FACULTAD DE INGENIERÍA
ESCUELA PROFESIONAL DE INGENIERÍA CIVIL
DETERMINACIÓN Y EVALUACIÓN DE LAS
PATOLOGÍAS DEL CONCRETO EN EL CANAL DE
REGADÍO ENTRE LAS PROGRESIVAS 2+000 HASTA
3+000 DEL CASERÍO DE QUEROBAMBA, DISTRITO
DE SIHUAS, PROVINCIA DE SIHUAS, REGIÓN
ANCASH, FEBRERO – 2017.

TESIS PARA OPTAR EL TÍTULO PROFESIONAL DE INGENIERO CIVIL

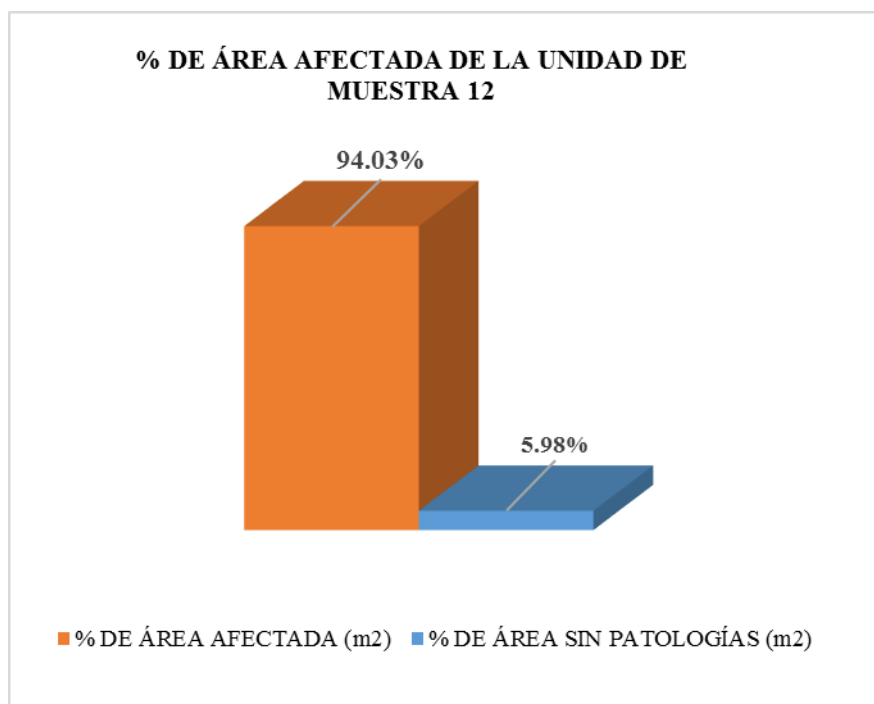
Figura 48. Gráfico de área afectada de la unidad de muestra 12.

RESULTADOS EVALUACIÓN DE LA UNIDAD DE MUESTRA 12							
SECCIONES	PATOLOGÍAS / NIVEL DE SEVERIDAD			ÁREA AFECTADA (m2)	ÁREA SIN PATOLOGÍAS (m2)	% DE ÁREA AFECTADA (m2)	% DE ÁREA SIN PATOLOGÍAS (m2)
56 - 60	1	Erosión	S	7.49	2.39	18.73%	5.98%
	1	Erosión	M	24.72		61.80%	
PROGRESIVA	1	Erosión	L	3.92		9.80%	
2+550 - 2+600	2	Grieta	S	0.14		0.35%	
	4	Desintegración	M	0.69		1.73%	
ÁREA TOTAL (m2)	4	Desintegración	L	0.50		1.25%	
40.00	7	Descascaramiento	M	0.15		0.38%	
TOTAL				37.61	2.39	94.03%	5.98%

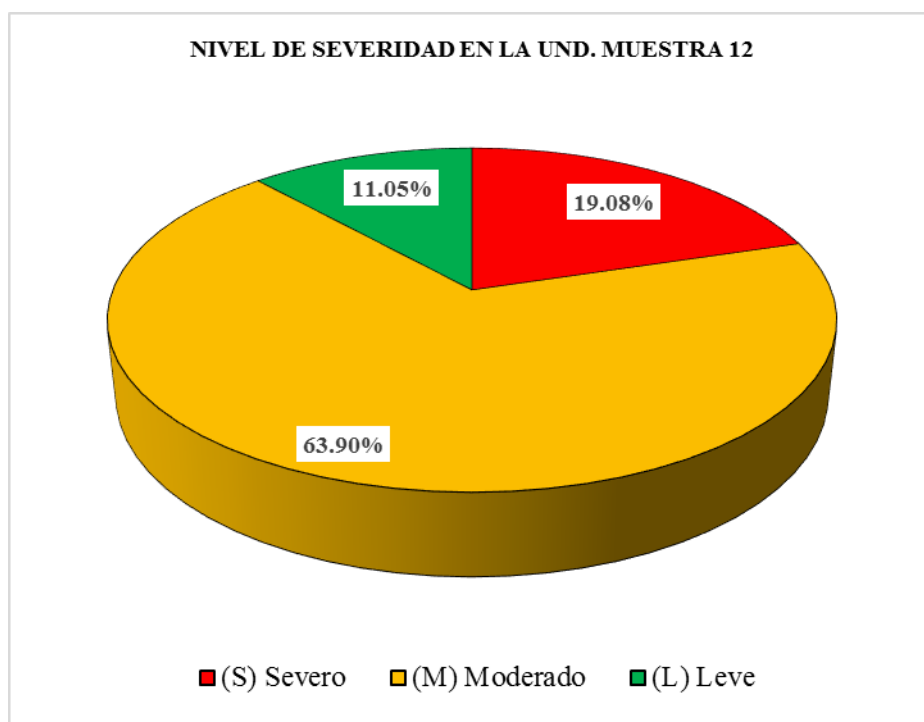
Figura 49. Gráfico del nivel de severidad de la unidad de muestra 12.

NIVEL DE SEVERIDAD EN LA UND. MUESTRA 12		
NIVEL DE SEVERIDAD	ÁREA (m2)	% DE INCIDENCIA
(S) Severo	7.63	19.08%
(M) Moderado	25.56	63.90%
(L) Leve	4.42	11.05%

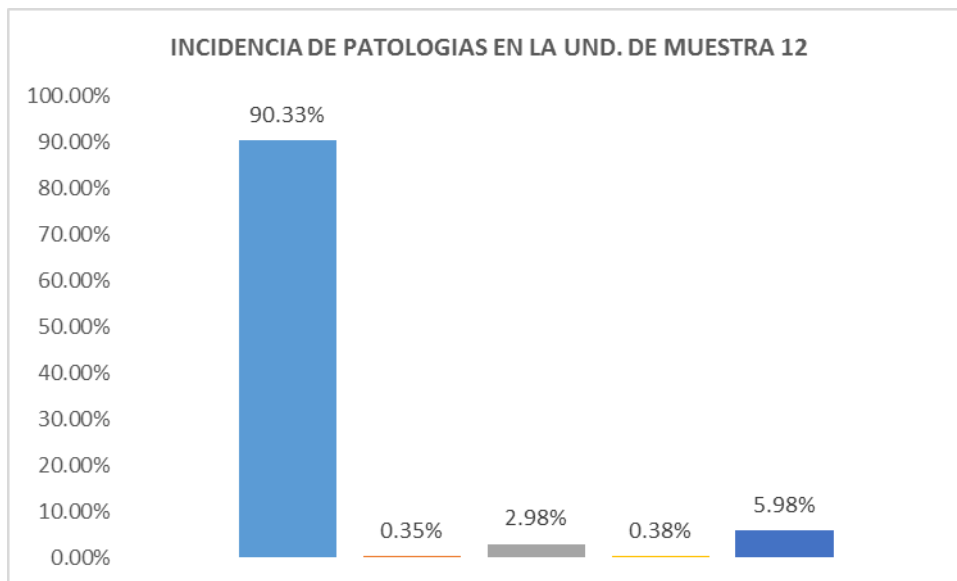
Figura 50. Gráfico del nivel de incidencia de la unidad de muestra 12.

INCIDENCIA DE PATOLOGÍAS EN LA UND. DE MUESTRA 12		
PATOLOGÍAS	ÁREA (m2)	% DE INCIDENCIA
1. Erosión	36.13	90.33%
2. Grieta	0.14	0.35%
4. Desintegración	1.19	2.98%
7. Descascaramiento	0.15	0.38%
8. Sin patologías	2.39	5.98%

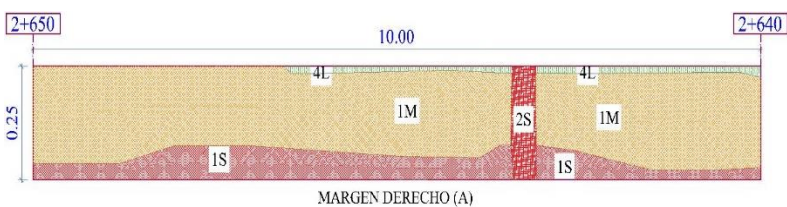
1 Erosión	0.50	S Severo		
	1 Erosión	1.83	M Moderado		
	4 Desintegración	0.08	L Leve		
	2 Grieta	0.09	S Severo		
Total (m2)		2.50			
FONDO DE CANAL (B)		ÁREA (m2)	3.00	PLANO DE PATOLOGÍAS ENCONTRADAS	FOTOGRAFÍA
SECCIÓN - 65 (2+640 - 2+650)	Patologías	Área Afectada (m2)	Nivel de Severidad

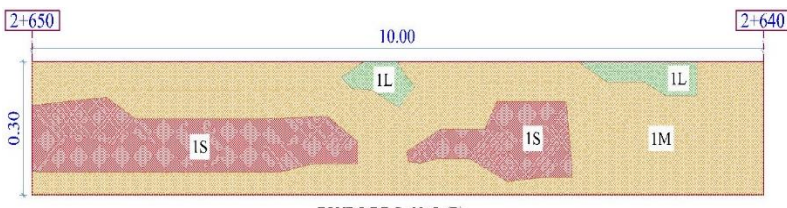
1 Erosión	0.81	S Severo		
	1 Erosión	2.04	M Moderado		
	1 Erosión	0.15	L Leve		
Total (m2)		3.00			
MARGEN IZQUIERDO (C)		ÁREA (m2)	2.50	PLANO DE PATOLOGÍAS ENCONTRADAS	FOTOGRAFÍA
SECCIÓN - 65 (2+640 - 2+650)	Patologías	Área Afectada (m2)	Nivel de Severidad

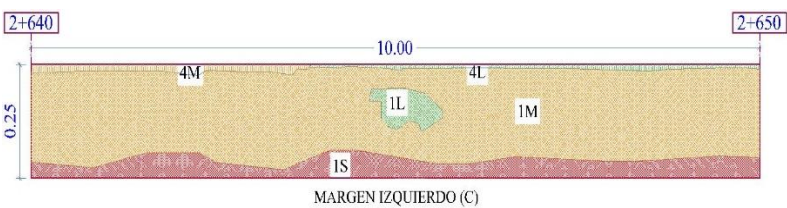
1 Erosión	0.40	S Severo		
	1 Erosión	1.91	M Moderado		
	1 Erosión	0.06	L Leve		
	4 Desintegración	0.07	M Moderado		
4 Desintegración	0.06	L Leve			
Total (m2)		2.50

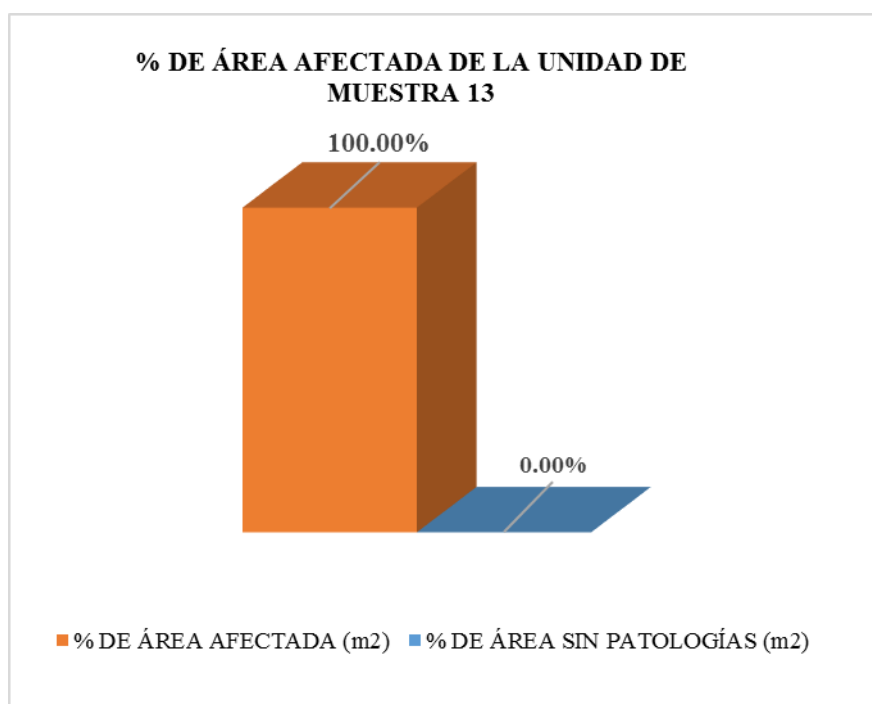
Figura 51. Gráfico de área afectada de la unidad de muestra 13.

RESULTADOS EVALUACIÓN DE LA UNIDAD DE MUESTRA 13							
SECCIONES	PATOLOGÍAS / NIVEL DE SEVERIDAD			ÁREA AFECTADA (m2)	ÁREA SIN PATOLOGÍAS (m2)	% DE ÁREA AFECTADA (m2)	% DE ÁREA SIN PATOLOGÍAS (m2)
61 - 65	1	Erosión	S	8.20	0.00	20.50%	0.00%
	1	Erosión	M	27.16		67.90%	
PROGRESIVA	1	Erosión	L	2.81		7.03%	
2+600 - 2+650	2	Grieta	S	0.09		0.23%	
	4	Desintegración	S	0.11		0.28%	
	4	Desintegración	M	0.55		1.38%	
ÁREA TOTAL (m2)	4	Desintegración	L	0.97		2.43%	
40.00	6	Desprendimiento	L	0.11		0.28%	
TOTAL				40.00	0.00	100.00%	0.00%

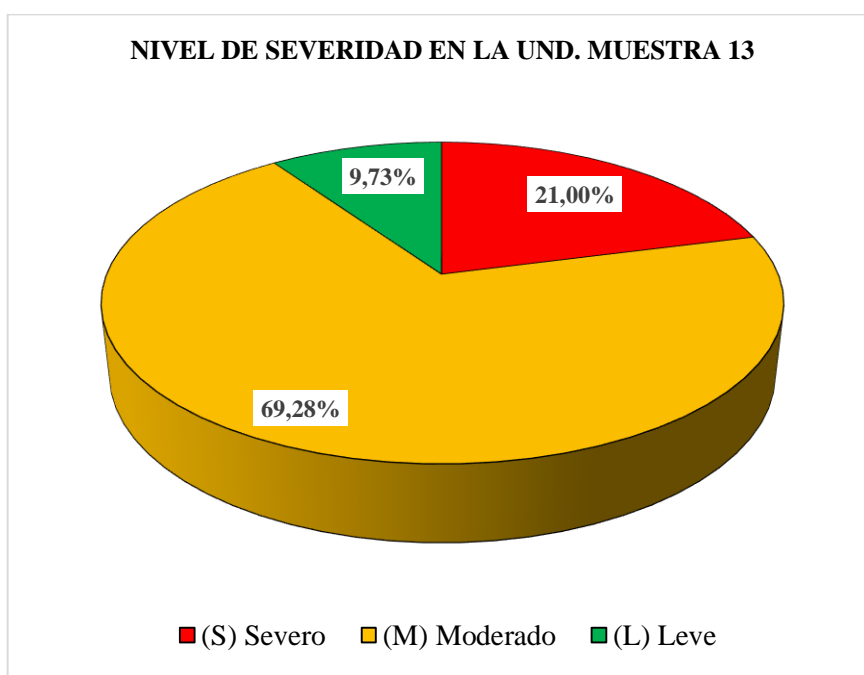
Figura 52. Gráfico del nivel de severidad de la unidad de muestra 13.

NIVEL DE SEVERIDAD EN LA UND. MUESTRA 13		
NIVEL DE SEVERIDAD	ÁREA (m2)	% DE INCIDENCIA
(S) Severo	8.40	21.00%
(M) Moderado	27.71	69.28%
(L) Leve	3.89	9.73%

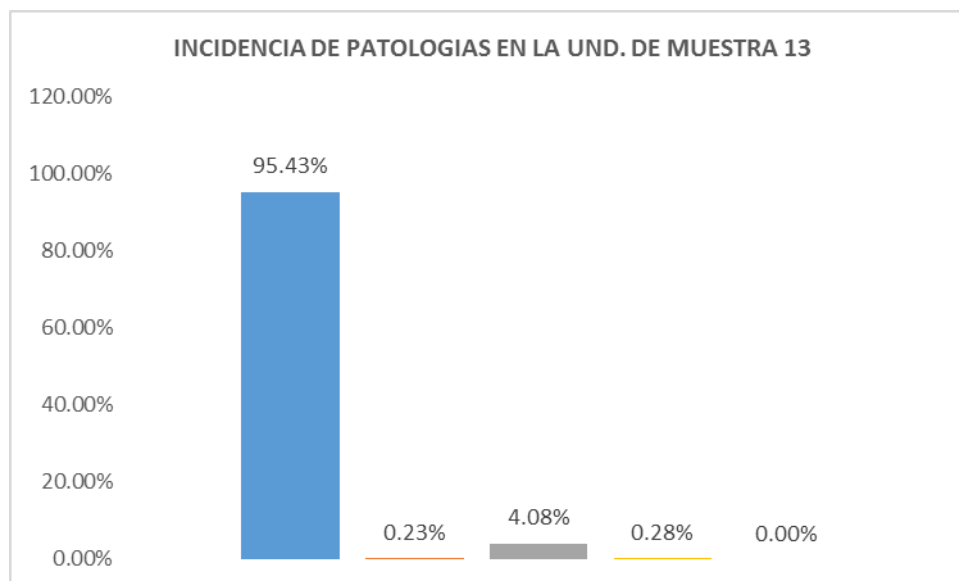
Figura 53. Gráfico del nivel de incidencia de la unidad de muestra 13.

INCIDENCIA DE PATOLOGÍAS EN LA UND. DE MUESTRA 13		
PATOLOGÍAS	ÁREA (m2)	% DE INCIDENCIA
1. Erosión	38.17	95.43%
2. Grieta	0.09	0.23%
4. Desintegración	1.63	4.08%
6. Desprendimiento	0.11	0.28%
8. Sin patologías	0.00	0.00%

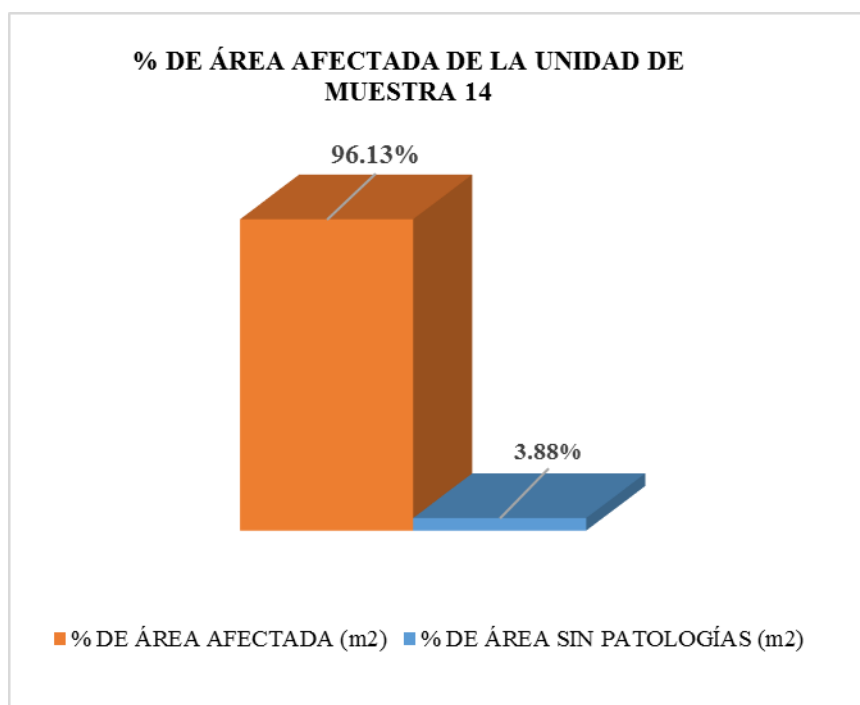
Figura 54. Gráfico de área afectada de la unidad de muestra 14.

RESULTADOS EVALUACIÓN DE LA UNIDAD DE MUESTRA 14							
SECCIONES	PATOLOGÍAS / NIVEL DE SEVERIDAD		ÁREA AFECTADA (m2)	ÁREA SIN PATOLOGÍAS (m2)	% DE ÁREA AFECTADA (m2)	% DE ÁREA SIN PATOLOGÍAS (m2)	
66 - 70	1	Erosión	S	8.85	1.55	22.13%	
	1	Erosión	M	25.83		64.58%	3.88%
PROGRESIVA	1	Erosión	L	2.61		6.53%	
2+650 - 2+700	2	Grieta	M	0.08		0.20%	
ÁREA TOTAL (m2)	4	Desintegración	M	0.72		1.80%	
40.00	4	Desintegración	L	0.36		0.90%	
TOTAL				38.45	1.55	96.13%	3.88%

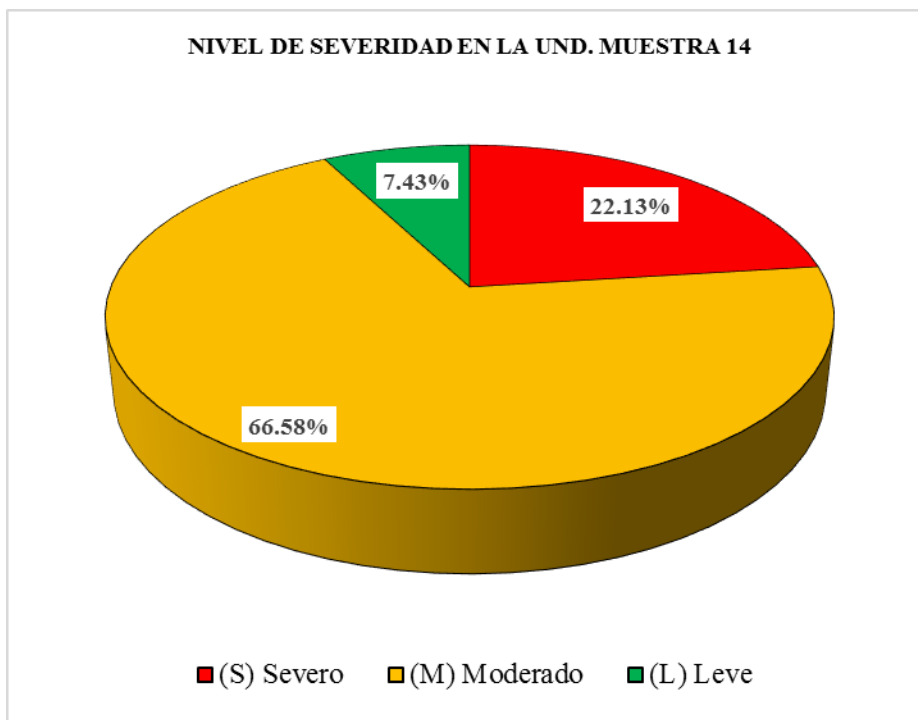
Figura 55. Gráfico del nivel de severidad de la unidad de muestra 14.

NIVEL DE SEVERIDAD EN LA UND. MUESTRA 14		
NIVEL DE SEVERIDAD	ÁREA (m2)	% DE INCIDENCIA
(S) Severo	8.85	22.13%
(M) Moderado	26.63	66.58%
(L) Leve	2.97	7.43%

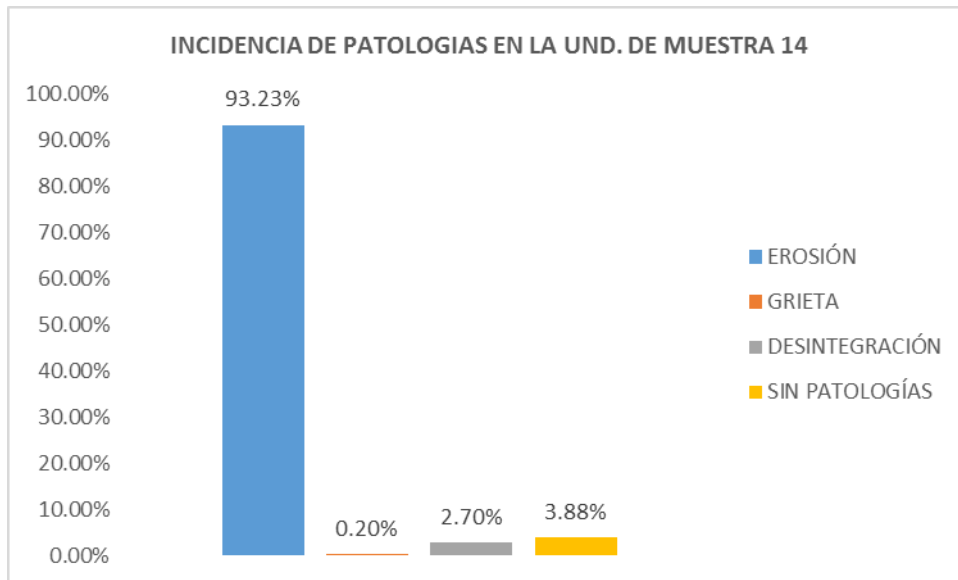
Figura 56. Gráfico del nivel de incidencia de la unidad de muestra 14.

INCIDENCIA DE PATOLOGÍAS EN LA UND. DE MUESTRA 14		
PATOLOGÍAS	ÁREA (m2)	% DE INCIDENCIA
1. Erosión	37.29	93.23%
2. Grieta	0.08	0.20%
4. Desintegración	1.08	2.70%
8. Sin patologías	1.55	3.88%

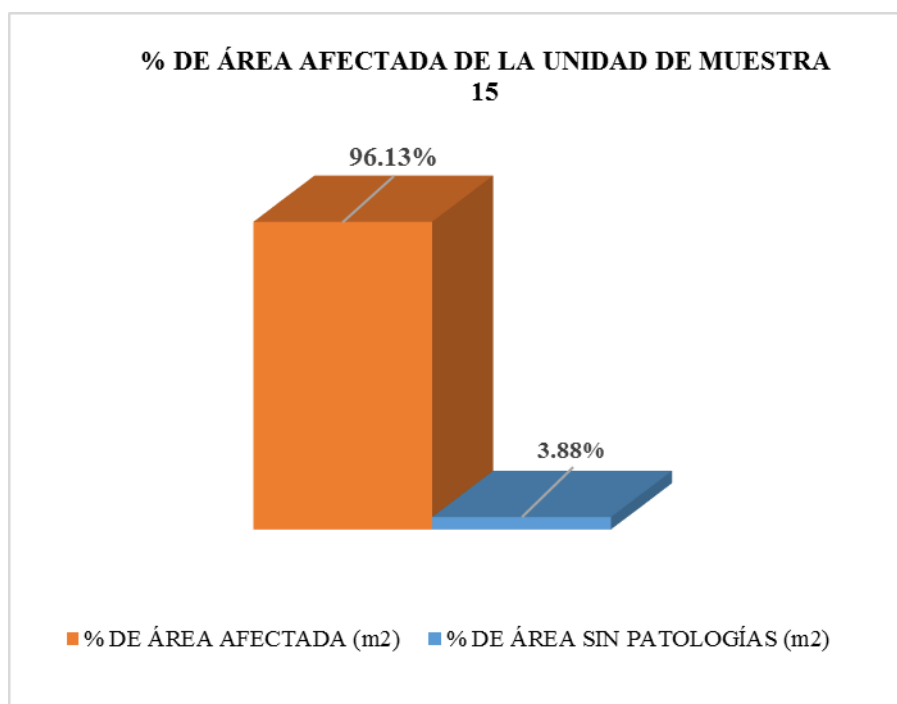
Figura 57. Gráfico de área afectada de la unidad de muestra 15.

RESULTADOS EVALUACIÓN DE LA UNIDAD DE MUESTRA 15							
SECCIONES	PATOLOGÍAS / NIVEL DE SEVERIDAD			ÁREA AFECTADA (m2)	ÁREA SIN PATOLOGÍAS (m2)	% DE ÁREA AFECTADA (m2)	% DE ÁREA SIN PATOLOGÍAS (m2)
71 - 75	1	Erosión	S	6.80	1.55	17.00%	3.88%
	1	Erosión	M	24.96		62.40%	
PROGRESIVA	1	Erosión	L	5.47		13.68%	
2+700 - 2+750	2	Grieta	S	0.08		0.20%	
	2	Grieta	M	0.06		0.15%	
	3	Fisura	L	0.02		0.05%	
ÁREA TOTAL (m2)	4	Desintegración	S	0.22		0.55%	
40.00	4	Desintegración	M	0.28		0.70%	
	4	Desintegración	L	0.46		1.15%	
	7	Descascaramiento	L	0.10		0.25%	
	TOTAL				38.45	1.55	96.13%

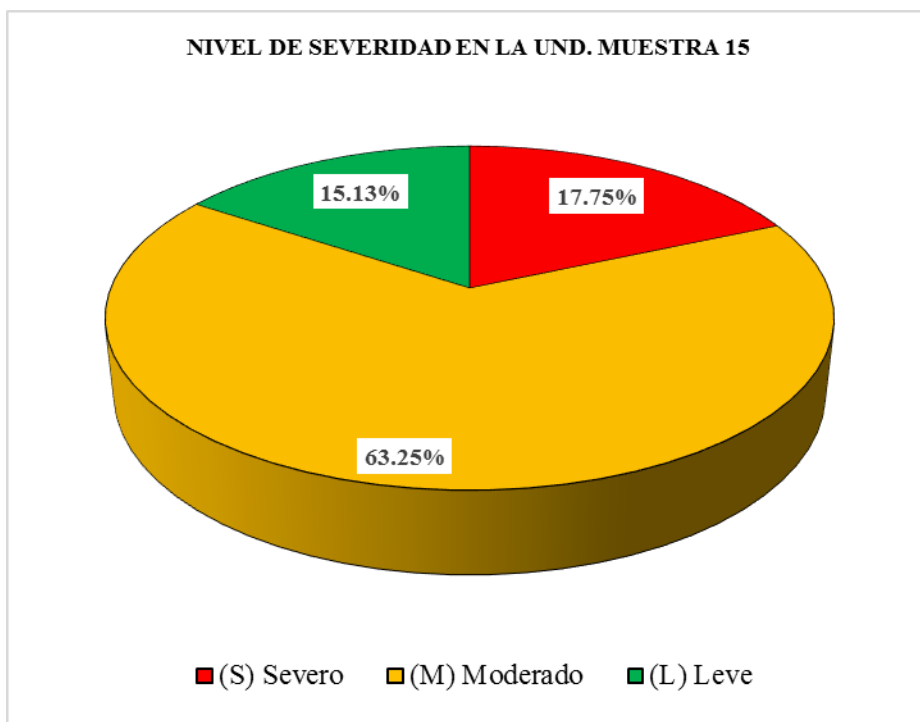
Figura 58. Gráfico del nivel de severidad de la unidad de muestra 15.

NIVEL DE SEVERIDAD EN LA UND. MUESTRA 15		
NIVEL DE SEVERIDAD	ÁREA (m2)	% DE INCIDENCIA
(S) Severo	7.10	17.75%
(M) Moderado	25.30	63.25%
(L) Leve	6.05	15.13%

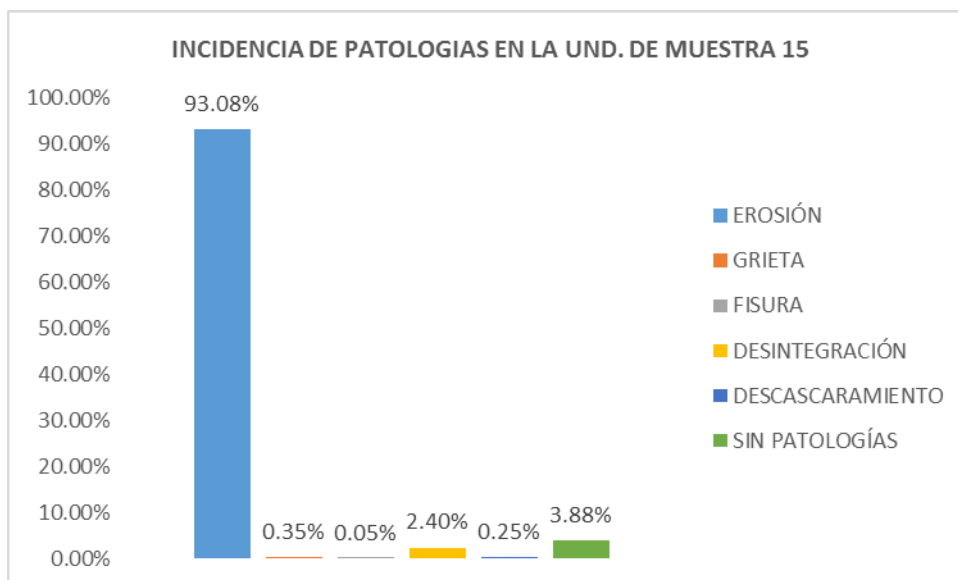
Figura 59. Gráfico del nivel de incidencia de la unidad de muestra 15.

INCIDENCIA DE PATOLOGÍAS EN LA UND. DE MUESTRA 15		
PATOLOGÍAS	ÁREA (m2)	% DE INCIDENCIA
1. Erosión	37.23	93.08%
2. Grieta	0.14	0.35%
3. Fisura	0.02	0.05%
4. Desintegración	0.96	2.40%
7. Descascaramiento	0.10	0.25%
8. Sin patologías	1.55	3.88%

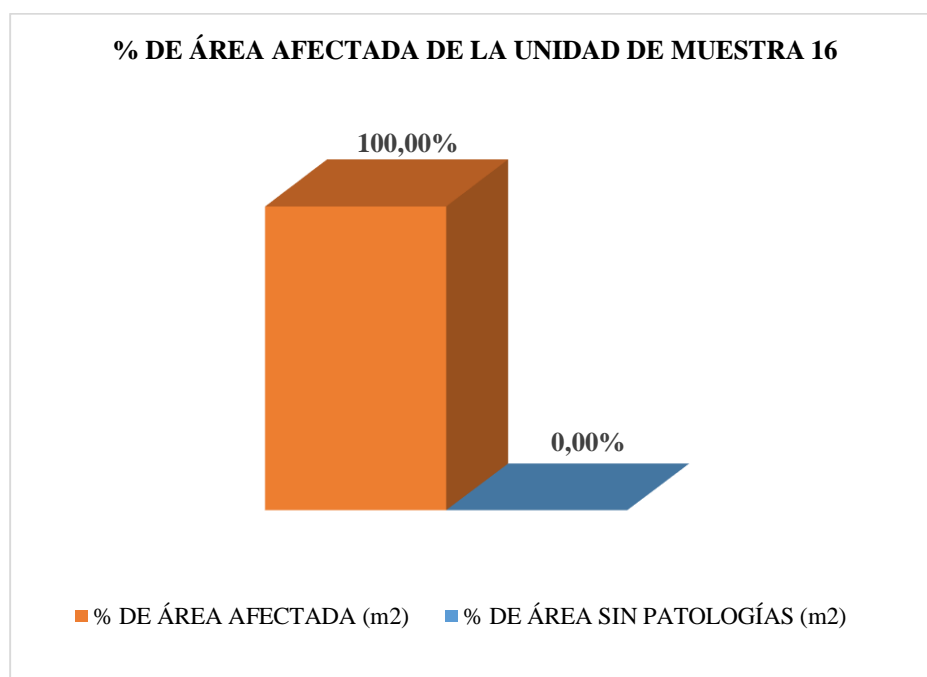
Figura 60. Gráfico de área afectada de la unidad de muestra 16.

RESULTADOS EVALUACIÓN DE LA UNIDAD DE MUESTRA 16							
SECCIONES	PATOLOGÍAS / NIVEL DE SEVERIDAD			ÁREA AFECTADA (m2)	ÁREA SIN PATOLOGÍAS (m2)	% DE ÁREA AFECTADA (m2)	% DE ÁREA SIN PATOLOGÍAS (m2)
76 - 80	1	Erosión	S	6.27	0.00	15.68%	0.00%
	1	Erosión	M	27.94		69.85%	
PROGRESIVA	1	Erosión	L	4.90		12.25%	
2+750 - 2+800	2	Grieta	L	0.04		0.10%	
	3	Fisura	S	0.09		0.23%	
	3	Fisura	M	0.03		0.08%	
ÁREA TOTAL (m2)	4	Desintegración	S	0.10		0.25%	
40.00	4	Desintegración	M	0.18		0.45%	
	4	Desintegración	L	0.45		1.13%	
TOTAL				40.00		0.00

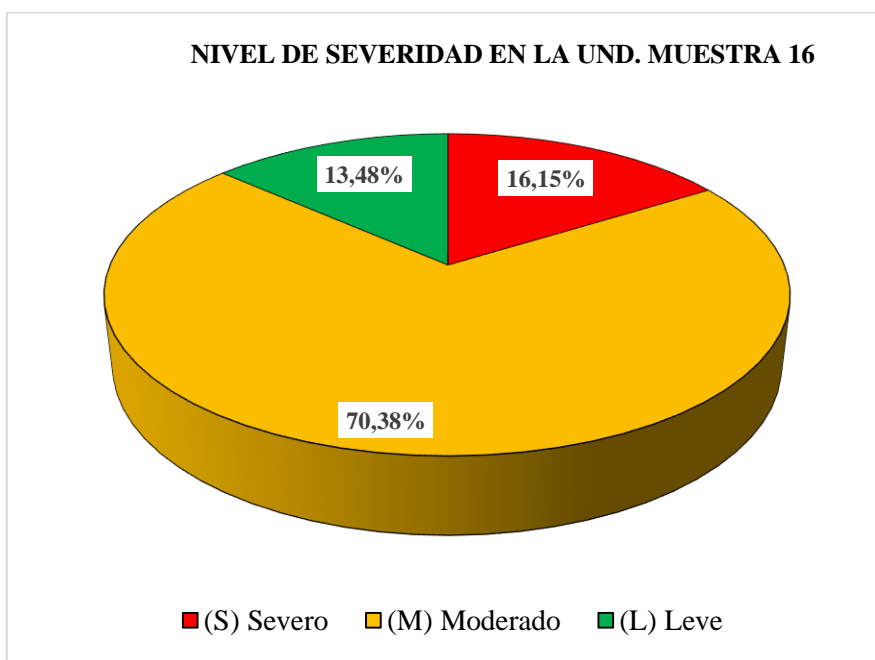
Figura 61. Gráfico del nivel de severidad de la unidad de muestra 16.

NIVEL DE SEVERIDAD EN LA UND. MUESTRA 16		
NIVEL DE SEVERIDAD	ÁREA (m2)	% DE INCIDENCIA
(S) Severo	6.46	16.15%
(M) Moderado	28.15	70.38%
(L) Leve	5.39	13.48%

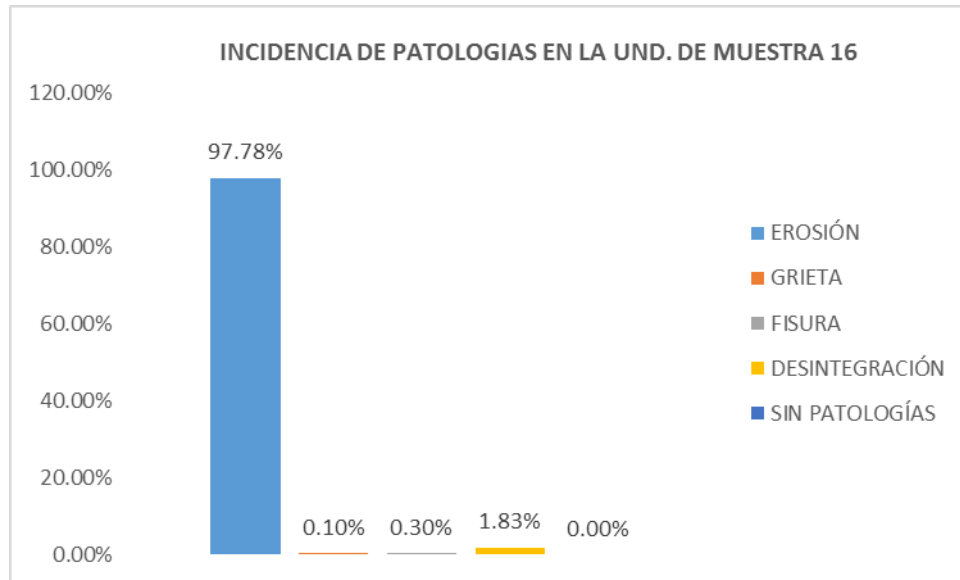
Figura 62. Gráfico del nivel de incidencia de la unidad de muestra 16.

INCIDENCIA DE PATOLOGÍAS EN LA UND. DE MUESTRA 16		
PATOLOGÍAS	ÁREA (m2)	% DE INCIDENCIA
1. Erosión	39.11	97.78%
2. Grieta	0.04	0.10%
3. Fisura	0.12	0.30%
4. Desintegración	0.73	1.83%
8. Sin patologías	0.00	0.00%

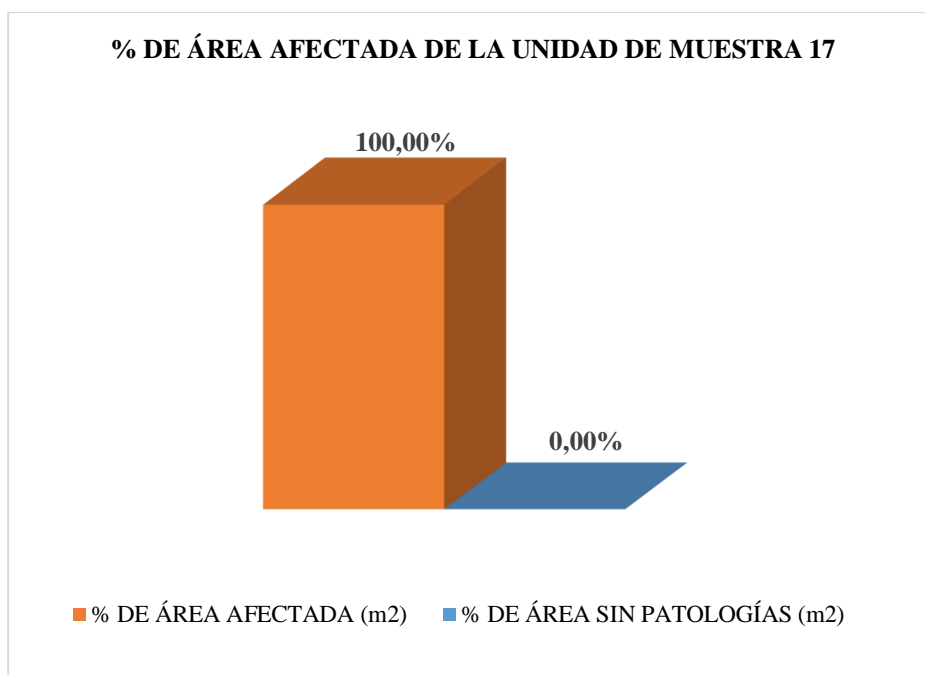
Figura 63. Gráfico de área afectada de la unidad de muestra 17.

RESULTADOS EVALUACIÓN DE LA UNIDAD DE MUESTRA 17							
SECCIONES	PATOLOGÍAS / NIVEL DE SEVERIDAD			ÁREA AFECTADA (m2)	ÁREA SIN PATOLOGÍAS (m2)	% DE ÁREA AFECTADA (m2)	% DE ÁREA SIN PATOLOGÍAS (m2)
81 - 85	1	Erosión	S	6.91	0.00	17.28%	0.00%
	1	Erosión	M	27.60		69.00%	
PROGRESIVA	1	Erosión	L	4.16		10.40%	
2+800 - 2+850	2	Grieta	S	0.04		0.10%	
	2	Grieta	M	0.17		0.43%	
	3	Fisura	S	0.09		0.23%	
ÁREA TOTAL (m2)	3	Fisura	M	0.20		0.50%	
40.00	4	Desintegración	M	0.31		0.78%	
	4	Desintegración	L	0.52		1.30%	
TOTAL				40.00		0.00

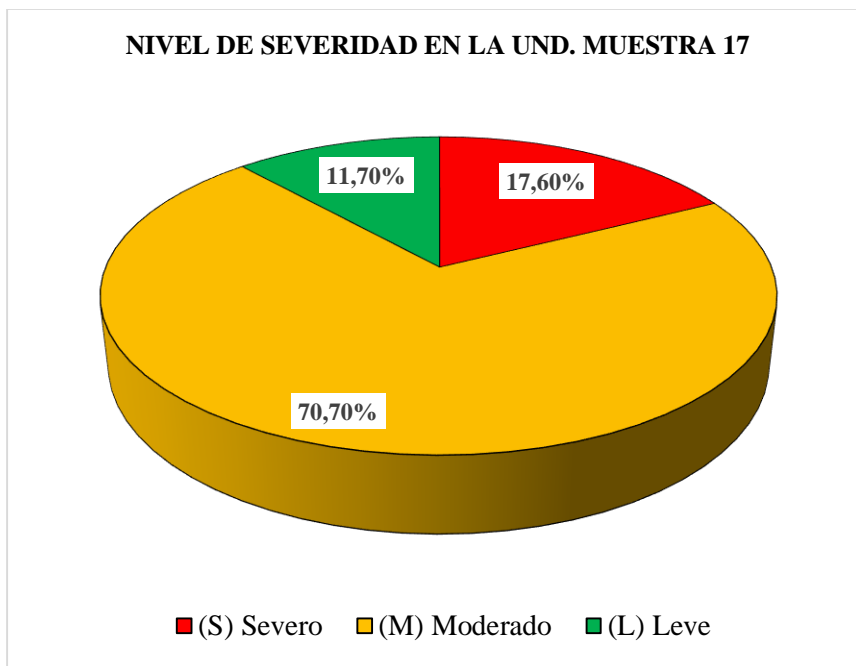
Figura 64. Gráfico del nivel de severidad de la unidad de muestra 17.

NIVEL DE SEVERIDAD EN LA UND. MUESTRA 17		
NIVEL DE SEVERIDAD	ÁREA (m2)	% DE INCIDENCIA
(S) Severo	7.04	17.60%
(M) Moderado	28.28	70.70%
(L) Leve	4.68	11.70%

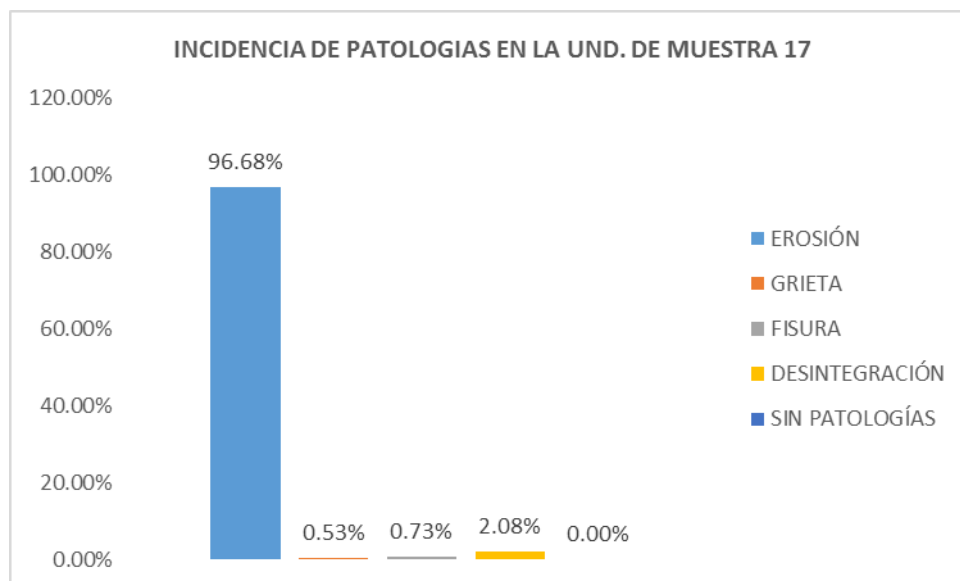
Figura 65. Gráfico del nivel de incidencia de la unidad de muestra 17.

INCIDENCIA DE PATOLOGÍAS EN LA UND. DE MUESTRA 17		
PATOLOGÍAS	ÁREA (m2)	% DE INCIDENCIA
1. Erosión	38.67	96.68%
2. Grieta	0.21	0.53%
3. Fisura	0.29	0.73%
4. Desintegración	0.83	2.08%
8. Sin patologías	0.00	0.00%

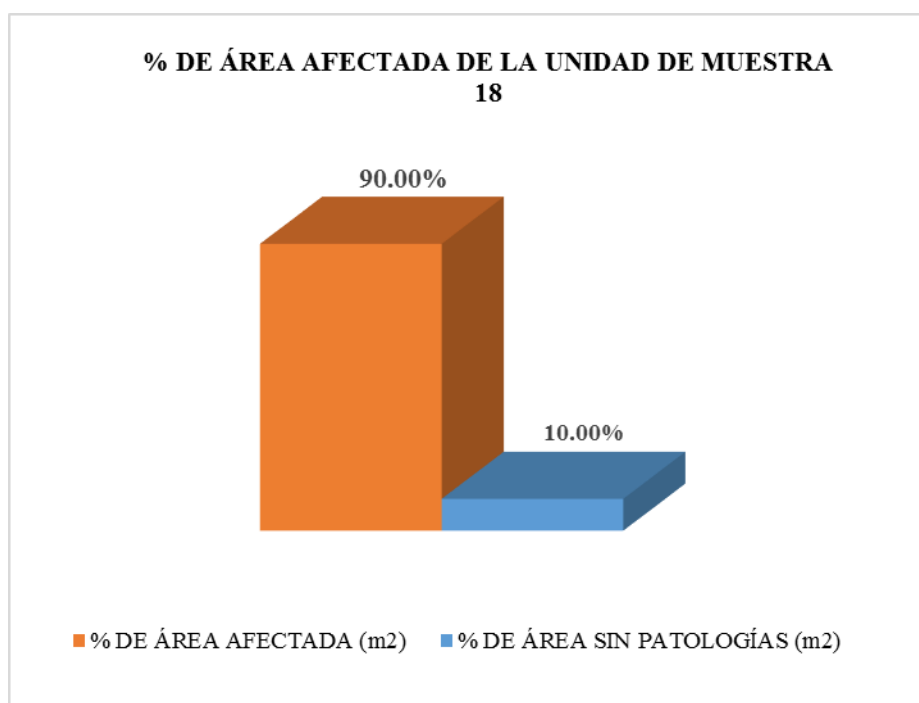
Figura 66. Gráfico de área afectada de la unidad de muestra 18.

RESULTADOS EVALUACIÓN DE LA UNIDAD DE MUESTRA 18							
SECCIONES	PATOLOGÍAS / NIVEL DE SEVERIDAD			ÁREA AFECTADA (m2)	ÁREA SIN PATOLOGÍAS (m2)	% DE ÁREA AFECTADA (m2)	% DE ÁREA SIN PATOLOGÍAS (m2)
86 - 90	1	Erosión	S	5.46	4.00	13.65%	10.00%
	1	Erosión	M	24.20		60.50%	
PROGRESIVA	1	Erosión	L	5.25		13.13%	
2+850 - 2+900	3	Fisura	L	0.12		0.30%	
ÁREA TOTAL (m2)	4	Desintegración	M	0.42		1.05%	
40.00	4	Desintegración	L	0.55		1.38%	
TOTAL				36.00	4.00	90.00%	10.00%

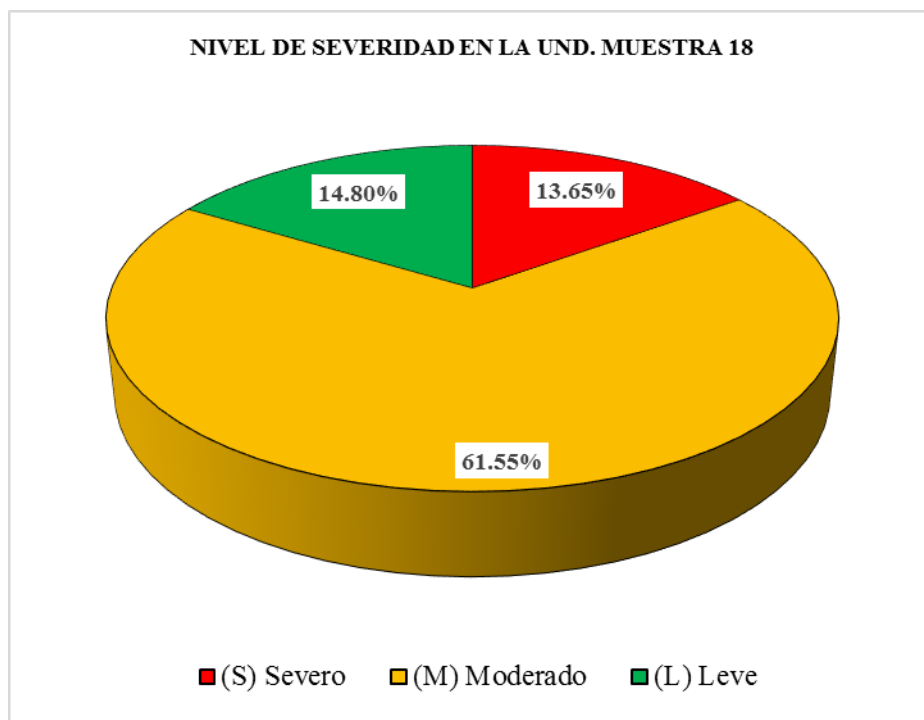
Figura 67. Gráfico del nivel de severidad de la unidad de muestra 18.

NIVEL DE SEVERIDAD EN LA UND. MUESTRA 18		
NIVEL DE SEVERIDAD	ÁREA (m2)	% DE INCIDENCIA
(S) Severo	5.46	13.65%
(M) Moderado	24.62	61.55%
(L) Leve	5.92	14.80%

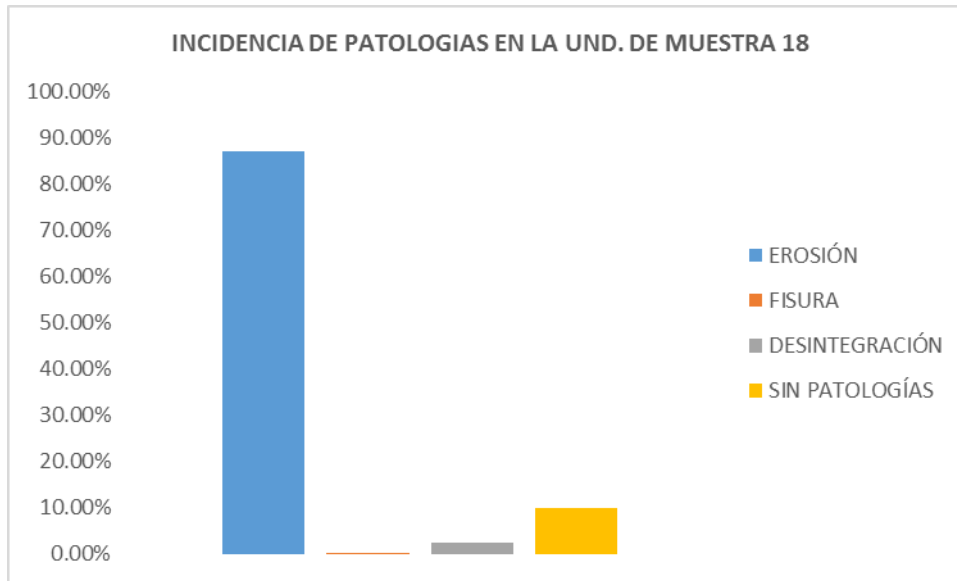
Figura 68. Gráfico del nivel de incidencia de la unidad de muestra 18.

INCIDENCIA DE PATOLOGÍAS EN LA UND. DE MUESTRA 18		
PATOLOGÍAS	ÁREA (m2)	% DE INCIDENCIA
1. Erosión	34.91	87.28%
3. Fisura	0.12	0.30%
4. Desintegración	0.97	2.43%
8. Sin patologías	4.00	10.00%

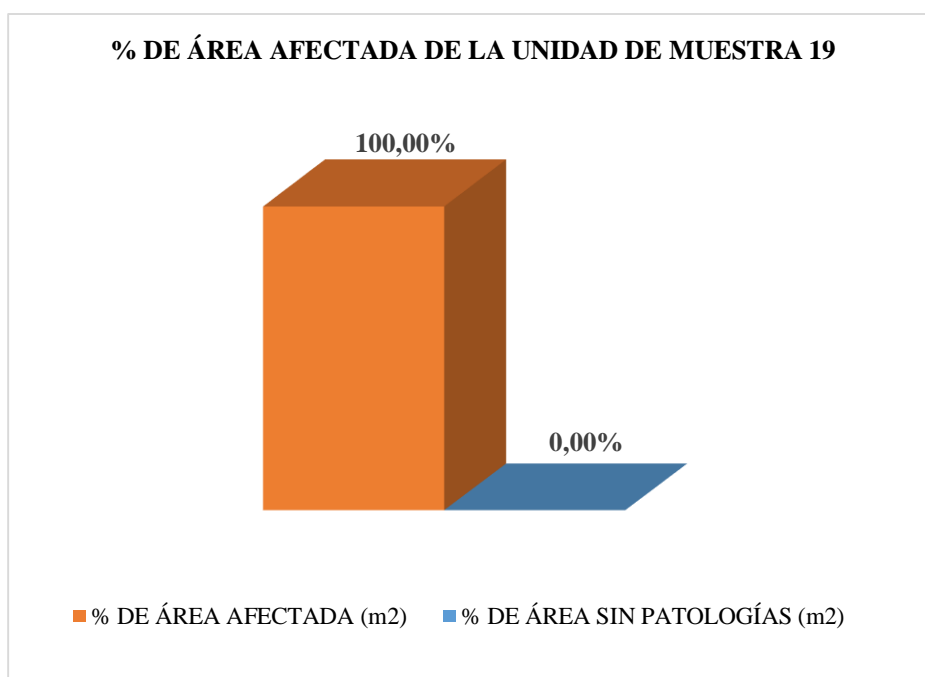
Figura 69. Gráfico de área afectada de la unidad de muestra 19.

RESULTADOS EVALUACIÓN DE LA UNIDAD DE MUESTRA 19							
SECCIONES	PATOLOGÍAS / NIVEL DE SEVERIDAD			ÁREA AFECTADA (m2)	ÁREA SIN PATOLOGÍAS (m2)	% DE ÁREA AFECTADA (m2)	% DE ÁREA SIN PATOLOGÍAS (m2)
91 - 95	1	Erosión	S	4.02	0.00	10.05%	0.00%
	1	Erosión	M	19.48		48.70%	
PROGRESIVA	1	Erosión	L	15.85		39.63%	
2+900 - 2+950	2	Grieta	L	0.08		0.20%	
ÁREA TOTAL (m2)	3	Fisura	L	0.06		0.15%	
40.00	4	Desintegración	L	0.51		1.28%	
TOTAL				40.00	0.00	100.00%	0.00%

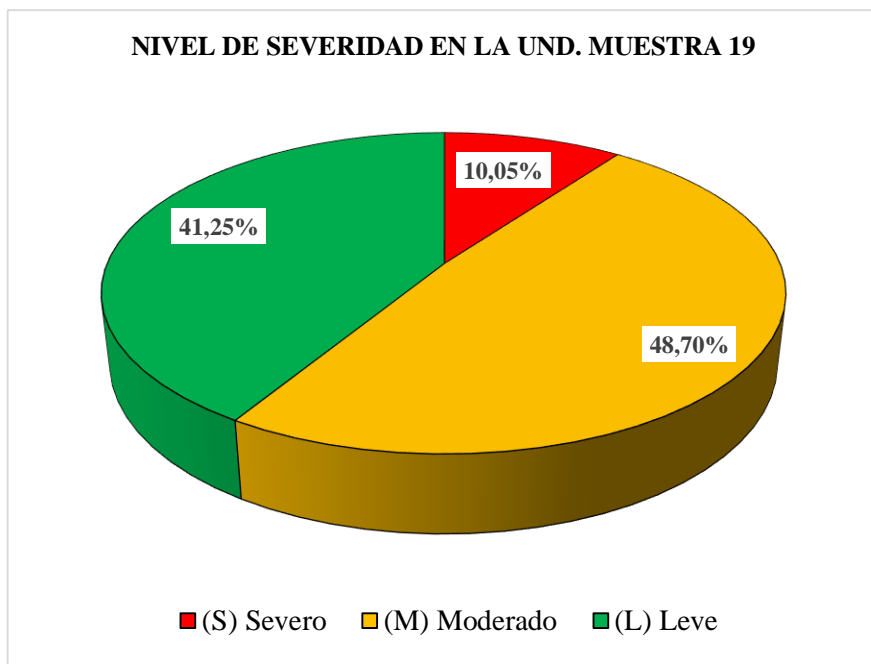
Figura 70. Gráfico del nivel de severidad de la unidad de muestra 19.

NIVEL DE SEVERIDAD EN LA UND. MUESTRA 19		
NIVEL DE SEVERIDAD	ÁREA (m2)	% DE INCIDENCIA
(S) Severo	4.02	10.05%
(M) Moderado	19.48	48.70%
(L) Leve	16.50	41.25%

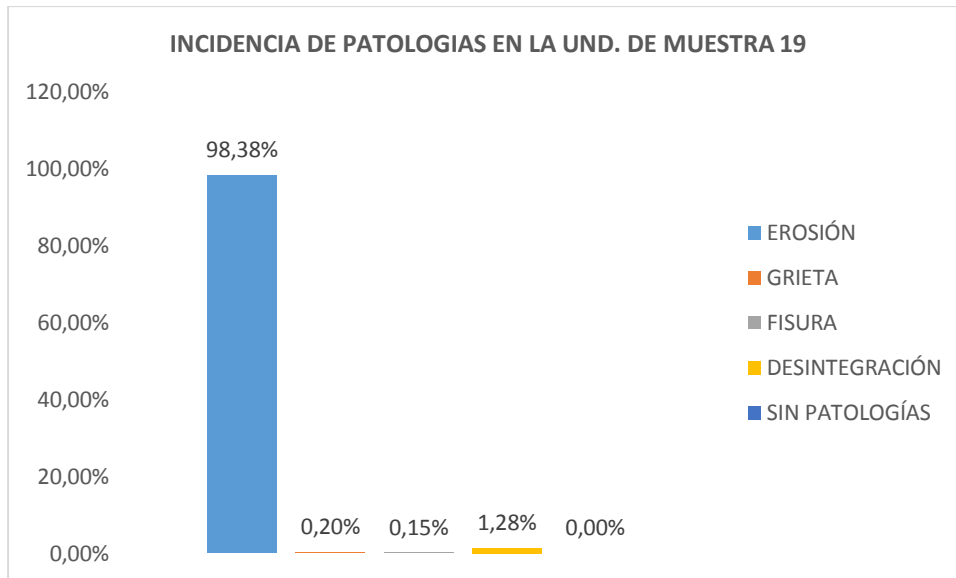
Figura 71. Gráfico del nivel de incidencia de la unidad de muestra 19.

INCIDENCIA DE PATOLOGÍAS EN LA UND. DE MUESTRA 19		
PATOLOGÍAS	ÁREA (m2)	% DE INCIDENCIA
1. Erosión	39.35	98.38%
2. Grieta	0.08	0.20%
3. Fisura	0.06	0.15%
4. Desintegración	0.51	1.28%
8. Sin patologías	0.00	0.00%

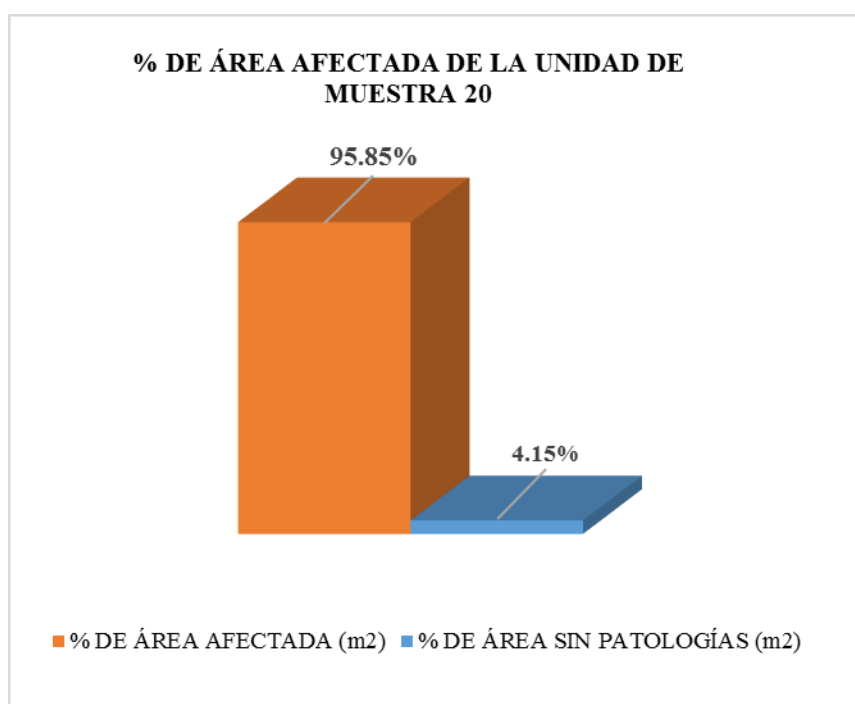
Figura 72. Gráfico de área afectada de la unidad de muestra 20.

RESULTADOS EVALUACIÓN DE LA UNIDAD DE MUESTRA 20							
SECCIONES	PATOLOGÍAS / NIVEL DE SEVERIDAD			ÁREA AFECTADA (m2)	ÁREA SIN PATOLOGÍAS (m2)	% DE ÁREA AFECTADA (m2)	% DE ÁREA SIN PATOLOGÍAS (m2)
96 - 100	1	Erosión	S	3.28	1.66	8.20%	4.15%
	1	Erosión	M	13.92		34.80%	
PROGRESIVA	1	Erosión	L	20.86		52.15%	
2+950 - 3+000	2	Grieta	S	0.05		0.13%	
	2	Grieta	L	0.07		0.18%	
ÁREA TOTAL (m2)	3	Fisura	L	0.11		0.28%	
40.00	4	Desintegración	L	0.05		0.13%	
TOTAL				38.34	1.66	95.85%	4.15%

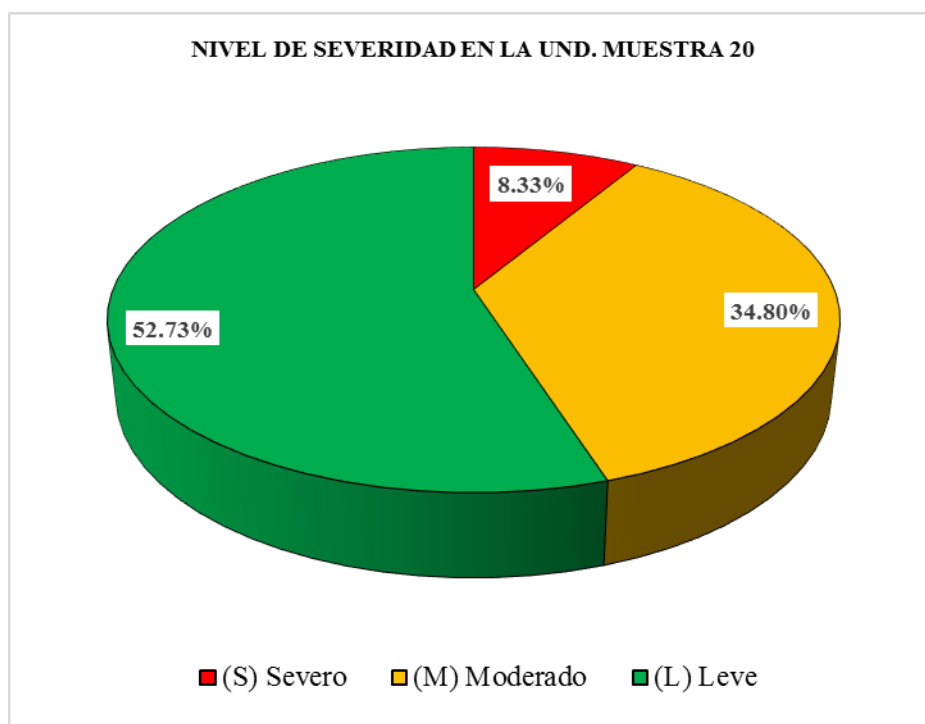
Figura 73. Gráfico del nivel de severidad de la unidad de muestra 20.

NIVEL DE SEVERIDAD EN LA UND. MUESTRA 20		
NIVEL DE SEVERIDAD	ÁREA (m2)	% DE INCIDENCIA
(S) Severo	3.33	8.33%
(M) Moderado	13.92	34.80%
(L) Leve	21.09	52.73%

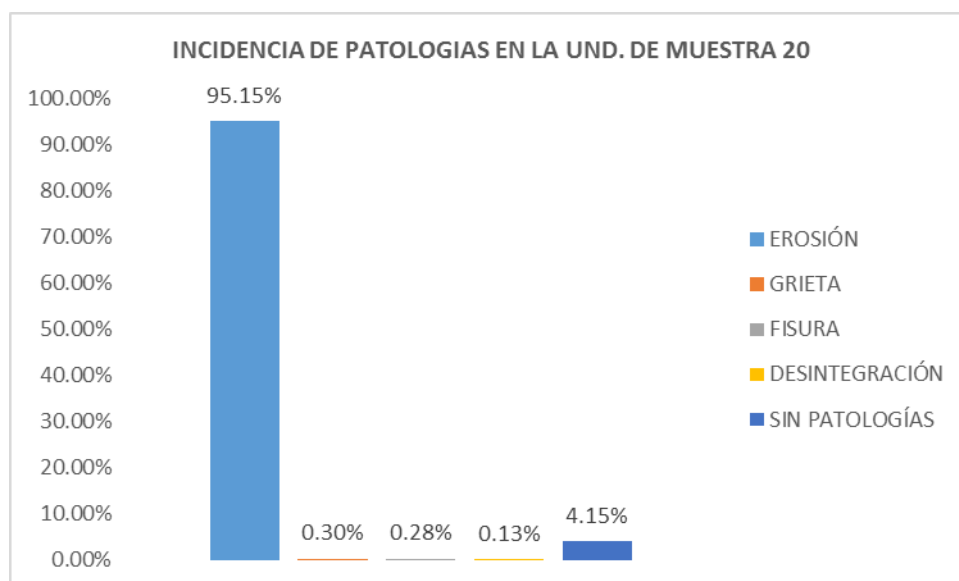
Figura 74. Gráfico del nivel de incidencia de la unidad de muestra 20.

INCIDENCIA DE PATOLOGÍAS EN LA UND. DE MUESTRA 20		
PATOLOGÍAS	ÁREA (m2)	% DE INCIDENCIA
1. Erosión	38.06	95.15%
2. Grieta	0.12	0.30%
3. Fisura	0.11	0.28%
4. Desintegración	0.05	0.13%
8. Sin patologías	1.66	4.15%

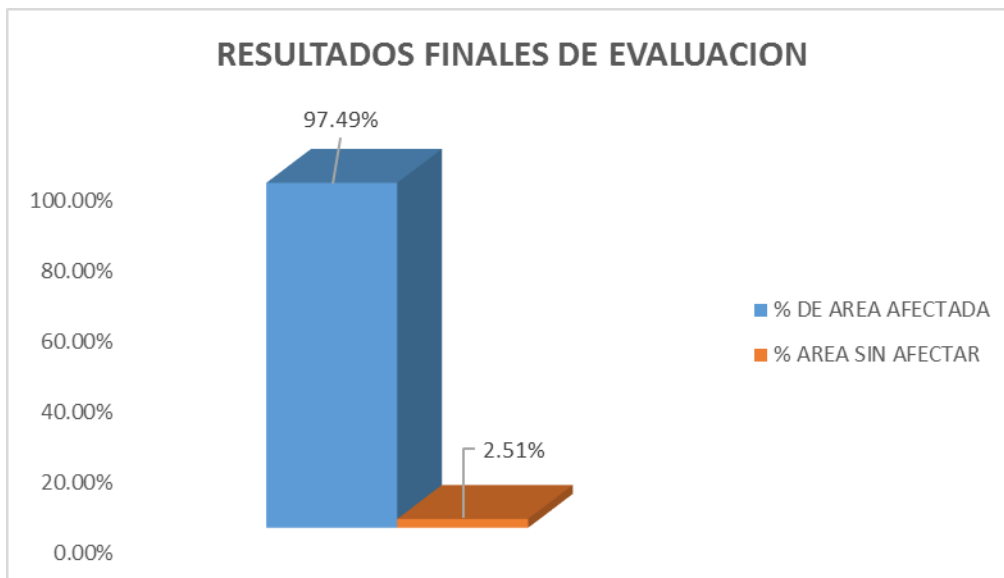
Figura 75. Gráfico de área afectada finales

RESULTADOS FINALES DE EVALUACION							
SECCIONES	PATOLOGIAS / NIVEL DE SEVERIDAD		ÁREA AFECTADA (m2)	ÁREA SIN PATOLOGÍA S (m2)	% DE ÁREA AFECTADA (m2)	% DE ÁREA SIN PATOLOGÍA	
01 - 100	1	Erosión	S	115.34	20.08	14.42%	2.51%
	1	Erosión	M	485.71		60.71%	
PROGRESIVA	1	Erosión	L	154.07	19.26%		
2+000 - 3+000	2	Grieta	S	0.81	0.10%		
	2	Grieta	M	0.48	0.06%		
	2	Grieta	L	0.43	0.05%		
	3	Fisura	S	0.24	0.03%		
	3	Fisura	M	0.23	0.03%		
	3	Fisura	L	0.35	0.04%		
	4	Desintegración	S	1.11	0.14%		
ÁREA TOTAL (m2)	4	Desintegración	M	9.07	1.13%		
800	4	Desintegración	L	9.28	1.16%		
	5	Hundimiento	M	0.58	0.07%		
	5	Hundimiento	L	0.42	0.05%		
	6	Desprendimiento	S	0.09	0.01%		
	6	Desprendimiento	M	0.87	0.11%		
	6	Desprendimiento	L	0.24	0.03%		
	7	Descascaramiento	S	0.16	0.02%		
	7	Descascaramiento	M	0.29	0.04%		
	7	Descascaramiento	L	0.15	0.02%		
TOTAL				779.92	20.08	97.49%	2.51%

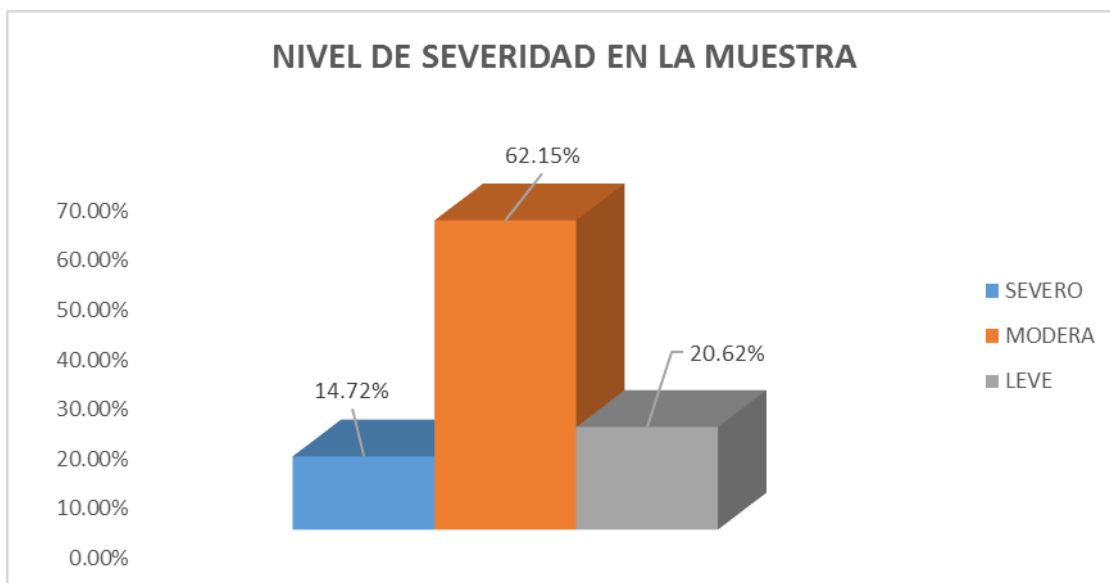
Figura 76. Gráfico del nivel de severidad final.

NIVEL DE SEVERIDAD EN LA MUESTRA		
NIVEL DE SEVERIDAD	ÁREA (m2)	% DE INCIDENCIA
(S) Severo	117.75	14.72%
(M) Moderado	497.23	62.15%
(L) Leve	164.94	20.62%

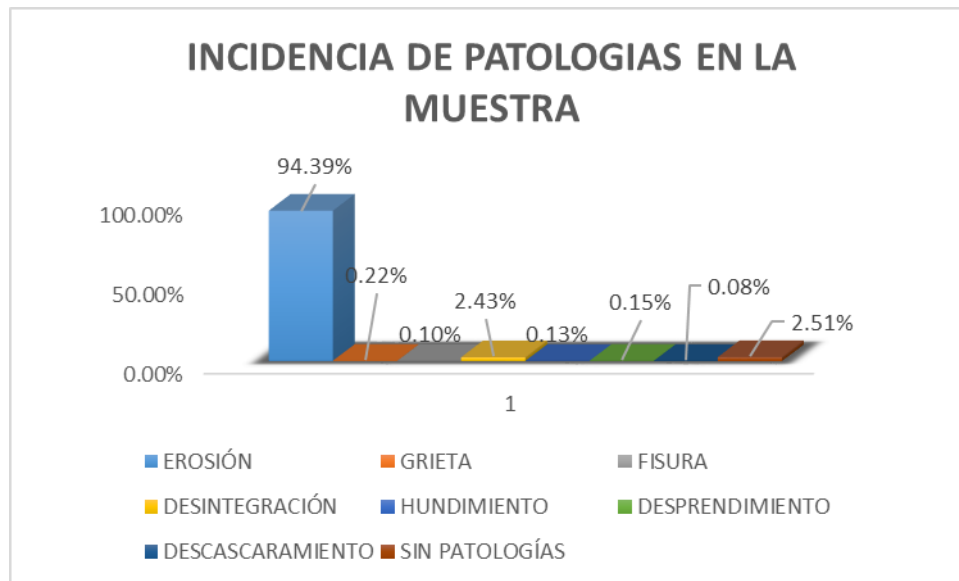
Figura 77. Gráfico del nivel de incidencia finales.

INCIDENCIA DE PATOLOGÍAS EN LA MUESTRA		
PATOLOGÍAS	ÁREA (m2)	% DE INCIDENCIA
1. Erosión	755.12	94.39%
2. Grieta	1.72	0.22%
3. Fisura	0.82	0.10%
4. Desintegración	19.46	2.43%
5. Hundimiento	1.00	0.13%
6. Desprendimiento	1.20	0.15%
7. Descascaramiento	0.60	0.08%
8. Sin patologías	20.08	2.51%
