**“DETERMINACION Y EVALUACION DE LAS  
PATOLOGIAS EN LA ESTRUCTURA DE CONCRETO  
ARMADO DEL PUENTE QUEBRADA HONDA, KM.  
84+660, LONG. 287.00 m. PARIÑAS - TALARA - PIURA,  
OCTUBRE 2018”.**

**TESIS PARA OPTAR EL TITULO PROFESIONAL DE  
INGENIERO CIVIL**

**BACH. GERMAN GUILLERMO JIBAJA ZAPATA**

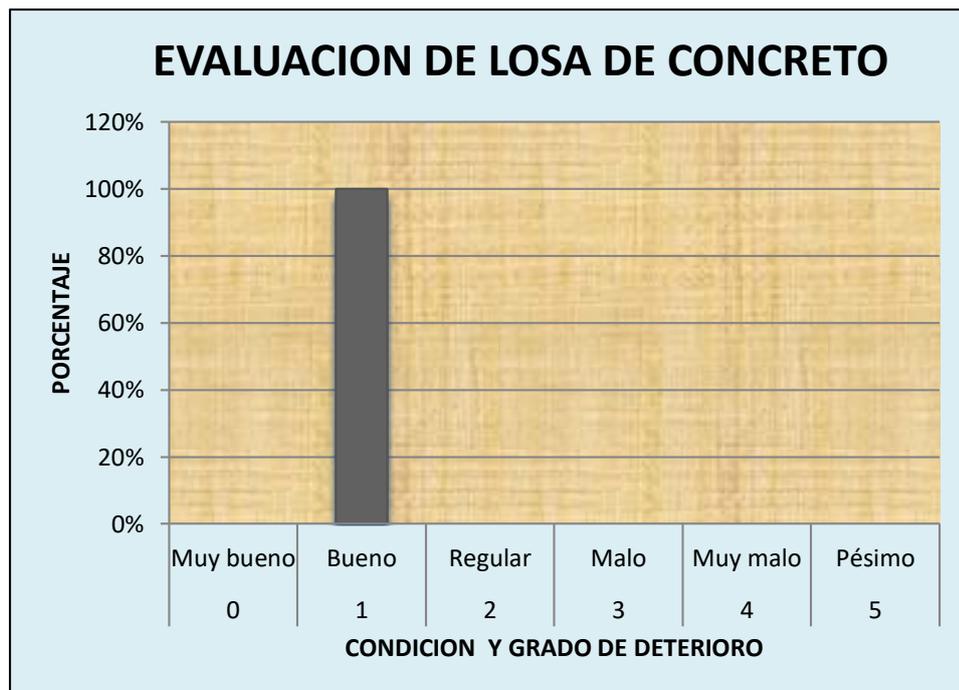
De acuerdo al componente estudiado se determinó su porcentaje en los grados de deterioro, donde indica que el elemento se encuentra en Grado 1 con un rango del 100% , debido a que en la inspección visual se aprecia las siguientes patologías: decoloración, eflorescencia, fisuras menores a 0.25mm de separación y no mayores a 6mm de profundidad entre otros daños de menor severidad; sin llegar a comprometer la estructura.

Figura 20: Evaluación losa de concreto.  
Fuente: Elaboración propia.

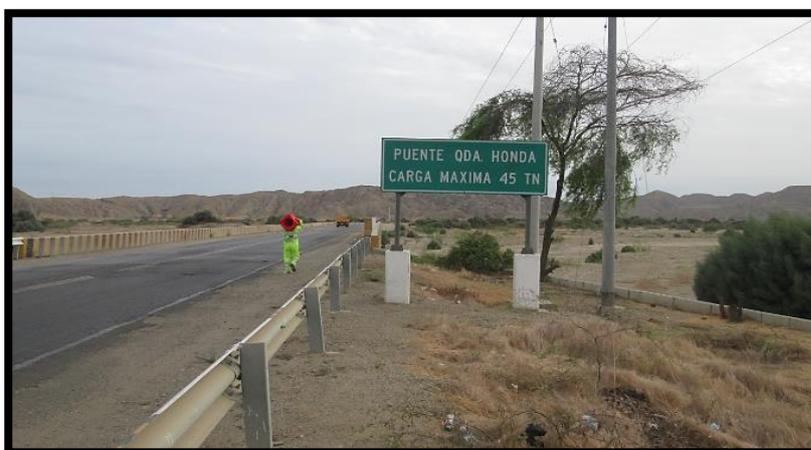
**Fotografía N° 01**

Vista del acceso izquierdo al puente. El acceso presenta guardavías en ambos lados. Se observa barandas tipo parapeto en ambos lados del puente.

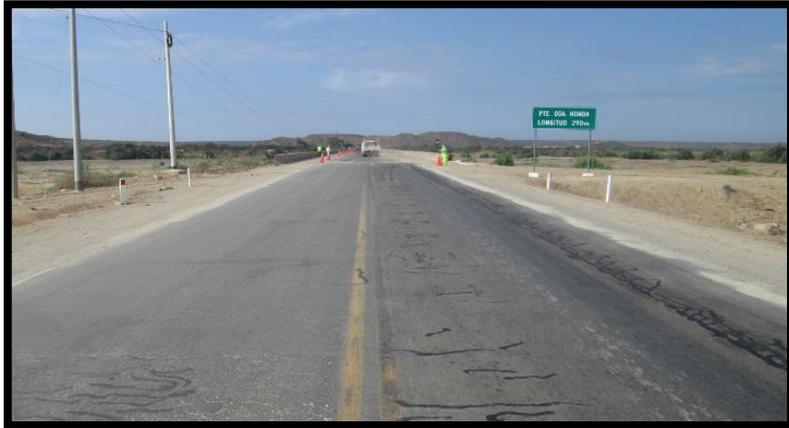
**Fotografía N° 02**

Vista de carpeta asfáltica. Se observa desgaste de superficie con exposición de agregados en el 65 % del área de la carpeta asfáltica. La carpeta asfáltica es parte del pavimento que se encuentra sobre de la losa del puente.

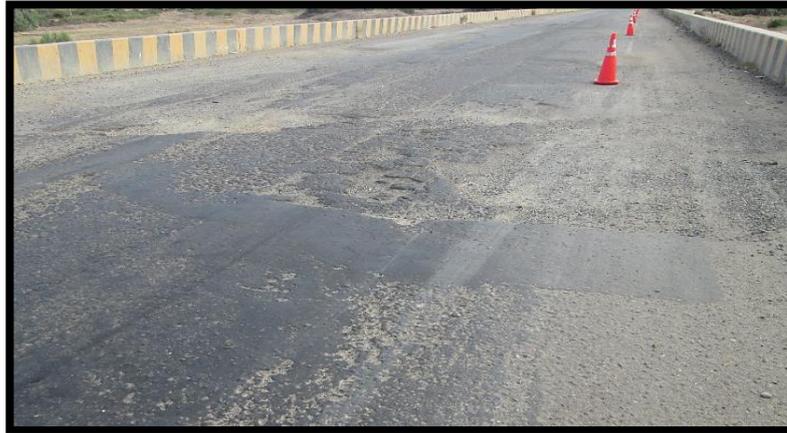
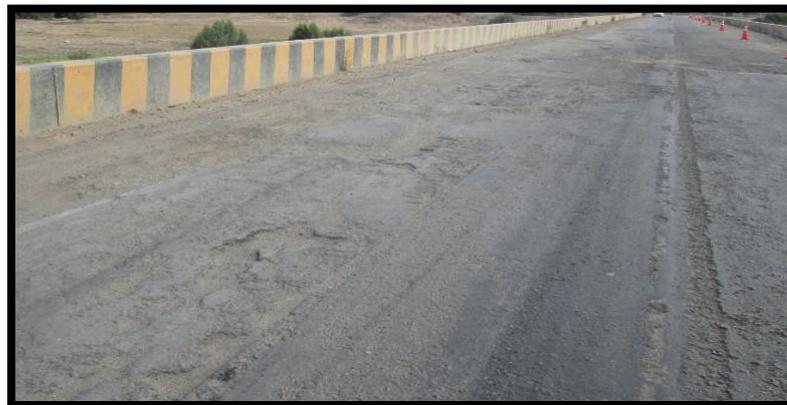
Vista de carpeta asfáltica. Se observa desgaste de superficie con exposición de agregados en el 65 % del área de la carpeta asfáltica

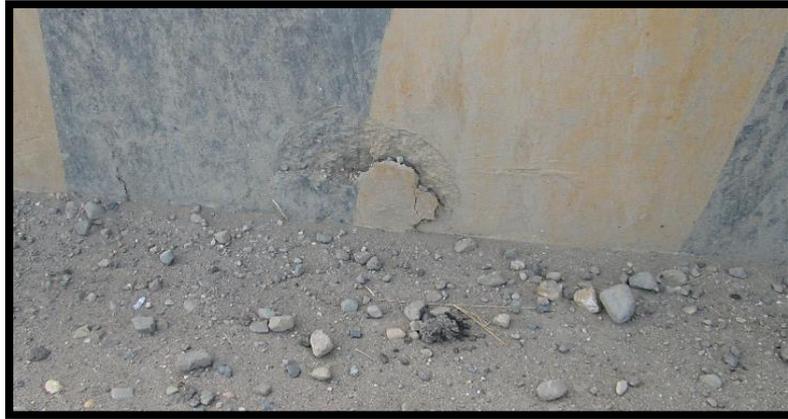
**Fotografía N°06**

Vista de barandas de concreto tipo parapeto. Se observa fisuras de 0.50mm de separación. Presenta desprendimiento puntual, no mayor de 12mm de profundidad.

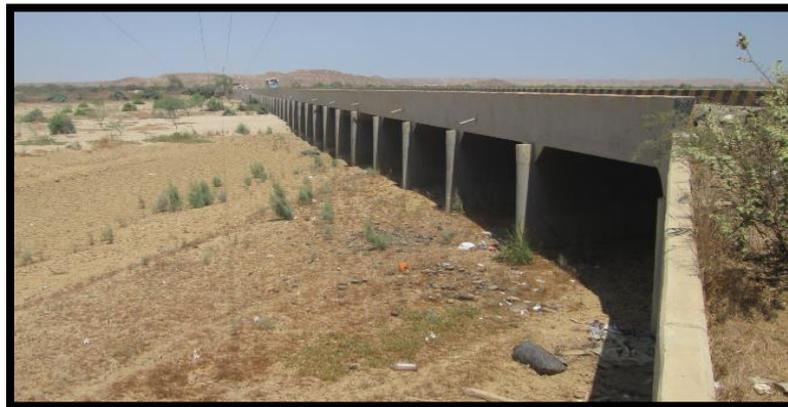
**Fotografía N° 07**

Vista de elevación principal del puente desde aguas arriba, agradación del lecho, provocando la reducción del área hidráulica del puente.

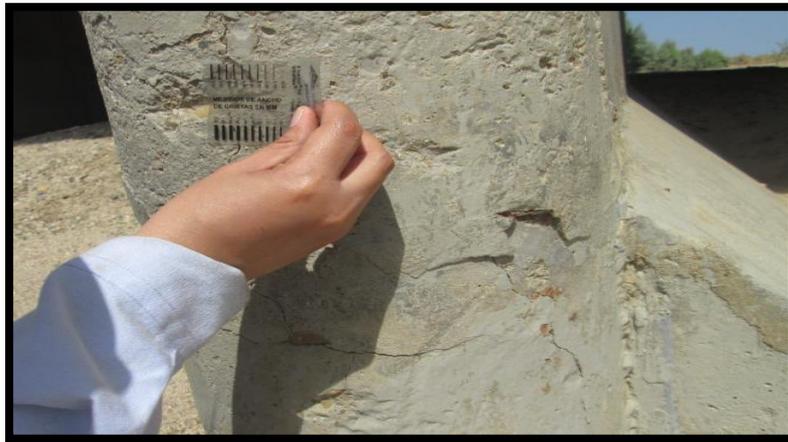
**Fotografía N° 09**

Vista del pilar ubicado en el tramo N°2. Se observa grietas de 1 mm de separación en vista aguas arriba
