UNIVERSIDAD CATÓLICA LOS ÁNGELES
CHIMBOTE

FACULTAD DE INGENIERÍA
ESCUELA PROFESIONAL DE INGENIERÍA
CIVIL

DETERMINACIÓN Y EVALUACIÓN DE LAS
PATOLOGÍAS DE CONCRETO EN EL CANAL DE
REGADÍO MORROPÓN – FRANCO, DESDE LA
PROGRESIVA KM 2+520 A KM 3+520 UBICADO EN EL
DISTRITO DE MORROPÓN, PROVINCIA MORROPÓN,
DEPARTAMENTO DE PIURA-OCTUBRE 2018

TESIS PARA OPTAR EL TÍTULO PROFESIONAL DE:
INGENIERO CIVIL

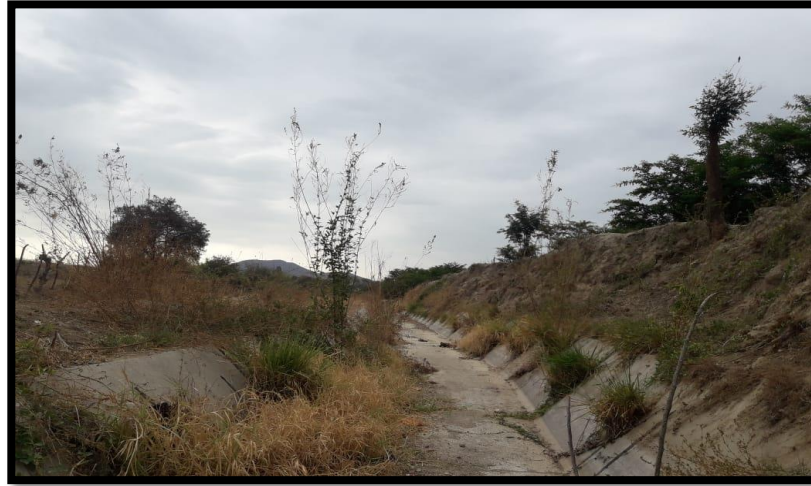
Grafico 04: vegetación en el canal de regadío

La eliminación de la vegetación depende del ciclo vegetativo de las plantas y de las condiciones climáticas de dicho lugar. Esta acción se realiza de manera manual o utilizando maquinaria pesada (retroexcavadoras, palas, etc.).

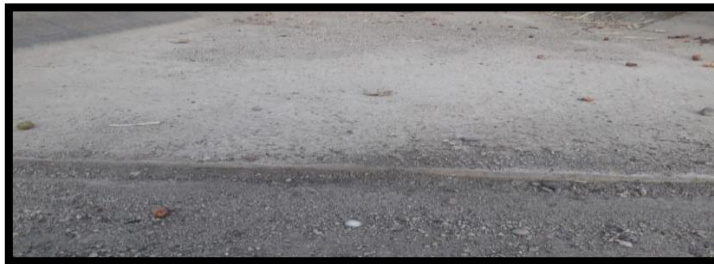
Gráfico 08: hundimiento en el canal de regadío

El hundimiento se produce debido a una mala compactación lo que provoca que las losas de los canales se asienten.

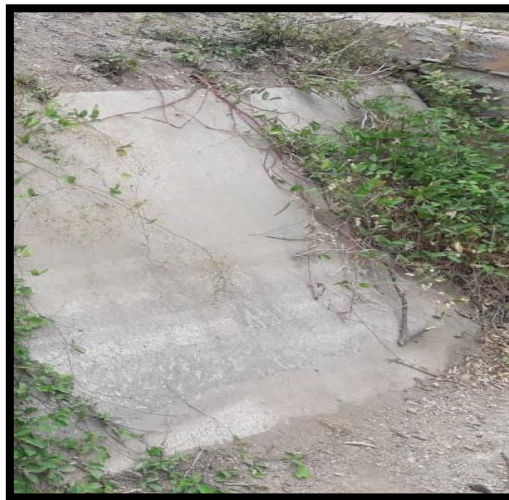
Grafico 09: eflorescencia en el canal de regadío

residuo de sal blanca puede aparecer en pocas o muchas cantidades, también puede formarse tanto de manera lenta como muy rápida; depende de la cantidad de humedad a la que se somete el concreto y del calcio libre presente en éste. La eflorescencia puede ser inducida por la lluvia, agua estancada, aspersores, bajas temperaturas, condensación, rocío, el agua que se añade a la superficie del concreto fresco para facilitar el acabado con llana o paleta, en fin, cualquier humedad sobre la superficie, porque el agua provoca la reacción para producir la eflorescencia. La eflorescencia no causa problemas estructurales, pero puede ser estéticamente objetable sobre todo en los concretos decorativos. Este fenómeno no es tan evidente en los concretos ordinarios cementos blancos o grises y puede pasar sin notarse.

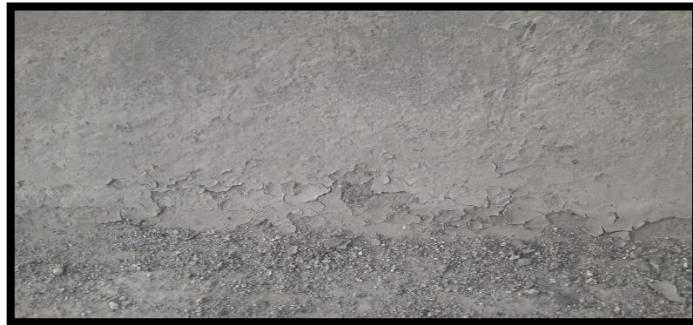
Gráfico 10 (descascaramiento en el canal de regadío)

En el caso de descascaramientos severos la mayor parte de la superficie se pierde y el agregado está claramente expuesto y sobresale.

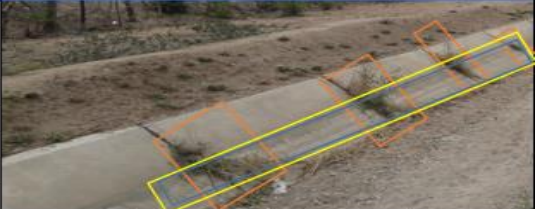
Tabla 02: Plano de patologías lado derecho muestra 01

Lado derecho						Área total=1.50 x 59.00= 88.50 M2
Muestra 1 (progresiva 2+ 520 al 2 +579)						Fotografía
Plano de patologías						
1.50	2 +520	59.00			2 +579

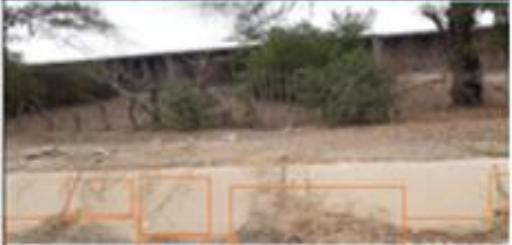
Tabla 03: Plano de patologías lado izquierdo muestra 01

Lado Izquierdo						Área Total=1.50 X 59.00= 88.50 M2
Muestra 1 (Progresiva 2+ 520 Al 2 +579)						Fotografía
Plano De Patologías						
1.50	2 +520	59.00			2 +579

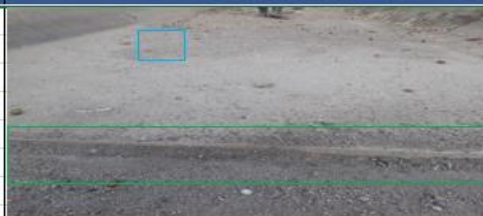
Tabla 04: Plano de patologías fondo muestra 01

Fondo						Área Total=1.50 X 59.00= 88.50 M2
Muestra 1 (Progresiva 2+ 520 Al 2 +579)						Fotografía
Plano De Patologías						
	2 +520		59.00		2 +579

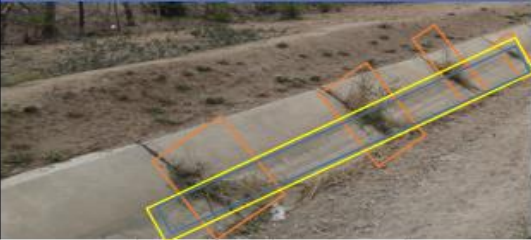
Tabla 20: Plano de patologías lado derecho muestra 03

Lado derecho						Área total=1.50 x 59.00=	88.50 M2
Muestra 3 (progresiva 2+ 638 al 2 +697)						Fotografía	
PLANO DE PATOLOGIAS							
	2 +638		59.00		2 +697

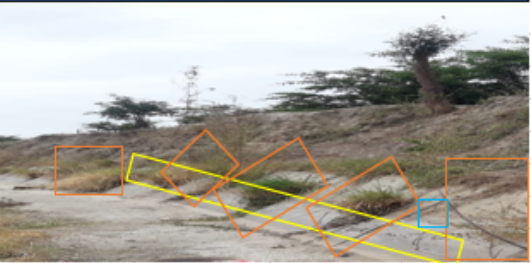
Tabla 21: Plano de patologías lado izquierdo muestra 03

Lado izquierdo						Área total=1.50 x 59.00=	88.50 M2
Muestra 3 (progresiva 2+ 638 al 2 +697)						Fotografía	
Plano de patologías							
	2 +638		59.00		2 +697

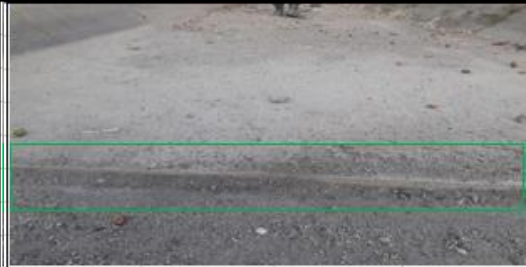
Tabla 22: Plano de patologías fondo muestra 03

Fondo						Área total=1.50 x 59.00=	88.50 M2
Muestra 3 (progresiva 2+ 638 al 2 +697)						Fotografía	
Plano de patologías							
	2 +638		59.00		2 +697		
1.50	5	5	5	5

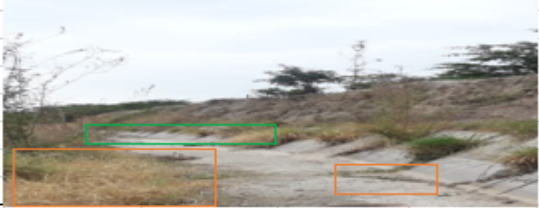
Tabla 31: Plano de patologías fondo muestra 04

Fondo						Área total=1.50 x 59.00=	88.50 M2
Muestra 4 (progresiva 2+638 - 2+697)						Fotografía	
Plano de patologías							
	2+697		59.00		2+756		
1.50	1		5	1	5

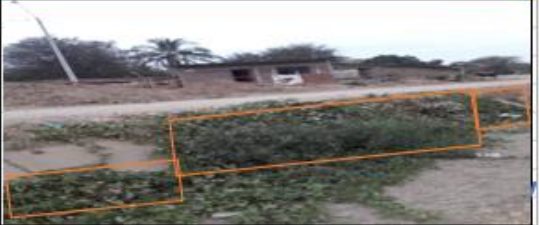
Tabla 47: Plano de patologías lado derecho muestra 06

Lado derecho						Área Total=1.50 X 59.00= 88.50 M2
Muestra 6 (Progresiva 2 +815 Al 2 +874)						Fotografía
Plano de patologías						
1.50	2 +815	59.00			2 +874

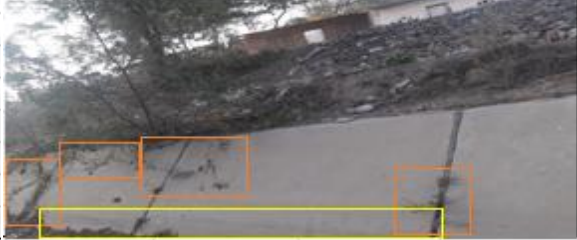
Tabla 48: Plano de patologías lado izquierdo muestra 06

Lado izquierdo						Área total=1.50 x 59.00= 88.50 M2
Muestra 6 (Progresiva 2 +815 Al 2 +874)						Fotografía
Plano de patologías						
1.50	2 +815	59.00			2 +874

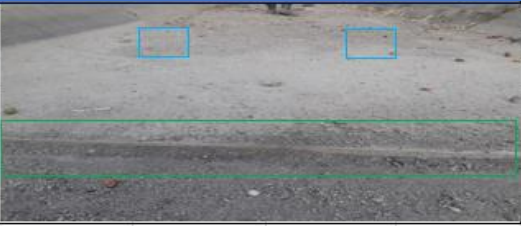
Tabla 58: Plano de patologías fondo muestra 07

Fondo						Área Total=1.50 X 59.00=	88.50 M2
Muestra 7 (Progresiva 2 +874 Al 2 +933)						Fotografía	
Plano De Patologías							
		2+874		59.00		2+933	
	1.50				5		
					6		
					6

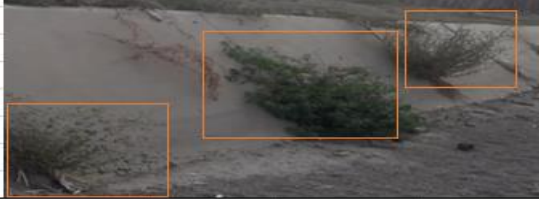
Tabla 65: Plano de patologías lado derecho muestra 08

Lado Derecho					Área Total=1.50 X 59.00=	88.50 M2
Muestra 8 (Progresiva 2 +933 Al 2 +992)					Fotografia	
Plano De Patologías						
1.50	2 +933	59.00		2+992

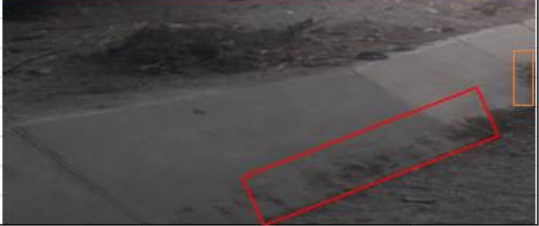
Tabla 66: Plano de patologías lado izquierdo muestra 08

Lado Izquierdo					Área Total=1.50 X 59.00=	88.50 M2
Muestra 8 (Progresiva 2 +933 Al 2 +992)					Fotografia	
Plano De Patologías						
1.50	2 +933	59.00		2+992

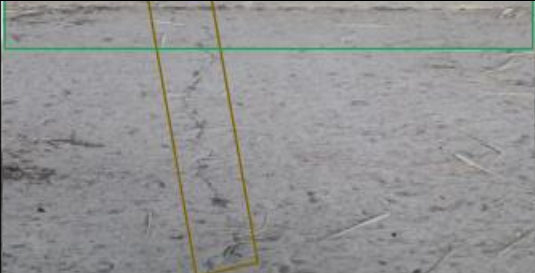
Tabla 67: Plano de patologías fondo muestra 08

Fondo						Área Total=1.50 X 59.00=	88.50 M2
Muestra 8 (Progresiva 2 +933 Al 2 +992)						Fotografía	
Plano De Patologías							
	2+933		59.00		2+992		
1.50		5	8	5

Fondo						Área total=1.50 x 50.00=	88.50 M2	
Ítem	Patologías	Largo (m)	Ancho (M)	Área Afectada (M2)	% Área Afectada	Área No Afectada (M2)	% Área No Afectada	Nivel de severidad
8	Grietas	10.82	0.07	0.76	0.86%	87.62	99.01%	Leve
5	Hundimiento	0.04	1.5	0.12	0.14%			Leve
5	Hundimiento	0.04	1.5					
				0.88	0.99%

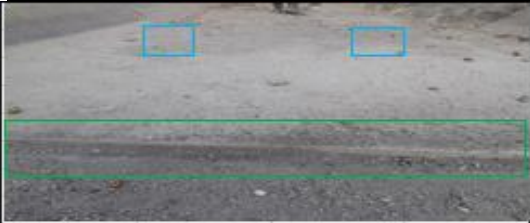
Tabla 76: Plano de patologías fondo muestra 09

Fondo							Area Total=1.50 X 59.00=	88.50 m ²
Muestra 9 (Progresiva 2 +992 Al 3 +051)							Fotografia	
Plano De Patologías								
		2 +992		59.00		3+051

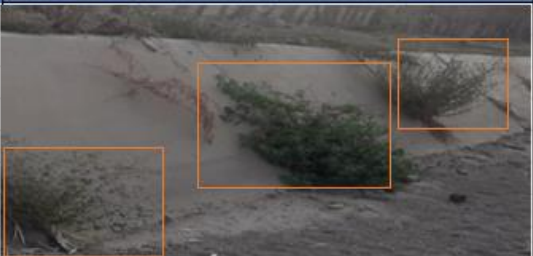
Tabla 83: Plano de patologías lado derecho muestra 10

Lado Derecho						Área Total=1.50 X 59.00= 88.50 M2
Muestra 10 (Progresiva 3 +051 Al 3 +110)						Fotografía
Plano De Patologias						
1.50	2+933	59.00			2+992

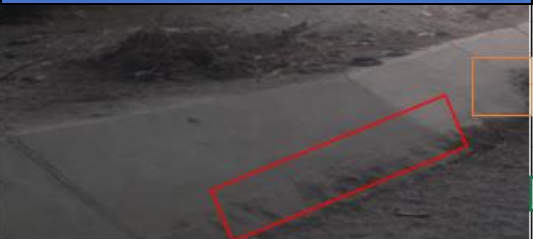
Tabla 84: Plano de patologías lado derecho muestra 10

Lado izquierdo						Área Total=1.50 X 59.00= 88.50 M2
Muestra 10 (Progresiva 3 +051 Al 3 +110)						Fotografía
Plano De Patologias						
1.50	3+051	59.00			3+110

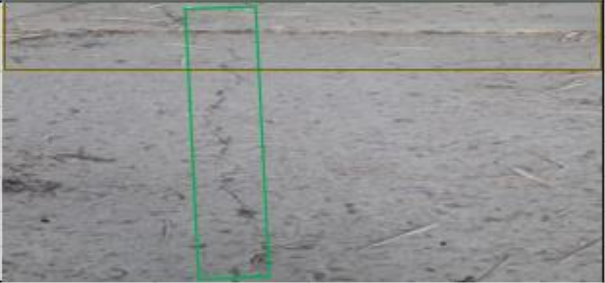
Tabla 103: Plano de patologías fondo muestra 12

Fondo						Area Total=1.50 X 59.00=	88.50 m2
Muestra 12 (Progresiva 3 +169 Al 3 +228)						Fotografia	
Plano De Patologías							
		3 +169		3 +228			
		59.00					
1.50			5	8	5		
						1

Fondo						Área total=1.50 x 59.00=	88.50 M2	
Ítem	Patologías	Largo (m)	Ancho (M)	Área Afectada (M2)	% Área Afectada	Área No Afectada (M2)	% Área No Afectada	Nivel de severidad
1	Vegetación	12.25	0.73	8.94	10.10%	79.03	89.30%	Leve
5	Hundimiento	0.04	1.50	0.12	0.14%			
5	Hundimiento	0.04	1.50					
8	Grietas	8.21	0.05	0.41	0.46%			
Total				9.47	10.70%

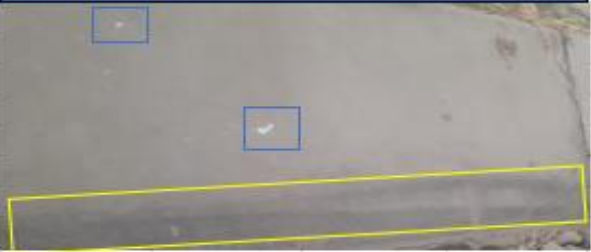
Tabla 110: Plano de patologías lado derecho muestra 13

Lado Derecho						Area Total=1.50 X 59.00=	88.50 M2	
Muestra 13 (Progresiva 3 +228 Al 3 +287)						Fotografia		
Plano de patologías								
3 +228	59.00				3+287

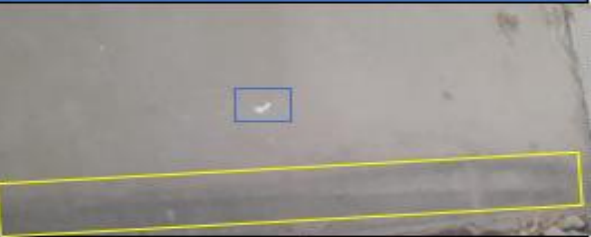
Tabla 111: Plano de patologías lado izquierdo muestra 13

Lado Izquierdo						Area Total=1.50 X 59.00=	88.50 M2	
Muestra 13 (Progresiva 3 +228 Al 3 +287)						Fotografia		
Plano De Patologías								
3 +228	59.00				3+287

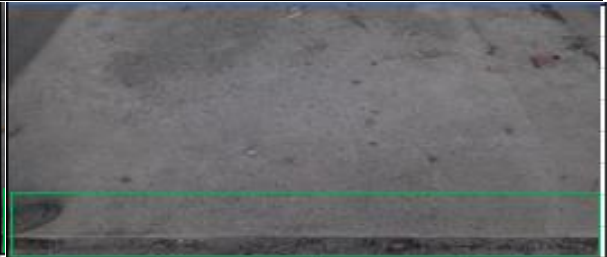
Tabla 112: Plano de patologías fondo muestra 13

Fondo							Area Total=1.50 X 59.00=	88.50 M2
Muestra 13 (Progresiva 3 +228 Al 3 +287)							Fotografia	
Plano De Patologías								
		3 +228		59.00		3+287

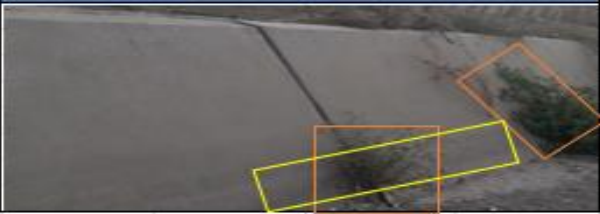
Tabla 119: Plano de patologías lado derecho muestra 14

Lado Derecho					Área Total=1.50 X 59.00=	88.50 M2
Muestra 14 (Progresiva 3 +287 Al 3 +346)					Fotografía	
Plano De Patologías						
1.50	3 +287	59.00			3+346

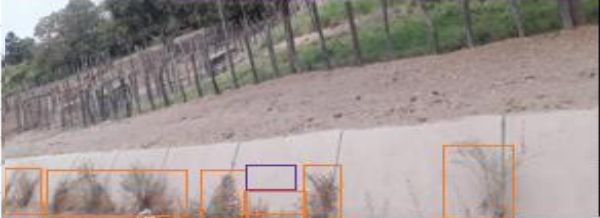
Tabla 120: Plano de patologías lado izquierdo muestra 14

Evaluación De Las Patologías						
Lado Izquierdo					Área Total=1.50 X 59.00=	88.50 M2
Muestra 14 (Progresiva 3 +287 Al 3 +346)					Fotografía	
Plano De Patologías						
1.50	3 +287	59.00			3+346

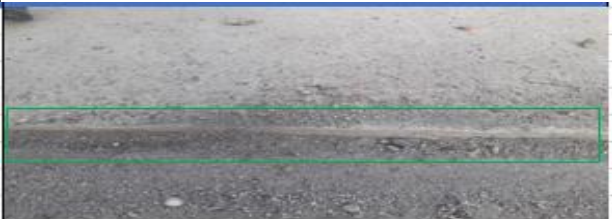
Tabla 121: Plano de patologías fondo muestra 14

Fondo						Área Total=1.50 X 59.00=	88.50 M2
Muestra 14 (Progresiva 3 +287 Al 3 +346)						Fotografía	
Plano De Patologías							
		3 +287	59.00		3+346

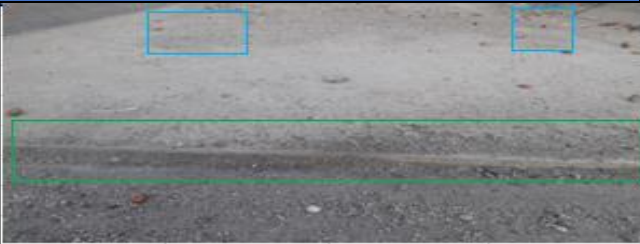
Tabla 130: Plano de patologías fondo muestra 15

Fondo					Area Total=1.50 X 59.00=	88.50 M2
Muestra 14 (Progresiva 3 +346 Al 3 +405)					Fotografia	
Plano De Patologías						
	3 +346		59.00		3+405	
1.50		5		6		5
				6

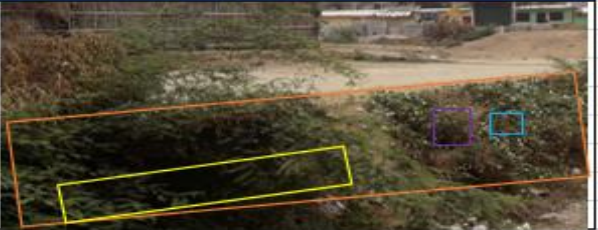
Fuente: elaboración propia (2018)

Lado Derecho					Area Total=1.50 X 59.00=	88.50 M2
Muestra 16 (Progresiva 3+ 405 Al 3 +464)					Fotografia	
Plano De Patologías						
3 +405	59.00			3+464

1.50	2	4	6	1

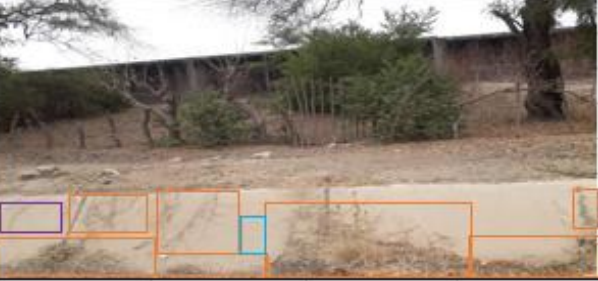
Tabla 138: Plano de patologías lado izquierdo muestra 16

Lado Izquierdo					Area Total=1.50 X 59.00=	88.50 M2
Muestra 16 (Progresiva 3+ 405 Al 3 +464)					Fotografia	
Plano De Patologías						
3 +405	59.00			3+464

1.50	4	1	1	6

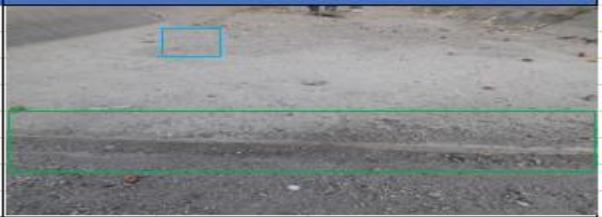
Tabla 139: Plano de patologías fondo muestra 16

Fondo						Area Total=1.50 X 59.00=	88.50 M2
Muestra 16 (Progresiva 3+ 405 Al 3 +464)						Fotografia	
Plano De Patologías							
		3 +405		59.00		3+464	
	1.50				5		
					6

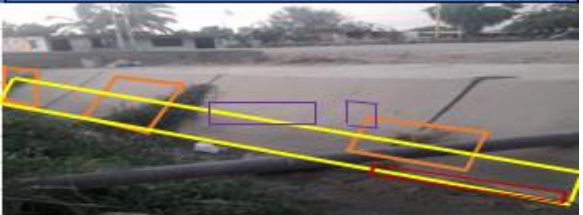
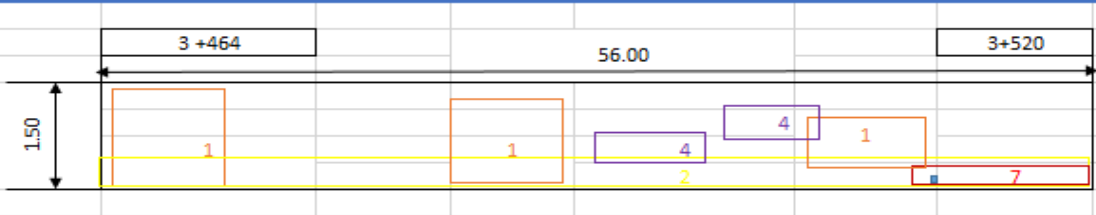
Tabla 146: Plano de patologías lado derecho muestra 17

Lado Derecho				Area Total=1.50 X 56.00=	84.00 m2
Muestra 17 (Progresiva 3 +464 Al 2 +520)					
Plano De Patologías					
1.50	3 +464	56.00	3+520

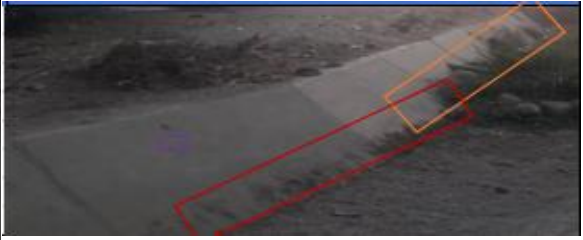
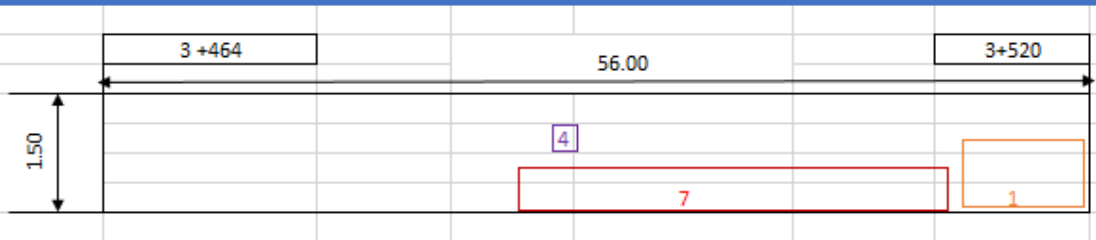
Tabla 147: Plano de patologías lado izquierdo muestra 17

Lado Izquierdo				Area Total=1.50 X 56.00=	84.00 M2
Muestra 17 (Progresiva 3 +464 Al 2 +520)					
Plano De Patologías					
1.50	3 +464	56.00	3+520

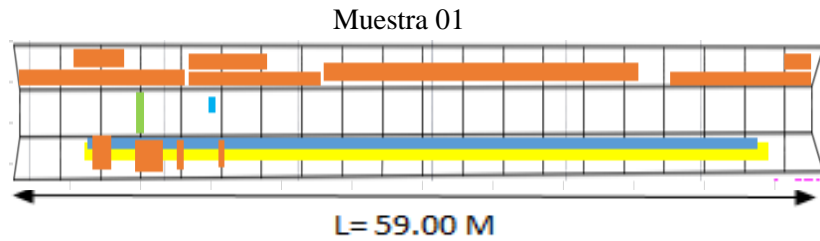
1	Vegetación
2	Humedad
3	Eflorescencia
5	Hundimiento
6	Microfisuras

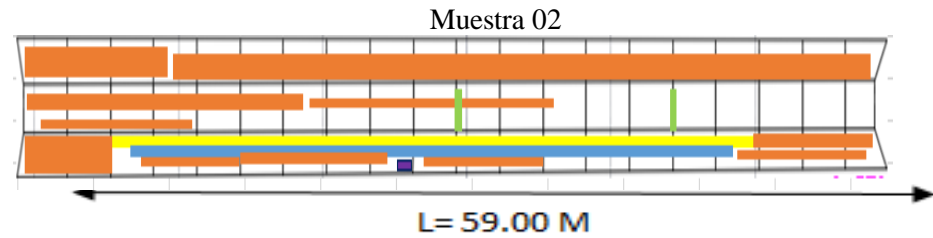
1	Vegetación
2	Humedad
3	Eflorescencia
4	Fisuras
5	Hundimiento

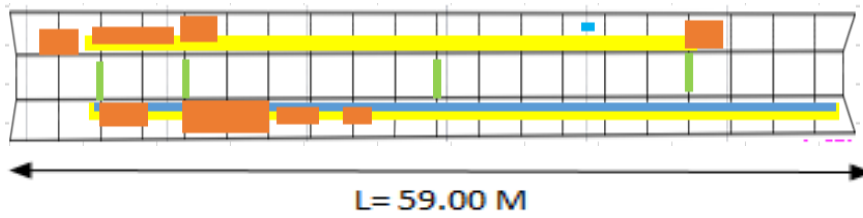
Muestra 03

1	Vegetación
2	Humedad
3	Eflorescencia
5	Hundimiento
6	Microfisuras

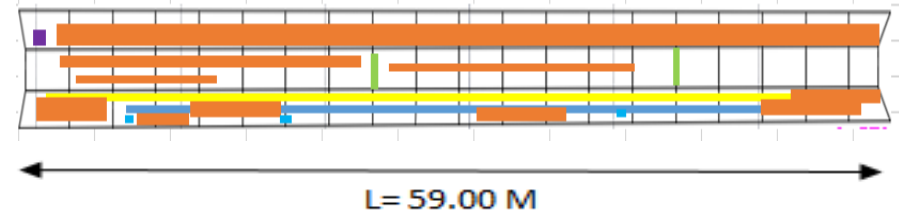
Muestra 04

1	Vegetación
2	Humedad
3	Eflorescencia
4	Fisuras
5	Hundimiento
6	Microfisuras

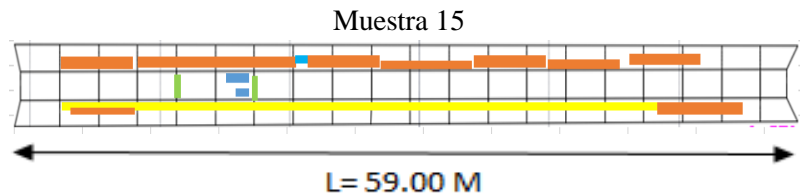
1	Vegetación
2	Humedad
5	Hundimiento
6	Microfisuras

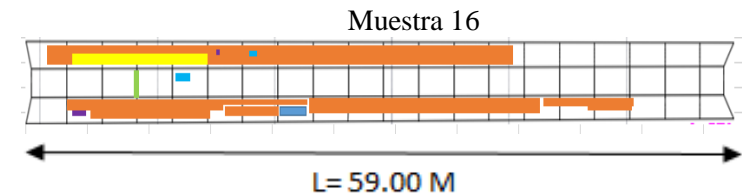
1	Vegetación
2	Humedad
4	Fisuras
5	Hundimiento
6	Microfisuras
