DETERMINACIÓN Y EVALUACIÓN DE LAS
PATOLOGÍAS DEL CONCRETO EN EL CANAL
PARALES, ENTRE LAS PROGRESIVAS KM 7+000
HASTA KM 8+000, UBICADO EN EL SECTOR SAN
JUAN DE CURUMUY, DISTRITO DE PIURA,
PROVINCIA DE PIURA, REGIÓN PIURA,
NOVIEMBRE 2018

TESIS PARA OPTAR EL TÍTULO PROFESIONAL DE
INGENIERO CIVIL

BACH. LEONARDO CONTRERAS CORREA

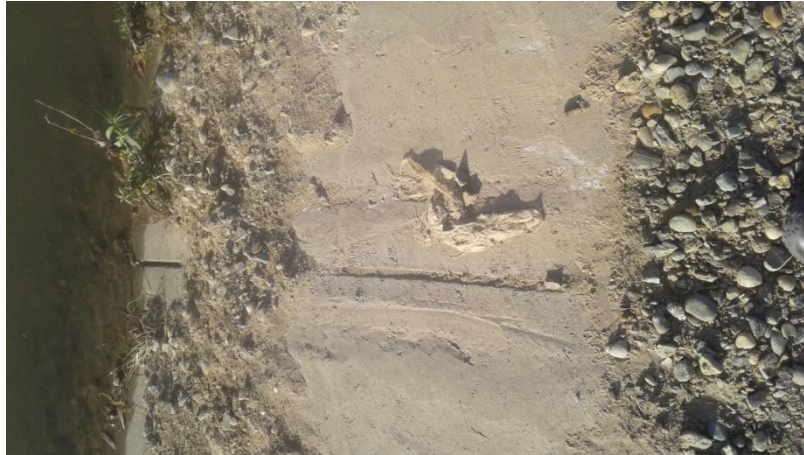
Figura 10. Erosión y aparición de los agregados.
Fuente: Elaboración propia.

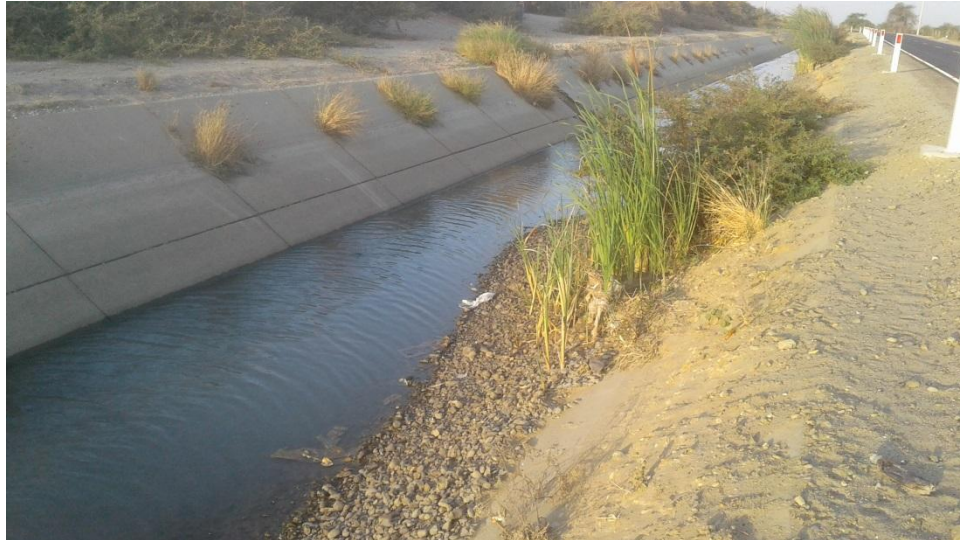
Figura 13. Vegetación creciendo en el concreto.
Fuente: Elaboración propia.

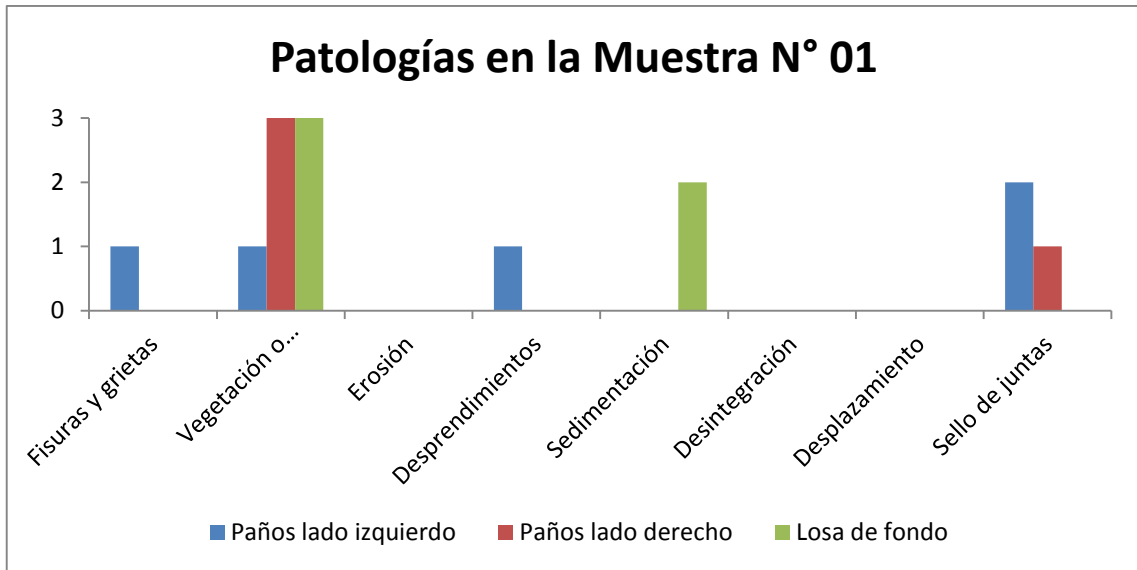
Gráfico 1. Incidencia de patologías en los elementos de la Muestra N° 01

Las observaciones realizadas en la Muestra N° 01 indican que las principales patologías que afectan a este tramo son la Vegetación y el deterioro de las Juntas. Asimismo se aprecian fisuras y desprendimientos leves en el lado izquierdo y moderada sedimentación en la losa. Como se puede apreciar en el Gráfico 2 esto permite establecer un nivel de daño Moderado para la Muestra N° 01 con predominancia en la losa de fondo y los paños del lado derecho.

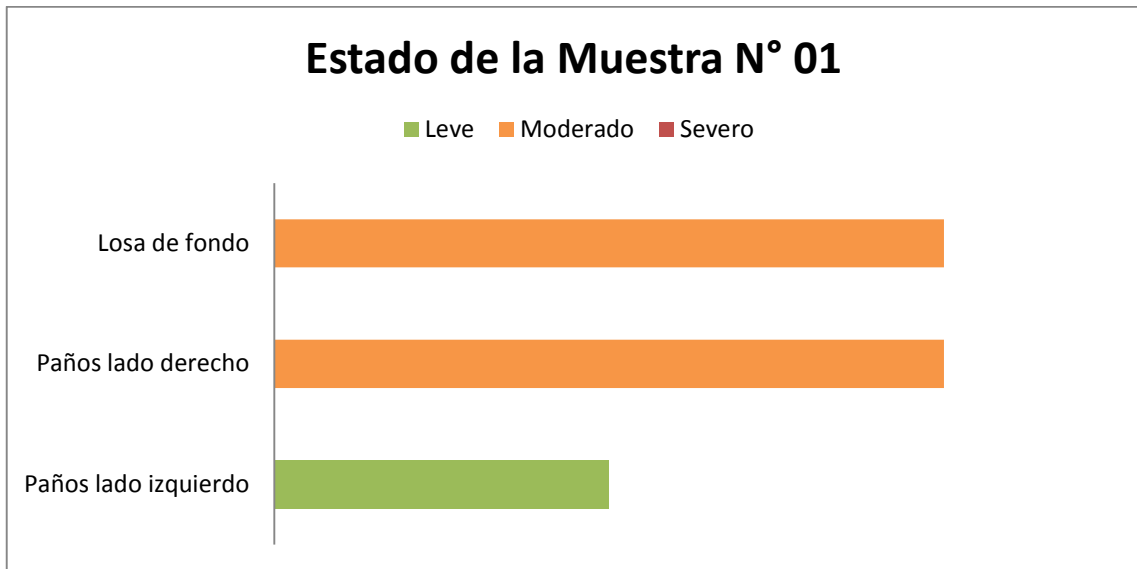
Gráfico 2. Estado de los elementos de la Muestra N° 01

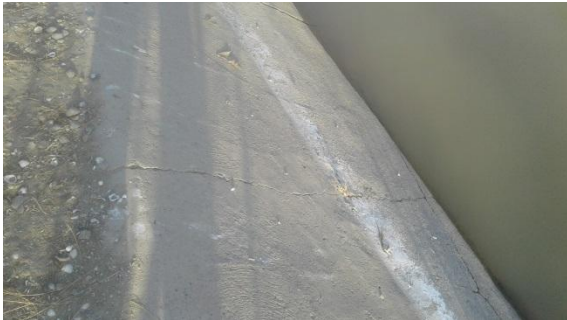
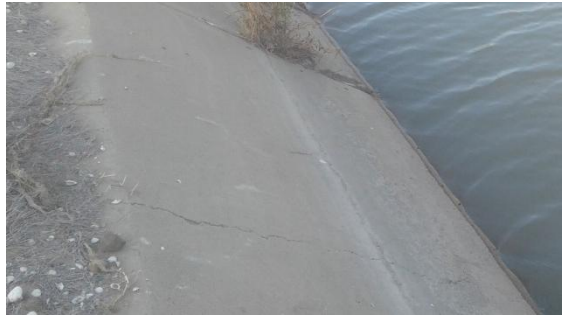
Tabla 18. Patologías y nivel de daño de la Muestra N° 12

Fin	7+480		
Nivel de daño			
Leve			
Moderado	X		
Severo			
Inspección de patologías y daños			
Paños del lado izquierdo – Área: 116m²		Nivel de daño: Moderado	
1	Sello de juntas		Se notan ausencias de mortero en varias juntas y pequeños desprendimientos en los bordes de las juntas.
	Grado	Moderado	
	Área afectada	1.60m ² (1.38%)	
2	Vegetación o suciedad		Se pueden apreciar áreas con algunas plantas y tierra que se ha desprendido de la carretera convirtiéndose en barro endurecido.
	Grado	Moderado	
	Área afectada	24.00m ² (20.69%)	
3	Fisuras y grietas		Hay varias fisuras verticales y diagonales al inicio de la muestra (2mm y 3mm).
	Grado	Moderado	
	Área afectada	1.10m ² (0.95%)	
Paños del lado derecho – Área: 116m²		Nivel de daño: Leve	
1	Sello de juntas		Se aprecian algunas juntas con ausencia parcial y otros en buen estado.
	Grado	Leve

Área afectada	0.74m ² (0.64%)	
2	Vegetación o suciedad		Parecido al lado izquierdo aunque la vegetación se encuentra sobre el borde (corona) del canal y hay menos barro.
	Grado	Leve	
	Área afectada	19.00m ² (16.38%)	
Losa de fondo – Área: 100m²		Nivel de daño: Leve	
1	Sedimentación		Hay algunos sedimentos (piedras) acumulados a un lado del borde de la losa que no representan mayor daño.
	Grado	Leve	
	Área afectada	1.10m ² (1.10%)	
Fotografías

Las observaciones realizadas en la Muestra N° 12 indican que la principal patología que afecta a este tramo son las Fisuras. Se observaron fisuras de moderada consideración en el lado izquierdo, así como ligera vegetación y pequeños deterioros en las juntas. De acuerdo con el Gráfico 24 se establece un nivel de daño Moderado para la Muestra N° 12 debido a la afectación sufrida por el lado izquierdo del canal debido a las fisuras.

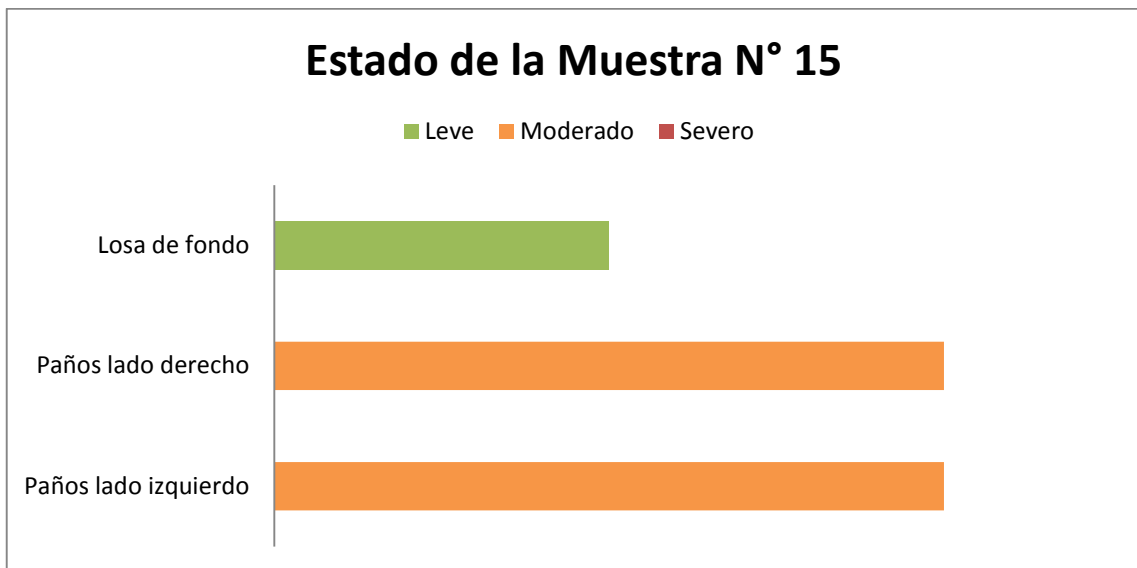
Gráfico 30. Estado de los elementos de la Muestra N° 15

Las observaciones realizadas en la Muestra N° 15 indican que la principal patología que afecta a este tramo son las Fisuras, presentes en ambos lados del tramo analizado. La incidencia de éstas en el lado derecho es severa y en el otro lado es moderada. Adicionalmente hay otras patologías leves: erosión en la losa y ligeros desprendimientos y vegetación en los paños. De acuerdo con el Gráfico 30 se establece un nivel de daño Moderado para la Muestra N° 15 por la presencia de fisuras que requieren atención.

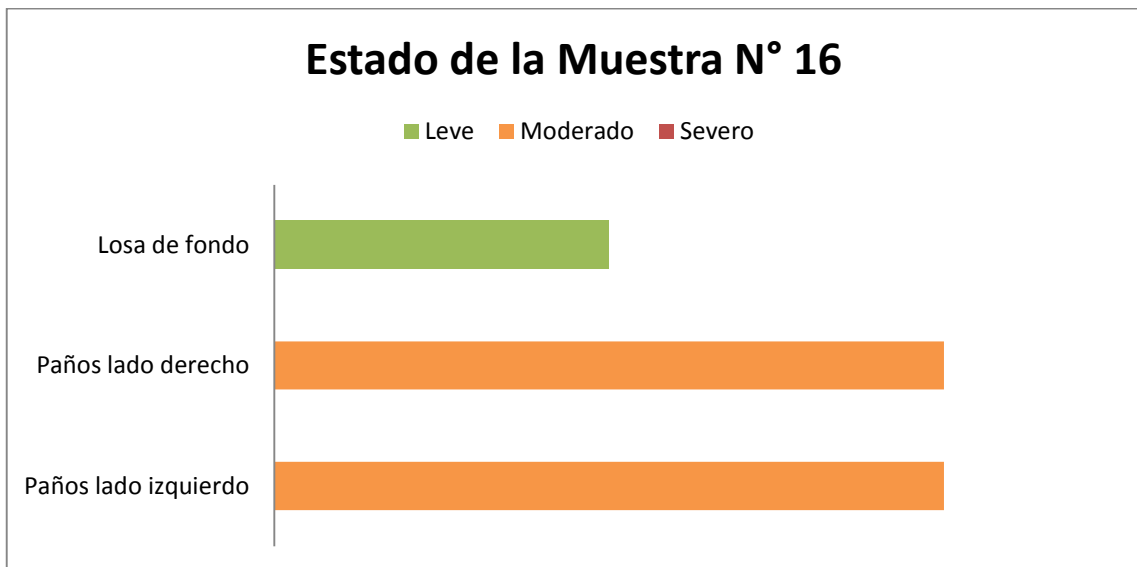
Gráfico 32. Estado de los elementos de la Muestra N° 16

Las observaciones realizadas en la Muestra N° 16 indican que la principal patología que afecta a este tramo son las Fisuras y los Desprendimientos, presentes de forma moderada en ambos lados del tramo analizado. Adicionalmente hay otras patologías leves: erosión en la losa y vegetación en los paños. De acuerdo con el Gráfico 32 se establece un nivel de daño Moderado para la Muestra N° 16.

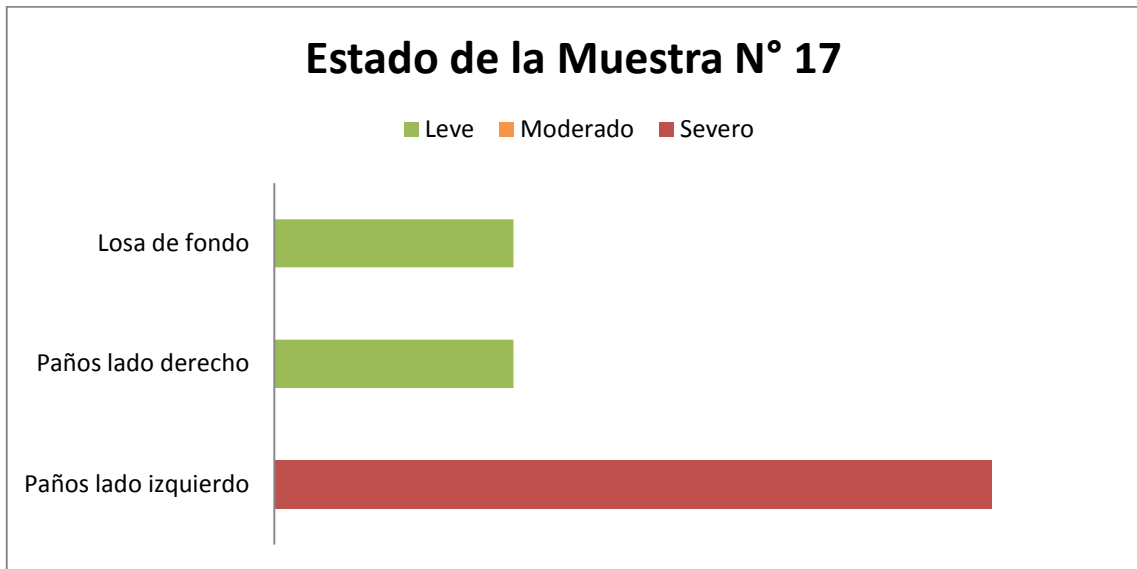
Gráfico 34. Estado de los elementos de la Muestra N° 17

Las observaciones realizadas en la Muestra N° 17 indican que las principales patologías que afectan a este tramo son las Fisuras y los Desprendimientos, presentes en el lado izquierdo. En el otro lado también hay fisuras aunque de menor consideración, además de vegetación y suciedad. También hay problemas en las juntas, erosión en la losa y sedimentos. De acuerdo con el Gráfico 34 se establece un nivel de daño Moderado para la Muestra N° 17 por existir dos elementos con daño leve y otro con daño severo.

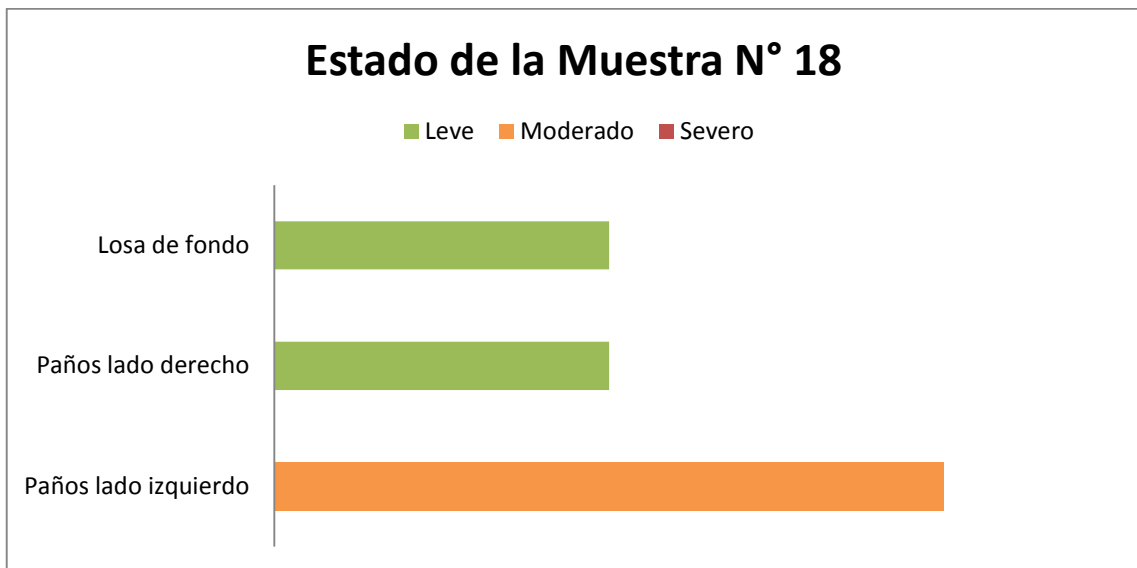
Gráfico 36. Estado de los elementos de la Muestra N° 18

Las observaciones realizadas en la Muestra N° 18 indican que la principal patología que afecta a este tramo son las Fisuras. También se hallaron problemas en las juntas del lado izquierdo además de suciedad y vegetación. En la losa continúa la presencia de erosión leve y algunos sedimentos. De acuerdo con el Gráfico 36 se establece un nivel de daño Moderado para la Muestra N° 18 por la existencia de fisuras en el lado izquierdo.

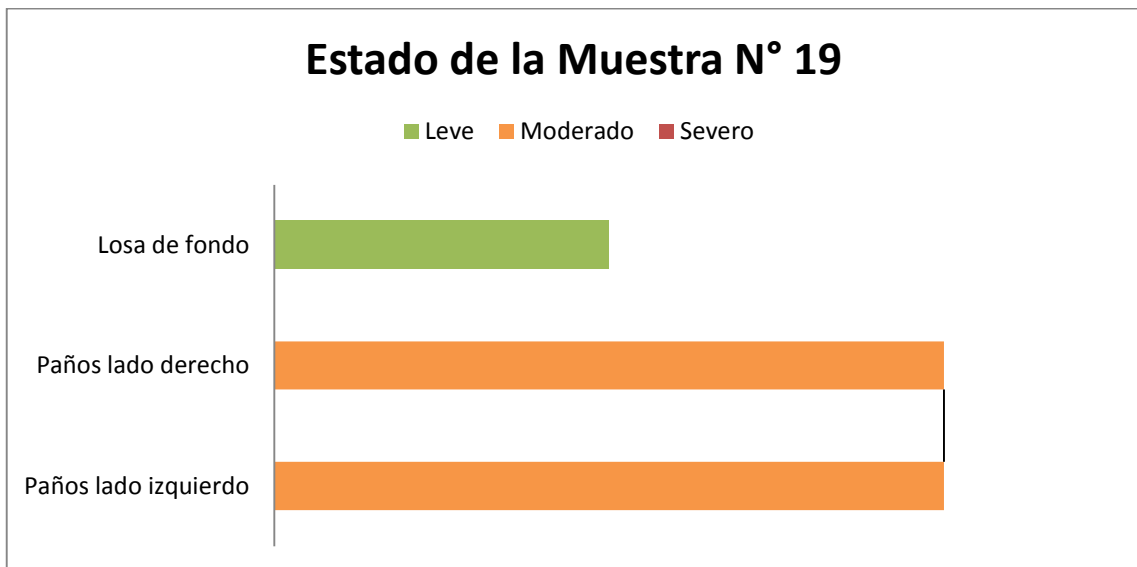
Gráfico 38. Estado de los elementos de la Muestra N° 19

Las observaciones realizadas en la Muestra N° 19 indican que la principal patología que afecta a este tramo son las Fisuras. También se hallaron problemas en las juntas de ambos lados así como desprendimientos de moderada estimación. En la losa continúa la presencia de erosión leve. De acuerdo con el Gráfico 38 se establece un nivel de daño Moderado para la Muestra N° 19.

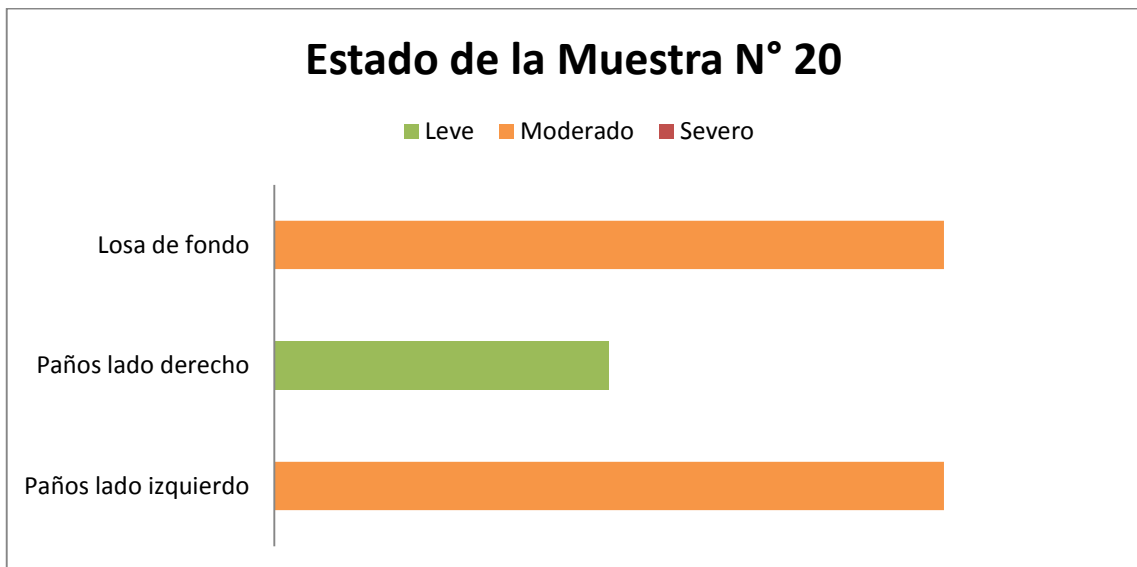
Gráfico 40. Estado de los elementos de la Muestra N° 20

Las observaciones realizadas en la Muestra N° 20 indican que las principales patologías que afectan a este tramo son las Fisuras en el lado izquierdo del canal y la Erosión de la losa de fondo. También se hallaron problemas en las juntas de ambos lados así como leves desprendimientos y un poco de suciedad. De acuerdo con el Gráfico 40 se establece un nivel de daño Moderado para la Muestra N° 20.

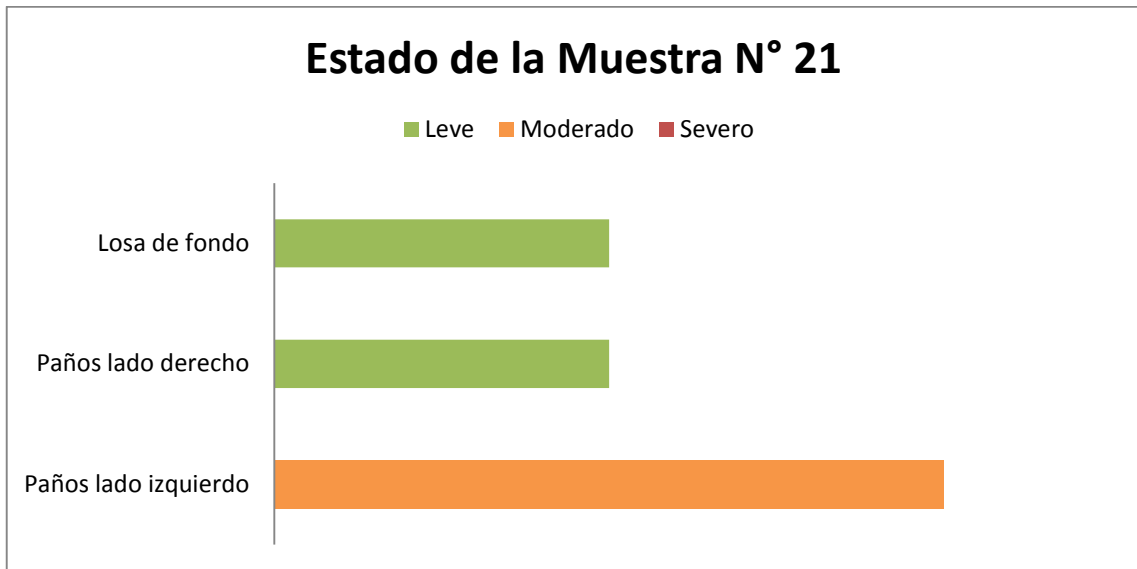
Gráfico 42. Estado de los elementos de la Muestra N° 21

Las observaciones realizadas en la Muestra N° 21 indican que las principales patologías que afectan a este tramo son las Fisuras y los Desprendimientos en ambos lados del canal. También se hallaron algunos problemas de suciedad en los paños laterales y erosión en la losa de fondo. De acuerdo con el Gráfico 42 se establece un nivel de daño Moderado para la Muestra N° 21 debido a las fisuras y desprendimientos del lado izquierdo.

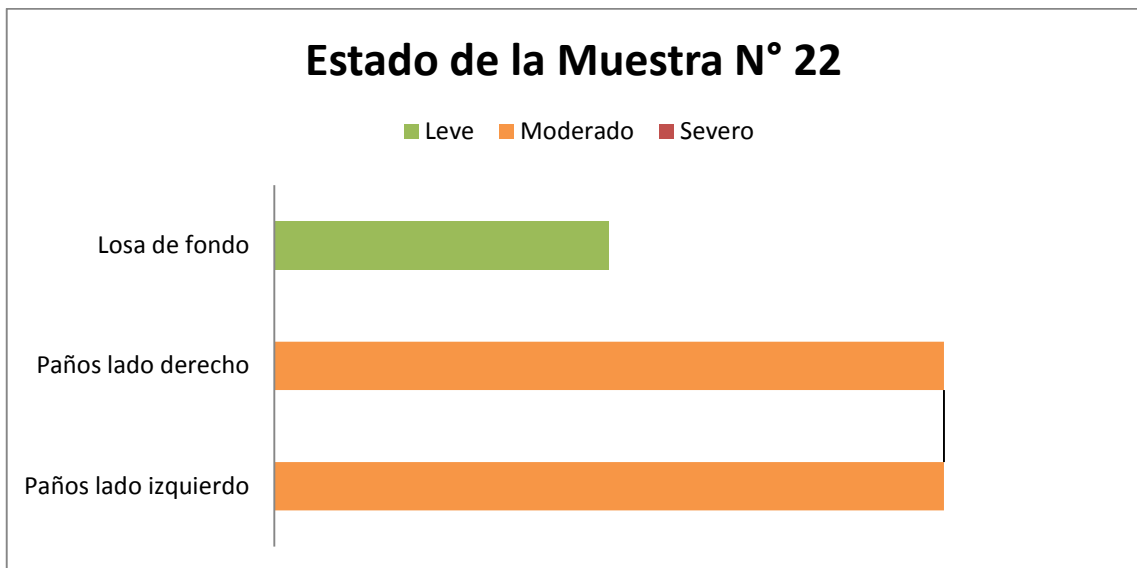
Gráfico 44. Estado de los elementos de la Muestra N° 22

Las observaciones realizadas en la Muestra N° 22 indican que las principales patologías que afectan a este tramo son las Fisuras en el lado izquierdo y la Desintegración en el lado derecho del canal. También se hallaron algunos problemas de suciedad y desprendimientos en los paños laterales y erosión en la losa de fondo. De acuerdo con el Gráfico 44 se establece un nivel de daño Moderado para la Muestra N° 22.

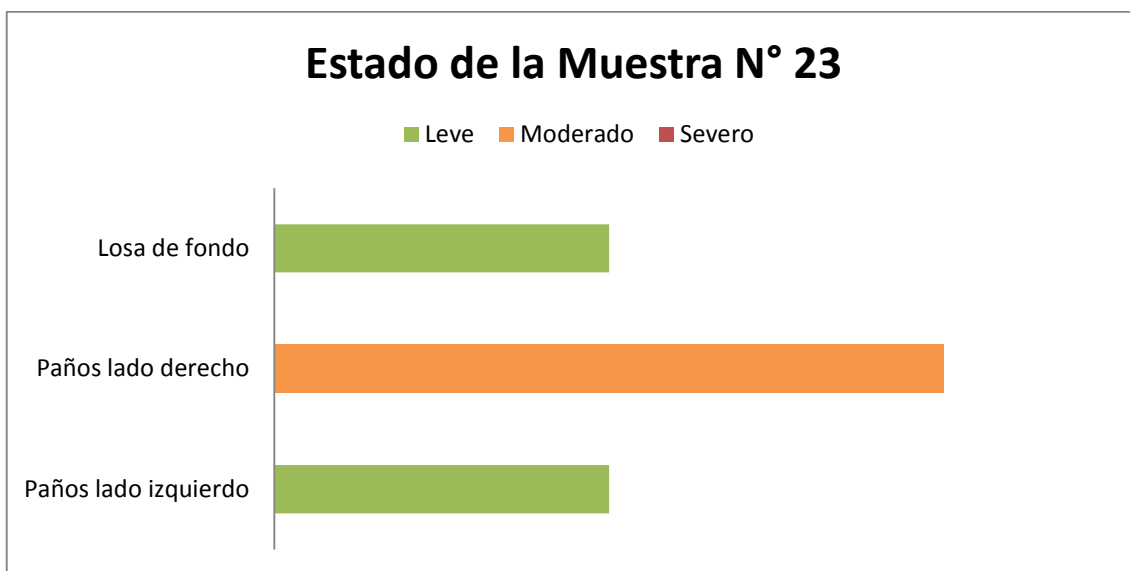
Gráfico 46. Estado de los elementos de la Muestra N° 23

Las observaciones realizadas en la Muestra N° 23 indican que la principal patología que afecta a este tramo es la Desintegración en el lado derecho del canal. También se hallaron algunos problemas de suciedad y vegetación, así como fisuras en el lado izquierdo y desprendimientos en el derecho, además de problemas en las juntas y erosión en la losa. De acuerdo con el Gráfico 46 se establece un nivel de daño Moderado para la Muestra N° 23 debido a la presencia de desintegración moderada en el lado derecho.

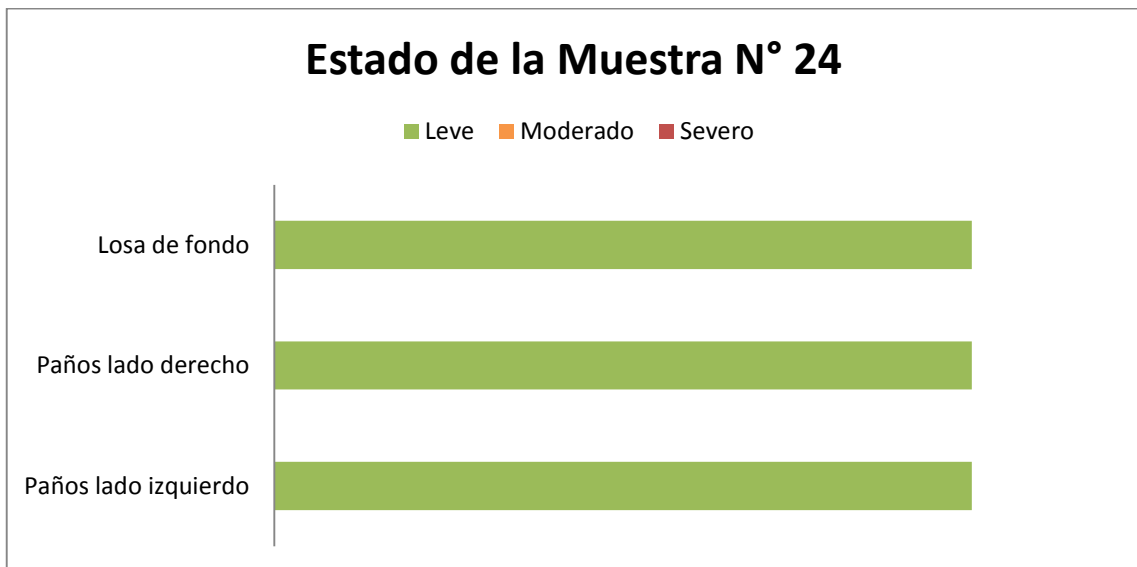
Gráfico 48. Estado de los elementos de la Muestra N° 24

Las observaciones realizadas en la Muestra N° 24 indican que las patologías se presentan con niveles de daño leve, destacando la erosión como la principal porque afecta a los tres elementos de la muestra. Asimismo se encontraron fisuras, desprendimientos y suciedad en proporciones pequeñas. De acuerdo con el Gráfico 48 se establece un nivel de daño Leve para la Muestra N° 24.

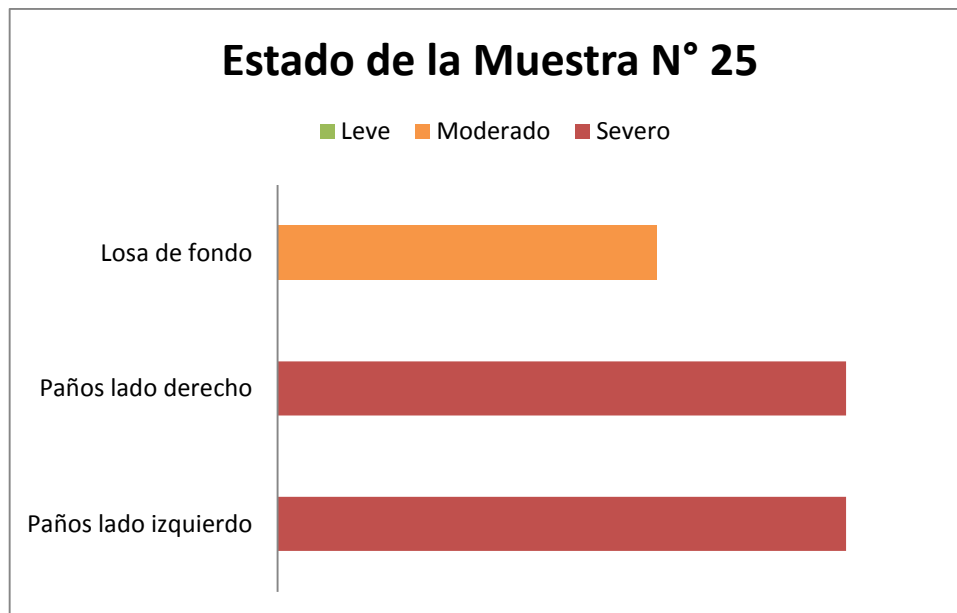
Gráfico 50. Estado de los elementos de la Muestra N° 25

Las observaciones realizadas en la Muestra N° 25 indican que las principales patologías que afectan a este tramo son las Fisuras en ambos lados del canal, así como los Desplazamientos en el lado derecho y en la losa de fondo. También se encontró erosión y algunos desprendimientos. De acuerdo con el Gráfico 50 se establece un nivel de daño Severo para la Muestra N° 25.

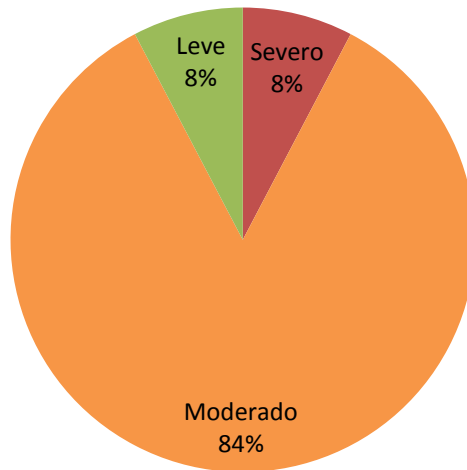
Gráfico 56. Distribución del daño en la sección rectangular

En tal sentido se puede afirmar que, de acuerdo a las observaciones realizadas y el análisis efectuado sobre las muestras, la sección rectangular no se encuentra en buen estado y requiere reparaciones. Principalmente hay que atender las dos fisuras mayores que ocupan más de la mitad del canal rectangular en su longitud, y atender además el tramo que se encuentra en estado severo, desde la progresiva 7+960 hasta el final del canal.

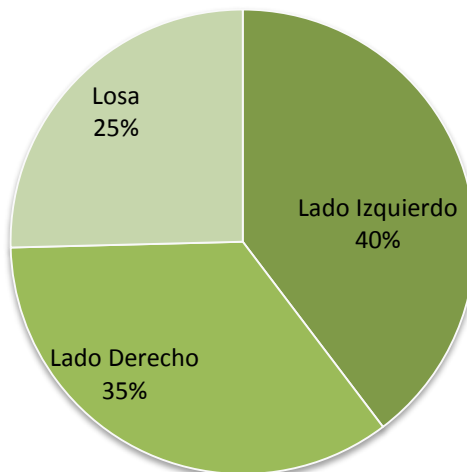
Gráfico 57. Distribución del daño en los elementos de la sección rectangular

- En el canal trapezoidal el elemento más afectado es la losa de fondo, que ocupa 50% del daño total.
- En el canal rectangular el elemento más afectado es el lado izquierdo con 40% del daño total.

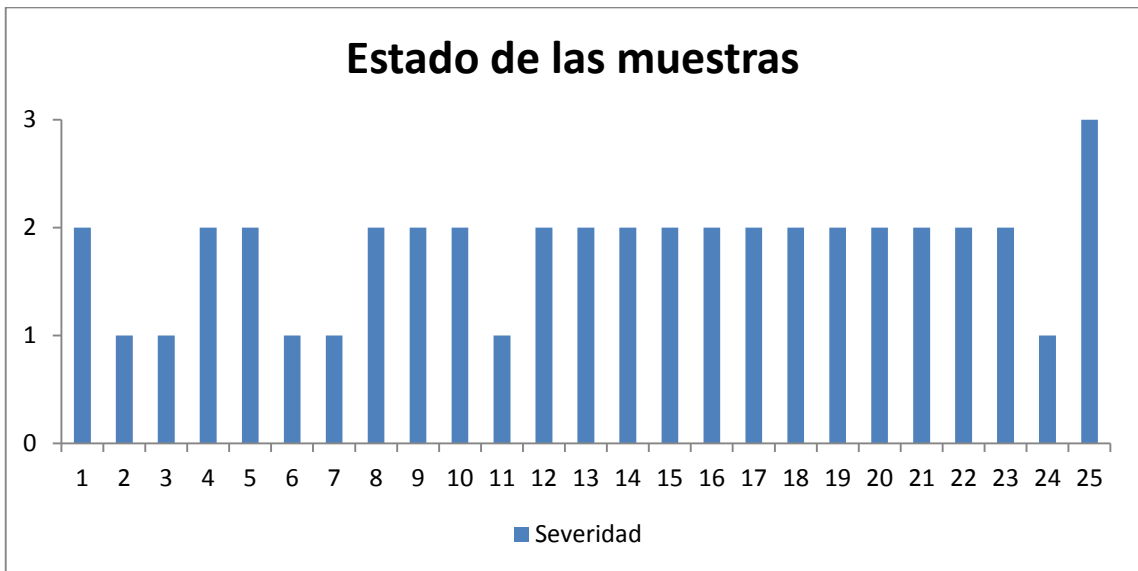
Gráfico 58. Comparación del estado de las 25 muestras analizadas

El canal Parales, entre las progresivas 7+000 hasta 8+000, se encuentra con daño moderado. Esta afirmación se determina a partir de la evaluación de las 25 muestras como se puede apreciar en los Gráficos 58 y 59 y en la Tabla 33. Comparando las dos secciones que conforman el kilómetro observado se puede afirmar además que la sección rectangular se encuentra con mayor daño que la sección trapezoidal.

- De las 25 muestras analizadas, 18 se encuentran con nivel de daño moderado, 6 presentan daño leve y una muestra daño severo, por lo que corresponde un 72% de impacto moderado.

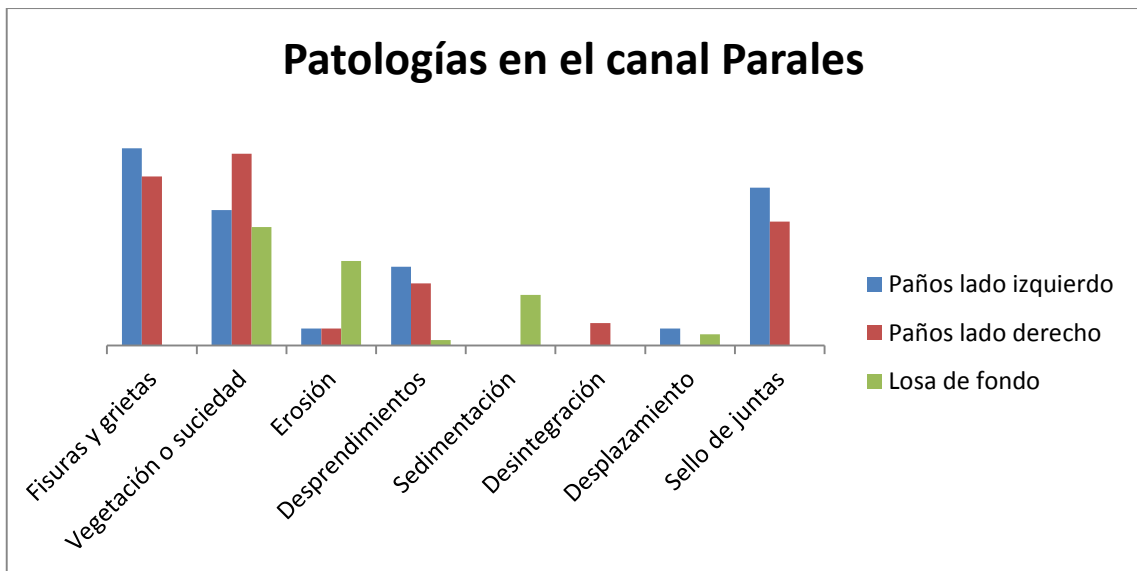
Gráfico 60. Impacto de las patologías en el canal Parales

En cuanto a la distribución de las patologías encontradas se puede afirmar que existen principalmente tres problemas: fisuras, vegetación o suciedad, y daño en las juntas. En el caso de las fisuras la afectación es mayor en el lado izquierdo del canal mientras que la vegetación o suciedad se encuentra con mayor presencia en el lado derecho. Respecto a las juntas del canal, estas se ven afectadas por la ausencia de mortero y la presencia de algunas fisuras y desprendimientos, con un impacto ligeramente mayor en el lado izquierdo, como se aprecia en el Gráfico 60. En cuanto a la losa de fondo se ha observado como principales patologías a la vegetación o suciedad y la erosión. En el caso de la vegetación esta impide observar otras patologías en la sección trapezoidal mientras que la erosión se halló en su totalidad en el canal rectangular. El impacto porcentual de cada patología en las dos secciones evaluadas se puede observar en los Gráficos 62 y 63.

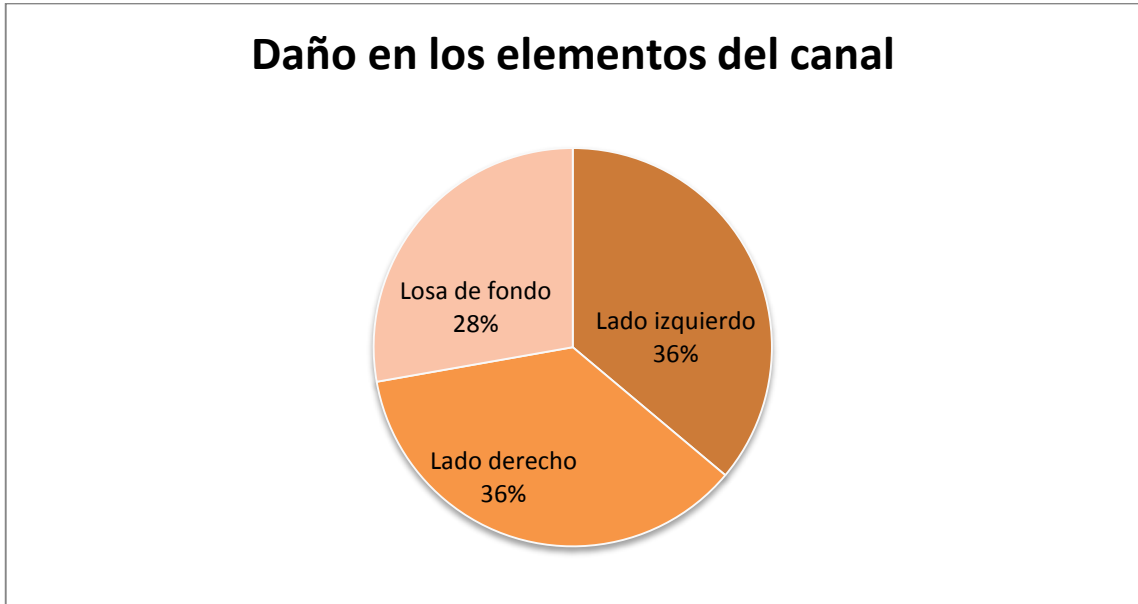
Gráfico 61. Distribución del daño en los elementos del canal Parales.

Finalmente, los resultados obtenidos permiten afirmar que las paredes del canal se encuentran más afectadas que la losa de fondo. Esto se puede apreciar en el Gráfico 61, donde ambos lados tienen el mismo porcentaje de daño.

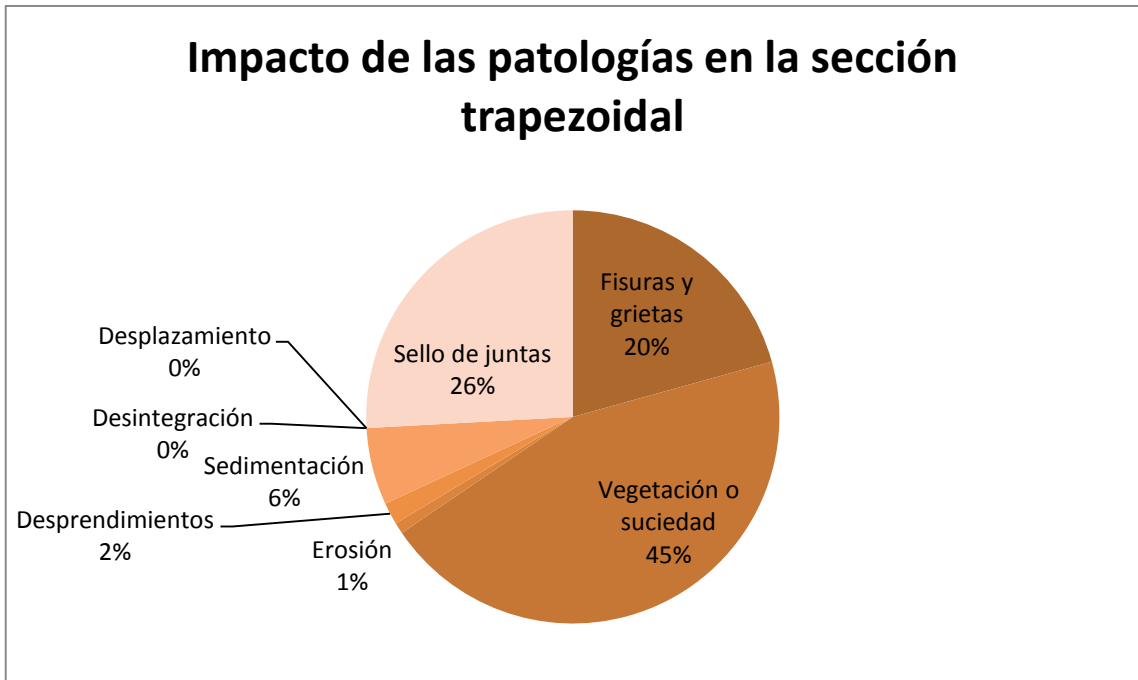
Gráfico 62. Distribución del impacto de las patologías en la sección trapezoidal

- En el canal trapezoidal el mayor daño lo ocasiona la vegetación o suciedad que impacta en un 45%, seguida por los daños en las juntas y las fisuras cuyo impacto es de 25% y 20% respectivamente.

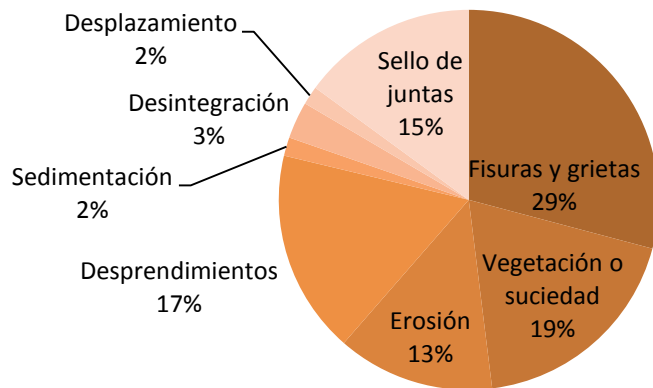
Gráfico 63. Distribución del impacto de las patologías en la sección rectangular

- En el canal rectangular la patología que tiene mayor impacto es la fisura, que ocasiona el 29% del daño, seguida por la vegetación o suciedad que daña la sección en un 19%.

- Se recomienda tratar con urgencia las fisuras longitudinales del canal rectangular puesto que ya están causando desprendimientos del concreto. En el caso de las fisuras cuya abertura es menor a 1mm se puede aplicar un sellante elástico a base de poliuretano. En el caso de las grietas donde aún no se han ocasionado desprendimientos se recomienda realizar la limpieza y relleno con mortero de reparación o espuma de poliuretano.

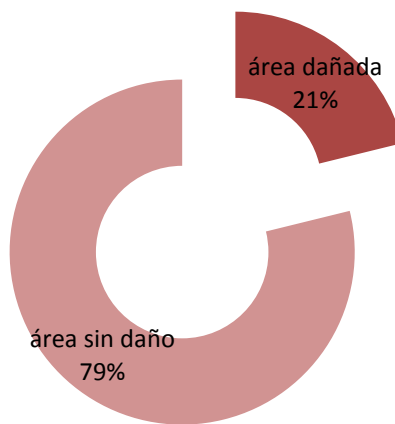
Gráfico 64. Porcentaje de área afectada del kilómetro evaluado

Asimismo, como se aprecia en el Gráfico 64, el área afectada por patologías representa el veintiuno por ciento del área total del kilómetro analizado. Los porcentajes de cada patología en las secciones del canal se pueden observar en los Gráficos 65 y 66.

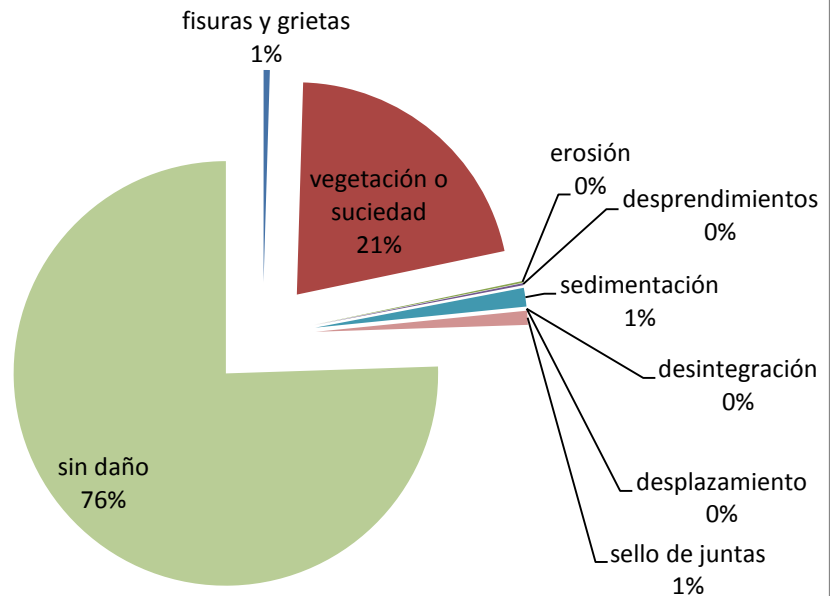
Gráfico 65. Áreas afectadas por patologías en el canal trapezoidal

- En cuanto a las áreas afectadas se tiene que en el canal trapezoidal la mayor área afectada corresponde a 846m^2 de vegetación o suciedad (21.23% del área de la sección trapezoidal), 56.60m^2 de sedimentación (1.42%), 42.54m^2 de juntas dañadas (1.07%) y 18.86m^2 de fisuras y grietas (0.47%). En el canal rectangular se tiene 84.73m^2 de fisuras y grietas (4.53% del área de la sección rectangular), 73.22m^2 de vegetación o suciedad (3.91%), 42.44m^2 de erosión (2.27%) y 20.11m^2 de desprendimientos (1.07%).
