UNIVERSIDAD CATÓLICA LOS ÁNGELES  
CHIMBOTE

DETERMINACIÓN Y EVALUACIÓN DE LAS PATOLOGÍAS DEL  
CONCRETO EN EL CANAL DE RIEGO 29.90 ENTRE LAS  
PROGRESIVAS KM 7+935 HASTA KM 9+023 SECTOR CIENEGUILLO  
CENTRO, DISTRITO DE SULLANA, PROVINCIA SULLANA, REGIÓN  
PIURA, OCTUBRE– 2018

**TESIS PARA OPTAR EL TÍTULO PROFESIONAL DE:**  
**INGENIERO CIVIL**

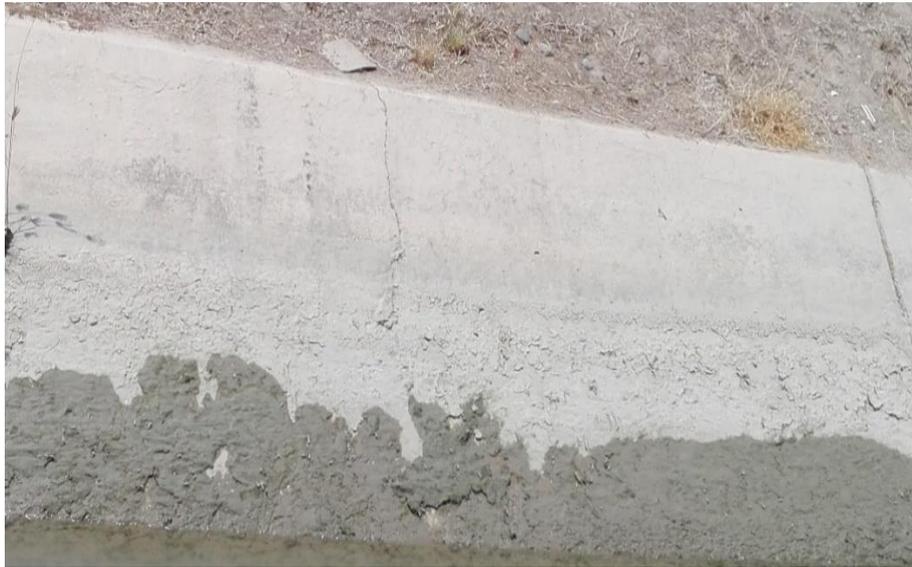
Gráfico 1: Fisura en estructura de concreto.

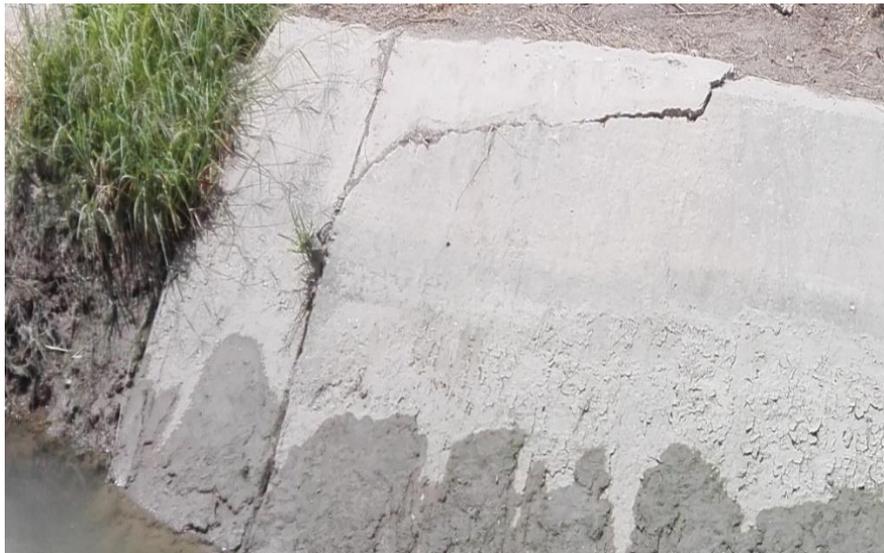
Gráfico 2: Grieta en estructura de concreto.

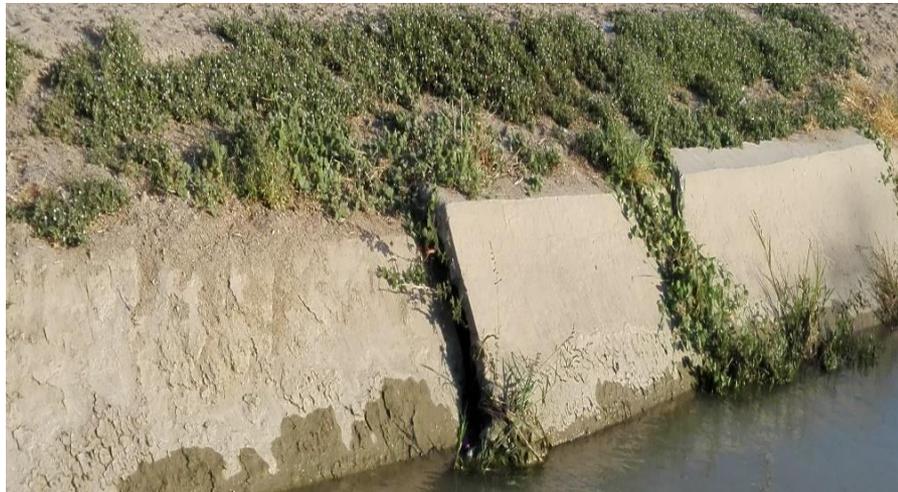
Gráfico 3: Hundimiento en estructura de concreto.

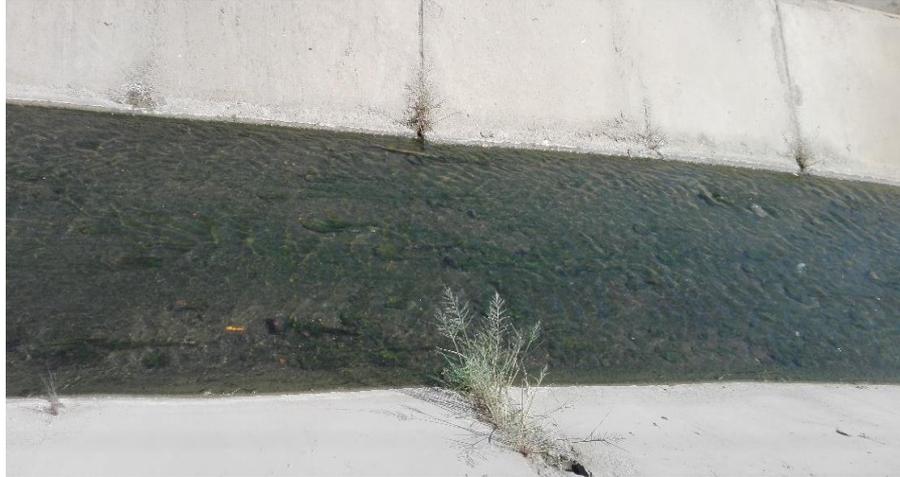
Gráfico 4: Erosión en estructura de concreto.

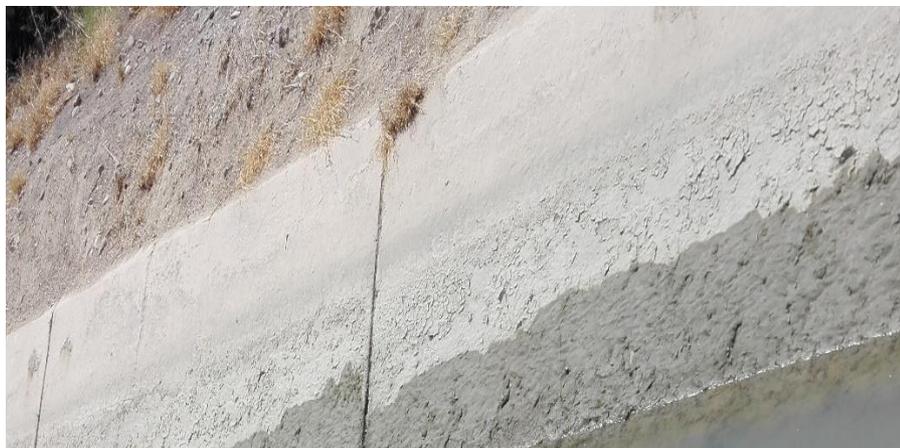
Gráfico 5: Delaminación en estructura de concreto.

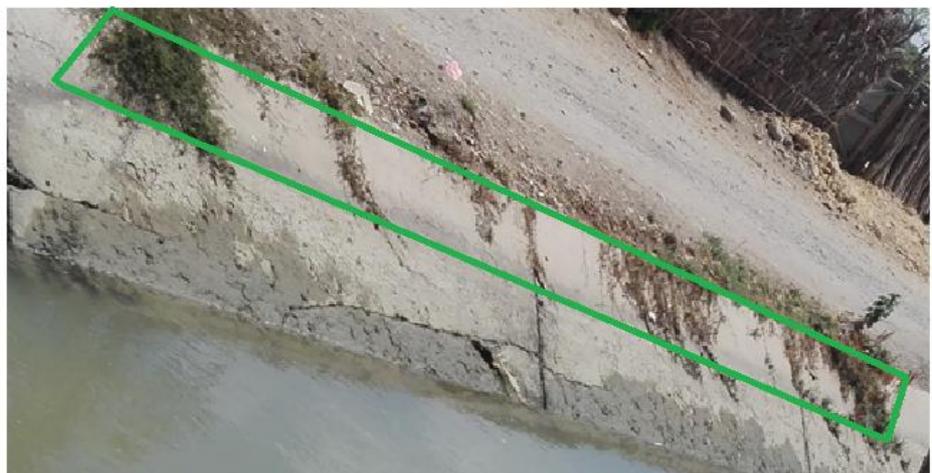
Gráfico 6: Vegetación en estructura de concreto.

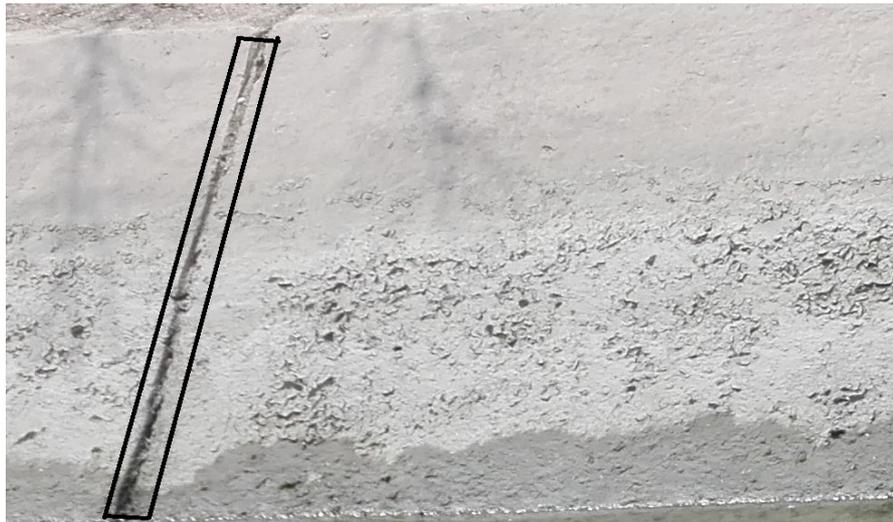
Gráfico 7: Sello de juntas en estructura de concreto.

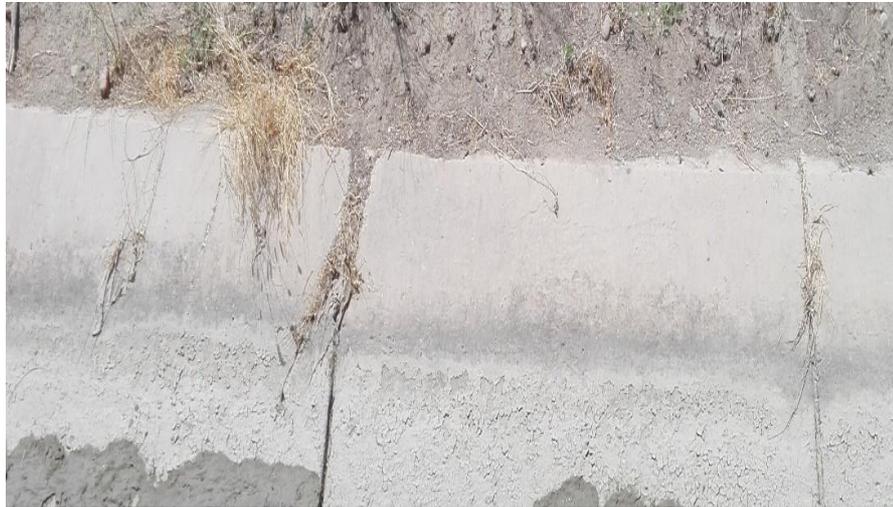
Gráfico 8: Eflorescencia en estructura de concreto.

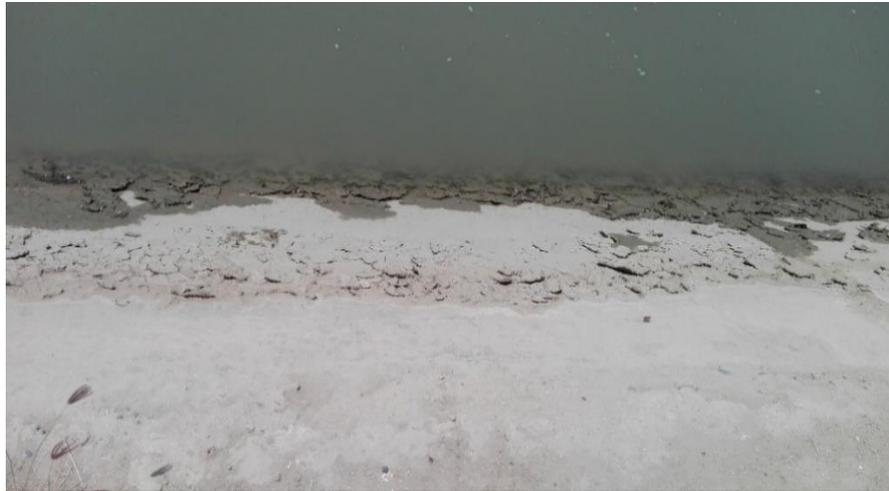
Gráfico 9: Descascaramiento en estructura de concreto.

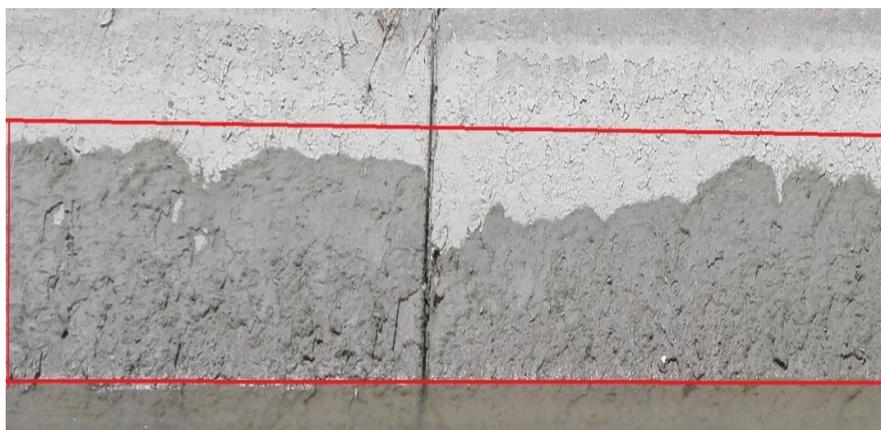
Gráfico 10: Sedimentación en estructura de concreto.

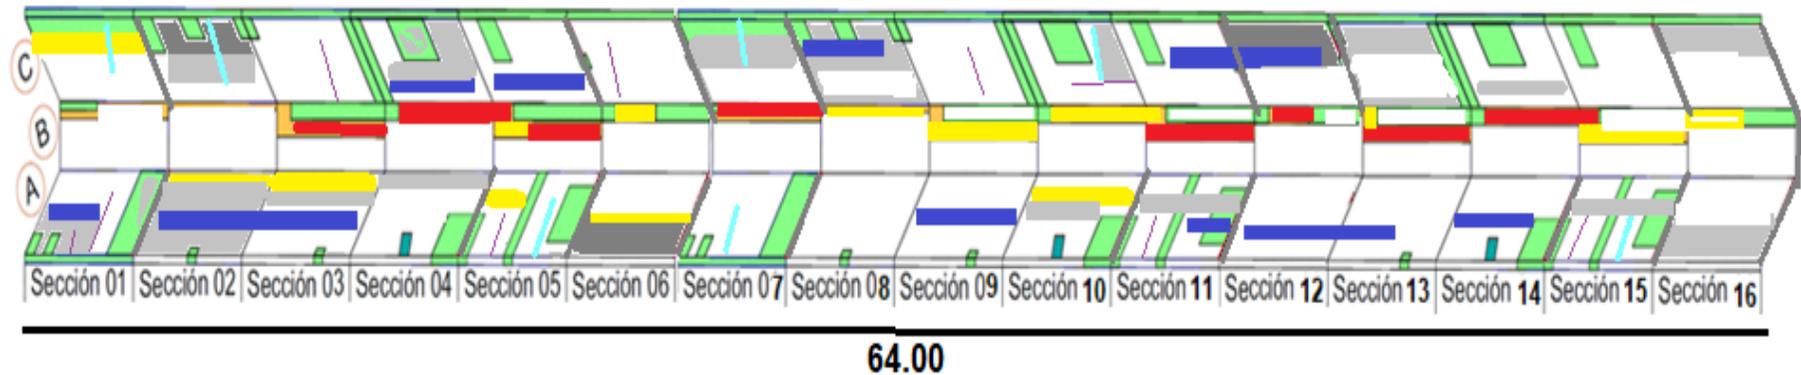
Gráfico 16: Plano de la unidad de muestra 2.

Símbolo	Lesión	Área afectada (m <sup>2</sup> )	DATOS HIDROLÓGICOS		
			y =	Tirante de agua	1.00 m
			Q =	Caudal	4.90 m <sup>3</sup> /s
			DATOS GEOMÉTRICOS DE CANAL		
			L =	Longitud de la muestra	64.00 m
			J =	Junta de dilatación @	4.00 m
			PROGRESIVAS		
			Progresiva Inicial	km 7+999	
			Progresiva Final	km 8+063	
			ELEMENTOS A EVALUAR	MARGEN IZQUIERDO ( A )	
				MARGEN DERECHO ( C )	
				FONDO DE CANAL ( B )

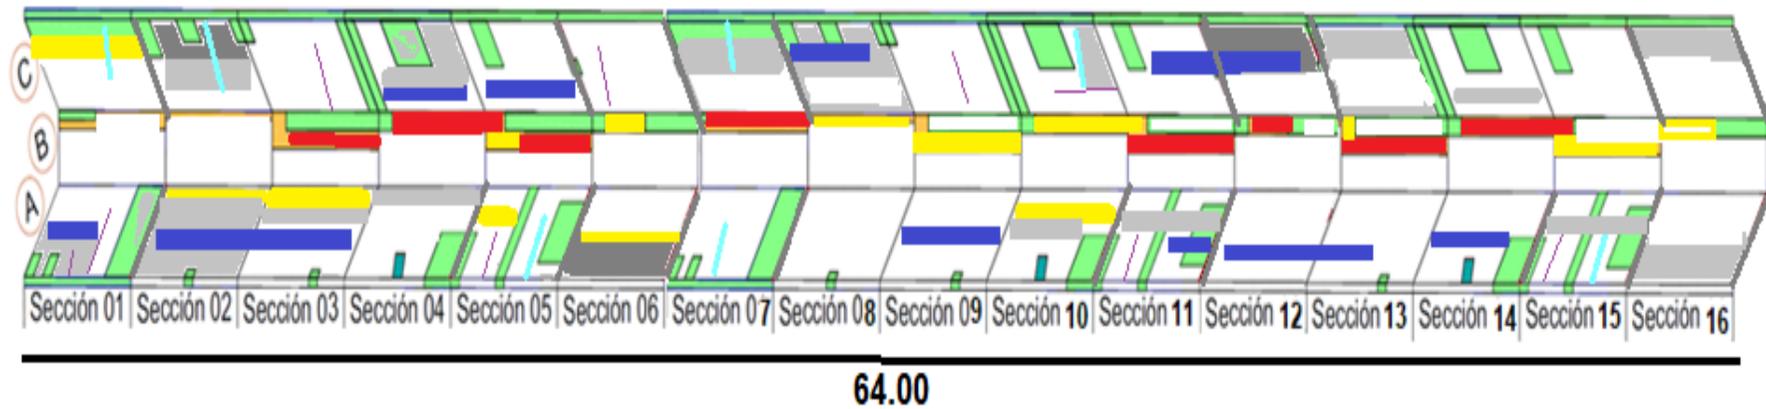
Gráfico20: Plano de la unidad de muestra 3.

Símbolo	Lesión	Área afectada (m <sup>2</sup> )	DATOS HIDROLÓGICOS		
			y =	Tirante de agua	1.00 m
			Q =	Caudal	4.90 m <sup>3</sup> /s
DATOS GEOMÉTRICOS DE CANAL					
			L =	Longitud de la muestra	64.00 m
			J =	Junta de dilatación @	4.00 m
PROGRESIVAS					
			Progresiva Inicial	km 8+063	
			Progresiva Final	km 8+127	
			ELEMENTOS A EVALUAR	MARGEN IZQUIERDO ( A )	
				MARGEN DERECHO ( C )	
				FONDO DE CANAL ( B )

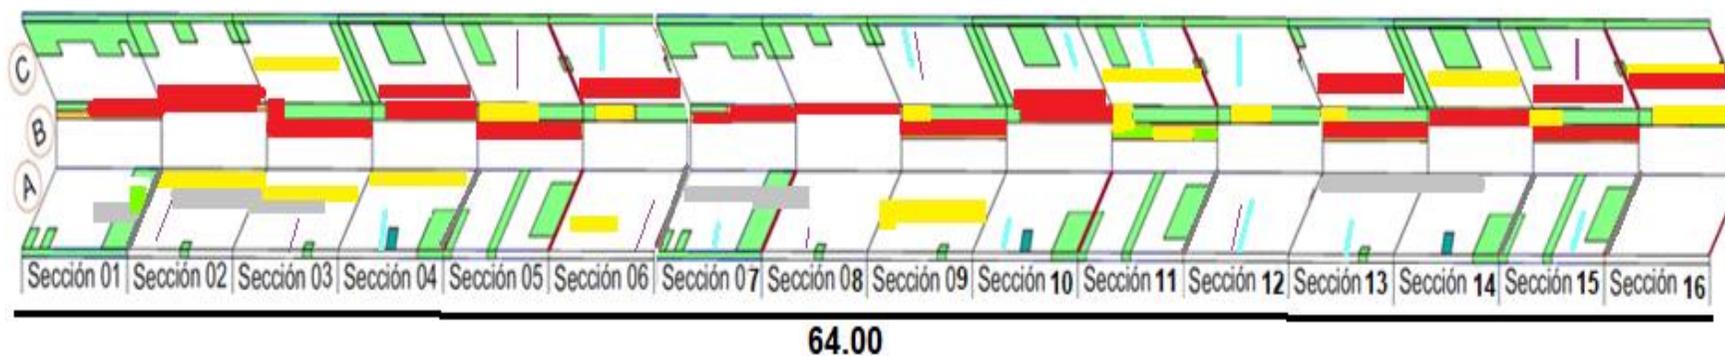
Gráfico 28: Plano de la unidad de muestra 5.

Símbolo	Lesión	Área afectada (m <sup>2</sup> )	DATOS HIDROLÓGICOS		
			y =	Tirante de agua	1.00 m
1	Sedimentación de sólidos	13.55	Q =	Caudal	4.90 m <sup>3</sup> /s
2	Erosión	22.95	DATOS GEOMÉTRICOS DE CANAL		
3	Fisuras	0.60	L =	Longitud de la muestra	64.00 m
4	Grietas	1.10	J =	Junta de dilatación @	4.00 m
6	Descascaramiento	39.20	PROGRESIVAS		
7	Vegetación	27.25	Progresiva Inicial	8+191	
8	Sello de juntas	5.20	Progresiva Final	8+255	
			ELEMENTOS A EVALUAR	MARGEN IZQUIERDO ( A )	
				MARGEN DERECHO ( C )	
				FONDO DE CANAL ( B )

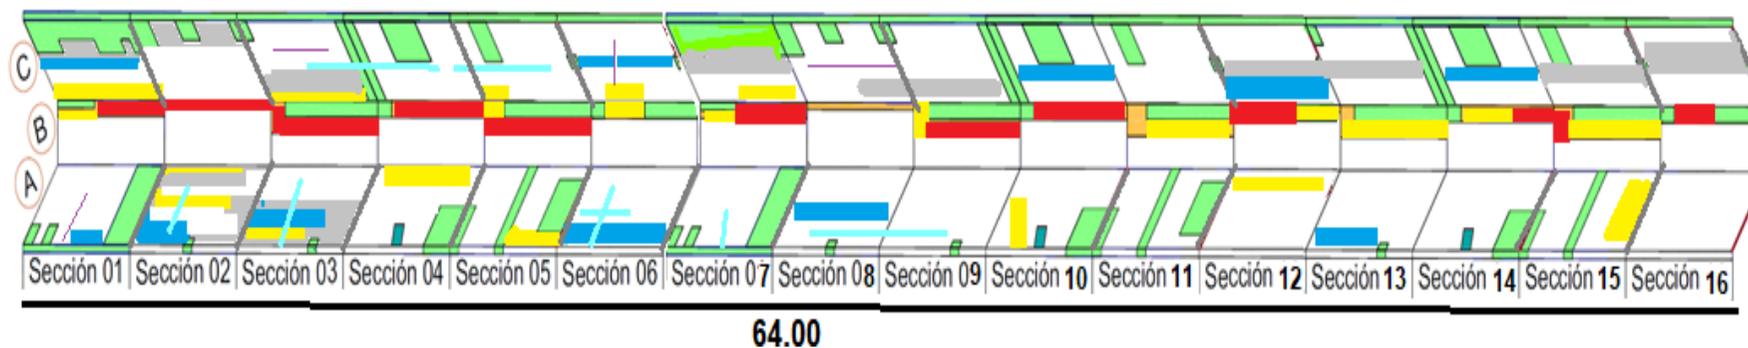
Gráfico 32: Plano de la unidad de muestra 6.

Símbolo	Lesión	Área afectada (m <sup>2</sup> )	DATOS HIDROLÓGICOS		
			1	Sedimentación de sólidos	13.40
2	Erosión	19.70	Q =	Caudal	4.9 m <sup>3</sup> /s
DATOS GEOMÉTRICOS DE CANAL					
3	Fisuras	0.28	L =	Longitud de la muestra	64.00 m
4	Grietas	1.50	J =	Junta de dilatación @	4.00 m
PROGRESIVAS					
5	Desprendimiento	1.30	Progresiva Inicial		8+255
6	Descascaramiento	42.78	Progresiva Final		8+319
7	Vegetación	22.85	ELEMENTOS A EVALUAR		MARGEN IZQUIERDO (A)
8	Sello de juntas	5.60			MARGEN DERECHO ( C )
9	Eflorescencia	33.40			FONDO DE CANAL ( B )

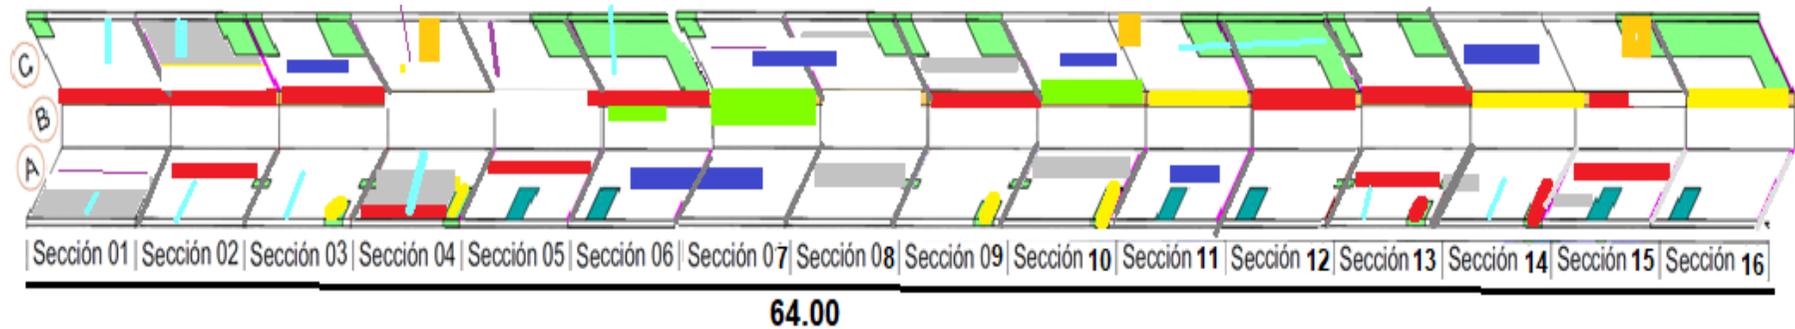
Gráfico 36: Plano de la unidad de muestra 7.

Símbolo	Lesión	Área afectada (m <sup>2</sup> )	DATOS HIDROLÓGICOS		
			1	Sedimentación de sólidos	18.64
2	Erosión	47.24	Q =	Caudal	4.90 m <sup>3</sup> /s
DATOS GEOMÉTRICOS DE CANAL					
3	Fisuras	0.70	L =	Longitud de la muestra	64.00 m
4	Grietas	1.36	J =	Junta de dilatación @	4.00 m
PROGRESIVAS					
5	Desprendimiento	1.30	Progresiva Inicial		8+319
6	Descascaramiento	49.10	Progresiva Final		8+383
7	Vegetación	21.18	ELEMENTOS A EVALUAR		
8	Sello de juntas	6.30			
			MARGEN IZQUIERDO ( A )		
			MARGEN DERECHO ( C )		
			FONDO DE CANAL ( B )

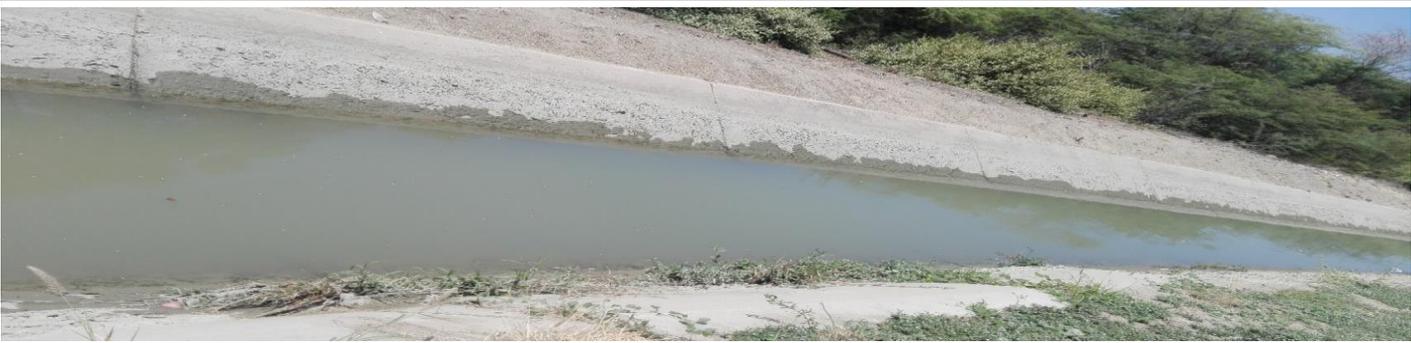
Tabla 19: Ficha de evaluación de la unidad de muestra 7.

Ficha de evaluación							
Título		Determinación y evaluación de las patologías del concreto en el canal de riego 29.90 entre las progresivas km 7+935 hasta km 9+023 sector Cieneguillo Centro, distrito de Sullana, provincia Sullana, región Piura, octubre- 2018.							
Autor:	Bach. Nizama Abad Deybi Francisco	Asesor:	Mgr. Carmen Chilon Muñoz	Progresiva inicial:	8+319	Progresiva final:	8+383	Área total:	364.8 m <sup>2</sup>
Unidad de Muestra 7									
Principales Patologías:		Fotografía de unidad de muestra							
N.º	Patología

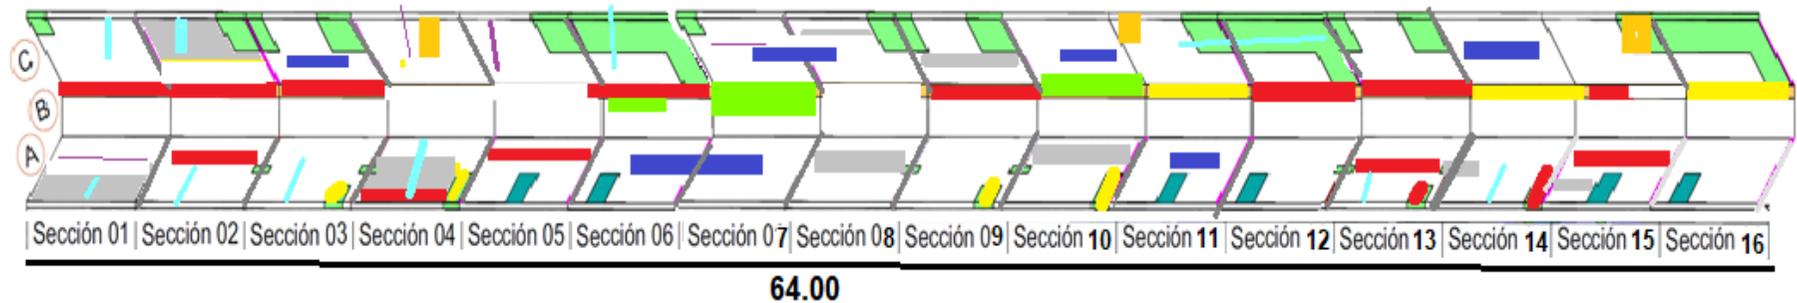
Gráfico 40: Plano de la unidad de muestra 8.

Símbolo	Lesión	Área afectada (m <sup>2</sup> )	DATO+F3:L13S HIDROLÓGICOS		
			1	Sedimentación de sólidos	5.45
2	Erosión	30.48	Q =	Caudal	4.90 m <sup>3</sup> /s
3	Fisuras	0.90	DATOS GEOMÉTRICOS DE CANAL		
4	Grietas	0.90	L =	Longitud de la muestra	64.00 m
5	Desprendimiento	1.30	J =	Junta de dilatación @	4.00 m
6	Descascaramiento	44.60	PROGRESIVAS		
7	Vegetación	15.10	Progresiva Inicial	km 8+383	
9	Eflorescencia	37.45	Progresiva Final	km 8+447	
			ELEMENTOS A EVALUAR	MARGEN IZQUIERDO ( A )	
				MARGEN DERECHO ( C )	
				FONDO DE CANAL ( B )

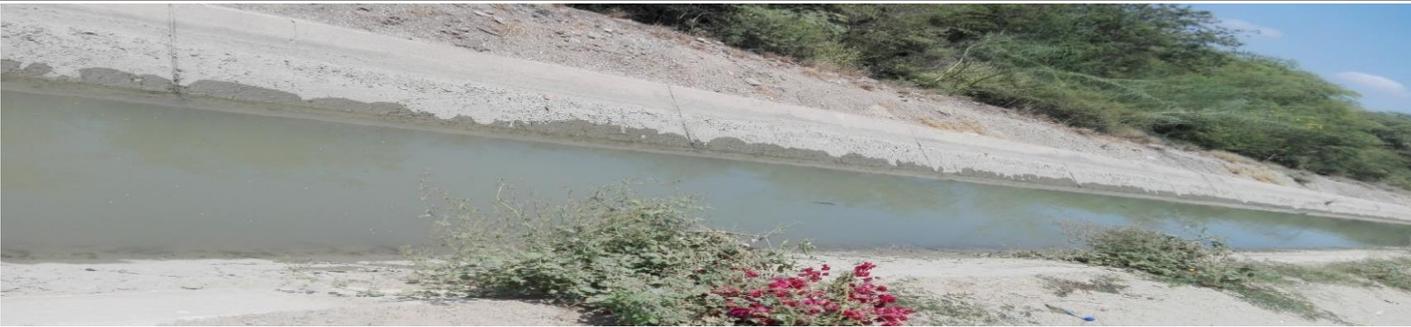
Tabla 22: Ficha de evaluación de la unidad de muestra 8.

Ficha de evaluación									
<b>Título:</b>		<b>Determinación y evaluación de las patologías del concreto en el canal de riego 29.90 entre las progresivas km 7+935 hasta km 9+023 sector Cienquillo Centro, distrito de Sullana, provincia Sullana, región Piura, octubre- 2018.</b>									
<b>Autor:</b>	Bach. Nizama Abad Deybi Francisco		<b>Asesor:</b>	Mgr. Carmen Chilon Muñoz		<b>Progresiva inicial:</b>	8+383	<b>Progresiva final:</b>	8+447	<b>Área total:</b>	364.8 m <sup>2</sup>
Unidad de Muestra 8											
<b>Principales Patologías:</b>			<b>Fotografía de unidad de muestra</b>								
N.º	Patología

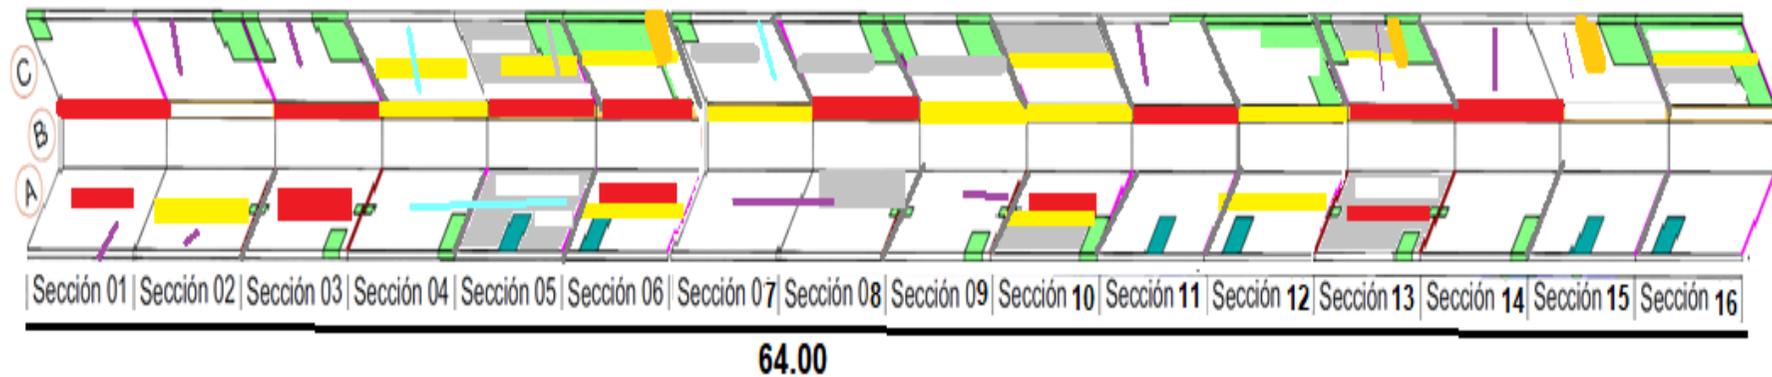
Gráfico 44: Plano de la unidad de muestra 9.

Símbolo	Lesión	Área afectada (m <sup>2</sup> )	DATOS HIDROLÓGICOS		
			y =	Tirante de agua	1.00 m
1	Sedimentación de sólidos	22.10	Q =	Caudal	4.90 m <sup>3</sup> /s
2	Erosión	38.68	DATOS GEOMÉTRICOS DE CANAL		
3	Fisuras	0.70	L =	Longitud de la muestra	64.00 m
4	Grietas	1.30	J =	Junta de dilatación @	4.00 m
6	Descascaramiento	40.45	PROGRESIVAS		
7	Vegetación	26.44	Progresiva Inicial	km 8+447	
9	Sello de juntas	4.35	Progresiva Final	km 8+511	
			ELEMENTOS A EVALUAR	MARGEN IZQUIERDO ( A )	
				MARGEN DERECHO ( C )	
				FONDO DE CANAL ( B )

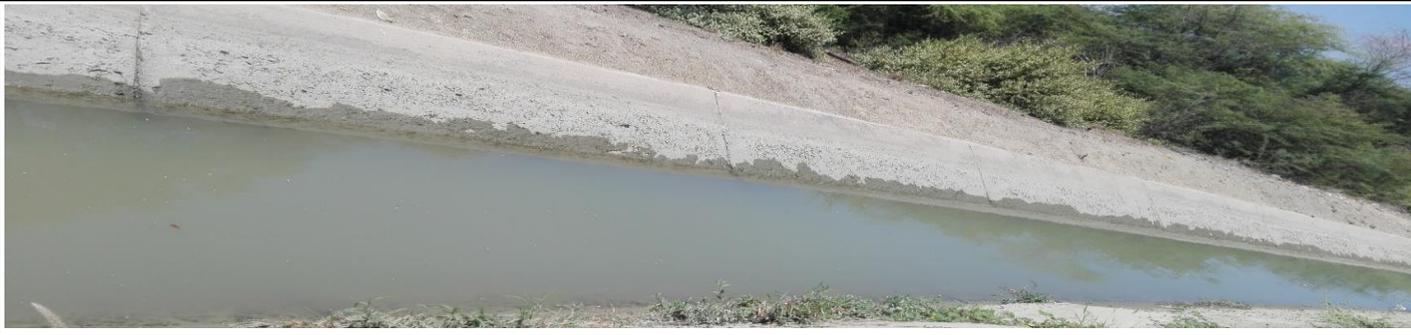
Tabla 25: Ficha de evaluación de la unidad de muestra 9.

Ficha de evaluación							
Título		<b>Determinación y evaluación de las patologías del concreto en el canal de riego 29.90 entre las progresivas km 7+935 hasta km 9+023 sector Cieneguillo Centro, distrito de Sullana, provincia Sullana, región Piura, octubre- 2018.</b>							
Autor:	Bach. Nizama Abad Deybi Francisco	Asesor:	Mgtr. Carmen Chilon Muñoz	Progresiva inicial:	8+447	Progresiva final:	8+511	Área total:	364.8 m <sup>2</sup>
Unidad de Muestra 9									
Principales Patologías:		Fotografía de unidad de muestra							
N.º	Patología

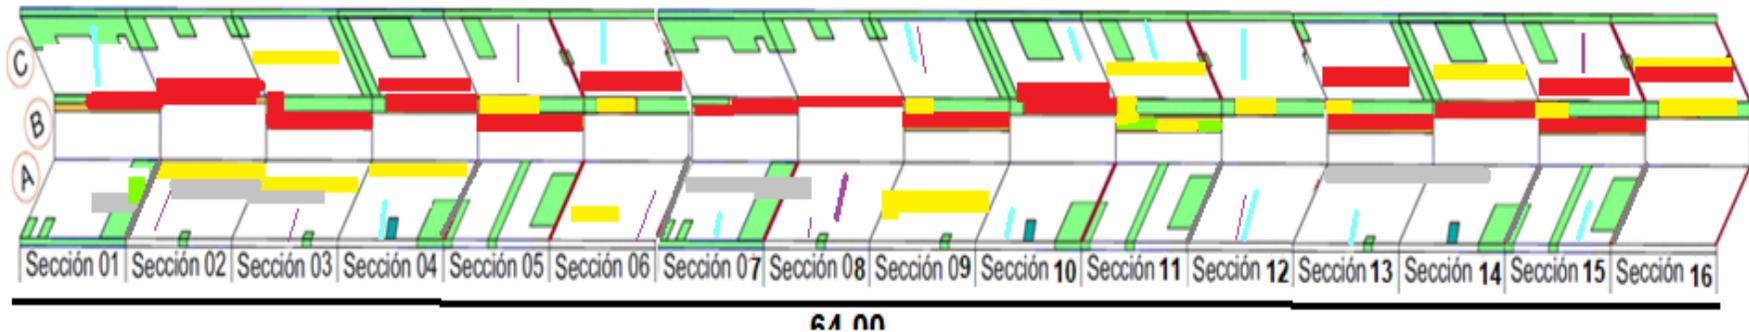
Gráfico 48: Plano de la unidad de muestra 10.

Símbolo	Lesión	Área afectada (m <sup>2</sup> )	DATOS HIDROLÓGICOS		
			y =	Tirante de agua	1.00 m
1	Sedimentación de sólidos	16.50	Q =	Caudal	4.90 m <sup>3</sup> /s
2	Erosión	22.40	DATOS GEOMÉTRICOS DE CANAL		
3	Fisuras	0.70	L =	Longitud de la muestra	64.00 m
4	Grietas	1.70	J =	Junta de dilatación @	4.00 m
6	Descascaramiento	37.88	PROGRESIVAS		
7	Vegetación	25.95	Progresiva Inicial	km 8+511	
8	Sello de juntas	4.90	Progresiva Final	km 8+575	
9	Eflorescencia	11.45	ELEMENTOS A EVALUAR	MARGEN IZQUIERDO ( A )	
				MARGEN DERECHO ( C )	
				FONDO DE CANAL ( B )

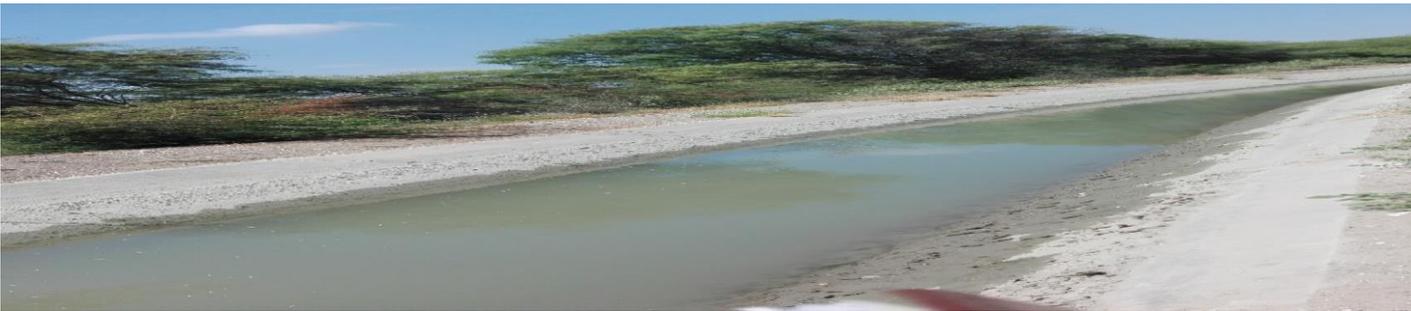
Tabla 28: Ficha de evaluación de la unidad de muestra 10.

Ficha de evaluación							
Título		<b>Determinación y evaluación de las patologías del concreto en el canal de riego 29.90 entre las progresivas km 7+935 hasta km 9+023 sector Cieneguillo Centro, distrito de Sullana, provincia Sullana, región Piura, octubre- 2018.</b>							
Autor:	Bach. Nizama Abad Deybi Francisco	Asesor:	Mgr. Carmen Chilon Muñoz	Progresiva inicial:	8+511	Progresiva final:	8+575	Área total:	364.8 m <sup>2</sup>
Unidad de Muestra 10									
Principales Patologías:			Fotografía de unidad de muestra						
N.º	Patología

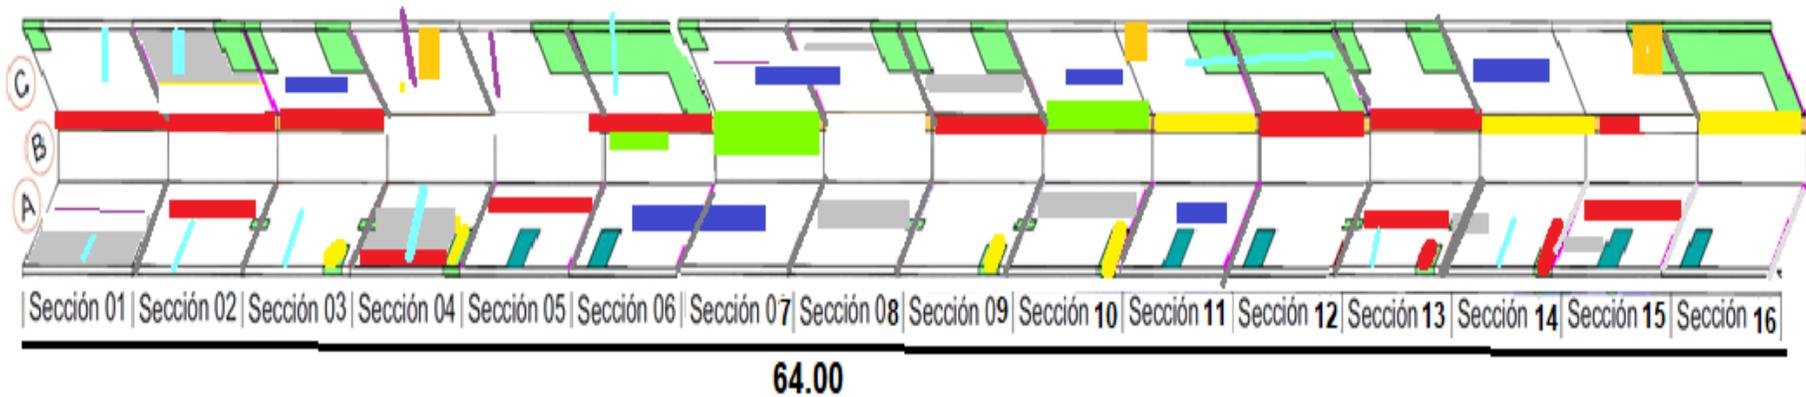
Gráfico 52: Plano de la unidad de muestra 11.

Símbolo	Lesión	Área afectada (m <sup>2</sup> )	DATOS HIDROLÓGICOS		
			y =	Tirante de agua	1.00 m
1	Sedimentación de sólidos	13.40	Q =	Caudal	4.90 m <sup>3</sup> /s
2	Erosión	25.60	DATOS GEOMÉTRICOS DE CANAL		
3	Fisuras	0.55	L =	Longitud de la muestra	64.00 m
4	Grietas	1.60	J =	Junta de dilatación @	4.00 m
6	Descascaramiento	55.28	PROGRESIVAS		
7	Vegetación	50.60	Progresiva Inicial	8+575	
8	Sello de juntas	6.50	Progresiva Final	8+639	
9	Eflorescencia	31.70	ELEMENTOS A EVALUAR	MARGEN IZQUIERDO ( A )	
				MARGEN DERECHO ( C )	
				FONDO DE CANAL ( B )

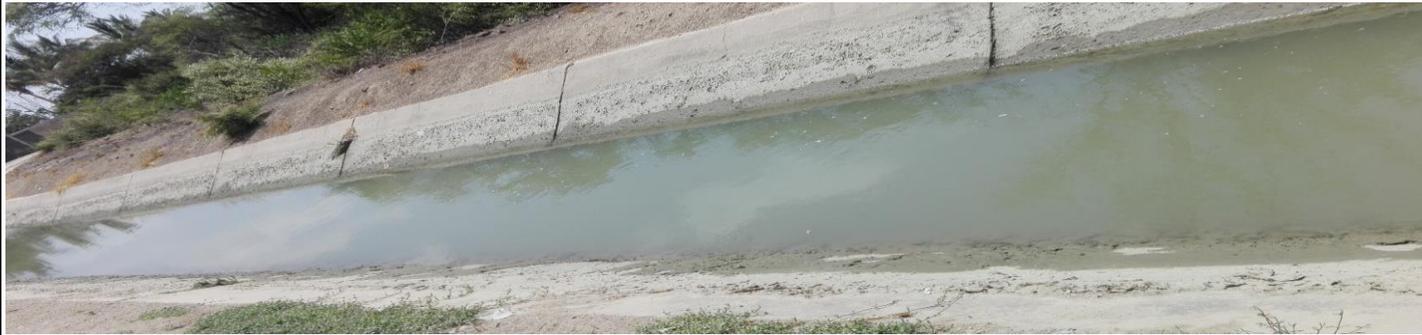
Tabla 31: Ficha de evaluación de la unidad de muestra 11.

<b>Ficha de evaluación</b>																
<b>Título</b>		<b>Determinación y evaluación de las patologías del concreto en el canal de riego 29.90 entre las progresivas km 7+935 hasta km 9+023 sector Cieneguillo Centro, distrito de Sullana, provincia Sullana, región Piura, octubre- 2018.</b>														
<b>Autor:</b>		Bach. Nizama Abad Deybi Francisco		<b>Asesor:</b>		Mgtr. Carmen Chilon Muñoz		<b>Progresiva inicial:</b> 8+575		<b>Progresiva final:</b> 8+639		<b>Área total:</b> m <sup>2</sup>				
<b>Unidad de Muestra 11</b>																
<b>Principales Patologías:</b>			<b>Fotografía de unidad de muestra</b>													
<b>N.º</b>	<b>Patología</b>

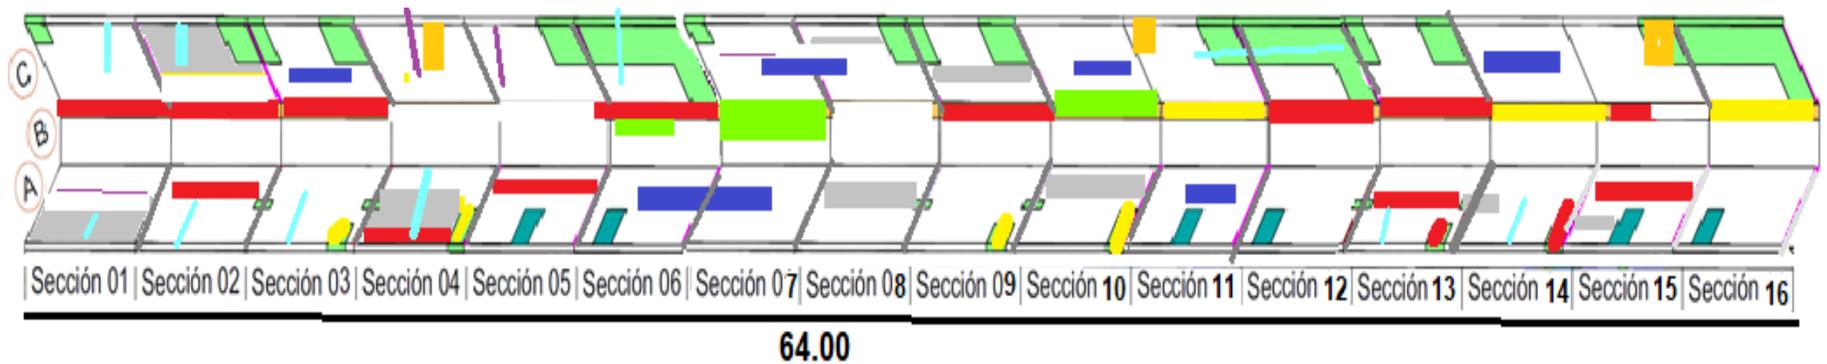
Gráfico 56: Plano de la unidad de muestra 12.

Símbolo	Lesión	Área afectada (m <sup>2</sup> )	DATOS HIDROLÓGICOS		
1	Sedimentación de sólidos	13.45	y =	Tirante de agua	1.00 m
2	Erosión	18.80	Q =	Caudal	4.90 m <sup>3</sup> /s
3	Fisuras	0.70	DATOS GEOMÉTRICOS DE CANAL		
4	Grietas	1.50	L =	Longitud de la muestra	64.00 m
6	Descascaramiento	45.60	J =	Junta de dilatación @	4.00 m
7	Vegetación	13.90	PROGRESIVAS		
8	Sello de juntas	6.20	Progresiva Inicial	8+639	
			Progresiva Final	8+703	
			ELEMENTOS A EVALUAR	MARGEN IZQUIERDO ( A )	
				MARGEN DERECHO ( C )	
				FONDO DE CANAL ( B )

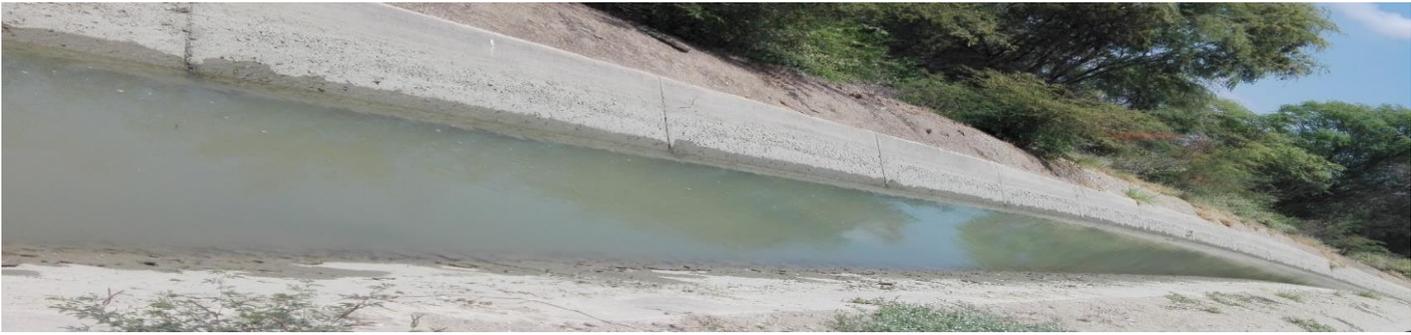
Tabla 34: Ficha de evaluación de la unidad de muestra 12.

Ficha de evaluación							
Título		Determinación y evaluación de las patologías del concreto en el canal de riego 29.90 entre las progresivas km 7+935 hasta km 9+023 sector Cieneguillo Centro, distrito de Sullana, provincia Sullana, región Piura, octubre- 2018.							
Autor:	Bach. Nizama Abad Deybi Francisco	Asesor:	Mgr. Carmen Chilon Muñoz	Progresiva inicial:	8+639	Progresiva final:	8+703	Área total:	364.8 m <sup>2</sup>
Unidad de Muestra 12									
Principales Patologías:		Fotografía de unidad de muestra							
N.º	Patología

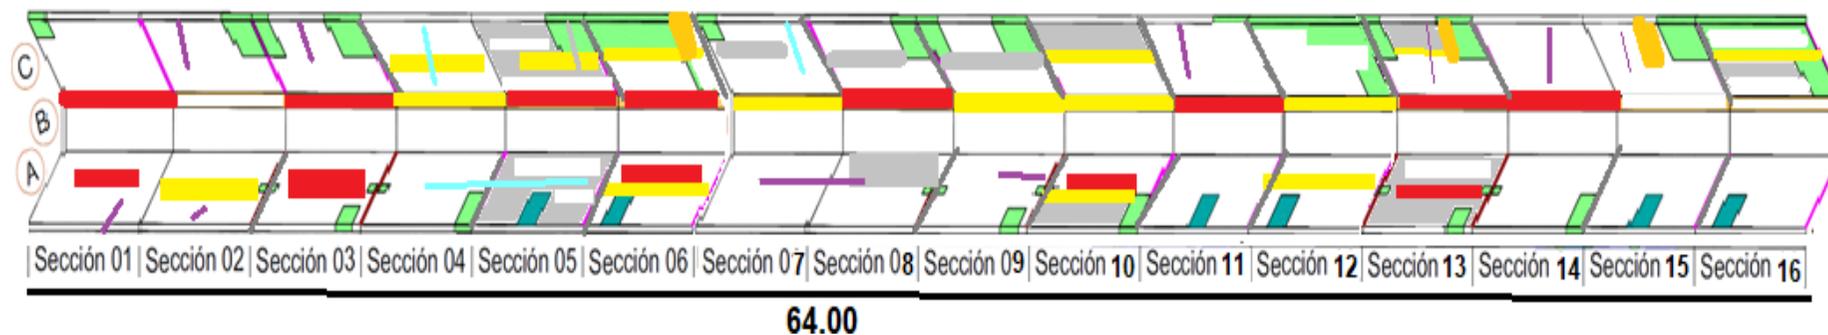
Gráfico 60: Plano de la unidad de muestra 13.

Símbolo	Lesión	Área afectada (m <sup>2</sup> )	DATOS HIDROLÓGICOS		
			y =	Tirante de agua	1.00 m
1	Sedimentación de sólidos	23.45	Q =	Caudal	4.90 m <sup>3</sup> /s
2	Erosión	22.48	DATOS GEOMÉTRICOS DE CANAL		
3	Fisuras	0.70	L =	Longitud de la muestra	64.00 m
4	Grietas	1.50	J =	Junta de dilatación @	4.00 m
6	Descascaramiento	43.08	PROGRESIVAS		
7	Vegetación	21.00	Progresiva Inicial	8+703	
8	Sello de juntas	3.20	Progresiva Final	8+767	
9	Eflorescencia	31.25	ELEMENTOS A EVALUAR	MARGEN IZQUIERDO ( A )	
				MARGEN DERECHO ( C )	
				FONDO DE CANAL ( B )

- La unidad de muestra 13 tiene un área total de 364.8 m<sup>2</sup>, de los cuales se obtuvo un área de patología de 146.66 m<sup>2</sup> correspondiente al 40.20%, se identificaron los siguientes tipos: Sedimentación de sólidos (6.43%), erosión (6.16%), grietas (0.41%), fisuras (0.19%); descascaramiento (11.81%), vegetación (5.76%), sello de juntas (0.88%) y eflorescencia (8.57%) en el cual presenta un nivel de severidad predominante es el moderado.

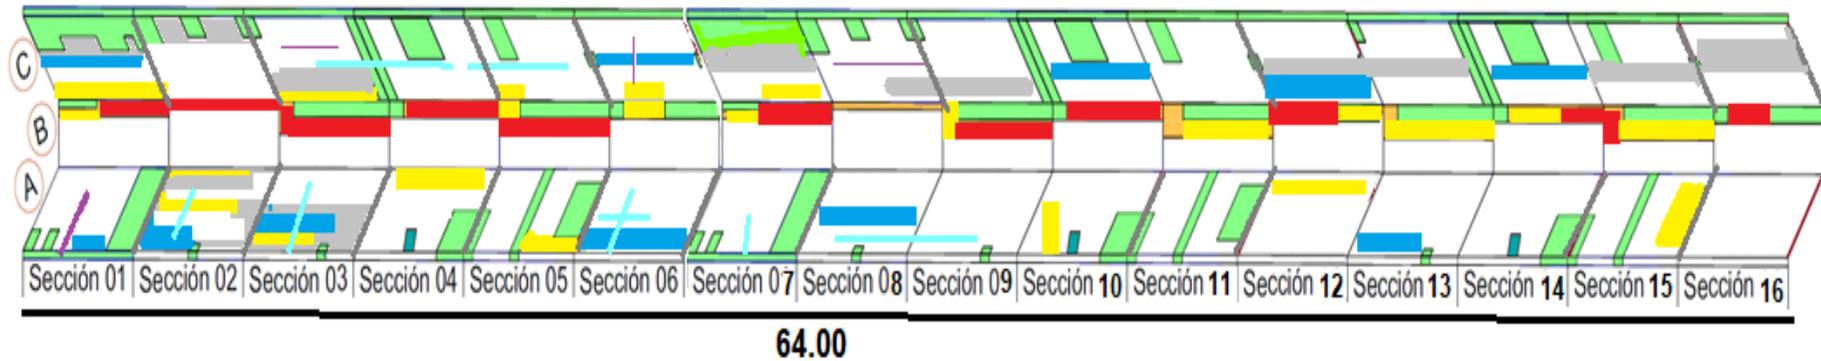
Gráfico 64: Plano de la unidad de muestra 14.

Símbolo	Lesión	Área afectada (m <sup>2</sup> )	DATOS HIDROLÓGICOS		
			y =	Tirante de agua	1.00 m
1	Sedimentación de sólidos	25.45	Q =	Caudal	4.90 m <sup>3</sup> /s
2	Erosión	8.90	DATOS GEOMÉTRICOS DE CANAL		
3	Fisuras	0.70	L =	Longitud de la muestra	64.00 m
4	Grietas	1.50	J =	Junta de dilatación @	4.00 m
6	Descascaramiento	48.05	PROGRESIVAS		
7	Vegetación	41.65	Progresiva Inicial	8+767	
8	Sello de juntas	3.10	Progresiva Final	8+831	
9	Eflorescencia	24.15	ELEMENTOS A EVALUAR	MARGEN IZQUIERDO ( A )	
				MARGEN DERECHO ( C )	
				FONDO DE CANAL ( B )

- La unidad de muestra 14 tiene un área total de 364.8 m<sup>2</sup>, de los cuales se obtuvo un área de patología de 153.50 m<sup>2</sup> correspondiente al 42.08%, se identificaron los siguientes tipos: Sedimentación de sólidos (6.98%), erosión (2.44%), grietas (0.41%), fisuras (0.19%); descascaramiento (13.17%), vegetación (11.42%), sello de juntas (0.85%) y florescencia (6.62%) en el cual presenta un nivel de severidad predominante es el moderado.

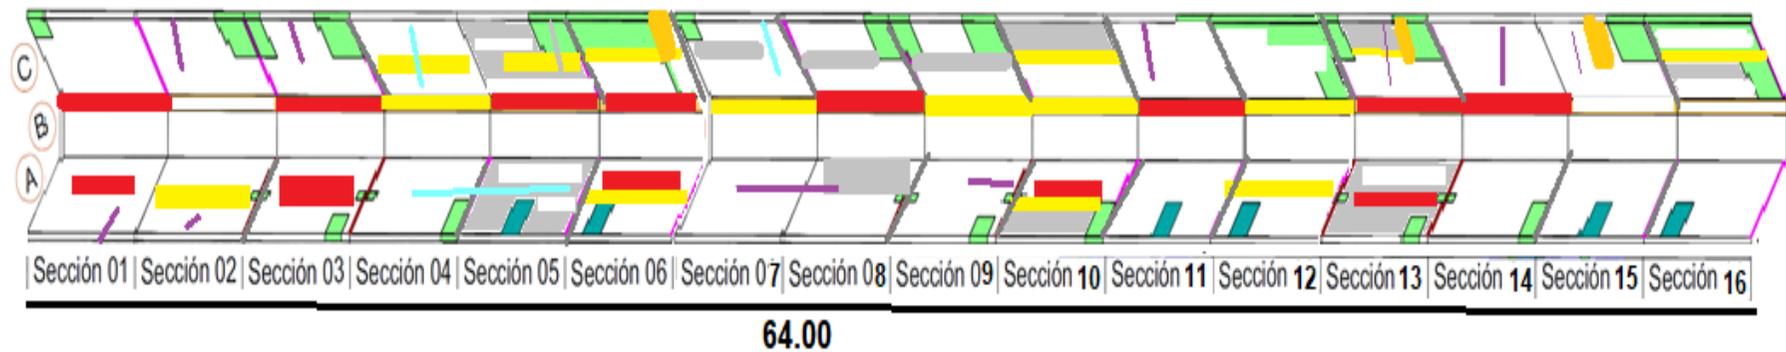
Gráfico 68: Plano de la unidad de muestra 15.

Símbolo	Lesión	Área afectada (m <sup>2</sup> )	DATOS HIDROLÓGICOS		
			y =	Tirante de agua	1.00 m
1	Sedimentación de sólidos	17.80	Q =	Caudal	4.90 m <sup>3</sup> /s
2	Erosión	38.18	DATOS GEOMÉTRICOS DE CANAL		
3	Fisuras	0.30	L =	Longitud de la muestra	64.00 m
4	Grietas	1.80	J =	Junta de dilatación @	4.00 m
6	Descascaramiento	29.55	PROGRESIVAS		
7	Vegetación	22.40	Progresiva Inicial	8+831	
8	Sello de juntas	4.50	Progresiva Final	8+895	
9	Eflorescencia	53.85	ELEMENTOS A EVALUAR	MARGEN IZQUIERDO ( A )	
				MARGEN DERECHO ( C )	
				FONDO DE CANAL ( B )

- La unidad de muestra 15 tiene un área total de 364.8 m<sup>2</sup>, de los cuales se obtuvo un área de patología de 168.38 m<sup>2</sup> correspondiente al 46.16%, se identificaron los siguientes tipos: Sedimentación de sólidos (4.88%), erosión (10.47%), grietas (0.49%), fisuras (0.08%); descascaramiento (8.10%), vegetación (6.14%), sello de juntas (1.23%) y eflorescencia (14.76%) en el cual presenta un nivel de severidad predominante es el moderado.

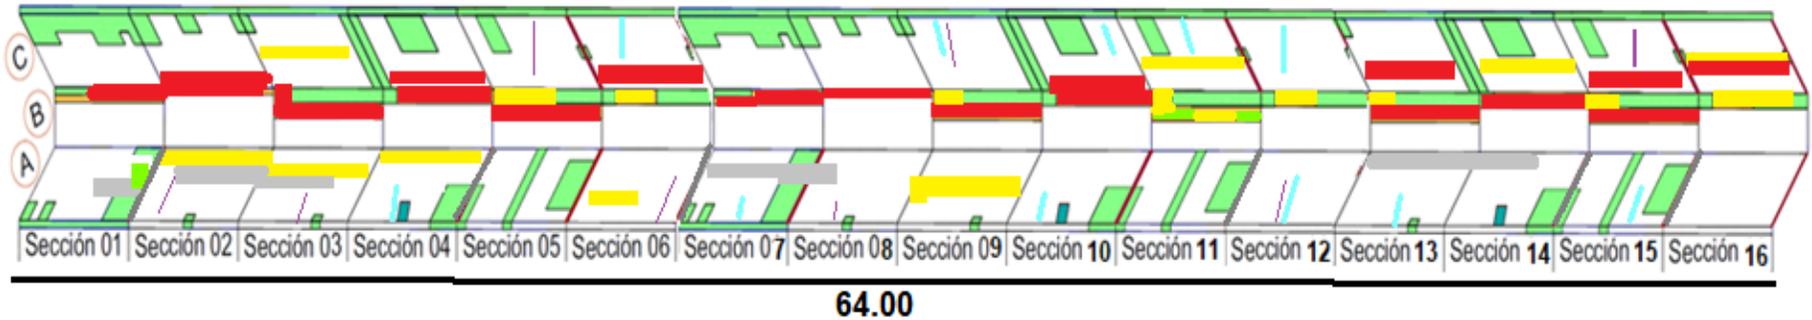
Gráfico 72: Plano de la unidad de muestra 16.

Símbolo	Lesión	Área afectada (m <sup>2</sup> )	DATOS HIDROLÓGICOS		
			y =	Tirante de agua	1.00 m
			Q =	Caudal	4.90 m <sup>3</sup> /s
			DATOS GEOMÉTRICOS DE CANAL		
			L =	Longitud de la muestra	64.00 m
			J =	Junta de dilatación @	4.00 m
			PROGRESIVAS		
			Progresiva Inicial	8+895	
			Progresiva Final	8+959	
			ELEMENTOS A EVALUAR		
				MARGEN IZQUIERDO ( A )	
				MARGEN DERECHO ( C )	
				FONDO DE CANAL ( B )

- La unidad de muestra 16 tiene un área total de 364.8 m<sup>2</sup>, de los cuales se obtuvo un área de patología de 116.50 m<sup>2</sup> correspondiente al 31.94%, se identificaron los siguientes tipos: Sedimentación de sólidos (2.65%), erosión (7.02%), grietas (0.33%), fisuras (0.14%), descascaramiento (10.95%), vegetación (2.91%) , sello de juntas (1.51%) y eflorescencia (6.44%) en el cual presenta un nivel de severidad predominante es el moderado.

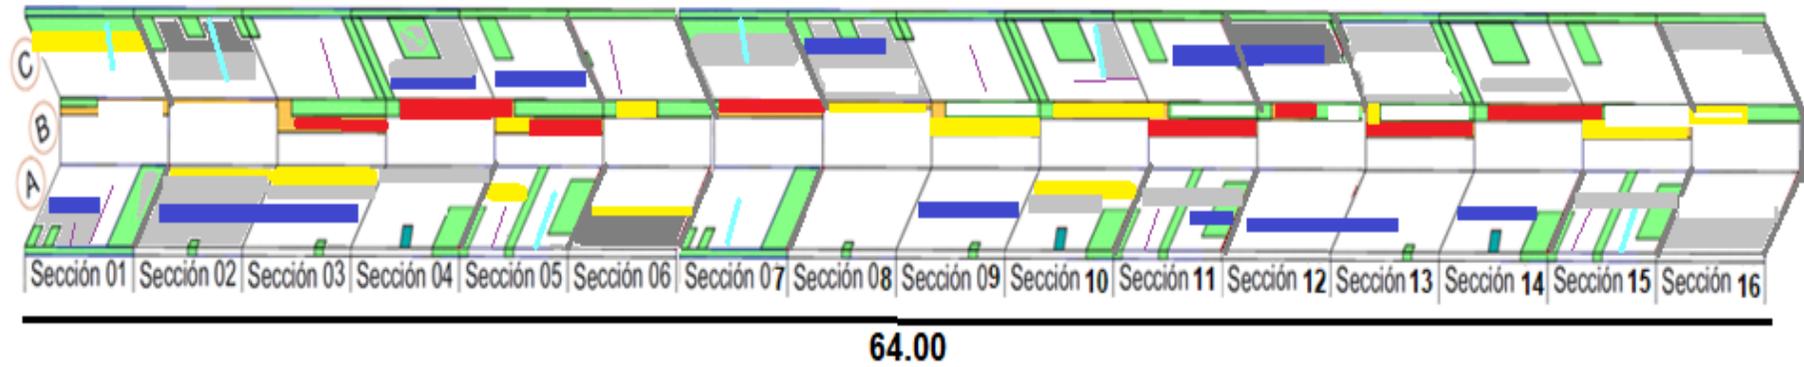
Gráfico 76: Plano de la unidad de muestra 17.

Símbolo	Lesión	Área afectada (m <sup>2</sup> )	DATOS HIDROLÓGICOS		
1	Sedimentación de sólidos	9.65	y =	Tirante de agua	1.00 m
2	Erosión	37.30	Q =	Caudal	4.90 m <sup>3</sup> /s
3	Fisuras	0.50	DATOS GEOMÉTRICOS DE CANAL		
4	Grietas	1.20	L =	Longitud de la muestra	64.00 m
6	Descascaramiento	43.90	J =	Junta de dilatación @	4.00 m
7	Vegetación	10.60	PROGRESIVAS		
8	Sello de juntas	5.30	Progresiva Inicial	8+959	
9	Eflorescencia	25.00	Progresiva Final	9+023	
			ELEMENTOS A EVALUAR	MARGEN IZQUIERDO ( A )	
				MARGEN DERECHO ( C )	
				FONDO DE CANAL ( B )

- La unidad de muestra 17 tiene un área total de 364.8 m<sup>2</sup>, de los cuales se obtuvo un área de patología de 133.45 m<sup>2</sup> correspondiente al 36.58%, se identificaron los siguientes tipos: Sedimentación de sólidos (2.65%), erosión (10.22%), grietas (0.33%), fisuras (0.14%); descascaramiento (12.03%), vegetación (2.91%), sello de juntas (1.45%) y eflorescencia (6.85%) en el cual presenta un nivel de severidad predominante es el moderado.

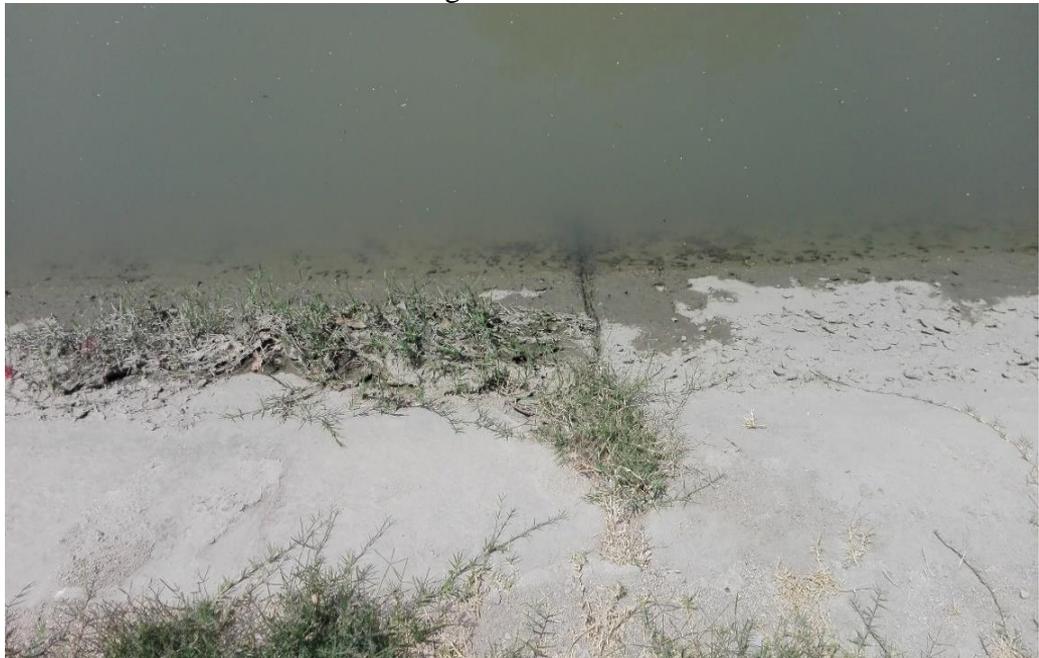
Gráfico 85: Presencia de vegetación en las losas laterales del canal.

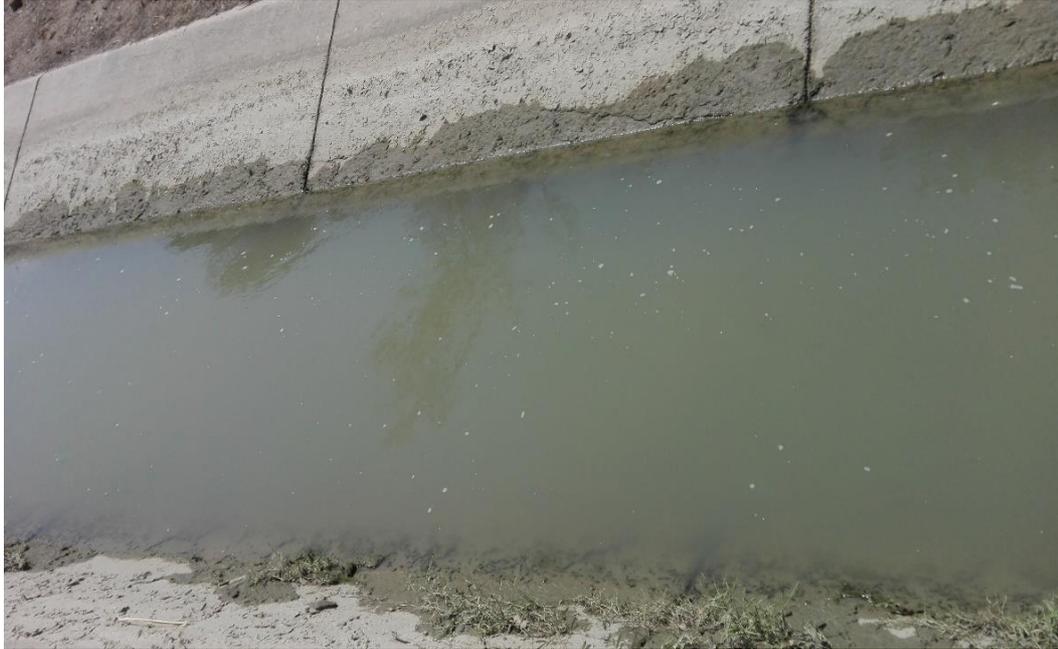
Gráfico 86: Sedimentación de sólidos en el canal.
