UNIVERSIDAD CATÓLICA LOS ÁNGELES  
CHIMBOTE

DETERMINACIÓN Y EVALUACIÓN DE LAS PATOLOGÍAS DEL  
CONCRETO EN EL CANAL DE RIEGO 29.90 ENTRE LAS  
PROGRESIVAS KM 7+935 HASTA KM 9+023 SECTOR CIENEGUILLO  
CENTRO, DISTRITO DE SULLANA, PROVINCIA SULLANA, REGIÓN  
PIURA, OCTUBRE– 2018

**TESIS PARA OPTAR EL TÍTULO PROFESIONAL DE:**  
**INGENIERO CIVIL**

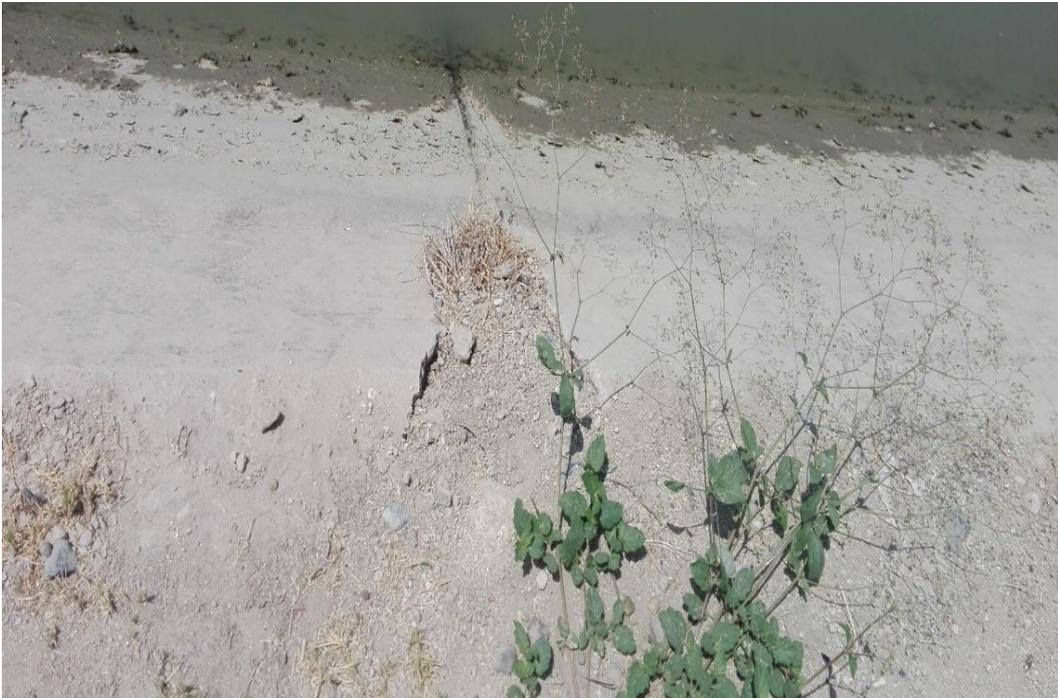
Gráfico 87: Desprendimiento del concreto en el canal.

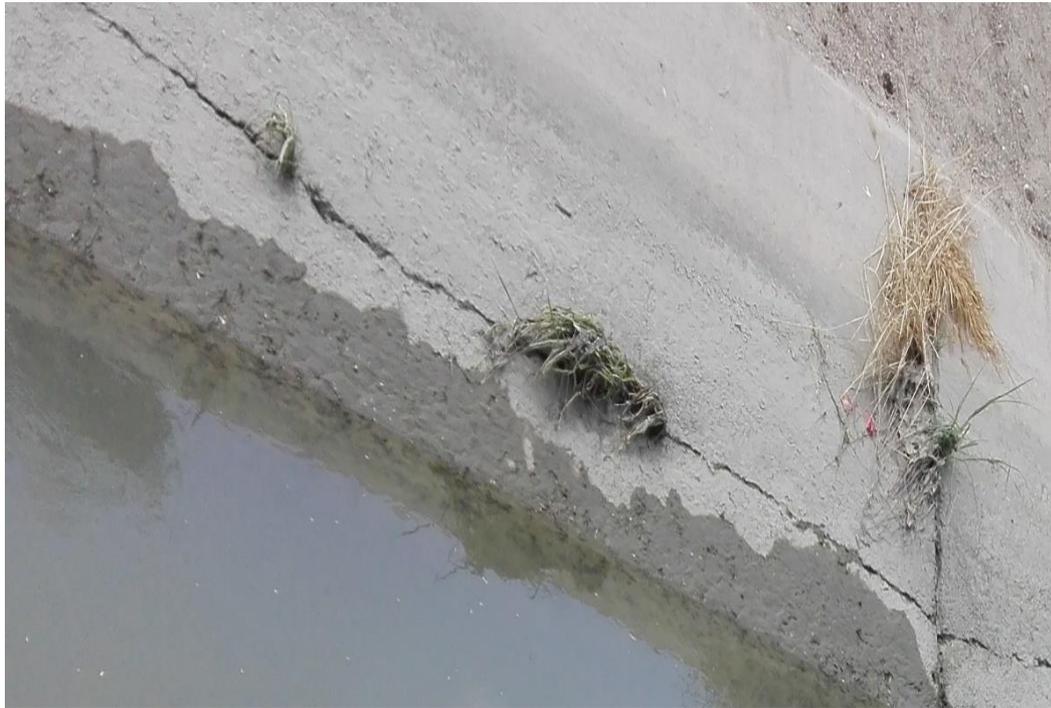
Gráfico 88: Agrietamiento del concreto en el canal.

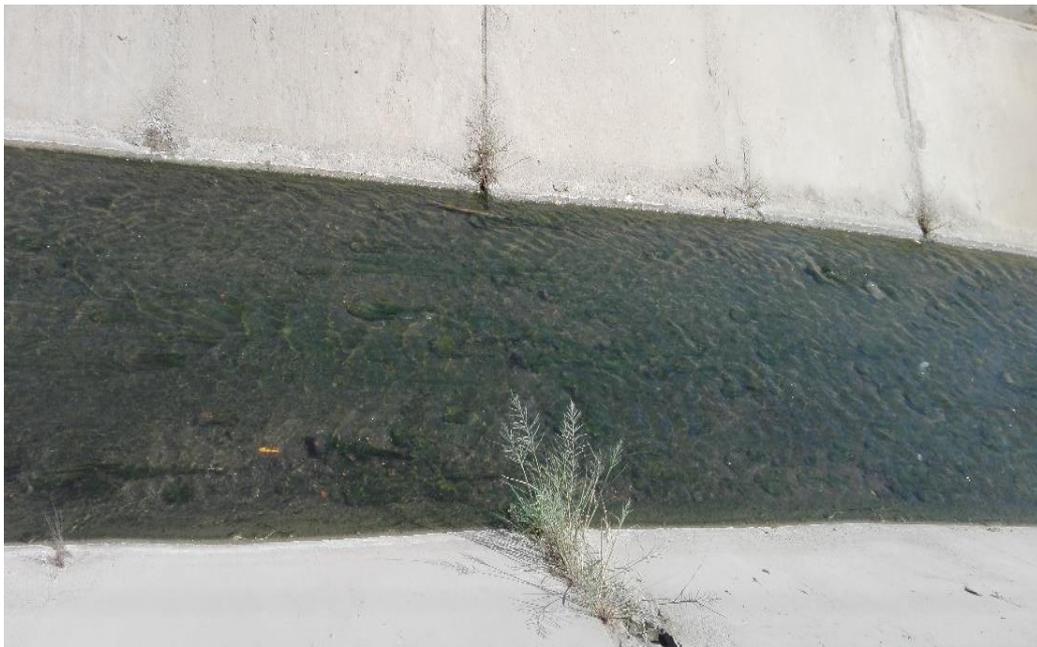
Gráfico 89: Erosión del concreto en el fondo de canal.

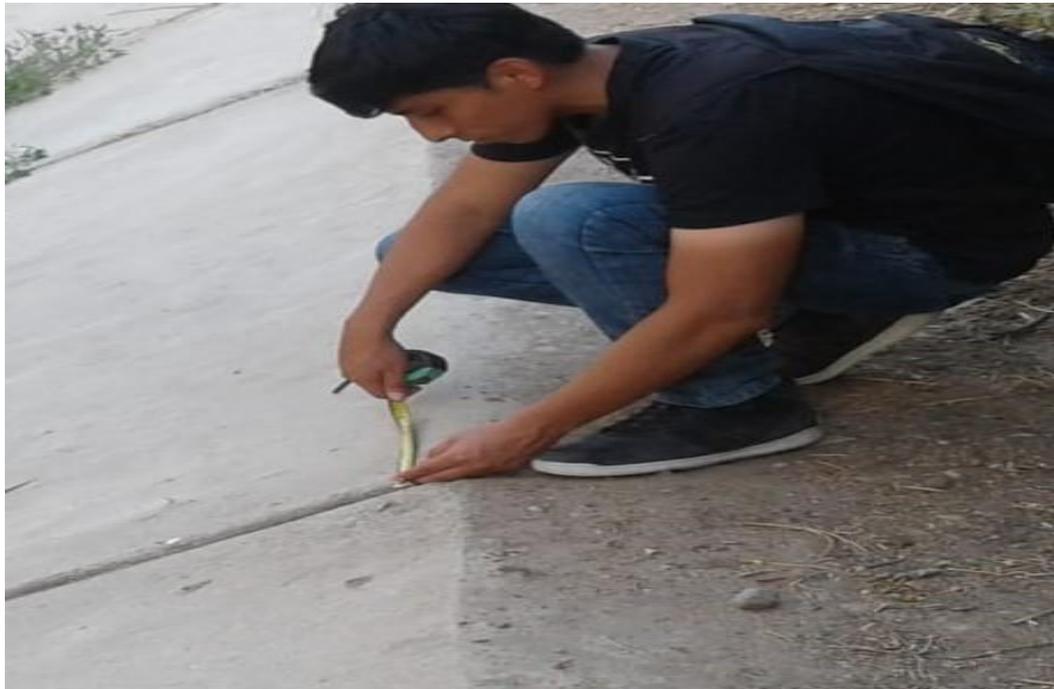
Grafico 91: Midiendo patologías del canal.

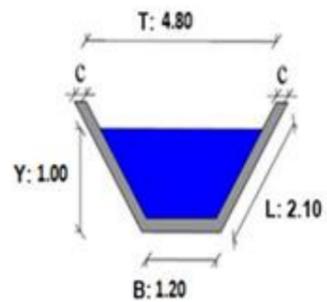
Símbolo	Lesión	Área afectada (m²)
1	Sedimentación de sólidos	13.40
2	Erosión	19.70
3	Fisuras	0.28
4	Grietas	1.50
5	Desprendimiento	1.30
6	Descascaramiento	42.78
7	Vegetación	22.85
8	Sello de juntas	5.60
9	Eflorescencia	33.40

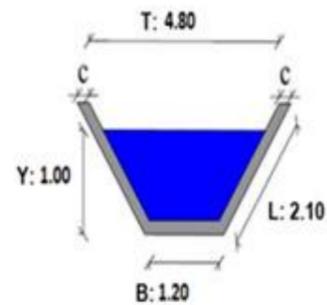
Símbolo	Lesión	Área afectada (m²)
1	Sedimentación de sólidos	13.45
2	Erosión	18.80
3	Fisuras	0.70
4	Grietas	1.50
6	Descascaramiento	45.60
7	Vegetación	13.90
8	Sello de juntas	6.20

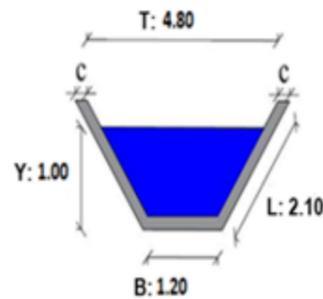
Símbolo	Lesión	Área afectada (m <sup>2</sup> )
1	Sedimentación de sólidos	9.65
2	Erosión	37.30
3	Fisuras	0.50
4	Grietas	1.20
6	Descascaramiento	43.90
7	Vegetación	10.60
8	Sello de juntas	5.30
9	Eflorescencia	25.00

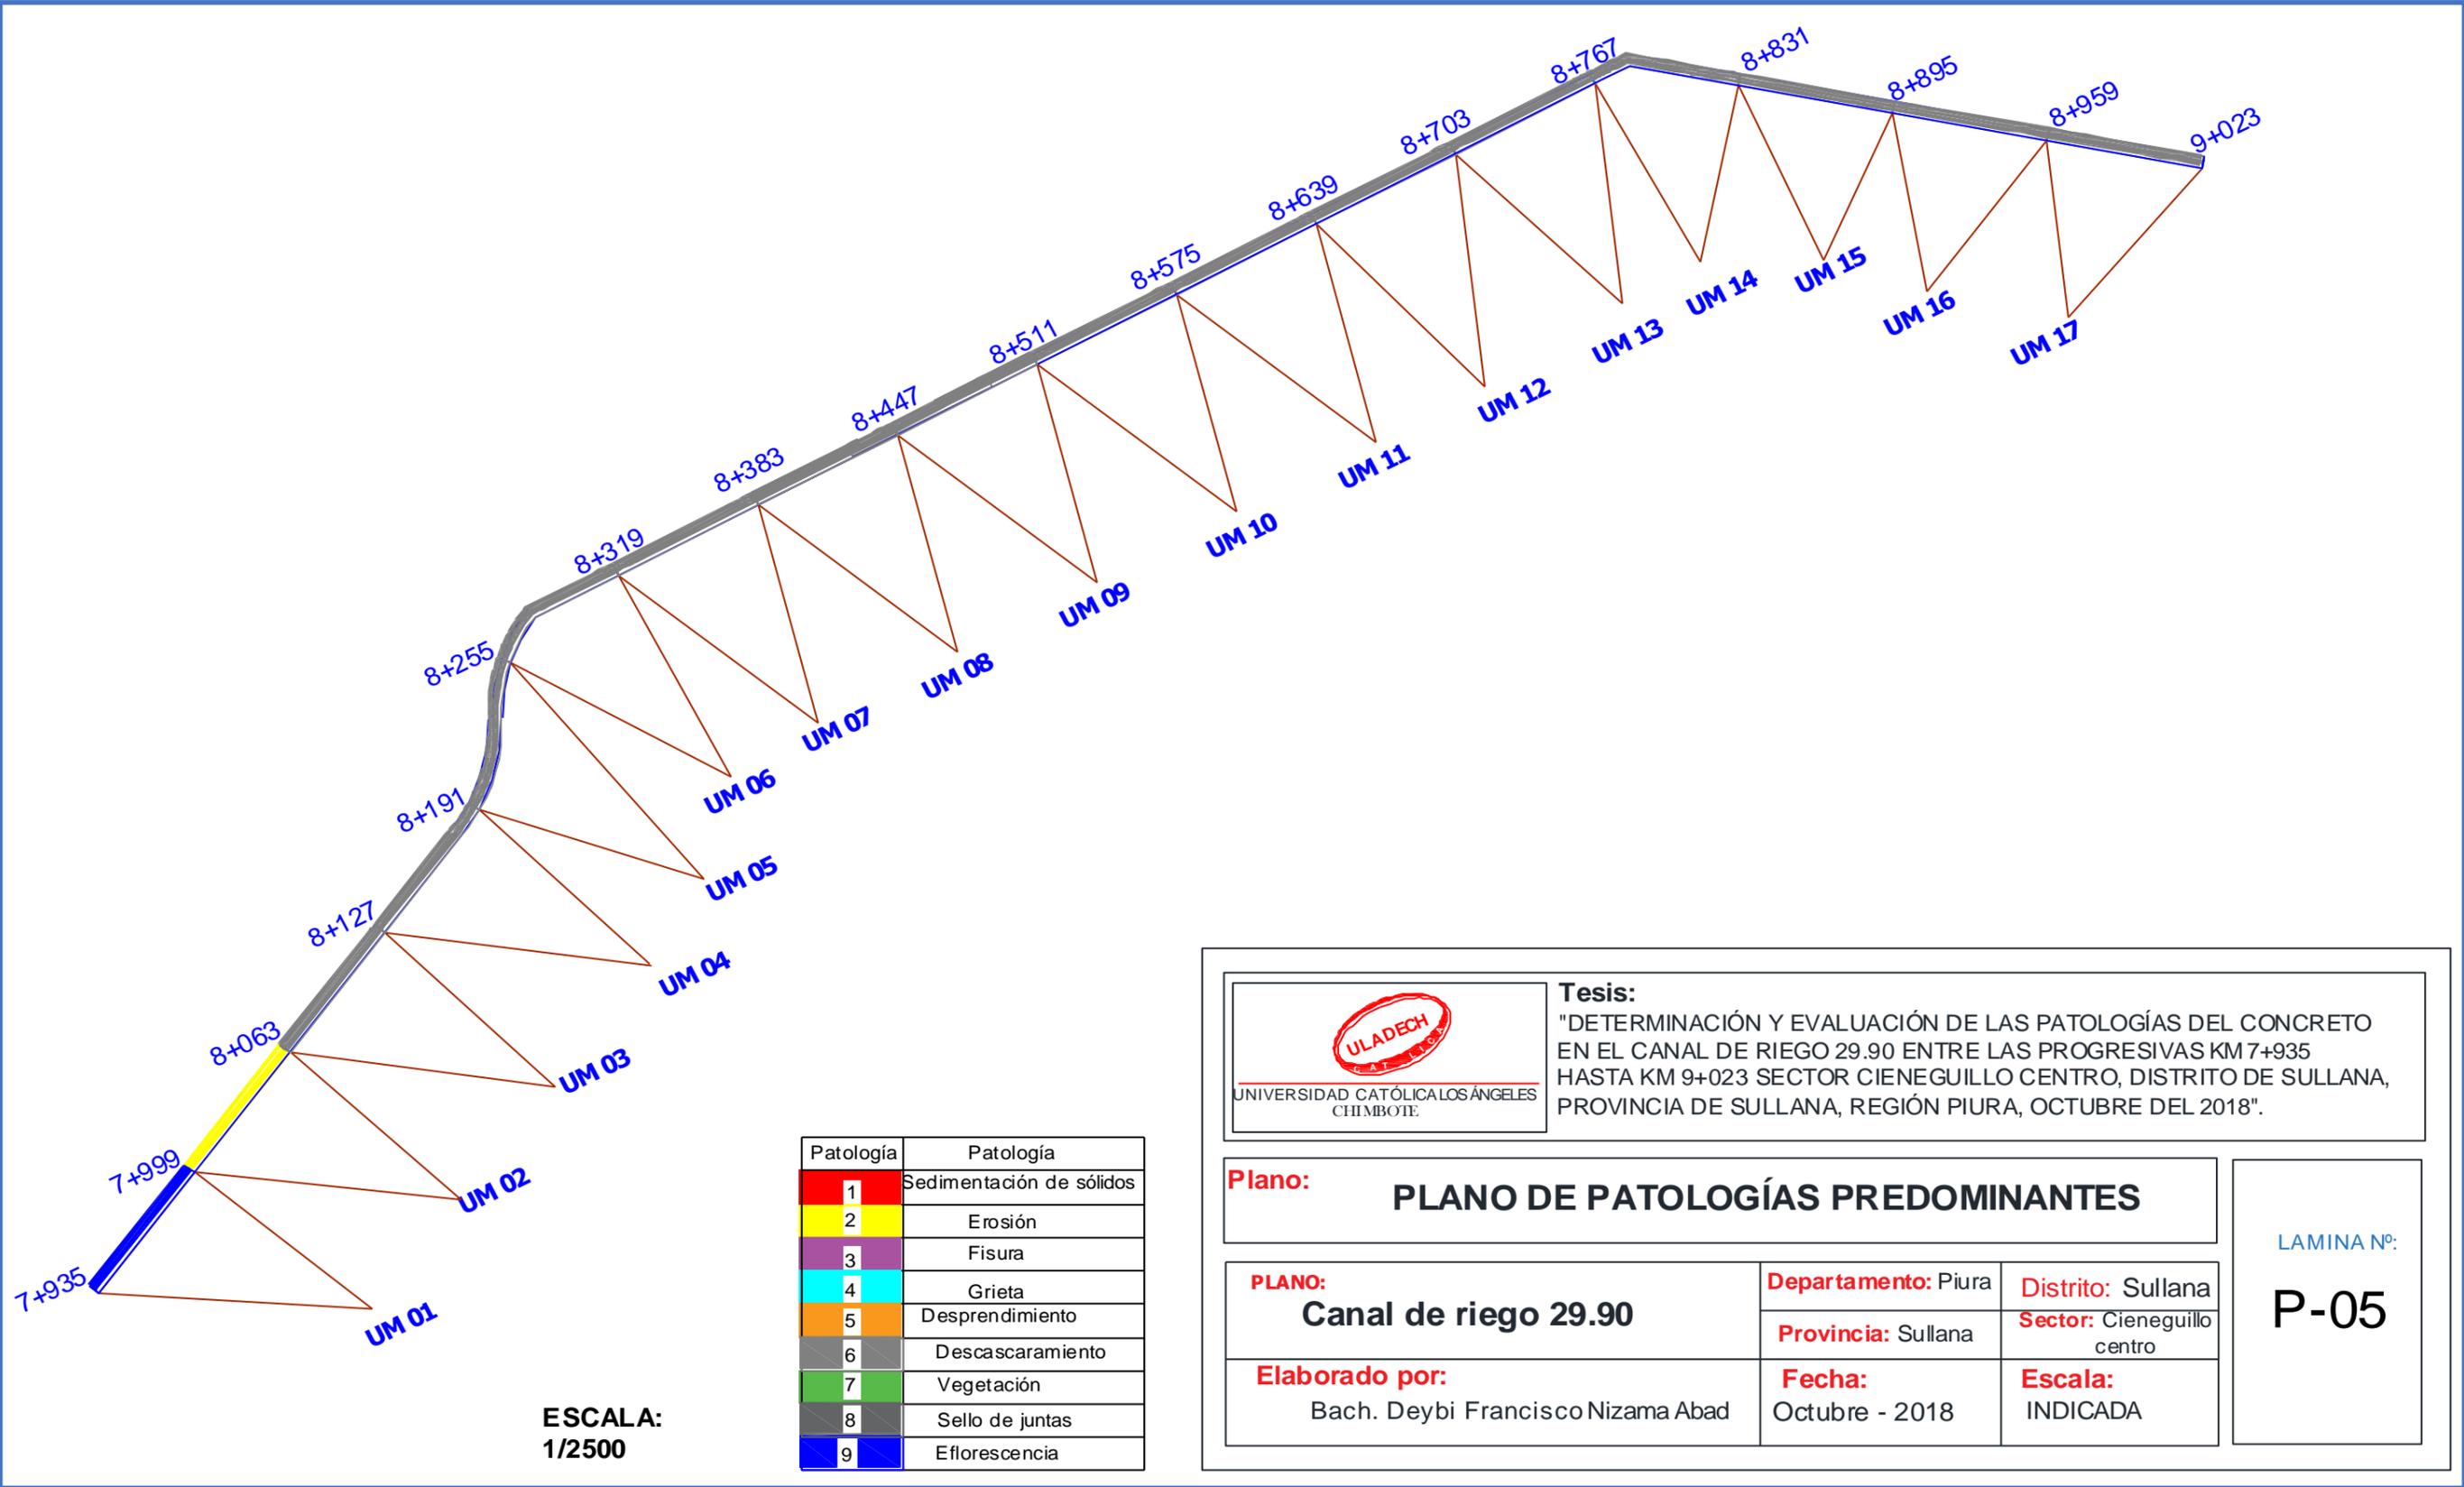
**Plano:** **PLANO DE PATOLOGÍAS PREDOMINANTES**

**ANEXO 06: PLANO DE PATOLOGÍAS PREDOMINANTES.**
