**UNIVERSIDAD CATÓLICA LOS ÁNGELES DE
CHIMBOTE**

DETERMINACIÓN Y EVALUACIÓN DE LAS
PATOLOGÍAS DEL CONCRETO PARA OBTENER EL
ÍNDICE DE INTEGRIDAD ESTRUCTURAL DEL
PAVIMENTO Y LA CONDICIÓN OPERACIONAL DE LA
SUPERFICIE DEL PAVIMENTO RÍGIDO DEL JIRÓN
JUNIN, DISTRITO SATIPO, PROVINCIA DE SATIPO,
REGIÓN JUNÍN, ENERO - 2019.

**TESIS PARA OPTAR EL TÍTULO PROFESIONAL DE
INGENIERO CIVIL**

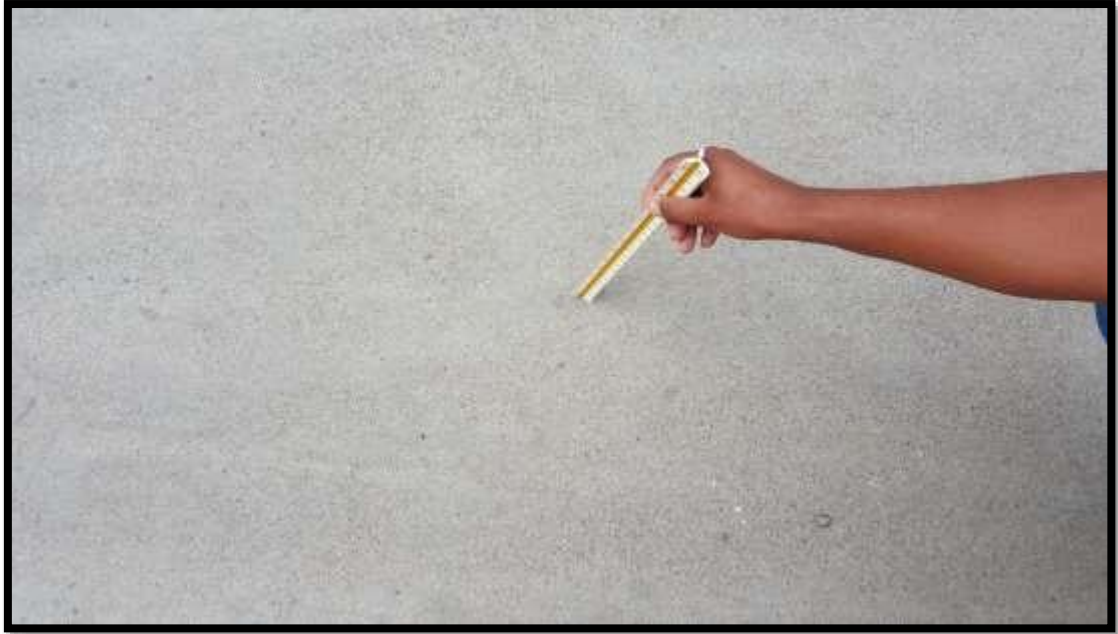
Figura 97. Fotografía de la vista cercana de la existencia de pulimiento de agregados severidad Media (31).

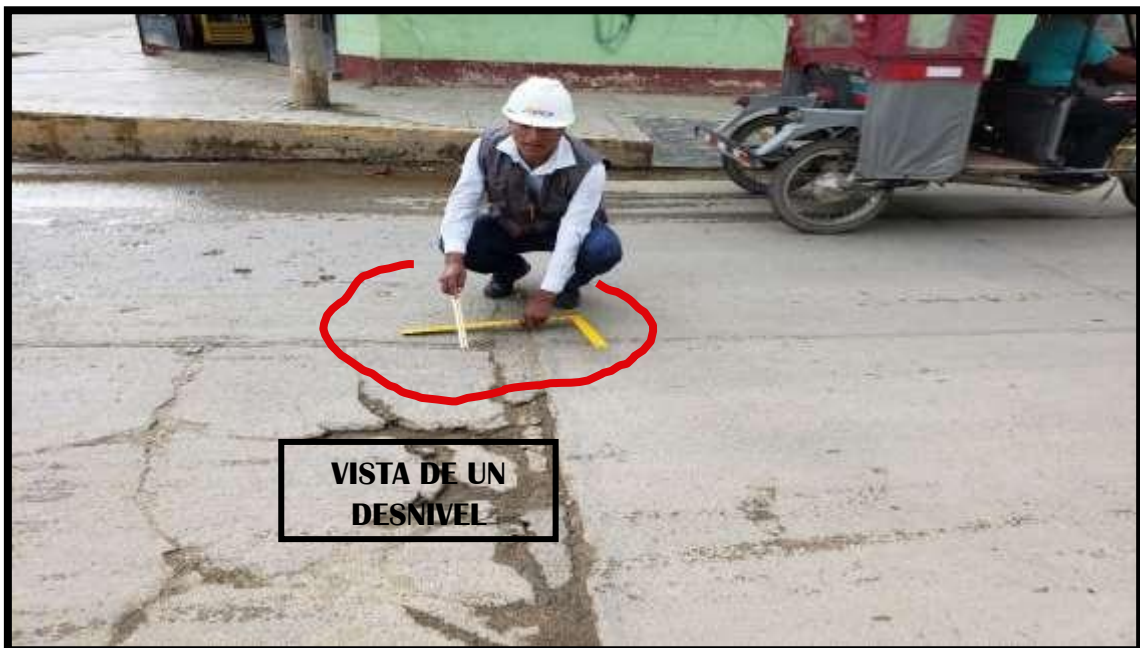
Figura 98. Fotografía de la vista cercana de la existencia de escala de severidad Media (25M).

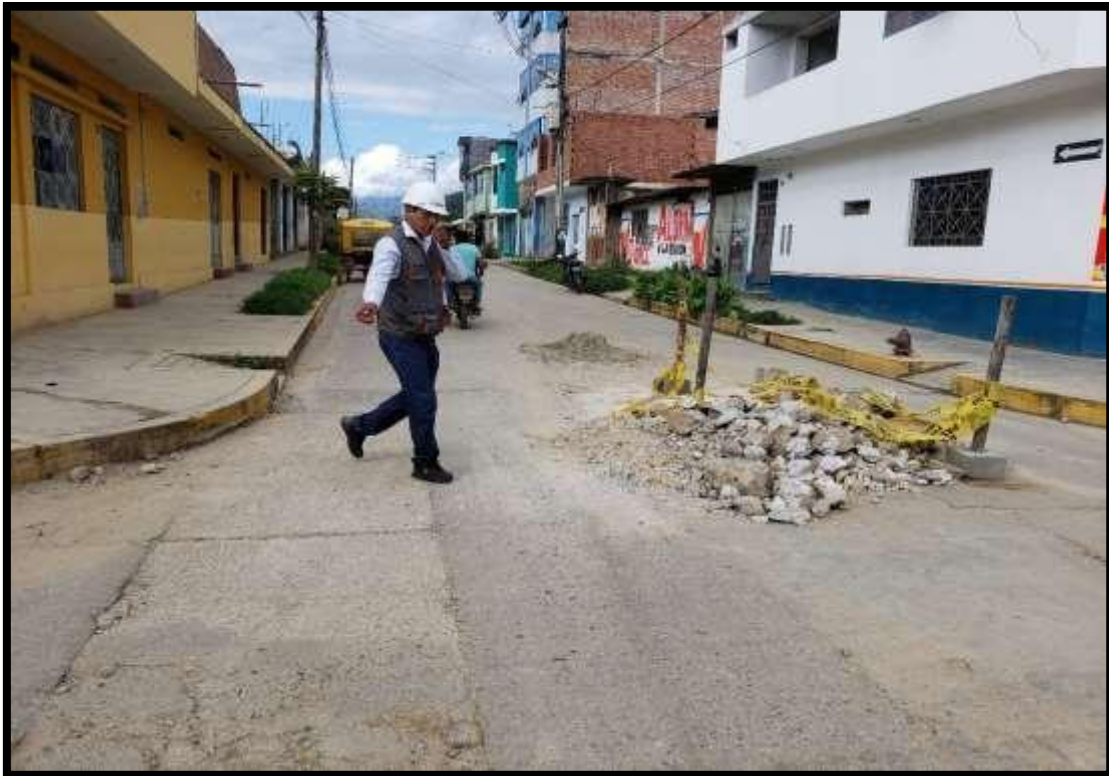
Figura 107. Fotografía de la vista panorámica de la 7ma cuadra del jirón Junín
