**FACULTAD DE INGENIERÍA**  
**ESCUELA PROFESIONAL DE INGENIERÍA**  
**CIVIL**

DETERMINACIÓN Y EVALUACIÓN DE LAS  
PATOLOGÍAS DEL CONCRETO EN EL CANAL  
LATERAL SAN JACINTO, EN LAS PROGRESIVAS KM  
2+060 Y KM 3+095, UBICADO EN EL DISTRITO DE  
VICE, PROVINCIA DE SECHURA, REGIÓN PIURA,  
JULIO – 2018.

**TESIS PARA OPTAR EL TÍTULO PROFESIONAL DE:**  
**INGENIERO CIVIL**

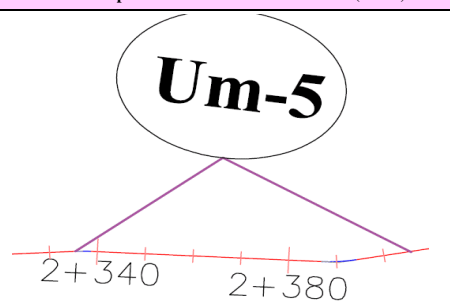
<b>Título:</b> Determinación y evaluación de las patologías del concreto en el canal lateral San Jacinto, entre las progresivas km 2+060 y km 3+095, ubicado en el Distrito de Vice, Provincia de Sechura y Región Piura, Julio 2018.																
<b>Autor:</b>	Bach. Ernesto Enrique Ato Tejero			<b>Asesor:</b>	Mgtr Carmen Chilón Muñoz			<b>Progresiva Inicial</b>	2+336		<b>Progresiva Final</b>	2+405		<b>Área total:</b>	241.50		<b>m2</b>	
Unidad de Muestra 5																		
Plano de planta de la Unidad de Muestra 5 (UM-5)										Tipos de patologías

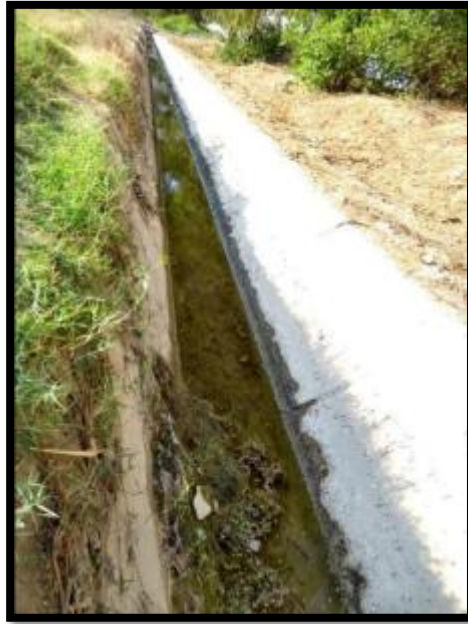
Gráfico 48: Presencia de vegetación en las losas laterales del canal.

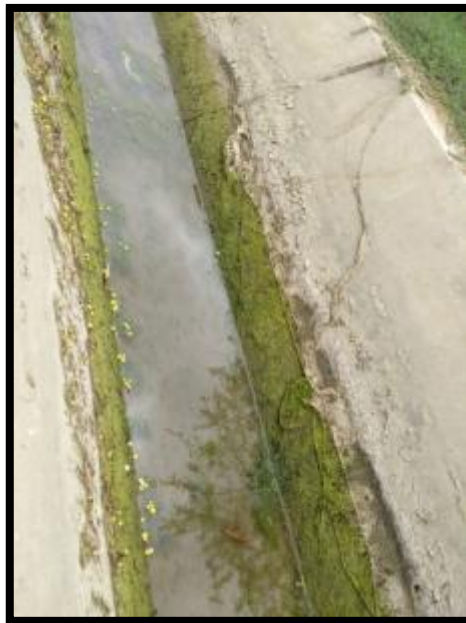
Gráfico 49: Presencia de Musgos en la parte lateral del canal.

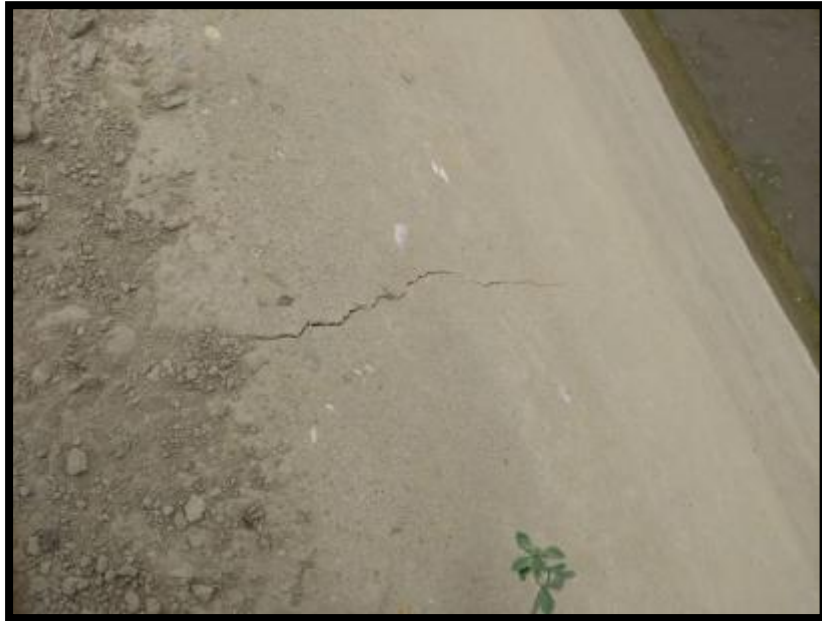
Gráfico 50: Agrietamiento del concreto en el canal

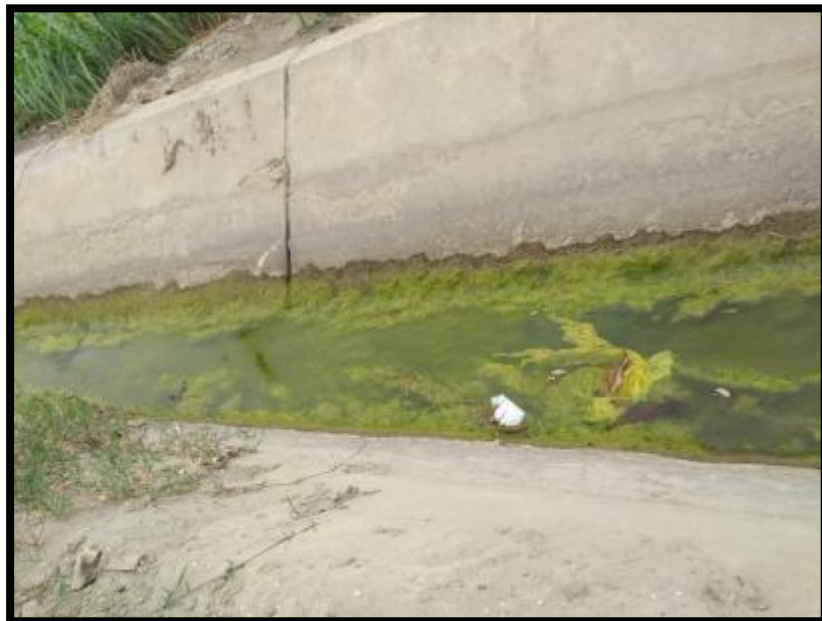
Gráfico 51: Sedimentación de sólidos en el canal

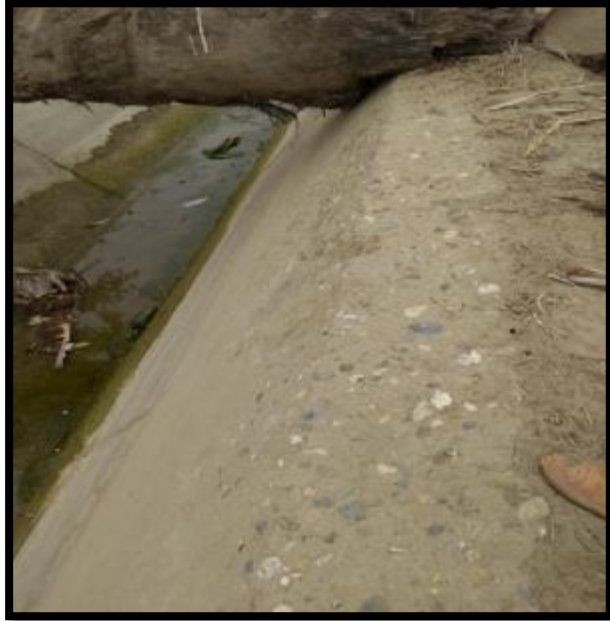
Gráfico 52: Erosión del concreto en la corona del canal

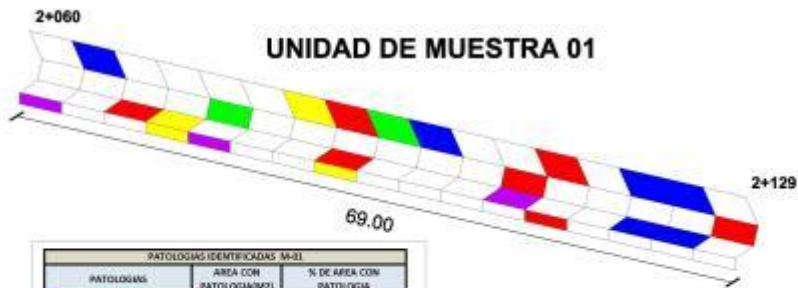
- La unidad de muestra 1 tiene un área total de  $241.50 \text{ m}^2$ , (este valor se obtiene de sumar las áreas de los elementos: losas lateral derecha + losa de fondo+ losa lateral izquierda; así tenemos  $100.05+41.40+100.05$ ) de los cuales se obtuvo un área de patología de  $100.89 \text{ m}^2$  (se obtiene de sumar algebraicamente las áreas patológicas:  $36.90 \text{ m}^2$  de sedimentación de sólidos+  $24.04 \text{ m}^2$  de erosión +  $0.79 \text{ m}^2$  de fisuras+  $0.16 \text{ m}^2$  de grietas +  $39.00 \text{ m}^2$  de vegetación) correspondiente al 41.78% (se obtiene de sumar las siguientes patologías respectivamente: Sedimentación de sólidos con 15.28%, erosión con 9.95%, fisuras con 0.33%, grietas con 0.07% y vegetación con 16.15%); en el cual presenta un nivel de severidad predominante severo.

PATOLOGIAS IDENTIFICADAS M-01		
PATOLOGIAS	AREA CON PATOLOGIA(M2)	% DE AREA CON PATOLOGIA
DESAMBIENTACION DE SOLERA	86.80	15.28%
EROSION	24.94	8.95%
FRASAS	0.79	0.33%
FRISAS	0.16	0.07%
DESCRENDAMIENTO	0.00	0.00%
VEGETACION	39.20	16.11%
	100.89	61.78%

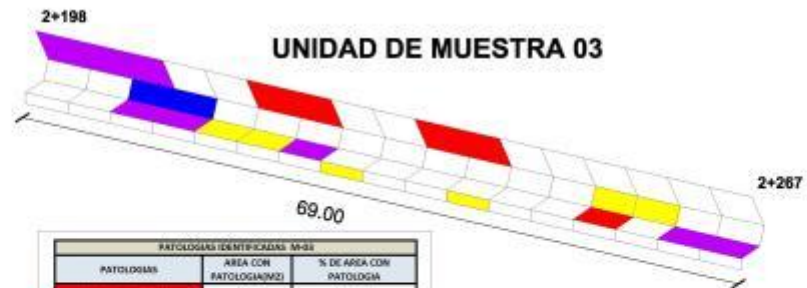
- La unidad de muestra 3 tiene un área total de  $241.50 \text{ m}^2$ , de los cuales se obtuvo un área de patología de  $85.23 \text{ m}^2$  correspondiente al 35.29%, se identificaron los siguientes tipos: sedimentación de sólidos (10.90%), erosión (10.39%), grietas (0.17%) y vegetación (13.83%); en el cual presenta un nivel de severidad predominante leve.

PATOLOGIAS IDENTIFICADAS M-03		
PATOLOGIAS	AREA CON PATOLOGIA(M2)	% DE AREA CON PATOLOGIA
DESAMBIENTACION DE SOLERA	25.55	10.88%
EROSION	25.10	10.38%
FRASAS	0.00	0.00%
FRISAS	0.40	0.17%
DESCRENDAMIENTO	0.00	0.00%
VEGETACION	18.80	18.88%
	85.25	35.23%

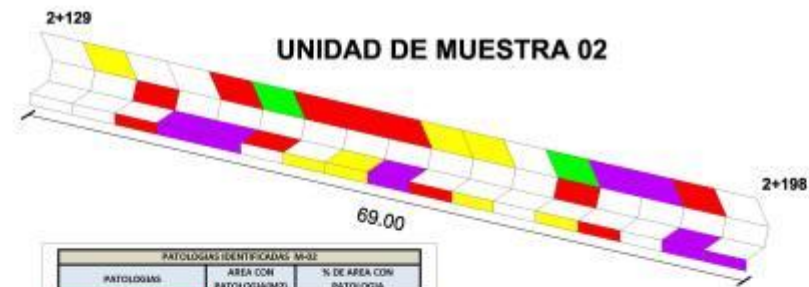
- La unidad de muestra 2 tiene un área total de  $241.50 \text{ m}^2$ , de los cuales se obtuvo un área de patología de  $88.03 \text{ m}^2$  correspondiente al 36.45%, se identificaron los siguientes tipos: Sedimentación de sólidos (8.41%), erosión (11.18%), grietas (0.17%) fisuras (0.19%) y vegetación (16.51%); en el cual presenta un nivel de severidad predominante leve.

PATOLOGIAS IDENTIFICADAS M-02		
PATOLOGIAS	AREA CON PATOLOGIA(M2)	% DE AREA CON PATOLOGIA
DESAMBIENTACION DE SOLERA	35.30	8.41%
EROSION	27.00	11.38%
FRASAS	0.45	0.19%
FRISAS	0.40	17.66%
DESCRENDAMIENTO	0.00	0.00%
VEGETACION	28.88	16.54%
	88.93	51.29%

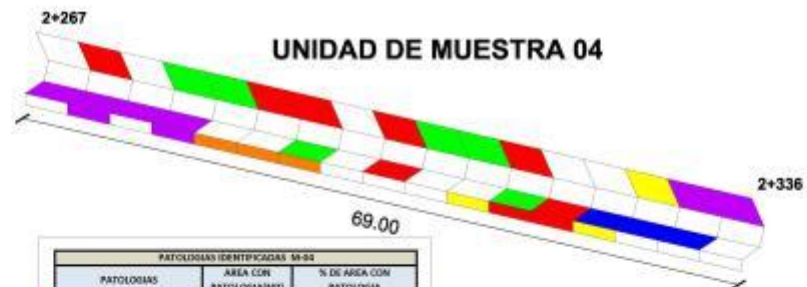
identificaron los siguientes tipos: sedimentación de sólidos (7.76%), erosión (6.75%), desprendimientos (0.12%) fisuras (0.25%) grietas (0.17%) y vegetación (19.66%); en el cual presenta un nivel de severidad predominante leve.

PATOLOGIAS IDENTIFICADAS M-04		
PATOLOGIAS	AREA CON PATOLOGIA(M2)	% DE AREA CON PATOLOGIA
DESAMBIENTACION DE SOLERA	18.74	7.76%
EROSION	18.30	8.79%
FRASAS	0.40	0.25%
FRISAS	0.40	0.17%
DESCRENDAMIENTO	0.50	0.12%
VEGETACION	47.48	19.68%
	83.82	34.72%

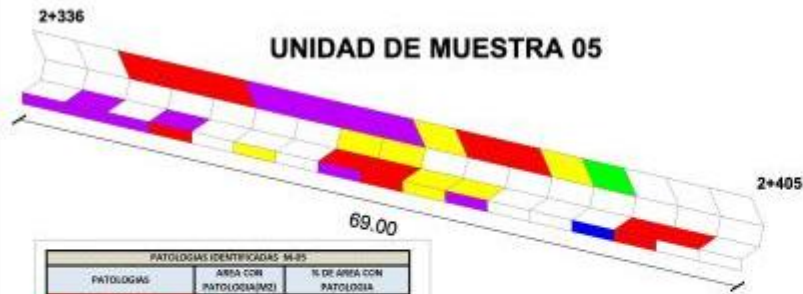
- La unidad de muestra 5 tiene un área total de 241.50 m<sup>2</sup>, de los cuales se obtuvo un área de patología de 102.06 m<sup>2</sup> correspondiente al 42.26%, se identificaron los siguientes tipos: Sedimentación de sólidos (12.59%), erosión (8.94%), fisuras (0.21%) grietas (0.11%) y vegetación (20.41%); en el cual presenta un nivel de severidad predominante severo.

PATOLOGIAS IDENTIFICADAS M-05		
PATOLOGIAS	AREA CON PATOLOGIA(M2)	% DE AREA CON PATOLOGIA
DESPLAZAMIENTO DE SUPERFICIE	35.80	51.89%
EROSION	21.80	31.59%
FISURAS	0.50	0.72%
DEFORMACION	0.36	0.52%
DESPLAZAMIENTO	0.00	0.00%
VENTILACION	88.80	127.82%
	102.00	147.83%

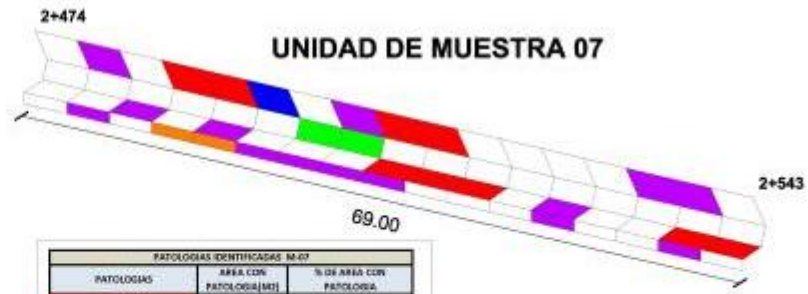
- La unidad de muestra 7 tiene un área total de 241.50 m<sup>2</sup>, de los cuales se obtuvo un área de patología de 89.45 m<sup>2</sup> correspondiente al 37.04%, se identificaron: Sedimentación de sólidos (8.28%), erosión (11.00%), desprendimientos (0.21%), fisuras (0.16%), grietas (0.04%) y vegetación (17.35%); en el cual presenta un nivel de severidad predominante leve.

PATOLOGIAS IDENTIFICADAS M-07		
PATOLOGIAS	AREA CON PATOLOGIA(M2)	% DE AREA CON PATOLOGIA
DESPLAZAMIENTO DE SUPERFICIE	20.00	29.00%
EROSION	26.57	38.50%
FISURAS	0.38	0.55%
DEFORMACION	0.10	0.14%
DESPLAZAMIENTO	0.50	0.72%
VENTILACION	81.90	118.70%
	89.55	128.35%

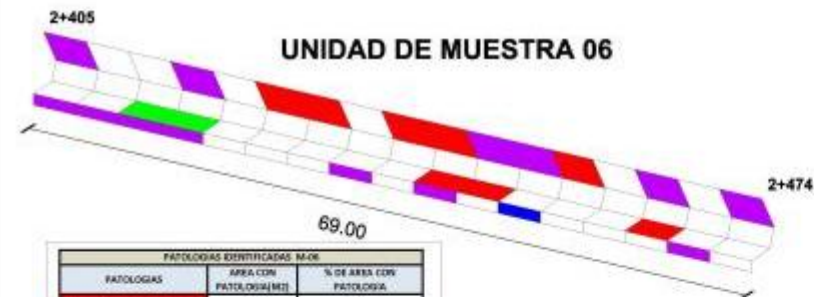
- La unidad de muestra 6 tiene un área total de 241.50 m<sup>2</sup>, de los cuales se obtuvo un área de patología de 87.83m<sup>2</sup> correspondiente al 36.37%, y se identificaron: Sedimentación de sólidos (9.73%), erosión (9.02%), fisuras (0.25%), grietas (0.07%) y vegetación (17.30%); en el cual presenta un nivel de severidad predominante leve.

PATOLOGIAS IDENTIFICADAS M-06		
PATOLOGIAS	AREA CON PATOLOGIA(M2)	% DE AREA CON PATOLOGIA
DESPLAZAMIENTO DE SUPERFICIE	25.50	37.00%
EROSION	21.78	31.56%
FISURAS	0.80	1.17%
DEFORMACION	0.35	0.51%
DESPLAZAMIENTO	0.80	1.17%
VENTILACION	81.70	119.86%
	87.83	127.15%

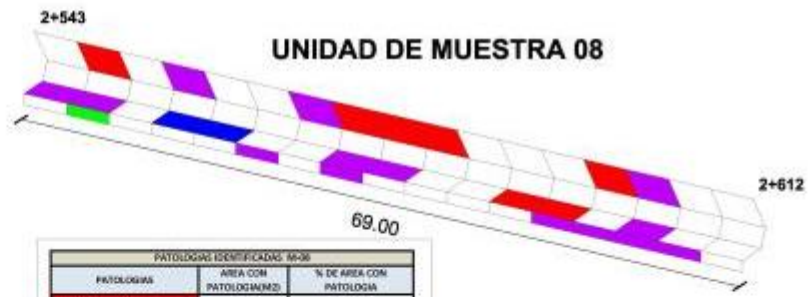
- La unidad de muestra 8 tiene un área total de 241.50 m<sup>2</sup>, de los cuales se obtuvo un área de patología de 72.54 m<sup>2</sup> correspondiente al 30.04%, se identificaron: Sedimentación de sólidos (7.10%), erosión (8.78%), fisuras (0.04%), grietas (0.29%) y vegetación (13.83%), en el cual presenta un nivel de severidad predominante leve.

PATOLOGIAS IDENTIFICADAS M-08		
PATOLOGIAS	AREA CON PATOLOGIA(M2)	% DE AREA CON PATOLOGIA
DESPLAZAMIENTO DE SUPERFICIE	17.14	24.84%
EROSION	21.20	30.73%
FISURAS	0.18	0.26%
DEFORMACION	0.78	1.13%
DESPLAZAMIENTO	0.68	0.99%
VENTILACION	85.80	124.35%
	105.98	153.54%

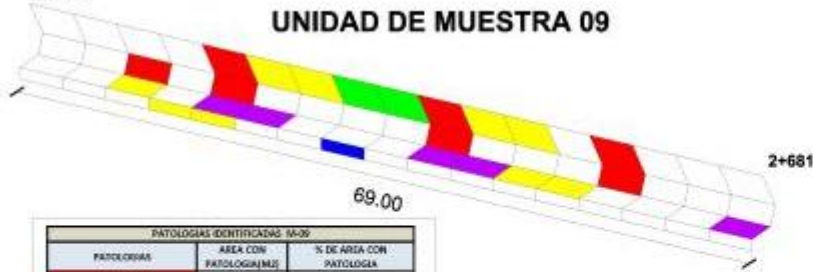
**UNIDAD DE MUESTRA 09**

- La Unidad de Muestra 9 tiene un área total de 241.50 m<sup>2</sup>, de los cuales se obtuvo un área de patología de 61.34 m<sup>2</sup> correspondiente al 25.40%, se identificaron los siguientes tipos: Sedimentación de sólidos (8.32%), erosión (10.00%), fisuras (0.16%), grietas (0.04%) y vegetación (6.87%); en el cual presenta un nivel de severidad predominante leve.

PATOLOGIAS IDENTIFICADAS M-09		
PATOLOGIAS	AREA CON PATOLOGIA(M2)	% DE AREA CON PATOLOGIA
FORMACION DE AGUJAS	26.52	8.32%
EROSION	24.58	10.00%
RESURAS	0.38	0.18%
CRISTAL	0.50	0.68%
DESCENDIMIENTO	0.30	0.68%
VEGETACION	16.66	6.87%
	63.84	26.89%

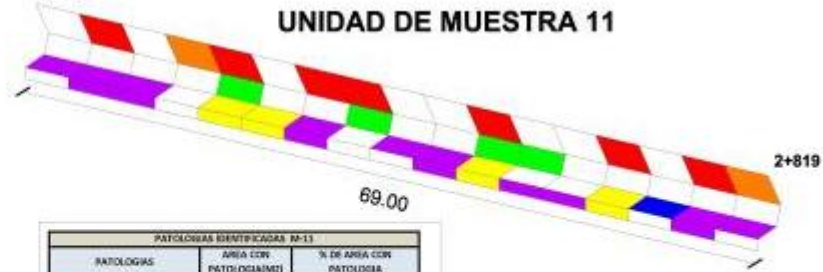
**UNIDAD DE MUESTRA 11**

- La unidad de muestra 11 tiene un área total de 241.50 m<sup>2</sup>, de los cuales se obtuvo un área de patología de 80.52 m<sup>2</sup> correspondiente al 33.34%, se identificaron los siguientes tipos: Sedimentación de sólidos (10.96%), erosión (8.65%), desprendimientos (0.12%), fisuras (0.21%) grietas (0.06%) y vegetación (13.34%); en el cual presenta un nivel de severidad predominante leve.

PATOLOGIAS IDENTIFICADAS M-11		
PATOLOGIAS	AREA CON PATOLOGIA(M2)	% DE AREA CON PATOLOGIA
FORMACION DE AGUJAS	25.48	10.96%
EROSION	23.88	8.65%
RESURAS	0.50	0.23%
CRISTAL	0.14	0.68%
DESCENDIMIENTO	0.30	0.17%
VEGETACION	32.22	13.94%
	85.52	36.94%

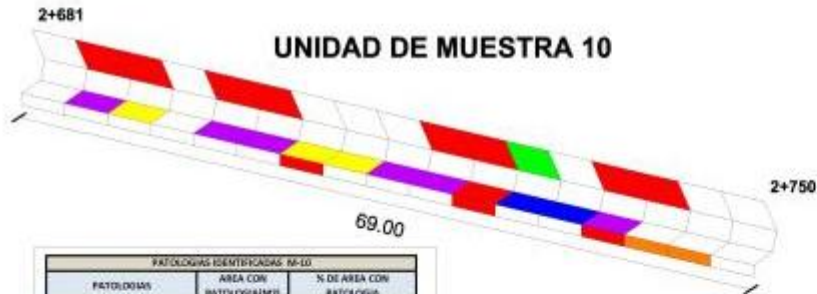
**UNIDAD DE MUESTRA 10**

- La unidad de muestra 10 tiene un área total de 241.50 m<sup>2</sup>, de los cuales se obtuvo un área de patología de 52.00 m<sup>2</sup> correspondiente al 21.53%, se identificaron los siguientes tipos: Sedimentación de sólidos (10.89%), erosión (6.75%), desprendimientos (0.12%), fisuras (0.25%), grietas (0.17%) y vegetación (3.35%); en el cual presenta un nivel de severidad predominante leve.

PATOLOGIAS IDENTIFICADAS M-10		
PATOLOGIAS	AREA CON PATOLOGIA(M2)	% DE AREA CON PATOLOGIA
FORMACION DE AGUJAS	26.83	10.89%
EROSION	24.83	6.79%
RESURAS	0.80	0.29%
CRISTAL	0.40	0.17%
DESCENDIMIENTO	0.30	0.12%
VEGETACION	8.10	3.95%
	52.89	21.52%

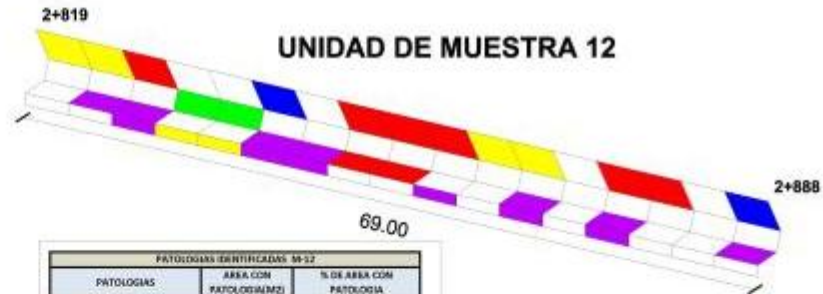
**UNIDAD DE MUESTRA 12**

- La unidad de muestra 12 tiene un área total de 241.50 m<sup>2</sup>, de los cuales se obtuvo un área de patología de 73.55 m<sup>2</sup> correspondiente al 30.46%, se identificaron los siguientes tipos: sedimentación de sólidos (9.98%), erosión (8.41%), fisuras (0.19%) grietas (0.17%) y vegetación (11.72%); en el cual presenta un nivel de severidad predominante leve.

PATOLOGIAS IDENTIFICADAS M-12		
PATOLOGIAS	AREA CON PATOLOGIA(M2)	% DE AREA CON PATOLOGIA
FORMACION DE AGUJAS	24.10	9.90%
EROSION	20.50	8.41%
RESURAS	0.45	0.10%
CRISTAL	0.40	0.17%
DESCENDIMIENTO	0.30	0.20%
VEGETACION	28.30	11.72%
	76.05	36.47%

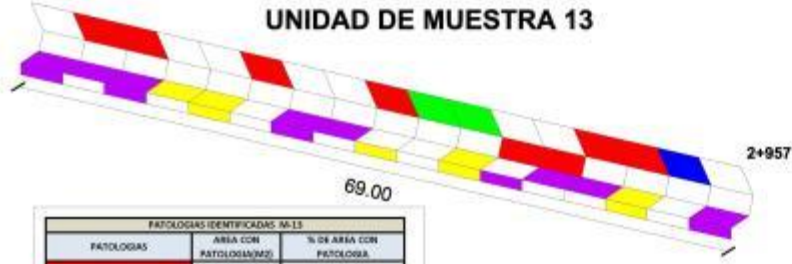
**UNIDAD DE MUESTRA 13**

erosión (11.00%), fisuras (0.16%) grietas (0.04%) y vegetación (15.07%); en el cual presenta un nivel de severidad predominante leve.

PATOLOGIAS IDENTIFICADAS M-13		
PATOLOGIAS	AREA CON PATOLOGIA(M2)	% DE AREA CON PATOLOGIA
DESCAMBIACION DE POLVO	21.84	0.04%
FISURAS	26.97	31.99%
RETELAS	0.38	0.14%
DESPEINAMIENTO	0.00	0.00%
VEGETACION	34.99	35.07%
	53.20	35.31%

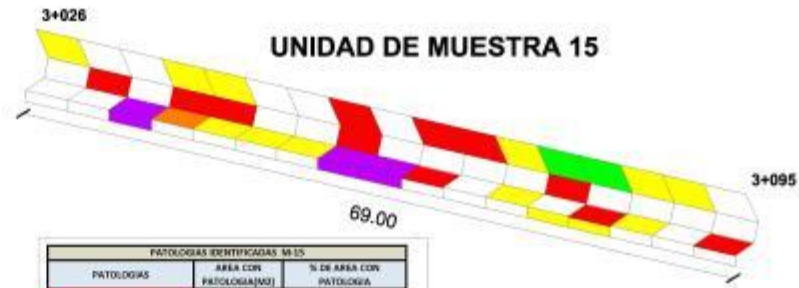
**UNIDAD DE MUESTRA 15**

PATOLOGIAS IDENTIFICADAS M-15		
PATOLOGIAS	AREA CON PATOLOGIA(M2)	% DE AREA CON PATOLOGIA
DESCAMBIACION DE POLVO	17.30	7.16%
FISURAS	23.47	9.47%
RETELAS	0.48	0.20%
DESPEINAMIENTO	0.00	0.00%
VEGETACION	0.48	0.12%
	48.23	21.98%

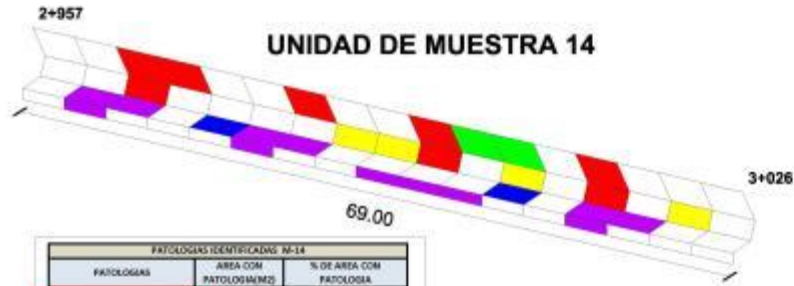
**UNIDAD DE MUESTRA 14**

- La unidad de muestra 14 tiene un área total de 241.50 m<sup>2</sup>, de los cuales se obtuvo un área de patología de 88.84 m<sup>2</sup> correspondiente al 36.79%, se identificaron los siguientes tipos: Sedimentación de sólidos (11.35%), erosión (8.09%), desprendimientos (0.29%), fisuras (0.29%) grietas (0.29%) y vegetación (16.48%); en el cual presenta un nivel de severidad predominante leve.
- La unidad de muestra 15 tiene un área total de 241.50 m<sup>2</sup>, de los cuales se obtuvo un área de patología de 49.23 m<sup>2</sup> correspondiente al 20.39%, se identificaron los siguientes tipos: Sedimentación de sólidos (7.16%), erosión (8.97%), desprendimientos (0.12%), fisuras (0.20%) y vegetación (3.93%); en el cual presenta un nivel de severidad predominante leve.

PATOLOGIAS IDENTIFICADAS M-14		
PATOLOGIAS	AREA CON PATOLOGIA(M2)	% DE AREA CON PATOLOGIA
DESCAMBIACION DE POLVO	27.40	31.89%
FISURAS	33.54	8.09%
RETELAS	0.78	0.29%
DESPEINAMIENTO	0.78	0.29%
VEGETACION	39.80	55.46%
	68.64	36.79%
