UNIVERSIDAD CATÓLICA LOS ANGELES
DE CHIMBOTE

DETERMINACIÓN Y EVALUACIÓN DE LAS
PATOLOGÍAS DEL CONCRETO PARA OBTENER EL
ÍNDICE DE INTEGRIDAD ESTRUCTURAL DEL
PAVIMENTO Y CONDICIÓN OPERACIONAL DE LA
SUPERFICIE DE LAS PISTAS EN EL JIRÓN AYACUCHO,
DISTRITO Y PROVINCIA DE CHANCHAMAYO,
DEPARTAMENTO DE JUNÍN, ENERO – 2019

INFORME DE INVESTIGACIÓN PARA OPTAR EL
TÍTULO PROFESIONAL DE INGENIERO CIVIL

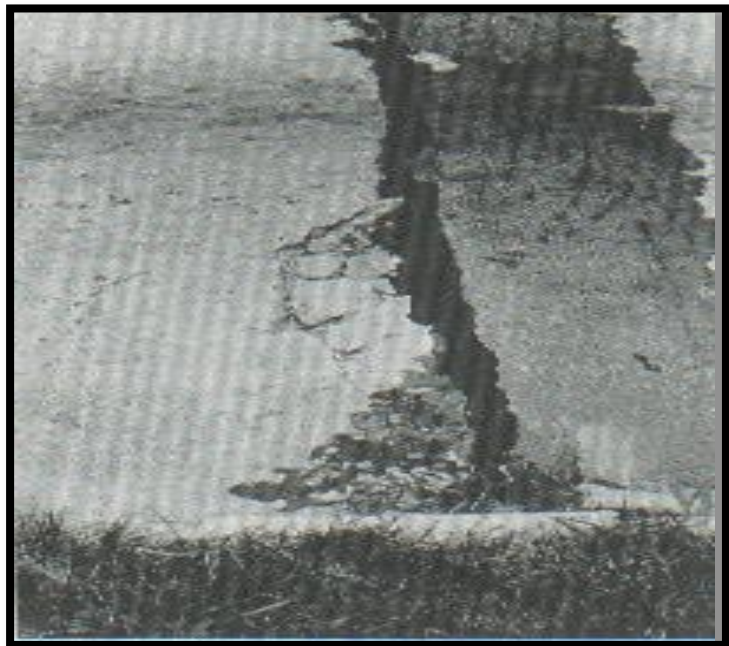
Figura 8. *“Blowup – Buckling de baja severidad”⁽²⁰⁾.*

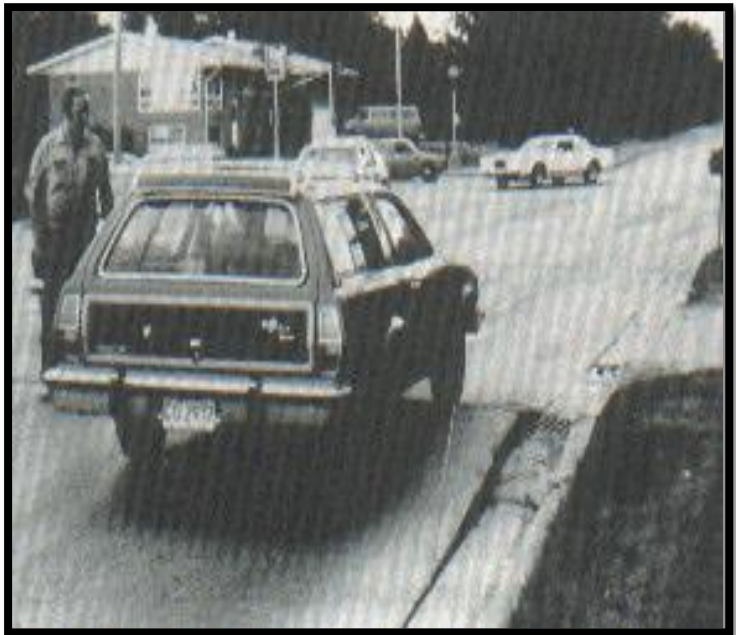
Figura 10. "Blowup - Buckling de alta severidad" ⁽²⁰⁾.

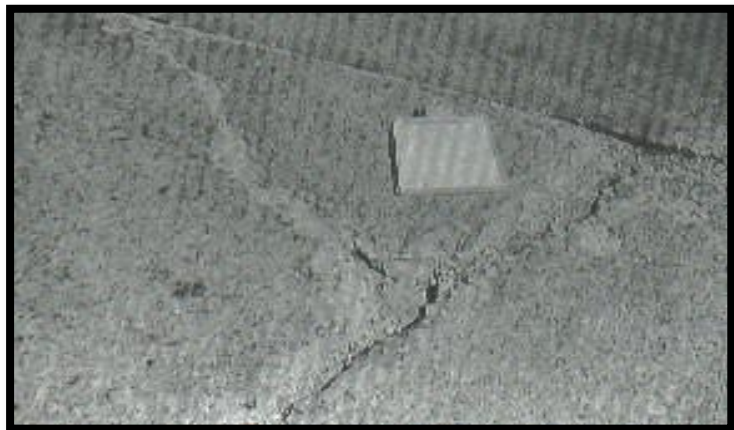
Figura 13. “Grieta de esquina de alta severidad”⁽²⁰⁾.

H: Parcheo profundo”⁽²⁰⁾.

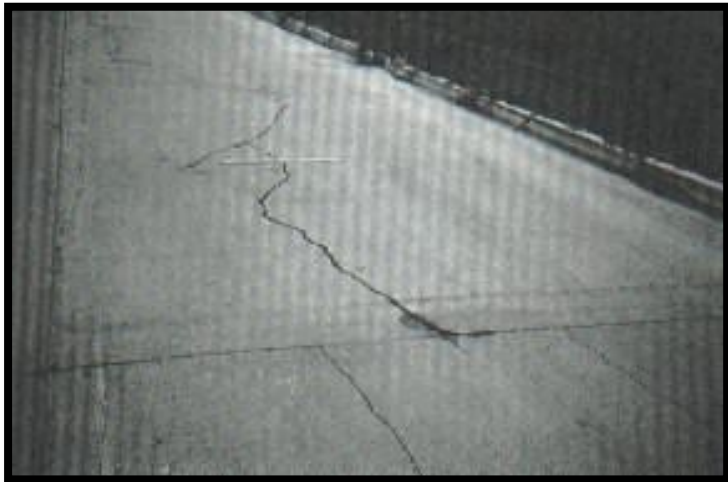
Figura 15. "Losa dividida de severidad media" ⁽²⁰⁾.

M: Reemplazo de la losa.

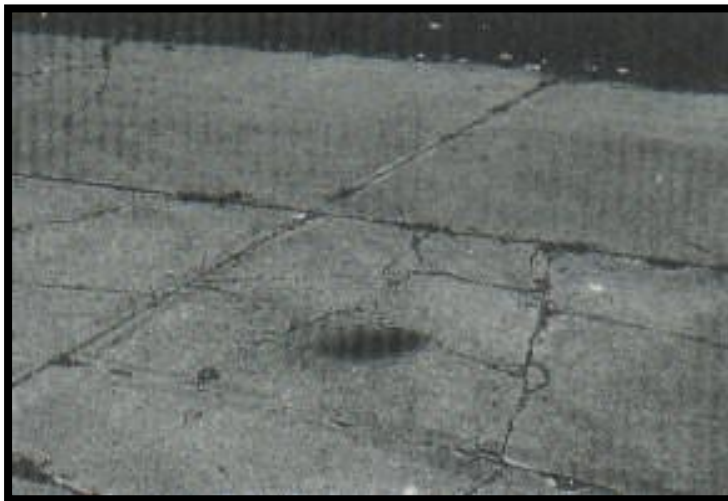
Figura 16. "Losa dividida de alta severidad" ⁽²⁰⁾.

H: Reemplazo de la losa”⁽²⁰⁾.

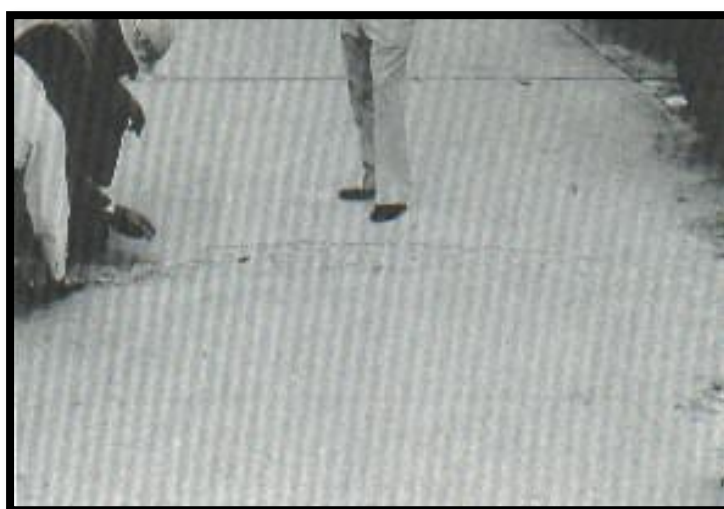
Figura 18. “Grieta de durabilidad “D” de severidad media”⁽²⁰⁾.

M: Parcheo profundo. Reconstrucción de juntas.

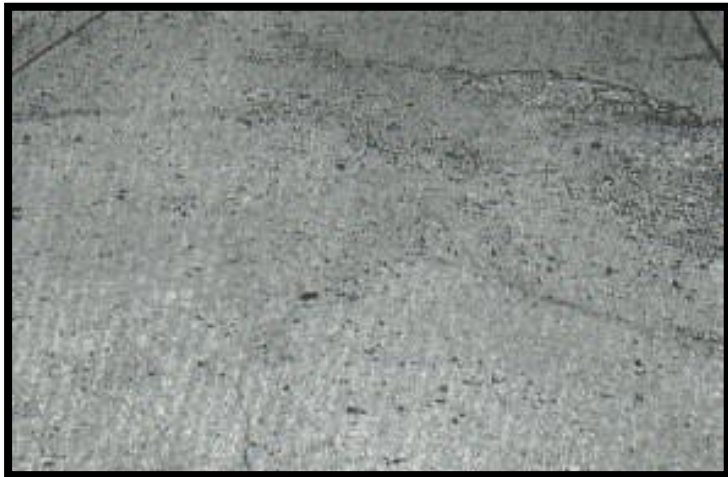
Figura 19. “Grieta de durabilidad “D” de alta severidad” ⁽²⁰⁾.

H: Parcheo profundo. Reconstrucción de juntas. Reemplazo de la losa”⁽²⁰⁾.

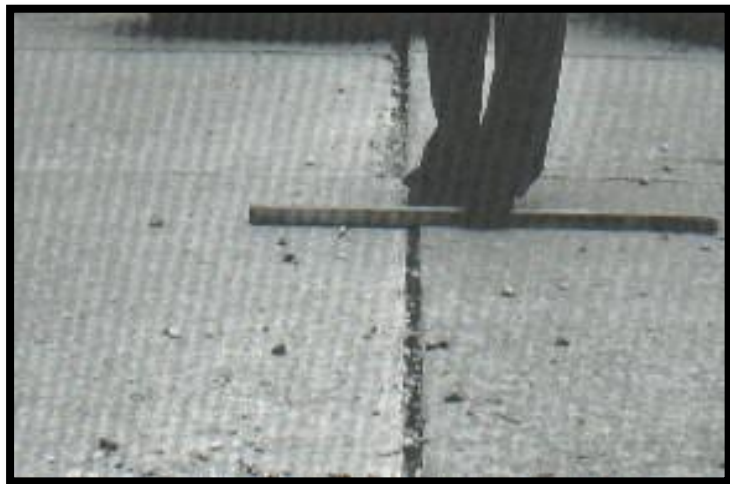
Figura 20. “Escala de baja severidad”⁽²⁰⁾.

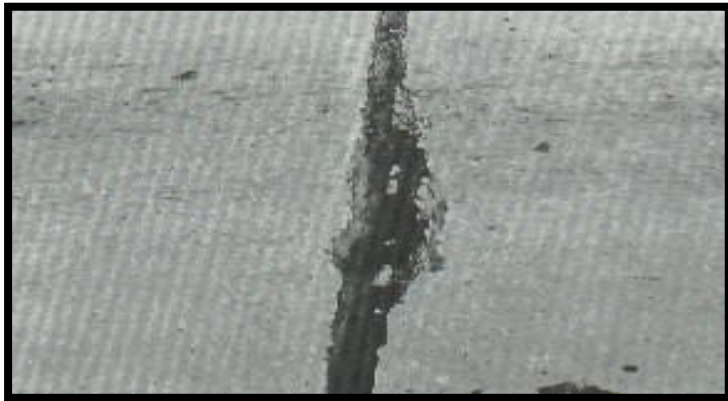
Figura 24. “Daño del sello de la junta de severidad media”⁽²⁰⁾.

M: Sellado de juntas de menor consideración.

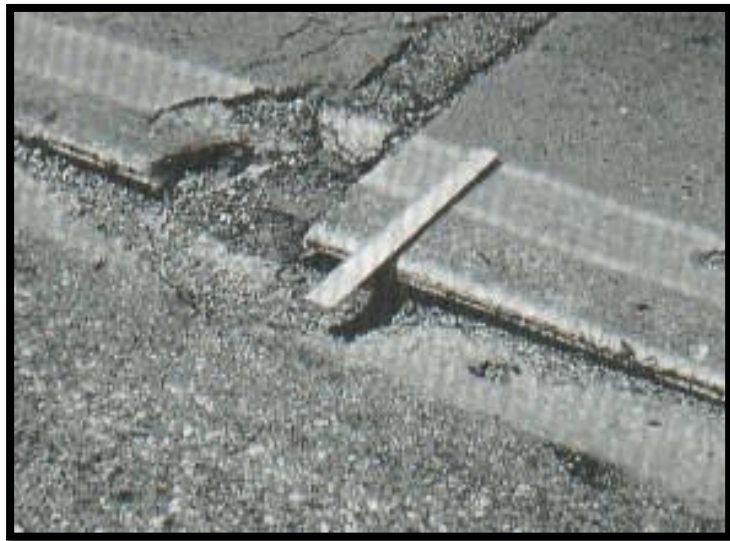
Figura 26. *“Desnivel carril / berma de baja severidad”⁽²⁰⁾.*

L, M, H: Renivelación y llenado de bermas para coincidir con el nivel del carril”⁽²⁰⁾.

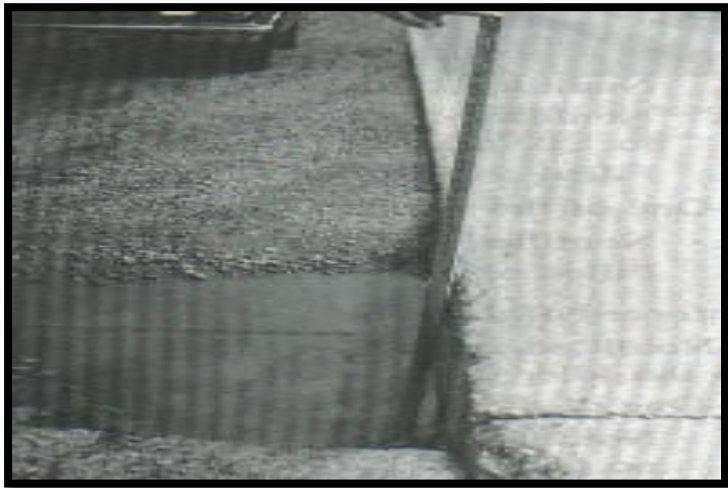
Figura 28. “Desnivel carril / berma de alta severidad”⁽²⁰⁾.

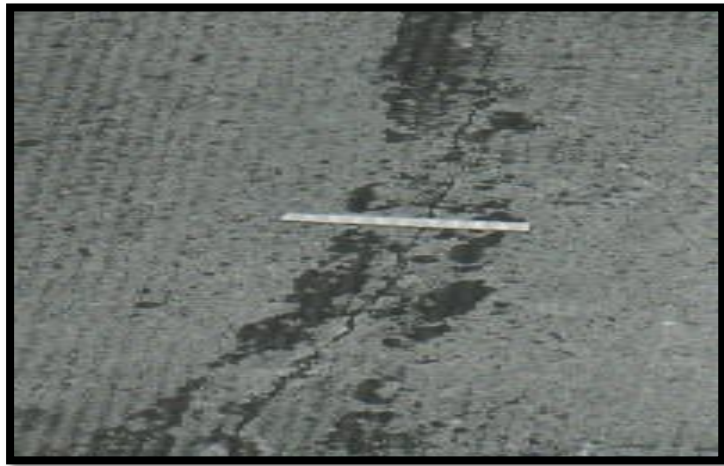
Figura 29. “Grietas lineales de baja severidad”⁽²⁰⁾.

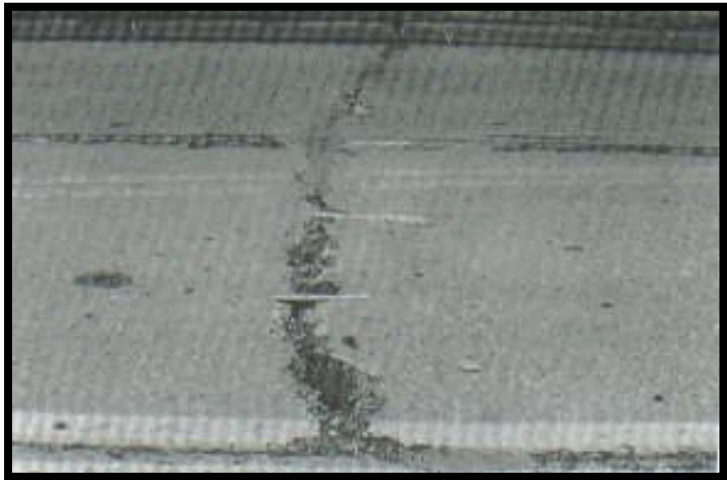
Figura 31. “Grietas lineales de alta severidad”⁽²⁰⁾.

H: Sellado de grietas. Parcheo profundo. Reemplazo de la losa”⁽²⁰⁾.

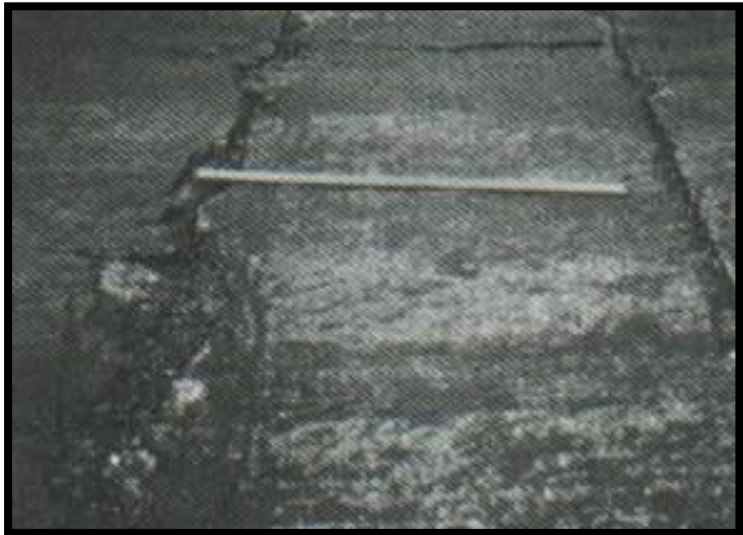
Figura 34. “Parche grande y acometida de servicios públicos de alta severidad”⁽²⁰⁾.

H: Reemplazo del parche”⁽²⁰⁾.

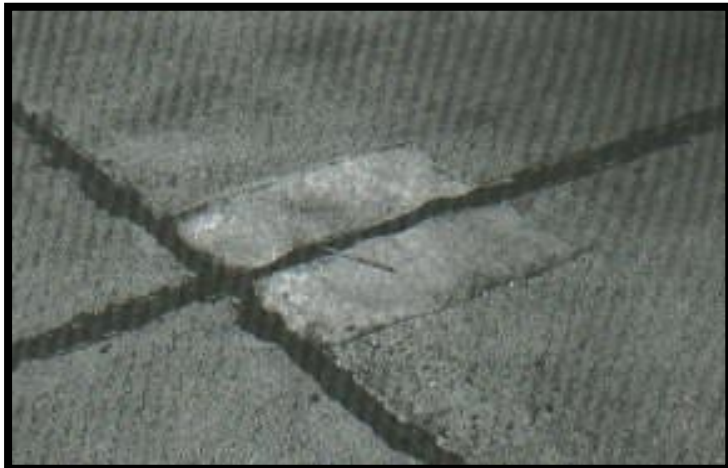
Figura 35. "Parche pequeño de baja severidad" ⁽²⁰⁾.

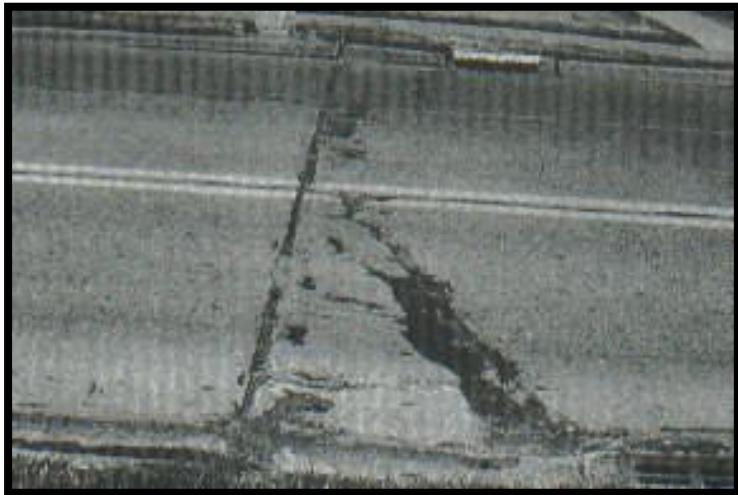
Figura 43. “Punzonamiento de severidad media”⁽²⁰⁾.

M: Parcheo profundo.

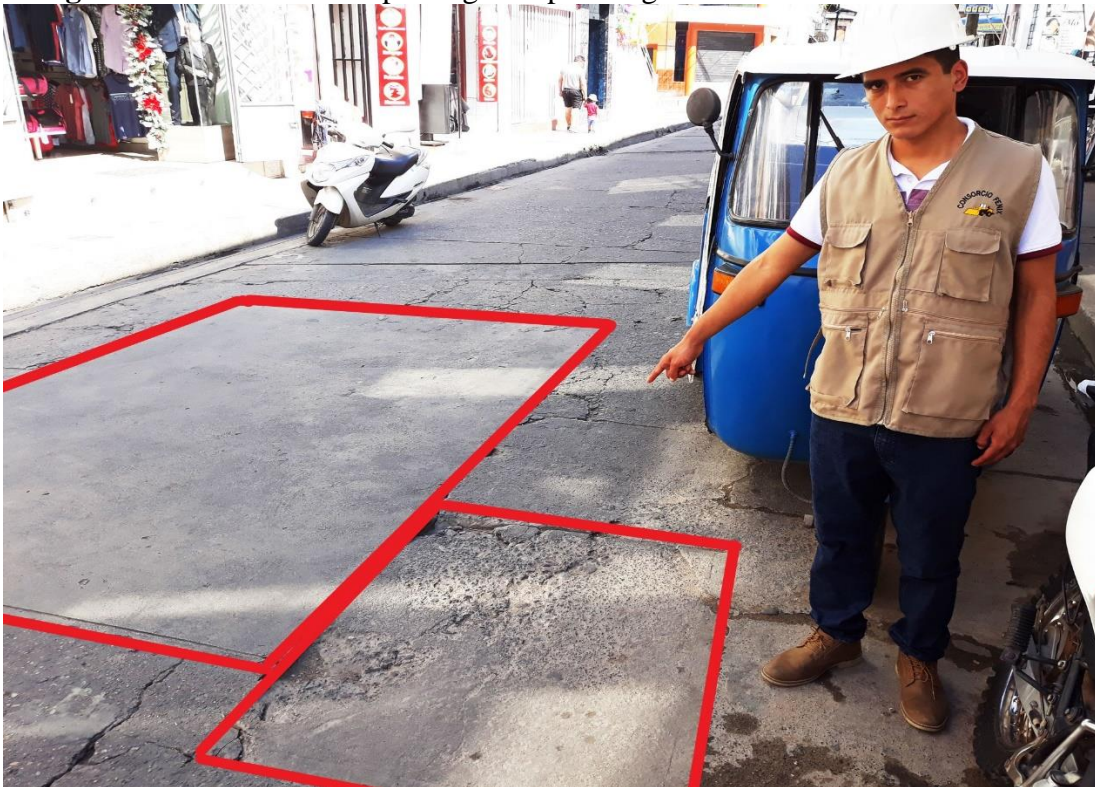
Fotografía 13. Se observa la patología de parche grande en la UM – 03.

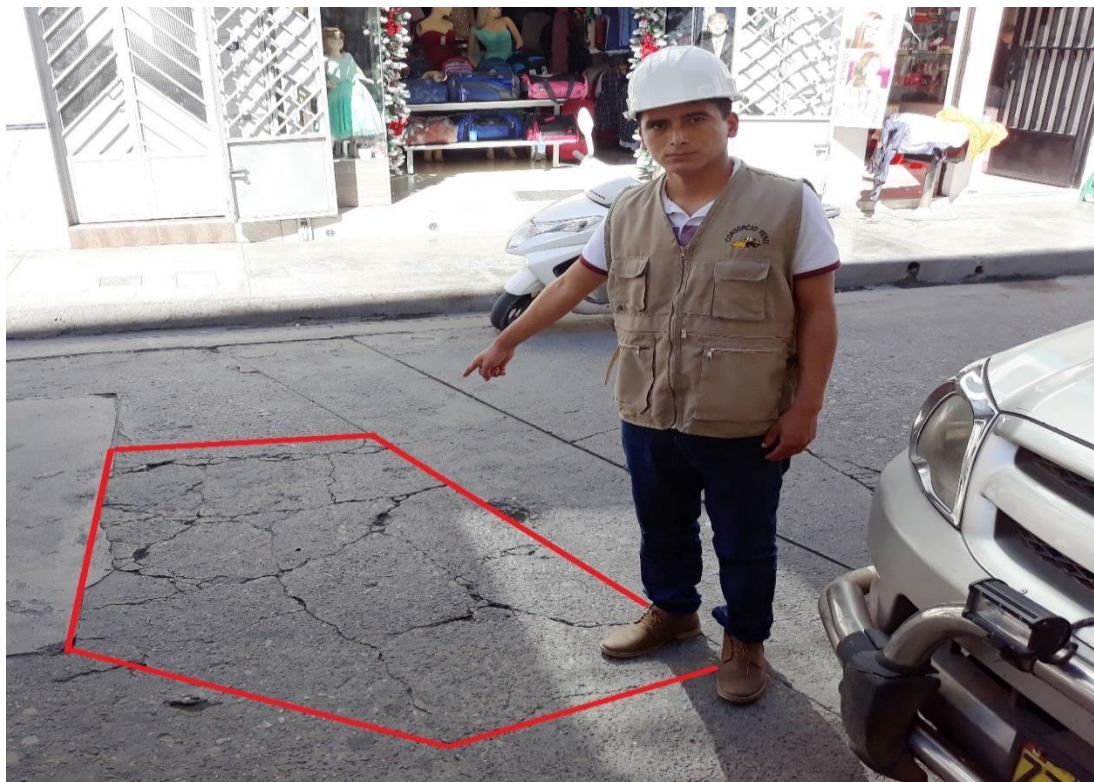
Fotografía 14. Se observa la patología de punzonamiento de severidad media en la UM – 03.

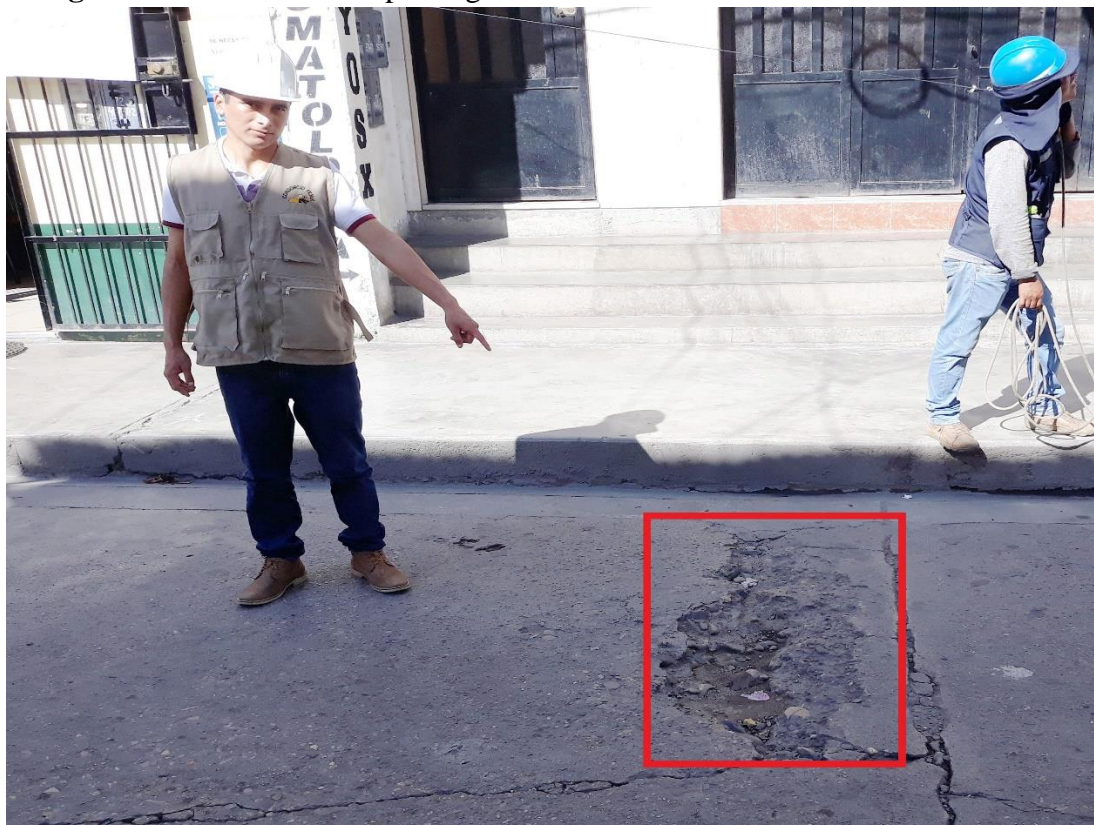
Fotografía 15. Se observa la patología de desconchamiento en la UM – 03.
