DETERMINACION Y EVALUACION DE LAS PATOLOGIAS
EN LAS ESTRUCTURAS DE LAS VIVIENDAS DE LA
CUADRA 06 DE LA CALLE COMERCIO EN EL DISTRITO
DE LA ARENA PROVINCIA DE PIURA DEPARTAMENTO
DE PIURA FEBRERO 2019.

TESIS PARA OPTAR EL TÍTULO PROFESIONAL DE
INGENIERO CIVIL

BACH. ROMARIO RONALDO JUAREZ MECHATO

PIURA – PERÚ

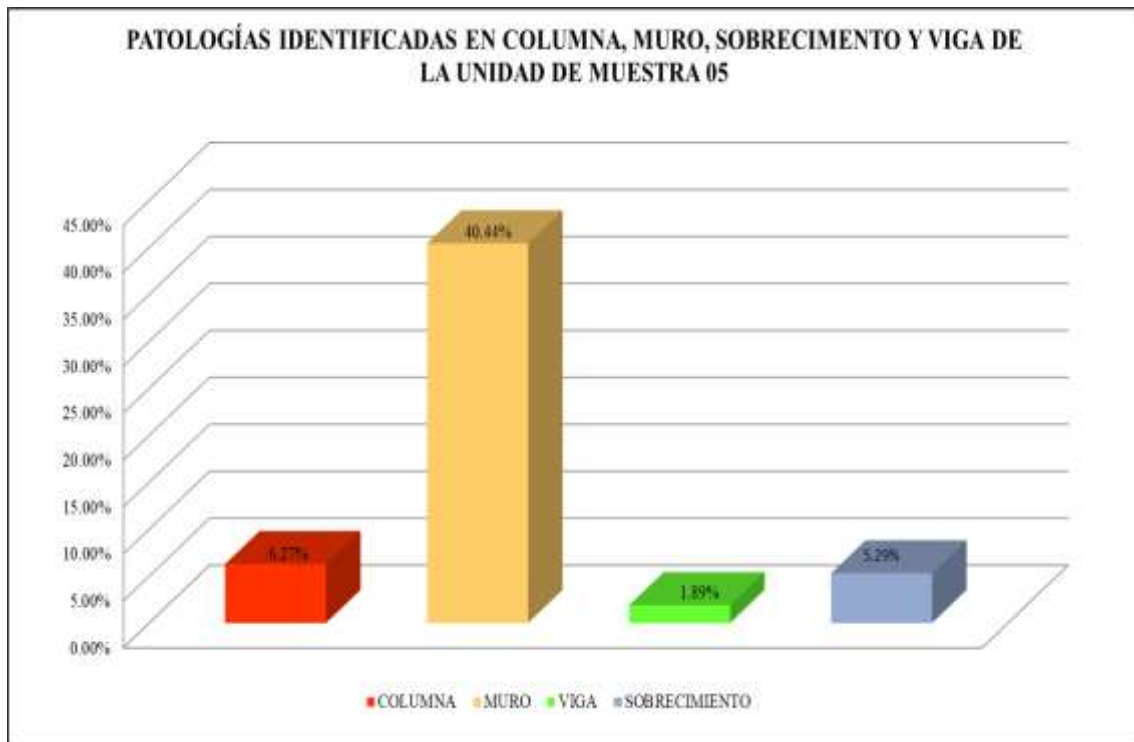
Gráfico 25: Patologías identificadas en columna, muro, sobrecimiento y viga de la unidad de muestra 05

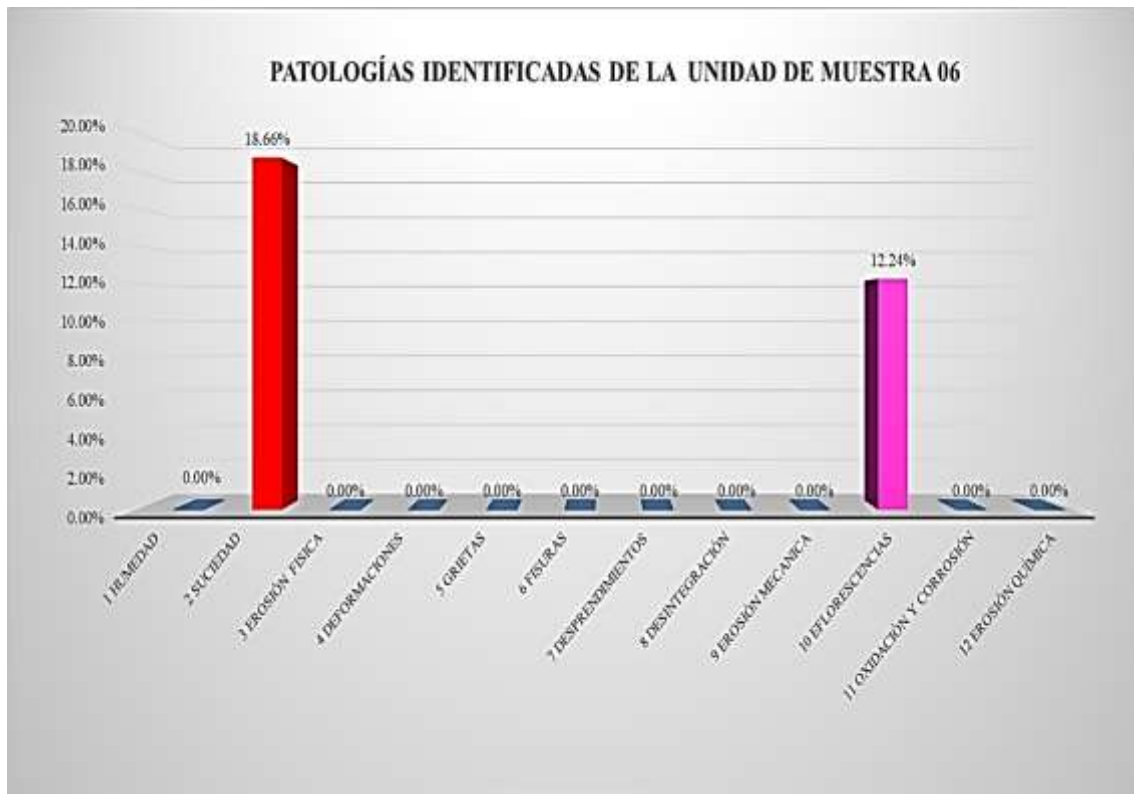
Gráfico 28: Patologías identificadas de la unidad de muestra 06

- La unidad de muestra 06 tiene un área total de 72.28 m² de las cuales se obtuvo un área con lesiones y fallas de 22.35 m² correspondiente al 30.92 % y un área sin lesiones y fallas de 49.93m² correspondiente al 69.08%; se identificaron los siguientes tipos de lesiones: Suciedad (18.44%) y Eflorescencia (12.09%) en la cual predomina el nivel de severidad **MODERADO** con un 98.93 %.

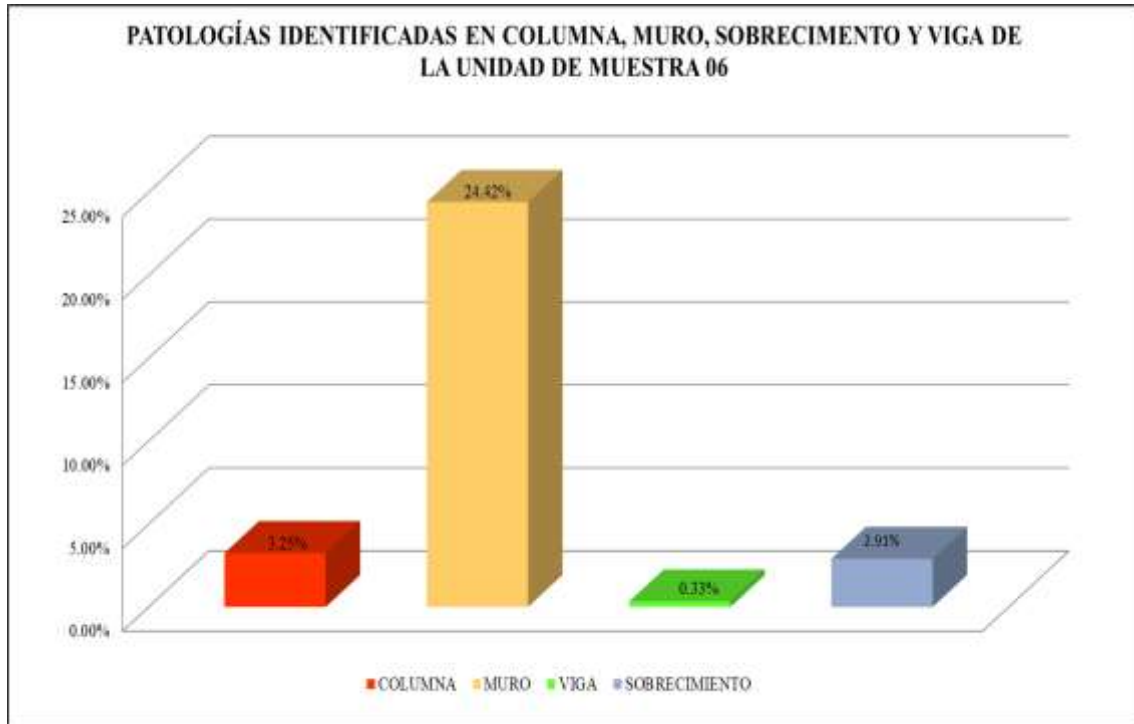
Gráfico 30: Patologías identificadas en columna, muro, sobrecimiento y viga de la unidad de muestra 06

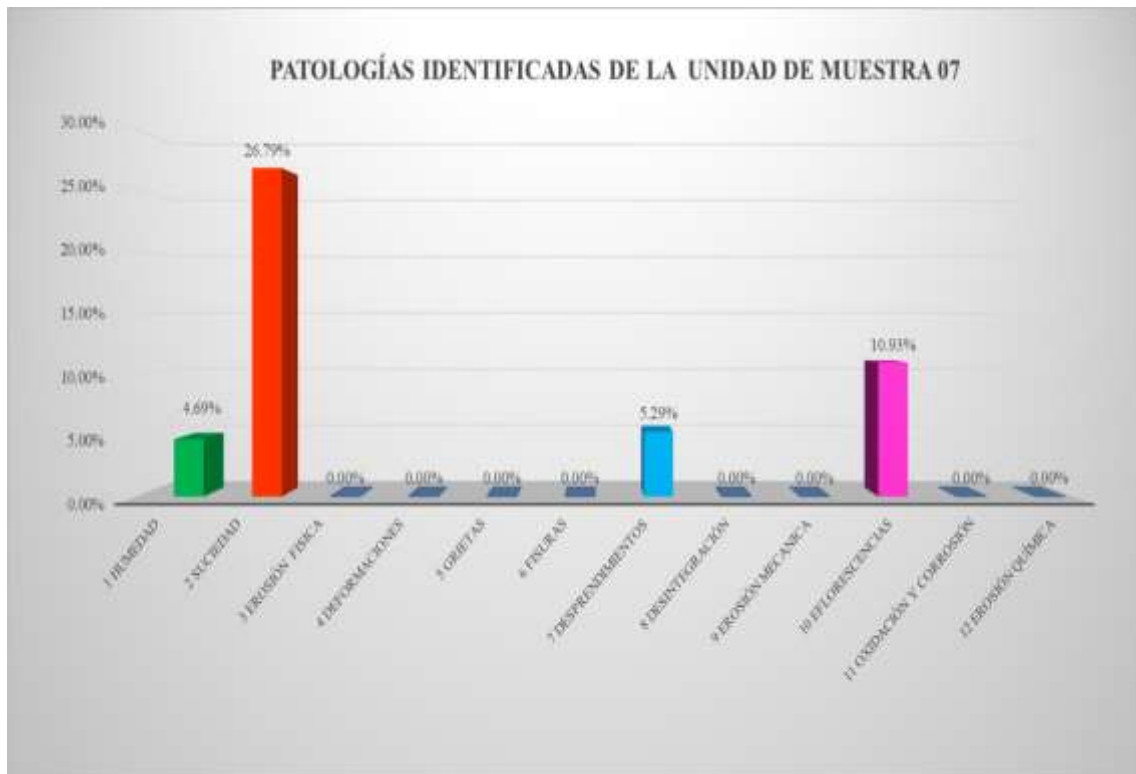
Gráfico 33: Patologías identificadas de la unidad de muestra 07

- La unidad de muestra 07 tiene un área total de 71.85 m² de las cuales se obtuvo un área con lesiones y fallas de 34.27m² correspondiente al 47.70% y un área sin lesiones y fallas de 37.58 m² correspondiente al 52.30 %; se identificaron los siguientes tipos de lesiones: Suciedad (19,45%); Desprendimientos (2.09%), y Eflorescencia (9.58%) en la cual predomina el nivel de severidad **MODERADO** con un 94.75 %.

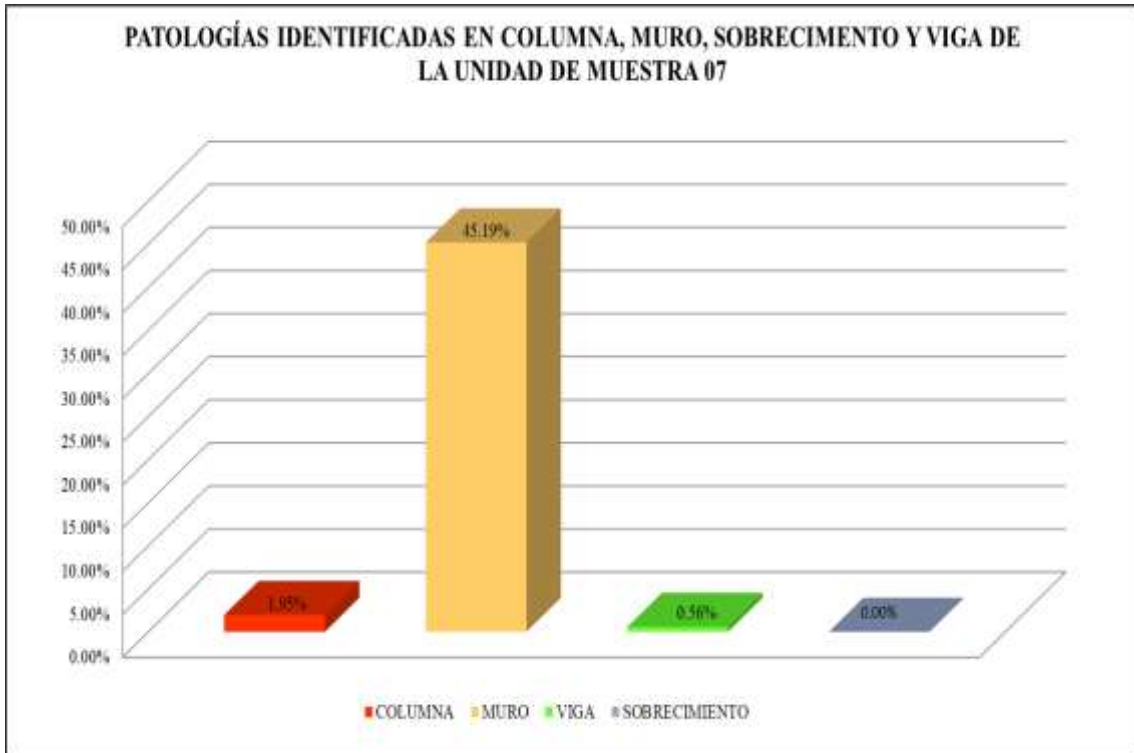
Gráfico 35: Patologías identificadas en columna, muro, sobrecimiento y viga de la unidad de muestra 07
