DETERMINACIÓN Y EVALUACIÓN DE LAS  
PATOLOGÍAS EN LAS ESTRUCTURAS DE  
ALBAÑILERÍA CONFINADA DEL CERCO  
PERIMÉTRICO DEL LOCAL ESCOLAR INICIAL N°246  
- PANGO, DISTRITO DE PANGO, PROVINCIA DE  
SATIPO, REGIÓN JUNIN, ENERO -2019.

**TESIS PARA OPTAR EL TITULO PROFESIONAL DE**  
**INGENIERO CIVIL**

BACH. JHON ANTONY NAVARRO SALCEDO

**2019**

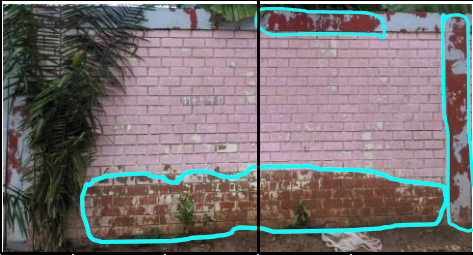
16.12	COLUMNAS	1.86	0.93	0.93	50.00	50.00	13-14	SEVERO									
				MURO	11.5	3.6	7.9	31.30	68.70	13-14	MODERADO									
				VIGAS	1.38	1.2	0.18	86.96	13.04	13-14	MUY SEVERO									
				SOBRECIMIENTO	1.38	1	0.38	72.46	27.54	13-14	SEVERO									
N°	PAÑOS		AREA TOTAL DE LA MUESTRA	ELEMENTOS	AREA DE MUESTRA	AREA AFECTADA	AREA NO AFECTADA	AREA AFECTADA	AREA NO AFECTADA	PATOLOGIAS ENCONTRADAS	NIVEL DE SEVERIDAD									
			M2		M2	M2	M2	%	%											
5

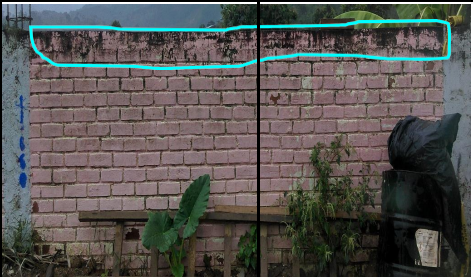
15.58	COLUMNAS	1.68	0	1.68	0.00	100.00		LEVE									
				MURO	12.04	0	12.04	0.00	100.00		LEVE									
				VIGAS	0.93	0.9	0.03	96.77	3.23	11.- 14	MUY SEVERO									
				SOBRECIMIENTO	0.93	0.9	0.03	96.77	3.23	11.- 14	MUY SEVERO									
N°	PAÑOS		AREA TOTAL DE LA MUESTRA	ELEMENTOS	AREA DE MUESTRA	AREA AFECTADA	AREA NO AFECTADA	AREA AFECTADA	AREA NO AFECTADA	PATOLOGIAS ENCONTRADAS	NIVEL DE SEVERIDAD									
			M2		M2	M2	M2	%	%											
6

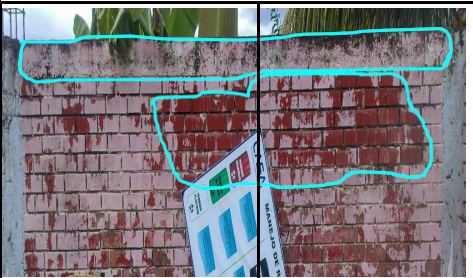
13.08	COLUMNAS	0.84	0	0.84	0.00	100.00											
				MURO	10.27	3.75	6.52	36.51	63.49	13-14	MODERADO									
				VIGAS	1.18	1.1	0.08	93.22	6.78	13-14	MUY SEVERO									
				SOBRECIMIENTO	0.79	0	0.79	0.00	100.00

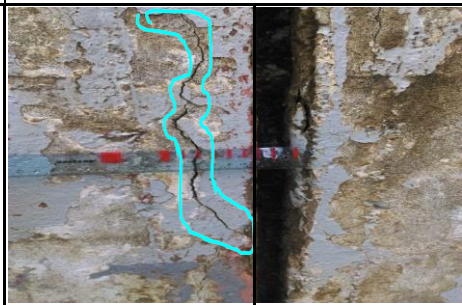
13.08	COLUMNAS	0.84	0.0006	0.8394	0.07	99.93	6	LEVE							
						MURO	10.27	0	10.27	0.00	100.00									
						VIGAS	1.18	0	1.18	0.00	100.00									
						SOBRECIMIENTO	0.79	0	0.79	0.00	100.00

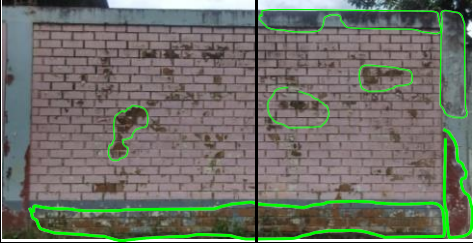
16.43	COLUMNAS	1.86	0.78	1.08	41.94	58.06	13-14	MODERADO
						MURO	11.75	0.9	10.85	7.66	92.34	13-14	LEVE
						VIGAS	1.41	0.56	0.85	39.72	60.28	13-14	MODERADO
						SOBRECIMIENTO	1.41	1.1	0.31	78.01	21.99	13-14	MUY SEVERO
N°	PAÑOS				AREA TOTAL DE LA MUESTRA	ELEMENTOS	AREA DE MUESTRA	AREA AFECTADA	AREA NO AFECTADA	AREA AFECTADA	AREA NO AFECTADA	PATOLOGIAS ENCONTRADAS	NIVEL DE SEVERIDAD
					M2		M2	M2	M2	%	%		
3

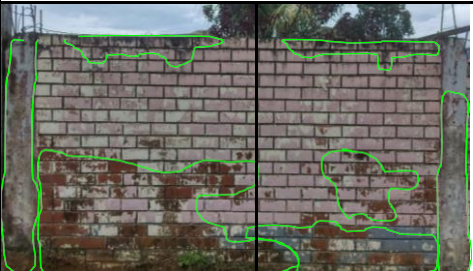
16.585	COLUMNAS	1.86	1.5	0.36	80.65	19.35	13-14	MUY SEVERO
						MURO	11.875	4.56	7.315	38.40	61.60	13-14	MODERADO
						VIGAS	1.425	0.3	1.125	21.05	78.95	13-14	LEVE
						SOBRECIMIENTO	1.425	1	0.425	70.18	29.82	13-14	SEVERO
N°	PAÑOS				AREA TOTAL DE LA MUESTRA	ELEMENTOS	AREA DE MUESTRA	AREA AFECTADA	AREA NO AFECTADA	AREA AFECTADA	AREA NO AFECTADA	PATOLOGIAS ENCONTRADAS	NIVEL DE SEVERIDAD
					M2		M2	M2	M2	%	%		
5

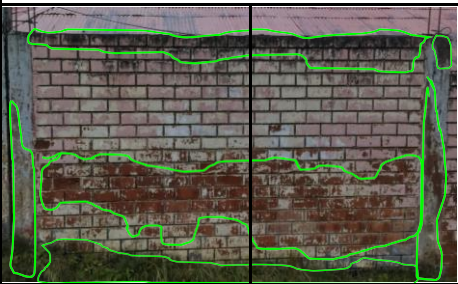
11.424	COLUMNAS	1.68	0.4	1.28	23.81	76.19	13-14	MUY SEVERO										
			MURO	9.048	5.89	3.158	65.10	34.90	13-14	SEVERO										
			VIGAS	0	0	0	0.00	100.00												
			SOBRECIMIENTO	0.696	0.5	0.196	71.84	28.16	13-14	MUY SEVERO										
9

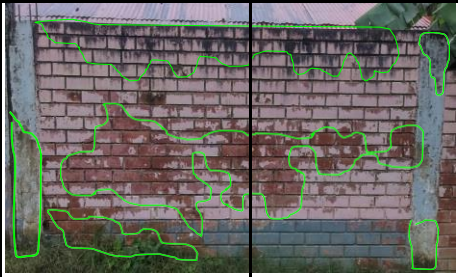
10.864	COLUMNAS	1.68	1.5	0.18	89.29	10.71	13-14	MUY SEVERO										
			MURO	8.528	6.78	1.748	79.50	20.50	13-14	MUY SEVERO										
			VIGAS	0	0	0	0.00	100.00	13-14											
			SOBRECIMIENTO	0.656	0.37	0.286	56.40	43.60	13-14	SEVERO										
11

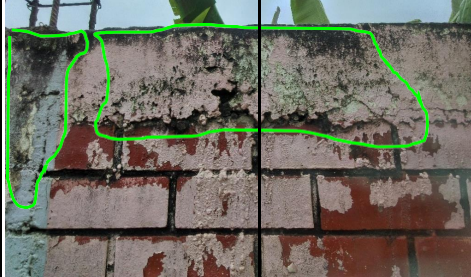
16.43	COLUMNAS	1.86	0.0016	1.8584	0.09	99.91	13.-04.-06.	LEVE									
				MURO	11.75	0	11.75	0.00	100.00											
				VIGAS	1.41	0	1.41	0.00	100.00											
				SOBRECIMIENTO	1.41	0	1.41	0.00	100.00											
N°	<b>PAÑOS</b>		AREA TOTAL DELA M2	ELEMENTOS	AREA DE MUESTRA M2	AREA AFECTADA M2	AREA NO AFECTADA M2	AREA AFECTADA %	AREA NO AFECTADA %	PATOLOGIAS ENCONTRADAS	NIVEL DE SEVERIDAD									
3

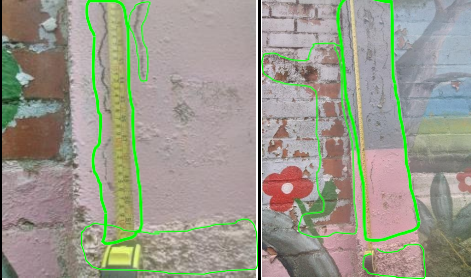
16.585	COLUMNAS	1.86	0.3	1.56	16.13	83.87	11.-14	LEVE									
				MURO	11.875	0	11.875	0.00	100.00											
				VIGAS	1.425	0.35	1.075	24.56	75.44	11.-14	LEVE									
				SOBRECIMIENTO	1.425	0	1.425	0.00	100.00											
N°	<b>PAÑOS</b>		AREA TOTAL DELA M2	ELEMENTOS	AREA DE MUESTRA M2	AREA AFECTADA M2	AREA NO AFECTADA M2	AREA AFECTADA %	AREA NO AFECTADA %	PATOLOGIAS ENCONTRADAS	NIVEL DE SEVERIDAD									
5

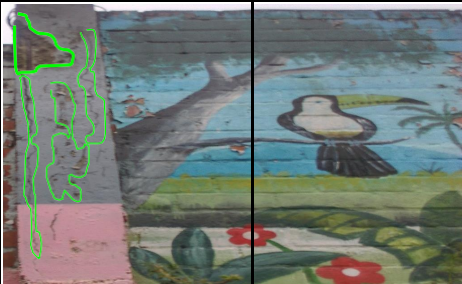
11.424	COLUMNAS	1.68	0	1.68	0.00	100.00										
					MURO	9.048	0	9.048	0.00	100.00										
					VIGAS	0	0	0	0.00	100.00										
					SOBRECIMIENTO	0.696	0.6	0.096	86.21	13.79	17-14	MUY SEVERO								
N°	PAÑOS			AREA TOTAL DELA	ELEMENTOS	AREA DE MUESTRA	AREA AFECTADA	AREA NO AFECTADA	AREA AFECTADA	AREA NO AFECTADA	PATOLOGIAS ENCONTRADAS	NIVEL DE SEVERIDAD								
				M2		M2	M2	M2	%	%										
9

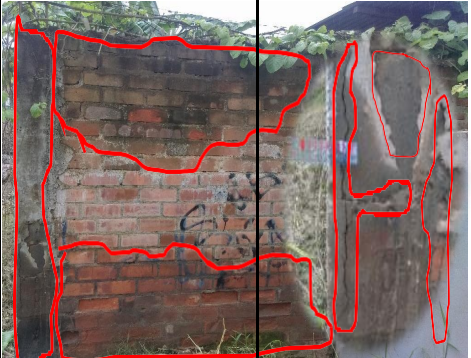
9.24	COLUMNAS	1.68	1.2	0.48	71.43	28.57	06.-14-17.	SEVERO
			MURO	7.02	6.53	0.49	93.02	6.98	13-14	MUY SEVERO
			VIGAS	0	0	0	0.00	100.00		
			SOBRECIMIENTO	0.54	0.43	0.11	79.63	20.37	13-14	MUY SEVERO

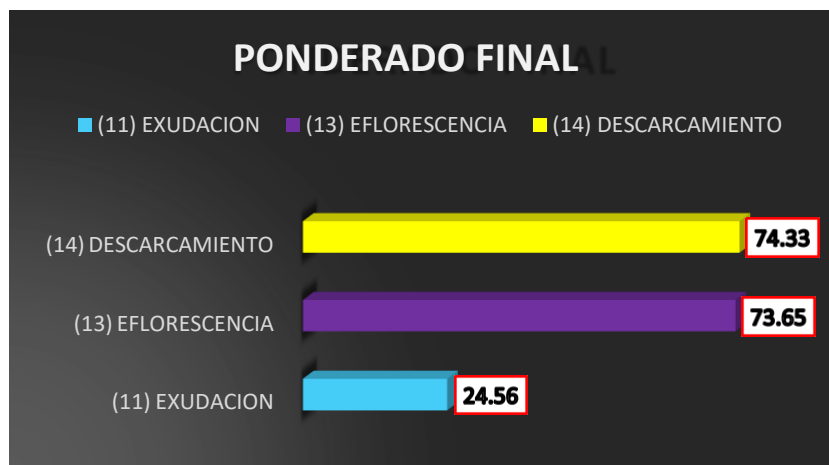
figura 42. Ponderado final de las patologías encontradas en vigas.

**Descripción e Interpretación:** Se ha **Analizado** de cada una de las muestras respecto a las vigas donde la patología de eflorescencia es la de mayor grado de afectación con 74.33 % y la patología de exudación es la de menor grado de afectación con 24.56 %, Tal como se observa en la Figura 43.

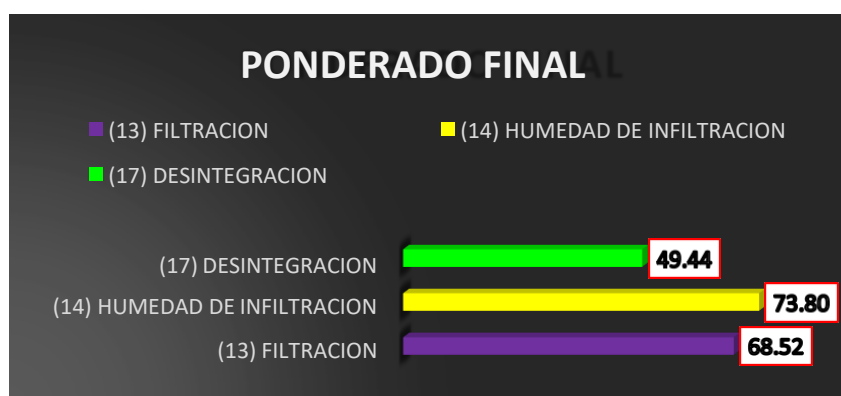
figura 45. Ponderado patologías en sobrecimientos.

**Descripción e Interpretación:** Se ha **Analizado** de cada una de las muestras respecto a los sobrecimientos donde la patología de eflorescencia es la de mayor grado de afectación con 73.80 % y la patología de desintegración es la de menor grado de afectación con 49.44 %, Tal como se observa en la Figura 46.
