UNIVERSIDAD CATÓLICA LOS ÁNGELES
CHIMBOTE

**DETERMINACIÓN Y EVALUACIÓN DE PATOLOGÍAS
DEL CONCRETO EN COLUMNAS, VIGAS Y MUROS
DE ALBAÑILERÍA CONFINADA DEL CERCO
PERIMÉTRICO DEL CAMAL MUNICIPAL, DISTRITO
DE CHIMBOTE, PROVINCIA DEL SANTA, REGIÓN
ÁNCASH, ENERO – 2019.**

**INFORME DE INVESTIGACIÓN PARA OPTAR EL
TÍTULO PROFESIONAL DE INGENIERO CIVIL**

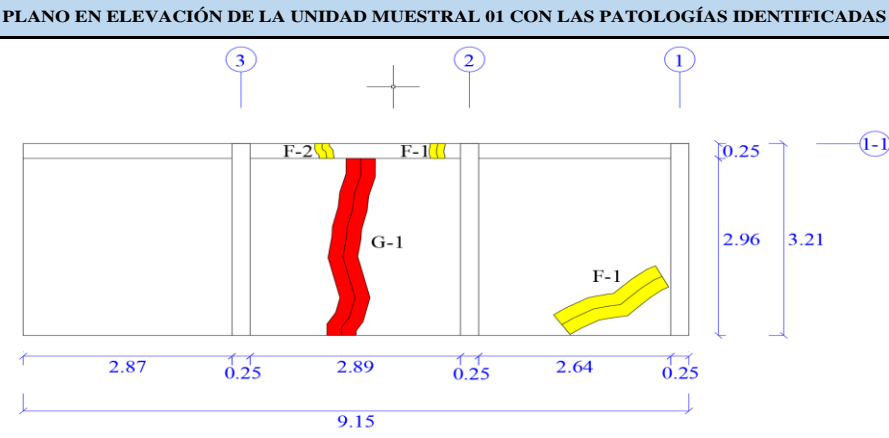
PLANO EN ELEVACIÓN DE LA UNIDAD MUESTRAL 01 CON LAS PATOLOGÍAS IDENTIFICADAS		TIPO DE PATOLOGÍAS IDENTIFICADAS

(C) CORROSIÓN		0.00			0.00%												
ELEMENTO				PORCENTAJE DEL NIVEL DE SEVERIDAD DE LA UNIDAD MUESTRAL 01														
				(N) NINGUNO	(B) BAJO	(M) MEDIO	(A) ALTO											
COLUMNA				100.00%	0.00%	0.00%	0.00%											
VIGA				95.05%	0.00%	4.95%	0.00%											
MURO				92.49%	0.00%	7.51%	0.00%											
UNIDAD MUESRAL 01				93.29%	0.00%	6.71%	0.00%

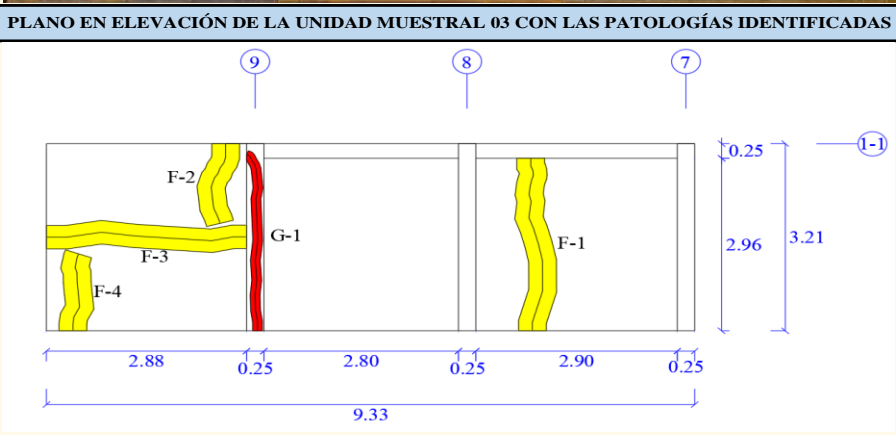
PLANO EN ELEVACIÓN DE LA UNIDAD MUESTRAL 03 CON LAS PATOLOGÍAS IDENTIFICADAS		TIPO DE PATOLOGÍAS IDENTIFICADAS

(C) CORROSIÓN	0.00					0.00%											
ELEMENTO			PORCENTAJE DEL NIVEL DE SEVERIDAD DE LA UNIDAD MUESTRAL 03															
			(N) NINGUNO	(B) BAJO	(M) MEDIO	(A) ALTO												
COLUMNA			74.44%	0.00%	0.00%	25.56%												
VIGA			100.00%	0.00%	0.00%	0.00%												
MURO			86.68%	0.00%	13.32%	0.00%												
UNIDAD MUESRAL 03			86.33%	0.00%	11.61%	2.06%

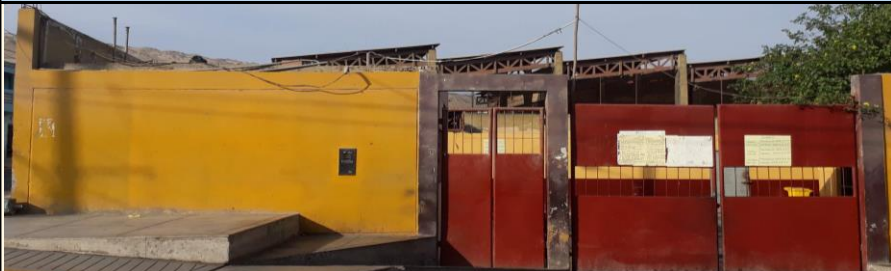
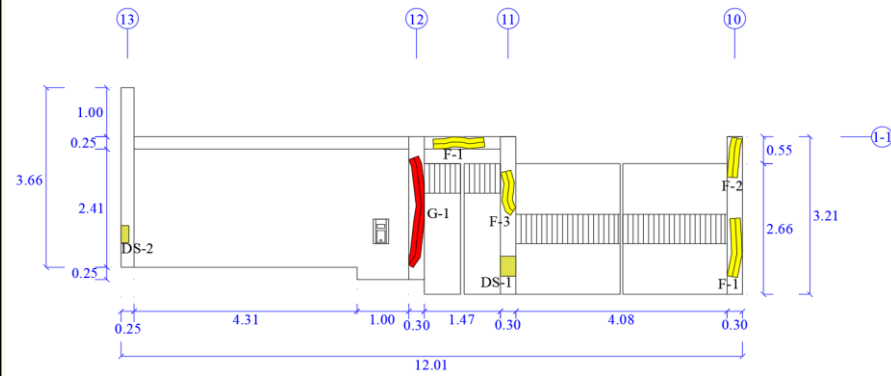
PLANO EN ELEVACIÓN DE LA UNIDAD MUESTRAL 04 CON LAS PATOLOGÍAS IDENTIFICADAS		TIPO DE PATOLOGÍAS IDENTIFICADAS

18.46	(DG) DISGREGACIÓN	0.00	1.38	17.08	0.00%	7.46%	92.54%											
	(G) GRIETA	0.45			2.43%													
	(F) FISURA	0.78			4.20%													
	(DS) DESPRENDIMIENTO	0.15			0.83%

(C) CORROSIÓN	0.00			0.00%													
ELEMENTO			PORCENTAJE DEL NIVEL DE SEVERIDAD DE LA UNIDAD MUESTRAL 04															
			(N) NINGUNO	(B) BAJO	(M) MEDIO	(A) ALTO												
COLUMNA			68.27%	5.79%	25.94%	0.00%												
VIGA			88.24%	11.76%	0.00%	0.00%												
MURO			100.00%	0.00%	0.00%	0.00%												
UNIDAD MUESRAL 04			92.54%	2.25%	5.21%	0.00%

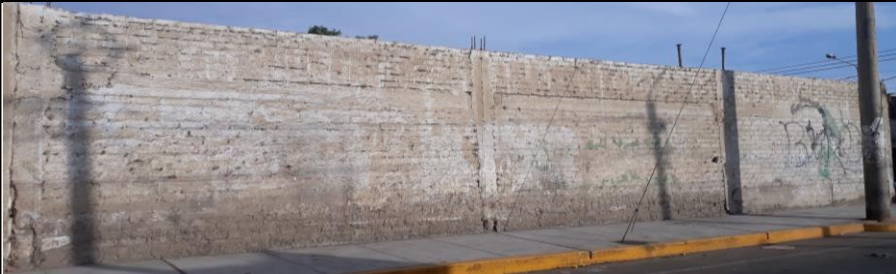
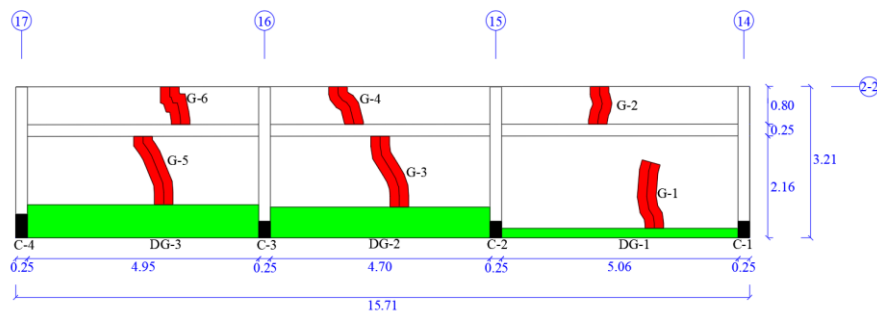
PLANO EN ELEVACIÓN DE LA UNIDAD MUESTRAL 05 CON LAS PATOLOGÍAS IDENTIFICADAS		TIPO DE PATOLOGÍAS IDENTIFICADAS

50.42	(DG) DISGREGACIÓN	7.53	10.82	39.60	14.94%	21.47%	78.53%											
	(G) GRIETA	2.90			5.76%													
	(F) FISURA	0.00			0.00%													
	(DS) DESPRENDIMIENTO	0.00			0.00%

(C) CORROSIÓN	0.39			0.77%													
ELEMENTO			PORCENTAJE DEL NIVEL DE SEVERIDAD DE LA UNIDAD MUESTRAL 05															
			(N) NINGUNO	(B) BAJO	(M) MEDIO	(A) ALTO												
COLUMNA			87.90%	0.00%	5.46%	6.64%												
VIGA			100.00%	0.00%	0.00%	0.00%												
MURO			76.03%	2.32%	15.73%	5.92%												
UNIDAD MUESRAL 05			78.53%	2.00%	13.93%	5.53%

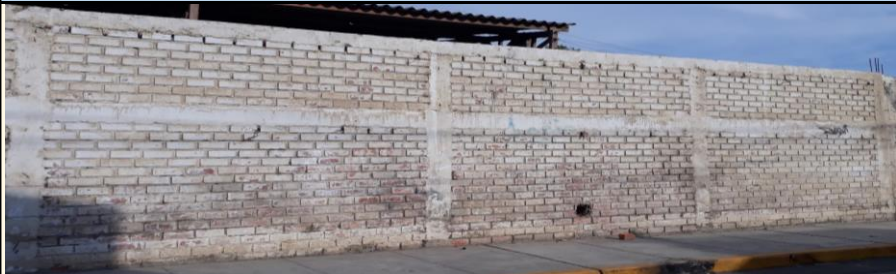
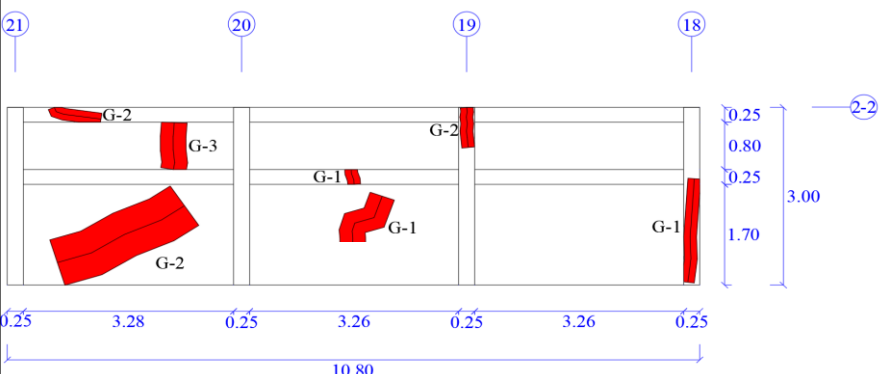
PLANO EN ELEVACIÓN DE LA UNIDAD MUESTRAL 06 CON LAS PATOLOGÍAS IDENTIFICADAS		TIPO DE PATOLOGÍAS IDENTIFICADAS

30.19	(DG) DISGREGACIÓN	0.00	2.33	27.86	0.00%	7.71%	92.29%											
	(G) GRIETA	2.33			7.71%													
	(F) FISURA	0.00			0.00%													
	(DS) DESPRENDIMIENTO	0.00			0.00%

(C) CORROSIÓN	0.00			0.00%													
ELEMENTO			PORCENTAJE DEL NIVEL DE SEVERIDAD DE LA UNIDAD MUESTRAL 06															
			(N) NINGUNO	(B) BAJO	(M) MEDIO	(A) ALTO												
COLUMNA			83.80%	0.00%	4.53%	11.67%												
VIGA			91.66%	0.00%	8.34%	0.00%												
MURO			93.39%	0.00%	4.88%	1.73%												
UNIDAD MUESRAL 06			92.30%	0.00%	5.13%	2.58%

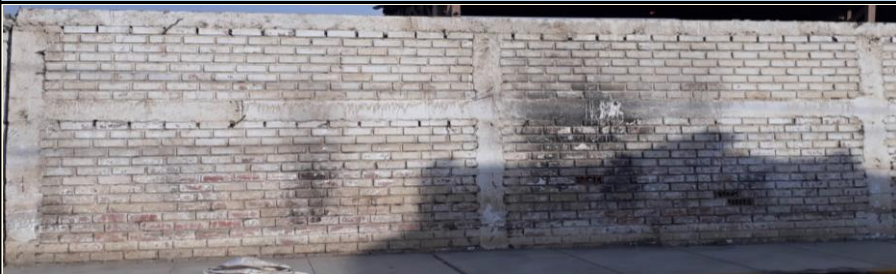
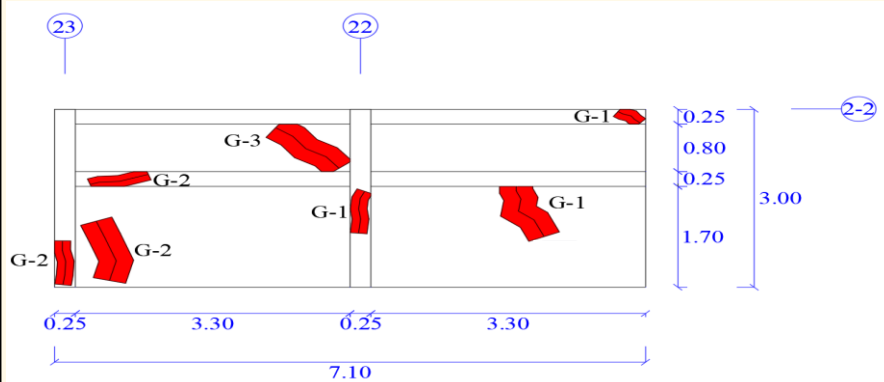
PLANO EN ELEVACIÓN DE LA UNIDAD MUESTRAL 07 CON LAS PATOLOGÍAS IDENTIFICADAS		TIPO DE PATOLOGÍAS IDENTIFICADAS

19.65	(DG) DISGREGACIÓN	0.00	1.74	17.91	0.00%	8.83%	91.17%											
	(G) GRIETA	1.74			8.83%													
	(F) FISURA	0.00			0.00%													
	(DS) DESPRENDIMIENTO	0.00			0.00%

(C) CORROSIÓN	0.00			0.00%													
ELEMENTO			PORCENTAJE DEL NIVEL DE SEVERIDAD DE LA UNIDAD MUESTRAL 07															
			(N) NINGUNO	(B) BAJO	(M) MEDIO	(A) ALTO												
COLUMNA			80.40%	0.00%	19.60%	0.00%												
VIGA			87.03%	0.00%	12.97%	0.00%												
MURO			92.56%	0.00%	7.44%	0.00%												
UNIDAD MUESRAL 07			91.17%	0.00%	8.83%	0.00%

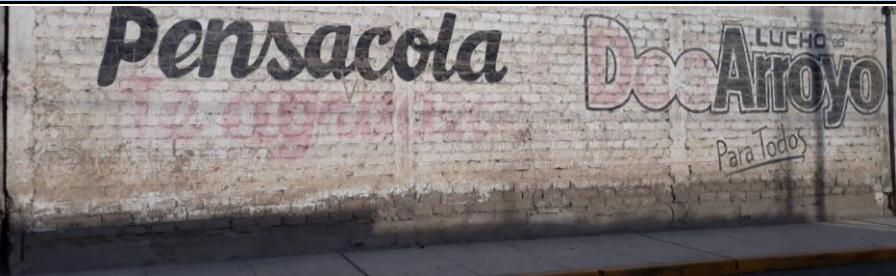
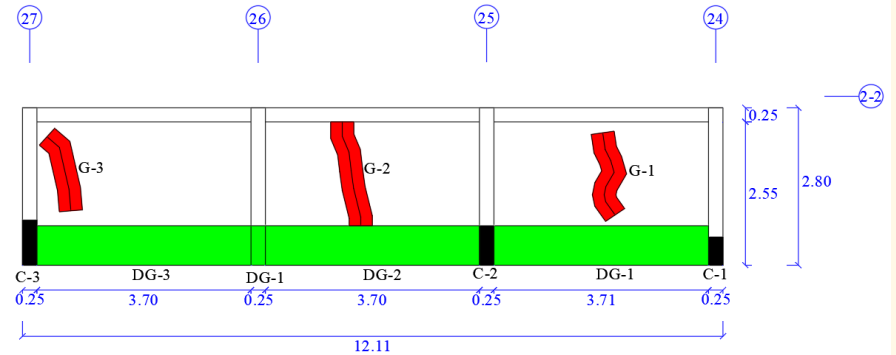
PLANO EN ELEVACIÓN DE LA UNIDAD MUESTRAL 08 CON LAS PATOLOGÍAS IDENTIFICADAS		TIPO DE PATOLOGÍAS IDENTIFICADAS

33.91	(DG) DISGREGACIÓN	7.95	10.42	23.49	23.45%	30.73%	69.27%											
	(G) GRIETA	1.97			5.80%													
	(F) FISURA	0.00			0.00%													
	(DS) DESPRENDIMIENTO	0.00			0.00%

(C) CORROSIÓN	0.50			1.47%													
ELEMENTO			PORCENTAJE DEL NIVEL DE SEVERIDAD DE LA UNIDAD MUESTRAL 08															
			(N) NINGUNO	(B) BAJO	(M) MEDIO	(A) ALTO												
COLUMNA			75.90%	6.25%	6.25%	11.60%												
VIGA			100.00%	0.00%	0.00%	0.00%												
MURO			65.61%	0.00%	13.43%	20.96%												
UNIDAD MUESRAL 08			69.28%	0.52%	11.74%	18.47%

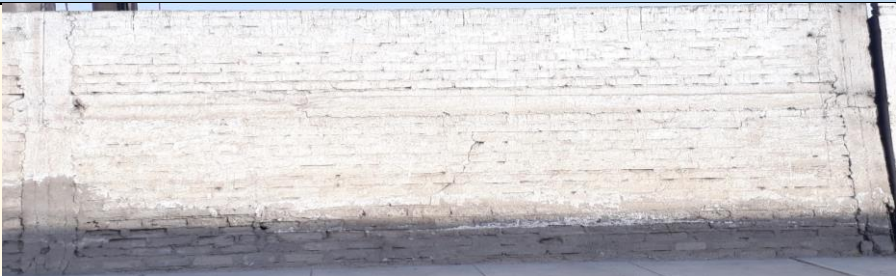
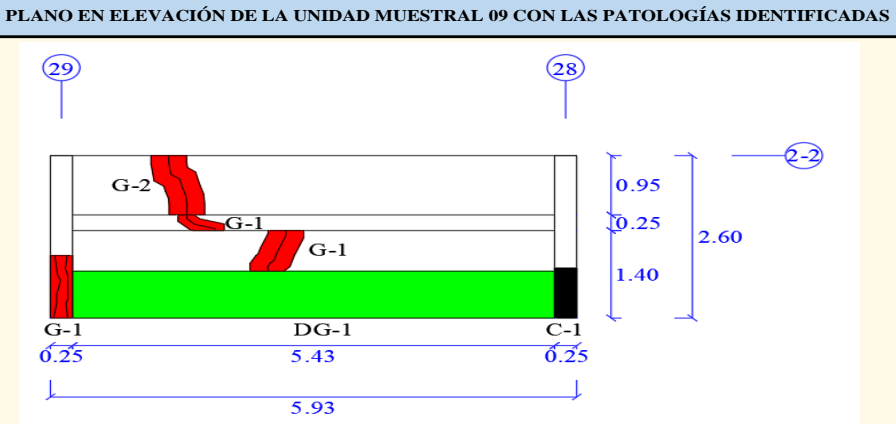
PLANO EN ELEVACIÓN DE LA UNIDAD MUESTRAL 09 CON LAS PATOLOGÍAS IDENTIFICADAS		TIPO DE PATOLOGÍAS IDENTIFICADAS

15.42	(DG) DISGREGACIÓN	4.07	5.29	10.13	26.41%	34.34%	65.66%											
	(G) GRIETA	1.02			6.63%													
	(F) FISURA	0.00			0.00%													
	(DS) DESPRENDIMIENTO	0.00			0.00%

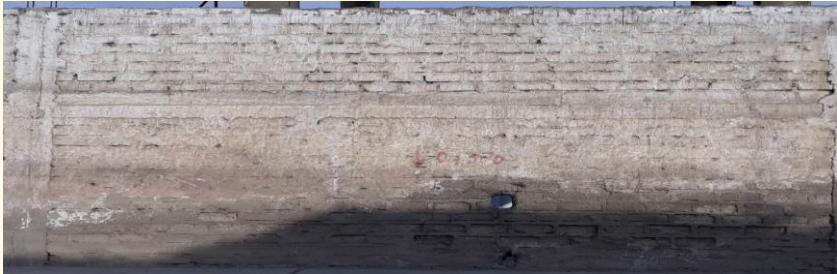
RECOLECCIÓN DE DATOS DE LA UNIDAD MUESTRAL 10										
PATOLOGÍA: (G) GRIETA										
ELEMENTO	ÁREA (m2)	CÓDIGO DE PATOLOGÍA	LARGO (m)	ANCHO (m)	ÁREA AFECTADA (m2)	ÁREA AFECTADA TOTAL (m2)	ANCHO DE ABERTURA (mm)	% DE ÁREA AFECTADA	NIVEL DE SEVERIDAD	
COLUMNA	0.65	G-1	0.70	0.25	0.18	0.18	0.90	26.92%	MEDIO	
VIGA	1.23	G-1	0.36	0.20	0.07	0.07	0.50	5.85%	MEDIO	
MURO	11.59	G-1	1.08	0.40	0.43	0.60	3.50	3.73%	ALTO	
		G-2	0.42	0.40	0.17		0.90	1.45%	MEDIO

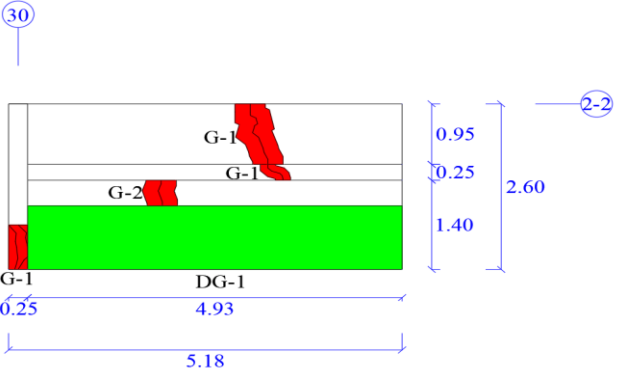
PLANO EN ELEVACIÓN DE LA UNIDAD MUESTRAL 10 CON LAS PATOLOGÍAS IDENTIFICADAS		TIPO DE PATOLOGÍAS IDENTIFICADAS

(G) GRIETA	0.18	26.92%	73.08%	0.00%	26.92%	0.00%	0.07	5.85%	94.15%	0.00%	5.85%	0.00%	0.60	5.18%	94.82%	0.00%	3.73%	1.45%
(F) FISURA	0.00	0.00%	100.00%	0.00%	0.00%	0.00%	0.00	0.00%	100.00%	0.00%	0.00%	0.00%	0.00	0.00%	100.00%	0.00%	0.00%	0.00%
(DS) DESPRENDIMIENTO	0.00	0.00%	100.00%	0.00%	0.00%	0.00%	0.00	0.00%	100.00%	0.00%	0.00%	0.00%	0.00	0.00%	100.00%	0.00%	0.00%	0.00%

(C) CORROSIÓN	0.00	0.00%	100.00%	0.00%	0.00%	0.00%	0.00	0.00%	100.00%	0.00%	0.00%	0.00%	0.00	0.00%	100.00%	0.00%	0.00%	0.00%
TOTAL	0.18	26.92%	73.08%	0.00%	26.92%	0.00%	0.07	5.85%	94.15%	0.00%	5.85%	0.00%	5.53	47.71%	52.28%	0.00%	3.73%	43.99%
RESUMEN DE LA EVALUACIÓN PATOLÓGICA DE LA UNIDAD MUESTRAL 10																		
ÁREA TOTAL (m2)	PATOLOGÍAS	ÁREA AFECTADA (m2)	ÁREA AFECTADA TOTAL (m2)	ÁREA NO AFECTADA TOTAL (m2)	% DE ÁREA AFECTADA	% DE ÁREA AFECTADA TOTAL	% DE ÁREA NO AFECTADA TOTAL

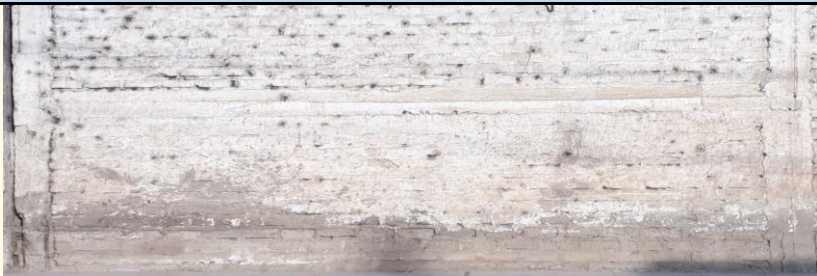
RECOLECCIÓN DE DATOS DE LA UNIDAD MUESTRAL 11										
PATOLOGÍA: (G) GRIETA										
ELEMENTO	ÁREA (m2)	CÓDIGO DE PATOLOGÍA	LARGO (m)	ANCHO (m)	ÁREA AFECTADA (m2)	ÁREA AFECTADA TOTAL (m2)	ANCHO DE ABERTURA (mm)	% DE ÁREA AFECTADA	NIVEL DE SEVERIDAD	
COLUMNA	0.65	G-1	0.80	0.25	0.20	0.20	0.90	30.77%	MEDIO	
VIGA	1.24	-	0.00	0.00	0.00	0.00	0.00	0.00%	NINGUNO	
MURO	11.63	G-1	0.99	0.40	0.40	0.73	0.50	3.40%	MEDIO	
		G-2	0.83	0.40	0.33		2.00	2.85%	ALTO

RECOLECCIÓN DE DATOS DE LA UNIDAD MUESTRAL 11										
PATOLOGÍA: (C) CORROSIÓN										
ELEMENTO	ÁREA (m2)	CÓDIGO DE PATOLOGÍA	ALTO (m)	ANCHO (m)	ÁREA AFECTADA (m2)	ÁREA AFECTADA TOTAL (m2)	DIÁMETRO EXISTENTE (cm)	% DE PÉRDIDA DEL ACERO	% DE ÁREA AFECTADA	NIVEL DE SEVERIDAD
COLUMNA	0.65	C-1	0.60	0.25	0.15	0.15	0.80	100.00%	23.08%	ALTO
VIGA	1.24	-	0.00	0.00	0.00	0.00	0.00	0.00%	0.00%	NINGUNO
MURO	11.63	-	0.00	0.00	0.00	0.00	0.00	0.00%	0.00%	NINGUNO

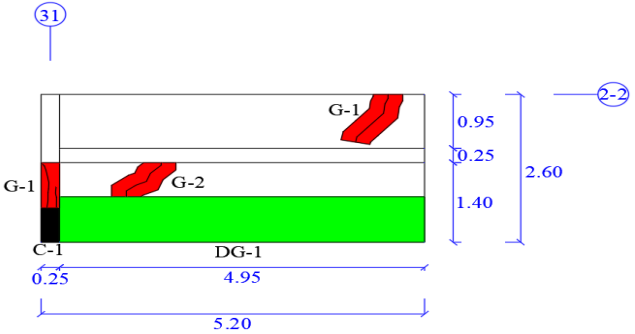
PLANO EN ELEVACIÓN DE LA UNIDAD MUESTRAL 11 CON LAS PATOLOGÍAS IDENTIFICADAS		TIPO DE PATOLOGÍAS IDENTIFICADAS

(G) GRIETA	0.20	30.77%	69.23%	0.00%	30.77%	0.00%	0.00	0.00%	100.00%	0.00%	0.00%	0.00%	0.73	6.26%	93.75%	0.00%	3.40%	2.85%
(F) FISURA	0.00	0.00%	100.00%	0.00%	0.00%	0.00%	0.00	0.00%	100.00%	0.00%	0.00%	0.00%	0.00	0.00%	100.00%	0.00%	0.00%	0.00%
(DS) DESPRENDIMIENTO	0.00	0.00%	100.00%	0.00%	0.00%	0.00%	0.00	0.00%	100.00%	0.00%	0.00%	0.00%	0.00	0.00%	100.00%	0.00%	0.00%	0.00%

(C) CORROSIÓN	0.15	23.08%	76.92%	0.00%	0.00%	23.08%	0.00	0.00%	100.00%	0.00%	0.00%	0.00%	0.00	0.00%	100.00%	0.00%	0.00%	0.00%
TOTAL	0.35	53.85%	46.15%	0.00%	30.77%	23.08%	0.00	0.00%	100.00%	0.00%	0.00%	0.00%	4.69	40.31%	59.70%	0.00%	3.40%	36.90%
RESUMEN DE LA EVALUACIÓN PATOLÓGICA DE LA UNIDAD MUESTRAL 11																		
ÁREA TOTAL (m2)	PATOLOGÍAS	ÁREA AFECTADA (m2)	ÁREA AFECTADA TOTAL (m2)	ÁREA NO AFECTADA TOTAL (m2)	% DE ÁREA AFECTADA	% DE ÁREA AFECTADA TOTAL	% DE ÁREA NO AFECTADA TOTAL

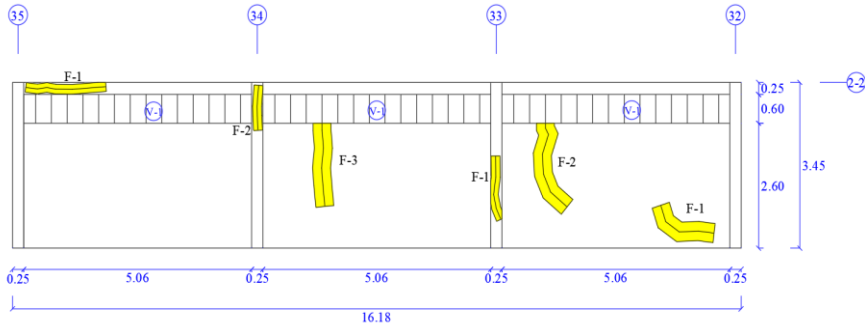
PLANO EN ELEVACIÓN DE LA UNIDAD MUESTRAL 12 CON LAS PATOLOGÍAS IDENTIFICADAS		TIPO DE PATOLOGÍAS IDENTIFICADAS

(G) GRIETA	0.00	0.00%	100.00%	0.00%	0.00%	0.00%	0.00	0.00%	100.00%	0.00%	0.00%	0.00%	0.00	0.00%	100.00%	0.00%	0.00%	0.00%
(F) FISURA	0.46	13.28%	86.72%	13.28%	0.00%	0.00%	0.36	9.45%	90.55%	9.45%	0.00%	0.00%	2.09	5.29%	94.71%	5.29%	0.00%	0.00%
(DS) DESPRENDIMIENTO	0.00	0.00%	100.00%	0.00%	0.00%	0.00%	0.00	0.00%	100.00%	0.00%	0.00%	0.00%	0.00	0.00%	100.00%	0.00%	0.00%	0.00%

(C) CORROSIÓN	0.00	0.00%	100.00%	0.00%	0.00%	0.00%	0.00	0.00%	100.00%	0.00%	0.00%	0.00%	0.00	0.00%	100.00%	0.00%	0.00%	0.00%
TOTAL	0.46	13.28%	86.72%	13.28%	0.00%	0.00%	0.36	9.45%	90.55%	9.45%	0.00%	0.00%	2.09	5.29%	94.71%	5.29%	0.00%	0.00%
RESUMEN DE LA EVALUACIÓN PATOLÓGICA DE LA UNIDAD MUESTRAL 12																		
ÁREA TOTAL (m2)	PATOLOGÍAS	ÁREA AFECTADA (m2)	ÁREA AFECTADA TOTAL (m2)	ÁREA NO AFECTADA TOTAL (m2)	% DE ÁREA AFECTADA	% DE ÁREA AFECTADA TOTAL	% DE ÁREA NO AFECTADA TOTAL

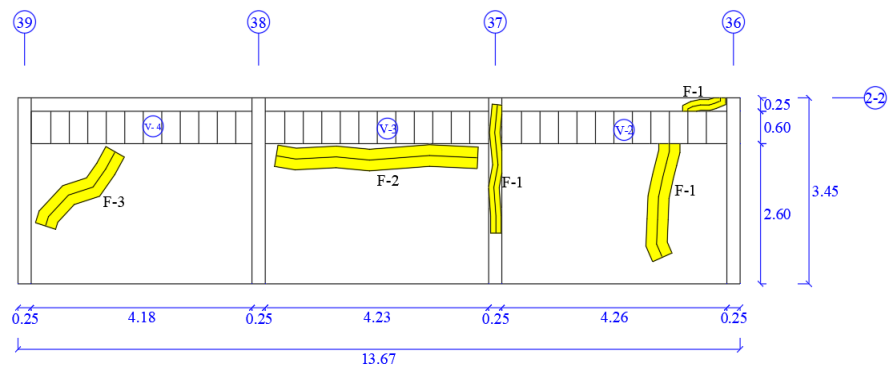
PLANO EN ELEVACIÓN DE LA UNIDAD MUESTRAL 13 CON LAS PATOLOGÍAS IDENTIFICADAS		TIPO DE PATOLOGÍAS IDENTIFICADAS

(G) GRIETA	0.00	0.00%	100.00%	0.00%	0.00%	0.00%	0.00	0.00%	100.00%	0.00%	0.00%	0.00%	0.00	0.00%	100.00%	0.00%	0.00%	0.00%
(F) FISURA	0.48	13.91%	86.09%	13.91%	0.00%	0.00%	0.15	4.67%	95.33%	4.67%	0.00%	0.00%	3.20	9.70%	90.30%	9.70%	0.00%	0.00%
(DS) DESPRENDIMIENTO	0.00	0.00%	100.00%	0.00%	0.00%	0.00%	0.00	0.00%	100.00%	0.00%	0.00%	0.00%	0.00	0.00%	100.00%	0.00%	0.00%	0.00%

(C) CORROSIÓN	0.00	0.00%	100.00%	0.00%	0.00%	0.00%	0.00	0.00%	100.00%	0.00%	0.00%	0.00%	0.00	0.00%	100.00%	0.00%	0.00%	0.00%
TOTAL	0.48	13.91%	86.09%	13.91%	0.00%	0.00%	0.15	4.67%	95.33%	4.67%	0.00%	0.00%	3.20	9.70%	90.30%	9.70%	0.00%	0.00%
RESUMEN DE LA EVALUACIÓN PATOLÓGICA DE LA UNIDAD MUESTRAL 13																		
ÁREA TOTAL (m2)	PATOLOGÍAS	ÁREA AFECTADA (m2)	ÁREA AFECTADA TOTAL (m2)	ÁREA NO AFECTADA TOTAL (m2)	% DE ÁREA AFECTADA	% DE ÁREA AFECTADA TOTAL	% DE ÁREA NO AFECTADA TOTAL

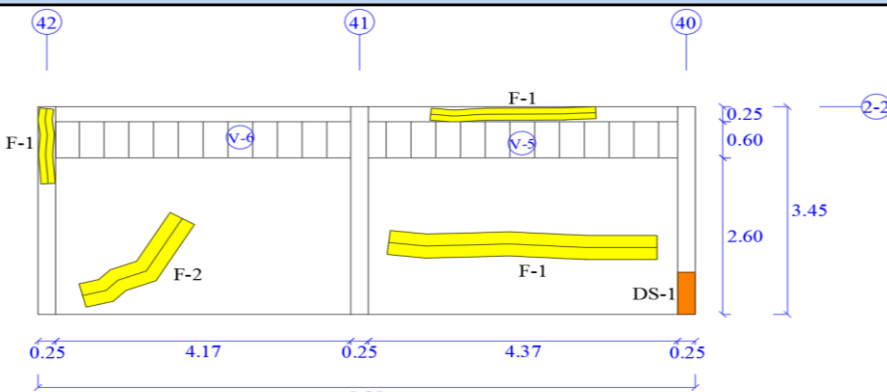
PLANO EN ELEVACIÓN DE LA UNIDAD MUESTRAL 14 CON LAS PATOLOGÍAS IDENTIFICADAS		TIPO DE PATOLOGÍAS IDENTIFICADAS

(G) GRIETA	0.00	0.00%	100.00%	0.00%	0.00%	0.00%	0.00	0.00%	100.00%	0.00%	0.00%	0.00%	0.00	0.00%	100.00%	0.00%	0.00%	0.00%
(F) FISURA	0.25	9.65%	90.35%	9.65%	0.00%	0.00%	0.46	21.60%	78.40%	21.60%	0.00%	0.00%	2.36	10.63%	89.37%	10.63%	0.00%	0.00%
(DS) DESPRENDIMIENTO	0.18	6.76%	93.24%	0.00%	6.76%	0.00%	0.00	0.00%	100.00%	0.00%	0.00%	0.00%	0.00	0.00%	100.00%	0.00%	0.00%	0.00%

(C) CORROSIÓN	0.00	0.00%	100.00%	0.00%	0.00%	0.00%	0.00	0.00%	100.00%	0.00%	0.00%	0.00%	0.00	0.00%	100.00%	0.00%	0.00%	0.00%
TOTAL	0.43	16.41%	83.59%	9.65%	6.76%	0.00%	0.46	21.60%	78.40%	21.60%	0.00%	0.00%	2.36	10.63%	89.37%	10.63%	0.00%	0.00%
RESUMEN DE LA EVALUACIÓN PATOLÓGICA DE LA UNIDAD MUESTRAL 14																		
ÁREA TOTAL (m2)	PATOLOGÍAS	ÁREA AFECTADA (m2)	ÁREA AFECTADA TOTAL (m2)	ÁREA NO AFECTADA TOTAL (m2)	% DE ÁREA AFECTADA	% DE ÁREA AFECTADA TOTAL	% DE ÁREA NO AFECTADA TOTAL

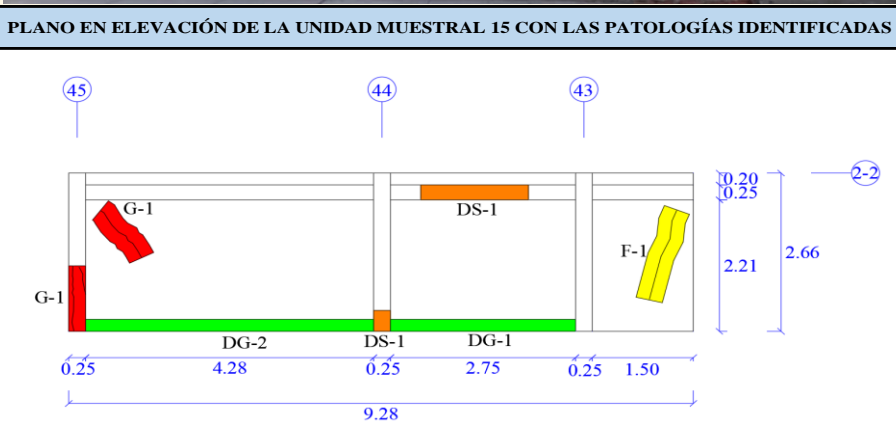
PLANO EN ELEVACIÓN DE LA UNIDAD MUESTRAL 15 CON LAS PATOLOGÍAS IDENTIFICADAS		TIPO DE PATOLOGÍAS IDENTIFICADAS

(C) CORROSIÓN	0.00			0.00%													
ELEMENTO			PORCENTAJE DEL NIVEL DE SEVERIDAD DE LA UNIDAD MUESTRAL 15															
			(N) NINGUNO	(B) BAJO	(M) MEDIO	(A) ALTO												
COLUMNA			81.78%	0.00%	18.22%	0.00%												
VIGA			81.22%	0.00%	18.78%	0.00%												
MURO			87.00%	10.81%	0.00%	2.19%												
UNIDAD MUESRAL 15			86.01%	8.87%	3.32%	1.80%

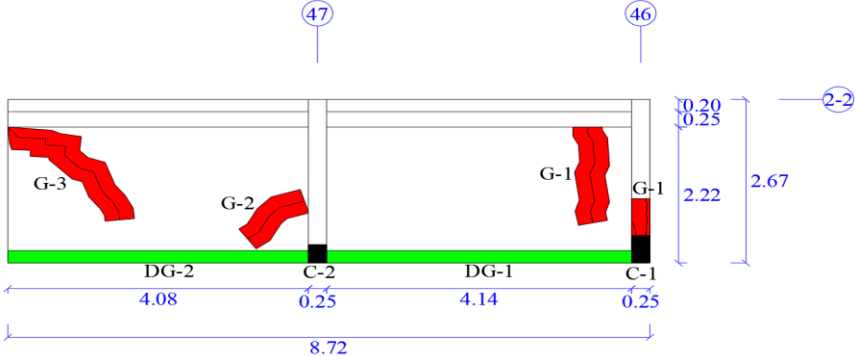
PLANO EN ELEVACIÓN DE LA UNIDAD MUESTRAL 16 CON LAS PATOLOGÍAS IDENTIFICADAS		TIPO DE PATOLOGÍAS IDENTIFICADAS

(C) CORROSIÓN	0.19			1.07%													
ELEMENTO			PORCENTAJE DEL NIVEL DE SEVERIDAD DE LA UNIDAD MUESTRAL 16															
			(N) NINGUNO	(B) BAJO	(M) MEDIO	(A) ALTO												
COLUMNA			74.82%	0.00%	11.19%	13.99%												
VIGA			100.00%	0.00%	0.00%	0.00%												
MURO			73.71%	0.00%	19.22%	7.07%												
UNIDAD MUESRAL 16			76.89%	0.00%	16.34%	6.77%

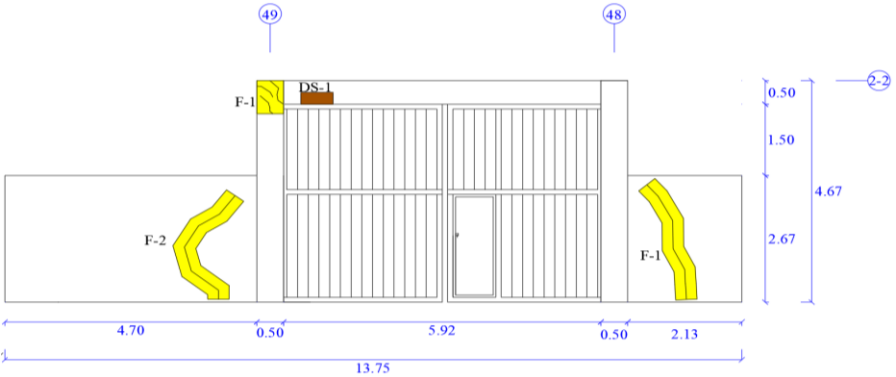
PLANO EN ELEVACIÓN DE LA UNIDAD MUESTRAL 17 CON LAS PATOLOGÍAS IDENTIFICADAS		TIPO DE PATOLOGÍAS IDENTIFICADAS

(C) CORROSIÓN	0.00					0.00%											
ELEMENTO			PORCENTAJE DEL NIVEL DE SEVERIDAD DE LA UNIDAD MUESTRAL 17															
			(N) NINGUNO	(B) BAJO	(M) MEDIO	(A) ALTO												
COLUMNA			92.51%	0.00%	7.49%	0.00%												
VIGA			94.93%	5.07%	0.00%	0.00%												
MURO			88.05%	0.00%	11.95%	0.00%												
UNIDAD MUESRAL 17			89.64%	0.58%	9.78%	0.00%

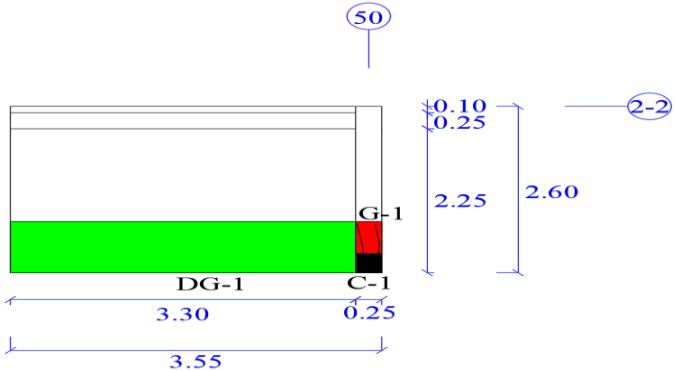
PLANO EN ELEVACIÓN DE LA UNIDAD MUESTRAL 18 CON LAS PATOLOGÍAS IDENTIFICADAS		TIPO DE PATOLOGÍAS IDENTIFICADAS

(C) CORROSIÓN	0.08			0.81%													
ELEMENTO			PORCENTAJE DEL NIVEL DE SEVERIDAD DE LA UNIDAD MUESTRAL 18															
			(N) NINGUNO	(B) BAJO	(M) MEDIO	(A) ALTO												
COLUMNA			69.23%	0.00%	0.00%	30.77%												
VIGA			100.00%	0.00%	0.00%	0.00%												
MURO			65.98%	0.00%	0.00%	34.02%												
UNIDAD MUESRAL 18			69.26%	0.00%	0.00%	30.74%

- Luego de la reconstrucción de las mismas, se le recomienda impermeabilizar la cara interna de sus muros y columnas, utilizando mortero epóxico que es resistente a las sales, con una altura de 1.50 m a partir del nivel de piso terminado. También se requiere la demolición de las columnas 45, 46, 47 de las unidades muestrales 15 y 16 afectados principalmente por corrosión y grietas; Así mismo la demolición de la unidad muestral 18 afectado por disgregación, grieta y corrosión.

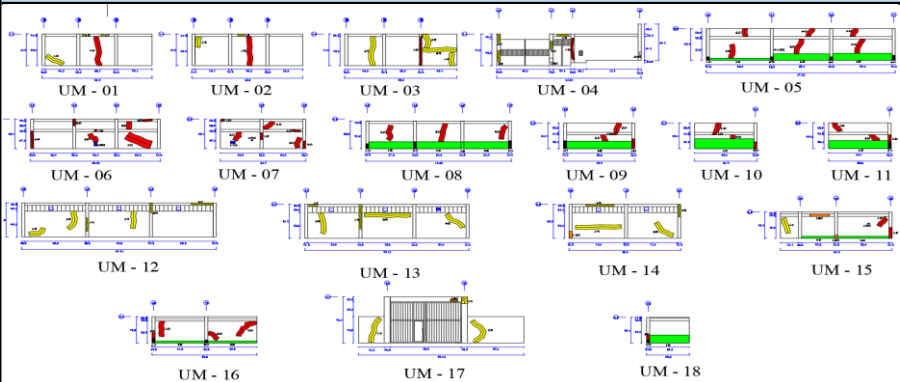
PLANO EN ELEVACIÓN DE LA MUESTRA CON LAS PATOLOGÍAS IDENTIFICADAS		TIPO DE PATOLOGÍAS IDENTIFICADAS

(C) CORROSIÓN	1.50			0.32%													
ELEMENTO			PORCENTAJE DEL NIVEL DE SEVERIDAD DE LA MUESTRA															
			(N) NINGUNO	(B) BAJO	(M) MEDIO	(A) ALTO												
COLUMNA			82.85%	3.75%	7.49%	5.91%												
VIGA			93.55%	3.39%	2.83%	0.24%												
MURO			83.76%	2.73%	6.68%	6.83%												
MUESTRA GENERAL			84.49%	2.87%	6.44%	6.20%

- La fisura tuvo una presencia de 3.91%, esto causado básicamente por las dilataciones y contracciones higrotérmicas, fuerzas horizontales (sismos).
- La grieta tuvo una presencia de 3.86%, afectaron principalmente a las columnas y muros. En las columnas fueron causadas debido a que el concreto a perdido la impermeabilidad entonces ocurre la entrada humedad atmosférica generada por el lavado con agua a presión de los animales sacrificados e interacción con orina, eses, sangre y oxígeno, mediante ello se da la reacción electroquímica e inicia el proceso de corrosión, por lo tanto, el acero al aumentar su volumen empieza a formar grietas verticales en dirección de las varillas de acero. En el caso de las grietas en los muros de las unidades de muestra 8, 9, 10, 11 se dieron por asentamiento diferencial debido a la compactación que se dio en la construcción de las pistas y veredas del jirón la Esperanza en el año 2018.

- La corrosión tuvo una presencia de 0.32%, se dio en las columnas debido a que el concreto a perdido la impermeabilidad entonces ocurre la entrada humedad e interacción con orina, eses, sangre y oxígeno, mediante ello se da la reacción electroquímica e inicia el proceso de corrosión.

- Los trabajos de demolición y reparación deben desarrollarse bajo la inspección de un ingeniero que tenga conocimiento en demolición y reparación de estructuras con patologías. La intervención se debe hacer lo más pronto posible ya que la evolución patológica es constante y así evitar que la estructura se siga deteriorando causando un peligro latente para las personas que trabajan en el camal municipal como también personas que transitan alrededor del cerco perimétrico.

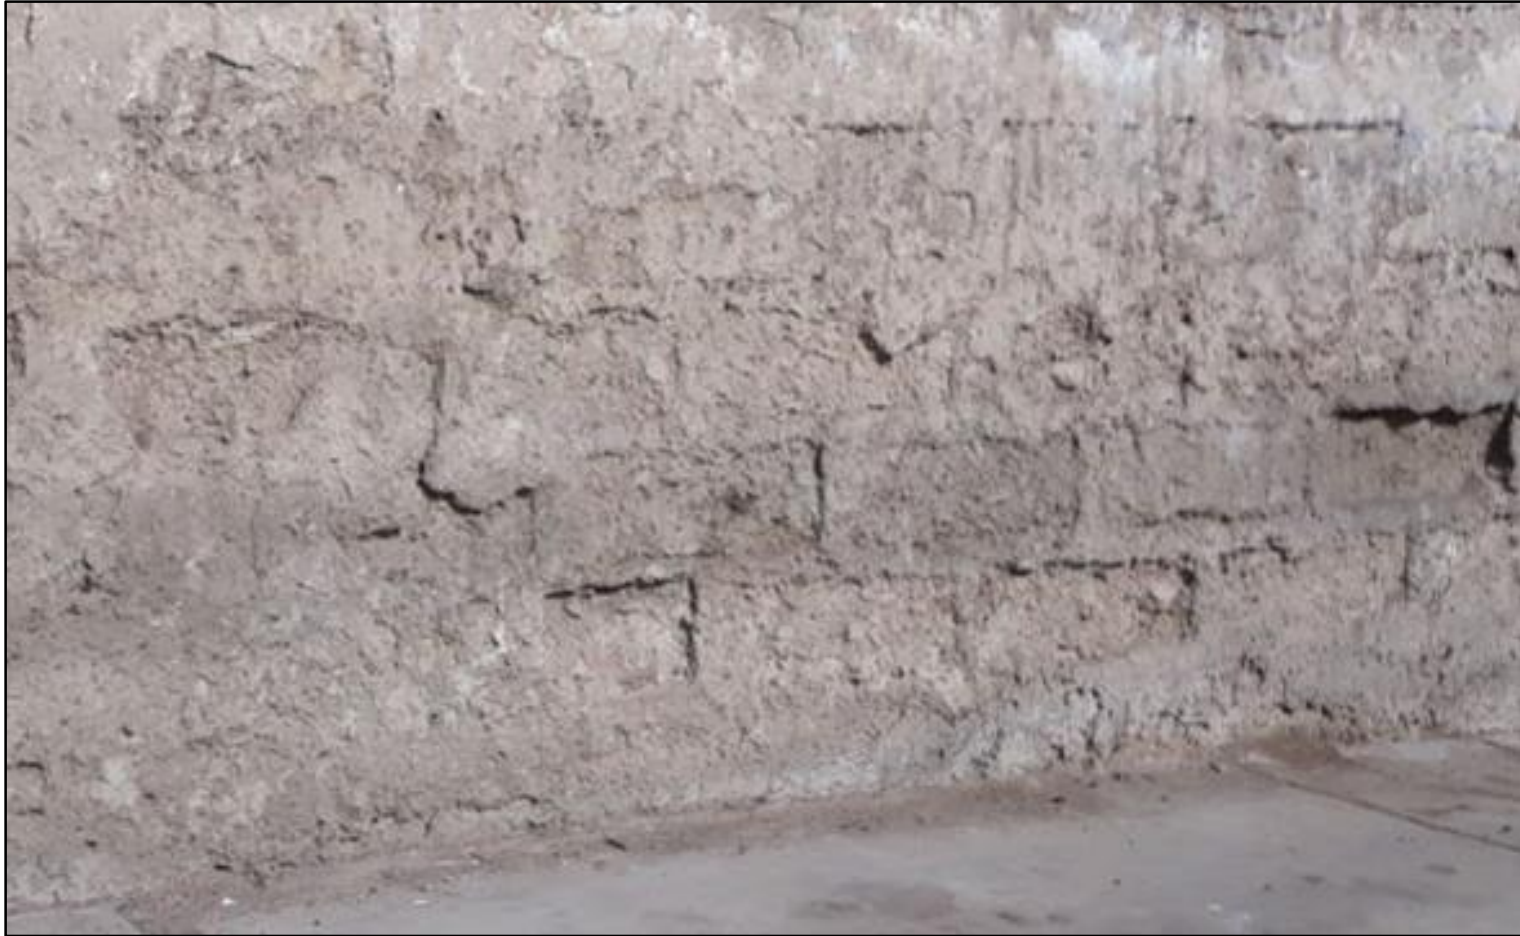
Fotografía 05. Muro afectado por disgregación en la unidad muestral 05 con un porcentaje de área afectada de 7.02% y un nivel de severidad medio.

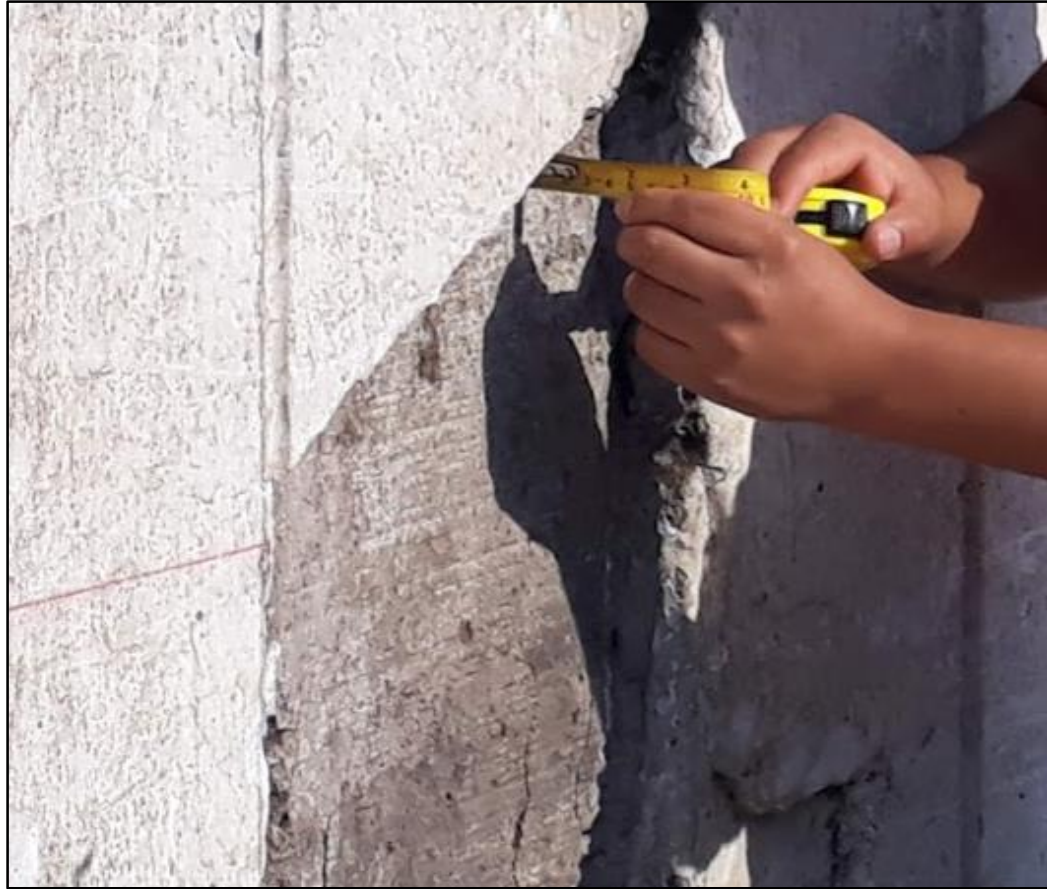
Fotografía 12. columna afectada por desprendimiento en la unidad muestral 14, con un área afectada de 6.76% y un nivel de severidad medio, tarrajeo presenta espesor fuera de lo reglamentario 2.5 cm.

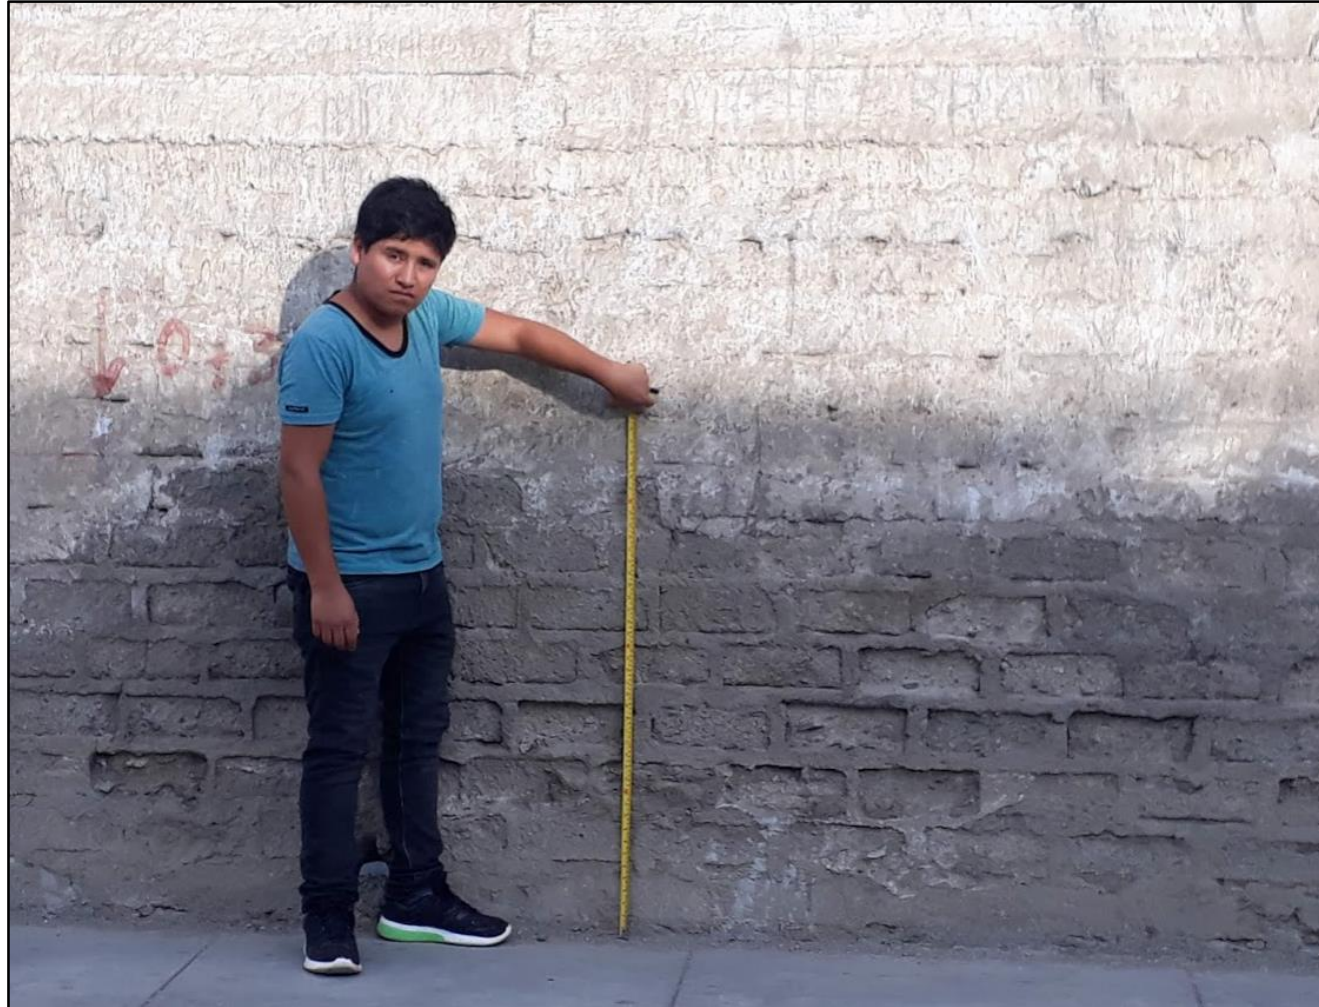
Fotografía 17. Toma de medidas de la patología disgregación en muro de la unidad muestral 10.

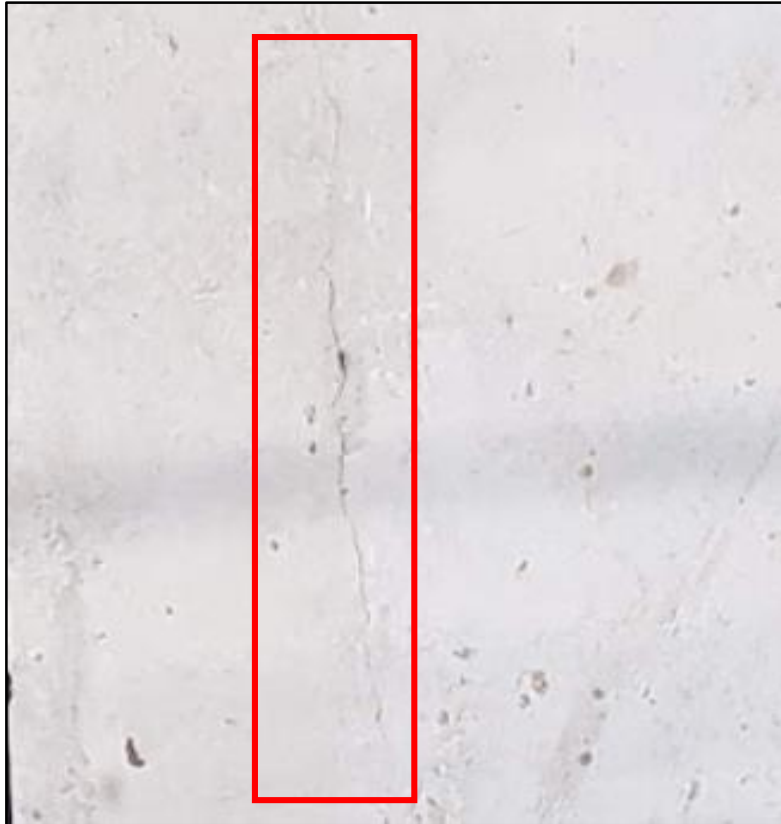
Patología: Fisura en la unidad muestral 17

Fisura en el tarrajeo entre la unión de muro y columna, de forma longitudinal que inicia en la parte superior del elemento.

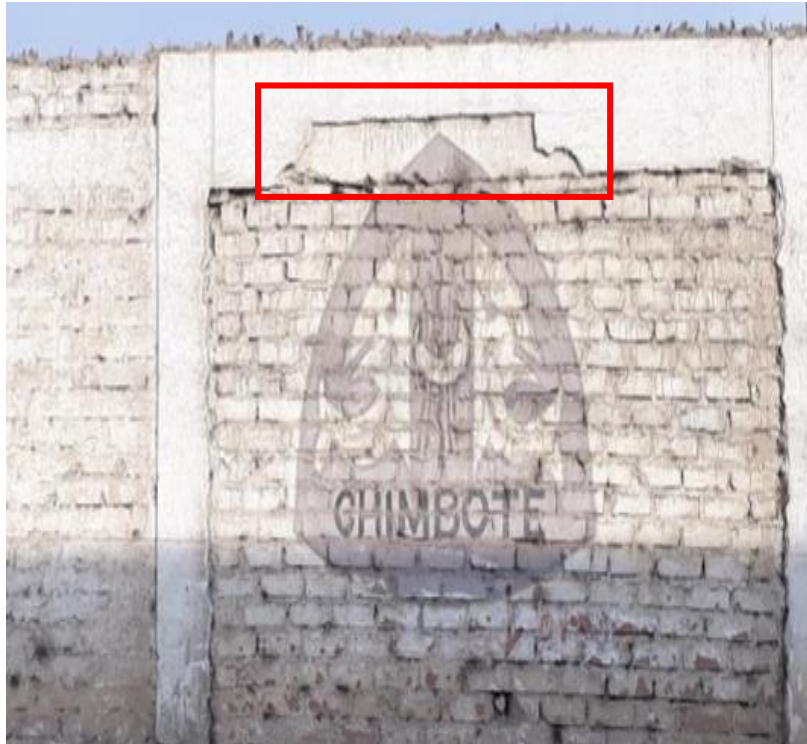
Patología: Desprendimiento en la unidad muestral 15

Patología que se dio en viga con una longitud de 1.50 m.
