UNIVERSIDAD CATÓLICA LOS ÁNGELES
CHIMBOTE

DETERMINACIÓN Y EVALUACIÓN DE LAS
PATOLOGÍAS DEL CONCRETO EN COLUMNAS,
SOBRECIMENTOS Y MUROS DE ALBAÑILERÍA
CONFINADA DEL CERCO PERIMÉTRICO DE LA
INSTITUCIÓN EDUCATIVA 88003 UBICADO EN LA AV.
INDUSTRIAL MZ F, LOTE 01, DISTRITO DE CHIMBOTE,
PROVINCIA DEL SANTA, REGIÓN ANCASH,
SEPTIEMBRE 2016.

**INFORME DE INVESTIGACIÓN PARA OPTAR EL
TÍTULO PROFESIONAL DE INGENIERO CIVIL**

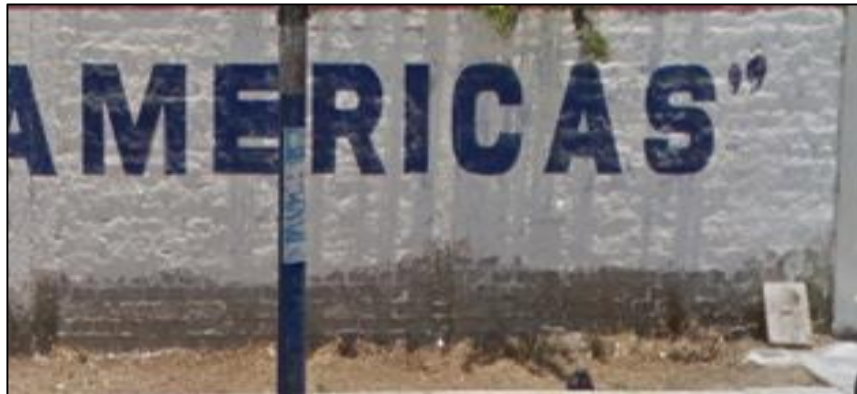
Imagen 09: Presencia de Erosión en muro de albañilería, Fuente: Elaboración propia (2016).

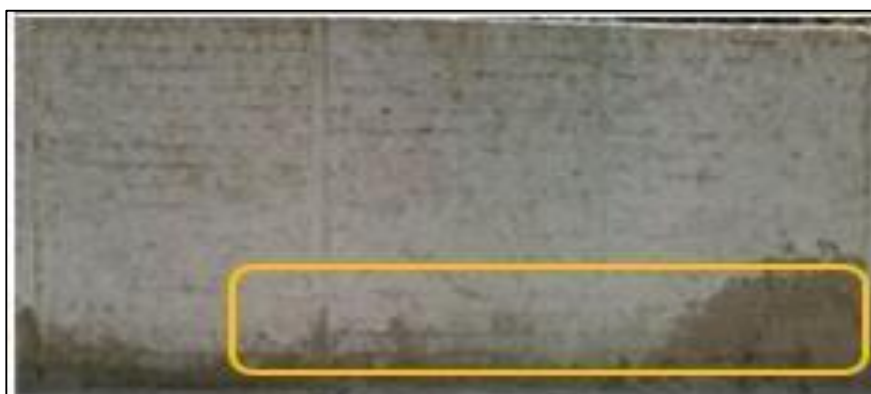
Imagen 11: Presencia de Eflorescencia, Fuente: Elaboración propia (2016).

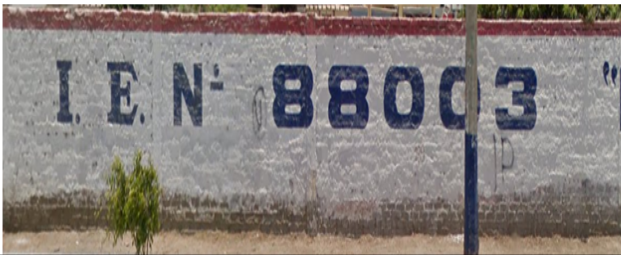
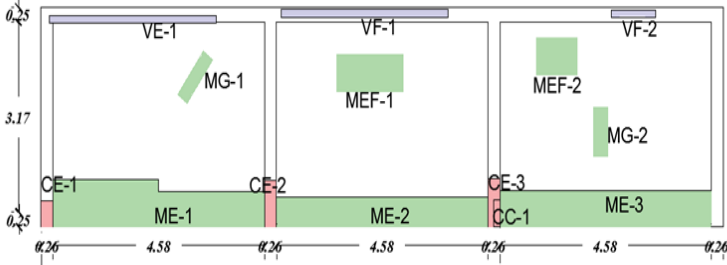
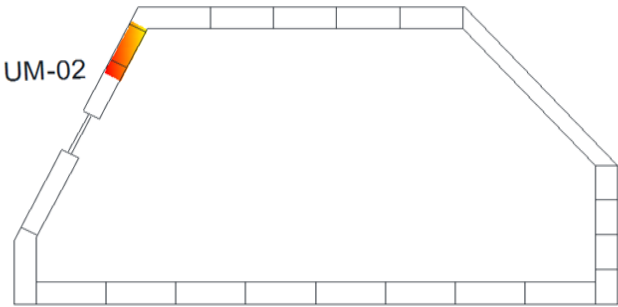
FICHA 02: EVALUACIÓN DE LA UNIDAD MUESTRAL 2

PATOLOGIAS EN LA UNIDAD MUESTRAL						
PATOLOGIAS	ÁREA AFECTADA		ÁREA TOTAL AFECTADA		ÁREA TOTAL NO AFECTADA	
	(m2)	(%)	(m2)	(%)	(m2)	(%)
Fisura	1.82	3.36%				
Erosión	5.10	9.41%				
Corrosión	0.03	0.06%				
Desprendimiento	0.00	0.00%	8.52	15.71%	45.72	84.29%
Desintegración	0.00	0.00%				
Eflorescencia	1.33	2.45%				
Grietas	0.24	0.44%				
EVALUACION DE PATOLOGIAS EN LA MUESTRA						
ELEMENTOS	ÁREA TOTAL (m2)	AREA AFECTADA		AREA NO AFECTADA		
		(m2)	(%)	(m2)	(%)	
VIGA	3.44	1.82	52.91%	1.62	47.09%	
COLUMNA	3.81	0.10	2.49%	3.72	97.51%	
MURO	46.99	6.61	14.06%	40.38	85.94%	
SOBRECIMIENTO	0.00	0.00	0.00%	0.00	100.00%	
NIVEL DE SEVERIDAD DE LA UNIDAD MUESTRAL						
ÁREAS (m2)	S/P	LEVE	MODERADO	SEVERO		
	45.72	7.06	7.14	0.00		
UNIDAD MUESTRAL	84.29%	13.01%	13.15%	0.00%

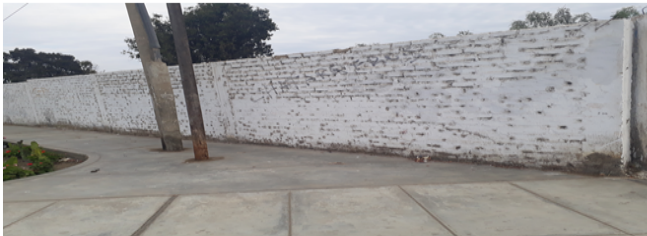
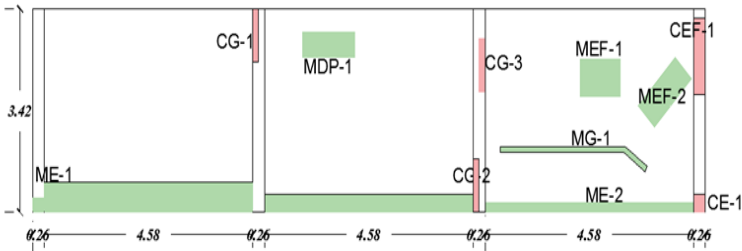
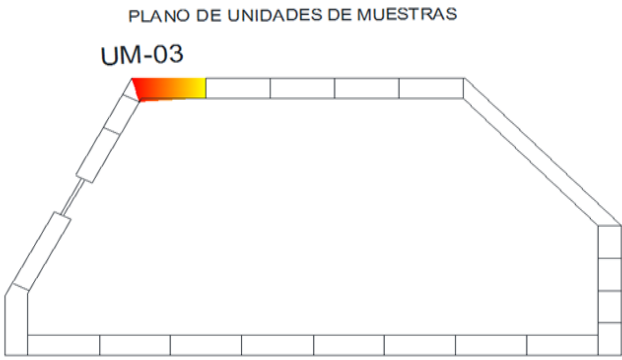
FICHA 03: EVALUACIÓN DE LA UNIDAD MUESTRAL 3

PATOLOGIAS EN LA UNIDAD MUESTRAL						
PATOLOGIAS	ÁREA AFECTADA		ÁREA TOTAL AFECTADA		ÁREA TOTAL NO AFECTADA	
	(m2)	(%)	(m2)	(%)	(m2)	(%)
Fisura	0.00	0.00%				
Erosión	4.43	8.72%				
Corrosión	0.26	0.51%				
Desprendimiento	0.22	0.44%	6.45	12.69%	44.35	87.31%
Desintegración	0.00	0.00%				
Eflorescencia	0.84	1.65%				
Grietas	0.70	1.38%				
EVALUACION DE PATOLOGIAS EN LA MUESTRA						
ELEMENTOS	ÁREA TOTAL (m2)	AREA AFECTADA		AREA NO AFECTADA		
		(m2)	(%)	(m2)	(%)	
VIGA	0.00	0.00	0.00%	0.00	100.00%	
COLUMNA	3.81	0.56	14.62%	3.25	85.38%	
MURO	46.99	5.89	12.54%	41.10	87.46%	
SOBRECIMIENTO	0.00	0.00	0.00%	0.00	100.00%	
NIVEL DE SEVERIDAD DE LA UNIDAD MUESTRAL						
ÁREAS (m2)	S/P	LEVE	MODERADO	SEVERO		
	44.35	6.823	4.656	0.00		
UNIDAD MUESTRAL	87.31%	13.43%	9.17%	0.00%

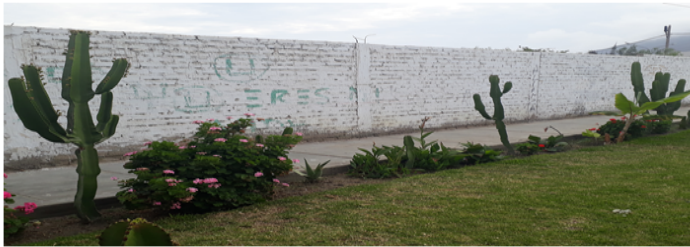
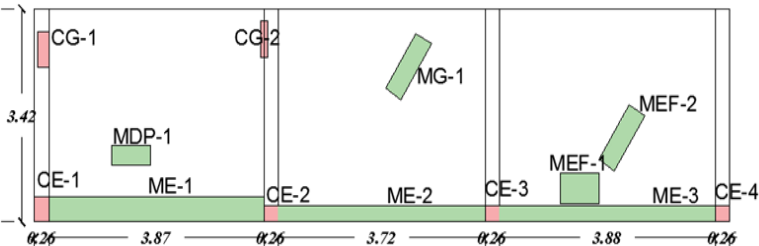
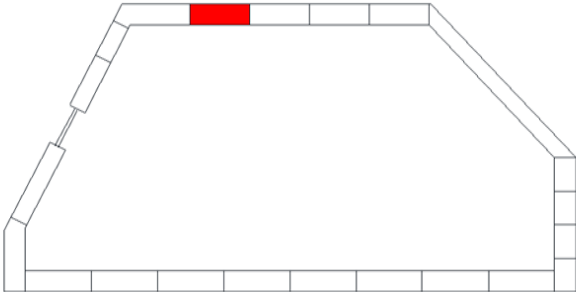
FICHA 04: EVALUACIÓN DE LA UNIDAD MUESTRAL 4

PATOLOGIAS EN LA UNIDAD MUESTRAL						
PATOLOGIAS	ÁREA AFECTADA		ÁREA TOTAL AFECTADA		ÁREA TOTAL NO AFECTADA	
	(m2)	(%)	(m2)	(%)	(m2)	(%)
Erosión	3.59	7.07%				
Desprendimiento	0.23	0.45%	4.91	9.66%	45.89	90.34%
Eflorescencia	0.74	1.45%				
Grietas	0.35	0.69%				
EVALUACION DE PATOLOGIAS EN LA MUESTRA						
ELEMENTOS	ÁREA TOTAL (m2)	AREA AFECTADA		AREA NO AFECTADA		
		(m2)	(%)	(m2)	(%)	
VIGA	0.00	0.00	0.00%	0.00	100.00%	
COLUMNA	3.81	0.57	14.86%	3.24	85.14%	
MURO	46.99	4.62	9.84%	42.37	90.16%	
SOBRECIMIENTO	0.00	0.00	0.00%	0.00	100.00%	
NIVEL DE SEVERIDAD DE LA UNIDAD MUESTRAL						
ÁREAS (m2)	S/P	LEVE	MODERADO	SEVERO		
	45.89	1.936	3.255	0.00		
UNIDAD MUESTRAL	90.34%	3.81%	6.41%	0.00%

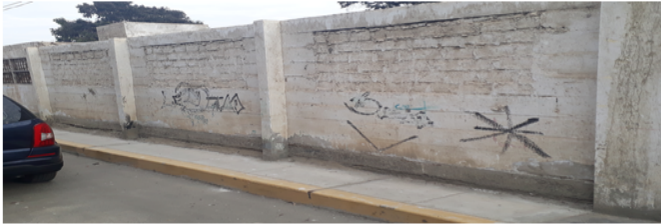
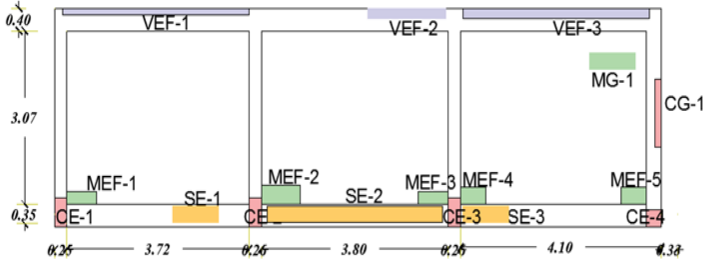
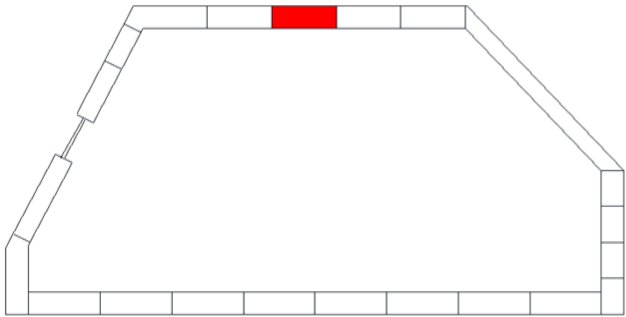
FICHA 05: EVALUACIÓN DE LA UNIDAD MUESTRAL 5

PATOLOGIAS EN LA UNIDAD MUESTRAL						
PATOLOGIAS	ÁREA AFECTADA		ÁREA TOTAL AFECTADA		ÁREA TOTAL NO AFECTADA	
	(m2)	(%)	(m2)	(%)	(m2)	(%)
Erosión	2.03	3.46%				
Eflorescencia	2.75	4.69%	5.02	8.55%	53.63	91.45%
Grietas	0.24	0.41%				
EVALUACION DE PATOLOGIAS EN LA MUESTRA						
ELEMENTOS	ÁREA TOTAL (m2)	AREA AFECTADA		AREA NO AFECTADA		
		(m2)	(%)	(m2)	(%)	
VIGA	3.44	1.90	55.35%	1.54	44.65%	
COLUMNA	3.81	0.39	10.24%	3.42	89.76%	
MURO	46.99	1.00	2.12%	46.00	97.88%	
SOBRECIMIENTO	4.41	1.73	39.17%	2.68	60.83%	
NIVEL DE SEVERIDAD DE LA UNIDAD MUESTRAL						
ÁREAS (m2)	S/P	LEVE	MODERADO	SEVERO		
	53.63	3.29	1.73	0.00		
UNIDAD MUESTRAL	91.45%	5.61%	2.95%	0.00%

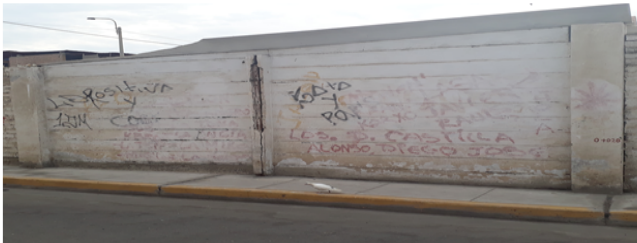
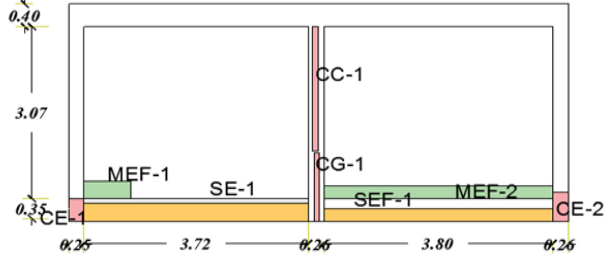
FICHA 06: EVALUACIÓN DE LA UNIDAD MUESTRAL 6

EVALUACION DE PATOLOGIAS EN LA MUESTRA						
ELEMENTOS	ÁREA TOTAL (m ²)	PATOLOGIAS ENCONTRADAS	AREA AFECTADA		AREA NO AFECTADA	
			(m ²)	(%)	(m ²)	(%)
COLUMNA	2.96	Erosión	0.18	6.15%	2.78	93.85%
		Grietas	0.21	7.09%	2.75	92.91%
		Corrosión	0.33	11.15%	2.63	88.85%
MURO	28.27	Eflorescencia	1.05	3.70%	1.92	96.30%
SOBRECIMIENTO	2.63	Erosión	0.26	9.70%	2.71	90.30%
		Eflorescencia	1.14	43.35%	1.82	56.65%

PATOLOGIAS EN LA UNIDAD MUESTRAL						
PATOLOGIAS	ÁREA AFECTADA		ÁREA TOTAL AFECTADA		ÁREA TOTAL NO AFECTADA	
	(m2)	(%)	(m2)	(%)	(m2)	(%)
Erosión	0.44	1.18%	3.16	8.50%	34.02	91.50%
Grietas	0.21	0.56%				
Corrosión	0.33	0.89%				
Eflorescencia	2.19	5.88%				
EVALUACION DE PATOLOGIAS EN LA MUESTRA						
ELEMENTOS	ÁREA TOTAL (m2)	AREA AFECTADA		AREA NO AFECTADA		
		(m2)	(%)	(m2)	(%)	
VIGA	3.32	0.00	0.00%	3.32	100.00%	
COLUMNA	2.96	0.72	24.39%	2.24	75.61%	
MURO	28.27	1.30	4.60%	26.97	95.40%	
SOBRECIMIENTO	2.63	1.14	43.35%	1.49	56.65%	
NIVEL DE SEVERIDAD DE LA UNIDAD MUESTRAL						
ÁREAS (m2)	S/P	LEVE	MODERADO	SEVERO		
	34.02	1.77	1.40	0.00		
UNIDAD MUESTRAL	91.50%	4.75%	3.75%	0.00%

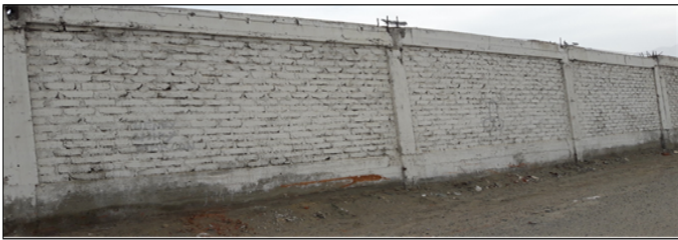
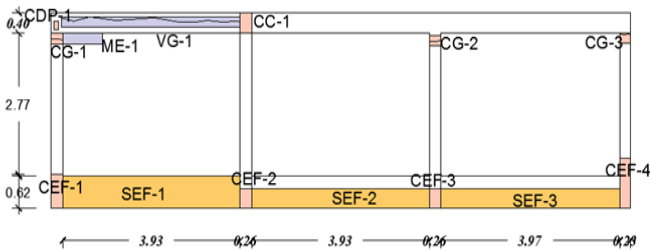
FICHA 07: EVALUACIÓN DE LA UNIDAD MUESTRAL 7

EVALUACION DE PATOLOGIAS EN LA MUESTRA							
ELEMENTOS	ÁREA TOTAL (m2)	PATOLOGIAS ENCONTRADAS	AREA AFECTADA		AREA NO AFECTADA		
			(m2)	(%)	(m2)	(%)	
VIGA	5.13	Grietas	0.25	4.80%	4.88	95.20%	
COLUMNA	2.77	Eflorescencia	0.54	19.58%	2.23	80.42%	
		Grietas	0.16	5.87%	2.61	94.13%	
		Corrosión	0.33	11.91%	2.44	88.09%	
MURO	32.76	Erosión	0.29	0.87%	32.48	99.13%	
SOBRECIMIENTO	7.95	Eflorescencia	5.20	65.43%	2.75	34.57%

PATOLOGIAS EN LA UNIDAD MUESTRAL						
PATOLOGIAS	ÁREA AFECTADA		ÁREA TOTAL AFECTADA		ÁREA TOTAL NO AFECTADA	
	(m2)	(%)	(m2)	(%)	(m2)	(%)
Erosión	0.29	0.59%	6.23	12.81%	42.38	87.19%
Grietas	0.41	0.84%				
Corrosión	0.33	0.68%				
Eflorescencia	5.20	10.70%				
EVALUACION DE PATOLOGIAS EN LA MUESTRA						
ELEMENTOS	ÁREA TOTAL (m2)	AREA AFECTADA		AREA NO AFECTADA		
		(m2)	(%)	(m2)	(%)	
VIGA	5.13	0.00	0.00%	5.13	100.00%	
COLUMNA	2.77	1.04	37.36%	1.74	62.64%	
MURO	32.76	0.29	0.87%	32.48	99.13%	
SOBRECIMIENTO	7.95	5.20	65.43%	2.75	34.57%	
NIVEL DE SEVERIDAD DE LA UNIDAD MUESTRAL						
ÁREAS (m2)	S/P	LEVE	MODERADO	SEVERO		
	42.38	1.13	5.49	0.00		
UNIDAD MUESTRAL	87.19%	2.32%	11.29%	0.00%

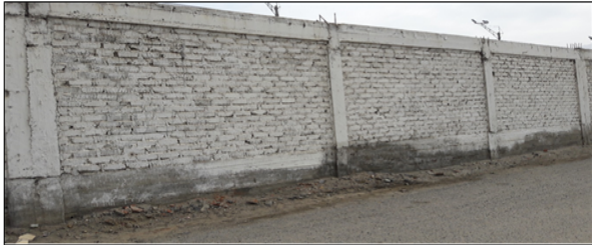
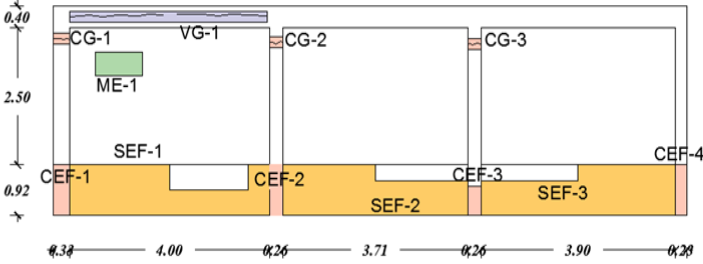
FICHA 08: EVALUACIÓN DE LA UNIDAD MUESTRAL 8

EVALUACION DE PATOLOGIAS EN LA MUESTRA							
ELEMENTOS	ÁREA TOTAL (m ²)	PATOLOGIAS ENCONTRADAS	AREA AFECTADA		AREA NO AFECTADA		
			(m ²)	(%)	(m ²)	(%)	
VIGA	4.64	Grietas	0.31	6.66%	4.33	93.34%	
COLUMNA	2.6	Eflorescencia	0.83	32.10%	1.77	67.90%	
		Grietas	0.16	6.00%	2.44	94.00%	
MURO	29.02	Erosión	0.26	0.88%	28.77	99.12%	
SOBRECIMIENTO	11.63	Eflorescencia	10.68	91.84%	0.95	8.16%

PATOLOGIAS EN LA UNIDAD MUESTRAL						
PATOLOGIAS	ÁREA AFECTADA		ÁREA TOTAL AFECTADA		ÁREA TOTAL NO AFECTADA	
	(m2)	(%)	(m2)	(%)	(m2)	(%)
Erosión	0.26	0.53%				
Grietas	0.47	0.97%	11.40	23.81%	36.49	76.19%
Eflorescencia	10.68	22.30%				
EVALUACION DE PATOLOGIAS EN LA MUESTRA						
ELEMENTOS	ÁREA TOTAL (m2)	AREA AFECTADA		AREA NO AFECTADA		
		(m2)	(%)	(m2)	(%)	
VIGA	4.64	0.00	0.00%	4.64	100.00%	
COLUMNA	2.6	0.99	38.10%	1.61	61.90%	
MURO	29.02	0.26	0.88%	28.77	99.12%	
SOBRECIMIENTO	11.63	10.68	91.84%	0.95	8.16%	
NIVEL DE SEVERIDAD DE LA UNIDAD MUESTRAL						
ÁREAS (m2)	S/P	LEVE	MODERADO	SEVERO		
	36.49	1.06	10.94	0.00		
UNIDAD MUESTRAL	76.19%	2.21%	22.84%	0.00%

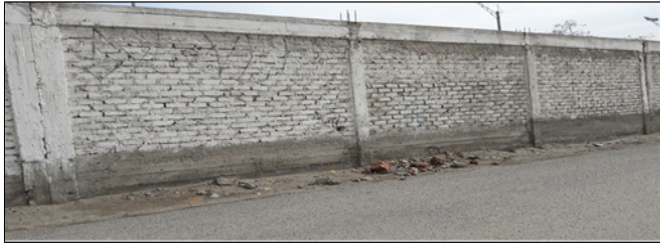
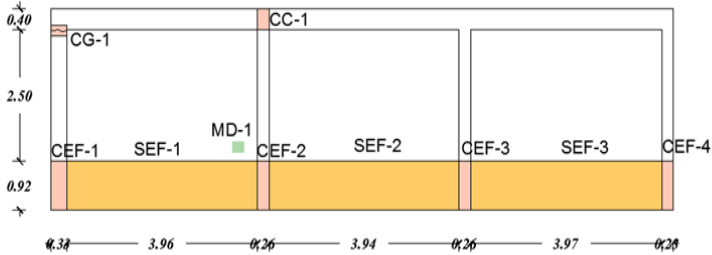
FICHA 09: EVALUACIÓN DE LA UNIDAD MUESTRAL 9

EVALUACION DE PATOLOGIAS EN LA MUESTRA						
ELEMENTOS	ÁREA TOTAL (m2)	PATOLOGIAS ENCONTRADAS	AREA AFECTADA		AREA NO AFECTADA	
			(m2)	(%)	(m2)	(%)
COLUMNA	2.6	Eflorescencia	0.96	36.80%	1.64	63.20%
		Grietas	0.04	1.54%	2.56	98.46%
		Corrosión	0.05	2.00%	2.55	98.00%
MURO	29.67	Desintegración	0.04	0.13%	29.63	99.87%
SOBRECIMIENTO	11.87	Eflorescencia	10.68	89.98%	1.19	10.02%

PATOLOGIAS EN LA UNIDAD MUESTRAL						
PATOLOGIAS	ÁREA AFECTADA		ÁREA TOTAL AFECTADA		ÁREA TOTAL NO AFECTADA	
	(m2)	(%)	(m2)	(%)	(m2)	(%)
Eflorescencia	11.64	23.61%				
Grietas	0.04	0.08%	11.77	23.87%	37.53	76.13%
Corrosión	0.05	0.11%				
Desintegración	0.04	0.08%				
EVALUACION DE PATOLOGIAS EN LA MUESTRA						
ELEMENTOS	ÁREA TOTAL (m2)	AREA AFECTADA		AREA NO AFECTADA		
		(m2)	(%)	(m2)	(%)	
VIGA	5.16	0.00	0.00%	5.16	100.00%	
COLUMNA	2.60	1.05	40.34%	1.55	59.66%	
MURO	29.67	0.04	0.13%	29.63	99.87%	
SOBRECIMIENTO	11.87	10.68	89.98%	1.19	10.02%	
NIVEL DE SEVERIDAD DE LA UNIDAD MUESTRAL						
ÁREAS (m2)	S/P	LEVE	MODERADO	SEVERO		
	37.53	1.05	10.72	0.00		
UNIDAD MUESTRAL	76.13%	2.13%	21.75%	0.00%

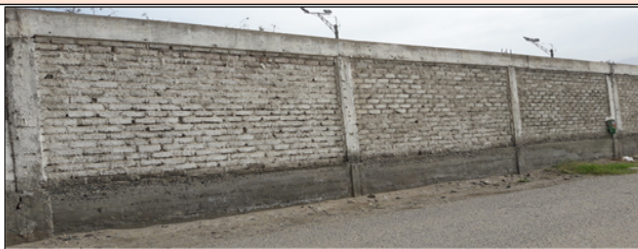
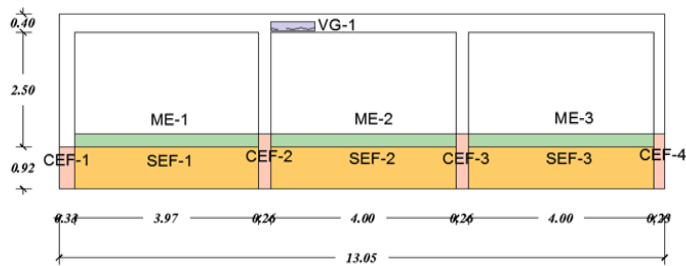
FICHA 10: EVALUACIÓN DE LA UNIDAD MUESTRAL 10

EVALUACION DE PATOLOGIAS EN LA MUESTRA							
ELEMENTOS	ÁREA TOTAL (m ²)	PATOLOGIAS ENCONTRADAS	AREA AFECTADA		AREA NO AFECTADA		
			(m ²)	(%)	(m ²)	(%)	
VIGA	5.16	Grietas	1.28	24.79%	3.88	75.21%	
COLUMNA	2.60	Eflorescencia	1.06	40.70%	1.54	59.30%	
MURO	29.67	Erosión	3.59	12.10%	26.08	87.90%	
SOBRECIMIENTO	11.87	Eflorescencia	11.01	92.78%	0.86	7.22%

PATOLOGIAS EN LA UNIDAD MUESTRAL						
PATOLOGIAS	ÁREA AFECTADA		ÁREA TOTAL AFECTADA		ÁREA TOTAL NO AFECTADA	
	(m2)	(%)	(m2)	(%)	(m2)	(%)
Erosión	3.59	7.28%				
Grietas	1.28	2.59%	16.94	34.36%	32.36	65.64%
Eflorescencia	12.07	24.48%				
EVALUACION DE PATOLOGIAS EN LA MUESTRA						
ELEMENTOS	ÁREA TOTAL (m2)	AREA AFECTADA		AREA NO AFECTADA		
		(m2)	(%)	(m2)	(%)	
VIGA	5.16	1.28	24.79%	3.88	75.21%	
COLUMNA	2.60	1.06	40.70%	1.54	59.30%	
MURO	29.67	3.59	12.10%	26.08	87.90%	
SOBRECIMIENTO	11.87	11.01	92.78%	0.86	7.22%	
NIVEL DE SEVERIDAD DE LA UNIDAD MUESTRAL						
ÁREAS (m2)	S/P	LEVE	MODERADO	SEVERO		
	32.36	3.67	12.21	0.00		
UNIDAD MUESTRAL	65.64%	7.44%	24.77%	0.00%

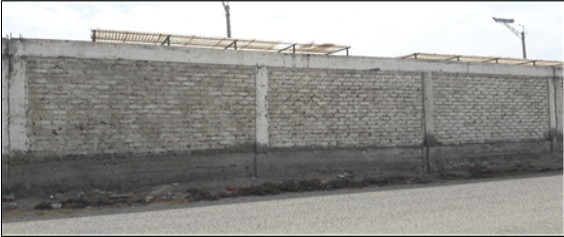
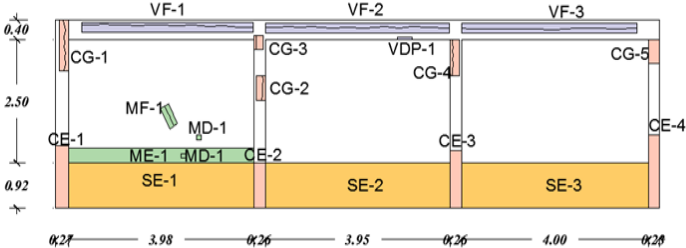
FICHA 11: EVALUACIÓN DE LA UNIDAD MUESTRAL 11

EVALUACION DE PATOLOGIAS EN LA MUESTRA						
ELEMENTOS	ÁREA TOTAL (m2)	PATOLOGIAS ENCONTRADAS	AREA AFECTADA		AREA NO AFECTADA	
			(m2)	(%)	(m2)	(%)
VIGA	5.16	Fisura	2.33	45.16%	2.83	54.84%
		Desprendimiento	0.01	0.15%	5.15	99.85%
COLUMNA	2.60	Erosión	1.12	43.20%	1.48	56.80%
		Grietas	0.58	22.31%	2.02	77.69%
MURO	29.67	Erosión	1.19	4.02%	28.48	95.98%
		Fisura	0.07	0.24%	29.60	99.76%
		Desintegración	0.05	0.15%	29.63	99.85%
SOBRECIMIENTO	11.87	Eflorescencia	10.68	89.98%	1.19	10.02%

PATOLOGIAS EN LA UNIDAD MUESTRAL						
PATOLOGIAS	ÁREA AFECTADA		ÁREA TOTAL AFECTADA		ÁREA TOTAL NO AFECTADA	
	(m2)	(%)	(m2)	(%)	(m2)	(%)
Eflorescencia	10.68	21.67%				
Grietas	0.58	1.18%				
Fisura	2.40	4.87%				
Desprendimiento	0.01	0.02%	16.03	32.52%	33.27	67.48%
Erosión	2.32	4.70%				
Desintegración	0.05	0.09%				
EVALUACION DE PATOLOGIAS EN LA MUESTRA						
ELEMENTOS	ÁREA TOTAL (m2)	AREA AFECTADA		AREA NO AFECTADA		
		(m2)	(%)	(m2)	(%)	
VIGA	5.16	2.34	45.30%	2.82	54.70%	
COLUMNA	2.60	1.70	65.51%	0.90	34.49%	
MURO	29.67	1.31	4.41%	28.36	95.59%	
SOBRECIMIENTO	11.87	10.68	89.98%	1.19	10.02%	
NIVEL DE SEVERIDAD DE LA UNIDAD MUESTRAL						
ÁREAS (m2)	S/P	LEVE	MODERADO	SEVERO		
	33.27	4.11	10.68	1.24		
UNIDAD MUESTRAL	67.48%	8.34%	21.67%	2.51%

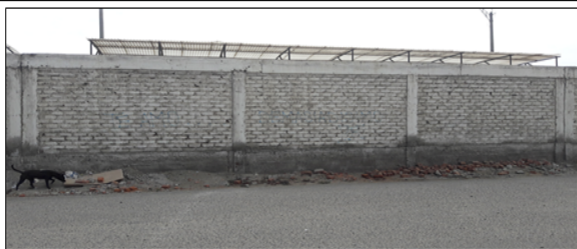
FICHA 12: EVALUACIÓN DE LA UNIDAD MUESTRAL 12

EVALUACION DE PATOLOGIAS EN LA MUESTRA							
ELEMENTOS	ÁREA TOTAL (m2)	PATOLOGIAS ENCONTRADAS	AREA AFECTADA		AREA NO AFECTADA		
			(m2)	(%)	(m2)	(%)	
VIGA	5.16	Fisura	2.30	44.65%	2.86	55.35%	
COLUMNA	2.60	Erosión	1.12	43.20%	1.48	56.80%	
		Grietas	0.16	6.15%	2.44	93.85%	
MURO	29.67	Erosión	0.09	0.30%	29.58	99.70%	
SOBRECIMIENTO	11.87	Eflorescencia	11.06	93.16%	0.81	6.84%

PATOLOGIAS EN LA UNIDAD MUESTRAL						
PATOLOGIAS	ÁREA AFECTADA		ÁREA TOTAL AFECTADA		ÁREA TOTAL NO AFECTADA	
	(m2)	(%)	(m2)	(%)	(m2)	(%)
Eflorescencia	11.06	22.43%	14.74	29.89%	34.56	70.11%
Grietas	0.16	0.32%				
Fisura	2.30	4.67%				
Erosión	1.21	2.46%				
EVALUACION DE PATOLOGIAS EN LA MUESTRA						
ELEMENTOS	ÁREA TOTAL (m2)	AREA AFECTADA		AREA NO AFECTADA		
		(m2)	(%)	(m2)	(%)	
VIGA	5.16	2.30	44.65%	2.86	55.35%	
COLUMNA	2.60	1.28	49.35%	1.32	50.65%	
MURO	29.67	0.09	0.30%	29.58	99.70%	
SOBRECIMIENTO	11.87	11.06	93.16%	0.81	6.84%	
NIVEL DE SEVERIDAD DE LA UNIDAD MUESTRAL						
ÁREAS (m2)	S/P	LEVE	MODERADO	SEVERO		
	34.56	3.68	11.06	0.00		
UNIDAD MUESTRAL	70.11%	7.46%	22.43%	0.00%

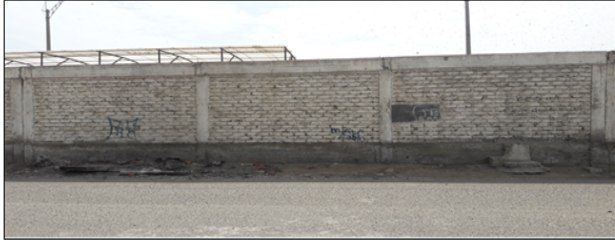
FICHA 13: EVALUACIÓN DE LA UNIDAD MUESTRAL 13

EVALUACION DE PATOLOGIAS EN LA MUESTRA						
ELEMENTOS	ÁREA TOTAL (m ²)	PATOLOGIAS ENCONTRADAS	AREA AFECTADA		AREA NO AFECTADA	
			(m ²)	(%)	(m ²)	(%)
VIGA	5.16	Grietas	1.18	22.87%	3.98	77.13%
		Desprendimiento	0.13	2.57%	5.03	97.43%
COLUMNA	2.60	Erosión	0.72	27.60%	1.88	72.40%
MURO	29.67	Desprendimiento	0.02	0.06%	29.65	99.94%
SOBRECIMIENTO	11.87	Eflorescencia	10.98	92.47%	0.89	7.53%

PATOLOGIAS EN LA UNIDAD MUESTRAL						
PATOLOGIAS	ÁREA AFECTADA		ÁREA TOTAL AFECTADA		ÁREA TOTAL NO AFECTADA	
	(m2)	(%)	(m2)	(%)	(m2)	(%)
Eflorescencia	10.98	22.26%				
Grietas	1.18	2.39%				
Desprendimiento	0.15	0.30%	13.02	26.42%	36.28	73.58%
Erosión	0.72	1.46%				
EVALUACION DE PATOLOGIAS EN LA MUESTRA						
ELEMENTOS	ÁREA TOTAL (m2)	AREA AFECTADA		AREA NO AFECTADA		
		(m2)	(%)	(m2)	(%)	
VIGA	5.16	1.18	22.87%	3.98	77.13%	
COLUMNA	2.60	0.72	27.60%	1.88	72.40%	
MURO	29.67	0.02	0.06%	29.65	99.94%	
SOBRECIMIENTO	11.87	10.98	92.47%	0.89	7.53%	
NIVEL DE SEVERIDAD DE LA UNIDAD MUESTRAL						
ÁREAS (m2)	S/P	LEVE	MODERADO	SEVERO		
	36.28	1.90	0.15	10.98		
UNIDAD MUESTRAL	73.58%	3.85%	0.30%	22.26%

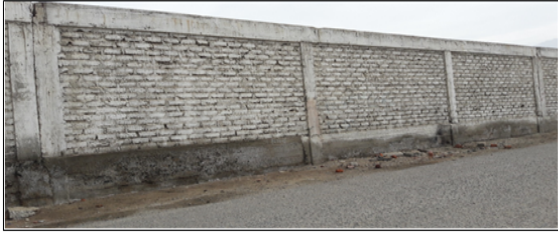
FICHA 14: EVALUACIÓN DE LA UNIDAD MUESTRAL 14

EVALUACION DE PATOLOGIAS EN LA MUESTRA							
ELEMENTOS	ÁREA TOTAL (m ²)	PATOLOGIAS ENCONTRADAS	AREA AFECTADA		AREA NO AFECTADA		
			(m ²)	(%)	(m ²)	(%)	
VIGA	5.16	Grietas	0.77	14.92%	4.39	85.08%	
COLUMNA	2.60	Erosión	0.24	9.20%	2.36	90.80%	
		Eflorescencia	0.12	4.50%	2.48	95.50%	
		Grietas	0.22	8.50%	2.38	91.50%	
		Fisuras	0.15	5.58%	2.46	94.42%	
		MURO	29.67	Desprendimiento	0.05	0.17%	29.62
SOBRECIMIENTO	11.87	Erosión	3.75	31.62%	8.12	68.38%	
		Eflorescencia	6.75	56.84%	5.12	43.16%

PATOLOGIAS EN LA UNIDAD MUESTRAL						
PATOLOGIAS	ÁREA AFECTADA		ÁREA TOTAL AFECTADA		ÁREA TOTAL NO AFECTADA	
	(m2)	(%)	(m2)	(%)	(m2)	(%)
Eflorescencia	6.86	13.92%				
Grietas	0.99	2.01%				
Desprendimiento	0.05	0.10%	12.04	24.43%	37.26	75.57%
Fisuras	0.15	0.29%				
Erosión	3.99	8.10%				
EVALUACION DE PATOLOGIAS EN LA MUESTRA						
ELEMENTOS	ÁREA TOTAL (m2)	AREA AFECTADA		AREA NO AFECTADA		
		(m2)	(%)	(m2)	(%)	
VIGA	5.16	0.77	14.92%	4.39	85.08%	
COLUMNA	2.60	0.72	27.78%	1.88	72.22%	
MURO	29.67	0.05	0.17%	29.62	99.83%	
SOBRECIMIENTO	11.87	10.50	88.47%	1.37	11.53%	
NIVEL DE SEVERIDAD DE LA UNIDAD MUESTRAL						
ÁREAS (m2)	S/P	LEVE	MODERADO	SEVERO		
	37.26	1.49	0.05	10.50		
UNIDAD MUESTRAL	75.57%	3.03%	0.10%	21.30%

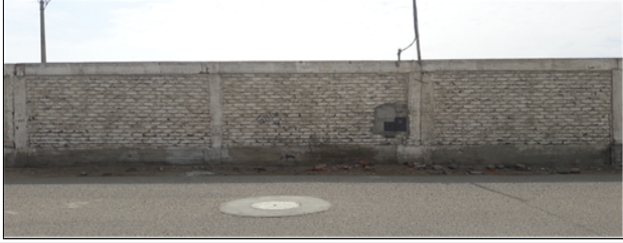
FICHA 15: EVALUACIÓN DE LA UNIDAD MUESTRAL 15

EVALUACION DE PATOLOGIAS EN LA MUESTRA							
ELEMENTOS	ÁREA TOTAL (m2)	PATOLOGIAS ENCONTRADAS	AREA AFECTADA		AREA NO AFECTADA		
			(m2)	(%)	(m2)	(%)	
VIGA	5.16	Grietas	0.73	14.15%	4.43	85.85%	
COLUMNA	2.60	Fisuras	0.05	2.00%	2.55	98.00%	
		Grietas	0.23	8.85%	2.37	91.15%	
		Corrosión	0.06	2.31%	2.54	97.69%	
MURO	29.67	Desprendimiento	0.01	0.03%	29.66	99.97%	
SOBRECIMIENTO	13.39	Erosión	4.69	34.99%	8.70	65.01%	
		Eflorescencia	3.66	27.33%	9.73	72.67%

PATOLOGIAS EN LA UNIDAD MUESTRAL						
PATOLOGIAS	ÁREA AFECTADA		ÁREA TOTAL AFECTADA		ÁREA TOTAL NO AFECTADA	
	(m2)	(%)	(m2)	(%)	(m2)	(%)
Eflorescencia	3.66	7.20%				
Grietas	0.96	1.89%				
Desprendimiento	0.01	0.02%	9.43	18.55%	41.39	81.45%
Fisuras	0.05	0.10%				
Corrosión	0.06	0.12%				
Erosión	4.69	9.22%				
EVALUACION DE PATOLOGIAS EN LA MUESTRA						
ELEMENTOS	ÁREA TOTAL (m2)	AREA AFECTADA		AREA NO AFECTADA		
		(m2)	(%)	(m2)	(%)	
VIGA	5.16	0.73	14.15%	4.43	85.85%	
COLUMNA	2.60	0.34	13.15%	2.26	86.85%	
MURO	29.67	0.01	0.03%	29.66	99.97%	
SOBRECIMIENTO	13.39	8.34	62.32%	5.05	37.68%	
NIVEL DE SEVERIDAD DE LA UNIDAD MUESTRAL						
ÁREAS (m2)	S/P	LEVE	MODERADO	SEVERO		
	41.39	1.07	0.01	8.34		
UNIDAD MUESTRAL	81.45%	2.11%	0.02%	16.42%

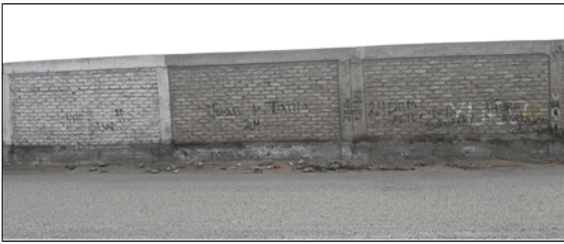
FICHA 16: EVALUACIÓN DE LA UNIDAD MUESTRAL 16

EVALUACION DE PATOLOGIAS EN LA MUESTRA							
ELEMENTOS	ÁREA TOTAL (m ²)	PATOLOGIAS ENCONTRADAS	AREA AFECTADA		AREA NO AFECTADA		
			(m ²)	(%)	(m ²)	(%)	
VIGA	5.16	Grietas	1.64	31.78%	3.52	68.22%	
COLUMNA	2.60	Eflorescencia	0.26	9.91%	2.34	90.09%	
		Grietas	0.19	7.31%	2.41	92.69%	
MURO	29.67	Desprendimiento	0.50	1.69%	29.17	98.31%	
SOBRECIMIENTO	13.39	Erosión	11.27	84.17%	2.12	15.83%

PATOLOGIAS EN LA UNIDAD MUESTRAL						
PATOLOGIAS	ÁREA AFECTADA		ÁREA TOTAL AFECTADA		ÁREA TOTAL NO AFECTADA	
	(m2)	(%)	(m2)	(%)	(m2)	(%)
Eflorescencia	0.26	0.51%				
Grietas	1.83	3.60%	13.36	26.28%	37.46	73.72%
Erosión	11.27	22.18%				
EVALUACION DE PATOLOGIAS EN LA MUESTRA						
ELEMENTOS	ÁREA TOTAL (m2)	AREA AFECTADA		AREA NO AFECTADA		
		(m2)	(%)	(m2)	(%)	
VIGA	5.16	1.64	31.78%	3.52	68.22%	
COLUMNA	2.60	0.45	17.22%	2.15	82.78%	
MURO	29.67	0.50	1.69%	29.17	98.31%	
SOBRECIMIENTO	13.39	11.27	84.17%	2.12	15.83%	
NIVEL DE SEVERIDAD DE LA UNIDAD MUESTRAL						
ÁREAS (m2)	S/P	LEVE	MODERADO	SEVERO		
	37.46	2.59	0.00	11.27		
UNIDAD MUESTRAL	73.72%	5.09%	0.00%	22.18%

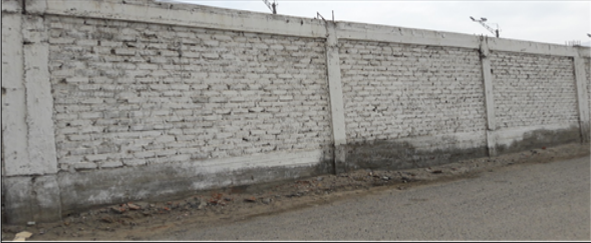
FICHA 17: EVALUACIÓN DE LA UNIDAD MUESTRAL 17

EVALUACION DE PATOLOGIAS EN LA MUESTRA							
ELEMENTOS	ÁREA TOTAL (m2)	PATOLOGIAS ENCONTRADAS	AREA AFECTADA		AREA NO AFECTADA		
			(m2)	(%)	(m2)	(%)	
VIGA	5.16	Grietas	0.81	15.70%	4.35	84.30%	
COLUMNA	2.60	Eflorescencia	0.97	37.26%	1.63	62.74%	
		Grietas	0.09	3.46%	2.51	96.54%	
MURO	29.67	Erosión	0.72	2.44%	28.95	97.56%	
SOBRECIMIENTO	13.39	Eflorescencia	10.15	75.79%	3.24	24.21%

PATOLOGIAS EN LA UNIDAD MUESTRAL						
PATOLOGIAS	ÁREA AFECTADA		ÁREA TOTAL AFECTADA		ÁREA TOTAL NO AFECTADA	
	(m2)	(%)	(m2)	(%)	(m2)	(%)
Eflorescencia	11.12	21.88%				
Grietas	0.81	1.59%	12.65	24.89%	38.17	75.11%
Erosión	0.72	1.42%				
EVALUACION DE PATOLOGIAS EN LA MUESTRA						
ELEMENTOS	ÁREA TOTAL (m2)	AREA AFECTADA		AREA NO AFECTADA		
		(m2)	(%)	(m2)	(%)	
VIGA	5.16	0.81	15.70%	4.35	84.30%	
COLUMNA	2.60	1.06	40.72%	1.54	59.28%	
MURO	29.67	0.72	2.44%	28.95	97.56%	
SOBRECIMIENTO	13.39	10.15	75.79%	3.24	24.21%	
NIVEL DE SEVERIDAD DE LA UNIDAD MUESTRAL						
ÁREAS (m2)	S/P	LEVE	MODERADO	SEVERO		
	38.17	1.87	0.72	10.15		
UNIDAD MUESTRAL	75.11%	3.68%	1.42%	19.97%

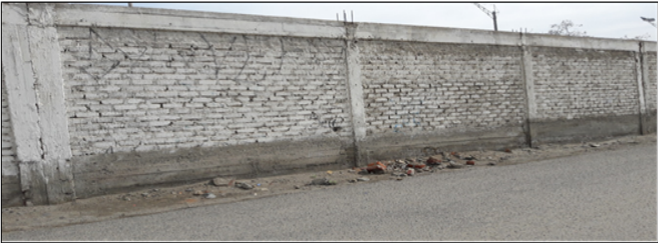
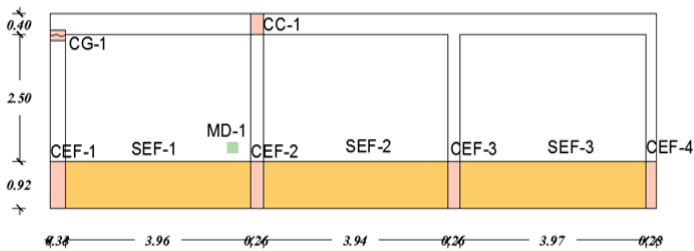
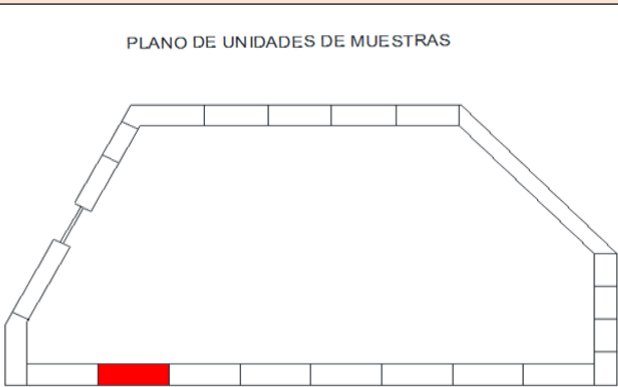
FICHA 18: EVALUACIÓN DE LA UNIDAD MUESTRAL 18

EVALUACION DE PATOLOGIAS EN LA MUESTRA						
ELEMENTOS	ÁREA TOTAL (m2)	PATOLOGIAS ENCONTRADAS	AREA AFECTADA		AREA NO AFECTADA	
			(m2)	(%)	(m2)	(%)
COLUMNA	2.60	Eflorescencia	0.97	37.26%	1.63	62.74%
		Grietas	0.03	1.15%	2.57	98.85%
		Corrosión	0.07	2.60%	2.53	97.40%
MURO	29.67	Desprendimiento	0.72	2.44%	28.95	97.56%
SOBRECIMIENTO	13.39	Eflorescencia	10.15	75.79%	3.24	24.21%

PATOLOGIAS EN LA UNIDAD MUESTRAL						
PATOLOGIAS	ÁREA AFECTADA		ÁREA TOTAL AFECTADA		ÁREA TOTAL NO AFECTADA	
	(m2)	(%)	(m2)	(%)	(m2)	(%)
Eflorescencia	11.12	21.88%				
Grietas	0.03	0.06%	11.94	23.49%	38.88	76.51%
Corrosión	0.07	0.13%				
Desprendimiento	0.72	1.42%				
EVALUACION DE PATOLOGIAS EN LA MUESTRA						
ELEMENTOS	ÁREA TOTAL (m2)	AREA AFECTADA		AREA NO AFECTADA		
		(m2)	(%)	(m2)	(%)	
VIGA	5.16	0.00	0.00%	5.16	100.00%	
COLUMNA	2.60	1.07	41.02%	1.53	58.98%	
MURO	29.67	0.72	2.44%	28.95	97.56%	
SOBRECIMIENTO	13.39	10.15	75.79%	3.24	24.21%	
NIVEL DE SEVERIDAD DE LA UNIDAD MUESTRAL						
ÁREAS (m2)	S/P	LEVE	MODERADO	SEVERO		
	38.88	1.07	0.72	10.15		
UNIDAD MUESTRAL	76.51%	2.10%	1.42%	19.97%

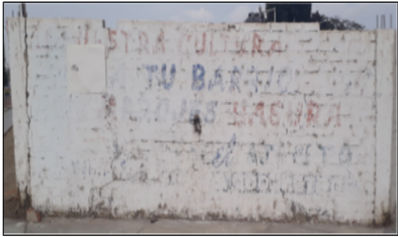
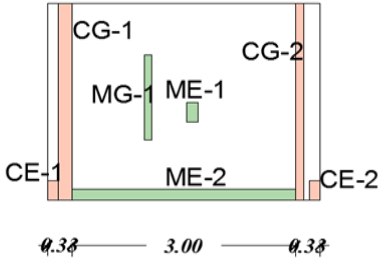
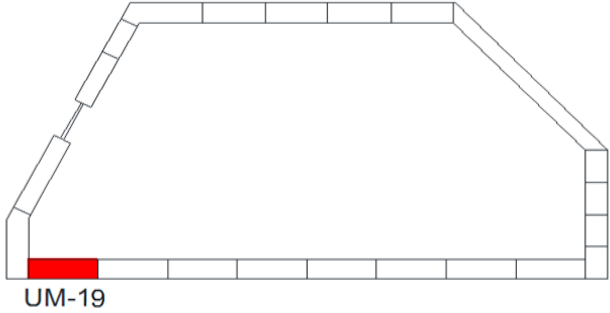
FICHA 19: EVALUACIÓN DE LA UNIDAD MUESTRAL 19

EVALUACION DE PATOLOGIAS EN LA MUESTRA						
ELEMENTOS	ÁREA TOTAL (m ²)	PATOLOGIAS ENCONTRADAS	AREA AFECTADA		AREA NO AFECTADA	
			(m ²)	(%)	(m ²)	(%)
COLUMNA	1.88	Erosión	0.52	27.40%	1.36	72.60%
		Grietas	0.08	4.26%	1.80	95.74%
MURO	8.55	Grietas	0.09	1.05%	8.46	98.95%
		Erosión	0.64	7.49%	7.91	92.51%

PATOLOGIAS EN LA UNIDAD MUESTRAL						
PATOLOGIAS	ÁREA AFECTADA		ÁREA TOTAL AFECTADA		ÁREA TOTAL NO AFECTADA	
	(m ²)	(%)	(m ²)	(%)	(m ²)	(%)
Erosión	1.16	11.08%	1.33	12.71%	9.10	87.29%
Grietas	0.17	1.63%

EVALUACION DE PATOLOGIAS EN LA MUESTRA					
ELEMENTOS	ÁREA TOTAL (m2)	AREA AFECTADA		AREA NO AFECTADA	
		(m2)	(%)	(m2)	(%)
VIGA	0.00	0.00	0.00%	0.00	100.00%
COLUMNA	1.88	0.60	31.66%	1.28	68.34%
MURO	8.55	0.73	8.54%	7.82	91.46%
SOBRECIMIENTO	0.00	0.00	0.00%	0.00	100.00%
NIVEL DE SEVERIDAD DE LA UNIDAD MUESTRAL					
ÁREAS (m2)	S/P	LEVE	MODERADO	SEVERO	
	9.10	0.69	0.64	0.00	
UNIDAD MUESTRAL	87.29%	6.57%	6.14%	0.00%

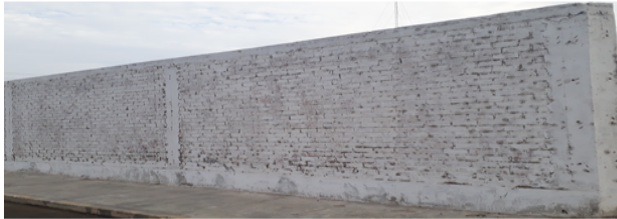
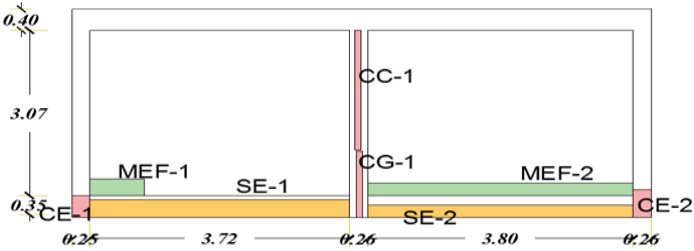
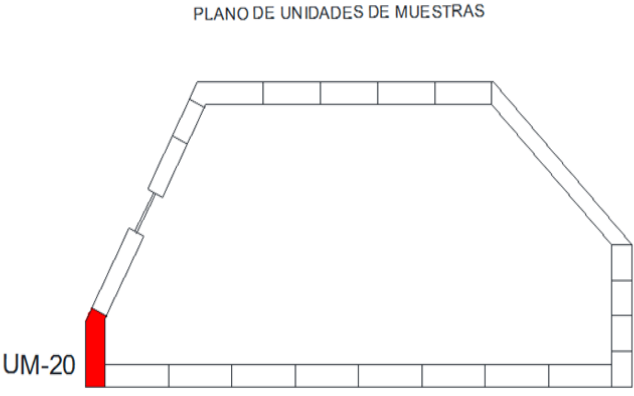
FICHA 20: EVALUACIÓN DE LA UNIDAD MUESTRAL 20

EVALUACION DE PATOLOGIAS EN LA MUESTRA						
ELEMENTOS	ÁREA TOTAL (m ²)	PATOLOGIAS ENCONTRADAS	AREA AFECTADA		AREA NO AFECTADA	
			(m ²)	(%)	(m ²)	(%)
COLUMNA	2.30	Erosión	0.18	7.61%	2.13	92.39%
		Corrosión	0.30	13.04%	2.00	86.96%
		Grietas	0.18	8.00%	2.12	92.00%
MURO	23.08	Eflorescencia	1.18	5.09%	21.91	94.91%
SOBRECIMIENTO	2.89	Erosión	2.07	71.49%	0.82	28.51%

PATOLOGIAS EN LA UNIDAD MUESTRAL						
PATOLOGIAS	ÁREA AFECTADA		ÁREA TOTAL AFECTADA		ÁREA TOTAL NO AFECTADA	
	(m2)	(%)	(m2)	(%)	(m2)	(%)
Erosión	2.24	7.10%				
Corrosión	0.30	0.95%	3.90	12.35%	27.67	87.65%
Eflorescencia	1.18	3.72%				
Grietas	0.18	0.58%				
EVALUACION DE PATOLOGIAS EN LA MUESTRA						
ELEMENTOS	ÁREA TOTAL (m2)	AREA AFECTADA		AREA NO AFECTADA		
		(m2)	(%)	(m2)	(%)	
VIGA	3.30	0.00	0.00%	3.30	100.00%	
COLUMNA	2.30	0.66	28.65%	1.64	71.35%	
MURO	23.08	1.18	5.09%	21.91	94.91%	
SOBRECIMIENTO	2.89	2.07	71.49%	0.82	28.51%	
NIVEL DE SEVERIDAD DE LA UNIDAD MUESTRAL						
ÁREAS (m2)	S/P	LEVE	MODERADO	SEVERO		
	27.67	0.66	1.18	2.07		
UNIDAD MUESTRAL	87.65%	2.09%	3.72%	6.54%

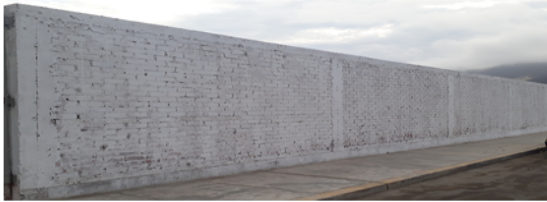
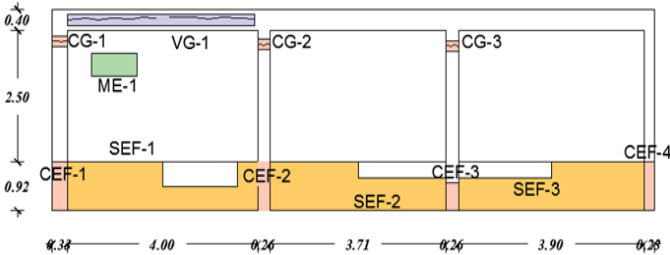
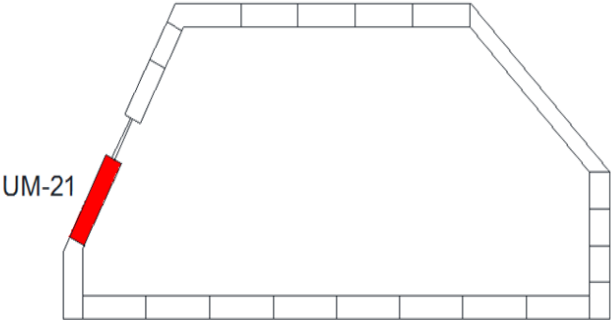
FICHA 21: EVALUACIÓN DE LA UNIDAD MUESTRAL 21

EVALUACION DE PATOLOGIAS EN LA MUESTRA							
ELEMENTOS	ÁREA TOTAL (m2)	PATOLOGIAS ENCONTRADAS	AREA AFECTADA		AREA NO AFECTADA		
			(m2)	(%)	(m2)	(%)	
VIGA	5.06	Erosión	0.80	15.81%	4.26	84.19%	
COLUMNA	2.60	Grietas	0.11	4.33%			
		Eflorescencia	0.87	33.27%	4.20	66.73%	
MURO	29.02	Erosión	0.38	1.32%	28.64	98.68%	
SOBRECIMIENTO	11.63	Eflorescencia	10.68	91.87%	0.95	8.13%

PATOLOGIAS EN LA UNIDAD MUESTRAL						
PATOLOGIAS	ÁREA AFECTADA		ÁREA TOTAL AFECTADA		ÁREA TOTAL NO AFECTADA	
	(m2)	(%)	(m2)	(%)	(m2)	(%)
Erosión	1.18	2.45%				
Grietas	0.11	0.23%	12.84	26.59%	35.47	73.41%
Eflorescencia	11.55	23.91%				
EVALUACION DE PATOLOGIAS EN LA MUESTRA						
ELEMENTOS	ÁREA TOTAL (m2)	AREA AFECTADA		AREA NO AFECTADA		
		(m2)	(%)	(m2)	(%)	
VIGA	5.06	0.80	15.81%	4.26	84.19%	
COLUMNA	2.60	0.98	37.60%	1.62	62.40%	
MURO	29.02	0.38	1.32%	28.64	98.68%	
SOBRECIMIENTO	11.63	10.68	91.87%	0.95	8.13%	
NIVEL DE SEVERIDAD DE LA UNIDAD MUESTRAL						
ÁREAS (m2)	S/P	LEVE	MODERADO	SEVERO		
	35.47	2.16	10.68	0.00		
UNIDAD MUESTRAL	73.41%	4.47%	22.12%	0.00%

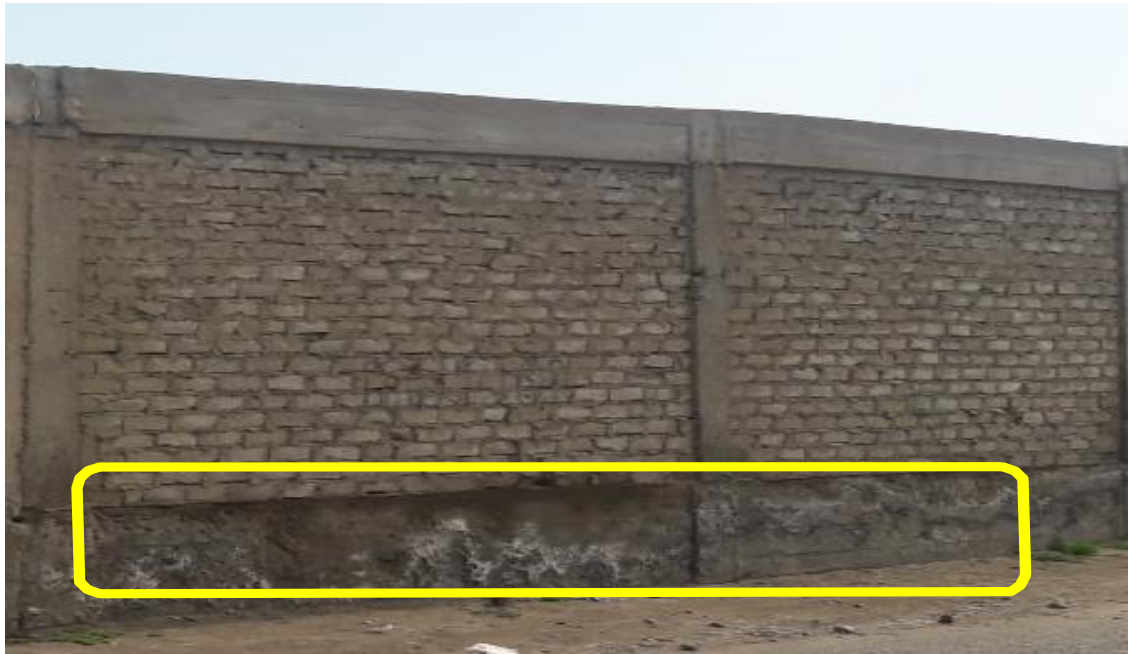
- La Unidad de muestra 12: tiene un área total de 49.30m², donde tuvo un **área con patología de 14.74m² correspondiente al 29.90%** y un área sin patología de 34.56m² correspondiente al 70.10%; se identificó las siguientes patologías en esta unidad muestral: **Eflorescencia (22.43%)**, Fisura (4.67%), Erosión (2.46%) y Grietas (0.32%). El nivel de severidad de esta unidad de muestra es: **Moderado** con un porcentaje de 22.43%.

Fotografía 03: Patología Eflorescencia que afecta el muro en la Unidad Muestral-12.

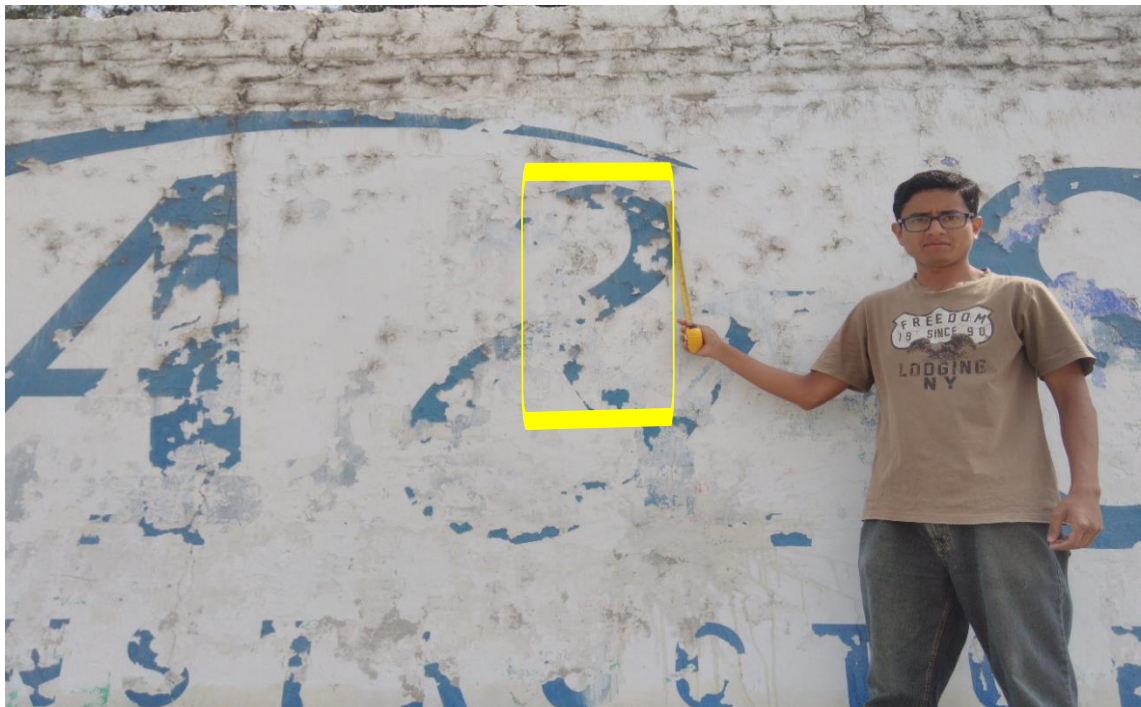
- La Unidad de muestra 19: tiene un área total de 10.43m², donde tuvo un **área con patología de 1.33m² correspondiente al 12.75%** y un área sin patología de 9.10m² correspondiente al 87.25%; se identificó las siguientes patologías en esta unidad muestral: **Erosión (11.08%)** y Grietas (1.63%). El nivel de severidad de esta unidad de muestra es: **Leve** con un porcentaje de 6.57%.

Fotografía 04: Patología Eflorescencia que afecta la columna de la Unidad Muestral-19.

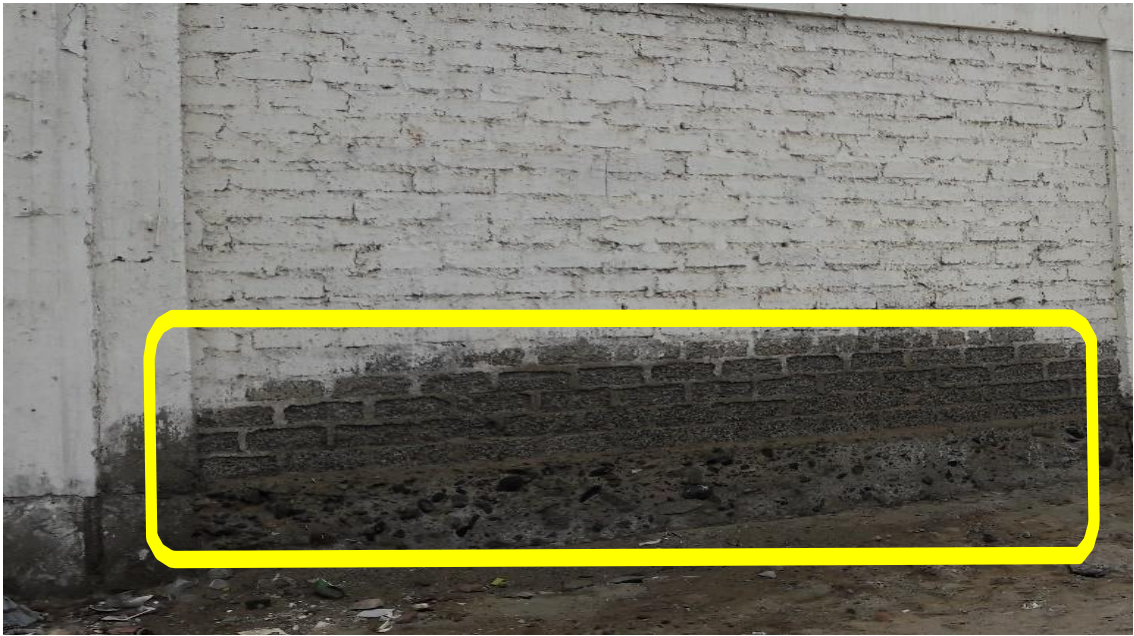
- La Unidad de muestra 14: tiene un área total de 49.30m², donde tuvo un **área con patología de 12.04m² correspondiente al 18.08%** y un área sin patología de 37.26m² correspondiente al 75.58%; se identificó las siguientes patologías en esta unidad muestral: **Eflorescencia (13.92%)**, Erosión (8.10%), Grietas (2.01%), Fisuras (0.29%) y Desprendimiento (0.10%). El nivel de severidad de esta unidad de muestra es: **Severo** con un porcentaje de 21.30%.

Fotografía 05: Patología Erosion que afecta al muro de la Unidad Muestral-14.

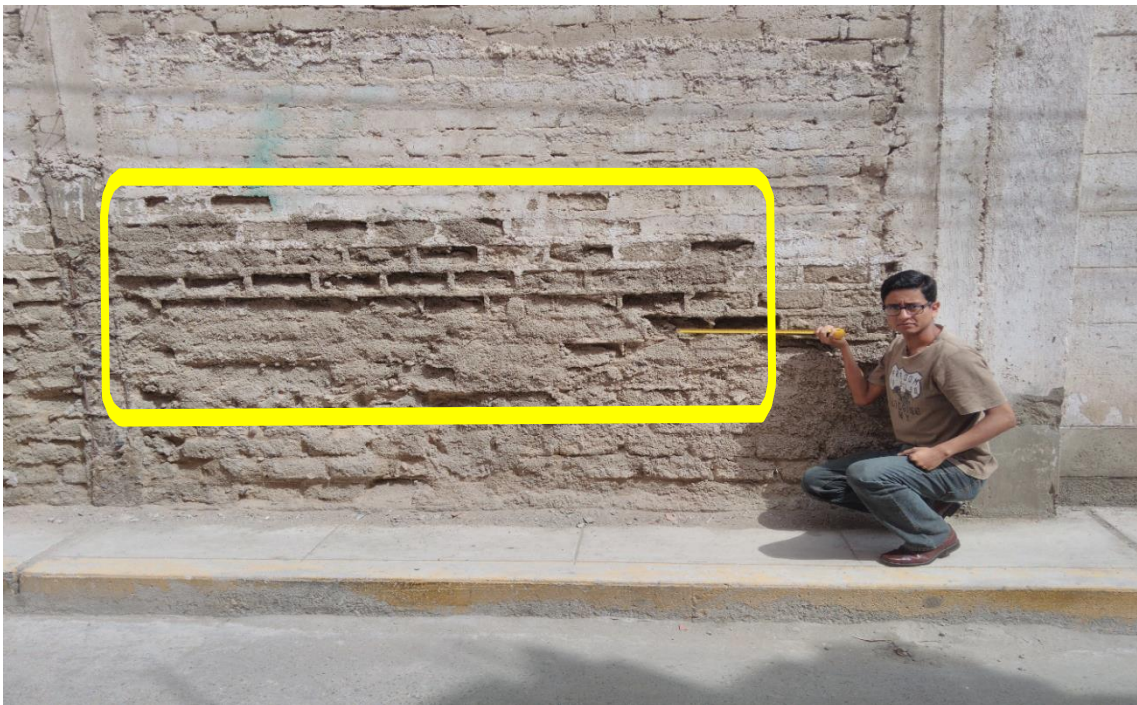
- La Unidad de muestra 15: tiene un área total de 50.82m², donde tuvo un **área con patología de 9.43m² correspondiente al 18.56%** y un área sin patología de 41.39m² correspondiente al 81.44%; se identificó las siguientes patologías en esta unidad muestral: **Erosión (9.22%)**, Eflorescencia (7.20%), Grietas (1.89%), Corrosión (0.12%), Fisuras (0.10%) y Desprendimiento (0.02%). El nivel de severidad de esta unidad de muestra es: **Severo** con un porcentaje de 16.42%.

Fotografía 06: Patología Erosión que afecta al muro de la Unidad Muestral-15

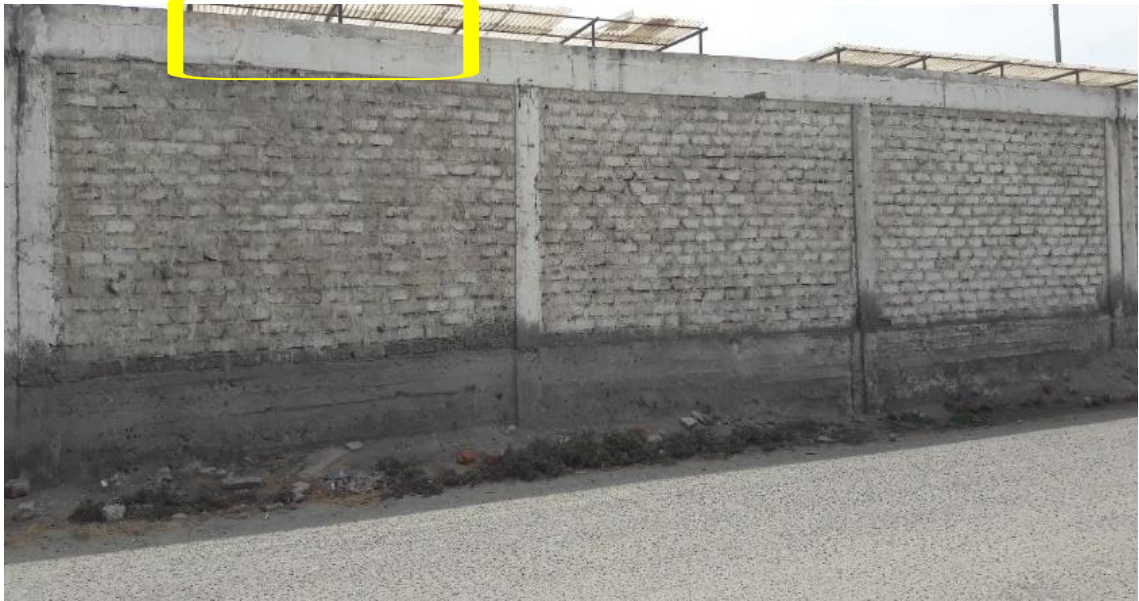
Fotografía 07: Patología Fisura que afecta el muro en la Unidad Muestral-10.

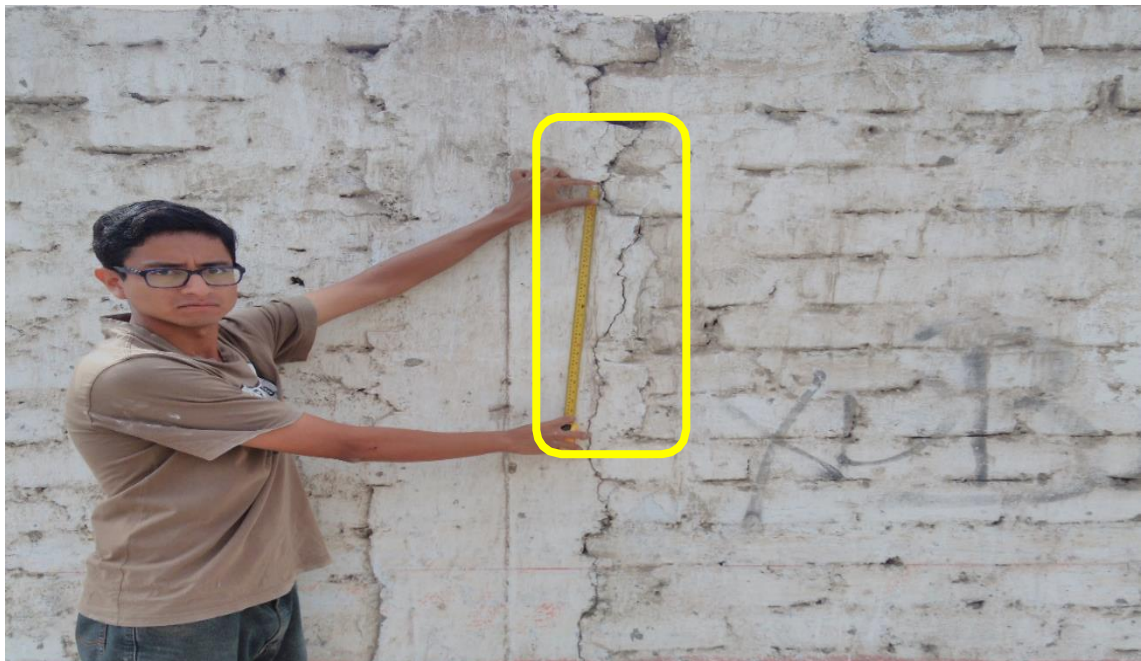
Fotografía 08: Patología Fisuras que afecta a la columna de la Unidad Muestral-04.

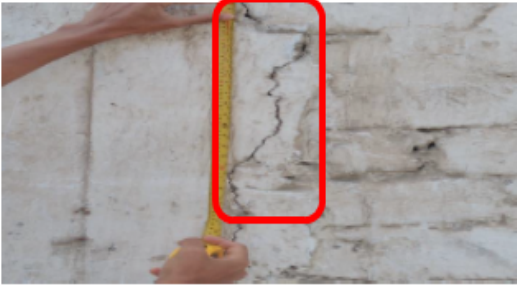
PATOLOGÍA: FISURA

UNIDAD MUESTRAL - 04	
Descripción	
<p>Se observa una abertura horizontal que provoca la pérdida de integridad de la parte superficial del concreto, esta fisura se encuentra en la parte superior de la columna y tiene un área de 0.15 m².</p>	
Causa	
<p>La causa de esta patología en esta Unidad Muestral corresponde a los diferentes aspectos ambientales propio de esta zona, como lo son; las altas temperaturas y la humedad (cambios higotérmicos), lo cual hace que se haga presente esta patología.</p>	
Intervención	
<p>Priemro realizar una abertura en la patología en forma de la letra "V" luego se procedera a picar el área afectada del concreto en la columna, luego se realizará a tener un área afectada limpia de toda suciedad, una vez hecho este paso se procedera a humedecer la superficie con una sustancia blanquecina con la intención de poder sellar esta superficie. Posteriormente se realizara a colocar un sellador especialmente elaborado para fisuras y apartir de aqui se procedera a asilar el material sobrealiente con el fin de no perjudicar la estructura original.</p>

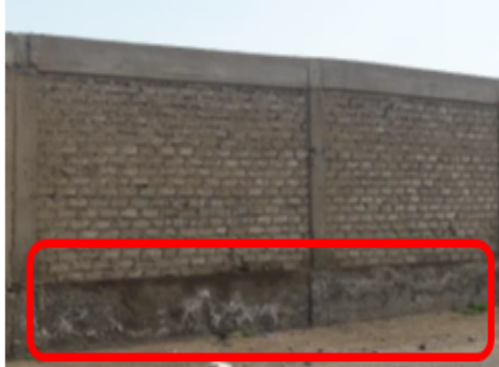
UNIDAD MUESTRAL - 15

PATOLOGÍA: EFLORESCENCIA

Se observa la presencia de manchas cristalinas, presencia de humedad, deterioro de material, esta eflorescencia se encuentra en el sobrecimiento abarcando un área afectada del sobrecimiento de un 62.32%.

Se procede a hacer la limpieza de la zona afectada por esta patología en este caso del sobrecimiento con un cepillo de púas metálicas para poder retirar toda la eflorescencia, luego de esto, se aplica un revestimiento con aditivo impermeabilizante para que esta mezcla de concreto no absorba la humedad y con ello evitar la aparición de la eflorescencia.

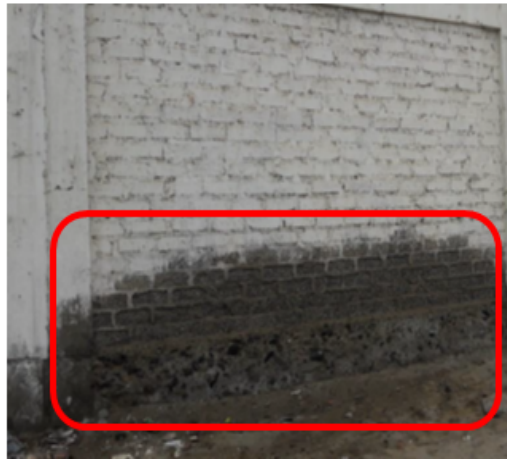
UNIDAD MUESTRAL - 13

PATOLOGÍA: EROSIÓN

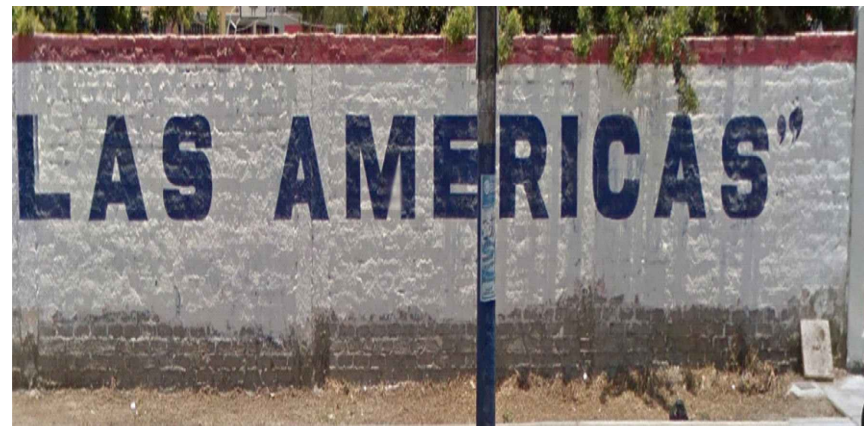
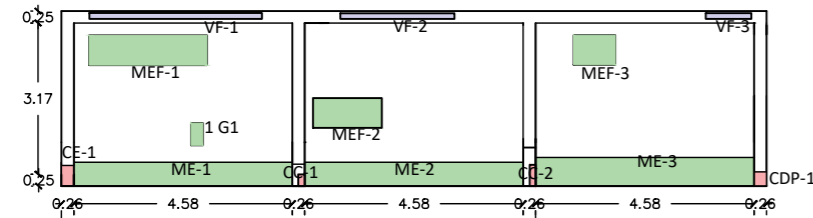
UNIDAD DE MUESTRA 1

DATOS DE LA UNIDAD DE MUESTRA	
- Área de la UM: 54.24	- Patología predominante: Erosión 8.17%
- Área con patología: 14.95%	- Nivel de severidad: 12.64% Leve
- Área sin patología: 85.05%

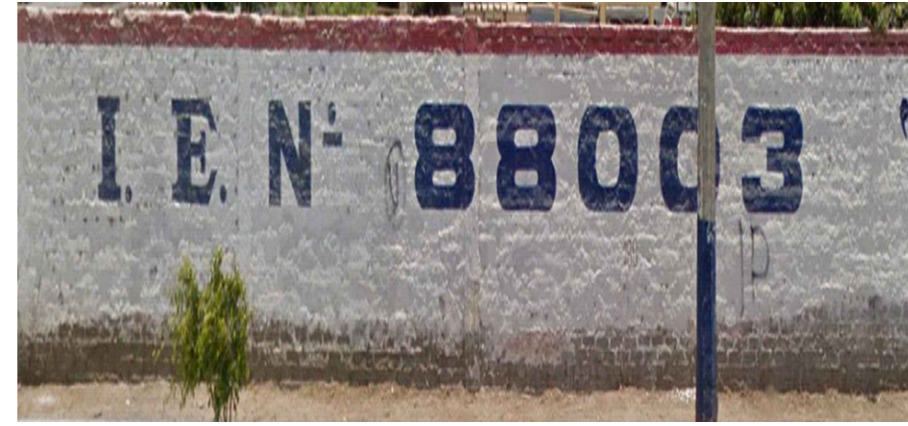
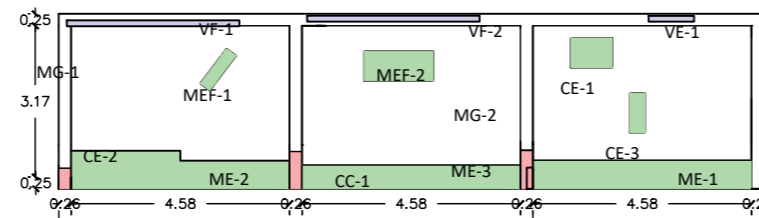
UNIDAD DE MUESTRA 2

DATOS DE LA UNIDAD DE MUESTRA	
- Área de la UM: 54.24m2	- Patología predominante: Erosión 9.41%
- Área con patología: 15.71%	- Nivel de severidad: 13.15% Moderado
- Área sin patología: 84.29%

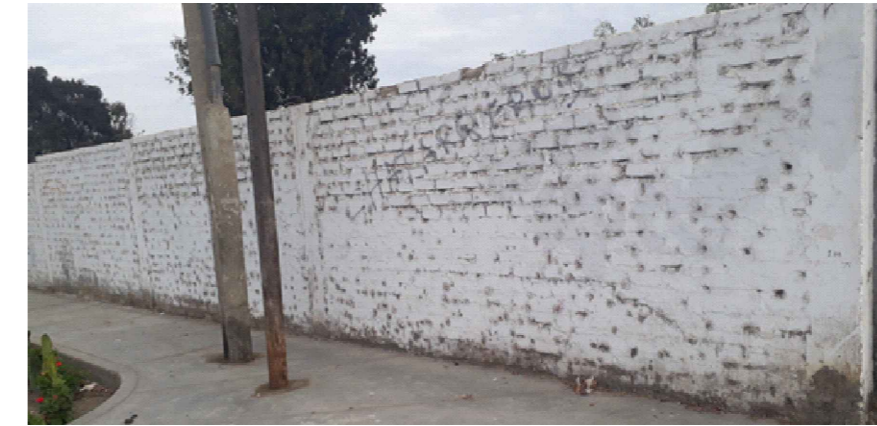
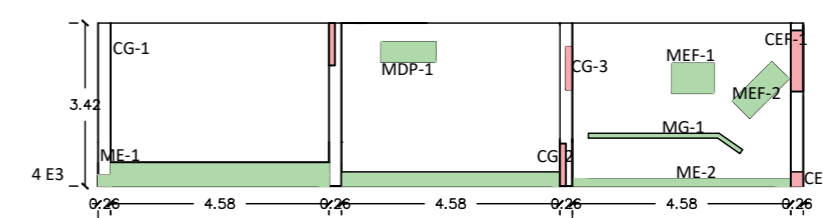
UNIDAD DE MUESTRA 3

DATOS DE LA UNIDAD DE MUESTRA	
- Área de la UM: 50.80m2	- Patología predominante: Erosión 8.72%
- Área con patología: 12.70%	- Nivel de severidad: 13.43% Leve
- Área sin patología: 87.30%

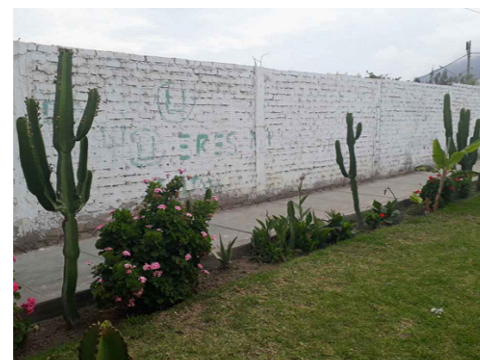
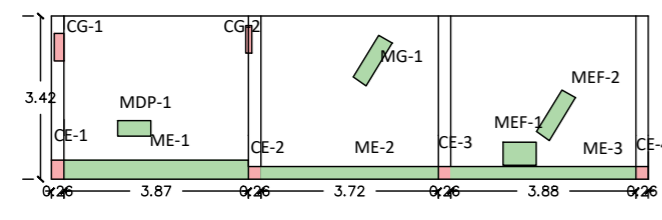
UNIDAD DE MUESTRA 4

DATOS DE LA UNIDAD DE MUESTRA	
- Área de la UM: 50.80m2	- Patología predominante: Erosión 7.07%
- Área con patología: 9.67%	- Nivel de severidad: 6.41% Moderado
- Área sin patología: 90.33%

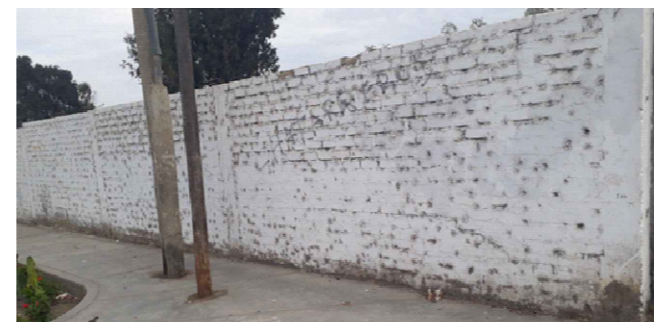
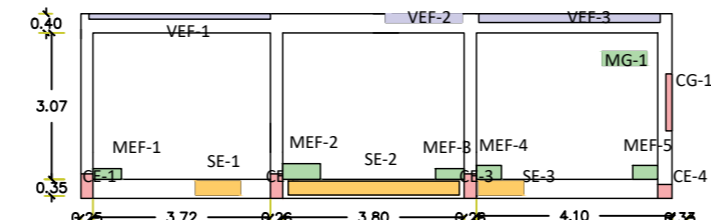
UNIDAD DE MUESTRA 5

DATOS DE LA UNIDAD DE MUESTRA	
- Área de la UM: 58.65m2	- Patología predominante: Eflorescencia 4.69%
- Área con patología: 8.56%	- Nivel de severidad: 5.61% Leve
- Área sin patología: 91.44%
