UNIVERSIDAD CATÓLICA LOS ÁNGELES
CHIMBOTE

DETERMINACIÓN Y EVALUACIÓN DE LAS
PATOLOGÍAS DEL CONCRETO EN COLUMNAS,
SOBRECIMENTOS Y MUROS DE ALBAÑILERÍA
CONFINADA DEL CERCO PERIMÉTRICO DE LA
INSTITUCIÓN EDUCATIVA 88003 UBICADO EN LA AV.
INDUSTRIAL MZ F, LOTE 01, DISTRITO DE CHIMBOTE,
PROVINCIA DEL SANTA, REGIÓN ANCASH,
SEPTIEMBRE 2016.

**INFORME DE INVESTIGACIÓN PARA OPTAR EL
TÍTULO PROFESIONAL DE INGENIERO CIVIL**

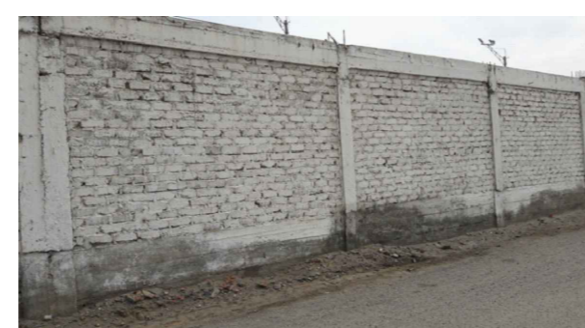
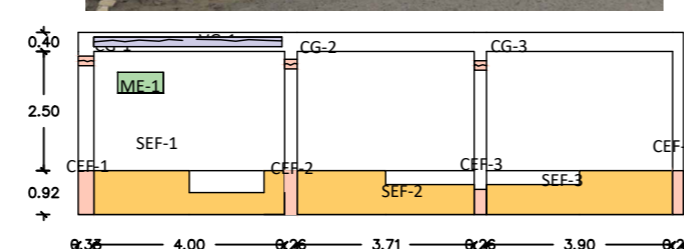
UNIDAD DE MUESTRA 8

- La Unidad de muestra 8: tiene un área total de 47.89, donde tuvo un **área con patología de 11.40m² correspondiente al 23.80 %** y un área sin patología de 36.49m² correspondiente al 76.20 %; se identificó las siguientes patologías en esta unidad muestral: **Eflorescencia (22.30%)**, Grietas (0.97%) y Erosión (0.53%). El nivel de severidad de esta unidad de muestra es: **Moderado** con un porcentaje de 22.84%.

DATOS DE LA UNIDAD DE MUESTRA	
- Área de la UM: 47.89	- Patología predominante: Eflorescencia 22.30%
- Área con patología: 23.80%	- Nivel de severidad: 22.84% Moderado
- Área sin patología: 76.20%

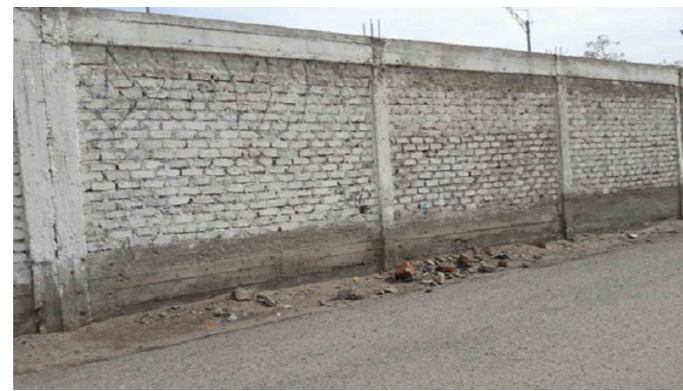
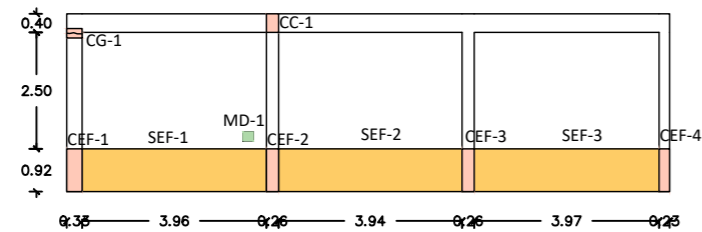
UNIDAD DE MUESTRA 9

DATOS DE LA UNIDAD DE MUESTRA	
- Área de la UM: 49.30m ²	- Patología predominante: Eflorescencia 23.61%
- Área con patología: 23.87%	- Nivel de severidad: 21.75% Moderado
- Área sin patología: 76.13%

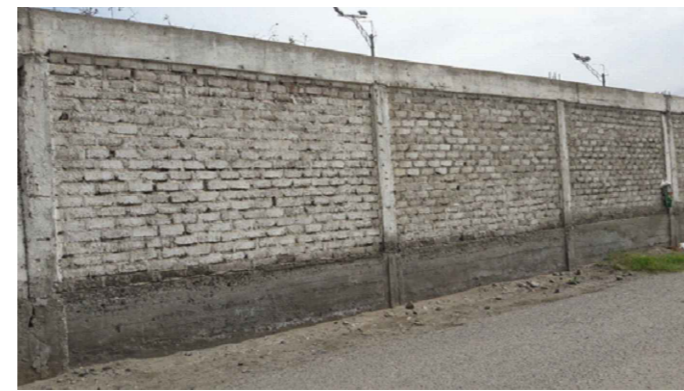
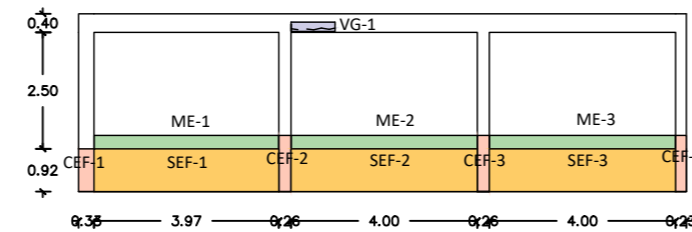
UNIDAD DE MUESTRA 10

- La Unidad de muestra 10: tiene un área total de 49.30m², donde tuvo un **área con patología de 11.77m² correspondiente al 23.87%** y un área sin patología de 37.53m² correspondiente al 76.13%; se identificó las siguientes patologías en esta unidad muestral: **Eflorescencia (24.48%)**, Erosión (7.28%) y Grietas (2.59%). El nivel de severidad de esta unidad de muestra es: **Moderado** con un porcentaje de 24.77 %.

DATOS DE LA UNIDAD DE MUESTRA	
- Área de la UM: 49.30m ²	- Patología predominante: Eflorescencia 24.48%
- Área con patología: 23.87%	- Nivel de severidad: 24.77% Moderado
- Área sin patología: 76.13%

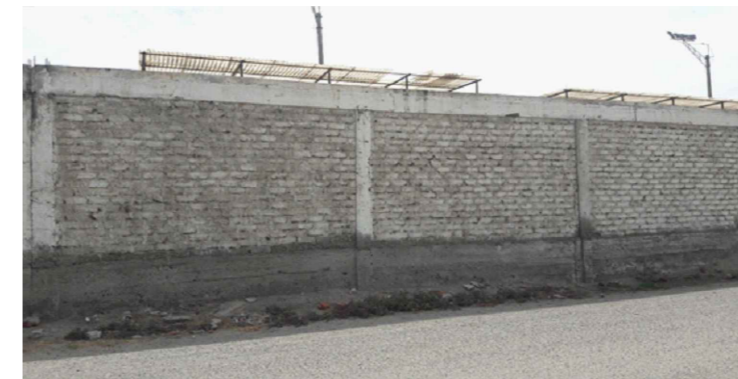
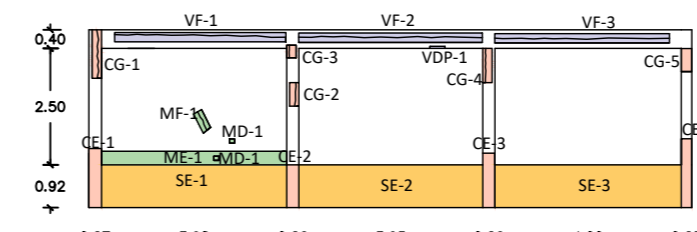
UNIDAD DE MUESTRA 11

- La Unidad de muestra 11: tiene un área total de 49.30m², donde tuvo un **área con patología de 16.03m² correspondiente al 35.52%** y un área sin patología de 33.27m² correspondiente al 67.48%; se identificó las siguientes patologías en esta unidad muestral: **Eflorescencia (21.67%)**, Fisura (4.87%), Erosión (4.70 %), Grietas (1.18%), Desintegración (0.09%) y Desprendimiento (0.02%). El nivel de severidad de esta unidad de muestra es: **Moderado** con un porcentaje de 21.67%.

DATOS DE LA UNIDAD DE MUESTRA	
- Área de la UM: 49.30m ²	- Patología predominante: Eflorescencia 21.67%
- Área con patología: 35.52%	- Nivel de severidad: 21.67% Moderado
- Área sin patología: 67.48%

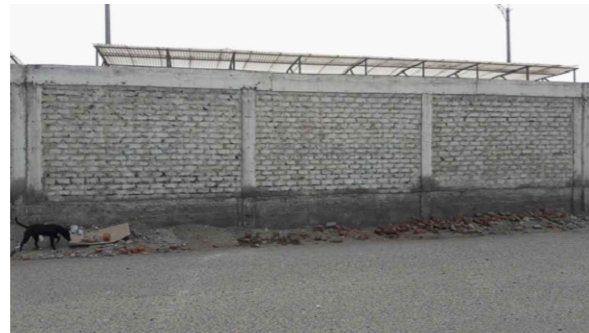
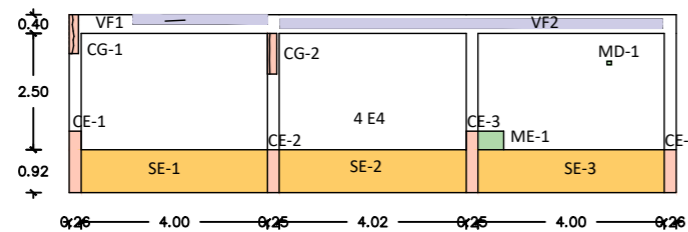
UNIDAD DE MUESTRA 12

- La Unidad de muestra 12: tiene un área total de 49.30m², donde tuvo un **área con patología de 14.74m² correspondiente al 29.90%** y un área sin patología de 34.56m² correspondiente al 70.10%; se identificó las siguientes patologías en esta unidad muestral: **Eflorescencia (22.43%)**, Fisura (4.67%), Erosión (2.46%) y Grietas (0.32%). El nivel de severidad de esta unidad de muestra es: **Moderado** con un porcentaje de 22.43%.

DATOS DE LA UNIDAD DE MUESTRA	
- Área de la UM: 49.30m ²	- Patología predominante: Eflorescencia 22.43%
- Área con patología: 29.90%	- Nivel de severidad: 22.43% Moderado
- Área sin patología: 70.10%

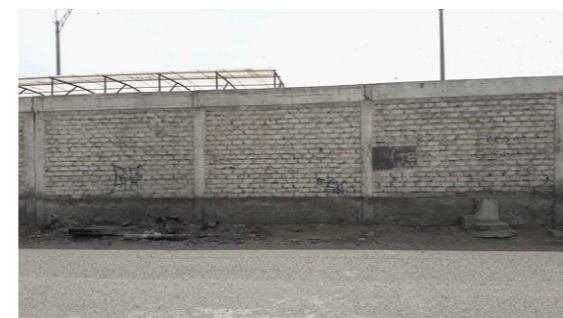
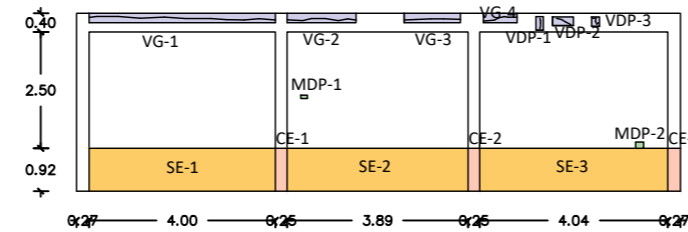
UNIDAD DE MUESTRA 13

- La Unidad de muestra 13: tiene un área total de 49.30m², donde tuvo un **área con patología de 13.02m² correspondiente al 26.41%** y un área sin patología de 36.28m² correspondiente al 73.59%; se identificó las siguientes patologías en esta unidad muestral: **Eflorescencia (22.26%)**, Grietas (2.39%), Erosión (1.46%) y Desprendimiento (0.30%). El nivel de severidad de esta unidad de muestra es: **Severo** con un porcentaje de 22.26%.

DATOS DE LA UNIDAD DE MUESTRA	
- Área de la UM: 49.30m ²	- Patología predominante: Eflorescencia 22.20%
- Área con patología: 26.41%	- Nivel de severidad: 22.20% Severo
- Área sin patología: 73.59%

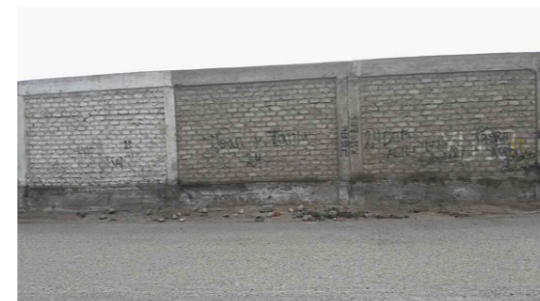
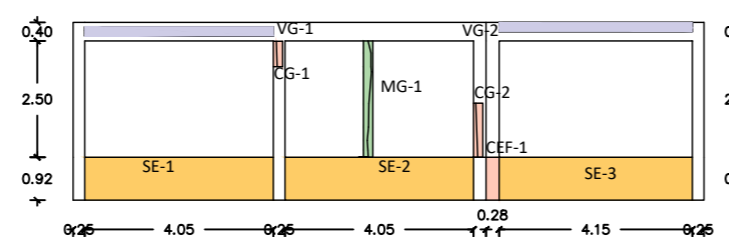
UNIDAD DE MUESTRA 16

las siguientes patologías en esta unidad muestral: **Erosión (22.18%)**, Eflorescencia (0.51%) y Grietas (3.60%). El nivel de severidad de esta unidad de muestra es: **Severo** con un porcentaje de 16.42%.

DATOS DE LA UNIDAD DE MUESTRA	
- Área de la UM: 50.82m ²	- Patología predominante: Erosión 22.18%
- Área con patología: 26.29%	- Nivel de severidad: 16.42% Severo
- Área sin patología: 73.71%

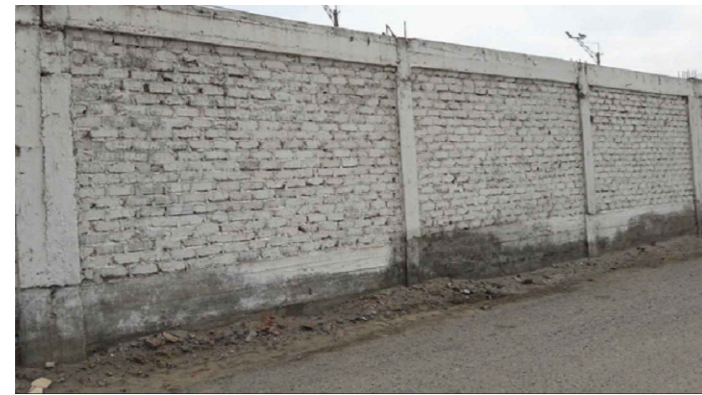
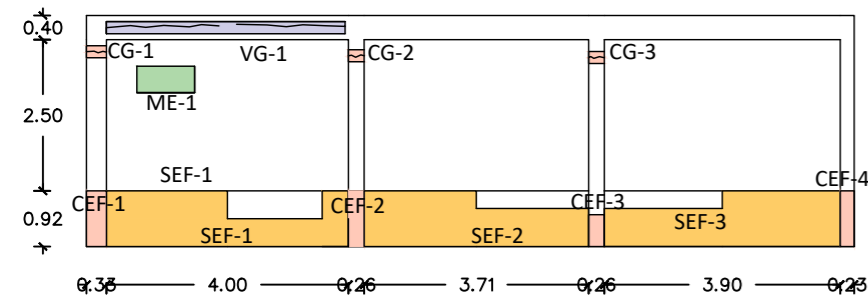
UNIDAD DE MUESTRA 17

- La Unidad de muestra 17: tiene un área total de 50.82m², donde tuvo un **área con patología de 12.65m² correspondiente al 24.89%** y un área sin patología de 38.17m² correspondiente al 75.11%; se identificó las siguientes patologías en esta unidad muestral: **Eflorescencia (21.88%)**, Grietas (1.59%) y Erosión (1.42%). El nivel de severidad de esta unidad de muestra es: **Severo** con un porcentaje de 19.97%.

DATOS DE LA UNIDAD DE MUESTRA	
- Área de la UM: 50.82m ²	- Patología predominante: Eflorescencia 21.88%
- Área con patología: 24.89%	- Nivel de severidad: 19.97% Severo
- Área sin patología: 75.11%

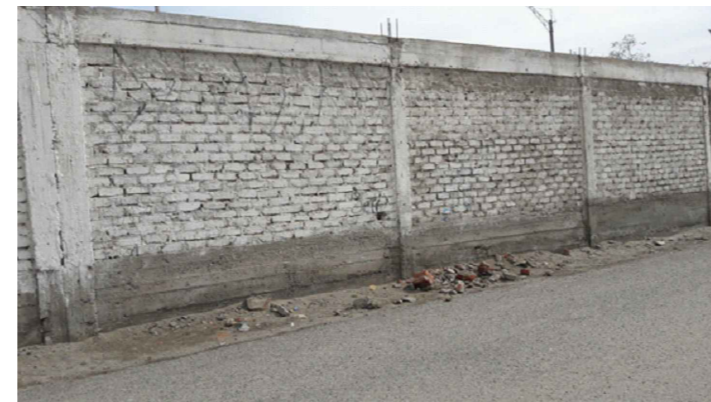
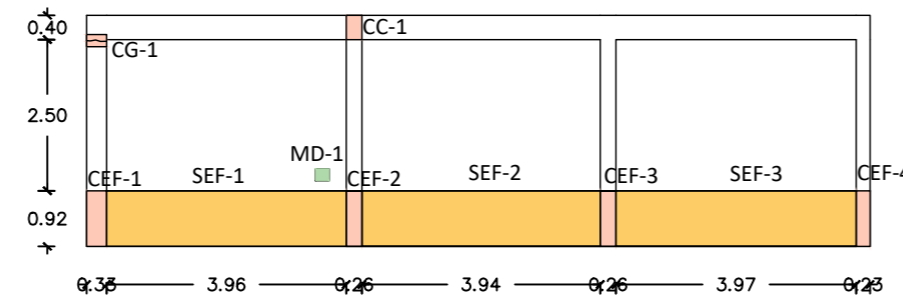
UNIDAD DE MUESTRA 18

- La Unidad de muestra 18: tiene un área total de 50.82m², donde tuvo un **área con patología de 11.94m² correspondiente al 23.49%** y un área sin patología de 38.88m² correspondiente al 76.51%; se identificaron los siguientes tipos de patologías existentes en la Unidad de muestra: **Eflorescencia (21.88%)**, Corrosión (0.13%), y Grietas (0.06%). El nivel de severidad que predomina en esta unidad de muestra es: **Severo** con un 19.97%.

DATOS DE LA UNIDAD DE MUESTRA	
- Área de la UM: 50.82m ²	- Patología predominante: Eflorescencia 21.88%
- Área con patología: 23.49%	- Nivel de severidad: 19.97% Severo
- Área sin patología: 76.51%

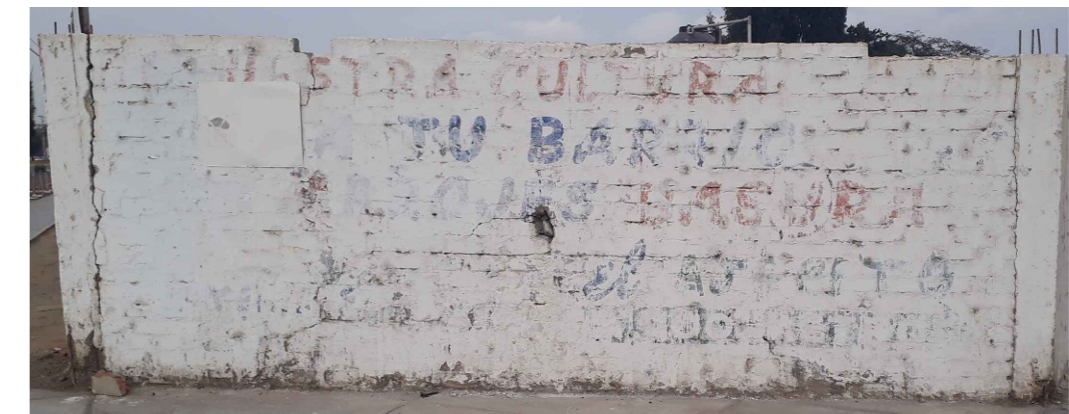
UNIDAD DE MUESTRA 19

- La Unidad de muestra 19: tiene un área total de 10.43m², donde tuvo un **área con patología de 1.33m² correspondiente al 12.75%** y un área sin patología de 9.10m² correspondiente al 87.25%; se identificó las siguientes patologías en esta unidad muestral: **Erosión (11.08%)** y Grietas (1.63%). El nivel de severidad de esta unidad de muestra es: **Leve** con un porcentaje de 6.57%.

* LA UNIDAD MUESTRAL 19 NO ES UNA MUESTRA DE ALLBAÑILERÍA CONFINADA

DATOS DE LA UNIDAD DE MUESTRA	
- Área de la UM: 10.43m ²	- Patología predominante: Erosión 11.08%
- Área con patología: 12.75%	- Nivel de severidad: 6.57% Leve
- Área sin patología: 87.25%

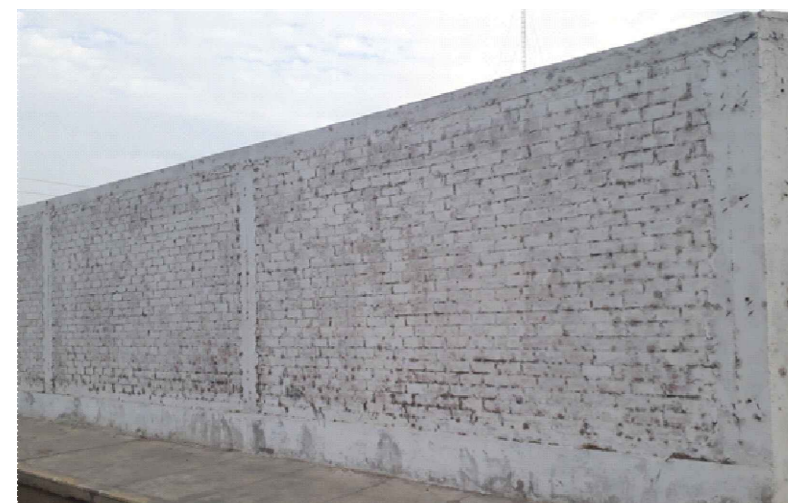
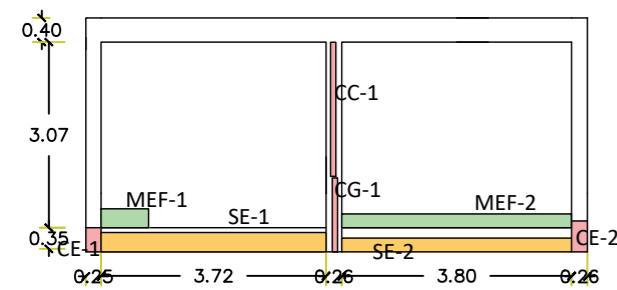
UNIDAD DE MUESTRA 20

área sin patología de 27.67m² correspondiente al 87.65%; se identificó las siguientes patologías en esta unidad muestral: **Erosión (7.10%)**, Eflorescencia (3.72%), Corrosión (0.95%) y Eflorescencia (3.72%). El nivel de severidad de esta unidad de muestra es: **Severo** con un porcentaje de 6.54%.

DATOS DE LA UNIDAD DE MUESTRA	
- Área de la UM: 31.57m ²	- Patología predominante: Erosión 7.10%
- Área con patología: 12.35%	- Nivel de severidad: 6.54% Severo
- Área sin patología: 87.65%

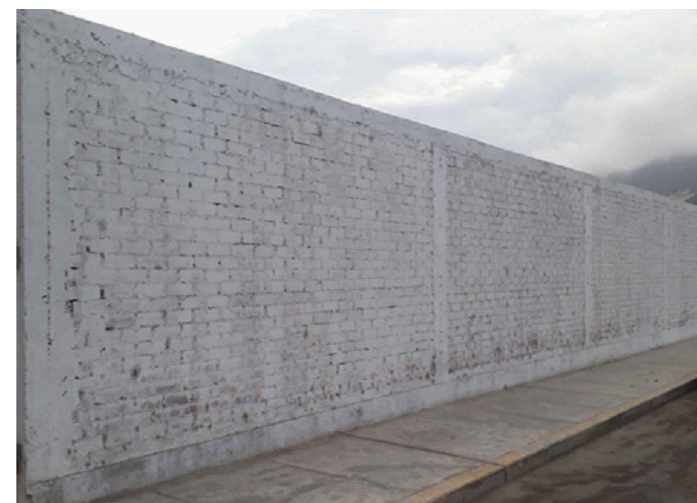
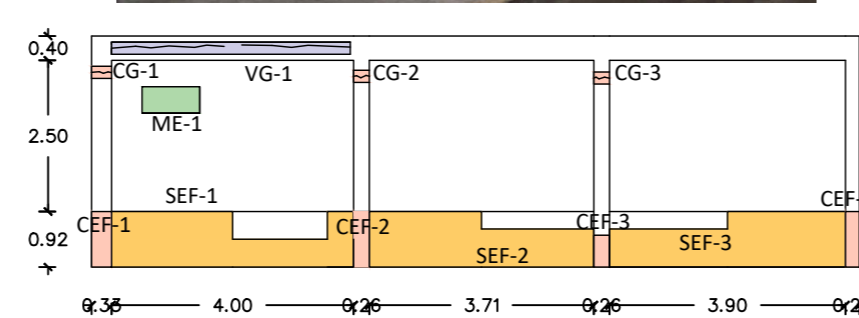
UNIDAD DE MUESTRA 21

- La Unidad de muestra 21: tiene un área total de 48.31m², donde tuvo un **área con patología de 12.84m² correspondiente al 26.58%** y un área sin patología de 35.47m² correspondiente al 73.42%; se identificaron los siguientes tipos de patologías existentes en la Unidad de muestra: **Eflorescencia (23.91%)**, Erosión (2.45 %) y Grietas (0.23%). El nivel de severidad que predomina en esta unidad de muestra es: **Moderado** con un 22.12%.
- Se determinó que la Unidad Muestral 10 muestra la mayor área afectada con patologías con 16.94m² correspondiente al 34.36%.
- Se determinó que la Unidad Muestral 06 muestra la menor área afectada con patologías con 3.16m² correspondiente al 8.50%.

DATOS DE LA UNIDAD DE MUESTRA	
- Área de la UM: 48.31m ²	- Patología predominante: Eflorescencia 23.91%
- Área con patología: 26.58%	- Nivel de severidad: 22.12% Moderado
- Área sin patología: 73.42%

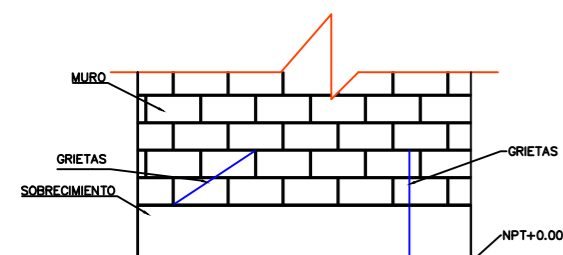
SOBRECIMIENTO Y MURO EN ESTADO INICIAL

REPARACIÓN DE LA GRIETA EN LAS UM . 01, 02, 03, 04, 11, 12

Antes de iniciar la intervención reconocer el área afectada para proceder con la intervención, posteriormente se empieza a limpiar la grieta con aire comprimido para dejarla libre de polvo o cualquier tipo de material residual de algún elemento estructural, el objetivo es dejar el área limpia.

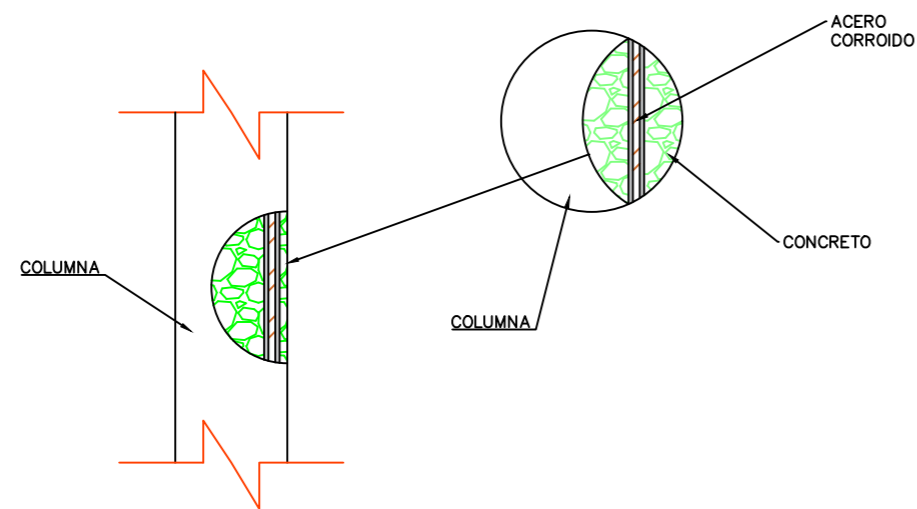
SOBRECIMIENTO EN ESTADO INICIAL

REPARACIÓN DE LA CORROSIÓN EN UM - 01, 02, 03, 06, 07, 09, 15, 18

Picar el área del concreto donde se encuentra visible el acero corroído, hasta encontrar un zona firme donde este descubierto totalmente el acero para proceder a limpiar. Usamos una lija gruesa para remover todo el óxido que cubre el acero, dejándola libre de polvo y óxido hasta obtener un acero limpio de partículas.

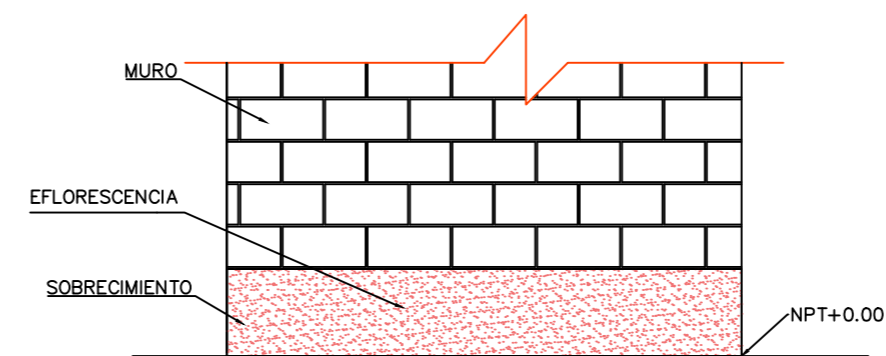
SOBRECIMIENTO EN ESTADO INICIAL

REPARACIÓN DE LA EFLORESCENCIA EN LAS UM - 05, 06, 07, 08, 09, 10, 13, 14, 15, 16, 17, 18

Previo al inicio de la intervención se deberá marcar el área afectada esto se realizará con la intención de poder realizar la intervención correcta y adecuada, en este caso se identifico la patología eflorescencia a lo largo de toda el sobrecimiento.
