**UNIVERSIDAD CATÓLICA LOS ÁNGELES
CHIMBOTE**

DETERMINACIÓN Y EVALUACIÓN DE LAS PATOLOGÍAS EN EL CONCRETO
DEL CANAL CUMBIBIRA DESDE LA PROGRESIVA KM 0+000 AL KM 1+000
CENTRO POBLADO PAREDONES, DISTRITO DE CATACAOS, PROVINCIA DE
PIURA, DEPARTAMENTO PIURA - NOVIEMBRE 2018

TESIS PARA OPTAR EL TÍTULO PROFESIONAL DE:

INGENIERO CIVIL

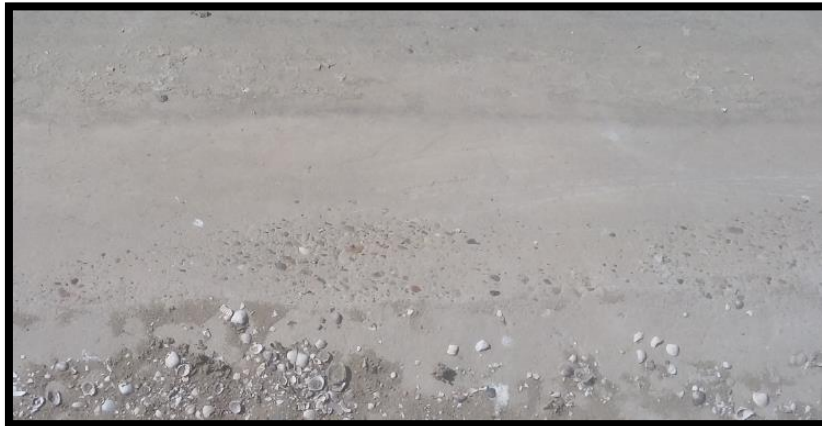
Imagen N° 10: Perdida de agregados

Esta patología se forma el desgaste que pueda tener el concreto que si no se soluciones puede llenar a generarse huecos en la zona donde existen perdida.

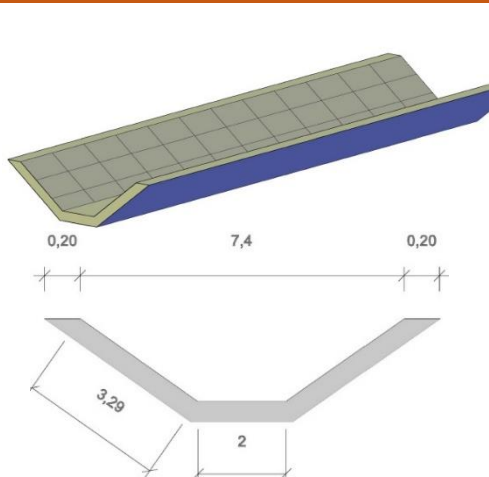
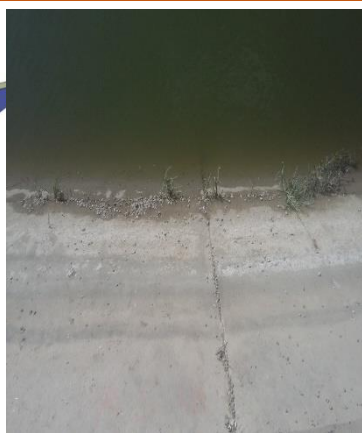
U2

205.91 m2	AREA TOTAL	UND MED.	PROPORCION		NIVEL DE SEVERIDAD	AREA NO AFECTADA (m2)
N°	PAÑO DERECHO		AREA AFECTADA (m2)	%		
1	SEDIMENTACIÓN	M2	0.00	0.00%	-	152.81
2	SELLO DE JUNTAS	M2	1.00	0.49%	LEVE	
3	VEGETACION	M2	21.20	10.30%	LEVE	
4	GRIETA TRANSVERSAL	M2	8.00	3.89%	LEVE	
5	GRIETA VERTICAL	M2	7.30	3.55%	LEVE	
6	FISURAS	M2	7.60	3.69%	LEVE	
7	DESCASCARAMIENTO	M2	0.00	0.00%	-	
8	MUSGOS	M2	0.00	0.00%	-	
9	ROTURA EN BLOQUE	M2	0.00	0.00%	-	
10	PERDIDA DE AGREGADOS	M2	8.00	3.89%	LEVE	
TOTAL			53.10	25.79%	NIVEL DE SEVERIDAD LEVE

205.91 m2		AREA TOTAL	UND MED.	PROPORCION		NIVEL DE SEVERIDAD	AREA NO AFECTADA (m2)
N°	PAÑO IZQUIERDO	AREA AFECTADA (m2)		%			
1	SEDIMENTACIÓN	M2	0.00	0.00%	-	162.36	
2	SELLO DE JUNTAS	M2	0.80	0.39%	LEVE		
3	VEGETACION	M2	15.45	7.50%	LEVE		
4	GRIETA TRANSVERSAL	M2	7.60	3.69%	LEVE		
5	GRIETA VERTICAL	M2	6.50	3.16%	LEVE		
6	FISURAS	M2	5.00	2.43%	LEVE		
7	DESCASCARAMIENTO	M2	8.20	3.98%	LEVE		
8	MUSGOS	M2	0.00	0.00%	-		
9	ROTURA EN BLOQUE	M2	0.00	0.00%	-		
10	PERDIDA DE AGREGADOS	M2	0.00	0.00%	-		
TOTAL			43.55	21.15%	NIVEL DE SEVERIDAD LEVE

118 m2		AREA TOTAL	UND MED.	PROPORCION		NIVEL DE SEVERIDAD	AREA NO AFECTADA (m2)
N°	LOSA DE FONDO	AREA AFECTADA (m2)		%			
1	MUSGOS	M2	22.50	19.07%	LEVE	85.70	
2	VEGETACION	M2	0.00	0.00%	-		
3	SEDIMENTACIÓN	M2	9.80	8.31%	LEVE		
TOTAL			32.30	27.37%	NIVEL DE SEVERIDAD LEVE

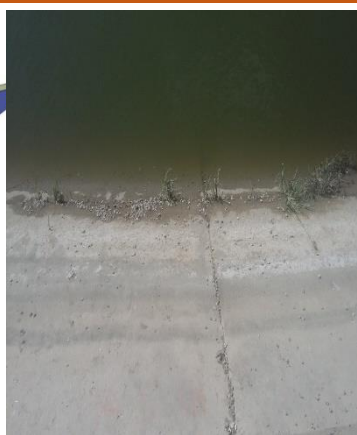
U6

205.91 m2	AREA TOTAL	UND MED.	PROPORCION		NIVEL DE SEVERIDAD	AREA NO AFECTADA (m2)
N°	PAÑO DERECHO		AREA AFECTADA (m2)	%		
1	SEDIMENTACIÓN	M2	0.00	0.00%	-	164.71
2	SELLO DE JUNTAS	M2	0.70	0.34%	LEVE	
3	VEGETACION	M2	15.60	7.58%	LEVE	
4	GRIETA TRANSVERSAL	M2	0.00	0.00%	-	
5	GRIETA VERTICAL	M2	6.00	2.91%	LEVE	
6	FISURAS	M2	4.50	2.19%	LEVE	
7	DESCASCARAMIENTO	M2	11.00	5.34%	LEVE	
8	MUSGOS	M2	3.40	1.65%	LEVE	
9	ROTURA EN BLOQUE	M2	0.00	0.00%	-	
10	PERDIDA DE AGREGADOS	M2	0.00	0.00%	-	
TOTAL			41.20	20.01%	NIVEL DE SEVERIDAD LEVE

205.91 m2	AREA TOTAL	UND MED.	PROPORCION		NIVEL DE SEVERIDAD	AREA NO AFECTADA (m2)
N°	PAÑO IZQUIERDO		AREA AFECTADA (m2)	%		
1	SEDIMENTACIÓN	M2	0.00	0.00%	-	165.01
2	SELLO DE JUNTAS	M2	0.00	0.00%	-	
3	VEGETACION	M2	25.90	12.58%	LEVE	
4	GRIETA TRANSVERSAL	M2	0.00	0.00%	-	
5	GRIETA VERTICAL	M2	0.00	0.00%	-	
6	FISURAS	M2	0.00	0.00%	-	
7	DESCASCARAMIENTO	M2	8.00	3.89%	LEVE	
8	MUSGOS	M2	0.00	0.00%	-	
9	ROTURA EN BLOQUE	M2	0.00	0.00%	-	
10	PERDIDA DE AGREGADOS	M2	7.00	3.40%	LEVE	
TOTAL			40.90	19.86%	NIVEL DE SEVERIDAD LEVE

118 m2	AREA TOTAL	UND MED.	PROPORCION		NIVEL DE SEVERIDAD	AREA NO AFECTADA (m2)
N°	LOSA DE FONDO		AREA AFECTADA (m2)	%		
1	MUSGOS	M2	9.45	8.01%	LEVE	89.55
2	VEGETACION	M2	2.00	1.69%	LEVE	
3	SEDIMENTACIÓN	M2	17.00	14.41%	LEVE	
TOTAL			28.45	24.11%	NIVEL DE SEVERIDAD LEVE

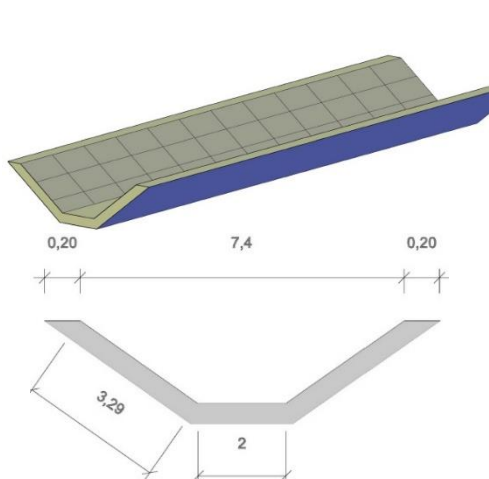
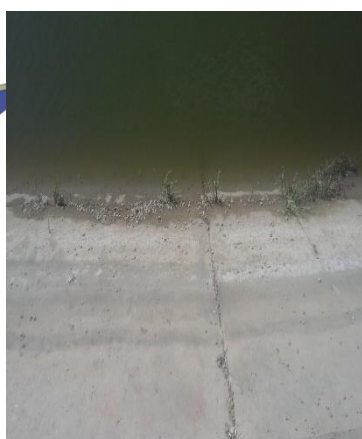
U11

205.91 m ²	AREA TOTAL	UND MED.	PROPORCION		NIVEL DE SEVERIDAD	AREA NO AFECTADA (m ²)
N°	PAÑO DERECHO		AREA AFECTADA (m ²)	%		
1	SEDIMENTACIÓN	M2	8.00	3.89%	LEVE	171.41
2	SELLO DE JUNTAS	M2	0.90	0.44%	LEVE	
3	VEGETACION	M2	10.00	4.86%	LEVE	
4	GRIETA TRANSVERSAL	M2	7.00	3.40%	LEVE	
5	GRIETA VERTICAL	M2	6.20	3.01%	LEVE	
6	FISURAS	M2	2.40	1.17%	LEVE	
7	DESCASCARAMIENTO	M2	0.00	0.00%	-	
8	MUSGOS	M2	0.00	0.00%	-	
9	ROTURA EN BLOQUE	M2	0.00	0.00%	-	
10	PERDIDA DE AGREGADOS	M2	0.00	0.00%	-	
TOTAL			34.50	16.75%	NIVEL DE SEVERIDAD LEVE

205.91 m2	AREA TOTAL	UND MED.	PROPORCION		NIVEL DE SEVERIDAD	AREA NO AFECTADA (m2)
N°	PAÑO IZQUIERDO		AREA AFECTADA (m2)	%		
1	SEDIMENTACIÓN	M2	6.00	2.91%	LEVE	167.11
2	SELLO DE JUNTAS	M2	0.00	0.00%	-	
3	VEGETACION	M2	5.00	2.43%	LEVE	
4	GRIETA TRANSVERSAL	M2	4.00	1.94%	LEVE	
5	GRIETA VERTICAL	M2	3.50	1.70%	LEVE	
6	FISURAS	M2	6.00	2.91%	LEVE	
7	DESCASCARAMIENTO	M2	6.30	3.06%	LEVE	
8	MUSGOS	M2	8.00	3.89%	LEVE	
9	ROTURA EN BLOQUE	M2	0.00	0.00%	-	
10	PERDIDA DE AGREGADOS	M2	0.00	0.00%	-	
TOTAL			38.80	18.84%	NIVEL DE SEVERIDAD LEVE

118 m2	AREA TOTAL	UND MED.	PROPORCION		NIVEL DE SEVERIDAD	AREA NO AFECTADA (m2)
N°	LOSA DE FONDO		AREA AFECTADA (m2)	%		
1	MUSGOS	M2	6.00	5.08%	LEVE	83.00
2	VEGETACION	M2	14.00	11.86%	LEVE	
3	SEDIMENTACIÓN	M2	15.00	12.71%	LEVE	
TOTAL			35.00	29.66%	NIVEL DE SEVERIDAD LEVE

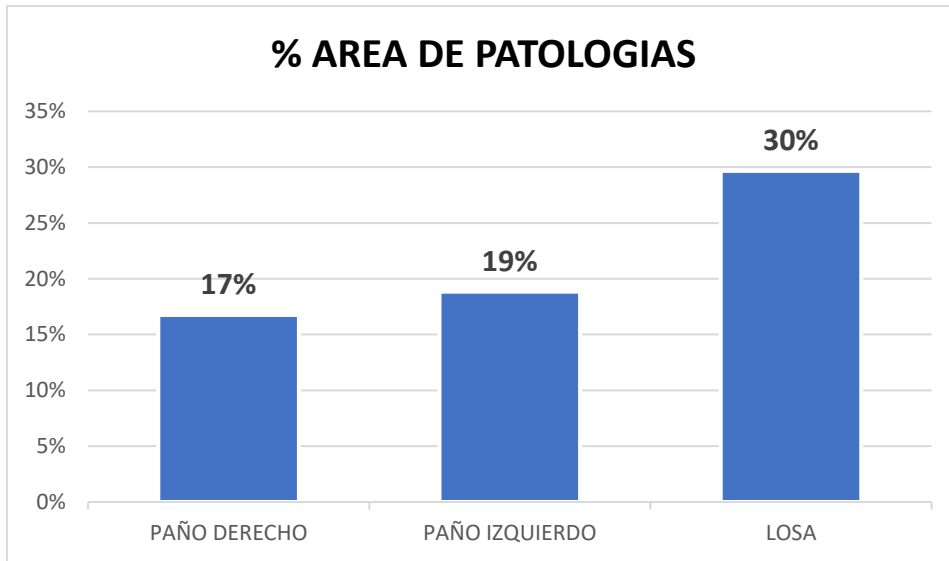
Gráfico N° 31: % Área de patologías por paño de la muestra 11

PATOLOGIAS	AREA TOTAL (m2)	% DE AREA TOTAL
SEDIMENTACION	29.00	5.47%
SELLO DE JUNTAS	0.90	0.17%
VEGETACION	29.00	5.47%
G. TRANSVERSAL	11.00	2.08%
G. VERTICAL	9.70	1.83%
FISURAS	8.40	1.59%
DESCASCARAMIENTO	6.30	1.19%
MUSGOS	14.00	2.64%
R. BLOQUE	0.00	0.00%
P. AGREGADOS	0.00	0.00%
TOTAL	108.30	20.44%

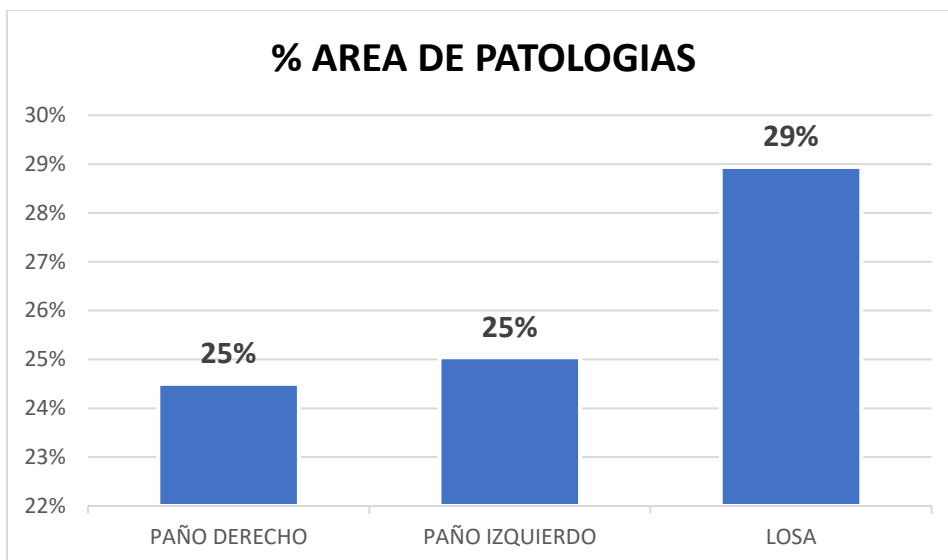
Gráfico N° 34: Área de patologías por paño de la muestra 12

PATOLOGIAS	AREA TOTAL (m2)	% DE AREA TOTAL
SEDIMENTACION	21.45	4.05%
SELLO DE JUNTAS	0.80	0.15%
VEGETACION	20.12	3.80%
G. TRANSVERSAL	14.96	2.82%
G. VERTICAL	14.40	2.72%
FISURAS	12.39	2.34%
DESCASCARAMIENTO	0.00	0.00%
MUSGOS	30.40	5.74%
R. BLOQUE	6.00	1.13%
P. AGREGADOS	15.65	2.95%
TOTAL	136.17	25.70%

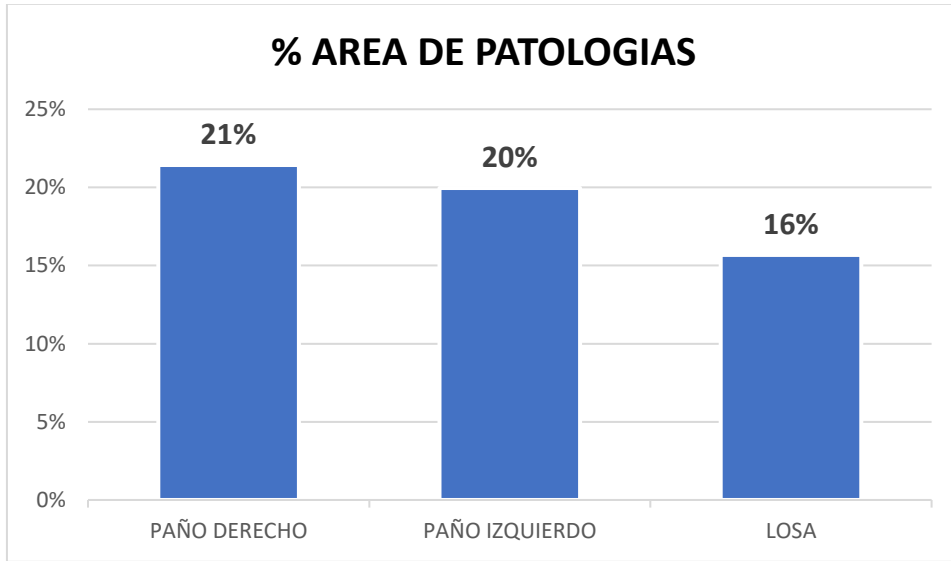
Gráfico N° 37: % Área de patologías por paño de la muestra 13

PATOLOGIAS	AREA TOTAL (m2)	% DE AREA TOTAL
SEDIMENTACION	18.50	3.49%
SELLO DE JUNTAS	1.90	0.36%
VEGETACION	21.56	4.07%
G. TRANSVERSAL	11.30	2.13%
G. VERTICAL	12.30	2.32%
FISURAS	12.27	2.32%
DESCASCARAMIENTO	6.10	1.15%
MUSGOS	14.00	2.64%
R. BLOQUE	1.50	0.28%
P. AGREGADOS	4.30	0.81%
TOTAL	103.73	19.58%

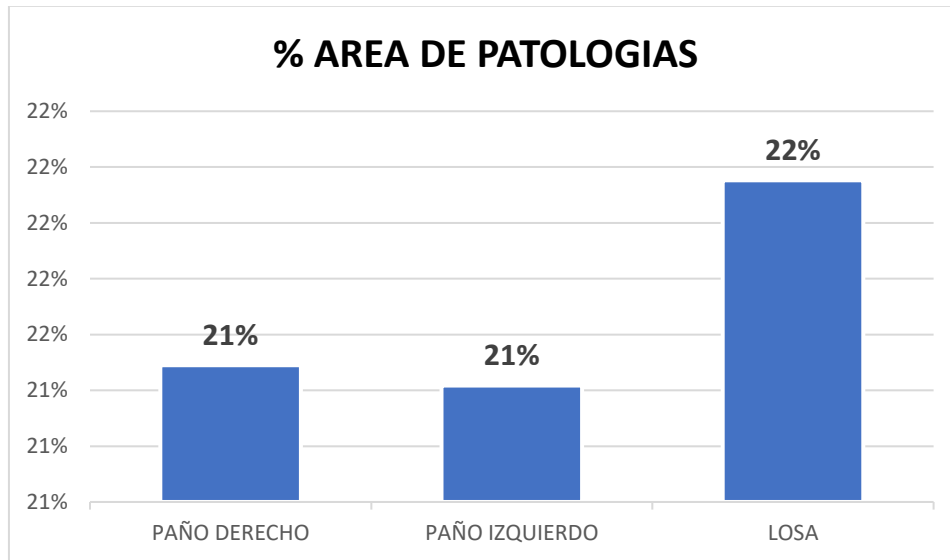
Gráfico N° 40: % Área de patologías por paño de la muestra 14

PATOLOGIAS	AREA TOTAL (m2)	% DE AREA TOTAL
SEDIMENTACION	10.40	1.96%
SELLO DE JUNTAS	1.50	0.28%
VEGETACION	34.04	6.42%
G. TRANSVERSAL	16.00	3.02%
G. VERTICAL	13.50	2.55%
FISURAS	10.65	2.01%
DESCASCARAMIENTO	0.00	0.00%
MUSGOS	21.90	4.13%
R. BLOQUE	0.00	0.00%
P. AGREGADOS	6.50	1.23%
TOTAL	114.49	21.61%

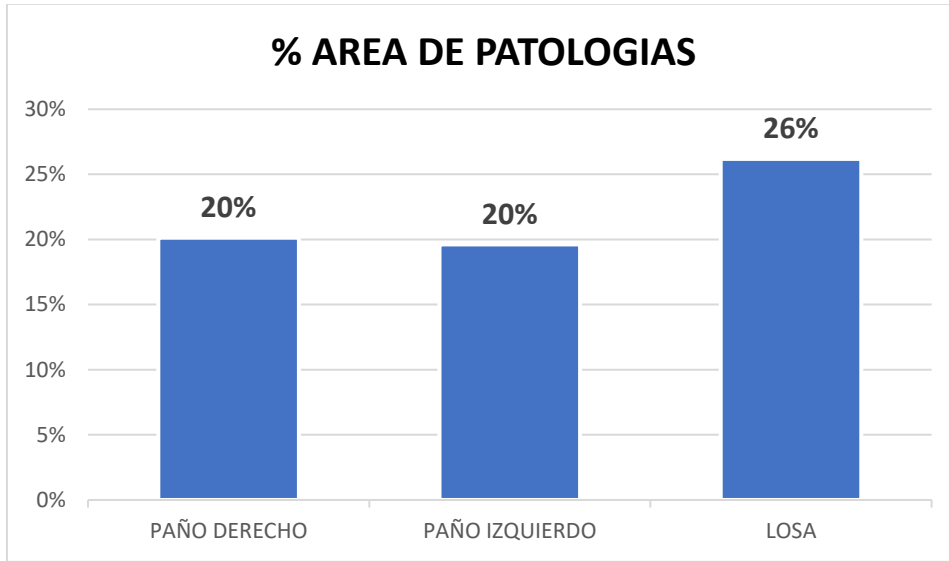
Gráfico N° 43: % Área de patologías por paño de la muestra 15

PATOLOGIAS	AREA TOTAL (m2)	% DE AREA TOTAL
SEDIMENTACION	22.90	4.32%
SELLO DE JUNTAS	2.00	0.38%
VEGETACION	27.56	5.20%
G. TRANSVERSAL	12.00	2.26%
G. VERTICAL	9.90	1.87%
FISURAS	2.60	0.49%
DESCASCARAMIENTO	6.00	1.13%
MUSGOS	25.00	4.72%
R. BLOQUE	0.00	0.00%
P. AGREGADOS	4.80	0.91%
TOTAL	112.76	21.28%

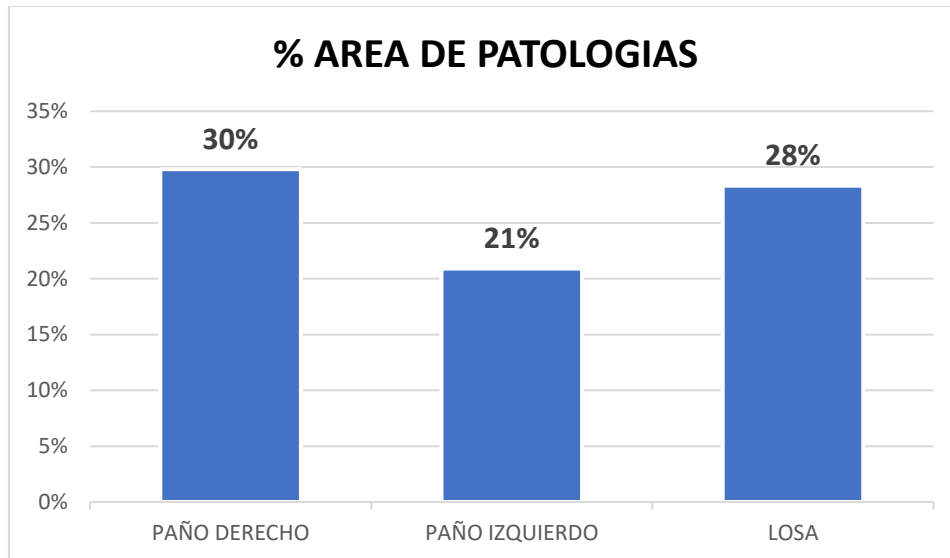
Gráfico N° 46: % Área de patologías por paño de la muestra 16

PATOLOGIAS	AREA TOTAL (m2)	% DE AREA TOTAL
SEDIMENTACION	45.40	8.57%
SELLO DE JUNTAS	0.95	0.18%
VEGETACION	41.84	7.90%
G. TRANSVERSAL	8.72	1.65%
G. VERTICAL	11.10	2.10%
FISURAS	4.20	0.79%
DESCASCARAMIENTO	0.00	0.00%
MUSGOS	16.75	3.16%
R. BLOQUE	0.00	0.00%
P. AGREGADOS	8.90	1.68%
TOTAL	137.86	26.02%

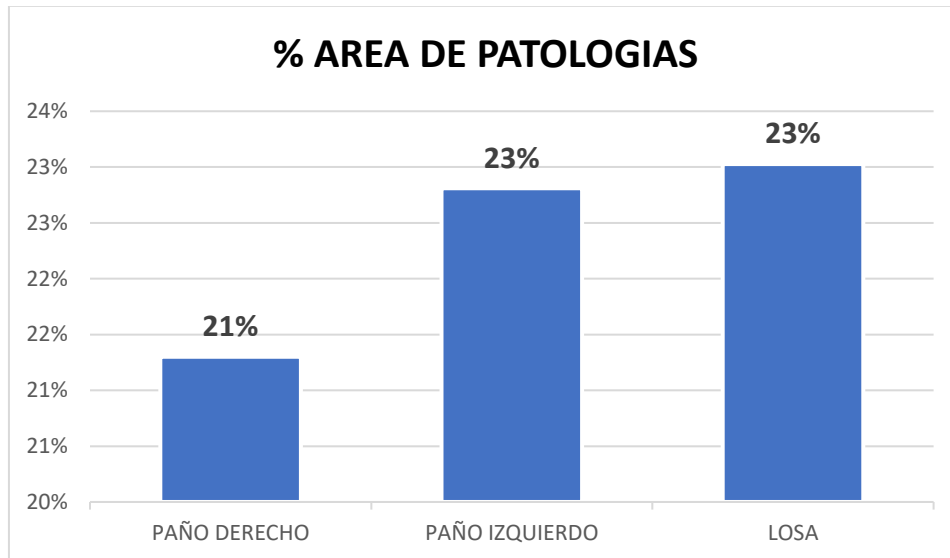
Gráfico N° 49: % Área de patologías por paño de la muestra 17

PATOLOGIAS	AREA TOTAL (m2)	% DE AREA TOTAL
SEDIMENTACION	19.49	3.88%
SELLO DE JUNTAS	0.90	0.18%
VEGETACION	31.90	6.34%
G. TRANSVERSAL	13.50	2.68%
G. VERTICAL	12.40	2.47%
FISURAS	10.41	2.07%
DESCASCARAMIENTO	0.00	0.00%
MUSGOS	15.80	3.14%
R. BLOQUE	0.00	0.00%
P. AGREGADOS	7.60	1.51%
TOTAL	112.00	22.27%
