DETERMINACIÓN Y EVALUACIÓN DE LAS  
PATOLOGÍAS DEL CONCRETO EN EL CANAL  
LATERAL SAN ERNESTO, EN LAS PROGRESIVAS KM  
4+060 Y KM 5+095, UBICADO EN EL DISTRITO DE  
CATACAOS, PROVINCIA Y REGIÓN PIURA,  
OCTUBRE – 2018.

**TESIS PARA OPTAR EL TÍTULO PROFESIONAL DE:**  
**INGENIERO CIVIL**

BACH. ARNOLD AMADO MASIAS COLONA

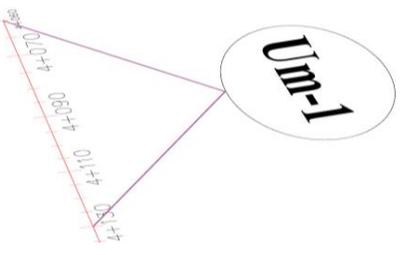
Elementos			Margen Izquierdo			Losa de fondo			Margen Derecho			Evidencia fotografica						
			Área:	134.55	m2	Área:	75.90	m2	Área:	134.55	m2

Tipos de patologías			Área con patología	% Área con patología		Área con patología	% Área con patología		Área con patología	% Área con patología								
Lesión	Símbolo	Patología																
Físicas	1	Sedimentación de sólidos	0.00	0.00%	L	58.16	76.63%	S	0.00	0.00%	L							
	2	Erosión	20.19	15.01%	L	0.00	0.00%	L	17.19	12.78%	L							
Mecánicas	3	Fisuras	0.64	0.48%	L	0.00	0.00%	L	0.48	0.36%	L							
	4	Grietas	0.22	0.16%	L	0.00	0.00%	L	0.18	0.13%	L							
	5	Desprendimiento	0.00	0.00%	L	0.00	0.00%	L	0.00	0.00%	L							
Químicas	6	Vegetación	25.19	18.72%	L	4.20	5.53%	L	24.17	17.96%	L							
Área total por elemento			46.24	13.40%		62.36	18.08%		42.02	12.18%								
Nivel de severidad predominante			Leve			Severo			Leve

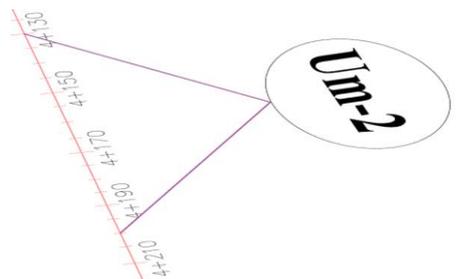
Tipos de patologías			Área:	134.55	m2	Área:	75.90	m2	Área:	134.55	m2

Lesión	Símbolo	Patología	Área con patología	% Área con patología		Área con patología	% Área con patología		Área con patología	% Área con patología					
Físicas	1	Sedimentación de sólidos	0.00	0.00%	L	26.18	34.49%	M	0.00	0.00%	L				
	2	Erosión	27.16	20.19%	L	0.00	0.00%	L	27.10	20.14%	L				
Mecánicas	3	Fisuras	0.41	0.30%	L	0.00	0.00%	L	0.23	0.17%	L				
	4	Grietas	0.26	0.19%	L	0.00	0.00%	L	0.17	0.13%	L				
	5	Desprendimiento	0.00	0.00%	L	0.00	0.00%	L	0.00	0.00%	L				
Químicas	6	Vegetación	18.40	13.68%	L	17.18	22.64%	L	22.14	16.45%	L				
Área total por elemento			46.23	13.40%		43.36	4.98%		49.64	14.39%					
Nivel de severidad predominante			Leve			Moderado			Leve

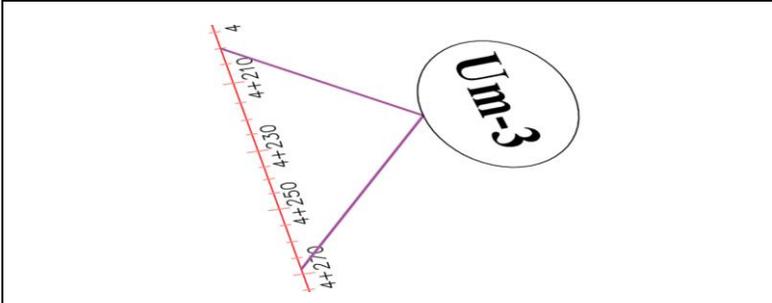
Elementos			Margen Izquierdo			Losa de fondo			Margen Derecho			Evidencia fotografica					
<b>Tipos de patologías</b>			Área:		134.55	m2		Área:		75.90	m2

Área con patología		% Área con patología		Área con patología		% Área con patología		Área con patología					% Área con patología	
<b>Lesión</b>	<b>Símbolo</b>	<b>Patología</b>															
Físicas	1	Sedimentación de sólidos	0.00	0.00%	L	28.16	37.10%	M	0.00	0.00%	L						
	2	Erosión	23.10	17.17%	L	0.00	0.00%	L	21.90	16.28%	L						
Mecánicas	3	Fisuras	0.00	0.00%	L	0.00	0.00%	L	0.00	0.00%	L						
	4	Grietas	0.72	0.54%	L	0.00	0.00%	L	0.68	0.51%	L						
	5	Desprendimiento	0.00	0.00%	L	0.00	0.00%	L	0.00	0.00%	L						
Químicas	6	Vegetación	27.10	20.14%	L	10.18	13.41%	L	24.20	17.99%	L						
<b>Área total por elemento</b>			50.92		14.76%		38.34		11.11%		46.78					13.56%	
<b>Nivel de severidad predominante</b>			Leve			Moderado			Leve

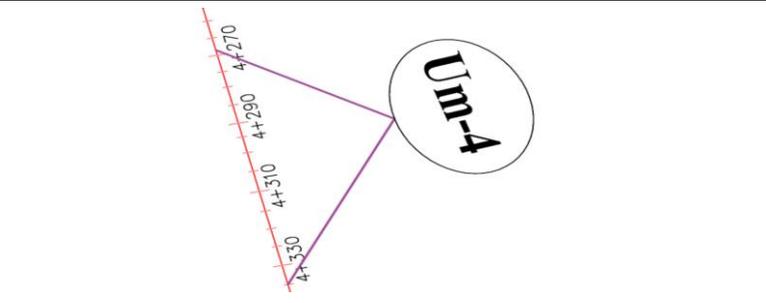
Tipos de patologías			Área:	134.55	m2	Área:	75.90	m2	Área:	134.55	m2

Lesión	Símbolo	Patología	Área con patología	% Área con patología		Área con patología	% Área con patología		Área con patología	% Área con patología					
Físicas	1	Sedimentación de sólidos	0.00	0.00%	L	30.18	39.76%	M	0.00	0.00%	L				
	2	Erosión	26.77	19.90%	L	0.00	0.00%	L	7.10	5.28%	L				
Mecánicas	3	Fisuras	0.40	0.30%	L	0.00	0.00%	L	0.20	0.15%	L				
	4	Grietas	0.20	0.15%	L	0.00	0.00%	L	0.20	0.15%	L				
	5	Desprendimiento	0.86	0.64%	L	0.00	0.00%	L	0.00	0.00%	L				
Químicas	6	Vegetación	20.10	14.94%	L	19.72	25.98%	L	22.64	16.83%	L				
Área total por elemento			48.33	14.01%		49.90	14.46%		30.14	8.74%					
Nivel de severidad predominante			Leve			Moderado			Leve

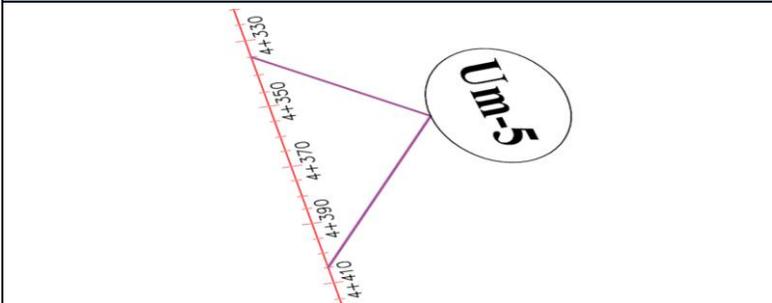
Tipos de patologías			Área:	134.55	m2	Área:	75.90	m2	Área:	134.55	m2

Lesión	Símbolo	Patología	Área con patología	% Área con patología		Área con patología	% Área con patología	Área con patología	% Área con patología					
Físicas	1	Sedimentación de sólidos	0.00	0.00%	L	30.40	40.05%	S	0.00	0.00%	L			
	2	Erosión	21.20	15.76%	L	0.00	0.00%	L	20.18	15.00%	L			
Mecánicas	3	Fisuras	0.48	0.36%	L	0.00	0.00%	L	0.36	0.27%	L			
	4	Grietas	0.28	0.21%	L	0.00	0.00%	L	0.27	0.20%	L			
	5	Desprendimiento	0.00	0.00%	L	0.00	0.00%	L	0.00	0.00%	L			
Químicas	6	Vegetación	18.20	13.53%	L	27.88	36.73%	M	22.90	17.02%	L			
Área total por elemento			40.16		11.64%	58.28		16.89%	43.71		12.67%			
Nivel de severidad predominante			Leve			Severo			Leve

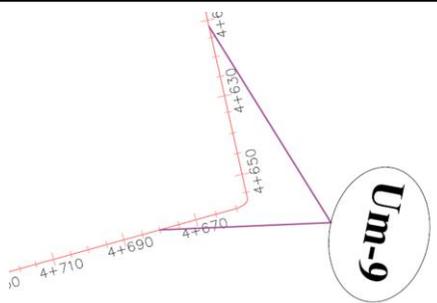
Tabla 17: Ficha de evaluación de la unidad de muestra 9.

Tipos de patologías		Área con patología	% Área con patología		Área con patología	% Área con patología		Área con patología	% Área con patología						
Lesión	Símbolo	Patología													
Físicas	1	Sedimentación de sólidos	1.98	1.47%	L	29.74	39.18%	M	1.20	0.89%				L	
	2	Erosión	13.90	10.33%	L	0.00	0.00%	L	10.26	7.63%				L	
Mecánicas	3	Fisuras	0.48	0.36%	L	0.00	0.00%	L	0.28	0.21%				L	
	4	Grietas	0.28	0.21%	L	0.00	0.00%	L	0.32	0.24%				L	
	5	Desprendimiento	0.00	0.00%	L	0.00	0.00%	L	0.00	0.00%	L				
Químicas	6	Vegetación	4.20	3.12%	L	9.30	12.25%	L	3.10	2.30%	L				
Área total por elemento		20.84	6.04%		39.04	11.32%		15.16	4.39%						
Nivel de severidad predominante		Leve			Moderado			Leve

<b>Patologías identificadas</b>		
<b>Patologías</b>	<b>Área con patología (m2)</b>	<b>% de Área con patología</b>
<b>Sedimentación de sólidos</b>	<b>32.92</b>	<b>9.54%</b>
<b>Erosión</b>	<b>24.16</b>	<b>7.00%</b>
<b>Fisuras</b>	<b>0.76</b>	<b>0.22%</b>
<b>Grietas</b>	<b>0.60</b>	<b>0.17%</b>
<b>Desprendimiento</b>	<b>0.00</b>	<b>0.00%</b>
<b>Vegetación</b>	<b>16.60</b>	<b>4.81%</b>
	<b>75.04</b>	<b>21.75%</b>

- La Unidad de Muestra 9 tiene un área total de 345.00 m<sup>2</sup>, de los cuales se obtuvo un área de patología de 75.04 m<sup>2</sup> correspondiente al 21.75%, se identificaron los siguientes tipos: Sedimentación de sólidos (9.54%), erosión (7.00%), fisuras (0.22%), grietas (0.17%) y vegetación (4.81%); en el cual presenta un nivel de severidad predominante leve con un área de 45.3m<sup>2</sup> que representan el 29.74% de la muestra unitaria.

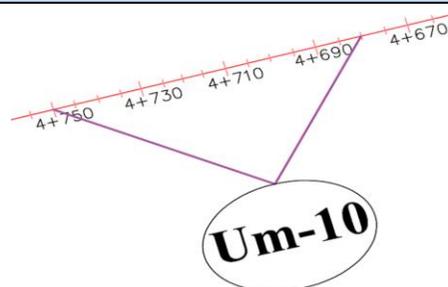
Tabla 19: Ficha de evaluación de la unidad de muestra 10.

Tipos de patologías			Área con patología	% Área con patología		Área con patología	% Área con patología		Área con patología	% Área con patología					
Lesión	Símbolo	Patología													
Físicas	1	Sedimentación de sólidos	0.00	0.00%	L	26.30	34.65%	M	0.00	0.00%	L				
	2	Erosión	9.20	6.84%	L	0.00	0.00%	L	7.10	5.28%	L				
Mecánicas	3	Fisuras	0.40	0.30%	L	0.00	0.00%	L	0.20	0.15%	L				
	4	Grietas	0.20	0.15%	L	0.00	0.00%	L	0.20	0.15%	L				
	5	Desprendimiento	0.30	0.22%	L	0.00	0.00%	L	0.00	0.00%	L				
Químicas	6	Vegetación	2.38	1.77%	L	10.16	13.39%	L	2.19	1.63%	L				
<b>Área total por elemento</b>			12.48	3.62%		36.46	10.57%		9.69	2.81%					
<b>Nivel de severidad predominante</b>			Leve			Moderado			Leve

<b>Patologías identificadas</b>		
<b>Patologías</b>	<b>Área con patología (m2)</b>	<b>% de Área con patología</b>
<b>Sedimentación de sólidos</b>	<b>26.30</b>	<b>7.62%</b>
<b>Erosión</b>	<b>16.30</b>	<b>4.72%</b>
<b>Fisuras</b>	<b>0.60</b>	<b>0.17%</b>
<b>Grietas</b>	<b>0.40</b>	<b>0.12%</b>
<b>Desprendimiento</b>	<b>0.30</b>	<b>0.09%</b>
<b>Vegetación</b>	<b>14.73</b>	<b>4.27%</b>
	<b>58.63</b>	<b>16.99%</b>

- La unidad de muestra 10 tiene un área total de 345.00 m<sup>2</sup>, de los cuales se obtuvo un área de patología de 58.63 m<sup>2</sup> correspondiente al 16.99%, se identificaron los siguientes tipos: Sedimentación de sólidos (7.62%), erosión (4.72%), desprendimientos (0.09%), fisuras (0.17%), grietas (0.12%) y

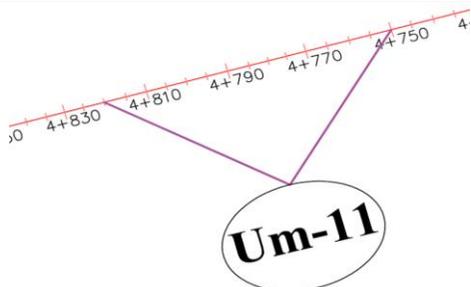
Tabla 21: Ficha de evaluación de la unidad de muestra 11.

<b>Tipos de patologías</b>			Área con patología			% Área con patología			Área con patología									% Área con patología		
<b>Lesión</b>	<b>Símbolo</b>	<b>Patología</b>																		
Físicas	1	Sedimentación de sólidos	2.10	1.56%	L	24.38	32.12%	M	0.00	0.00%	L									
	2	Erosión	10.48	7.79%	L	0.00	0.00%	L	12.18	9.05%	L									
Mecánicas	3	Fisuras	0.20	0.15%	L	0.00	0.00%	L	0.30	0.22%	L									
	4	Grietas	0.00	0.00%	L	0.00	0.00%	L	0.14	0.10%	L									
	5	Desprendimiento	0.00	0.00%	L	0.00	0.00%	L	0.30	0.22%	L									
Químicas	6	Vegetación	2.18	1.62%	L	10.12	13.33%	L	3.19	2.37%	L

<b>Patologías identificadas</b>		
<b>Patologías</b>	<b>Área con patología (m2)</b>	<b>% de Área con patología</b>
<b>Sedimentación de sólidos</b>	<b>26.48</b>	<b>7.68%</b>
<b>Erosión</b>	<b>22.66</b>	<b>6.57%</b>
<b>Fisuras</b>	<b>0.50</b>	<b>0.14%</b>
<b>Grietas</b>	<b>0.14</b>	<b>0.04%</b>
<b>Desprendimiento</b>	<b>0.30</b>	<b>0.09%</b>
<b>Vegetación</b>	<b>15.49</b>	<b>4.49%</b>
	<b>65.57</b>	<b>19.01%</b>

- La unidad de muestra 11 tiene un área total de 345.00 m<sup>2</sup>, de los cuales se obtuvo un área de patología de 65.57 m<sup>2</sup> correspondiente al 19.01%, se identificaron los siguientes tipos: Sedimentación de sólidos (7.68%), erosión (6.57%), desprendimientos (0.09%), fisuras (0.14%) grietas (0.04%) y vegetación (4.49%); en el cual presenta un nivel de severidad predominante leve con un área de 41.19m<sup>2</sup> que representan el 11.94% de la muestra unitaria.

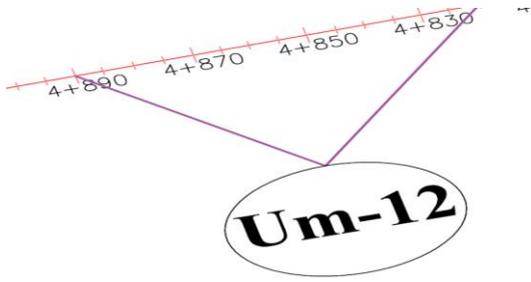
Tabla 23: Ficha de evaluación de la unidad de muestra 12.

Tipos de patologías			Área con patología	% Área con patología		Área con patología	% Área con patología		Área con patología	% Área con patología					
Lesión	Símbolo	Patología													
Físicas	1	Sedimentación de sólidos	0.00	0.00%	L	24.10	31.75%	M	0.00	0.00%	L				
	2	Erosión	8.20	6.09%	L	0.00	0.00%	L	12.10	8.99%	L				
Mecánicas	3	Fisuras	0.30	0.22%	L	0.00	0.00%	L	0.25	0.19%	L				
	4	Grietas	0.40	0.30%	L	0.00	0.00%	L	0.38	0.28%	L				
	5	Desprendimiento	0.00	0.00%	L	0.00	0.00%	L	0.00	0.00%	L				
Químicas	6	Vegetación	2.80	2.08%	L	18.17	23.94%	L	2.18	1.62%	L				
<b>Área total por elemento</b>			11.70	3.39%		42.27	12.25%		14.91	4.32%					
<b>Nivel de severidad predominante</b>			Leve			Moderado			Leve

<b>Patologías identificadas</b>		
<b>Patologías</b>	<b>Área con patología (m2)</b>	<b>% de Área con patología</b>
<b>Sedimentación de sólidos</b>	<b>24.10</b>	<b>6.99%</b>
<b>Erosión</b>	<b>20.30</b>	<b>5.88%</b>
<b>Fisuras</b>	<b>0.55</b>	<b>0.16%</b>
<b>Grietas</b>	<b>0.78</b>	<b>0.23%</b>
<b>Desprendimiento</b>	<b>0.00</b>	<b>0.00%</b>
<b>Vegetación</b>	<b>23.15</b>	<b>6.71%</b>
	<b>68.88</b>	<b>19.97%</b>

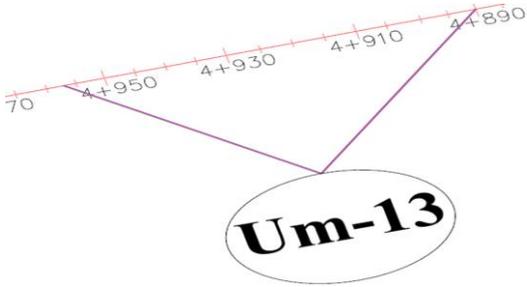
Tabla 25: Ficha de evaluación de la unidad de muestra 13.

Lesión	Símbolo	Patología	Área con patología	% Área con patología		Área con patología	% Área con patología		Área con patología	% Área con patología					
Físicas	1	Sedimentación de sólidos	11.66	8.67%	L	28.74	37.87%	M	10.18	7.57%	L				
	2	Erosión	26.15	19.44%	L	0.00	0.00%	L	26.18	19.46%	L				
Mecánicas	3	Fisuras	0.28	0.21%	L	0.00	0.00%	L	0.26	0.19%	L				
	4	Grietas	0.38	0.28%	L	0.00	0.00%	L	0.26	0.19%	L				
5	Desprendimiento	0.00	0.00%	L	0.00	0.00%	L	0.00	0.00%	L					
Químicas	6	Vegetación	15.11	11.23%	L	18.90	24.90%	L	13.18	9.80%	L				
Área total por elemento			53.58	15.53%		47.64	13.81%		50.06	14.51%					
Nivel de severidad predominante			Leve			Moderado			Leve

<b>Patologías identificadas</b>		
<b>Patologías</b>	<b>Área con patología (m2)</b>	<b>% de Área con patología</b>
<b>Sedimentación de sólidos</b>	<b>50.58</b>	<b>14.66%</b>
<b>Erosión</b>	<b>52.33</b>	<b>15.17%</b>
<b>Fisuras</b>	<b>0.54</b>	<b>0.16%</b>
<b>Grietas</b>	<b>0.64</b>	<b>0.19%</b>
<b>Desprendimiento</b>	<b>0.00</b>	<b>0.00%</b>
<b>Vegetación</b>	<b>47.19</b>	<b>13.68%</b>
	<b>151.28</b>	<b>43.85%</b>

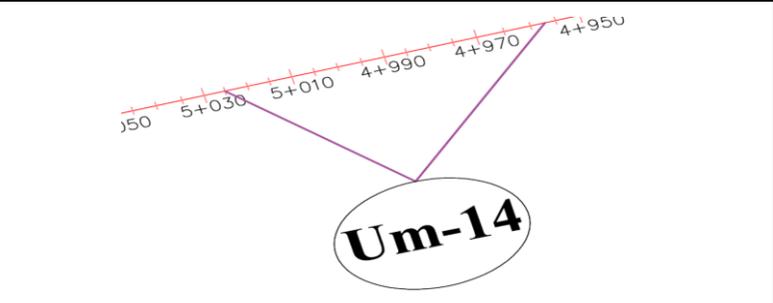
Tabla 27: Ficha de evaluación de la unidad de muestra 14.

Lesión	Símbolo	Patología	Área con patología	% Área con patología		Área con patología	% Área con patología		Área con patología	% Área con patología					
Físicas	1	Sedimentación de sólidos	9.18	6.82%	L	26.18	34.49%	M	10.16	7.55%	L				
	2	Erosión	24.18	17.97%	L	0.00	0.00%	L	25.18	18.71%	L				
Mecánicas	3	Fisuras	0.40	0.30%	L	0.00	0.00%	L	0.30	0.22%	L				
	4	Grietas	0.20	0.15%	L	0.00	0.00%	L	0.50	0.37%	L				
	5	Desprendimiento	0.30	0.22%	L	0.00	0.00%	L	0.40	0.30%	L				
Químicas	6	Vegetación	18.30	13.60%	L	18.17	23.94%	L	13.20	9.81%	L				
Área total por elemento			52.56	15.23%		44.35	12.86%		49.74	14.42%					
Nivel de severidad predominante			Leve			Moderado			Leve

<b>Patologías identificadas</b>		
<b>Patologías</b>	<b>Área con patología (m2)</b>	<b>% de Área con patología</b>
<b>Sedimentación de sólidos</b>	<b>45.52</b>	<b>13.19%</b>
<b>Erosión</b>	<b>49.36</b>	<b>14.31%</b>
<b>Fisuras</b>	<b>0.70</b>	<b>0.20%</b>
<b>Grietas</b>	<b>0.70</b>	<b>0.20%</b>
<b>Desprendimiento</b>	<b>0.70</b>	<b>0.20%</b>
<b>Vegetación</b>	<b>49.67</b>	<b>14.40%</b>
	<b>146.65</b>	<b>42.51%</b>

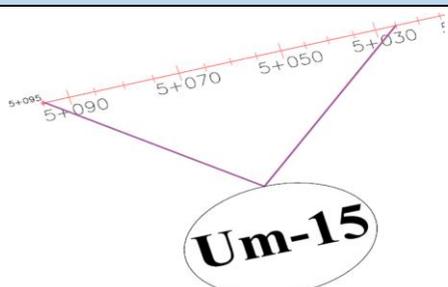
Tabla 29: Ficha de evaluación de la unidad de muestra 15.

Tipos de patologías			<b>Área con patología</b>	<b>% Área con patología</b>		<b>Área con patología</b>	<b>% Área con patología</b>		<b>Área con patología</b>	<b>% Área con patología</b>					
<b>Lesión</b>	<b>Símbolo</b>	<b>Patología</b>													
Físicas	1	Sedimentación de sólidos	0.00	0.00%	L	25.17	33.16%	M	1.32	0.98%	L				
	2	Erosión	20.19	15.01%	L	0.00	0.00%	L	18.17	13.50%	L				
Mecánicas	3	Fisuras	0.30	0.22%	L	0.00	0.00%	L	0.26	0.19%	L				
	4	Grietas	0.28	0.21%	L	0.00	0.00%	L	0.34	0.25%	L				
	5	Desprendimiento	0.30	0.22%	L	0.00	0.00%	L	0.00	0.00%	L				
Químicas	6	Vegetación	4.19	3.11%	L	7.10	9.35%	L	3.18	2.36%	L				
<b>Área total por elemento</b>			25.26	7.32%		32.27	9.35%		23.27	6.74%					
<b>Nivel de severidad predominante</b>			Leve			Moderado			Leve

<b>Patologías identificadas</b>		
<b>Patologías</b>	<b>Área con patología (m2)</b>	<b>% de Área con patología</b>
<b>Sedimentación de sólidos</b>	<b>26.49</b>	<b>7.68%</b>
<b>Erosión</b>	<b>38.36</b>	<b>11.12%</b>
<b>Fisuras</b>	<b>0.56</b>	<b>0.16%</b>
<b>Grietas</b>	<b>0.62</b>	<b>0.18%</b>
<b>Desprendimiento</b>	<b>0.30</b>	<b>0.09%</b>
<b>Vegetación</b>	<b>14.47</b>	<b>4.19%</b>
	<b>80.80</b>	<b>23.42%</b>

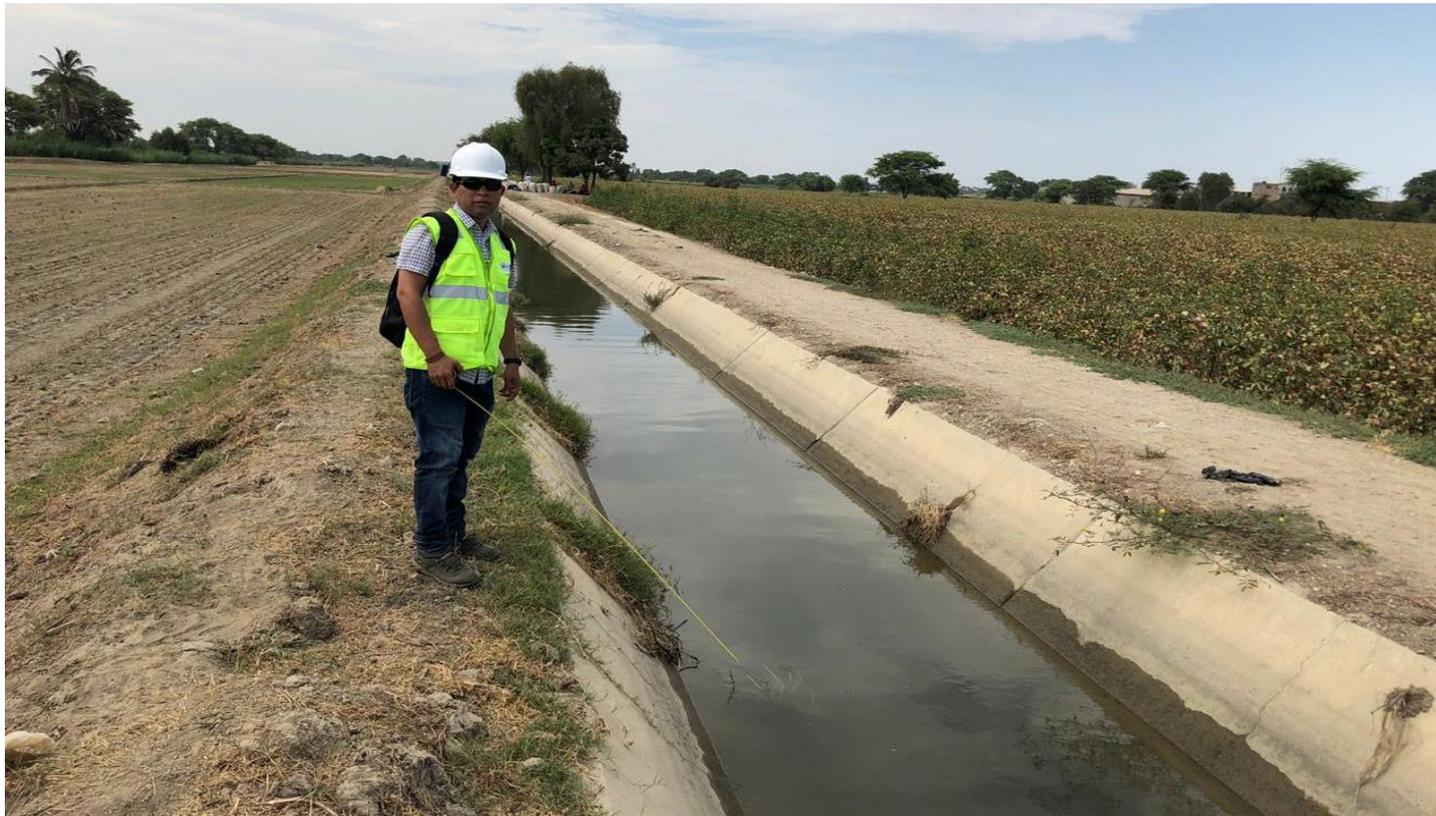
Gráfico 64: Vista exterior del canal lateral San Ernesto.

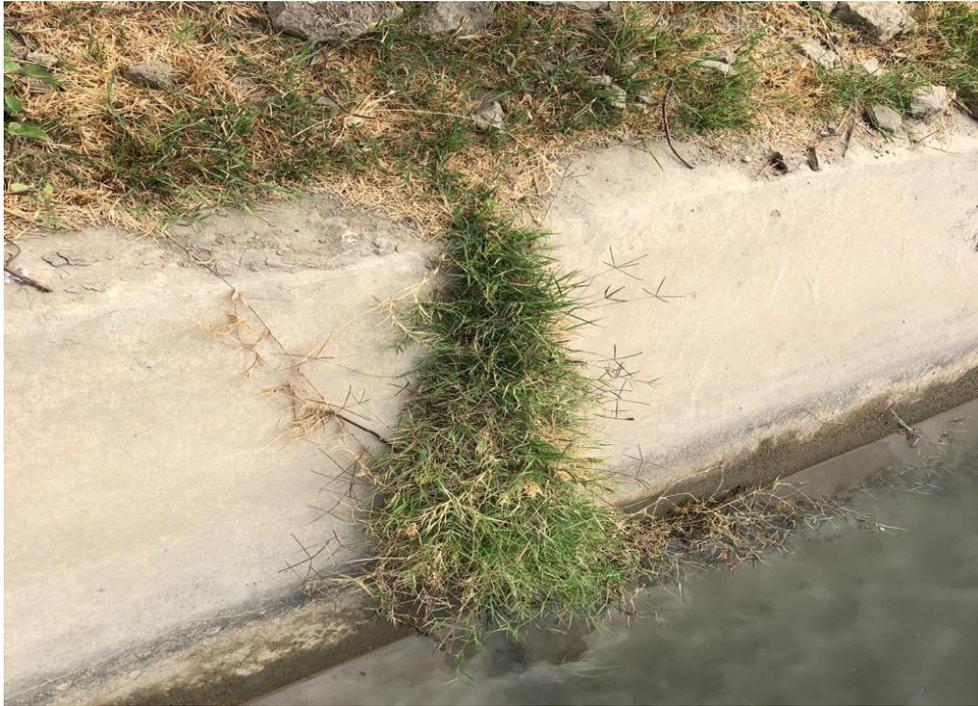
Gráfico 65: Presencia de vegetación en las losas laterales del canal.

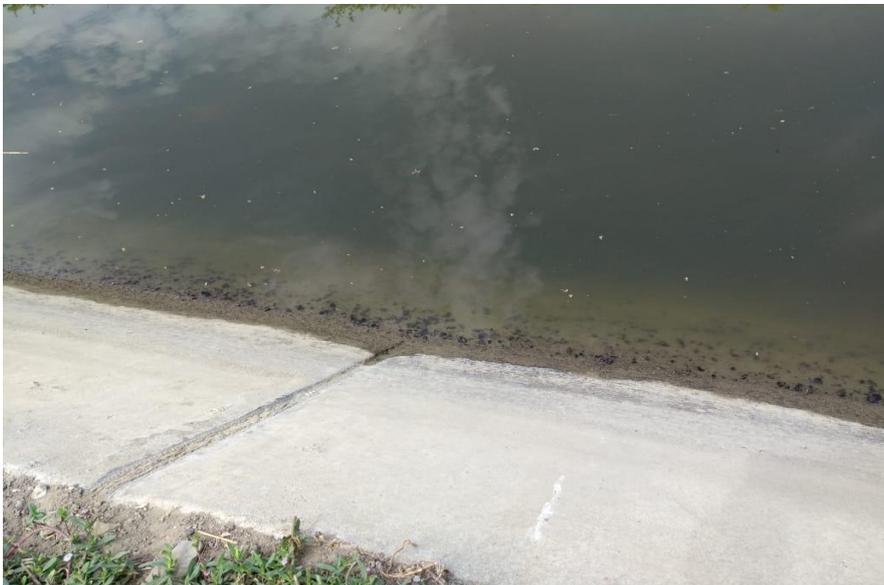
Gráfico 68: Sedimentación de sólidos en la parte inferior de losa lateral del canal

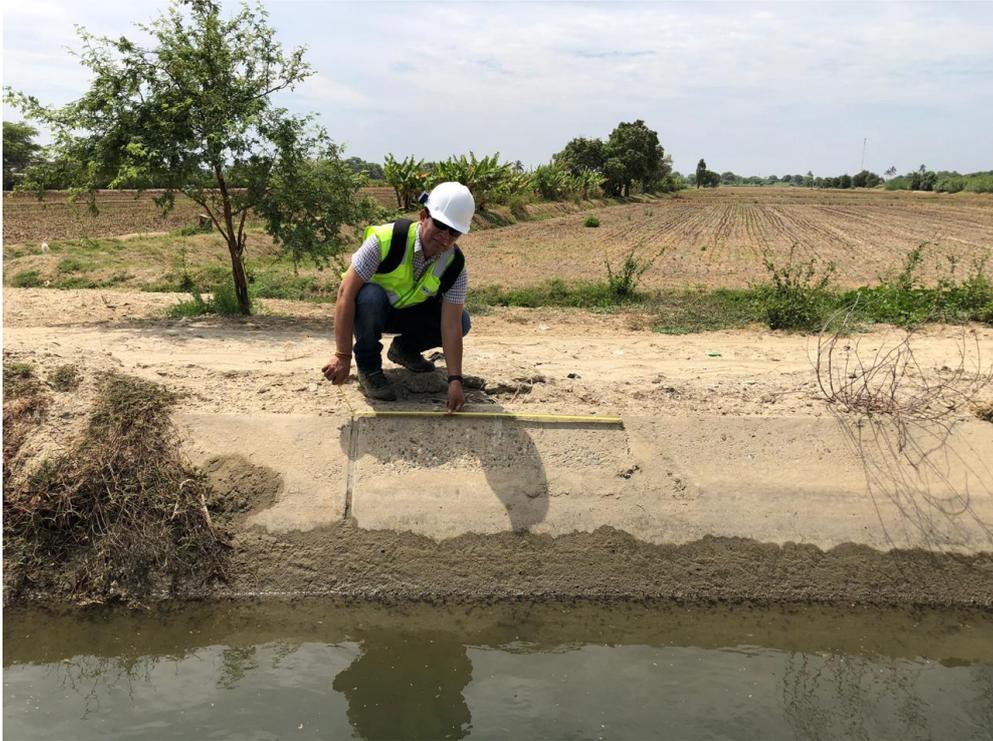
Gráfico 69: Erosión del concreto en la corona del canal.

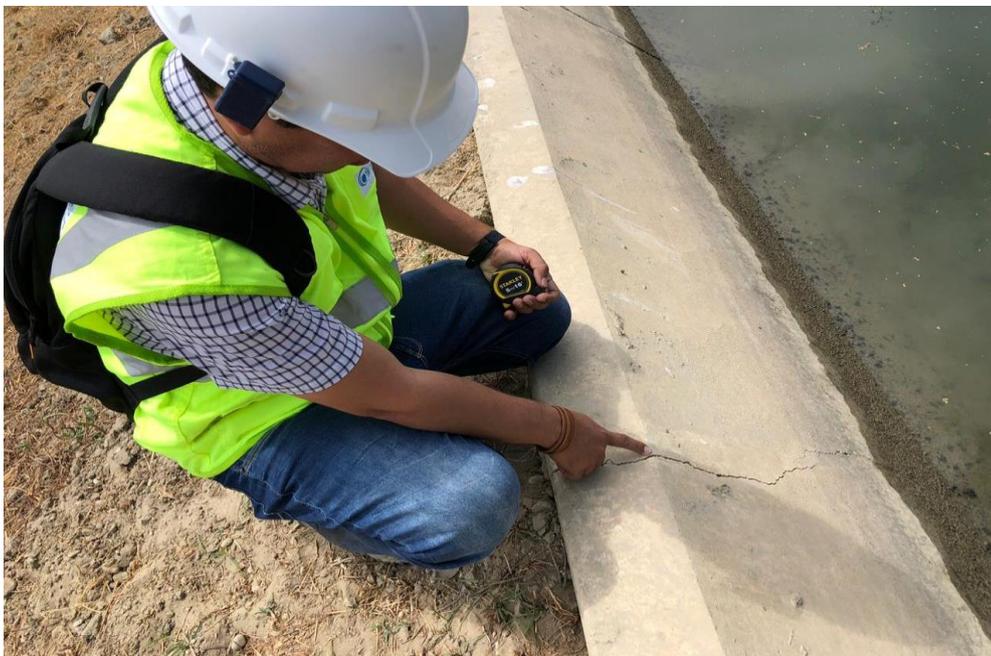
Gráfico 70: Determinación del agrietamiento en losa lateral.
