DETERMINACIÓN Y EVALUACIÓN DE LAS
PATOLOGÍAS DEL CONCRETO EN COLUMNAS, VIGAS,
SOBRECIMENTOS Y MUROS DE ALBAÑILERÍA DEL
CERCO DE LA INSTITUCIÓN EDUCATIVA MERCEDES
INDACOCHEA LOZANO, DISTRITO DE HUACHO,
PROVINCIA DE HUAURA, REGIÓN LIMA, MARZO –

**TESIS PARA OPTAR EL TÍTULO PROFESIONAL DE
INGENIERO CIVIL**

BACH. JORDAN JEFFERSON VIDAL CASANA

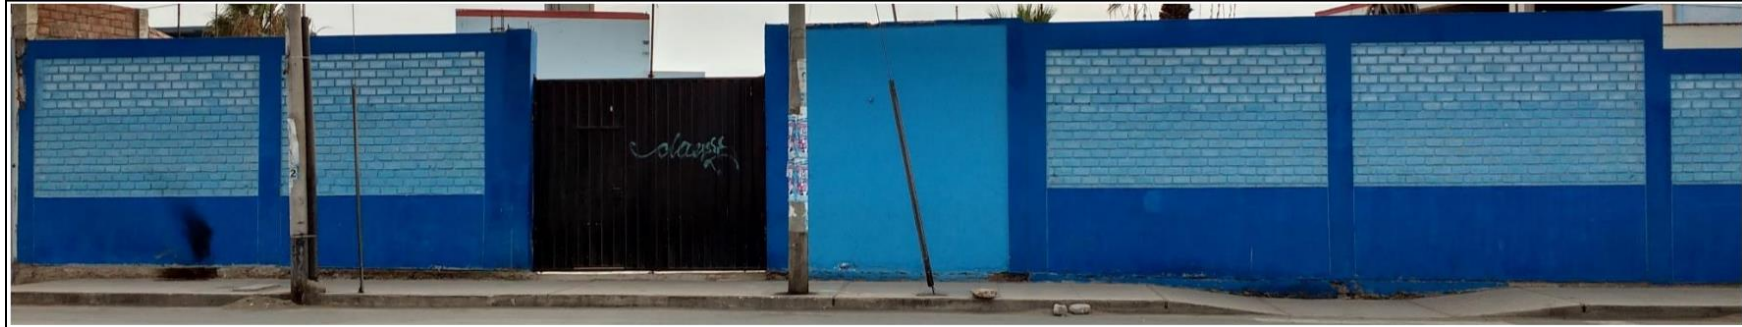
Fotografía de la Unidad de Muestra 01

2.44 3.99												
Área Total No Afectada (m ²) (%)												
58.75 96.01												
Nivel de Severidad												
Severo (3)

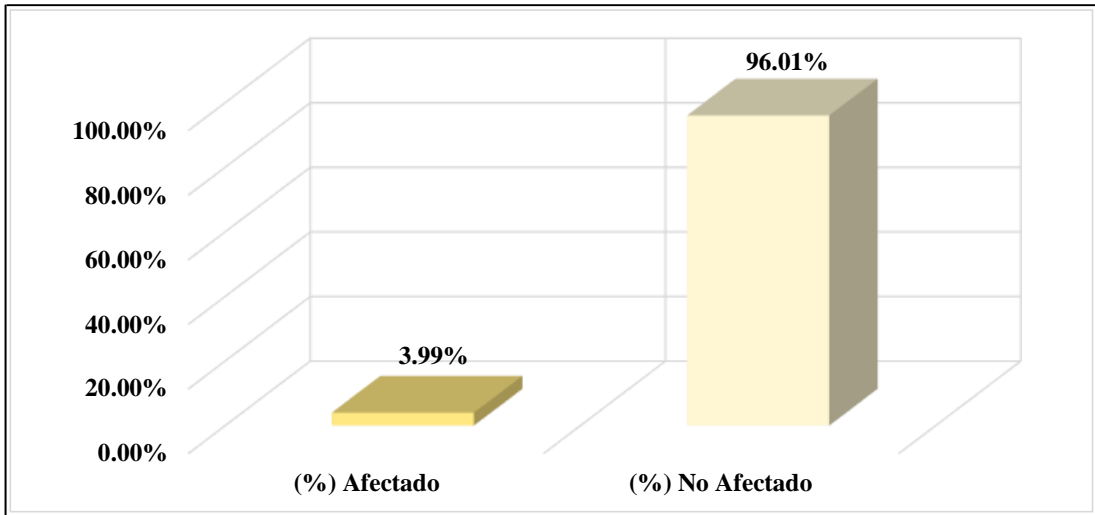
Figura 1: Área afectada y no afectada en la Unidad de Muestra 01.

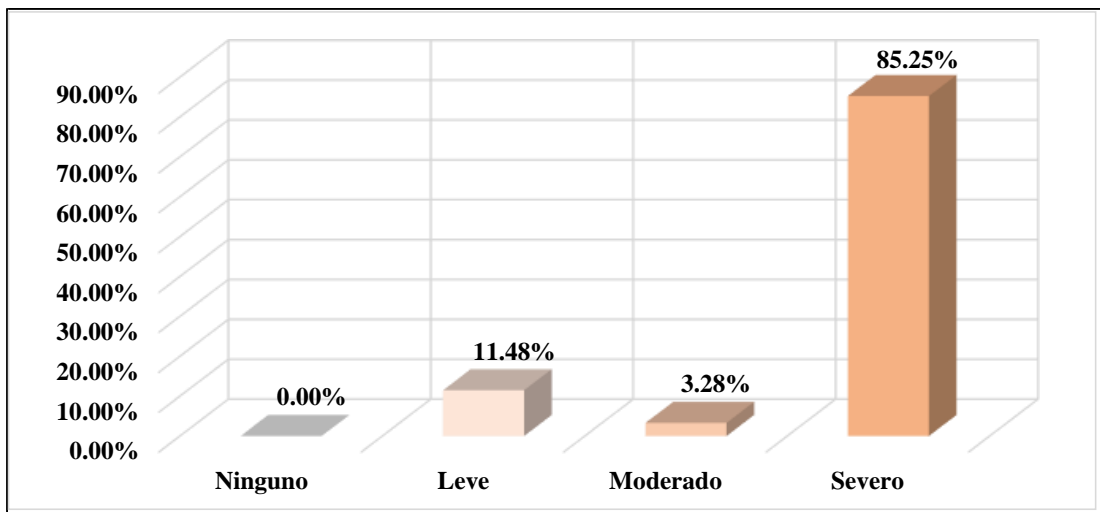
Figura 4: Nivel de severidad de la Unidad de Muestra 01.

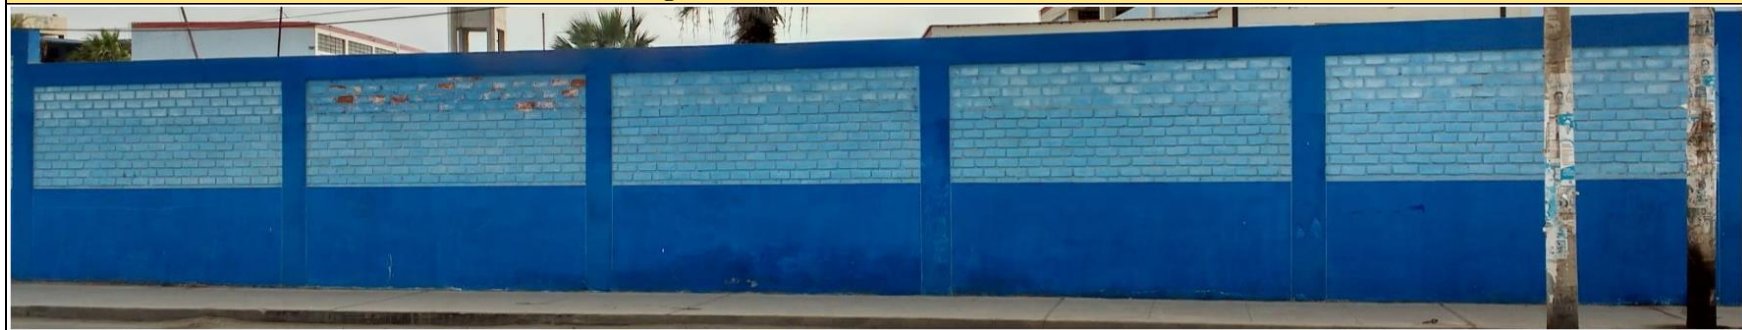
Fotografía de la Unidad de Muestra 02

1.29 2.27													
Área Total No Afectada (m2) (%)													
55.42 97.73													
Nivel de Severidad													
Leve (1)

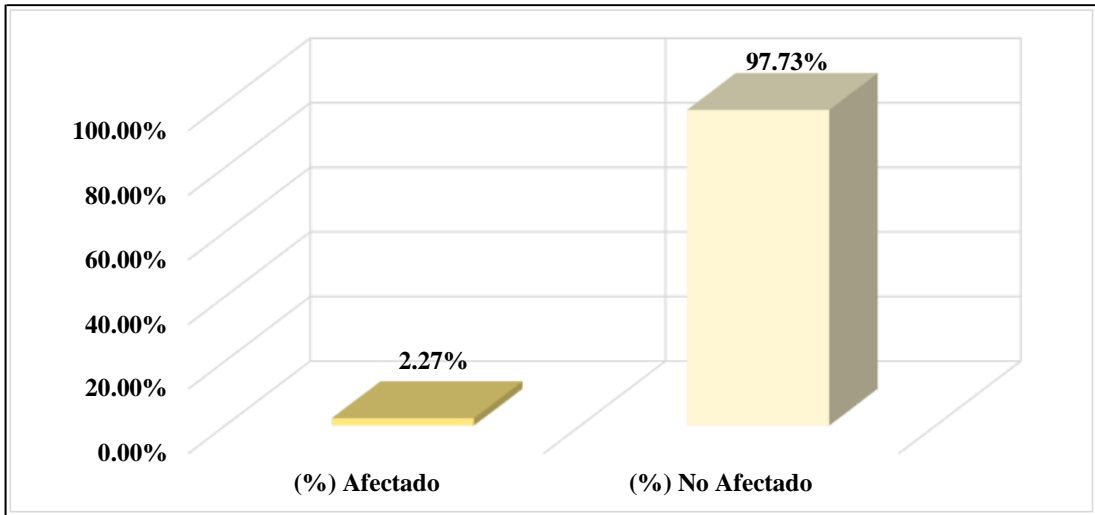
Figura 5: Área afectada y no afectada en la Unidad de Muestra 02.

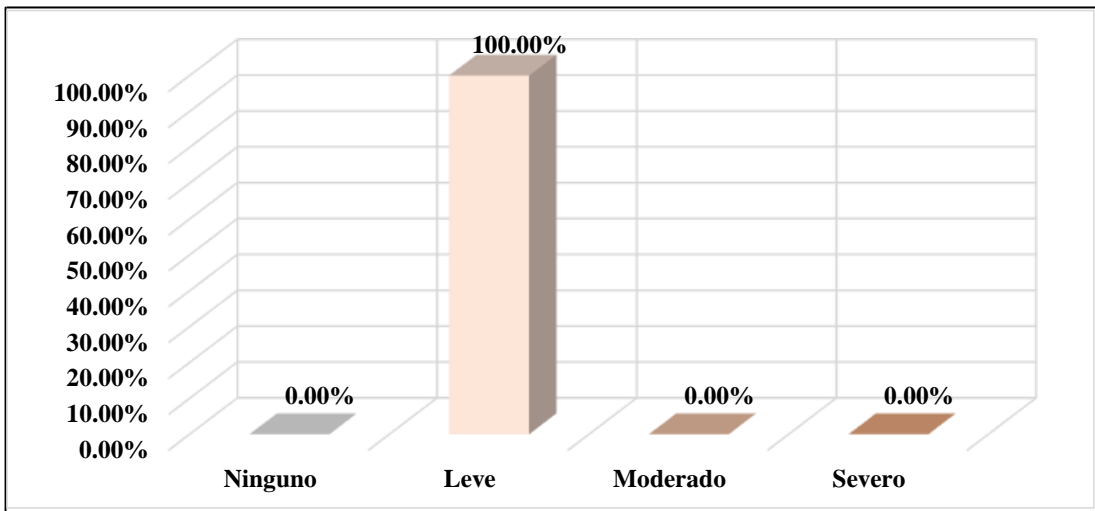
Figura 8: Nivel de severidad en la Unidad de Muestra 02.

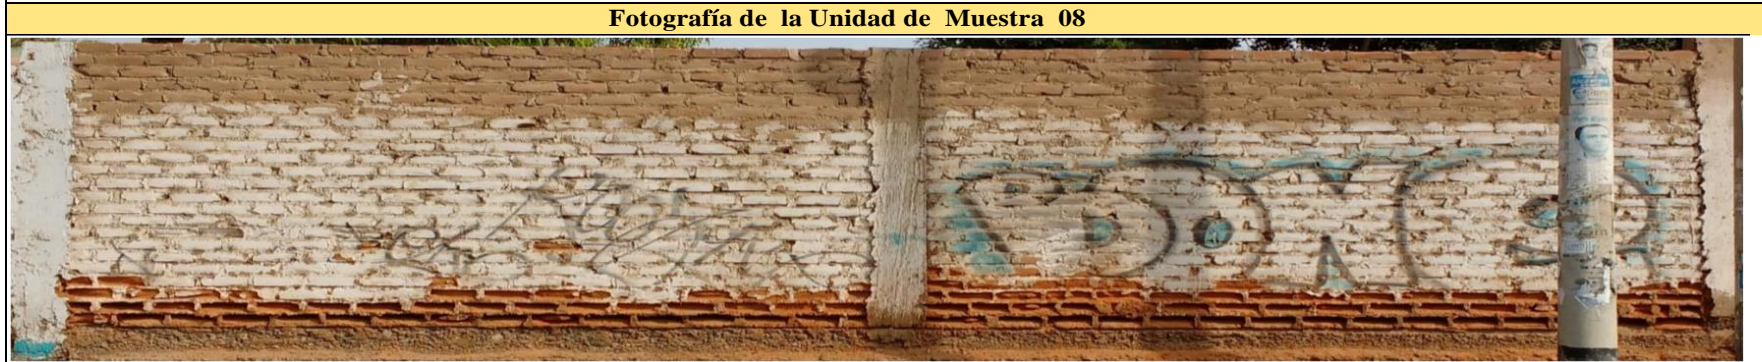
Plano Vista en Planta de la Institución Educativa		Unidad de Muestra: 08
<p>The site plan shows a rectangular perimeter wall of the 'COLEGIO MERCEDES INDACOCHEA LOZANO'. The wall is divided into sections: 'CENTRO PREUNIVERSITARIO' at the top, 'VIVIENDAS' at the top right, 'INGRESO PRINCIPAL' on the left, 'JARDIN' at the bottom left, and 'ACCESIBLE' at the bottom right. A red arrow labeled 'UM-08' points to a specific section of the wall. A north arrow is located in the top left corner.</p>	Evaluador: Bach. Vidal Casana Jordan Jefferson	Área Total (m2): 22.75
	Fecha: 01/03/2018	Tipos de Patologías
	Distrito: Huacho	A. Erosión B. Grieta C. Corrosión D. Desprendimiento E. Eflorescencia F. Fisura
	Provincia: Huaura	Niveles de Severidad
	Región: Lima	Ninguno (0) Leve (1) Moderado (2) Severo (3)
	Tipo de edificación: Institución Educativa	
Antigüedad: 54 años

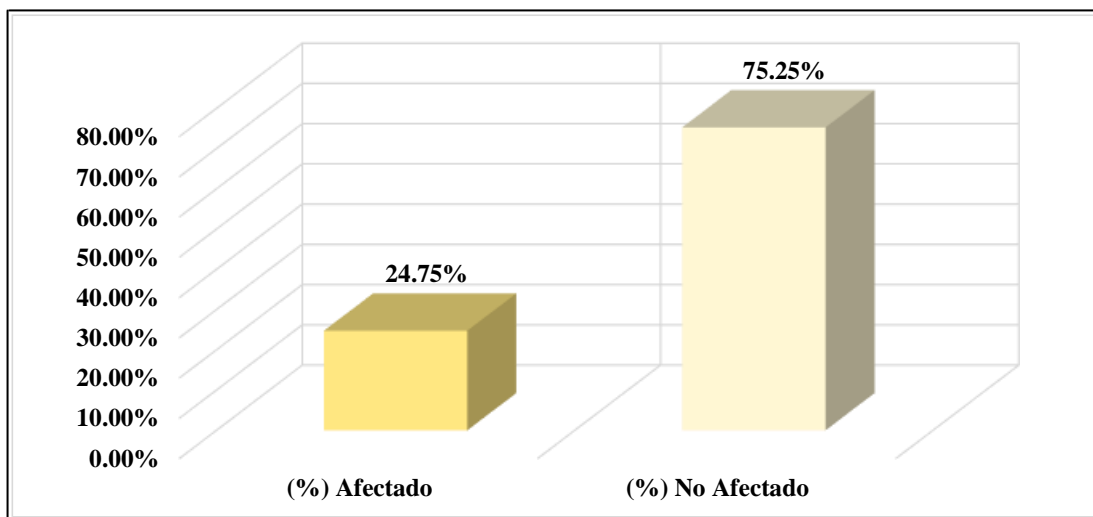
Figura 29: Área afectada y no afectada en la Unidad de Muestra 08.

D. Desprendimiento	0.00	0.00	(0)	0.00	0.00	(0)	0.00	0.00	(0)	0.00	0.00	(0)
E. Eflorescencia	0.00	0.00	(0)	0.00	0.00	(0)	0.00	0.00	(0)	0.00	0.00	(0)
F. Fisura	0.00	0.00	(0)	0.28	14.36	(1)	0.00	0.00	(0)	0.00	0.00	(0)
Sub Total Afectado	0.00	0.00	(0)	0.43	22.05	(1)	2.80	15.22	(3)	2.40	100.00	(2)
Sub Total No Afectado	0.00	0.00		1.52	77.95		15.60	84.78		0.00	0.00	
Resumen de la U.M.: 08	Elevación de la Unidad de Muestra 08											
Área Total Afectada (m²) (%)												
Área Total No Afectada (m²) (%)	5.63 24.75 17.12 75.25											
Nivel de Severidad	Severo (3)

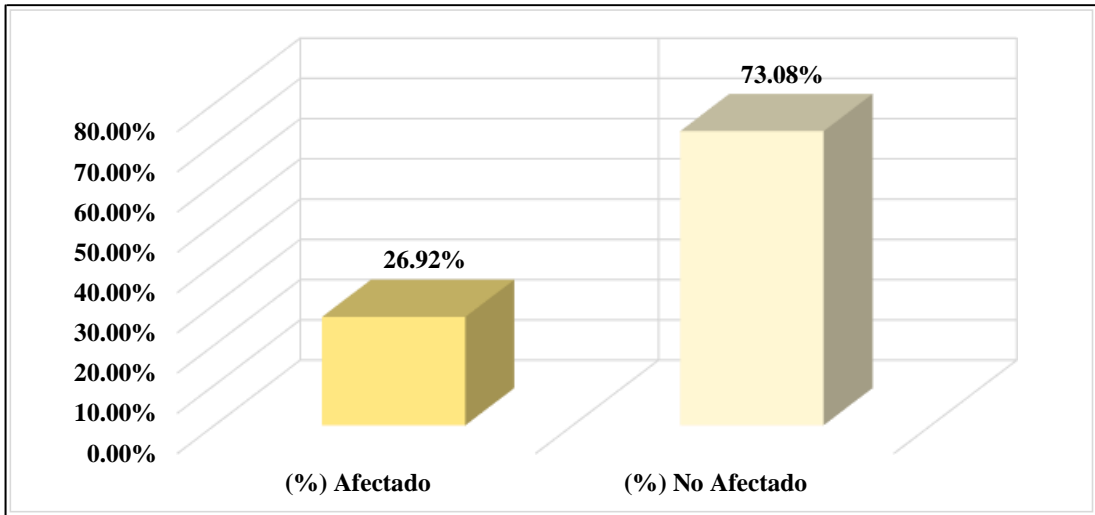
Figura 33: Área afectada y no afectada en la Unidad de Muestra 09.

11.90 26.92												
Área Total No Afectada (m²) (%)												
32.30 73.08												
Nivel de Severidad												
Severo (3)

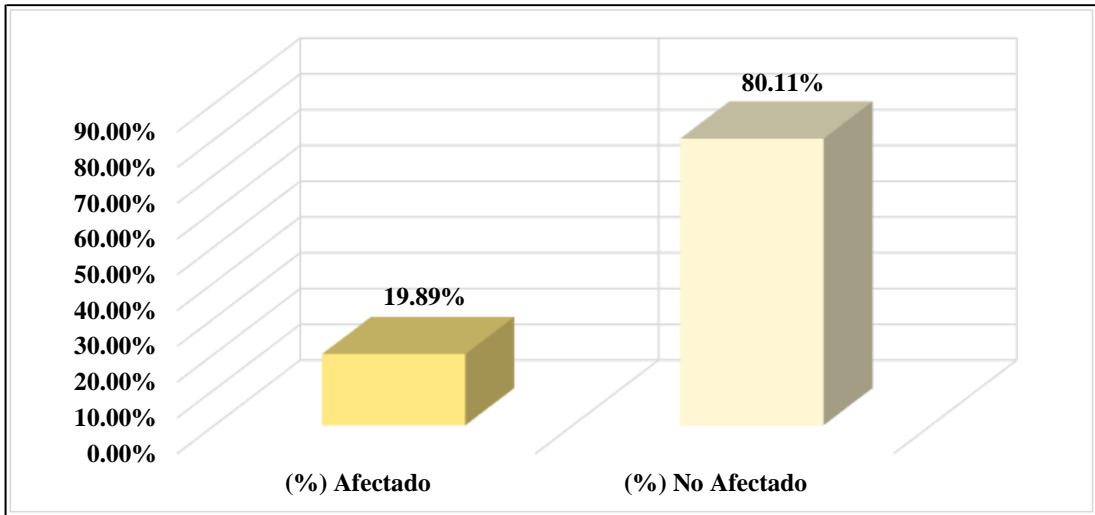
Figura 37: Área afectada y no afectada en la Unidad de Muestra 10.

D. Desprendimiento	0.00	0.00	(0)	0.00	0.00	(0)	0.00	0.00	(0)	0.00	0.00	(0)
E. Eflorescencia	0.00	0.00	(0)	0.00	0.00	(0)	0.00	0.00	(0)	0.00	0.00	(0)
F. Fisura	0.00	0.00	(0)	0.00	0.00	(0)	0.00	0.00	(0)	0.00	0.00	(0)
Sub Total Afectado	0.00	0.00	(0)	0.39	15.00	(2)	3.60	9.78	(2)	4.80	100.00	(2)
Sub Total No Afectado	0.00	0.00		2.21	85.00		33.20	90.22		0.00	0.00	
Resumen de la U.M.: 10	Elevación de la Unidad de Muestra 10											
Área Total Afectada (m²) (%)												
Área Total No Afectada (m²) (%)												
Nivel de Severidad												
Moderado (2)

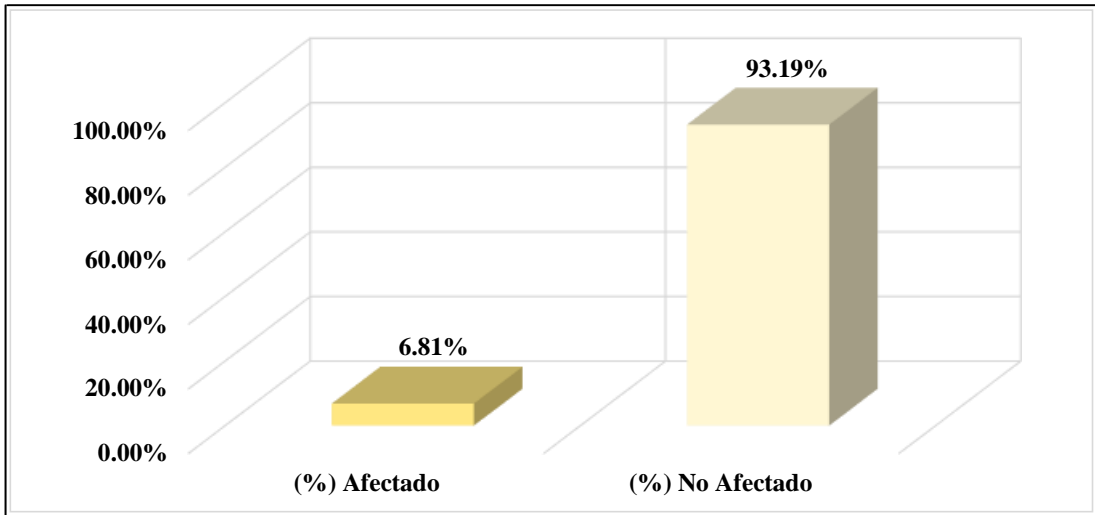
Figura 41: Área afectada y no afectada en la Unidad de Muestra 11.

Área Total No Afectada (m²) (%) 32.71 93.19													
Nivel de Severidad Moderado (2)

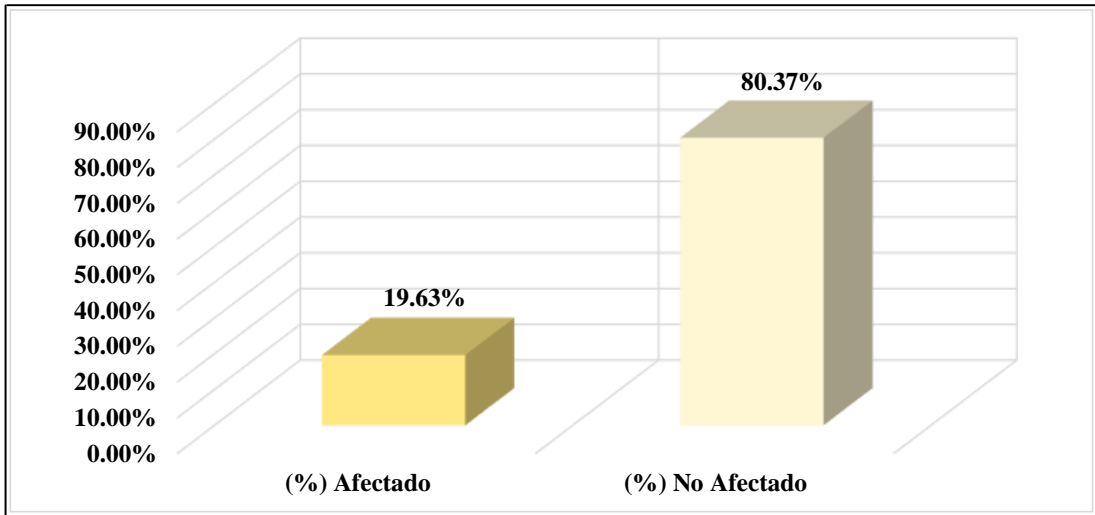
Figura 45: Área afectada y no afectada en la Unidad de Muestra 12.

7.40 19.63												
Área Total No Afectada (m²) (%)												
30.30 80.37												
Nivel de Severidad												
Moderado (2)

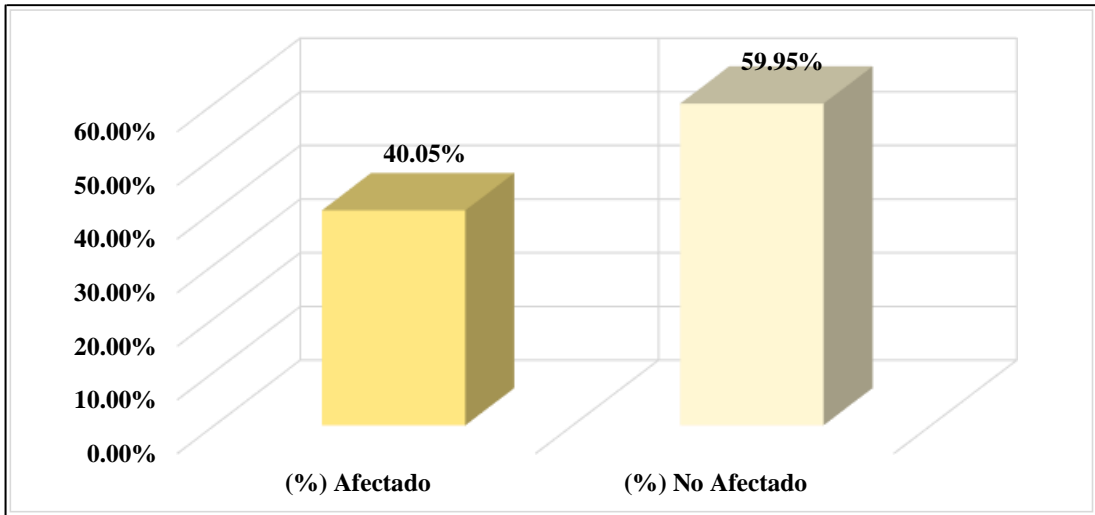
Figura 49: Área afectada y no afectada en la Unidad de Muestra 13.

15.10 40.05												
Área Total No Afectada (m2) (%)												
22.60 59.95												
Nivel de Severidad												
Moderado (2)

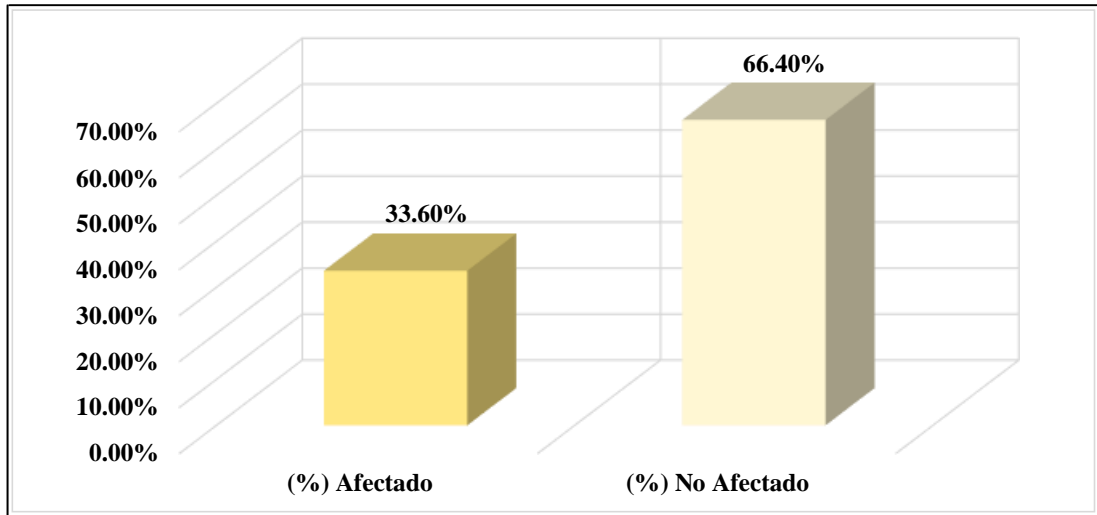
Figura 53: Área afectada y no afectada en la Unidad de Muestra 14.

12.45 33.60												
Área Total No Afectada (m²) (%)												
24.60 66.40												
Nivel de Severidad												
Leve (1)

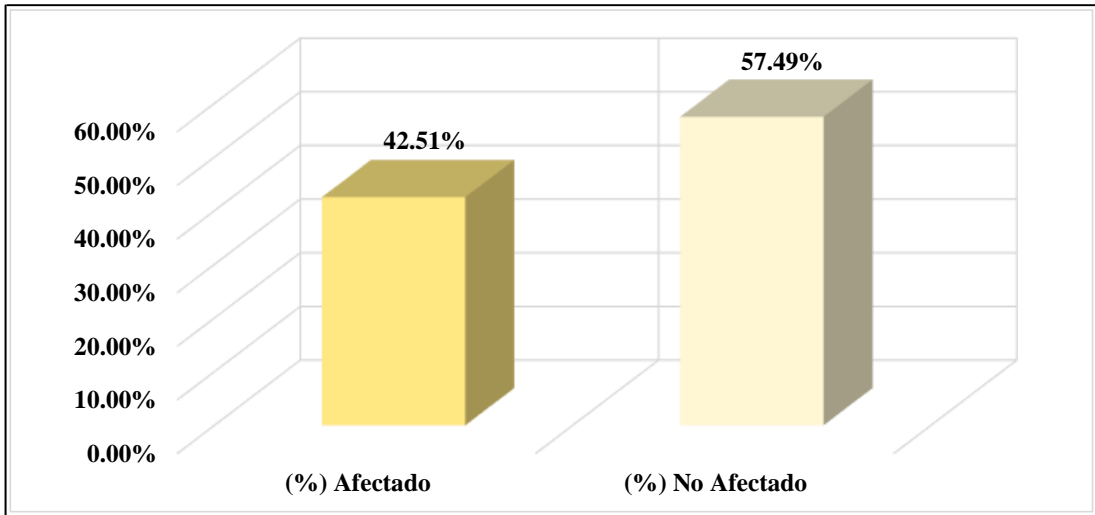
Figura 57: Área afectada y no afectada en la Unidad de Muestra 15.

15.75 42.51												
Área Total No Afectada (m ²) (%)												
21.30 57.49												
Nivel de Severidad												
Leve (1)

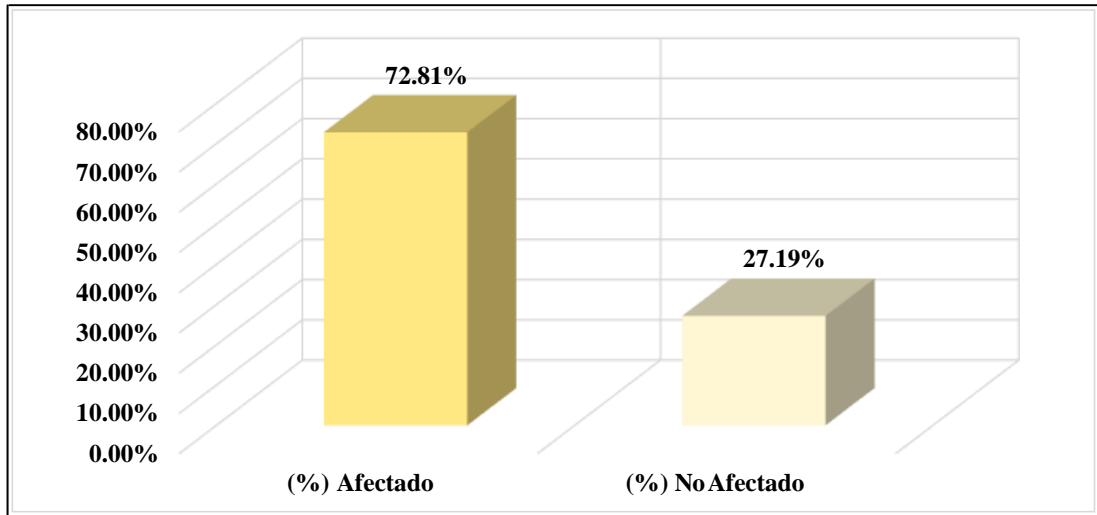
Figura 61: Área afectada y no afectada en la Unidad de Muestra 16.

D. Desprendimiento	0.00	0.00	(0)	0.00	0.00	(0)	0.00	0.00	(0)	0.00	0.00	(0)
E. Eflorescencia	0.00	0.00	(0)	0.00	0.00	(0)	0.00	0.00	(0)	0.00	0.00	(0)
F. Fisura	0.00	0.00	(0)	0.00	0.00	(0)	0.00	0.00	(0)	0.00	0.00	(0)
Sub Total Afectado	0.00	0.00	(0)	1.80	69.23	(3)	21.60	69.57	(2)	4.05	100.00	(1)
Sub Total No Afectado	0.00	0.00		0.80	30.77		9.45	30.43		0.00	0.00	
Resumen de la U.M.: 16	Elevación de la Unidad de Muestra 16											
Área Total Afectada (m2) (%)												
Área Total No Afectada (m2) (%)	27.45 72.81 10.25 27.19											
Nivel de Severidad	Moderado (2)

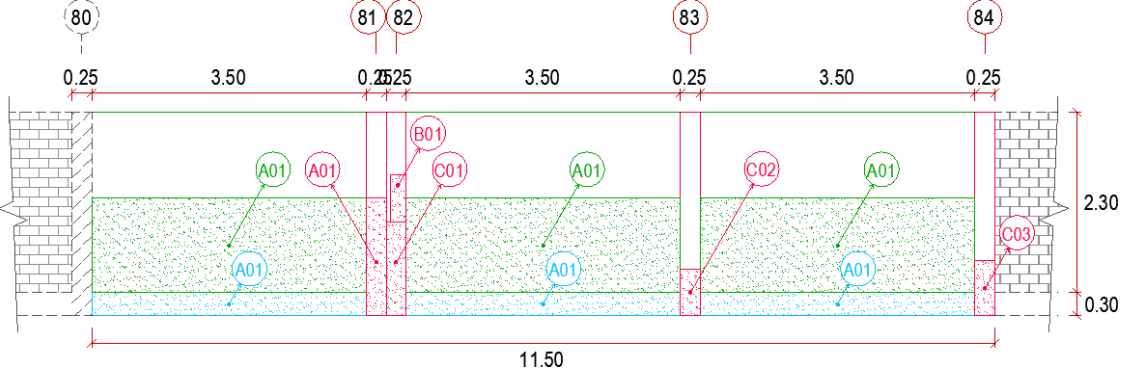
A. Erosión	0.00	0.00	(0)	0.38	14.62	(2)	12.60	52.17	(3)	3.15	100.00	(2)
B. Grieta	0.00	0.00	(0)	0.12	4.62	(2)	0.00	0.00	(0)	0.00	0.00	(0)
C. Corrosión	0.00	0.00	(0)	0.63	24.23	(3)	0.00	0.00	(0)	0.00	0.00	(0)

D. Desprendimiento	0.00	0.00	(0)	0.00	0.00	(0)	0.00	0.00	(0)	0.00	0.00	(0)
E. Eflorescencia	0.00	0.00	(0)	0.00	0.00	(0)	0.00	0.00	(0)	0.00	0.00	(0)
F. Fisura	0.00	0.00	(0)	0.00	0.00	(0)	0.00	0.00	(0)	0.00	0.00	(0)
Sub Total Afectado	0.00	0.00	(0)	1.13	43.46	(3)	12.60	52.17	(3)	3.15	100.00	(2)
Sub Total No Afectado	0.00	0.00		1.47	56.54		11.55	47.83		0.00	0.00	
Resumen de la U.M.: 19	Elevación de la Unidad de Muestra 19											
Área Total Afectada (m²) (%)

Área Total No Afectada (m²) (%)	16.88 56.45 13.02 43.55											
Nivel de Severidad	Severo (3)

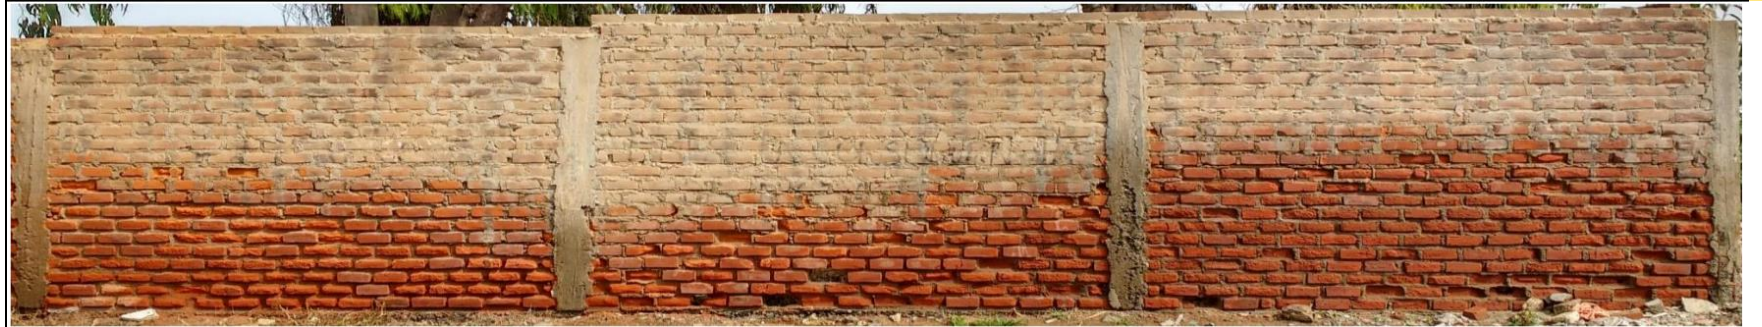
Fotografía de la Unidad de Muestra 21

A. Erosión	0.00	0.00	(0)	0.08	4.10	(2)	9.10	37.68	(2)	3.15	100.00	(2)
B. Grieta	0.00	0.00	(0)	0.00	0.00	(0)	0.00	0.00	(0)	0.00	0.00	(0)
C. Corrosión	0.00	0.00	(0)	0.58	29.74	(2)	0.00	0.00	(0)	0.00	0.00	(0)

12.91 44.14												
Área Total No Afectada (m²) (%)												
16.34 55.86												
Nivel de Severidad												
Moderado (2)

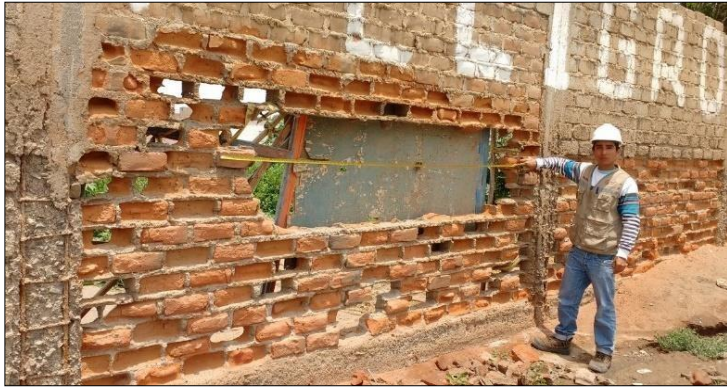
Fotografía 4: Erosión

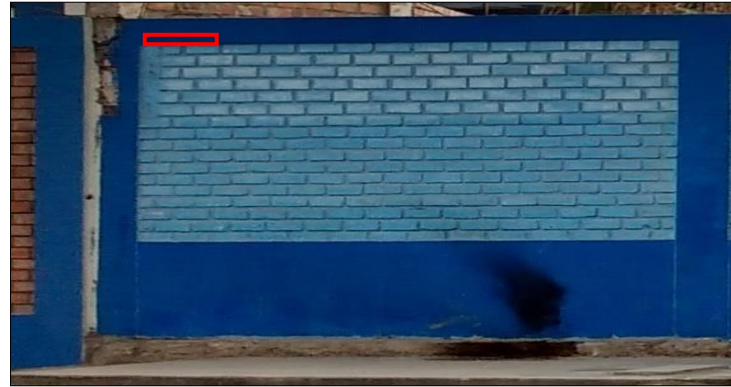
Fotografía 5: Fisura

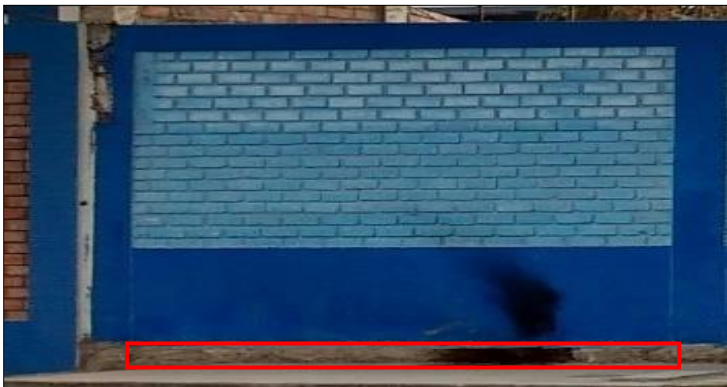
Fotografía 6: Desprendimiento

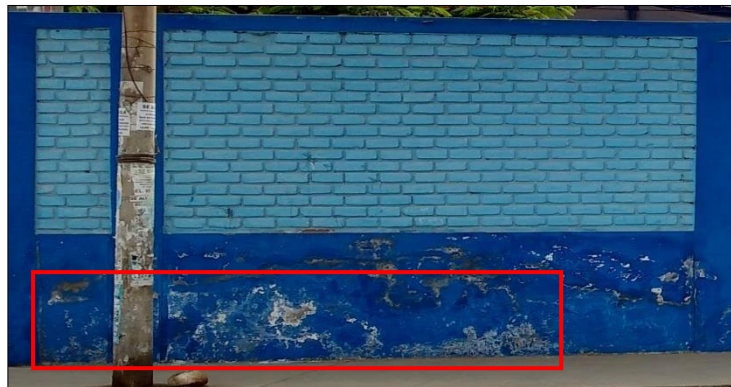
Fotografía 7: Eflorescencia

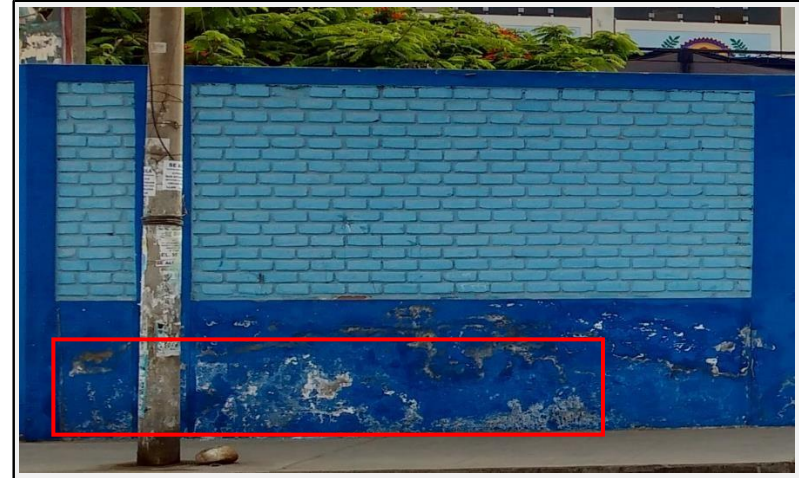
Patología: Desprendimiento

% Área que afecta en todo el cerco de la Institución Educativa: 0.68%

Reparación: Se debe realizar un picado superficial para obtener una buena rugosidad y luego emplear un mortero para el tarrajeo haciendo uso de un aditivo para lograr la unión entre el concreto antiguo con el nuevo.

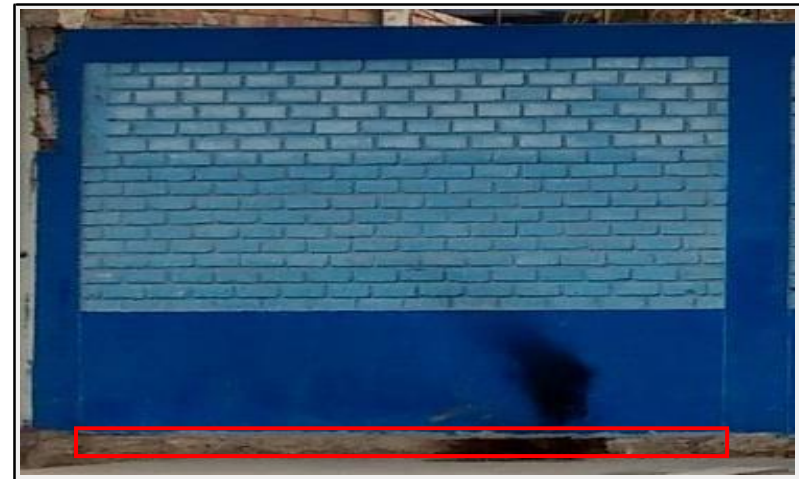
Patología: Fisura

% Área que afecta en todo el cerco de la Institución Educativa: 0.20%
