UNIVERSIDAD CATÓLICA LOS ÁNGELES DE
CHIMBOTE

DETERMINACIÓN Y EVALUACIÓN DE LAS
PATOLOGÍAS DEL CONCRETO EN EL CANAL DE
RIEGO SAN SEMINARIO, PROGRESIVAS KM
0+000 AL KM 1+ 000 DEL DISTRITO EL
TALLAN – PROVINCIA DE PIURA,
DEPARTAMENTO PIURA, MARZO – 2018

**TESIS PARA OPTAR EL TÍTULO PROFESIONAL DE
INGENIERO CIVIL**

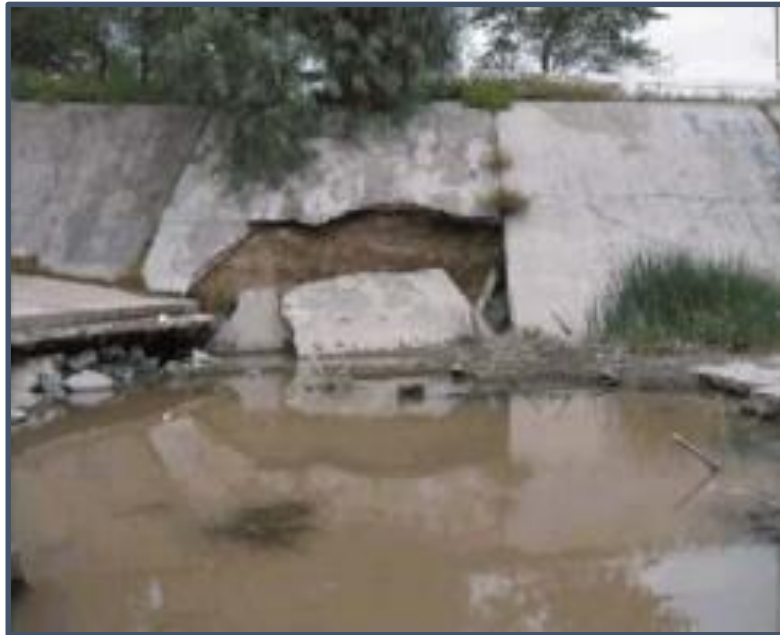
Figura 01. Patología Canal Maldonado
Fuente: Congreso internacional sobre Patología y Recuperación de Estructuras. CINPAR

La falta de estanqueidad, debida a la pérdida del material sellador entre las juntas de dilatación, produjo el ingreso del agua del canal hacia el subsuelo de base, se arrastró el material de sustentación, ocasionando la pérdida del mismo y la consecuente socavación en las losas de fondo. En el año 1965, se produjo un levantamiento de los niveles freáticos por sobre el nivel de la obra, por lo que las condiciones originales del proyecto del canal se vieron modificadas.

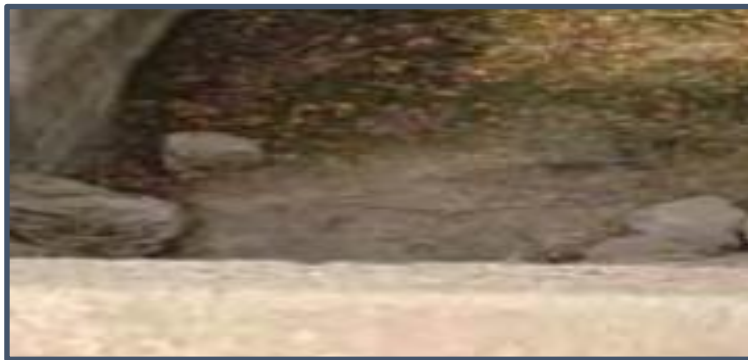
Figura 02. Patología – Vegetación del Canal – Santa Cruz.

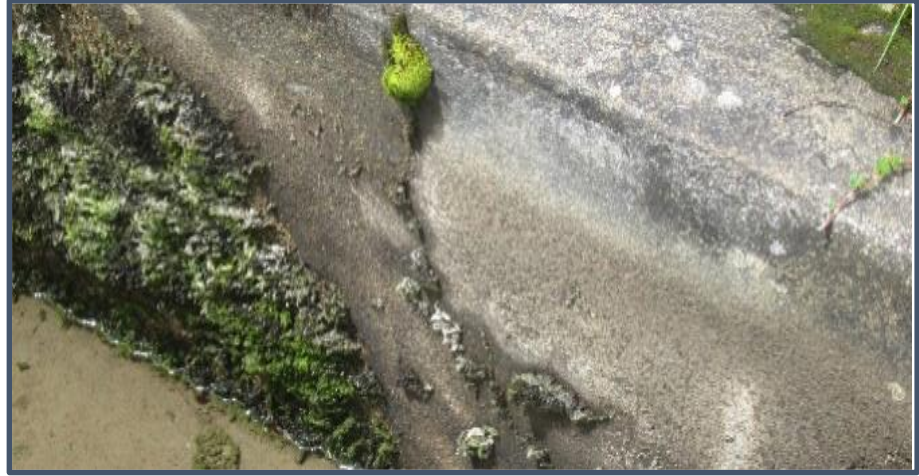
Figura 03. Patología – Vegetación

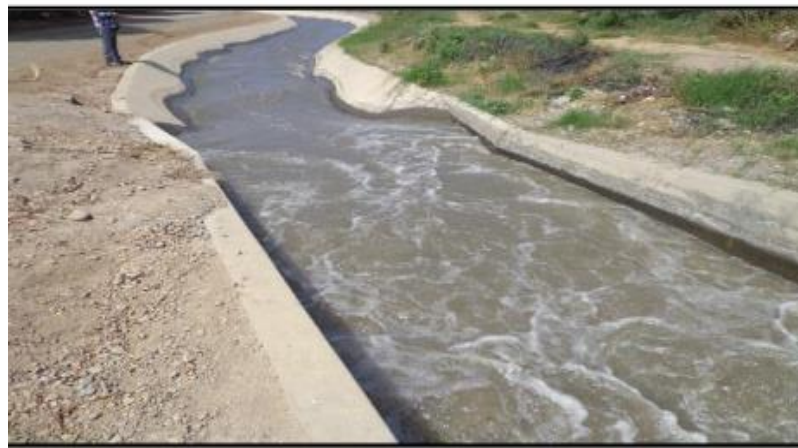
Este problema se entorna crítico porque al reducir el caudal de diseño, baja el tirante hidráulico y no se puede derivar el caudal suficiente para el riego de las parcelas, obligado a los agricultores a colocar una estructura metálica de sección trapezoidal a 0.50 m aproximadamente de la toma lateral, la cual hace las veces de un barrage para elevar el nivel del agua como la colocada en la Toma-1 de la progresiva 0+564.30. Con esta solución práctica se presenta dos problemas adicionales que son la alteración de los parámetros de la estación de aforo y la amplificación de los fenómenos hidráulicos aguas abajo, observándose en el canal unas ondas oleaje de mayor longitud.

El problema en el canal “Chaquin” también se debe a la ausencia de una posa disipadora en la estructura de inicio para el control del flujo turbulento, lo que genera la formación de oleajes y fenómenos Hidráulicos desde el inicio del canal.

Figura 04. Canal Integrador Chaquin
Fuente: Tesis - Evaluación de Fenómenos Hidráulicos en el Canal Chaquin
Universidad Privada Antenor Orrego

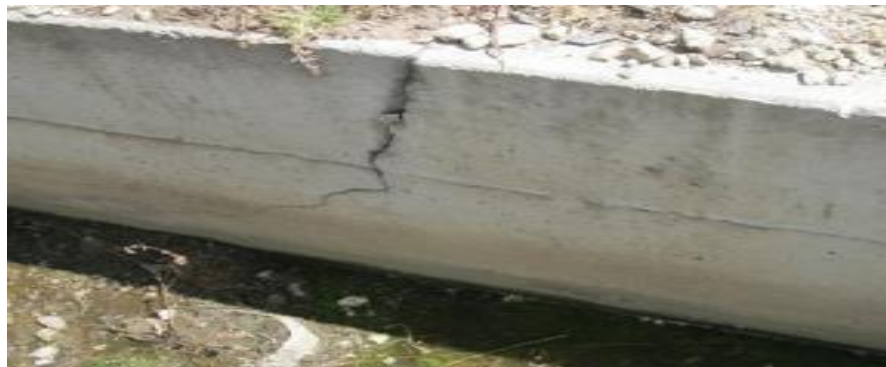
Figura 05. Patología – Grieta Longitud. Canal de irrigación Huapish
Fuente: Tesis - Determinación y evaluación de las patologías del concreto en el canal de irrigación Huapish Universidad Uladech

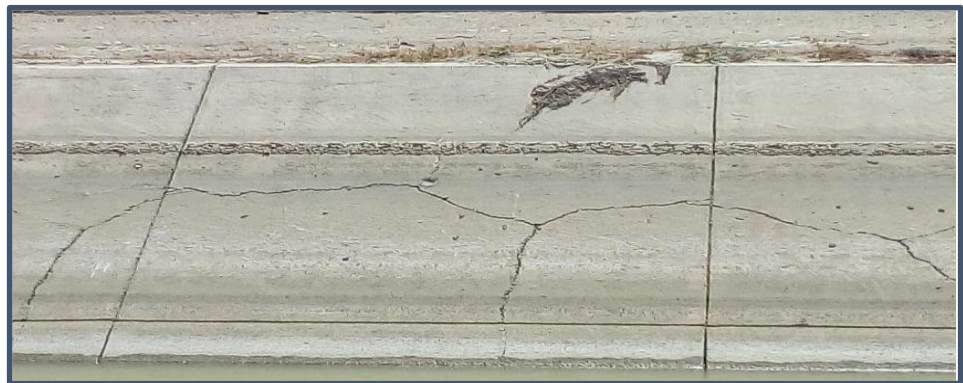
Figura 06. Patología – Grieta. Canal Biaggio Arbulú

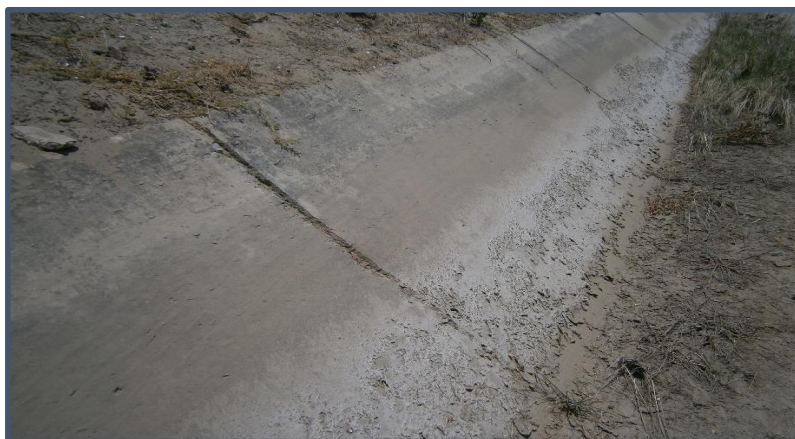
Figura 07. Patología – Sello de junta. Canal de Riego T-52

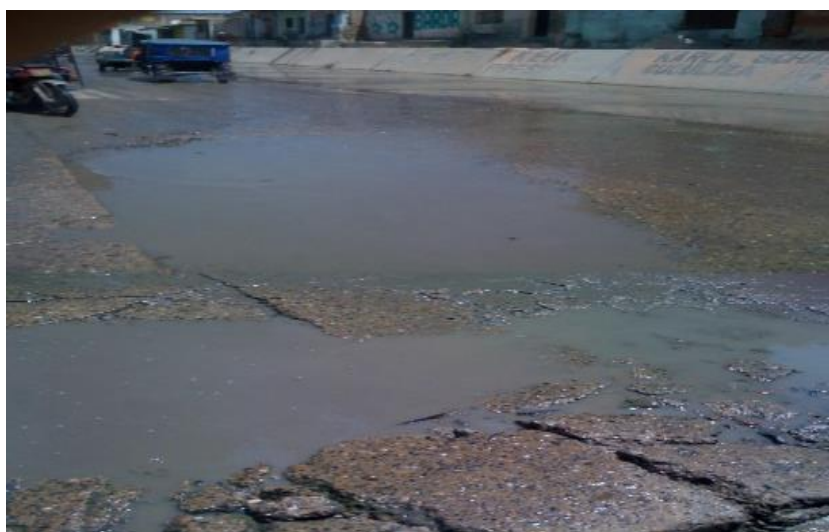
Esta investigación tiene como objetivo identificar y establecer las patologías que presenta el canal vía Sullana, establecer el nivel de severidad y dar pautas para realizar su recuperación y mantenimiento. Entre los resultados se encontró que el canal vía tiene diferentes patologías como son: fisuras, agrietamientos, asentamientos, ahuecamientos y levantamientos. Luego de realizar un exhaustivo análisis, se llegó a la conclusión, que se ha realizado uso indebido de las estructuras del canal, al inundarlo con aguas servidas, conteniendo productos nocivos para el concreto. Se realizó un estudio de tránsito, concluyendo que dicha vía no está diseñada para soportar dicha carga vehicular, y menos con vehículos de alto tonelaje.

Figura 08. Patología -Canal Vía Tramo Entre: Tarapacá y Piura.
Fuente: Tesis - Identificar y diagnosticar las patologías de las losas de concreto del canal vía tramo entre las transversales Tarapacá Universidad Uladech

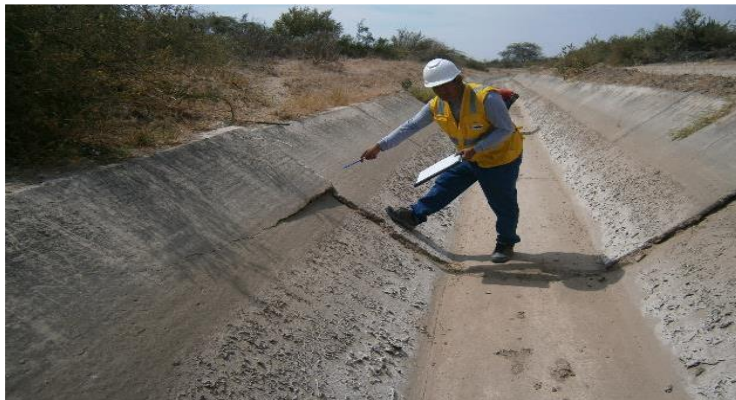
Depresión o descenso de la superficie del pavimento en un área localizada del mismo, puede estar acompañado de un fisuramiento debido al asentamiento de la estructura. Se debe a la deficiente compactación inicial o deficiencias durante el proceso de construcción.

Figura 27. Hundimiento.
Fuente: Tesis - Determinación y Evaluación de las Patologías del Concreto en el Canal de Riego T-52 Universidad Uladech

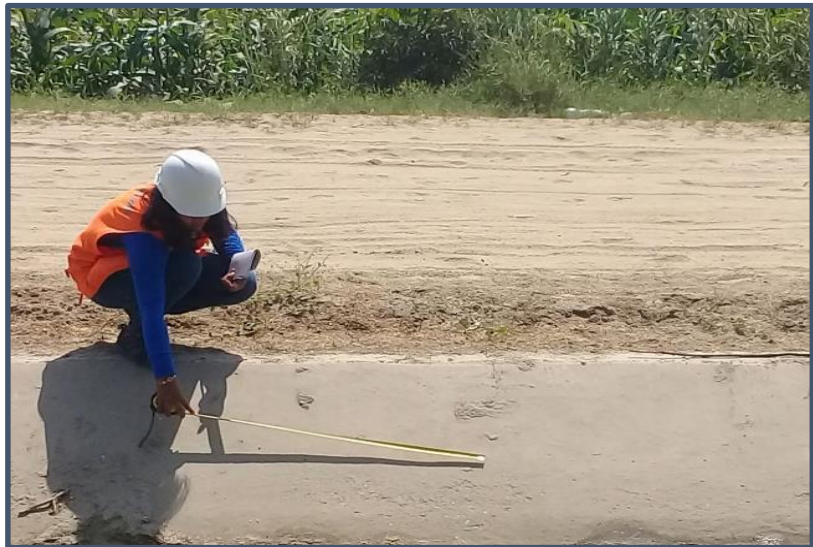
Figura 28. Erosión Canal San Seminario
Fuente: elaboración Propia (2018)

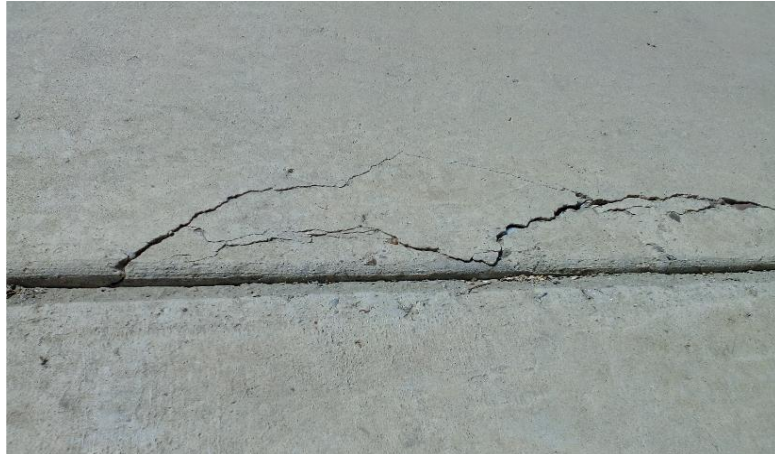
Las delaminaciones son superficies delgadas (entre 3 a 9 mm) que se separan de la losa base, debido a la presencia de agua y aire de exudación atrapados debajo de la superficie. El área afectada puede ser cualquier punto, desde unos pocos centímetros cuadrados hasta algunos metros cuadrados

Figura 30. Delaminacion

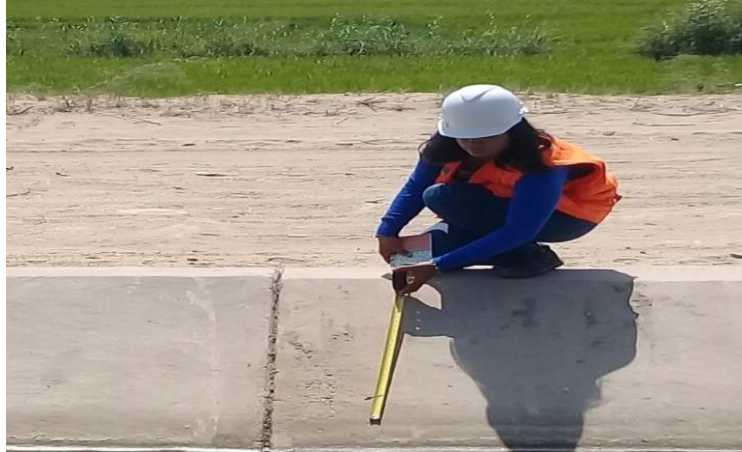
La eflorescencia no causa problemas estructurales, pero siempre daña el aspecto y la coloración del concreto.

Figura 31. Eflorescencia. Canal San Seminario
Fuente: Elaboración propia (2018)

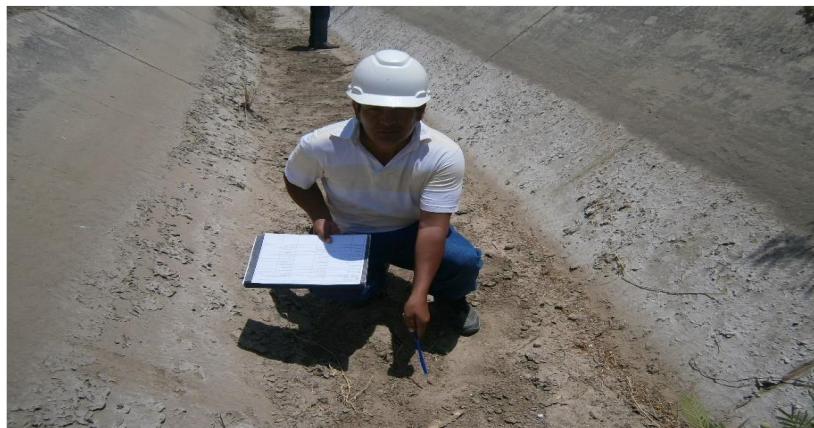
Se refiere al depósito de materiales sueltos transportados por el agua o el viento, dentro de la caja del canal, lo cual perjudica a la estructura. Cuando la velocidad del agua es baja, provoca la sedimentación del canal. Una inadecuada pendiente, es causal de la sedimentación de canales.

Figura 32. Sedimentos - Canal San Seminario
Fuente: Tesis - Determinación y Evaluación de las Patologías del Concreto en el Canal de Riego T-52 Universidad Uladech

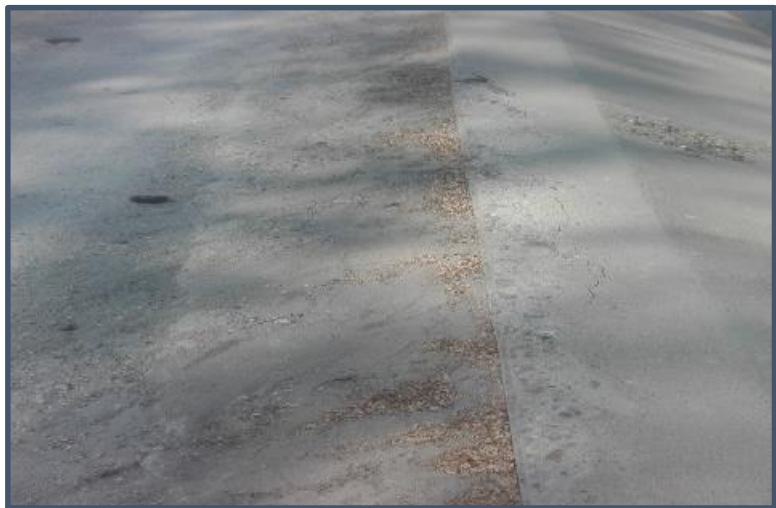
Figura 33. Descascaramiento en el Canal San Seminario
Fuente: Elaboración propia (2018)

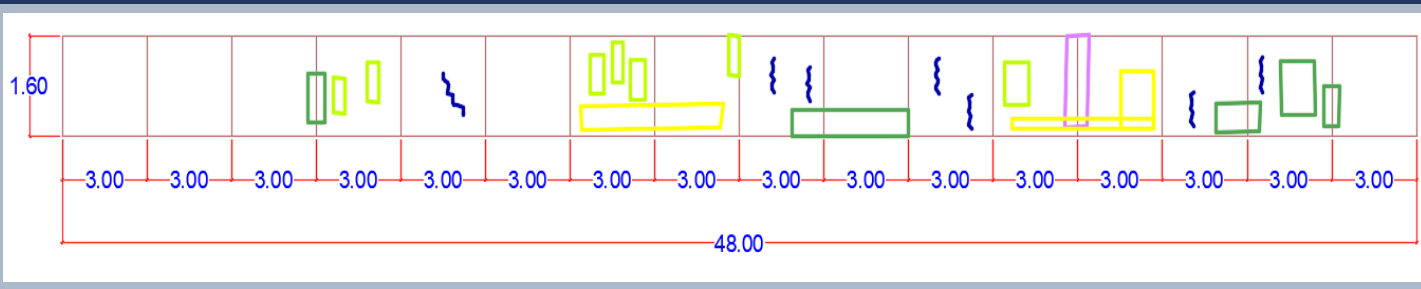
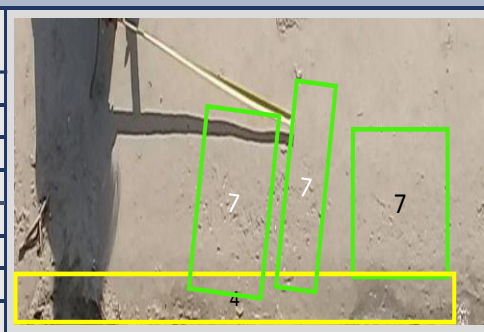
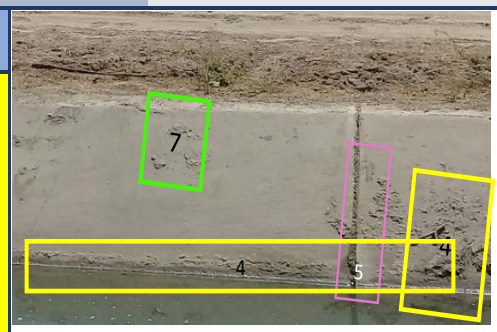
Autor:	Bach. Arlyn Massiel Cruz Pinzon	Progresiva	Distrito	Provincia	Departamento	Fecha	MUESTRA	TALUD DERECHO	
Asesor:	Mgr. Carmen Chilón Muñoz	KM 0+000 - 0+1000 KM	El Tallan	Piura	Piura	Marzo - 2018			
PATOLOGIAS IDENTIFICADAS DESDE LA PROGRESIVA KM 0 + 240 KM 0 + 288							06	AREA (m2)	76.8

N°	PATOLOGIA	AREA AFECTADA m2	% AREA AFECTADA m2
1	FISURAS	0.019	0.02 %
2	GRIETAS	0.048	0.06 %
3	VEGETACION	8.400	10.94 %
4	EFLORESCENCIA	9.100	11.85 %
5	SEDIMENTOS	-	0.00 %
7	EROSION	8.700	11.33 %
9	SELLO DE JUNTA	4.080	5.31 %
TOTAL		30.347	39.51 %

NIVEL DE SEVERIDAD
MODERADO

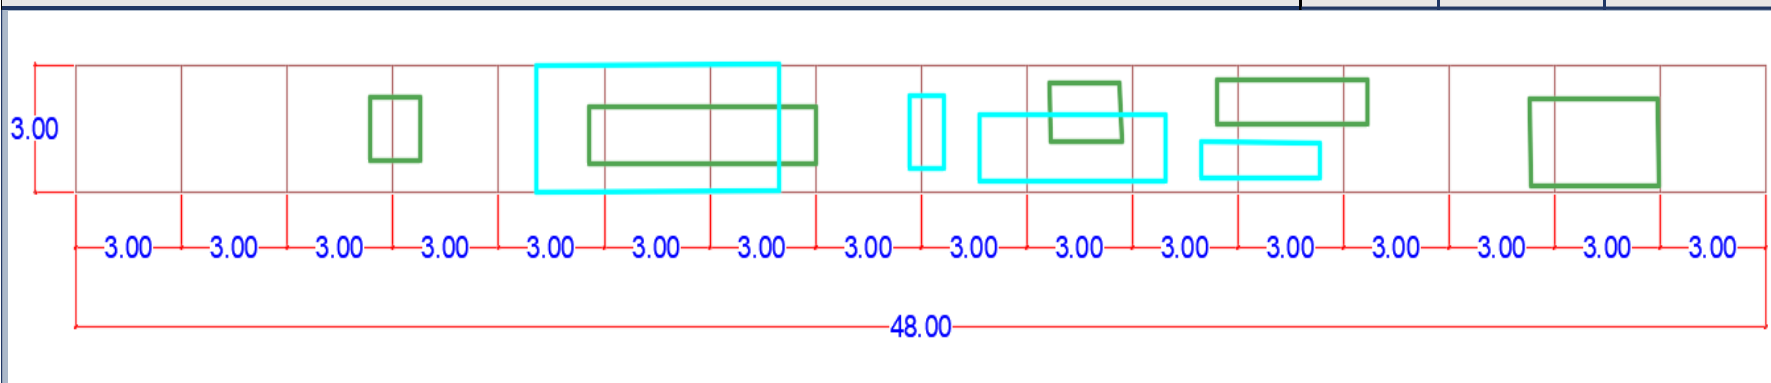
Autor:	Bach. Arlyn Massiel Cruz Pinzon	Progresiva 0+000 - 0+1000	Distrito	Provincia	Departamento	Fecha	MUESTRA	SOLERA	
Asesor:	Mgtr. Carmen Chilón Muñoz		El Tallan	Piura	Piura	Marzo - 2018			
PATOLOGIAS IDENTIFICADAS DESDE LA PROGRESIVA KM 0 + 240 - 0 + 288 KM							06	AREA (m2)	144

N°	PATOLOGIA	AREA AFECTADA m2	% AREA AFECTADA m2		NIVEL DE SEVERIDAD	MANUAL DE DAÑOS	
						PATOLOGIAS	
1	FISURAS	-	0.00 %		MODERADO	1. FISURA	7. EROSION
2	GRIETAS	-	0.00 %			2. GRIETAS	8. HUNDIMIENTO
3	VEGETACION	15.700	10.90 %			3. VEGETACION	9. SELLO DE JUNTA
5	SEDIMENTOS	29.000	20.14 %			4. EFLORESCENCIA	10. DELAMINACION
7	EROSION	-	0.00 %			5. SEDIMENTO	
						6. DESCASCAMIENTO	
	TOTAL	44.700	31.04 %

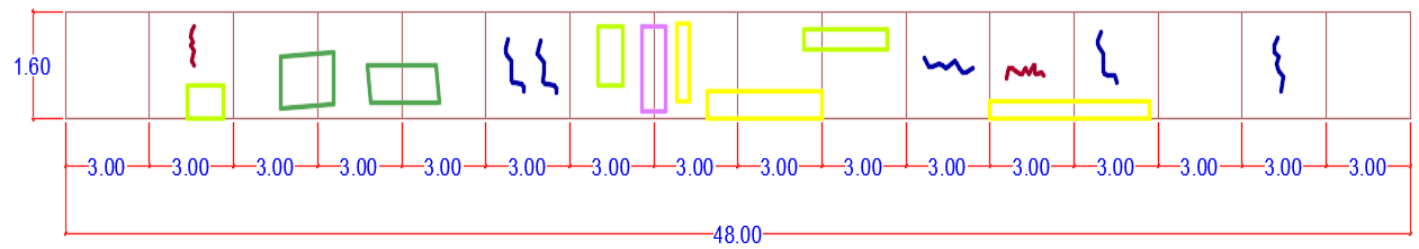
Autor:	Bach. Arlyn Massiel Cruz Pinzon	Progresiva	Distrito	Provincia	Departamento	Fecha	MUESTRA	TALUD DERECHO	
Asesor:	Mgtr. Carmen Chilón Muñoz	KM 0+000 - 0+1000 KM	El Tallan	Piura	Piura	Marzo - 2018			
PATOLOGIAS IDENTIFICADAS DESDE LA PROGRESIVA KM 0 + 288 - 0 + 336 KM							07	AREA (m2)	76.8

N°	PATOLOGIA	AREA AFECTADA m2	% AREA AFECTADA m2	NIVEL DE SEVERIDAD		
1	FISURAS	0.019	0.02 %			
2	GRIETAS	0.046	0.06 %			
3	VEGETACION	-	0.00 %			
4	EFLORESCENCIA	7.100	9.24 %			
5	SEDIMENTOS	-	0.00 %			
7	EROSION	4.000	5.21 %			
9	SELLO DE JUNTA	4.080	5.31 %			
TOTAL		15.245	19.85 %			LEVE

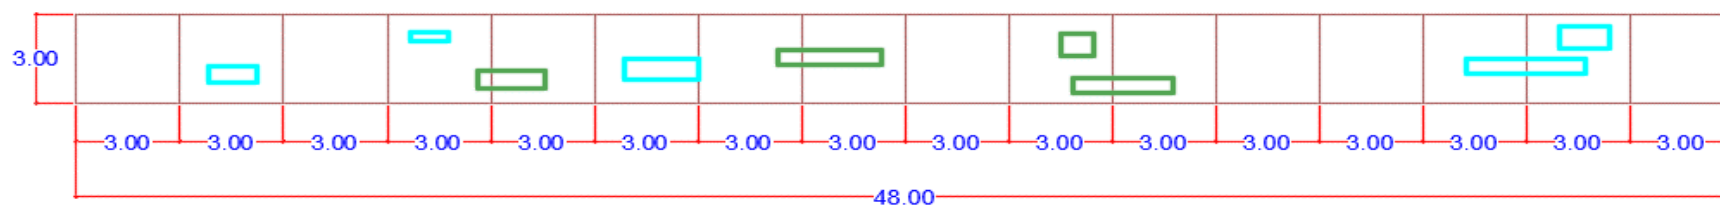
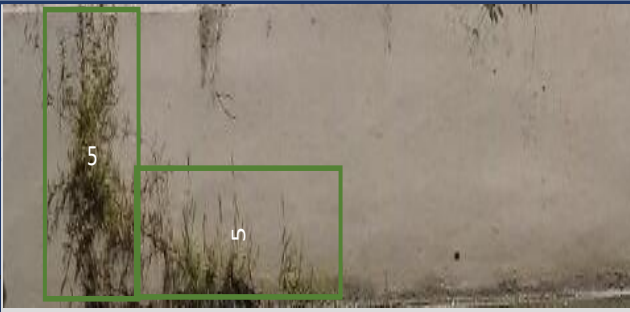
Autor:	Bach. Arlyn Massiel Cruz Pinzon	Progresiva 0+000 - 0+1000	Distrito	Provincia	Departamento	Fecha	MUESTRA	SOLERA	
Asesor:	Mgr. Carmen Chilón Muñoz		El Tallan	Piura	Piura	Marzo - 2018			
PATOLOGIAS IDENTIFICADAS DESDE LA PROGRESIVA KM 0 + 288 - 0 + 336 KM							07	AREA (m2)	144

NIVEL DE SEVERIDAD	MANUAL DE DAÑOS
					LEVE	PATOLOGIAS
1	FISURAS	-	0.00 %			1. FISURA 7. EROSION
2	GRIETAS	-	0.00 %			2. GRIETAS 8. HUNDIMIENTO
3	VEGETACION	10.800	7.50 %			3. VEGETACION 9. SELLO DE JUNTA
5	SEDIMENTOS	12.000	8.33 %			4. EFLORESCENCIA 10. DELAMINACION
7	EROSION	-	0.00 %			5. SEDIMENTO
TOTAL		22.800	15.83 %			6. DESCASCARAMIENTO

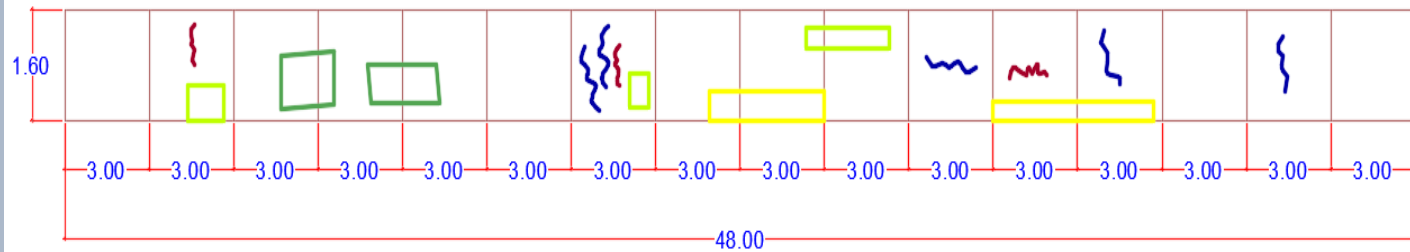
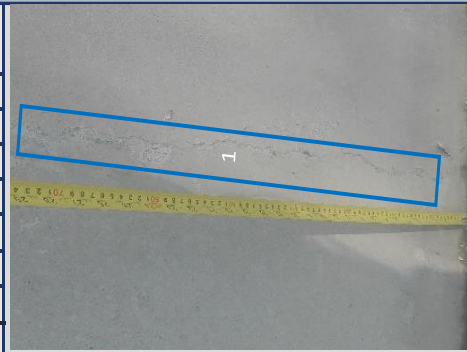
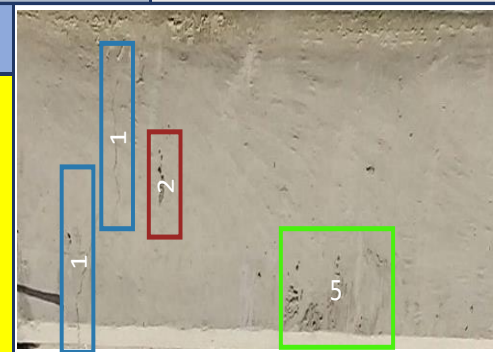
Autor:	Bach. Arlyn Massiel Cruz Pinzon	Progresiva KM 0+000 - 0+1000 KM	Distrito	Provincia	Region	Fecha	MUESTRA	TALUD IZQUIERDO	
Asesor:	Mgr. Carmen Chilón Muñoz		El Tallan	Piura	Piura	Marzo - 2018			
PATOLOGIAS IDENTIFICADAS DESDE LA PROGRESIVA KM 0 + 288 - 0 + 336 KM							07	AREA (m2)	76.8

N°	PATOLOGIA	0.42	% AREA AFECTADA m2
1	FISURAS	0.028	0.04 %
2	GRIETAS	0.036	0.05 %
3	VEGETACION	13.060	17.01 %
4	EFLORESCENCIA	8.600	11.20 %
5	SEDIMENTOS	-	0.00 %
7	EROSION	6.700	0.00 %
8	SELLO DE JUNTA	4.500	5.86 %
TOTAL		32.924	34.15 %

NIVEL DE SEVERIDAD
MODERADO

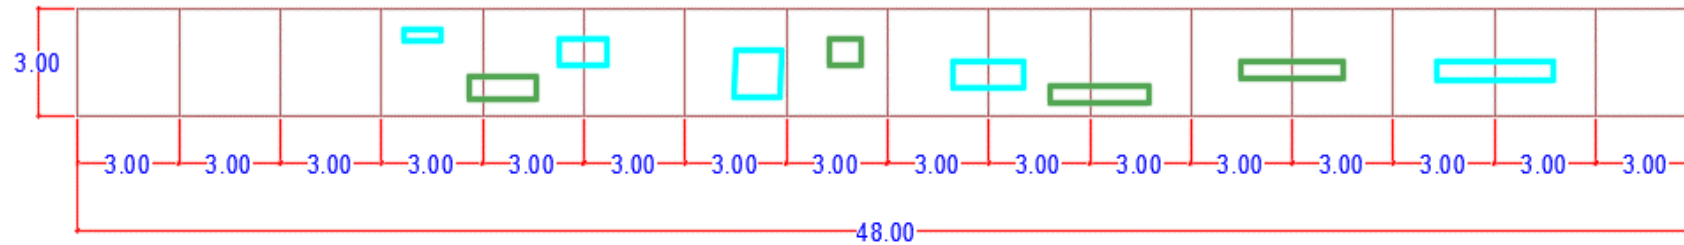
Autor:	Bach. Arlyn Massiel Cruz Pinzon	Progresiva 0+000 - 0+1000	Distrito	Provincia	Departamento	Fecha	MUESTRA	SOLERA	
Asesor:	Mgtr. Carmen Chilón Muñoz		El Tallan	Piura	Piura	Marzo - 2018			
PATOLOGIAS IDENTIFICADAS DESDE LA PROGRESIVA KM 0 + 336 - 0 + 384 KM							08	AREA (m2)	144

N°	PATOLOGIA	AREA AFECTADA m2	% AREA AFECTADA m2	 	NIVEL DE SEVERIDAD	MANUAL DE DAÑOS
1	FISURAS	-	0.00 %		<p align="center">LEVE</p>	PATOLOGIAS
2	GRIETAS	-	0.00 %	1. FISURA		7. EROSION
3	VEGETACION	6.800	4.72 %	2. GRIETAS		8. HUNDIMIENTO
5	SEDIMENTOS	12.000	8.33 %	3. VEGETACION		9. SELLO DE JUNTA
7	EROSION	-	0.00 %	4. EFLORESCENCIA		10. DELAMINACION
8	HUNDIMIENTO	-	0.00 %	5. SEDIMENTO		
	TOTAL	18.800	13.06 %	6. DESCASCAMIENTO

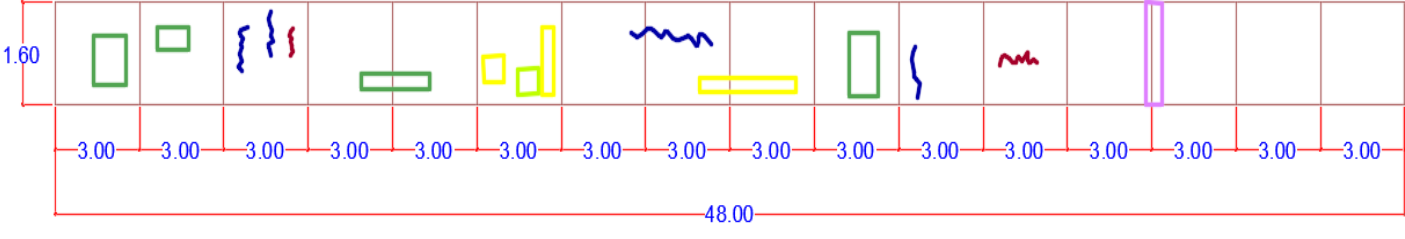
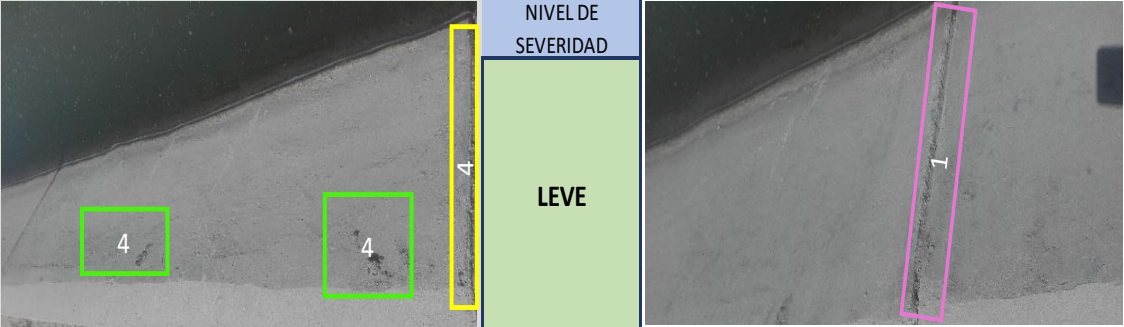
N°	PATOLOGIA	AREA AFECTADA M2	% AREA AFECTADA m2
1	FISURAS	0.028	0.04 %
2	GRIETAS	0.025	0.03 %
3	VEGETACION	-	0.00 %
4	EFLORESCENCIA	3.200	4.17 %
5	SEDIMENTOS	-	0.00 %
7	EROSION	2.000	2.60 %
8	SELLO DE JUNTA	8.300	10.81 %
TOTAL		13.553	17.65 %

NIVEL DE SEVERIDAD	LEVE
--------------------	-------------

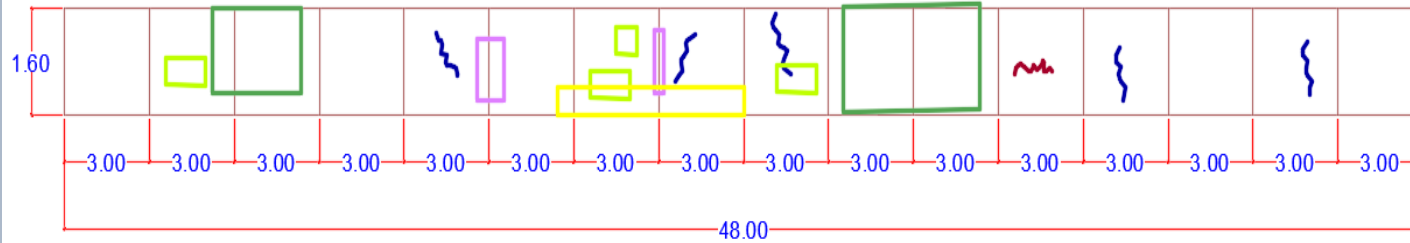
Autor:	Bach. Arlyn Massiel Cruz Pinzon	Progresiva	Distrito	Provincia	Departamento	Fecha	MUESTRA	TALUD DERECHO	
Asesor:	Mgtr. Carmen Chilón Muñoz	KM 0+000 - 0+1000 KM	El Tallan	Piura	Piura	Marzo - 2018			
PATOLOGIAS IDENTIFICADAS DESDE LA PROGRESIVA KM 0 + 384 - 0 + 432 KM							09	AREA (m2)	76.8

N°	PATOLOGIA	AREA AFECTADA m2	% AREA AFECTADA m2		NIVEL DE SEVERIDAD	
1	FISURAS	0.026	0.03 %		SEVERO	
2	GRIETAS	0.033	0.04 %			
3	VEGETACION	19.00	24.74 %			
4	EFLORESCENCIA	-	0.00 %			
5	SEDIMENTOS	-	0.00 %			
6	EROSION	5.00	6.51 %			
7	HUNDIMIENTOS	-	0.00 %			
8	SELLO DE JUNTA	8.60	11.20 %			
TOTAL		32.66	42.52 %

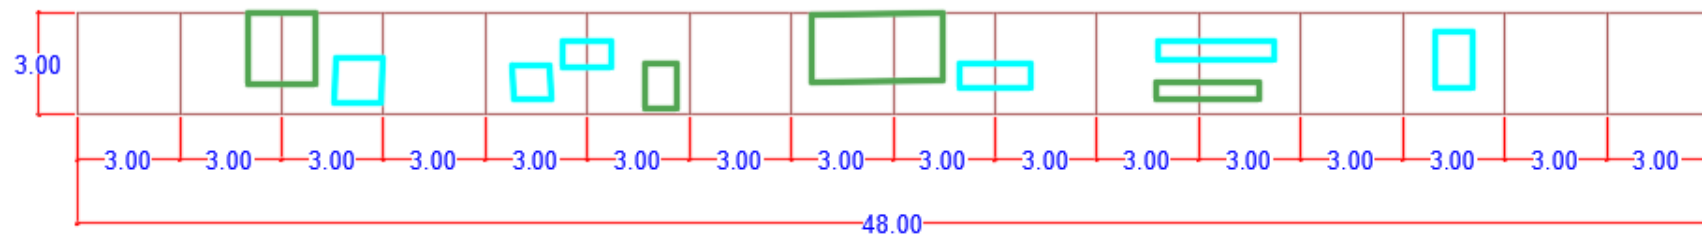
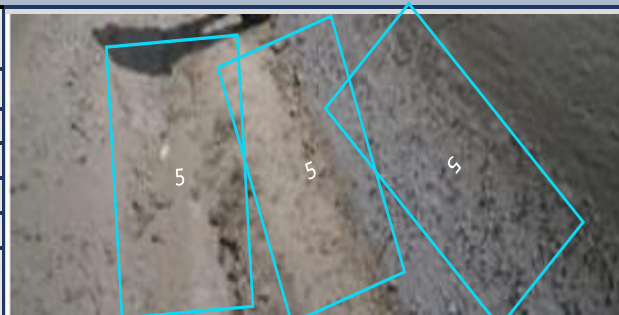
Autor:	Bach. Arlyn Massiel Cruz Pinzon	Progresiva 0+000 - 0+1000	Distrito	Provincia	Departamento	Fecha	MUESTRA	SOLERA	
Asesor:	Mgr. Carmen Chilón Muñoz		El Tallan	Piura	Piura	Marzo - 2018			
PATOLOGIAS IDENTIFICADAS DESDE LA PROGRESIVA KM 0 + 384 - 0 + 432 KM							09	AREA (m2)	144

N°	PATOLOGIA	AREA AFECTADA m2	% AREA AFECTADA m2	NIVEL DE SEVERIDAD	MANUAL DE DAÑOS	
1	FISURAS	-	0.00 %		LEVE	PATOLOGIAS
2	GRIETAS	-	0.00 %	1. FISURA		7. EROSION
3	VEGETACION	6.800	4.72 %	2. GRIETAS		8. HUNDIMIENTO
5	SEDIMENTOS	12.000	8.33 %	3. VEGETACION		9. SELLO DE JUNTA
7	EROSION	-	0.00 %	4. EFLORESCENCIA		10. DELAMINACION
8	HUNDIMIENTO	-	0.00 %	5. SEDIMENTO		
TOTAL		18.800	13.06 %	6. DESCASCARAMIENTO

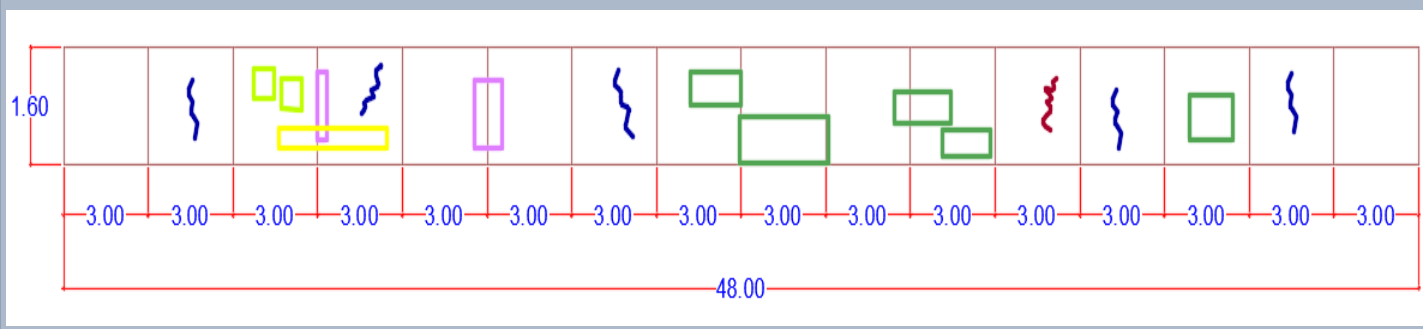
Autor:	Bach. Arlyn Massiel Cruz Pinzon	Progresiva KM 0+000 - 0+1000 KM	Distrito	Provincia	Departamento	Fecha	MUESTRA	TALUD DERECHO	
Asesor:	Mgtr. Carmen Chilón Muñoz		El Tallan	Piura	Piura	Marzo - 2018			
PATOLOGIAS IDENTIFICADAS DESDE LA PROGRESIVA KM 0 + 432 - 0 + 480 KM							10	AREA (m2)	76.8

N°	PATOLOGIA	AREA AFECTADA m2	% AREA AFECTADA m2
1	FISURAS	0.056	0.07 %
2	GRIETAS	0.043	0.06 %
3	VEGETACION	9.000	11.72 %
4	EFLORESCENCIA	-	0.00 %
5	SEDIMENTOS	-	0.00 %
7	EROSION	6.600	8.59 %
8	HUNDIMIENTOS	-	0.00 %
9	SELLO DE JUNTA	3.000	3.91 %
TOTAL		18.699	24.35 %

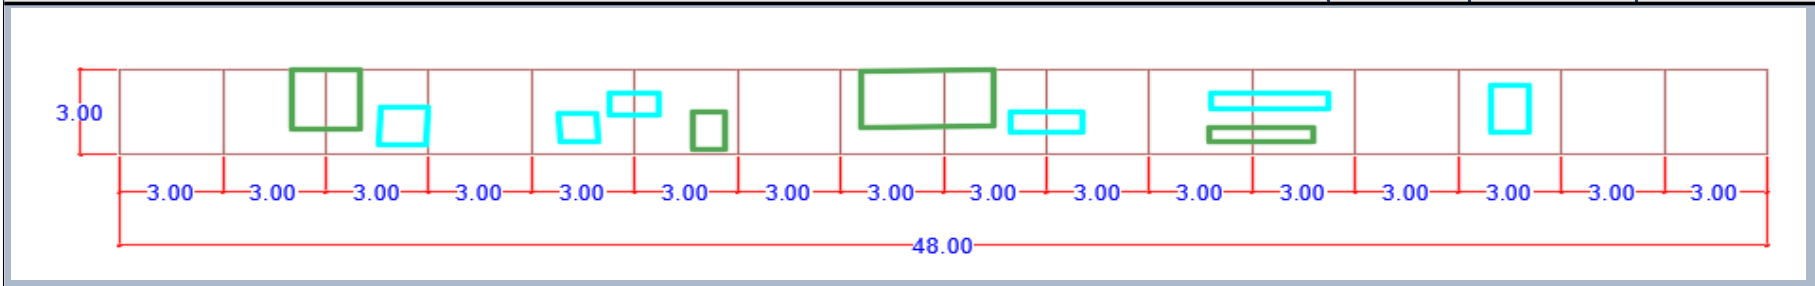
Autor: Bach. Arlyn Massiel Cruz Pinzon	Progresiva 0+000 - 0+1000	Distrito	Provincia	Departamento	Fecha	MUESTRA	SOLERA	
Asesor: Mgtr. Carmen Chilón Muñoz		El Tallan	Piura	Piura	Marzo - 2018			
PATOLOGIAS IDENTIFICADAS DESDE LA PROGRESIVA KM 0 + 432 - 0 + 480 KM						10	AREA (m2)	144

N°	PATOLOGIA	AREA AFECTADA m2	% AREA AFECTADA m2	NIVEL DE SEVERIDAD	MANUAL DE DAÑOS
1	FISURAS	-	0.00 %		LEVE
2	GRIETAS	-	0.00 %		
3	VEGETACION	6.800	4.72 %		
5	SEDIMENTOS	12.000	8.33 %		
7	EROSION	-	0.00 %		
8	HUNDIMIENTO	-	0.00 %		
TOTAL		18.800	13.06 %

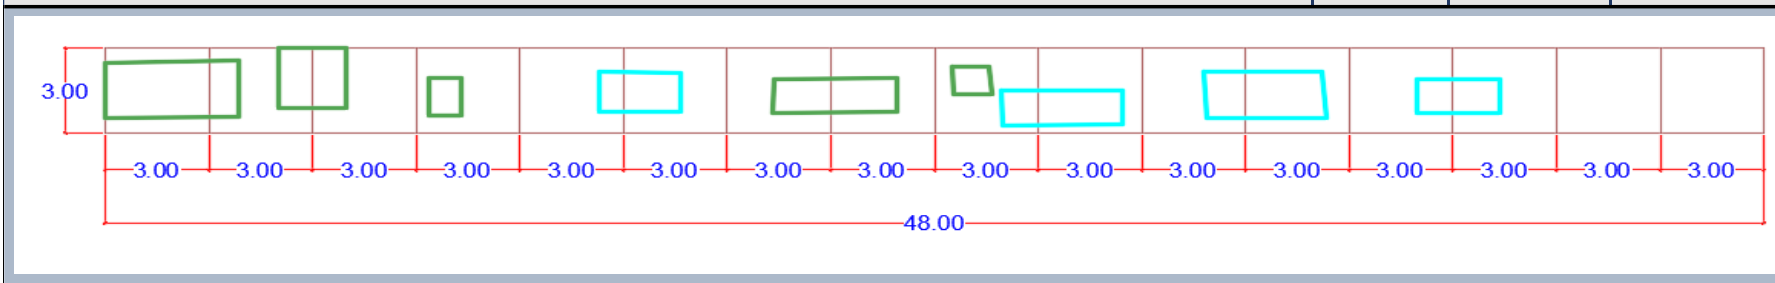
Autor: Bach. Arlyn Massiel Cruz Pinzon	Progresiva 0+000 - 0+1000	Distrito	Provincia	Departamento	Fecha	MUESTRA	SOLERA	
Asesor: Mgtr. Carmen Chilón Muñoz		El Tallan	Piura	Piura	Marzo - 2018			
PATOLOGIAS IDENTIFICADAS DESDE LA PROGRESIVA KM 0 + 480 - 0 + 528 KM						11	AREA (m2)	144

N°	PATOLOGIA	AREA AFECTADA m2	% AREA AFECTADA m2	NIVEL DE SEVERIDAD	MANUAL DE DAÑOS
1	FISURAS	-	0.00 %		
2	GRIETAS	-	0.00 %		
3	VEGETACION	12.000	8.33 %		
5	SEDIMENTOS	16.500	11.46 %		
7	EROSION	-	0.00 %		
8	HUNDIMIENTO	-	0.00 %		
TOTAL		28.500	19.79 %

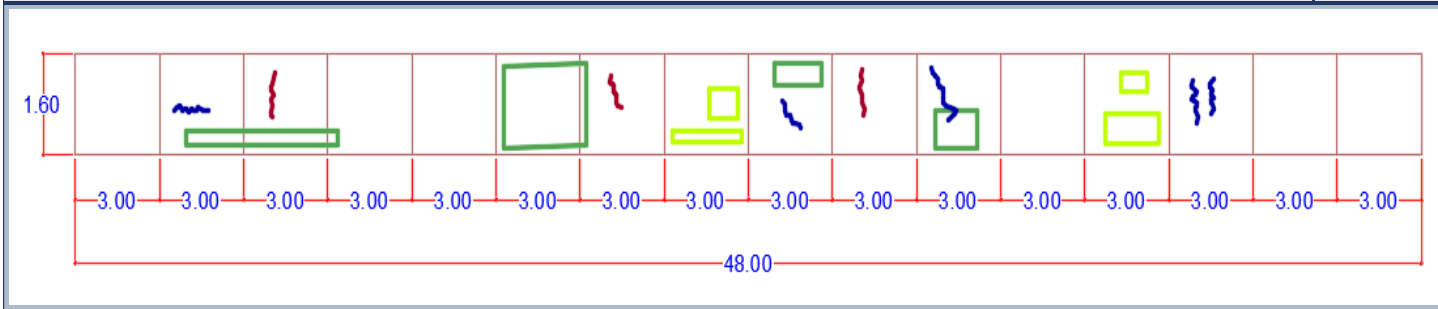
Autor:	Bach. Arlyn Massiel Cruz Pinzon	Progresiva	Distrito	Provincia	Departamento	Fecha	MUESTRA	TALUD DERECHO	
Asesor:	Mgtr. Carmen Chilón Muñoz		KM 0+000 - 0+1000 KM	El Tallan	Piura	Piura			
PATOLOGIAS IDENTIFICADAS DESDE LA PROGRESIVA KM 0 + 528 - 0 + 576 KM							12	AREA (m2)	76.8

N°	PATOLOGIA	AREA AFECTADA m2	% AREA AFECTADA m2	 	NIVEL DE SEVERIDAD	 
1	FISURAS	0.028	0.04 %		MODERADO	
2	GRIETAS	0.034	0.04 %			
3	VEGETACION	15.400	20.05 %			
4	EFLORESCENCIA	-	0.00 %			
5	SEDIMENTOS	-	0.00 %			
7	EROSION	7.300	9.51 %			
8	HUNDIMIENTOS	-	0.00 %			
9	SELLO DE JUNTA	-	0.00 %			
TOTAL		22.762	29.64 %

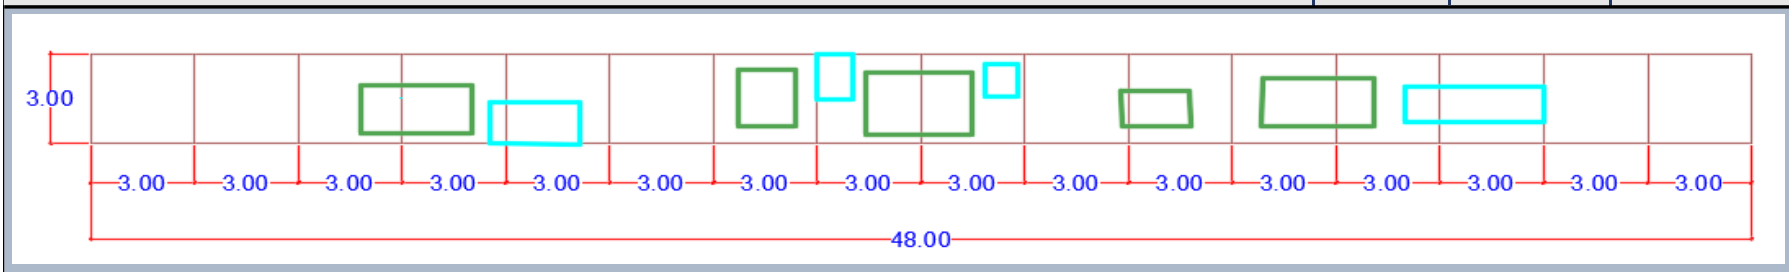
Autor: Bach. Arlyn Massiel Cruz Pinzon	Progresiva 0+000 - 0+1000	Distrito	Provincia	Departamento	Fecha	MUESTRA	SOLERA	
Asesor: Mgtr. Carmen Chilón Muñoz		El Tallan	Piura	Piura	Marzo - 2018			
PATOLOGIAS IDENTIFICADAS DESDE LA PROGRESIVA KM 0 + 528 - 0 + 576 KM						12	AREA (m2)	144

N°	PATOLOGIA	AREA AFECTADA m2	% AREA AFECTADA m2		NIVEL DE SEVERIDAD	MANUAL DE DAÑOS	
1	FISURAS	-	0.00 %			MODERADO	PATOLOGIAS
2	GRIETAS	-	0.00 %	1. FISURA			7. EROSION
3	VEGETACION	26.000	18.06 %	2. GRIETAS			8. HUNDIMIENTO
5	SEDIMENTOS	12.000	8.33 %	3. VEGETACION			9. SELLO DE JUNTA
7	EROSION	-	0.00 %	4. EFLORESCENCIA			10. DELAMINACION
8	HUNDIMIENTO	-	0.00 %	5. SEDIMENTO			
TOTAL		38.000	26.39 %	6. DESCASCARAMIENTO

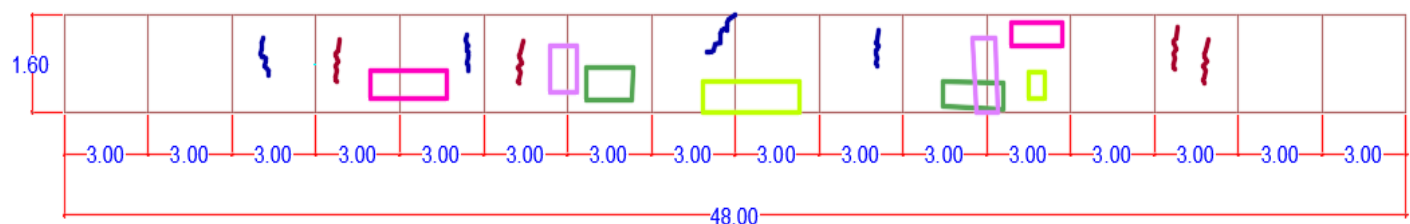
N°	PATOLOGIA	AREA AFECTADA m2	% AREA AFECTADA m2
1	FISURAS	0.042	0.00 %
2	GRIETAS	0.036	0.00 %
3	VEGETACION	8.100	10.55 %
4	EFLORESCENCIA	-	0.00 %
5	SEDIMENTOS	-	0.00 %
6	DESCASCAMIENTO	-	0.00 %
7	EROSION	-	0.00 %
8	SELLO DE JUNTA	-	0.00 %
9	HUNDIMIENTO	6.400	8.33 %
TOTAL		14.578	18.88 %

LEVE

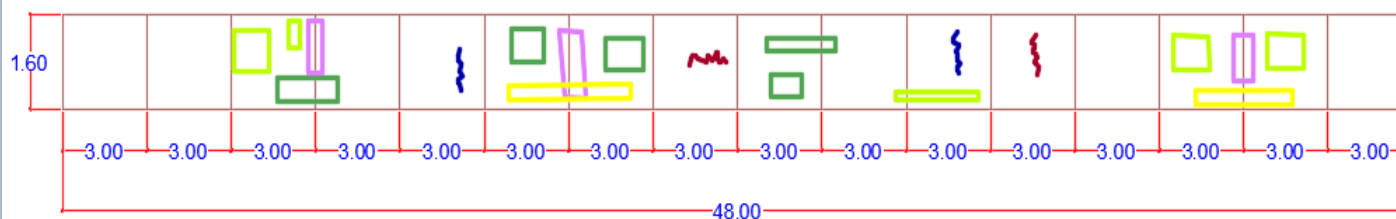
N°	PATOLOGIA	AREA AFECTADA m2	% AREA AFECTADA m2
1	FISURAS	0.038	0.05 %
2	GRIETAS	0.024	0.03 %
3	VEGETACION	-	0.00 %
4	EFLORESCENCIA	5.300	6.90 %
5	SEDIMENTOS	-	0.00 %
7	EROSION	6.300	8.20 %
8	HUNDIMIENTOS	8.000	10.42 %
9	SELLO DE JUNTA	3.300	4.30 %
TOTAL		22.962	29.90 %

MODERADO

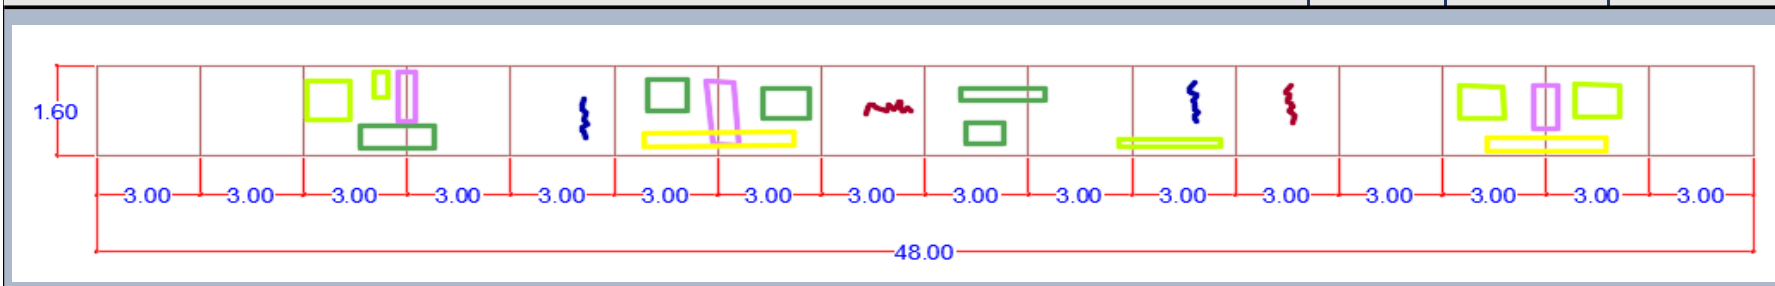
Autor:	Bach. Arlyn Massiel Cruz Pinzon	Progresiva 0+000 - 0+1000	Distrito	Provincia	Departamento	Fecha	MUESTRA	SOLERA	
Asesor:	Mgr. Carmen Chilón Muñoz		El Tallan	Piura	Piura	Marzo - 2018			
PATOLOGIAS IDENTIFICADAS DESDE LA PROGRESIVA KM 0 + 576 - 0 + 624 KM							13	AREA (m2)	144

N°	PATOLOGIA	AREA AFECTADA m2	% AREA AFECTADA m2	NIVEL DE SEVERIDAD	MANUAL DE DAÑOS	
1	FISURAS	-	0.00 %		LEVE	PATOLOGIAS
2	GRIETAS	-	0.00 %	1. FISURA		7. EROSION
3	VEGETACION	-	0.00 %	2. GRIETAS		8. HUNDIMIENTO
5	SEDIMENTOS	24.700	17.15 %	3. VEGETACION		9. SELLO DE JUNTA
7	EROSION	-	0.00 %	4. EFLORESCENCIA		10. DELAMINACION
8	HUNDIMIENTO	-	0.00 %	5. SEDIMENTO		
				6. DESCASCAMIENTO		
	TOTAL	24.700	17.15 %

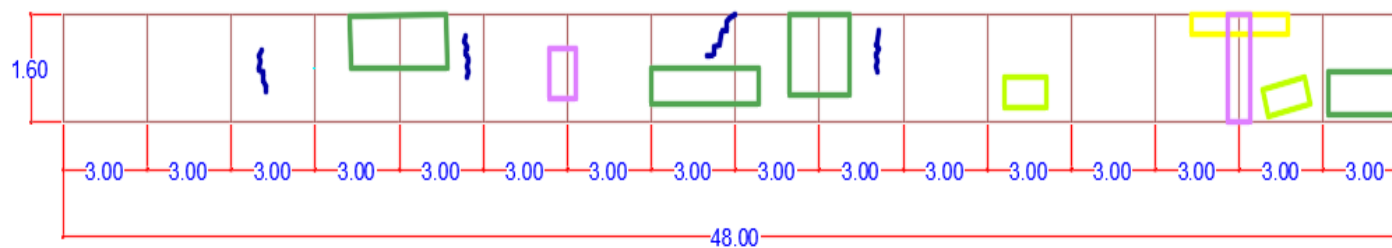
N°	PATOLOGIA	AREA AFECTADA m2	% AREA AFECTADA m2
1	FISURAS	0.028	0.04 %
2	GRIETAS	-	0.00 %
3	VEGETACION	8.300	10.81 %
4	EFLORESCENCIA	-	0.00 %
5	SEDIMENTOS	-	0.00 %
6	DESCASCARAMIENTO	-	0.00 %
7	EROSION	4.700	6.12 %
8	SELLO DE JUNTA	5.800	7.55 %
9	HUNDIMIENTO	-	0.00 %
TOTAL		18.828	24.52 %

MODERADO

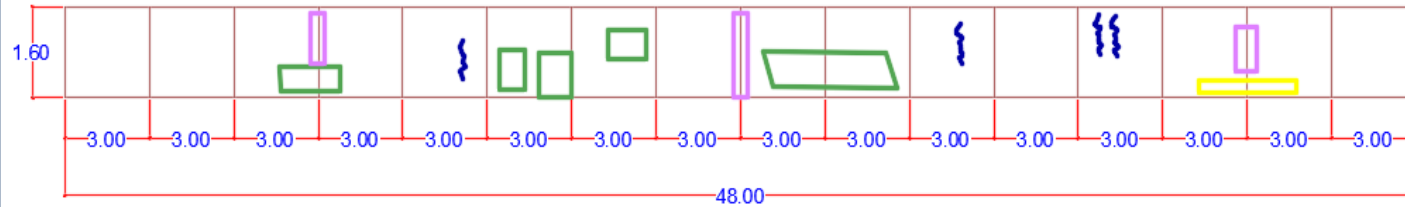
Autor:	Bach. Arlyn Massiel Cruz Pinzon	Progresiva	Distrito	Provincia	Departamento	Fecha	MUESTRA	TALUD DERECHO	
Asesor:	Mgr. Carmen Chilón Muñoz	KM 0+000 - 0+1000 KM	El Tallan	Piura	Piura	Marzo - 2018			
PATOLOGIAS IDENTIFICADAS DESDE LA PROGRESIVA KM 0 + 624 - 0 + 672 KM							14	AREA (m2)	76.8

N°	PATOLOGIA	AREA AFECTADA m2	% AREA AFECTADA m2	NIVEL DE SEVERIDAD	
1	FISURAS	0.024	0.03 %	MODERADO	
2	GRIETAS	-	0.00 %		
3	VEGETACION	12.200	15.89 %		
4	EFLORESCENCIA	8.400	10.94 %		
5	SEDIMENTOS	-	0.00 %		
7	EROSION	-	0.00 %		
8	HUNDIMIENTOS	-	0.00 %		
9	SELLO DE JUNTA	4.400	5.73 %		
TOTAL		25.024	32.58 %

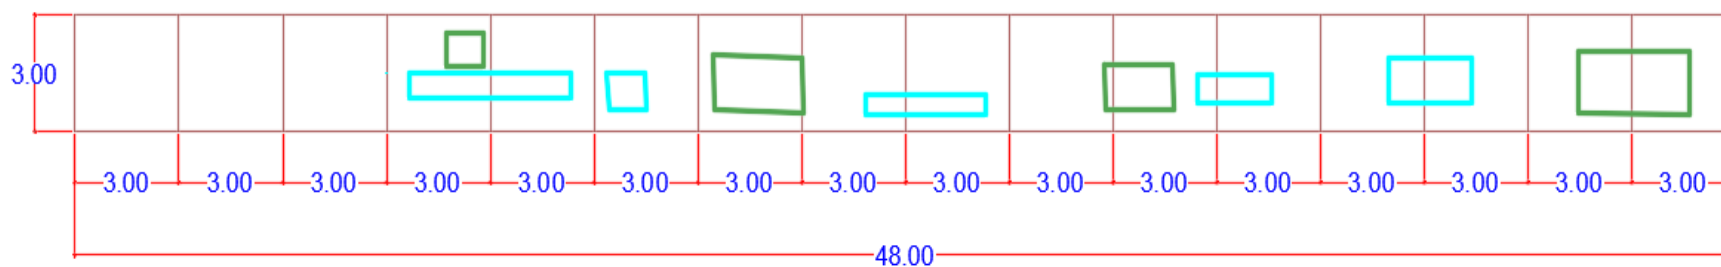
Autor:	Bach. Arlyn Massiel Cruz Pinzon	Progresiva 0+000 - 0+1000	Distrito	Provincia	Departamento	Fecha	MUESTRA	SOLERA	
Asesor:	Mgtr. Carmen Chilón Muñoz		El Tallan	Piura	Piura	Marzo - 2018			
PATOLOGIAS IDENTIFICADAS DESDE LA PROGRESIVA KM 0 + 624 - 0 + 672 KM							14	AREA (m2)	144

N°	PATOLOGIA	AREA AFECTADA m2	% AREA AFECTADA m2	NIVEL DE SEVERIDAD	MANUAL DE DAÑOS
1	FISURAS	-	0.00 %		
2	GRIETAS	-	0.00 %		
3	VEGETACION	8.900	0.00 %		
5	SEDIMENTOS	26.400	18.33 %		
7	EROSION	-	0.00 %		
8	HUNDIMIENTO	-	0.00 %		
TOTAL		35.300	18.33 %

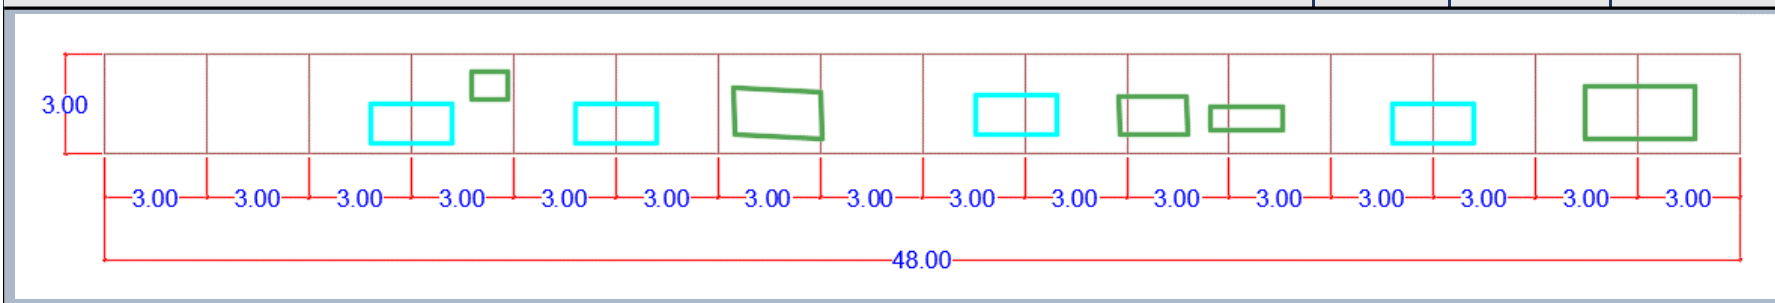
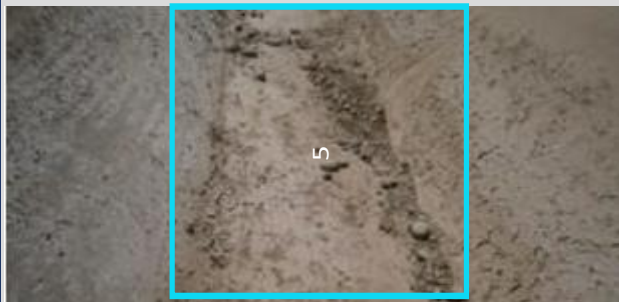
Autor: Bach. Arlyn Massiel Cruz Pinzon	Progresiva 0+000 - 0+1000	Distrito	Provincia	Departamento	Fecha	MUESTRA	SOLERA	
Asesor: Mgtr. Carmen Chilón Muñoz		El Tallan	Piura	Piura	Marzo - 2018			
PATOLOGIAS IDENTIFICADAS DESDE LA PROGRESIVA KM 0 + 672 - 0 + 720 KM						15	AREA (m2)	144

N°	PATOLOGIA	AREA AFECTADA m2	% AREA AFECTADA m2	NIVEL DE SEVERIDAD	MANUAL DE DAÑOS
1	FISURAS	-	0.00 %		
2	GRIETAS	-	0.00 %		
3	VEGETACION	8.900	6.18 %		
5	SEDIMENTOS	16.400	11.39 %		
7	EROSION	-	0.00 %		
8	HUNDIMIENTO	-	0.00 %		
TOTAL		25.300	17.57 %

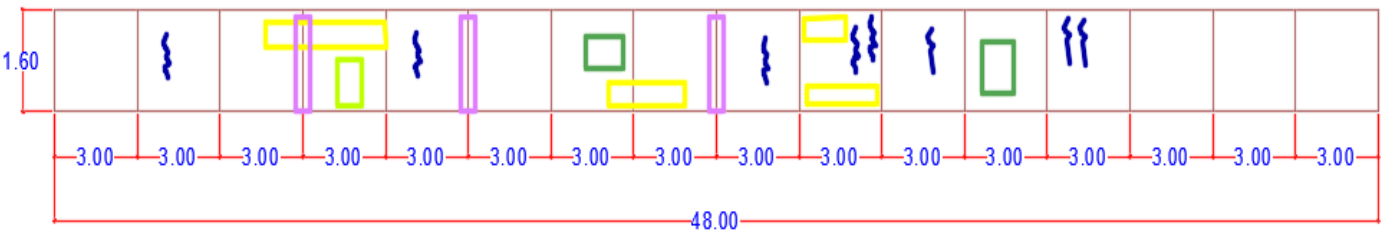
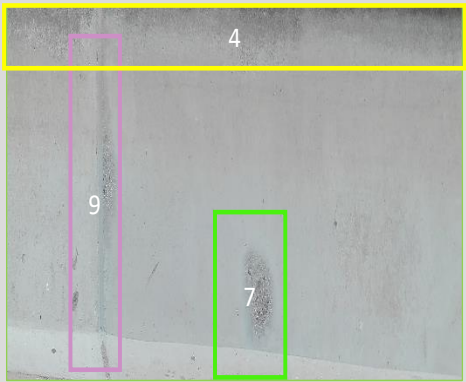
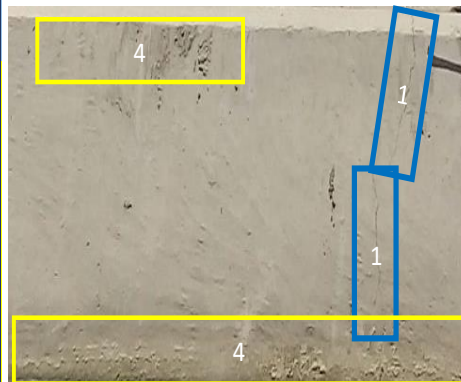
Autor:	Bach. Arlyn Massiel Cruz Pinzon	Progresiva KM 0+000 - 0+1000 KM	Distrito	Provincia	Region	Fecha	MUESTRA	TALUD IZQUIERDO	
Asesor:	Mgtr. Carmen Chilón Muñoz		El Tallan	Piura	Piura	Marzo - 2018			
PATOLOGIAS IDENTIFICADAS DESDE LA PROGRESIVA KM 0 + 672 - 0 + 720 KM							15	AREA (m2)	76.8

NIVEL DE SEVERIDAD MODERADO

1	FISURAS	0.027	0.00 %			
2	GRIETAS	-	0.00 %			
3	VEGETACION	5.600	7.29 %			
4	EFLORESCENCIA	14.400	18.75 %			
5	SEDIMENTOS	-	0.00 %			
6	DESCASCAMIENTO	-	0.00 %			
7	EROSION	-	0.00 %			
8	SELLO DE JUNTA	-	0.00 %			
9	HUNDIMIENTO	-	0.00 %			
TOTAL		20.027	26.04 %

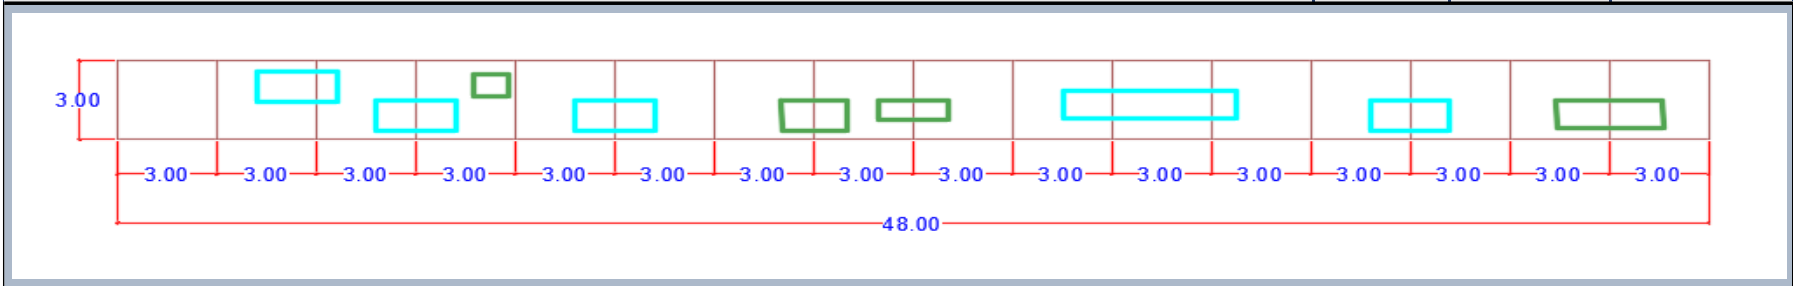
Autor:	Bach. Arlyn Massiel Cruz Pinzon	Progresiva 0+000 - 0+1000	Distrito	Provincia	Departamento	Fecha	MUESTRA	SOLERA	
Asesor:	Mgtr. Carmen Chilón Muñoz		El Tallan	Piura	Piura	Marzo - 2018			
PATOLOGIAS IDENTIFICADAS DESDE LA PROGRESIVA KM 0 + 720 - 0 + 768KM							16	AREA (m2)	144

N°	PATOLOGIA	AREA AFECTADA m2	% AREA AFECTADA m2	 	NIVEL DE SEVERIDAD	MANUAL DE DAÑOS
1	FISURAS	-	0.00 %		<p align="center">MODERADO</p>	<p align="center">PATOLOGIAS</p>
2	GRIETAS	-	0.00 %	1. FISURA		7. EROSION
3	VEGETACION	16.900	11.74 %	2. GRIETAS		8. HUNDIMIENTO
5	SEDIMENTOS	34.300	23.82 %	3. VEGETACION		9. SELLO DE JUNTA
7	EROSION	-	0.00 %	4. EFLORESCENCIA		10. DELAMINACION
8	HUNDIMIENTO	-	0.00 %	5. SEDIMENTO		
	TOTAL	51.200	35.56 %	6. DESCASCARAMIENTO

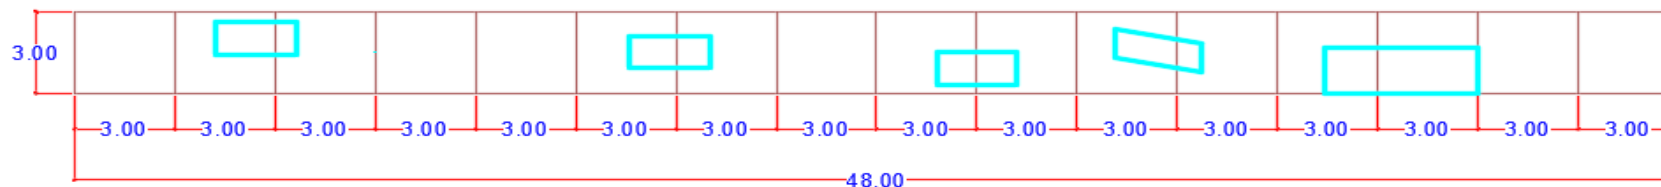
Autor:	Bach. Arlyn Massiel Cruz Pinzon	Progresiva 0+000 - 0+1000	Distrito	Provincia	Departamento	Fecha	MUESTRA	SOLERA	
Asesor:	Mgr. Carmen Chilón Muñoz		El Tallan	Piura	Piura	Marzo - 2018			
PATOLOGIAS IDENTIFICADAS DESDE LA PROGRESIVA KM 0 + 768 - 0 + 816 KM							17	AREA (m2)	144

N°	PATOLOGIA	AREA AFECTADA m2	% AREA AFECTADA m2	NIVEL DE SEVERIDAD	MANUAL DE DAÑOS
1	FISURAS	-	0.00 %		LEVE
2	GRIETAS	-	0.00 %		
3	VEGETACION	-	0.00 %		
5	SEDIMENTOS	28.000	19.44 %		
7	EROSION	-	0.00 %		
8	HUNDIMIENTO	-	0.00 %		
TOTAL		28.000	19.44 %
