UNIVERSIDAD CATÓLICA LOS ÁNGELES DE
CHIMBOTE

DETERMINACIÓN Y EVALUACIÓN DE LAS
PATOLOGÍAS DEL CONCRETO EN EL CANAL DE
RIEGO SAN SEMINARIO, PROGRESIVAS KM
0+000 AL KM 1+ 000 DEL DISTRITO EL
TALLAN – PROVINCIA DE PIURA,
DEPARTAMENTO PIURA, MARZO – 2018

**TESIS PARA OPTAR EL TÍTULO PROFESIONAL DE
INGENIERO CIVIL**

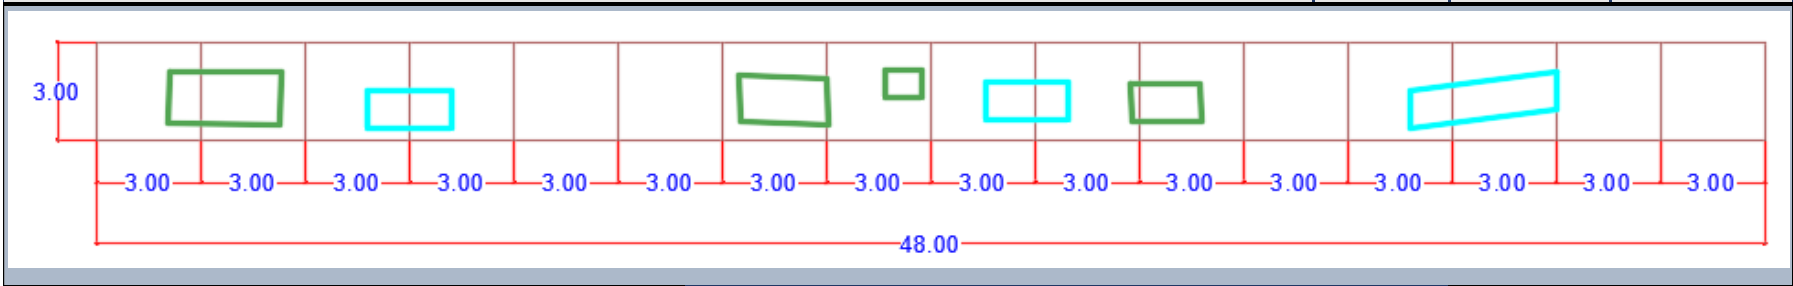
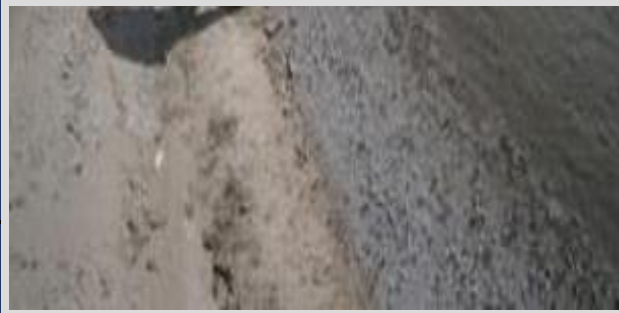
Autor: Bach. Arlyn Massiel Cruz Pinzon	Progresiva 0+000 - 0+1000	Distrito	Provincia	Departamento	Fecha	MUESTRA	SOLERA
Asesor: Mgr. Carmen Chilón Muñoz		El Tallan	Piura	Piura	Marzo - 2018		
PATOLOGIAS IDENTIFICADAS DESDE LA PROGRESIVA KM 0 + 816 - 0 + 864 KM						18	AREA (m2) 144

N°	PATOLOGIA	AREA AFECTADA m2	% AREA AFECTADA m2	NIVEL DE SEVERIDAD	MANUAL DE DAÑOS
1	FISURAS	-	0.00 %		
2	GRIETAS	-	0.00 %		
3	VEGETACION	8.000	0.00 %		
5	SEDIMENTOS	12.000	8.33 %		
7	EROSION	-	0.00 %		
8	HUNDIMIENTO	-	0.00 %		
TOTAL		20.000	8.33 %

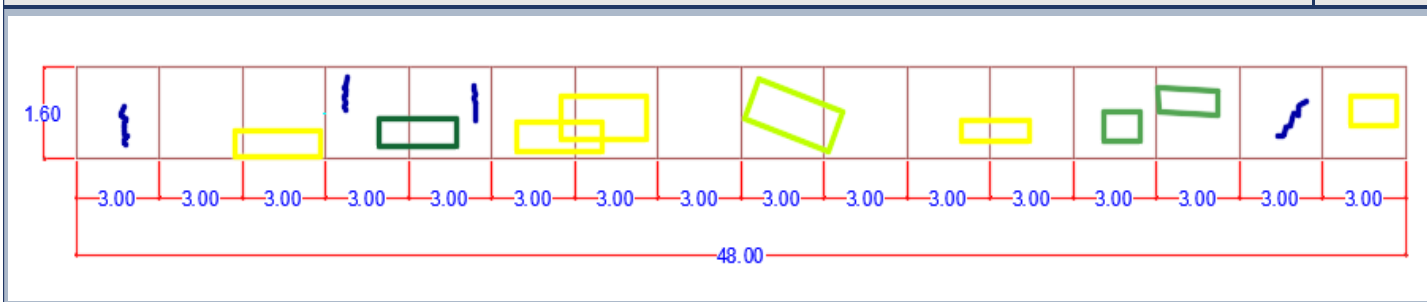
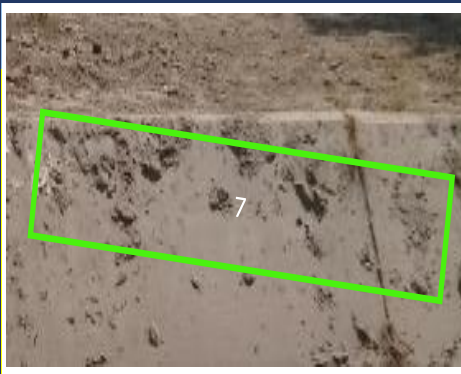
Autor:	Bach. Arlyn Massiel Cruz Pinzon	Progresiva	Distrito	Provincia	Departamento	Fecha	MUESTRA	TALUD DERECHO	
Asesor:	Mgr. Carmen Chilón Muñoz	KM 0+000 - 0+1000 KM	El Tallan	Piura	Piura	Marzo - 2018			
PATOLOGIAS IDENTIFICADAS DESDE LA PROGRESIVA KM 0 + 864- 0 + 912 KM							19	AREA (m2)	76.8

1	FISURAS	0.034	0.04 %			
2	GRIETAS	-	0.00 %			
3	VEGETACION	4.000	5.21 %			
4	EFLORESCENCIA	8.400	10.94 %			
5	SEDIMENTOS	-	0.00 %			
7	EROSION	-	0.00 %			
8	HUNDIMIENTOS	-	0.00 %			
9	SELLO DE JUNTA	6.100	7.94 %			
TOTAL		18.534	24.13 %

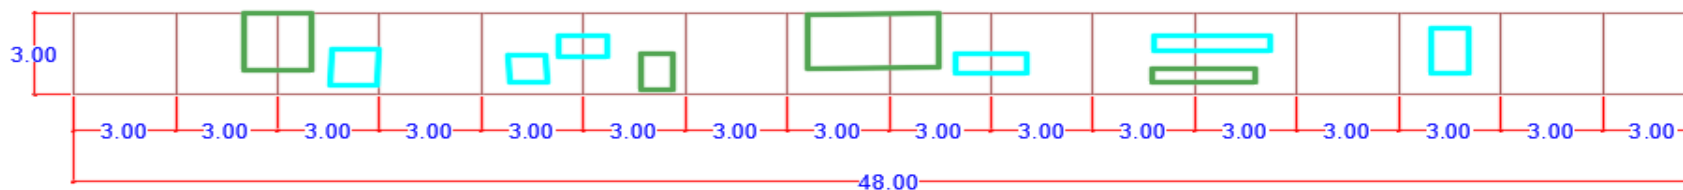
Autor: Bach. Arlyn Massiel Cruz Pinzon	Progresiva 0+000 - 0+1000	Distrito	Provincia	Departamento	Fecha	MUESTRA	SOLERA	
Asesor: Mgtr. Carmen Chilón Muñoz		El Tallan	Piura	Piura	Marzo - 2018			
PATOLOGIAS IDENTIFICADAS DESDE LA PROGRESIVA KM 0 + 864- 0 + 912 KM						19	AREA (m2)	144

N°	PATOLOGIA	AREA AFECTADA m2	% AREA AFECTADA m2	 	NIVEL DE SEVERIDAD	MANUAL DE DAÑOS	
1	FISURAS	-	0.00 %			LEVE	PATOLOGIAS
2	GRIETAS	-	0.00 %	1. FISURA			7. EROSION
3	VEGETACION	10.300	7.15 %	2. GRIETAS			8. HUNDIMIENTO
5	SEDIMENTOS	14.000	9.72 %	3. VEGETACION			9. SELLO DE JUNTA
7	EROSION	-	0.00 %	4. EFLORESCENCIA			10. DELAMINACION
8	HUNDIMIENTO	-	0.00 %	5. SEDIMENTO			
	TOTAL	24.300	16.88 %	6. DESCASCARAMIENTO

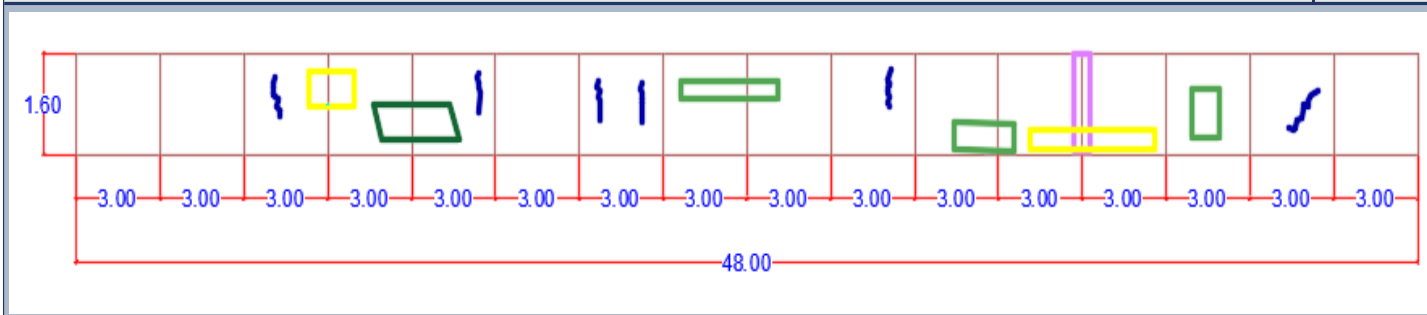
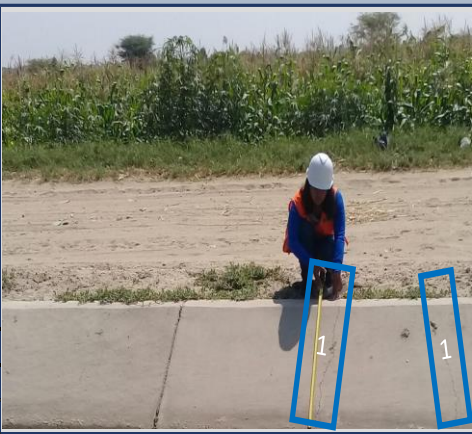
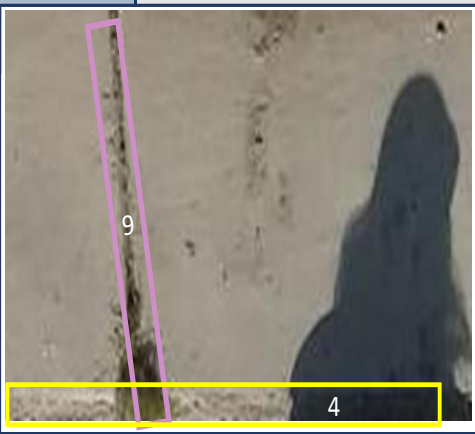
Autor:	Bach. Arlyn Massiel Cruz Pinzon	Progresiva KM 0+000 - 0+1000 KM	Distrito	Provincia	Region	Fecha	MUESTRA	TALUD IZQUIERDO	
Asesor:	Mgr. Carmen Chilón Muñoz		El Tallan	Piura	Piura	Marzo - 2018			
PATOLOGIAS IDENTIFICADAS DESDE LA PROGRESIVA KM 0 + 864- 0 + 912 KM							19	AREA (m2)	76.8

N°	PATOLOGIA	AREA AFECTADA m2	% AREA AFECTADA m2
1	FISURAS	0.027	0.04 %
2	GRIETAS	-	0.00 %
3	VEGETACION	-	0.00 %
4	EFLORESCENCIA	14.000	18.23 %
5	SEDIMENTOS	-	0.00 %
6	DESCASCARAMIENTO	-	0.00 %
7	EROSION	-	0.00 %
8	SELLO DE JUNTA	3.500	4.56 %
9	HUNDIMIENTO	-	0.00 %
TOTAL		17.527	22.82 %

NIVEL DE SEVERIDAD
MODERADO

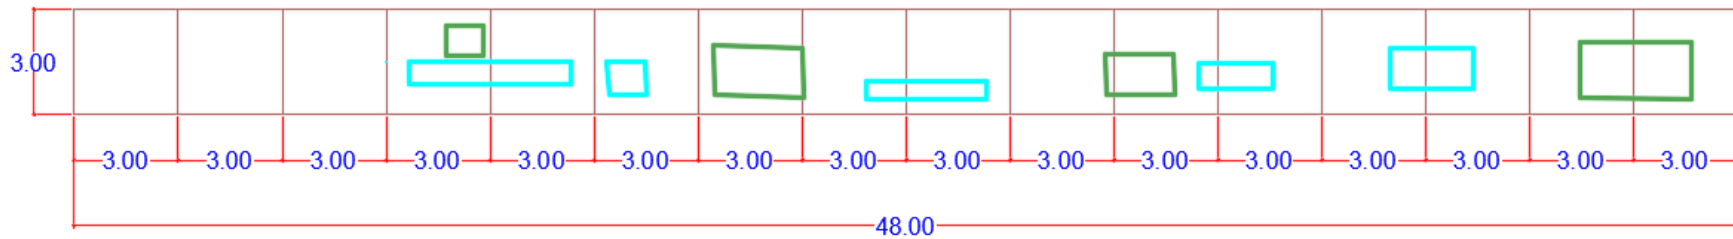
Autor: Bach. Arlyn Massiel Cruz Pinzon	Progresiva 0+000 - 0+1000	Distrito	Provincia	Departamento	Fecha	MUESTRA	SOLERA	
Asesor: Mgtr. Carmen Chilón Muñoz		El Tallan	Piura	Piura	Marzo - 2018			
PATOLOGIAS IDENTIFICADAS DESDE LA PROGRESIVA KM 0 + 912 - 0 + 1000 KM						20	AREA (m2)	264

N°	PATOLOGIA	AREA AFECTADA m2	% AREA AFECTADA m2	 	NIVEL DE SEVERIDAD	MANUAL DE DAÑOS
1	FISURAS	-	0.00 %		<p align="center">LEVE</p>	PATOLOGIAS
2	GRIETAS	-	0.00 %	1. FISURA		7. EROSION
3	VEGETACION	18.400	6.97 %	2. GRIETAS		8. HUNDIMIENTO
5	SEDIMENTOS	32.600	12.35 %	3. VEGETACION		9. SELLO DE JUNTA
7	EROSION	-	0.00 %	4. EFLORESCENCIA		10. DELAMINACION
8	HUNDIMIENTO	-	0.00 %	5. SEDIMENTO		
				6. DESCASCARAMIENTO		
	TOTAL	51.000	19.32 %

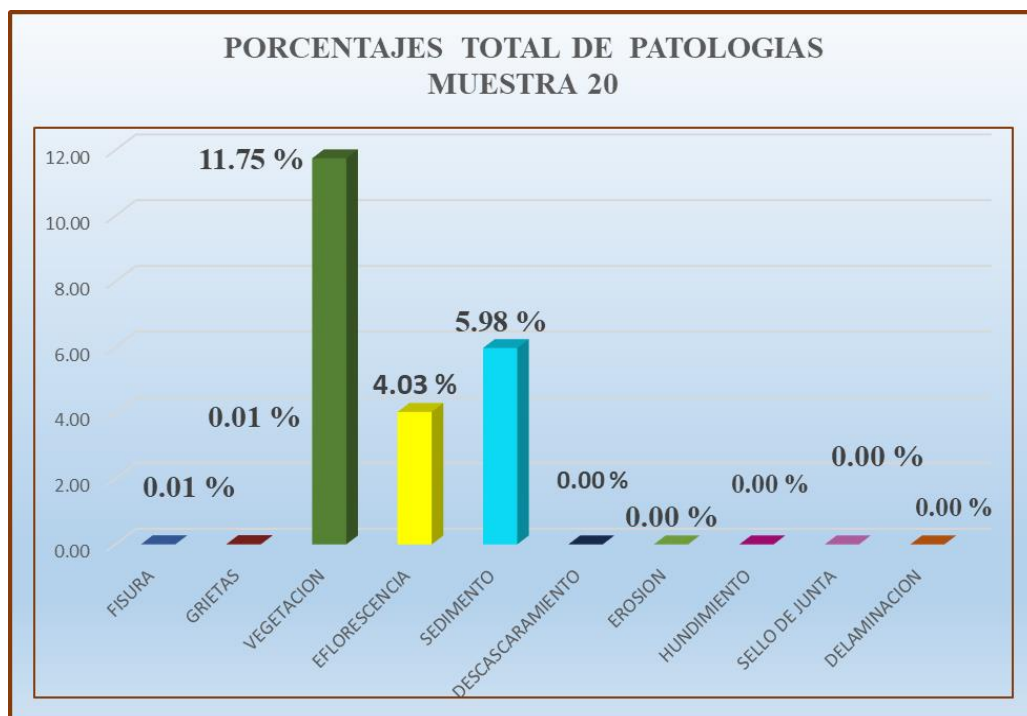
Figura 92. Porcentajes de la muestra 20

AREA Y PORCENTAJES MUESTRA 20			AREA m2 TOTAL
			545.6
N°	PATOLOGIA	AREA CON PATOLOGIA M2	PATOLOGIA %
1	FISURA	0.042	0.01 %
2	GRIETAS	0.056	0.01 %
3	VEGETACION	64.100	11.75 %
4	EFLORESCENCIA	22.000	4.03 %
5	SEDIMENTO	32.600	5.98 %
6	DESCASCARAMIENTO	0.000	0.00 %
7	EROSION	0.000	0.00 %
8	HUNDIMIENTO	0.000	0.00 %
9	SELLO DE JUNTA	0.000	0.00 %
10	DELAMINACION	0.000	0.00 %
TOTAL		118.798	21.77 %

En esta muestra se encontró patologías de mayor porcentaje de afectación como sedimento con 5.98 % este porcentaje se debe a la presencia de arenas y finos por lo tanto su nivel de severidad será moderado, vegetación con 11.75 % de severidad leve por presencia de plantas de raíz corta y es menor al 20 % de toda la muestra, eflorescencia con 4.03 % de severidad moderado, también presenta patologías de menor porcentaje de afectación como fisuras con un 0.01% de severidad leve , grietas con 0.01 % con grado de afectación leve . Teniendo todos estas patologías la muestra se encuentra en un nivel de severidad moderado.

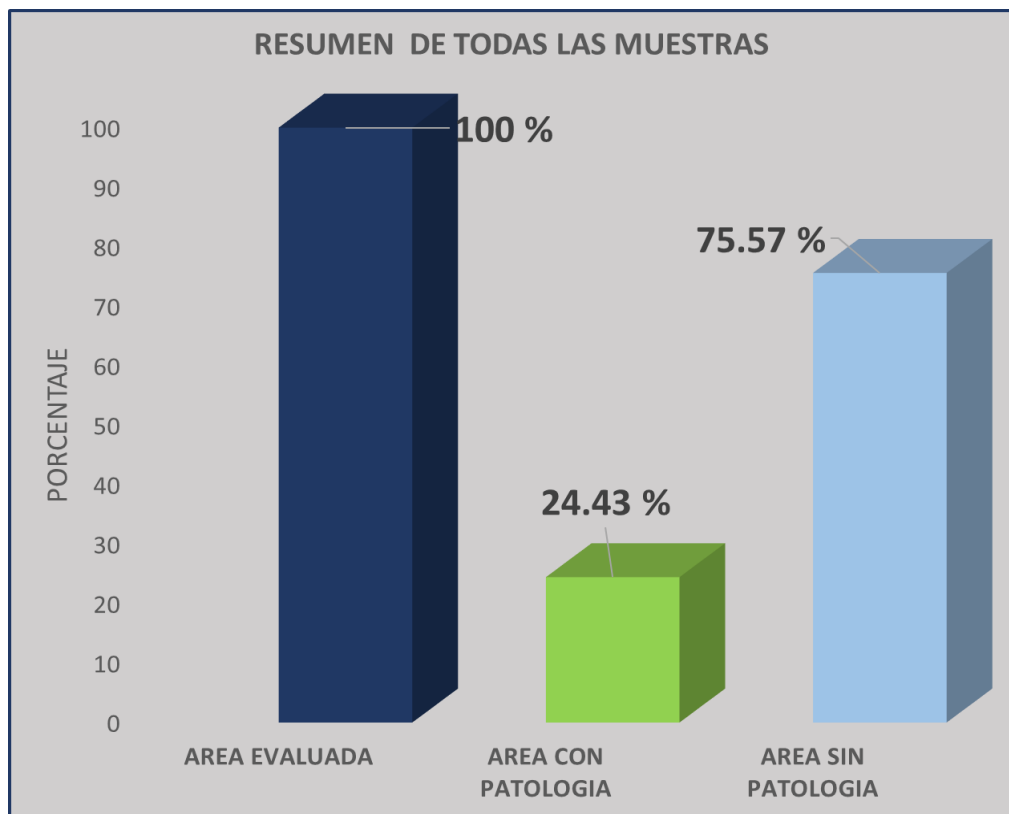
Figura 95. Resumen de todas las muestras evaluadas.
Fuente: Elaboración propia

RESUMEN DE TODAS LAS MUESTRAS EVALUADAS 1-20			
AREAS	M2	% TOTAL DE PATOLOGIAS	
AREA EVALUADA	6200.00	100	%
AREA CON PATOLOGIA	1514.60	24.43	%
AREA SIN PATOLOGIA	4685.40	75.57	%

- Fisuras con un área de 1.09 m² equivalente al 0.02% del área total.
- Grietas con un área de 1.14 m² equivalente a 0.02% del área total.
- Vegetación con un área de 593.50 m² equivalente a 9.57 % del área total.
- Eflorescencia con un área 206.36 m² equivalente a 1.99 % del área afectada.
- Descascaramiento con un área 6.30 m² equivalente a 0.10% del área total.
- Sedimento con un área de 386.51 m² equivalente a 6.23 % del área total.
- Erosión con un área afectada 176.70 m² equivalente a 2.85 % del área total.
- Hundimiento con un área afectada 14.40 m² equivalente 0.23 % del área afectada.
- Sello de junta con un área afectada 134.90 m² equivalente a 2.18 % del área total.

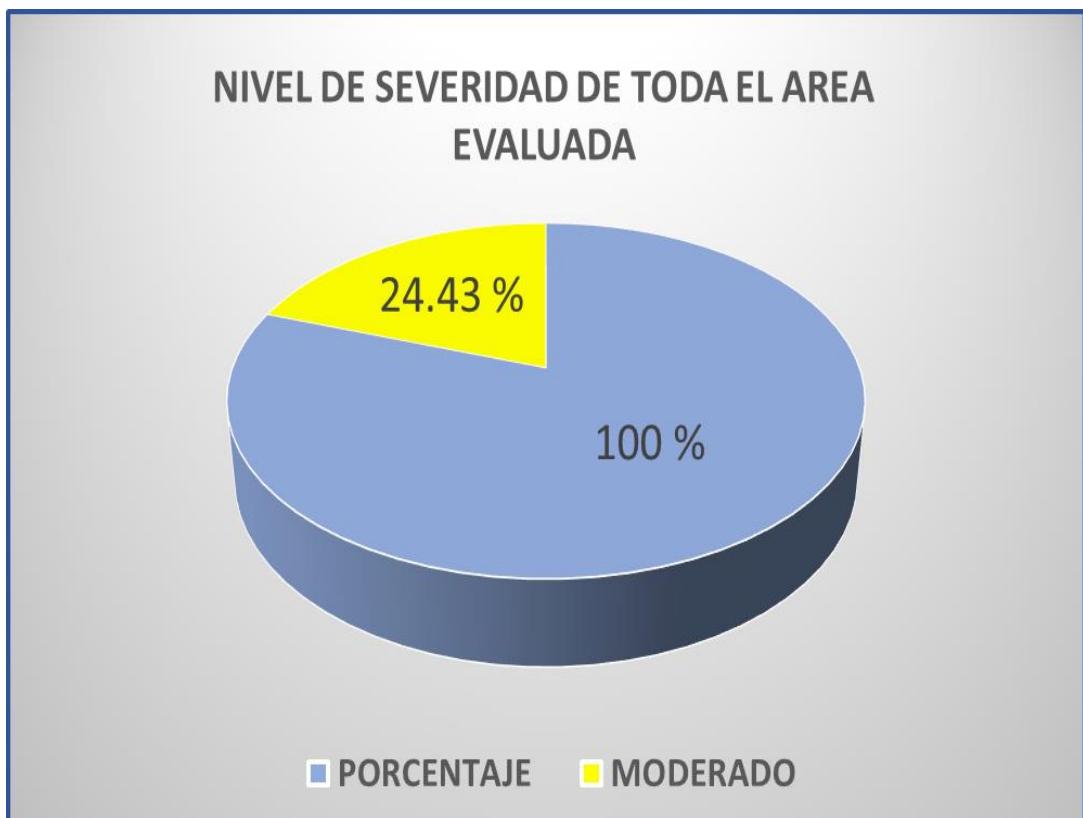
Figura 96. Nivel de severidad del Área total evaluada
Fuente: Elaboración propia

NIVELES DE SEVERIDAD	
LEVE	$0.00 \% \leq 20.00 \%$
MODERADO	$> 20.00 \% \leq 40.00 \%$
SEVERO	$> 40.00 \% \leq 100.00 \%$

- Habiendo evaluado el canal San Seminario de la progresiva Km 0 + 000 al Km 1 + 000 del Distrito del Tallan, Provincia de Piura, Departamento de Piura donde se encontró que la patología de mayor nivel de severidad es la vegetación se recomienda a la junta de regantes realizar la extracción de esta, ya que perjudica la estructura haciendo que aparezcan agrietamientos hasta que la estructura empieza a colapsar(hundimientos, roturas, socavamientos) lo cual hace que disminuya la capacidad de conducción del caudal, deterioro de los taludes, si no se les da importancia y acción correctiva del caso.

- Resanar fisuras y grietas en la losa del concreto empleando morteros de cemento – arena, picando y limpiando previamente los agrietamientos y aplicando una lechada de agua – cemento sobre el concreto viejo antes de colocar el mortero.

- En las juntas de dilatación, previa labor de limpieza, se debe restituir el material original deteriorado con materiales flexibles (brea, asfalto, etc.)
