**DETERMINACIÓN Y EVALUACIÓN DE LAS
PATOLOGÍAS DEL CONCRETO EN COLUMNAS,
VIGAS Y MUROS DE ALBAÑILERÍA CONFINADA
DEL CERCO PERIMÉTRICO DEL CENTRO
EDUCATIVO 89501 MANUEL ENCARNACIÓN ROJO
CASTILLO DEL CENTRO POBLADO SAN JACINTO,
DISTRITO DE NEPEÑA, PROVINCIA DEL SANTA,
REGIÓN ÁNCASH, ENERO - 2019.**

**INFORME DE INVESTIGACIÓN PARA OPTAR EL
TÍTULO PROFESIONAL DE INGENIERO CIVIL**

BACH. ELIZABETH MARIBEL MUÑOZ MATTA

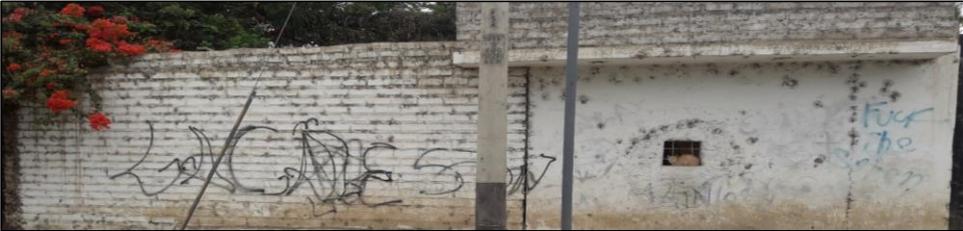
UNIVERSIDAD CATÓLICA LOS ÁNGELES CHIMBOTE	TÍTULO DE LA TESIS: DETERMINACIÓN Y EVALUACIÓN DE LAS PATOLOGÍAS DEL CONCRETO EN COLUMNAS, VIGAS Y MUROS DE ALBAÑILERÍA CONFINADA DEL CERCO PERIMÉTRICO DEL CENTRO EDUCATIVO 89501 MANUEL ENCARNACIÓN ROJO CASTILLO DEL CENTRO POBLADO SAN JACINTO, DISTRITO DE NEPEÑA, PROVINCIA DEL SANTA, REGIÓN ÁNCASH, ENERO - 2019.															
UNIDAD DE MUESTRA 01																
DISTRITO : NEPEÑA PROVINCIA : SANTA REGIÓN : ÁNCASH	EVALUADOR : BACH. ELIZABETH MARIBEL MUÑOZ MATTA ASESOR : MGRT. GONZALO MIGUEL LEÓN DE LOS RÍOS FECHA DE INSPECCIÓN : FEBRERO DEL 2019															
ANTIGÜEDAD : 48 AÑOS PAÑOS : 2 PAÑOS ELEMENTOS A EVALUAR : COLUMNAS, VIGAS Y MUROS																
IMAGEN DE LA UNIDAD DE MUESTRA 01	PATOLOGÍA

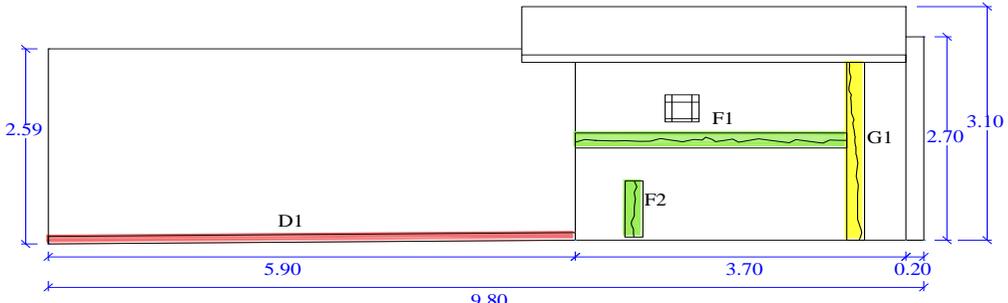
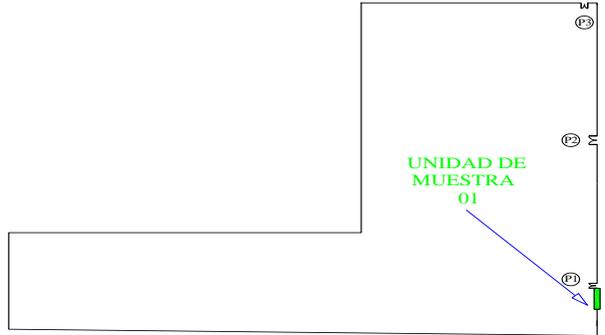
ÁREA DE ELEMENTOS																
<table border="1"> <thead> <tr> <th>ELEMENTOS</th> <th>ÁREA (m2)</th> </tr> </thead> <tbody> <tr> <td>COLUMNAS</td> <td>0.54</td> </tr> <tr> <td>VIGAS</td> <td>0.43</td> </tr> <tr> <td>MUROS</td> <td>26.06</td> </tr> <tr> <td>ÁREA TOTAL EN UM - 01</td> <td>27.03</td> </tr> </tbody> </table>	ELEMENTOS	ÁREA (m2)	COLUMNAS	0.54	VIGAS	0.43	MUROS	26.06	ÁREA TOTAL EN UM - 01	27.03	NIVEL DE SEVERIDAD					
ELEMENTOS	ÁREA (m2)															
COLUMNAS	0.54															
VIGAS	0.43															
MUROS	26.06															
ÁREA TOTAL EN UM - 01	27.03															
	NINGUNO															
	LEVE															
	MODERADO															
	ALTO															
PLANO EN ELEVACIÓN DE LA UNIDAD DE MUESTRA 01	PLANO EN PLANTA DEL CERCO PERIMÉTRICO

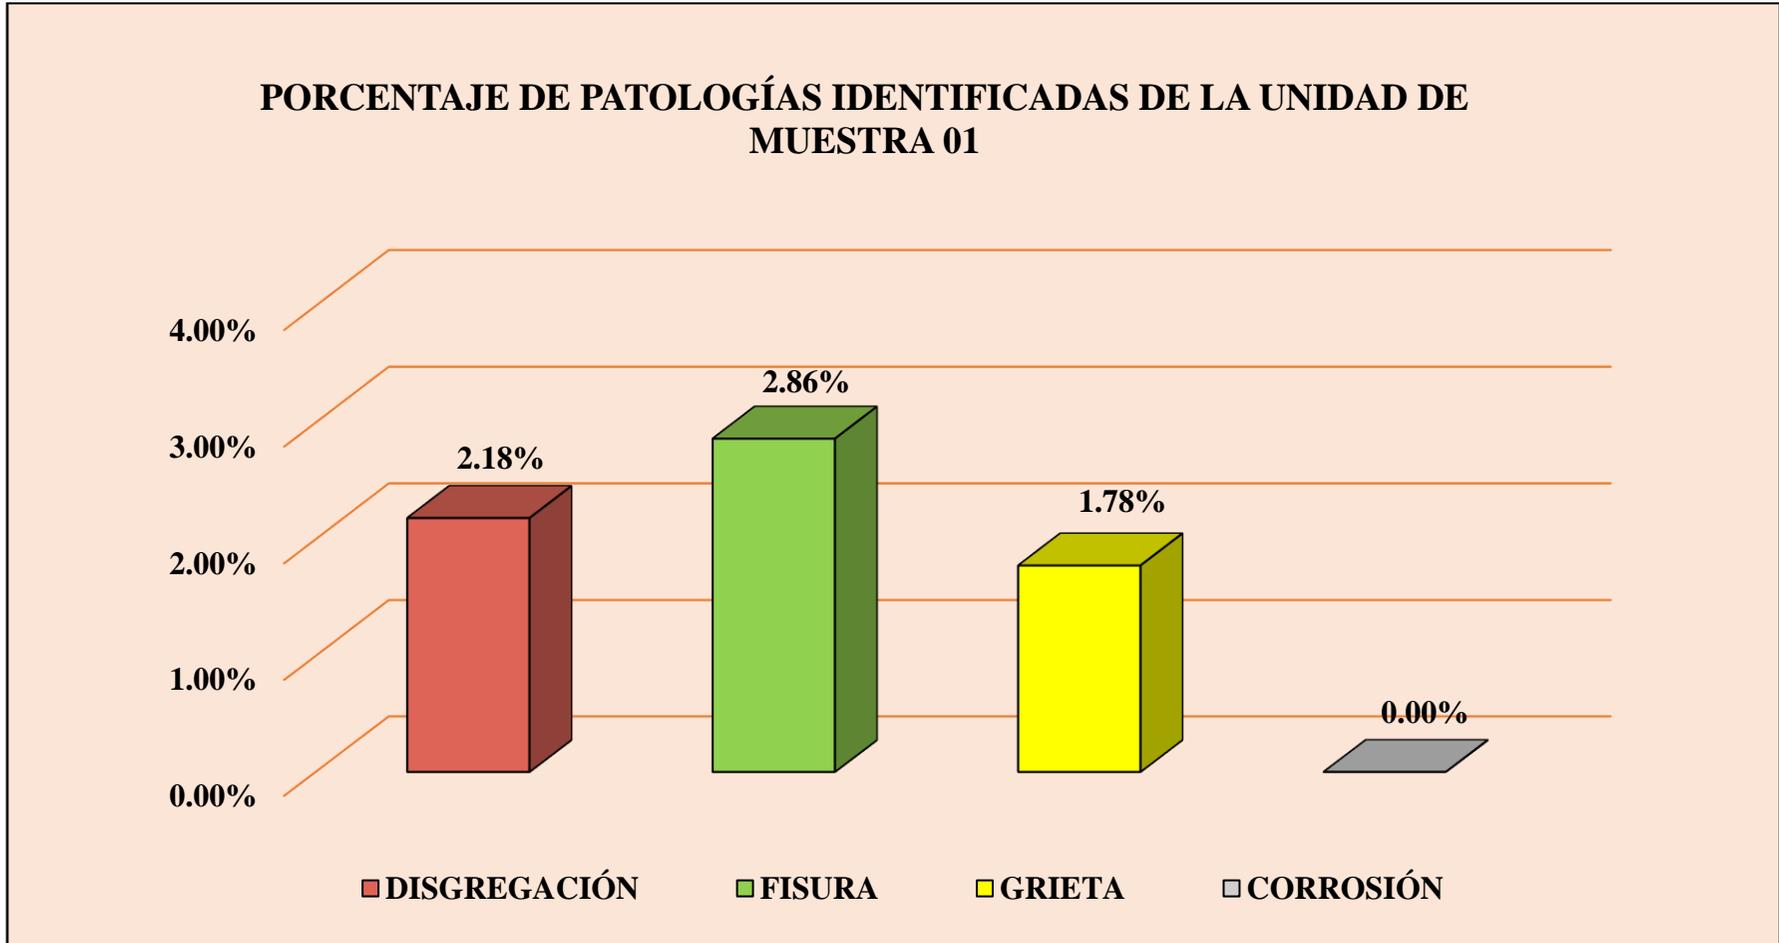
PATOLOGÍAS IDENTIFICADAS EN LA UNIDAD DE MUESTRA 01				
PATOLOGÍAS	ÁREA AFECTADA (m2)	ÁREA AFECTADA (%)	ÁREA TOTAL (m2)	ÁREA TOTAL (%)
DISGREGACIÓN	0.59	2.18%	1.84	6.82%
FISURA	0.77	2.86%		
GRIETA	0.48	1.78%		
CORROSIÓN	0.00	0.00%

Figura 23. Porcentaje de patologías identificadas de la unidad de muestra 01.
Nota. Fuente: Elaboración propia (2019).

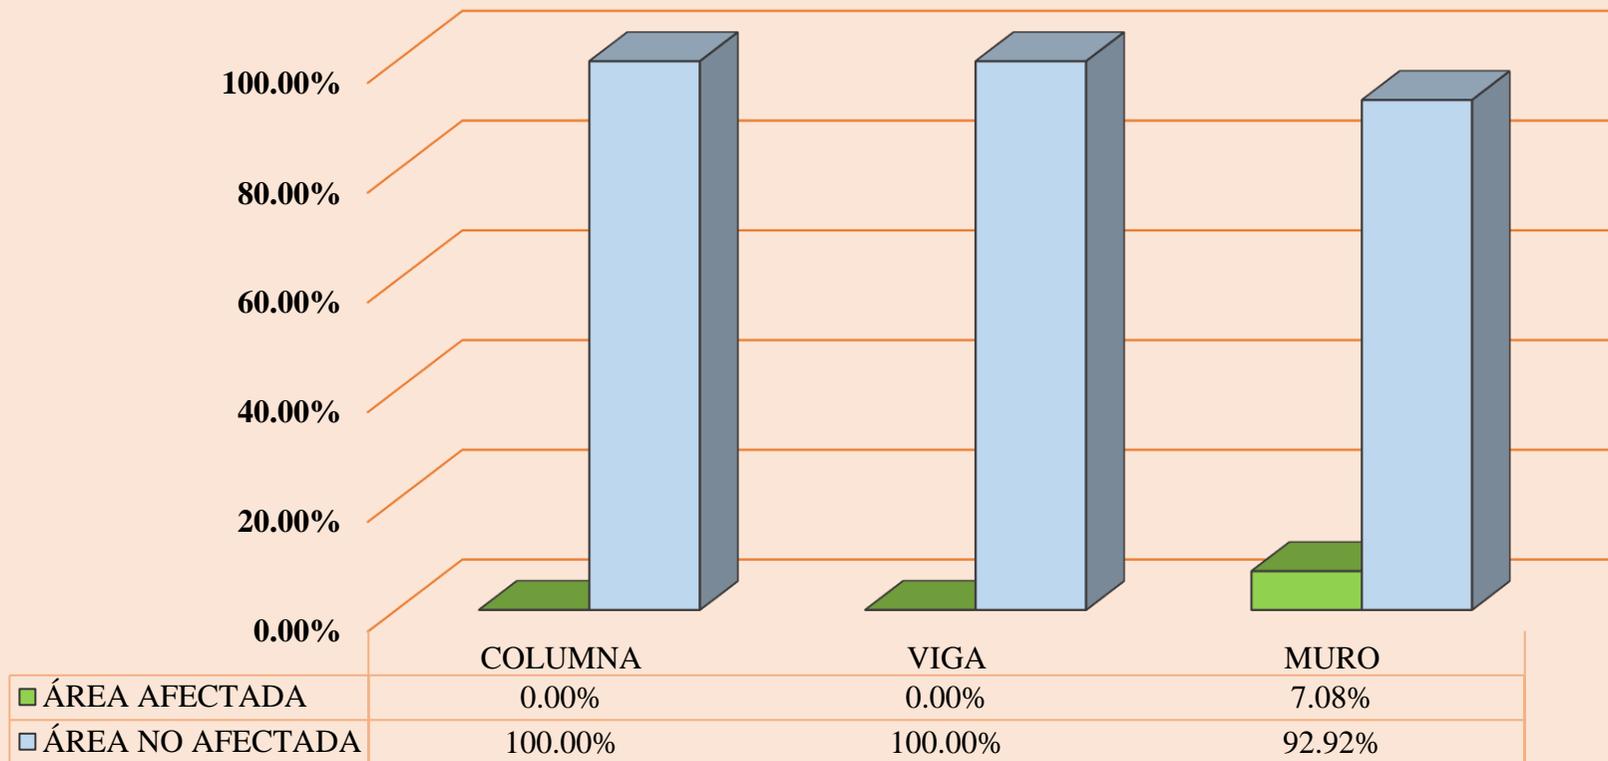
Figura 24. Porcentaje de área afectada por cada elemento de la unidad de muestra 01.

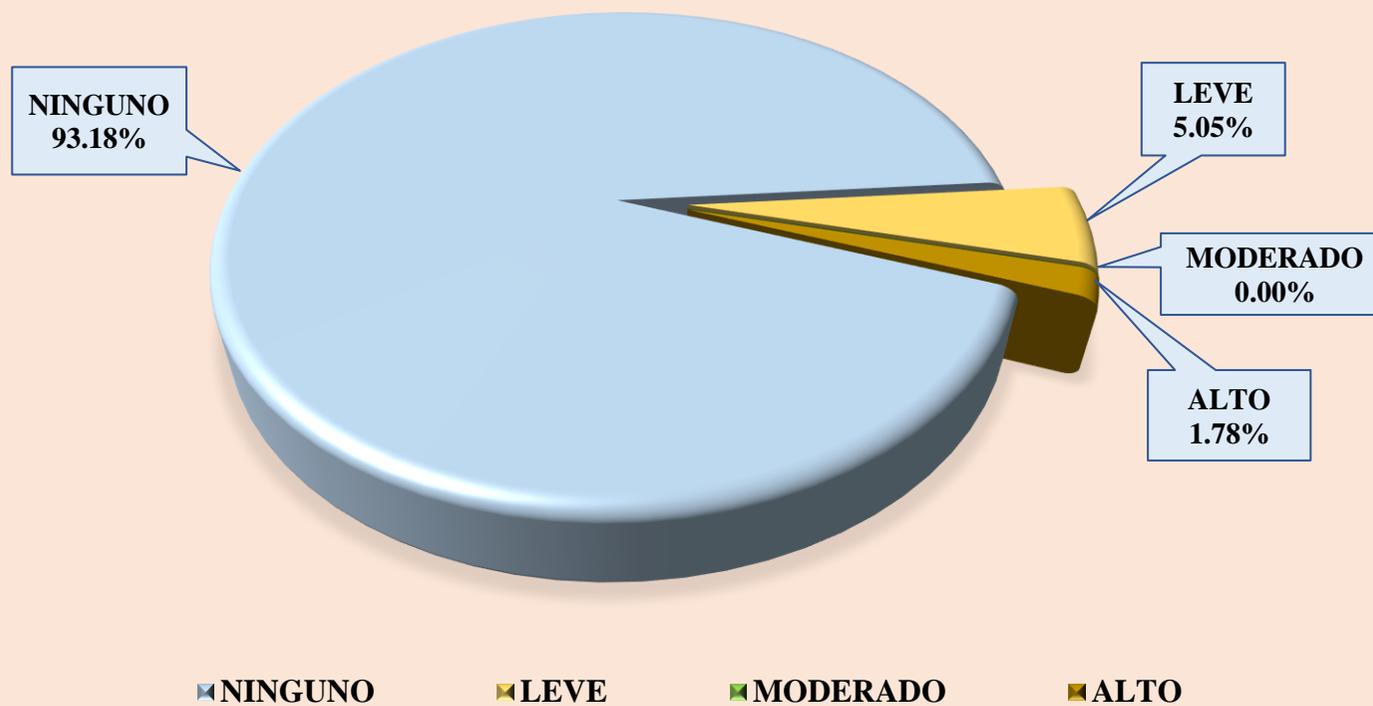
Figura 25. Porcentaje del nivel de severidad de la unidad de muestra 01.

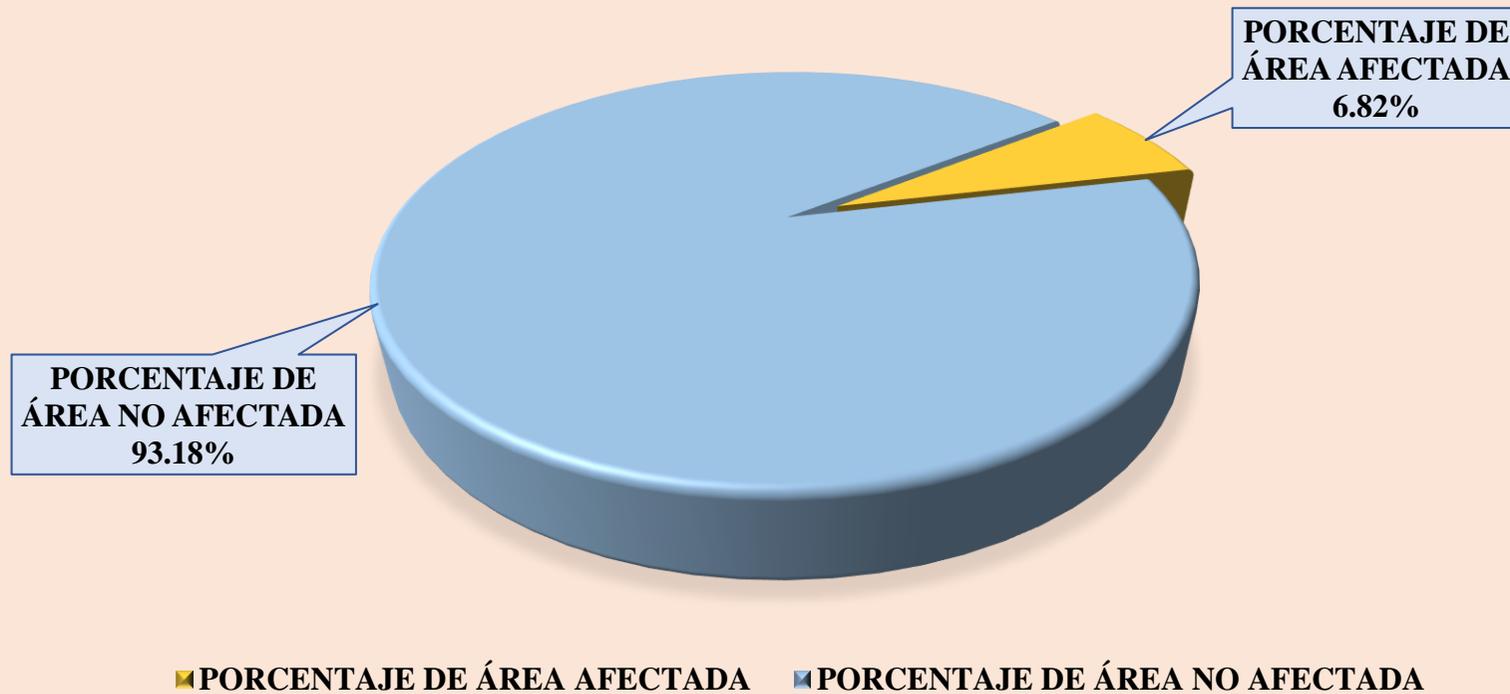
Figura 26. Porcentaje de área afectada y no afectada de la unidad de muestra 01.

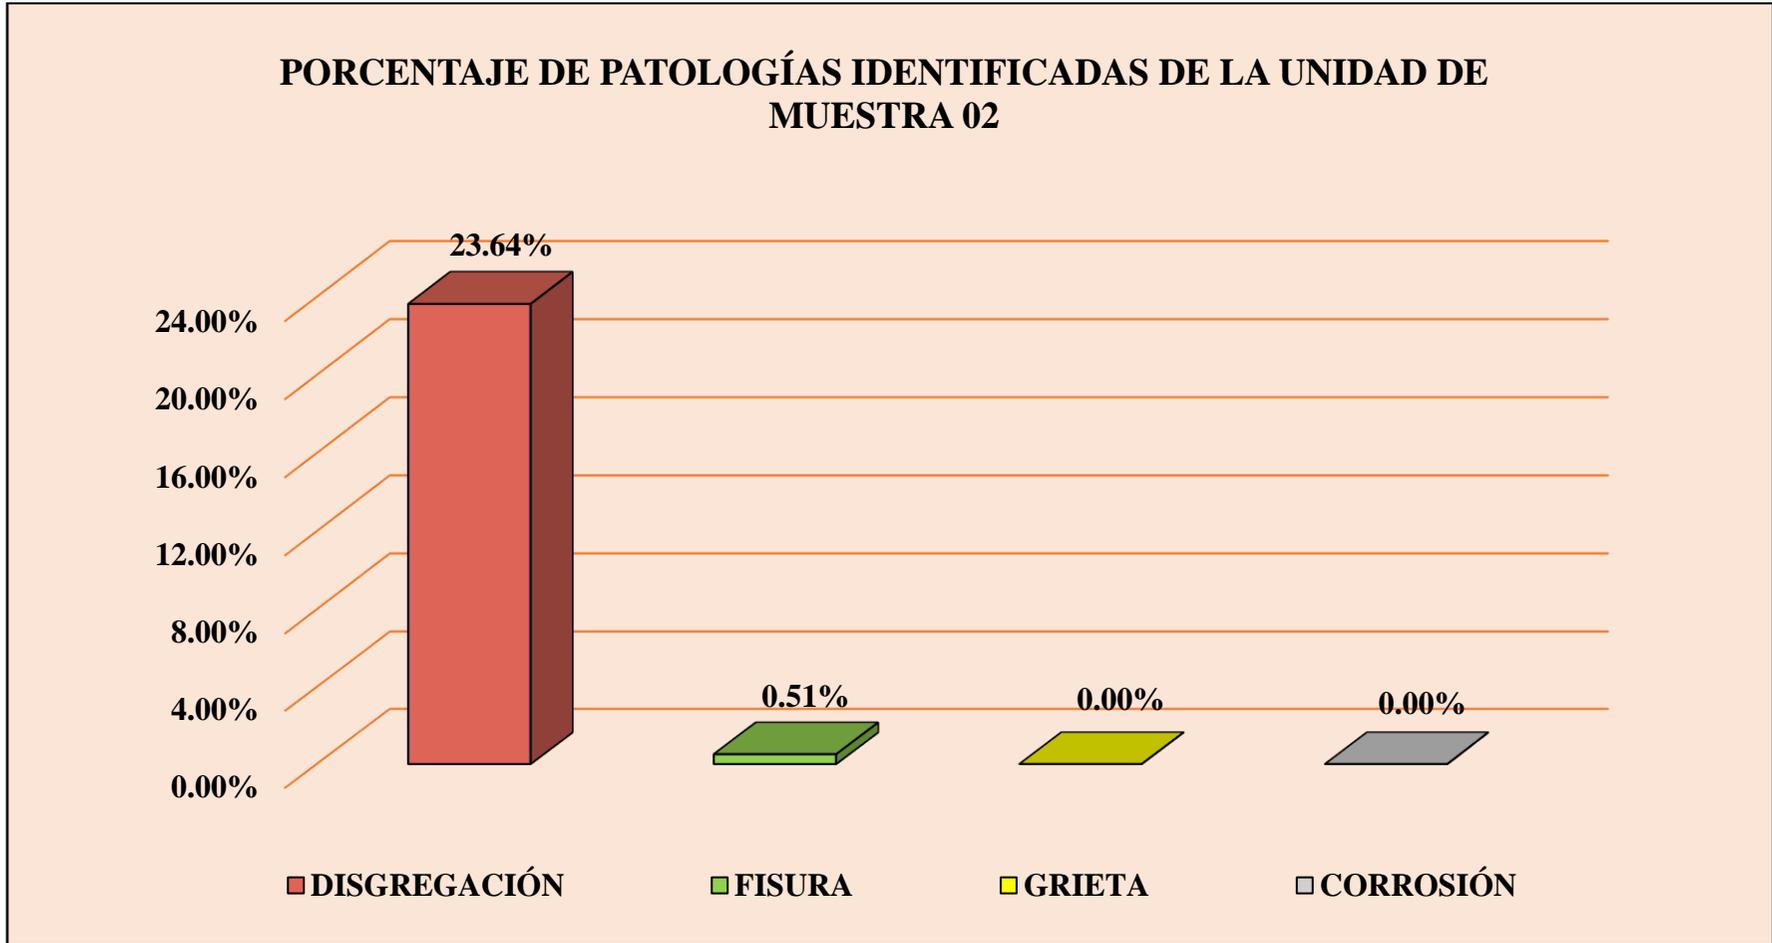
PATOLOGÍAS IDENTIFICADAS DE LA UNIDAD DE MUESTRA 02				
PATOLOGÍAS	ÁREA AFECTADA (m2)	ÁREA AFECTADA (%)	ÁREA TOTAL (m2)	ÁREA TOTAL (%)
DISGREGACIÓN	6.45	23.64%		
FISURA	0.14	0.51%		
GRIETA	0.00	0.00%	6.59	24.15%
CORROSIÓN	0.00	0.00%

Figura 27. Porcentaje de patologías identificadas de la unidad de muestra 02.
Nota. Fuente: Elaboración propia (2019).

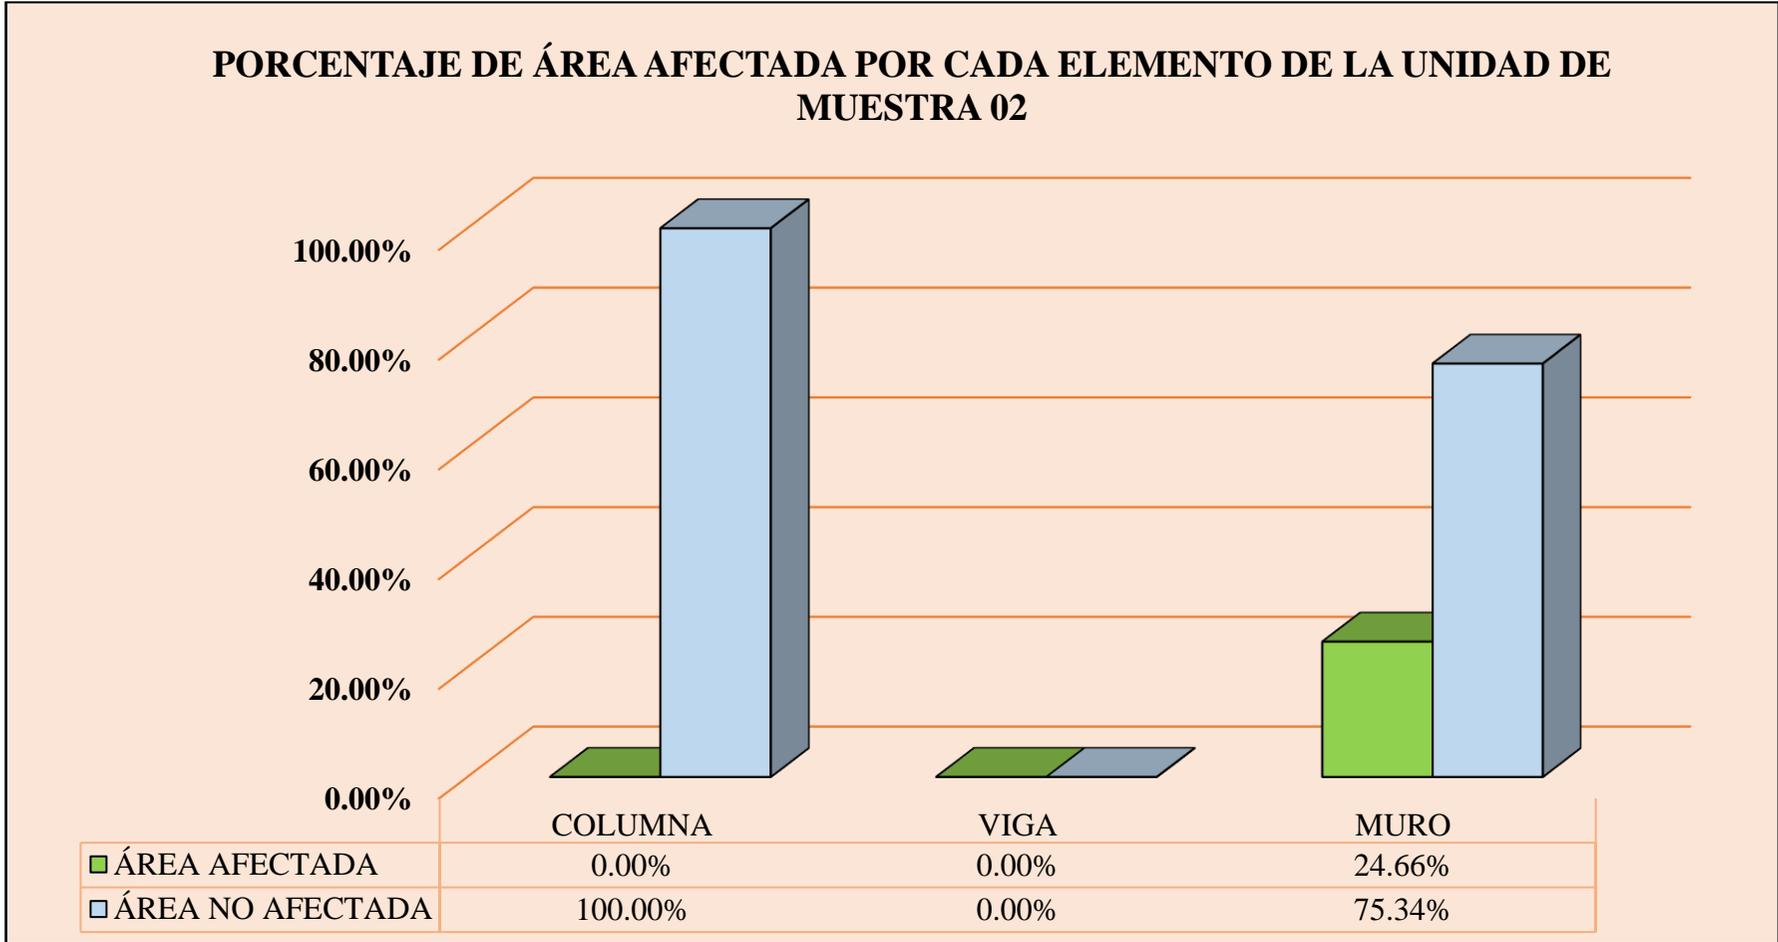
Figura 28. Porcentaje de área afectada por cada elemento de la unidad de muestra 02.

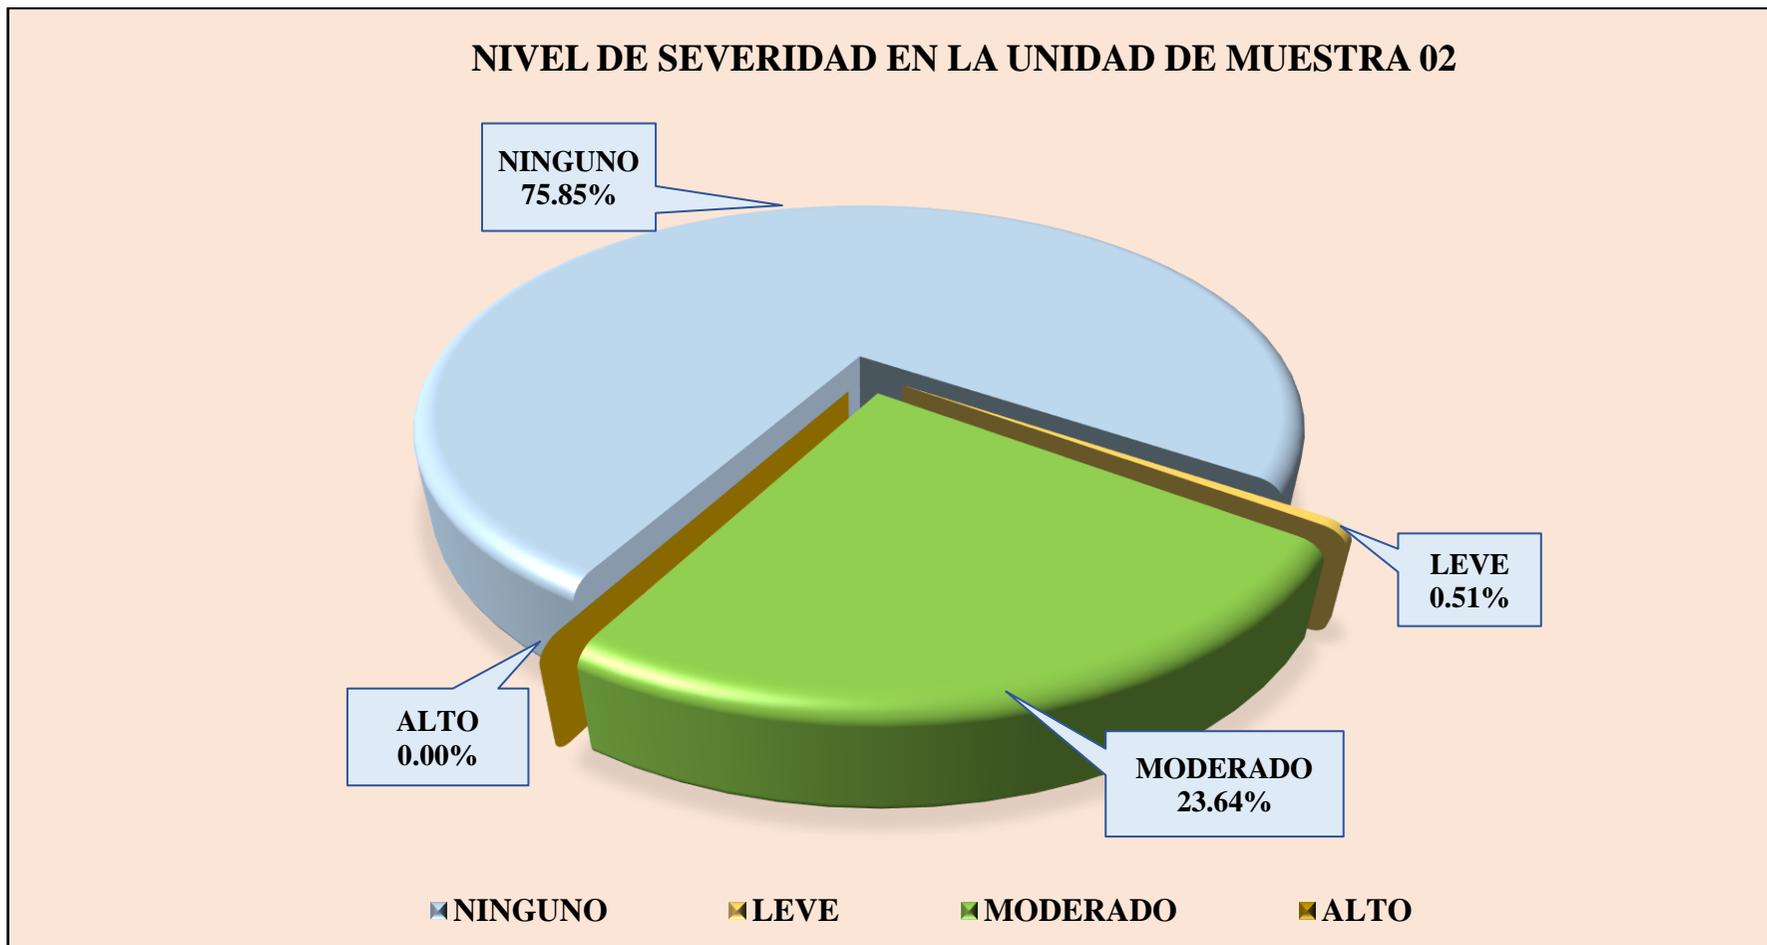
Figura 29. Porcentaje de nivel de severidad de la unidad de muestra 02.
 Nota. Fuente: Elaboración propia (2019).

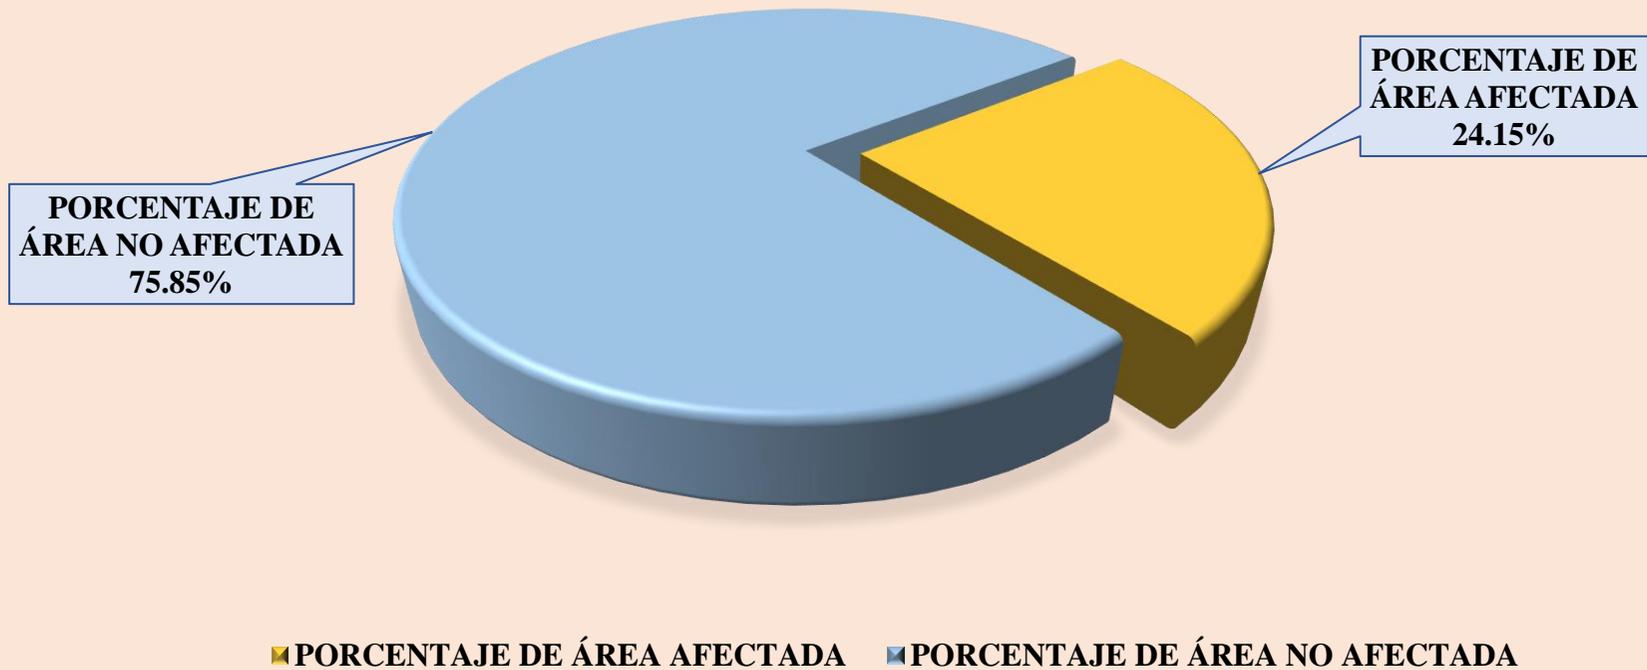
Figura 30. Porcentaje de área afectada y no afectada de la unidad de muestra 02.

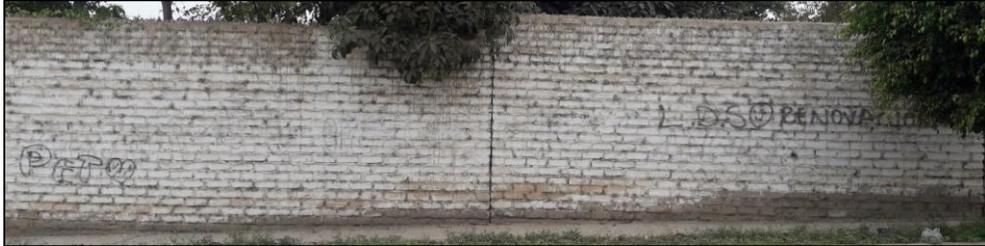
UNIVERSIDAD CATÓLICA LOS ÁNGELES CHIMBOTE	FICHA TÉCNICA DE EVALUACIÓN																	
	TÍTULO DE LA TESIS: DETERMINACIÓN Y EVALUACIÓN DE LAS PATOLOGÍAS DEL CONCRETO EN COLUMNAS, VIGAS Y MUROS DE ALBAÑILERÍA CONFINADA DEL CERCO PERIMÉTRICO DEL CENTRO EDUCATIVO 89501 MANUEL ENCARNACIÓN ROJO CASTILLO DEL CENTRO POBLADO SAN JACINTO, DISTRITO DE NEPEÑA, PROVINCIA DEL SANTA, REGIÓN ÁNCASH, ENERO - 2019.																	
UNIDAD DE MUESTRA 03																		
DISTRITO : NEPEÑA PROVINCIA : SANTA REGIÓN : ÁNCASH	EVALUADOR : BACH. ELIZABETH MARIBEL MUÑOZ MATTA ASESOR : MGRT. GONZALO MIGUEL LEÓN DE LOS RÍOS FECHA DE INSPECCIÓN : FEBRERO DEL 2019	ANTIGÜEDAD : 48 AÑOS PAÑOS : 2 PAÑOS ELEMENTOS A EVALUAR : COLUMNAS, VIGAS Y MUROS																
IMAGEN DE LA UNIDAD DE MUESTRA 03		PATOLOGÍA

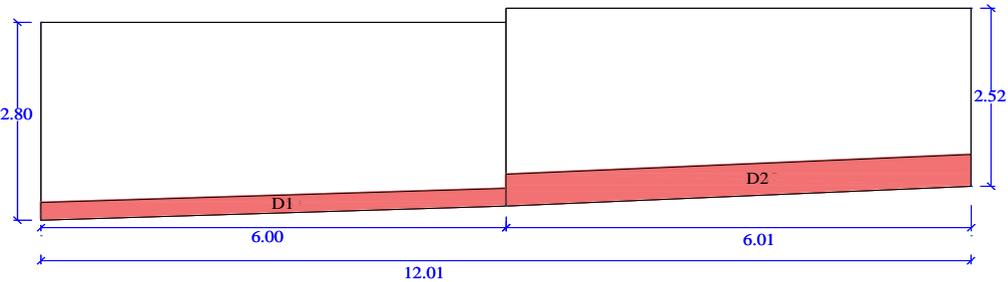
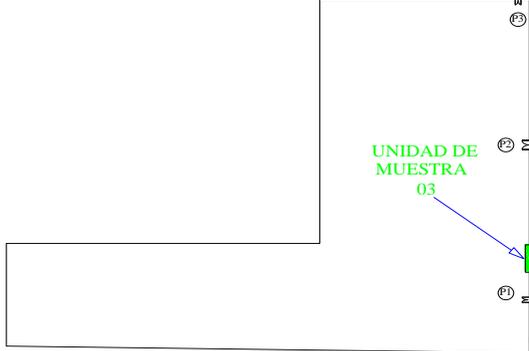
ÁREA DE ELEMENTOS		NIVEL DE SEVERIDAD																
<table border="1"> <thead> <tr> <th>ELEMENTOS</th> <th>ÁREA (m2)</th> </tr> </thead> <tbody> <tr> <td>COLUMNAS</td> <td>0.00</td> </tr> <tr> <td>VIGAS</td> <td>0.00</td> </tr> <tr> <td>MUROS</td> <td>32.15</td> </tr> <tr> <td>ÁREA TOTAL EN UM - 03</td> <td>32.15</td> </tr> </tbody> </table>	ELEMENTOS	ÁREA (m2)	COLUMNAS	0.00	VIGAS	0.00	MUROS	32.15	ÁREA TOTAL EN UM - 03	32.15		<table border="1"> <tbody> <tr> <td>NINGUNO</td> </tr> <tr> <td>LEVE</td> </tr> <tr> <td>MODERADO</td> </tr> <tr> <td>ALTO</td> </tr> </tbody> </table>	NINGUNO	LEVE	MODERADO	ALTO		
ELEMENTOS	ÁREA (m2)																	
COLUMNAS	0.00																	
VIGAS	0.00																	
MUROS	32.15

ÁREA TOTAL EN UM - 03	32.15																	
NINGUNO																		
LEVE																		
MODERADO																		
ALTO																		
PLANO EN ELEVACIÓN DE LA UNIDAD DE MUESTRA 03		PLANO EN PLANTA DEL CERCO PERIMÉTRICO

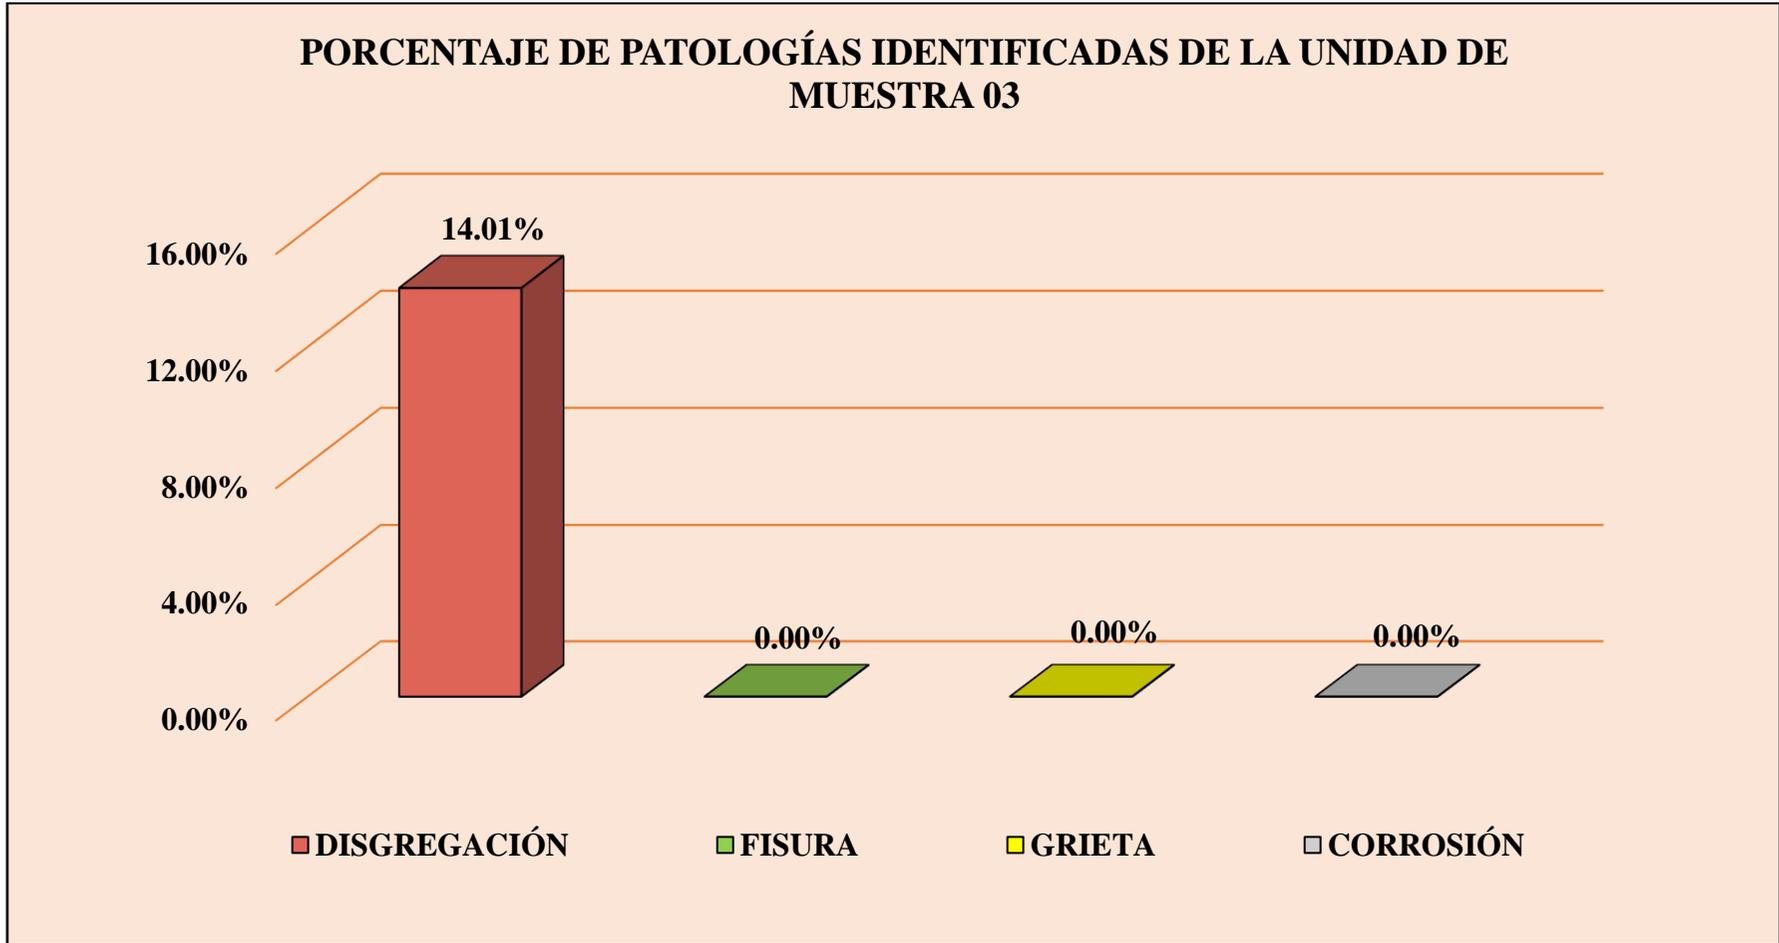
PATOLOGÍAS IDENTIFICADAS DE LA UNIDAD DE MUESTRA 03				
PATOLOGÍAS	ÁREA AFECTADA (m2)	ÁREA AFECTADA (%)	ÁREA TOTAL (m2)	ÁREA TOTAL (%)
DISGREGACIÓN	4.50	14.01%		
FISURA	0.00	0.00%		
GRIETA	0.00	0.00%	4.50	14.01%
CORROSIÓN	0.00	0.00%

Figura 31. Porcentajes de patologías identificadas de la unidad de muestra 03.
Nota. Fuente: Elaboración propia (2019).

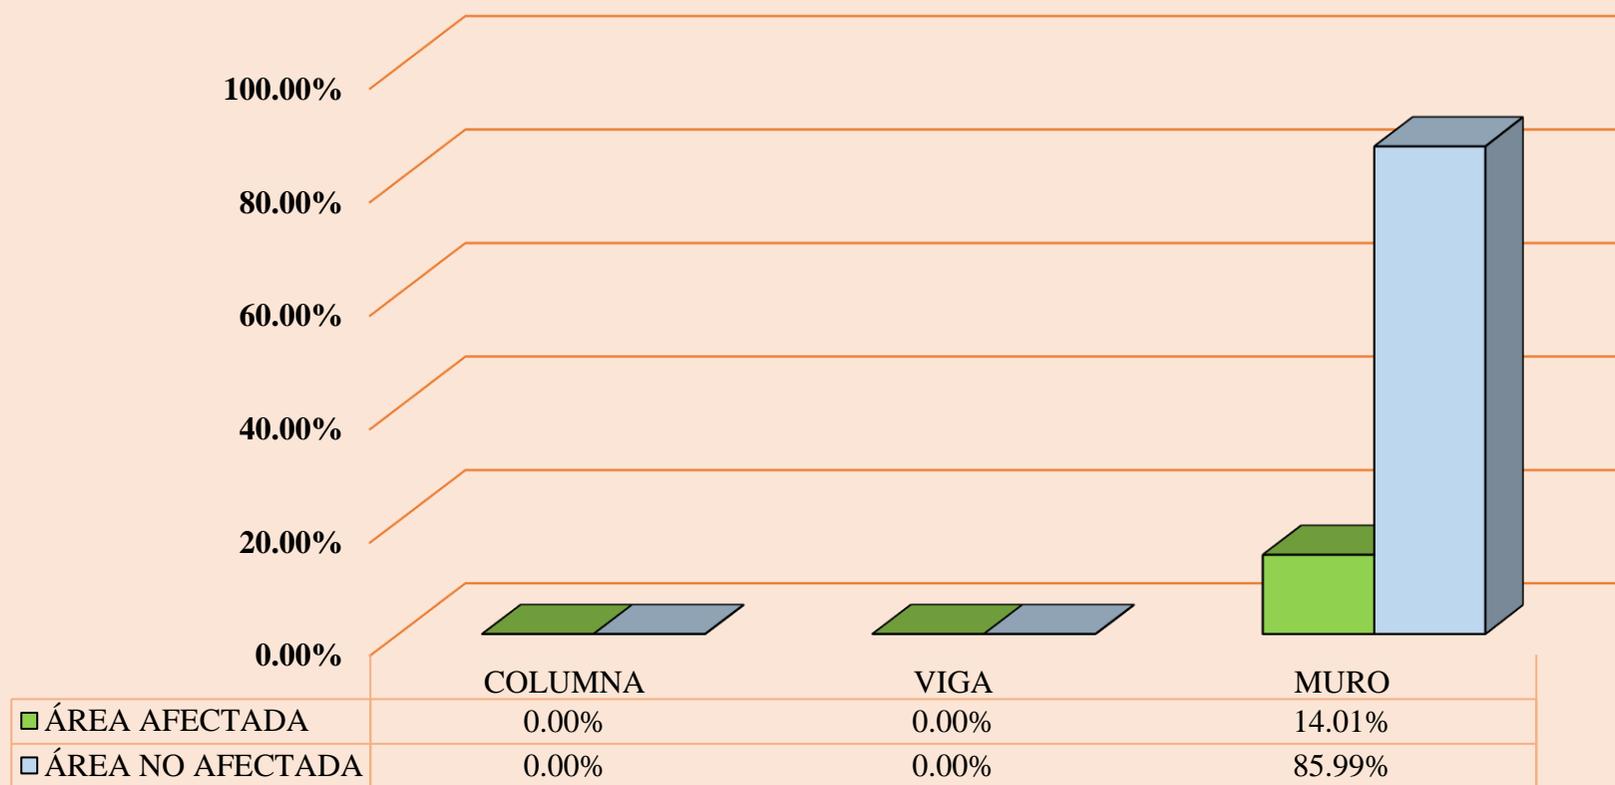
Figura 32. Porcentaje de área afectada por cada elemento de la unidad de muestra 03.
 Nota. Fuente: Elaboración propia (2019).

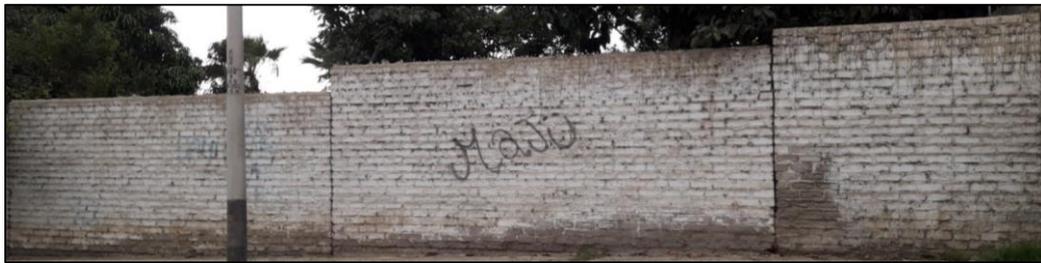
<p>UNIVERSIDAD CATÓLICA LOS ÁNGELES CHIMBOTE</p>	FICHA TÉCNICA DE EVALUACIÓN																	
	<p>TÍTULO DE LA TESIS: DETERMINACIÓN Y EVALUACIÓN DE LAS PATOLOGÍAS DEL CONCRETO EN COLUMNAS, VIGAS Y MUROS DE ALBAÑILERÍA CONFINADA DEL CERCO PERIMÉTRICO DEL CENTRO EDUCATIVO 89501 MANUEL ENCARNACIÓN ROJO CASTILLO DEL CENTRO POBLADO SAN JACINTO, DISTRITO DE NEPEÑA, PROVINCIA DEL SANTA, REGIÓN ÁNCASH, ENERO - 2019.</p>																	
UNIDAD DE MUESTRA 04																		
DISTRITO : NEPEÑA PROVINCIA : SANTA REGIÓN : ÁNCASH	EVALUADOR : BACH. ELIZABETH MARIBEL MUÑOZ MATTA ASESOR : MGRT. GONZALO MIGUEL LEÓN DE LOS RÍOS FECHA DE INSPECCIÓN : FEBRERO DEL 2019	ANTIGÜEDAD : 48 AÑOS PAÑOS : 3 PAÑOS ELEMENTOS A EVALUAR : COLUMNAS, VIGAS Y MUROS																
IMAGEN DE LA UNIDAD DE MUESTRA 04		PATOLOGÍA

EVALUACIÓN DE LAS PATOLOGÍAS IDENTIFICADAS DE LA UNIDAD DE MUESTRA 04																		
PATOLOGÍAS	COLUMNA						VIGA						MURO					
	ÁREA AFECTADA (m2)	% ÁREA AFECTADA	NIVEL DE SEVERIDAD				ÁREA AFECTADA (m2)	% ÁREA AFECTADA	NIVEL DE SEVERIDAD				ÁREA AFECTADA (m2)	% ÁREA AFECTADA	NIVEL DE SEVERIDAD			
			N	L	M	A			N	L	M	A			N	L	M	A
DISGREGACIÓN	0.00	0.00%	0.00%	0.00%	0.00%	0.00%	0.00	0.00%	0.00%	0.00%	0.00%	0.00%	8.65	21.52%	78.48%	0.00%	21.52%	0.00%
FISURA	0.00	0.00%	0.00%	0.00%	0.00%	0.00%	0.00	0.00%	0.00%	0.00%	0.00%	0.00%	0.00	0.00%	100.00%	0.00%	0.00%	0.00%
GRIETA	0.00	0.00%	0.00%	0.00%	0.00%	0.00%	0.00	0.00%	0.00%	0.00%	0.00%	0.00%	0.00	0.00%	100.00%	0.00%	0.00%	0.00%
CORROSIÓN	0.00	0.00%	0.00%	0.00%	0.00%	0.00%	0.00	0.00%	0.00%	0.00%	0.00%	0.00%	0.00	0.00%	100.00%	0.00%	0.00%	0.00%
TOTAL	0.00	0.00%	0.00%	0.00%	0.00%	0.00%	0.00	0.00%	0.00%	0.00%	0.00%	0.00%	8.65	21.52%	78.48%	0.00%	21.52%	0.00%

PATOLOGÍAS IDENTIFICADAS DE LA UNIDAD DE MUESTRA 04				
PATOLOGÍAS	ÁREA AFECTADA (m2)	ÁREA AFECTADA (%)	ÁREA TOTAL (m2)	ÁREA TOTAL (%)
DISGREGACIÓN	8.65	21.52%		
FISURA	0.00	0.00%		
GRIETA	0.00	0.00%	8.65	21.52%
CORROSIÓN	0.00	0.00%

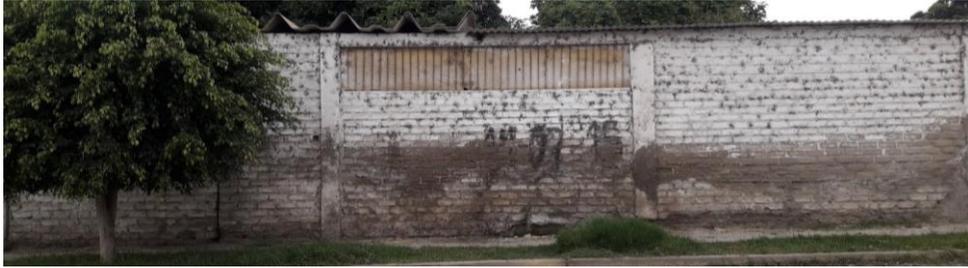
UNIVERSIDAD CATÓLICA LOS ÁNGELES CHIMBOTE		FICHA TÉCNICA DE EVALUACIÓN			
		TÍTULO DE LA TESIS: DETERMINACIÓN Y EVALUACIÓN DE LAS PATOLOGÍAS DEL CONCRETO EN COLUMNAS, VIGAS Y MUROS DE ALBAÑILERÍA CONFINADA DEL CERCO PERIMÉTRICO DEL CENTRO EDUCATIVO 89501 MANUEL ENCARNACIÓN ROJO CASTILLO DEL CENTRO POBLADO SAN JACINTO, DISTRITO DE NEPEÑA, PROVINCIA DEL SANTA, REGIÓN ÁNCASH, ENERO - 2019.			
UNIDAD DE MUESTRA 05					
DISTRITO : NEPEÑA	EVALUADOR : BACH. ELIZABETH MARIBEL MUÑOZ MATTA	ANTIGÜEDAD : 48 AÑOS			
PROVINCIA : SANTA	ASESOR : MGRT. GONZALO MIGUEL LEÓN DE LOS RÍOS	PAÑOS : 3 PAÑOS			
REGIÓN : ÁNCASH	FECHA DE INSPECCIÓN : FEBRERO DEL 2019	ELEMENTOS A EVALUAR : COLUMNAS, VIGAS Y MUROS			
IMAGEN DE LA UNIDAD DE MUESTRA 05			PATOLOGÍA

EVALUACIÓN DE LAS PATOLOGÍAS IDENTIFICADAS DE LA UNIDAD DE MUESTRA 05																		
PATOLOGÍAS	COLUMNA						VIGA						MURO					
	ÁREA AFECTADA (m2)	% ÁREA AFECTADA	NIVEL DE SEVERIDAD				ÁREA AFECTADA (m2)	% ÁREA AFECTADA	NIVEL DE SEVERIDAD				ÁREA AFECTADA (m2)	% ÁREA AFECTADA	NIVEL DE SEVERIDAD			
			N	L	M	A			N	L	M	A			N	L	M	A
DISGREGACIÓN	1.18	40.48%	59.52%	40.48%	0.00%	0.00%	0.00	0.00%	100.00%	0.00%	0.00%	0.00%	16.64	44.97%	55.03%	0.92%	4.78%	39.27%
FISURA	0.00	0.00%	100.00%	0.00%	0.00%	0.00%	0.00	0.00%	100.00%	0.00%	0.00%	0.00%	0.00	0.00%	100.00%	0.00%	0.00%	0.00%
GRIETA	0.23	7.74%	92.26%	0.00%	0.00%	7.74%	0.00	0.00%	100.00%	0.00%	0.00%	0.00%	0.20	0.54%	99.46%	0.00%	0.00%	0.54%
CORROSIÓN	0.00	0.00%	100.00%	0.00%	0.00%	0.00%	0.05	2.00%	98.00%	0.00%	0.00%	2.00%	0.00	0.00%	100.00%	0.00%	0.00%	0.00%
TOTAL	1.41	48.22%	51.78%	40.48%	0.00%	7.74%	0.05	2.00%	98.00%	0.00%	0.00%	2.00%	16.84	45.51%	54.49%	0.92%	4.78%	39.81%

PATOLOGÍAS IDENTIFICADAS DE LA UNIDAD DE MUESTRA 05				
PATOLOGÍAS	ÁREA AFECTADA (m2)	ÁREA AFECTADA (%)	ÁREA TOTAL (m2)	ÁREA TOTAL (%)
DISGREGACIÓN	17.82	41.89%		
FISURA	0.00	0.00%		
GRIETA	0.43	1.00%	18.30	43.02%
CORROSIÓN	0.05	0.12%

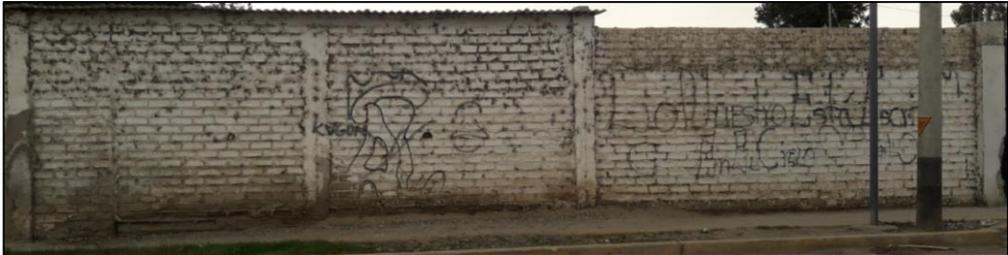
RECOLECCIÓN DE DATOS DE LA UNIDAD DE MUESTRA 06									
PATOLOGÍA: GRIETA									
ELEMENTOS	CÓDIGO	LARGO (m)	ANCHO (m)	ÁREA (m2)	ESPESOR (mm)	ÁREA AFECTADA (%)	ÁREA TOTAL (m2)	NIVEL DE SEVERIDAD	
COLUMNA	G1	0.89	0.20	0.18	3.50	4.88%	0.18	ALTO	
MURO	G2	1.00	0.20	0.20	3.50	0.61%	0.20	ALTO

RECOLECCIÓN DE DATOS DE LA UNIDAD DE MUESTRA 06										
PATOLOGÍA: CORROSIÓN										
ELEMENTOS	CÓDIGO	LARGO (m)	ANCHO (m)	ÁREA (m2)	Ø ORIGINAL (cm)	Ø ANALIZADO (cm)	ÁREA PERDIDA (%)	ÁREA AFECTADA (%)	ÁREA TOTAL (m2)	NIVEL DE SEVERIDAD
COLUMNA	C1	0.15	0.17	0.03	1.27	1.20	10.72%	0.70%	0.03	MODERADO

UNIVERSIDAD CATÓLICA LOS ÁNGELES CHIMBOTE		FICHA TÉCNICA DE EVALUACIÓN			
		TÍTULO DE LA TESIS: DETERMINACIÓN Y EVALUACIÓN DE LAS PATOLOGÍAS DEL CONCRETO EN COLUMNAS, VIGAS Y MUROS DE ALBAÑILERÍA CONFINADA DEL CERCO PERIMÉTRICO DEL CENTRO EDUCATIVO 89501 MANUEL ENCARNACIÓN ROJO CASTILLO DEL CENTRO POBLADO SAN JACINTO, DISTRITO DE NEPEÑA, PROVINCIA DEL SANTA, REGIÓN ÁNCASH, ENERO - 2019.			
UNIDAD DE MUESTRA 06					
DISTRITO : NEPEÑA	EVALUADOR : BACH. ELIZABETH MARIBEL MUÑOZ MATTA	ANTIGÜEDAD : 48 AÑOS			
PROVINCIA : SANTA	ASESOR : MGRT. GONZALO MIGUEL LEÓN DE LOS RÍOS	PAÑOS : 3 PAÑOS			
REGIÓN : ÁNCASH	FECHA DE INSPECCIÓN : FEBRERO DEL 2019	ELEMENTOS A EVALUAR : COLUMNAS, VIGAS Y MUROS			
IMAGEN DE LA UNIDAD DE MUESTRA 06			PATOLOGÍA

EVALUACIÓN DE LAS PATOLOGÍAS IDENTIFICADAS DE LA UNIDAD DE MUESTRA 06																		
PATOLOGÍAS	COLUMNA						VIGA						MURO					
	ÁREA AFECTADA (m2)	% ÁREA AFECTADA	NIVEL DE SEVERIDAD				ÁREA AFECTADA (m2)	% ÁREA AFECTADA	NIVEL DE SEVERIDAD				ÁREA AFECTADA (m2)	% ÁREA AFECTADA	NIVEL DE SEVERIDAD			
			N	L	M	A			N	L	M	A			N	L	M	A
DISGREGACIÓN	0.80	21.86%	78.14%	21.86%	0.00%	0.00%	0.00	0.00%	100.00%	0.00%	0.00%	0.00%	4.64	14.05%	85.95%	0.00%	8.06%	5.99%
FISURA	0.00	0.00%	100.00%	0.00%	0.00%	0.00%	0.00	0.00%	100.00%	0.00%	0.00%	0.00%	0.00	0.00%	100.00%	0.00%	0.00%	0.00%
GRIETA	0.18	4.88%	95.12%	0.00%	0.00%	4.88%	0.00	0.00%	100.00%	0.00%	0.00%	0.00%	0.20	0.61%	99.39%	0.00%	0.00%	0.61%
CORROSIÓN	0.03	0.70%	99.30%	0.00%	0.70%	0.00%	0.00	0.00%	100.00%	0.00%	0.00%	0.00%	0.00	0.00%	100.00%	0.00%	0.00%	0.00%
TOTAL	1.00	27.44%	72.56%	21.86%	0.70%	4.88%	0.00	0.00%	100.00%	0.00%	0.00%	0.00%	4.84	14.66%	85.34%	0.00%	8.06%	6.60%

PATOLOGÍAS IDENTIFICADAS DE LA UNIDAD DE MUESTRA 06				
PATOLOGÍAS	ÁREA AFECTADA (m2)	ÁREA AFECTADA (%)	ÁREA TOTAL (m2)	ÁREA TOTAL (%)
DISGREGACIÓN	5.44	14.32%		
FISURA	0.00	0.00%		
GRIETA	0.38	0.99%	5.85	15.39%
CORROSIÓN	0.03	0.07%

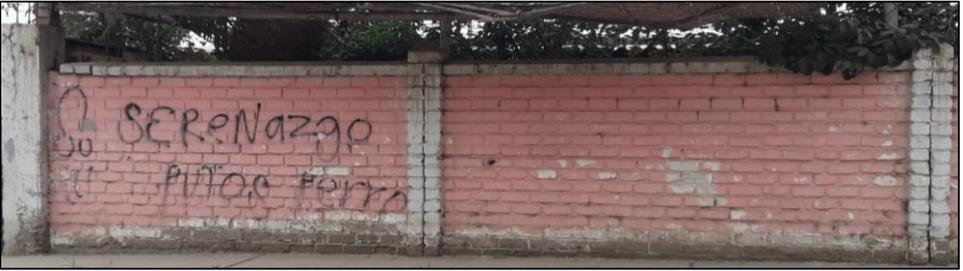
RECOLECCIÓN DE DATOS DE LA UNIDAD DE MUESTRA 07									
PATOLOGÍA: GRIETA									
ELEMENTOS	CÓDIGO	LARGO (m)	ANCHO (m)	ÁREA (m2)	ESESOR (mm)	ÁREA AFECTADA (%)	ÁREA TOTAL (m2)	NIVEL DE SEVERIDAD	
MURO	G1	1.15	0.20	0.23	3.00	1.45%	0.37	ALTO	
	G2	0.70	0.20	0.14	2.00	0.88%		ALTO

UNIVERSIDAD CATÓLICA LOS ÁNGELES CHIMBOTE		FICHA TÉCNICA DE EVALUACIÓN		
		TÍTULO DE LA TESIS: DETERMINACIÓN Y EVALUACIÓN DE LAS PATOLOGÍAS DEL CONCRETO EN COLUMNAS, VIGAS Y MUROS DE ALBAÑILERÍA CONFINADA DEL CERCO PERIMÉTRICO DEL CENTRO EDUCATIVO 89501 MANUEL ENCARNACIÓN ROJO CASTILLO DEL CENTRO POBLADO SAN JACINTO, DISTRITO DE NEPEÑA, PROVINCIA DEL SANTA, REGIÓN ÁNCASH, ENERO - 2019.		
UNIDAD DE MUESTRA 07				
DISTRITO : NEPEÑA	EVALUADOR : BACH. ELIZABETH MARIBEL MUÑOZ MATTA	ANTIGÜEDAD : 48 AÑOS		
PROVINCIA : SANTA	ASESOR : MGRT. GONZALO MIGUEL LEÓN DE LOS RÍOS	PAÑOS : 2 PAÑOS		
REGIÓN : ÁNCASH	FECHA DE INSPECCIÓN : FEBRERO DEL 2019	ELEMENTOS A EVALUAR : COLUMNAS, VIGAS Y MUROS		
IMAGEN DE LA UNIDAD DE MUESTRA 07		PATOLOGÍA

EVALUACIÓN DE LAS PATOLOGÍAS IDENTIFICADAS DE LA UNIDAD DE MUESTRA 07																		
PATOLOGÍAS	COLUMNA						VIGA						MURO					
	ÁREA AFECTADA (m2)	% ÁREA AFECTADA	NIVEL DE SEVERIDAD				ÁREA AFECTADA (m2)	% ÁREA AFECTADA	NIVEL DE SEVERIDAD				ÁREA AFECTADA (m2)	% ÁREA AFECTADA	NIVEL DE SEVERIDAD			
			N	L	M	A			N	L	M	A			N	L	M	A
DISGREGACIÓN	0.16	16.33%	83.67%	16.33%	0.00%	0.00%	0.00	0.00%	0.00%	0.00%	0.00%	0.00%	2.75	17.35%	82.65%	0.57%	16.78%	0.00%
FISURA	0.00	0.00%	100.00%	0.00%	0.00%	0.00%	0.00	0.00%	0.00%	0.00%	0.00%	0.00%	0.00	0.00%	100.00%	0.00%	0.00%	0.00%
GRIETA	0.00	0.00%	100.00%	0.00%	0.00%	0.00%	0.00	0.00%	0.00%	0.00%	0.00%	0.00%	0.37	2.34%	97.66%	0.00%	0.00%	2.34%
CORROSIÓN	0.00	0.00%	100.00%	0.00%	0.00%	0.00%	0.00	0.00%	0.00%	0.00%	0.00%	0.00%	0.00	0.00%	100.00%	0.00%	0.00%	0.00%
TOTAL	0.16	16.33%	83.67%	16.33%	0.00%	0.00%	0.00	0.00%	100.00%	0.00%	0.00%	0.00%	3.12	19.68%	80.32%	0.57%	16.78%	2.34%

PATOLOGÍAS IDENTIFICADAS DE LA UNIDAD DE MUESTRA 07				
PATOLOGÍAS	ÁREA AFECTADA (m2)	ÁREA AFECTADA (%)	ÁREA TOTAL (m2)	ÁREA TOTAL (%)
DISGREGACIÓN	2.91	17.29%		
FISURA	0.00	0.00%		
GRIETA	0.37	2.20%	3.28	19.49%
CORROSIÓN	0.00	0.00%

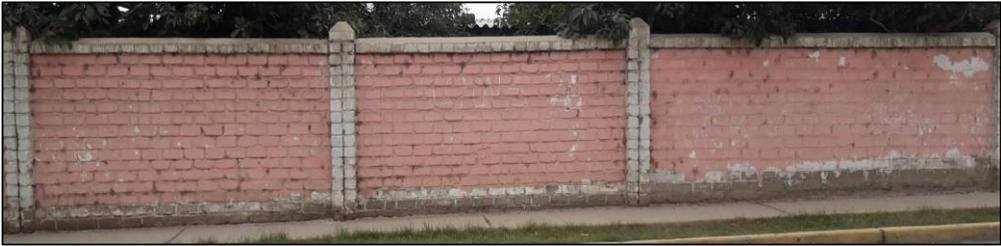
UNIVERSIDAD CATÓLICA LOS ÁNGELES CHIMBOTE	FICHA TÉCNICA DE EVALUACIÓN																	
	TÍTULO DE LA TESIS: DETERMINACIÓN Y EVALUACIÓN DE LAS PATOLOGÍAS DEL CONCRETO EN COLUMNAS, VIGAS Y MUROS DE ALBAÑILERÍA CONFINADA DEL CERCO PERIMÉTRICO DEL CENTRO EDUCATIVO 89501 MANUEL ENCARNACIÓN ROJO CASTILLO DEL CENTRO POBLADO SAN JACINTO, DISTRITO DE NEPEÑA, PROVINCIA DEL SANTA, REGIÓN ÁNCASH, ENERO - 2019.																	
UNIDAD DE MUESTRA 08																		
DISTRITO : NEPEÑA PROVINCIA : SANTA REGIÓN : ÁNCASH	EVALUADOR : BACH. ELIZABETH MARIBEL MUÑOZ MATTA ASESOR : MGRT. GONZALO MIGUEL LEÓN DE LOS RÍOS FECHA DE INSPECCIÓN : FEBRERO DEL 2019	ANTIGÜEDAD : 48 AÑOS PAÑOS : 3 PAÑOS ELEMENTOS A EVALUAR : COLUMNAS, VIGAS Y MUROS																
IMAGEN DE LA UNIDAD DE MUESTRA 08		PATOLOGÍA

EVALUACIÓN DE LAS PATOLOGÍAS IDENTIFICADAS DE LA UNIDAD DE MUESTRA 08																		
PATOLOGÍAS	COLUMNA						VIGA						MURO					
	ÁREA AFECTADA (m2)	% ÁREA AFECTADA	NIVEL DE SEVERIDAD				ÁREA AFECTADA (m2)	% ÁREA AFECTADA	NIVEL DE SEVERIDAD				ÁREA AFECTADA (m2)	% ÁREA AFECTADA	NIVEL DE SEVERIDAD			
			N	L	M	A			N	L	M	A			N	L	M	A
DISGREGACIÓN	0.00	0.00%	0.00%	0.00%	0.00%	0.00%	0.00	0.00%	0.00%	0.00%	0.00%	0.00%	4.68	18.37%	81.63%	0.71%	17.66%	0.00%
FISURA	0.00	0.00%	0.00%	0.00%	0.00%	0.00%	0.00	0.00%	0.00%	0.00%	0.00%	0.00%	0.00	0.00%	100.00%	0.00%	0.00%	0.00%
GRIETA	0.00	0.00%	0.00%	0.00%	0.00%	0.00%	0.00	0.00%	0.00%	0.00%	0.00%	0.00%	0.00	0.00%	100.00%	0.00%	0.00%	0.00%
CORROSIÓN	0.00	0.00%	0.00%	0.00%	0.00%	0.00%	0.00	0.00%	0.00%	0.00%	0.00%	0.00%	0.00	0.00%	100.00%	0.00%	0.00%	0.00%
TOTAL	0.00	0.00%	0.00%	0.00%	0.00%	0.00%	0.00	0.00%	0.00%	0.00%	0.00%	0.00%	4.68	18.37%	81.63%	0.71%	17.66%	0.00%

PATOLOGÍAS IDENTIFICADAS DE LA UNIDAD DE MUESTRA 08				
PATOLOGÍAS	ÁREA AFECTADA (m2)	ÁREA AFECTADA (%)	ÁREA TOTAL (m2)	ÁREA TOTAL (%)
DISGREGACIÓN	4.68	18.37%		
FISURA	0.00	0.00%		
GRIETA	0.00	0.00%	4.68	18.37%
CORROSIÓN	0.00	0.00%

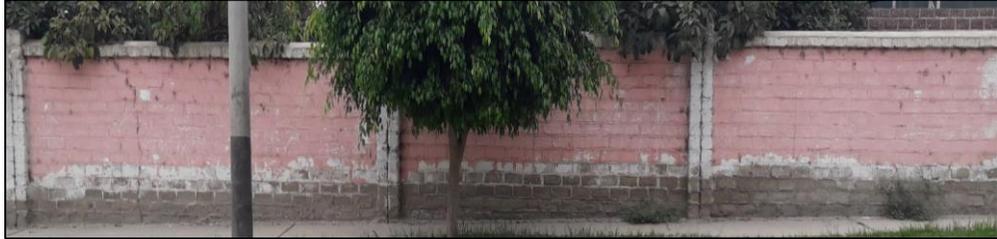
RECOLECCIÓN DE DATOS DE LA UNIDAD DE MUESTRA 09									
PATOLOGÍA: DISGREGACIÓN									
ELEMENTOS	CÓDIGO	LARGO (m)	ANCHO (m)	ÁREA (m2)	PROFUNDIDAD (cm)	PROFUNDIDAD (%)	ÁREA AFECTADA (%)	ÁREA TOTAL (m2)	NIVEL DE SEVERIDAD
MURO	D1	0.30	0.35	0.11	0.40	2.67%	0.42%	8.53	LEVE
	D2	5.15	0.60	3.09	1.50	10.00%	12.32%		MODERADO
	D3	0.30	0.50	0.15	0.50	3.33%	0.60%		LEVE
	D4	4.17	0.60	2.50	1.70	11.33%	9.98%		MODERADO
	D5	0.30	0.60	0.18	0.80	5.33%	0.72%		MODERADO
	D6	4.17	0.60	2.50	1.50	10.00%	9.98%		MODERADO
RECOLECCIÓN DE DATOS DE LA UNIDAD DE MUESTRA 09									
PATOLOGÍA: GRIETA									
ELEMENTOS	CÓDIGO	LARGO (m)	ANCHO (m)	ÁREA (m2)	ESESOR (mm)	ÁREA AFECTADA (%)	ÁREA TOTAL (m2)	NIVEL DE SEVERIDAD	
MURO	G1	1.23	0.20	0.25	3.50	0.98%	0.42	ALTO	
	G2	0.85	0.20	0.17	3.50	0.68%		ALTO

FICHA TÉCNICA DE EVALUACIÓN	
		TÍTULO DE LA TESIS: DETERMINACIÓN Y EVALUACIÓN DE LAS PATOLOGÍAS DEL CONCRETO EN COLUMNAS, VIGAS Y MUROS DE ALBAÑILERÍA CONFINADA DEL CERCO PERIMÉTRICO DEL CENTRO EDUCATIVO 89501 MANUEL ENCARNACIÓN ROJO CASTILLO DEL CENTRO POBLADO SAN JACINTO, DISTRITO DE NEPEÑA, PROVINCIA DEL SANTA, REGIÓN ÁNCASH, ENERO - 2019.	
UNIDAD DE MUESTRA 09			
DISTRITO : NEPEÑA	EVALUADOR : BACH. ELIZABETH MARIBEL MUÑOZ MATTA	ANTIGÜEDAD : 48 AÑOS	
PROVINCIA : SANTA	ASESOR : MGRT. GONZALO MIGUEL LEÓN DE LOS RÍOS	PAÑOS : 3 PAÑOS	
REGIÓN : ÁNCASH	FECHA DE INSPECCIÓN : FEBRERO DEL 2019	ELEMENTOS A EVALUAR : COLUMNAS, VIGAS Y MUROS	
IMAGEN DE LA UNIDAD DE MUESTRA 09		PATOLOGÍA

EVALUACIÓN DE LAS PATOLOGÍAS IDENTIFICADAS DE LA UNIDAD DE MUESTRA 09																		
PATOLOGÍAS	COLUMNA						VIGA						MURO					
	ÁREA AFECTADA (m2)	% ÁREA AFECTADA	NIVEL DE SEVERIDAD				ÁREA AFECTADA (m2)	% ÁREA AFECTADA	NIVEL DE SEVERIDAD				ÁREA AFECTADA (m2)	% ÁREA AFECTADA	NIVEL DE SEVERIDAD			
			N	L	M	A			N	L	M	A			N	L	M	A
DISGREGACIÓN	0.00	0.00%	0.00%	0.00%	0.00%	0.00%	0.00	0.00%	0.00%	0.00%	0.00%	0.00%	8.53	34.01%	65.99%	1.02%	32.99%	0.00%
FISURA	0.00	0.00%	0.00%	0.00%	0.00%	0.00%	0.00	0.00%	0.00%	0.00%	0.00%	0.00%	0.00	0.00%	100.00%	0.00%	0.00%	0.00%
GRIETA	0.00	0.00%	0.00%	0.00%	0.00%	0.00%	0.00	0.00%	0.00%	0.00%	0.00%	0.00%	0.42	1.66%	98.34%	0.00%	0.00%	1.66%
CORROSIÓN	0.00	0.00%	0.00%	0.00%	0.00%	0.00%	0.00	0.00%	0.00%	0.00%	0.00%	0.00%	0.00	0.00%	100.00%	0.00%	0.00%	0.00%
TOTAL	0.00	0.00%	0.00%	0.00%	0.00%	0.00%	0.00	0.00%	0.00%	0.00%	0.00%	0.00%	8.95	35.67%	64.33%	1.02%	32.99%	1.66%

PATOLOGÍAS IDENTIFICADAS DE LA UNIDAD DE MUESTRA 09				
PATOLOGÍAS	ÁREA AFECTADA (m2)	ÁREA AFECTADA (%)	ÁREA TOTAL (m2)	ÁREA TOTAL (%)
DISGREGACIÓN	8.53	34.01%		
FISURA	0.00	0.00%		
GRIETA	0.42	1.66%	8.95	35.67%
CORROSIÓN	0.00	0.00%
