**DETERMINACIÓN Y EVALUACIÓN DE LAS
PATOLOGÍAS DEL CONCRETO EN COLUMNAS,
VIGAS Y MUROS DE ALBAÑILERÍA CONFINADA
DEL CERCO PERIMÉTRICO DEL CENTRO
EDUCATIVO 89501 MANUEL ENCARNACIÓN ROJO
CASTILLO DEL CENTRO POBLADO SAN JACINTO,
DISTRITO DE NEPEÑA, PROVINCIA DEL SANTA,
REGIÓN ÁNCASH, ENERO - 2019.**

**INFORME DE INVESTIGACIÓN PARA OPTAR EL
TÍTULO PROFESIONAL DE INGENIERO CIVIL**

BACH. ELIZABETH MARIBEL MUÑOZ MATTA

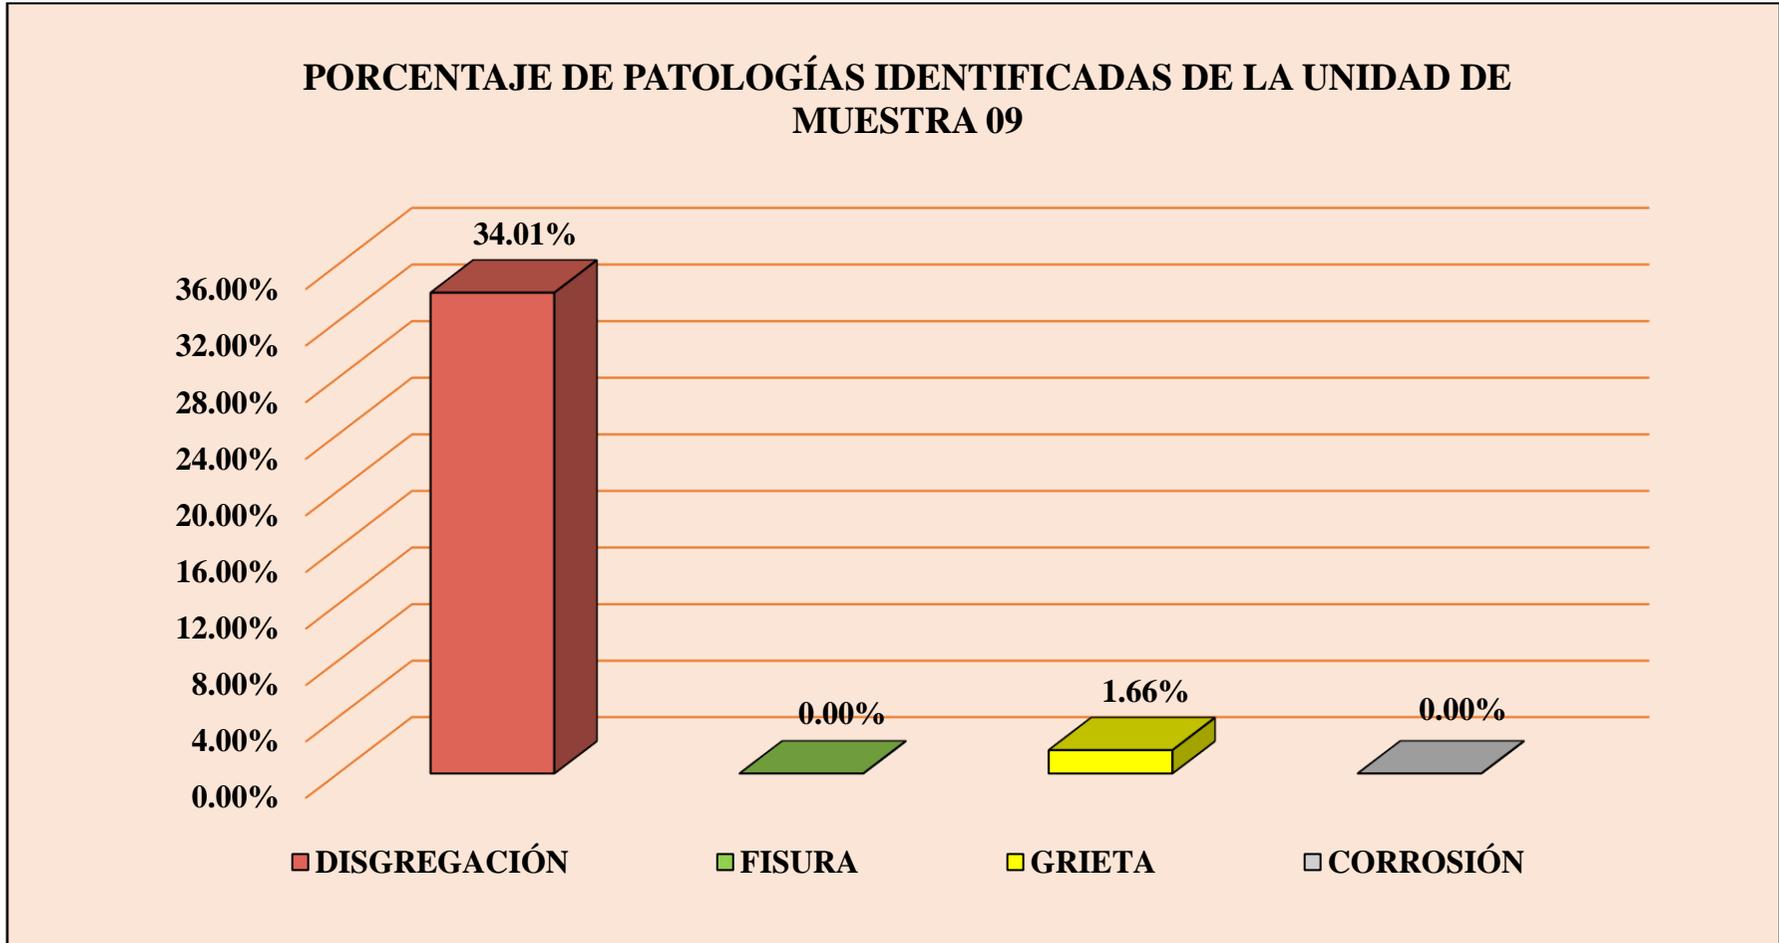
Figura 55. Porcentaje de patologías identificadas de la unidad de muestra 09.
Nota. Fuente: Elaboración propia (2019).

PATOLOGÍAS IDENTIFICADAS DE LA UNIDAD DE MUESTRA 09				
PATOLOGÍAS	ÁREA AFECTADA (m2)	ÁREA AFECTADA (%)	ÁREA TOTAL (m2)	ÁREA TOTAL (%)
DISGREGACIÓN	8.53	34.01%		
FISURA	0.00	0.00%		
GRIETA	0.42	1.66%	8.95	35.67%
CORROSIÓN	0.00	0.00%

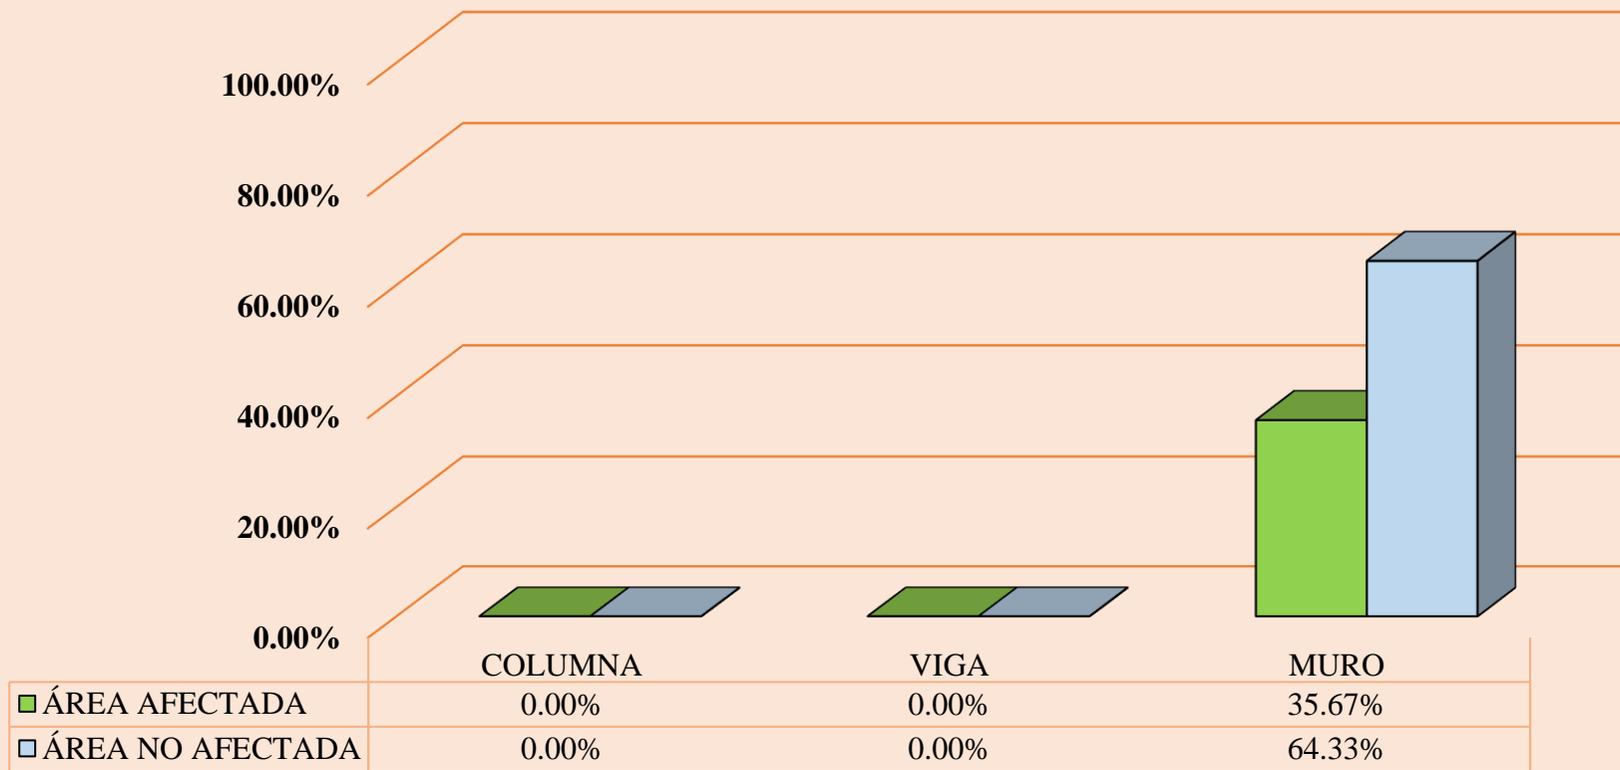
Figura 56. Porcentaje de área afectada por cada elemento en la unidad de muestra 09.
 Nota. Fuente: Elaboración propia (2019).

EVALUACIÓN DE LAS PATOLOGÍAS IDENTIFICADAS DE LA UNIDAD DE MUESTRA 09																		
PATOLOGÍAS	COLUMNA						VIGA						MURO					
	ÁREA AFECTADA (m2)	% ÁREA AFECTADA	NIVEL DE SEVERIDAD				ÁREA AFECTADA (m2)	% ÁREA AFECTADA	NIVEL DE SEVERIDAD				ÁREA AFECTADA (m2)	% ÁREA AFECTADA	NIVEL DE SEVERIDAD			
			N	L	M	A			N	L	M	A			N	L	M	A
DISGREGACIÓN	0.00	0.00%	0.00%	0.00%	0.00%	0.00%	0.00	0.00%	0.00%	0.00%	0.00%	0.00%	8.53	34.01%	65.99%	1.02%	32.99%	0.00%
FISURA	0.00	0.00%	0.00%	0.00%	0.00%	0.00%	0.00	0.00%	0.00%	0.00%	0.00%	0.00%	0.00	0.00%	100.00%	0.00%	0.00%	0.00%
GRIETA	0.00	0.00%	0.00%	0.00%	0.00%	0.00%	0.00	0.00%	0.00%	0.00%	0.00%	0.00%	0.42	1.66%	98.34%	0.00%	0.00%	1.66%
CORROSIÓN	0.00	0.00%	0.00%	0.00%	0.00%	0.00%	0.00	0.00%	0.00%	0.00%	0.00%	0.00%	0.00	0.00%	100.00%	0.00%	0.00%	0.00%
TOTAL	0.00	0.00%	0.00%	0.00%	0.00%	0.00%	0.00	0.00%	0.00%	0.00%	0.00%	0.00%	8.95	35.67%	64.33%	1.02%	32.99%	1.66%

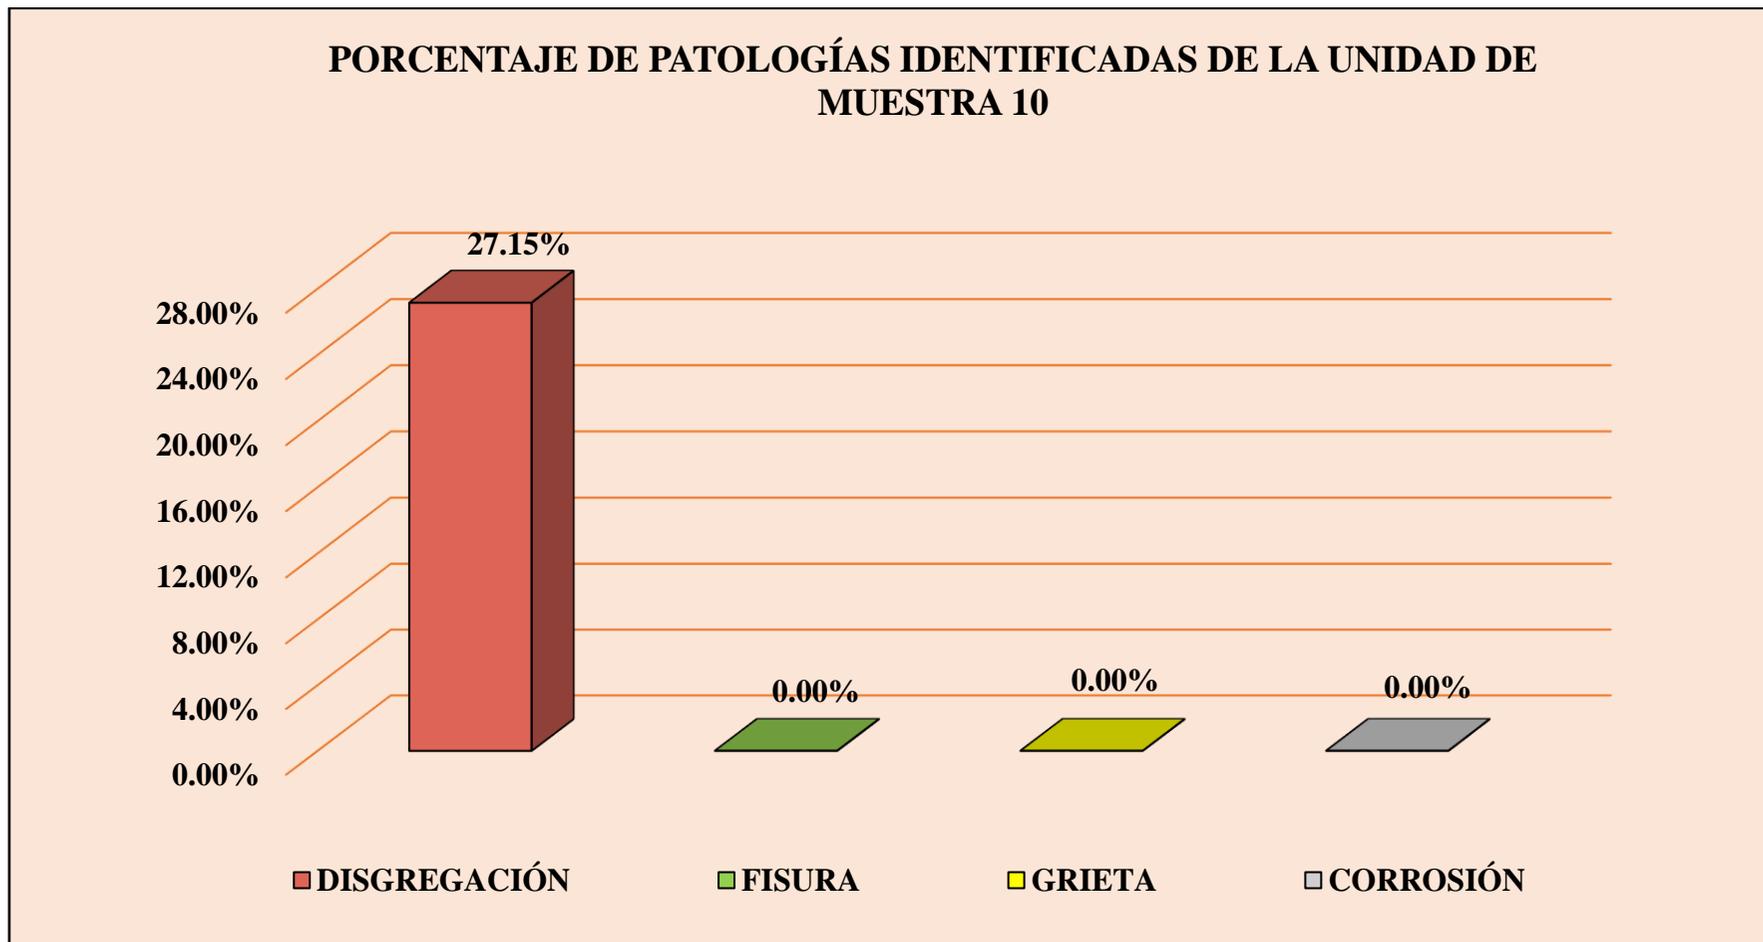
Figura 59. Porcentaje de patologías identificadas en la unidad de muestra 10.
 Nota. Fuente: Elaboración propia (2019).

PATOLOGÍAS IDENTIFICADAS DE LA UNIDAD DE MUESTRA 10				
PATOLOGÍAS	ÁREA AFECTADA (m2)	ÁREA AFECTADA (%)	ÁREA TOTAL (m2)	ÁREA TOTAL (%)
DISGREGACIÓN	6.50	27.15%		
FISURA	0.00	0.00%		
GRIETA	0.00	0.00%	6.50	27.15%
CORROSIÓN	0.00	0.00%

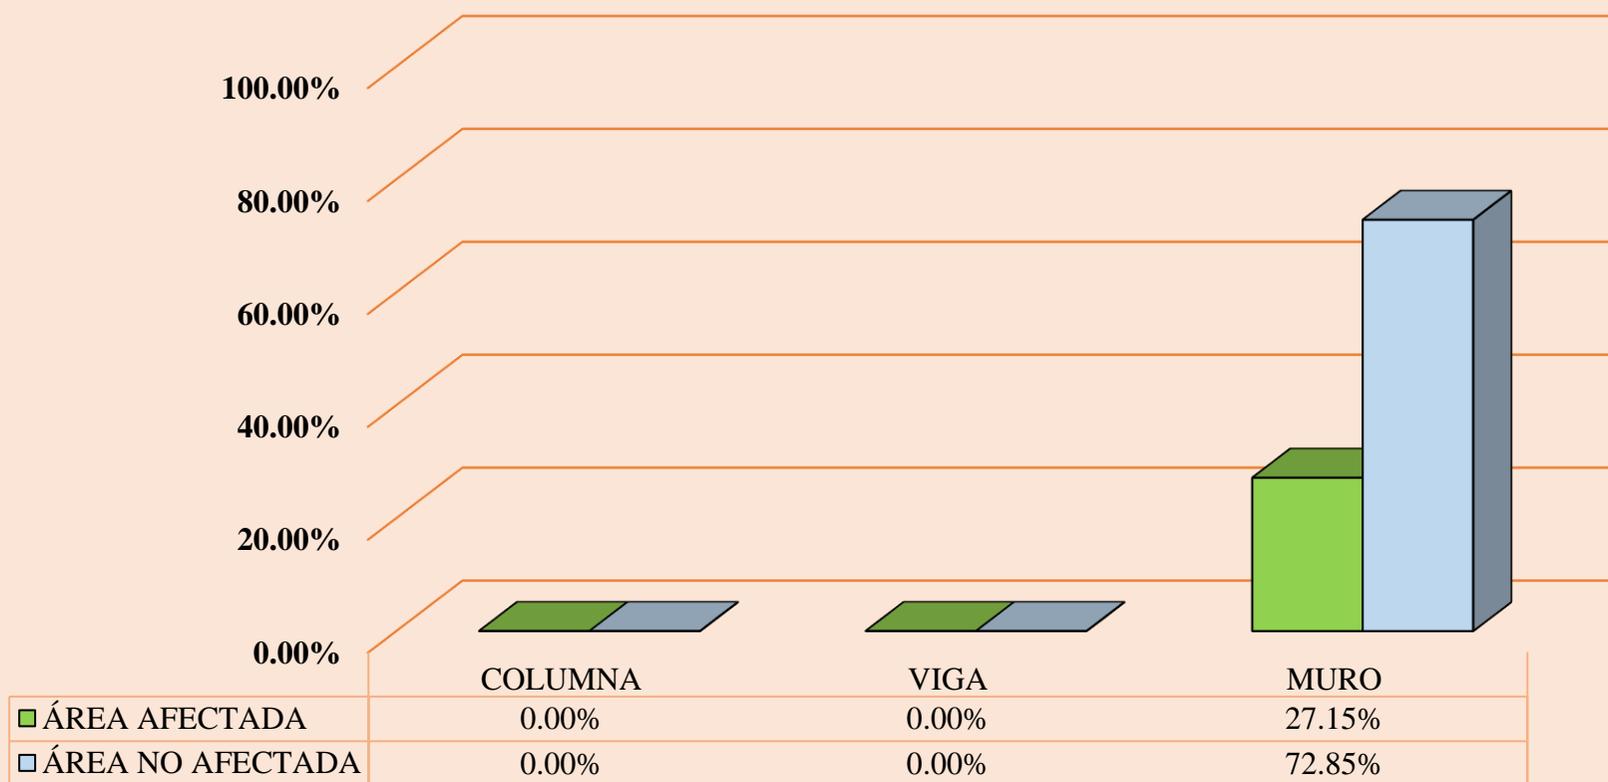
Figura 60. Porcentaje de área afectada por cada elemento de la unidad de muestra 10.
 Nota. Fuente: Elaboración propia (2019).

EVALUACIÓN DE LAS PATOLOGÍAS IDENTIFICADAS DE LA UNIDAD DE MUESTRA 10																		
PATOLOGÍAS	COLUMNA						VIGA						MURO					
	ÁREA AFECTADA (m2)	% ÁREA AFECTADA	NIVEL DE SEVERIDAD				ÁREA AFECTADA (m2)	% ÁREA AFECTADA	NIVEL DE SEVERIDAD				ÁREA AFECTADA (m2)	% ÁREA AFECTADA	NIVEL DE SEVERIDAD			
			N	L	M	A			N	L	M	A			N	L	M	A
DISGREGACIÓN	0.00	0.00%	0.00%	0.00%	0.00%	0.00%	0.00	0.00%	0.00%	0.00%	0.00%	0.00%	6.50	27.15%	72.85%	1.92%	25.23%	0.00%
FISURA	0.00	0.00%	0.00%	0.00%	0.00%	0.00%	0.00	0.00%	0.00%	0.00%	0.00%	0.00%	0.00	0.00%	100.00%	0.00%	0.00%	0.00%
GRIETA	0.00	0.00%	0.00%	0.00%	0.00%	0.00%	0.00	0.00%	0.00%	0.00%	0.00%	0.00%	0.00	0.00%	100.00%	0.00%	0.00%	0.00%
CORROSIÓN	0.00	0.00%	0.00%	0.00%	0.00%	0.00%	0.00	0.00%	0.00%	0.00%	0.00%	0.00%	0.00	0.00%	100.00%	0.00%	0.00%	0.00%
TOTAL	0.00	0.00%	0.00%	0.00%	0.00%	0.00%	0.00	0.00%	0.00%	0.00%	0.00%	0.00%	6.50	27.15%	72.85%	1.92%	25.23%	0.00%

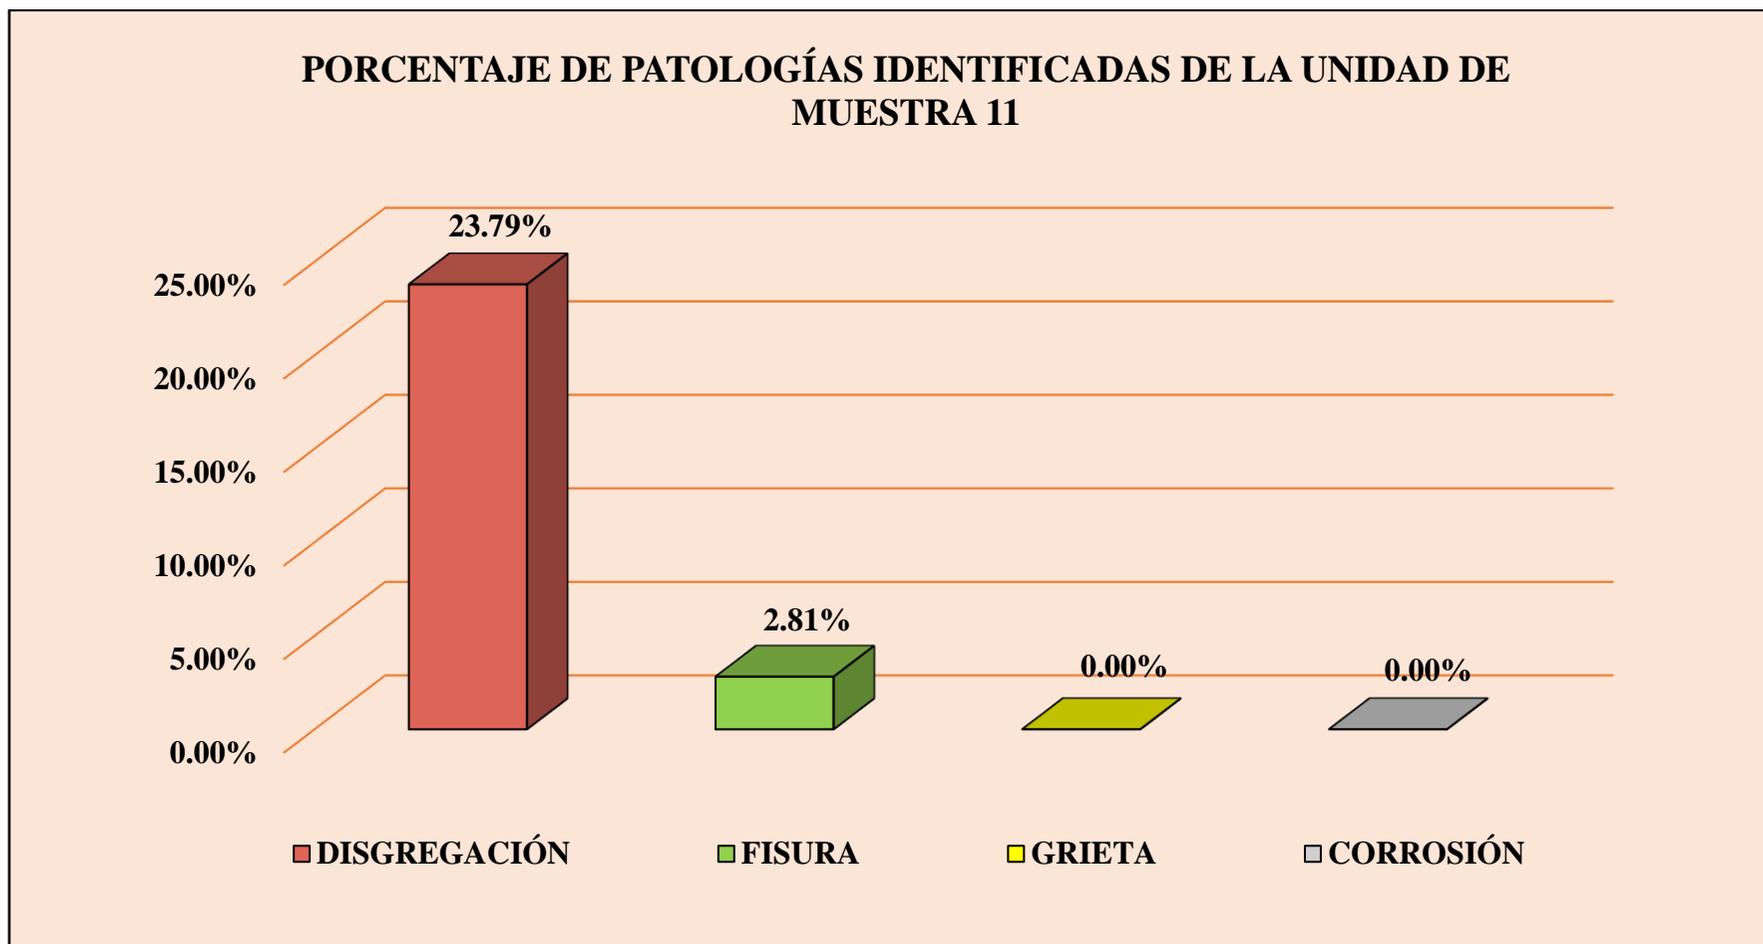
Figura 63. Porcentaje de patologías identificadas en la unidad de muestra 11.
 Nota. Fuente: Elaboración propia (2019).

PATOLOGÍAS IDENTIFICADAS DE LA UNIDAD DE MUESTRA 11				
PATOLOGÍAS	ÁREA AFECTADA (m2)	ÁREA AFECTADA (%)	ÁREA TOTAL (m2)	ÁREA TOTAL (%)
DISGREGACIÓN	5.30	23.79%		
FISURA	0.63	2.81%		
GRIETA	0.00	0.00%	5.92	26.60%
CORROSIÓN	0.00	0.00%

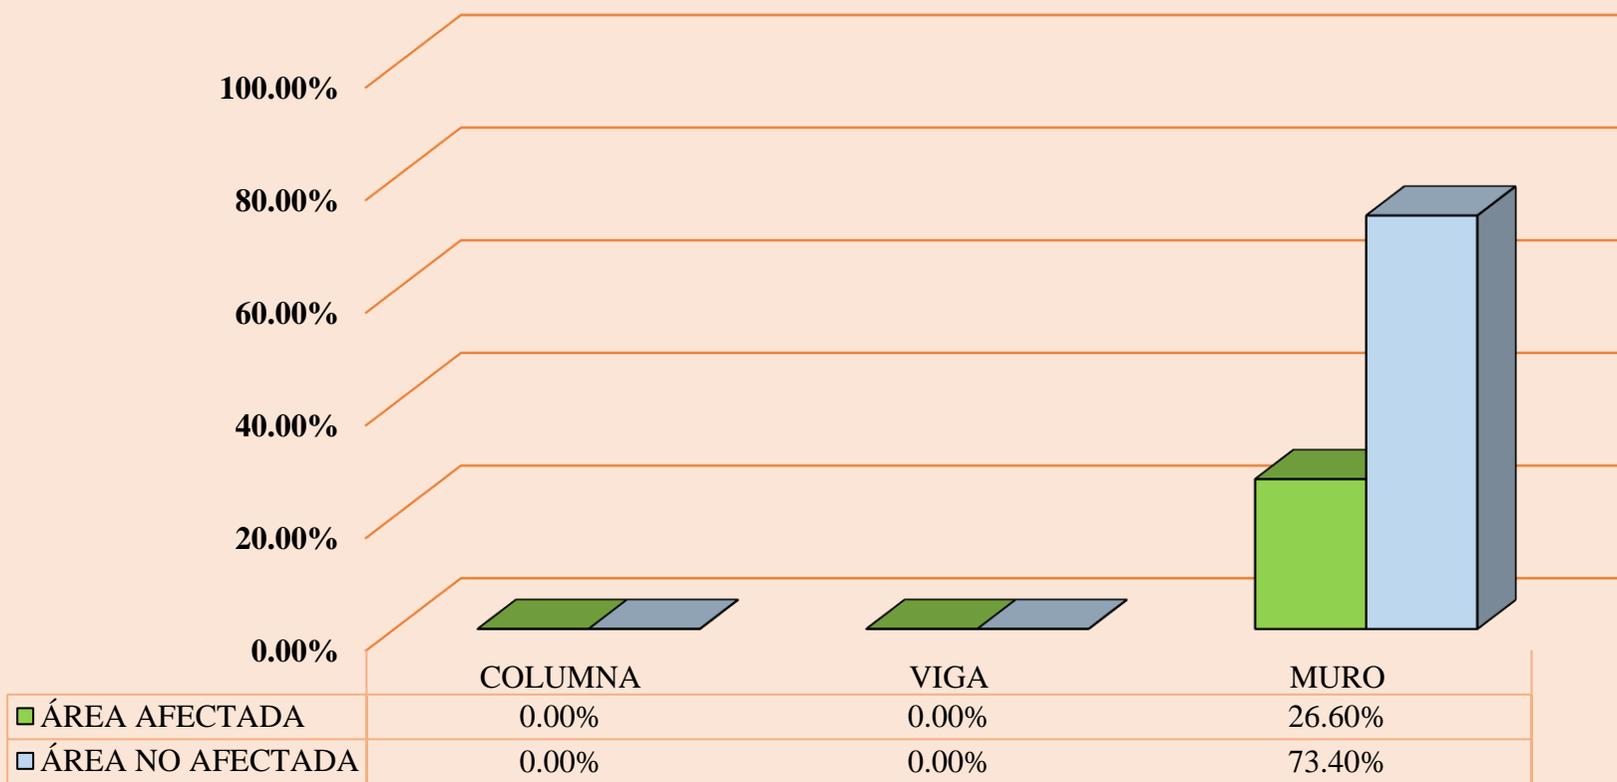
Figura 64. Porcentaje de área afectada por cada elemento en la unidad de muestra 11.
 Nota. Fuente: Elaboración propia (2019).

PATOLOGÍAS	COLUMNA						VIGA						MURO					
	ÁREA AFECTADA (m2)	% ÁREA AFECTADA	NIVEL DE SEVERIDAD				ÁREA AFECTADA (m2)	% ÁREA AFECTADA	NIVEL DE SEVERIDAD				ÁREA AFECTADA (m2)	% ÁREA AFECTADA	NIVEL DE SEVERIDAD			
			N	L	M	A			N	L	M	A			N	L	M	A
DISGREGACIÓN	0.00	0.00%	0.00%	0.00%	0.00%	0.00%	0.00	0.00%	0.00%	0.00%	0.00%	0.00%	5.30	23.79%	76.21%	1.17%	22.62%	0.00%
FISURA	0.00	0.00%	0.00%	0.00%	0.00%	0.00%	0.00	0.00%	0.00%	0.00%	0.00%	0.00%	0.63	2.81%	97.19%	1.76%	1.05%	0.00%
GRIETA	0.00	0.00%	0.00%	0.00%	0.00%	0.00%	0.00	0.00%	0.00%	0.00%	0.00%	0.00%	0.00	0.00%	100.00%	0.00%	0.00%	0.00%
CORROSIÓN	0.00	0.00%	0.00%	0.00%	0.00%	0.00%	0.00	0.00%	0.00%	0.00%	0.00%	0.00%	0.00	0.00%	100.00%	0.00%	0.00%	0.00%
TOTAL	0.00	0.00%	0.00%	0.00%	0.00%	0.00%	0.00	0.00%	0.00%	0.00%	0.00%	0.00%	5.92	26.60%	73.40%	2.93%	23.67%	0.00%
ÁREA TOTAL AFECTADA Y NO AFECTADA DE LA UNIDAD DE MUESTRA 11																		
ÁREA TOTAL DE LA UNIDAD DE MUESTRA 11			ÁREA TOTAL AFECTADA DE LA UNIDAD DE MUESTRA 11				% ÁREA TOTAL AFECTADA DE LA UNIDAD DE MUESTRA 11				ÁREA TOTAL NO AFECTADA DE LA UNIDAD DE MUESTRA 11			% ÁREA TOTAL NO AFECTADA DE LA UNIDAD DE MUESTRA 11

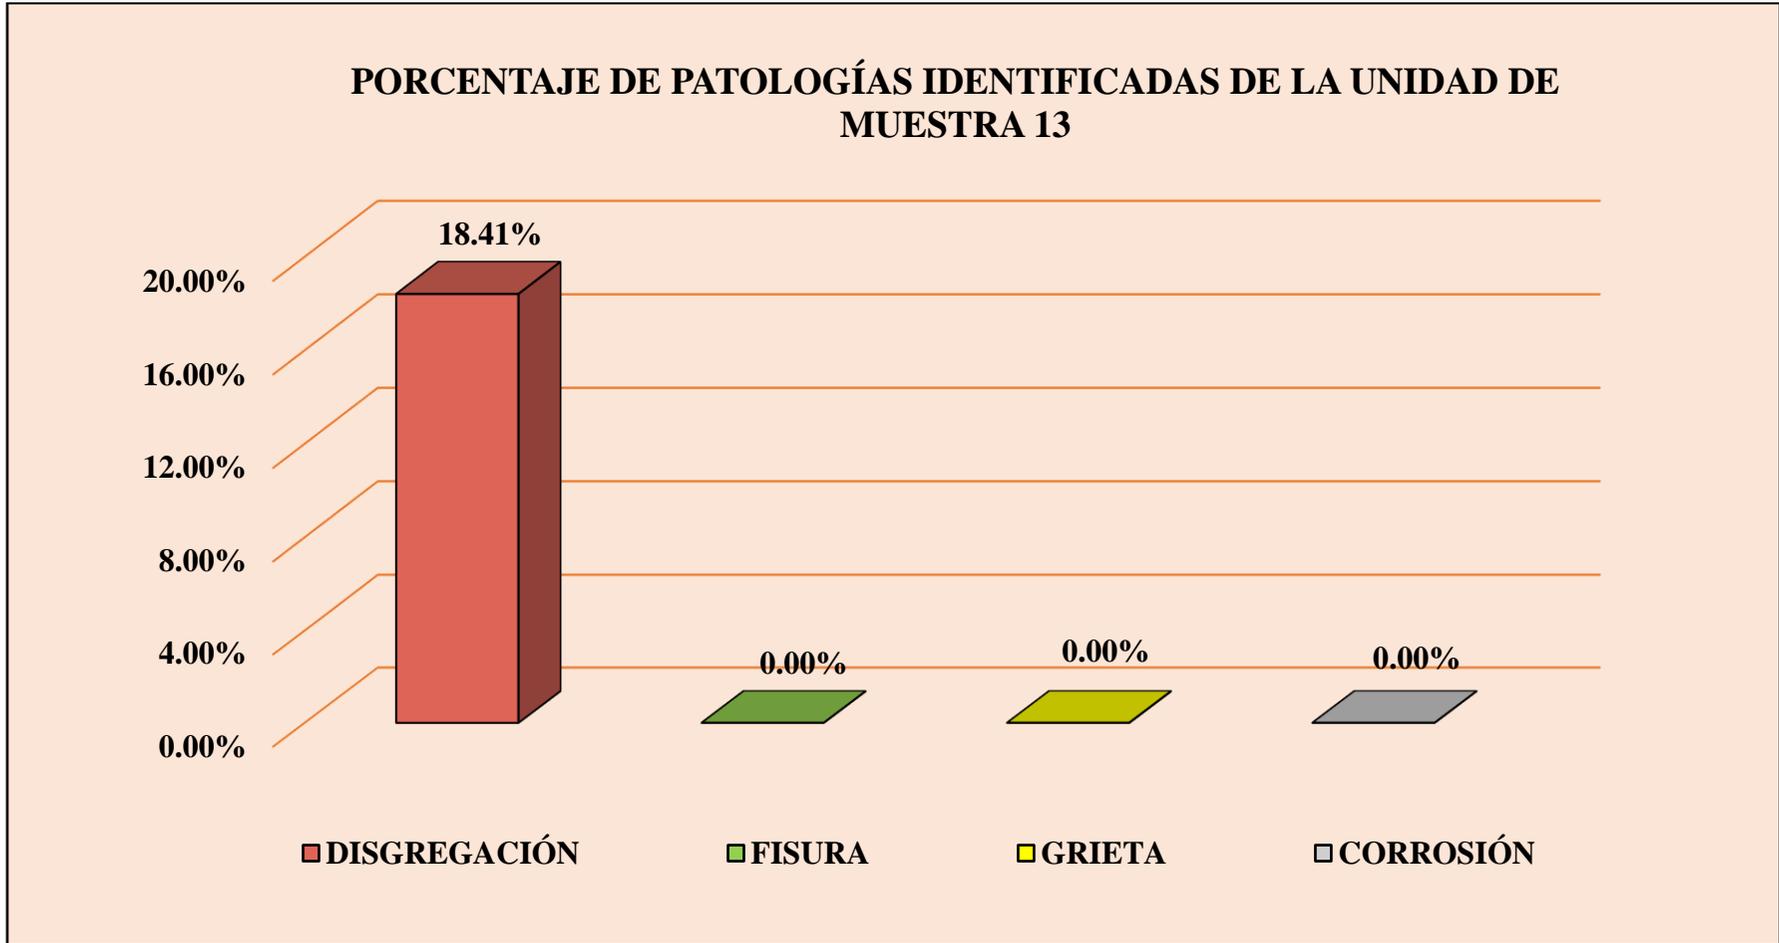
Figura 71. Porcentaje de patologías identificadas de la unidad de muestra 13.
 Nota. Fuente: Elaboración propia (2019).

PATOLOGÍAS IDENTIFICADAS DE LA UNIDAD DE MUESTRA 13				
PATOLOGÍAS	ÁREA AFECTADA (m2)	ÁREA AFECTADA (%)	ÁREA TOTAL (m2)	ÁREA TOTAL (%)
DISGREGACIÓN	3.80	18.41%		
FISURA	0.00	0.00%		
GRIETA	0.00	0.00%	3.80	18.41%
CORROSIÓN	0.00	0.00%

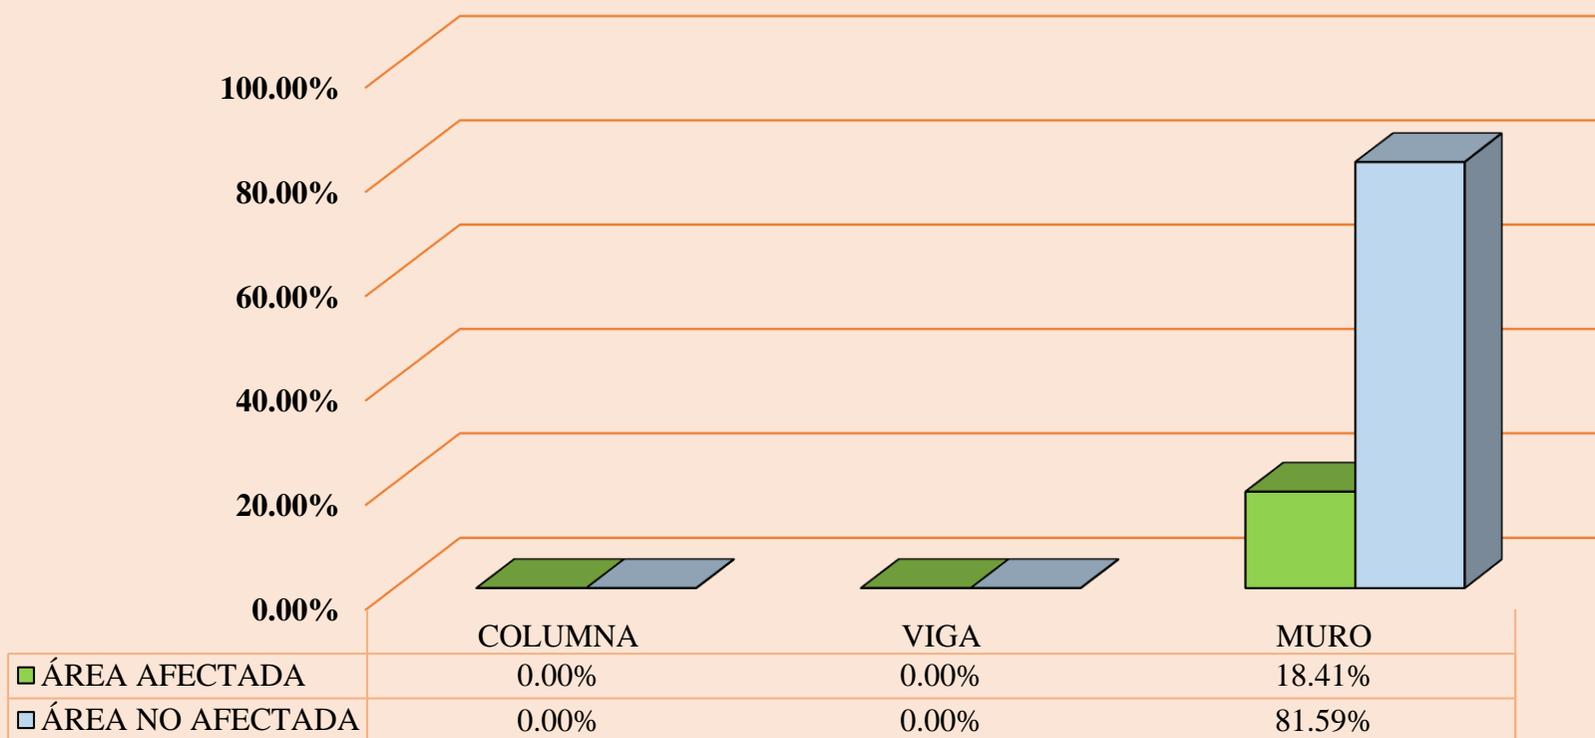
Figura 72. Porcentaje de área afectada por cada elemento de la unidad de muestra 13.

EVALUACIÓN DE LAS PATOLOGÍAS IDENTIFICADAS DE LA UNIDAD DE MUESTRA 13																		
PATOLOGÍAS	COLUMNA						VIGA						MURO					
	ÁREA AFECTADA (m2)	% ÁREA AFECTADA	NIVEL DE SEVERIDAD				ÁREA AFECTADA (m2)	% ÁREA AFECTADA	NIVEL DE SEVERIDAD				ÁREA AFECTADA (m2)	% ÁREA AFECTADA	NIVEL DE SEVERIDAD			
			N	L	M	A			N	L	M	A			N	L	M	A
DISGREGACIÓN	0.00	0.00%	100.00%	0.00%	0.00%	0.00%	0.00	0.00%	0.00%	0.00%	0.00%	0.00%	3.80	18.41%	85.75%	8.93%	0.18%	5.13%
FISURA	0.00	0.00%	0.00%	0.00%	0.00%	0.00%	0.00	0.00%	0.00%	0.00%	0.00%	0.00%	0.00	0.00%	100.00%	0.00%	0.00%	0.00%
GRIETA	0.00	0.00%	100.00%	0.00%	0.00%	0.00%	0.00	0.00%	0.00%	0.00%	0.00%	0.00%	0.00	0.00%	100.00%	0.00%	0.00%	0.00%
CORROSIÓN	0.00	0.00%	0.00%	0.00%	0.00%	0.00%	0.00	0.00%	0.00%	0.00%	0.00%	0.00%	0.00	0.00%	100.00%	0.00%	0.00%	0.00%
TOTAL	0.00	0.00%	100.00%	0.00%	0.00%	0.00%	0.00	0.00%	0.00%	0.00%	0.00%	0.00%	3.80	18.41%	85.75%	8.93%	0.18%	5.13%

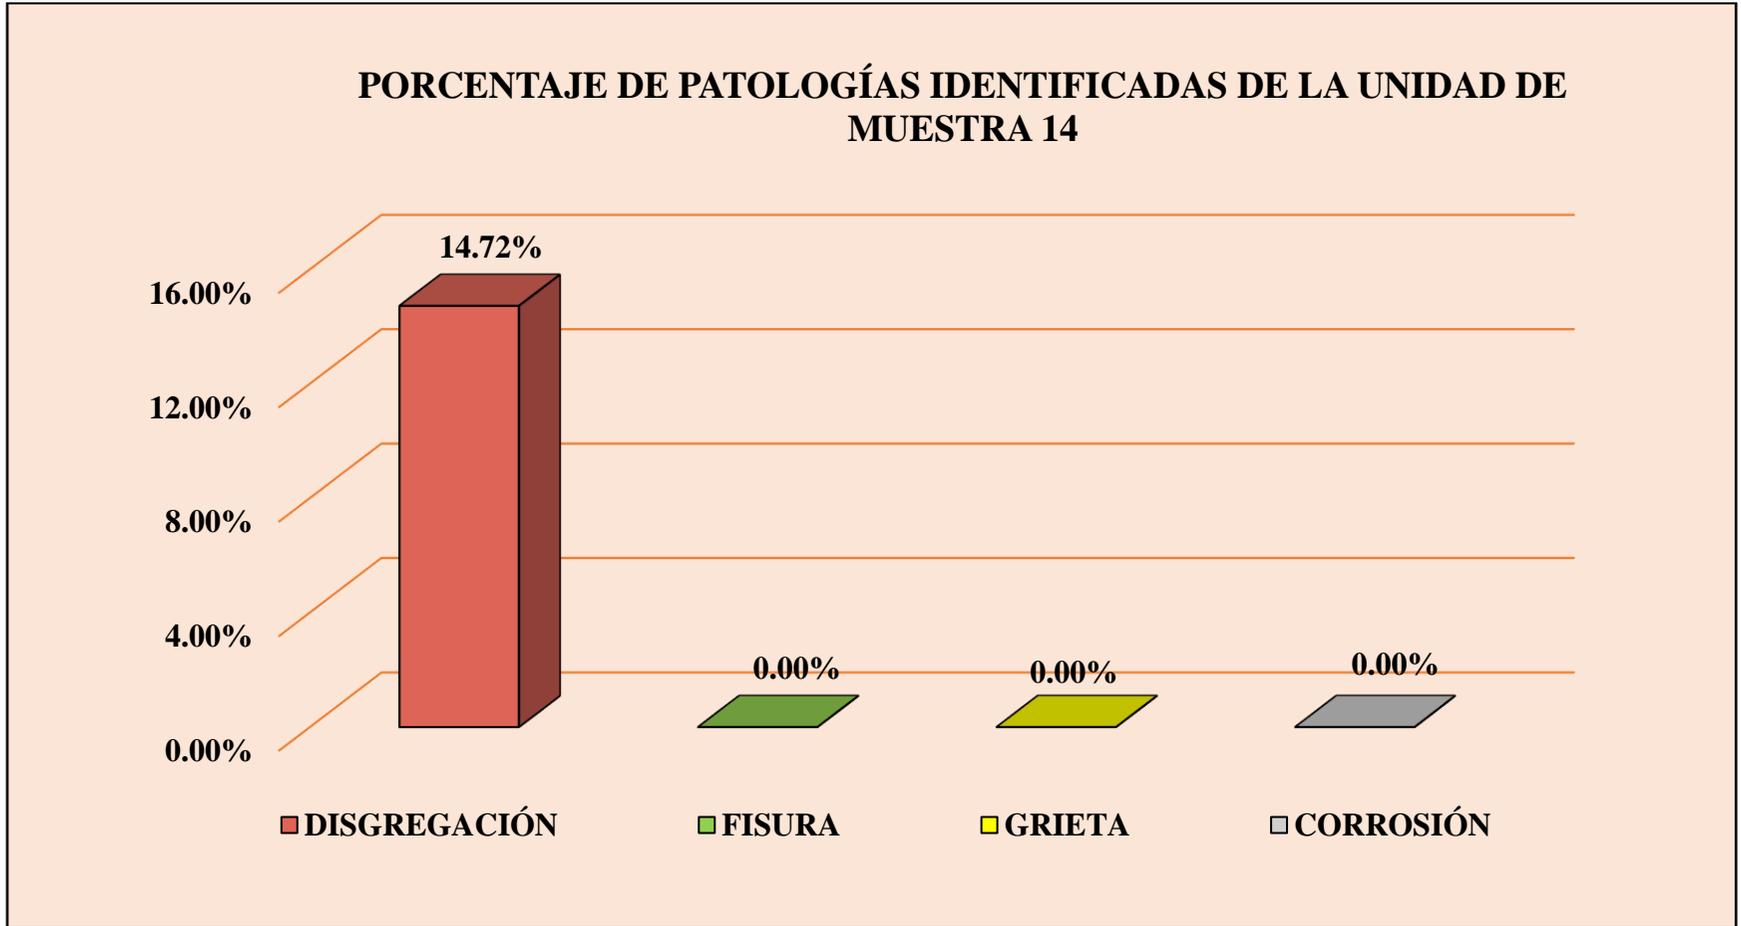
Figura 75. Porcentaje de patologías identificadas de la unidad de muestra 14.
Nota. Fuente: Elaboración propia (2019).

PATOLOGÍAS IDENTIFICADAS DE LA UNIDAD DE MUESTRA 14				
PATOLOGÍAS	ÁREA AFECTADA (m2)	ÁREA AFECTADA (%)	ÁREA TOTAL (m2)	ÁREA TOTAL (%)
DISGREGACIÓN	3.19	14.72%		
FISURA	0.00	0.00%		
GRIETA	0.00	0.00%	3.19	14.72%
CORROSIÓN	0.00	0.00%

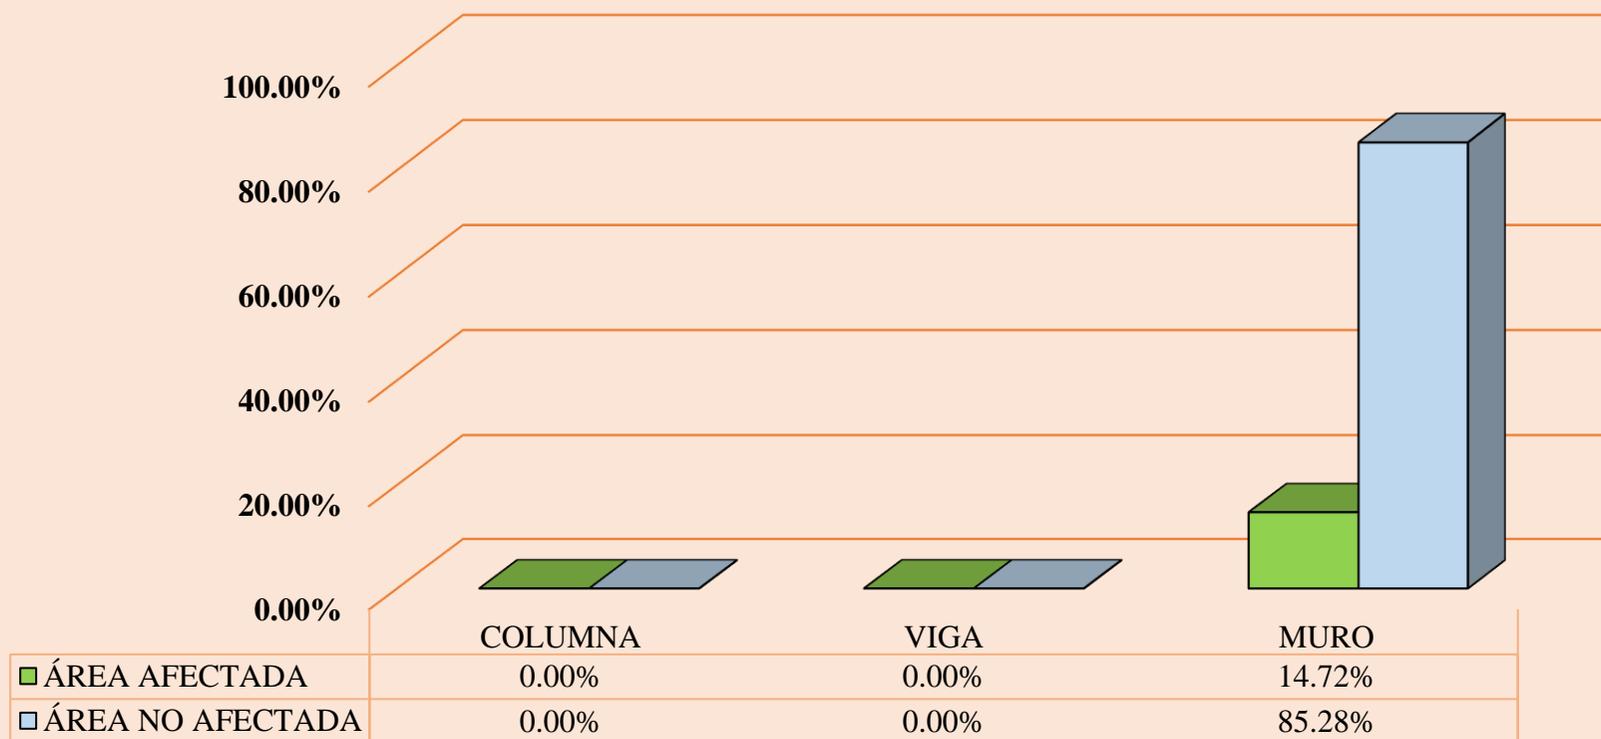
Figura 76. Porcentaje de área afectada por cada elemento de la unidad de muestra 14.

EVALUACIÓN DE LAS PATOLOGÍAS IDENTIFICADAS DE LA UNIDAD DE MUESTRA 14																		
PATOLOGÍAS	COLUMNA						VIGA						MURO					
	ÁREA AFECTADA (m ²)	% ÁREA AFECTADA	NIVEL DE SEVERIDAD				ÁREA AFECTADA (m ²)	% ÁREA AFECTADA	NIVEL DE SEVERIDAD				ÁREA AFECTADA (m ²)	% ÁREA AFECTADA	NIVEL DE SEVERIDAD			
			N	L	M	A			N	L	M	A			N	L	M	A
DISGREGACIÓN	0.00	0.00%	0.00%	0.00%	0.00%	0.00%	0.00	0.00%	0.00%	0.00%	0.00%	0.00%	3.19	14.72%	85.28%	0.30%	8.63%	5.79%
FISURA	0.00	0.00%	0.00%	0.00%	0.00%	0.00%	0.00	0.00%	0.00%	0.00%	0.00%	0.00%	0.00	0.00%	100.00%	0.00%	0.00%	0.00%
GRIETA	0.00	0.00%	0.00%	0.00%	0.00%	0.00%	0.00	0.00%	0.00%	0.00%	0.00%	0.00%	0.00	0.00%	100.00%	0.00%	0.00%	0.00%
CORROSIÓN	0.00	0.00%	0.00%	0.00%	0.00%	0.00%	0.00	0.00%	0.00%	0.00%	0.00%	0.00%	0.00	0.00%	100.00%	0.00%	0.00%	0.00%
TOTAL	0.00	0.00%	0.00%	0.00%	0.00%	0.00%	0.00	0.00%	0.00%	0.00%	0.00%	0.00%	3.19	14.72%	85.28%	0.30%	8.63%	5.79%

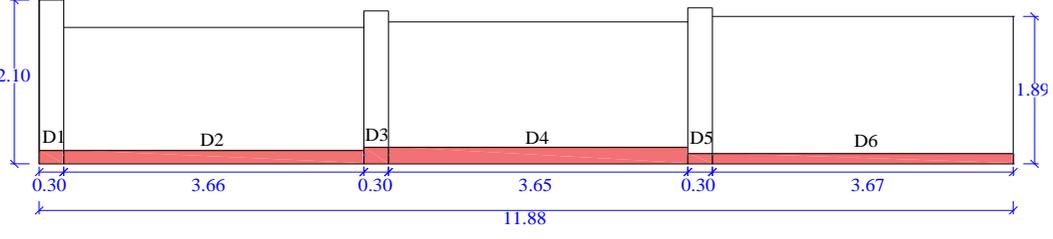
PATOLOGÍAS IDENTIFICADAS DE LA UNIDAD DE MUESTRA 15				
PATOLOGÍAS	ÁREA AFECTADA (m2)	ÁREA AFECTADA (%)	ÁREA TOTAL (m2)	ÁREA TOTAL (%)
DISGREGACIÓN	2.02	9.26%		
FISURA	0.00	0.00%		
GRIETA	0.00	0.00%	2.02	9.26%
CORROSIÓN	0.00	0.00%

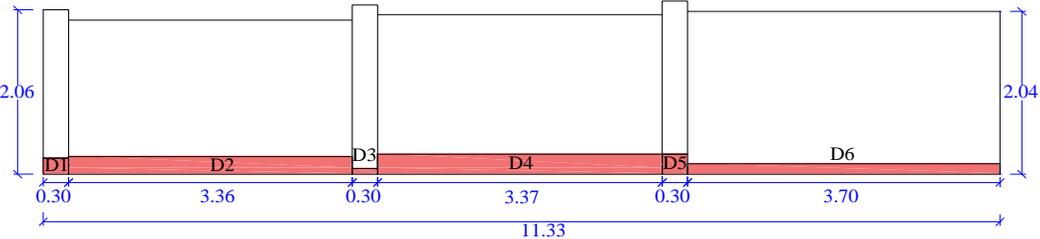
PATOLOGÍAS IDENTIFICADAS DE LA UNIDAD DE MUESTRA 16				
PATOLOGÍAS	ÁREA AFECTADA (m2)	ÁREA AFECTADA (%)	ÁREA TOTAL (m2)	ÁREA TOTAL (%)
DISGREGACIÓN	2.37	10.46%		
FISURA	0.00	0.00%		
GRIETA	0.00	0.00%	2.37	10.46%
CORROSIÓN	0.00	0.00%

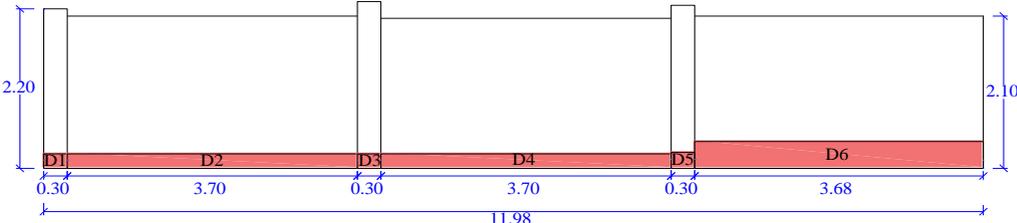
PATOLOGÍAS IDENTIFICADAS DE LA UNIDAD DE MUESTRA 17				
PATOLOGÍAS	ÁREA AFECTADA (m2)	ÁREA AFECTADA (%)	ÁREA TOTAL (m2)	ÁREA TOTAL (%)
DISGREGACIÓN	3.04	12.06%		
FISURA	0.00	0.00%		
GRIETA	0.00	0.00%	3.04	12.06%
CORROSIÓN	0.00	0.00%

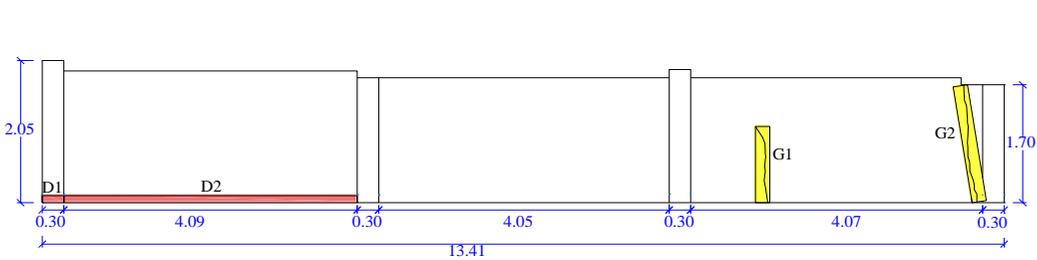
RECOLECCIÓN DE DATOS DE LA UNIDAD DE MUESTRA 18									
PATOLOGÍA: GRIETA									
ELEMENTOS	CÓDIGO	LARGO (m)	ANCHO (m)	ÁREA (m2)	ESPELOR (mm)	ÁREA AFECTADA (%)	ÁREA TOTAL (m2)	NIVEL DE SEVERIDAD	
MURO	G1	1.14	0.20	0.23	0.90	0.95%	0.57	MODERADO	
	G2	1.71	0.20	0.34	0.90	1.42%		MODERADO

PATOLOGÍAS IDENTIFICADAS DE LA UNIDAD DE MUESTRA 18				
PATOLOGÍAS	ÁREA AFECTADA (m2)	ÁREA AFECTADA (%)	ÁREA TOTAL (m2)	ÁREA TOTAL (%)
DISGREGACIÓN	0.44	1.79%		
FISURA	0.00	0.00%		
GRIETA	0.57	2.32%	1.01	4.10%
CORROSIÓN	0.00	0.00%

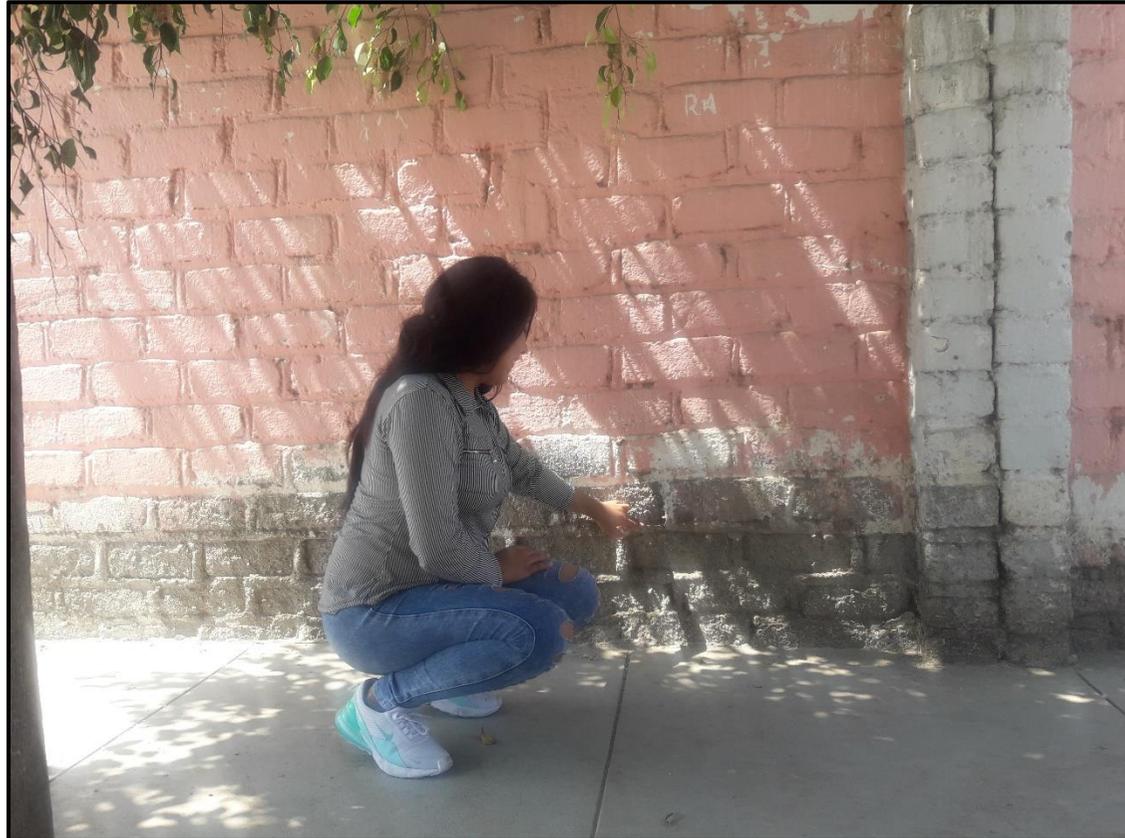
Fotografía 04. Muro afectado por disgregación, el cual fue evaluado en la unidad de muestra 13, posee un área de afectación de 1.85 m² correspondiente al 8.93% con un nivel de severidad alto.

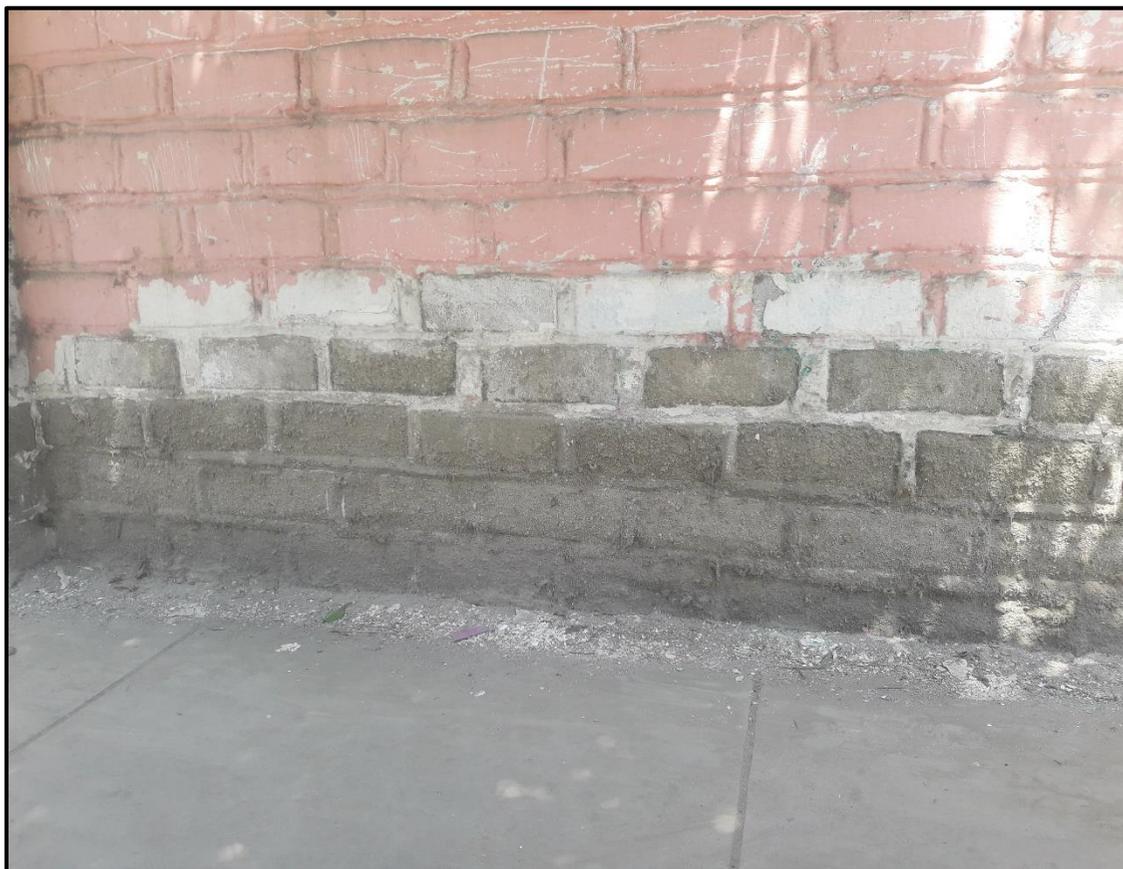
Fotografía 05. Muro afectados por disgregación, el cual fue evaluado en la unidad de muestra 09, posee un área de afectación de 2.50 m² correspondiente al 9.98 % con un nivel de severidad moderado.

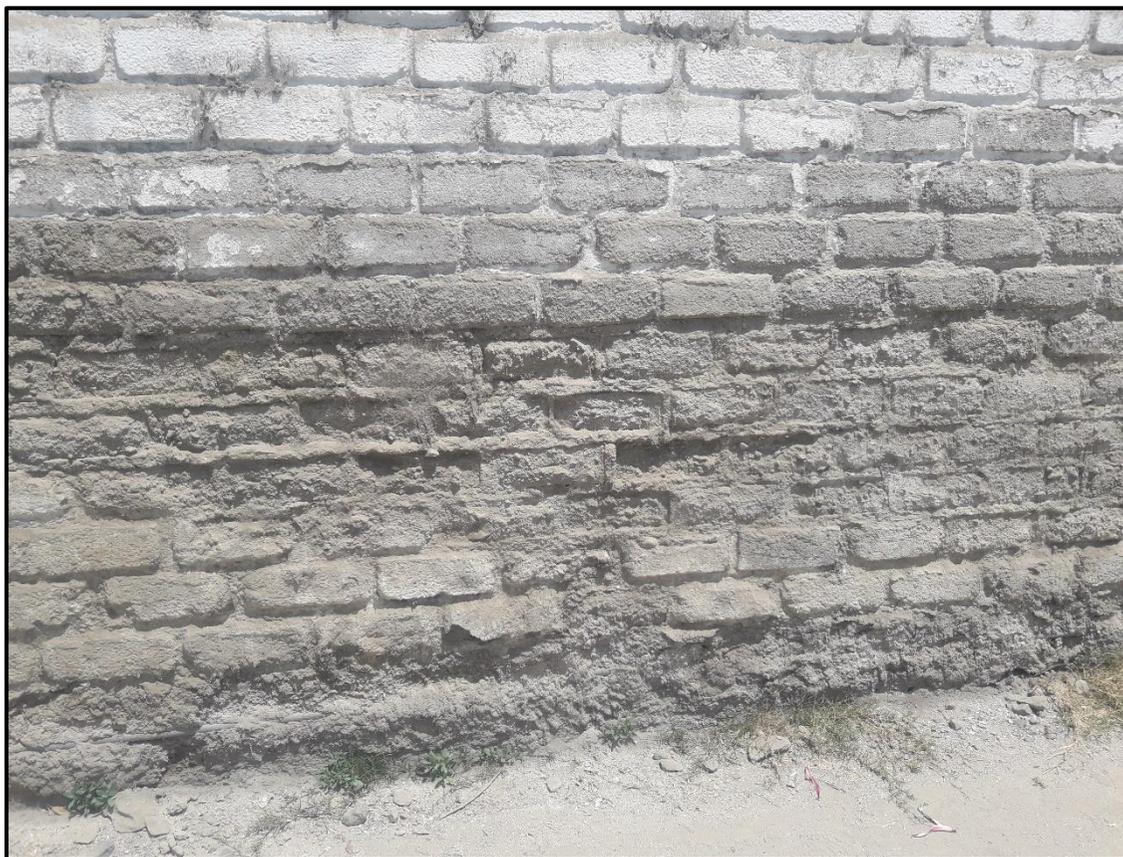
Fotografía 06. Muro afectados por disgregación, el cual fue evaluado en la unidad de muestra 05, posee un área de afectación de 7.43 m² correspondiente al 20.09 % con un nivel de severidad alto.

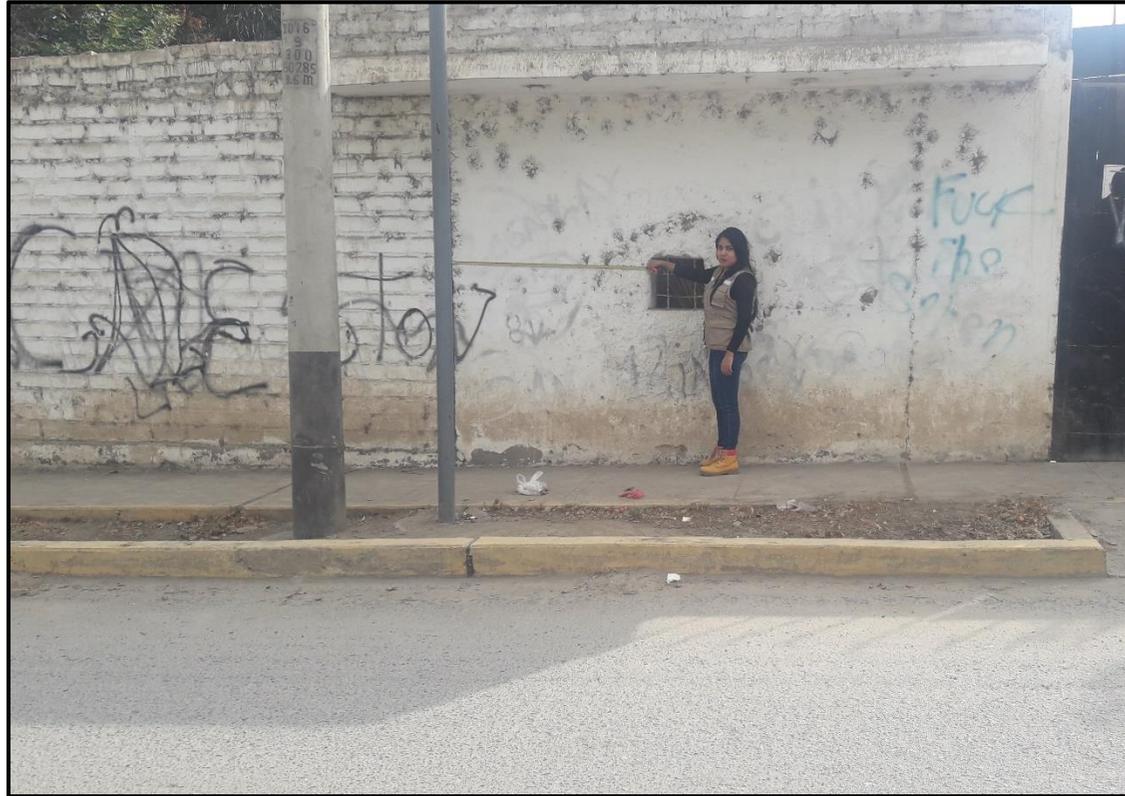
Fotografía 07. Muro afectados por fisura, el cual fue evaluado en la unidad de muestra 01.

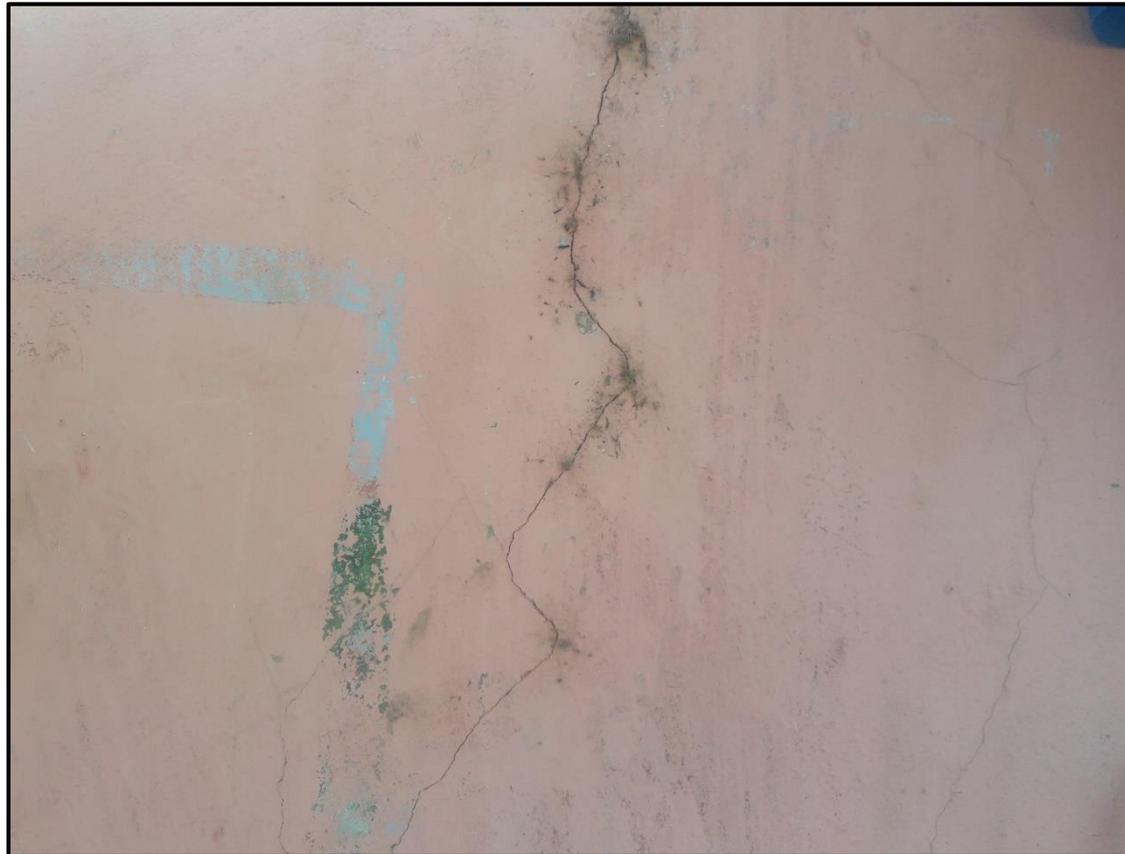
Fotografía 08. Muro afectados por fisura, el cual fue evaluado en la unidad de muestra 11 posee un área de afectación de 0.11 m² correspondiente al 0.48 % con un nivel de severidad moderado.
