**DETERMINACIÓN Y EVALUACIÓN DE LAS
PATOLOGÍAS DEL CONCRETO EN COLUMNAS,
VIGAS Y MUROS DE ALBAÑILERÍA CONFINADA
DEL CERCO PERIMÉTRICO DEL CENTRO
EDUCATIVO 89501 MANUEL ENCARNACIÓN ROJO
CASTILLO DEL CENTRO POBLADO SAN JACINTO,
DISTRITO DE NEPEÑA, PROVINCIA DEL SANTA,
REGIÓN ÁNCASH, ENERO - 2019.**

**INFORME DE INVESTIGACIÓN PARA OPTAR EL
TÍTULO PROFESIONAL DE INGENIERO CIVIL**

BACH. ELIZABETH MARIBEL MUÑOZ MATTA

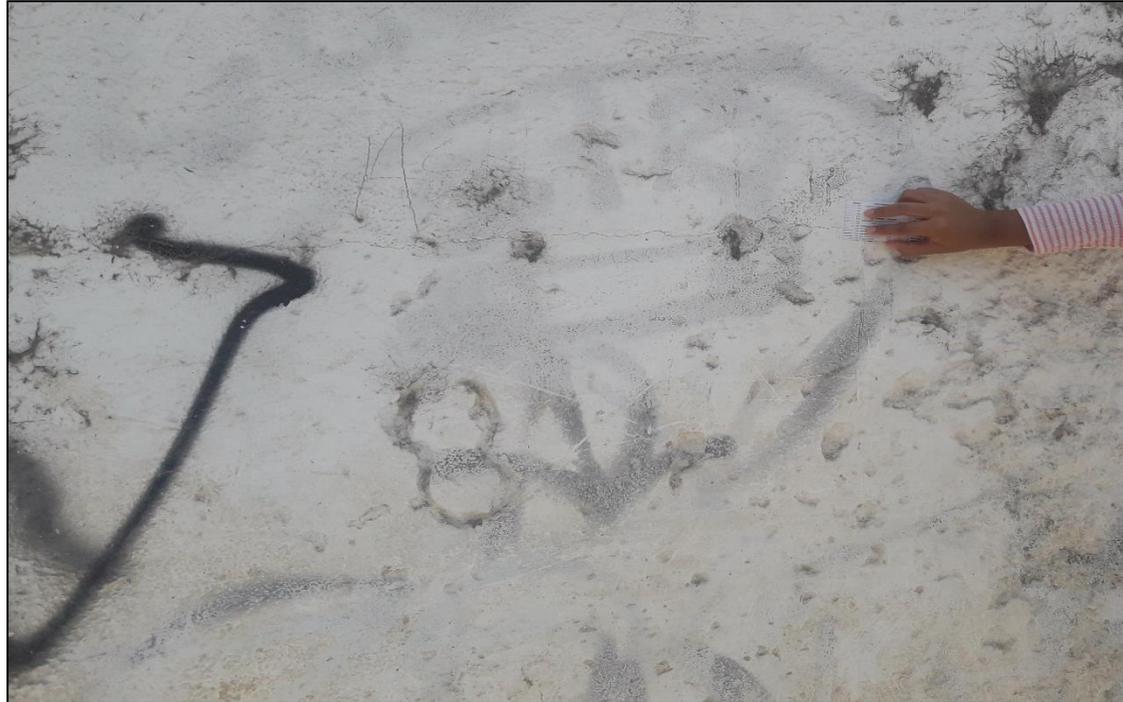
Fotografía 09. Muro afectados por fisura, el cual fue evaluado en la unidad de muestra 01, posee un área de afectación de 0.62 m² correspondiente al 2.38 % con un nivel de severidad moderado.

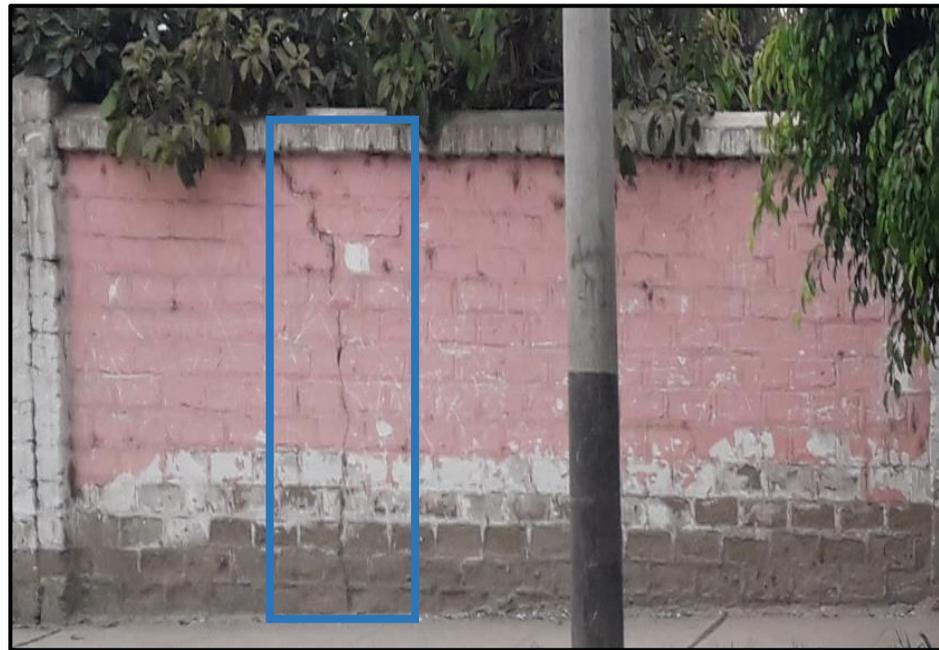
Patología: Grieta

La patología grieta surgió como causa de un asentamiento diferencial
El agua: el cual ingresa a la base por infiltración, humedeciendo y ocasionando que este se ablande, modificando así la resistencia de la compactación perdiendo la resistencia y el peso propio hizo que se hunda causando un asentamiento.

Debido a que presenta un nivel de severidad alto, se debe proceder a una sustitución total del elemento, mediante una demolición
Al momento de realizar la reconstrucción considerar las juntas de dilatación.

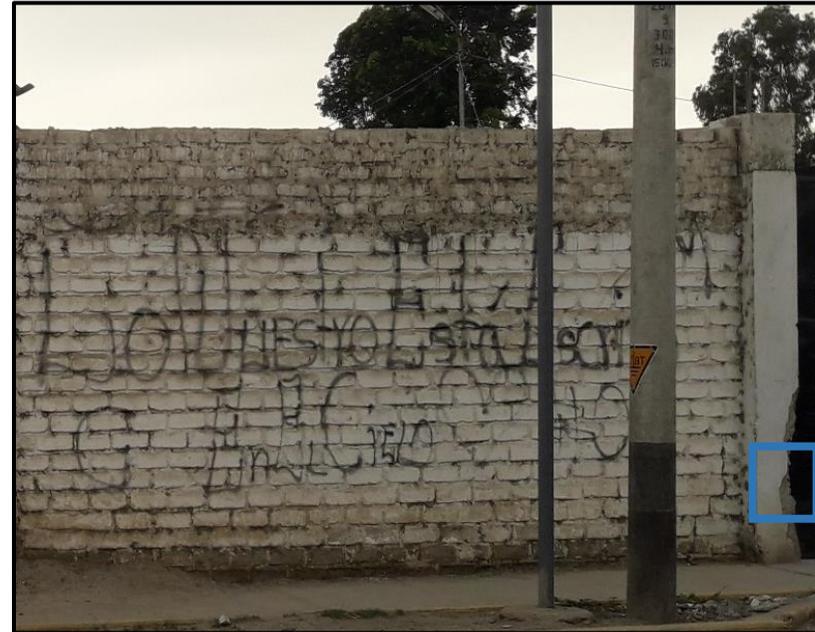
Patología: Corrosión

La patología corrosión se generó a causa de la presencia de oxígeno del ambiente y la humedad.

Debido a que presenta un nivel de severidad moderado y la pérdida de capa que protege al acero es mínima, se debe proceder a una limpieza del área afectada para posteriormente aplicar un mortero de alta resistencia, previamente se aplicará una resina epoxica, esto para garantizar la adherencia del material nuevo y también para la protección del acero.

Se debe aplicar una protección superficial a la parte reparada mediante pinturas impermeabilizantes.
