DETERMINACIÓN Y EVALUACIÓN DE LAS PATOLOGÍAS  
DEL CONCRETO EN EL CANAL PABUR ENTRE LAS  
PROGRESIVAS KM 0+000 AL KM 1+050, UBICADO EN EL  
DISTRITO LA MATANZA, PROVINCIA DE MORROPÓN,  
REGIÓN PIURA, OCTUBRE-2018

**TESIS PARA OPTAR EL TÍTULO PROFESIONAL DE:**

BACH. GILMER DAVIS GRILLO IBAÑEZ.

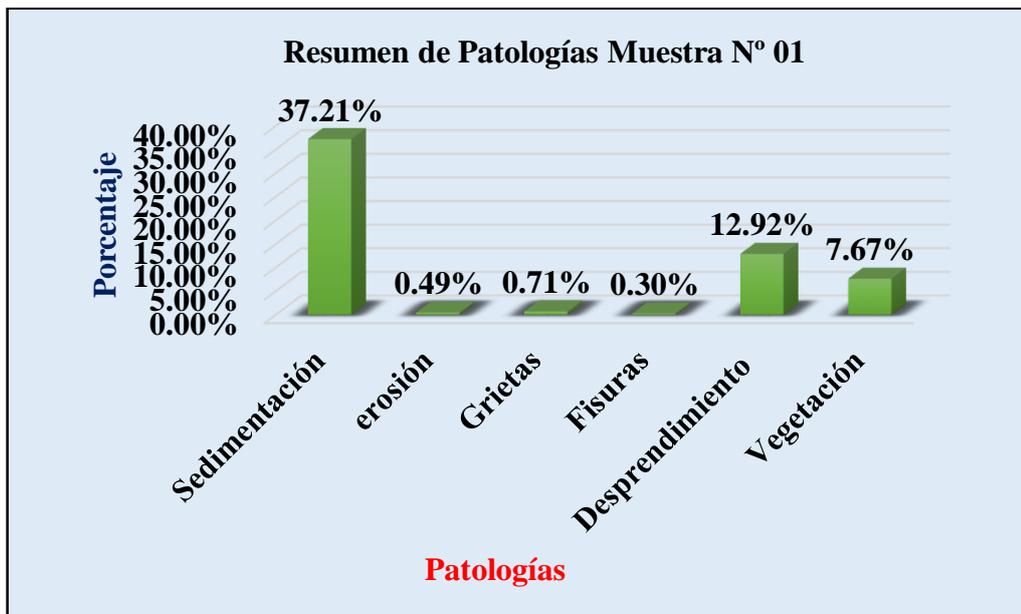
Gráfico 13: Porcentaje de patologías en la unidad de muestra 01.

<b>Patologías Muestra 01</b>			
<b>N.º</b>	<b>Patologías</b>	<b>Área con patología (m<sup>2</sup>)</b>	<b>% Área con patología</b>
<b>1</b>	<b>Sedimentación</b>	<b>192.75</b>	<b>37.21%</b>
<b>2</b>	<b>Erosión</b>	<b>2.55</b>	<b>0.49%</b>
<b>3</b>	<b>Grietas</b>	<b>3.70</b>	<b>0.71%</b>
<b>4</b>	<b>Fisuras</b>	<b>1.55</b>	<b>0.30%</b>
<b>5</b>	<b>Desprendimiento</b>	<b>66.95</b>	<b>12.92%</b>
<b>6</b>	<b>Vegetación</b>	<b>39.72</b>	<b>7.67%</b>
<b>Total</b>		<b>307.22</b>	<b>59.31%</b>

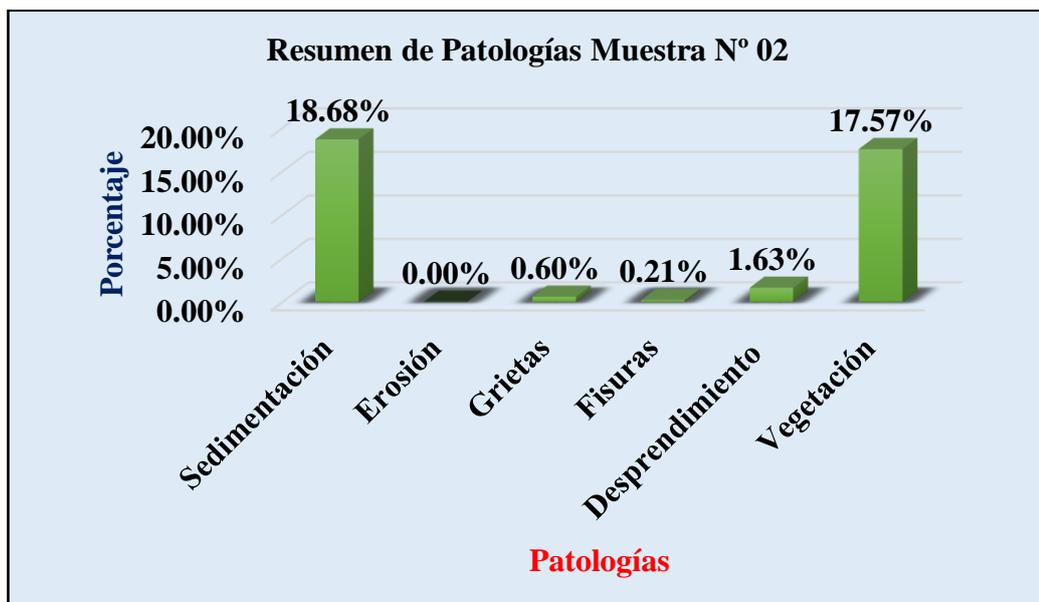
Gráfico 16: Porcentaje de patologías en la unidad de muestra 02.

<b>Patologías Muestra 02</b>			
<b>N.º</b>	<b>Patologías</b>	<b>Área con patología (m<sup>2</sup>)</b>	<b>% Área con patología</b>
<b>1</b>	<b>Sedimentación</b>	<b>96.75</b>	<b>18.68%</b>
<b>2</b>	<b>Erosión</b>	<b>0.00</b>	<b>0.00%</b>
<b>3</b>	<b>Grietas</b>	<b>3.10</b>	<b>0.60%</b>
<b>4</b>	<b>Fisuras</b>	<b>1.10</b>	<b>0.21%</b>
<b>5</b>	<b>Desprendimiento</b>	<b>8.45</b>	<b>1.63%</b>
<b>6</b>	<b>Vegetación</b>	<b>91.00</b>	<b>17.57%</b>
<b>Total</b>		<b>200.40</b>	<b>38.69%</b>

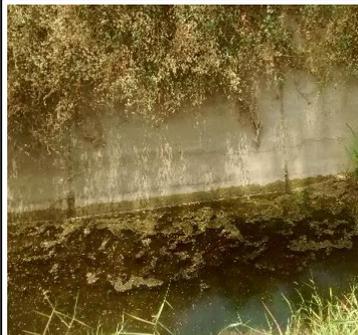
Región:	Piura	Distrito:	La Matanza							
Provincia:	Morropón	Progresiva:	0+210 - 0+280							
Tipos de Patologías										
1	Sedimentación	4	Fisuras							
2	Erosión	5	Desprendimiento							
3	Grietas	6	Vegetación							
Nivel de severidad:	Leve (L)	Moderado (M)	Severo (S)							
Margen:	Izquierdo (A)	Fondo (B)	Derecho (C)							
Elementos		Margen Izquierdo (A)		Fondo Canal (B)		Margen Derecho (C)

Área:	189.00	m <sup>2</sup>	Área:	140	m <sup>2</sup>	Área:	189.00	m <sup>2</sup>
Tipos de Patologías		Área con patología	% Área con patología	Nivel de severidad	Área con patología	% Área con patología	Nivel de severidad	Área con patología	% Área con patología	Nivel de severidad
1	Sedimentación	58.85	31.14%	M	70.00	50.00%	M	40.00	21.16%	L
2	Erosión	3.50	1.85%	L	0.00	0.00%	L	0.00	0.00%	L
3	Grietas	1.05	0.56%	L	0.00	0.00%	L	1.50	0.79%	L
4	Fisuras	0.80	0.42%	L	0.00	0.00%	L	0.75	0.40%	L
5	Desprendimiento	3.45	1.83%	L	0.00	0.00%	L	3.25	1.72%	L
6	Vegetación	7.85	4.15%	L	12.00	8.57%	L	9.50	5.03%	L
Total Área Afectada		75.50	39.95%		82.00	58.57%		55.00	29.10%	
Nivel de severidad:		MODERADO			MODERADO			LEVE

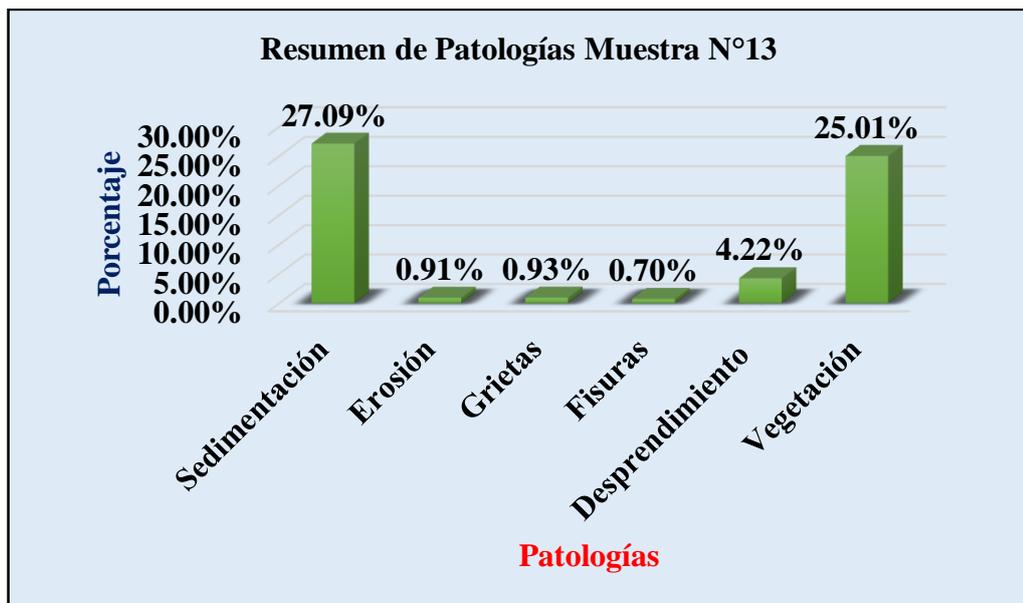
Gráfico 49: Porcentaje de patologías en la unidad de muestra 13.

<b>Patologías Muestra 13</b>			
<b>N.º</b>	<b>Patologías</b>	<b>Área con patología (m<sup>2</sup>)</b>	<b>% Área con patología</b>
<b>1</b>	<b>Sedimentación</b>	<b>140.35</b>	<b>27.09%</b>
<b>2</b>	<b>Erosión</b>	<b>4.70</b>	<b>0.91%</b>
<b>3</b>	<b>Grietas</b>	<b>4.80</b>	<b>0.93%</b>
<b>4</b>	<b>Fisuras</b>	<b>3.65</b>	<b>0.70%</b>
<b>5</b>	<b>Desprendimiento</b>	<b>21.85</b>	<b>4.22%</b>
<b>6</b>	<b>Vegetación</b>	<b>129.55</b>	<b>25.01%</b>
<b>Total</b>		<b>304.90</b>	<b>58.86%</b>

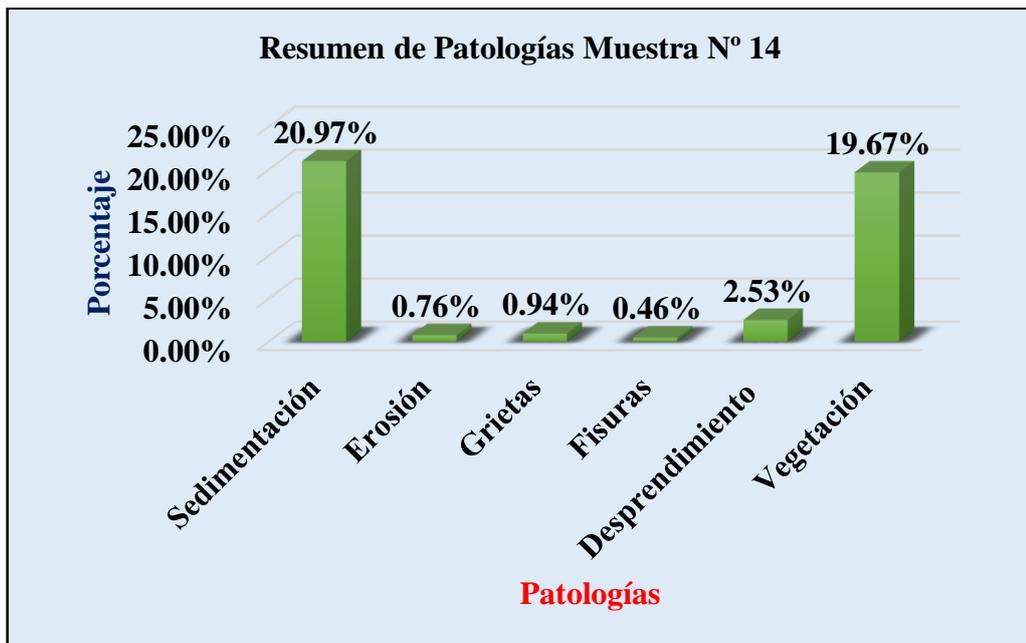
Gráfico 52: Porcentaje de Patologías en la unidad de muestra 14.

<b>Patologías Muestra 14</b>			
<b>N.º</b>	<b>Patologías</b>	<b>Área con patología (m<sup>2</sup>)</b>	<b>% Área con patología</b>
<b>1</b>	<b>Sedimentación</b>	<b>108.65</b>	<b>20.97%</b>
<b>2</b>	<b>Erosión</b>	<b>3.95</b>	<b>0.76%</b>
<b>3</b>	<b>Grietas</b>	<b>4.85</b>	<b>0.94%</b>
<b>4</b>	<b>Fisuras</b>	<b>2.40</b>	<b>0.46%</b>
<b>5</b>	<b>Desprendimiento</b>	<b>13.10</b>	<b>2.53%</b>
<b>6</b>	<b>Vegetación</b>	<b>101.90</b>	<b>19.67%</b>
<b>Total</b>		<b>234.85</b>	<b>45.34%</b>

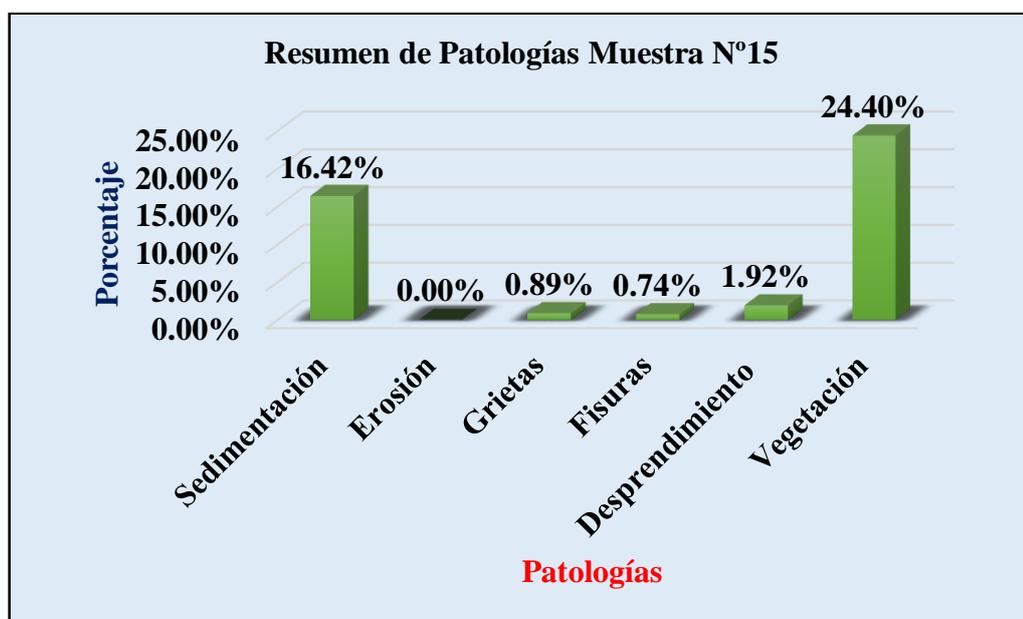
Gráfico 55: Porcentaje de patologías en la unidad de muestra 15.

<b>Patologías Muestra 15</b>			
<b>N.º</b>	<b>Patologías</b>	<b>Área con patología (m<sup>2</sup>)</b>	<b>% Área con patología</b>
1	Sedimentación	85.05	16.42%
2	Erosión	0.00	0.00%
3	Grietas	4.60	0.89%
4	Fisuras	3.85	0.74%
5	Desprendimiento	9.95	1.92%
6	Vegetación	126.40	24.40%
<b>Total</b>		<b>229.85</b>	<b>44.37%</b>

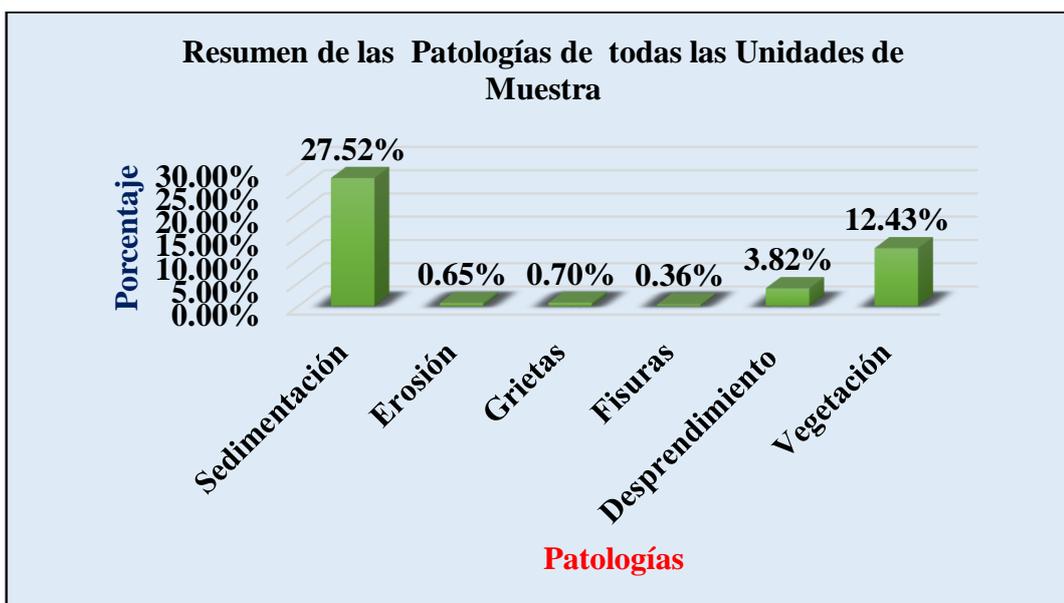
Gráfico 58: Porcentaje de las patologías de todas las unidades de muestra.

<b>Patologías de todas las Unidades de Muestra</b>			
<b>N.º</b>	<b>Patologías</b>	<b>Área con patología (m<sup>2</sup>)</b>	<b>% Área con patología</b>
<b>1</b>	<b>Sedimentación</b>	<b>2138.20</b>	<b>27.52%</b>
<b>2</b>	<b>Erosión</b>	<b>50.50</b>	<b>0.65%</b>
<b>3</b>	<b>Grietas</b>	<b>54.70</b>	<b>0.70%</b>
<b>4</b>	<b>Fisuras</b>	<b>28.10</b>	<b>0.36%</b>
<b>5</b>	<b>Desprendimiento</b>	<b>296.90</b>	<b>3.82%</b>
<b>6</b>	<b>Vegetación</b>	<b>96.17</b>	<b>12.43%</b>
<b>Total</b>		<b>3534.57</b>	<b>45.49%</b>

- sedimentación (27.52%)
- Erosión (0.65%)
- Grietas (0.70%)
- fisuras (0.36%)
- desprendimiento (3.82%)
- vegetación (12.43%)
