UNIVERSIDAD CATÓLICA LOS ÁNGELES  
CHIMBOTE

DETERMINACIÓN Y EVALUACIÓN DE LAS PATOLOGÍAS  
DEL CONCRETO EN EL CANAL DE REGADÍO SINCHAO  
ENTRE LAS PROGRESIVAS 00+500 - 01+500, UBICADO EN  
EL DISTRITO LA ARENA, PROVINCIA DE PIURA,  
DEPARTAMENTO DE PIURA, NOVIEMBRE – 2018

**TESIS PARA OPTAR EL TITULO PROFESIONAL DE:**  
**INGENIERO CIVIL**

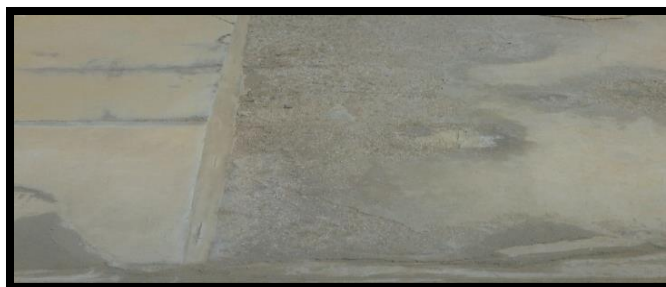
**Imagen 13. Descascaramiento**  
**Fuente. Elaboración Propia, noviembre - 2018**

Es llamada o conocida como la delaminación o el desprendimiento de una parte del concreto en la estructura. Se sufre mayormente en estructuras como los canales, ya que la superficie está expuesta a la humedad constante.

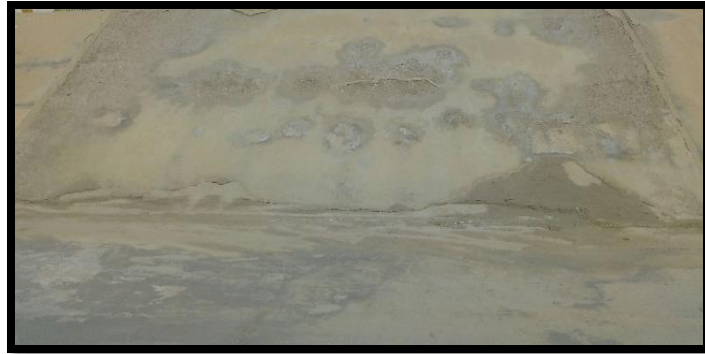
**Imagen 15. Eflorescencia**

Son zonas donde se almacena grandes o regular cantidad de sales cristalinas; estas provienen muchas veces de la circulación del agua dentro del hormigón fino.

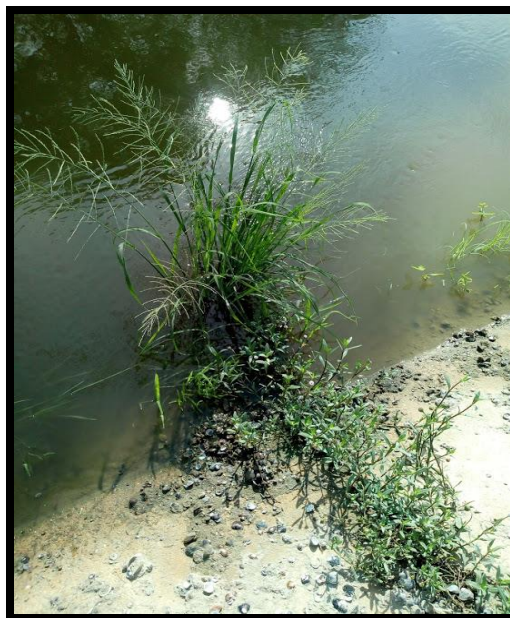
**Imagen 16. Vegetación**

Surgen porque se construye en suelos fértiles que dan cabida con el tiempo al crecimiento de áreas verdes, lo que produce deformaciones en las estructuras.

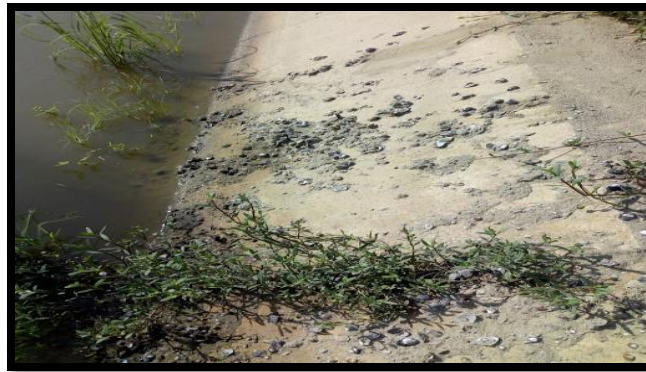
**Imagen 17. Sedimentos**

Son los residuos que vienen en el agua que pasa con la estructura y se depositan en el canal, mayormente en la losa fondo

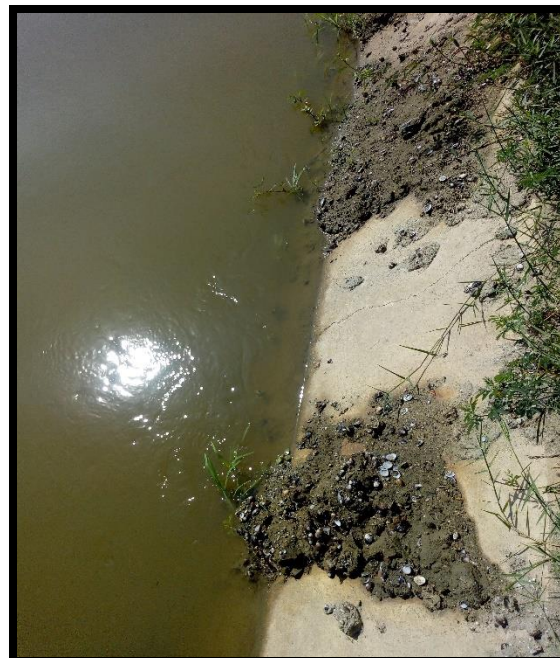
**Imagen 26: Presencia de Sedimentos - Losa de Izquierda  
Progresiva: 00+835 – 00+902  
Fuente. Elaboración Propia, noviembre 2018**

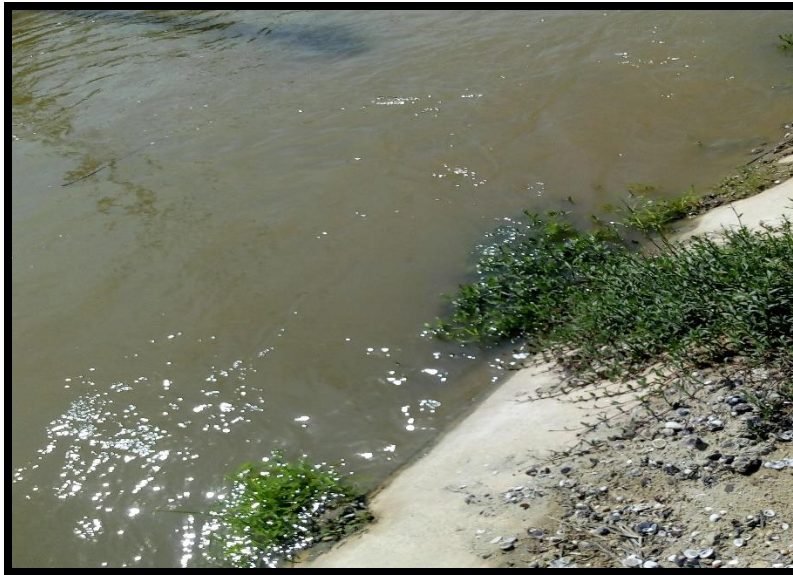
**Imagen 27: Presencia de Vegetación - Losa de Izquierda**  
**Progresiva: 00+835 – 00+902**  
**Fuente. Elaboración Propia, noviembre 2018**

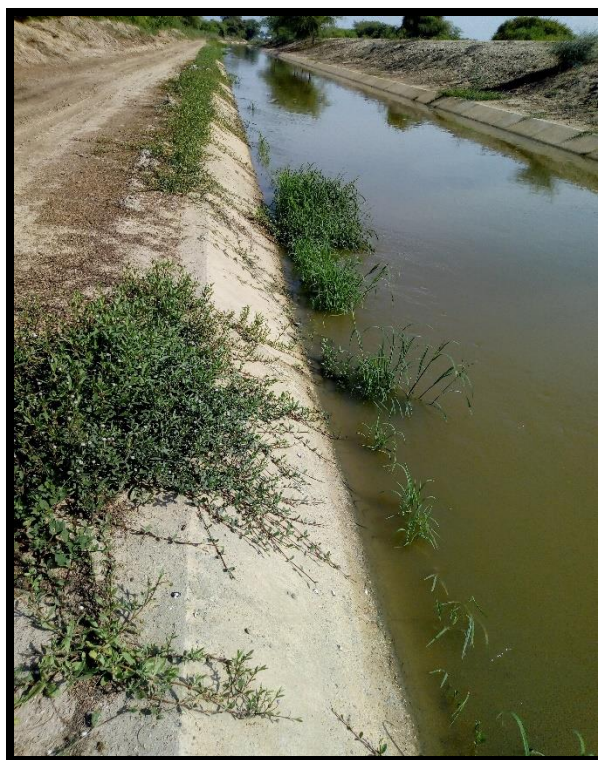
**Imagen 32: Vegetación**  
**Progresiva: 01+103 – 01+170**  
**Fuente. Elaboración Propia, noviembre 2018**

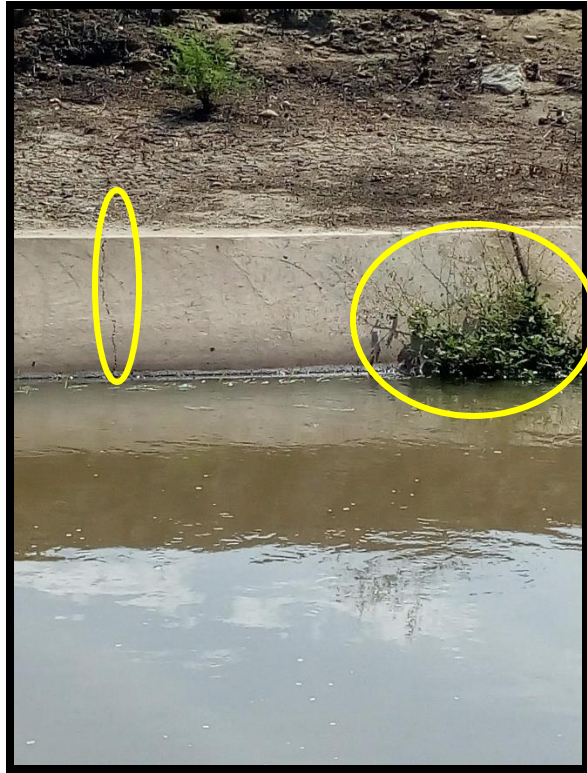
**Imagen 33: Presencia de Vegetación y Fisuras – Losa Derecha  
Progresiva: 01+170 – 01+237**

3. En fisuras se recomienda aplicar un sellador plástico a base de polímeros, como lo son las siliconas o poliuretanos (aislante). Para las grietas, se recomienda utilizar ya un sellador asfáltico, que trabaja con mayor elasticidad conservando sus propiedades adherentes (mortero asfáltico, que consta de arena gruesa, arena fina y cemento asfáltico líquido).

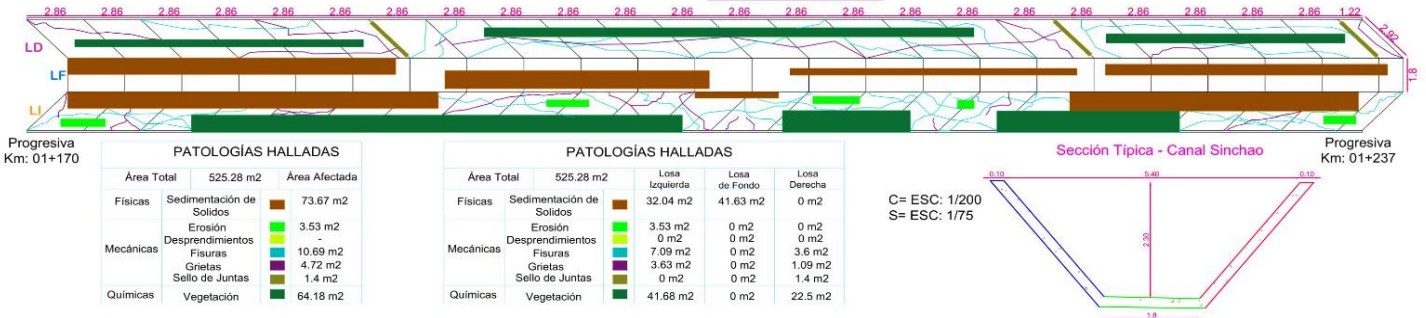
### MUESTRA 11

Progresiva Km: 01+170

PATOLOGÍAS HALLADAS		Área Total	525.28 m <sup>2</sup>	Área Afectada
Físicas	Sedimentación de Sólidos	73.67 m <sup>2</sup>		
	Erosión	3.53 m <sup>2</sup>		
Mecánicas	Desprendimientos	-		
	Fisuras	10.69 m <sup>2</sup>		
	Grietas	4.72 m <sup>2</sup>		
	Sello de Juntas	1.4 m <sup>2</sup>		
Químicas	Vegetación	64.18 m <sup>2</sup>

PATOLOGÍAS HALLADAS		Área Total	525.28 m <sup>2</sup>	Losa Izquierda	Losa de Fondo	Losa Derecha
Físicas	Sedimentación de Sólidos	32.04 m <sup>2</sup>		41.63 m <sup>2</sup>	0 m <sup>2</sup>	0 m <sup>2</sup>
	Erosión	3.53 m <sup>2</sup>		0 m <sup>2</sup>	0 m <sup>2</sup>	0 m <sup>2</sup>
Mecánicas	Desprendimientos	0 m <sup>2</sup>		0 m <sup>2</sup>	0 m <sup>2</sup>	0 m <sup>2</sup>
	Fisuras	7.09 m <sup>2</sup>		0 m <sup>2</sup>	3.6 m <sup>2</sup>	0 m <sup>2</sup>
	Grietas	3.63 m <sup>2</sup>		0 m <sup>2</sup>	1.09 m <sup>2</sup>	0 m <sup>2</sup>
	Sello de Juntas	0 m <sup>2</sup>		0 m <sup>2</sup>	1.4 m <sup>2</sup>	0 m <sup>2</sup>
Químicas	Vegetación	41.68 m <sup>2</sup>		0 m <sup>2</sup>	22.5 m <sup>2</sup>	0 m <sup>2</sup>

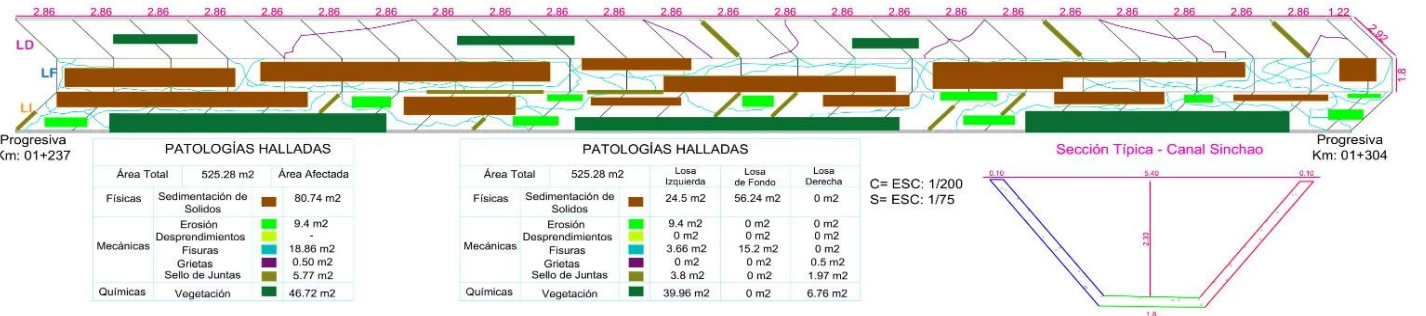
### MUESTRA 12

Progresiva Km: 01+237

PATOLOGÍAS HALLADAS		Área Total	525.28 m <sup>2</sup>	Área Afectada
Físicas	Sedimentación de Sólidos	80.74 m <sup>2</sup>		
	Erosión	9.4 m <sup>2</sup>		
Mecánicas	Desprendimientos	-		
	Fisuras	18.86 m <sup>2</sup>		
	Grietas	0.50 m <sup>2</sup>		
	Sello de Juntas	5.77 m <sup>2</sup>		
Químicas	Vegetación	46.72 m <sup>2</sup>

PATOLOGÍAS HALLADAS		Área Total	525.28 m <sup>2</sup>	Losa Izquierda	Losa de Fondo	Losa Derecha
Físicas	Sedimentación de Sólidos	24.5 m <sup>2</sup>		56.24 m <sup>2</sup>	0 m <sup>2</sup>	0 m <sup>2</sup>
	Erosión	9.4 m <sup>2</sup>		0 m <sup>2</sup>	0 m <sup>2</sup>	0 m <sup>2</sup>
Mecánicas	Desprendimientos	0 m <sup>2</sup>		0 m <sup>2</sup>	0 m <sup>2</sup>	0 m <sup>2</sup>
	Fisuras	3.66 m <sup>2</sup>		15.2 m <sup>2</sup>	0 m <sup>2</sup>	0 m <sup>2</sup>
	Grietas	0 m <sup>2</sup>		0 m <sup>2</sup>	0.5 m <sup>2</sup>	0 m <sup>2</sup>
	Sello de Juntas	3.8 m <sup>2</sup>		0 m <sup>2</sup>	1.97 m <sup>2</sup>	0 m <sup>2</sup>
Químicas	Vegetación	39.96 m <sup>2</sup>		0 m <sup>2</sup>	6.76 m <sup>2</sup>	0 m <sup>2</sup>

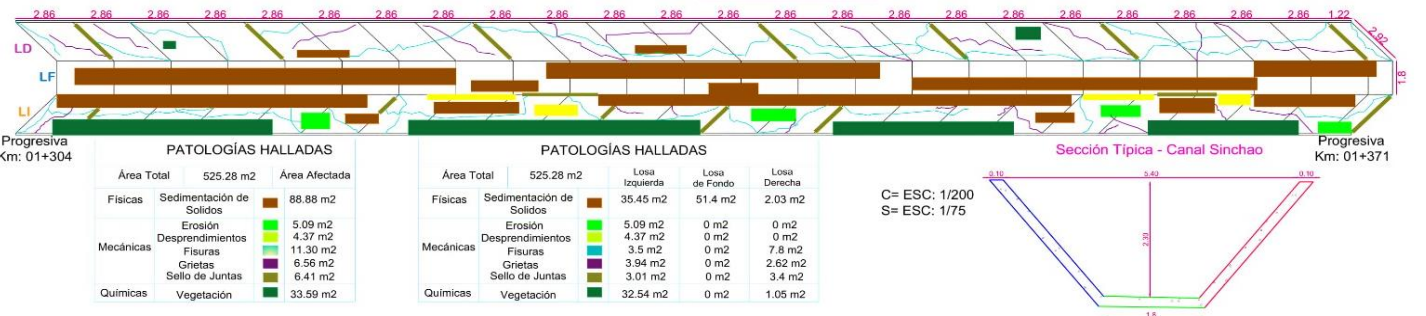
### MUESTRA 13

Progresiva Km: 01+304

PATOLOGÍAS HALLADAS		Área Total	525.28 m <sup>2</sup>	Área Afectada
Físicas	Sedimentación de Sólidos	88.88 m <sup>2</sup>		
	Erosión	5.09 m <sup>2</sup>		
Mecánicas	Desprendimientos	4.37 m <sup>2</sup>		
	Fisuras	11.30 m <sup>2</sup>		
	Grietas	6.56 m <sup>2</sup>		
	Sello de Juntas	6.41 m <sup>2</sup>		
Químicas	Vegetación	33.59 m <sup>2</sup>

PATOLOGÍAS HALLADAS		Área Total	525.28 m <sup>2</sup>	Losa Izquierda	Losa de Fondo	Losa Derecha
Físicas	Sedimentación de Sólidos	35.45 m <sup>2</sup>		51.4 m <sup>2</sup>	2.03 m <sup>2</sup>	0 m <sup>2</sup>
	Erosión	5.09 m <sup>2</sup>		0 m <sup>2</sup>	0 m <sup>2</sup>	0 m <sup>2</sup>
Mecánicas	Desprendimientos	4.37 m <sup>2</sup>		0 m <sup>2</sup>	0 m <sup>2</sup>	0 m <sup>2</sup>
	Fisuras	3.5 m <sup>2</sup>		0 m <sup>2</sup>	7.8 m <sup>2</sup>	0 m <sup>2</sup>
	Grietas	3.94 m <sup>2</sup>		0 m <sup>2</sup>	2.62 m <sup>2</sup>	0 m <sup>2</sup>
	Sello de Juntas	3.01 m <sup>2</sup>		0 m <sup>2</sup>	3.4 m <sup>2</sup>	0 m <sup>2</sup>
Químicas	Vegetación	32.54 m <sup>2</sup>		0 m <sup>2</sup>	1.05 m <sup>2</sup>	0 m <sup>2</sup>

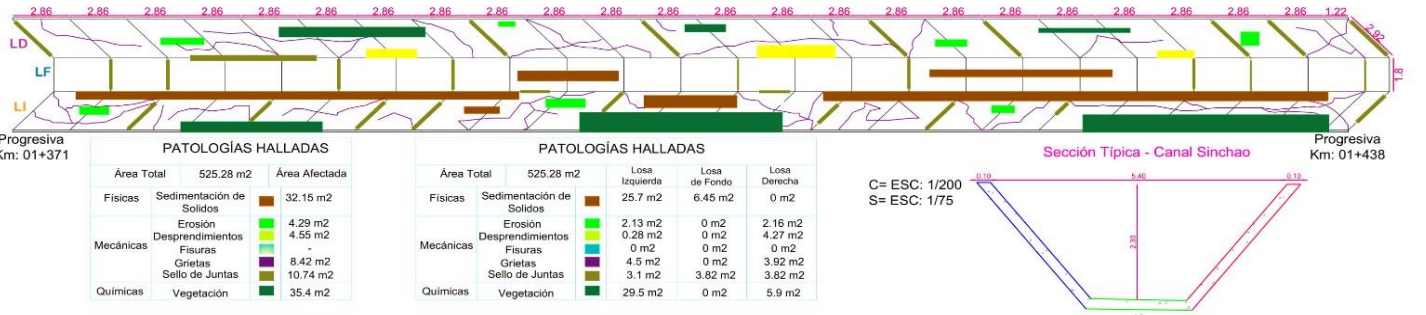
### MUESTRA 14

Progresiva Km: 01+371

PATOLOGÍAS HALLADAS		Área Total	525.28 m <sup>2</sup>	Área Afectada
Físicas	Sedimentación de Sólidos	32.15 m <sup>2</sup>		
	Erosión	4.29 m <sup>2</sup>		
Mecánicas	Desprendimientos	4.55 m <sup>2</sup>		
	Fisuras	-		
	Grietas	8.42 m <sup>2</sup>		
	Sello de Juntas	10.74 m <sup>2</sup>		
Químicas	Vegetación	35.4 m <sup>2</sup>

PATOLOGÍAS HALLADAS		Área Total	525.28 m <sup>2</sup>	Losa Izquierda	Losa de Fondo	Losa Derecha
Físicas	Sedimentación de Sólidos	25.7 m <sup>2</sup>		6.45 m <sup>2</sup>	0 m <sup>2</sup>	0 m <sup>2</sup>
	Erosión	2.13 m <sup>2</sup>		0 m <sup>2</sup>	2.16 m <sup>2</sup>	0 m <sup>2</sup>
Mecánicas	Desprendimientos	0.28 m <sup>2</sup>		0 m <sup>2</sup>	4.27 m <sup>2</sup>	0 m <sup>2</sup>
	Fisuras	0 m <sup>2</sup>		0 m <sup>2</sup>	0 m <sup>2</sup>	0 m <sup>2</sup>
	Grietas	4.5 m <sup>2</sup>		0 m <sup>2</sup>	3.92 m <sup>2</sup>	0 m <sup>2</sup>
	Sello de Juntas	3.1 m <sup>2</sup>		3.82 m <sup>2</sup>	3.82 m <sup>2</sup>	0 m <sup>2</sup>
Químicas	Vegetación	29.5 m <sup>2</sup>		0 m <sup>2</sup>	5.9 m <sup>2</sup>	0 m <sup>2</sup>

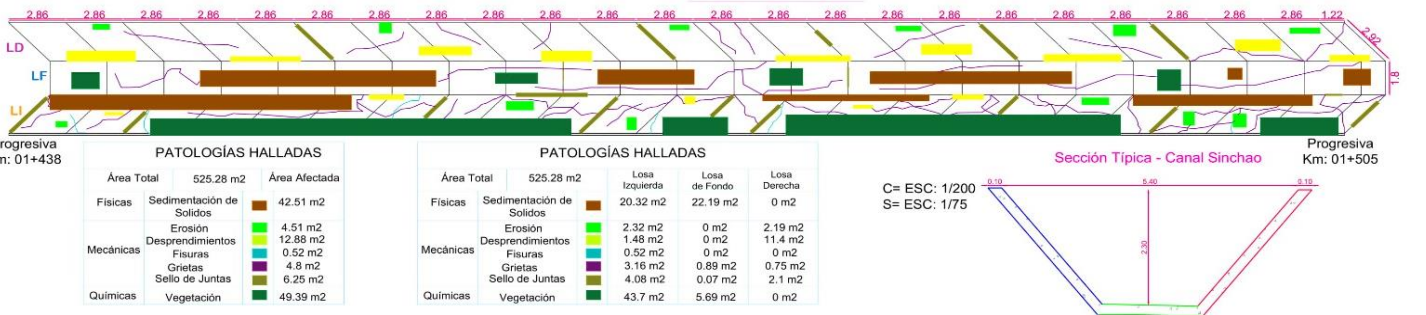
### MUESTRA 15

Progresiva Km: 01+438

PATOLOGÍAS HALLADAS		Área Total	525.28 m <sup>2</sup>	Área Afectada
Físicas	Sedimentación de Sólidos	42.51 m <sup>2</sup>		
	Erosión	4.51 m <sup>2</sup>		
Mecánicas	Desprendimientos	12.88 m <sup>2</sup>		
	Fisuras	0.52 m <sup>2</sup>		
	Grietas	4.9 m <sup>2</sup>		
	Sello de Juntas	6.25 m <sup>2</sup>		
Químicas	Vegetación	49.39 m <sup>2</sup>

PATOLOGÍAS HALLADAS		Área Total	525.28 m <sup>2</sup>	Losa Izquierda	Losa de Fondo	Losa Derecha
Físicas	Sedimentación de Sólidos	20.32 m <sup>2</sup>		22.19 m <sup>2</sup>	0 m <sup>2</sup>	0 m <sup>2</sup>
	Erosión	2.32 m <sup>2</sup>		0 m <sup>2</sup>	2.19 m <sup>2</sup>	0 m <sup>2</sup>
Mecánicas	Desprendimientos	1.48 m <sup>2</sup>		0 m <sup>2</sup>	11.4 m <sup>2</sup>	0 m <sup>2</sup>
	Fisuras	0.52 m <sup>2</sup>		0 m <sup>2</sup>	0 m <sup>2</sup>	0 m <sup>2</sup>
	Grietas	3.16 m <sup>2</sup>		0.89 m <sup>2</sup>	0.75 m <sup>2</sup>	0 m <sup>2</sup>
	Sello de Juntas	4.08 m <sup>2</sup>		0.07 m <sup>2</sup>	2.1 m <sup>2</sup>	0 m <sup>2</sup>
Químicas	Vegetación	43.7 m <sup>2</sup>		5.69 m <sup>2</sup>	0 m <sup>2</sup>	0 m <sup>2</sup>
