UNIVERSIDAD CATÓLICA LOS ÁNGELES
CHIMBOTE

EVALUACIÓN Y DETERMINACIÓN DE LAS PATOLOGÍAS
DEL CONCRETO EN EL CANAL DE REGADIO
TAMBOGRANDE, ENTRE LAS PROGRESIVAS KM: 0+000
HASTA EL KM: 1+000, SECTOR EL PARTIDOR, DISTRITO
DE LAS LOMAS, PROVINCIA DE PIURA,
DEPARTAMENTO DE PIURA, JULIO - 2018

TESIS PARA OPTAR EL TITULO PROFESIONAL DE
INGENIERO CIVIL

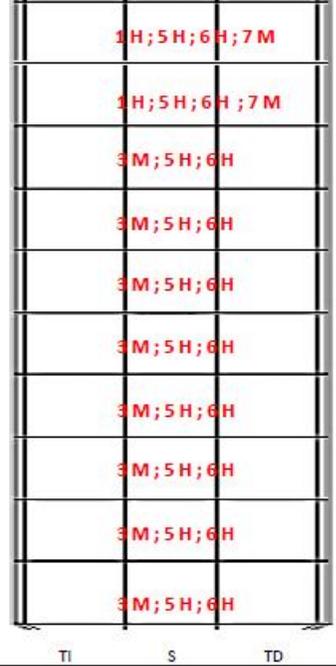
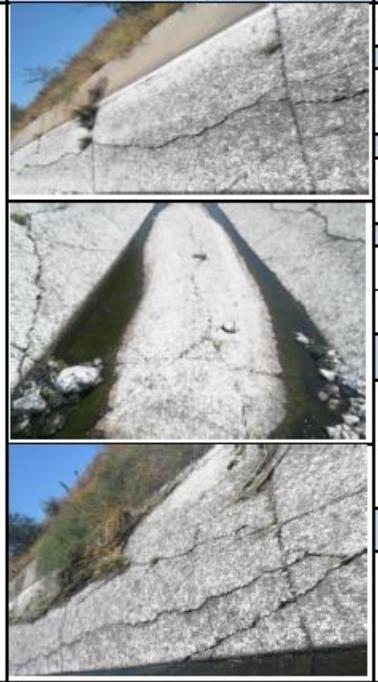
PROGRESIVA 0+455 - 0+500
NIVEL DE SEVERIDAD BAJO = L MEDIO = M ALTO = H							
LADO TD = TALUD DERECHO S = SOLERA TI = TALUD IZQUIERDO

DATOS AREA TOTAL DE LA MUESTRA 450.00 m ² TOTAL DE LOSAS DE LA MUESTRA 10.00 und							
INDICE DE LA MUESTRA 1.00							
CONDICION DE LA MUESTRA SEVERO							
FALLA SEVERIDAD N° DE LOSAS DENSIDAD VALOR DEDUCIDO							
1	H	2.00	20.00%	72.00			
3	M	8.00	80.00%	35.00			
5	H			8.00			
6	H	10.00	100.00%	65.00			
7	M	2.00	20.00%	36.00

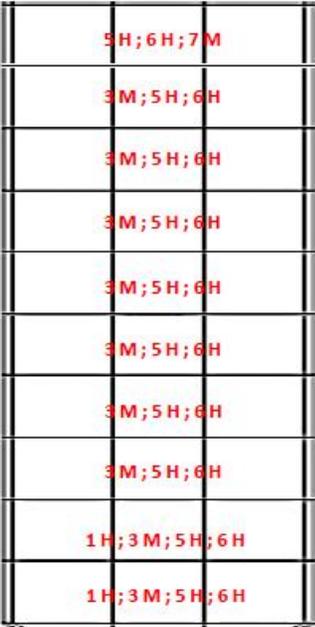
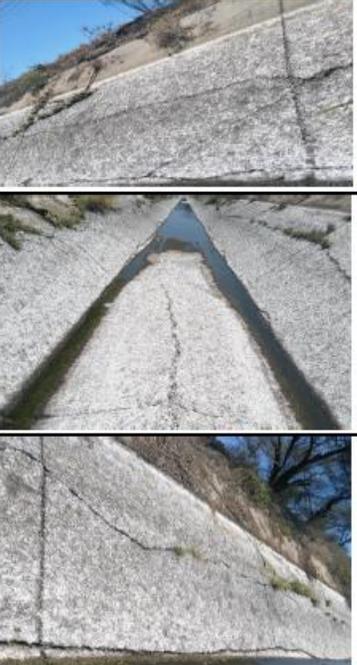
TI (m)	S (m)	TD (m)			DATOS		
		3.80	2.40	3.80			AREA TOTAL DE LA MUESTRA 450.00 m2 TOTAL DE LOSAS DE LA MUESTRA 10.00 und		
FALLA	SEVERIDAD	N° DE LOSAS	DENSIDAD	VALOR DEDUCIDO				INDICE DE LA MUESTRA	
1	H	2.00	20.00%	72.00				1.00	
3	M	9.00	90.00%	36.00					
5	H			8.00				CONDICION DE LA MUESTRA	
6	H	10.00	100.00%	65.00					
7	M	1.00	10.00%	22.00

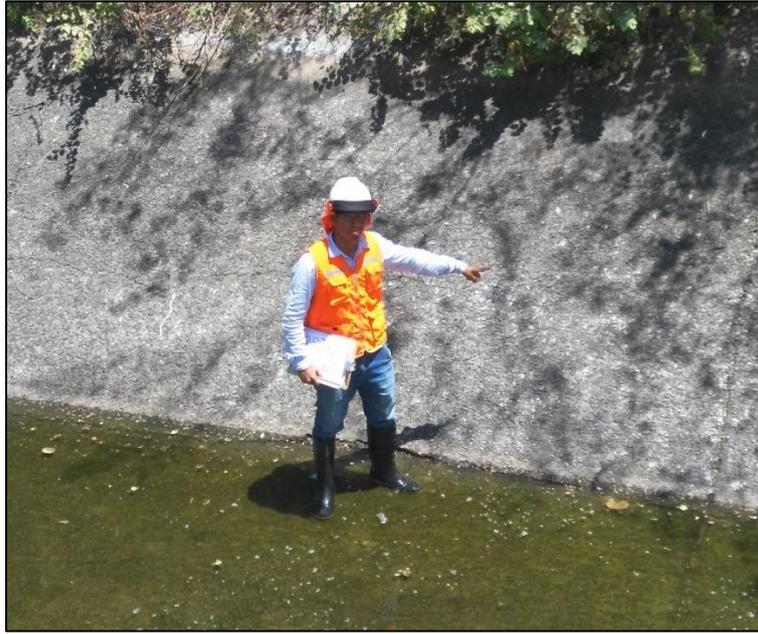
**Grafico N° 94: Apreciación de la patología: Descascaramiento, de grado de severidad alto.
Fuente: Propia.**

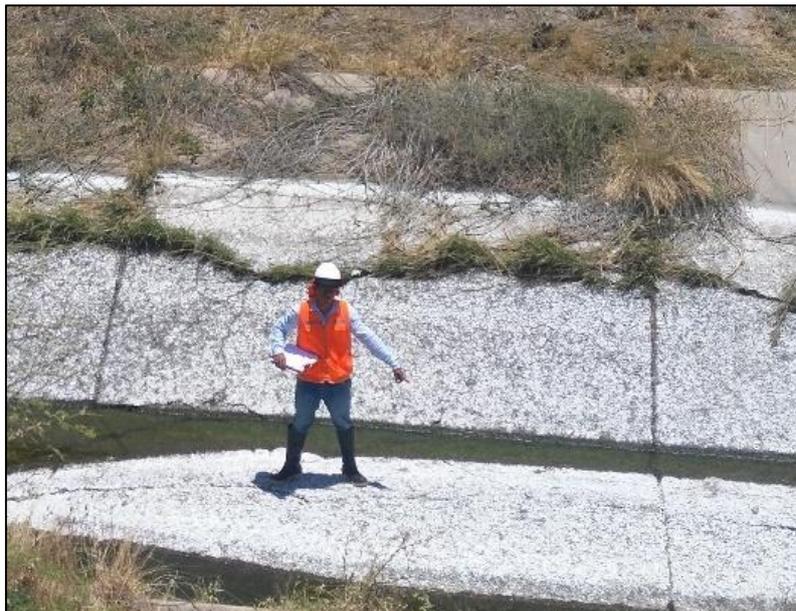
**Grafico N° 99: Apreciación de la patología: Levantamiento, de grado de
severidad medio.
Fuente: Propia.**

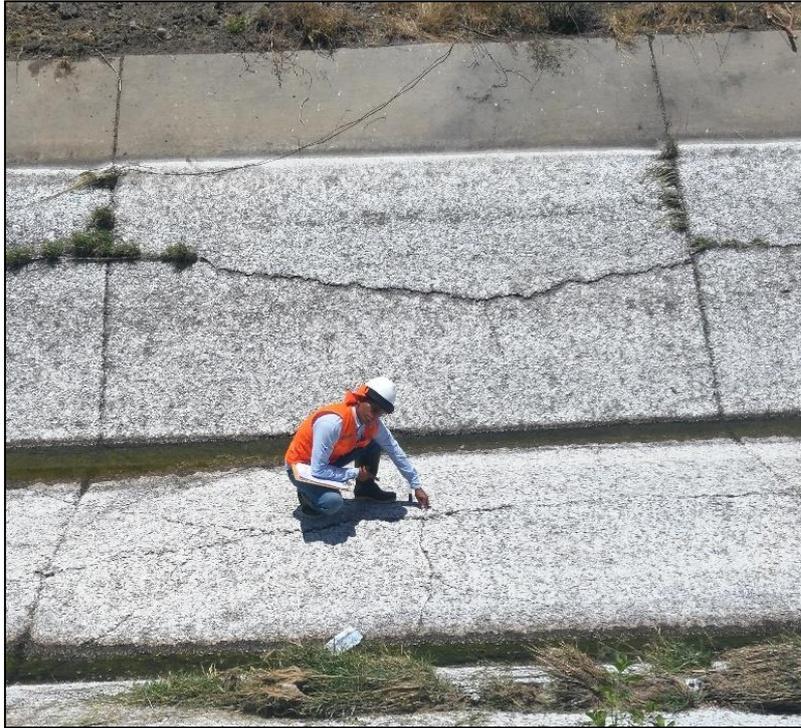
**Grafico N° 110: Apreciación de la patología: Levantamiento, de grado de severidad medio.
Fuente: Propia.**

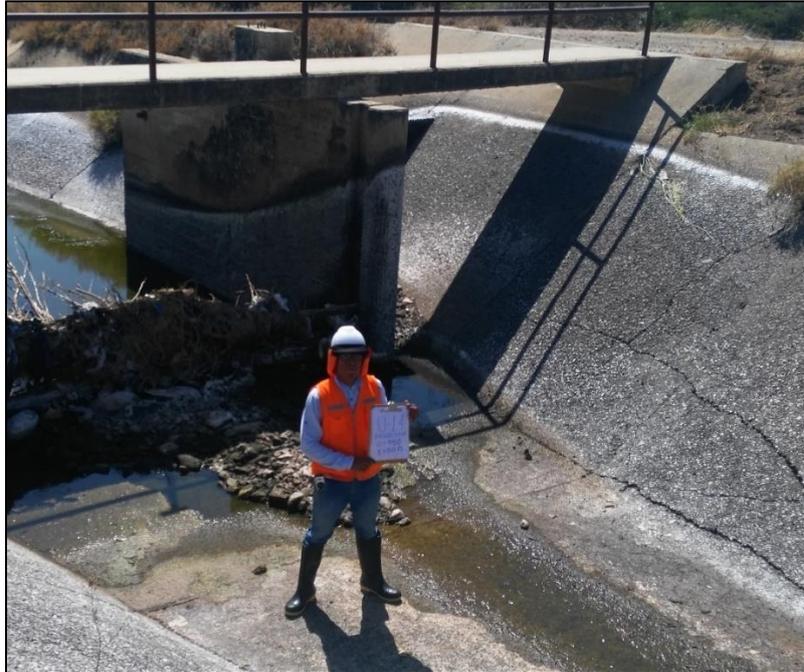
**Grafico N° 112: Ubicación de la muestra U-14.
Fuente: Propia.**

FRAGMENTACION DE LOSA	M	1	10%	
U13	GRIETAS LINEALES, TRANSVERSALES Y DIAGONALES	M	8	80%	
	DETERIORO DE SELLO DE JUNTA	M			
	DESCASCARAMIENTO	H	10	100%	
	FRAGMENTACION DE LOSA	M	2	20%	
U14	GRIETAS LINEALES, TRANSVERSALES Y DIAGONALES	M	8	80%	
	GRIETA DE DURABILIDAD	H	2	20%	
	DETERIORO DE SELLO DE JUNTA	H			
	DESCASCARAMIENTO	H	10	100%	
	FRAGMENTACION DE LOSA	M	2	20%
