UNIVERSIDAD CATÓLICA LOS ÁNGELES
CHIMBOTE

DETERMINACIÓN Y EVALUACIÓN DE LAS
PATOLOGÍAS DEL CONCRETO EN COLUMNAS,
VIGAS Y MUROS DE ALBAÑILERÍA CONFINADAS
DEL CERCO PERIMÉTRICO DE LA INSTITUCIÓN
EDUCATIVA CORONEL F.A.P VICTOR MALDONADO
BEGAZO, DISTRITO PARIÑAS, PROVINCIA TALARA,
REGIÓN PIURA, SETIEMBRE – 2016.

TESIS PARA OPTAR EL TÍTULO PROFESIONAL DE:
INGENIERO CIVIL

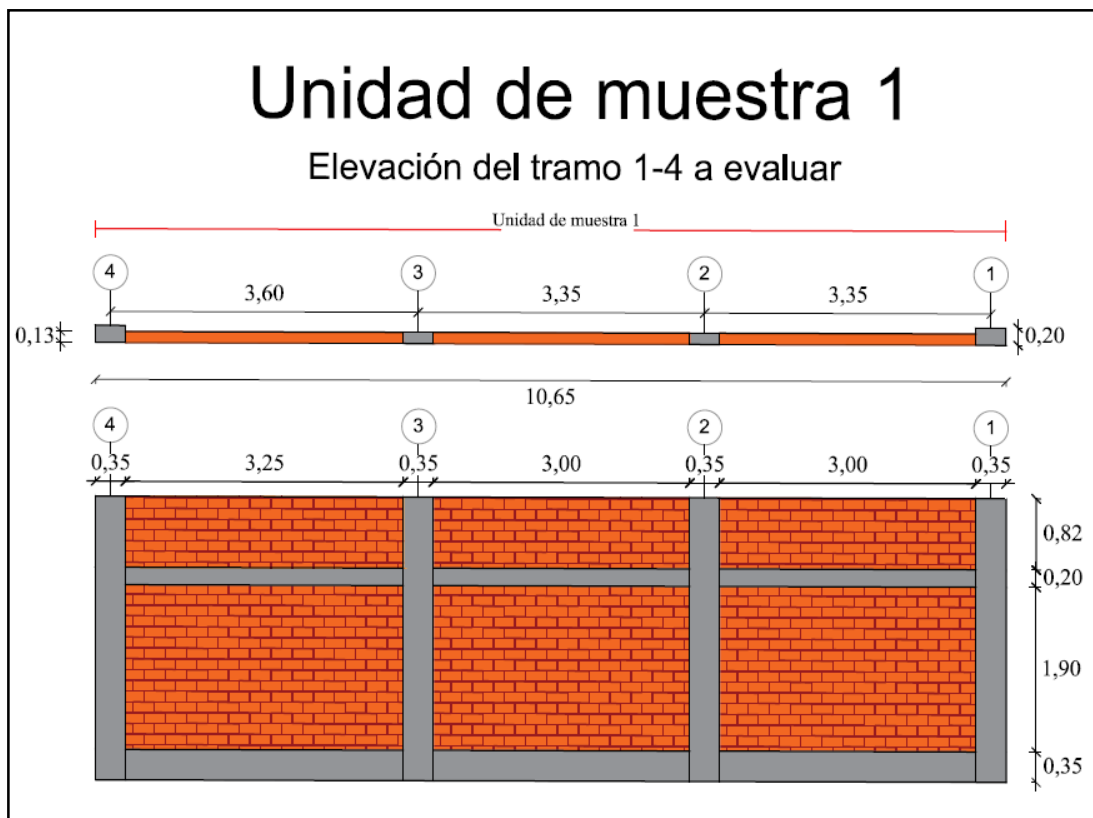
Gráfico 19: Elevación de la unidad de muestra 1.

8	Oxidación y Corrosión	0,00	0,00%	0,00	0,00%	0,00	0,00%	0,00	0,00%		
Total		0,52	11,35%	2,90	89,51%	0,00	0,00%	0,64	34,59%			
Nivel de severidad		1		2		1		1				
Análisis general de la unidad de muestra 1												
Área total de la unidad de muestra 1 (m2)		Columna		Sobrecimiento		Muro		Viga				
		Área afectada (m2)	% Área afectada	Área afectada (m2)	% Área afectada	Área afectada(m2)	% Área afectada	Área afectada (m2)	% Área afectada			
34,83		0,52	1,49%	2,90	8,33%	0,00	0,00%	0,64	1,84%			
Elevación de la unidad de muestra 1						Fotografía de patología

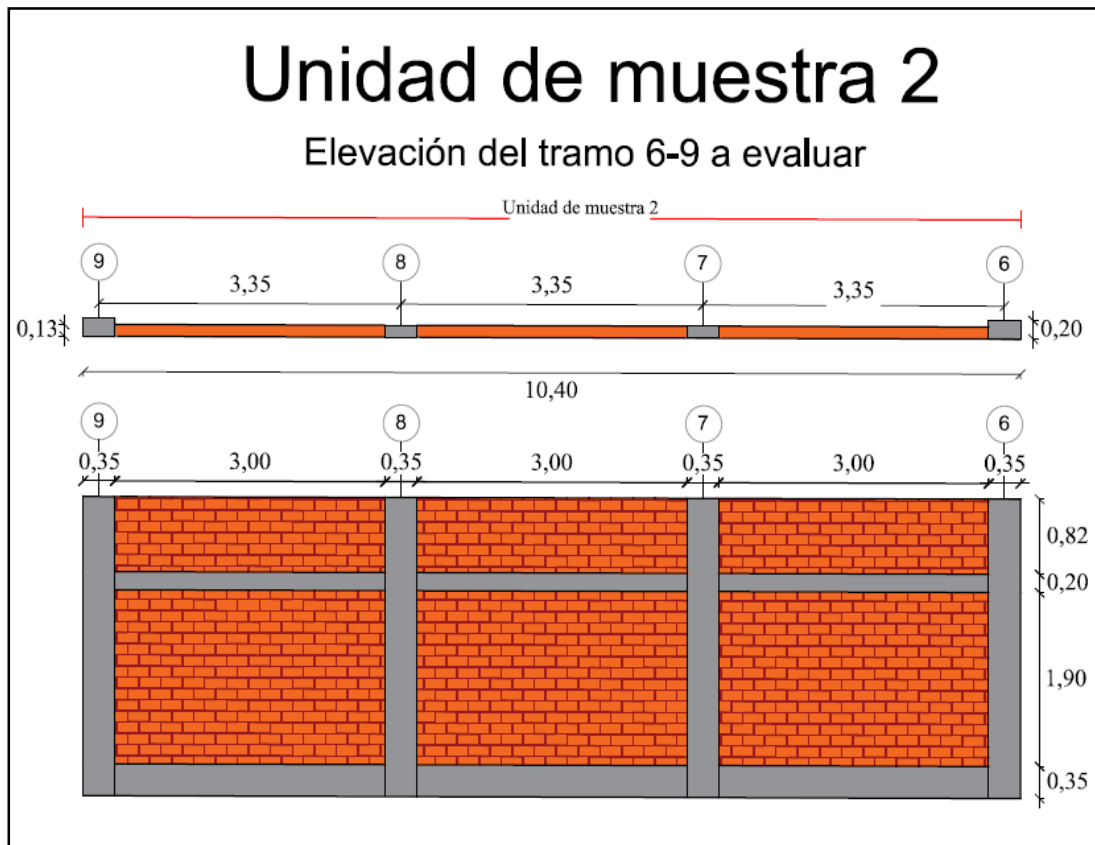
Gráfico 24: Elevación de la unidad de muestra 2.

Análisis de patologías identificadas por elemento										
Elementos			Columna		Sobrecimiento		Muro		Viga	
			Área:	4,58 m2	Área:	3,15 m2	Área:	24,48 m2	Área:	1,80 m2
Lesión	Símbolo	Patología	Área con patología (m2)	% Área con patología	Área con patología (m2)	% Área con patología	Área con patología (m2)	% Área con patología	Área con patología (m2)	% Área con patología
Físicas	1	Humedad	0,00	0,00%	0,00	0,00%	0,00	0,00%	0,00	0,00%
	2	Erosión	0,13	2,84%	0,70	22,22%	0,00	0,00%	0,00	0,00%
	3	Suciedad	0,00	0,00%	0,00	0,00%	0,00	0,00%	0,00	0,00%
Mecánicas	4	Grietas	0,00	0,00%	0,00	0,00%	0,00	0,00%	0,00	0,00%
	5	Fisuras	0,19	4,15%	0,00	0,00%	0,04	0,16%	0,44	24,44%
	6	Desprendimiento	0,09	1,97%	0,00	0,00%	0,00	0,00%	0,00	0,00%
Químicas	7	Eflorescencia	0,00	0,00%	0,00	0,00%	0,00	0,00%	0,00	0,00%
	8	Oxidación y Corrosión	0,00	0,00%	0,00	0,00%	0,00	0,00%	0,00	0,00%
Total			0,41	8,95%	0,70	22,22%	0,04	0,16%	0,44	24,44%

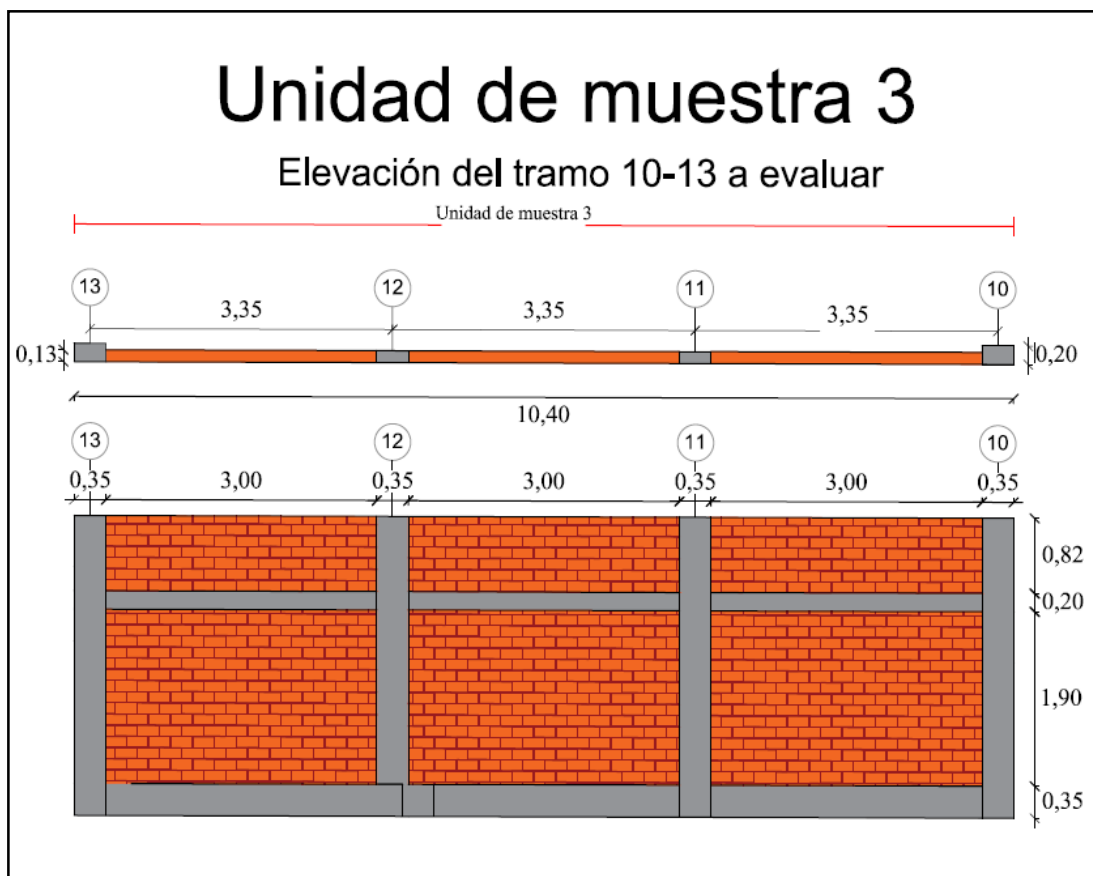
Gráfico 29: Elevación de la unidad de muestra 3.

Análisis de patologías identificadas por elemento										
Elementos			Columna		Sobrecimiento		Muro		Viga	
			Área:	4,58 m2	Área:	3,15 m2	Área:	24,48 m2	Área:	1,80 m2
Tipos de patología			Área con patología (m2)	% Área con patología	Área con patología (m2)	% Área con patología	Área con patología (m2)	% Área con patología	Área con patología (m2)	% Área con patología
Lesión	Símbolo	Patología								
Físicas	1	Humedad	0,00	0,00%	0,00	0,00%	0,00	0,00%	0,00	0,00%
	2	Erosión	0,13	2,84%	1,51	47,94%	0,47	1,92%	0,00	0,00%
	3	Suciedad	0,00	0,00%	0,00	0,00%	0,00	0,00%	0,00	0,00%
Mecánicas	4	Grietas	0,00	0,00%	0,00	0,00%	0,00	0,00%	0,00	0,00%
	5	Fisuras	0,15	3,28%	0,00	0,00%	0,04	0,16%	0,13	7,22%
	6	Desprendimiento	0,41	8,95%	1,64	52,06%	0,00	0,00%	0,00	0,00%
Químicas	7	Eflorescencia	0,00	0,00%	0,00	0,00%	0,00	0,00%	0,00	0,00%
	8	Oxidación y Corrosión	0,00	0,00%	0,00	0,00%	0,00	0,00%	0,00	0,00%

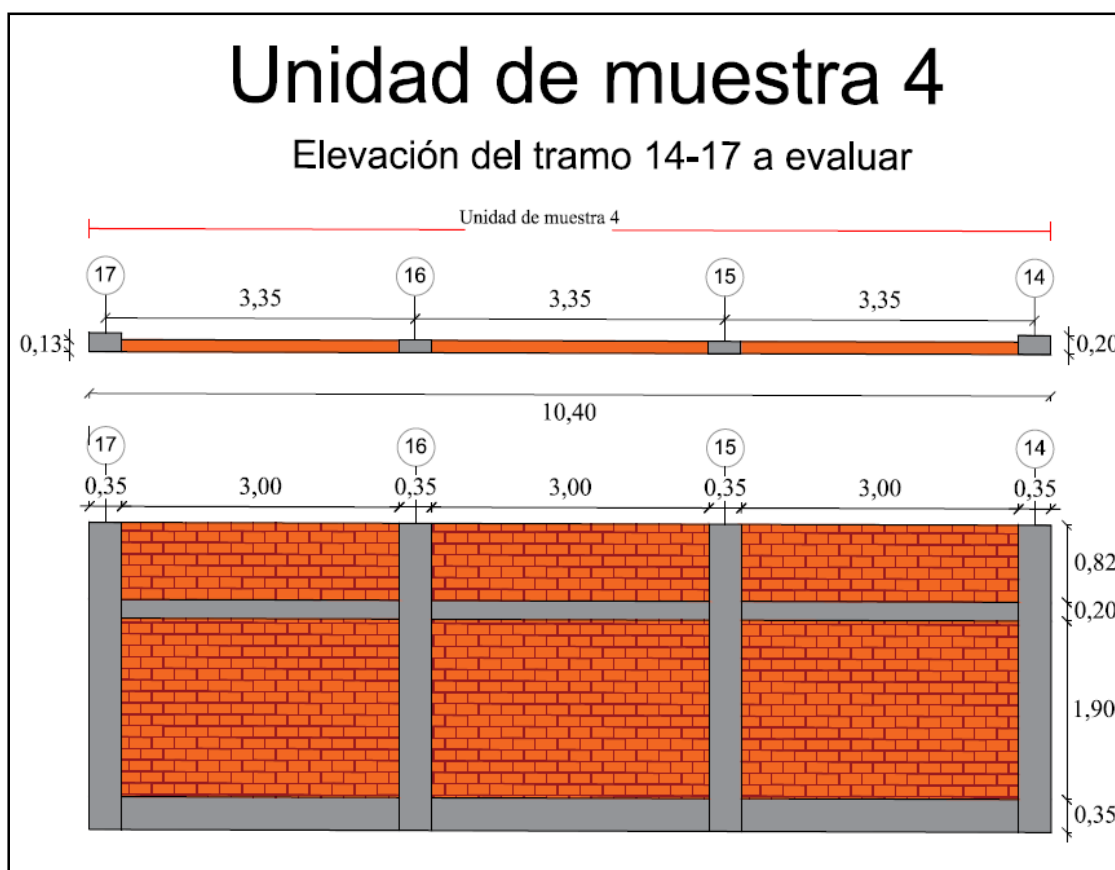
Gráfico 34: Elevación de la unidad de muestra 4.

Análisis de patologías identificadas por elemento											
Elementos			Columna		Sobrecimiento		Muro		Viga		
			Área:	4,58 m2	Área:	3,15 m2	Área:	24,48 m2	Área:	1,80 m2	
Tipos de patología			Área con patología (m2)	% Área con patología	Área con patología (m2)	% Área con patología	Área con patología (m2)	% Área con patología	Área con patología (m2)	% Área con patología	
Físicas	1	Humedad	0,00	0,00%	0,00	0,00%	0,00	0,00%	0,00	0,00%	
	2	Erosión	0,13	2,84%	1,51	47,94%	0,47	1,92%	0,00	0,00%	
	3	Suciedad	0,00	0,00%	0,00	0,00%	0,00	0,00%	0,00	0,00%	
Mecánicas	4	Grietas	0,00	0,00%	0,00	0,00%	0,00	0,00%	0,00	0,00%	
	5	Fisuras	0,15	3,28%	0,00	0,00%	0,04	0,16%	0,13	7,22%	
Químicas	6	Desprendimiento	0,41	8,95%	1,64	52,06%	0,00	0,00%	0,00	0,00%	
	7	Eflorescencia	0,00	0,00%	0,00	0,00%	0,00	0,00%	0,00	0,00%	
	8	Oxidación y Corrosión	0,00	0,00%	0,00	0,00%	0,00	0,00%	0,00	0,00%	
Total			0,69	15,07%	3,15	100,00%	0,51	2,08%	0,13	7,22%

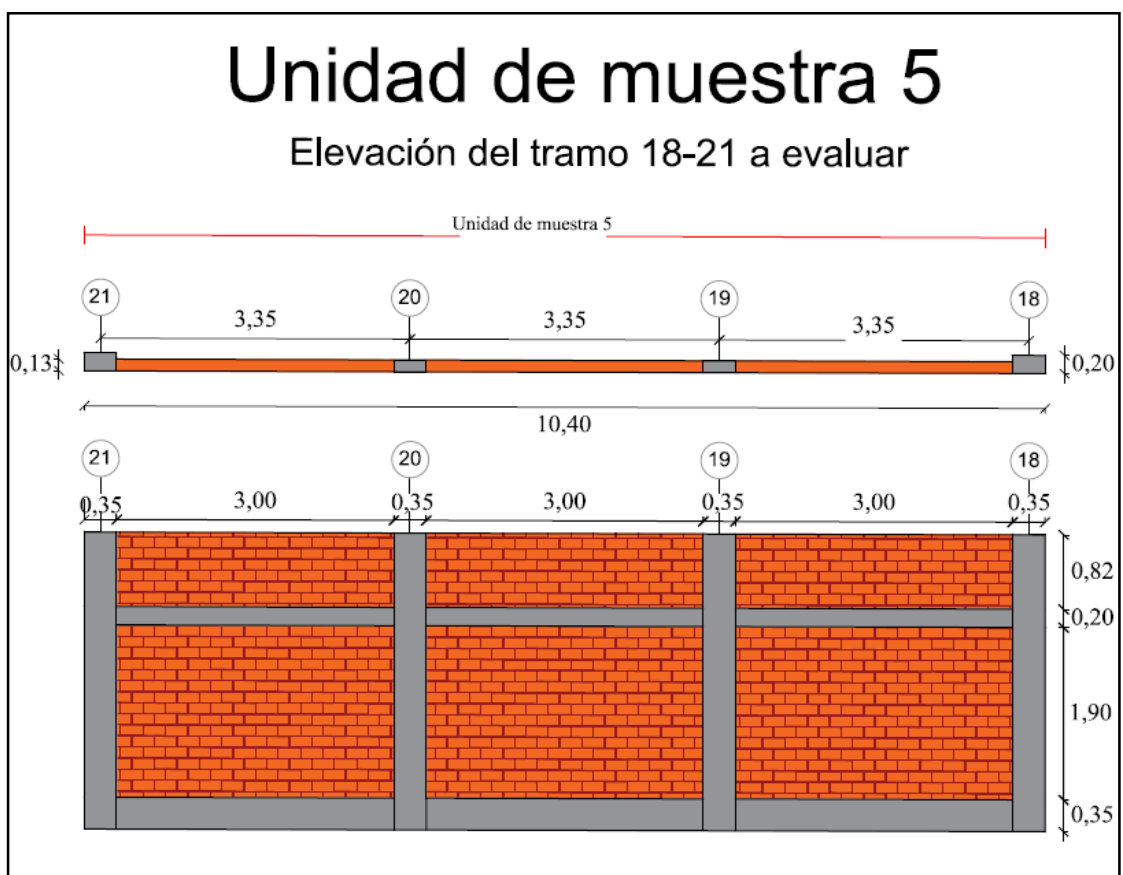
Gráfico 39: Elevación de la unidad de muestra 5.

Análisis de patologías identificadas por elemento										
Elementos			Columna		Sobrecimiento		Muro		Viga	
			Área:	4,58 m2	Área:	3,15 m2	Área:	24,48 m2	Área:	1,80 m2
Lesión	Símbolo	Patología	Área con patología (m2)	% Área con patología	Área con patología (m2)	% Área con patología	Área con patología (m2)	% Área con patología	Área con patología (m2)	% Área con patología
Físicas	1	Humedad	0,00	0,00%	0,00	0,00%	0,00	0,00%	0,00	0,00%
	2	Erosión	0,00	0,00%	0,97	30,79%	1,77	7,23%	0,00	0,00%
	3	Suciedad	0,00	0,00%	0,00	0,00%	0,00	0,00%	0,00	0,00%
Mecánicas	4	Grietas	0,00	0,00%	0,00	0,00%	0,00	0,00%	0,00	0,00%
	5	Fisuras	0,04	0,87%	0,00	0,00%	0,00	0,00%	0,00	0,00%
	6	Desprendimiento	0,28	6,11%	0,88	27,94%	0,00	0,00%	0,00	0,00%
Químicas	7	Eflorescencia	0,00	0,00%	0,00	0,00%	0,00	0,00%	0,00	0,00%
	8	Oxidación y Corrosión	0,09	1,97%	0,46	14,60%	0,00	0,00%	0,00	0,00%
Total			0,41	8,95%	2,31	73,33%	1,77	7,23%	0,00	0,00%

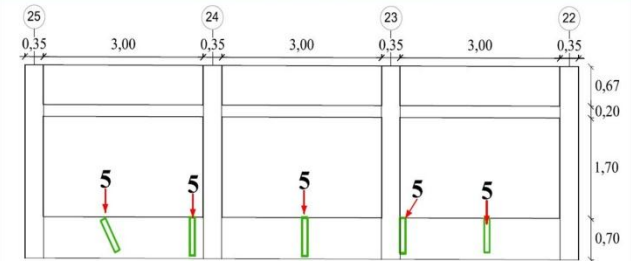
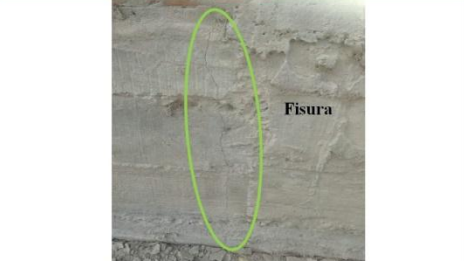
Análisis de patologías identificadas por elemento										
Elementos			Columna		Sobrecimiento		Muro		Viga	
			Área:	4,58 m ²	Área:	6,30 m ²	Área:	21,33 m ²	Área:	1,80 m ²
Lesión	Símbolo	Patología	Área con patología (m ²)	% Área con patología	Área con patología (m ²)	% Área con patología	Área con patología (m ²)	% Área con patología	Área con patología (m ²)	% Área con patología
Físicas	1	Humedad	0,00	0,00%	0,00	0,00%	0,00	0,00%	0,00	0,00%
	2	Erosión	0,00	0,00%	0,00	0,00%	0,00	0,00%	0,00	0,00%
	3	Suciedad	0,00	0,00%	0,00	0,00%	0,00	0,00%	0,00	0,00%
Mecánicas	4	Grietas	0,00	0,00%	0,00	0,00%	0,00	0,00%	0,00	0,00%
	5	Fisuras	0,00	0,00%	0,38	6,03%	0,00	0,00%	0,00	0,00%
Químicas	6	Desprendimiento	0,00	0,00%	0,00	0,00%	0,00	0,00%	0,00	0,00%
	7	Eflorescencia	0,00	0,00%	0,00	0,00%	0,00	0,00%	0,00	0,00%
	8	Oxidación y Corrosión	0,00	0,00%	0,00	0,00%	0,00	0,00%	0,00	0,00%
Total			0,00	0,00%	0,38	6,03%	0,00	0,00%	0,00	0,00%

Nivel de severidad			1		1		1		1	
Análisis general de la unidad de muestra 6										
Área total de la unidad de muestra 6 (m ²)			Columna		Sobrecimiento		Muro		Viga	
			Área afectada (m ²)	% Área afectada	Área afectada (m ²)	% Área afectada	Área afectada (m ²)	% Área afectada	Área afectada (m ²)	% Área afectada
34,01			0,00	0,00%	0,38	1,12%	0,00	0,00%	0,00	0,00%
Elevación de la unidad de muestra 6						Fotografía de patología

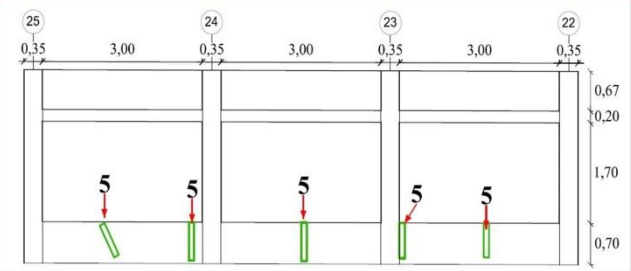
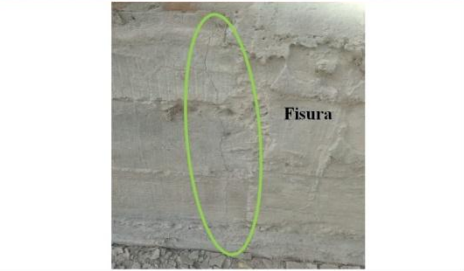
Análisis de patologías identificadas por elemento										
Elementos			Columna		Sobrecimiento		Muro		Viga	
			Área:	4,58 m ²	Área:	6,30 m ²	Área:	21,33 m ²	Área:	1,80 m ²
Lesión	Símbolo	Patología	Área con patología (m ²)	% Área con patología	Área con patología (m ²)	% Área con patología	Área con patología (m ²)	% Área con patología	Área con patología (m ²)	% Área con patología
Físicas	1	Humedad	0,00	0,00%	0,00	0,00%	0,00	0,00%	0,00	0,00%
	2	Erosión	0,00	0,00%	0,00	0,00%	0,00	0,00%	0,00	0,00%
	3	Suciedad	0,00	0,00%	0,00	0,00%	0,00	0,00%	0,00	0,00%
Mecánicas	4	Grietas	0,00	0,00%	0,00	0,00%	0,00	0,00%	0,00	0,00%
	5	Fisuras	0,00	0,00%	0,38	6,03%	0,00	0,00%	0,00	0,00%
Químicas	6	Desprendimiento	0,00	0,00%	0,00	0,00%	0,00	0,00%	0,00	0,00%
	7	Eflorescencia	0,00	0,00%	0,00	0,00%	0,00	0,00%	0,00	0,00%
	8	Oxidación y Corrosión	0,00	0,00%	0,00	0,00%	0,00	0,00%	0,00	0,00%
Total			0,00	0,00%	0,38	6,03%	0,00	0,00%	0,00	0,00%

Nivel de severidad			1		1		1		1	
Análisis general de la unidad de muestra 6										
Área total de la unidad de muestra 6 (m ²)			Columna		Sobrecimiento		Muro		Viga	
			Área afectada (m ²)	% Área afectada	Área afectada (m ²)	% Área afectada	Área afectada (m ²)	% Área afectada	Área afectada (m ²)	% Área afectada
34,01			0,00	0,00%	0,38	1,12%	0,00	0,00%	0,00	0,00%
Elevación de la unidad de muestra 6						Fotografía de patología

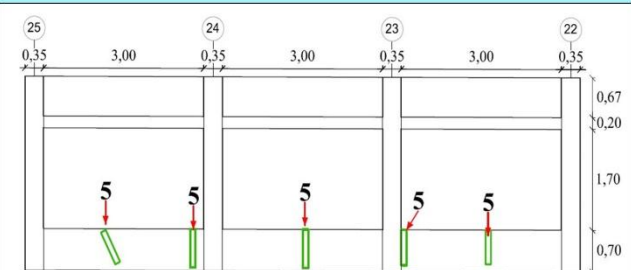
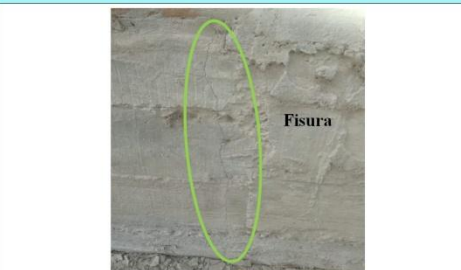
Análisis de patologías identificadas por elemento											
Elementos			Columna		Sobrecimiento		Muro		Viga		
			Área:	4,58 m2	Área:	6,30 m2	Área:	21,33 m2	Área:	1,80 m2	
Lesión	Símbolo	Patología	Área con patología (m2)	% Área con patología	Área con patología (m2)	% Área con patología	Área con patología (m2)	% Área con patología	Área con patología (m2)	% Área con patología	
Físicas	1	Humedad	0,00	0,00%	0,00	0,00%	0,00	0,00%	0,00	0,00%	
	2	Erosión	0,00	0,00%	0,00	0,00%	0,00	0,00%	0,00	0,00%	
	3	Suciedad	0,00	0,00%	0,00	0,00%	0,00	0,00%	0,00	0,00%	
Mecánicas	4	Grietas	0,00	0,00%	0,00	0,00%	0,00	0,00%	0,00	0,00%	
	5	Fisuras	0,00	0,00%	0,38	6,03%	0,00	0,00%	0,00	0,00%	
Químicas	6	Desprendimiento	0,00	0,00%	0,00	0,00%	0,00	0,00%	0,00	0,00%	
	7	Eflorescencia	0,00	0,00%	0,00	0,00%	0,00	0,00%	0,00	0,00%	
	8	Oxidación y Corrosión	0,00	0,00%	0,00	0,00%	0,00	0,00%	0,00	0,00%	
Total			0,00	0,00%	0,38	6,03%	0,00	0,00%	0,00	0,00%

Nivel de severidad			1		1		1		1		
Análisis general de la unidad de muestra 6											
Área total de la unidad de muestra 6 (m2)			Columna		Sobrecimiento		Muro		Viga		
			Área afectada (m2)	% Área afectada	Área afectada (m2)	% Área afectada	Área afectada (m2)	% Área afectada	Área afectada (m2)	% Área afectada	
34,01			0,00	0,00%	0,38	1,12%	0,00	0,00%	0,00	0,00%	
Elevación de la unidad de muestra 6						Fotografía de patología

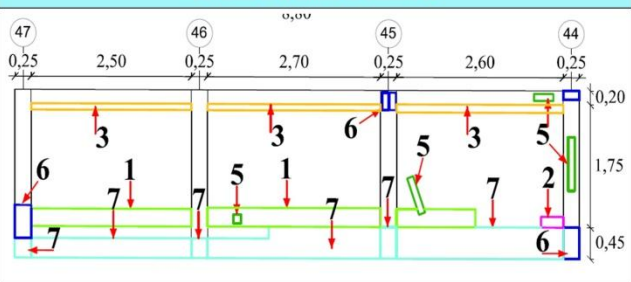
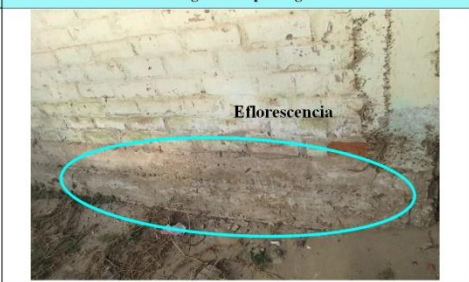
Análisis de patologías identificadas por elemento										
Elementos			Columna		Sobrecimiento		Muro		Viga	
			Área:	2,40 m ²	Área:	3,51 m ²	Área:	13,65 m ²	Área:	1,56 m ²
Lesión	Símbolo	Patología	Área con patología (m ²)	% Área con patología	Área con patología (m ²)	% Área con patología	Área con patología (m ²)	% Área con patología	Área con patología (m ²)	% Área con patología
Físicas	1	Humedad	0,00	0,00%	0,00	0,00%	2,47	18,10%	0,00	0,00%
	2	Erosión	0,00	0,00%	0,00	0,00%	0,05	0,37%	0,00	0,00%
	3	Suciedad	0,00	0,00%	0,00	0,00%	0,76	5,57%	0,00	0,00%
Mecánicas	4	Grietas	0,00	0,00%	0,00	0,00%	0,00	0,00%	0,00	0,00%
	5	Fisuras	0,12	5,00%	0,00	0,00%	0,07	0,51%	0,05	3,21%
	6	Desprendimiento	0,38	15,83%	0,00	0,00%	0,00	0,00%	0,00	0,00%
Químicas	7	Eflorescencia	0,26	10,83%	3,13	89,17%	0,00	0,00%	0,00	0,00%
	8	Oxidación y Corrosión	0,00	0,00%	0,00	0,00%	0,00	0,00%	0,00	0,00%
Total			0,76	31,67%	3,13	89,17%	3,35	24,54%	0,05	3,21%

Nivel de severidad			1		2		1		1	
Análisis general de la unidad de muestra 12										
Área total de la unidad de muestra 12 (m ²)			Columna		Sobrecimiento		Muro		Viga	
			Área afectada (m ²)	% Área afectada	Área afectada (m ²)	% Área afectada	Área afectada (m ²)	% Área afectada	Área afectada (m ²)	% Área afectada
21,12			0,76	3,60%	3,13	14,82%	3,35	15,86%	0,05	0,24%
Elevación de la unidad de muestra 12						Fotografía de patología

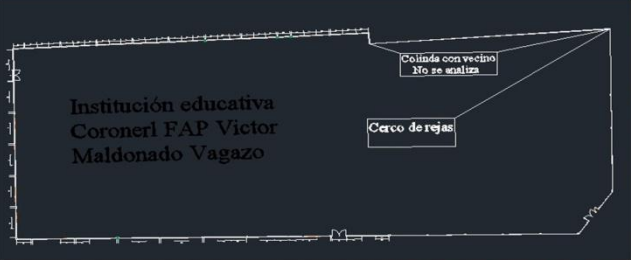
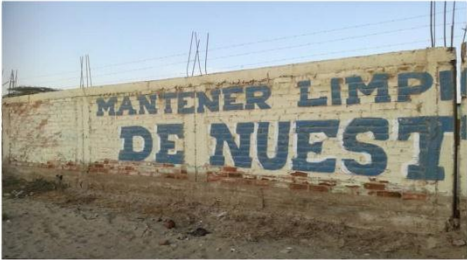
Título: DETERMINACIÓN Y EVALUACIÓN DE LAS PATOLOGÍAS DEL CONCRETO EN COLUMNAS, VIGAS Y MUROS DE ALBAÑILERÍA CONFINADA DEL CERCO PERIMÉTRICO DE LA INSTITUCIÓN EDUCATIVA CORONEL FAP VICTOR MALDONADO BEGAZO, DISTRITO PARIÑAS, PROVINCIA TALARA, REGIÓN PIURA, SETIEMBRE – 2016.									
Autor:	Bach. Davis Anderson Nunura Paiva			Asesor:	Mgr. Gonzalo Miguel León de los Ríos			Lado:	Exterior		
Fecha:	Agosto 2016			Antigüedad:	Quince años			Área total (m²):	21,12		
Unidad de muestra 13											
Tipos de patología										Nivel de severidad	
Lesión	Símbolo	Patología	Lesión	Símbolo	Patología	Lesión	Símbolo	Patología			
Físicas	1	Humedad	Mecánicas	4	Grietas	Químicas	7	Eflorescencia	Leve		1
	2	Erosión		5	Fisuras		8	Oxidación y Corrosión	Moderado		2
	3	Suciedad		6	Desprendimiento				Severo	3	
Plano de planta de cerco perimétrico						Fotografía de la unidad de muestra 13 (Um-13)

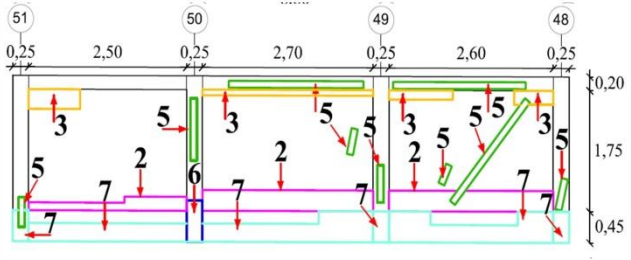
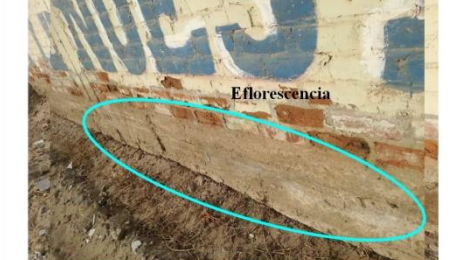
Análisis de patologías identificadas por elemento											
Elementos			Columna		Sobrecimiento		Muro		Viga		
			Área:	2,40 m ²	Área:	3,51 m ²	Área:	13,65 m ²	Área:	1,56 m ²	
Lesión	Símbolo	Patología	Área con patología (m ²)	% Área con patología	Área con patología (m ²)	% Área con patología	Área con patología (m ²)	% Área con patología	Área con patología (m ²)	% Área con patología	
Físicas	1	Humedad	0,00	0,00%	0,00	0,00%	0,00	0,00%	0,00	0,00%	
	2	Erosión	0,00	0,00%	0,00	0,00%	2,90	21,25%	0,00	0,00%	
	3	Suciedad	0,00	0,00%	0,00	0,00%	0,70	5,13%	0,00	0,00%	
Mecánicas	4	Grietas	0,00	0,00%	0,00	0,00%	0,00	0,00%	0,00	0,00%	
	5	Fisuras	0,28	11,67%	0,00	0,00%	0,28	2,05%	0,53	33,97%	
	6	Desprendimiento	0,20	8,33%	0,00	0,00%	0,00	0,00%	0,00	0,00%	
Químicas	7	Eflorescencia	0,35	14,58%	2,79	79,49%	0,00	0,00%	0,00	0,00%	
	8	Oxidación y Corrosión	0,00	0,00%	0,00	0,00%	0,00	0,00%	0,00	0,00%	
Total			0,83	34,58%	2,79	79,49%	3,88	28,42%	0,53	33,97%

Nivel de severidad			1		2		2		1		
Análisis general de la unidad de muestra 13											
Área total de la unidad de muestra 13 (m ²)			Columna		Sobrecimiento		Muro		Viga		
			Área afectada (m ²)	% Área afectada	Área afectada (m ²)	% Área afectada	Área afectada (m ²)	% Área afectada	Área afectada (m ²)	% Área afectada	
21,12			0,83	3,93%	2,79	13,21%	3,88	18,37%	0,53	2,51%	
Elevación de la unidad de muestra 13						Fotografía de patología

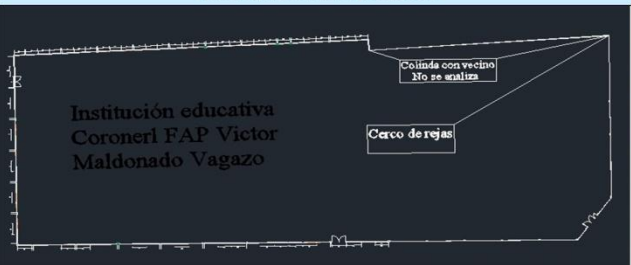
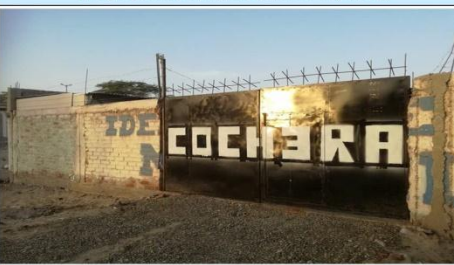
Título: DETERMINACIÓN Y EVALUACIÓN DE LAS PATOLOGÍAS DEL CONCRETO EN COLUMNAS, VIGAS Y MUROS DE ALBAÑILERÍA CONFINADA DEL CERCO PERIMÉTRICO DE LA INSTITUCIÓN EDUCATIVA CORONEL FAP VICTOR MALDONADO BEGAZO, DISTRITO PARIÑAS, PROVINCIA TALARA, REGIÓN PIURA, SETIEMBRE – 2016.								
Autor:	Bach. Davis Anderson Nunura Paiva			Asesor:	Mgtr. Gonzalo Miguel León de los Ríos			Lado:	Exterior	
Fecha:	Agosto 2016			Antigüedad:	Quince años			Área total (m²)	13,68	
Unidad de muestra 15										
Tipos de patología									Nivel de severidad	
Lesión	Símbolo	Patología	Lesión	Símbolo	Patología	Lesión	Símbolo	Patología		
Físicas	1	Humedad	Mecánicas	4	Grietas	Químicas	7	Eflorescencia	Leve	1
	2	Erosión		5	Fisuras		8	Oxidación y Corrosión	Moderado	2
	3	Suciedad		6	Desprendimiento				Severo	3
Plano de planta de cerco perimétrico						Fotografía de la unidad de muestra 15 (Um-15)

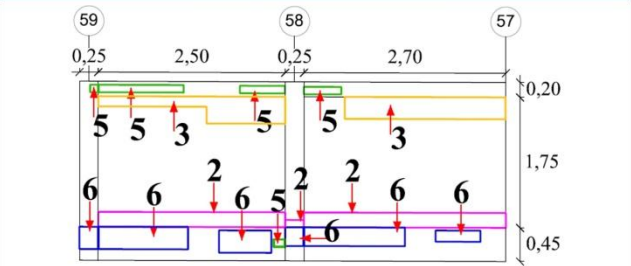
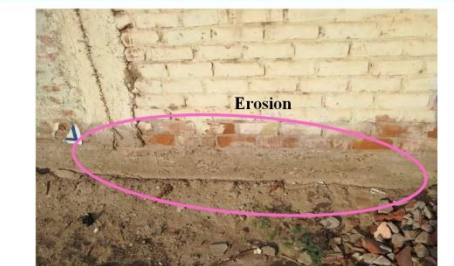
Análisis de patologías identificadas por elemento										
Elementos			Columna		Sobrecimiento		Muro		Viga	
			Área: 1,20	m ²	Área: 2,34	m ²	Área: 9,10	m ²	Área: 1,04	m ²
Lesión	Símbolo	Patología	Área con patología (m ²)	% Área con patología	Área con patología (m ²)	% Área con patología	Área con patología (m ²)	% Área con patología	Área con patología (m ²)	% Área con patología
Físicas	1	Humedad	0,00	0,00%	0,00	0,00%	0,00	0,00%	0,00	0,00%
	2	Erosión	0,05	4,17%	0,00	0,00%	1,42	15,60%	0,00	0,00%
	3	Suciedad	0,00	0,00%	0,00	0,00%	1,21	13,30%	0,00	0,00%
Mecánicas	4	Grietas	0,00	0,00%	0,00	0,00%	0,00	0,00%	0,00	0,00%
	5	Fisuras	0,03	2,50%	0,05	2,14%	0,00	0,00%	0,34	32,69%
	6	Desprendimiento	0,24	20,00%	1,35	57,69%	0,00	0,00%	0,00	0,00%
Químicas	7	Eflorescencia	0,00	0,00%	0,00	0,00%	0,00	0,00%	0,00	0,00%
	8	Oxidación y Corrosión	0,00	0,00%	0,00	0,00%	0,00	0,00%	0,00	0,00%
Total			0,32	26,67%	1,40	59,83%	2,63	28,90%	0,34	32,69%

Nivel de severidad			1		2		2		1	
Análisis general de la unidad de muestra 15										
Área total de la unidad de muestra 15 (m ²)			Columna		Sobrecimiento		Muro		Viga	
			Área afectada (m ²)	% Área afectada	Área afectada (m ²)	% Área afectada	Área afectada (m ²)	% Área afectada	Área afectada (m ²)	% Área afectada
13,68			0,32	2,34%	1,40	10,23%	2,63	19,23%	0,34	2,49%
Elevación de la unidad de muestra 15						Fotografía de patología

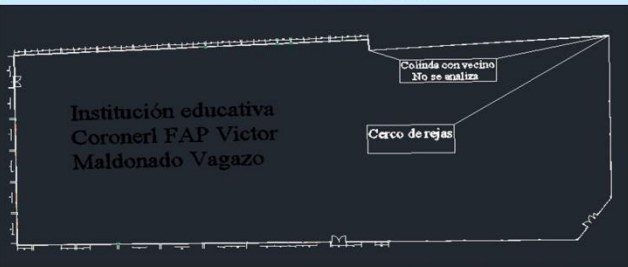
Título: DETERMINACIÓN Y EVALUACIÓN DE LAS PATOLOGÍAS DEL CONCRETO EN COLUMNAS, VIGAS Y MUROS DE ALBAÑILERÍA CONFINADA DEL CERCO PERIMÉTRICO DE LA INSTITUCIÓN EDUCATIVA CORONEL FAP VICTOR MALDONADO BEGAZO, DISTRITO PARIÑAS, PROVINCIA TALARA, REGIÓN PIURA, SETIEMBRE – 2016.									
Autor:	Bach. Davis Anderson Nunura Paiva			Asesor:	Mgtr. Gonzalo Miguel León de los Ríos			Lado:	Exterior		
Fecha:	Agosto 2016			Antigüedad:	Quince años			Área total (m²)	8,68		
Unidad de muestra 16											
Tipos de patología										Nivel de severidad	
Lesión	Símbolo	Patología	Lesión	Símbolo	Patología	Lesión	Símbolo	Patología			
Físicas	1	Humedad	Mecánicas	4	Grietas	Químicas	7	Eflorescencia	Leve		1
	2	Erosión		5	Fisuras		8	Oxidación y Corrosión	Moderado		2
	3	Suciedad		6	Desprendimiento				Severo	3	
Plano de planta de cerco perimétrico						Fotografía de la unidad de muestra 16 (Um-16)

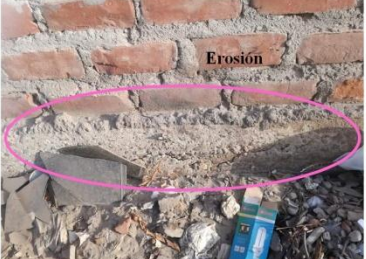
Análisis de patologías identificadas por elemento											
Elementos			Columna		Sobrecimiento		Muro		Viga		
			Área:	1,55 m ²	Área:	0,92 m ²	Área:	5,75 m ²	Área:	0,46 m ²	
Lesión	Símbolo	Patología	Área con patología (m ²)	% Área con patología	Área con patología (m ²)	% Área con patología	Área con patología (m ²)	% Área con patología	Área con patología (m ²)	% Área con patología	
Físicas	1	Humedad	0,00	0,00%	0,00	0,00%	0,00	0,00%	0,00	0,00%	
	2	Erosión	0,15	9,68%	0,72	78,26%	0,00	0,00%	0,00	0,00%	
	3	Suciedad	0,00	0,00%	0,08	8,70%	0,33	5,74%	0,00	0,00%	
Mecánicas	4	Grietas	0,00	0,00%	0,00	0,00%	0,00	0,00%	0,00	0,00%	
	5	Fisuras	0,03	1,94%	0,05	5,43%	0,00	0,00%	0,05	10,87%	
	6	Desprendimiento	0,00	0,00%	0,00	0,00%	0,00	0,00%	0,00	0,00%	
Químicas	7	Eflorescencia	0,00	0,00%	0,00	0,00%	0,00	0,00%	0,00	0,00%	
	8	Oxidación y Corrosión	0,00	0,00%	0,00	0,00%	0,00	0,00%	0,00	0,00%	
Total			0,18	11,61%	0,85	92,39%	0,33	5,74%	0,05	10,87%

Nivel de severidad			1		2		1		1		
Análisis general de la unidad de muestra 16											
Área total de la unidad de muestra 16 (m ²)			Columna		Sobrecimiento		Muro		Viga		
			Área afectada (m ²)	% Área afectada	Área afectada (m ²)	% Área afectada	Área afectada (m ²)	% Área afectada	Área afectada (m ²)	% Área afectada	
8,68			0,18	2,07%	0,85	9,79%	0,33	3,80%	0,05	0,58%	
Elevación de la unidad de muestra 16						Fotografía de patología

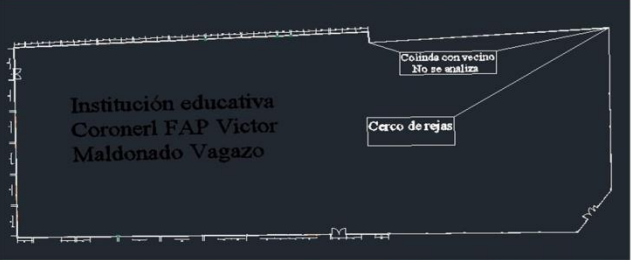
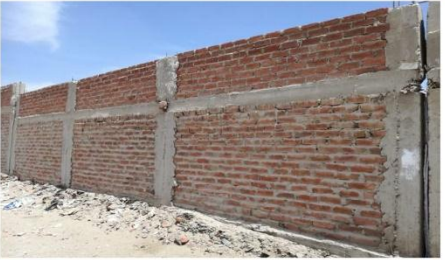
Título: DETERMINACIÓN Y EVALUACIÓN DE LAS PATOLOGÍAS DEL CONCRETO EN COLUMNAS, VIGAS Y MUROS DE ALBAÑILERÍA CONFINADA DEL CERCO PERIMÉTRICO DE LA INSTITUCIÓN EDUCATIVA CORONEL FAP VICTOR MALDONADO BEGAZO, DISTRITO PARIÑAS, PROVINCIA TALARA, REGIÓN PIURA, SETIEMBRE - 2016.								
Autor:	Bach. Davis Anderson Nunura Paiva			Asesor:	Mgr. Gonzalo Miguel León de los Ríos			Lado:	Exterior	
Fecha:	Agosto 2016			Antigüedad	Quince años			Área total (m2)	27,28	
Unidad de muestra 17										
Tipos de patología										
Lesión	Símbolo	Patología	Lesión	Símbolo	Patología	Lesión	Símbolo	Patología	Nivel de severidad	
Físicas	1	Humedad	Mecánicas	4	Grietas	Químicas	7	Eflorescencia	Leve	1
	2	Erosión		5	Fisuras		8	Oxidación y Corrosión	Moderado	2
	3	Suciedad		6	Desprendimiento				Severo	3
Plano de planta de cerco perimétrico						Fotografía de la unidad de muestra 17 (Um-17)

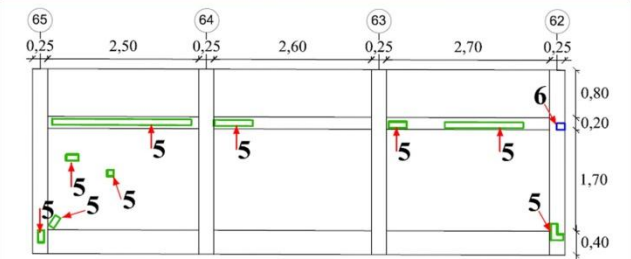
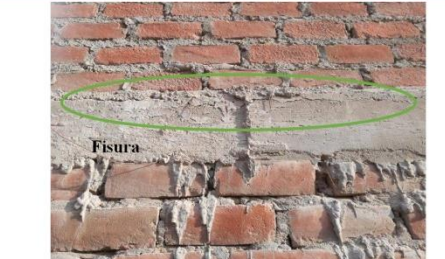
Análisis de patologías identificadas por elemento										
Elementos			Columna		Sobrecimiento		Muro		Viga	
			Área:	3,10 m2	Área:	3,12 m2	Área:	19,50 m2	Área:	1,56 m2
Lesión	Símbolo	Patología	Área con patología (m2)	% Área con patología	Área con patología (m2)	% Área con patología	Área con patología (m2)	% Área con patología	Área con patología (m2)	% Área con patología
Físicas	1	Humedad	0,00	0,00%	0,00	0,00%	0,00	0,00%	0,00	0,00%
	2	Erosión	0,00	0,00%	0,00	0,00%	0,00	0,00%	0,00	0,00%
	3	Suciedad	0,00	0,00%	0,00	0,00%	0,00	0,00%	0,00	0,00%
Mecánicas	4	Grietas	0,00	0,00%	0,00	0,00%	0,00	0,00%	0,00	0,00%
	5	Fisuras	0,09	2,90%	0,00	0,00%	0,09	0,46%	0,65	41,67%
Químicas	6	Desprendimiento	0,05	1,61%	0,00	0,00%	0,00	0,00%	0,00	0,00%
	7	Eflorescencia	0,00	0,00%	0,00	0,00%	0,00	0,00%	0,00	0,00%
	8	Oxidación y Corrosión	0,00	0,00%	0,00	0,00%	0,00	0,00%	0,00	0,00%
Total			0,14	4,52%	0,00	0,00%	0,09	0,46%	0,65	41,67%

Nivel de severidad			1		1		1		1	
Análisis general de la unidad de muestra 17										
Área total de la unidad de muestra 17 (m2)			Columna		Sobrecimiento		Muro		Viga	
			Área afectada (m2)	% Área afectada	Área afectada (m2)	% Área afectada	Área afectada(m2)	% Área afectada	Área afectada (m2)	% Área afectada
27,28			0,14	0,51%	0,00	0,00%	0,09	0,33%	0,65	2,38%
Elevación de la unidad de muestra 17						Fotografía de patología
