UNIVERSIDAD CATÓLICA LOS ÁNGELES
CHIMBOTE

DETERMINACIÓN Y EVALUACIÓN DE LAS
PATOLOGÍAS DEL CONCRETO EN EL CANAL
LATERAL SANTO DOMINGO, ENTRE LAS
PROGRESIVAS KM 3+050 HASTA KM 4+175, UBICADO
EN EL DISTRITO DE CRISTO NOS VALGA, PROVINCIA
DE SECHURA, REGIÓN DE PIURA, OCTUBRE – 2018.

TESIS PARA OPTAR EL TÍTULO PROFESIONAL DE:
INGENIERO CIVIL

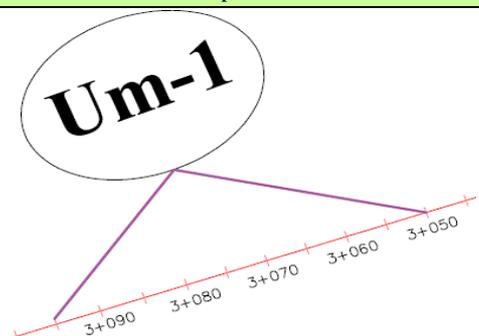
Tabla 1: Ficha de evaluación de la unidad de muestra 1.

Patologías encontradas en la unidad 1															
Área total (m2)	Elementos	Losas izquierda			Losas de fondo			Losas derecha							
		Área (m2)	% De área afectada	Severidad	Área (m2)	% De área afectada	Severidad	Área (m2)	% De área afectada	Severidad

222.75		92.25			38.25			92.25							
Patologías		Área afectada	% De área afectada	Severidad	Área afectada	% De área afectada	Severidad	Área afectada	% De área afectada	Severidad					
Físicas	1) Sedimentación de sólidos	3.19	3.46%	L	31.19	81.54%	S	12.30	13.33%	L

5) Grietas	1.90	2.06%	L	0.00	0.00%	L	2.80	3.04%	L					
Químicas	6) Vegetación	3.18	3.45%	L	3.68	9.62%	L	2.20	2.38%	L					
Nivel de severidad predominante por elemento		Leve			Severo			Leve							
Fotografía de la unidad de muestra

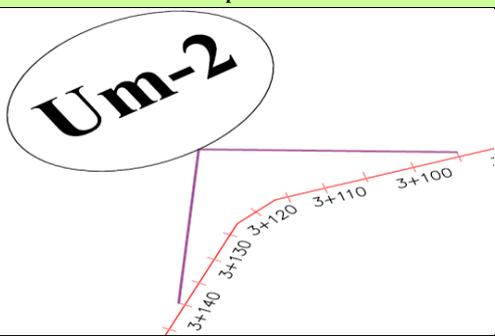
Tabla 2: Ficha de evaluación de la unidad de muestra 2.

Patologías encontradas en la unidad 2										
Área total (m2)	Elementos	Losa izquierda			Losa de fondo			Losa derecha		
		Área (m2)	92.25		Área (m2)	38.25		Área (m2)	92.25	
Patologías		Área afectada	% De área afectada	Severidad	Área afectada	% De área afectada	Severidad	Área afectada	% De área afectada	Severidad
Físicas	1) Sedimentación de sólidos	3.18	3.45%	L	31.76	83.03%	S	2.18	2.36%	L

2) Erosión	13.17	14.28%	L	0.00	0.00%	L	11.20	12.14%	L
Mecánicas	3) Desprendimientos	0.10	0.11%	L	0.00	0.00%	L	0.00	0.00%	L
	4) Fisuras	0.28	0.30%	L	0.00	0.00%	L	0.60	0.65%	L

5) Grietas	1.20	1.30%	L	0.00	0.00%	L	0.90	0.98%	L
Químicas	6) Vegetación	3.89	4.22%	L	2.76	7.22%	L	9.31	10.09%	L
Nivel de severidad predominante por elemento		Leve			Severo			Leve		
Fotografía de la unidad de muestra

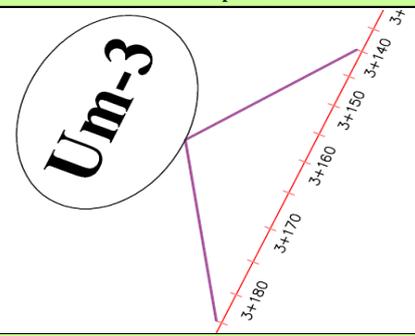
Tabla 3: Ficha de evaluación de la unidad de muestra 3.

Patologías encontradas en la unidad 3

5) Grietas	0.50	0.54%	L	0.00	0.00%	L	0.84	0.91%	L
Químicas	6) Vegetación	6.20	6.72%	L	2.30	6.01%	L	5.10	5.53%	L
Nivel de severidad predominante por elemento		Moderado			Severo			Moderado		
Fotografía de la unidad de muestra

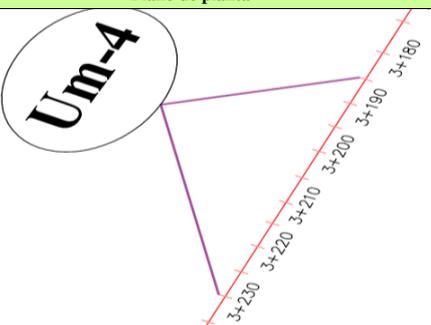
Tabla 4: Ficha de evaluación de la unidad de muestra 4.

Patologías encontradas en la unidad 4

Área total (m2)	Elementos	Losa izquierda			Losa de fondo			Losa derecha		
		Área (m2)	92.25		Área (m2)	38.25		Área (m2)	92.25	
Patologías		Área afectada	% De área afectada	Severidad	Área afectada	% De área afectada	Severidad	Área afectada	% De área afectada	Severidad
Físicas	1) Sedimentación de sólidos	1.20	1.30%	L	18.17	47.50%	M	1.30	1.41%	L

5) Grietas	1.20	1.30%	L	0.00	0.00%	L	2.68	2.91%	L
Químicas	6) Vegetación	3.40	3.69%	L	3.60	9.41%	L	1.10	1.19%	L
Nivel de severidad predominante por elemento		Moderado			Moderado			Moderado		
Fotografía de la unidad de muestra

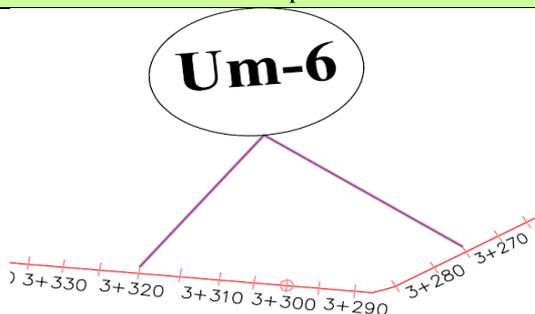
Tabla 6: Ficha de evaluación de la unidad de muestra 6.

222.75		Área (m2)	92.25		Área (m2)	38.25		Área (m2)	92.25	
Patologías		Área afectada	% De área afectada	Severidad	Área afectada	% De área afectada	Severidad	Área afectada	% De área afectada	Severidad
Físicas	1) Sedimentacion de sólidos	2.89	3.13%	L	15.18	39.69%	M	2.18	2.36%	L

5) Grietas	0.00	0.00%	L	0.00	0.00%	L	0.00	0.00%	L
Químicas	6) Vegetación	3.19	3.46%	L	2.10	5.49%	L	6.78	7.35%	L
Nivel de severidad predominante por elemento		Moderado			Moderado			Moderado		
Fotografía de patología identificada

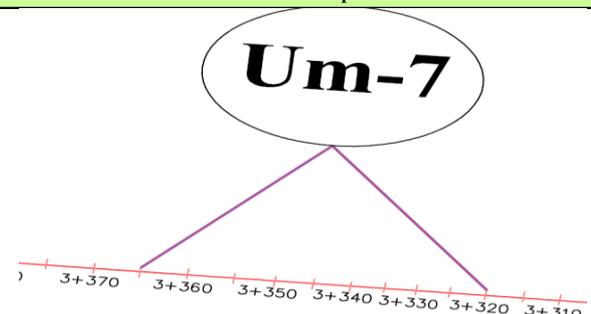
Tabla 7: Ficha de evaluación de la unidad de muestra 7.

Patologías encontradas en la unidad 7										
Área total (m2)	Elementos	Losa izquierda			Losa de fondo			Losa derecha		
		Área (m2)	92.25		Área (m2)	38.25		Área (m2)	92.25	
Patologías		Área afectada	% De área afectada	Severidad	Área afectada	% De área afectada	Severidad	Área afectada	% De área afectada	Severidad
Físicas	1) Sedimentación de sólidos	3.86	4.18%	L	18.92	49.46%	M	3.18	3.45%	L

2) Erosión	30.28	32.82%	M	0.00	0.00%	L	27.16	29.44%	M
Mecánicas	3) Desprendimientos	0.00	0.00%	L	0.00	0.00%	L	0.00	0.00%	L
	4) Fisuras	0.20	0.22%	L	0.00	0.00%	L	0.00	0.00%	L

5) Grietas	0.00	0.00%	L	0.00	0.00%	L	0.00	0.00%	L
Químicas	6) Vegetación	3.16	3.43%	L	2.50	6.54%	L	2.90	3.14%	L
Nivel de severidad predominante por elemento		Moderado			Moderado			Moderado		
Fotografía de la unidad de muestra

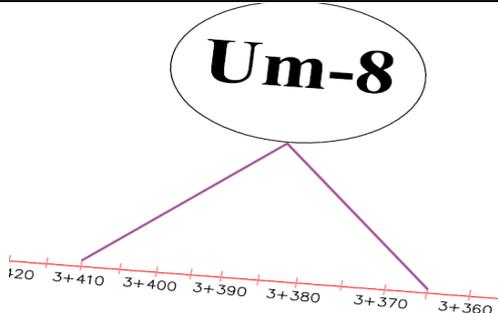
Patologías encontradas en la unidad 8											
Área total (m2)	Elementos		Losa izquierda			Losa de fondo			Losa derecha		
222.75			Área (m2) 92.25			Área (m2) 38.25			Área (m2) 92.25		
Patologías			Área afectada	% De área afectada	Severidad	Área afectada	% De área afectada	Severidad	Área afectada	% De área afectada	Severidad
Físicas	1) Sedimentación de sólidos	3.27	3.54%	L	32.77	85.67%	S	3.18	3.45%	L

2) Erosión	37.80	40.98%	M	0.00	0.00%	L	40.16	43.53%	M	
Mecánicas	3) Desprendimientos	0.00	0.00%	L	0.00	0.00%	L	0.00	0.00%	L	
	4) Fisuras	0.20	0.22%	L	0.00	0.00%	L	0.00	0.00%	L

5) Grietas	1.40	1.52%	L	0.00	0.00%	L	0.96	1.04%	L	
Químicas	6) Vegetación	3.89	4.22%	L	1.50	3.92%	L	4.38	4.75%	L	
Nivel de severidad predominante por elemento			Moderado			Severo			Moderado		
Fotografía de la unidad de muestra

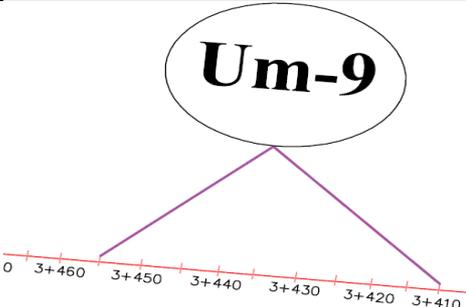
Patologías encontradas en la unidad 9											
Área total (m2)	Elementos	Losa izquierda			Losa de fondo			Losa derecha			
		Área (m2)	92.25		Área (m2)	38.25		Área (m2)	92.25		
Patologías		Área afectada	% De área afectada	Severidad	Área afectada	% De área afectada	Severidad	Área afectada	% De área afectada	Severidad	
Físicas	1) Sedimentación de sólidos	2.80	3.04%	L	14.25	37.25%	M	3.28	3.56%	L

2) Erosión	30.27	32.81%	M	0.00	0.00%	L	29.39	31.86%	M	
Mecánicas	3) Desprendimientos	0.00	0.00%	L	0.00	0.00%	L	0.00	0.00%	L	
	4) Fisuras	0.40	0.43%	L	0.00	0.00%	L	0.20	0.22%	L

5) Grietas	0.00	0.00%	L	0.00	0.00%	L	0.00	0.00%	L	
Químicas	6) Vegetación	5.68	6.16%	L	4.90	12.81%	L	4.69	5.08%	L	
Nivel de severidad predominante por elemento		Moderado			Moderado			Moderado			
Fotografía de la unidad de muestra

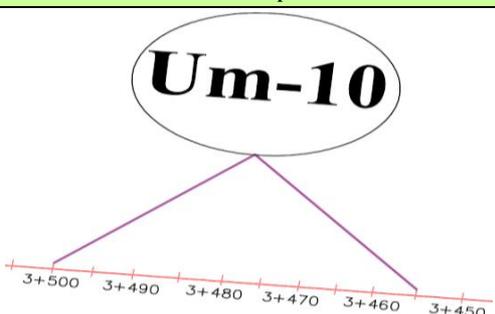
Patologías encontradas en la unidad 10

Área total (m2)	Elementos	Losa izquierda			Losa de fondo			Losa derecha		
		Área (m2)	92.25		Área (m2)	38.25		Área (m2)	92.25	
Patologías		Área afectada	% De área afectada	Severidad	Área afectada	% De área afectada	Severidad	Área afectada	% De área afectada	Severidad
Físicas	1) Sedimentación de sólidos	2.76	2.99%	L	18.16	47.48%	M	2.19	2.37%	L

5) Grietas	0.00	0.00%	L	0.00	0.00%	L	1.30	1.41%	L
Químicas	6) Vegetación	1.80	1.95%	L	11.28	29.49%	M	2.10	2.28%	L
Nivel de severidad predominante por elemento		Moderado			Moderado			Moderado		
Fotografía de la unidad de muestra

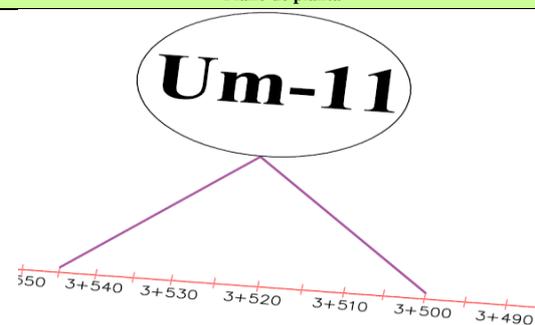
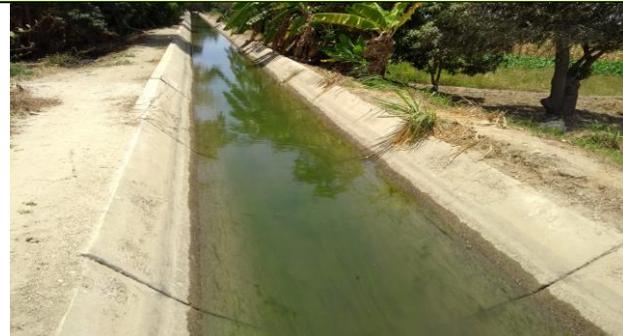
Patologías encontradas en la unidad 11											
Área total (m2)	Elementos		Losa izquierda			Losa de fondo			Losa derecha		
222.75			92.25			38.25			92.25		
Patologías		Área afectada	% De área afectada	Severidad	Área afectada	% De área afectada	Severidad	Área afectada	% De área afectada	Severidad	
Físicas	1) Sedimentación de sólidos	2.87	3.11%	L	18.17	47.50%	M	2.85	3.09%	L

2) Erosión	26.18	28.38%	M	0.00	0.00%	L	24.18	26.21%	M	
Mecánicas	3) Desprendimientos	0.00	0.00%	L	0.00	0.00%	L	0.00	0.00%	L	
	4) Fisuras	0.60	0.65%	L	0.00	0.00%	L	0.50	0.54%	L

5) Grietas	0.00	0.00%	L	0.00	0.00%	L	0.00	0.00%	L	
Químicas	6) Vegetación	1.80	1.95%	L	8.20	21.44%	L	2.50	2.71%	L	
Nivel de severidad predominante por elemento		Moderado			Moderado			Moderado			
Fotografía de la unidad de muestra

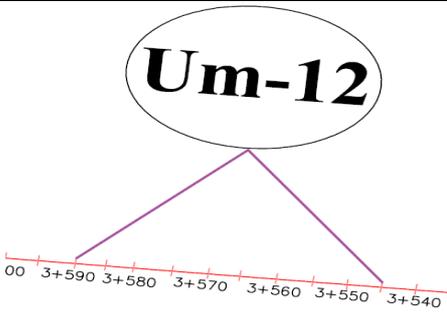
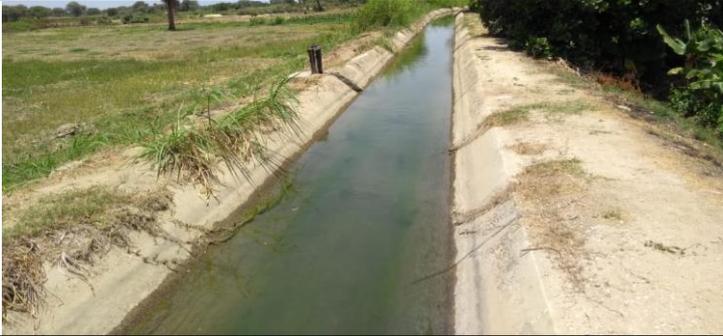
Patologías encontradas en la unidad 12										
Área total (m2)	Elementos	Losa izquierda			Losa de fondo			Losa derecha		
		Área (m2)	92.25		Área (m2)	38.25		Área (m2)	92.25	
Patologías		Área afectada	% De área afectada	Severidad	Área afectada	% De área afectada	Severidad	Área afectada	% De área afectada	Severidad
Físicas	1) Sedimentacion de sólidos	4.90	5.31%	L	18.17	47.50%	M	3.18	3.45%	L

2) Erosión	21.70	23.52%	M	0.00	0.00%	L	20.11	21.80%	M
Mecánicas	3) Desprendimientos	0.00	0.00%	L	0.00	0.00%	L	0.00	0.00%	L
	4) Fisuras	0.20	0.22%	L	0.00	0.00%	L	0.10	0.11%	L
Químicas	5) Grietas	0.80	0.87%	L	0.00	0.00%	L	1.40	1.52%	L

6) Vegetación	4.10	4.44%	L	10.24	26.77%	L	3.20	3.47%	L
Nivel de severidad predominante por elemento		Moderado			Moderado			Moderado		
Fotografía de la unidad de muestra

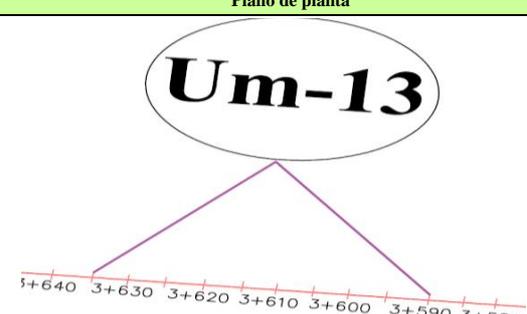
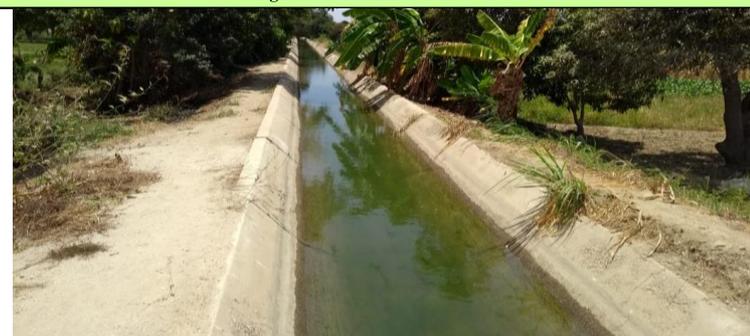
Patologías encontradas en la unidad 13											
Área total (m2)	Elementos	Losas izquierda			Losas de fondo			Losas derecha			
		Área (m2)	% De área afectada	Severidad	Área (m2)	% De área afectada	Severidad	Área (m2)	% De área afectada	Severidad

222.75		92.25			38.25			92.25			
	Patologías	Área afectada	% De área afectada	Severidad	Área afectada	% De área afectada	Severidad	Área afectada	% De área afectada	Severidad	
Físicas	1) Sedimentación de sólidos	3.18	3.45%	L	1.20	3.14%	L	3.89	4.22%	L

2) Erosión	21.79	23.62%	M	0.00	0.00%	L	19.78	21.44%	M	
Mecánicas	3) Desprendimientos	0.00	0.00%	L	0.00	0.00%	L	0.00	0.00%	L	
	4) Fisuras	0.28	0.30%	L	0.00	0.00%	L	0.10	0.11%	L

5) Grietas	0.00	0.00%	L	0.00	0.00%	L	0.90	0.98%	L	
Químicas	6) Vegetación	4.18	4.53%	L	29.66	77.54%	S	4.60	4.99%	L	
Nivel de severidad predominante por elemento		Moderado			Severo			Moderado			
Fotografía de la unidad de muestra

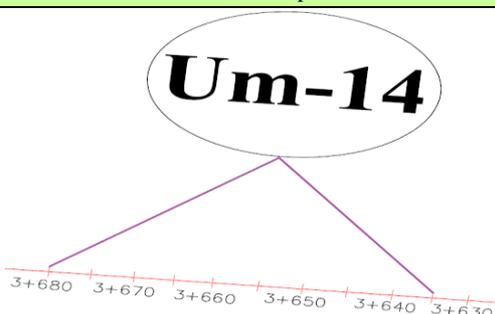
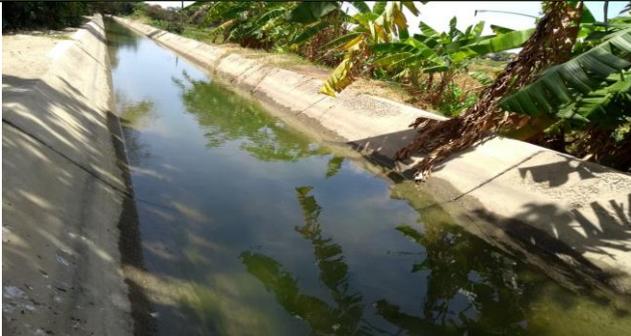
Patologías encontradas en la unidad 14										
Área total (m2)	Elementos	Losa izquierda			Losa de fondo			Losa derecha		
		Área (m2)	92.25		Área (m2)	38.25		Área (m2)	92.25	
Patologías		Área afectada	% De área afectada	Severidad	Área afectada	% De área afectada	Severidad	Área afectada	% De área afectada	Severidad
Físicas	1) Sedimentación de sólidos	2.30	2.49%	L	6.30	16.47%	L	2.06	2.23%	L

2) Erosión	10.28	11.14%	L	0.00	0.00%	L	22.19	24.05%	M
Mecánicas	3) Desprendimientos	0.00	0.00%	L	0.00	0.00%	L	0.00	0.00%	L
	4) Fisuras	0.28	0.30%	L	0.00	0.00%	L	0.00	0.00%	L

5) Grietas	0.00	0.00%	L	0.00	0.00%	L	1.20	1.30%	L
Químicas	6) Vegetación	4.18	4.53%	L	17.22	45.02%	M	4.60	4.99%	L
Nivel de severidad predominante por elemento		Leve			Moderado			Moderado		
Fotografía de la unidad de muestra

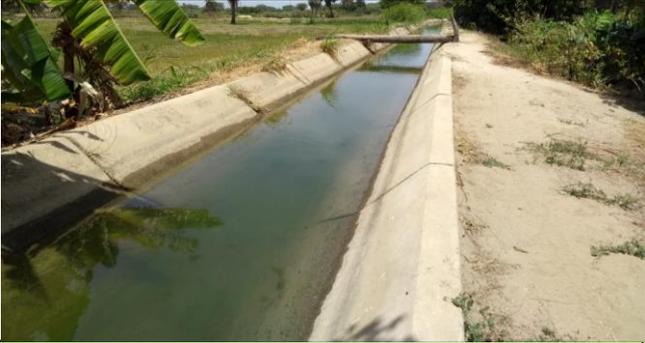
Patologías encontradas en la unidad 15																					
Área total (m2)		Elementos		Losa izquierda			Losa de fondo			Losa derecha

222.75				Área (m2)		92.25		Área (m2)		38.25		Área (m2)		92.25							
Patologías		Área afectada		% De área afectada		Severidad		Área afectada		% De área afectada		Severidad		Área afectada		% De área afectada		Severidad			
Físicas		1) Sedimentación de sólidos		2.37		2.57%		L		16.33		42.69%		M		2.19		2.37%		L

2) Erosión		19.77		21.43%		M		0.00		0.00%		L		22.18		24.04%		M	
Mecánicas		3) Desprendimientos		0.52		0.56%		L		0.00		0.00%		L		0.00		0.00%		L	
		4) Fisuras		0.16		0.17%		L		0.00		0.00%		L		0.25		0.27%		L

5) Grietas		0.66		0.72%		L		0.00		0.00%		L		0.50		0.54%		L	
Químicas		6) Vegetación		4.18		4.53%		L		4.29		11.22%		L		4.60		4.99%		L	
Nivel de severidad predominante por elemento				Moderado				Moderado				Moderado									
Fotografía de la unidad de muestra

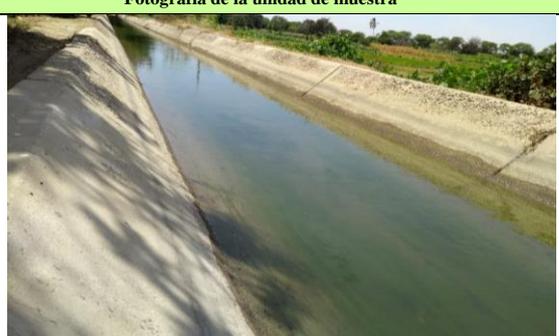
Patologías encontradas en la unidad 16											
Área total (m2)	Elementos		Losa izquierda			Losa de fondo			Losa derecha

222.75			Área (m2) 92.25			Área (m2) 38.25			Área (m2) 92.25		
Patologías			Área afectada	% De área afectada	Severidad	Área afectada	% De área afectada	Severidad	Área afectada	% De área afectada	Severidad
Físicas	1) Sedimentación de sólidos		2.16	2.34%	L	16.52	43.19%	M	1.10	1.19%	L

2) Erosión		31.87	34.55%	M	0.00	0.00%	L	34.99	37.93%	M
Mecánicas	3) Desprendimientos		0.00	0.00%	L	0.00	0.00%	L	0.00	0.00%	L
	4) Fisuras		0.28	0.30%	L	0.00	0.00%	L	0.30	0.33%	L
Químicas	5) Grietas		0.70	0.76%	L	0.00	0.00%	L	0.50	0.54%	L

6) Vegetación		4.20	4.55%	L	4.18	10.93%	L	5.20	5.64%	L
Nivel de severidad predominante			Moderado			Moderado			Moderado		
Fotografía de la unidad de muestra

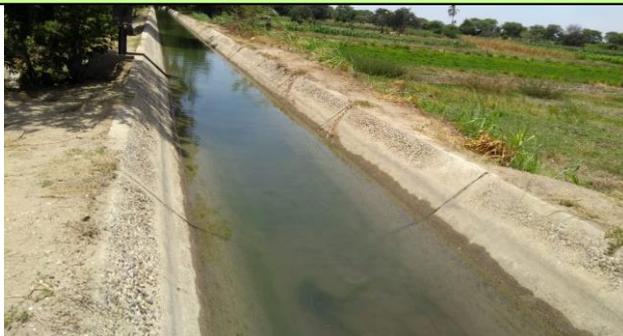
Patologías encontradas en la unidad 17

Área total (m2)	Elementos		Losa izquierda			Losa de fondo			Losa derecha		
222.75			92.25			38.25			92.25		
	Patologías		Área afectada	% De área afectada	Severidad	Área afectada	% De área afectada	Severidad	Área afectada	% De área afectada	Severidad
Físicas	1)	Sedimentación de sólidos	2.13	2.31%	L	17.86	46.69%	M	1.28	1.39%	L

2)	Erosión	35.19	38.15%	M	0.00	0.00%	L	40.18	43.56%	M
Mecánicas	3)	Desprendimientos	0.00	0.00%	L	0.00	0.00%	L	0.00	0.00%	L
	4)	Fisuras	0.10	0.11%	L	0.00	0.00%	L	0.20	0.22%	L

5)	Grietas	0.80	0.87%	L	0.00	0.00%	L	0.60	0.65%	L
Químicas	6)	Vegetación	2.30	2.49%	L	5.10	13.33%	L	1.90	2.06%	L
Nivel de severidad predominante por elemento			Moderado			Moderado			Moderado		
Fotografía de la unidad de muestra

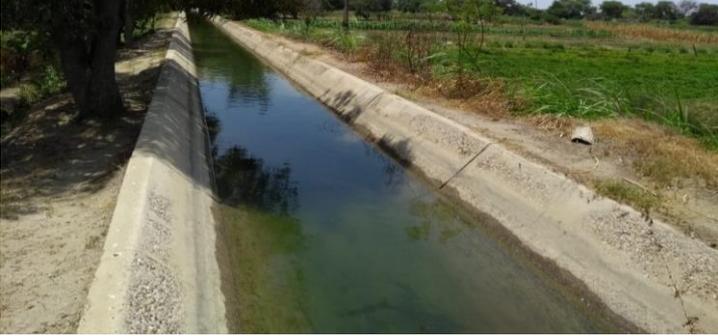
Patologías encontradas en la unidad 18

Área total (m2)	Elementos	Losa izquierda			Losa de fondo			Losa derecha		
		Área (m2)	92.25		Área (m2)	38.25		Área (m2)	92.25	
Patologías		Área afectada	% De área afectada	Severidad	Área afectada	% De área afectada	Severidad	Área afectada	% De área afectada	Severidad
Físicas	1) Sedimentación de sólidos	1.20	1.30%	L	6.17	16.13%	L	2.85	3.09%	L

2) Erosión	34.74	37.66%	M	0.00	0.00%	L	39.17	42.46%	M
Mecánicas	3) Desprendimientos	0.00	0.00%	L	0.00	0.00%	L	0.00	0.00%	L
	4) Fisuras	0.10	0.11%	L	0.00	0.00%	L	0.30	0.33%	L

5) Grietas	0.80	0.87%	L	0.00	0.00%	L	1.30	1.41%	L
Químicas	6) Vegetación	1.20	1.30%	L	21.34	55.79%	M	2.74	2.97%	L
Nivel de severidad predominante por elemento		Moderado			Moderado			Moderado		
Fotografía de la unidad de muestra

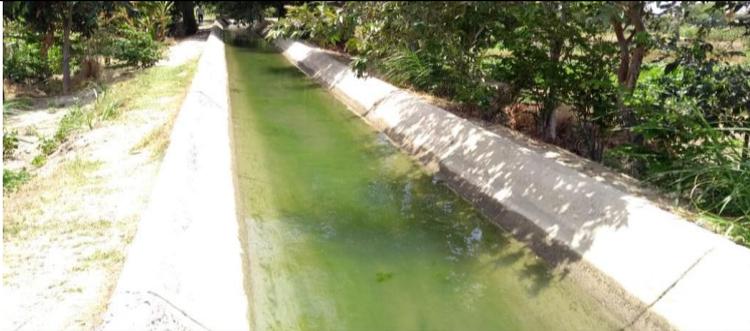
Patologías encontradas en la unidad 19										
Área total (m2)	Elementos	Losa izquierda			Losa de fondo			Losa derecha

222.75		Área (m2)		92.25	Área (m2)		38.25	Área (m2)		92.25
Patologías		Área afectada	% De área afectada	Severidad	Área afectada	% De área afectada	Severidad	Área afectada	% De área afectada	Severidad
Físicas	1) Sedimentación de sólidos	3.19	3.46%	L	8.50	22.22%	L	2.17	2.35%	L

2) Erosión	28.19	30.56%	M	0.00	0.00%	L	30.18	32.72%	M
Mecánicas	3) Desprendimientos	0.00	0.00%	L	0.00	0.00%	L	0.00	0.00%	L
	4) Fisuras	0.15	0.16%	L	0.00	0.00%	L	0.40	0.43%	L

5) Grietas	0.30	0.33%	L	0.00	0.00%	L	0.50	0.54%	L
Químicas	6) Vegetación	3.20	3.47%	L	15.18	39.69%	M	3.80	4.12%	L
Nivel de severidad predominante por elemento		Moderado			Moderado			Moderado		
Fotografía de la unidad de muestra

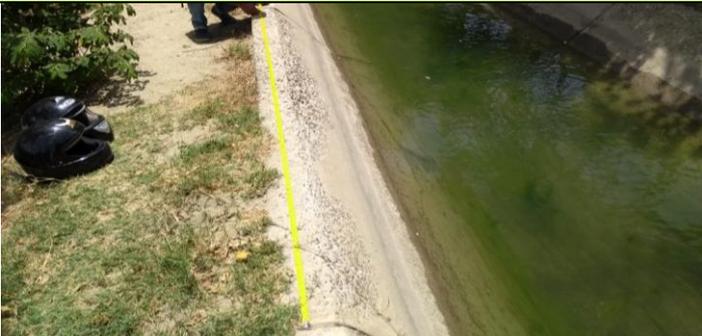
Patologías encontradas en la unidad 20																																		
Área total (m2)	Elementos	Losa izquierda			Losa de fondo			Losa derecha																										
		Área (m2)	92.25		Área (m2)	38.25		Área (m2)	92.25

Patologías		Área afectada	% De área afectada	Severidad	Área afectada	% De área afectada	Severidad	Área afectada	% De área afectada	Severidad																								
Físicas	1) Sedimentación de sólidos	2.10	2.28%	L	1.20	3.14%	L	3.41	3.70%	L

4) Fisuras	0.20	0.22%	L	0.00	0.00%	L	0.35	0.38%	L																								
Químicas	5) Grietas	0.70	0.76%	L	0.00	0.00%	L	1.30	1.41%	L

6) Vegetación	3.20	3.47%	L	29.17	76.26%	S	3.80	4.12%	L																								
Nivel de severidad predominante por elemento		Moderado			Severo			Moderado																										
Fotografía de patologia identificada

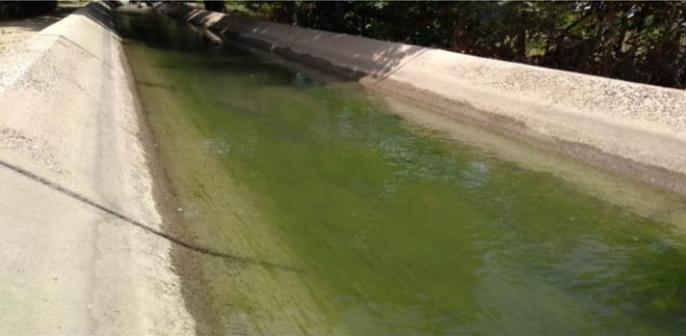
2) Erosión	34.18	37.05%	M	0.00	0.00%	L	35.19	38.15%	M
Mecánicas	3) Desprendimientos	0.00	0.00%	L	0.00	0.00%	L	0.00	0.00%	L
	4) Fisuras	0.20	0.22%	L	0.00	0.00%	L	0.35	0.38%	L
Químicas	5) Grietas	0.50	0.54%	L	0.00	0.00%	L	0.40	0.43%	L

6) Vegetación	3.20	3.47%	L	4.19	10.95%	L	3.80	4.12%	L
Nivel de severidad predominante por elemento		Moderado			Moderado			Moderado		
Fotografía de la unidad de muestra

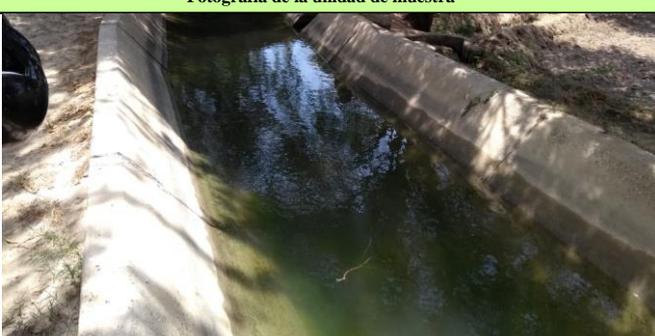
Patologías encontradas en la unidad 22											
Área total (m2)	Elementos		Losa izquierda			Losa de fondo			Losa derecha		
222.75			92.25			38.25			92.25		
Patologías			Área afectada	% De área afectada	Severidad	Área afectada	% De área afectada	Severidad	Área afectada	% De área afectada	Severidad
Físicas	1)	Sedimentación de sólidos	1.20	1.30%	L	1.68	4.39%	L	1.57	1.70%	L

2)	Erosión	24.10	26.12%	M	0.00	0.00%	L	26.10	28.29%	M
Mecánicas	3)	Desprendimientos	0.00	0.00%	L	0.00	0.00%	L	1.20	1.30%	L
	4)	Fisuras	0.30	0.33%	L	0.00	0.00%	L	0.35	0.38%	L

5)	Grietas	0.90	0.98%	L	0.00	0.00%	L	0.70	0.76%	L
Químicas	6)	Vegetación	3.20	3.47%	L	30.17	78.88%	S	3.80	4.12%	L
Nivel de severidad predominante por elemento			Moderado			Severo			Moderado		
Fotografía de la unidad de muestra

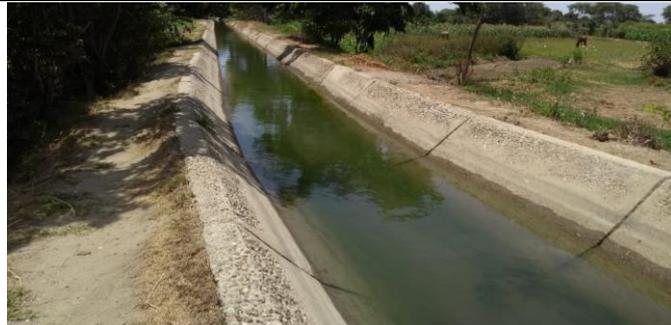
Patologías encontradas en la unidad 23

Área total (m2)	Elementos		Losa izquierda			Losa de fondo			Losa derecha		
222.75			Área (m2) 92.25			Área (m2) 38.25			Área (m2) 92.25		
Patologías			Área afectada	% De área afectada	Severidad	Área afectada	% De área afectada	Severidad	Área afectada	% De área afectada	Severidad
Físicas	1) Sedimentación de sólidos		1.97	2.14%	L	5.28	13.80%	L	2.15	2.33%	L

2) Erosión		37.89	41.07%	M	0.00	0.00%	L	35.19	38.15%	M
Mecánicas	3) Desprendimientos		0.00	0.00%	L	0.00	0.00%	L	0.70	0.76%	L
	4) Fisuras		0.40	0.43%	L	0.00	0.00%	L	0.30	0.33%	L

5) Grietas		0.90	0.98%	L	0.00	0.00%	L	1.20	1.30%	L
Químicas	6) Vegetación		3.50	3.79%	L	17.66	46.17%	M	4.20	4.55%	L
Nivel de severidad predominante por elemento			Moderado			Moderado			Moderado		
Fotografía de la unidad de muestra

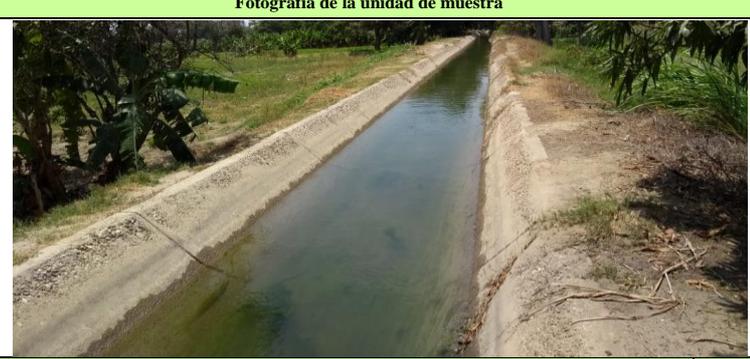
Patologías encontradas en la unidad 24

Área total (m2)	Elementos	Losa izquierda			Losa de fondo			Losa derecha		
222.75		Área (m2)	% De área afectada	Severidad	Área (m2)	% De área afectada	Severidad	Área (m2)	% De área afectada	Severidad
Patologías		Área afectada	% De área afectada	Severidad	Área afectada	% De área afectada	Severidad	Área afectada	% De área afectada	Severidad
Físicas	1) Sedimentación de sólidos	2.89	3.13%	L	18.25	47.71%	M	1.45	1.57%	L

2) Erosión	36.29	39.34%	M	0.00	0.00%	L	33.16	35.95%	M
Mecánicas	3) Desprendimientos	0.00	0.00%	L	0.00	0.00%	L	0.00	0.00%	L
	4) Fisuras	0.40	0.43%	L	0.00	0.00%	L	0.30	0.33%	L

5) Grietas	1.80	1.95%	L	0.00	0.00%	L	0.90	0.98%	L
Químicas	6) Vegetación	1.50	1.63%	L	4.19	10.95%	L	2.10	2.28%	L
Nivel de severidad predominante por elemento		Moderado			Moderado			Moderado		
Fotografía de la unidad de muestra

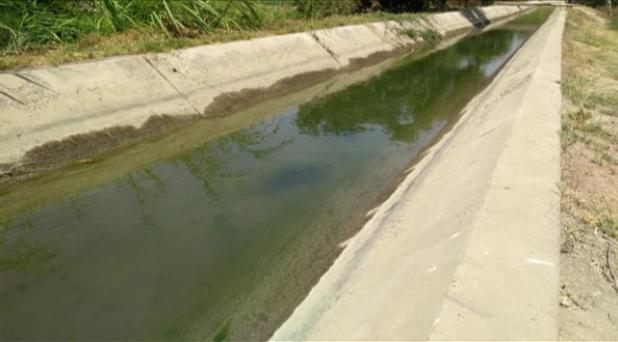
Patologías encontradas en la unidad 25										
Área total (m2)	Elementos	Losa izquierda			Losa de fondo			Losa derecha		
		Área (m2)	92.25		Área (m2)	38.25		Área (m2)	92.25	
Patologías		Área afectada	% De área afectada	Severidad	Área afectada	% De área afectada	Severidad	Área afectada	% De área afectada	Severidad
Físicas	1) Sedimentación de sólidos	0.00	0.00%	L	18.72	48.94%	M	0.00	0.00%	L

2) Erosión	19.67	21.32%	M	0.00	0.00%	L	21.68	23.50%	M
Mecánicas	3) Desprendimientos	0.00	0.00%	L	0.00	0.00%	L	0.00	0.00%	L
	4) Fisuras	0.00	0.00%	L	0.00	0.00%	L	0.00	0.00%	L

5) Grietas	0.60	0.65%	L	0.00	0.00%	L	0.40	0.43%	L
	6) Vegetación	0.00	0.00%	L	4.18	10.93%	L	0.00	0.00%	L
Nivel de severidad predominante por elemento		Moderado			Moderado			Moderado		
Fotografía de la unidad de muestra

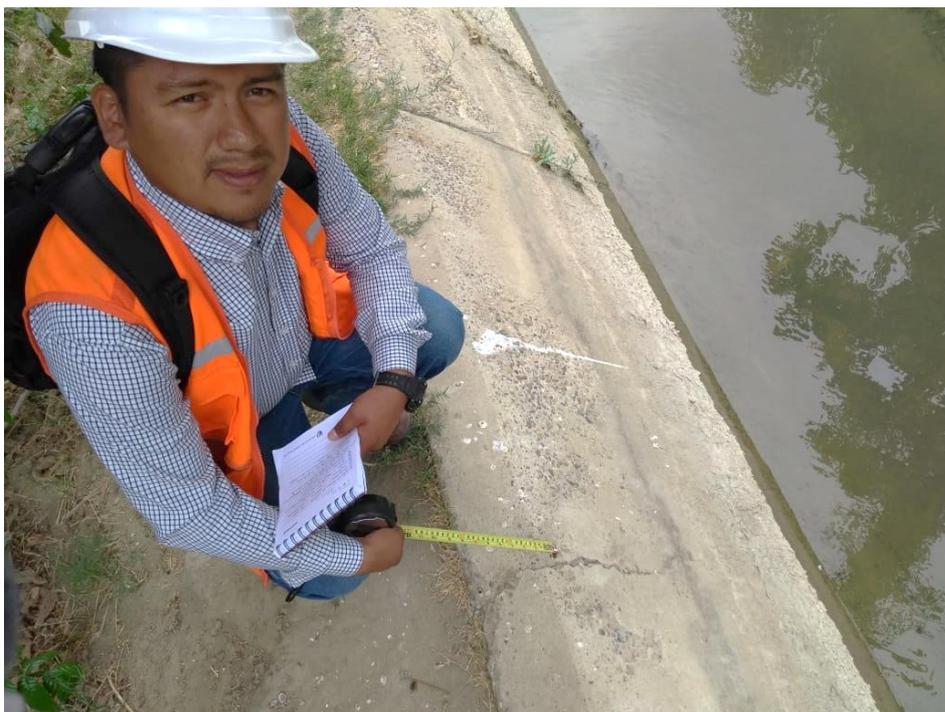
Gráfico 94: Erosión en losa lateral del canal.

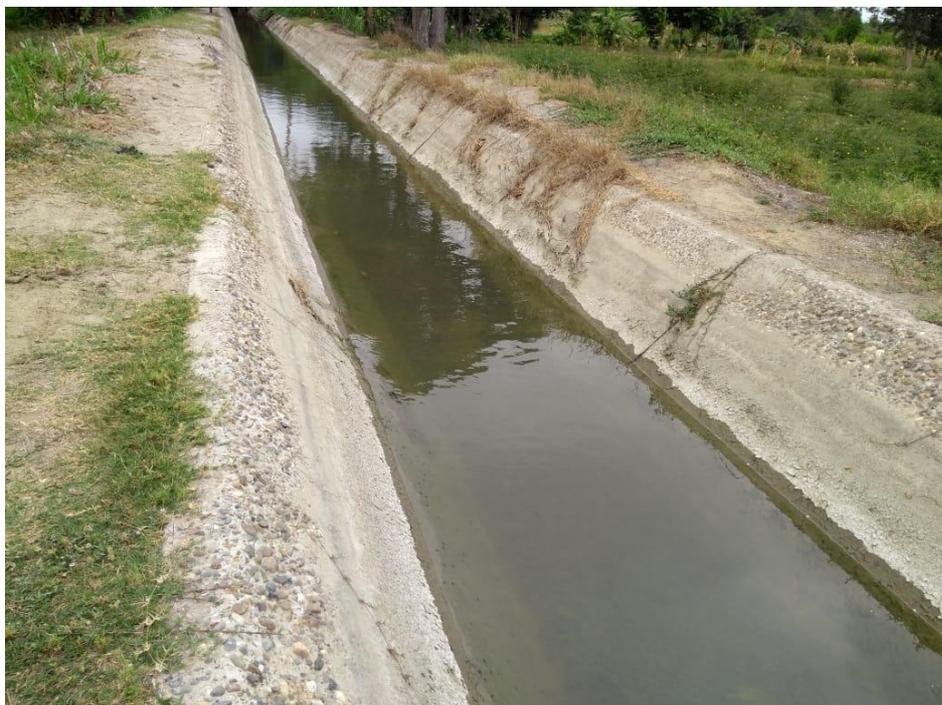
Gráfico 95: Determinando la sedimentación de sólidos en la estructura del canal

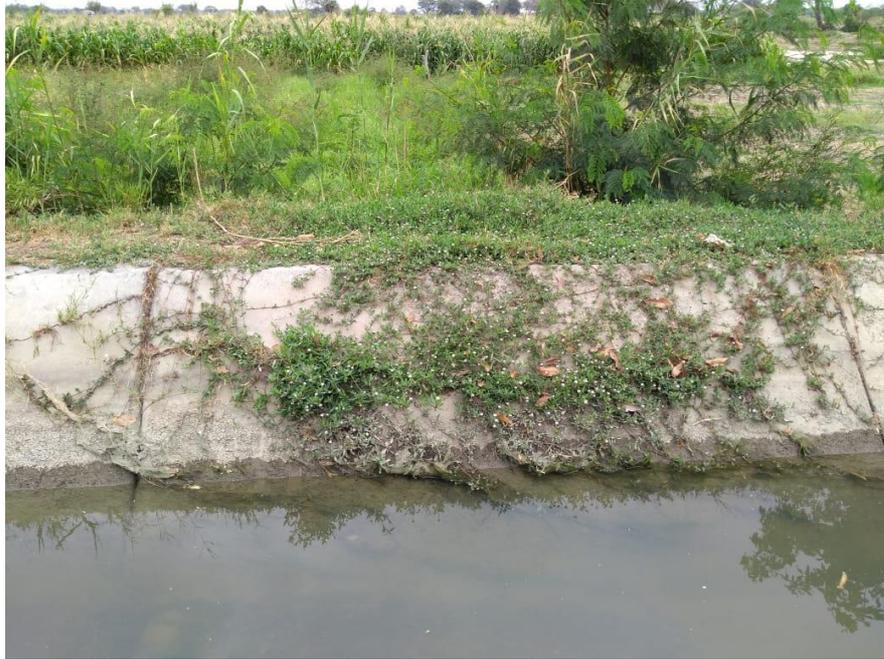
Gráfico 96: Presencia de vegetación en losa lateral del canal

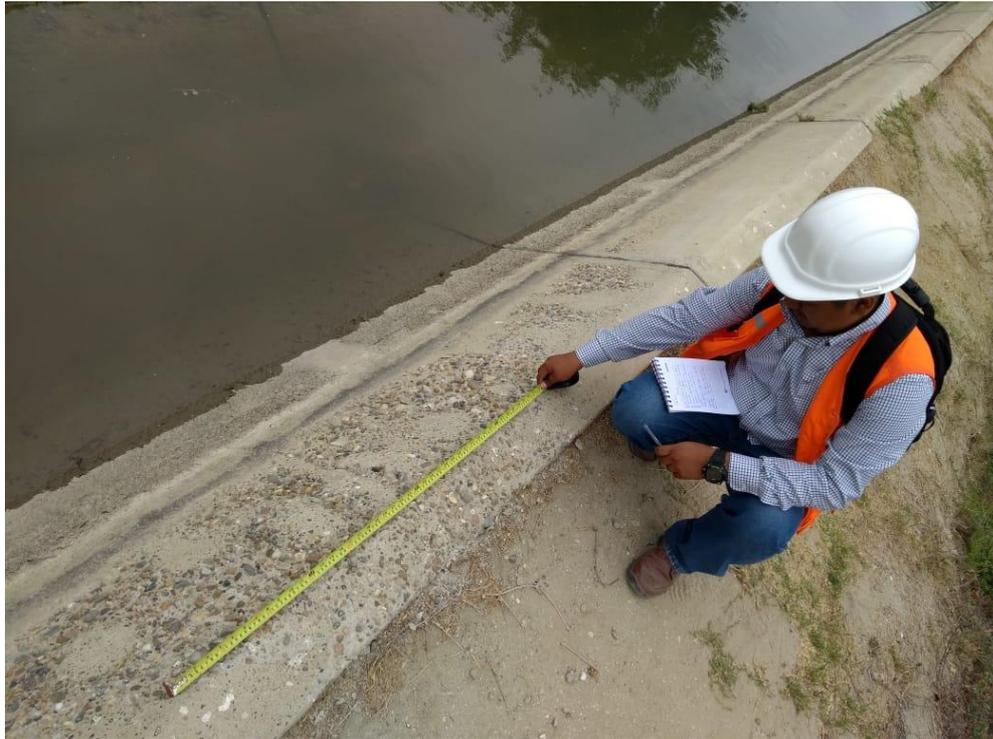
Gráfico 98: Erosión del concreto en el canal.

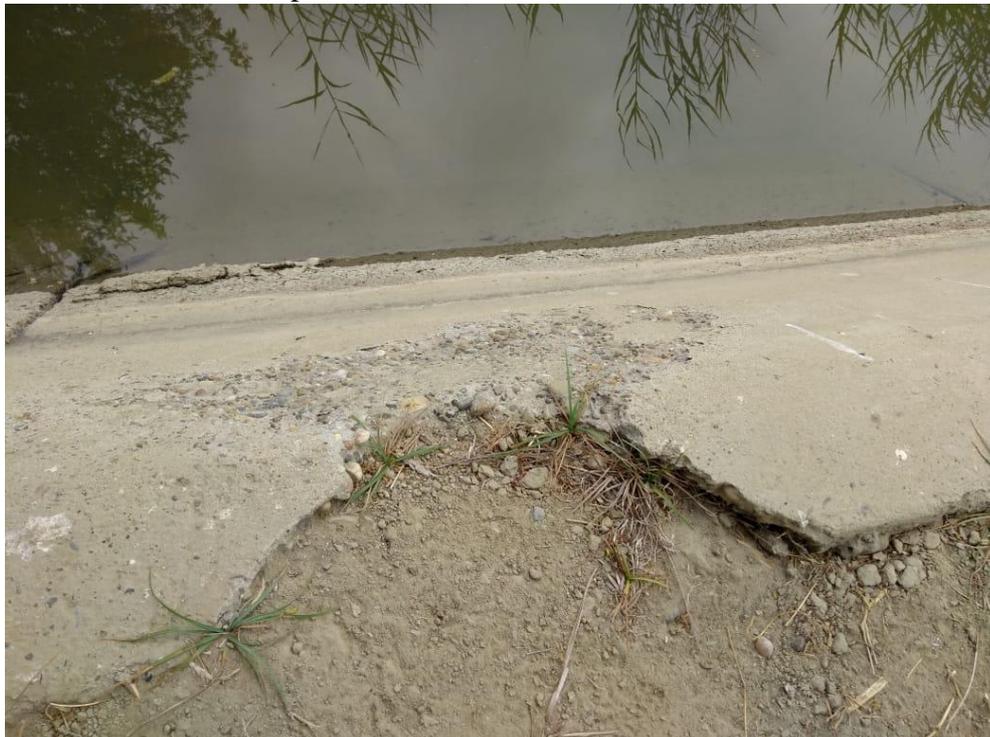
Gráfico 99: Desprendimiento del concreto en la corona del canal
