DETERMINACIÓN Y EVALUACIÓN DE LAS
PATOLOGÍAS DEL CONCRETO DE COLUMNAS, VIGAS
SOBRECIMENTOS Y MUROS DE ALBAÑILERÍA, DEL
CERCO PERIMÉTRICO DE LA INSTITUCIÓN
EDUCATIVA FE Y ALEGRÍA NÚMERO 16, UBICADO EN
EL PUEBLO JOVEN SAN JUAN, DISTRITO DE
CHIMBOTE, PROVINCIA DEL SANTA, REGIÓN
ÁNCASH, JUNIO – 2018.

TESIS PARA OPTAR EL TÍTULO PROFESIONAL DE
INGENIERO CIVIL

BACH. CRISTHIAN JOSE PANDURO MARIÑOS.

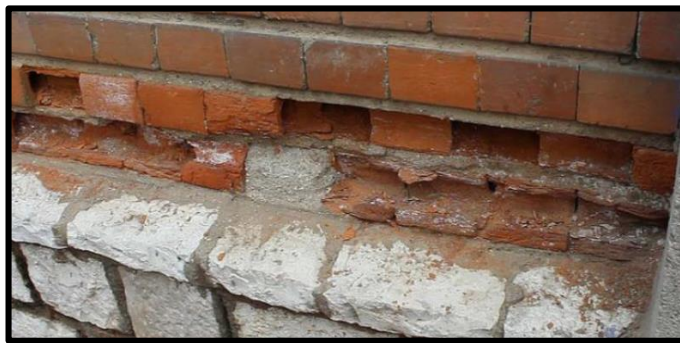
Figura 25. Daños por erosión en fachada – Panamá. Fuente: Peña (2017).

Conforme a Avendaño ²⁸, para dar solución a esta enfermedad, se desintegra progresivamente la superficie de concreto para lograr un perfil empleando discos abrasivos con diamantes que remueven la pasta de cemento y los agregados, además, existe la erosión provocada por un flujo de agua a muy alta velocidad, removiendo la pasta del cemento y los agregados, agua aplicada a alta presión, limpiar la superficie de adherencia, verificar que los poros del concreto se encuentren abiertos y libres para recibir el material de reparación, es recomendable que el material de reparación, ya sea concreto, mortero o epóxicos, resista las condiciones de servicio y las del medio ambiente. Entre los aspectos a evaluar se tiene: la

permeabilidad, la resistencia a los sulfatos, a los cloruros, a los carbonatos y a la erosión por cualquier químico, colocar barreras impermeables impidiendo el ingreso de la humedad, luego de realizar la reparación del concreto y el acero afectados por el frente de carbonatación, cuando se tienen grietas provocadas por la carbonatación, se aplican membranas elastoméricas que sellan las aberturas y previenen la erosión.

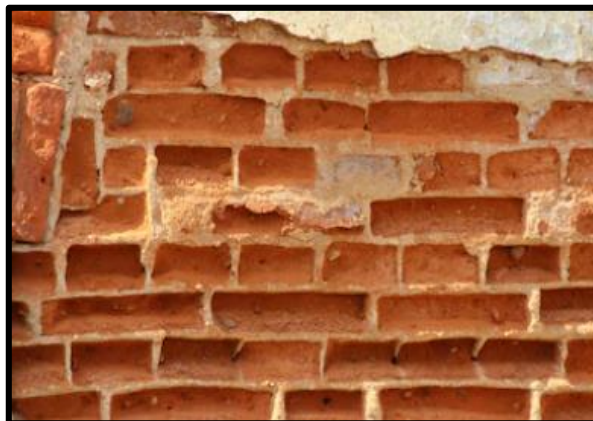
Figura 27. Erosión en paredes de ladrillo - Alemania. Fuente: Braxmeir (2018).

Presentamos algunas alternativas de solución como eliminar la albardilla y dejar el zócalo continuo. De este modo evitaremos que el alero permita el rebote de las gotas del agua de lluvia sobre el cerramiento de fachada. Sea el caso se debe retirar el elemento y reemplazarlo por otro en buen estado, si la erosión no está en grado mayor, bastará solo con un picado manual y su resane. También es necesario agregarle un puente de adherente epóxico, para la mejor unión del mortero viejo con el nuevo.

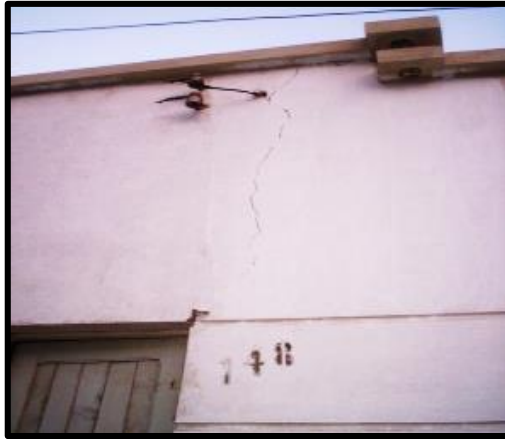
Figura 28. Fisura en muro de Posta Santa Ana - Colombia. Fuente: Arquigráfico (2016).

Las soluciones más comunes que se pueden utilizar es la inyección de resinas epóxica, sellar las superficies en las que se encuentra predominante la fisura, además de utilizar el mortero haciendo un perfilado y sellado.

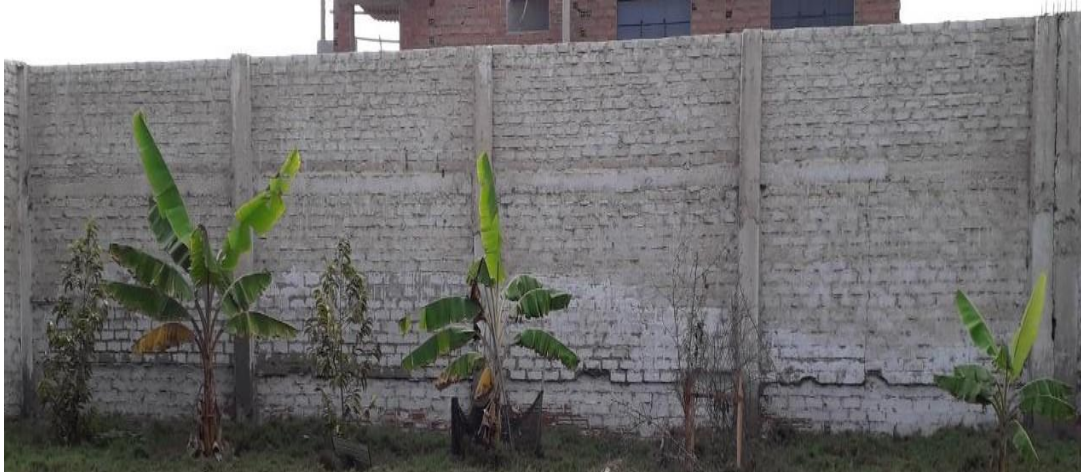
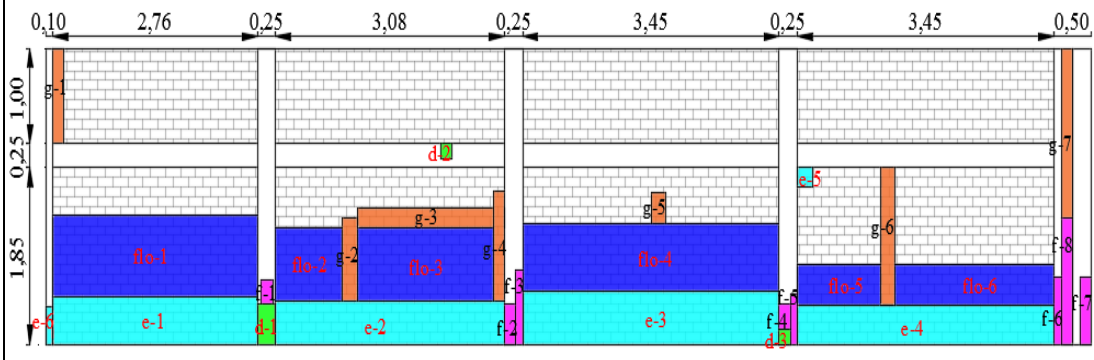
LEVE		MODERADO		SEVERO		
Light Blue		Light Orange		Light Green		
FOTOGRAFÍA DE LA UNIDAD DE MUESTRA 1			PLANO DE ELEVACIÓN DE LA UNIDAD DE MUESTRA 1

EVALUACIÓN DE LA PATOLOGÍA EN LA UNIDAD DE MUESTRA						
ELEMENTO	ÁREA DE CADA ELEMENTO (m ²)	PATOLOGÍAS ENCONTRADAS	ÁREA AFECTADA (m ²)	%AREA AFECTADA	ÁREA NO AFECTADA (m ²)	%AREA NO AFECTADA
SOBRECIMIENTO	0.00	-	-	-	-	-
ÁREA AFECTADA TOTAL			-	-	-	-
MUROS	35.21	Grieta	0.15	0.43	35.06	99.57
		Eflorescencia	2.37	6.74	32.84	93.26
		Erosión	1.41	4.00	33.80	96.00
		Erosión	1.42	4.02	33.79	95.98
		Eflorescencia	0.69	1.97	34.52	98.03
		Eflorescencia	1.41	4.00	33.80	96.00
		Grieta	0.18	0.50	35.03	99.50
		Grieta	0.37	1.04	34.84	98.96
		Grieta	0.23	0.65	34.98	99.35
		Grieta	0.06	0.18	35.15	99.82
		Eflorescencia	2.48	7.03	32.73	92.97
		Erosión	1.90	5.39	33.31	94.61
		Erosión	1.41	4.02	33.80	95.98
		Erosión	0.04	0.11	35.17	99.89
		Eflorescencia	0.47	1.34	34.74	98.66
		Eflorescencia	0.89	2.54	34.32	97.46
Grieta	0.29	0.82	34.92	99.18		
ÁREA AFECTADA TOTAL			15.77	44.78	19.44	55.22
COLUMNAS	3.38	Erosión	0.04	1.18	3.34	98.82

Fisura	0.04	1.15	3.34	98.85
		Desprendimiento	0.11	3.11	3.28	96.89
		Fisura	0.06	1.78	3.32	98.22
		Fisura	0.08	2.28	3.30	97.72
		Fisura	0.04	1.20	3.34	98.80
		Fisura	0.05	1.54	3.33	98.46
		Desprendimiento	0.02	0.67	3.36	99.33
		Fisura	0.07	2.10	3.31	97.90
		Fisura	0.11	3.15	3.27	96.85
		Fisura	0.20	5.86	3.18	94.14
Grieta	0.27	7.90	3.11	92.10		
ÁREA AFECTADA TOTAL			1.08	31.91	2.30	68.09
VIGAS	3.17	Desprendimiento	0.15	4.73	3.02	95.27
ÁREA AFECTADA TOTAL			0.15	4.73	3.02	95.27

NIVEL DE SEVERIDAD DE LA UNIDAD DE MUESTRA				
ELEMENTO	NINGUNO	LEVE	MODERADO	SEVERO
SOBRECIMIENTO	100.0%	0.00%	0.00%	0.00%
MUROS	55.2%	0.65%	40.00%	4.13%
COLUMNAS	68.1%	1.18%	26.95%	3.77%
VIGAS	95.3%	0.00%	0.00%	4.73%
TOTAL MUESTRA	59.30%	0.65%	35.90%	4.15%

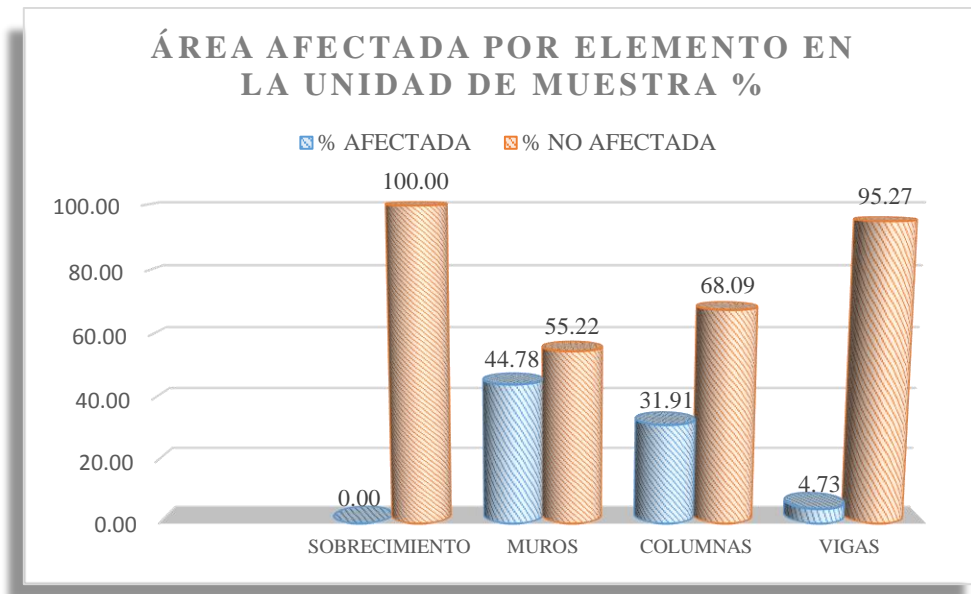
Figura 31. Área afectada por elemento en la unidad de muestra 1 en porcentaje. Los muros fueron los más afectados con 44.78%. Fuente: Elaboración propia (2018).

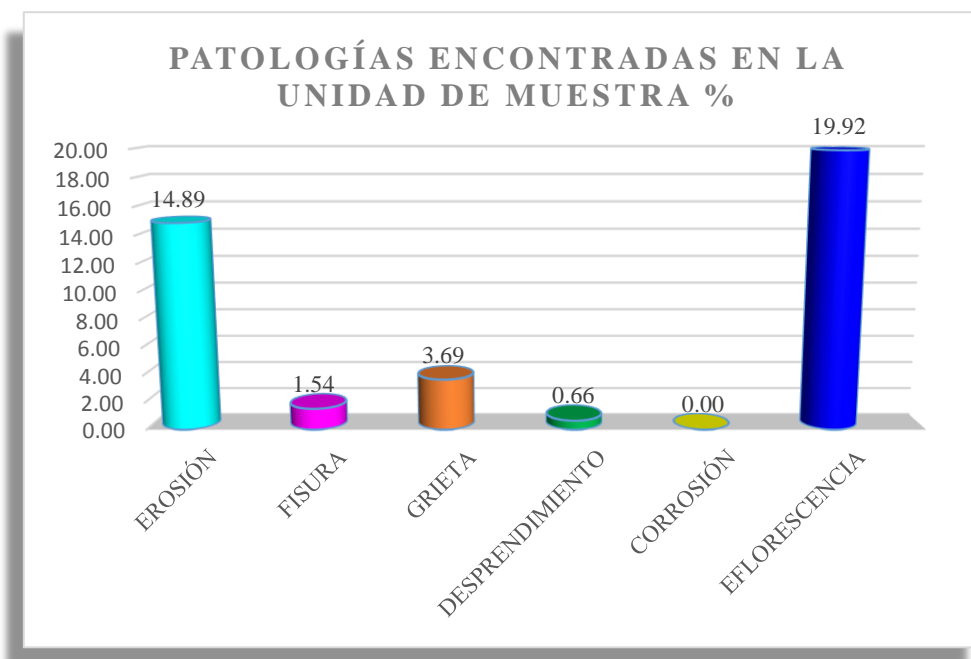
Figura 32. Patologías encontradas en la unidad de muestra 1 en porcentaje. La erosión predominó con una 14.89% de afectación. Fuente: Elaboración propia (2018).

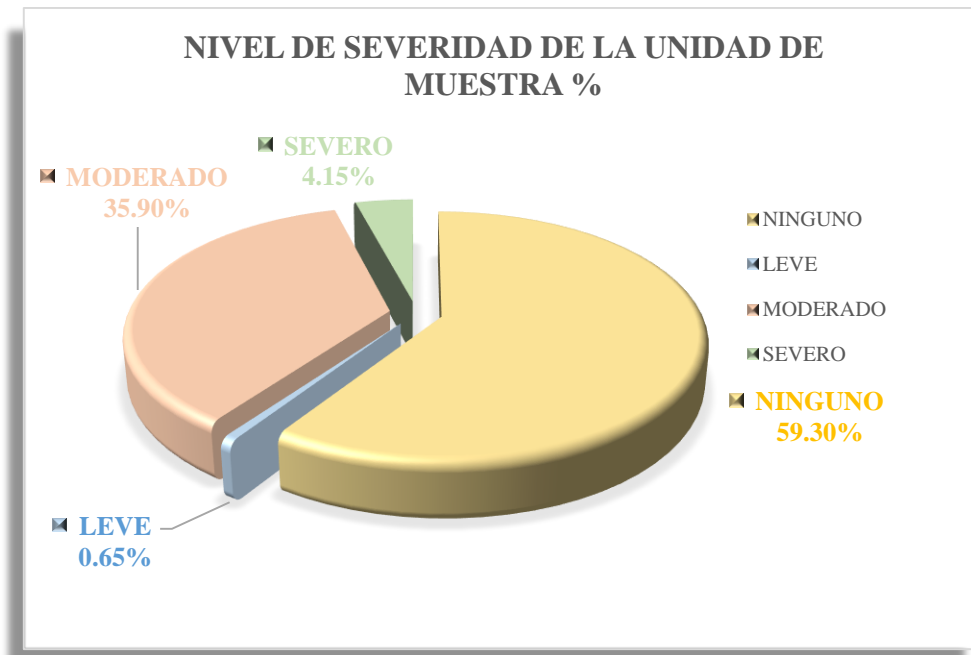
Figura 33. Nivel de severidad de la unidad de muestra 1 en porcentaje.
 La unidad de muestra se encuentra en nivel moderado con 35.90% de severidad.
 Fuente: Elaboración propia (2018).

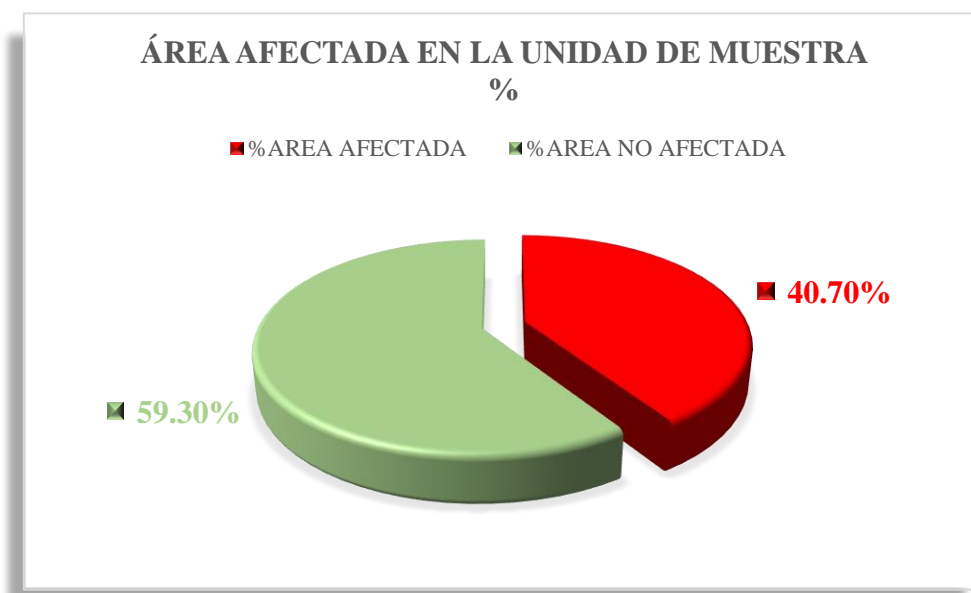
Figura 34. Área afectada de la unidad de muestra 1 en porcentaje.
 El área afectada total es de 40.70%.
 Fuente: Elaboración propia (2018).

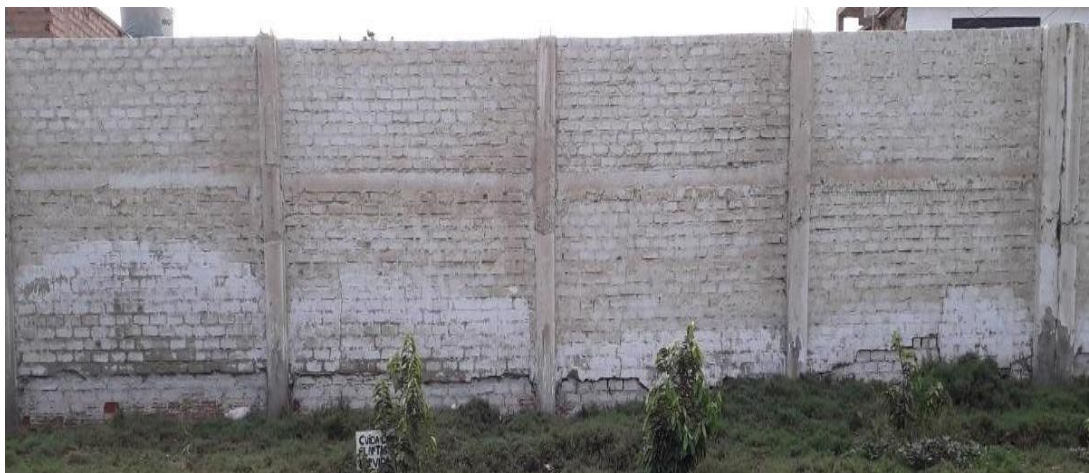
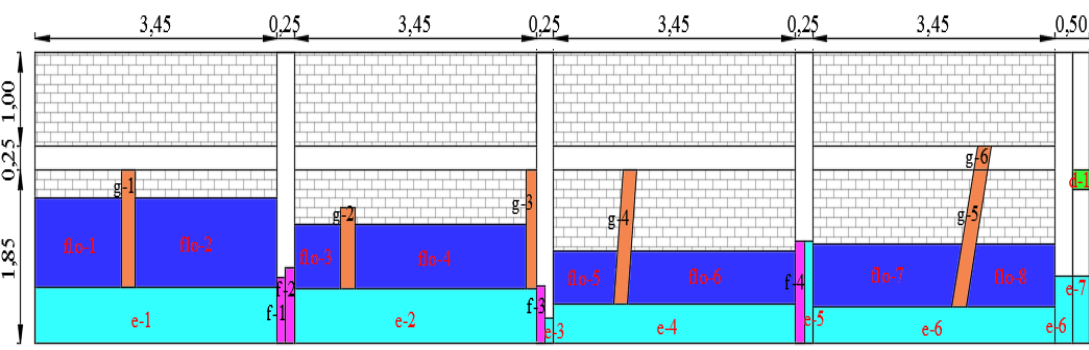
■	■		■		
FOTOGRAFÍA DE LA UNIDAD DE MUESTRA 2			PLANO DE ELEVACIÓN DE LA UNIDAD DE MUESTRA 2

EVALUACIÓN DE LA PATOLOGÍA EN LA UNIDAD DE MUESTRA						
ELEMENTO	ÁREA DE CADA ELEMENTO (m²)	PATOLOGÍAS ENCONTRADAS	ÁREA AFECTADA (m²)	%AREA AFECTADA	ÁREA NO AFECTADA (m²)	%AREA NO AFECTADA
SOBRECIMIENTO	0.00	-	-	-	-	-
ÁREA AFECTADA TOTAL			-	-	-	-
MUROS	38.32	Erosión	2.07	5.40	36.25	94.60
		Eflorescencia	1.17	3.05	37.15	96.95
		Grieta	0.25	0.65	38.07	99.35
		Eflorescencia	1.92	5.01	36.40	94.99
		Erosión	2.00	5.22	36.32	94.78
		Grieta	0.17	0.45	38.15	99.55
		Grieta	0.19	0.50	38.13	99.50
		Eflorescencia	0.46	1.19	37.86	98.81
		Eflorescencia	1.68	4.39	36.64	95.61
		Erosión	1.48	3.87	36.84	96.13
		Grieta	0.29	0.76	38.03	99.24
		Eflorescencia	0.50	1.31	37.82	98.69
		Eflorescencia	1.29	3.36	37.03	96.64
		Erosión	1.35	3.51	36.97	96.49
		Eflorescencia	1.43	3.72	36.89	96.28
		Eflorescencia	0.75	1.96	37.57	98.04
Grieta	0.30	0.78	38.02	99.22		
ÁREA AFECTADA TOTAL			17.29	45.13	21.03	54.87
COLUMNAS	3.88	Fisura	0.09	2.29	3.79	97.71

Fisura	0.10	2.61	3.78	97.39
		Fisura	0.08	2.00	3.80	98.00
		Erosión	0.04	0.90	3.85	99.10
		Fisura	0.14	3.54	3.74	96.46
		Erosión	0.14	3.54	3.74	96.46
		Erosión	0.18	4.64	3.70	95.36
		Erosión	0.18	4.64	3.70	95.36
		Desprendimiento	0.05	1.29	3.83	98.71
ÁREA AFECTADA TOTAL			0.99	25.45	2.89	74.55
VIGAS	3.45	Grieta	0.05	1.51	3.40	98.49
ÁREA AFECTADA TOTAL			0.05	1.51	3.40	98.49

NIVEL DE SEVERIDAD DE LA UNIDAD DE MUESTRA				
ELEMENTO	NINGUNO	LEVE	MODERADO	SEVERO
SOBRECIMIENTO	100.0%	0.00%	0.00%	0.00%
MUROS	54.9%	0.78%	26.35%	18.01%
COLUMNAS	74.5%	17.27%	6.89%	1.29%
VIGAS	98.7%	0.00%	1.29%	0.00%
TOTAL MUESTRA	59.84%	2.12%	22.82%	15.22%

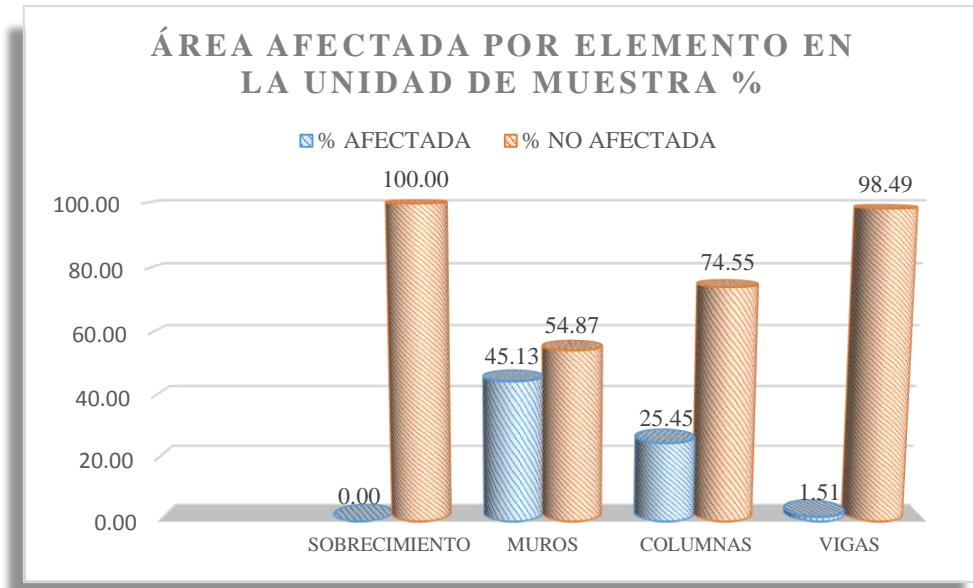
Figura 35. Área afectada por elemento en la unidad de muestra 2 en porcentaje. Los muros fueron los más afectados con 45.13 %. Fuente: Elaboración propia (2018).

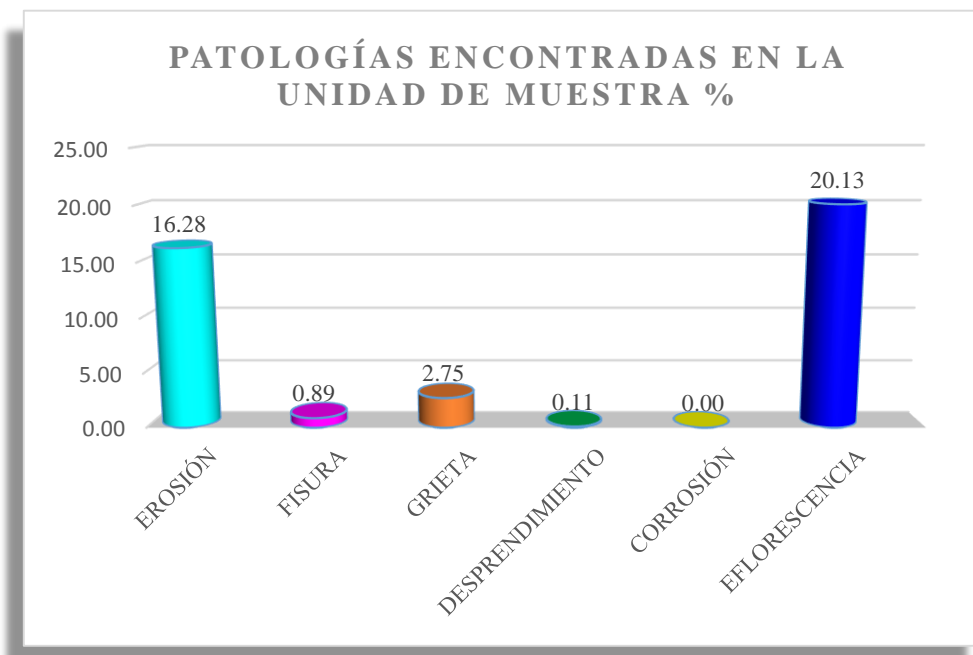
Figura 36. Patologías encontradas en la unidad de muestra 2 en porcentaje. La eflorescencia predominó con una 20.13% de afectación. Fuente: Elaboración propia (2018).

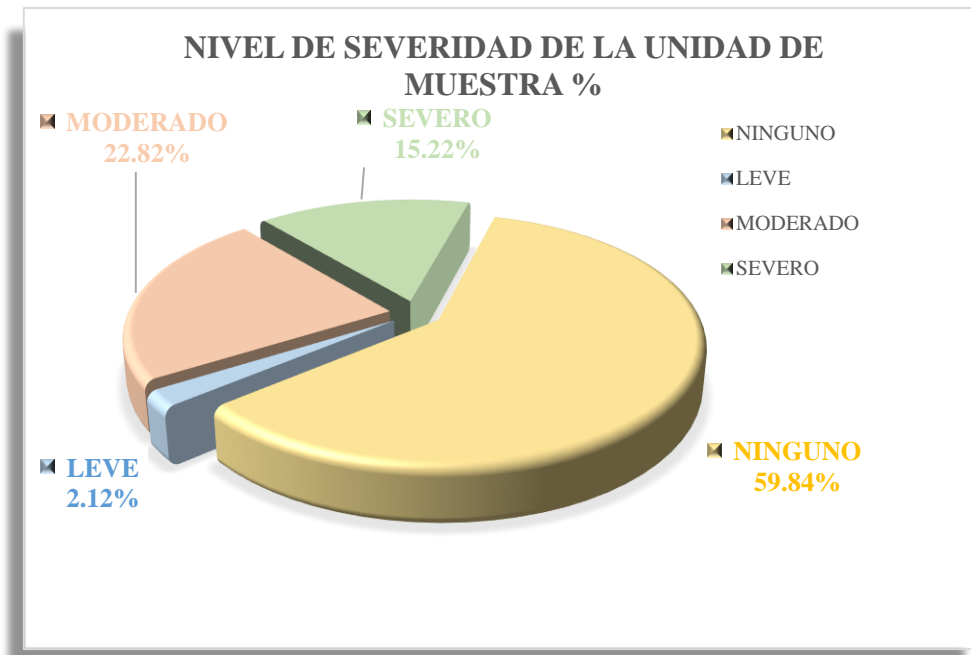
Figura 37. Nivel de severidad de la unidad de muestra 2 en porcentaje. La unidad de muestra se encuentra en nivel moderado con 22.82% de severidad. Fuente: Elaboración propia (2018).

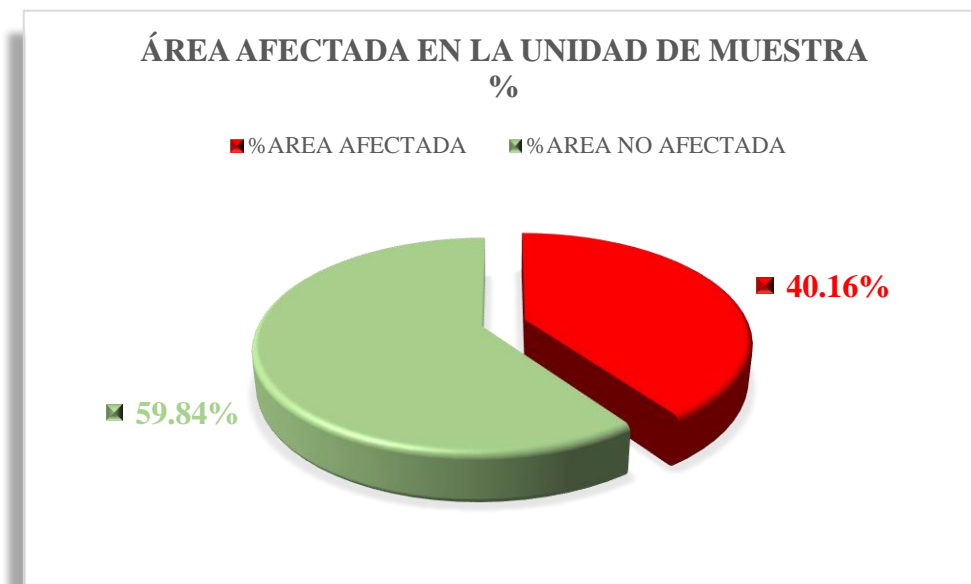
Figura 38. Área afectada de la unidad de muestra 2 en porcentaje. El área afectada total es de 40.16%. Fuente: Elaboración propia (2018).

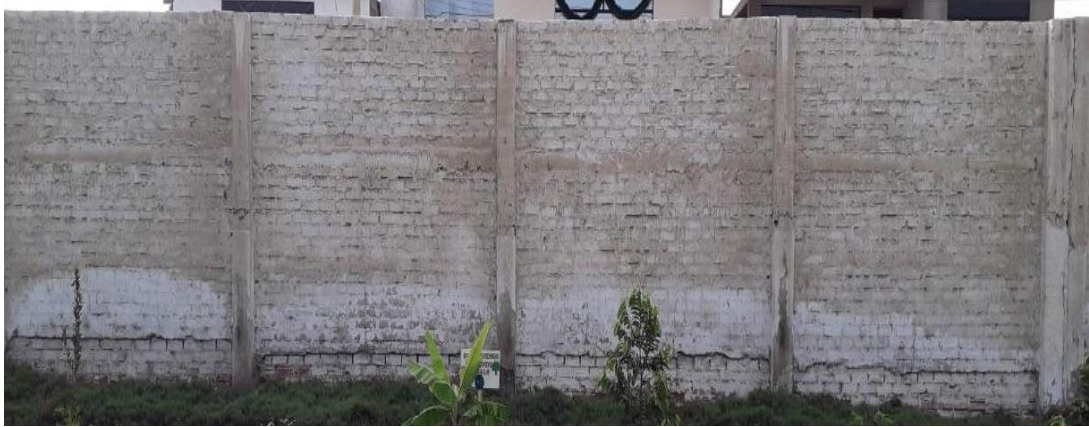
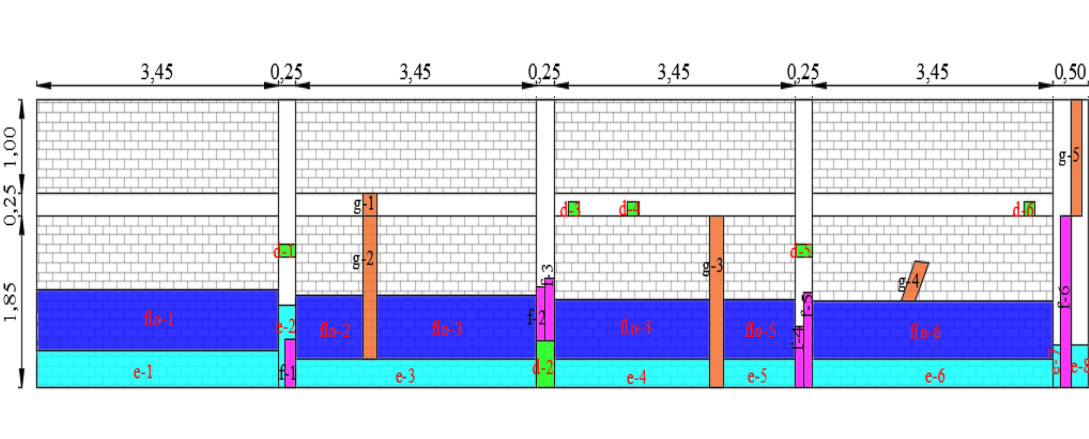
LEVE		MODERADO		SEVERO		
FOTOGRAFÍA DE LA UNIDAD DE MUESTRA 3				PLANO DE ELEVACIÓN DE LA UNIDAD DE MUESTRA 3

NIVEL DE SEVERIDAD DE LA UNIDAD DE MUESTRA				
ELEMENTO	NINGUNO	LEVE	MODERADO	SEVERO
SOBRECIMIENTO	100.0%	0.00%	0.00%	0.00%
MUROS	63.4%	0.00%	28.59%	8.04%
COLUMNAS	61.5%	9.82%	23.40%	5.28%
VIGAS	96.5%	1.45%	0.70%	1.35%
TOTAL MUESTRA	65.72%	0.94%	26.04%	7.30%

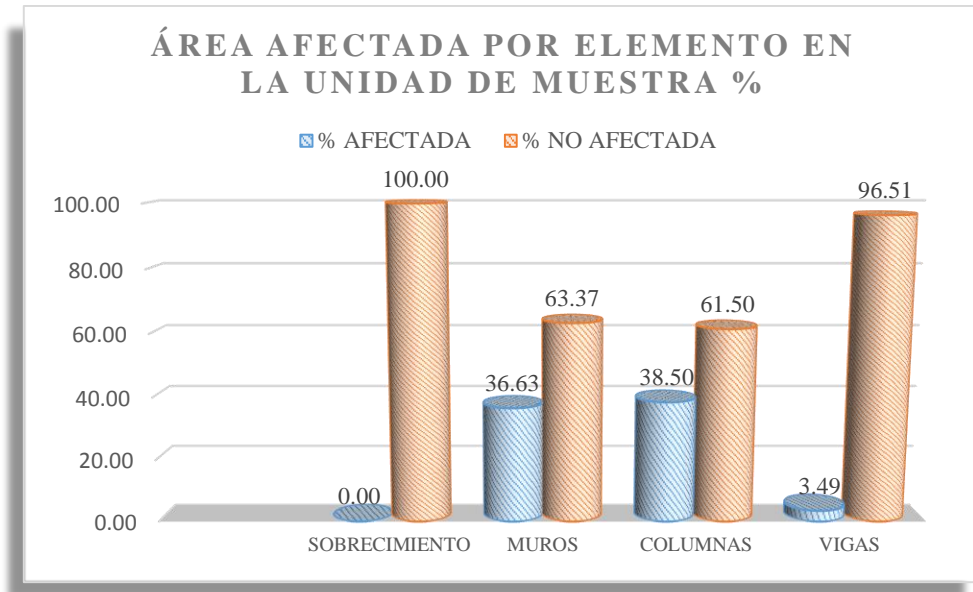
Figura 39. Área afectada por elemento en la unidad de muestra 3 en porcentaje. Las columnas fueron los más afectados con 38.50 %. Fuente: Elaboración propia (2018).

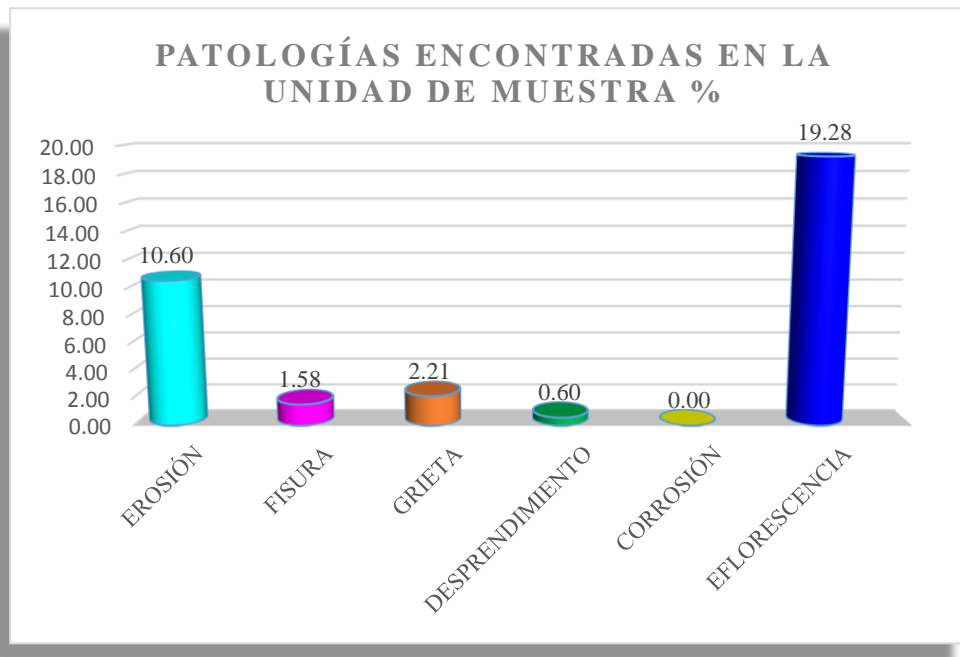
Figura 40. Patologías encontradas en la unidad de muestra 3 en porcentaje. La eflorescencia predominó con una 19.28% de afectación. Fuente: Elaboración propia (2018).

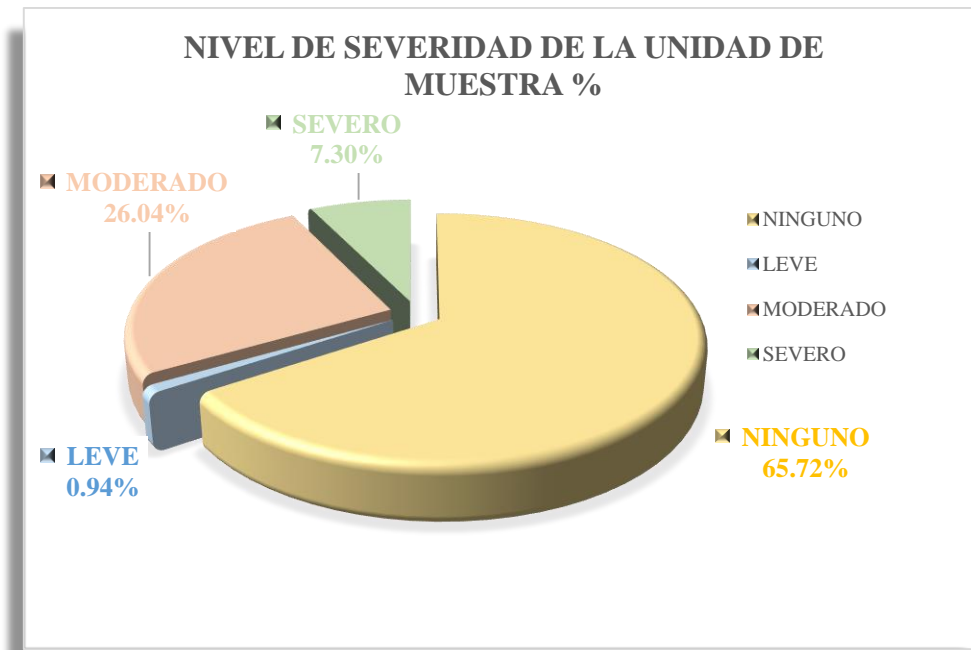
Figura 41. Nivel de severidad de la unidad de muestra 3 en porcentaje. La unidad de muestra se encuentra en nivel moderado con 26.04% de severidad. Fuente: Elaboración propia (2018).

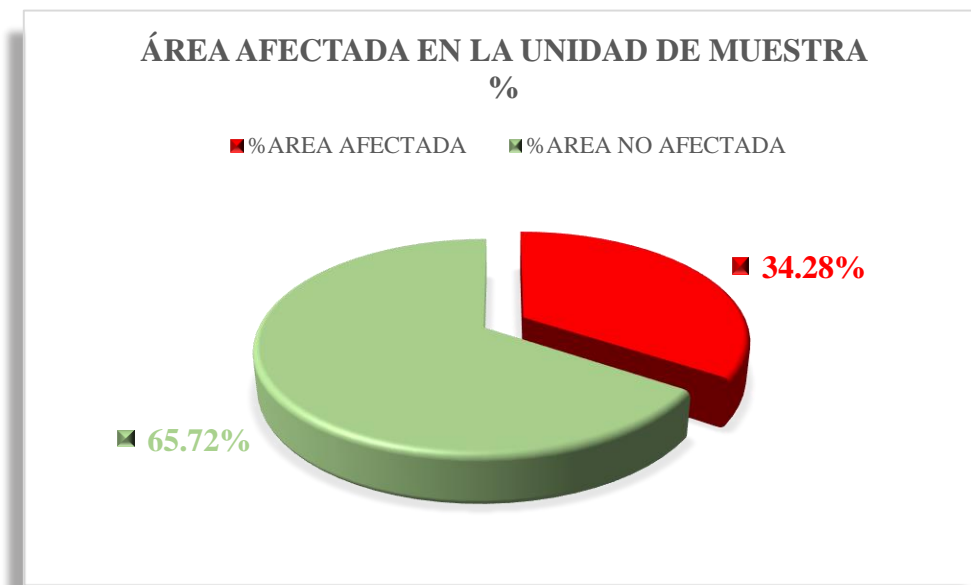
Figura 42. Área afectada de la unidad de muestra 3 en porcentaje. El área afectada total es de 34.28%. Fuente: Elaboración propia (2018).

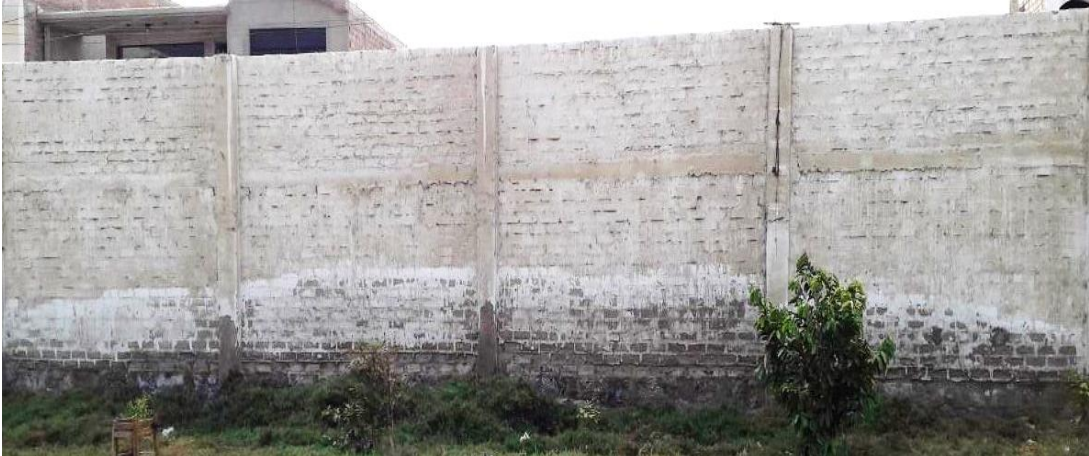
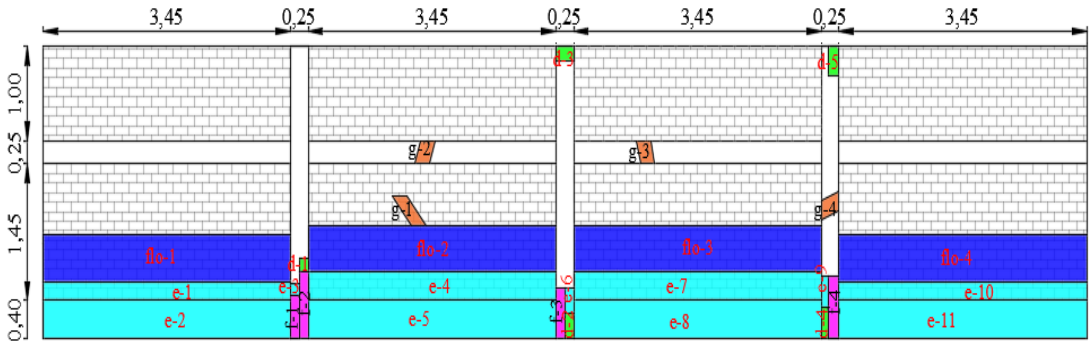
LEVE		MODERADO		SEVERO		
FOTOGRAFÍA DE LA UNIDAD DE MUESTRA 4				PLANO DE ELEVACIÓN DE LA UNIDAD DE MUESTRA 4

NIVEL DE SEVERIDAD DE LA UNIDAD DE MUESTRA				
ELEMENTO	NINGUNO	LEVE	MODERADO	SEVERO
SOBRECIMIENTO	0.0%	100.00%	0.00%	0.00%
MUROS	72.3%	0.00%	27.66%	0.00%
COLUMNAS	74.7%	2.92%	20.14%	2.25%
VIGAS	97.0%	3.01%	0.00%	0.00%
TOTAL MUESTRA	65.33%	12.91%	21.64%	0.12%

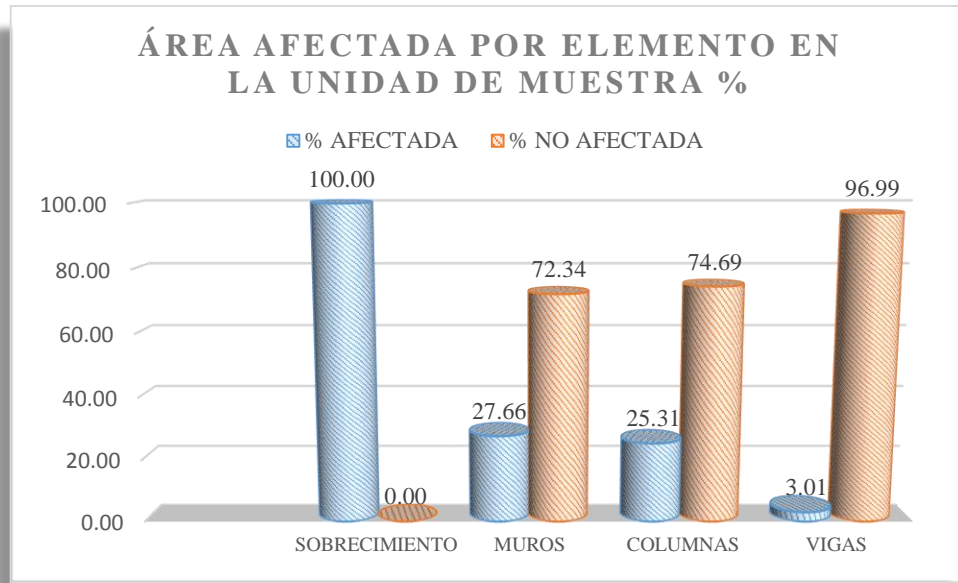
Figura 43. Área afectada por elemento en la unidad de muestra 4 en porcentaje. Los sobrecimientos fueron los más afectados con el 100%. Fuente: Elaboración propia (2018).

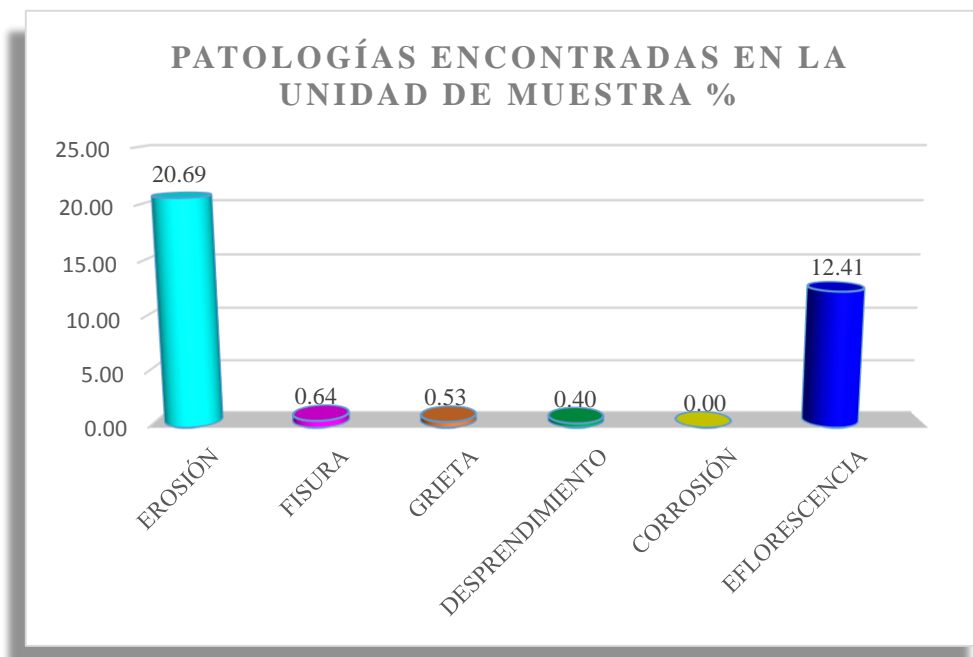
Figura 44. Patologías encontradas en la unidad de muestra 4 en porcentaje. La erosión predominó con una 20.69% de afectación. Fuente: Elaboración propia (2018).

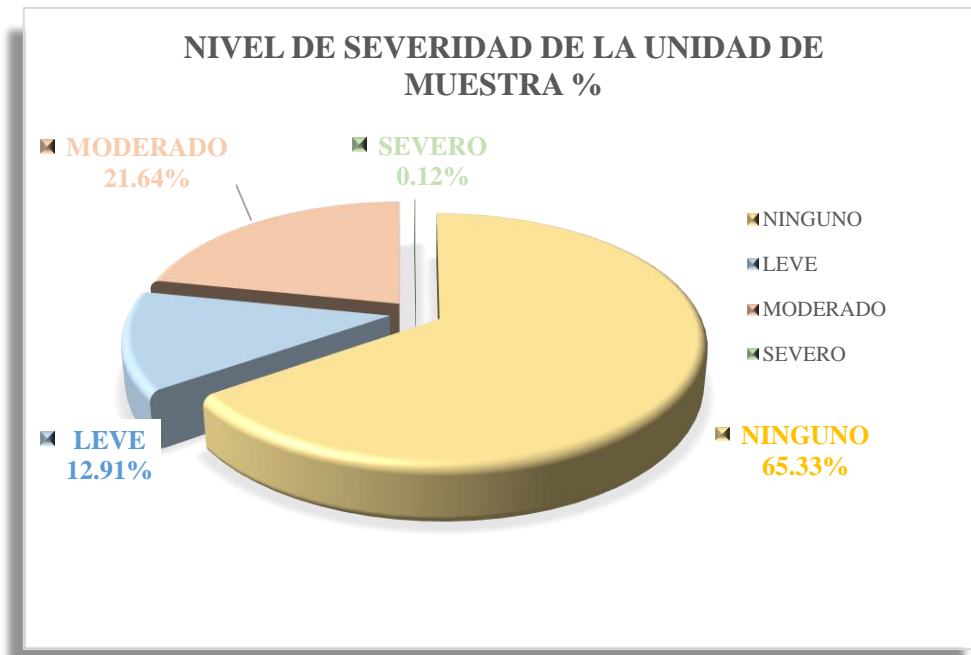
Figura 45. Nivel de severidad de la unidad de muestra 4 en porcentaje.
 La unidad de muestra se encuentra en nivel moderado con 21.64% de severidad.
 Fuente: Elaboración propia (2018).

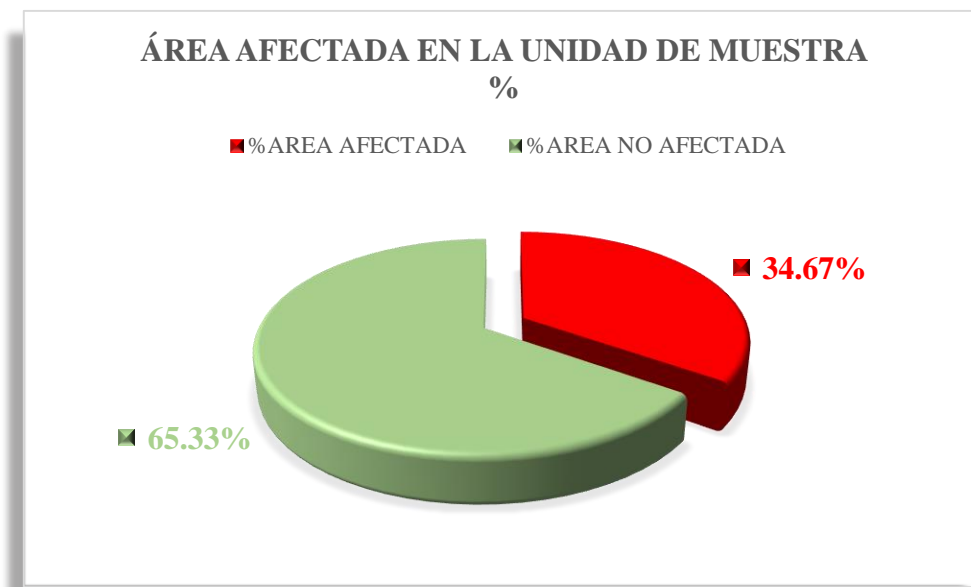
Figura 46. Área afectada de la unidad de muestra 4 en porcentaje.
 El área afectada total es de 34.67%.
 Fuente: Elaboración propia (2018).

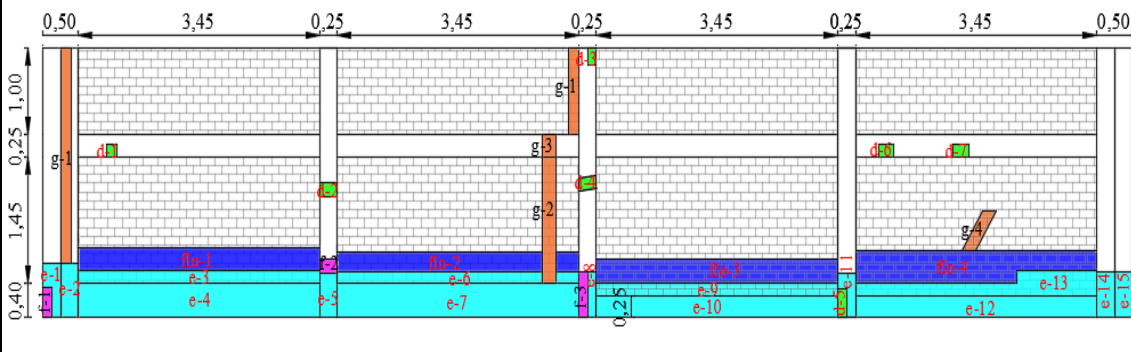
FOTOGRAFÍA DE LA UNIDAD DE MUESTRA 5			PLANO DE ELEVACIÓN DE LA UNIDAD DE MUESTRA 5

NIVEL DE SEVERIDAD DE LA UNIDAD DE MUESTRA				
ELEMENTO	NINGUNO	LEVE	MODERADO	SEVERO
SOBRECIMIENTO	50.0%	0.00%	50.00%	0.00%
MUROS	92.8%	0.00%	7.25%	0.00%
COLUMNAS	70.2%	27.32%	2.50%	0.00%
VIGAS	96.4%	3.61%	0.00%	0.00%
TOTAL MUESTRA	72.12%	11.57%	13.85%	2.46%

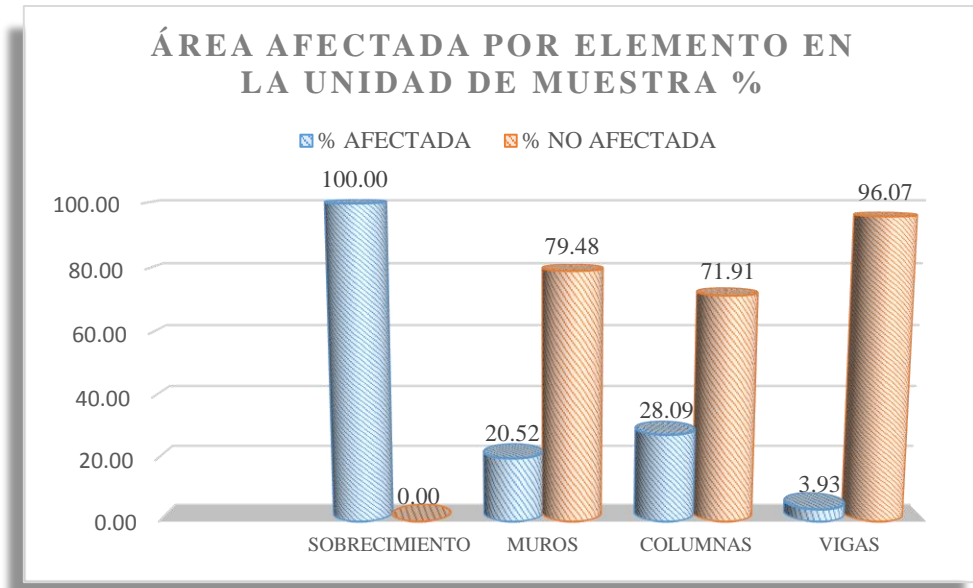
Figura 47. Área afectada por elemento en la unidad de muestra 5 en porcentaje. Los sobrecimientos fueron los más afectados con el 100%. Fuente: Elaboración propia (2018).

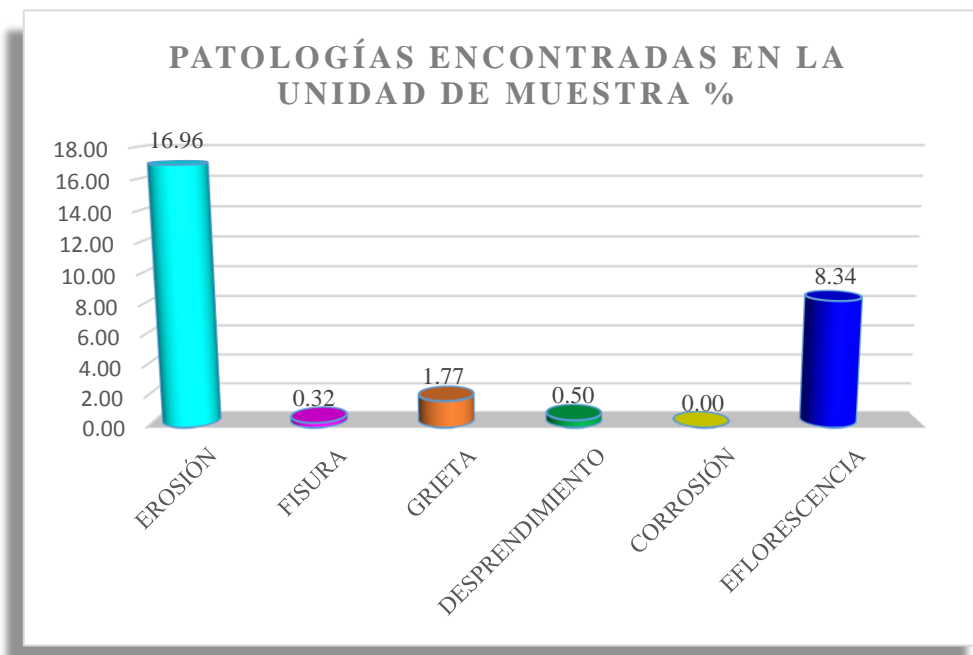
Figura 48. Patologías encontradas en la unidad de muestra 5 en porcentaje. La erosión predominó con una 16.96% de afectación. Fuente: Elaboración propia (2018).

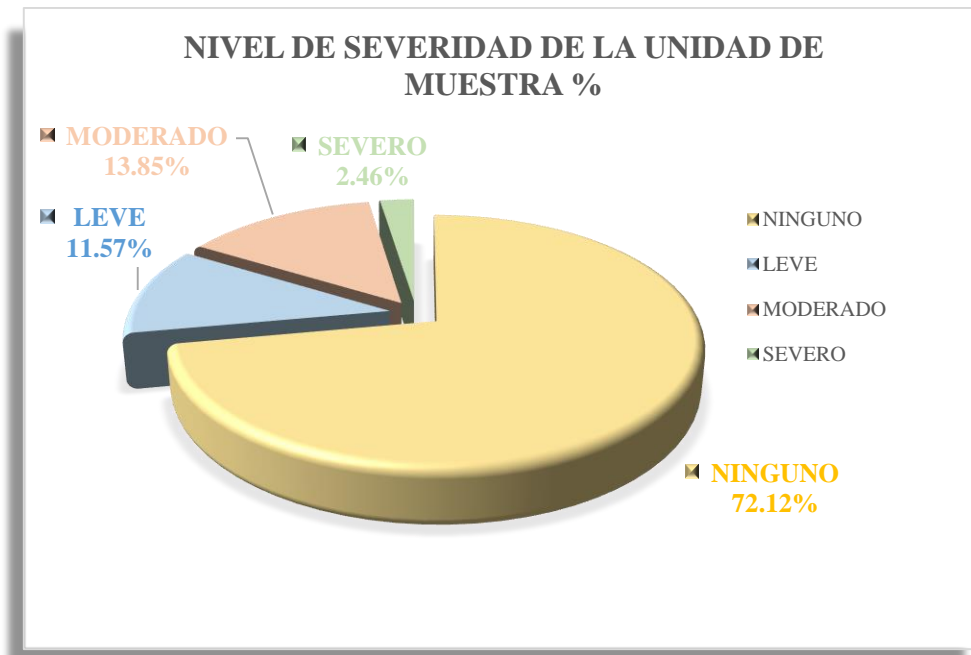
Figura 49. Nivel de severidad de la unidad de muestra 5 en porcentaje.
 La unidad de muestra se encuentra en nivel moderado con 13.85% de severidad.
 Fuente: Elaboración propia (2018).

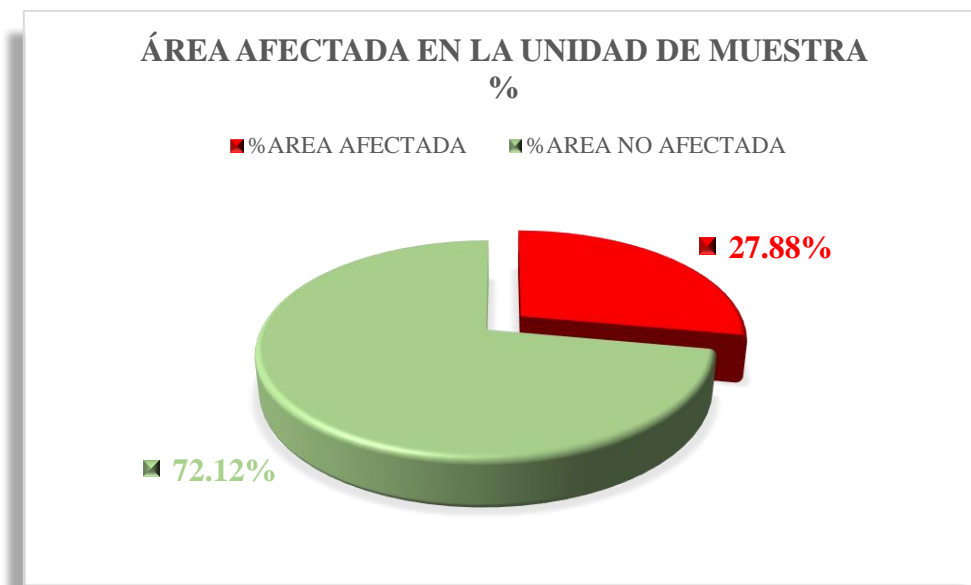
Figura 50. Área afectada de la unidad de muestra 5 en porcentaje.
 El área afectada total es de 27.88%.
 Fuente: Elaboración propia (2018).

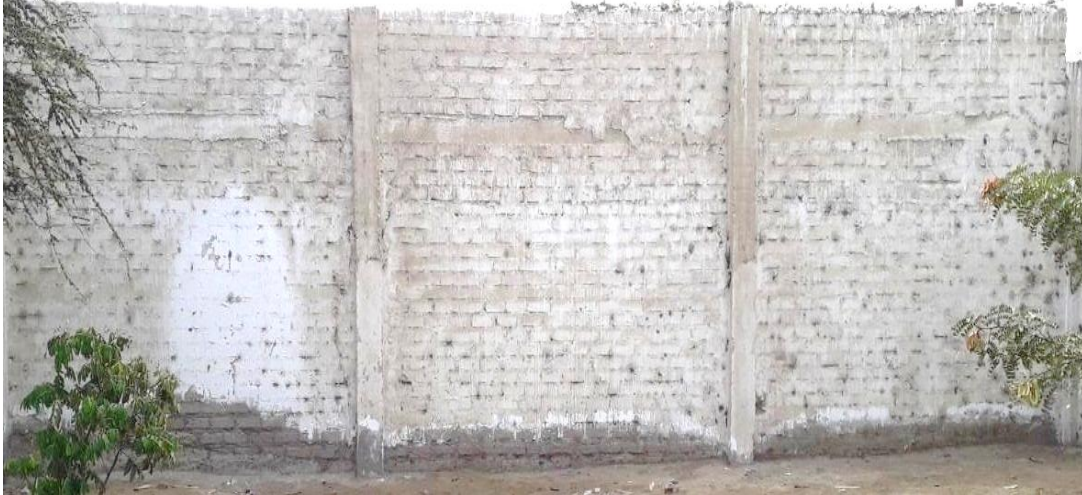
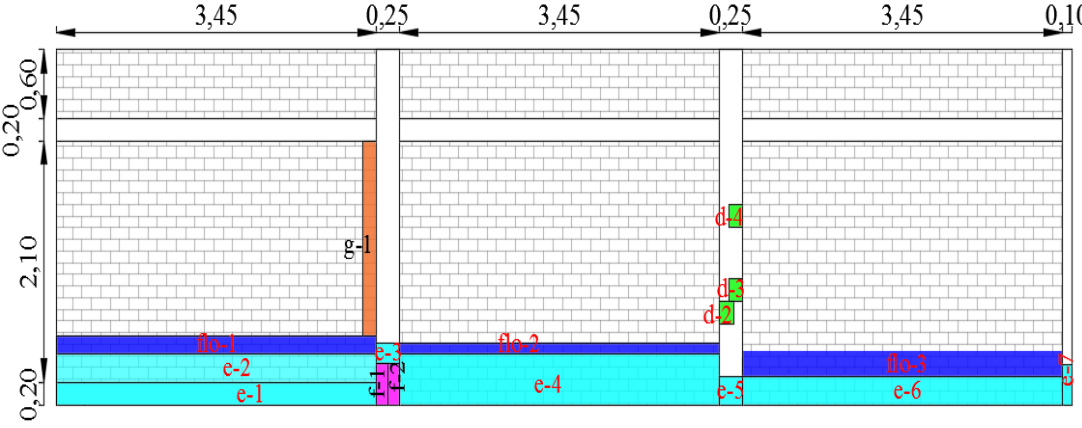
■	■		■			
FOTOGRAFÍA DE LA UNIDAD DE MUESTRA 6			PLANO DE ELEVACIÓN DE LA UNIDAD DE MUESTRA 6

RECOLECCIÓN DE DATOS DE LA UNIDAD DE MUESTRA 6						
ELEMENTO	ÁREA DE CADA ELEMENTO (m ²)	PATOLOGÍAS ENCONTRADAS	CÓDIGO	ZONA AFECTADA		
				ANCHO (m)	LARGO (m)	ÁREA (m ²)
SOBRECIMIENTO	0.69	Erosión	e-1	3.45	0.20	0.69
ÁREA AFECTADA TOTAL (m²)						0.69
MUROS	28.31	Erosión	e-2	3.45	0.25	0.86
		Eflorescencia	flo-1	3.45	0.15	0.52
		Eflorescencia	flo-2	3.45	0.10	0.35
		Erosión	e-4	3.45	0.45	1.55
		Grieta	g-1	0.15	1.70	0.26
		Eflorescencia	flo-3	3.45	0.24	0.83
		Erosión	e-6	3.45	0.25	0.86
ÁREA AFECTADA TOTAL (m²)						5.22
COLUMNAS	1.55	Fisura	f-1	0.13	0.36	0.05
		Fisura	f-2	0.13	0.36	0.05
		Erosión	e-3	0.25	0.18	0.05
		Desprendimiento	d-2	0.15	0.20	0.03
		Desprendimiento	d-3	0.15	0.20	0.03
		Desprendimiento	d-4	0.16	0.24	0.04
		Erosión	e-5	0.25	0.27	0.07
Erosión	e-7	0.10	0.36	0.04		
ÁREA AFECTADA TOTAL (m²)						0.34
VIGAS	2.07	-	-	-	-	0.00
ÁREA AFECTADA TOTAL (m²)						0.00

EVALUACIÓN DE LA PATOLOGÍA EN LA UNIDAD DE MUESTRA						
ELEMENTO	ÁREA DE CADA ELEMENTO (m²)	PATOLOGÍAS ENCONTRADAS	ÁREA AFECTADA (m²)	%AREA AFECTADA	ÁREA NO AFECTADA (m²)	%AREA NO AFECTADA
SOBRECIMIENTO	0.69	Erosión	0.69	100.00	0.00	0.00
	ÁREA AFECTADA TOTAL		0.69	100.00	0.00	0.00
MUROS	28.31	Erosión	0.86	3.05	27.45	96.95
		Eflorescencia	0.52	1.83	27.79	98.17
		Eflorescencia	0.35	1.22	27.97	98.78
		Erosión	1.55	5.48	26.76	94.52
		Grieta	0.26	0.90	28.06	99.10
		Eflorescencia	0.83	2.92	27.48	97.08
	ÁREA AFECTADA TOTAL		5.22	18.45	23.09	81.55
COLUMNAS	1.55	Fisura	0.05	2.90	1.51	97.10
		Fisura	0.05	2.90	1.51	97.10
		Erosión	0.05	2.90	1.51	97.10
		Desprendimiento	0.03	1.94	1.52	98.06
		Desprendimiento	0.03	1.94	1.52	98.06
		Desprendimiento	0.04	2.48	1.51	97.52
		Erosión	0.07	4.35	1.48	95.65
		Erosión	0.04	2.32	1.51	97.68
	ÁREA AFECTADA TOTAL		0.34	21.74	1.21	78.26
VIGAS	2.07	-	0.00	0.00	2.07	100.00
	ÁREA AFECTADA TOTAL		0.00	0.00	2.07	100.00

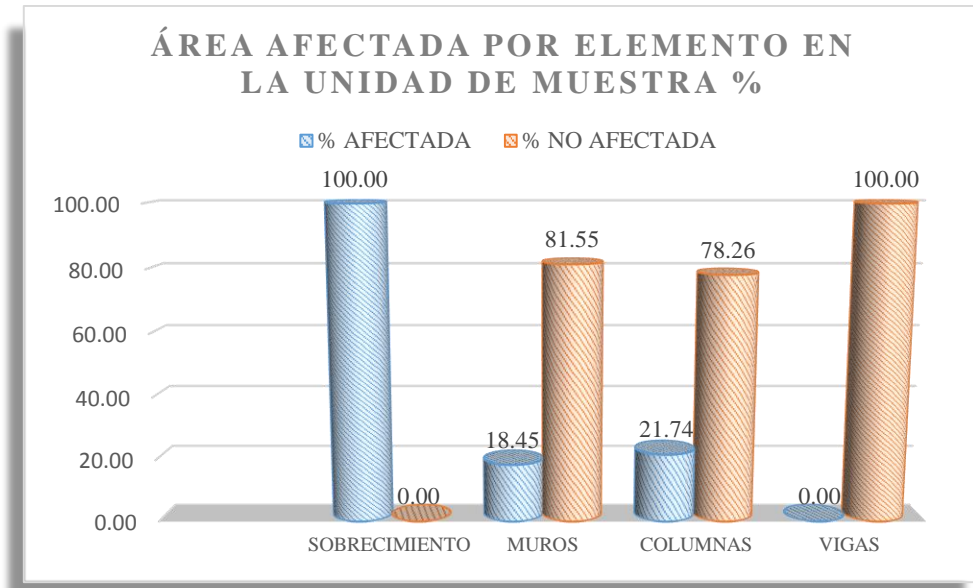
Figura 51. Área afectada por elemento en la unidad de muestra 6 en porcentaje. Los sobrecimientos fueron los más afectados con 100 %. Fuente: Elaboración propia (2018).

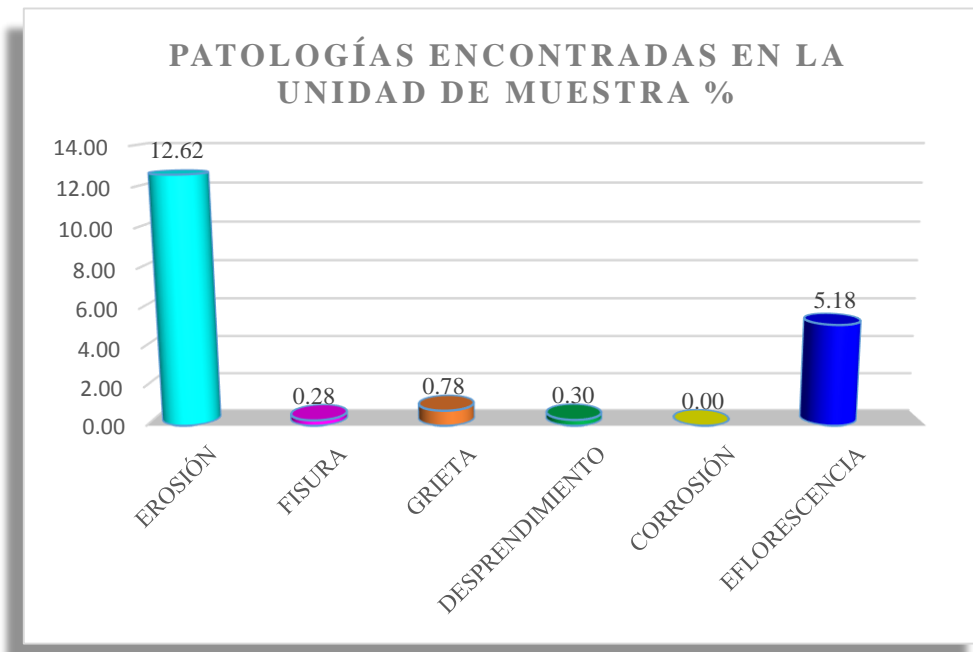
Figura 52. Patologías encontradas en la unidad de muestra 6 en porcentaje. La erosión predominó con una 12.62% de afectación. Fuente: Elaboración propia (2018).
