DETERMINACIÓN Y EVALUACIÓN DE LAS
PATOLOGÍAS DEL CONCRETO DE COLUMNAS, VIGAS
SOBRECIMENTOS Y MUROS DE ALBAÑILERÍA, DEL
CERCO PERIMÉTRICO DE LA INSTITUCIÓN
EDUCATIVA FE Y ALEGRÍA NÚMERO 16, UBICADO EN
EL PUEBLO JOVEN SAN JUAN, DISTRITO DE
CHIMBOTE, PROVINCIA DEL SANTA, REGIÓN
ÁNCASH, JUNIO – 2018.

TESIS PARA OPTAR EL TÍTULO PROFESIONAL DE
INGENIERO CIVIL

BACH. CRISTHIAN JOSE PANDURO MARIÑOS.

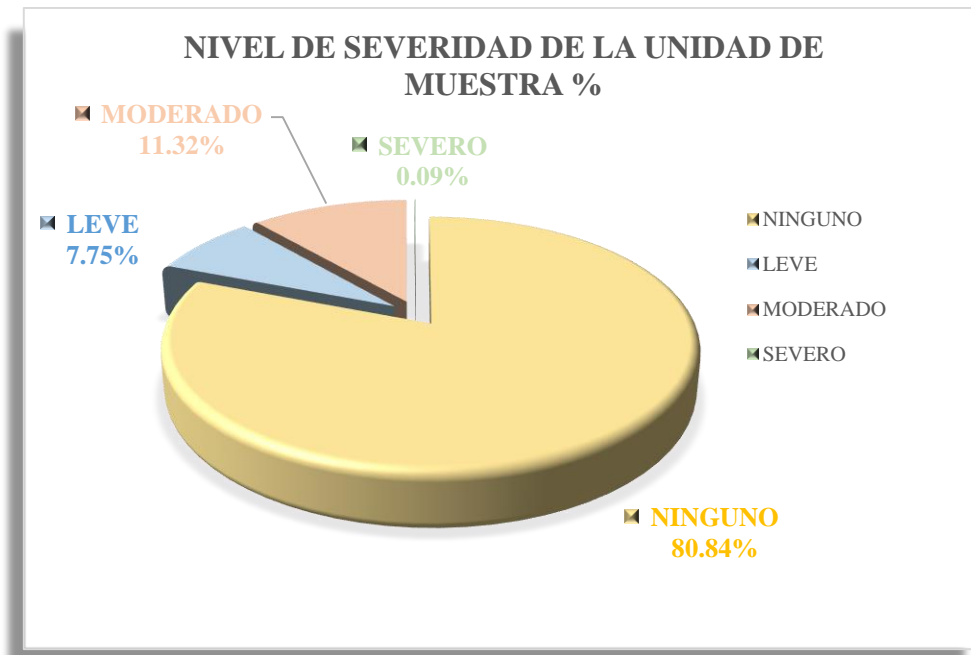
Figura 53. Nivel de severidad de la unidad de muestra 6 en porcentaje. La unidad de muestra se encuentra en nivel moderado con 11.32% de severidad. Fuente: Elaboración propia (2018).

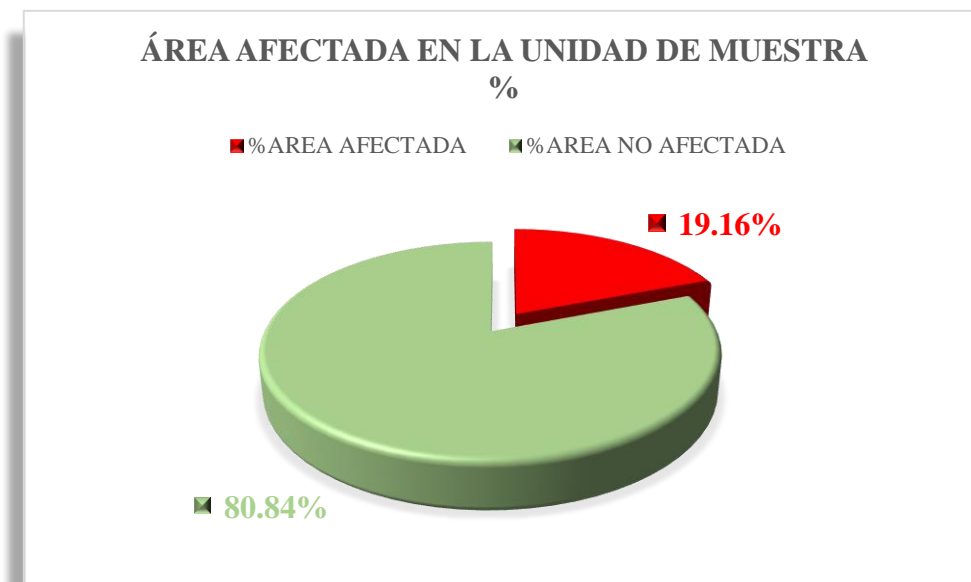
Figura 54. Área afectada de la unidad de muestra 6 en porcentaje. El área afectada total es de 19.16%. Fuente: Elaboración propia (2018).

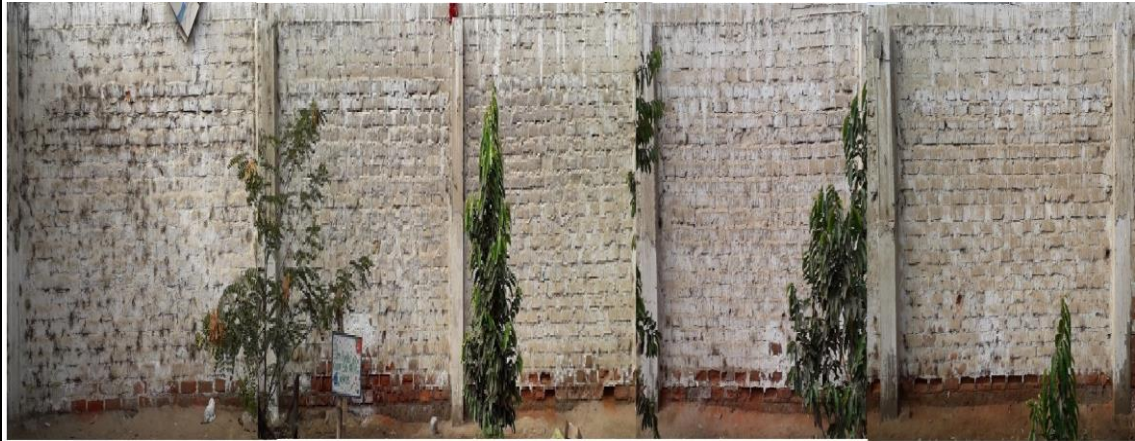
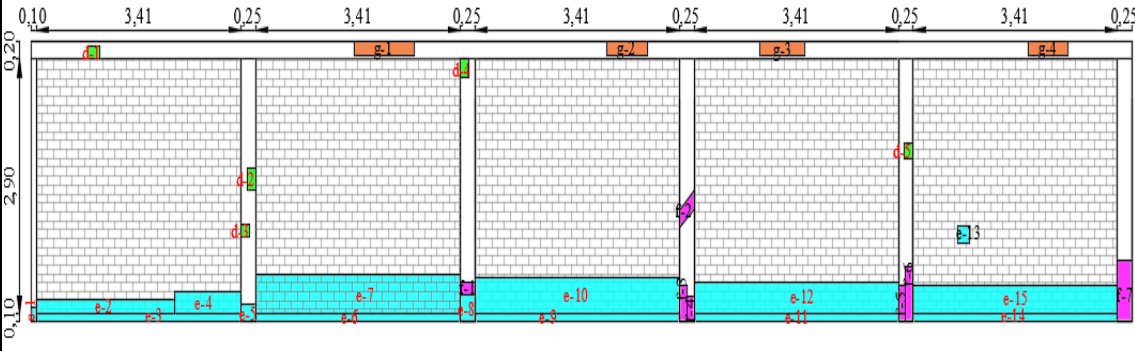
LEVE		MODERADO		SEVERO		
Light Blue		Light Orange		Light Green		
FOTOGRAFÍA DE LA UNIDAD DE MUESTRA 7			PLANO DE ELEVACIÓN DE LA UNIDAD DE MUESTRA 7

Fisura	f-5	0.13	0.42	0.05
		Fisura	f-6	0.13	0.63	0.08
		Desprendimiento	d-5	0.15	0.20	0.03
Fisura	f-7	0.25	0.71	0.18		
ÁREA AFECTADA TOTAL (m²)						0.76
VIGAS	3.68	Desprendimiento	d-1	0.20	0.15	0.03
		Grieta	g-1	1.00	0.15	0.15
		Grieta	g-2	0.68	0.15	0.10
		Grieta	g-3	0.75	0.15	0.11
		Grieta	g-4	0.66	0.15	0.10
ÁREA AFECTADA TOTAL (m²)						0.49

Fisura	0.05	1.40	3.70	98.60
		Fisura	0.04	1.03	3.71	98.97
		Fisura	0.05	1.40	3.70	98.60
		Fisura	0.08	2.10	3.67	97.90
		Desprendimiento	0.03	0.80	3.72	99.20
ÁREA AFECTADA TOTAL			0.76	20.17	2.99	79.83
VIGAS	3.68	Desprendimiento	0.03	0.82	3.65	99.18
		Grieta	0.15	4.08	3.65	95.92
		Grieta	0.10	2.77	3.53	97.23
		Grieta	0.11	3.06	3.58	96.94
		Grieta	0.10	2.69	3.57	97.31
ÁREA AFECTADA TOTAL			0.49	13.41	3.19	86.59

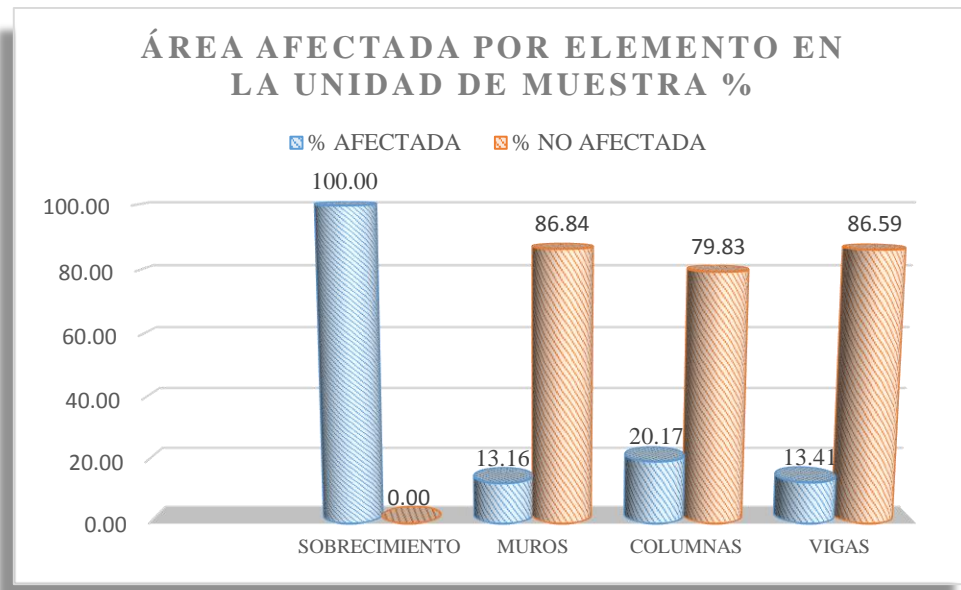
Figura 55. Área afectada por elemento en la unidad de muestra 7 en porcentaje. Los sobrecimientos fueron los más afectados con el 100 %. Fuente: Elaboración propia (2018).

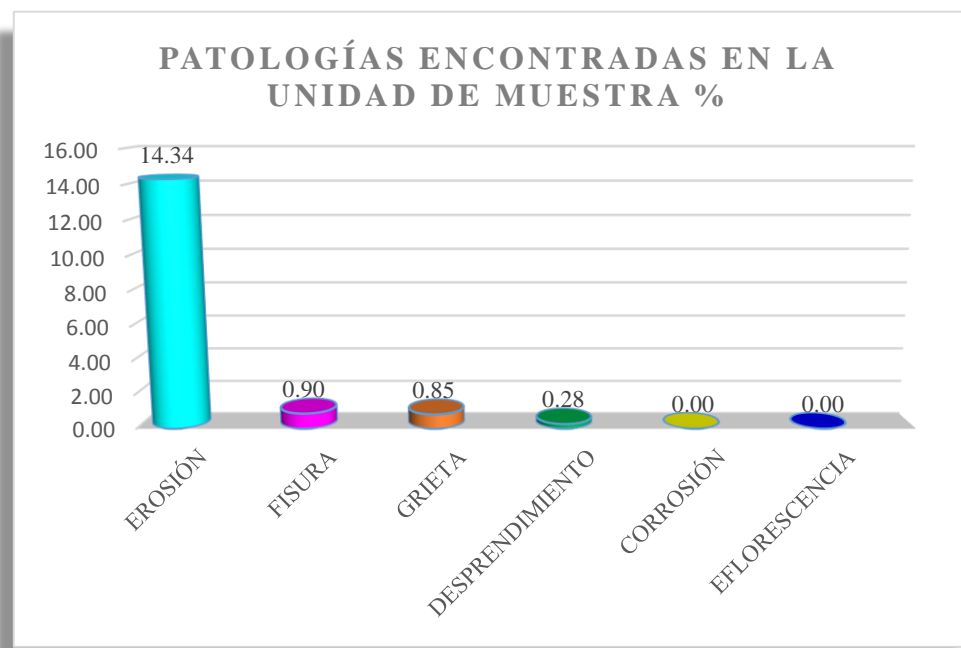
Figura 56. Patologías encontradas en la unidad de muestra 7 en porcentaje. La erosión predominó con una 14.34% de afectación. Fuente: Elaboración propia (2018).

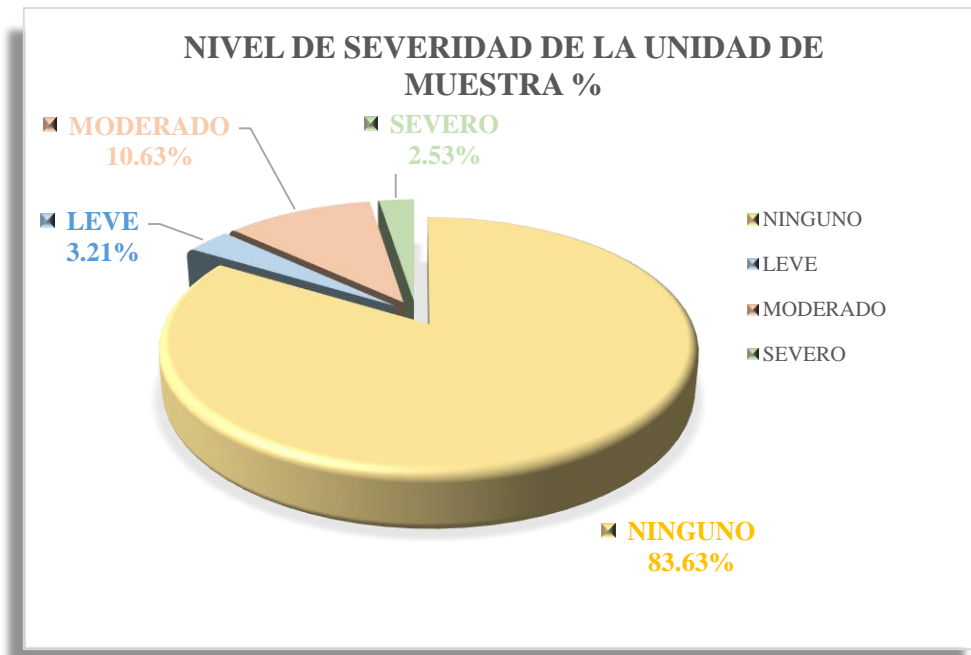
Figura 57. Nivel de severidad de la unidad de muestra 7 en porcentaje. La unidad de muestra se encuentra en nivel moderado con 10.63% de severidad. Fuente: Elaboración propia (2018).

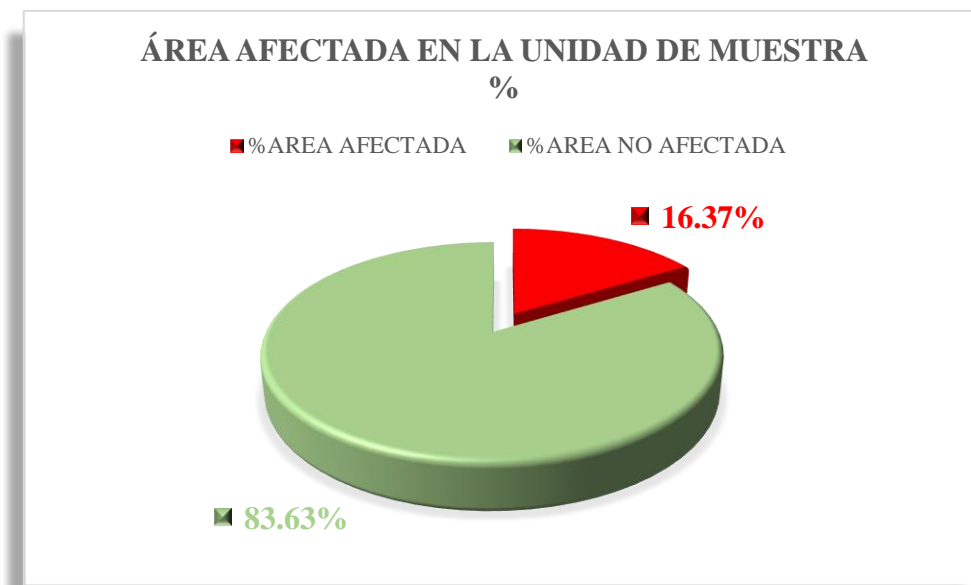
Figura 58. Área afectada de la unidad de muestra 7 en porcentaje. El área afectada total es de 16.37%. Fuente: Elaboración propia (2018).

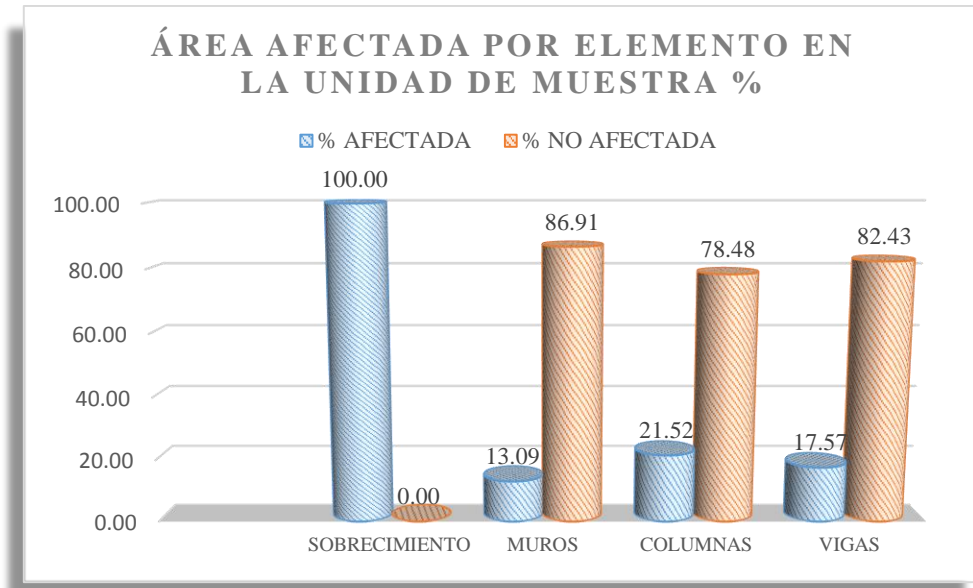
Figura 59. Área afectada por elemento en la unidad de muestra 8 en porcentaje. Los sobrecimientos fueron los más afectados con el 100 %. Fuente: Elaboración propia (2018).

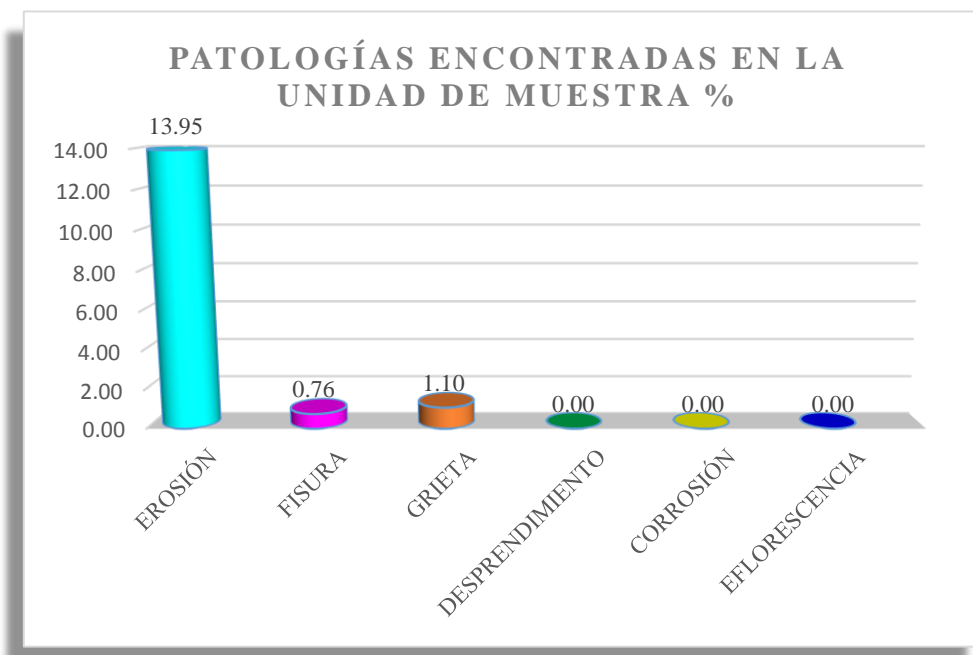
Figura 60. Patologías encontradas en la unidad de muestra 8 en porcentaje. La erosión predominó con una 13.95% de afectación. Fuente: Elaboración propia (2018).

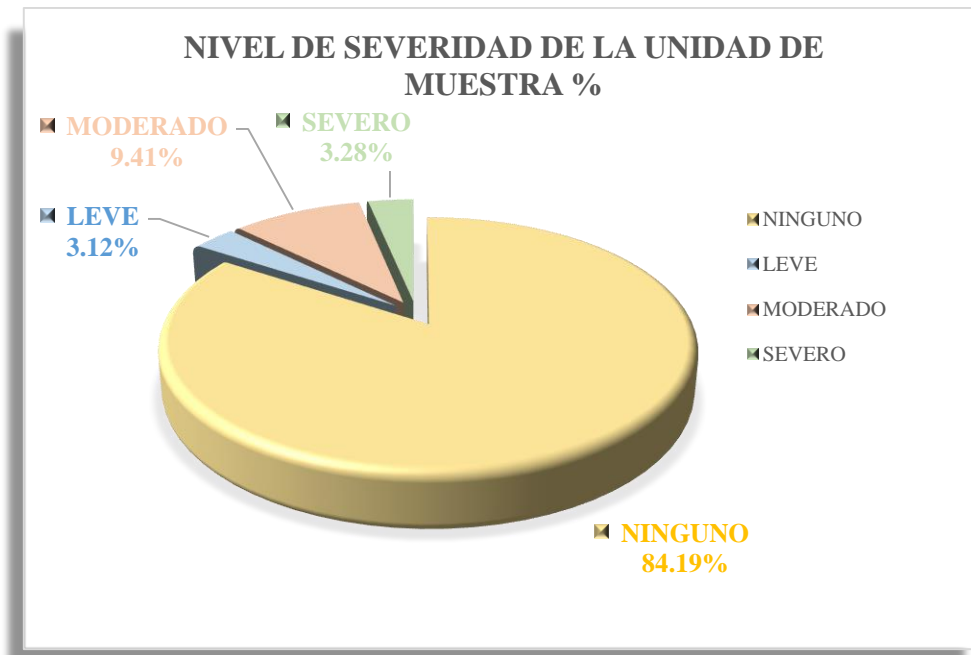
Figura 61. Nivel de severidad de la unidad de muestra 8 en porcentaje. La unidad de muestra se encuentra en nivel moderado con 9.41% de severidad. Fuente: Elaboración propia (2018).

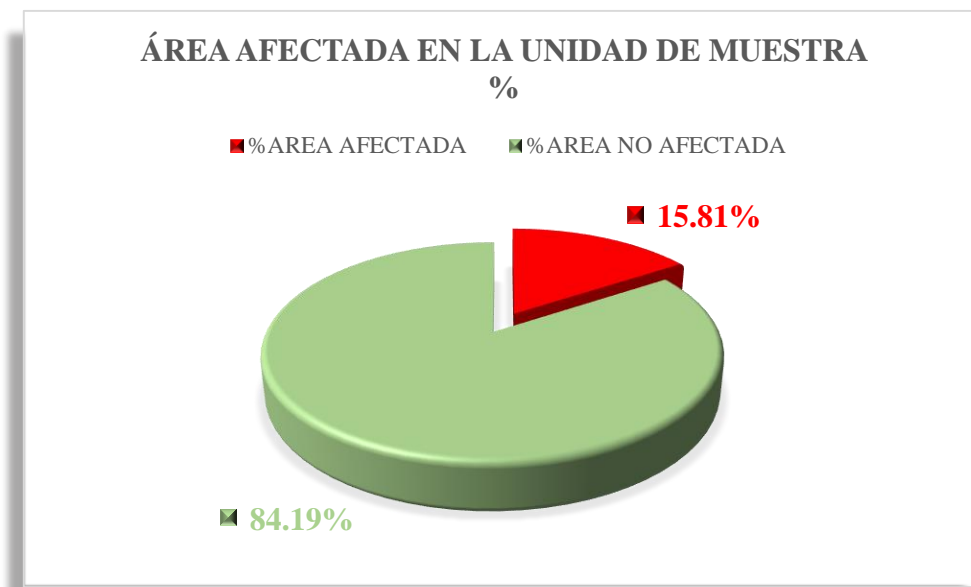
Figura 62. Área afectada de la unidad de muestra 8 en porcentaje. El área afectada total es de 15.81%. Fuente: Elaboración propia (2018).

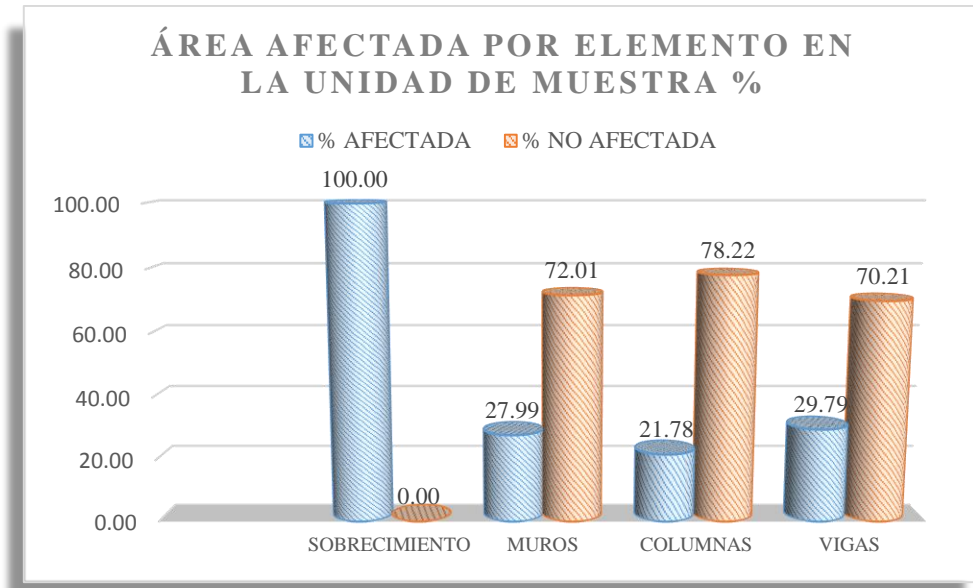
Figura 63. Área afectada por elemento en la unidad de muestra 9 en porcentaje. Los sobrecimientos fueron los más afectados con el 100%. Fuente: Elaboración propia (2018).

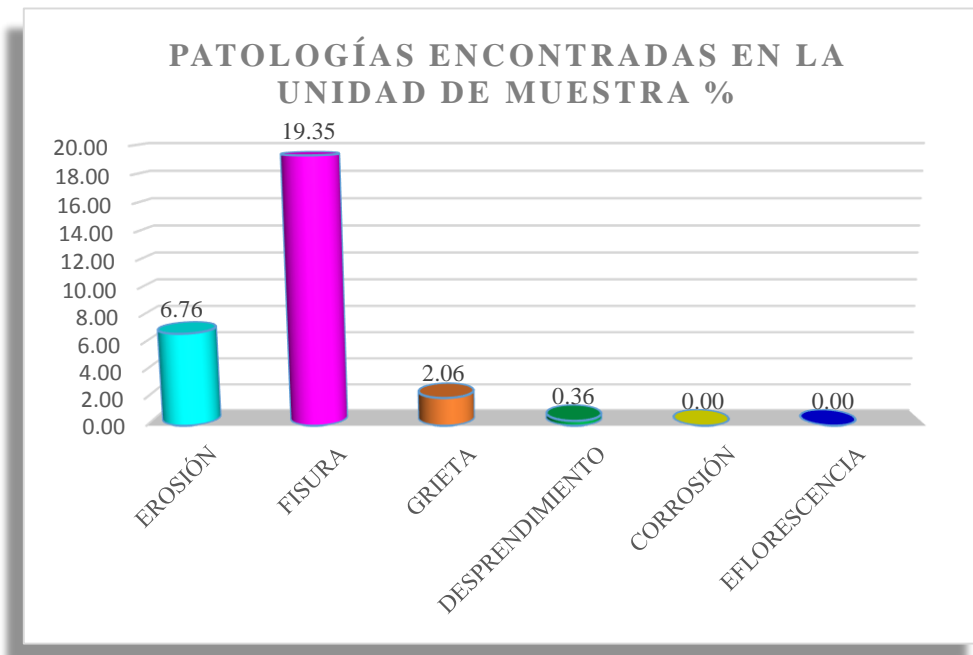
Figura 64. Patologías encontradas en la unidad de muestra 9 en porcentaje. La fisura predominó con una 19.35% de afectación. Fuente: Elaboración propia (2018).

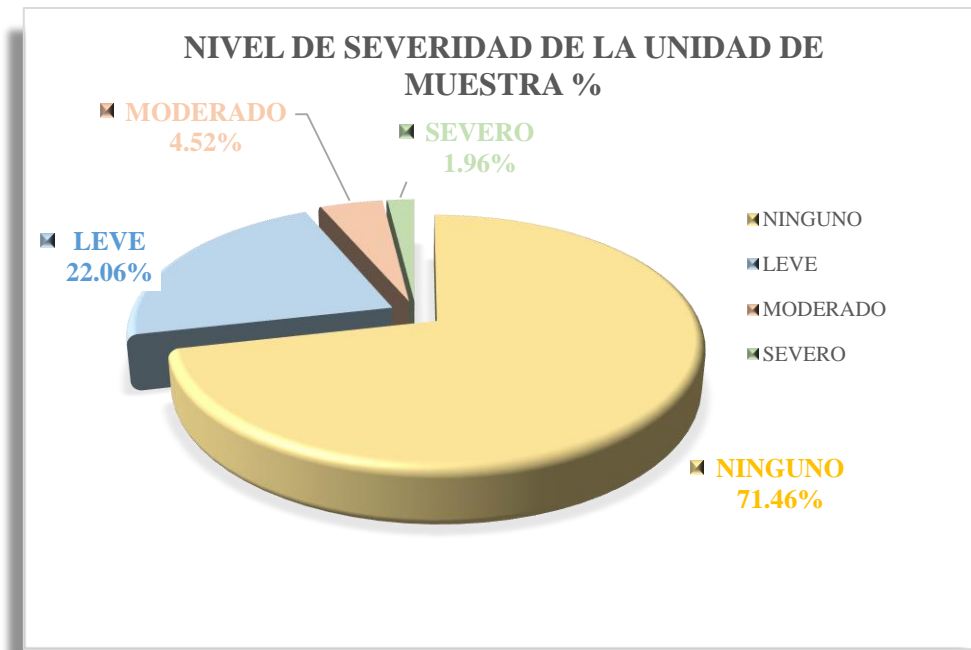
Figura 65. Nivel de severidad de la unidad de muestra 9 en porcentaje. La unidad de muestra se encuentra en nivel leve con 22.06% de severidad. Fuente: Elaboración propia (2018).

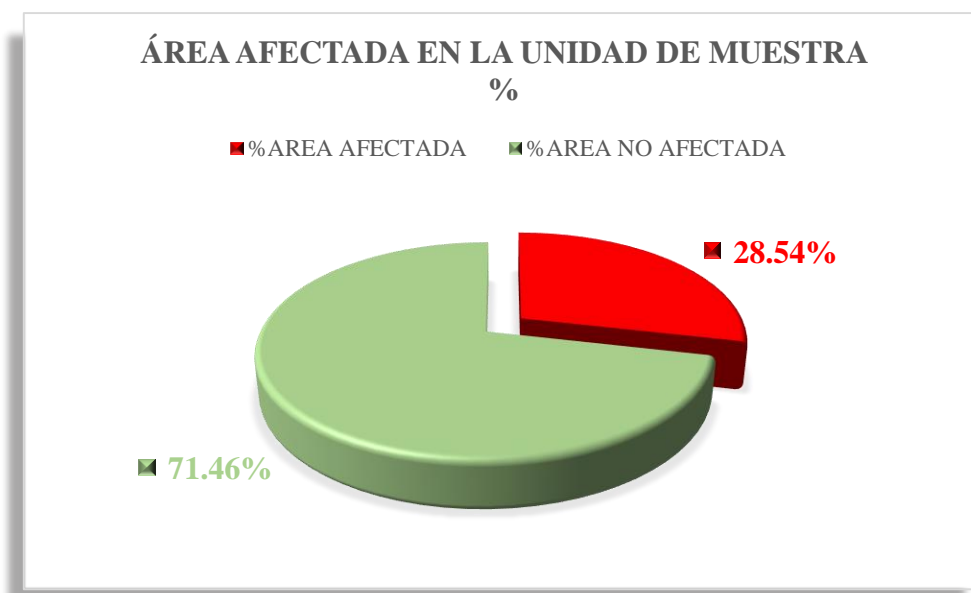
Figura 66. Área afectada de la unidad de muestra 9 en porcentaje. El área afectada total es de 28.54%. Fuente: Elaboración propia (2018).

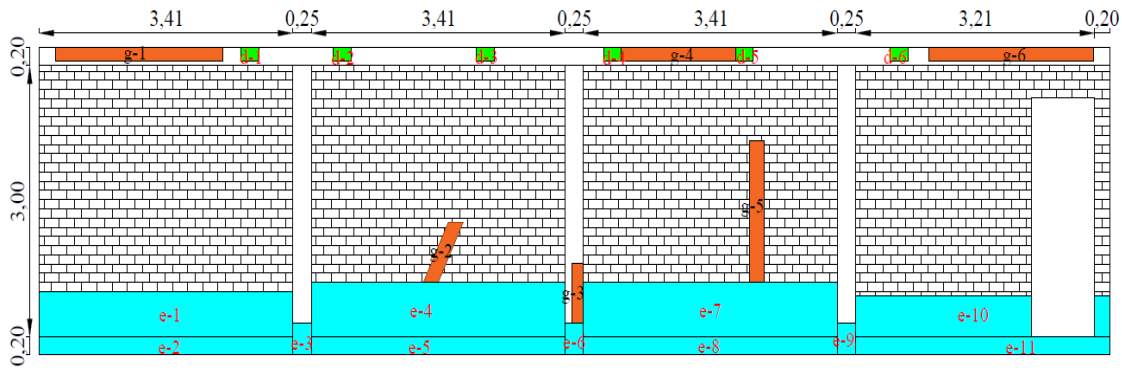
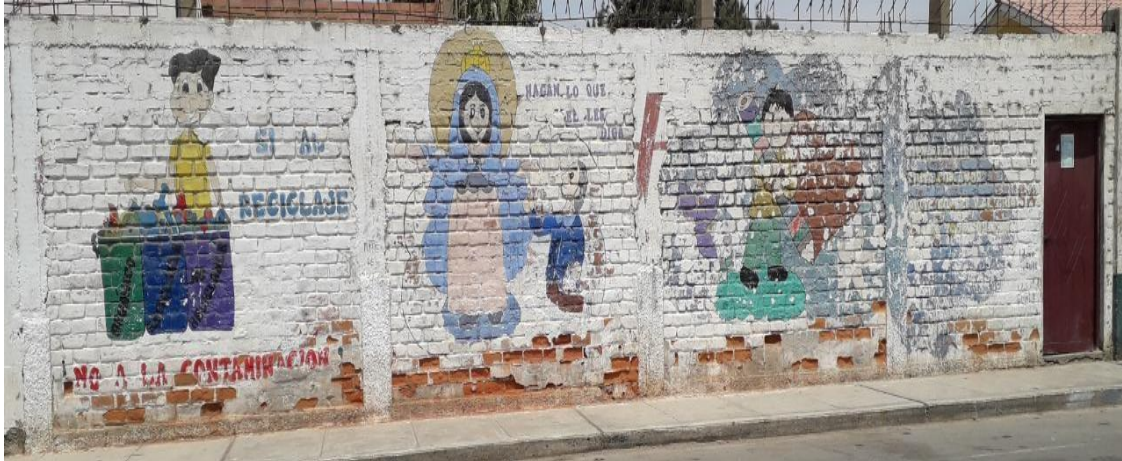
Ficha 10. Evaluación de la Unidad de Muestra 10

RECOLECCIÓN DE DATOS DE LA UNIDAD DE MUESTRA 10						
ELEMENTO	ÁREA DE CADA ELEMENTO (m ²)	PATOLOGÍAS ENCONTRADAS	CÓDIGO	ZONA AFECTADA		
				ANCHO (m)	LARGO (m)	ÁREA (m ²)
SOBRECIMIENTO	2.69	Erosión	e-2	3.41	0.20	0.68
		Erosión	e-5	3.41	0.20	0.68
		Erosión	e-8	3.41	0.20	0.68
		Erosión	e-11	3.21	0.20	0.64
ÁREA AFECTADA TOTAL (m ²)						2.69
MUROS	35.42	Erosión	e-1	3.41	0.50	1.71
		Erosión	e-4	3.41	0.60	2.05
		Grieta	g-2	0.20	0.75	0.15
		Erosión	e-7	3.41	0.60	2.05
		Grieta	g-5	0.20	1.57	0.31
		Erosión	e-10	2.54	0.45	1.14
ÁREA AFECTADA TOTAL (m ²)						7.40
COLUMNAS	2.40	Erosión	e-3	0.25	0.35	0.09
		Grieta	g-3	0.15	0.66	0.10
		Erosión	e-6	0.25	0.35	0.09
		Erosión	e-9	0.25	0.35	0.09
ÁREA AFECTADA TOTAL (m ²)						0.36
VIGAS	2.87	Grieta	g-1	2.25	0.15	0.34
		Desprendimiento	d-1	0.24	0.15	0.04
		Desprendimiento	d-2	0.24	0.15	0.04
		Desprendimiento	d-3	0.24	0.15	0.04
		Desprendimiento	d-4	0.24	0.15	0.04
		Grieta	g-4	1.53	0.15	0.23

Desprendimiento	d-5	0.24	0.15	0.04
		Desprendimiento	d-6	0.24	0.15	0.04
Grieta	g-6	2.21	0.15	0.33		
ÁREA AFECTADA TOTAL (m ²)						1.11

EVALUACIÓN DE LA PATOLOGÍA EN LA UNIDAD DE MUESTRA						
ELEMENTO	ÁREA DE CADA ELEMENTO (m ²)	PATOLOGÍAS ENCONTRADAS	ÁREA AFECTADA (m ²)	%AREA AFECTADA	ÁREA NO AFECTADA (m ²)	%AREA NO AFECTADA
SOBRECIMIENTO	2.69	Erosión	0.68	25.35	2.01	74.65
		Erosión	0.68	25.35	2.01	74.65
		Erosión	0.68	25.35	2.01	74.65
		Erosión	0.64	23.87	2.05	74.65
ÁREA AFECTADA TOTAL			2.69	100.00	0.00	0.00
MUROS	35.42	Erosión	1.71	4.81	33.72	95.19
		Erosión	2.05	5.78	33.37	94.22
		Grieta	0.15	0.42	35.27	99.58
		Erosión	2.05	5.78	33.37	94.22
		Grieta	0.31	0.89	35.11	99.11
		Erosión	1.14	0.89	34.28	99.11
ÁREA AFECTADA TOTAL			7.40	18.56	28.02	81.44
COLUMNAS	2.40	Erosión	0.09	3.65	2.31	96.35
		Grieta	0.10	4.13	2.30	95.88
		Erosión	0.09	3.65	2.31	96.35
		Erosión	0.09	3.65	2.31	96.35
ÁREA AFECTADA TOTAL			0.36	15.06	2.04	84.94
VIGAS	2.87	Grieta	0.34	11.76	2.53	88.24
		Desprendimiento	0.04	1.25	2.83	98.75
		Desprendimiento	0.04	1.25	2.83	98.75

Desprendimiento	0.04	1.25	2.83	98.75
		Desprendimiento	0.04	1.25	2.83	98.75
		Grieta	0.23	8.00	2.64	92.00
		Desprendimiento	0.04	1.25	2.83	98.75
		Desprendimiento	0.04	1.25	2.83	98.75
		Grieta	0.33	11.55	2.54	88.45
ÁREA AFECTADA TOTAL			1.11	38.83	1.76	61.17

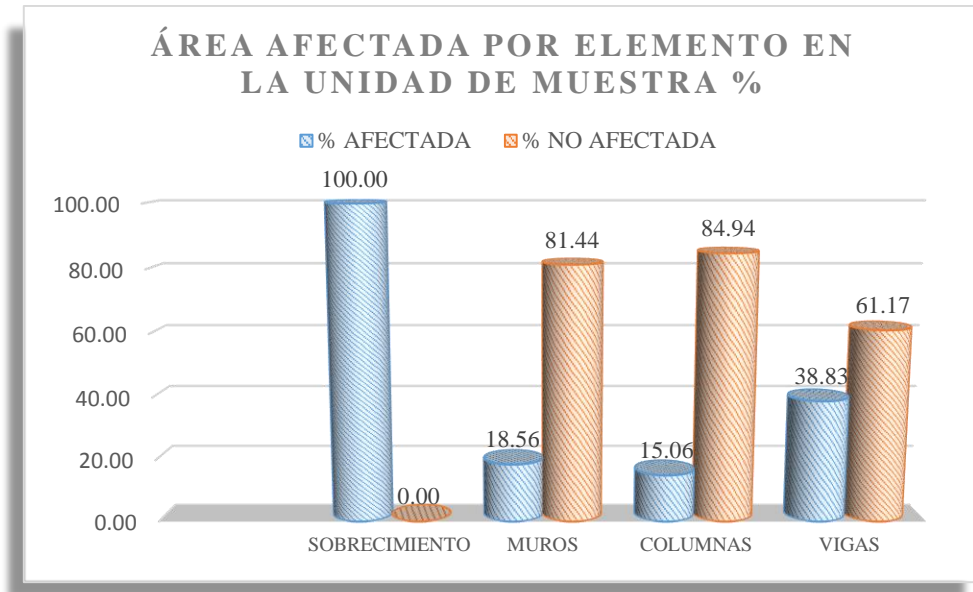
Figura 67. Área afectada por elemento en la unidad de muestra 10 en porcentaje. Los sobrecimientos fueron los más afectados con el 100 %. Fuente: Elaboración propia (2018).

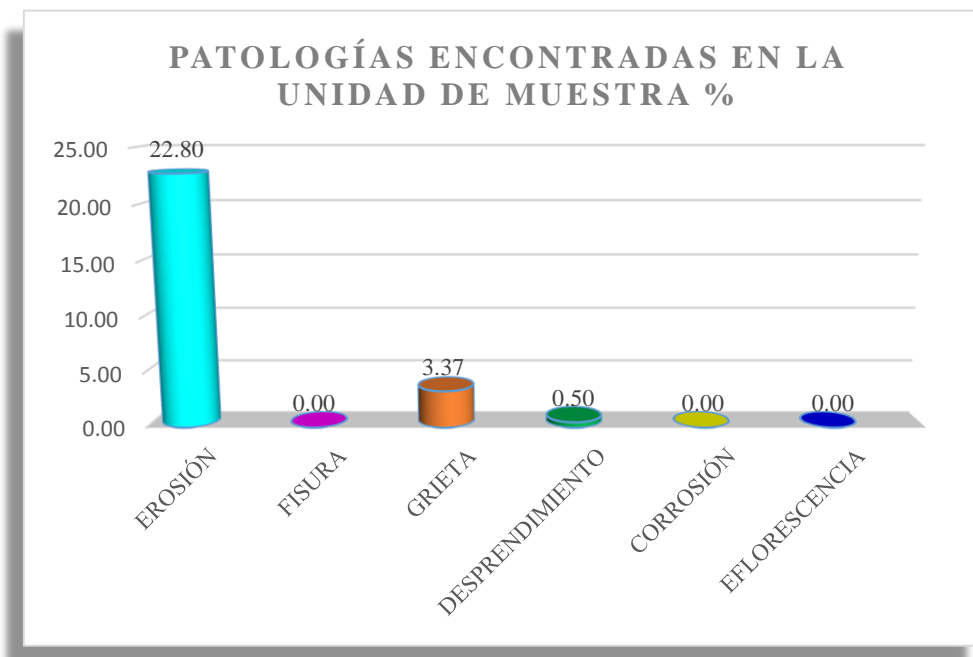
Figura 68. Patologías encontradas en la unidad de muestra 10 en porcentaje. La erosión predominó con una 22.80% de afectación. Fuente: Elaboración propia (2018).

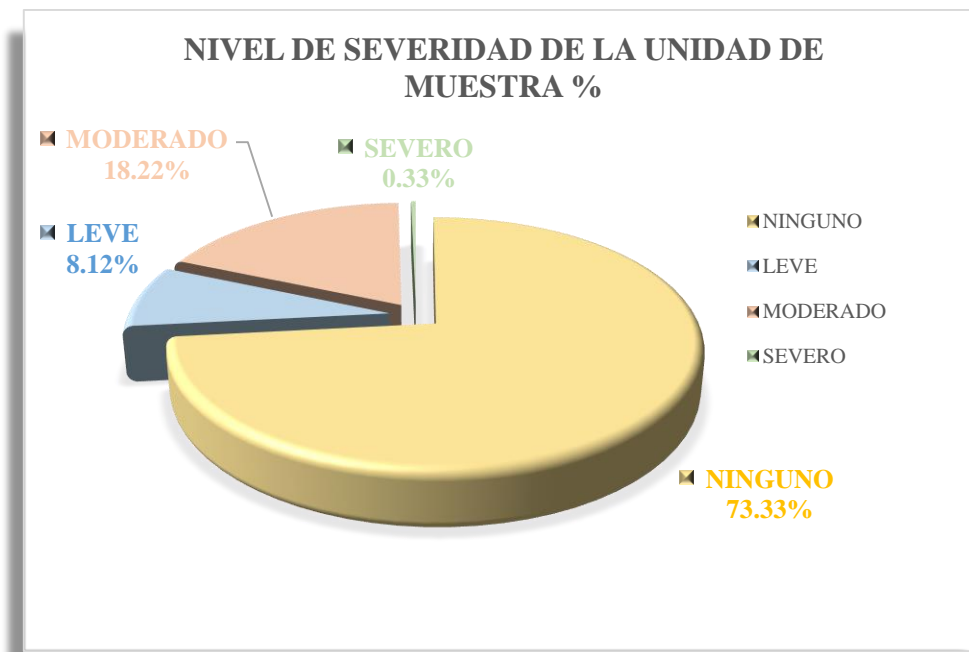
Figura 69. Nivel de severidad de la unidad de muestra 10 en porcentaje. La unidad de muestra se encuentra en nivel moderado con 18.22% de severidad. Fuente: Elaboración propia (2018).

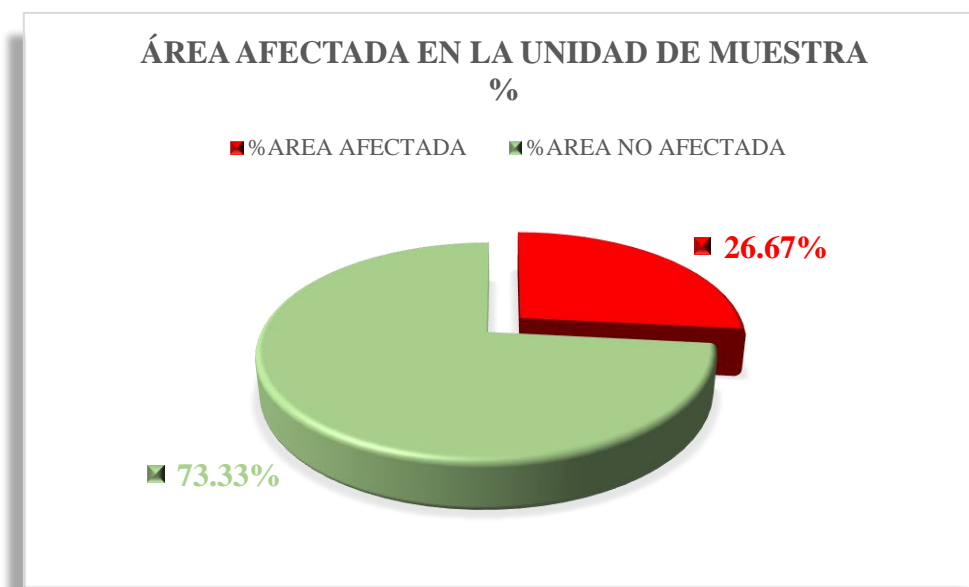
Figura 70. Área afectada de la unidad de muestra 10 en porcentaje. El área afectada total es de 26.67%. Fuente: Elaboración propia (2018).

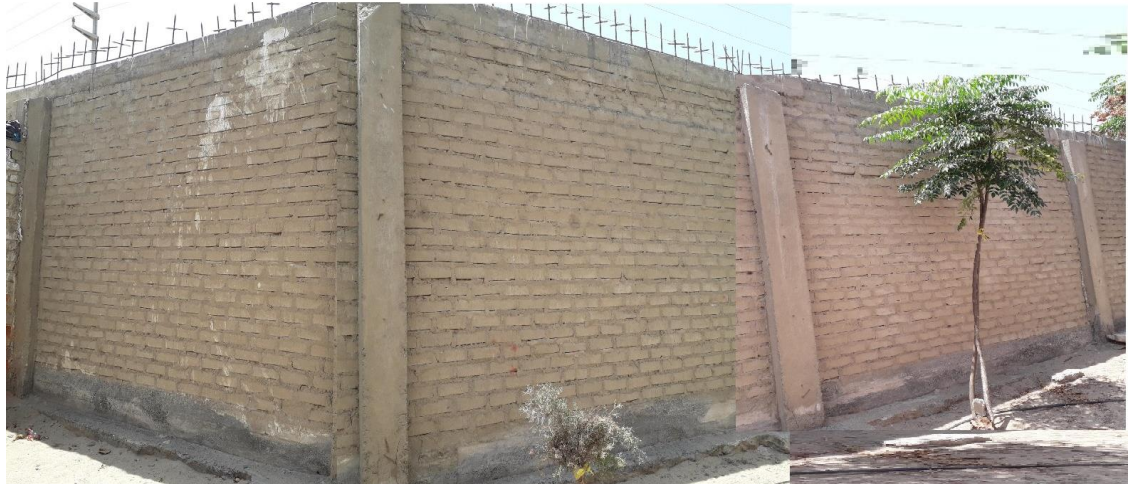
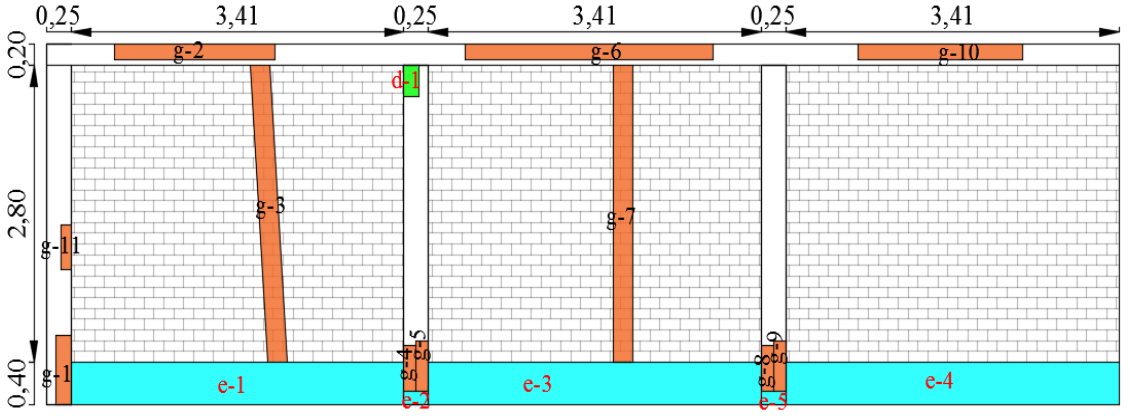
RECOLECCIÓN DE DATOS DE LA UNIDAD DE MUESTRA 11						
ELEMENTO	ÁREA DE CADA ELEMENTO (m ²)	PATOLOGÍAS ENCONTRADAS	CÓDIGO	ZONA AFECTADA		
				ANCHO (m)	LARGO (m)	ÁREA (m ²)
SOBRECIMIENTO	4.09	Erosión	e-1	3.41	0.40	1.36
		Erosión	e-3	3.41	0.40	1.36
		Erosión	e-4	3.41	0.40	1.36
ÁREA AFECTADA TOTAL (m ²)						4.09
MUROS	28.64	Grieta	g-3	0.20	2.81	0.56
		Grieta	g-7	0.20	2.80	0.56
ÁREA AFECTADA TOTAL (m ²)						1.12
COLUMNAS	2.40	Grieta	g-1	0.15	0.65	0.10
		Grieta	g-11	0.10	0.42	0.04
		Desprendimiento	d-1	0.50	0.30	0.15
		Erosión	e-2	0.25	0.12	0.03
		Grieta	g-4	0.13	0.43	0.05
		Grieta	g-5	0.13	0.48	0.06
		Erosión	e-5	0.25	0.12	0.03
		Grieta	g-8	0.13	0.43	0.05
		Grieta	g-9	0.13	0.48	0.06
ÁREA AFECTADA TOTAL (m ²)						0.58
VIGAS	2.09	Grieta	g-2	1.64	0.15	0.25
		Grieta	g-6	2.65	0.15	0.40
		Grieta	g-10	1.69	0.15	0.25
ÁREA AFECTADA TOTAL (m ²)						0.90

EVALUACIÓN DE LA PATOLOGÍA EN LA UNIDAD DE MUESTRA						
ELEMENTO	ÁREA DE CADA ELEMENTO (m²)	PATOLOGÍAS ENCONTRADAS	ÁREA AFECTADA (m²)	%AREA AFECTADA	ÁREA NO AFECTADA (m²)	%AREA NO AFECTADA
SOBRECIMIENTO	4.09	Erosión	1.36	33.33	2.73	66.67
		Erosión	1.36	33.33	2.73	66.67
		Erosión	1.36	33.33	2.73	66.67
ÁREA AFECTADA TOTAL			4.09	100.00	0.00	0.00
MUROS	28.64	Grieta	0.56	1.96	28.08	98.04
		Grieta	0.56	1.96	28.08	98.04
ÁREA AFECTADA TOTAL			1.12	3.92	27.52	96.08
COLUMNAS	2.40	Grieta	0.10	4.06	2.30	95.94
		Grieta	0.04	1.75	2.36	98.25
		Desprendimiento	0.15	6.25	2.25	93.75
		Erosión	0.03	1.25	2.37	98.75
		Grieta	0.05	2.24	2.35	97.76
		Grieta	0.06	2.50	2.34	97.50
		Erosión	0.03	1.25	2.37	98.75
		Grieta	0.05	2.24	2.35	97.76
ÁREA AFECTADA TOTAL			0.58	24.04	1.82	75.96
VIGAS	2.09	Grieta	0.25	11.77	1.84	88.23
		Grieta	0.40	19.02	1.69	80.98
		Grieta	0.25	12.13	1.84	87.87
ÁREA AFECTADA TOTAL			0.90	42.92	1.19	57.08

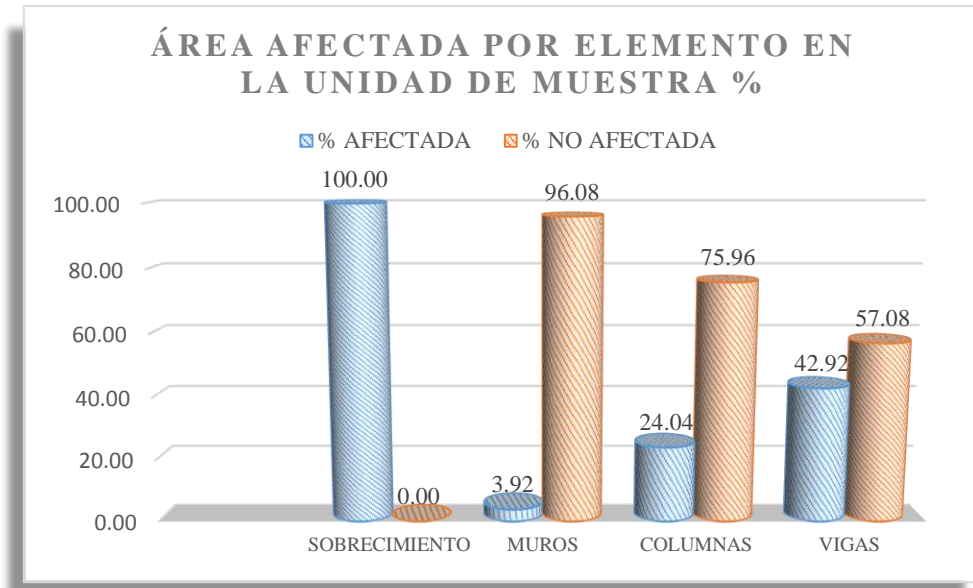
Figura 71. Área afectada por elemento en la unidad de muestra 11 en porcentaje. Los sobrecimientos fueron los más afectados con el 100%. Fuente: Elaboración propia (2018).

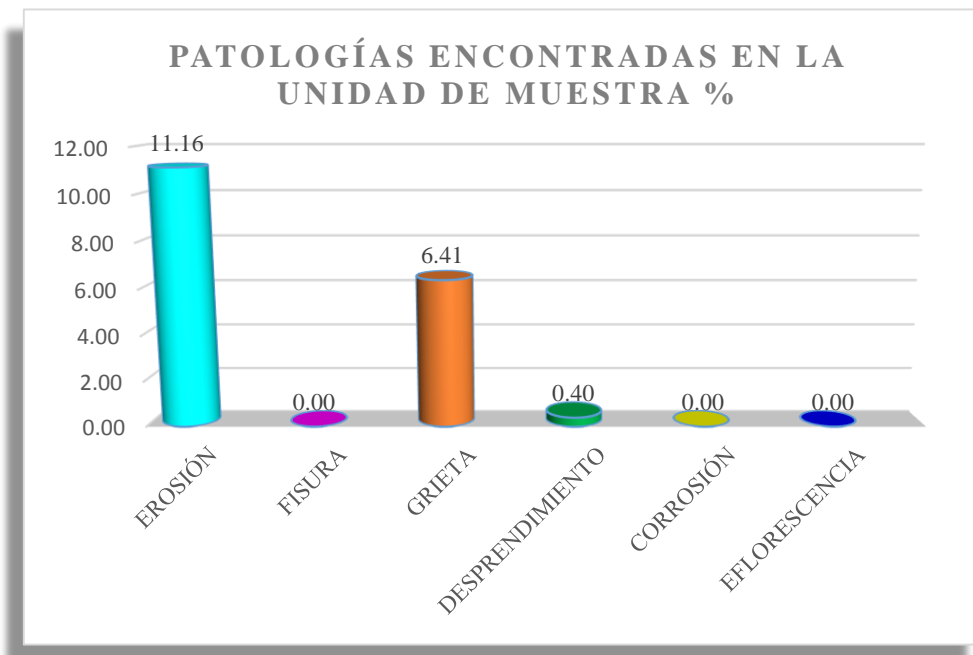
Figura 72. Patologías encontradas en la unidad de muestra 11 en porcentaje. La erosión predominó con una 11.16% de afectación. Fuente: Elaboración propia (2018).

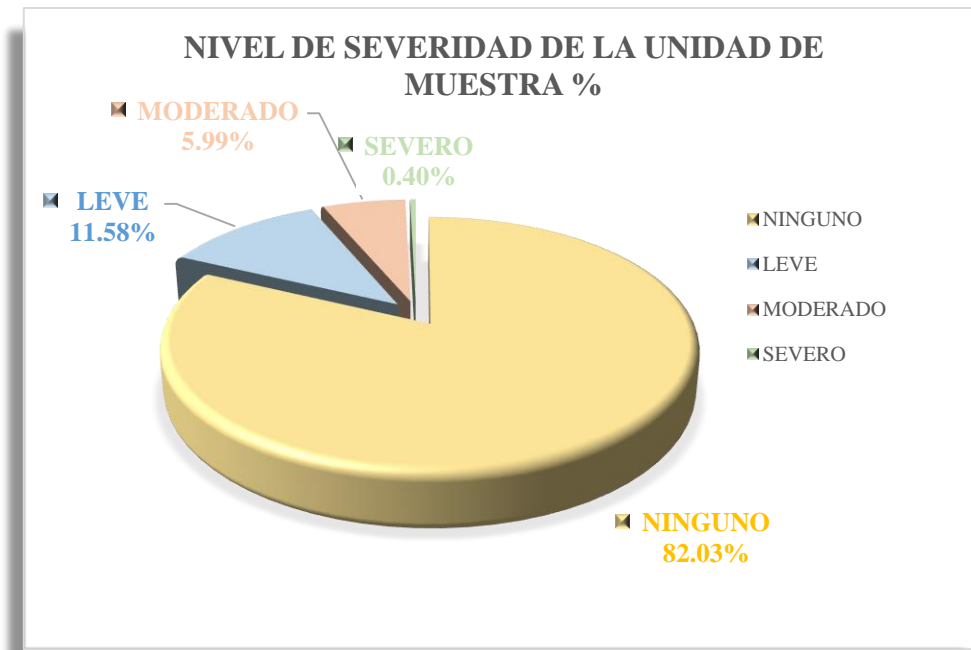
Figura 73. Nivel de severidad de la unidad de muestra 11 en porcentaje. La unidad de muestra se encuentra en nivel leve con 11.58% de severidad. Fuente: Elaboración propia (2018).

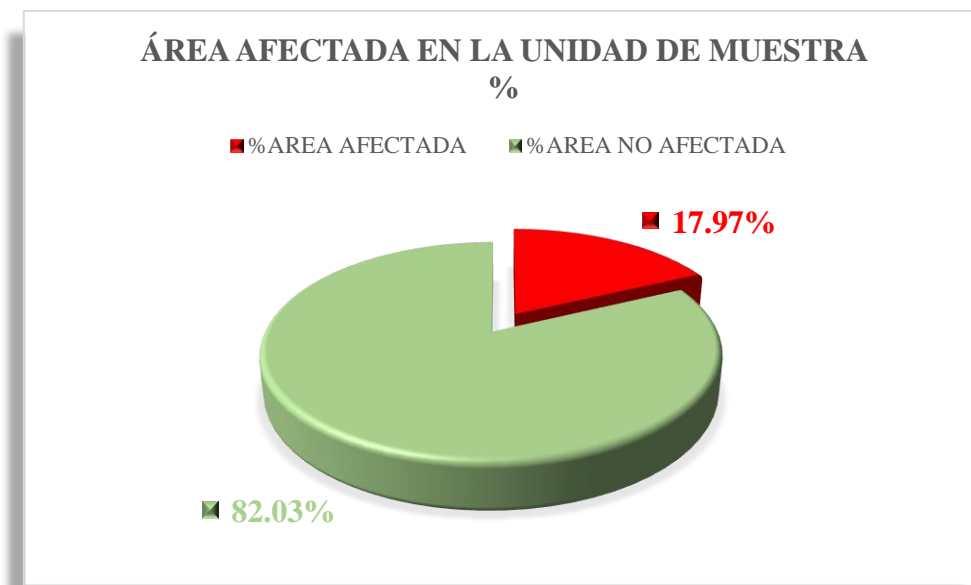
Figura 74. Área afectada de la unidad de muestra 11 en porcentaje. El área afectada total es de 17.97%. Nota: Fuente: Elaboración propia (2018).

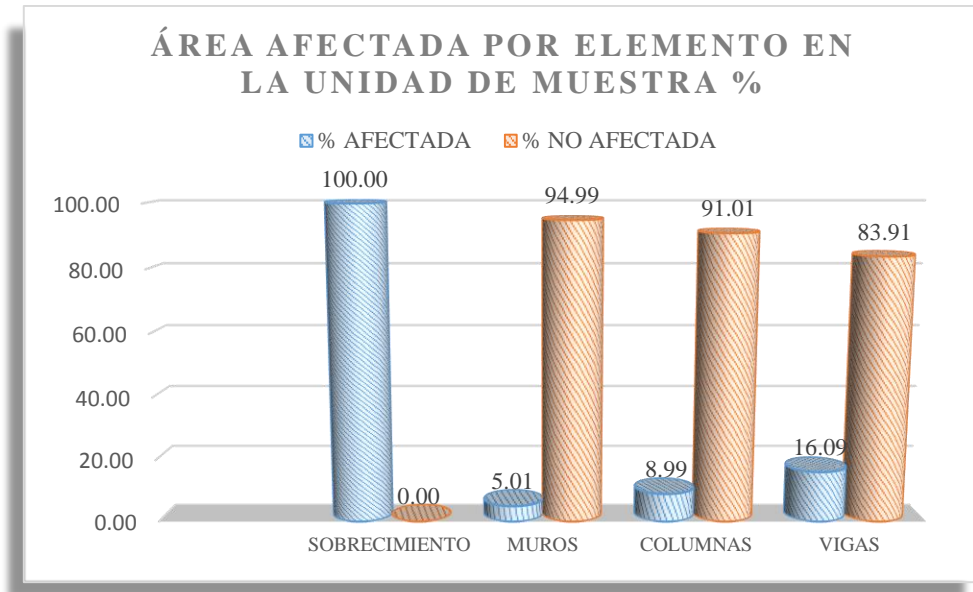
Figura 75. Área afectada por elemento en la unidad de muestra 12 en porcentaje. Los sobrecimientos fueron los más afectados con el 100%. Fuente: Elaboración propia (2018).

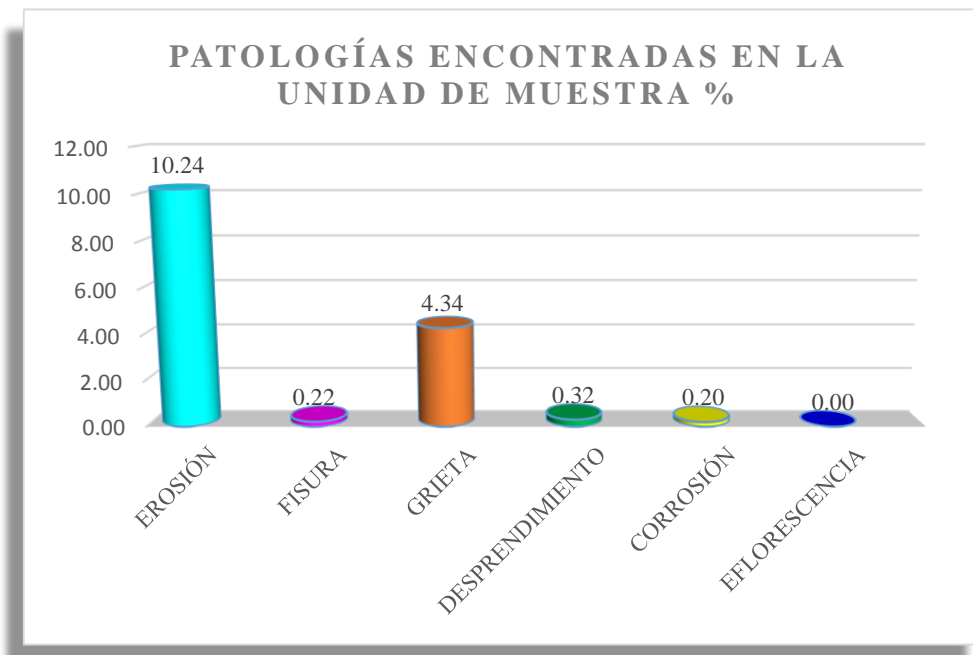
Figura 76. Patologías encontradas en la unidad de muestra 12 en porcentaje. La erosión predominó con una 10.24% de afectación. Fuente: Elaboración propia (2018).

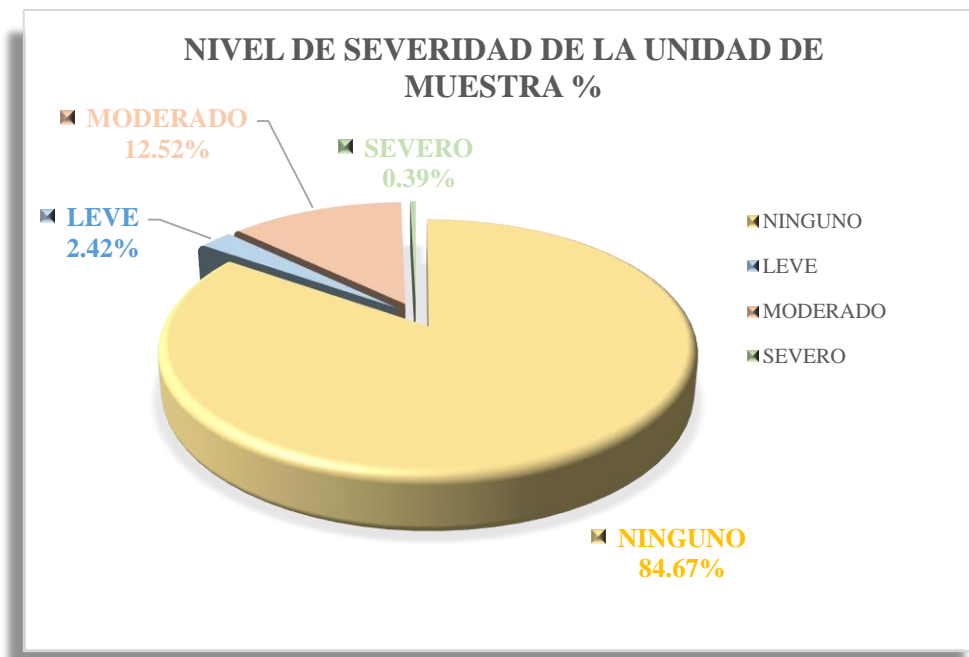
Figura 77. Nivel de severidad de la unidad de muestra 12 en porcentaje. La unidad de muestra se encuentra en nivel moderado con 12.52% de severidad. Fuente: Elaboración propia (2018).

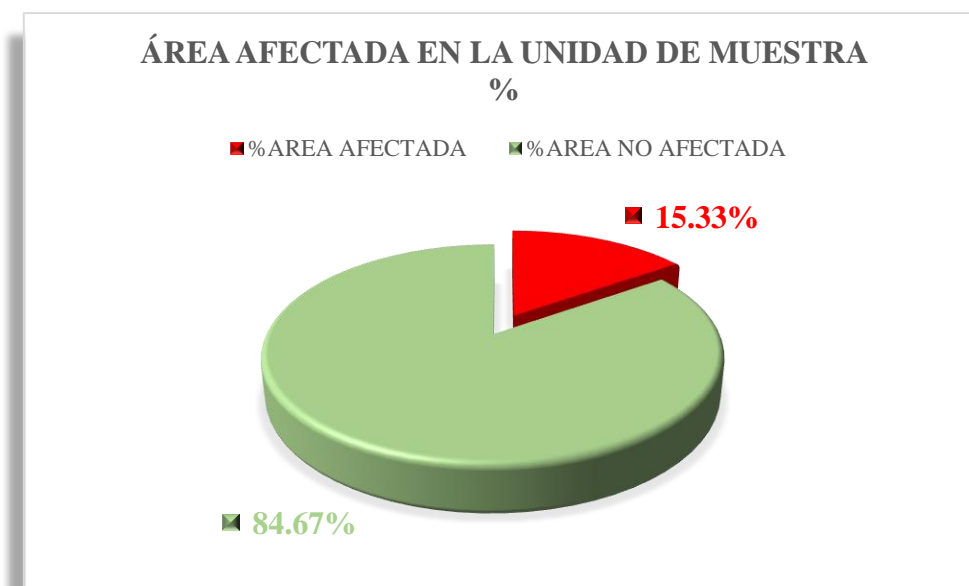
Figura 78. Área afectada de la unidad de muestra 12 en porcentaje. El área afectada total es de 15.33%. Fuente: Elaboración propia (2018).

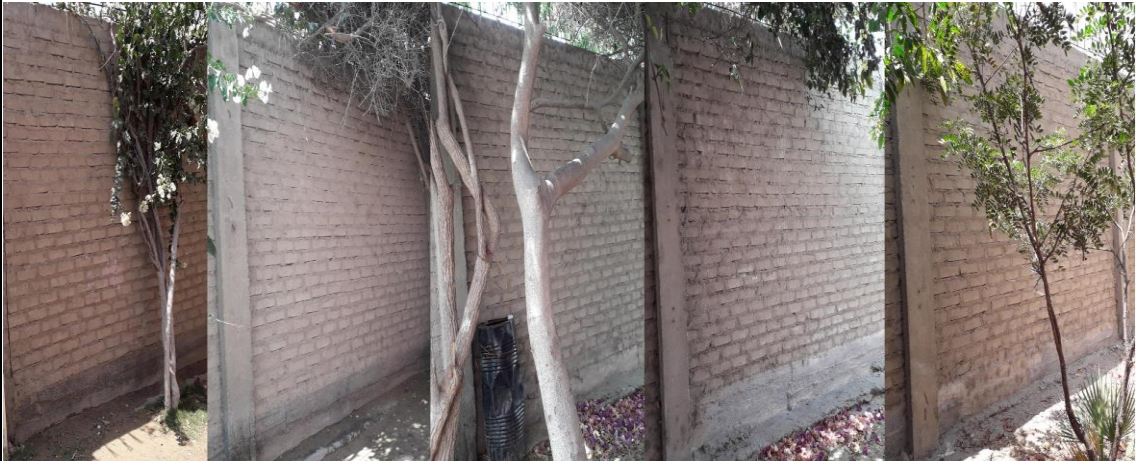
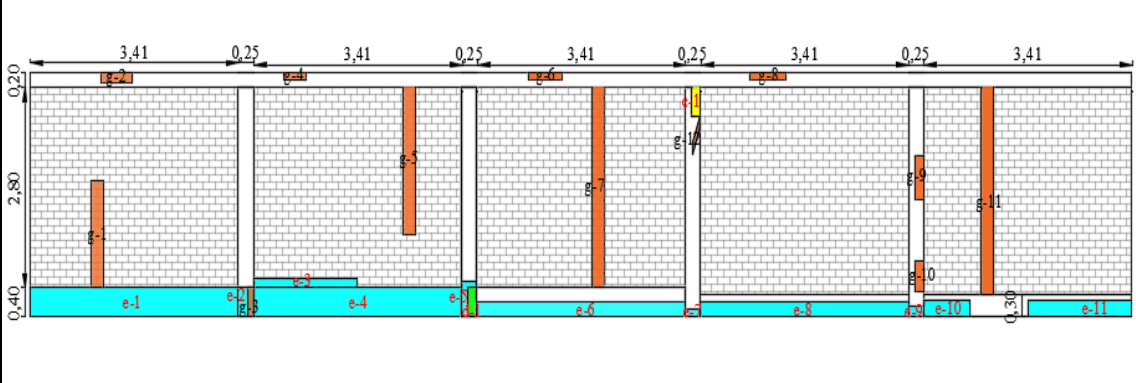
FOTOGRAFÍA DE LA UNIDAD DE MUESTRA 13			PLANO DE ELEVACIÓN DE LA UNIDAD DE MUESTRA 13

RECOLECCIÓN DE DATOS DE LA UNIDAD DE MUESTRA 13						
ELEMENTO	ÁREA DE CADA ELEMENTO (m ²)	PATOLOGÍAS ENCONTRADAS	CÓDIGO	ZONA AFECTADA		
				ANCHO (m)	LARGO (m)	ÁREA (m ²)
SOBRECIMIENTO	6.08	Erosión	e-1	3.41	0.40	1.36
		Erosión	e-4	3.41	0.40	1.36
		Erosión	e-6	3.41	0.21	0.72
		Erosión	e-8	3.41	0.22	0.75
		Erosión	e-10	0.75	0.23	0.17
		Erosión	e-11	1.71	0.23	0.39
ÁREA AFECTADA TOTAL (m²)						4.76
MUROS	47.65	Grieta	g-1	0.20	1.51	0.30
		Grieta	g-5	0.20	2.05	0.41
		Erosión	e-3	1.71	0.13	0.22
		Grieta	g-7	0.20	2.80	0.56
		Grieta	g-11	0.20	2.90	0.58
ÁREA AFECTADA TOTAL (m²)						2.07
COLUMNAS	3.20	Erosión	e-2	0.15	0.40	0.06
		Grieta	g-3	0.10	0.40	0.04
		Erosión	e-5	0.25	0.50	0.13
		Desprendimiento	d-1	0.15	0.40	0.06
		Corrosión	c-1	0.15	0.42	0.06
		Grieta	g-12	0.40	0.15	0.06
		Erosión	e-7	0.25	0.12	0.03
		Grieta	g-9	0.15	0.43	0.06
		Grieta	g-10	0.15	0.61	0.09
Erosión	e-9	0.25	0.16	0.04		
ÁREA AFECTADA TOTAL (m²)						0.63

VIGAS	3.51	Grieta	g-2	0.51	0.15	0.08
		Grieta	g-4	0.35	0.12	0.04
		Grieta	g-6	0.55	0.11	0.06
		Grieta	g-8	0.61	0.12	0.07
ÁREA AFECTADA TOTAL (m²)						0.25

NIVEL DE SEVERIDAD DE LA UNIDAD DE MUESTRA				
ELEMENTO	NINGUNO	LEVE	MODERADO	SEVERO
SOBRECIMIENTO	21.71%	78.29%	0.00%	0.00%
MUROS	95.65%	0.47%	3.89%	0.00%
COLUMNAS	80.19%	11.95%	5.98%	1.88%
VIGAS	92.81%	0.00%	7.19%	0.00%
TOTAL MUESTRA	87.23%	8.88%	3.79%	0.10%
