DETERMINACIÓN Y EVALUACIÓN DE LAS
PATOLOGÍAS DEL CONCRETO DE COLUMNAS, VIGAS
SOBRECIMENTOS Y MUROS DE ALBAÑILERÍA, DEL
CERCO PERIMÉTRICO DE LA INSTITUCIÓN
EDUCATIVA FE Y ALEGRÍA NÚMERO 16, UBICADO EN
EL PUEBLO JOVEN SAN JUAN, DISTRITO DE
CHIMBOTE, PROVINCIA DEL SANTA, REGIÓN
ÁNCASH, JUNIO – 2018.

TESIS PARA OPTAR EL TÍTULO PROFESIONAL DE
INGENIERO CIVIL

BACH. CRISTHIAN JOSE PANDURO MARIÑOS.

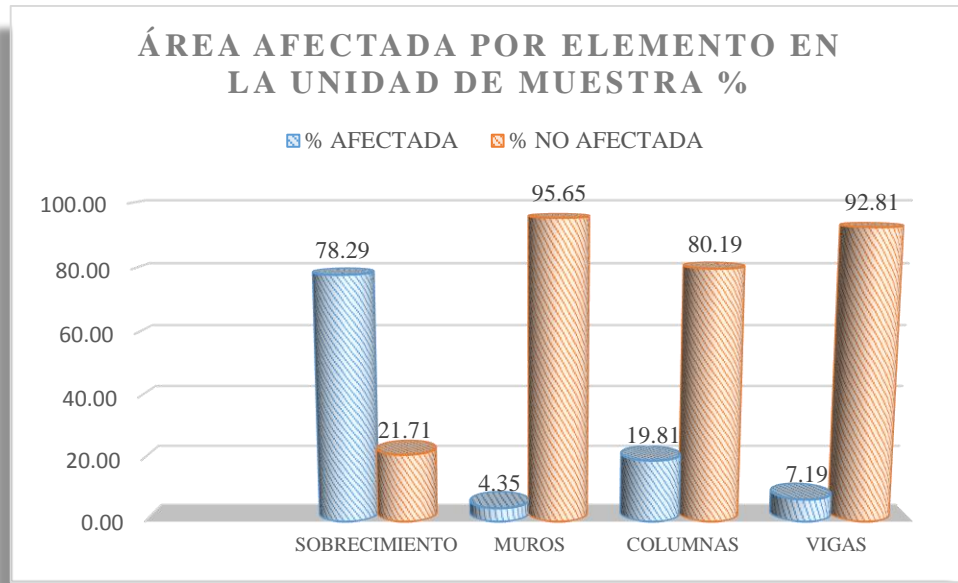
Figura 79. Área afectada por elemento en la unidad de muestra 13 en porcentaje. Los sobrecimientos fueron los más afectados con 78.29%.
Fuente: Elaboración propia (2018).

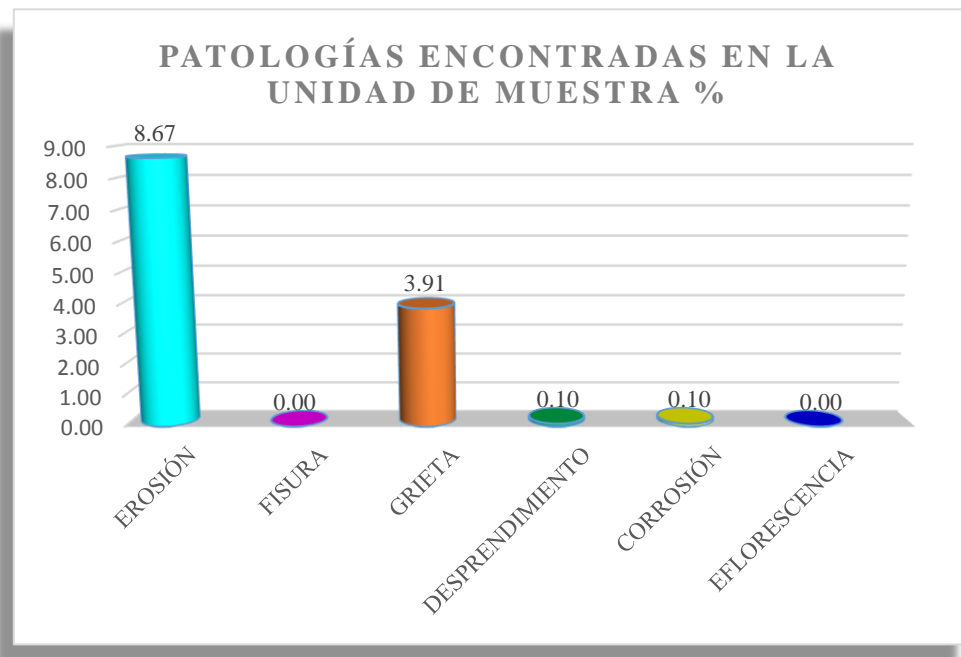
Figura 80. Patologías encontradas en la unidad de muestra 13 en porcentaje. La erosión predominó con una 8.67% de afectación.
Fuente: Elaboración propia (2018).

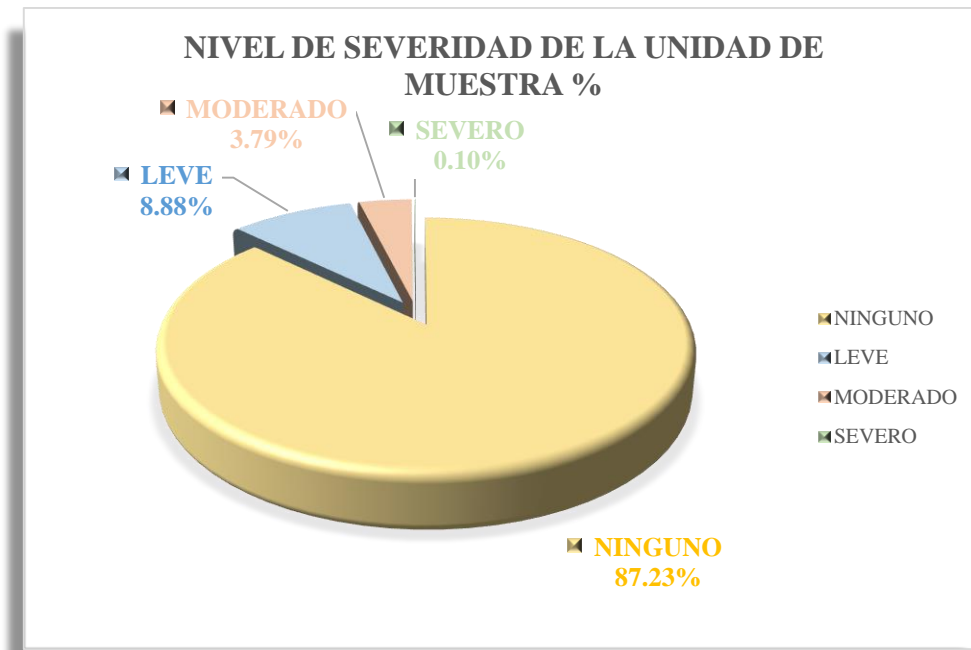
Figura 81. Nivel de severidad de la unidad de muestra 13 en porcentaje. La unidad de muestra se encuentra en nivel leve con 8.88% de severidad. Fuente: Elaboración propia (2018).

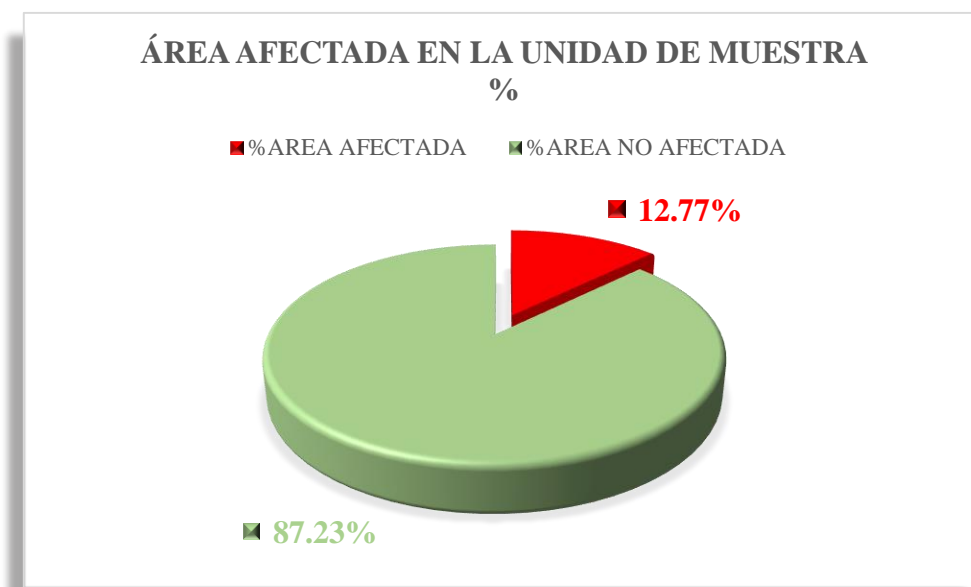
Figura 82. Área afectada de la unidad de muestra 13 en porcentaje. El área afectada total es de 12.77%. Fuente: Elaboración propia (2018).

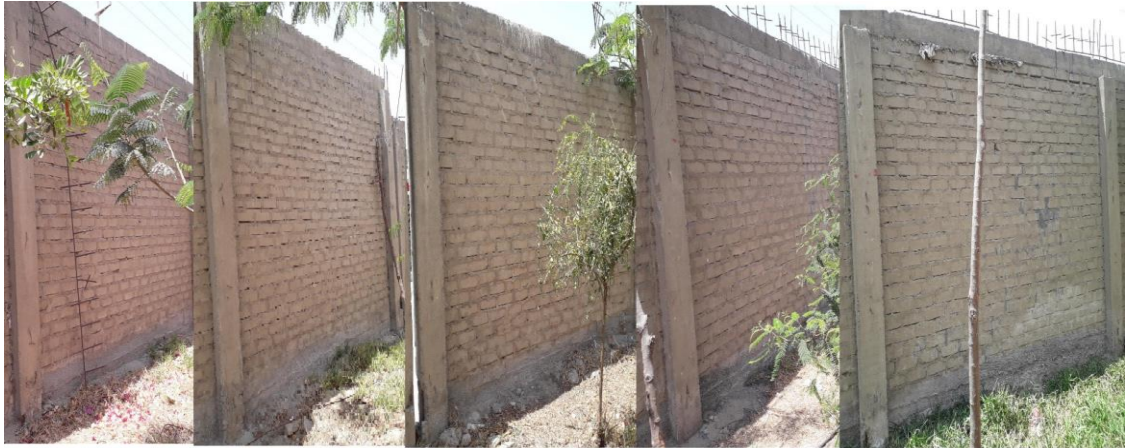
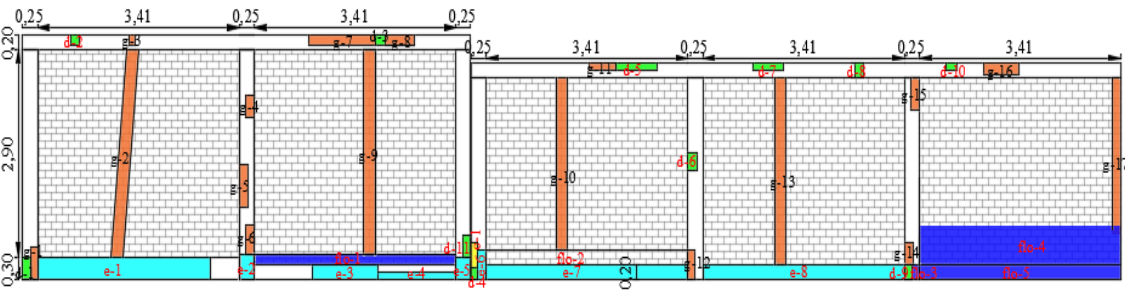
FOTOGRAFÍA DE LA UNIDAD DE MUESTRA 14			PLANO DE ELEVACIÓN DE LA UNIDAD DE MUESTRA 14

RECOLECCIÓN DE DATOS DE LA UNIDAD DE MUESTRA 14						
ELEMENTO	ÁREA DE CADA ELEMENTO (m ²)	PATOLOGÍAS ENCONTRADAS	CÓDIGO	ZONA AFECTADA		
				ANCHO (m)	LARGO (m)	ÁREA (m ²)
SOBRECIMIENTO	4.08	Erosión	e-1	2.92	0.30	0.88
		Erosión	e-3	1.10	0.30	0.33
		Erosión	e-4	1.32	0.12	0.16
		Erosión	e-7	3.41	0.20	0.68
		Erosión	e-8	3.41	0.20	0.68
		Eflorescencia	flo-5	3.41	0.20	0.68
ÁREA AFECTADA TOTAL (m²)						3.41
MUROS	46.34	Grieta	g-2	0.20	2.91	0.58
		Grieta	g-9	0.20	2.85	0.57
		Eflorescencia	flo-1	3.41	0.16	0.55
		Grieta	g-10	0.20	2.39	0.48
		Eflorescencia	flo-2	3.41	0.21	0.72
		Grieta	g-13	0.20	2.60	0.52
		Eflorescencia	flo-4	3.41	0.53	1.81
		Grieta	g-17	0.15	2.09	0.31
ÁREA AFECTADA TOTAL (m²)						5.53
COLUMNAS	4.30	Desprendimiento	d-1	0.13	0.31	0.04
		Grieta	g-1	0.12	0.45	0.05
		Grieta	g-4	0.15	0.32	0.05
		Grieta	g-5	0.15	0.61	0.09
		Grieta	g-6	0.15	0.40	0.06
		Erosión	e-2	0.25	0.35	0.09
		Desprendimiento	d-4	0.10	0.15	0.02

Desprendimiento	d-11	0.15	0.30	0.05
		Erosión	e-5	0.25	0.30	0.08
		Erosión	e-6	0.15	0.41	0.06
		Corrosión	c-1	0.10	0.35	0.04
		Desprendimiento	d-6	0.15	0.26	0.04
		Grieta	g-12	0.13	0.41	0.05
		Grieta	g-14	0.15	0.30	0.05
		Grieta	g-15	0.15	0.46	0.07
		Desprendimiento	d-9	0.12	0.20	0.02
		Eflorescencia	flo-3	0.13	0.20	0.03
ÁREA AFECTADA TOTAL (m²)						0.87
VIGAS	3.50	Desprendimiento	d-2	0.15	0.15	0.02
		Grieta	g-3	0.10	0.16	0.02
		Grieta	g-7	1.14	0.15	0.17
		Desprendimiento	d-3	0.15	0.15	0.02
		Grieta	g-8	0.51	0.15	0.08
		Grieta	g-11	0.45	0.11	0.05
		Desprendimiento	d-5	0.72	0.11	0.08
		Desprendimiento	d-7	0.51	0.11	0.06
		Desprendimiento	d-8	0.14	0.20	0.03
		Desprendimiento	d-10	0.21	0.11	0.02
		Grieta	g-16	0.63	0.15	0.09
ÁREA AFECTADA TOTAL (m²)						0.64

NIVEL DE SEVERIDAD DE LA UNIDAD DE MUESTRA				
ELEMENTO	NINGUNO	LEVE	MODERADO	SEVERO
SOBRECIMIENTO	16.41%	66.87%	16.72%	0.00%
MUROS	88.06%	3.84%	8.09%	0.00%
COLUMNAS	79.79%	3.78%	11.82%	4.61%
VIGAS	81.75%	0.64%	11.64%	5.97%
TOTAL MUESTRA	82.05%	8.06%	9.19%	0.70%

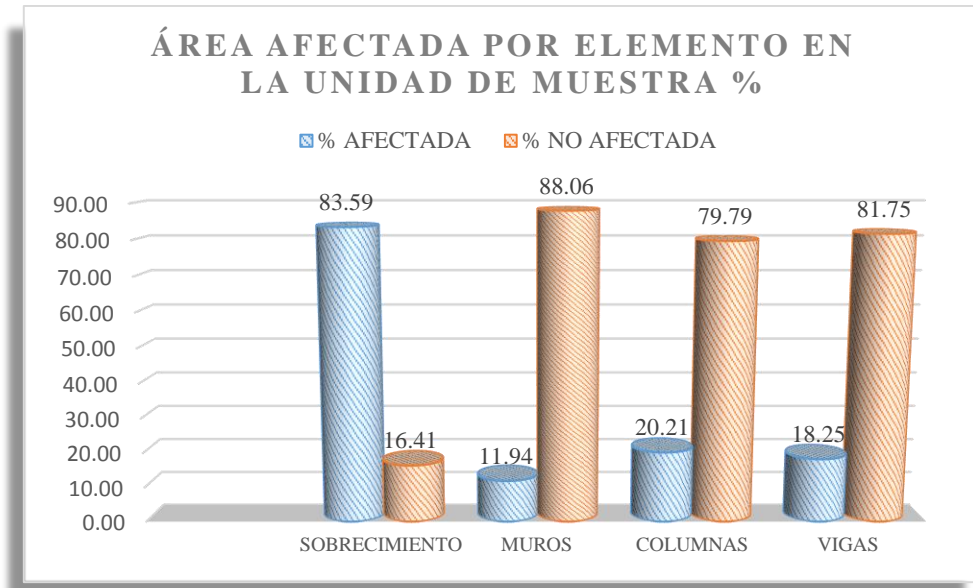
Figura 83. Área afectada por elemento en la unidad de muestra 14 en porcentaje. Los sobrecimientos fueron los más afectados con 83.59%. Fuente: Elaboración propia (2018).

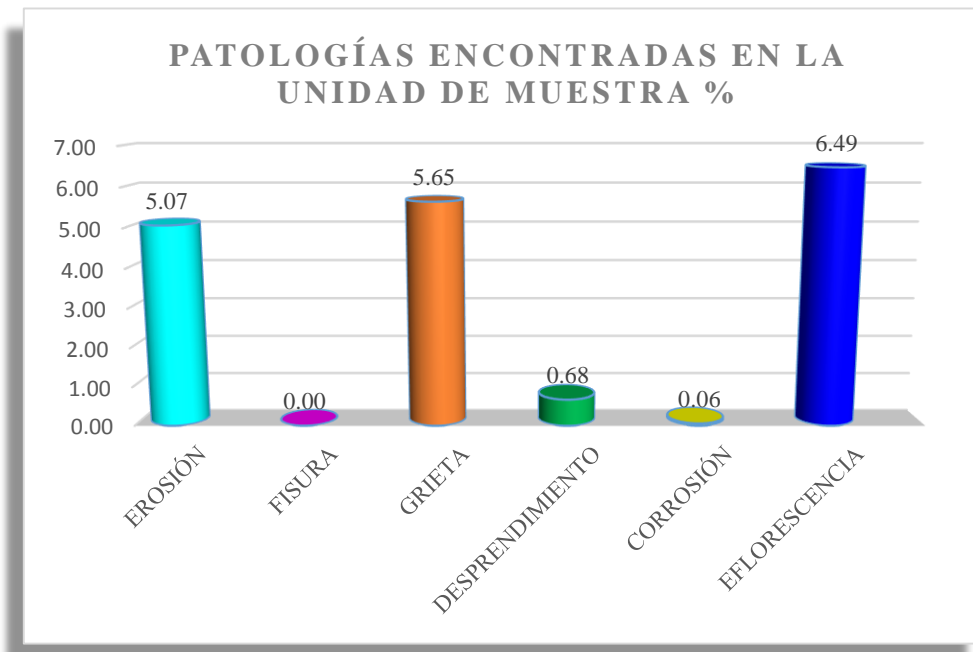
Figura 84. Patologías encontradas en la unidad de muestra 14 en porcentaje. La eflorescencia predominó con una 6.49% de afectación. Fuente: Elaboración propia (2018).

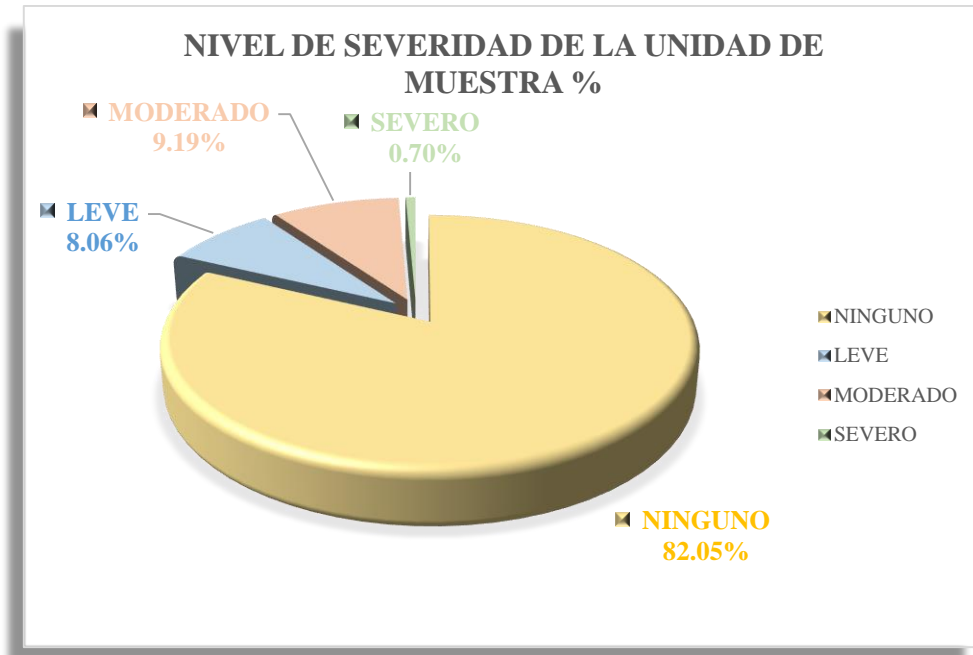
Figura 85. Nivel de severidad de la unidad de muestra 14 en porcentaje. La unidad de muestra se encuentra en nivel moderado con 9.19% de severidad. Fuente: Elaboración propia (2018).

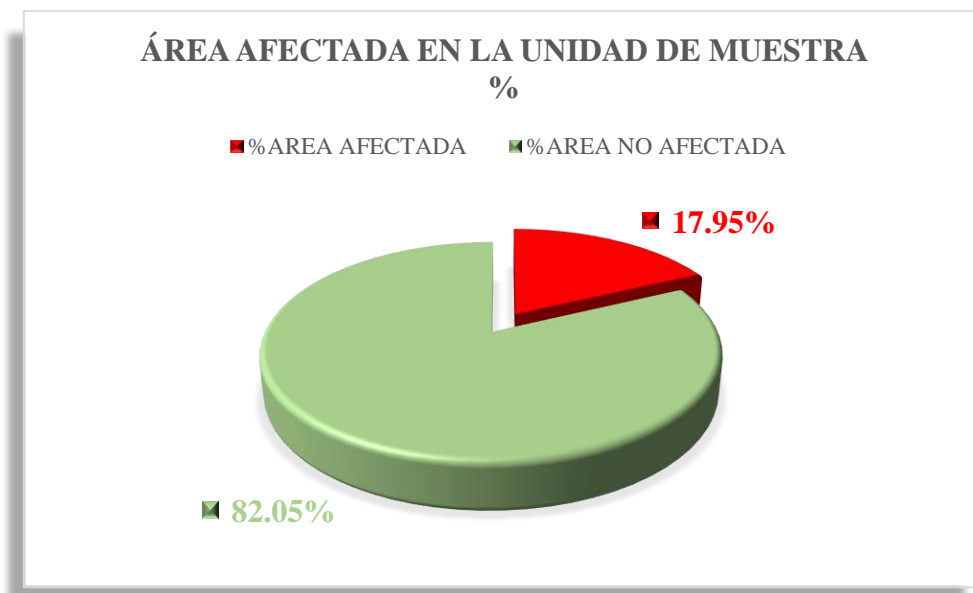
Figura 86. Área afectada de la unidad de muestra 14 en porcentaje. El área afectada total es de 17.95%. Fuente: Elaboración propia (2018).

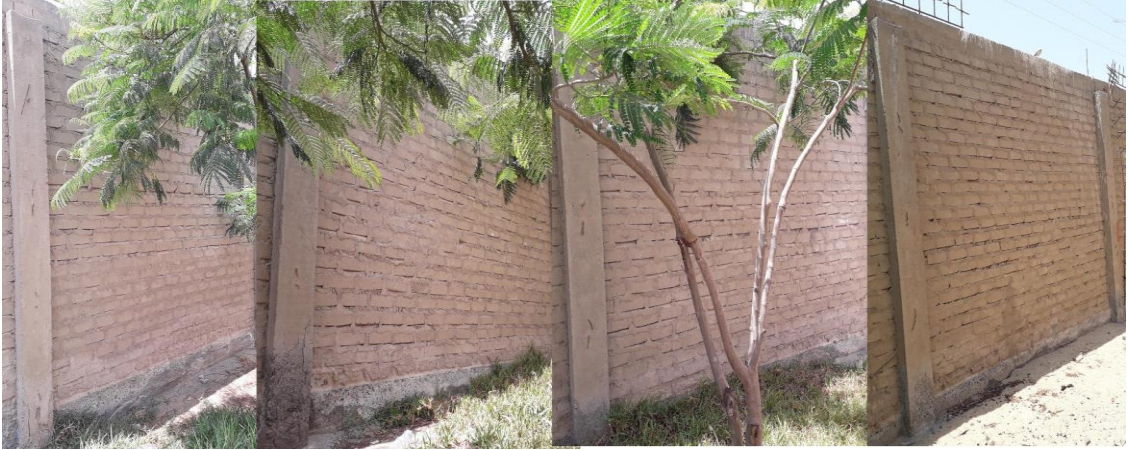
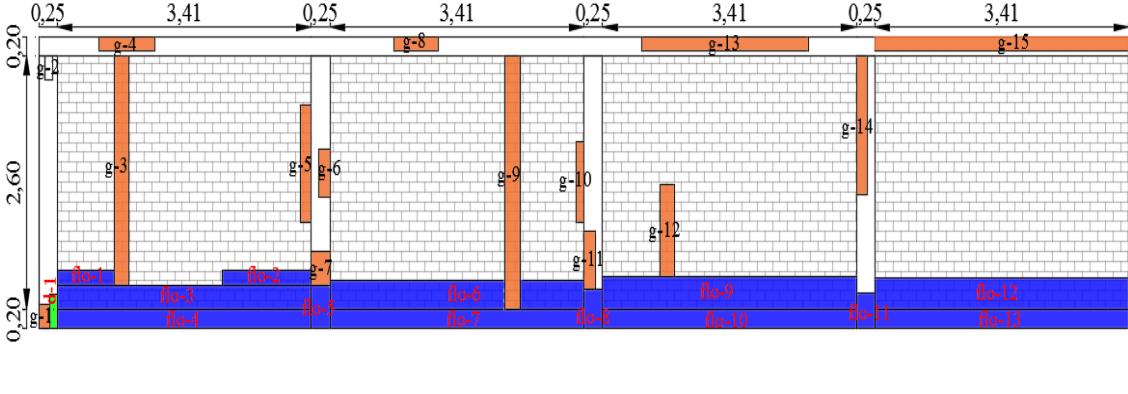
■	■		■		
FOTOGRAFÍA DE LA UNIDAD DE MUESTRA 15			PLANO DE ELEVACIÓN DE LA UNIDAD DE MUESTRA 15

RECOLECCIÓN DE DATOS DE LA UNIDAD DE MUESTRA 15						
ELEMENTO	ÁREA DE CADA ELEMENTO (m ²)	PATOLOGÍAS ENCONTRADAS	CÓDIGO	ZONA AFECTADA		
				ANCHO (m)	LARGO (m)	ÁREA (m ²)
SOBRECIMIENTO	2.72	Eflorescencia	flo-4	3.41	0.20	0.68
		Eflorescencia	flo-7	3.41	0.20	0.68
		Eflorescencia	flo-10	3.41	0.20	0.68
		Eflorescencia	flo-13	3.41	0.20	0.68
ÁREA AFECTADA TOTAL (m²)						2.72
MUROS	34.44	Eflorescencia	flo-1	0.76	0.15	0.11
		Eflorescencia	flo-2	1.20	0.15	0.18
		Eflorescencia	flo-3	3.41	0.25	0.85
		Grieta	g-3	0.20	2.35	0.47
		Grieta	g-5	0.15	1.22	0.18
		Eflorescencia	flo-6	3.21	0.31	1.00
		Grieta	g-9	0.20	2.60	0.52
		Grieta	g-10	0.10	0.82	0.08
		Eflorescencia	flo-9	3.41	0.34	1.16
		Grieta	g-12	0.20	0.95	0.19
Eflorescencia	flo-12	3.41	0.33	1.13		
ÁREA AFECTADA TOTAL (m²)						5.87
COLUMNAS	2.80	Grieta	g-1	0.15	0.25	0.04
		Grieta	g-2	0.11	0.26	0.03
		Desprendimiento	d-1	0.10	0.35	0.04
		Grieta	g-6	0.15	0.52	0.08
		Grieta	g-7	0.25	0.35	0.09

Eflorescencia	flo-5	0.25	0.45	0.11
		Grieta	g-11	0.15	0.62	0.09
		Eflorescencia	flo-8	0.25	0.40	0.10
		Grieta	g-14	0.15	1.42	0.21
		Eflorescencia	flo-11	0.25	0.37	0.09
ÁREA AFECTADA TOTAL (m²)						0.88
VIGAS	2.92	Grieta	g-4	0.76	0.15	0.11
		Grieta	g-8	0.60	0.15	0.09
		Grieta	g-13	2.24	0.15	0.34
		Grieta	g-15	3.41	0.15	0.51
ÁREA AFECTADA TOTAL (m²)						1.05

NIVEL DE SEVERIDAD DE LA UNIDAD DE MUESTRA				
ELEMENTO	NINGUNO	LEVE	MODERADO	SEVERO
SOBRECIMIENTO	0.00%	100.00%	0.00%	0.00%
MUROS	82.95%	12.85%	4.20%	0.00%
COLUMNAS	68.66%	13.25%	16.84%	1.25%
VIGAS	63.99%	0.00%	36.01%	0.00%
TOTAL MUESTRA	75.45%	17.55%	6.92%	0.08%

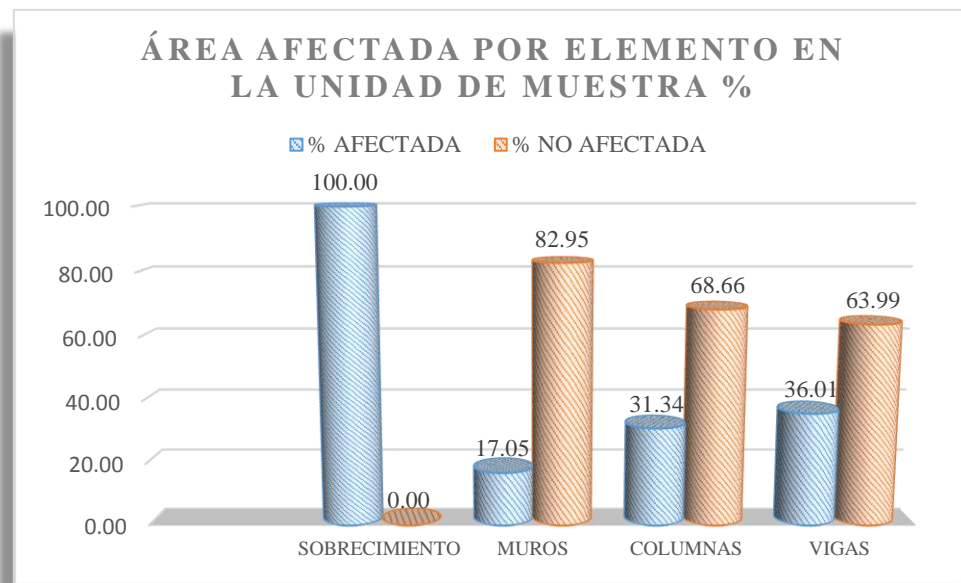
Figura 87. Área afectada por elemento en la unidad de muestra 15 en porcentaje. Los sobrecimientos fueron los más afectados con el 100 %. Fuente: Elaboración propia (2018).

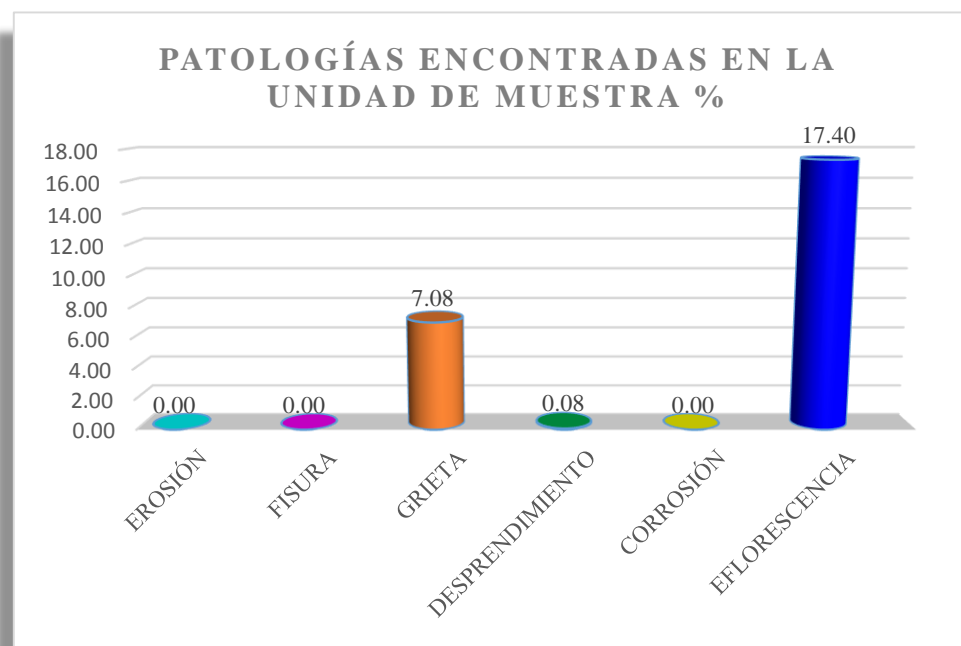
Figura 88. Patologías encontradas en la unidad de muestra 15 en porcentaje. La eflorescencia predominó con una 17.40% de afectación. Fuente: Elaboración propia (2018).

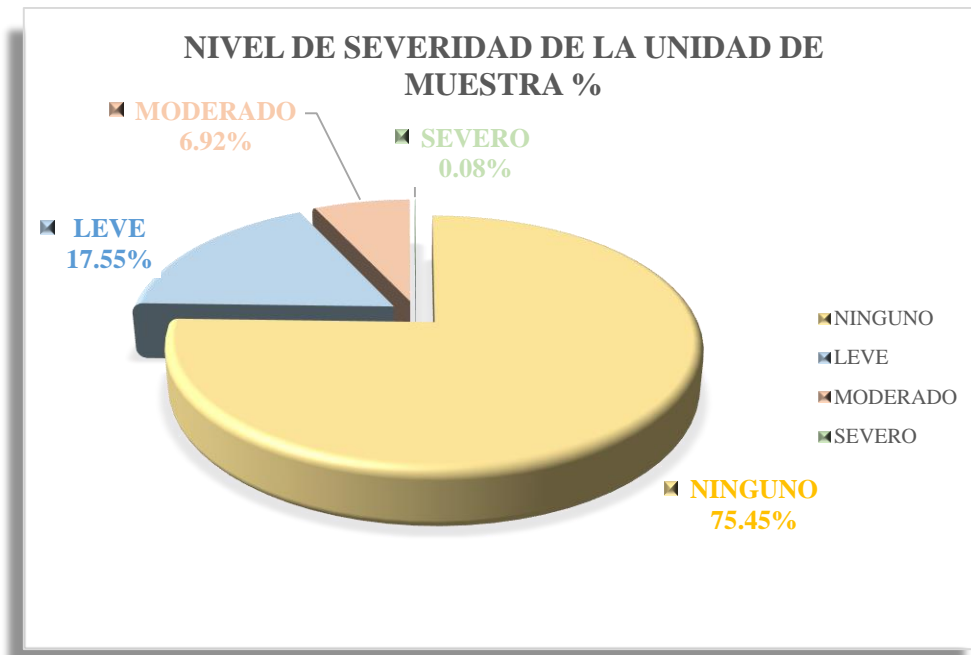
Figura 89. Nivel de severidad de la unidad de muestra 15 en porcentaje. La unidad de muestra se encuentra en nivel leve con 17.55% de severidad. Fuente: Elaboración propia (2018).

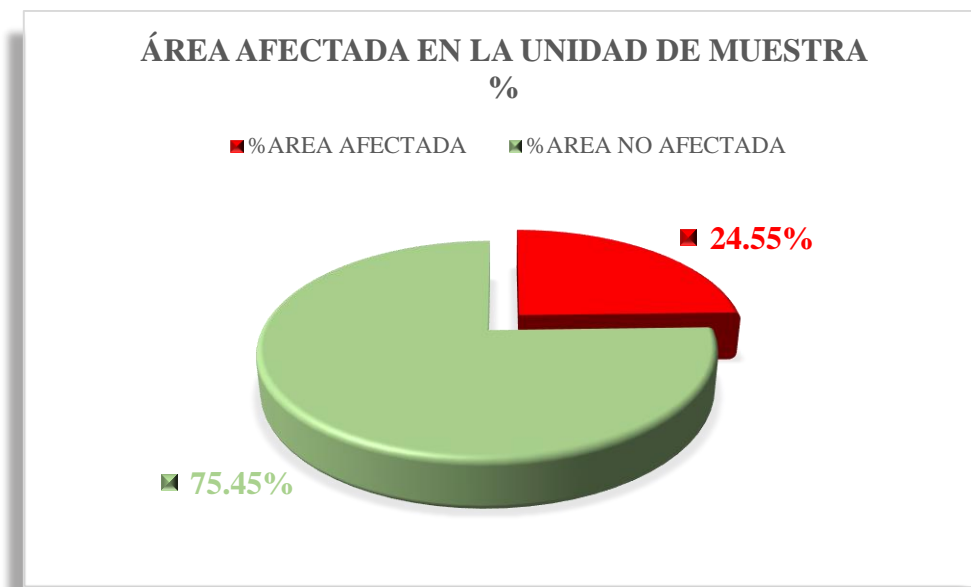
Figura 90. Área afectada de la unidad de muestra 15 en porcentaje. El área afectada total es de 24.55%. Fuente: Elaboración propia (2018).

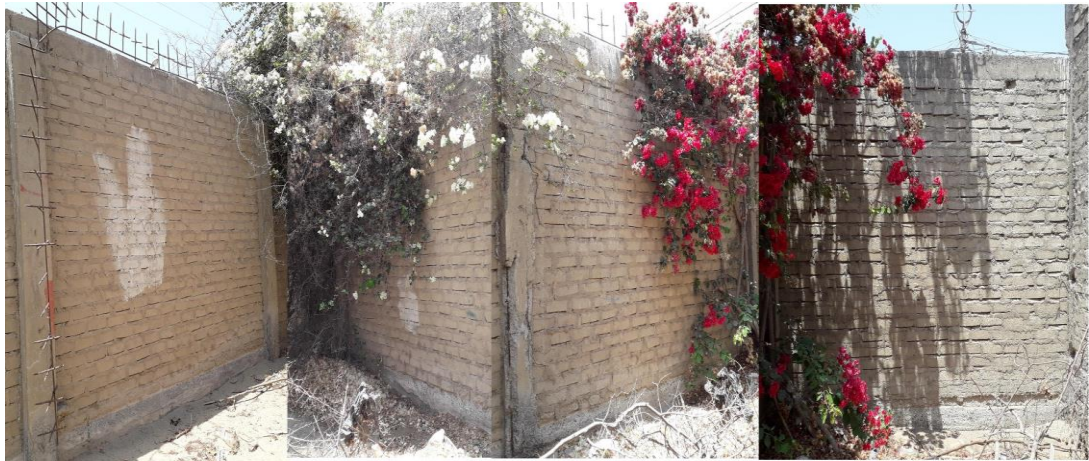
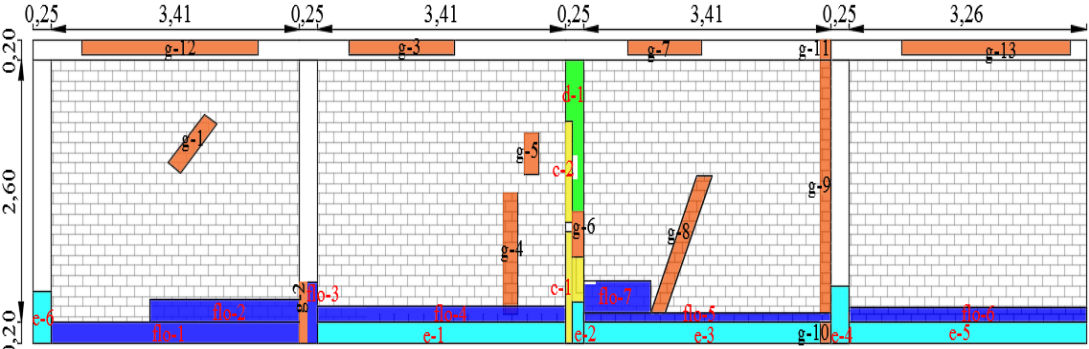
FOTOGRAFÍA DE LA UNIDAD DE MUESTRA 16			PLANO DE ELEVACIÓN DE LA UNIDAD DE MUESTRA 16

RECOLECCIÓN DE DATOS DE LA UNIDAD DE MUESTRA 16						
ELEMENTO	ÁREA DE CADA ELEMENTO (m ²)	PATOLOGÍAS ENCONTRADAS	CÓDIGO	ZONA AFECTADA		
				ANCHO (m)	LARGO (m)	ÁREA (m ²)
SOBRECIMIENTO	2.70	Eflorescencia	flo-1	3.41	0.20	0.68
		Erosión	e-1	3.41	0.20	0.68
		Erosión	e-3	3.26	0.20	0.65
		Grieta	g-10	0.15	0.20	0.03
		Erosión	e-5	3.26	0.20	0.65
ÁREA AFECTADA TOTAL (m²)						2.70
MUROS	34.46	Grieta	g-1	0.20	0.71	0.14
		Eflorescencia	flo-2	2.05	0.24	0.49
		Grieta	g-4	0.20	1.11	0.22
		Grieta	g-5	0.20	0.40	0.08
		Eflorescencia	flo-4	3.41	0.19	0.65
		Eflorescencia	flo-5	3.41	0.10	0.34
		Eflorescencia	flo-7	0.93	0.32	0.30
		Grieta	g-8	0.20	1.51	0.30
		Grieta	g-9	0.15	2.50	0.38
Eflorescencia	flo-6	3.26	0.15	0.49		
ÁREA AFECTADA TOTAL (m²)						3.39
COLUMNAS	2.80	Grieta	g-2	0.13	0.64	0.08
		Erosión	e-6	0.25	0.51	0.13
		Eflorescencia	flo-3	0.12	0.64	0.08
		Corrosión	c-1	0.25	1.10	0.28
		Corrosión	c-2	0.10	1.02	0.10
		Desprendimiento	d-1	0.25	1.51	0.38

Grieta	g-6	0.15	0.46	0.07
		Erosión	e-2	0.15	0.40	0.06
		Erosión	e-4	0.25	0.56	0.14
ÁREA AFECTADA TOTAL (m²)						1.31
VIGAS	2.89	Grieta	g-12	2.43	0.15	0.36
		Grieta	g-3	1.45	0.15	0.22
		Grieta	g-7	1.02	0.15	0.15
		Grieta	g-11	0.15	0.20	0.03
		Grieta	g-13	2.32	0.15	0.35
ÁREA AFECTADA TOTAL (m²)						1.11

NIVEL DE SEVERIDAD DE LA UNIDAD DE MUESTRA				
ELEMENTO	NINGUNO	LEVE	MODERADO	SEVERO
SOBRECIMIENTO	0.00%	74.74%	25.26%	0.00%
MUROS	90.58%	6.58%	2.84%	0.00%
COLUMNAS	53.18%	27.90%	5.44%	13.48%
VIGAS	61.49%	0.00%	38.51%	0.00%
TOTAL MUESTRA	80.14%	11.82%	7.16%	0.88%

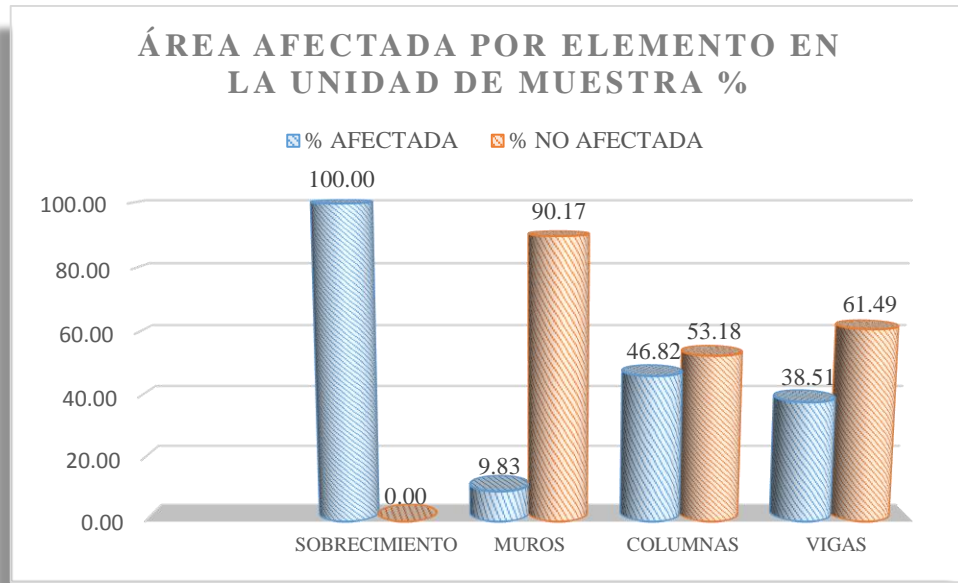
Figura 91. Área afectada por elemento en la unidad de muestra 16 en porcentaje. Los sobrecimientos fueron los más afectados con el 100%. Fuente: Elaboración propia (2018).

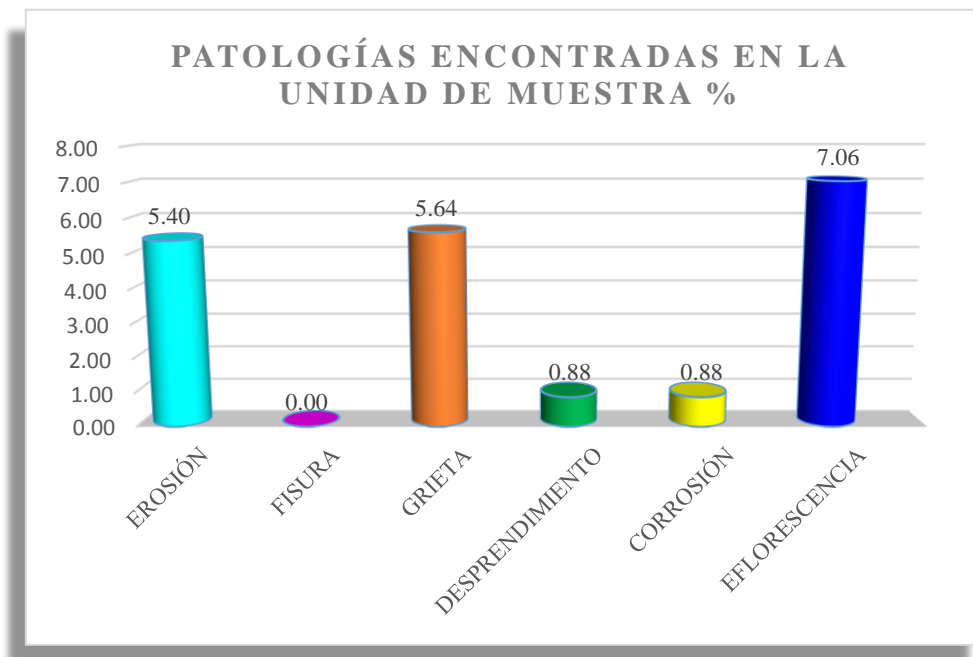
Figura 92. Patologías encontradas en la unidad de muestra 16 en porcentaje. La eflorescencia predominó con una 7.06% de afectación. Fuente: Elaboración propia (2018).

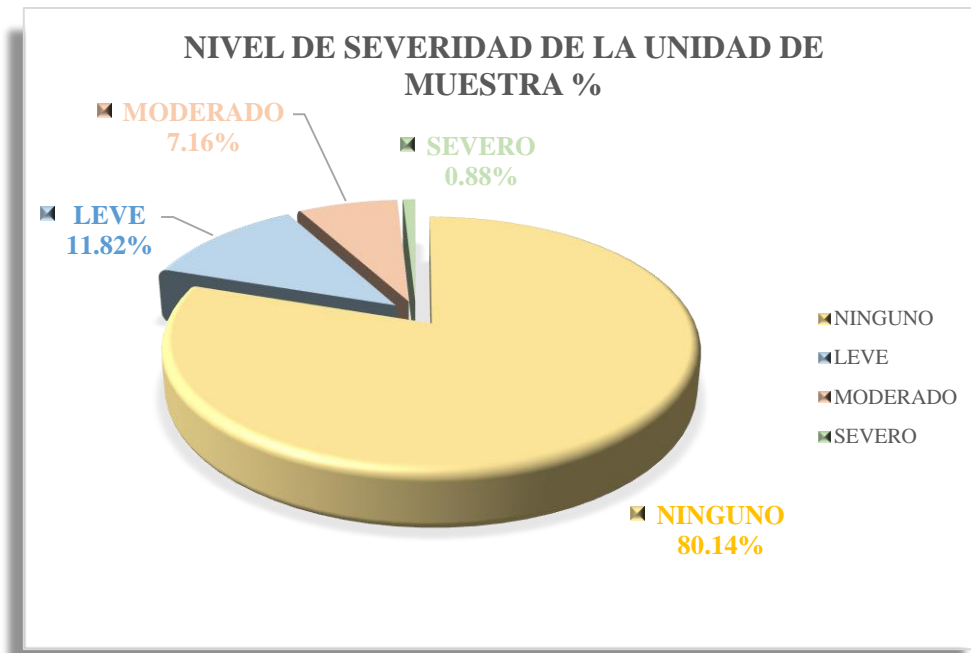
Figura 93. Nivel de severidad de la unidad de muestra 16 en porcentaje. La unidad de muestra se encuentra en nivel leve con 11.82% de severidad. Fuente: Elaboración propia (2018).

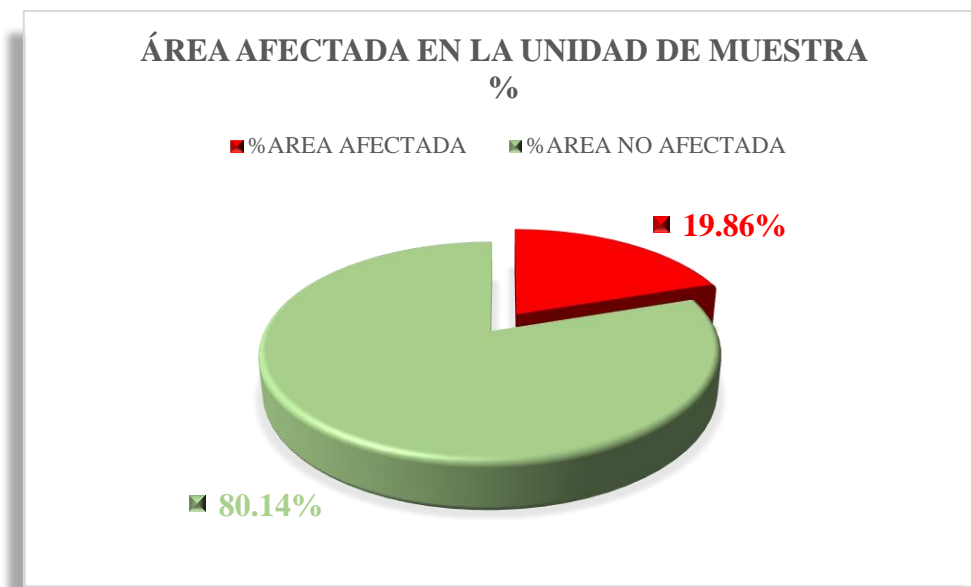
Figura 94. Área afectada de la unidad de muestra 16 en porcentaje. El área afectada total es de 19.86%. Fuente: Elaboración propia (2018).

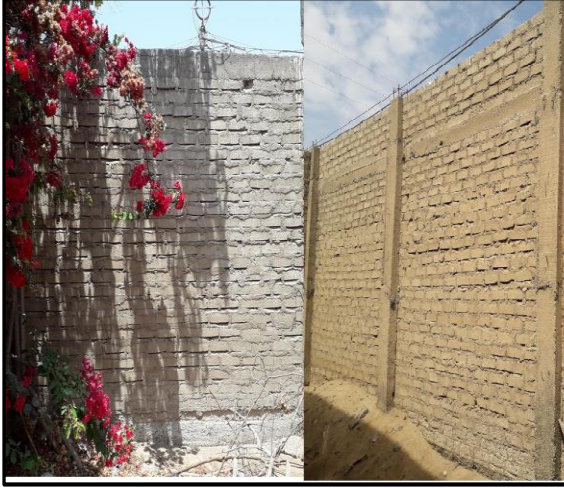
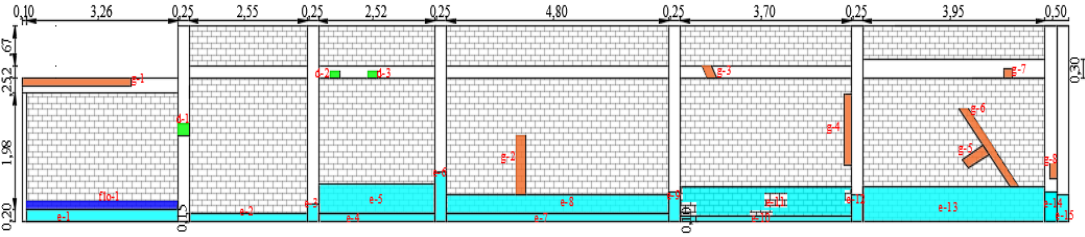
■	■		■		
FOTOGRAFÍA DE LA UNIDAD DE MUESTRA 17			PLANO DE ELEVACIÓN DE LA UNIDAD DE MUESTRA 17

RECOLECCIÓN DE DATOS DE LA UNIDAD DE MUESTRA 17						
ELEMENTO	ÁREA DE CADA ELEMENTO (m ²)	PATOLOGÍAS ENCONTRADAS	CÓDIGO	ZONA AFECTADA		
				ANCHO (m)	LARGO (m)	ÁREA (m ²)
SOBRECIMIENTO	2.50	Erosión	e-1	3.16	0.20	0.63
		Erosión	e-2	2.55	0.15	0.38
		Erosión	e-4	2.52	0.15	0.38
		Erosión	e-7	4.80	0.15	0.72
		Erosión	e-10	3.70	0.10	0.37
ÁREA AFECTADA TOTAL (m²)						2.48
MUROS	58.52	Eflorescencia	flo-1	3.16	0.15	0.47
		Erosión	e-5	2.52	0.50	1.26
		Erosión	e-8	4.80	0.30	1.44
		Grieta	g-2	1.05	0.20	0.21
		Grieta	g-4	1.21	0.15	0.18
		Erosión	e-11	3.70	0.52	1.92
		Grieta	g-5	0.51	0.20	0.10
		Grieta	g-6	1.72	0.20	0.34
Erosión	e-13	3.95	0.62	2.45		
ÁREA AFECTADA TOTAL (m²)						8.38
COLUMNAS	5.99	Desprendimiento	d-1	0.25	0.21	0.05
		Erosión	e-3	0.25	0.32	0.08
		Erosión	e-6	0.25	0.85	0.21
		Erosión	e-9	0.25	0.51	0.13
		Erosión	e-12	0.25	0.46	0.12
		Grieta	g-8	0.15	0.26	0.04
		Erosión	e-14	0.25	0.51	0.13
		Erosión	e-15	0.25	0.46	0.12

NIVEL DE SEVERIDAD DE LA UNIDAD DE MUESTRA				
ELEMENTO	NINGUNO	LEVE	MODERADO	SEVERO
SOBRECIMIENTO	0.70%	43.60%	55.70%	0.00%
MUROS	85.67%	2.96%	11.36%	0.00%
COLUMNAS	85.49%	5.76%	8.75%	0.00%
VIGAS	90.00%	0.00%	10.00%	0.00%
TOTAL MUESTRA	82.98%	4.42%	12.60%	0.00%

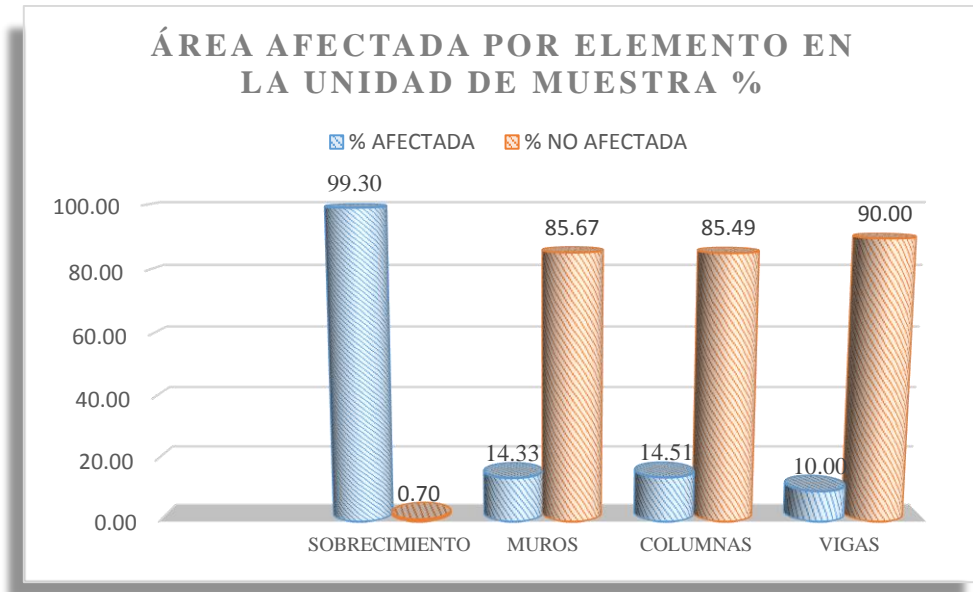
Figura 95. Área afectada por elemento en la unidad de muestra 17 en porcentaje. Los sobrecimientos fueron los más afectados con 99.30%.
Fuente: Elaboración propia (2018).

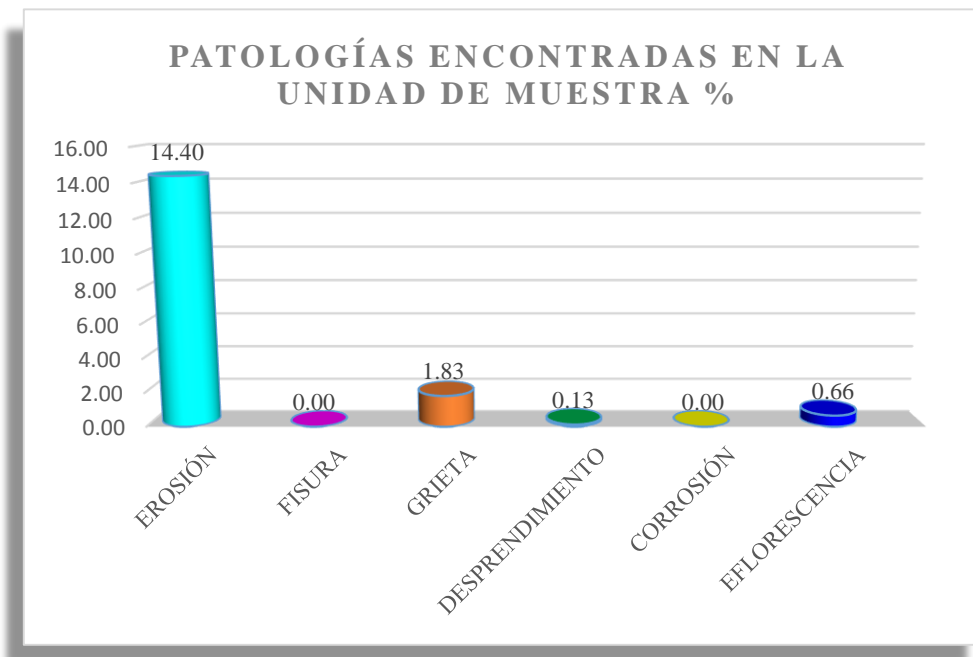
Figura 96. Patologías encontradas en la unidad de muestra 17 en porcentaje. La erosión predominó con una 14.40% de afectación.
Fuente: Elaboración propia (2018).

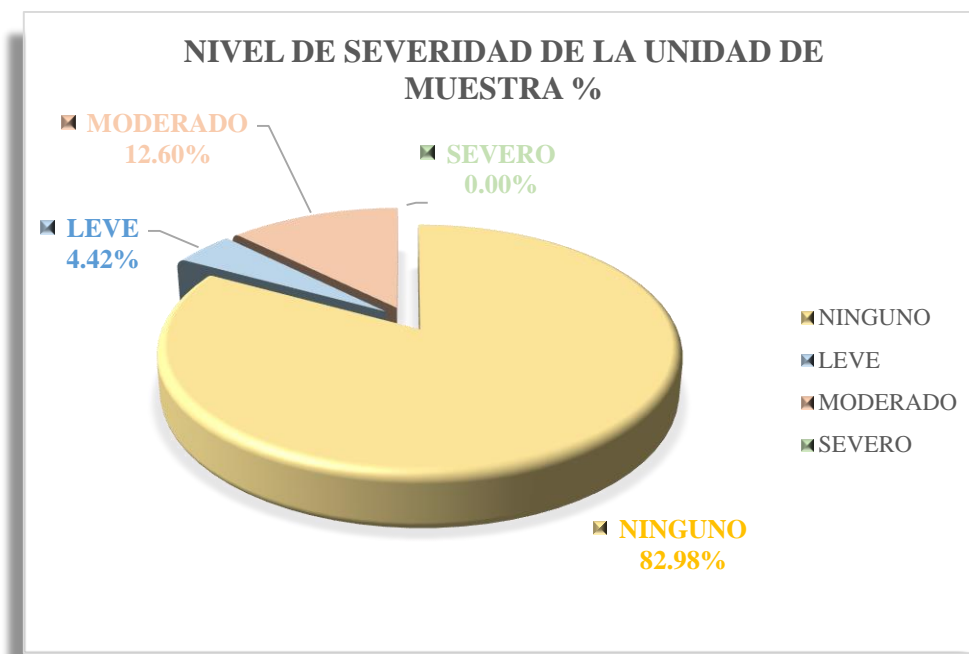
Figura 97. Nivel de severidad de la unidad de muestra 17 en porcentaje. La unidad de muestra se encuentra en nivel moderado con 12.60% de severidad. Fuente: Elaboración propia (2018).

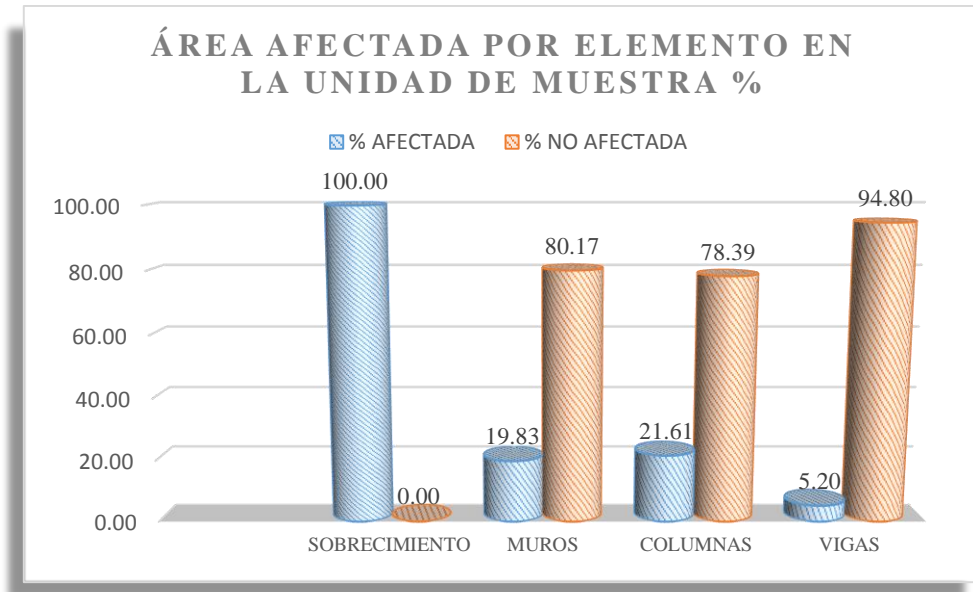
Figura 99. Área afectada por elemento en la unidad de muestra 18 en porcentaje. Los sobrecimientos fueron los más afectados con el 100%. Fuente: Elaboración propia (2018).

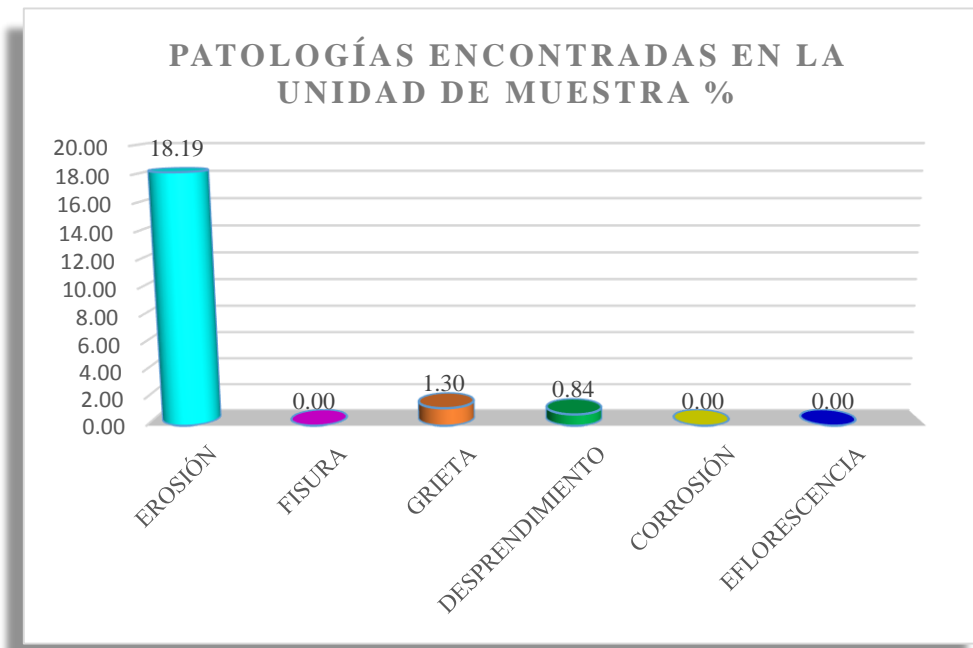
Figura 100. Patologías encontradas en la unidad de muestra 18 en porcentaje. La erosión predominó con una 18.19% de afectación. Fuente: Elaboración propia (2018).

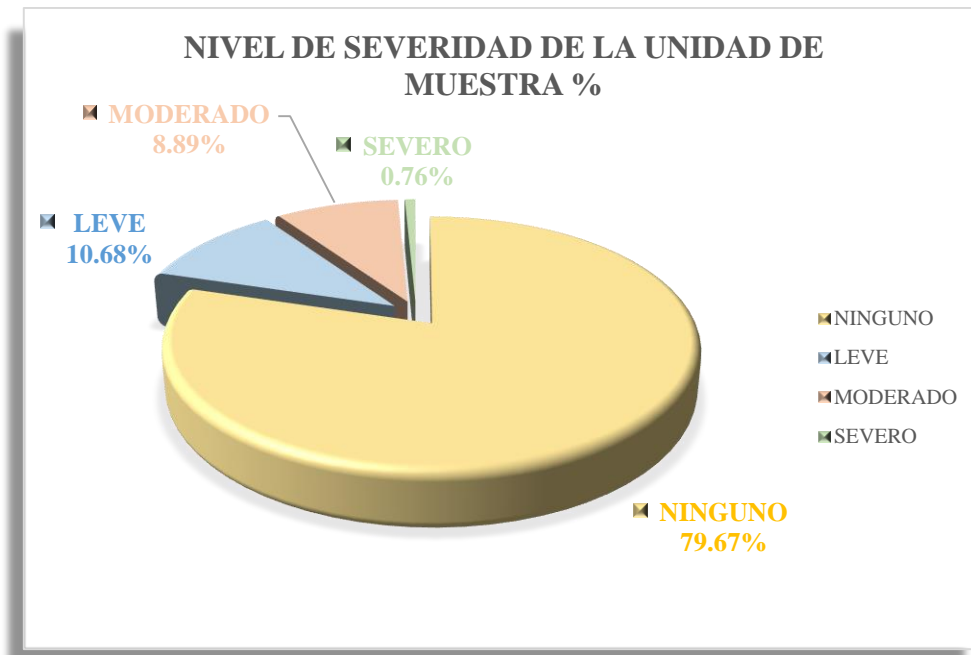
Figura 101. Nivel de severidad de la unidad de muestra 18 en porcentaje. La unidad de muestra se encuentra en nivel leve con 10.68% de severidad. Fuente: Elaboración propia (2018).

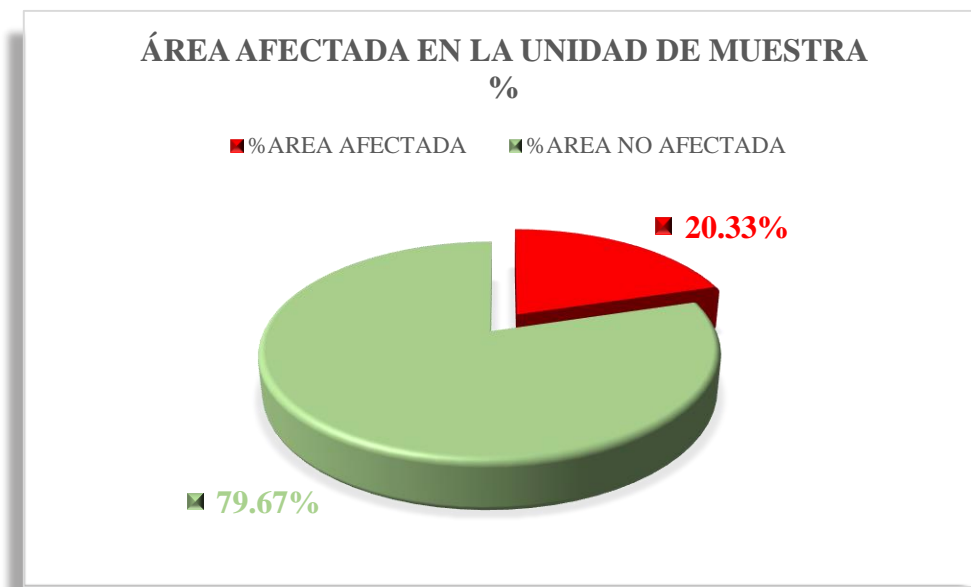
Figura 102. Área afectada de la unidad de muestra 18 en porcentaje. El área afectada total es de 20.33%. Fuente: Elaboración propia (2018).

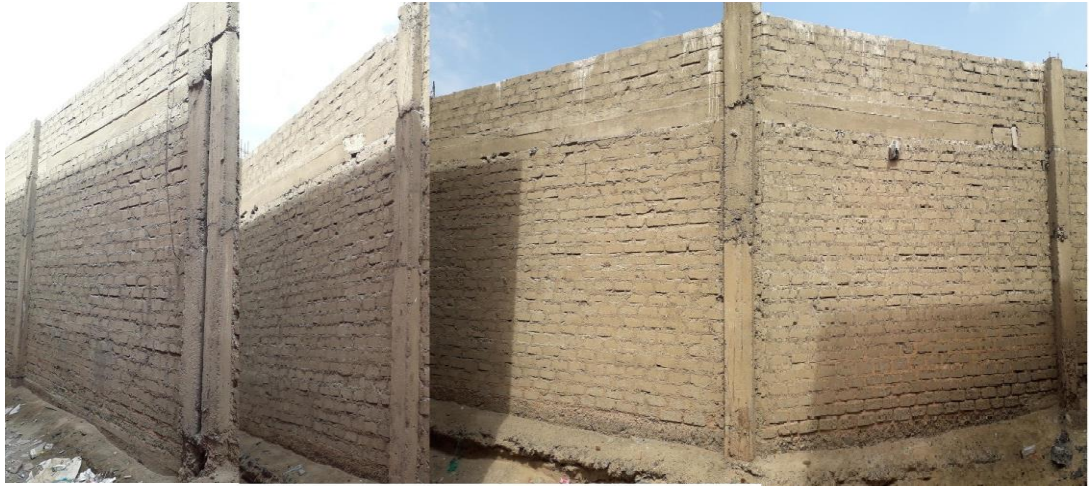
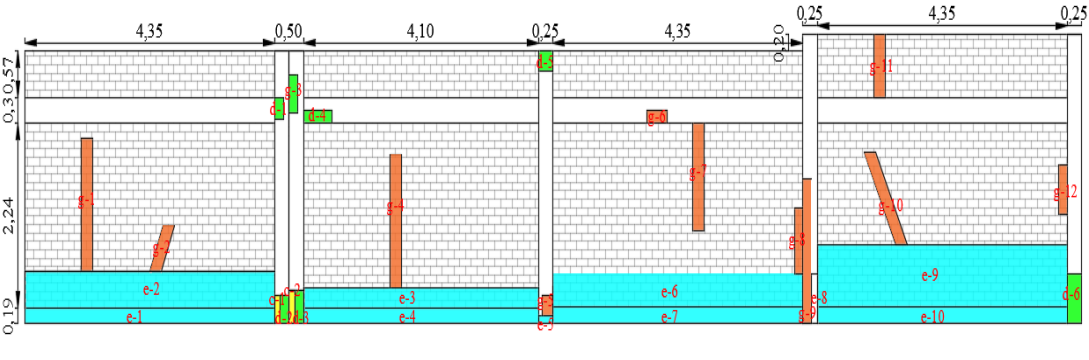
FOTOGRAFÍA DE LA UNIDAD DE MUESTRA 19			PLANO DE ELEVACIÓN DE LA UNIDAD DE MUESTRA 19

RECOLECCIÓN DE DATOS DE LA UNIDAD DE MUESTRA 19						
ELEMENTO	ÁREA DE CADA ELEMENTO (m ²)	PATOLOGÍAS ENCONTRADAS	CÓDIGO	ZONA AFECTADA		
				ANCHO (m)	LARGO (m)	ÁREA (m ²)
SOBRECIMIENTO	3.26	Erosión	e-1	4.35	0.19	0.83
		Erosión	e-4	4.10	0.19	0.78
		Erosión	e-7	4.35	0.19	0.83
		Erosión	e-10	4.35	0.19	0.83
ÁREA AFECTADA TOTAL (m²)						3.26
MUROS	45.41	Grieta	g-1	0.20	1.62	0.32
		Grieta	g-2	0.20	0.63	0.13
		Erosión	e-2	4.35	0.46	2.00
		Grieta	g-4	0.20	1.61	0.32
		Erosión	e-3	4.10	0.26	1.07
		Grieta	g-7	0.20	1.33	0.27
		Grieta	g-8	0.15	0.82	0.12
		Erosión	e-6	4.35	0.42	1.83
		Grieta	g-10	0.20	1.27	0.25
		Grieta	g-11	0.20	0.77	0.15
		Grieta	g-12	0.15	0.63	0.09
		Erosión	e-9	4.35	0.78	3.39
ÁREA AFECTADA TOTAL (m²)						9.95
COLUMNAS	4.22	Corrosión	c-1	0.10	0.35	0.04
		Corrosión	c-2	0.10	0.41	0.04
		Desprendimiento	d-1	0.15	0.35	0.05
		Desprendimiento	d-2	0.15	0.41	0.06
		Desprendimiento	d-3	0.15	0.26	0.04
		Grieta	g-3	0.15	0.47	0.07

Desprendimiento	d-5	0.25	0.26	0.07
		Grieta	g-5	0.19	0.25	0.05
		Erosión	e-5	0.25	0.10	0.03
		Grieta	g-9	0.15	1.75	0.26
		Erosión	e-8	0.10	0.63	0.06
		Desprendimiento	d-6	0.25	0.62	0.16
ÁREA AFECTADA TOTAL (m²)						0.92
VIGAS	4.62	Desprendimiento	d-4	0.52	0.15	0.08
		Grieta	g-6	0.37	0.15	0.06
ÁREA AFECTADA TOTAL (m²)						0.13

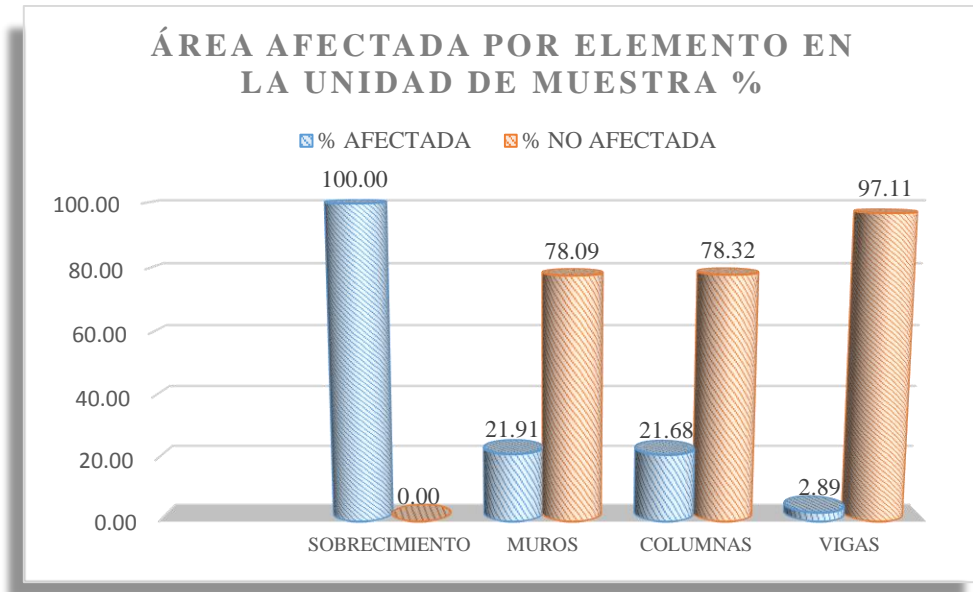
Figura 103. Área afectada por elemento en la unidad de muestra 19 en porcentaje. Los sobrecimientos fueron los más afectados con el 100%. Fuente: Elaboración propia (2018).

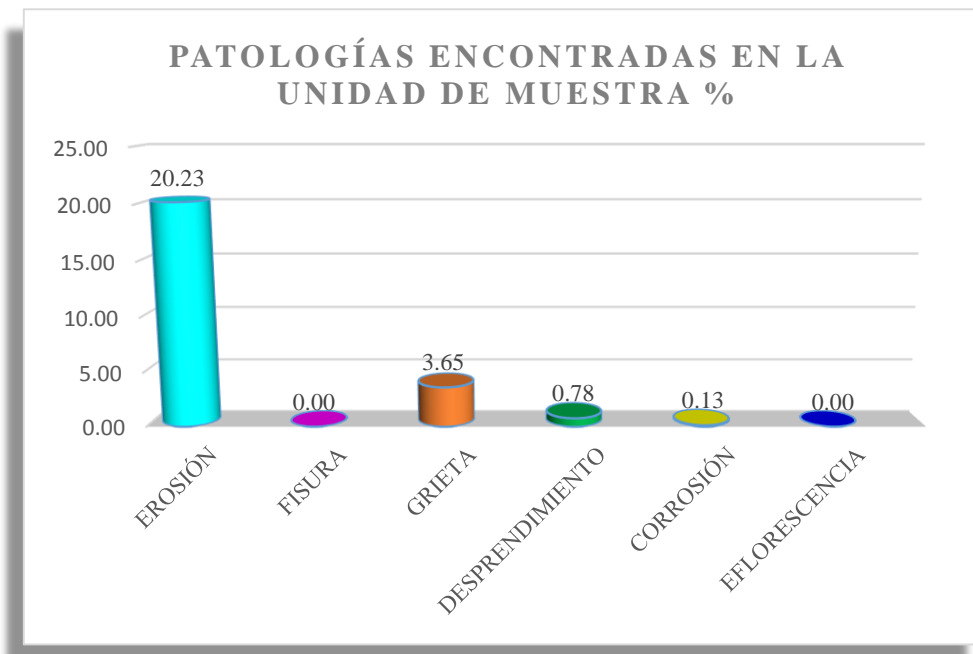
Figura 104. Patologías encontradas en la unidad de muestra 19 en porcentaje. La erosión predominó con una 20.23% de afectación. Fuente: Elaboración propia (2018).
