DETERMINACIÓN Y EVALUACIÓN DE LAS
PATOLOGÍAS DEL CONCRETO DE COLUMNAS, VIGAS
SOBRECIMENTOS Y MUROS DE ALBAÑILERÍA, DEL
CERCO PERIMÉTRICO DE LA INSTITUCIÓN
EDUCATIVA FE Y ALEGRÍA NÚMERO 16, UBICADO EN
EL PUEBLO JOVEN SAN JUAN, DISTRITO DE
CHIMBOTE, PROVINCIA DEL SANTA, REGIÓN
ÁNCASH, JUNIO – 2018.

TESIS PARA OPTAR EL TÍTULO PROFESIONAL DE
INGENIERO CIVIL

BACH. CRISTHIAN JOSE PANDURO MARIÑOS.

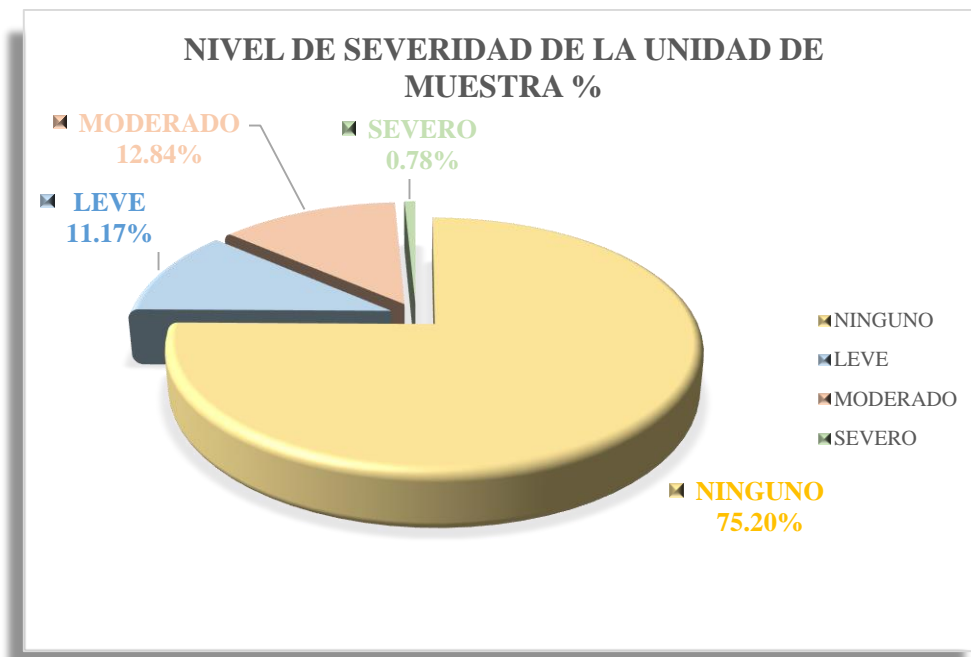
Figura 105. Nivel de severidad de la unidad de muestra 19 en porcentaje. La unidad de muestra se encuentra en nivel moderado con 12.84% de severidad. Fuente: Elaboración propia (2018).

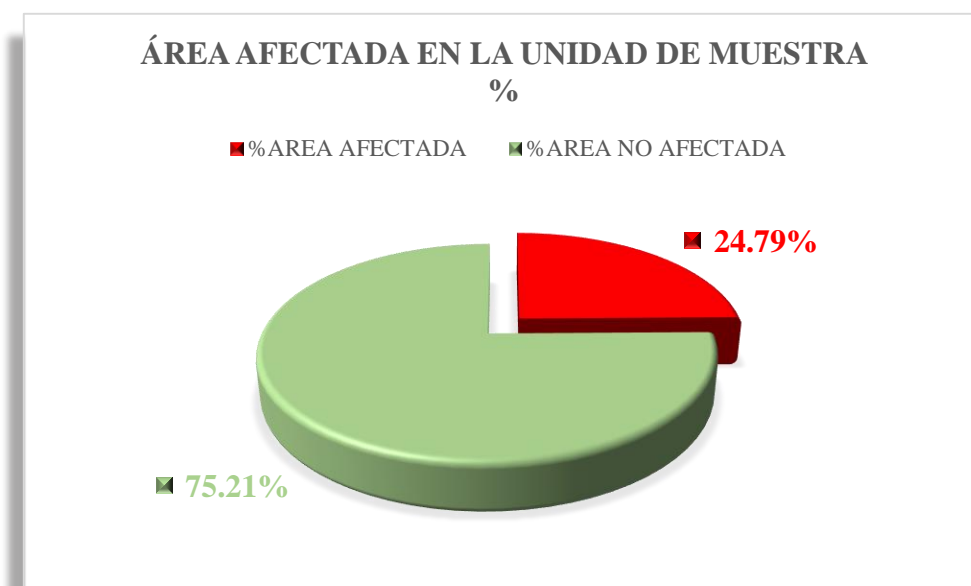
Figura 106. Área afectada de la unidad de muestra 19 en porcentaje. El área afectada total es de 24.79%. Fuente: Elaboración propia (2018).

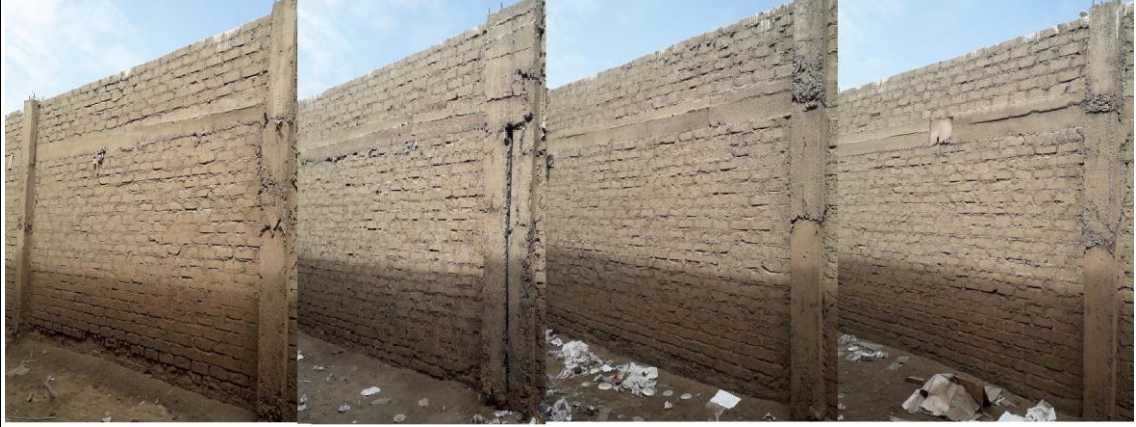
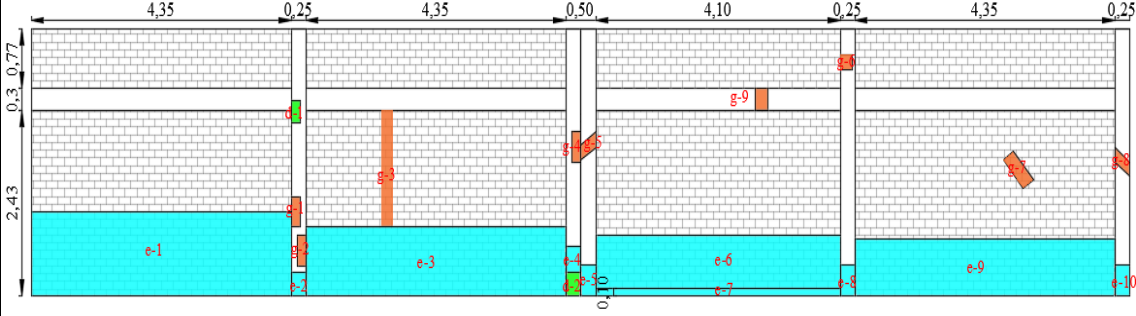
LEVE		MODERADO		SEVERO			
FOTOGRAFÍA DE LA UNIDAD DE MUESTRA 20			PLANO DE ELEVACIÓN DE LA UNIDAD DE MUESTRA 20

RECOLECCIÓN DE DATOS DE LA UNIDAD DE MUESTRA 20						
ELEMENTO	ÁREA DE CADA ELEMENTO (m ²)	PATOLOGÍAS ENCONTRADAS	CÓDIGO	ZONA AFECTADA		
				ANCHO (m)	LARGO (m)	ÁREA (m ²)
SOBRECIMIENTO	0.41	Erosión	e-7	4.10	0.10	0.41
ÁREA AFECTADA TOTAL (m²)						0.41
MUROS	46.74	Erosión	e-1	4.35	1.12	4.87
		Grieta	g-3	0.20	1.53	0.31
		Erosión	e-3	4.35	0.92	4.00
		Erosión	e-6	4.10	0.73	2.99
		Grieta	g-7	0.20	0.51	0.10
		Erosión	e-9	4.35	0.78	3.39
ÁREA AFECTADA TOTAL (m²)						15.67
COLUMNAS	4.25	Desprendimiento	d-1	0.15	0.32	0.05
		Grieta	g-1	0.15	0.41	0.06
		Grieta	g-2	0.15	0.43	0.06
		Erosión	e-2	0.25	0.31	0.08
		Grieta	g-4	0.15	0.40	0.06
		Grieta	g-5	0.25	0.20	0.05
		Erosión	e-4	0.25	0.36	0.09
		Erosión	e-5	0.25	0.42	0.11
		Desprendimiento	d-2	0.25	0.31	0.08
		Grieta	g-6	0.20	0.21	0.04
		Erosión	e-8	0.25	0.42	0.11
		Grieta	g-8	0.32	0.20	0.06
		Erosión	e-10	0.25	0.40	0.10
ÁREA AFECTADA TOTAL (m²)						0.95
VIGAS	4.90	Grieta	g-9	0.20	0.30	0.06

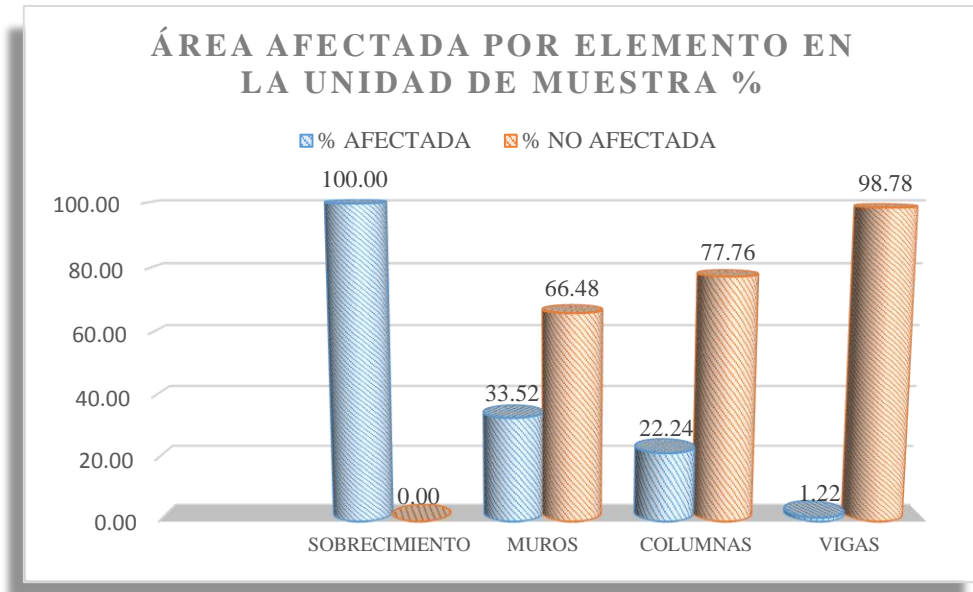
Figura 107. Área afectada por elemento en la unidad de muestra 20 en porcentaje. Los sobrecimientos fueron los más afectados con 100%. Fuente: Elaboración propia (2018).

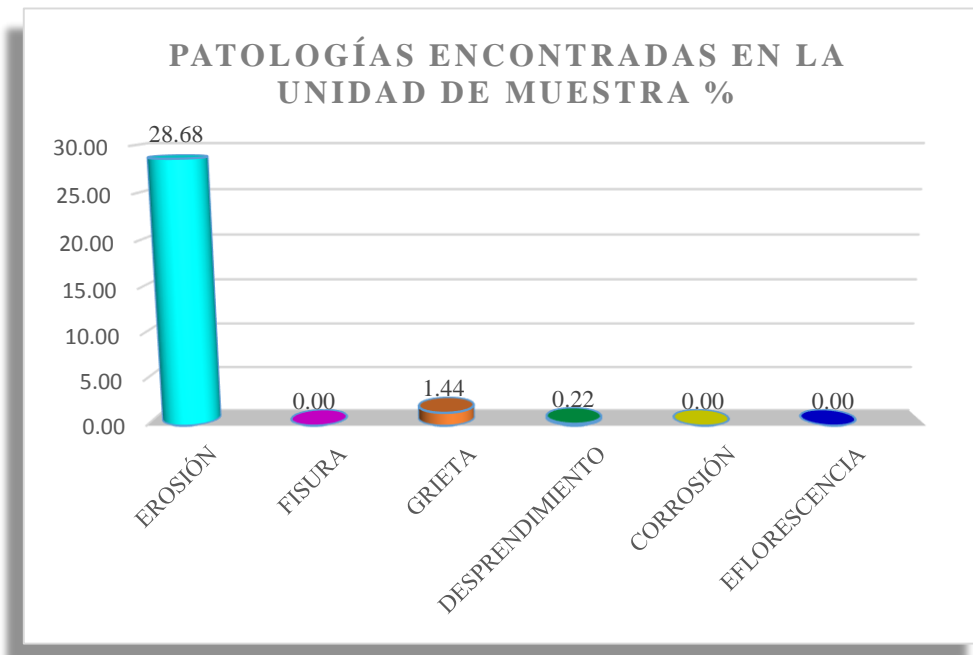
Figura 108. Patologías encontradas en la unidad de muestra 20 en porcentaje. La erosión predominó con una 28.68% de afectación. Fuente: Elaboración propia (2018).

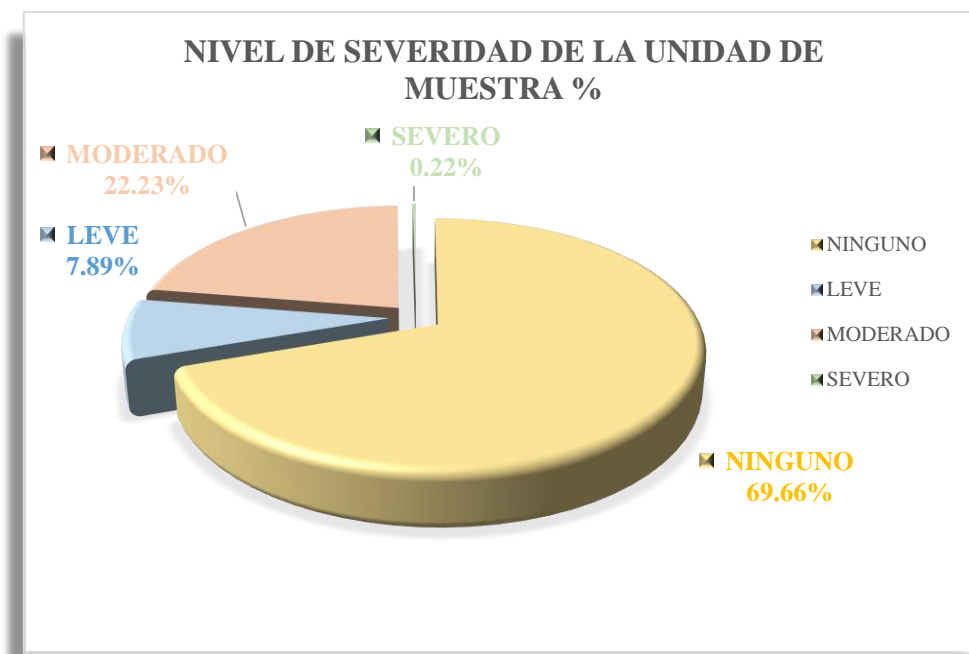
Figura 109. Nivel de severidad de la unidad de muestra 20 en porcentaje.
 La unidad de muestra se encuentra en nivel moderado con 22.23% de severidad.
 Fuente: Elaboración propia (2018).

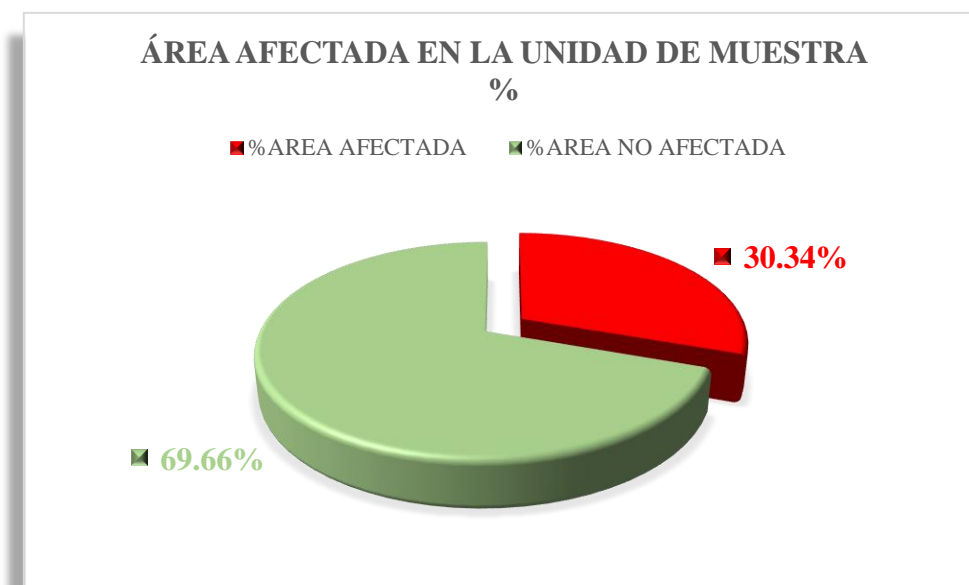
Figura 110. Área afectada de la unidad de muestra 20 en porcentaje.
 El área afectada total es de 30.34%.
 Fuente: Elaboración propia (2018).

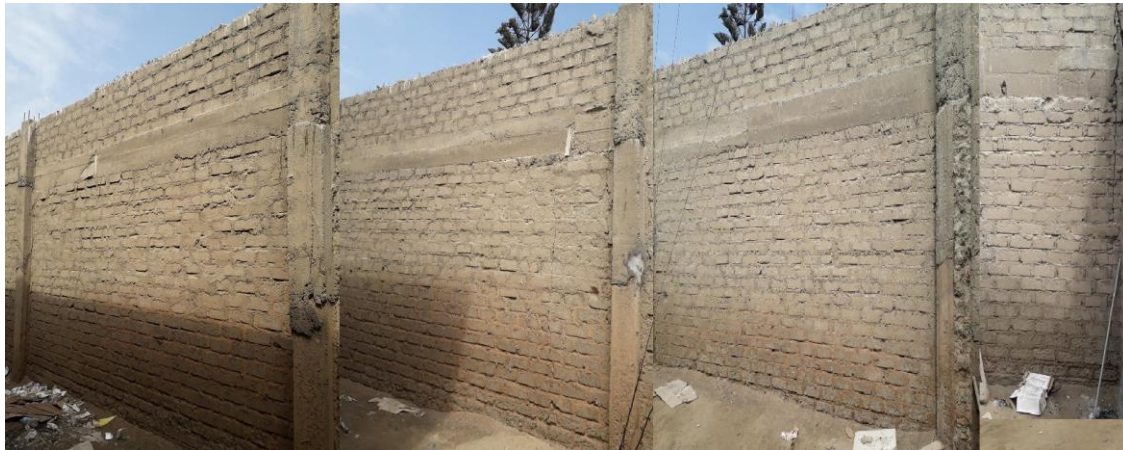
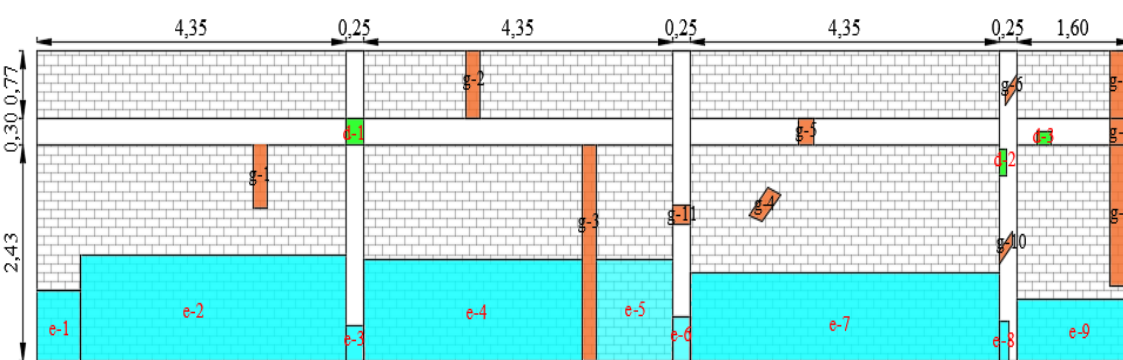
FOTOGRAFÍA DE LA UNIDAD DE MUESTRA 21			PLANO DE ELEVACIÓN DE LA UNIDAD DE MUESTRA 21

-	-	-	-	-	-
ÁREA AFECTADA TOTAL (m²)						-
MUROS	44.34	Erosión	e-1	0.60	0.80	0.48
		Erosión	e-2	3.75	1.21	4.54
		Grieta	g-1	0.20	0.72	0.14
		Erosión	e-4	3.07	1.15	3.53
		Erosión	e-5	1.08	1.15	1.24
		Grieta	g-2	0.20	0.77	0.15
		Grieta	g-3	0.20	2.43	0.49
		Grieta	g-4	0.20	0.42	0.08
		Erosión	e-7	4.35	1.05	4.57
		Erosión	e-9	1.60	0.72	1.15
		Grieta	g-7	0.30	0.77	0.23
Grieta	g-9	0.30	1.58	0.47		
ÁREA AFECTADA TOTAL (m²)						17.08
COLUMNAS	2.61	Desprendimiento	d-1	0.25	0.30	0.08
		Erosión	e-3	0.25	0.41	0.10
		Grieta	g-11	0.25	0.20	0.05
		Erosión	e-6	0.25	0.50	0.13
		Grieta	g-6	0.27	0.15	0.04
		Desprendimiento	d-2	0.10	0.32	0.03
		Grieta	g-10	0.27	0.15	0.04
		Erosión	e-8	0.13	0.45	0.06
ÁREA AFECTADA TOTAL (m²)						0.52
VIGAS	4.28	Desprendimiento	d-3	0.10	0.32	0.03
		Grieta	g-5	0.30	0.21	0.06
		Grieta	g-8	0.30	0.30	0.09
ÁREA AFECTADA TOTAL (m²)						0.10

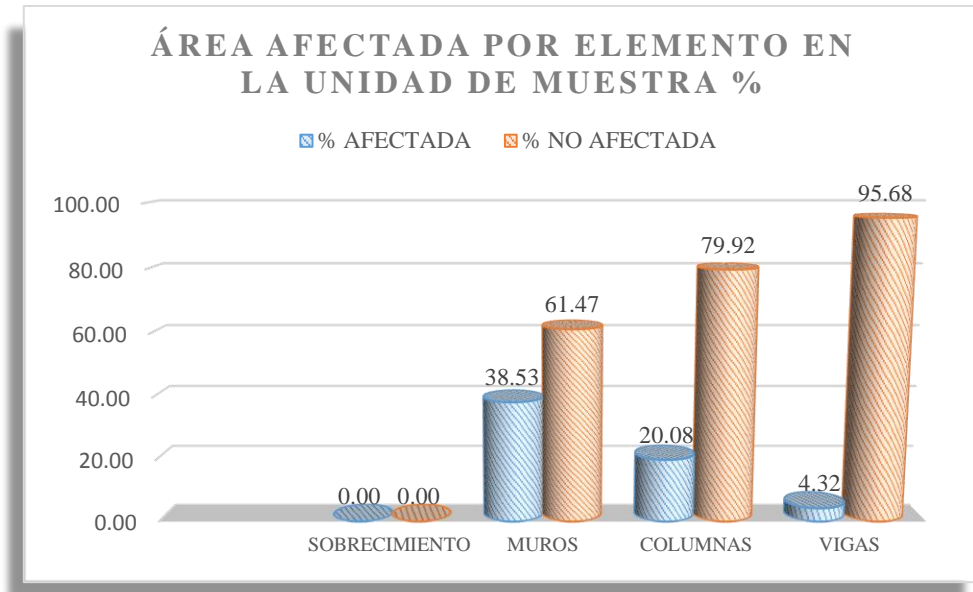
Figura 111. Área afectada por elemento en la unidad de muestra 21 en porcentaje. Los muros fueron los más afectados con 38.53%. Fuente: Elaboración propia (2018).

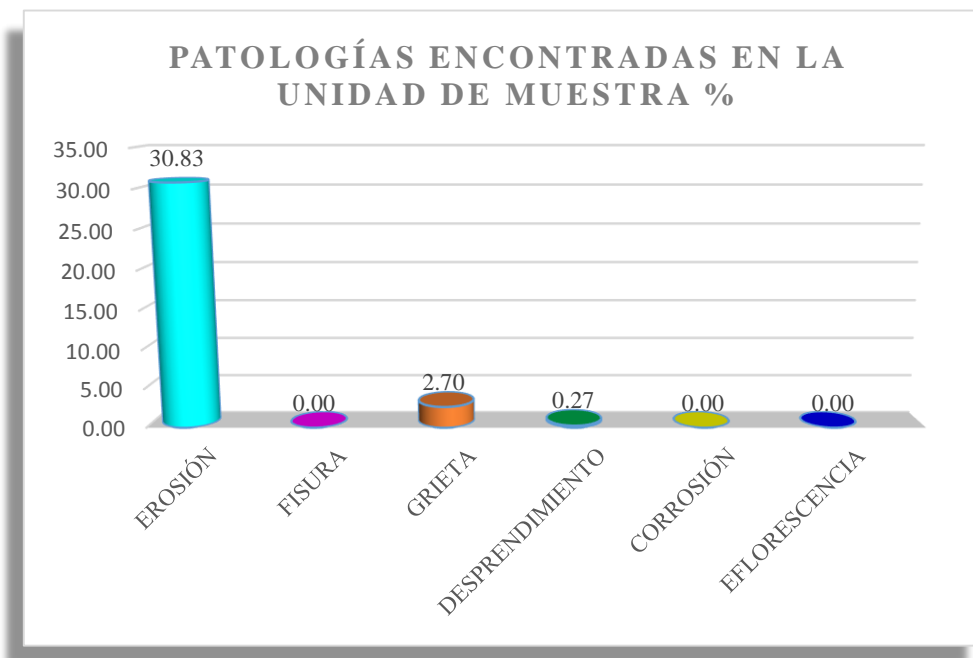
Figura 112. Patologías encontradas en la unidad de muestra 21 en porcentaje. La erosión predominó con una 30.83% de afectación. Fuente: Elaboración propia (2018).

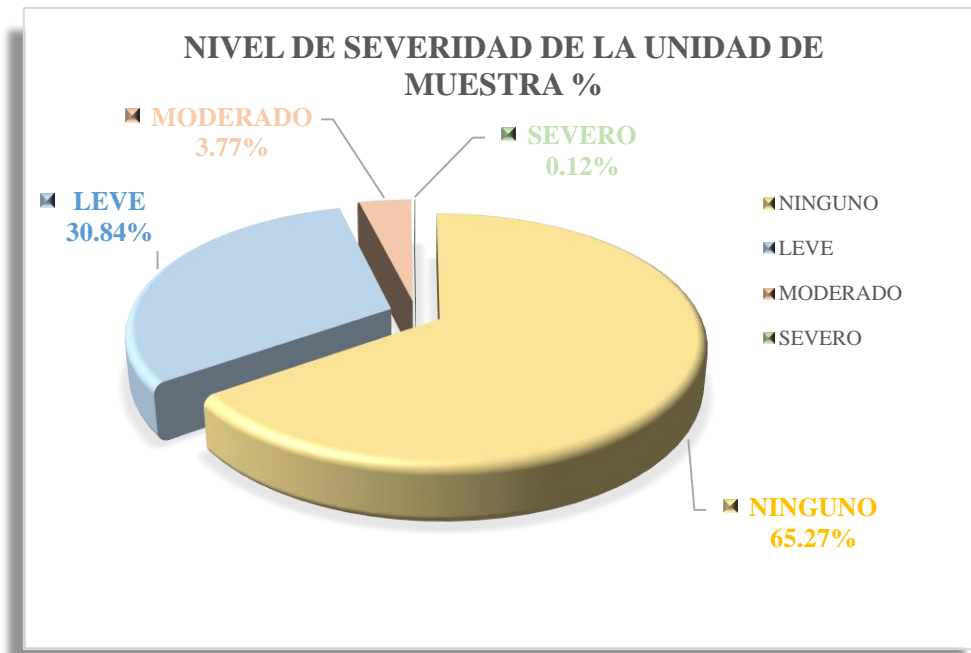
Figura 113. Nivel de severidad de la unidad de muestra 21 en porcentaje. La unidad de muestra se encuentra en nivel leve con 30.84% de severidad. Fuente: Elaboración propia (2018).

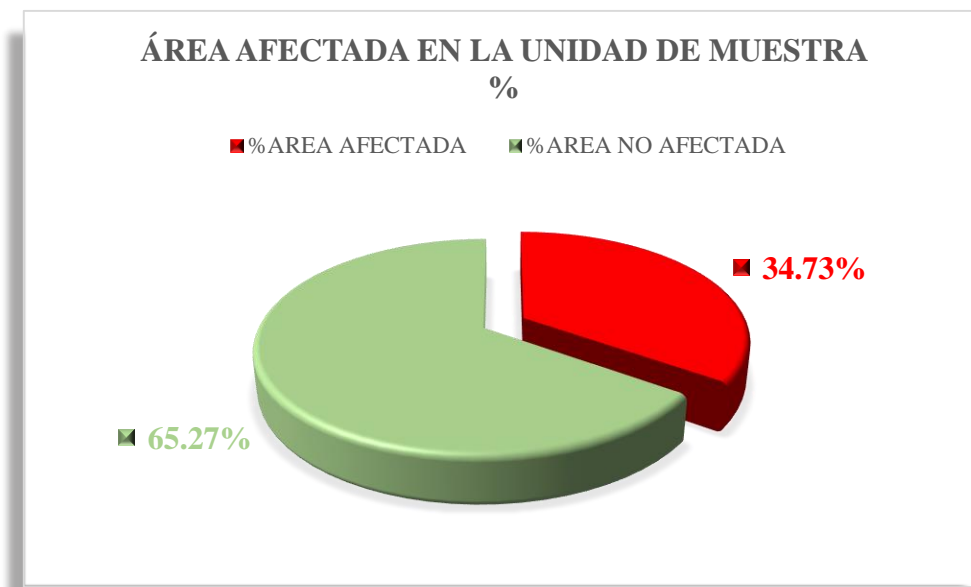
Figura 114. Área afectada de la unidad de muestra 21 en porcentaje. El área afectada total es de 34.73%. Fuente: Elaboración propia (2018).

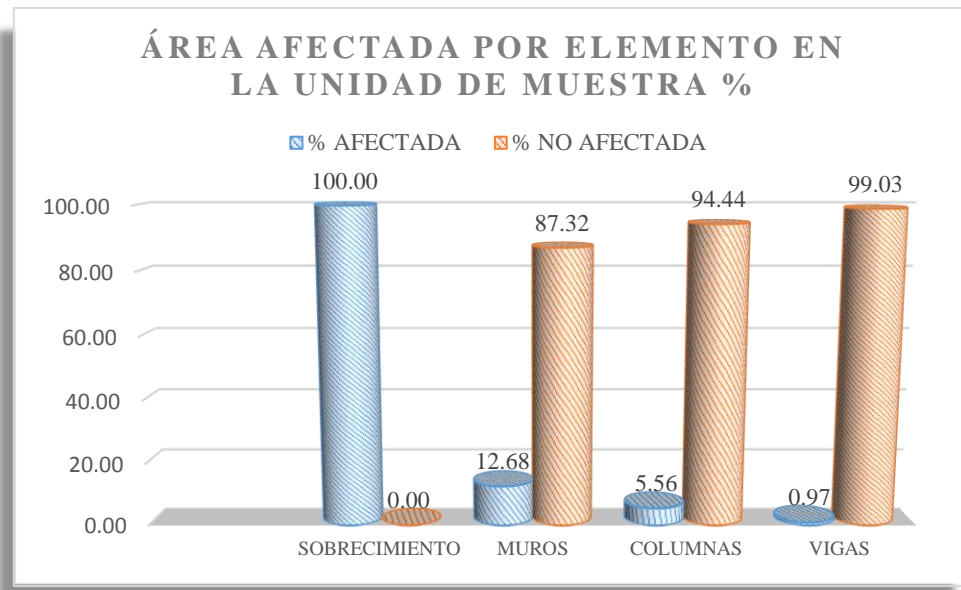
Figura 115. Área afectada por elemento en la unidad de muestra 22 en porcentaje. Los sobrecimientos fueron los más afectados con el 100%. Fuente: Elaboración propia (2018).

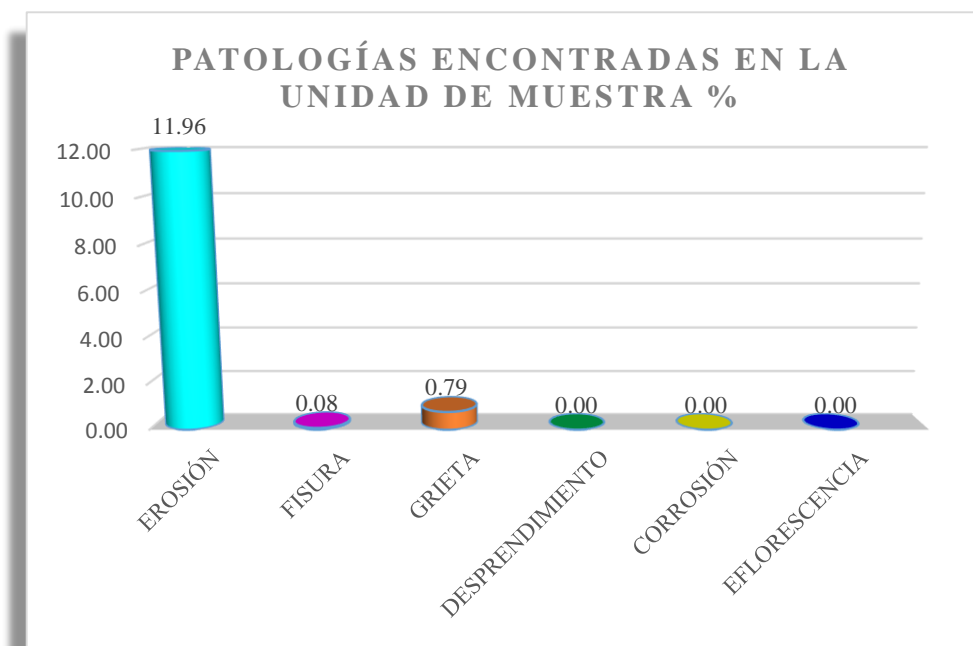
Figura 116. Patologías encontradas en la unidad de muestra 22 en porcentaje. La erosión predominó con una 11.96% de afectación. Fuente: Elaboración propia (2018).

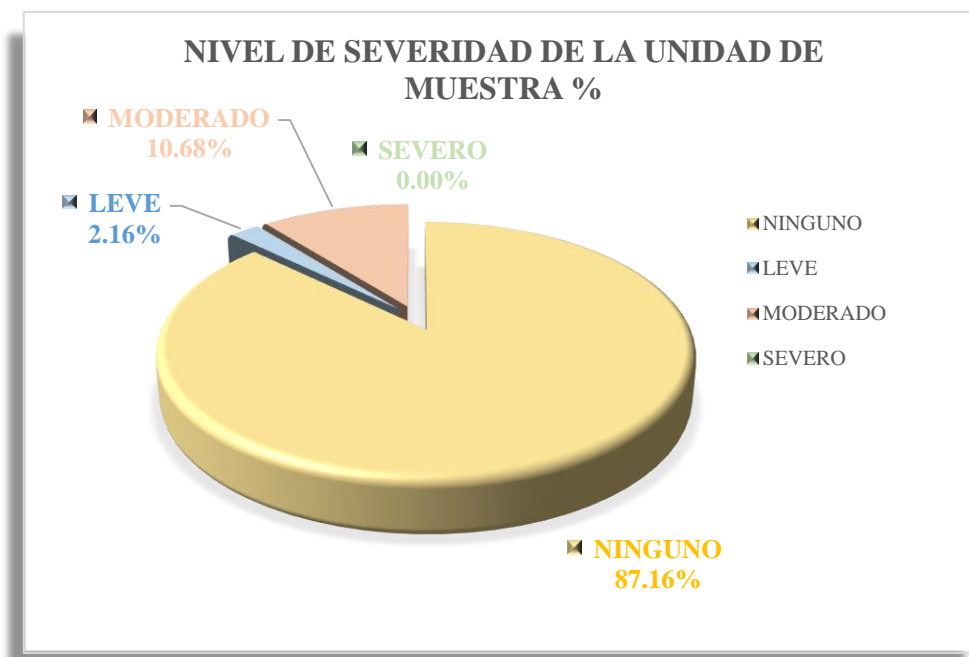
Figura 117. Nivel de severidad de la unidad de muestra 22 en porcentaje. La unidad de muestra se encuentra en nivel moderado con 10.68% de severidad. Fuente: Elaboración propia (2018).

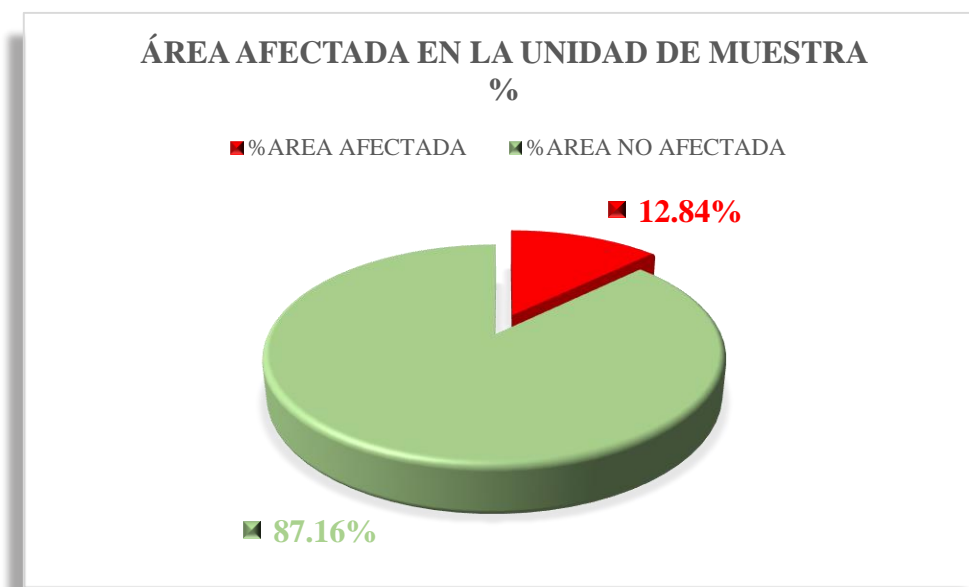
Figura 118. Área afectada de la unidad de muestra 22 en porcentaje. El área afectada total es de 12.84%. Fuente: Elaboración propia (2018).

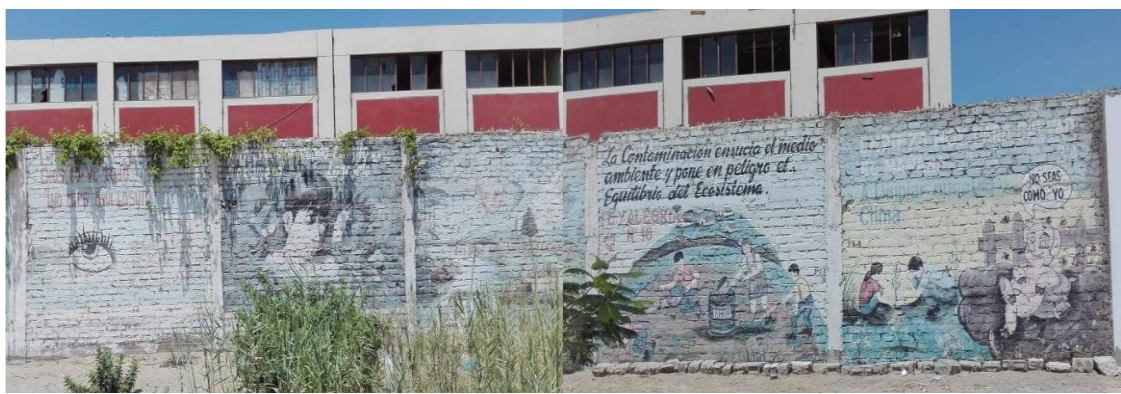
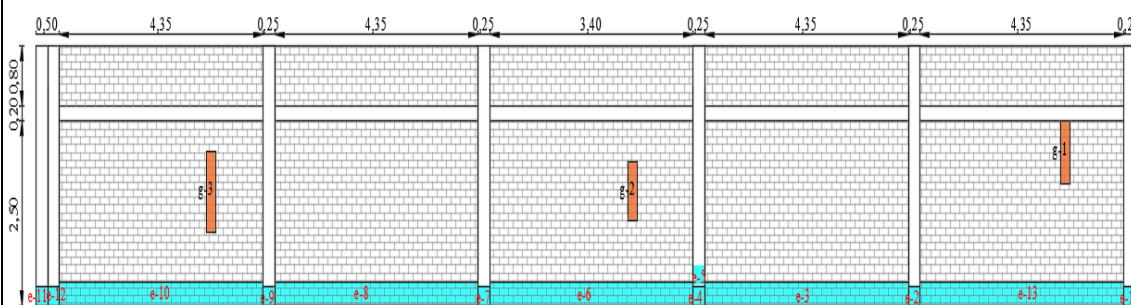
FOTOGRAFÍA DE LA UNIDAD DE MUESTRA 23			PLANO DE ELEVACIÓN DE LA UNIDAD DE MUESTRA 23

RECOLECCIÓN DE DATOS DE LA UNIDAD DE MUESTRA 23						
ELEMENTO	ÁREA DE CADA ELEMENTO (m²)	PATOLOGÍAS ENCONTRADAS	CÓDIGO	ZONA AFECTADA		
				ANCHO (m)	LARGO (m)	ÁREA (m²)
SOBRECIMIENTO	-	-	-	-	-	-
ÁREA AFECTADA TOTAL (m²)						-
MUROS	61.75	Erosión	e-13	4.35	0.32	1.39
		Erosión	e-3	4.35	0.32	1.39
		Erosión	e-6	4.35	0.32	1.39
		Erosión	e-8	4.35	0.32	1.39
		Erosión	e-10	4.35	0.32	1.39
		Grieta	g-1	0.20	0.86	0.17
		Grieta	g-2	0.20	0.79	0.16
		Grieta	g-3	0.20	1.10	0.22
ÁREA AFECTADA TOTAL (m²)						7.51
COLUMNAS	8.00	Erosión	e-1	0.25	0.26	0.07
		Erosión	e-2	0.25	0.27	0.07
		Erosión	e-4	0.25	0.26	0.07
		Erosión	e-5	0.25	0.26	0.07
		Erosión	e-7	0.25	0.26	0.07
		Erosión	e-9	0.25	0.26	0.07
		Erosión	e-11	0.25	0.26	0.07
		Erosión	e-13	0.25	0.26	0.07
ÁREA AFECTADA TOTAL (m²)						0.52
VIGAS	4.35	-	-	-	-	-
ÁREA AFECTADA TOTAL (m²)						-

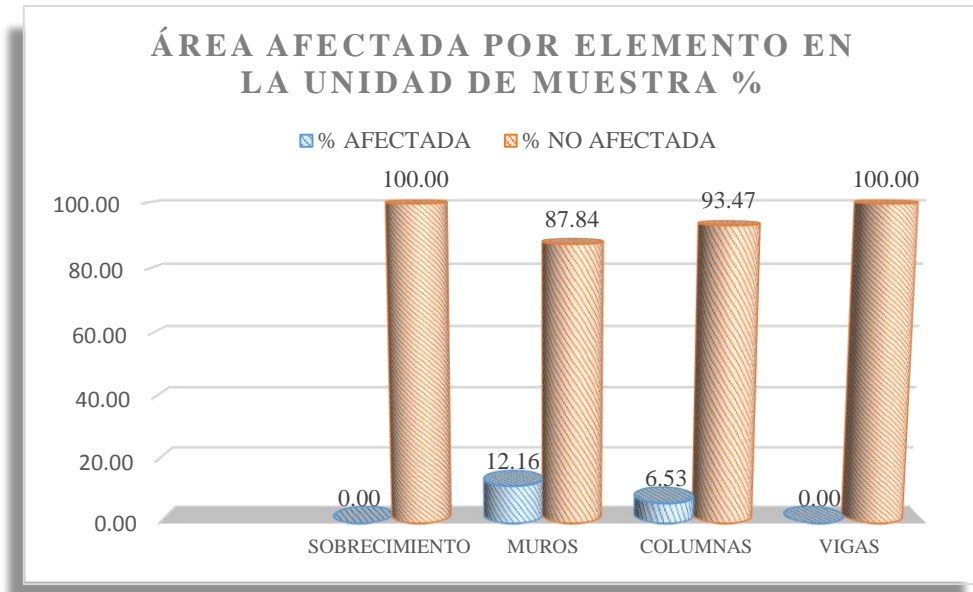
Figura 119. Área afectada por elemento en la unidad de muestra 23 en porcentaje. Los muros fueron los más afectados con 12.16%. Fuente: Elaboración propia (2018).

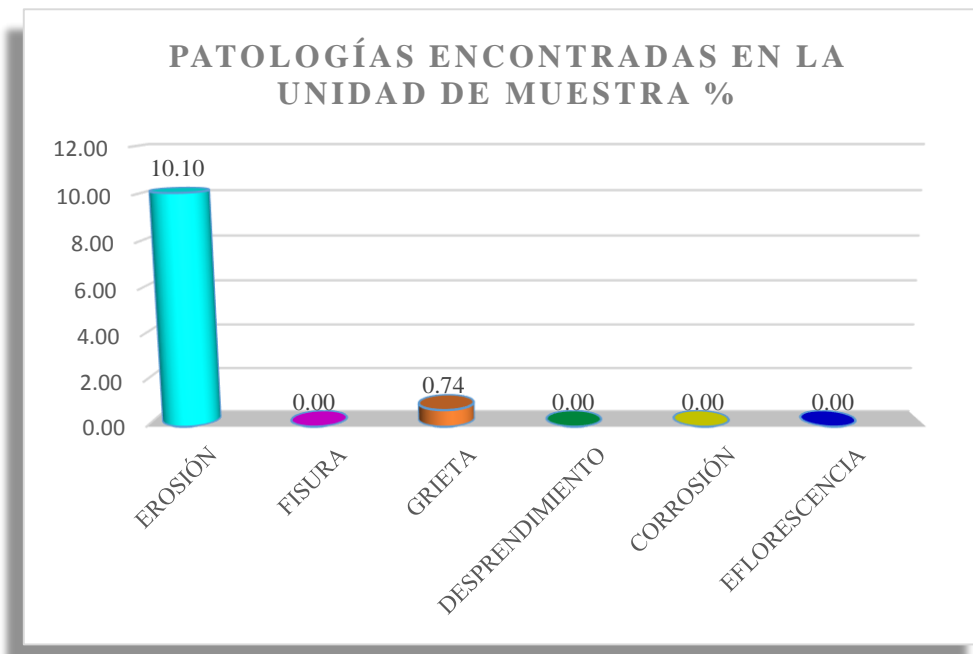
Figura 120. Patologías encontradas en la unidad de muestra 23 en porcentaje. La erosión predominó con una 10.10% de afectación. Fuente: Elaboración propia (2018).

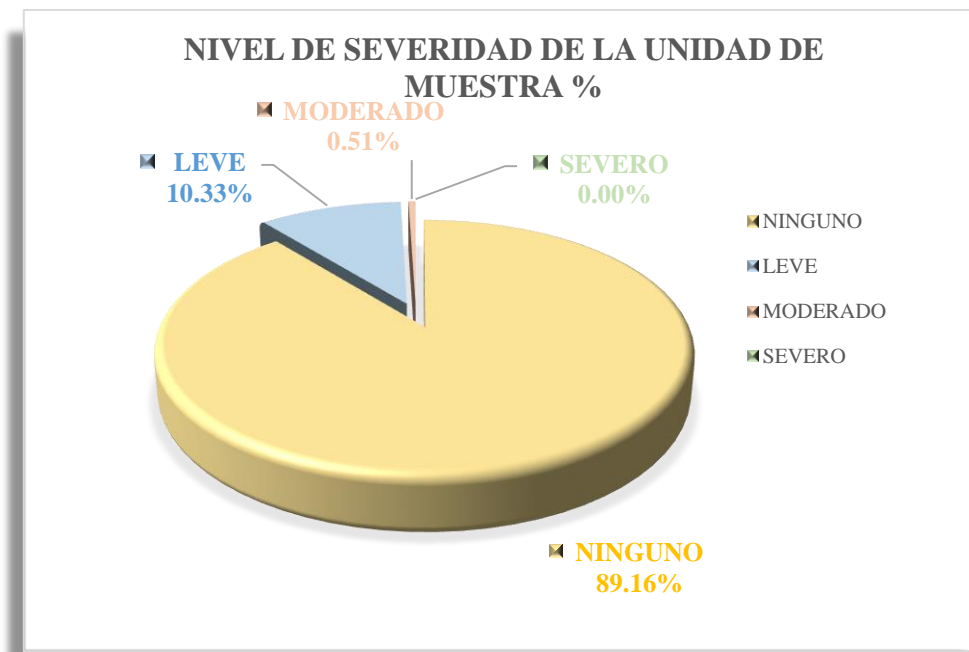
Figura 121. Nivel de severidad de la unidad de muestra 23 en porcentaje. La unidad de muestra se encuentra en nivel leve con 10.33% de severidad. Fuente: Elaboración propia (2018).

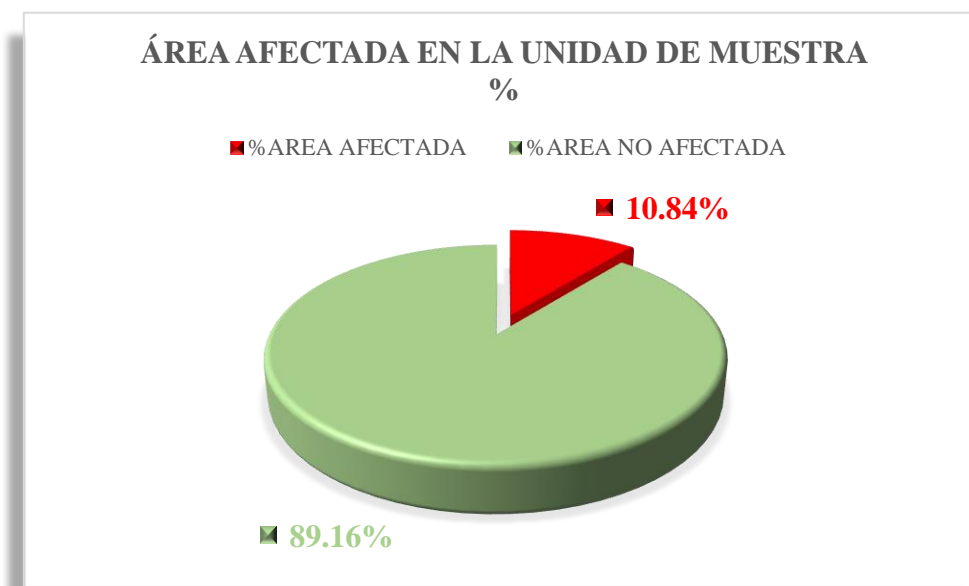
Figura 122. Área afectada de la unidad de muestra 23 en porcentaje. El área afectada total es de 10.84%. Fuente: Elaboración propia (2018).

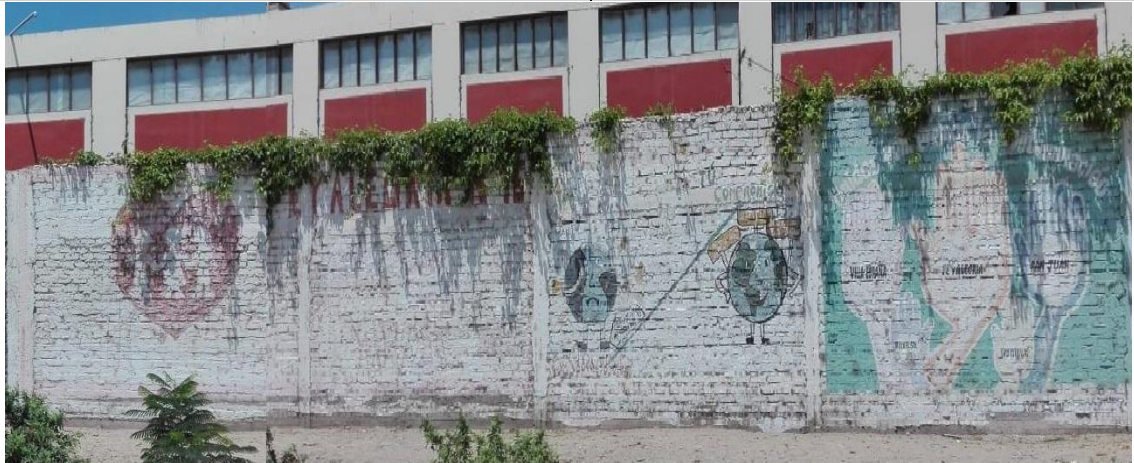
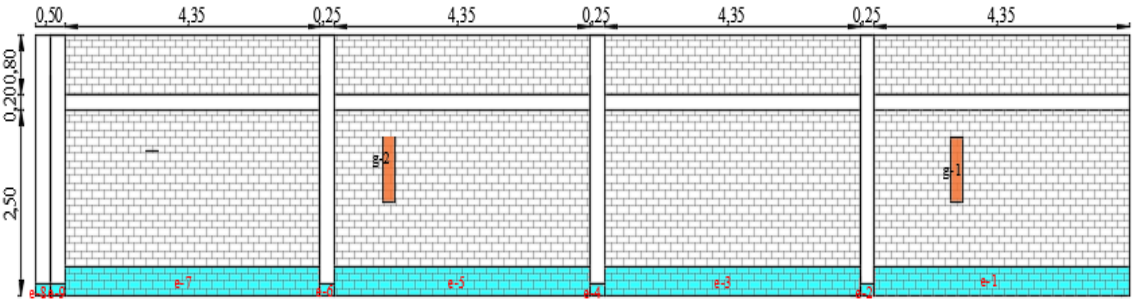
FOTOGRAFÍA DE LA UNIDAD DE MUESTRA 24			PLANO DE ELEVACIÓN DE LA UNIDAD DE MUESTRA 24

RECOLECCIÓN DE DATOS DE LA UNIDAD DE MUESTRA 24						
ELEMENTO	ÁREA DE CADA ELEMENTO (m²)	PATOLOGÍAS ENCONTRADAS	CÓDIGO	ZONA AFECTADA		
				ANCHO (m)	LARGO (m)	ÁREA (m²)
SOBRECIMIENTO	-	-	-	-	-	-
ÁREA AFECTADA TOTAL (m²)						-
MUROS	57.40	Erosión	e-1	4.35	0.38	1.65
		Erosión	e-3	4.35	0.38	1.65
		Erosión	e-5	4.35	0.38	1.65
		Erosión	e-7	4.35	0.38	1.65
		Grieta	g-1	0.20	0.88	0.18
		Grieta	g-2	0.20	0.90	0.18
ÁREA AFECTADA TOTAL (m²)						6.97
COLUMNAS	4.38	Erosión	e-2	0.25	0.16	0.04
		Erosión	e-4	0.25	0.16	0.04
		Erosión	e-6	0.25	0.16	0.04
		Erosión	e-8	0.25	0.16	0.04
		Erosión	e-9	0.25	0.16	0.04
ÁREA AFECTADA TOTAL (m²)						0.20
VIGAS	3.48	-	-	-	-	-
ÁREA AFECTADA TOTAL (m²)						-

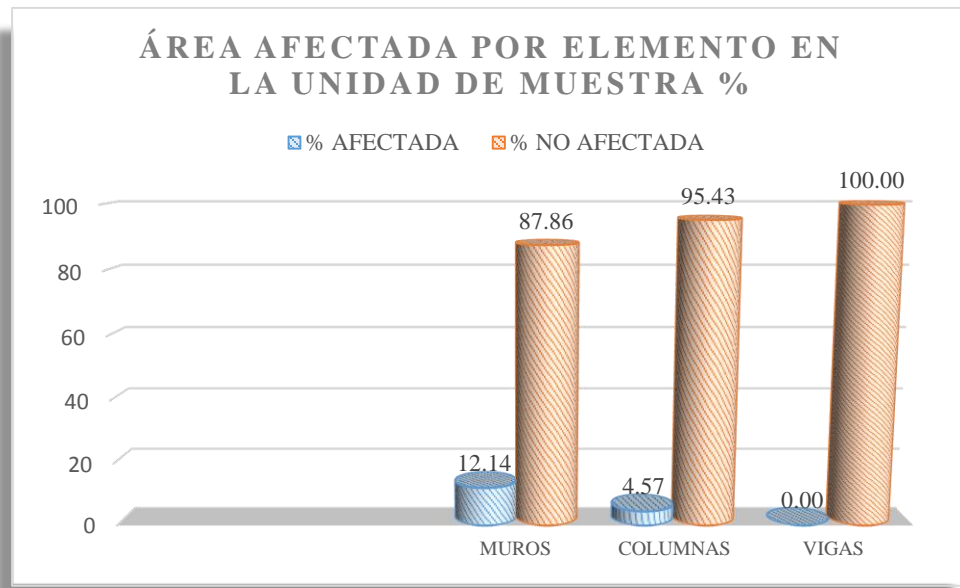
Figura 123. Área afectada por elemento en la unidad de muestra 24 en porcentaje. Los muros fueron los más afectados con 12.14%. Fuente: Elaboración propia (2018).

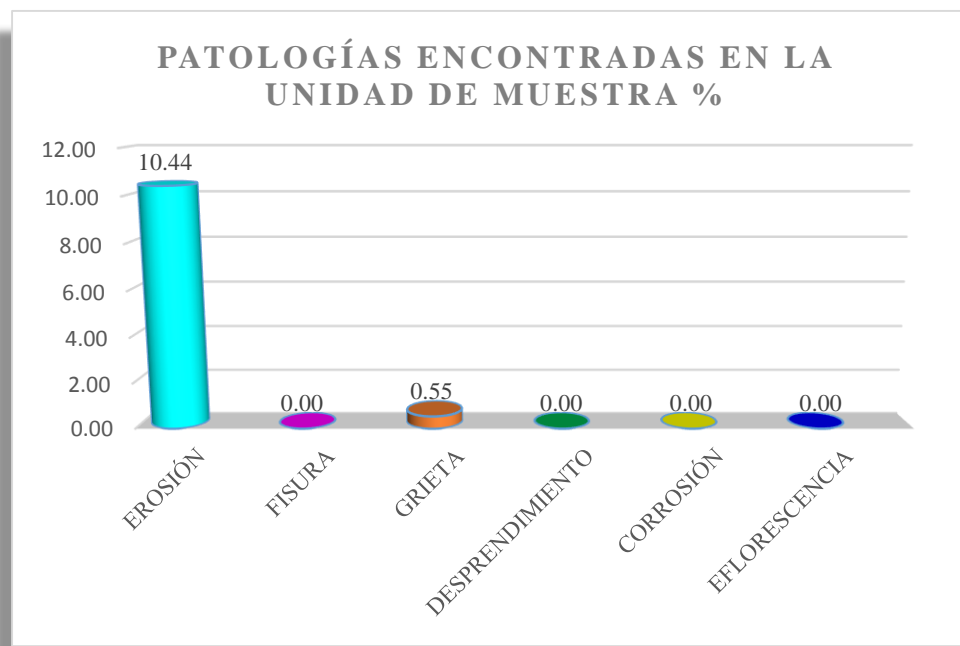
Figura 124. Patologías encontradas en la unidad de muestra 24 en porcentaje. La erosión predominó con una 10.44% de afectación. Fuente: Elaboración propia (2018).

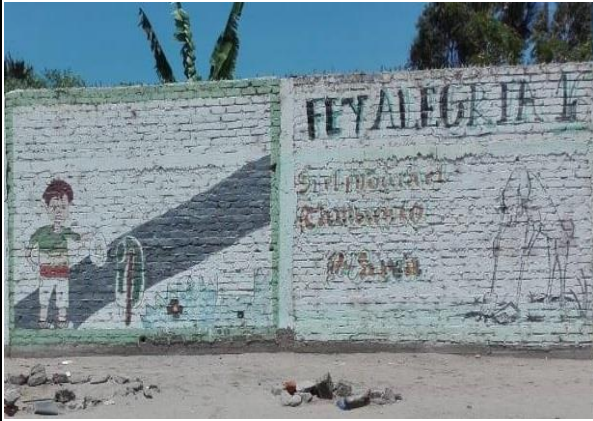
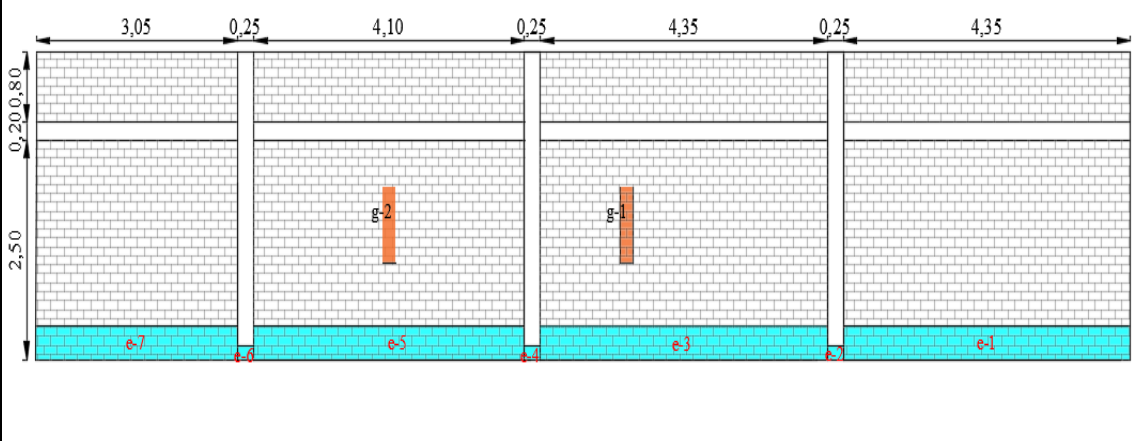
LEVE		MODERADO		SEVERO		
Light Blue		Light Orange		Light Green		
FOTOGRAFÍA DE LA UNIDAD DE MUESTRA 25			PLANO DE ELEVACIÓN DE LA UNIDAD DE MUESTRA 25

PATOLÓGÍAS EN LA UNIDAD DE MUESTRA					
ÁREA TOTAL DE LA MUESTRA (m ²)	PATOLOGÍA	ÁREA AFECTADA (m ²)	%ÁREA AFECTADA	ÁREA NO AFECTADA (m ²)	%ÁREA NO AFECTADA
58.90	EROSIÓN	6.73	11.43	52.17	88.57
	FISURA	0.00	0.00	58.90	100.00
	GRIETA	0.36	0.60	58.54	99.40
	DESPRENDIMIENTO	0.00	0.00	58.90	100.00
	CORROSIÓN	0.00	0.00	58.90	100.00
	EFLORESCENCIA	0.00	0.00	58.90	100.00

NIVEL DE SEVERIDAD DE LA UNIDAD DE MUESTRA				
ELEMENTO	NINGUNO	LEVE	MODERADO	SEVERO
SOBRECIMIENTO	100.00%	0.00%	0.00%	0.00%
MUROS	86.89%	12.44%	0.67%	0.00%
COLUMNAS	95.42%	4.58%	0.00%	0.00%
VIGAS	100.00%	0.00%	0.00%	0.00%
TOTAL MUESTRA	87.97%	11.43%	0.60%	0.00%

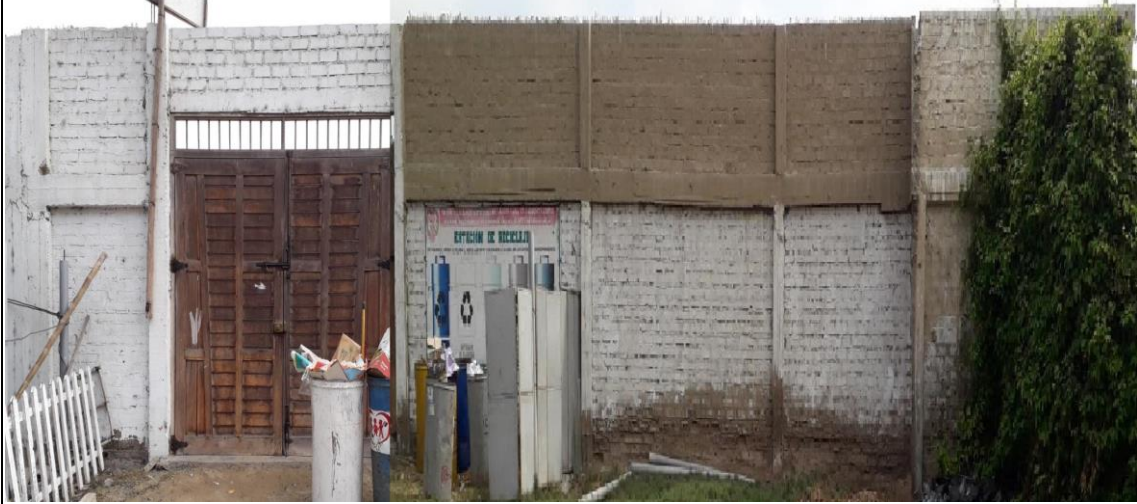
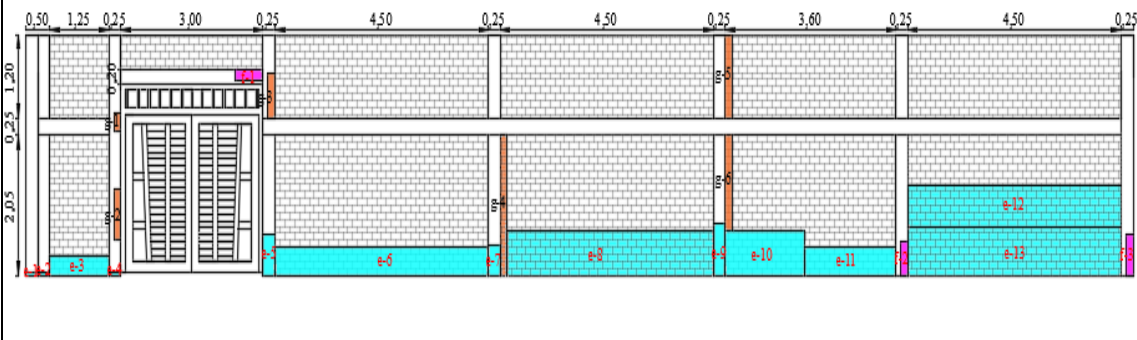
NIVELES DE SEVERIDAD						
LEVE		MODERADO		SEVERO		
■		■		■		
FOTOGRAFÍA DE LA UNIDAD DE MUESTRA 26			PLANO DE ELEVACIÓN DE LA UNIDAD DE MUESTRA 26

PATOLÓGÍAS EN LA UNIDAD DE MUESTRA					
ÁREA TOTAL DE LA MUESTRA (m ²)	PATOLOGÍA	ÁREA AFECTADA (m ²)	%ÁREA AFECTADA	ÁREA NO AFECTADA (m ²)	%ÁREA NO AFECTADA
65.32	EROSIÓN	13.42	20.55	51.90	79.45
	FISURA	0.37	0.56	64.95	99.44
	GRIETA	0.94	1.44	64.38	98.56
	DESPRENDIMIENTO	0.00	0.00	65.32	100.00
	CORROSIÓN	0.00	0.00	65.32	100.00
	EFLORESCENCIA	0.00	0.00	65.32	100.00

NIVEL DE SEVERIDAD DE LA UNIDAD DE MUESTRA				
ELEMENTO	NINGUNO	LEVE	MODERADO	SEVERO
SOBRECIMIENTO	100.00%	0.00%	0.00%	0.00%
MUROS	74.53%	0.00%	23.44%	2.02%
COLUMNAS	83.98%	8.23%	7.79%	0.00%
VIGAS	98.33%	0.00%	1.67%	0.00%
TOTAL MUESTRA	77.45%	0.83%	20.07%	1.65%

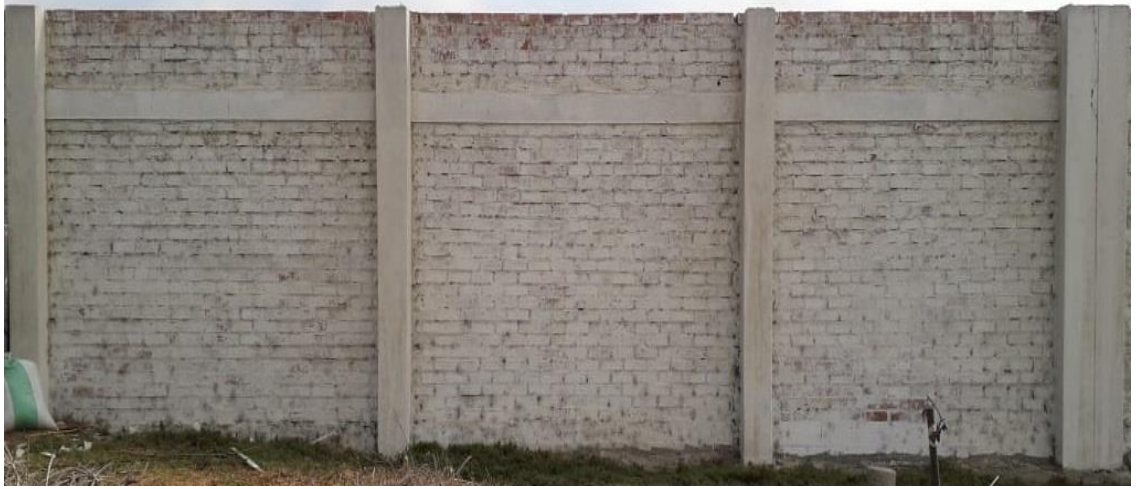
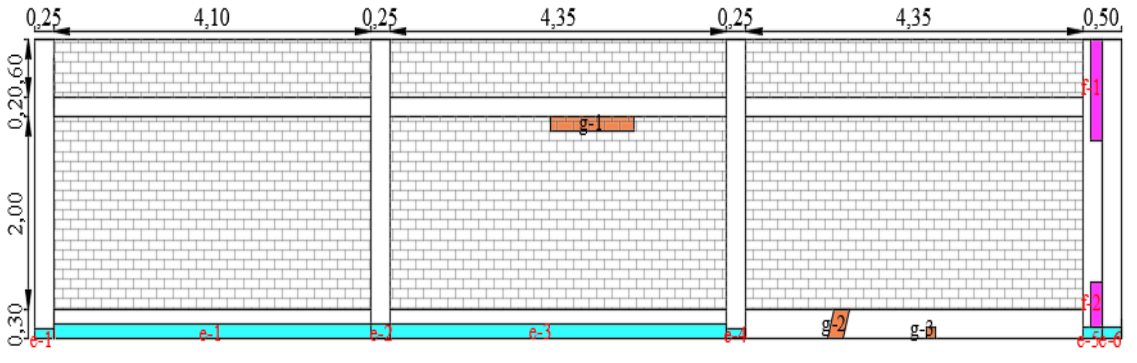
Erosión	e		Desprendimiento	d		
Fisura	f		Corrosión	c		
Grieta	g		Eflorescencia	flo		
NIVELES DE SEVERIDAD						
LEVE		MODERADO		SEVERO		
FOTOGRAFÍA DE LA UNIDAD DE MUESTRA 27				PLANO DE ELEVACIÓN DE LA UNIDAD DE MUESTRA 27

PATOLÓGÍAS EN LA UNIDAD DE MUESTRA					
ÁREA TOTAL DE LA MUESTRA (m ²)	PATOLOGÍA	ÁREA AFECTADA (m ²)	%ÁREA AFECTADA	ÁREA NO AFECTADA (m ²)	%ÁREA NO AFECTADA
42.10	EROSIÓN	1.42	3.36	40.69	96.64
	FISURA	0.23	0.54	41.87	99.46
	GRIETA	0.24	0.56	41.86	99.44
	DESPRENDIMIENTO	0.00	0.00	42.10	100.00
	CORROSIÓN	0.00	0.00	42.10	100.00
	EFLORESCENCIA	0.00	0.00	42.10	100.00

NIVEL DE SEVERIDAD DE LA UNIDAD DE MUESTRA				
ELEMENTO	NINGUNO	LEVE	MODERADO	SEVERO
SOBRECIMIENTO	63.62%	34.35%	2.03%	0.00%
MUROS	99.50%	0.50%	0.00%	0.00%
COLUMNAS	90.32%	9.68%	0.00%	0.00%
VIGAS	100.00%	0.00%	0.00%	0.00%
TOTAL MUESTRA	95.54%	4.28%	0.18%	0.00%

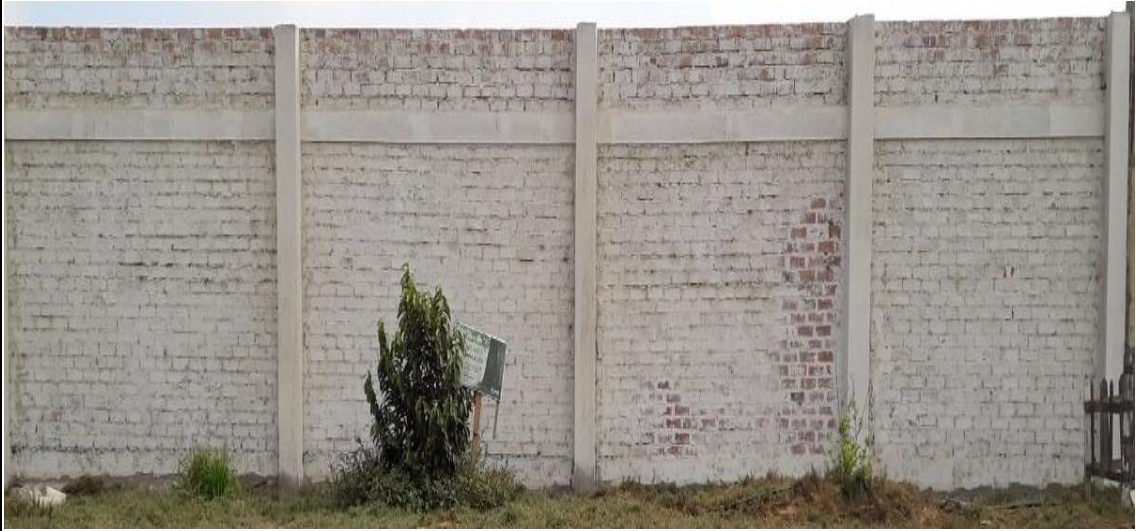
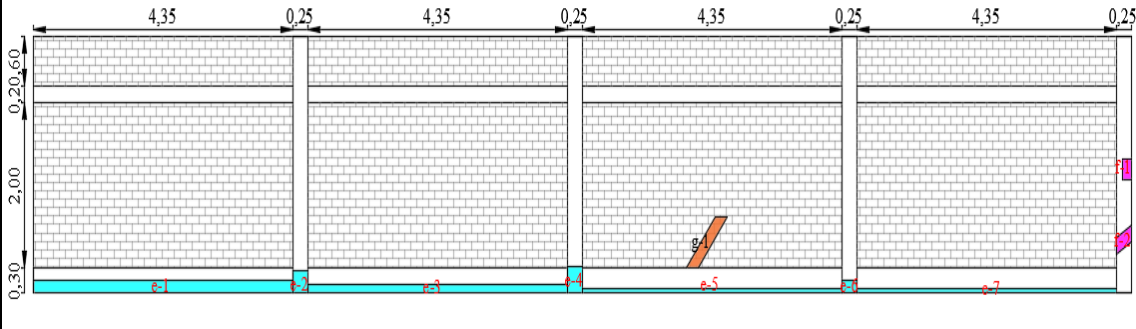
Erosión	e		Desprendimiento	d	
Fisura	f		Corrosión	c	
Grieta	g		Eflorescencia	flo	
NIVELES DE SEVERIDAD					
LEVE		MODERADO		SEVERO	
FOTOGRAFÍA DE LA UNIDAD DE MUESTRA28			PLANO DE ELEVACIÓN DE LA UNIDAD DE MUESTRA 28

PATOLÓGÍAS EN LA UNIDAD DE MUESTRA					
ÁREA TOTAL DE LA MUESTRA (m ²)	PATOLOGÍA	ÁREA AFECTADA (m ²)	%ÁREA AFECTADA	ÁREA NO AFECTADA (m ²)	%ÁREA NO AFECTADA
46.25	EROSIÓN	1.88	4.07	44.37	95.93
	FISURA	0.09	0.20	46.16	99.80
	GRIETA	0.16	0.34	46.09	99.66
	DESPRENDIMIENTO	0.00	0.00	46.25	100.00
	CORROSIÓN	0.00	0.00	46.25	100.00
	EFLORESCENCIA	0.00	0.00	46.25	100.00

NIVEL DE SEVERIDAD DE LA UNIDAD DE MUESTRA				
ELEMENTO	NINGUNO	LEVE	MODERADO	SEVERO
SOBRECIMIENTO	65.16%	34.84%	0.00%	0.00%
MUROS	99.55%	0.00%	0.45%	0.00%
COLUMNAS	91.12%	8.88%	0.00%	0.00%
VIGAS	100.00%	0.00%	0.00%	0.00%
TOTAL MUESTRA	95.40%	4.26%	0.34%	0.00%
