DETERMINACIÓN Y EVALUACIÓN DE LAS
PATOLOGÍAS DEL CONCRETO DE COLUMNAS, VIGAS
SOBRECIMENTOS Y MUROS DE ALBAÑILERÍA, DEL
CERCO PERIMÉTRICO DE LA INSTITUCIÓN
EDUCATIVA FE Y ALEGRÍA NÚMERO 16, UBICADO EN
EL PUEBLO JOVEN SAN JUAN, DISTRITO DE
CHIMBOTE, PROVINCIA DEL SANTA, REGIÓN
ÁNCASH, JUNIO – 2018.

TESIS PARA OPTAR EL TÍTULO PROFESIONAL DE
INGENIERO CIVIL

BACH. CRISTHIAN JOSE PANDURO MARIÑOS.

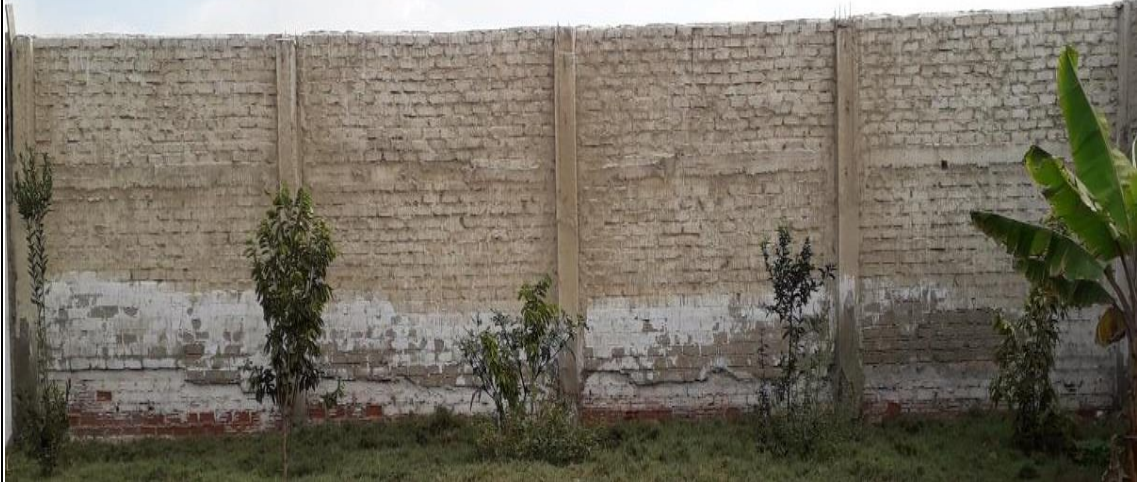
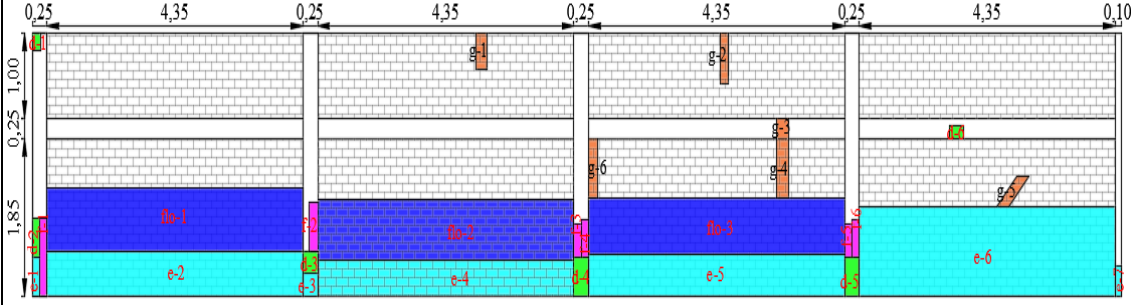
LEVE		MODERADO		SEVERO		
FOTOGRAFÍA DE LA UNIDAD DE MUESTRA 29			PLANO DE ELEVACIÓN DE LA UNIDAD DE MUESTRA 29

PATOLÓGÍAS EN LA UNIDAD DE MUESTRA					
ÁREA TOTAL DE LA MUESTRA (m ²)	PATOLOGÍA	ÁREA AFECTADA (m ²)	%ÁREA AFECTADA	ÁREA NO AFECTADA (m ²)	%ÁREA NO AFECTADA
56.38	EROSIÓN	10.90	19.34	45.48	80.66
	FISURA	0.41	0.73	55.97	99.27
	GRIETA	0.60	1.06	55.78	98.94
	DESPRENDIMIENTO	0.41	0.73	55.97	99.27
	CORROSIÓN	0.00	0.00	56.38	100.00
	EFLORESCENCIA	9.40	16.67	46.98	83.33

NIVEL DE SEVERIDAD DE LA UNIDAD DE MUESTRA				
ELEMENTO	NINGUNO	LEVE	MODERADO	SEVERO
SOBRECIMIENTO	100.00%	0.00%	0.00%	0.00%
MUROS	57.74%	0.21%	29.43%	12.62%
COLUMNAS	69.48%	0.00%	27.69%	2.82%
VIGAS	97.97%	0.00%	2.03%	0.00%
TOTAL MUESTRA	61.47%	0.18%	27.24%	11.11%

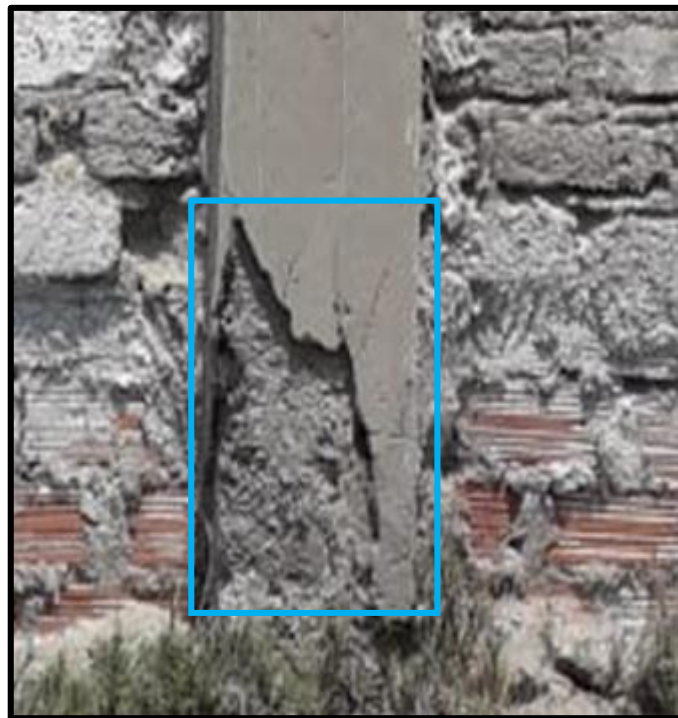
Imagen 11: Desprendimiento hallado en la unidad de muestra 29.

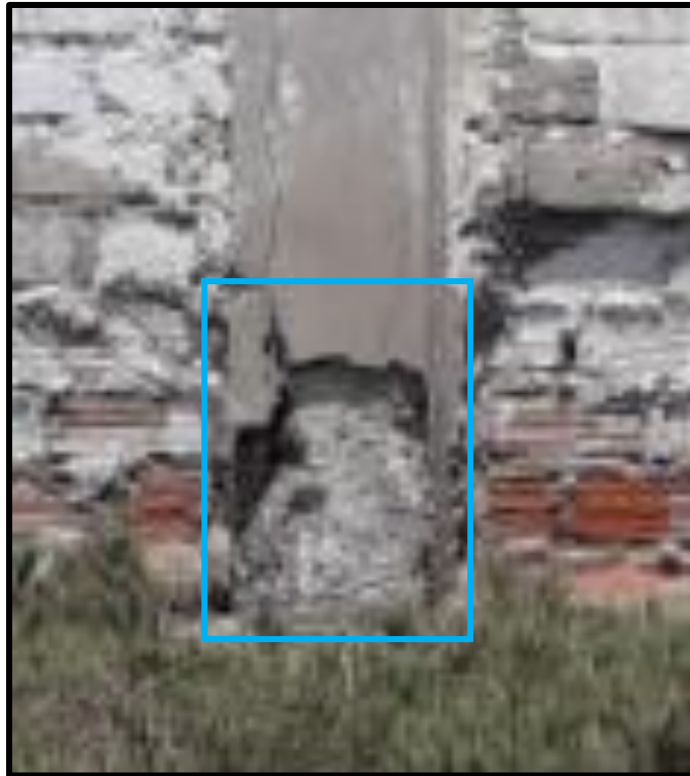
Imagen 12: Desprendimiento hallado en la unidad de muestra 29.

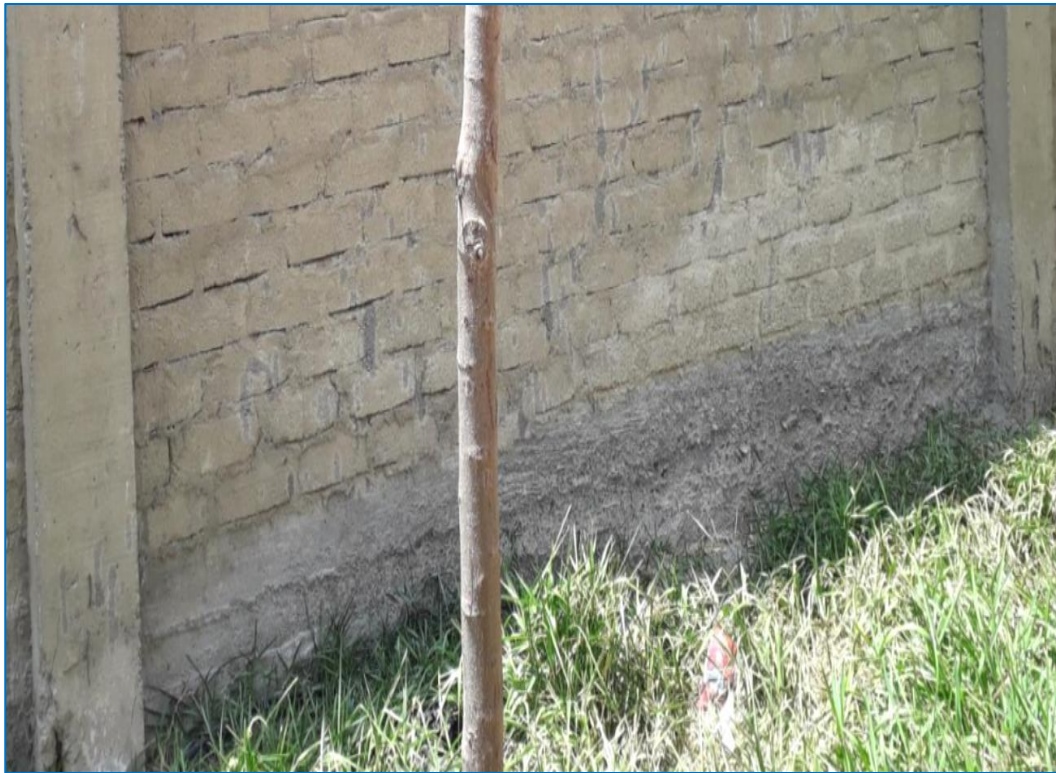
UNIDAD DE MUESTRA 14

Patología: Eflorescencia

Se recomienda la construcción de una vereda perimetral, para aislar la humedad de los muros y que posteriormente genere la aparición de más eflorescencia.

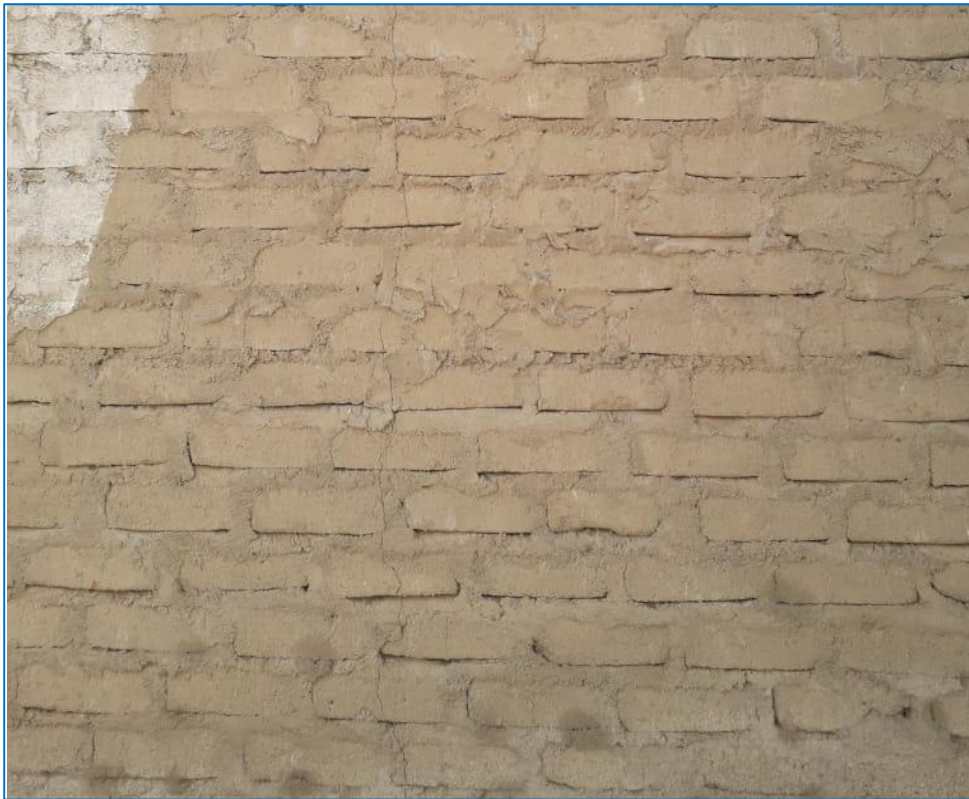
UNIDAD DE MUESTRA 13

Patología: Grieta

Existe una grieta vertical, con un espesor de 1.10 mm en el muro contando con un área dañada de 0.41m².

Se inicia el picado de la grieta, delimitando la zona afectada, con cincel y comba, se debe quitar el mortero y eliminar todo material suelto. Lavar la zona picada dejando secar de 10 a 15 min. Prepara mortero de cemento, y aplicarlo el la zona afectada.

Se recomienda aplicar un puente de adherencia epóxico, que servira para unir las aberturas y lograr unificar el elemento.

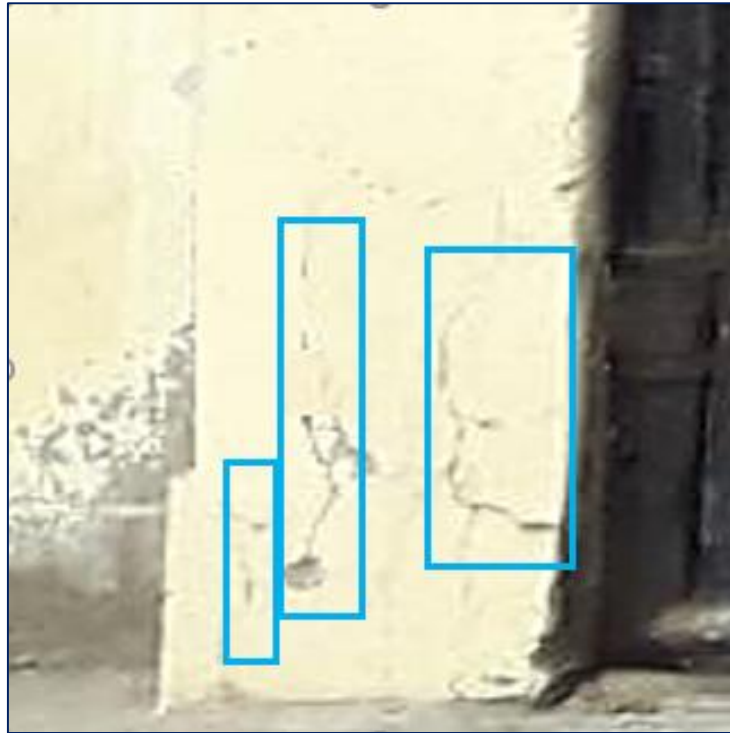
UNIDAD DE MUESTRA 9

Patología: Fisura

Usar un líquido epóxico, para unificar el mortero con el concreto.

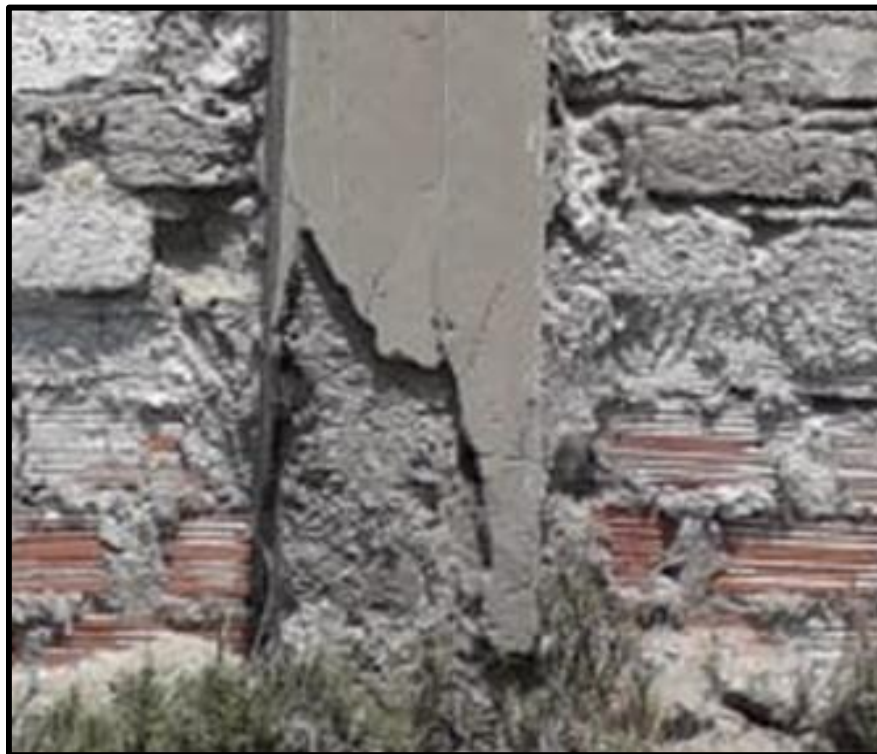
UNIDAD DE MUESTRA 29

Patología: Desprendimiento

Se visualiza que en la columna, que el mortero sufrió bastante daño, desprendiéndose en la parte inferior del elemento estructural, con un área afectada de 0.11 m².

Se originó debido a la humedad presente en el suelo, ocasionando el deterioro del tarrajeo, a su vez se debió ah que mortero presenta un espesor de 2 cm, mientras que el RNE, nos menciona que como máximo debería de ser 1.5 cm.

Utilizar un aditivo impermeabilizante líquido transparente, para disminuir la porosidad de la superficie contra la humedad presente en el suelo.

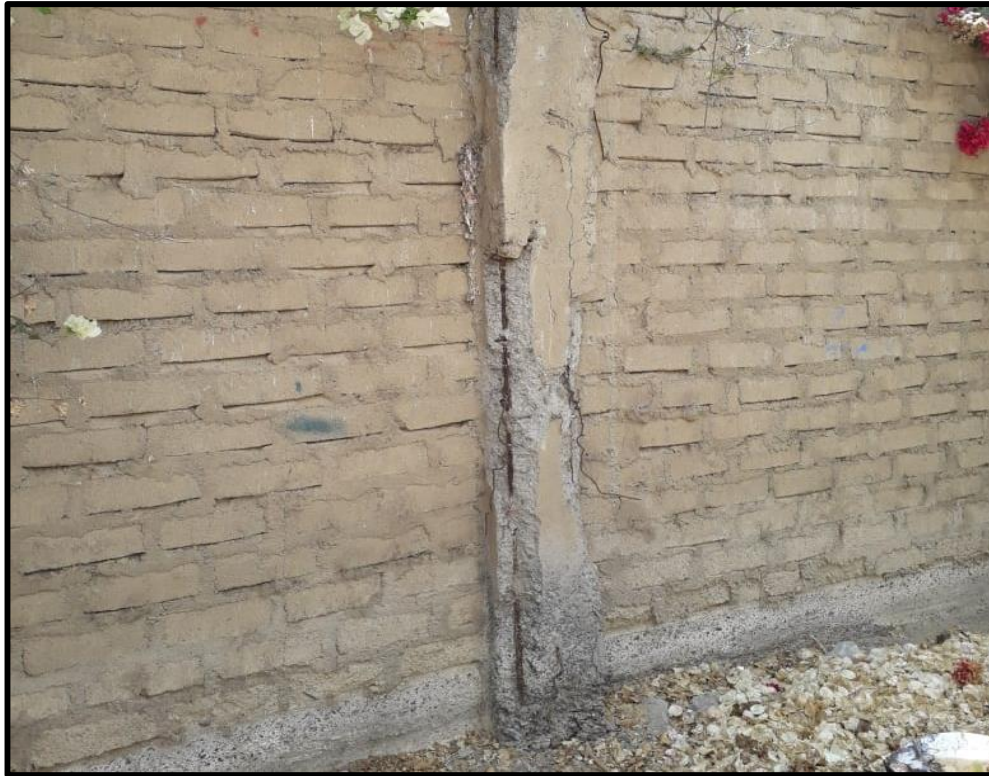
UNIDAD DE MUESTRA 16

Patología: Corrosión

Se observa que casi toda el área de la columna, presencia de corrosión, oxidación y otras patologías como grieta y desprendimiento.

Al verificarlo se pudo determinar que la causa principal se dio a que el acero estuvo en contacto con el oxígeno, ocasionando la pérdida de electrones logrando que se hinche, ocupando mayor área, y así provocar grietas que al no intervenirlas provocaron el desprendimiento del concreto.

Definidamente la columna se encuentra deteriorada, es por eso que se debe de demoler y construir una con mejores características, se utilizara acero de ½", con una resistencia del concreto de $f'c=175 \text{ kg/cm}^2$.
