DETERMINACIÓN Y EVALUACIÓN DE PATOLOGÍAS DEL CONCRETO EN
EL CANAL DE IRRIGACION BELLAVISTA, DESDE LA PROGRESIVA KM
0+030 HASTA KM.1+155, DISTRITO DE BELLAVISTA DE LA UNION,
PROVINCIA DE SECHURA, REGION PIURA NOVIEMBRE _ 2018.

**TESIS PARA OPTAR EL TÍTULO PROFESIONAL
DE INGENIERO CIVIL**

BACH. JOSE LUIS NAMUCHE MENDOZA

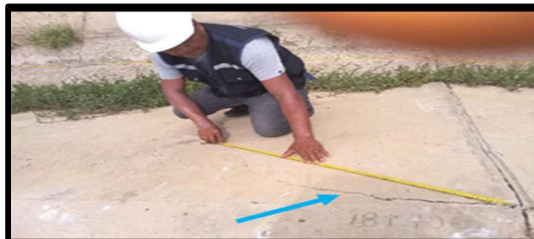
Figura 7: Grietas horizontales en canal de concreto

Descripción: Ocurrencia de grietas en la estructura, las grietas son hendeduras mayores a 6 mm.

Posibles Causas de Deterioro: Agrietamiento de la estructura por empuje de tierras; deficiencia constructiva o de diseño; retracción por secado del material; ausencia de juntas constructivas.

- Leve: Grietas cerradas, discontinuas de poca longitud, con un ancho de abertura de 6 mm.
- Moderado: Grietas ligeramente abiertas o grieta cerrada continúan que no indica falla de la estructura, con un ancho de abertura entre 7 mm a 8 mm.
- Alto: Grietas abiertas que muestran un patrón bien definido indicativo de la falla o inicio de la falla de la estructura, con ancho de abertura mayor a 9 mm, afectando en su totalidad su espesor.

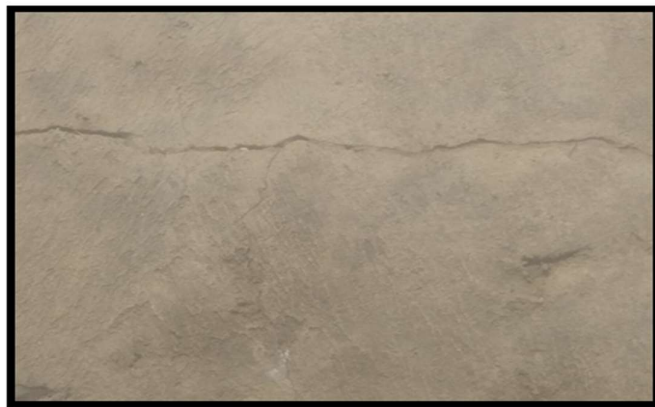
Figura 8: Fisuras en canal de concreto

Posibles Causas de Deterioro: Agrietamiento de la estructura por empuje de tierras; deficiencia constructiva o de diseño; retracción por secado del material; ausencia de juntas constructivas.

- Leve: Fisuras cerradas, discontinuas de poca longitud, con un ancho de abertura entre 0.2 mm a 1 mm.
- Moderado: Fisuras ligeramente abierta que no indica falla de la estructura, con ancho de abertura entre 1 mm a 2 mm.
- Alto: Fisura cerradas o abiertas que muestran un patrón bien definido indicativo inicio de la falla de la estructura, con ancho abertura entre 2 mm y no mayor a 6mm.

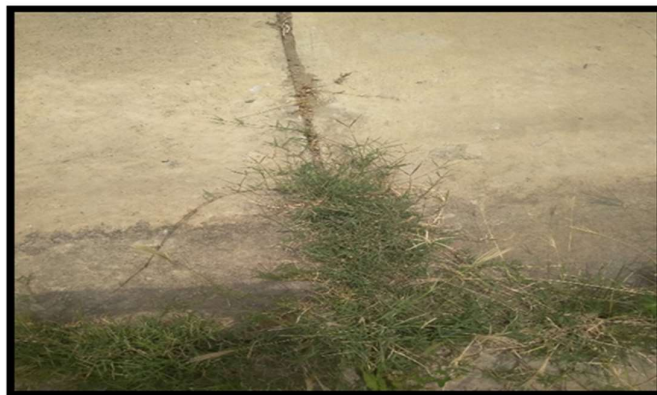
Figura 9: Vegetación en canal de concreto

Descripción: Crecimiento de vegetación en las juntas de la estructura o en cercanías, que por el crecimiento de sus raíces causa daños en la obra.

Posibles Causas del Deterioro: Siembra no controlada de especies no nativas o agresivas cerca de la obra de conducción; ambientes húmedos propicios para el crecimiento de vegetación en pequeños espacios de la estructura; ausencia o deficiencia en la limpieza periódica de las obras.

- Leve: La vegetación presente causa daños menores, especialmente estéticos.
- Moderado: Los daños causados por la vegetación corresponden a fusilamientos que se pueden atender con tratamientos de superficie.
- Alto (Severo): Presencia de arbustos o árboles que han causado el rompimiento o agrietamiento que afecta la estabilidad de la obra.

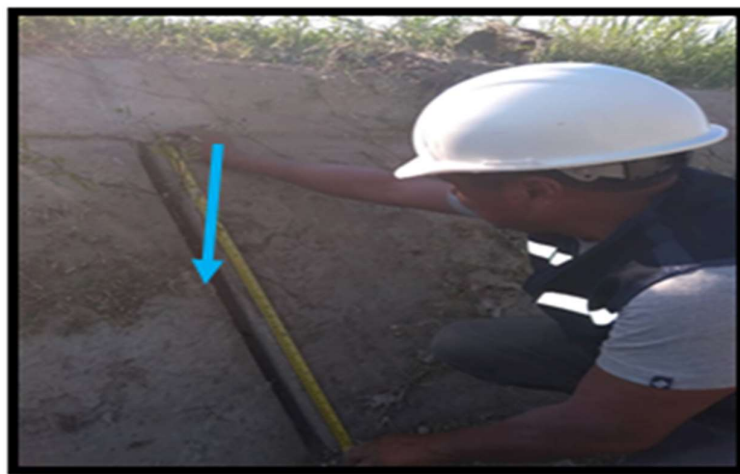
Figura 10: Deterioro de sello de junta en canal de concreto

Posibles Causas del Deterioro: Acción erosiva del flujo de agua.; baja calidad en las especificaciones de los materiales que conforman el sello de juntas.

- Leve: La pérdida de sello es parcial, menor al 20% y aún no permite la infiltración de agua.
- Moderado: La pérdida de sello se encuentra entre 20% y 40%. Existe infiltración de agua.
- Alto (Severo): La pérdida del sello es mayor al 40%. Se infiltra agua.

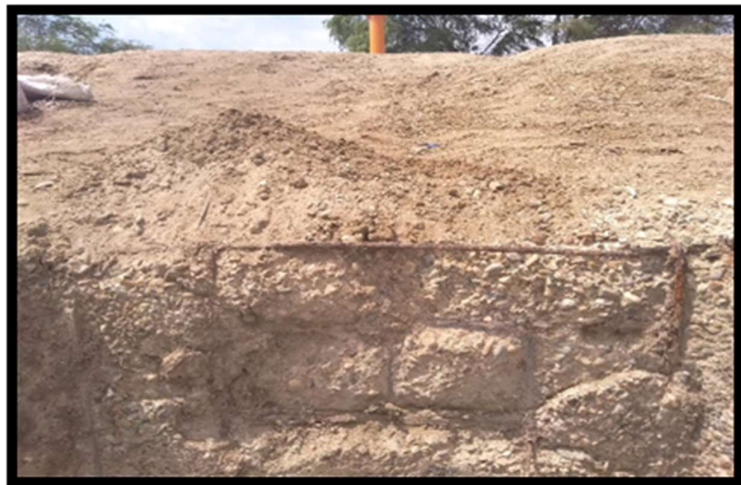
Figura 11: Erosión en canal de concreto

Posibles Causas del Deterioro: Baja calidad del material de la estructura en cuanto a características de durabilidad; presencia de sustancias agresivas que atacan a los materiales de la estructura; flujos importantes de agua que generan erosión.

- Leve: La pérdida de material es apenas perceptible (menos de 1 cm).
- Moderado: La pérdida de material es apreciable (más de 2 cm).
- Alto (Severo): La pérdida de material es de más del 10% de la sección de la estructura del canal.

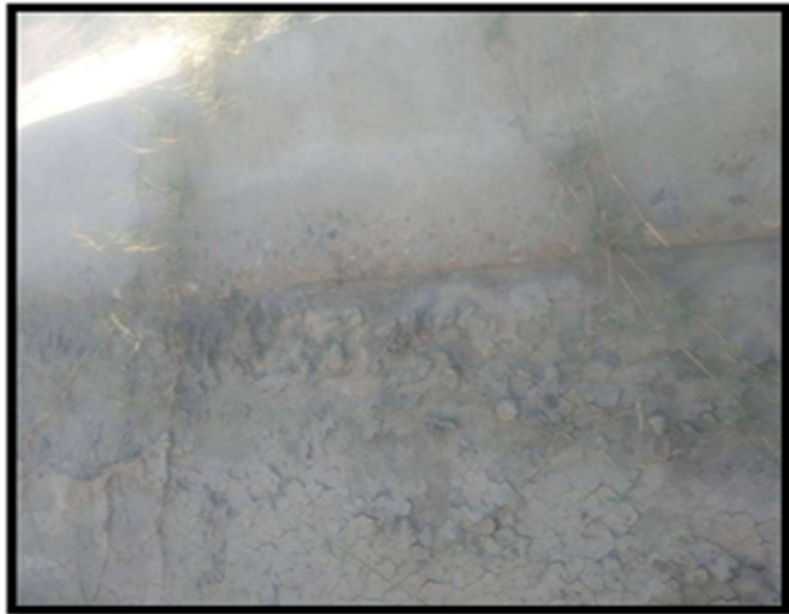
Figura 12: Desintegración de partículas en canal de concreto.

Posibles Causas del Deterioro: Acciones de bajas temperaturas en el concreto; baja calidad del material de la estructura en cuanto a características de durabilidad.

- Leve: La pérdida de material es apenas perceptible (menos de 5 cm).
- Moderado: La pérdida de material es apreciable (más de 10 cm).
- Alto (Severo): La pérdida de material es de más del 50% de la sección.

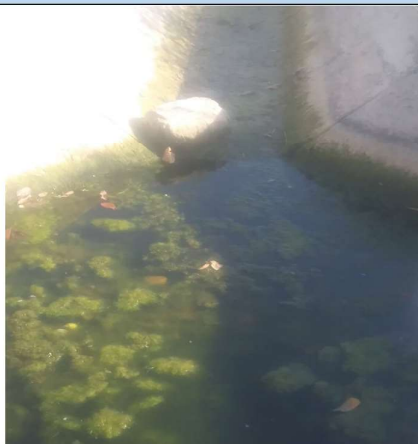
Patologías encontradas en la unidad 2

Área total (m2)	Elementos	Losa lateral izquierda			Losa de fondo			Losa lateral derecha		
		Área (m2)	105.00	Severidad	Área (m2)	37.50	Severidad	Área (m2)	105.00	Severidad
Patologías		Área afectada	% De área afectada	Severidad	Área afectada	% De área afectada	Severidad	Área afectada	% De área afectada	Severidad
Físicas	1) Sedimentación de sólidos	20.30	19.33%	L	25.68	68.48%	S	19.20	18.29%	L

5) Grietas	0.00	0.00%	L	0.00	0.00%	L	0.00	0.00%	L
Químicas	6) Vegetación	2.60	2.48%	L	2.58	6.88%	L	1.20	1.14%	L
Total de patología		31.48	29.98%		28.26	75.36%		26.96	25.68%	
Nivel de severidad predominante		Leve			Severo			Leve		
Patologías identificadas de la unidad de muestra 2										
Patologías		Área afectada (m2)		% De área afectada		Porcentaje de patología de la unidad de la muestra 2				
Físicas	1) Sedimentación de sólidos	65.18		26.34%		35.03%	64.97%	Porcentaje de área con patología

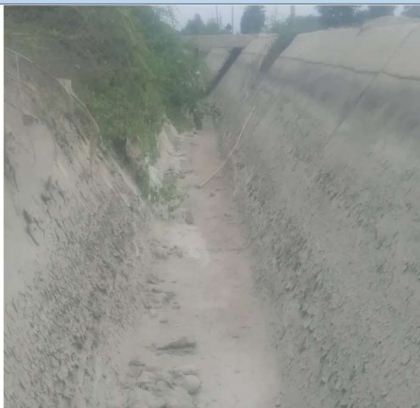
Patologías encontradas en la unidad 4										
Área total (m2)	Elementos	Losa lateral izquierda			Losa de fondo			Losa lateral derecha		
247.50		Área (m2)	105.00		Área (m2)	37.50		Área (m2)	105.00	
Patologías		Área afectada	% De área afectada	Severidad	Área afectada	% De área afectada	Severidad	Área afectada	% De área afectada	Severidad
Físicas	1) Sedimentación de sólidos	15.69	14.94%	L	26.54	70.77%	S	16.21	15.44%	L

2) Erosión	4.69	4.47%	L	0.00	0.00%	L	5.87	5.59%	L
Mecánicas	3) Desprendimientos	0.00	0.00%	L	0.00	0.00%	L	0.00	0.00%	L
	4) Fisuras	0.60	0.57%	L	0.00	0.00%	L	0.42	0.40%	L

5) Grietas	0.00	0.00%	L	0.00	0.00%	L	0.00	0.00%	L
Químicas	6) Vegetación	3.40	3.24%	L	0.90	2.40%	L	6.21	5.91%	L
Total de patología		24.38	23.22%		27.44	73.17%		28.71	27.34%	
Nivel de severidad predominante		Leve			Severo			Leve		
Patologías identificadas de la unidad de muestra 4										Porcentaje de patología de la unidad de la muestra 4
Patologías		Área afectada (m2)			% De área afectada			Porcentaje de área con patología		Porcentaje de área sin patología
Físicas	1) Sedimentación de sólidos	58.44			23.61%			32.54%		67.46%

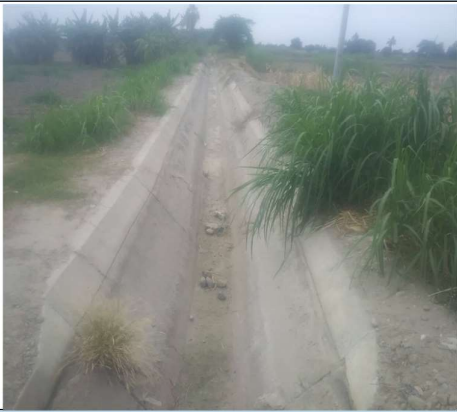
Patologías encontradas en la unidad 7											
Área total (m2)	Elementos		Losa lateral izquierda			Losa de fondo			Losa lateral derecha		
247.50			Área (m2)		105.00	Área (m2)		37.50	Área (m2)		105.00
Patologías			Área afectada	% De área afectada	Severidad	Área afectada	% De área afectada	Severidad	Área afectada	% De área afectada	Severidad
Físicas	1) Sedimentación de sólidos	14.23	13.55%	L	28.97	77.25%	S	15.39	14.66%	L

2) Erosión	3.56	3.39%	L	0.98	2.61%	L	2.99	2.85%	L	
Mecánicas	3) Desprendimientos	0.00	0.00%	L	0.00	0.00%	L	0.00	0.00%	L	
	4) Fisuras	0.36	0.34%	L	0.00	0.00%	L	0.49	0.47%	L

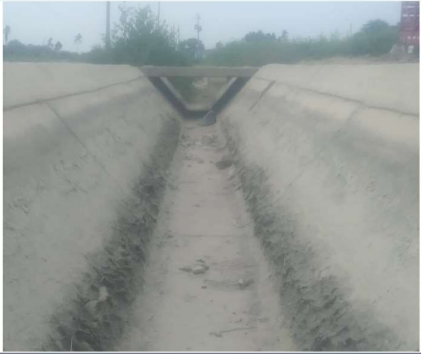
Patologías encontradas en la unidad 8											
Área total (m2)	Elementos		Losa lateral izquierda			Losa de fondo			Losa lateral derecha

247.50			Área (m2) 105.00			Área (m2) 37.50			Área (m2) 105.00		
Patologías			Área afectada	% De área afectada	Severidad	Área afectada	% De área afectada	Severidad	Área afectada	% De área afectada	Severidad
Físicas	1) Sedimentación de sólidos		19.20	18.29%	L	23.05	61.47%	M	18.70	17.81%	L

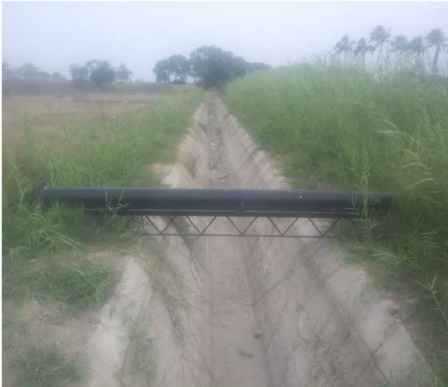
Patologías encontradas en la unidad 9											
Área total (m2)	Elementos	Losa lateral izquierda			Losa de fondo			Losa lateral derecha			
		Área (m2)	105.00		Área (m2)	37.50		Área (m2)	105.00		
Patologías		Área afectada	% De área afectada	Severidad	Área afectada	% De área afectada	Severidad	Área afectada	% De área afectada	Severidad	
Físicas	1) Sedimentación de sólidos	19.55	18.62%	L	23.90	63.73%	M	20.31	19.34%	L

2) Erosión	5.21	4.96%	L	0.00	0.00%	L	5.66	5.39%	L	
Mecánicas	3) Desprendimientos	0.19	0.18%	L	0.00	0.00%	L	0.20	0.19%	L	
	4) Fisuras	0.40	0.38%	L	0.00	0.00%	L	0.20	0.19%	L

5) Grietas	0.10	0.10%	L	0.00	0.00%	L	0.00	0.00%	L	
Químicas	6) Vegetación	3.99	3.80%	L	2.37	6.32%	L	3.18	3.03%	L	
Total de patologia		29.44	28.04%		26.27	70.05%		29.55	28.14%		
Nivel de severidad predominante		Leve			Moderado			Leve			
Patologías identificadas de la unidad de muestra 9										Porcentaje de patologia de la unidad de la muestra 9	
Patologías		Área afectada (m2)		% De área afectada		Porcentaje de área con patologia		Porcentaje de área sin patologia			
Físicas	1) Sedimentación de sólidos	63.76		25.76%		34.45%	65.55%

2) Erosión	10.87		4.39%							
Mecánicas	3) Desprendimientos	0.39		0.16%							
	4) Fisuras	0.60		0.24%							
	5) Grietas	0.10		0.04%							
Químicas	6) Vegetación	9.54		3.85%							
Total		85.26		34.45%

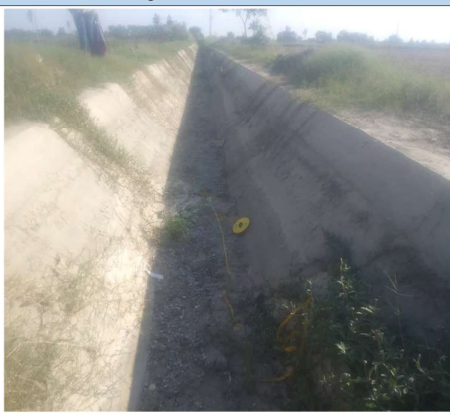
Patologías encontradas en la unidad 10											
Área total (m2)	Elementos		Losa lateral izquierda			Losa de fondo			Losa lateral derecha

247.50			105.00		37.50		105.00				
Patologías			Área afectada	% De área afectada	Severidad	Área afectada	% De área afectada	Severidad	Área afectada	% De área afectada	Severidad
Físicas	1) Sedimentación de sólidos		18.44	17.56%	L	30.14	80.37%	S	17.99	17.13%	L

5) Grietas		0.00	0.00%	L	0.00	0.00%	L	0.00	0.00%	L
Químicas	6) Vegetación		4.36	4.15%	L	1.88	5.01%	L	4.87	4.64%	L
Total de patología			25.81	24.58%		32.02	85.39%		26.10	24.86%	
Nivel de severidad predominante			Leve			Severo			Leve		
Patologías identificadas de la unidad de muestra 10											
Patologías			Área afectada (m2)			% De área afectada			Porcentaje de patología de la unidad de la muestra 10		
Físicas	1) Sedimentación de sólidos		66.57			26.90%			Porcentaje de área con patología	Porcentaje de área sin patología

2) Erosión		5.33			2.15%					
	3) Desprendimientos		0.40			0.16%					
Mecánicas	4) Fisuras		0.52			0.21%					
	5) Grietas		0.00			0.00%					
Químicas	6) Vegetación		11.11			4.49%			33.91%	66.09%	
Total			83.93			33.91%

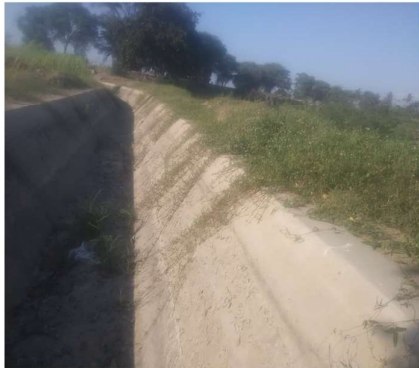
Patologías encontradas en la unidad 11												
Área total (m2)	Elementos		Losa lateral izquierda			Losa de fondo			Losa lateral derecha

247.50			Área (m2)		105.00	Área (m2)		37.50	Área (m2)		105.00	
Patologías			Área afectada	% De área afectada	Severidad	Área afectada	% De área afectada	Severidad	Área afectada	% De área afectada	Severidad	
Físicas	1) Sedimentación de sólidos		16.54	15.75%	L	25.89	69.04%	S	15.24	14.51%	L

2) Erosión		3.87	3.69%	L	0.00	0.00%	L	3.54	3.37%	L	
Mecánicas	3) Desprendimientos		0.00	0.00%	L	0.00	0.00%	L	0.00	0.00%	L	
	4) Fisuras		0.34	0.32%	L	0.00	0.00%	L	0.81	0.77%	L	
Químicas	5) Grietas		0.00	0.00%	L	0.00	0.00%	L	0.00	0.00%	L

2) Erosión		7.41			2.99%						
Mecánicas	3) Desprendimientos		0.00			0.00%			29.62%		70.38%	
	4) Fisuras		1.15			0.46%						
Químicas	5) Grietas		0.00			0.00%			29.62%		70.38%

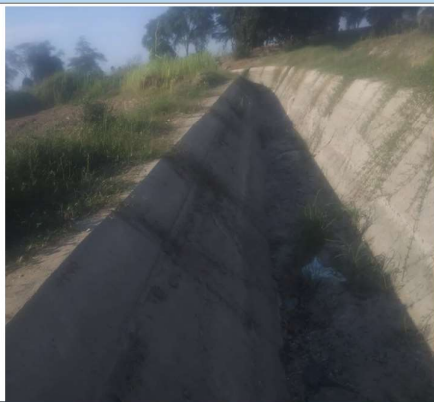
Patologías encontradas en la unidad 12										
Área total (m2)	Elementos	Losa lateral izquierda			Losa de fondo			Losa lateral derecha		
		Área (m2)	105.00		Área (m2)	37.50		Área (m2)	105.00	
Patologías		Área afectada	% De área afectada	Severidad	Área afectada	% De área afectada	Severidad	Área afectada	% De área afectada	Severidad
Físicas	1) Sedimentación de sólidos	15.90	15.14%	L	25.31	67.49%	S	16.22	15.45%	L

2) Erosión	3.11	2.96%	L	0.00	0.00%	L	3.98	3.79%	L
Mecánicas	3) Desprendimientos	0.00	0.00%	L	0.00	0.00%	L	0.00	0.00%	L
	4) Fisuras	0.20	0.19%	L	0.00	0.00%	L	0.87	0.83%	L

5) Grietas	0.00	0.00%	L	0.00	0.00%	L	0.00	0.00%	L
Químicas	6) Vegetación	3.70	3.52%	L	1.88	5.01%	L	4.46	4.25%	L
Total de patologia		22.91	21.82%		27.19	72.51%		25.53	24.31%	
Nivel de severidad predominante		Leve			Severo			Leve		
Patologías identificadas de la unidad de muestra 12										
Patologías		Área afectada (m2)		% De área afectada		Porcentaje de patologia de la unidad de la muestra 12				
Físicas	1) Sedimentación de sólidos	57.43		23.20%		Porcentaje de área con patologia	Porcentaje de área sin patologia

2) Erosión	7.09		2.86%						
Mecánicas	3) Desprendimientos	0.00		0.00%						
	4) Fisuras	1.07		0.43%						
	5) Grietas	0.00		0.00%						
Químicas	6) Vegetación	10.04		4.06%						
Total		75.63		30.56%						30.56% / 69.44%

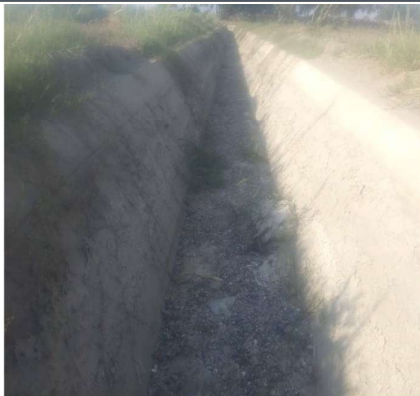
Patologías encontradas en la unidad 13											
Área total (m ²)	Elementos		Losa lateral izquierda			Losa de fondo			Losa lateral derecha		
247.50			Área (m ²) 105.00			Área (m ²) 37.50			Área (m ²) 105.00		
Patologías			Área afectada	% De área afectada	Severidad	Área afectada	% De área afectada	Severidad	Área afectada	% De área afectada	Severidad
Físicas	1) Sedimentación de sólidos	14.75	14.05%	L	23.19	61.84%	M	13.54	12.90%	L

2) Erosión	3.66	3.49%	L	0.00	0.00%	L	4.01	3.82%	L	
Mecánicas	3) Desprendimientos	0.00	0.00%	L	0.00	0.00%	L	0.00	0.00%	L	
	4) Fisuras	0.28	0.27%	L	0.00	0.00%	L	0.59	0.56%	L

5) Grietas	0.00	0.00%	L	0.00	0.00%	L	0.00	0.00%	L	
Químicas	6) Vegetación	4.18	3.98%	L	2.33	6.21%	L	4.60	4.38%	L	
Total de patologia			22.87	21.78%		25.52	68.05%		22.74	21.66%	
Nivel de severidad predominante			Leve			Moderado			Leve		
Patologías identificadas de la unidad de muestra 13										Porcentaje de patologia de la unidad de la muestra 13	
Patologías			Área afectada (m ²)			% De área afectada					
Físicas	1) Sedimentación de sólidos	51.48			20.80%			Porcentaje de área con patologia: 28.74% Porcentaje de área sin patologia: 71.26%

2) Erosión	7.67			3.10%						
Mecánicas	3) Desprendimientos	0.00			0.00%						
	4) Fisuras	0.87			0.35%						
	5) Grietas	0.00			0.00%						
Químicas	6) Vegetación	11.11			4.49%						
Total			71.13			28.74%

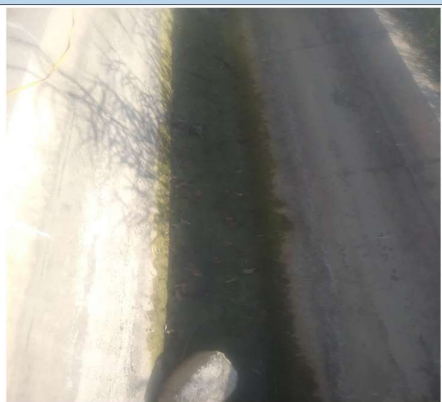
Patologías encontradas en la unidad 14										
Área total (m2)	Elementos	Losa lateral izquierda			Losa de fondo			Losa lateral derecha		
247.50		Área (m2)	105.00	Área (m2)	37.50	Área (m2)	105.00			
Patologías		Área afectada	% De área afectada	Severidad	Área afectada	% De área afectada	Severidad	Área afectada	% De área afectada	Severidad
Físicas	1) Sedimentación de sólidos	14.88	14.17%	L	20.14	53.71%	M	13.65	13.00%	L

2) Erosión	4.09	3.90%	L	0.00	0.00%	L	4.77	4.54%	L
Mecánicas	3) Desprendimientos	0.28	0.27%	L	0.00	0.00%	L	0.00	0.00%	L
	4) Fisuras	0.32	0.30%	L	0.00	0.00%	L	0.54	0.51%	L

5) Grietas	0.00	0.00%	L	0.00	0.00%	L	0.10	0.10%	L
Químicas	6) Vegetación	4.18	3.98%	L	2.04	5.44%	L	4.60	4.38%	L
Total de patología		23.75	22.62%		22.18	59.15%		23.66	22.53%	
Nivel de severidad predominante		Leve			Moderado			Leve		
Patologías identificadas de la unidad de muestra 14									Porcentaje de patología de la unidad de la muestra 14	
Patologías		Área afectada (m2)		% De área afectada		Porcentaje de área con patología		Porcentaje de área sin patología		
Físicas	1) Sedimentación de sólidos	48.67		19.66%		28.12%	71.88%

2) Erosión	8.86		3.58%						
Mecánicas	3) Desprendimientos	0.28		0.11%						
	4) Fisuras	0.86		0.35%						
	5) Grietas	0.10		0.04%						
Químicas	6) Vegetación	10.82		4.37%						
Total		69.59		28.12%

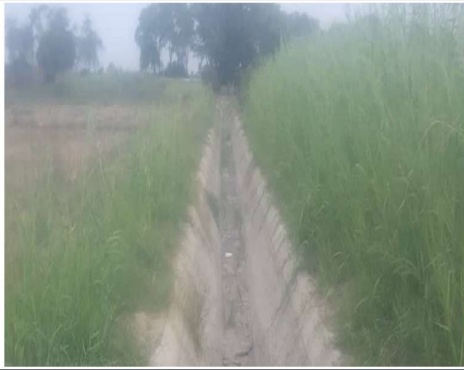
Patologías encontradas en la unidad 15

Área total (m2)	Elementos	Losa lateral izquierda			Losa de fondo			Losa lateral derecha		
247.50		Área (m2)	105.00		Área (m2)	37.50		Área (m2)	105.00	
Patologías		Área afectada	% De área afectada	Severidad	Área afectada	% De área afectada	Severidad	Área afectada	% De área afectada	Severidad
Físicas	1) Sedimentación de sólidos	16.09	15.32%	L	20.54	54.77%	M	15.57	14.83%	L

5) Grietas	0.20	0.19%	L	0.00	0.00%	L	0.10	0.10%	L
Químicas	6) Vegetación	4.18	3.98%	L	2.33	6.21%	M	4.60	4.38%	L
Total de patología		24.42	23.26%		22.87	60.99%		25.00	23.81%	
Nivel de severidad predominante		Leve			Moderado			Leve		
Patologías identificadas de la unidad de muestra 15										
Patologías		Área afectada (m2)		% De área afectada		Porcentaje de patología de la unidad de la muestra 15				
Físicas	1) Sedimentación de sólidos	52.20		21.09%		Porcentaje de área con patología	Porcentaje de área sin patología

2) Erosión	7.97		3.22%						
Mecánicas	3) Desprendimientos	0.16		0.06%						
	4) Fisuras	0.55		0.22%						
	5) Grietas	0.30		0.12%						
Químicas	6) Vegetación	11.11		4.49%						
Total		72.29		29.21%		29.21%	70.79%
