DETERMINACIÓN Y EVALUACIÓN DE LAS PATOLOGÍAS
DEL CONCRETO EN COLUMNAS, VIGAS,
SOBRECIMIENTO Y MUROS DE ALBAÑILERÍA
CONFINADA DEL CERCO PERIMÉTRICO DEL DEPÓSITO
DE COMERCIO DE LA MANZANA 13-14, LOTE 1 DEL
PUEBLO JOVEN MIRAFLORES ALTO TERCERA ZONA,
DISTRITO CHIMBOTE, PROVINCIA SANTA, REGIÓN
ÁNCASH - MARZO, 2016.

TESIS PARA OPTAR EL TÍTULO PROFESIONAL DE INGENIERO
CIVIL

BACH. WILFREDO QUISPE PARI

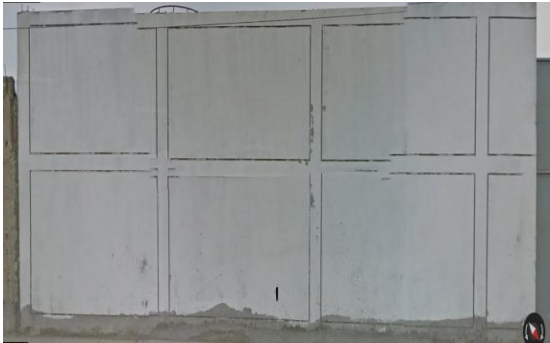
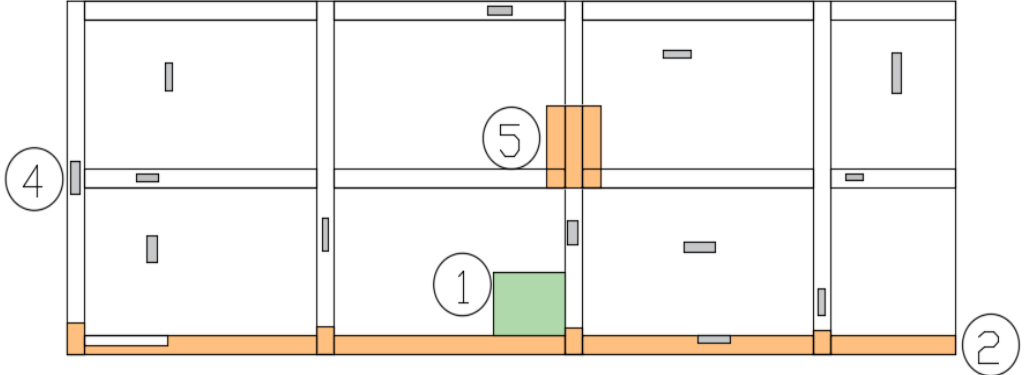
AUTOR BACH. QUISPE PARI WILFREDO		LADO: EXTERIOR	
ASESOR:	MGTR. GONZALO MIGUEL LEÓN DE LOS RÍOS	FECHA:	MARZO-2016	UNIDAD DE MUESTRA - 01	
NIVEL DE SEVERIDAD		MANUAL DE PATOLOGÍA			
LEVE	1	1 Desintegración	5 Delaminación		
MODERADO	2	2 Erosión	6 Eflorescencia		
SEVERO	3	3 Grieta	7 Corrosión		
		4 Fisuras			
FOTOGRAFIA DE LA UNIDAD DE MUESTRA			PLANO PATOLOGICO DE LA UNIDAD DE MUESTRA

RESUMEN DE LOS ELEMENTOS						
ELEMENTO	AREA TOTAL	AREA AFECTADA	AREA NO AFECTADA	% AFECTADO	% SIN AFECTADO	N/S
VIGA	4,49	0,34	4,15	7,57%	92,43%	LEVE
COLUMNA	6,72	1,19	5,53	17,71%	82,29%	MODERADO
MURO	66,53	2,27	64,26	3,41%	96,59%	MODERADO
SOBRECIMIENTO	4,25	4,03	0,22	94,82%	5,18%	SEVERO
TOTAL	81,99	7,83	74,16	9,55%	90,45%	SEVERO

NIVEL DE SEVERIDAD AFECTADO EN %		
LEVE-VIGA	0,34	4,34%
MODERADO-COLUMNA y MURO	3,46	44,19%
SEVERO-SOBRECIMIENTO	4,03	51,47%
TOTAL	7,83	100,00%
