UNIVERSIDAD CATÓLICA LOS ÁNGELES
CHIMBOTE

DETERMINACIÓN Y EVALUACIÓN DE LAS
PATOLOGÍAS DEL CONCRETO EN VIGAS, COLUMNAS,
MUROS Y SOBRECIMENTOS DE ALBAÑILERÍA DEL
CERCO PERIMÉTRICO DE LA INSTITUCIÓN
EDUCATIVA 88333, CENTRO POBLADO EL CASTILLO,
DISTRITO DE SANTA, PROVINCIA DEL SANTA,
REGIÓN DE ÁNCASH – ENERO 2018.

**TESIS PARA OPTAR EL TÍTULO PROFESIONAL DE
INGENIERO CIVIL**

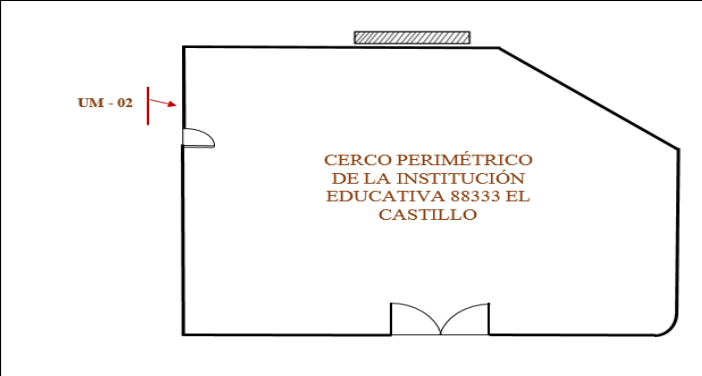
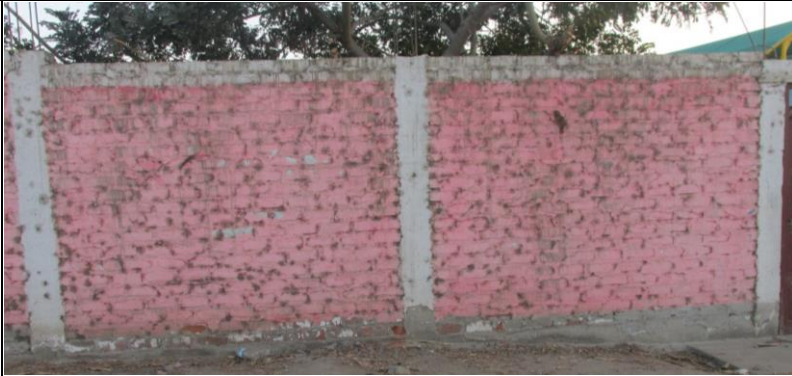
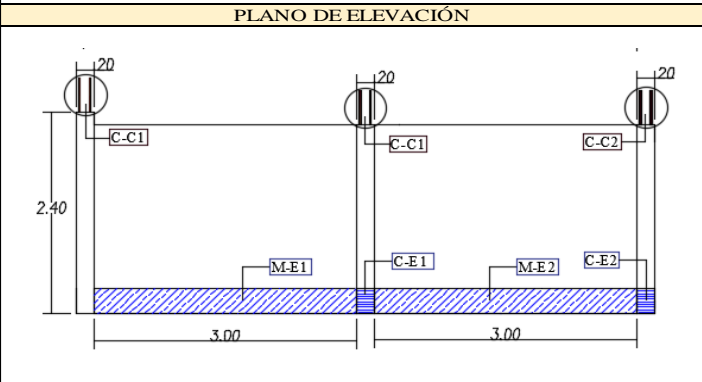
Ficha 2. Evaluación de la unidad de muestra 02.

<p>2.40</p> <p>3.00</p> <p>3.00</p> <p>M-E1, M-E2, C-C1, C-C2, C-E1, C-E2</p>

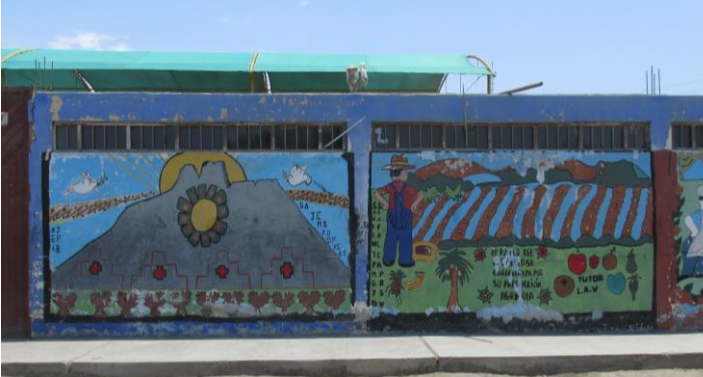
PLANO DE ELEVACIÓN		TIPOS DE PATOLOGIAS	ELEMENTOS ESTRUCTURALES	NIVEL DE SEVERIDAD

CUADRO DE RECOLECCIÓN DE DATOS UM - 12					
CORROSIÓN EN UM - 12					
ELEMENTOS	LARGO (m)	ANCHO (m)	PROFUNDIDA (cm)	ÁREA (m ²).	NIVEL DE SEVERIDAD
VIGA	0.00	0.00	0.00	0.00	-
COLUMNA	0.50	0.05	0.13	0.03	MODERADO
DESPRENDIMIENTO EN UM - 12					
ELEMENTOS	LARGO (m)	ANCHO (m)	ÁREA (m ²)	NIVEL DE SEVERIDAD	
VIGA	0.00	0.00	0.00		-
COLUMNA	0.00	0.00	0.00		-
MURO	0.00	0.00	0.00		-
SOBRECIMIENTO	0.00	0.00	0.00		-
EFLORESCENCIA EN UM - 12					
ELEMENTOS	LARGO (m)	ANCHO (m)	ÁREA (m ²)	NIVEL DE SEVERIDAD	
VIGA	0.00	0.00	0.00		-
COLUMNA	1.05	0.30	0.32		MODERADO
MURO	7.70	0.35	2.70		MODERADO
SOBRECIMIENTO	0.00	0.00	0.00		-
EROSIÓN EN UM - 12					
ELEMENTOS	LARGO (m)	ANCHO (m)	PROFUNDIDA (cm)	ÁREA (m ²)	NIVEL DE SEVERIDAD
VIGA	0.00	0.00	0.00	0.00	-
COLUMNA	0.00	0.00	0.00	0.00	-
MURO	0.00	0.00	0.00	0.00	-
SOBRECIMIENTO	0.00	0.00	0.00	0.00	-
FISURA EN UM - 12					
ELEMENTOS	LARGO (m)	ANCHO (m)	ANCHO DE ABERTURA (mm)	ÁREA (m ²)	NIVEL DE SEVERIDAD

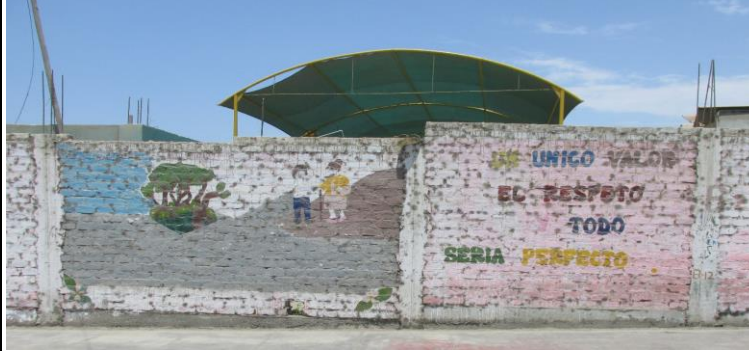
<p>CERCO PERIMÉTRICO DE LA INSTITUCIÓN EDUCATIVA 88333 EL CASTILLO</p> <p>UM - 18</p>

CUADRO DE RECOLECCIÓN DE DATOS UM - 18					
CORROSIÓN EN UM - 18					
ELEMENTOS	LARGO (m)	ANCHO (m)	PROFUNDIDA (cm)	ÁREA (m ²).	NIVEL DE SEVERIDAD
VIGA	0.00	0.00	0.00	0.00	-
COLUMNA	0.30	0.04	0.13	0.01	MODERADO
DESPRENDIMIENTO EN UM - 18					
ELEMENTOS	LARGO (m)	ANCHO (m)	ÁREA (m ²)	NIVEL DE	SEVERIDAD
VIGA	0.00	0.00	0.00		-
COLUMNA	0.00	0.00	0.00		-
MURO	0.00	0.00	0.00		-
SOBRECIMIENTO	0.00	0.00	0.00		-
EFLORESCENCIA EN UM - 18					
ELEMENTOS	LARGO (m)	ANCHO (m)	ÁREA (m ²)	NIVEL DE	SEVERIDAD
VIGA	0.00	0.00	0.00		-
COLUMNA	0.00	0.00	0.00		-
MURO	0.00	0.00	0.00		-
SOBRECIMIENTO	0.00	0.00	0.00		-
EROSIÓN EN UM - 18					
ELEMENTOS	LARGO (m)	ANCHO (m)	PROFUNDIDA (cm)	ÁREA (m ²)	NIVEL DE SEVERIDAD
VIGA	0.00	0.00	0.00	0.00	-
COLUMNA	0.30	0.30	0.90	0.09	MODERADO
MURO	0.00	0.00	0.00	0.00	-
SOBRECIMIENTO	6.90	0.30	0.90	2.07	MODERADO
FISURA EN UM - 18					
ELEMENTOS	LARGO (m)	ANCHO (m)	ANCHO DE ABERTURA (mm)	ÁREA (m ²)	NIVEL DE SEVERIDAD

25.06	Corrosión (C)	0.01	2.17	22.89	0.05%	8.67%	91.33%	
	Desprendimiento (D)	0.00			0.00%			
	Eflorescencia (EF)	0.00			0.00%			
	Erosión (E)	2.16			8.62%			
	Fisura (F)	0.00			0.00%			
	Grietas (G)	0.00			0.00%			
PORCENTAJE DE NIVEL DE SEVERIDAD EN UM - 18								
ELEMENTOS	NINGUNO	LEVE	MODERADO	SEVERO				
VIGA	0.00%	0.00%	0.00%	0.00%				
COLUMNA	93.82%	0.00%	6.18%	0.00%				
MURO	0.00%	0.00%	0.00%	0.00%				
SOBRECIMIENTO	9.61%	0.00%	90.39%	0.00%				
NIVEL DE SEVERIDAD DE UM - 18	91.33%	0.00%	8.67%	0.00%

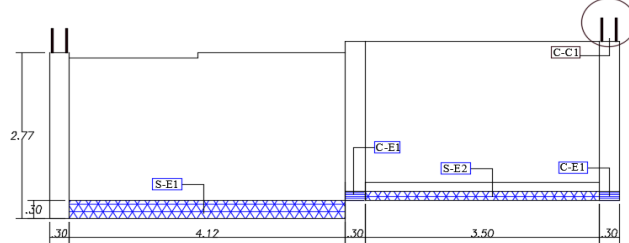
PLANO DE ELEVACIÓN		TIPOS DE PATOLOGIAS

<p>2.77</p> <p>0.30</p> <p>4.12</p> <p>0.30</p> <p>3.50</p> <p>0.30</p> <p>S-E1</p> <p>S-E2</p> <p>C-E1</p> <p>C-C1</p>		<p>[C] Corrosión</p> <p>[D] Desprendimiento</p> <p>[EF] Eflorescencia</p> <p>[E] Erosión</p> <p>[F] Fisura</p> <p>[G] Grieta</p>	<p>ELEMENTOS ESTRUCTURALES</p> <p>[V] VIGA</p> <p>[C] COLUMNA</p> <p>[M] MURO</p> <p>[S] SOBRECIMIENTO</p>

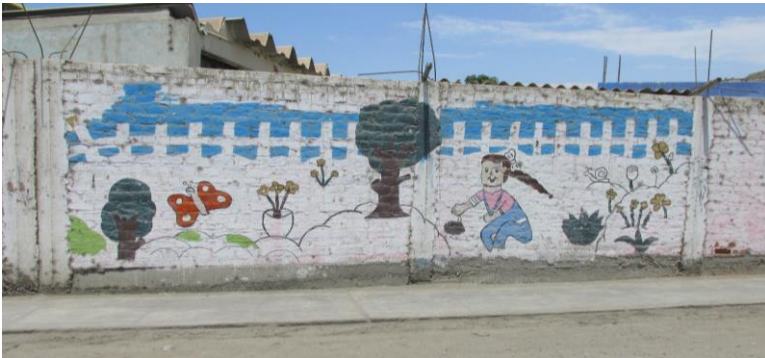
CUADRO DE RECOLECCIÓN DE DATOS UM- 20					
CORROSIÓN EN UM - 20					
ELEMENTOS	LARGO (m)	ANCHO (m)	PROFUNDIDA (cm)	ÁREA (m ²).	NIVEL DE SEVERIDAD
VIGA	0.00	0.00	0.00	0.00	-
COLUMNA	0.60	0.04	0.13	0.02	MODERADO
DESPRENDIMIENTO EN UM - 20					
ELEMENTOS	LARGO (m)	ANCHO (m)	ÁREA (m ²)	NIVEL DE SEVERIDAD	
VIGA	0.00	0.00	0.00	-	
COLUMNA	0.00	0.00	0.00	-	
MURO	0.00	0.00	0.00	-	
SOBRECIMIENTO	0.00	0.00	0.00	-	
EFLORESCENCIA EN UM - 20					
ELEMENTOS	LARGO (m)	ANCHO (m)	ÁREA (m ²)	NIVEL DE SEVERIDAD	
VIGA	0.00	0.00	0.00	-	
COLUMNA	0.00	0.00	0.00	-	
MURO	0.00	0.00	0.00	-	
SOBRECIMIENTO	3.50	0.20	0.70	MODERADO	
EROSIÓN EN UM - 20					
ELEMENTOS	LARGO (m)	ANCHO (m)	PROFUNDIDA (cm)	ÁREA (m ²)	NIVEL DE SEVERIDAD
VIGA	0.00	0.00	0.00	0.00	-
COLUMNA	0.30	0.30	0.90	0.09	MODERADO
MURO	0.00	0.00	0.00	0.00	-
SOBRECIMIENTO	3.50	0.30	0.90	1.05	MODERADO
FISURA EN UM - 20					
ELEMENTOS	LARGO (m)	ANCHO (m)	ANCHO DE ABERTURA (mm)	ÁREA (m ²)	NIVEL DE SEVERIDAD

21.56	Corrosión (C)	0.02	1.86	19.70	0.11%	10.69%	89.31%	
	Desprendimiento (D)	0.00			0.00%			
	Eflorescencia (EF)	0.70			5.29%			
	Erosión (E)	1.14			5.29%			
	Fisura (F)	0.00			0.00%			
	Grieta (G)	0.00			0.00%			
PORCENTAJE DE NIVEL DE SEVERIDAD EN UM - 20								
ELEMENTOS	NINGUNO	LEVE	MODERADO	SEVERO				
VIGA	0.00%	0.00%	0.00%	0.00%				
COLUMNA	92.60%	0.00%	7.40%	0.00%				
MURO	0.00%	0.00%	0.00%	0.00%				
SOBRECIMIENTO	16.67%	0.00%	83.33%	0.00%				
NIVEL DE SEVERIDAD DE UM - 20	89.31%	0.00%	8.65%	0.00%

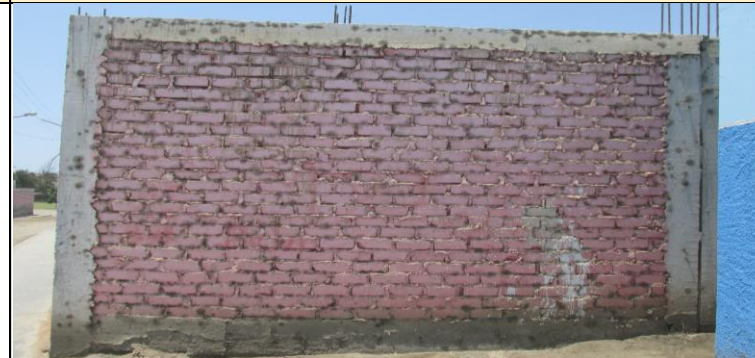
13.71	Corrosión (C)	0.01	1.33	12.38	0.09%	9.68%	90.32%	
	Desprendimiento (D)	0.00			0.00%			
	Eflorescencia (EF)	0.00			0.00%			
	Erosión (E)	1.32			9.59%			
	Fisura (F)	0.00			0.00%			
	Grieta (G)	0.00			0.00%			
PORCENTAJE DE NIVEL DE SEVERIDAD EN UM - 22								
ELEMENTOS	NINGUNO	LEVE	MODERADO	SEVERO				
VIGA	0.00%	0.00%	0.00%	0.00%				
COLUMNA	88.97%	0.00%	9.68%	1.35%				
MURO	0.00%	0.00%	0.00%	0.00%				
SOBRECIMIENTO	0.41%	0.00%	99.59%	0.00%				
NIVEL DE SEVERIDAD DE UM - 22	90.32%	0.00%	9.59%	0.09%

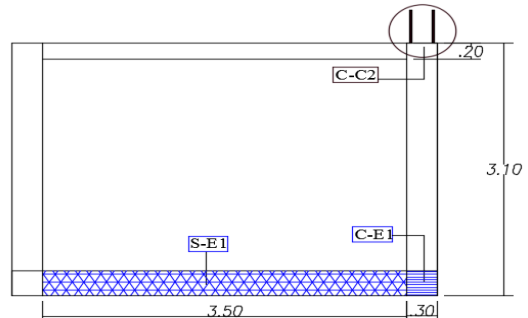
<p>Plano de elevación de la muestra UM-22. Muestra un muro de albañilería con una altura de 3.10 m y un ancho de 3.50 m. Se indican detalles de la estructura: C-C2 (columna superior), S-E1 (sobrecimiento inferior), C-E1 (columna inferior) y una grieta (G) en la columna inferior. Dimensiones adicionales: 0.20 m en la parte superior y 0.30 m en la parte inferior del muro.</p>

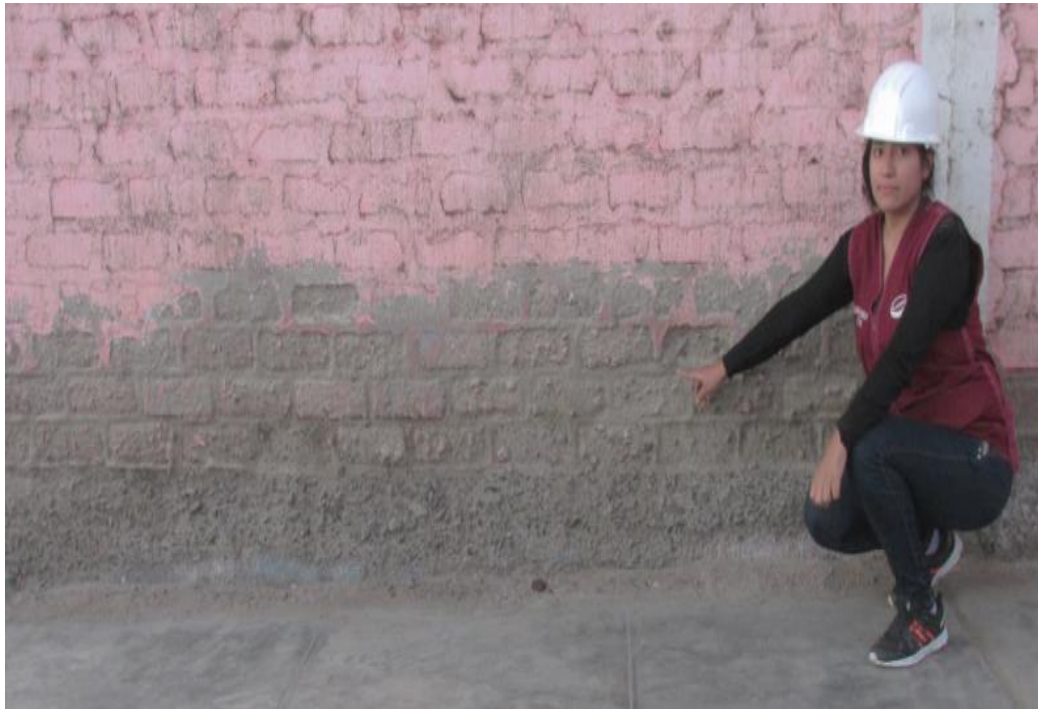
Fotografía 6: Muro afectado por la Erosión en la Unidad de Muestra 16.

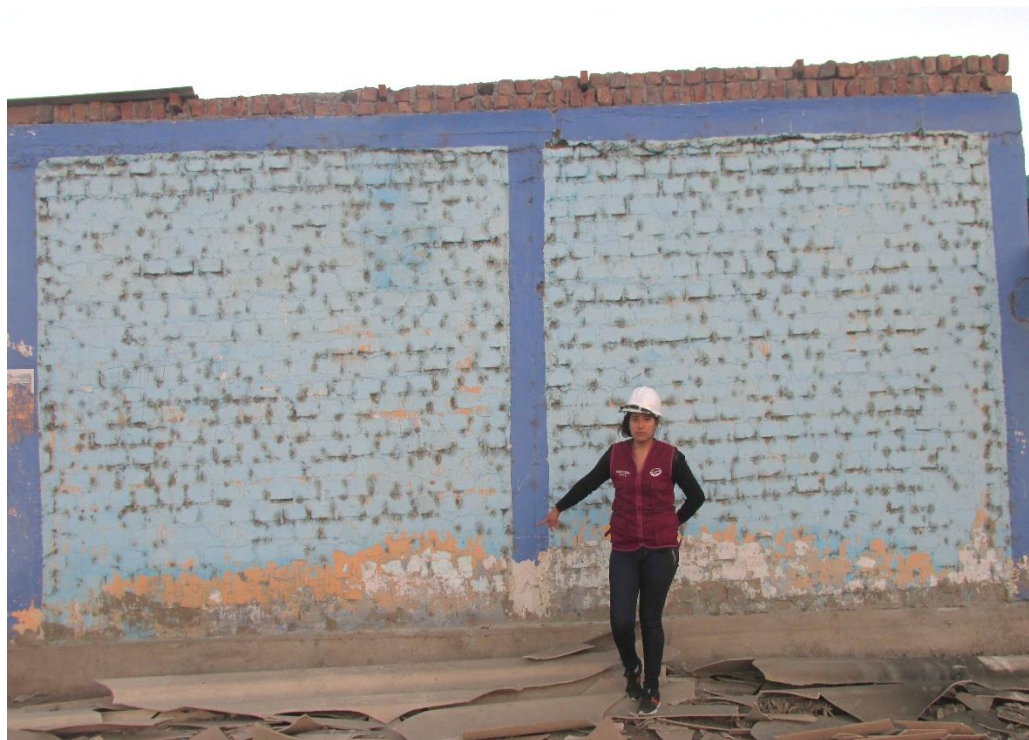
Fotografía 8: Muro afectado por la Eflorescencia en la Unidad de Muestra 08.

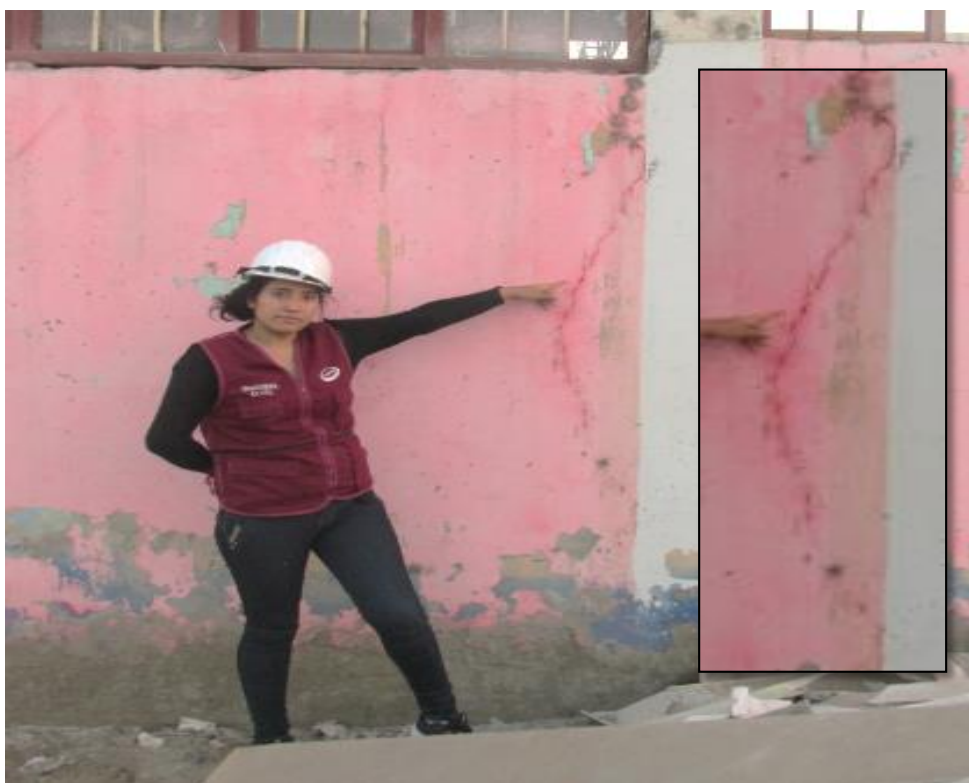
Fotografía 10: Fisura en la Unidad de Muestra 06.

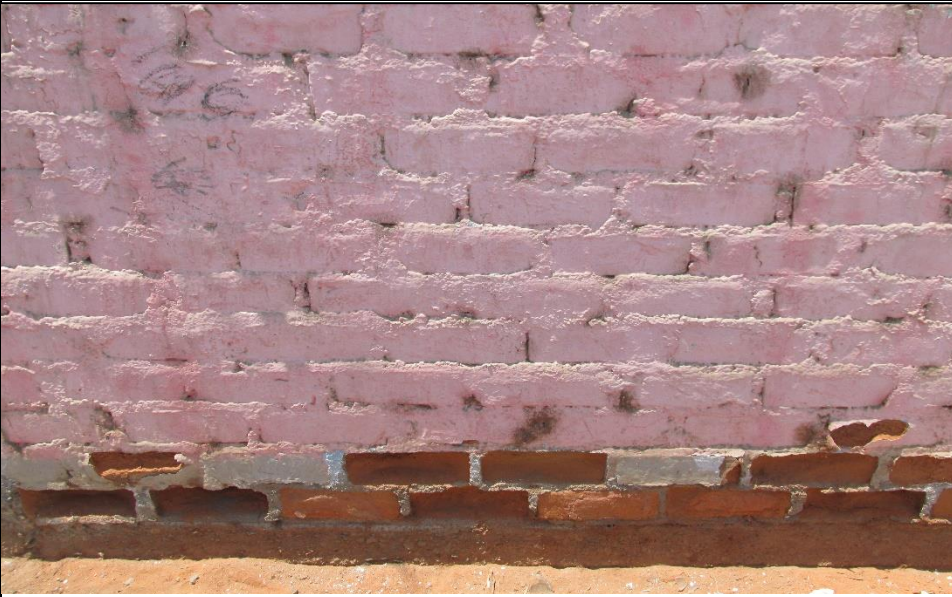
PATOLOGÍA : EROSIÓN EN LA UM 23

Descripción	Perdida de partículas del material constructivo, dejando algunas unidades con huecos, esta erosión se encuentra en la parte inferior del muro de albañilería.
Causa	Presencia de vegetación en la parte interna del cerco perimétrico, riego constante del jardín, Abono y pesticidas, esta agua asciende por los conductos capilares del ladrillo y del concreto, transportando sales del suelo, abono y pesticidas dando paso a la activación de sales ya existentes en los materiales, generando así la erosión en la superficie
Intervención	Limpiar área afectada con agua a presión y brocha, para eliminar material suelto, dejando libre el área afectada para añadir un nuevo mortero y ladrillo, utilizar un adhesivo para adherir el concreto nuevo y el viejo, tarrajear todas las zonas afectadas. Aplicar un impermeabilizante para proteger el muro de la humedad aproximadamente unos 60 a 70 cm, construir una vereda perimetral para la parte interior del cerco.

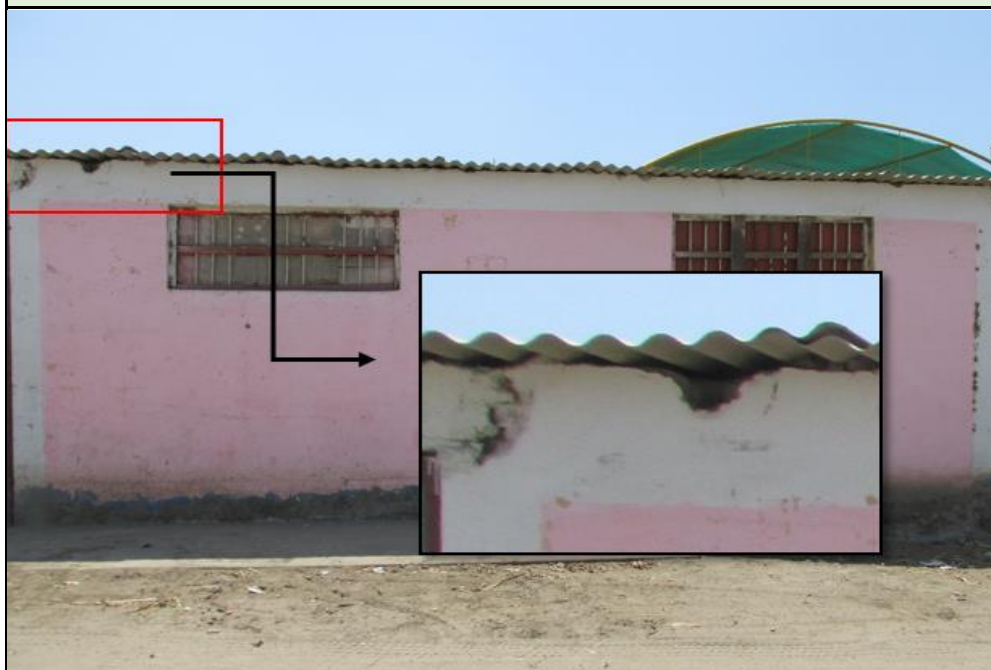
PATOLOGÍA: DESPRENDIMIENTO EN LA UM 03

Patología que se dio en viga y columna.
