UNIVERSIDAD CATÓLICA LOS ÁNGELES
CHIMBOTE

DETERMINACIÓN Y EVALUACIÓN DE LAS
PATOLOGÍAS DEL CONCRETO EN COLUMNAS, VIGAS,
Y MUROS DE ALBAÑILERÍA CONFINADA DEL CERCO
PERIMÉTRICO DE LA INSTITUCION EDUCATIVA
INICIAL N°1387, ASENTAMIENTO HUMANO QUINTA
JULIA, DISTRITO DE PIURA, PROVINCIA DE PIURA,
REGIÓN PIURA, AGOSTO – 2016.

TESIS PARA OPTAR EL TÍTULO PROFESIONAL DE
INGENIERO CIVIL

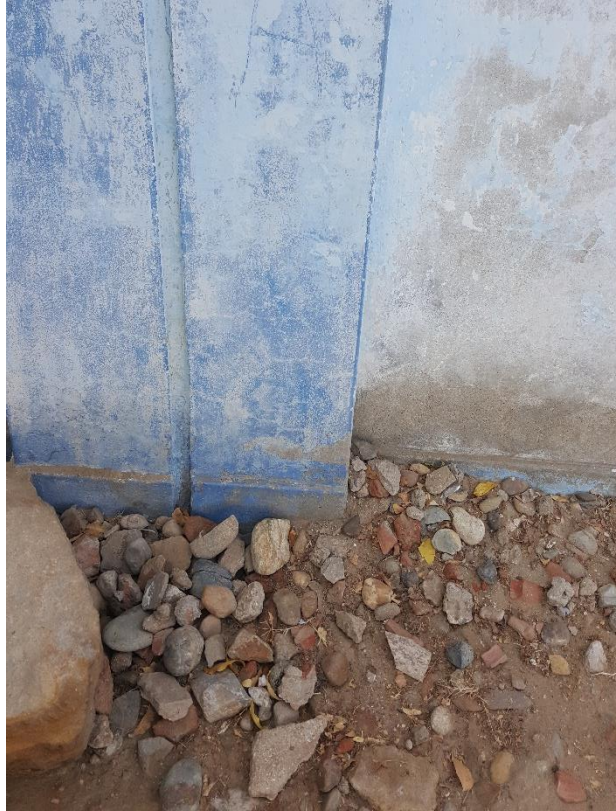
Imagen 1: Humedad en muros.

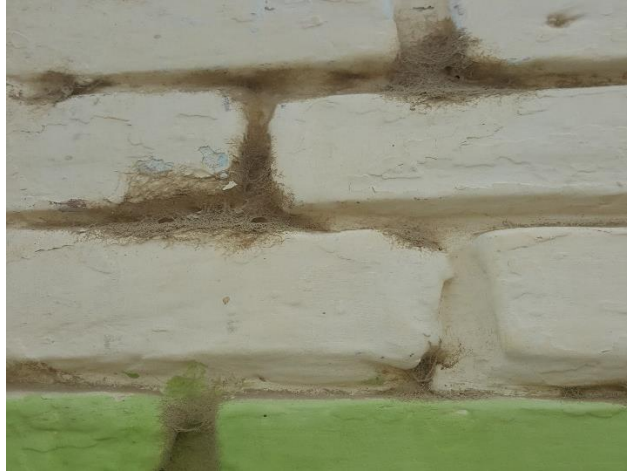
Imagen 3: Suciedad en muros.

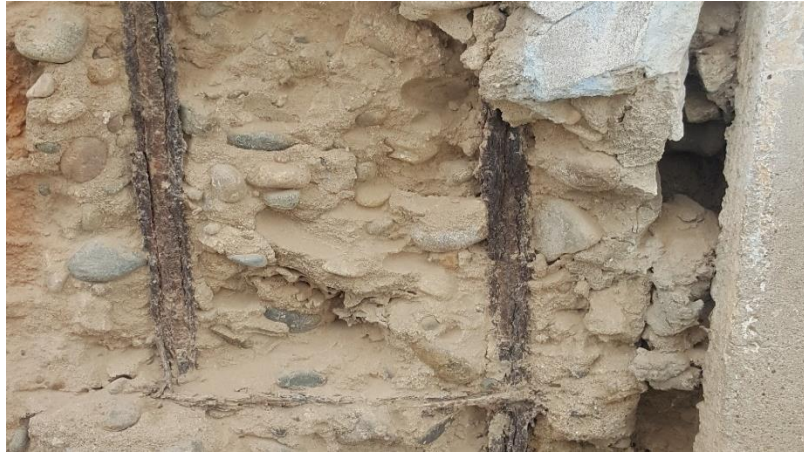
Imagen 4: Corrosión en muros.

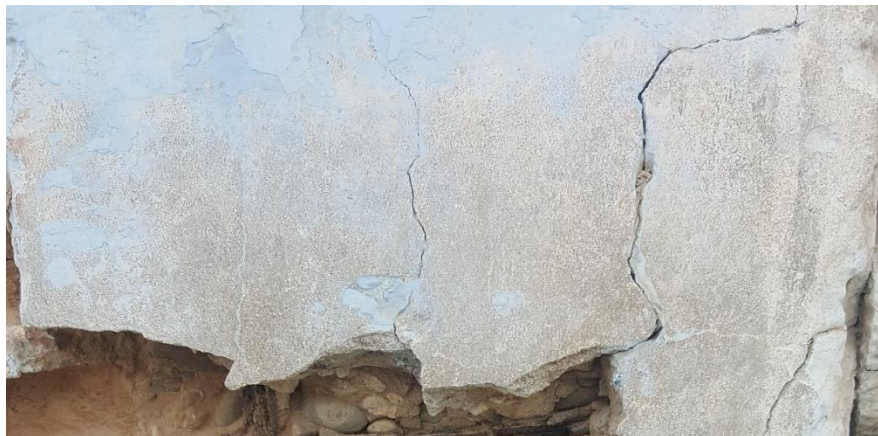
Imagen 5: Desprendimientos en muros.

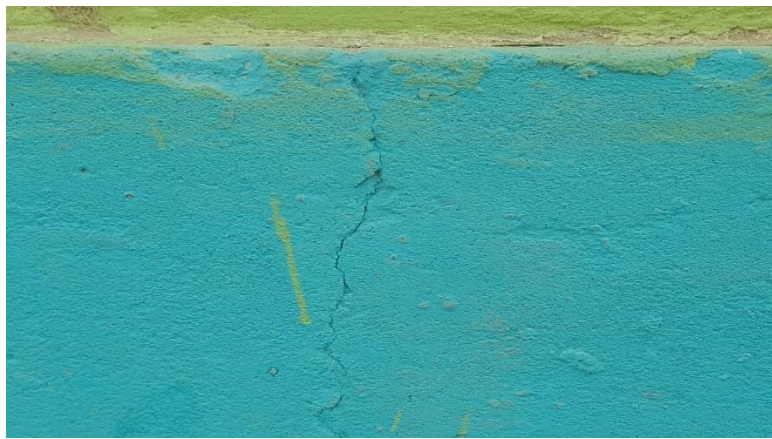
Imagen 6: Fisuras en muros.

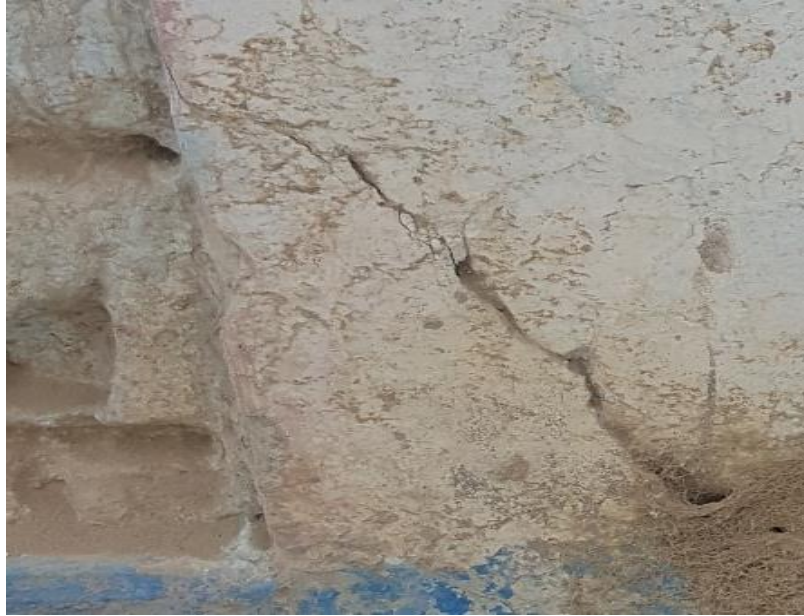
Imagen 7: Grietas en muros.

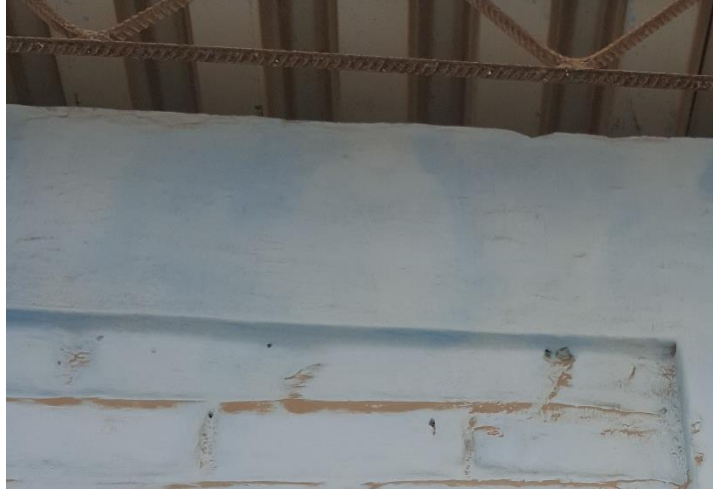
Imagen 8: oxidación en acero corrugado.
Fuente: Elaboración Propia.

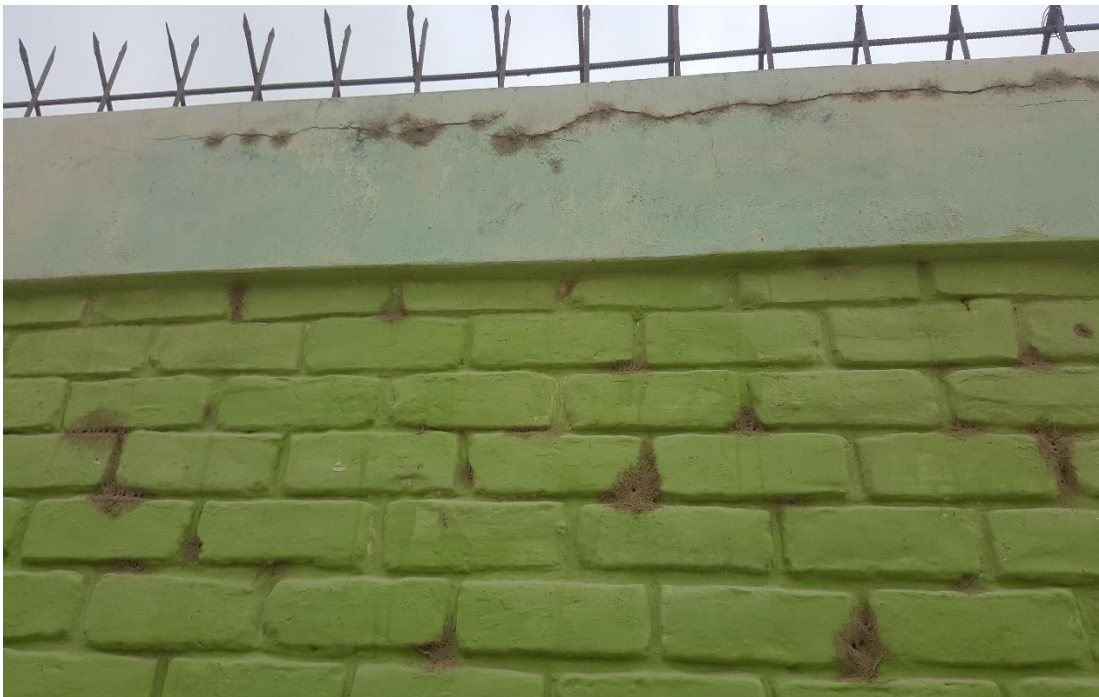
Imagen 13: Eflorescencia en muros de la unidad de muestra 02.

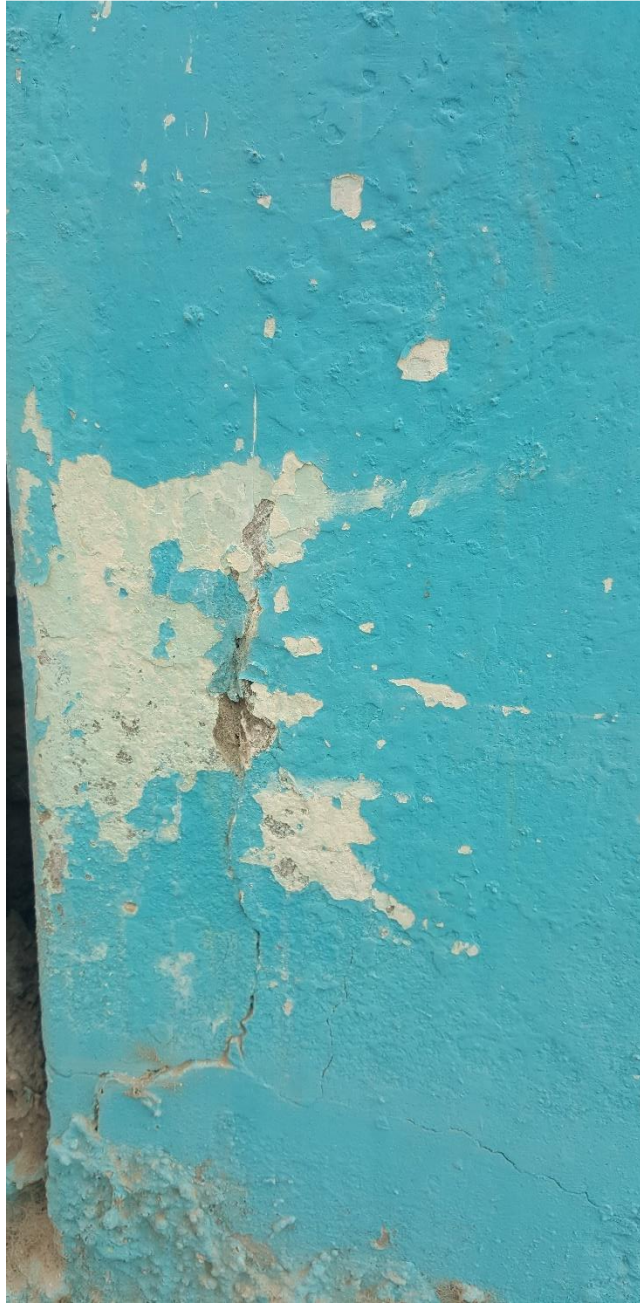
Imagen 14: Fisura en viga unidad de muestra 02.

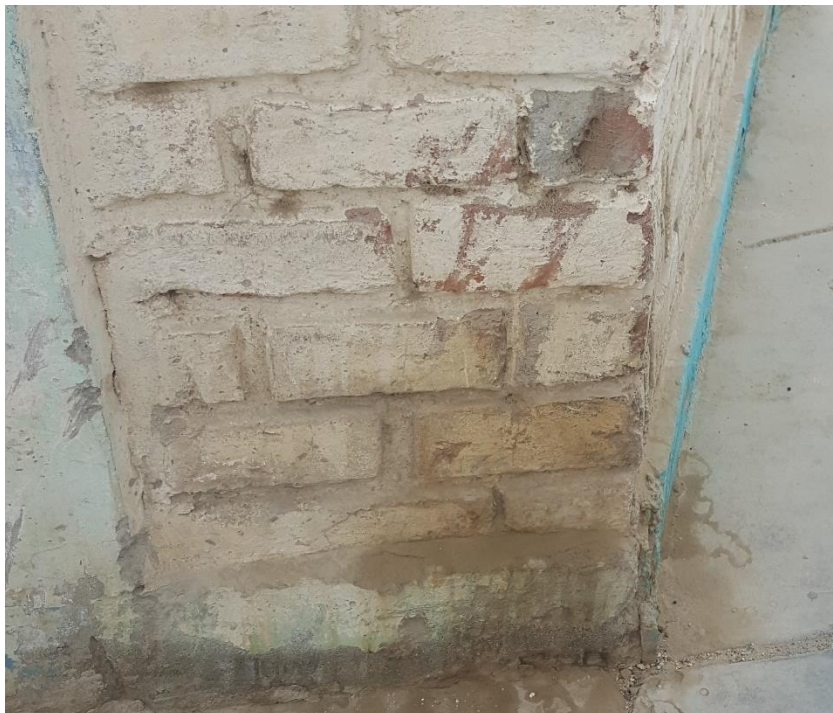
Imagen 16: Eflorescencias en muros unidad de muestra 03.

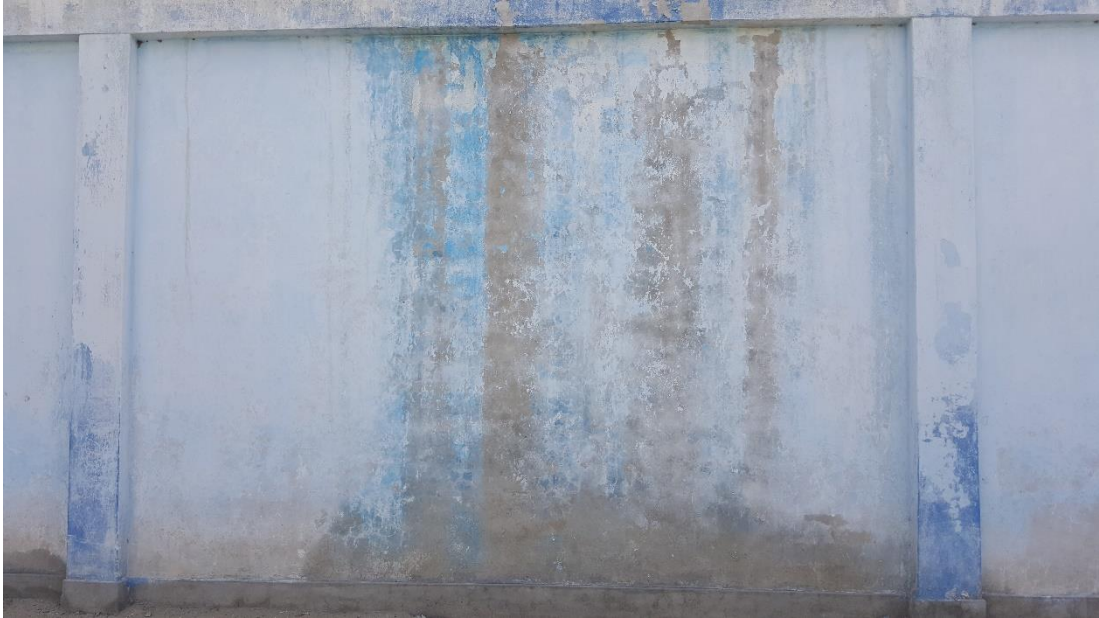
- En la unidad de muestras 07, el área afectada reflejo las siguientes patologías con su respectivo porcentaje de afectación: humedad 100%.
- En la unidad de muestras 08, el área afectada reflejo las siguientes patologías con su respectivo porcentaje de afectación: suciedad 55.42%, humedad 42.91% y grietas 1.67%.

Imagen 23: Suciedad y fisuras en columna unidad de muestra 08.

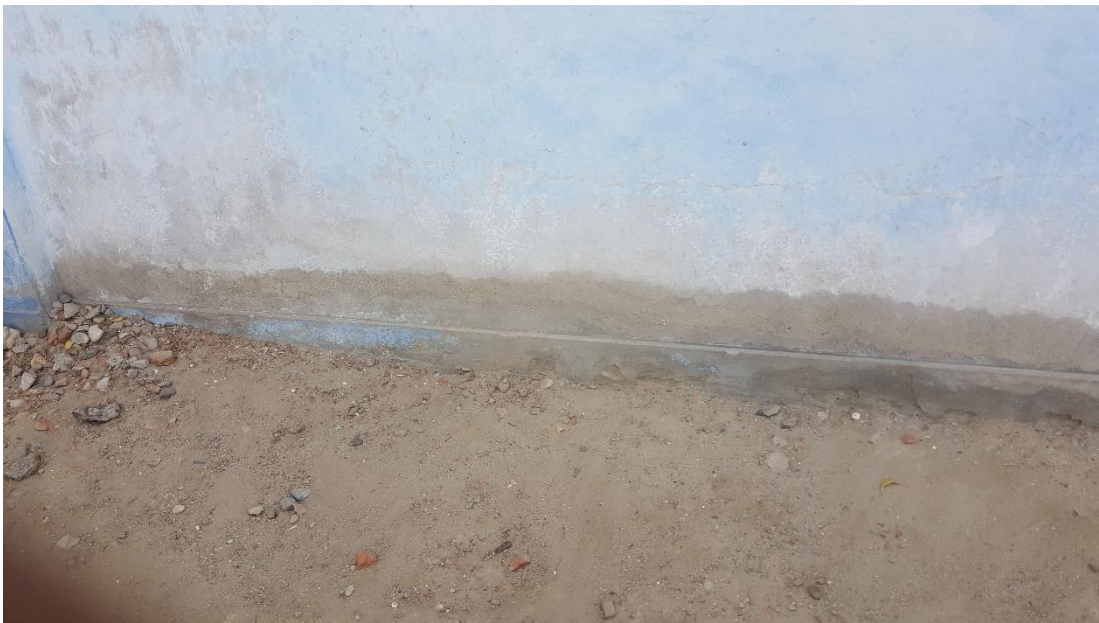
Imagen 24: Humedad en muros unidad de muestra 14.
