UNIVERSIDAD CATÓLICA LOS ÁNGELES
CHIMBOTE

DETERMINACIÓN Y EVALUACIÓN DE LAS PATOLOGÍAS
DEL CONCRETO EN LAS ESTRUCTURAS DE
ALABAÑILERÍA CONFINADA DEL CERCO PERIMÉTRICO
DE LA INSTITUCIÓN EDUCATIVA 14061 DEL CASERIO
DOS ALTOS , DISTRITO DE LA UNIÓN, PROVINCIA DE
PIURA Y REGIÓN PIURA, JULIO – 2016.

TESIS PARA OPTAR EL TÍTULO PROFESIONAL DE
INGENIERO CIVIL

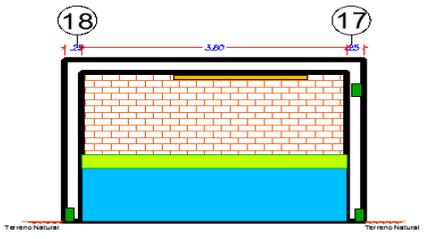
SEGUNDA MUESTRA DEL CERCO PERIMETRICO DEL C.E.N° 14061 DOS ALTOS																																																					
REPRESENTACION GRAFICA				CONSERVACION

EL ESTADO DE CONSERVACION DE ESTA MUESTRA DEL CERCO PERIMETRICO DE LA I.E.N° 14061, ES RECUPERABLE, PORQUE DE ACUERDO A LOS ESTUDIOS REALIZADOS A SUS COMPONENTES ESTRUCTURALES DE CONFINAMIENTO ,ESTOS PRESENTAN UN GRADO PATOLOGICO LEVE

VISTA				OBSERVACIONES																																																					
COLUMNA				PRESENCIA DE EXUDACION, EROSION ATMOSFERICA Y POLVO EN MUROS, VIGAS Y COLUMNAS , DESPRENDIMIENTO DE PROTECCION DE ALGUNOS DE SUS ELEMENTOS COMO SON EL RECUBRIMIENTO QUE PRESENTAN																																																					
MURRO				INTERVENCION																																																					
SOBRE				PARA LA REPARACION DE ESTA PATOLOGIA SE DBE DE TRATAR DE AISLAR , MEJORANDO EL SUELO Y ASI TRATAR DE EVITAR QUE LA HUMEDAD TENGA UN CONTACTO DIRECTO CON LOS ELEMENTOS DE CONFINAMIENTO LUEGO SE DEBE REALIZAR LIMPIEZA DE LA ESTRUCTURA, SEA CON TRAPO, ESCOBA, ESCOBILLON, ETC. PERO TENIENDO CUIDADO QUE NO HAYA PRESENCIA DE AGUA.																																																					
RESULTADO FINAL				TOTAL AREA AFECTADA (m2)		TOTAL AREA NO AFECTADA (m2)		% TOTAL AREA AFECTADA		% TOTAL AREA, NO AFECT.

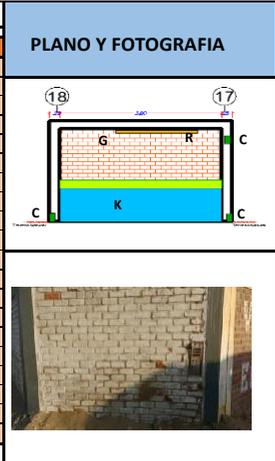
RESUMEN DE AREAS POR UNIDAD DE MUESTRA 02											PLANO Y FOTOGRAFIA
TIPOS DE PATOLOGIAS		COLUMNA		VIGA		SOBRECIMIENTO		MURO		AREA TOTAL	
DAÑO	SIMB.	1.62 m2	100%	1.08 m2	100%	1.52 m2	100%	10.30 m2	100%	14.52 m2	100.00%
CORROSION	A									0.00 m2	0.00%
CRATERES	B									0.00 m2	0.00%
DELAMINACION	C	0.350 m2	21.60%							0.35 m2	2.41%
DESINTEGRACION	D									0.00 m2	0.00%
DISTORSION	E									0.00 m2	0.00%
EFLORESCENCIA	F									0.00 m2	0.00%
EROSION	G							1.03 m2	10.00%	1.03 m2	7.09%
ESCAMAS	H									0.00 m2	0.00%
ESTALACTITA	I									0.00 m2	0.00%
ESTALAGMITA	J									0.00 m2	0.00%
EXUDACIONES	K							3.80 m2	36.89%	3.80 m2	26.17%
FILTRACION	L									0.00 m2	0.00%
FISURAS	M					0.07 m2	4.61%			0.07 m2	0.48%
GRIETA	N									0.00 m2	0.00%
DISGRAMIENTO	O									0.00 m2	0.00%
PICADURAS	P									0.00 m2	0.00%
LAS MANCHAS	Q									0.00 m2	0.00%
POLVO	R							0.15 m2	1.46%	0.15	1.03%
AREA CON PATOLOGIAS		0.35 m2	21.60%	0.00 m2	0.00%	0.07 m2	4.61%	4.98	48.35%	5.40 m2	37.19%

NIVEL DE SEVERIDAD		M				L		L

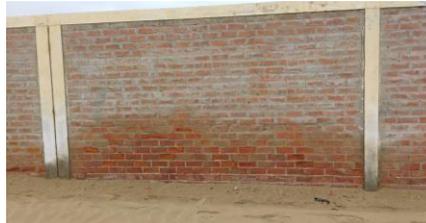
OCTAVA MUESTRA DEL CERCO PERIMETRICO DEL C.E.N° 14061 DOS ALTOS																																																						
REPRESENTACION GRAFICA					CONSERVACION

EL ESTADO DE CONSERVACION DE ESTA MUESTRA DEL CERCO PERIMETRICO DE LA I.E.N° 14061, ES RECUPERABLE, PORQUE DE ACUERDO A LOS ESTUDIOS REALIZADOS A SUS COMPONENTES ESTRUCTURALES DE CONFINAMIENTO, ESTOS PRESENTAN UN GRADO PATOLOGICO MODERADO

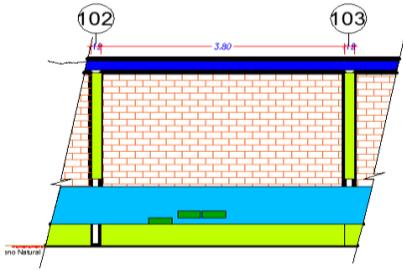
Resultado Total de Unidad de Muestra 09

CONSERVACION EL ESTADO DE CONSERVACION DE ESTA MUESTRA DEL CERCO PERIMETRICO DE LA I.E. N° 14061, ES RECUPERABLE, PORQUE DE ACUERDO A LOS ESTUDIOS REALIZADOS A SUS COMPONENTES ESTRUCTURALES DE CONFINAMIENTO, ESTOS PRESENTAN UN GRADO PATOLOGICO MODERADO																																																																														
			OBSERVACIONES PRESENCIA DE MANCHAS, EFLORESCENCIA, EXUDACION, DELAMINACION ADEMAS DE POLVO EN MUROS, VIGAS Y COLUMNAS						INTERVENCION DE ACUERDO A LOS RESULTADOS ESTADISTICOS MOSTRADOS PARA LA REPARACION Y CONSERVACION DE ESTA MUESTRA, EL PRIMER PASO ES REALIZAR LIMPIEZA DE LA ESTRUCTURA, SEA CON TRAPO, ESCOBA, ESCOBILLON, LUEGO SE TIENE QUE PROCEDER A CAMBIAR LOS ELEMENTOS DAÑADOS QUE COMPONEN EL MURO (LADRILLOS), PERO TENIENDO CUIDADO QUE NO HAYA PRESENCIA DE AGUA

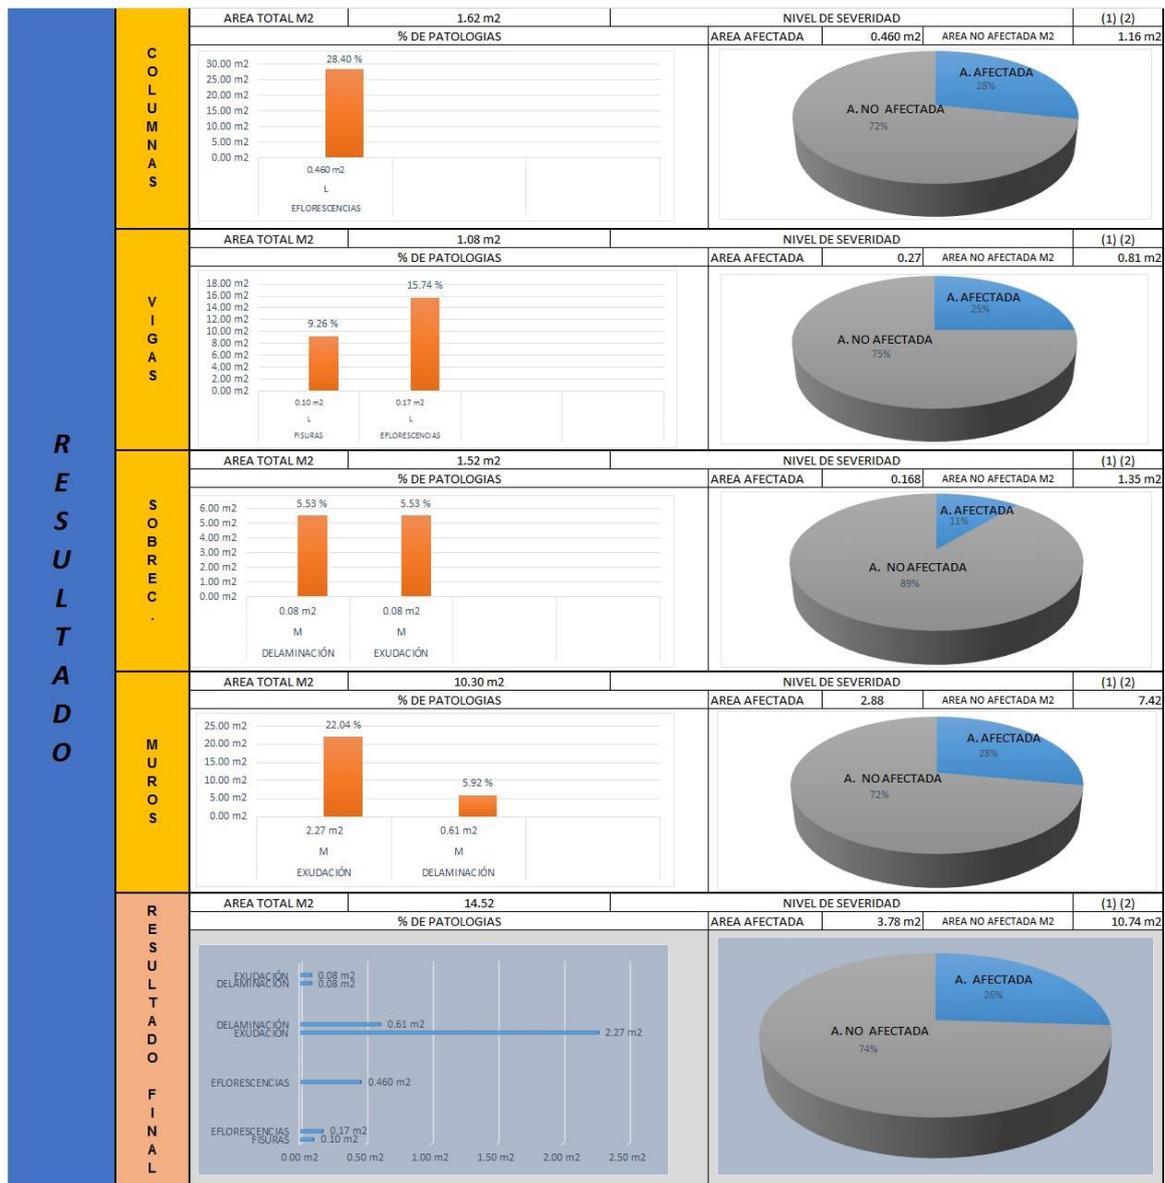
Resultado Total de Unidad de Muestra 13

OBSERVACIONES PRESENCIA DE FISURAS EFLORESCENCIAS, EXUDACION, DELAMINACION Y POLVO EN MUROS, VIGAS Y COLUMNAS					INTERVENCION PARA LA REPARACION DE ESTA PATOLOGIA SE DEBE REALIZAR LIMPIEZA DE LA ESTRUCTURA, SEA CON TRAPO, ESCOBA, ESCOBILLON, ETC. PERO TENIENDO CUIDADO QUE NO HAYA PRESENCIA DE AGUA O OTROS ELEMENTOS QUE DANEN SU CONFIGURACION ESTRUCTURAL Y LUEGO INICIAR EL CAMBIO DE SUS ELEMENTOS DE CONFINAMIENTO

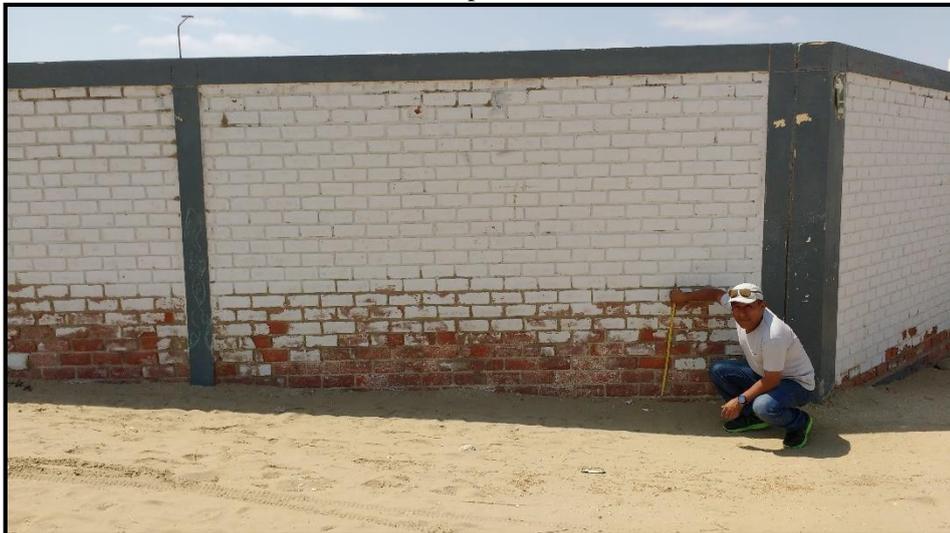
Grafico N° 87. Patología del Delaminación. Fuente Propia.

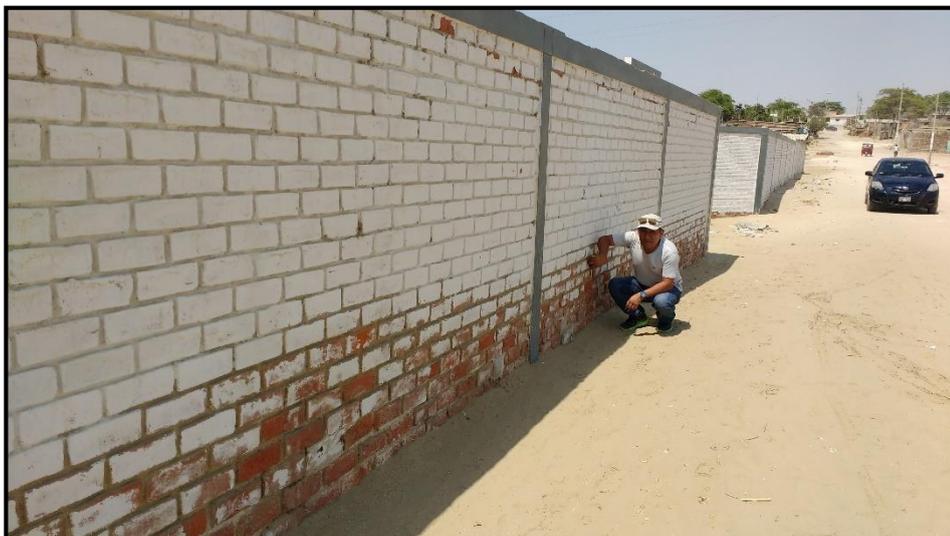
Grafico N° 88. Patología de Delaminación. Fuente Propia.

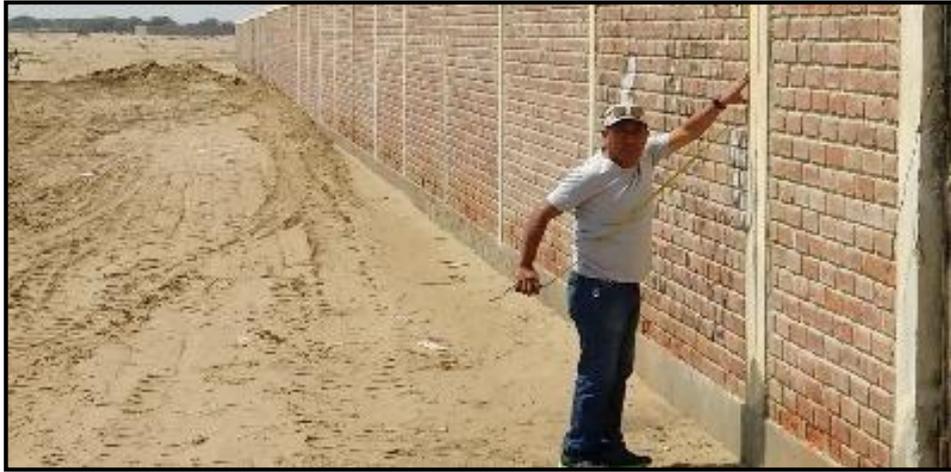
Grafico N° 89. Patología de Manchas. Fuente Propia.

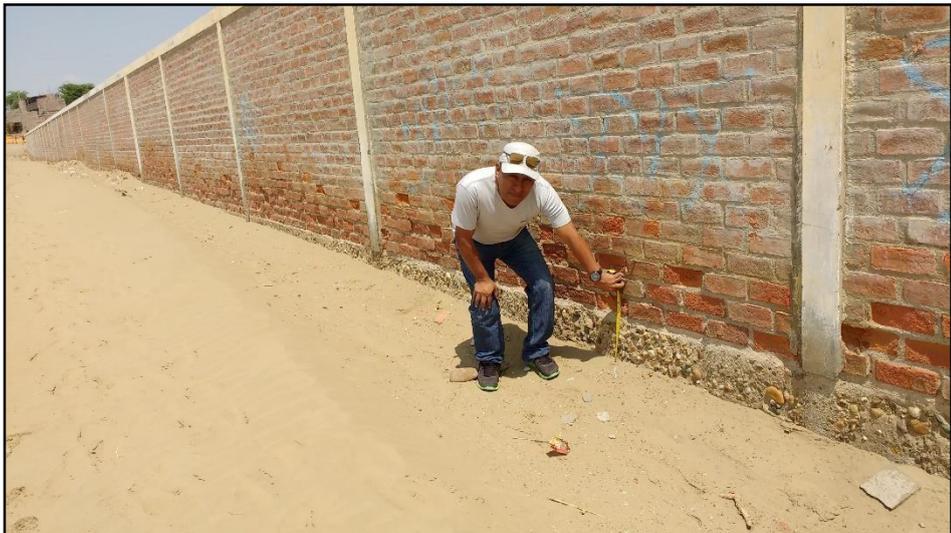
Grafico N° 91. Patología de Exudación en la parte inferior de los paños. Fuente Propia.

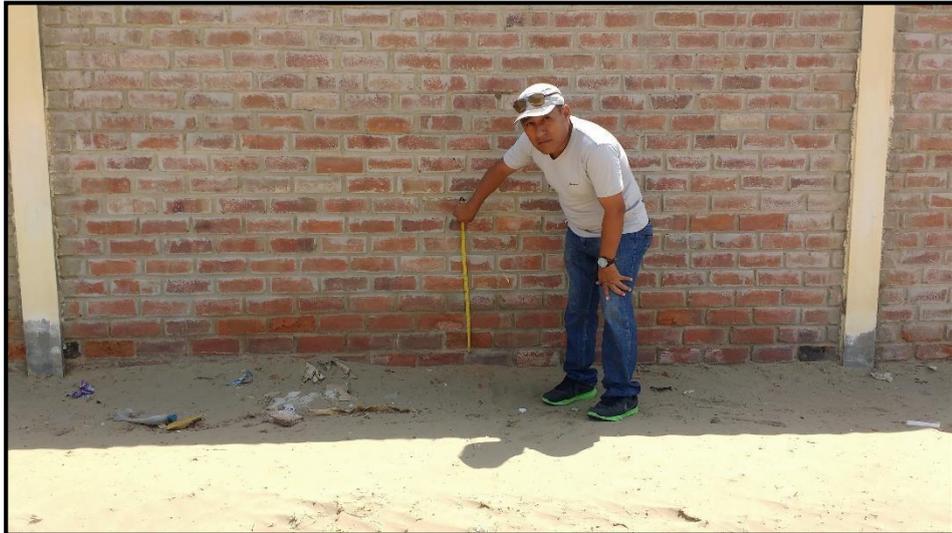
Grafico N° 92. Patología de Exudación. Fuente Propia.

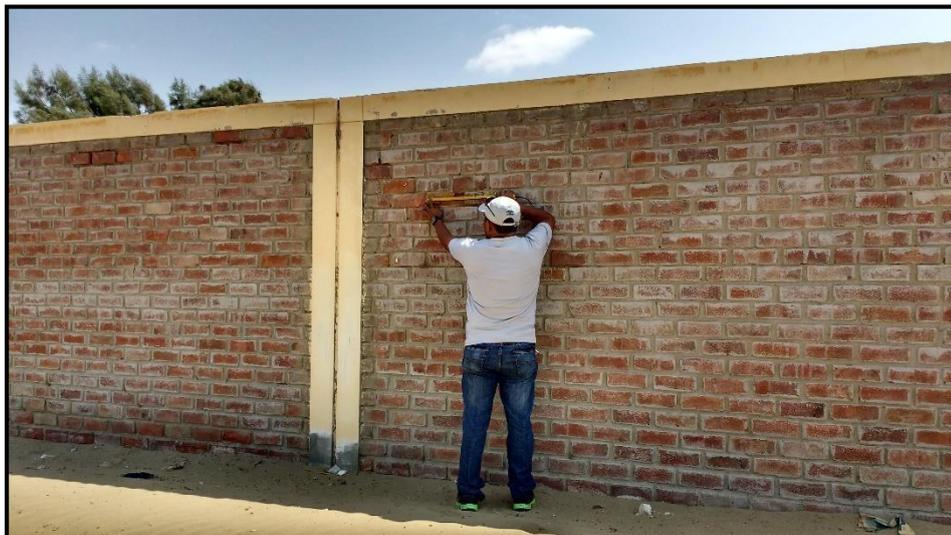
Grafico N° 94: Patología de Delaminación. Fuente Propia.

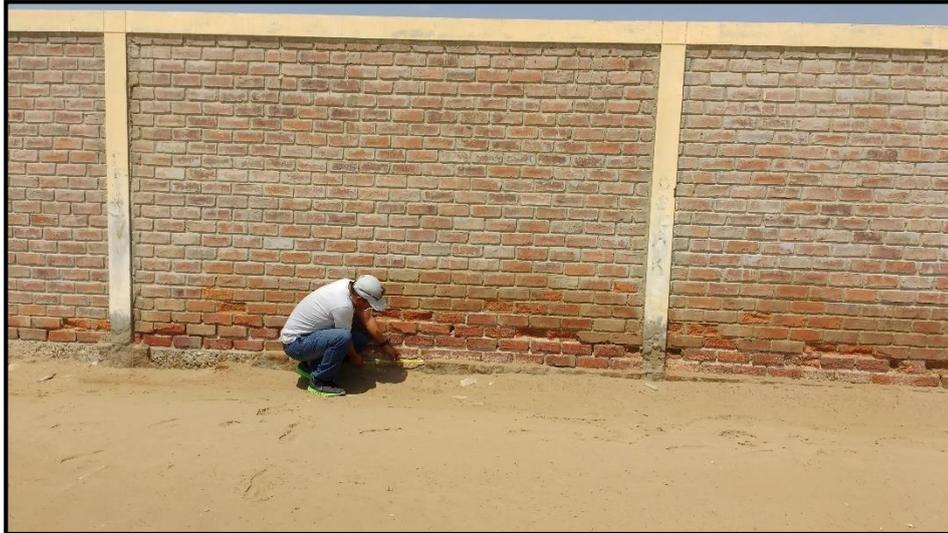
Grafico N°95: Patología de Delaminación. Fuente Propia.

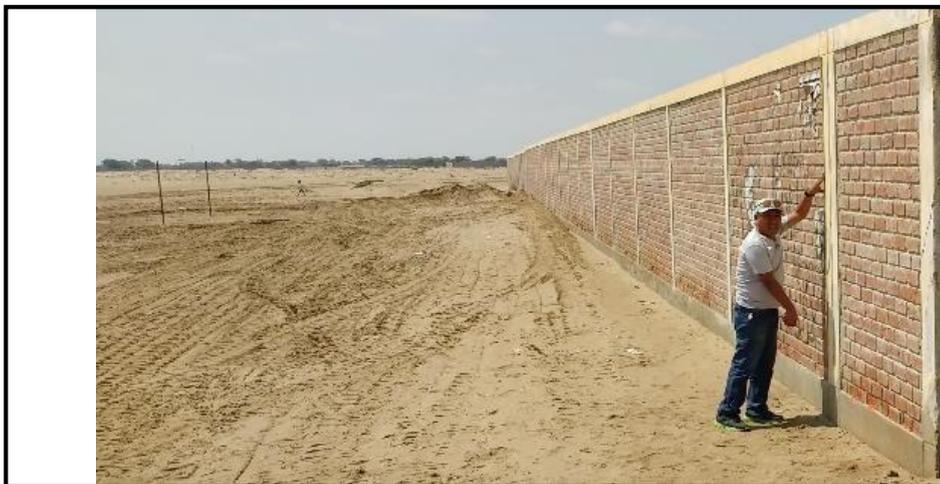
Grafico N° 96: Patología de Eflorescencia en las columnas. Fuente Propia.

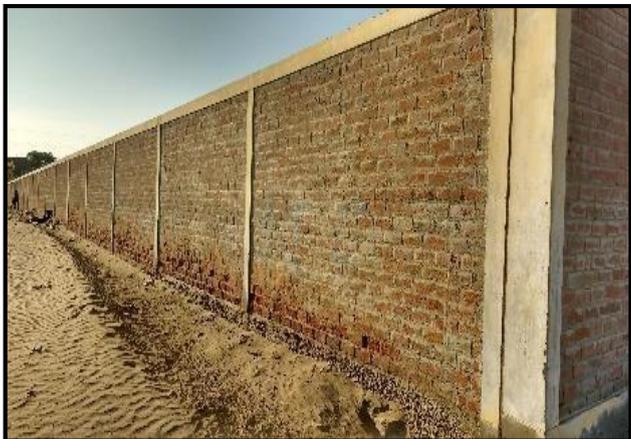
Grafico N° 98. Fuente Propia.

TIPO DE DAÑO:
Exudación

NIVEL DE SEVERIDAD
LEVE

ALTERNATIVA DE REPARACIÓN
Picado de zona dañada y parcheo de concreto con aditivo u otros elementos para poder reparar el muro

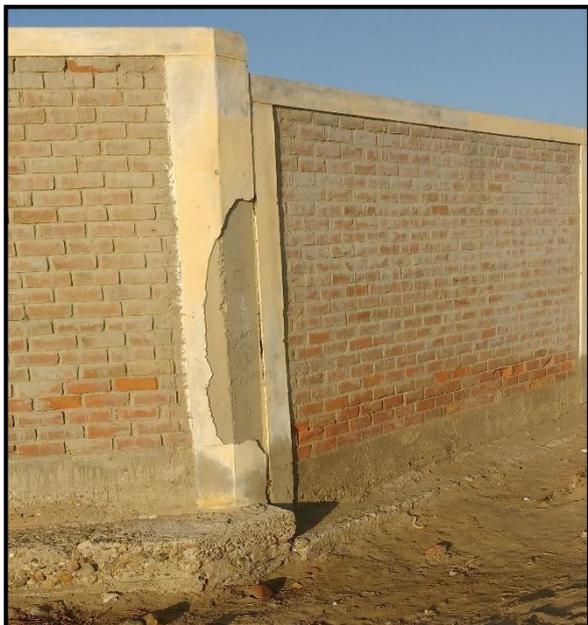
Grafico N° 99. Fuente Propia.

TIPO DE DAÑO:
Delaminación

NIVEL DE SEVERIDAD
Moderado

ALTERNATIVA DE REPARACIÓN
Picado de zona dañada y parcheo de concreto con aditivo u otros elementos para poder reparar el muro

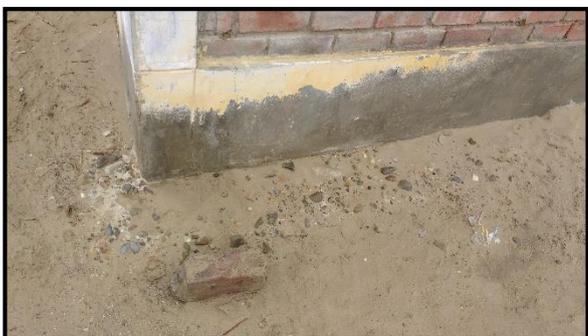
Grafico N° 100. Fuente Propia.

TIPO DE DAÑO:
Eflorescencia

NIVEL DE SEVERIDAD
Leve

ALTERNATIVA DE REPARACIÓN
Picado de zona dañada y parcheo de concreto con aditivo u otros elementos para poder reparar el muro
