DETERMINACIÓN Y EVALUACIÓN DE LAS
PATOLOGÍAS DEL CONCRETO EN COLUMNAS Y
MUROS DE ALBAÑILERÍA CONFINADA DEL CERCO
PERIMÉTRICO DE LA CASA HOGAR MADRE DEL
REDENTOR, UBICADO EN EL ASENTAMIENTO
HUMANO NUEVA ESPERANZA, DEL DISTRITO
VEINTISÉIS DE OCTUBRE, PROVINCIA Y REGIÓN
PIURA, JULIO – 2016

**TESIS PARA OPTAR EL TÍTULO PROFESIONAL DE
INGENIERO CIVIL**

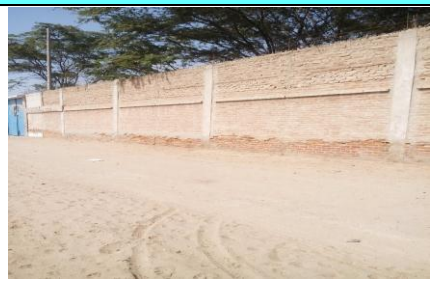
Determinación y evaluación de las patologías del concreto en columnas y muros de albañilería del cerco perimétrico de la casa hogar Madre del Redentor, ubicado en el asentamiento humano Nueva Esperanza, del distrito de Veintiséis de octubre, provincia y región Piura, Julio - 2016									
Autor	Bach. Elizabeth Josefina Suárez Lima			Lado	Externo		Número de paños	4			
Asesor	Mgr. Gonzalo Miguel León de los Ríos			Antigüedad	Treinta años		Fecha	Octubre 2016			
Unidad de Muestra 2											
Tipos de patologías							Nivel de severidad				
Físicas		Mecánicas			Químicas						
1	Humedad	3	Desintegración		7	Eflorescencia					
2	Erosión	4	Grieta		8	Oxidación y Corrosión		Leve	1		
		5	Fisura					Moderado	2		
		6	Desprendimiento					Severo	3		
Plano de planta de cerco perimétrico					Fotografía de Unidad de Muestra 2 (UM-2)

Área total (m2)	82.29			Análisis patológico por elemento				Análisis patológico en la Unidad de Muestra			
Elementos				Columna		Muro de albañilería					
				Área	5.46	m2	Área				76.83
Tipología patológica				Área con patología	% Área con patología	Área con patología	% Área con patología	Área afectada (m2)	% Área afectada	Área no afectada (m2)	% Área no afectada
Tipos	Símbolo	Patología									
Físicas	1	Humedad	0.00	0.00%	0.00	0.00%	0.00	0.00%	69.82	84.85%	
	2	Erosión	0.00	0.00%	11.32	14.73%	11.32	13.76%			
Mecánicas	3	Desintegración	0.00	0.00%	0.00	0.00%	0.00	0.00%			
	4	Grieta	0.00	0.00%	0.00	0.00%	0.00	0.00%			
	5	Fisura	0.05	0.92%	0.54	0.70%	0.59	0.72%			
	6	Desprendimiento	0.56	10.26%	0.00	0.00%	0.56	0.68%			
Químicas	7	Eflorescencia	0.00	0.00%	0.00	0.00%	0.00	0.00%			
	8	Oxidación y Corrosión	0.00	0.00%	0.00	0.00%	0.00	0.00%			
Total			0.61	11.17%	11.86	15.44%	12.47	15.15%			
Nivel de severidad			1		2

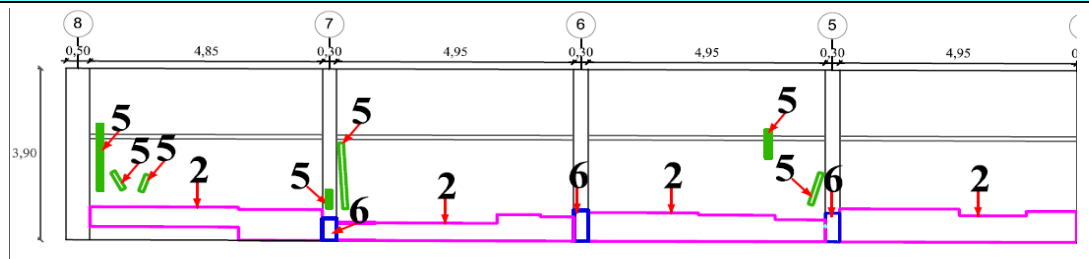
82.29				0.61	0.74%	11.86	14.41%				
Elevación de la Unidad de Muestra 2

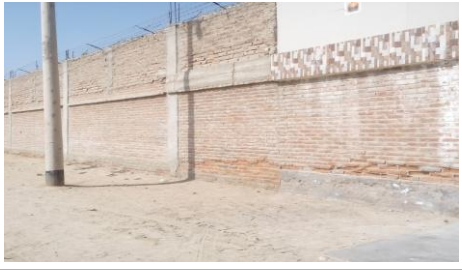
Ficha de evaluación										
Determinación y evaluación de las patologías del concreto en columnas y muros de albañilería del cerco perimétrico de la casa hogar Madre del Redentor, ubicado en el asentamiento humano Nueva Esperanza, del distrito de Veintiséis de octubre, provincia y región Piura, Julio - 2016										
Autor	Bach. Elizabeth Josefina Suárez Lima			Lado	Externo		Número de paños	3		
Asesor	Mgr. Gonzalo Miguel León de los Ríos			Antigüedad	Treinta años		Fecha	Octubre 2016		
Unidad de Muestra 3										
Tipos de patologías								Nivel de severidad		
Físicas		Mecánicas			Químicas					
1	Humedad	3	Desintegración		7	Eflorescencia		Leve	1	
2	Erosión	4	Grieta		8	Oxidación y Corrosión		Moderado	2	
		5	Fisura					Severo	3	
		6	Desprendimiento							
Plano de planta de cerco perimétrico					Fotografía de Unidad de Muestra 3 (UM-3)

Elementos			Columna		Muro de albañilería					
			Área	3.51 m2	Área	57.33 m2				
Tipología patológica			Área con patología	% Área con patología	Área con patología	% Área con patología	Área afectada (m2)	% Área afectada	Área no afectada (m2)	% Área no afectada
Tipos	Símbolo	Patología								
Físicas	1	Humedad	0.27	7.69%	2.71	4.73%	2.98	4.90%	52.73	86.67%
	2	Erosión	0.12	3.42%	4.50	7.85%	4.62	7.59%		
Mecánicas	3	Desintegración	0.00	0.00%	0.00	0.00%	0.00	0.00%		
	4	Grieta	0.00	0.00%	0.00	0.00%	0.00	0.00%		
	5	Fisura	0.00	0.00%	0.51	0.89%	0.51	0.84%		
Químicas	6	Desprendimiento	0.00	0.00%	0.00	0.00%	0.00	0.00%		
	7	Eflorescencia	0.00	0.00%	0.00	0.00%	0.00	0.00%		
	8	Oxidación y Corrosión	0.00	0.00%	0.00	0.00%	0.00	0.00%		
Total			0.39	11.11%	7.72	13.47%	8.11	13.33%		
Nivel de severidad			1		2					
Resumen de la Unidad de Muestra 3 (UM-3)										
Área total de la Unidad de Muestra (m2)			Columna		Muro de albañilería

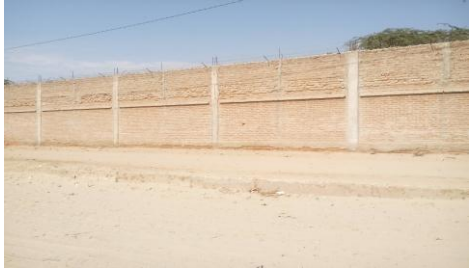
Ficha de evaluación											
Determinación y evaluación de las patologías del concreto en columnas y muros de albañilería del cerco perimétrico de la casa hogar Madre del Redentor, ubicado en el asentamiento humano Nueva Esperanza, del distrito de Veintiséis de octubre, provincia y región Piura, Julio - 2016											
Autor	Bach. Elizabeth Josefina Suárez Lima			Lado	Externo		Número de paños	3			
Asesor	Mgr. Gonzalo Miguel León de los Ríos			Antigüedad	Treinta años		Fecha	Octubre 2016			
Unidad de Muestra 4											
Tipos de patologías								Nivel de severidad			
Físicas		Mecánicas			Químicas						
1	Humedad	3	Desintegración		7	Eflorescencia		Leve	1		
2	Erosión	4	Grieta		8	Oxidación y Corrosión		Moderado	2		
		5	Fisura					Severo	3		
		6	Desprendimiento								
Plano de planta de cerco perimétrico					Fotografía de Unidad de Muestra 4 (UM-4)

Área total (m2)		61.23		Análisis patológico por elemento				Análisis patológico en la Unidad de Muestra			
Elementos		Columna		Muro de albañilería							
		Área	3.51 m2	Área	57.72 m2						
Tipología patológica		Área con patología	% Área con patología	Área con patología	% Área con patología	Área afectada (m2)	% Área afectada	Área no afectada (m2)	% Área no afectada		
Tipos	Símbolo	Patología									
Físicas	1	Humedad	0.04	1.14%	2.21	3.83%	2.25	3.67%	55.18	90.12%	
	2	Erosión	0.28	7.98%	3.48	6.03%	3.76	6.14%			
Mecánicas	3	Desintegración	0.00	0.00%	0.00	0.00%	0.00	0.00%			
	4	Grieta	0.00	0.00%	0.00	0.00%	0.00	0.00%			
	5	Fisura	0.00	0.00%	0.04	0.07%	0.04	0.07%			
	6	Desprendimiento	0.00	0.00%	0.00	0.00%	0.00	0.00%			
Químicas	7	Eflorescencia	0.00	0.00%	0.00	0.00%	0.00	0.00%			
	8	Oxidación y Corrosión	0.00	0.00%	0.00	0.00%	0.00	0.00%			
Total			0.32	9.12%	5.73	9.93%	6.05	9.88%			
Nivel de severidad			1		2

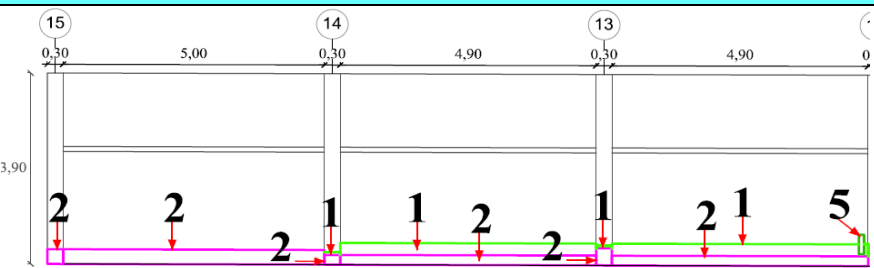
61.23		0.32	0.52%		5.73	9.36%					
Elevación de la Unidad de Muestra 4

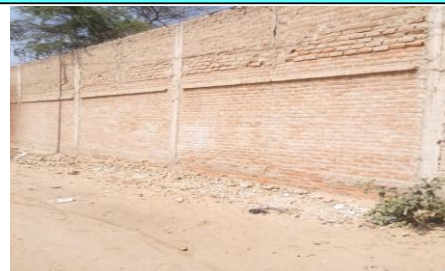
Ficha de evaluación											
Determinación y evaluación de las patologías del concreto en columnas y muros de albañilería del cerco perimétrico de la casa hogar Madre del Redentor, ubicado en el asentamiento humano Nueva Esperanza , del distrito de Veintiséis de octubre , provincia y región Piura , Julio - 2016											
Autor	Bach. Elizabeth Josefina Suárez Lima			Lado	Externo		Número de paños	3			
Asesor	Mgr. Gonzalo Miguel León de los Ríos			Antigüedad	Treinta años		Fecha	Octubre 2016			
Unidad de Muestra 5											
Tipos de patologías								Nivel de severidad			
Físicas		Mecánicas			Químicas						
1	Humedad	3	Desintegración		7	Eflorescencia		Leve	1		
2	Erosión	4	Grieta		8	Oxidación y Corrosión		Moderado	2		
		5	Fisura					Severo	3		
		6	Desprendimiento								
Plano de planta de cerco perimétrico					Fotografía de Unidad de Muestra 5 (UM-5)

Área total (m2)		60.06		Análisis patológico por elemento				Análisis patológico en la Unidad de Muestra			
Elementos		Columna		Muro de albañilería							
		Área	3.51 m2	Área	56.55 m2						
Tipología patológica		Área con patología	% Área con patología	Área con patología	% Área con patología	Área afectada (m2)	% Área afectada	Área no afectada (m2)	% Área no afectada		
Tipos	Símbolo	Patología									
Físicas	1	Humedad	0.06	1.71%	0.58	1.03%	0.64	1.07%	55.74	92.81%	
	2	Erosión	0.00	0.00%	3.46	6.12%	3.46	5.76%			
Mecánicas	3	Desintegración	0.00	0.00%	0.00	0.00%	0.00	0.00%			
	4	Grieta	0.00	0.00%	0.00	0.00%	0.00	0.00%			
	5	Fisura	0.00	0.00%	0.08	0.14%	0.08	0.13%			
	6	Desprendimiento	0.00	0.00%	0.00	0.00%	0.00	0.00%			
Químicas	7	Eflorescencia	0.08	2.28%	0.06	0.11%	0.14	0.23%			
	8	Oxidación y Corrosión	0.00	0.00%	0.00	0.00%	0.00	0.00%			
Total		0.14	3.99%	4.18	7.39%	4.32	7.19%				
Nivel de severidad		1		2

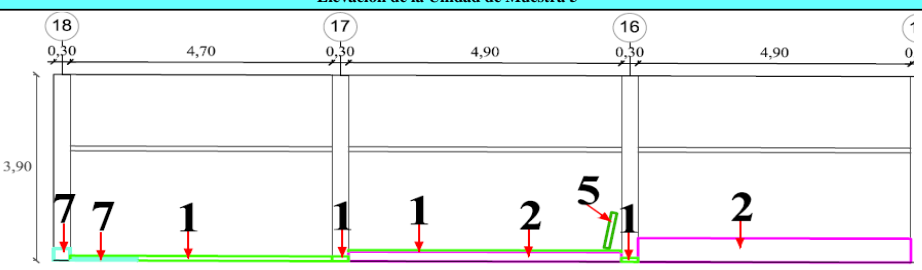
60.06		0.14		0.23%		4.18		6.96%			
Elevación de la Unidad de Muestra 5

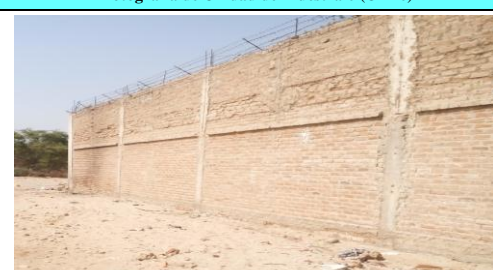
Determinación y evaluación de las patologías del concreto en columnas y muros de albañilería del cerco perimétrico de la casa hogar Madre del Redentor, ubicado en el asentamiento humano Nueva Esperanza, del distrito de Veintiséis de octubre, provincia y región Piura, Julio - 2016									
Autor	Bach. Elizabeth Josefina Suárez Lima		Lado	Externo		Número de paños	3				
Asesor	Mgtr. Gonzalo Miguel León de los Ríos		Antigüedad	Treinta años		Fecha	Octubre 2016				
Unidad de Muestra 6											
Tipos de patologías								Nivel de severidad			
Físicas		Mecánicas			Químicas						
1	Humedad	3	Desintegración		7	Eflorescencia		Leve	1		
2	Erosión	4	Grieta		8	Oxidación y Corrosión		Moderado	2		
		5	Fisura					Severo	3		
		6	Desprendimiento								
Plano de planta de cerco perimétrico					Fotografía de Unidad de Muestra 6 (UM-6)

Área total (m2)		60.06		Análisis patológico por elemento				Análisis patológico en la Unidad de Muestra			
Elementos		Columna		Muro de albañilería							
		Área	4.68	m2	Área	55.38	m2				
Tipología patológica		Área con patología	% Área con patología	Área con patología	% Área con patología	Área afectada (m2)	% Área afectada	Área no afectada (m2)	% Área no afectada		
Tipos	Símbolo	Patología									
Físicas	1	Humedad	0.00	0.00%	0.00	0.00%	0.00	0.00%	52.95	88.16%	
	2	Erosión	0.00	0.00%	2.37	4.28%	2.37	3.95%			
Mecánicas	3	Desintegración	0.00	0.00%	0.00	0.00%	0.00	0.00%			
	4	Grieta	0.00	0.00%	0.28	0.51%	0.28	0.47%			
	5	Fisura	0.18	3.85%	0.51	0.92%	0.69	1.15%			
	6	Desprendimiento	0.36	7.69%	0.00	0.00%	0.36	0.60%			
Químicas	7	Eflorescencia	0.11	2.35%	3.30	5.96%	3.41	5.68%			
	8	Oxidación y Corrosión	0.00	0.00%	0.00	0.00%	0.00	0.00%			
Total			0.65	13.89%	6.46	11.66%	7.11	11.84%			
Nivel de severidad		1		3

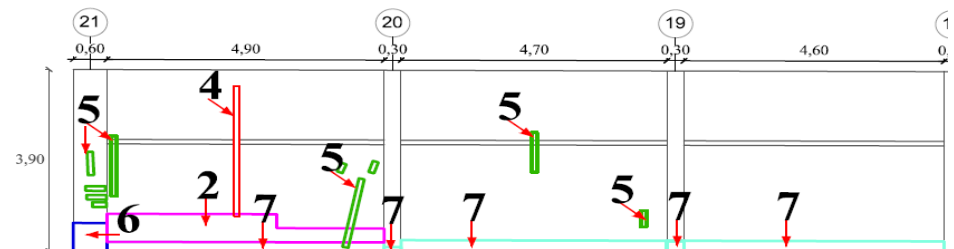
60.06		0.65	1.08%	6.46	10.76%						
Elevación de la Unidad de Muestra 6

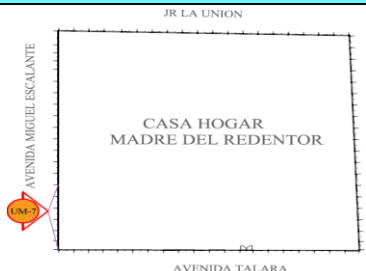
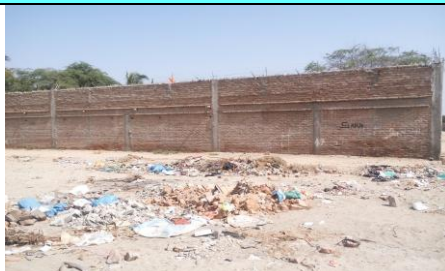
Ficha de evaluación										
Determinación y evaluación de las patologías del concreto en columnas y muros de albañilería del cerco perimétrico de la casa hogar Madre del Redentor, ubicado en el asentamiento humano Nueva Esperanza , del distrito de Veintiséis de octubre , provincia y región Piura , Julio - 2016										
Autor	Bach. Elizabeth Josefina Suárez Lima			Lado	Externo		Número de paños	6		
Asesor	Mgr. Gonzalo Miguel León de los Ríos			Antigüedad	Treinta años		Fecha	Octubre 2016		
Unidad de Muestra 7										
Tipos de patologías								Nivel de severidad		
Físicas		Mecánicas			Químicas					
1	Humedad	3	Desintegración		7	Eflorescencia		Leve	1	
2	Erosión	4	Grieta		8	Oxidación y Corrosión		Moderado	2	
		5	Fisura					Severo	3	
		6	Desprendimiento							
Plano de planta de cerco perimétrico					Fotografía de Unidad de Muestra 7 (UM-7)

Elementos			Columna		Muro de albañilería					
			Área	6.48 m2	Área	108.77 m2				
Tipología patológica			Área con patología	% Área con patología	Área con patología	% Área con patología	Área afectada (m2)	% Área afectada	Área no afectada (m2)	% Área no afectada
Tipos	Símbolo	Patología								
Físicas	1	Humedad	0.00	0.00%	0.00	0.00%	0.00	0.00%	103.65	89.93%
	2	Erosión	0.37	5.71%	10.32	9.49%	10.69	9.28%		
Mecánicas	3	Desintegración	0.00	0.00%	0.00	0.00%	0.00	0.00%		
	4	Grieta	0.00	0.00%	0.00	0.00%	0.00	0.00%		
	5	Fisura	0.00	0.00%	0.37	0.34%	0.37	0.32%		
	6	Desprendimiento	0.16	2.47%	0.00	0.00%	0.16	0.14%		
Químicas	7	Eflorescencia	0.08	1.23%	0.30	0.28%	0.38	0.33%		
	8	Oxidación y Corrosión	0.00	0.00%	0.00	0.00%	0.00	0.00%		
Total			0.61	9.41%	10.99	10.10%	11.60	10.07%		
Nivel de severidad			1		2					
Resumen de la Unidad de Muestra 7 (UM-7)										
Área total de la Unidad de Muestra (m2)			Columna		Muro de albañilería

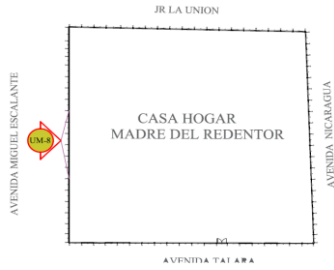
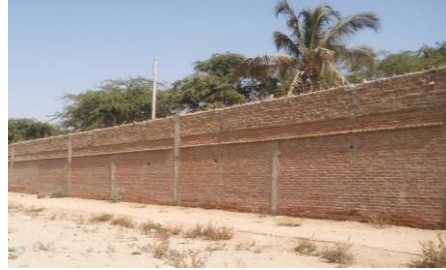
Ficha de evaluación											
Determinación y evaluación de las patologías del concreto en columnas y muros de albañilería del cerco perimétrico de la casa hogar Madre del Redentor, ubicado en el asentamiento humano Nueva Esperanza , del distrito de Veintiséis de octubre , provincia y región Piura , Julio - 2016											
Autor	Bach. Elizabeth Josefina Suárez Lima			Lado	Externo		Número de paños	6			
Asesor	Mgr. Gonzalo Miguel León de los Ríos			Antigüedad	Treinta años		Fecha	Octubre 2016			
Unidad de Muestra 8											
Tipos de patologías											
Físicas			Mecánicas			Químicas			Nivel de severidad		
1	Humedad		3	Desintegración		7	Eflorescencia				
2	Erosión		4	Grieta		8	Oxidación y Corrosión		Leve	1	
			5	Fisura					Moderado	2	
			6	Desprendimiento					Severo	3	
Plano de planta de cerco perimétrico					Fotografía de Unidad de Muestra 8 (UM-8)

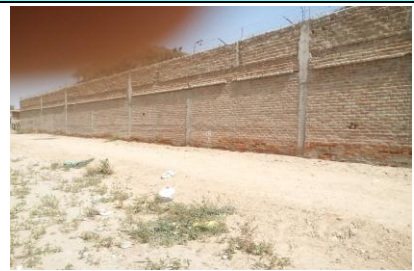
Ficha de evaluación											
Determinación y evaluación de las patologías del concreto en columnas y muros de albañilería del cerco perimétrico de la casa Hogar Madre del Redentor, ubicado en el asentamiento humano Nueva Esperanza, del distrito de Veintiséis de octubre, provincia y región Piura, Julio - 2016											
Autor	Bach. Elizabeth Josefina Suárez Lima			Lado	Externo		Número de paños	8			
Asesor	Mgr. Gonzalo Miguel León de los Ríos			Antigüedad	Treinta años		Fecha	Octubre 2016			
Unidad de Muestra 9											
Tipos de patologías											
Físicas			Mecánicas			Químicas			Nivel de severidad		
1	Humedad		3	Desintegración		7	Eflorescencia				
2	Erosión		4	Grieta		8	Oxidación y Corrosión				
			5	Fisura							
			6	Desprendimiento				Leve	1		
								Moderado	2		
								Severo	3		
Plano de planta de cerco perimétrico					Fotografía de Unidad de Muestra 9 (UM-9)

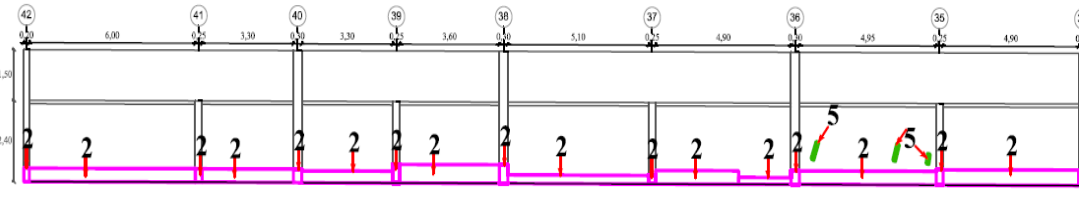
149.18		0.90	0.60%	14.64	9.81%						
Elevación de la Unidad de Muestra 9

Área total (m ²)		149.18		Análisis patológico por elemento				Análisis patológico en la Unidad de Muestra			
Elementos		Columna		Muro de albañilería							
		Área	7.08	m ²	Área	142.10	m ²	Área afectada (m ²)	% Área afectada	Área no afectada (m ²)	% Área no afectada
Tipología patológica		Área con patología	% Área con patología	Área con patología	% Área con patología	Área con patología	% Área con patología				
Tipos	Símbolo	Patología									
Físicas	1	Humedad	0.00	0.00%	0.00	0.00%	0.00	0.00%	133.64	89.58%	
	2	Erosión	0.90	12.71%	14.50	10.20%	15.40	10.32%			
Mecánicas	3	Desintegración	0.00	0.00%	0.00	0.00%	0.00	0.00%			
	4	Grieta	0.00	0.00%	0.00	0.00%	0.00	0.00%			
	5	Fisura	0.00	0.00%	0.14	0.10%	0.14	0.09%			
	6	Desprendimiento	0.00	0.00%	0.00	0.00%	0.00	0.00%			
Químicas	7	Eflorescencia	0.00	0.00%	0.00	0.00%	0.00	0.00%			
	8	Oxidación y Corrosión	0.00	0.00%	0.00	0.00%	0.00	0.00%			
Total		0.90	12.71%	14.64	10.30%	15.54	10.42%

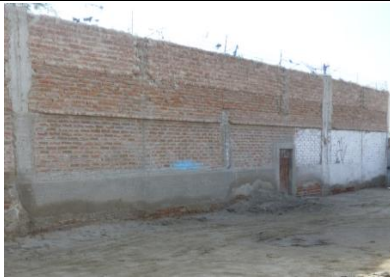
Ficha de evaluación										
Determinación y evaluación de las patologías del concreto en columnas y muros de albañilería del cerco perimétrico de la casa hogar Madre del Redentor, ubicado en el asentamiento humano Nueva Esperanza , del distrito de Veintiséis de octubre , provincia y región Piura , Julio - 2016										
Autor	Bach. Elizabeth Josefina Suárez Lima			Lado	Externo		Número de paños	3		
Asesor	Mgr. Gonzalo Miguel León de los Ríos			Antigüedad	Treinta años		Fecha	Octubre 2016		
Unidad de Muestra 10										
Tipos de patologías								Nivel de severidad		
Físicas		Mecánicas			Químicas					
1	Humedad	3	Desintegración		7	Eflorescencia		Leve	1	
2	Erosión	4	Grieta		8	Oxidación y Corrosión		Moderado	2	
		5	Fisura					Severo	3	
		6	Desprendimiento							
Plano de planta de cerco perimétrico					Fotografía de Unidad de Muestra 10 (UM-10)

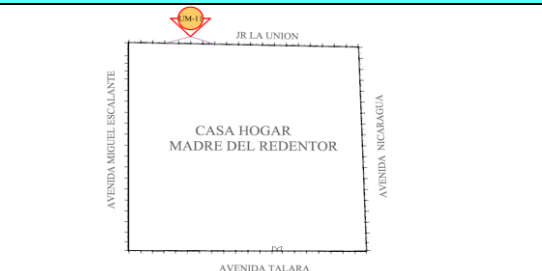
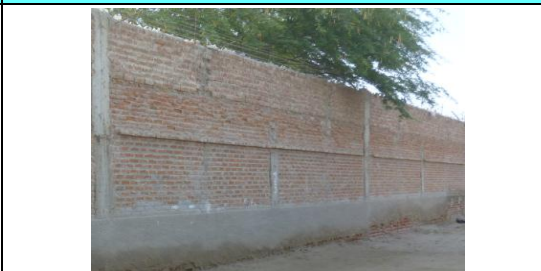
Ficha de evaluación											
Determinación y evaluación de las patologías del concreto en columnas y muros de albañilería del cerco perimétrico de la casa hogar Madre del Redentor, ubicado en el asentamiento humano Nueva Esperanza, del distrito de Veintiséis de octubre, provincia y región Piura, Julio - 2016											
Autor	Bach. Elizabeth Josefina Suárez Lima			Lado	Externo		Número de paños	4			
Asesor	Mgtr. Gonzalo Miguel León de los Ríos			Antigüedad	Treinta años		Fecha	Octubre 2016			
Unidad de Muestra 11											
Tipos de patologías											
Físicas		Mecánicas			Químicas			Nivel de severidad			
1	Humedad	3	Desintegración		7	Eflorescencia					
2	Erosión	4	Grieta		8	Oxidación y Corrosión		Leve	1		
		5	Fisura					Moderado	2		
		6	Desprendimiento					Severo	3		
Plano de planta de cerco perimétrico					Fotografía de Unidad de Muestra 11 (UM-11)

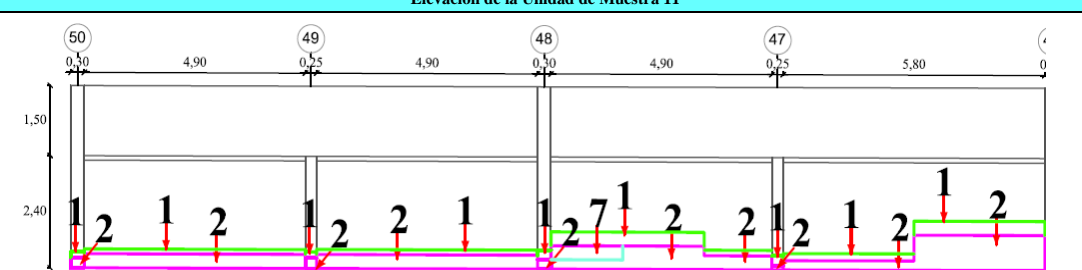
84.24		0.40		0.47%	11.37		13.50%				
Elevación de la Unidad de Muestra 11

Área total (m2)		84.24		Análisis patológico por elemento				Análisis patológico en la Unidad de Muestra			
Elementos		Columna		Muro de albañilería							
		Área	3.54	m2	Área	80.7	m2				
Tipología patológica		Área con patología	% Área con patología	Área con patología	% Área con patología	Área afectada (m2)	% Área afectada	Área no afectada (m2)	% Área no afectada		
Tipos	Símbolo	Patología									
Físicas	1	Humedad	0.19	5.37%	3.52	4.36%	3.71	4.40%	72.47	86.03%	
	2	Erosión	0.21	5.93%	7.38	9.14%	7.59	9.01%			
Mecánicas	3	Desintegración	0.00	0.00%	0.00	0.00%	0.00	0.00%			
	4	Grieta	0.00	0.00%	0.00	0.00%	0.00	0.00%			
	5	Fisura	0.00	0.00%	0.00	0.00%	0.00	0.00%			
	6	Desprendimiento	0.00	0.00%	0.00	0.00%	0.00	0.00%			
Químicas	7	Eflorescencia	0.00	0.00%	0.47	0.58%	0.47	0.56%			
	8	Oxidación y Corrosión	0.00	0.00%	0.00	0.00%	0.00	0.00%			
Total		0.40	11.30%	11.37	14.09%	11.77	13.97%				
Nivel de severidad		1		2

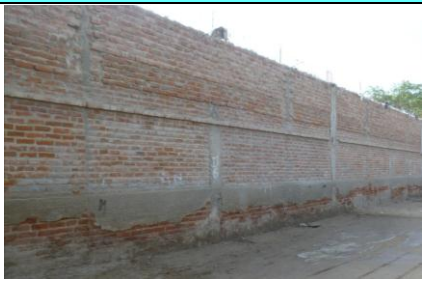
Ficha de evaluación											
Determinación y evaluación de las patologías del concreto en columnas y muros de albañilería del cerco perimétrico de la casa hogar Madre del Redentor, ubicado en el asentamiento humano Nueva Esperanza , del distrito de Veintiséis de octubre , provincia y región Piura , Julio - 2016											
Autor	Bach. Elizabeth Josefina Suárez Lima			Lado	Externo		Número de paños	4			
Asesor	Mgr. Gonzalo Miguel León de los Ríos			Antigüedad	Treinta años		Fecha	Octubre 2016			
Unidad de Muestra 12											
Tipos de patologías								Nivel de severidad			
Físicas		Mecánicas			Químicas						
1	Humedad	3	Desintegración		7	Eflorescencia		Leve	1		
2	Erosión	4	Grieta		8	Oxidación y Corrosión		Moderado	2		
		5	Fisura					Severo	3		
		6	Desprendimiento								
Plano de planta de cerco perimétrico					Fotografía de Unidad de Muestra 12 (UM-12)

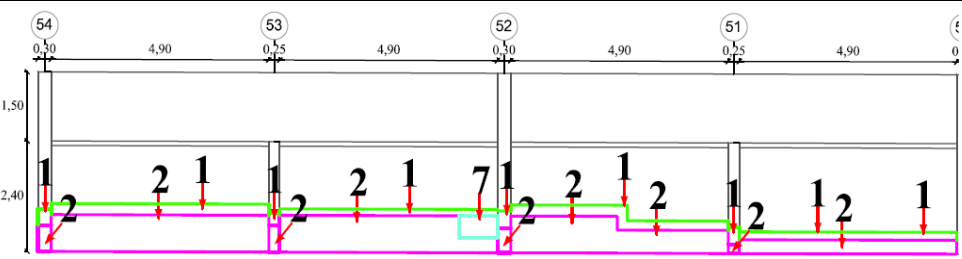
80.73				1.00	1.24%	16.77	20.77%				
Elevación de la Unidad de Muestra 12

Área total (m2)	80.73			Análisis patológico por elemento				Análisis patológico en la Unidad de Muestra			
Elementos				Columna		Muro de albañilería					
				Área	3.54	m2	Área				
Tipología patológica				Área con patología	% Área con patología	Área con patología	% Área con patología	Área afectada (m2)	% Área afectada	Área no afectada (m2)	% Área no afectada
Tipos	Símbolo	Patología									
Físicas	1	Humedad		0.38	10.73%	3.89	5.04%	4.27	5.29%	62.96	77.99%
	2	Erosión		0.62	17.51%	12.37	16.03%	12.99	16.09%		
Mecánicas	3	Desintegración		0.00	0.00%	0.00	0.00%	0.00	0.00%		
	4	Grieta		0.00	0.00%	0.00	0.00%	0.00	0.00%		
	5	Fisura		0.00	0.00%	0.00	0.00%	0.00	0.00%		
	6	Desprendimiento		0.00	0.00%	0.00	0.00%	0.00	0.00%		
Químicas	7	Eflorescencia		0.00	0.00%	0.51	0.66%	0.51	0.63%		
	8	Oxidación y Corrosión		0.00	0.00%	0.00	0.00%	0.00	0.00%		
Total				1.00	28.25%	16.77	21.73%	17.77	22.01%		
Nivel de severidad				1		2

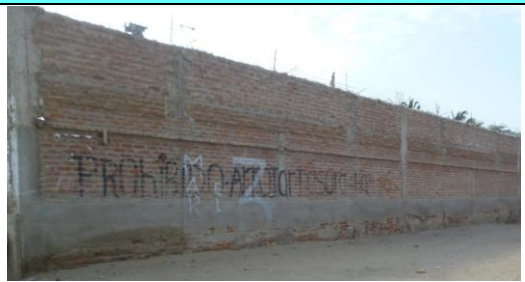
UNIVERSIDAD CATOLICA LOS ANGELES CHIMBOTE		Ficha de evaluación Determinación y evaluación de las patologías del concreto en columnas y muros de albañilería del cerco perimétrico de la casa hogar Madre del Redentor, ubicado en el asentamiento humano Nueva Esperanza, del distrito de Veintiséis de octubre, provincia y región Piura, Julio - 2016								
Autor	Bach. Elizabeth Josefina Suárez Lima	Lado	Externo	Número de paños	4					
Asesor	Mgtr. Gonzalo Miguel León de los Ríos	Antigüedad	Treinta años	Fecha	Octubre 2016					
Unidad de Muestra 14										
Tipos de patologías					Nivel de severidad					
Físicas		Mecánicas		Químicas						
1	Humedad	3	Desintegración	7	Eflorescencia					
2	Erosión	4	Grieta	8	Oxidación y Corrosión					
		5	Fisura							
		6	Desprendimiento	grin						
Plano de planta de cerco perimétrico			Fotografía de Unidad de Muestra 14 (UM-14)

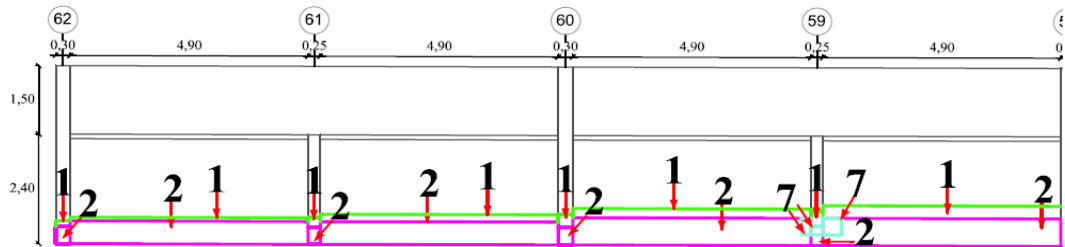
80.73			0.69		0.85%	14.53		18.00%		
Elevación de la Unidad de Muestra 14

Área total (m2)	80.73		Análisis patológico por elemento			Análisis patológico en la Unidad de Muestra				
Elementos			Columna		Muro de albañilería					
			Área	3.54 m2	Área	77.19 m2				
Tipología patológica			Área con patología	% Área con patología	Área con patología	% Área con patología	Área afectada (m2)	% Área afectada	Área no afectada (m2)	% Área no afectada
Tipos	Símbolo	Patología								
Físicas	1	Humedad	0.25	7.06%	3.53	4.57%	3.78	4.68%	65.51	81.15%
	2	Erosión	0.39	11.02%	10.78	13.97%	11.17	13.84%		
Mecánicas	3	Desintegración	0.00	0.00%	0.00	0.00%	0.00	0.00%		
	4	Grieta	0.00	0.00%	0.00	0.00%	0.00	0.00%		
	5	Fisura	0.00	0.00%	0.00	0.00%	0.00	0.00%		
	6	Desprendimiento	0.00	0.00%	0.00	0.00%	0.00	0.00%		
Químicas	7	Eflorescencia	0.05	1.41%	0.22	0.29%	0.27	0.33%		
	8	Oxidación y Corrosión	0.00	0.00%	0.00	0.00%	0.00	0.00%		
Total			0.69	19.49%	14.53	18.82%	15.22	18.85%		
Nivel de severidad			1		2

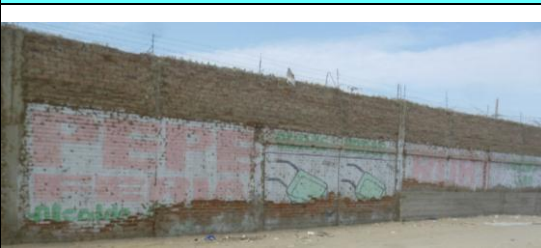
Ficha de evaluación											
Determinación y evaluación de las patologías del concreto en columnas y muros de albañilería del cerco perimétrico de la casa hogar Madre del Redentor, ubicado en el asentamiento humano Nueva Esperanza, del distrito de Veintiséis de octubre, provincia y región Piura, Julio - 2016											
Autor	Bach. Elizabeth Josefina Suárez Lima			Lado	Externo		Número de paños	4			
Asesor	Mgr. Gonzalo Miguel León de los Ríos			Antigüedad	Treinta años		Fecha	Octubre 2016			
Unidad de Muestra 15											
Tipos de patologías								Nivel de severidad			
Físicas		Mecánicas			Químicas						
1	Humedad	3	Desintegración		7	Eflorescencia		Leve	1		
2	Erosión	4	Grieta		8	Oxidación y Corrosión		Moderado	2		
		5	Fisura					Severo	3		
		6	Desprendimiento								
Plano de planta de cerco perimétrico					Fotografía de Unidad de Muestra 15 (UM-15)

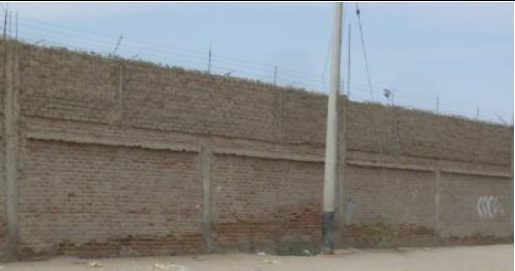
Determinación y evaluación de las patologías del concreto en columnas y muros de albañilería del cerco perimétrico de la casa hogar Madre del Redentor, ubicado en el asentamiento humano Nueva Esperanza, del distrito de Veintiséis de octubre, provincia y región Piura, Julio - 2016									
Autor	Bach. Elizabeth Josefina Suárez Lima		Lado	Externo		Número de paños	4				
Asesor	Mgr. Gonzalo Miguel León de los Ríos		Antigüedad	Treinta años		Fecha	Octubre 2016				
Unidad de Muestra 17											
Tipos de patologías						Nivel de severidad					
Físicas			Mecánicas			Químicas					
1	Humedad		3	Desintegración		7	Eflorescencia				
2	Erosión		4	Grieta		8	Oxidación y Corrosión			Leve	1
			5	Fisura						Moderado	2
			6	Desprendimiento						Severo	3
Plano de planta de cerco perimétrico					Fotografía de Unidad de Muestra 17 (UM-17)

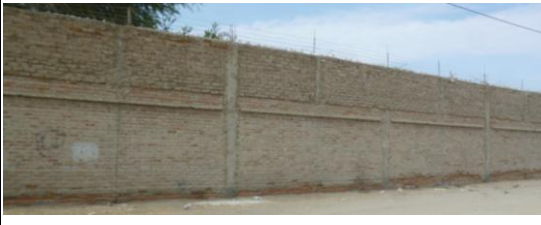
Ficha de evaluación										
Determinación y evaluación de las patologías del concreto en columnas y muros de albañilería del cerco perimétrico de la casa hogar Madre del Redentor, ubicado en el asentamiento humano Nueva Esperanza, del distrito de Veintiséis de octubre, provincia y región Piura, Julio - 2016										
Autor	Bach. Elizabeth Josefina Suárez Lima			Lado	Externo		Número de paños	4		
Asesor	Mgr. Gonzalo Miguel León de los Ríos			Antigüedad	Treinta años		Fecha	Octubre 2016		
Unidad de Muestra 18										
Tipos de patologías								Nivel de severidad		
Físicas		Mecánicas			Químicas					
1	Humedad	3	Desintegración		7	Eflorescencia		Leve	1	
2	Erosión	4	Grieta		8	Oxidación y Corrosión		Moderado	2	
		5	Fisura					Severo	3	
		6	Desprendimiento							
Plano de planta de cerco perimétrico					Fotografía de Unidad de Muestra 18 (UM-18)

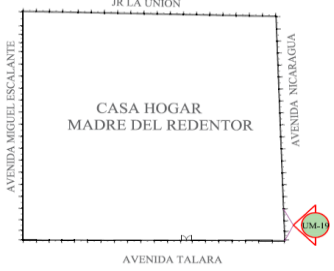
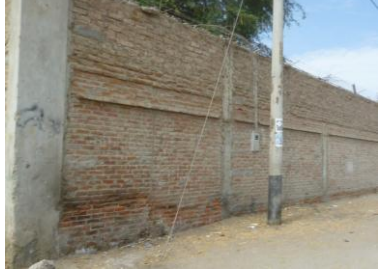
UNIVERSIDAD CÁTOLICA LOS ANGELES CHIMBOTE		Ficha de evaluación Determinación y evaluación de las patologías del concreto en columnas y muros de albañilería del cerco perimétrico de la casa hogar Madre del Redentor, ubicado en el asentamiento humano Nueva Esperanza, del distrito de Veintiséis de octubre, provincia y región Piura, Julio - 2016							
Autor	Bach. Elizabeth Josefina Suárez Lima	Lado	Externo		Número de paños	3			
Asesor	Mgtr. Gonzalo Miguel León de los Ríos	Antigüedad	Treinta años		Fecha	Octubre 2016			
Unidad de Muestra 19									
Tipos de patologías									
Físicas		Mecánicas		Químicas		Nivel de severidad			
1	Humedad	3	Desintegración		7	Eflorescencia			
2	Erosión	4	Grieta		8	Oxidación y Corrosión			
		5	Fisura			Leve	1		
		6	Desprendimiento		Moderado	2			
					Severo	3			
Plano de planta de cerco perimétrico				Fotografía de Unidad de Muestra 19 (UM-19)

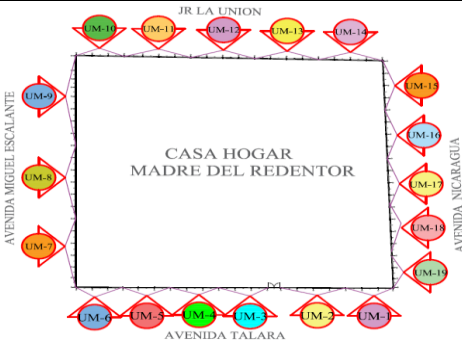
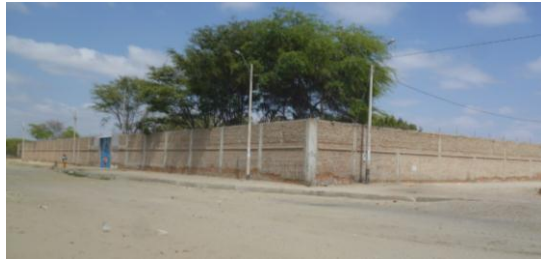
UNIVERSIDAD CATOLICA LOS ANGELES CHIMBOTE		Determinación y evaluación de las patologías del concreto en columnas y muros de albañilería del cerco perimétrico de la casa hogar Madre del Redentor, ubicado en el asentamiento humano Nueva Esperanza, del distrito de Veintiséis de octubre, provincia y región Piura, Octubre - 2016									
Autor	Bach. Elizabeth Josefina Suárez Lima		Lado	Externo		Número de paños	77				
Asesor	Mgr. Gonzalo Miguel León de los Ríos		Antigüedad	Treinta años		Fecha	Octubre 2016				
Resumen de todas las unidades de muestra											
Tipos de patologías							Nivel de severidad				
Físicas		Mecánicas		Químicas							
1	Humedad		3	Desintegración		7	Eflorescencia				
2	Erosión		4	Grieta		8	Oxidación y Corrosión				
			5	Fisura							
			6	Desprendimiento			Leve	1			
							Moderado	2			
							Severo	3			
Plano de planta de cerco perimétrico					Fotografía panorámica del cerco perimétrico

- ✓ Después de realizar la inspección visual de todas las muestras con la ayuda de la ficha de evaluación, se concluye que la casa hogar Madre del Redentor presenta patologías, con el 13.68% y el 86.32% no presenta patologías.
- ✓ La patología más frecuente y predominante es la EROSIÒN FÌSICA con un área total de 171.89 m², equivalente al 11.17% de todas las patologías y la patología menos predominante en todas las unidades de muestra es Grieta con un área total de 0.28 m², equivalente al 0.02% de todas las patologías, la eflorescencia con el 0.49% de patologías.
- ✓ Las patologías Identificadas en la estructura de la casa hogar Madre del Redentor presentan un nivel de severidad promedio moderado, por lo cual se concluye que dicha estructura se encuentra con un nivel de afectación moderado.

- ✓ Teniendo en cuenta las patologías que se encuentra en el cerco perimétrico de dicha institución se recomienda la reparación de daños en muros, columnas, en mi investigación la patología más frecuente y predominante es la patología de erosión para esta patología se recomienda utilizar el aditivo pero primero se debe picar el elemento ya sea muro o columna(es donde se encontró erosión), hasta encontrar concreto sano, este concreto debe encontrarse limpio, libre de polvo, partes sueltas o mal adheridas, sin impregnaciones de aceite, grasa, entre otros; luego se debe proceder a la colocación de la mezcla de agua y cemento (lechada), sobre la superficie preparada, a continuación se debe vaciar el concreto fresco antes de 3 horas de aplicado el aditivo, por último se debe realizar el adecuado acabado añadiendo al mortero, finalmente hacer el curado respectivo.

- ✓ Se debe reparar la estructura del cerco perimétrico de dicha institución por profesionales capacitadas y aptas para que realicen un correcto proceso constructivo en la reparación de daños y así poder brindarles una comodidad y seguridad a todos los integrantes de la congregación de la casa hogar Madre del Redentor.

- ✓ Se recomienda una construcción de un drenaje en su parte externa del cerco perimétrico para evitar la humedad y así posibles lesiones patológicas

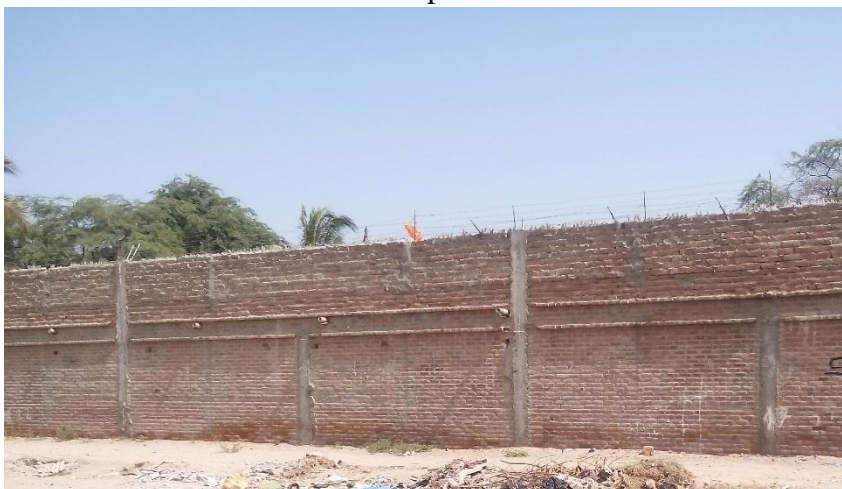
Anexo 3: Erosión en la parte inferior del muro

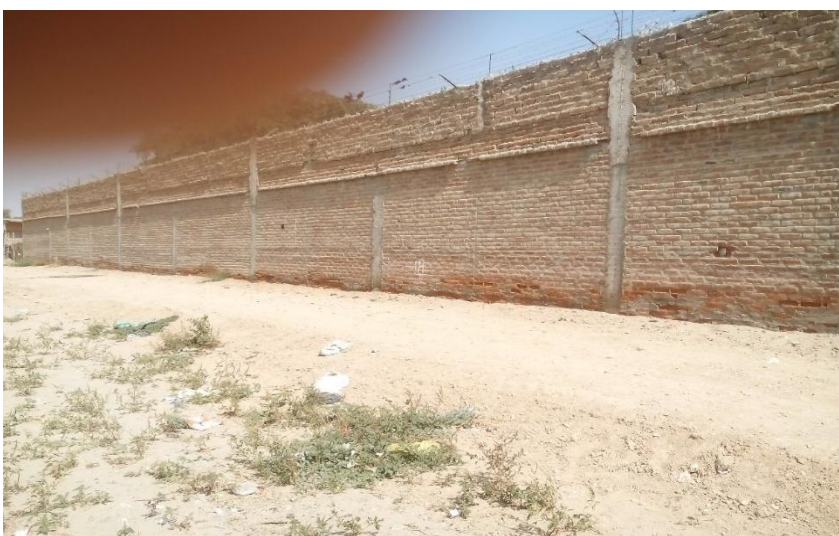
Anexo 4. Patología de la humedad y erosión

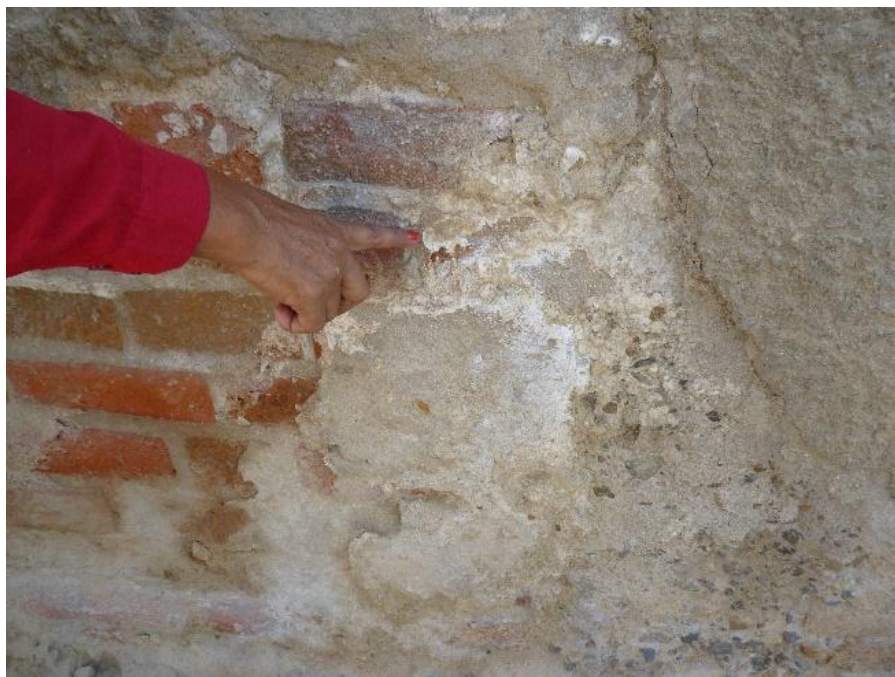
Anexo 7. Presencia eflorescencia en la parte inferior de los muros.
