**DETERMINACIÓN Y EVALUACIÓN DE LAS  
PATOLOGÍAS DE CONCRETO EXISTENTES EN LAS  
COLUMNAS Y MUROS DE ALBAÑILERÍA DEL  
CERCO PERIMÉTRICO DEL COLISEO MUNICIPAL  
FRANCISCO MENDOZA DISTRITO DE LA ARENA,  
PROVINCIA DE PIURA, REGIÓN PIURA- JULIO 2016**

**TESIS PARA OPTAR EL TÍTULO PROFESIONAL DE  
INGENIERÍA CIVIL:**

**BACH. EDGAR PAUL TANTARICO MONASTERIO**

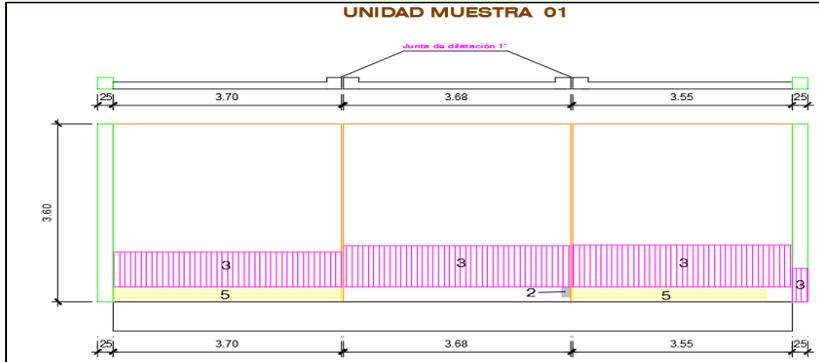
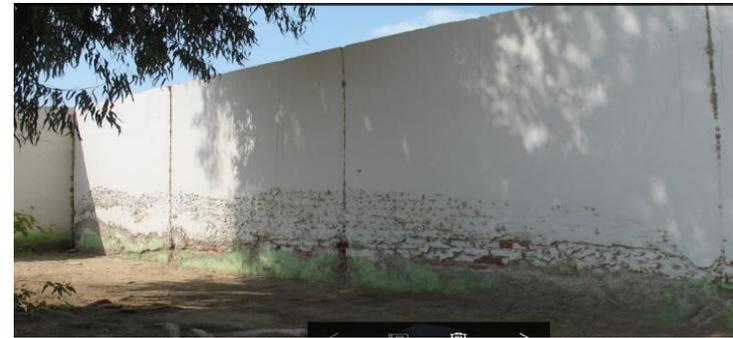
PLANO DE ELEVACIÓN E IMAGEN DE LA UNIDAD DE MUESTRA

ELEMENTO MURO							ELEMENTO COLUMNA						ÁREA DE MURO	
ITEM	PATOLIGÍA	ÁREA AFECTADA	ÁREA NO AFECTADA	% ÁREA AFECTADA	% ÁREA NO AFECTADA	SEVERIDAD	ITEM	PATOLIGÍA	ÁREA AFECTADA	ÁREA NO AFECTADA	% ÁREA AFECTADA	% ÁREA NO AFECTADA	SEVERIDAD	
[1]	Corrosión del acero	0.00 m2	28.62 m2	0.00 %	72.73 %	M M L	[1]	Corrosión del acero	0.00 m2	0.73 m2	0.00 %	81.11 %	M	39.35 m2
[2]	Erosión física	0.03 m2		0.08 %			[2]	Erosión física	0.00 m2		0.00 %			
[3]	Desprendimiento	8.66 m2		22.01 %			[3]	Desprendimiento	0.17 m2		18.89 %			
[4]	Humedad	2.04 m2		5.18 %			[4]	Humedad	0.00 m2		0.00 %			
[5]	Eflorescencia	0.00 m2		0.00 %			[5]	Eflorescencia	0.00 m2		0.00 %			
[6]	Grietas	0.00 m2		0.00 %			[6]	Grietas	0.00 m2		0.00 %			
[7]	Fisuras	0.00 m2		0.00 %			[7]	Fisuras	0.00 m2		0.00 %			
[8]	Disgregación	0.00 m2		0.00 %			[8]	Disgregación	0.00 m2		0.00 %			
<b>TOTAL</b>		<b>10.73 m2</b>		<b>27.27 %</b>			<b>TOTAL</b>	<b>0.17 m2</b>		<b>18.89 %</b>			<b>ÁREA DE COLUMNA</b>

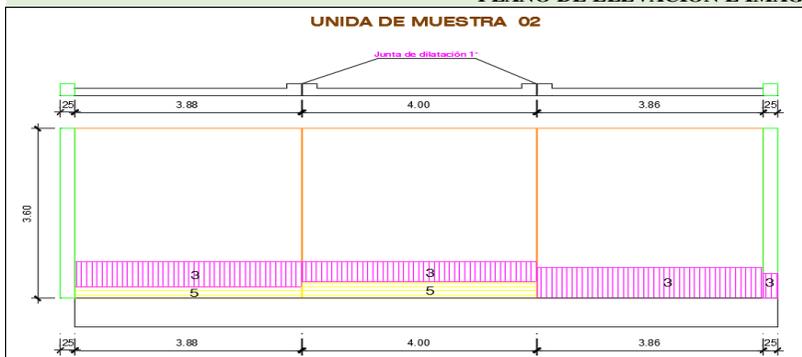
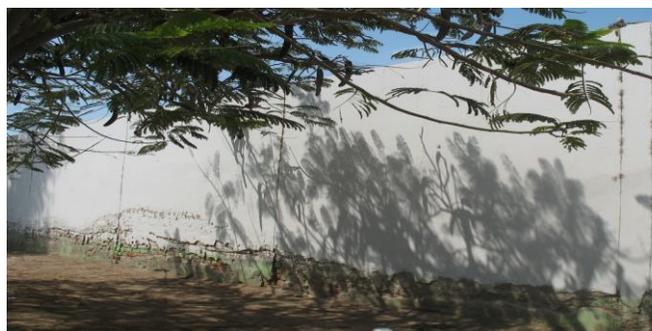
PLANO DE ELEVACIÓN E IMAGEN DE LA UNIDAD DE MUESTRA

ELEMENTO DE EVALUACIÓN	ÁREA DE EVALUADA	ÁREA AFECTADA	ÁREA NO AFECTADA	% ÁREA AFECTADA	% ÁREA NO AFECTADA	NIVEL DE SEVERIDAD
MURO	42.26 m2	8.62 m2	33.64 m2	20.40 %	79.60 %	MODERADO
COLUMNA	0.90 m2	0.13 m2	0.77 m2	14.44 %	85.56 %	LEVE
<b>TOTAL</b>	<b>43.16 m2</b>	<b>8.75 m2</b>	<b>34.41 m2</b>	<b>20.27 %</b>	<b>79.73 %</b>	<b>MODERADO</b>

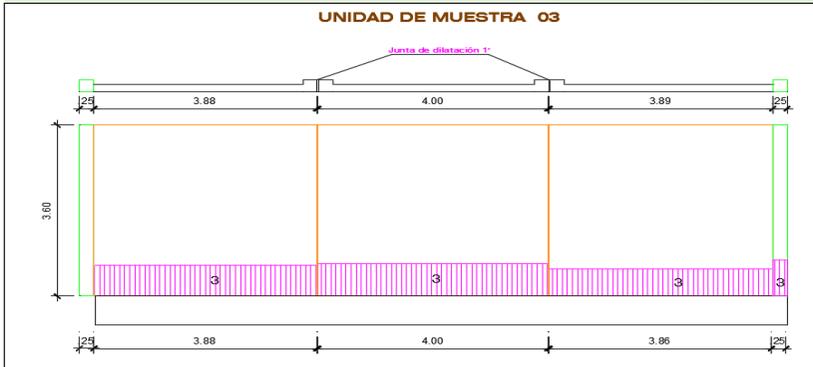
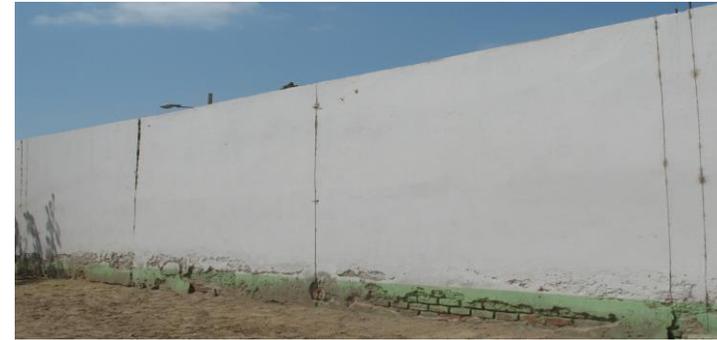
PLANO DE ELEVACIÓN E IMAGEN DE LA UNIDAD DE MUESTRA

ELEMENTO DE EVALUACIÓN	ÁREA DE EVALUADA	ÁREA AFECTADA	ÁREA NO AFECTADA	% ÁREA AFECTADA	% ÁREA NO AFECTADA	NIVEL DE SEVERIDAD
MURO	42.26 m2	7.52 m2	34.74 m2	17.79 %	82.21 %	MODERADO
COLUMNA	0.90 m2	0.19 m2	0.71 m2	21.11 %	78.89 %	LEVE
<b>TOTAL</b>	<b>43.16 m2</b>	<b>7.71 m2</b>	<b>35.45 m2</b>	<b>17.86 %</b>	<b>82.14 %</b>	<b>MODERADO</b>

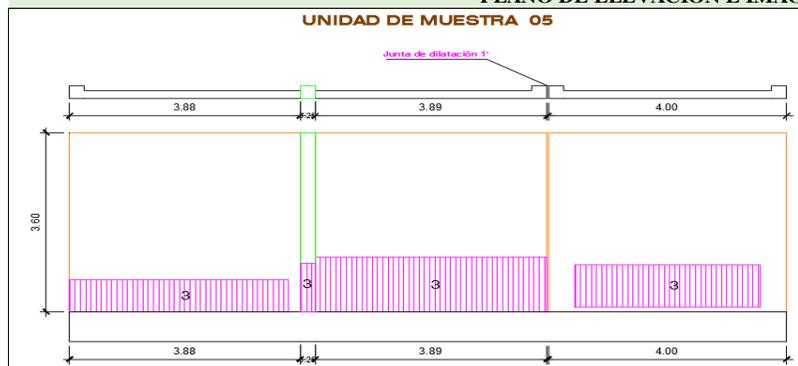
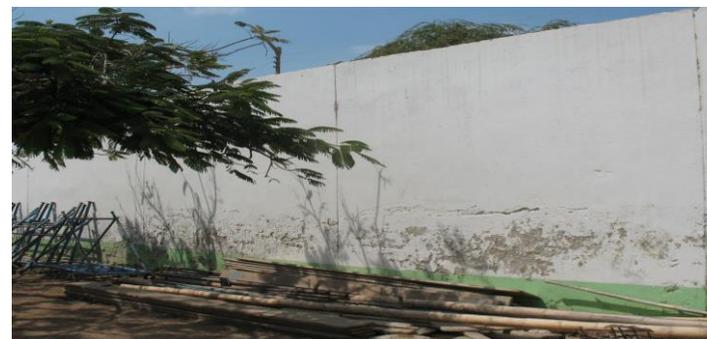
### PLANO DE ELEVACIÓN E IMAGEN DE LA UNIDAD DE MUESTRA

ELEMENTO DE EVALUACIÓN	ÁREA DE EVALUADA	ÁREA AFECTADA	ÁREA NO AFECTADA	% ÁREA AFECTADA	% ÁREA NO AFECTADA	NIVEL DE SEVERIDAD
MURO	42.37 m <sup>2</sup>	9.28 m <sup>2</sup>	33.09 m <sup>2</sup>	21.90 %	78.10 %	MODERADO
COLUMNA	0.90 m <sup>2</sup>	0.24 m <sup>2</sup>	0.66 m <sup>2</sup>	26.67 %	73.33 %	MODERADO
<b>TOTAL</b>	<b>43.27 m<sup>2</sup></b>	<b>9.52 m<sup>2</sup></b>	<b>33.75 m<sup>2</sup></b>	<b>22.00 %</b>	<b>78.00 %</b>	<b>MODERADO</b>

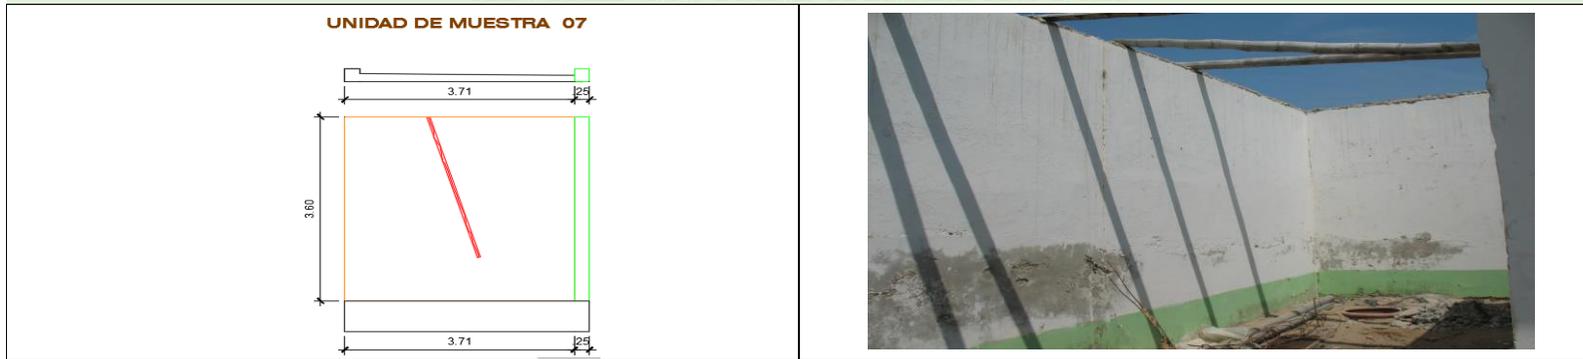
PLANO DE ELEVACIÓN E IMAGEN DE LA UNIDAD DE MUESTRA

ELEMENTO DE EVALUACIÓN	ÁREA DE EVALUADA	ÁREA AFECTADA	ÁREA NO AFECTADA	% ÁREA AFECTADA	% ÁREA NO AFECTADA	NIVEL DE SEVERIDAD
MURO	13.36 m <sup>2</sup>	0.14 m <sup>2</sup>	13.22 m <sup>2</sup>	1.05 %	98.95 %	MODERADO
COLUMNA	0.00 m <sup>2</sup>	0.00 m <sup>2</sup>	0.00 m <sup>2</sup>	0.00 %	0.00 %	0
<b>TOTAL</b>	<b>13.36 m<sup>2</sup></b>	<b>0.14 m<sup>2</sup></b>	<b>13.22 m<sup>2</sup></b>	<b>1.05 %</b>	<b>98.95 %</b>	<b>MODERADO</b>

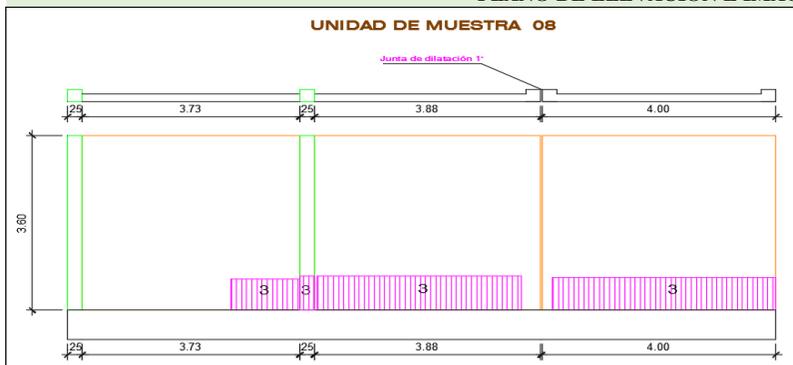
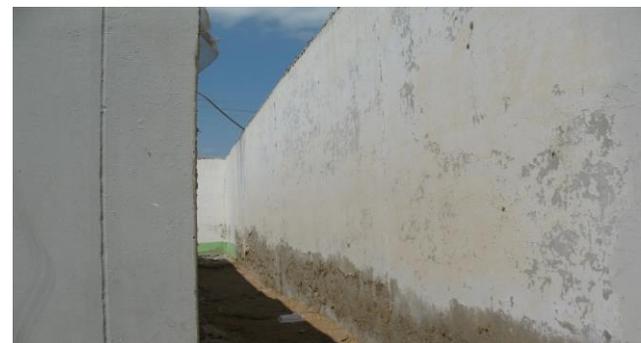
PLANO DE ELEVACIÓN E IMAGEN DE LA UNIDAD DE MUESTRA

ELEMENTO DE EVALUACIÓN	ÁREA DE EVALUADA	ÁREA AFECTADA	ÁREA NO AFECTADA	% ÁREA AFECTADA	% ÁREA NO AFECTADA	NIVEL DE SEVERIDAD
MURO	41.80 m <sup>2</sup>	5.94 m <sup>2</sup>	35.86 m <sup>2</sup>	14.21 %	85.79 %	MODERADO
COLUMNA	0.90 m <sup>2</sup>	0.18 m <sup>2</sup>	0.72 m <sup>2</sup>	20.00 %	80.00 %	MODERADO
<b>TOTAL</b>	<b>42.70 m<sup>2</sup></b>	<b>6.12 m<sup>2</sup></b>	<b>36.58 m<sup>2</sup></b>	<b>14.33 %</b>	<b>85.67 %</b>	<b>MODERADO</b>

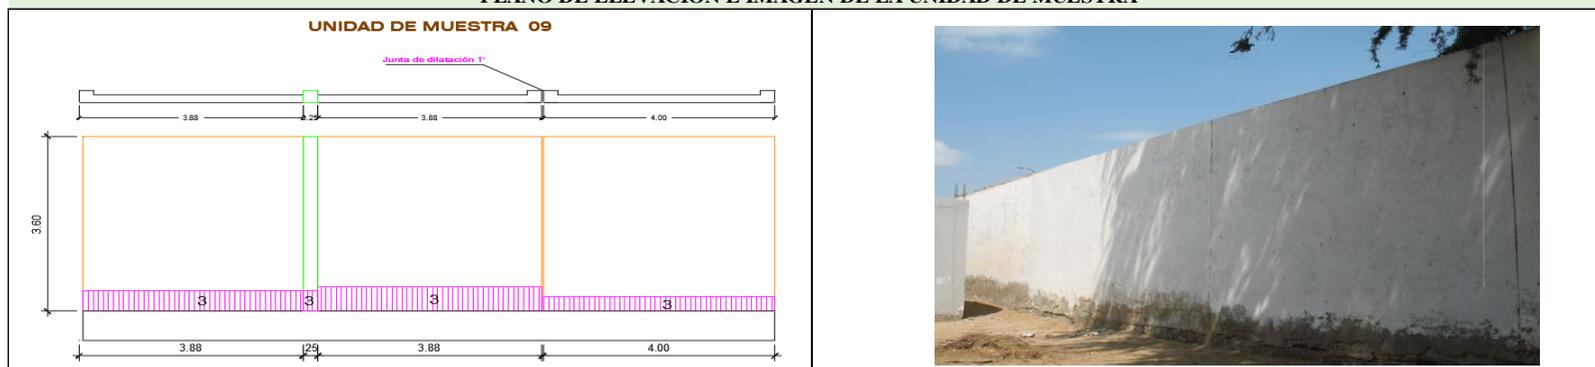
### PLANO DE ELEVACIÓN E IMAGEN DE LA UNIDAD DE MUESTRA

ELEMENTO DE EVALUACIÓN	ÁREA DE EVALUADA	ÁREA AFECTADA	ÁREA NO AFECTADA	% ÁREA AFECTADA	% ÁREA NO AFECTADA	NIVEL DE SEVERIDAD
MURO	42.34 m <sup>2</sup>	4.81 m <sup>2</sup>	37.53 m <sup>2</sup>	11.36 %	88.64 %	MODERADO
COLUMNA	0.90 m <sup>2</sup>	0.11 m <sup>2</sup>	0.79 m <sup>2</sup>	12.22 %	87.78 %	MODERADO
<b>TOTAL</b>	<b>43.24 m<sup>2</sup></b>	<b>4.92 m<sup>2</sup></b>	<b>38.32 m<sup>2</sup></b>	<b>11.38 %</b>	<b>88.62 %</b>	<b>MODERADO</b>

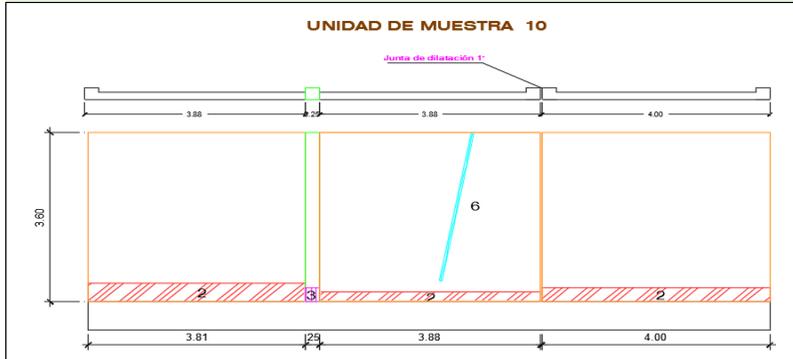
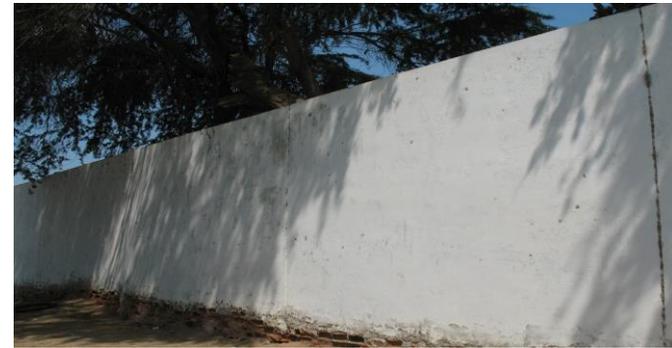
PLANO DE ELEVACIÓN E IMAGEN DE LA UNIDAD DE MUESTRA

ELEMENTO DE EVALUACIÓN	ÁREA DE EVALUADA	ÁREA AFECTADA	ÁREA NO AFECTADA	% ÁREA AFECTADA	% ÁREA NO AFECTADA	NIVEL DE SEVERIDAD
MURO	42.34 m2	3.69 m2	38.65 m2	8.72 %	91.28 %	SEVERO
COLUMNA	0.90 m2	0.10 m2	0.80 m2	11.11 %	88.89 %	MODERADO

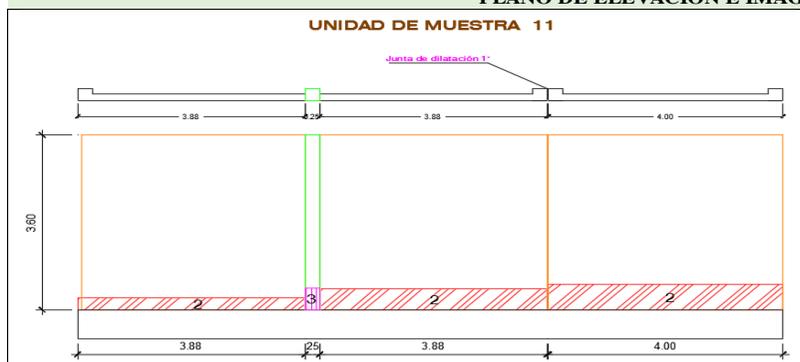
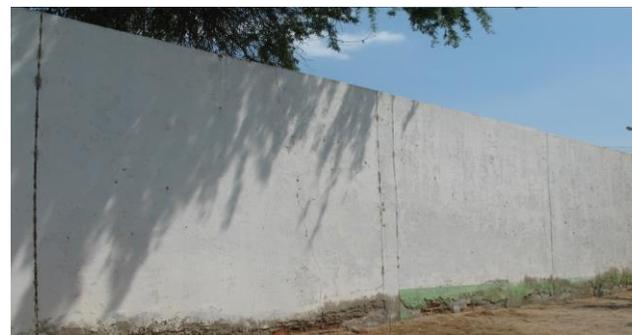
### PLANO DE ELEVACIÓN E IMAGEN DE LA UNIDAD DE MUESTRA

ELEMENTO DE EVALUACIÓN	ÁREA DE EVALUADA	ÁREA AFECTADA	ÁREA NO AFECTADA	% ÁREA AFECTADA	% ÁREA NO AFECTADA	NIVEL DE SEVERIDAD
MURO	42.34 m2	4.72 m2	37.62 m2	11.15 %	88.85 %	MODERADO
COLUMNA	0.90 m2	0.11 m2	0.79 m2	12.22 %	87.78 %	MODERADO
<b>TOTAL</b>	<b>43.24 m2</b>	<b>4.83 m2</b>	<b>38.41 m2</b>	<b>11.17 %</b>	<b>88.83 %</b>	<b>MODERADO</b>

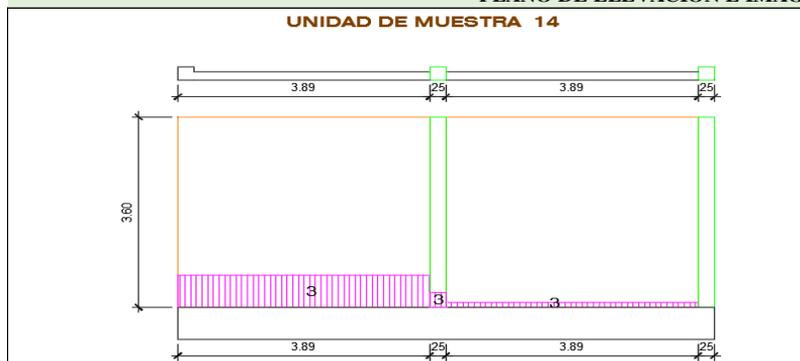
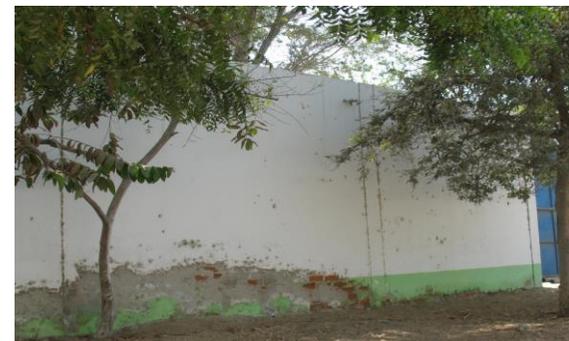
PLANO DE ELEVACIÓN E IMAGEN DE LA UNIDAD DE MUESTRA

ELEMENTO MURO							ELEMENTO COLUMNA							ÁREA DE MURO
ITEM	PATOLÓGIA	ÁREA AFECTADA	ÁREA NO AFECTADA	% ÁREA AFECTADA	% ÁREA NO AFECTADA	SEVERIDAD	ITEM	PATOLÓGIA	ÁREA AFECTADA	ÁREA NO AFECTADA	% ÁREA AFECTADA	% ÁREA NO AFECTADA	SEVERIDAD	
[1]	Corrosión del acero	0.00 m <sup>2</sup>	25.28 m <sup>2</sup>	0.00 %	90.29 %		[1]	Corrosión del acero	0.00 m <sup>2</sup>	1.73 m <sup>2</sup>	0.00 %	96.11 %		28.00 m <sup>2</sup>
[2]	Erosión física	0.00 m <sup>2</sup>		0.00 %			[2]	Erosión física	0.00 m <sup>2</sup>		0.00 %			
[3]	Desprendimiento	2.72 m <sup>2</sup>		9.71 %		M	[3]	Desprendimiento	0.07 m <sup>2</sup>		3.89 %		L	
[4]	Humedad	0.00 m <sup>2</sup>		0.00 %			[4]	Humedad	0.00 m <sup>2</sup>		0.00 %			
[5]	Eflorescencia	0.00 m <sup>2</sup>		0.00 %			[5]	Eflorescencia	0.00 m <sup>2</sup>		0.00 %			
[6]	Grietas	0.00 m <sup>2</sup>		0.00 %			[6]	Grietas	0.00 m <sup>2</sup>		0.00 %			
[7]	Fisuras	0.00 m <sup>2</sup>		0.00 %			[7]	Fisuras	0.00 m <sup>2</sup>		0.00 %

ELEMENTO DE EVALUACIÓN	ÁREA DE EVALUADA	ÁREA AFECTADA	ÁREA NO AFECTADA	% ÁREA AFECTADA	% ÁREA NO AFECTADA	NIVEL DE SEVERIDAD
MURO	28.00 m <sup>2</sup>	2.72 m <sup>2</sup>	25.28 m <sup>2</sup>	9.71 %	90.29 %	MODERADO
COLUMNA	1.80 m <sup>2</sup>	0.07 m <sup>2</sup>	1.73 m <sup>2</sup>	3.89 %	96.11 %	LEVE
<b>TOTAL</b>	<b>29.80 m<sup>2</sup></b>	<b>2.79 m<sup>2</sup></b>	<b>27.01 m<sup>2</sup></b>	<b>9.36 %</b>	<b>90.64 %</b>	<b>MODERADO</b>

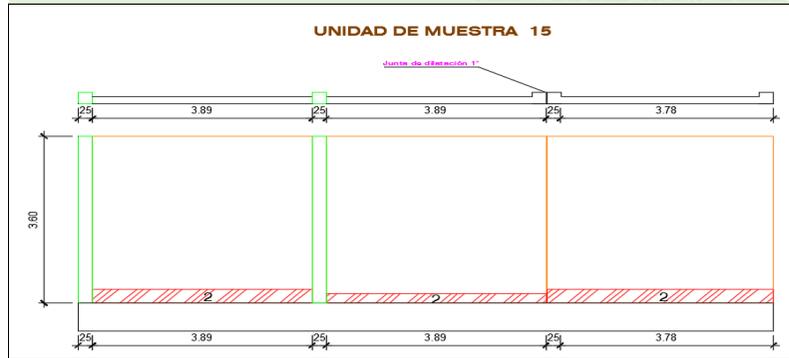
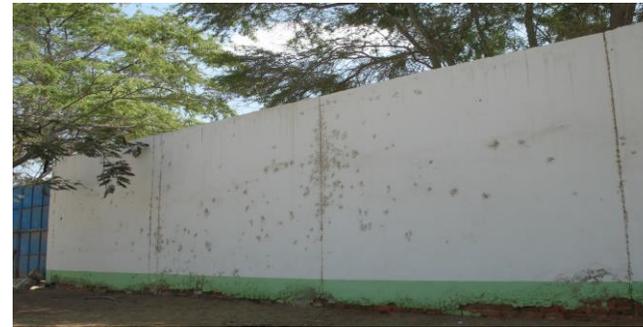
PLANO DE ELEVACIÓN E IMAGEN DE LA UNIDAD DE MUESTRA

ELEMENTO MURO							ELEMENTO COLUMNA							ÁREA DE MURO
ITEM	PATOLIGÍA	ÁREA AFECTADA	ÁREA NO AFECTADA	% ÁREA AFECTADA	% ÁREA NO AFECTADA	SEVERIDAD	ITEM	PATOLIGÍA	ÁREA AFECTADA	ÁREA NO AFECTADA	% ÁREA AFECTADA	% ÁREA NO AFECTADA	SEVERIDAD	
[1]	Corrosión del acero	0.00 m2	38.54 m2	0.00 %	92.60 %	L	[1]	Corrosión del acero	0.00 m2	1.68 m2	0.00 %	93.33 %	L	41.62 m2
[2]	Erosión física	3.08 m2		7.40 %			[2]	Erosión física	0.00 m2		0.00 %			
[3]	Desprendimiento	0.00 m2		0.00 %			[3]	Desprendimiento	0.12 m2		6.67 %			
[4]	Humedad	0.00 m2		0.00 %			[4]	Humedad	0.00 m2		0.00 %			
[5]	Eflorescencia	0.00 m2		0.00 %			[5]	Eflorescencia	0.00 m2		0.00 %			
[6]	Grietas	0.00 m2		0.00 %			[6]	Grietas	0.00 m2		0.00 %			
[7]	Fisuras	0.00 m2		0.00 %			[7]	Fisuras	0.00 m2		0.00 %			
[8]	Disgregación	0.00 m2		0.00 %			[8]	Disgregación	0.00 m2		0.00 %			
<b>TOTAL</b>		<b>3.08 m2</b>		<b>7.40 %</b>			<b>TOTAL</b>	<b>0.12 m2</b>		<b>6.67 %</b>			<b>1.80 m2</b>

ELEMENTO DE EVALUACIÓN	ÁREA DE EVALUADA	ÁREA AFECTADA	ÁREA NO AFECTADA	% ÁREA AFECTADA	% ÁREA NO AFECTADA	NIVEL DE SEVERIDAD
MURO	41.62 m2	3.08 m2	38.54 m2	7.40 %	92.60 %	LEVE
COLUMNA	1.80 m2	0.12 m2	1.68 m2	6.67 %	93.33 %	LEVE
<b>TOTAL</b>	<b>43.42 m2</b>	<b>3.20 m2</b>	<b>40.22 m2</b>	<b>7.37 %</b>	<b>92.63 %</b>	<b>LEVE</b>

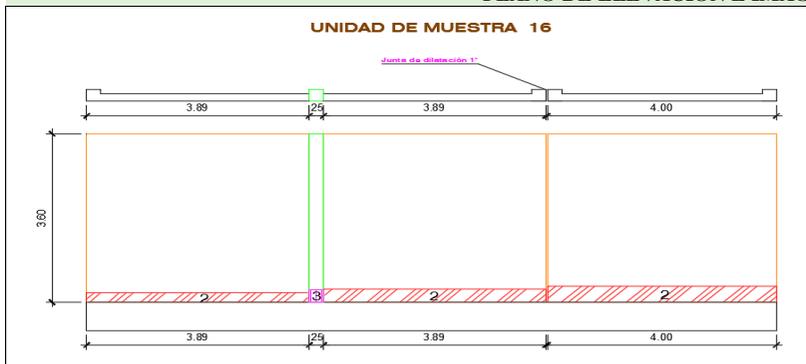
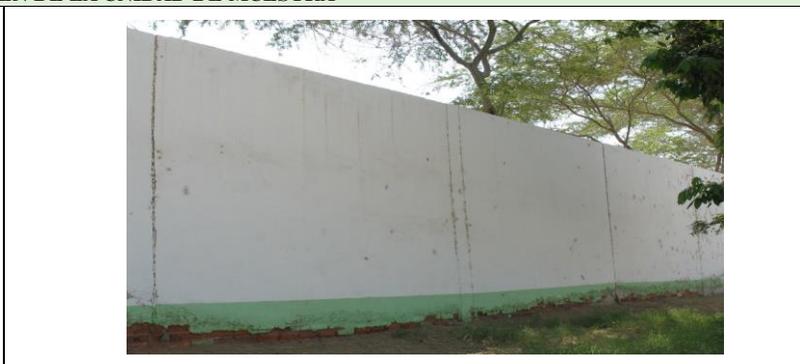
PLANO DE ELEVACIÓN E IMAGEN DE LA UNIDAD DE MUESTRA

ELEMENTO MURO						ELEMENTO COLUMNA						ÁREA DE MURO	
ITEM	PATOLIGÍA	ÁREA AFECTADA	ÁREA NO AFECTADA	% ÁREA AFECTADA	% ÁREA NO AFECTADA	ITEM	PATOLIGÍA	ÁREA AFECTADA	ÁREA NO AFECTADA	% ÁREA AFECTADA	% ÁREA NO AFECTADA	SEVERIDAD	
[1]	Corrosión del acero	0.00 m <sup>2</sup>	39.14 m <sup>2</sup>	0.00 %	92.29 %	[1]	Corrosión del acero	0.00 m <sup>2</sup>	0.83 m <sup>2</sup>	0.00 %	92.22 %	L	42.41 m <sup>2</sup>
[2]	Erosión física	3.27 m <sup>2</sup>		7.71 %		[2]	Erosión física	0.00 m <sup>2</sup>		0.00 %			
[3]	Desprendimiento	0.00 m <sup>2</sup>		0.00 %		[3]	Desprendimiento	0.07 m <sup>2</sup>		7.78 %			
[4]	Humedad	0.00 m <sup>2</sup>		0.00 %		[4]	Humedad	0.00 m <sup>2</sup>		0.00 %			
[5]	Eflorescencia	0.00 m <sup>2</sup>		0.00 %		[5]	Eflorescencia	0.00 m <sup>2</sup>		0.00 %			
[6]	Grietas	0.00 m <sup>2</sup>		0.00 %		[6]	Grietas	0.00 m <sup>2</sup>		0.00 %			
[7]	Fisuras	0.00 m <sup>2</sup>		0.00 %		[7]	Fisuras	0.00 m <sup>2</sup>		0.00 %

ELEMENTO DE EVALUACIÓN	ÁREA DE EVALUADA	ÁREA AFECTADA	ÁREA NO AFECTADA	% ÁREA AFECTADA	% ÁREA NO AFECTADA	NIVEL DE SEVERIDAD
MURO	42.41 m <sup>2</sup>	3.27 m <sup>2</sup>	39.14 m <sup>2</sup>	7.71 %	92.29 %	MODERADO
COLUMNA	0.90 m <sup>2</sup>	0.07 m <sup>2</sup>	0.83 m <sup>2</sup>	7.78 %	92.22 %	LEVE
<b>TOTAL</b>	<b>43.31 m<sup>2</sup></b>	<b>3.34 m<sup>2</sup></b>	<b>39.97 m<sup>2</sup></b>	<b>7.71 %</b>	<b>92.29 %</b>	<b>MODERADO</b>

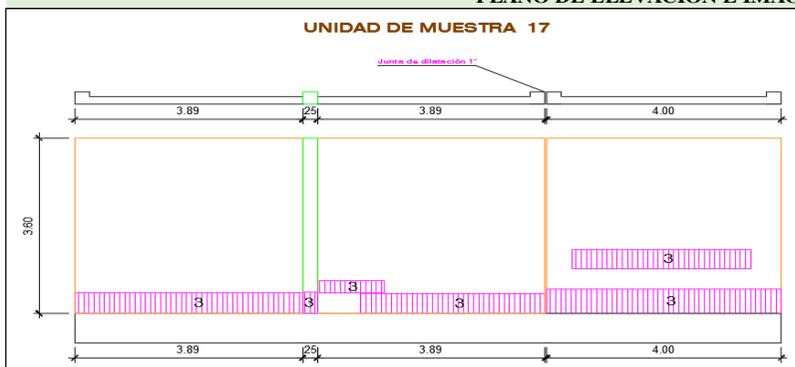
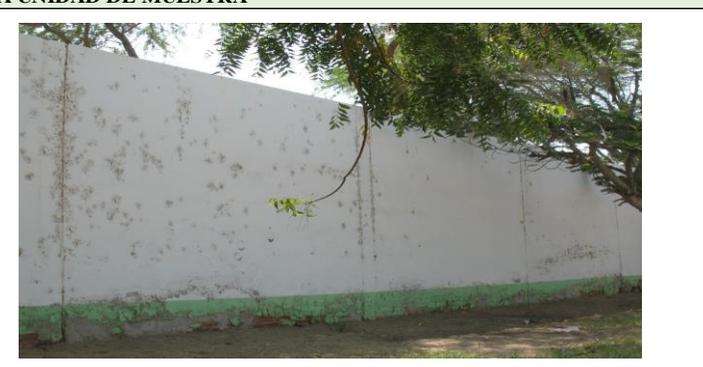
PLANO DE ELEVACIÓN E IMAGEN DE LA UNIDAD DE MUESTRA

ELEMENTO MURO						ELEMENTO COLUMNA						ÁREA DE MURO		
ITEM	PATOLIGÍA	ÁREA AFECTADA	ÁREA NO AFECTADA	% ÁREA AFECTADA	% ÁREA NO AFECTADA	SEVERIDAD	ITEM	PATOLIGÍA	ÁREA AFECTADA	ÁREA NO AFECTADA	% ÁREA AFECTADA	% ÁREA NO AFECTADA	SEVERIDAD	
[1]	Corrosión del acero	0.00 m <sup>2</sup>	35.72 m <sup>2</sup>	0.00 %	84.23 %	<b>M</b>	[1]	Corrosión del acero	0.00 m <sup>2</sup>	0.79 m <sup>2</sup>	0.00 %	87.78 %	<b>L</b>	42.41 m <sup>2</sup>
[2]	Erosión física	0.00 m <sup>2</sup>		0.00 %			[2]	Erosión física	0.00 m <sup>2</sup>		0.00 %			
[3]	Desprendimiento	6.69 m <sup>2</sup>		15.77 %			[3]	Desprendimiento	0.11 m <sup>2</sup>		12.22 %			
[4]	Humedad	0.00 m <sup>2</sup>		0.00 %			[4]	Humedad	0.00 m <sup>2</sup>		0.00 %			
[5]	Eflorescencia	0.00 m <sup>2</sup>		0.00 %			[5]	Eflorescencia	0.00 m <sup>2</sup>		0.00 %			
[6]	Grietas	0.00 m <sup>2</sup>		0.00 %			[6]	Grietas	0.00 m <sup>2</sup>		0.00 %			
[7]	Fisuras	0.00 m <sup>2</sup>		0.00 %			[7]	Fisuras	0.00 m <sup>2</sup>		0.00 %

ELEMENTO DE EVALUACIÓN	ÁREA DE EVALUADA	ÁREA AFECTADA	ÁREA NO AFECTADA	% ÁREA AFECTADA	% ÁREA NO AFECTADA	NIVEL DE SEVERIDAD
MURO	42.41 m <sup>2</sup>	6.69 m <sup>2</sup>	35.72 m <sup>2</sup>	15.77 %	84.23 %	MODERADO
COLUMNA	0.90 m <sup>2</sup>	0.11 m <sup>2</sup>	0.79 m <sup>2</sup>	12.22 %	87.78 %	LEVE
<b>TOTAL</b>	<b>43.31 m<sup>2</sup></b>	<b>6.80 m<sup>2</sup></b>	<b>36.51 m<sup>2</sup></b>	<b>15.70 %</b>	<b>84.30 %</b>	<b>MODERADO</b>

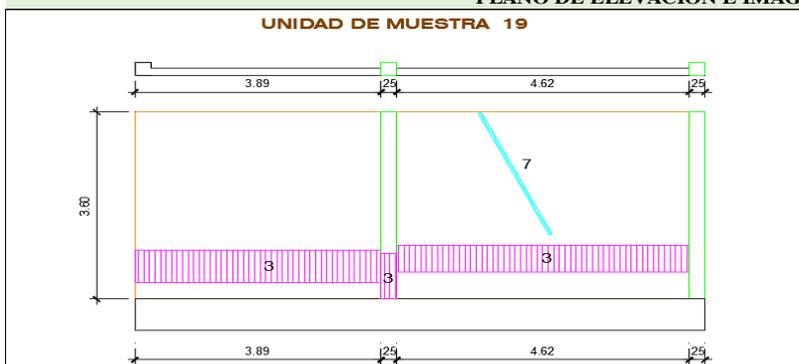
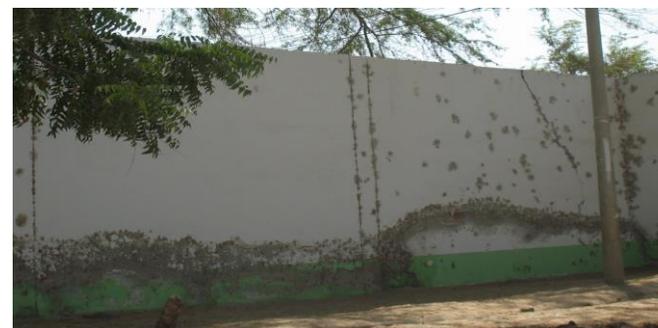
**PLANO DE ELEVACIÓN E IMAGEN DE LA UNIDAD DE MUESTRA**

ELEMENTO MURO						ELEMENTO COLUMNA						ÁREA DE MURO		
ITEM	PATOLIGÍA	ÁREA AFECTADA	ÁREA NO AFECTADA	% ÁREA AFECTADA	% ÁREA NO AFECTADA	SEVERIDAD	ITEM	PATOLIGÍA	ÁREA AFECTADA	ÁREA NO AFECTADA	% ÁREA AFECTADA	% ÁREA NO AFECTADA	SEVERIDAD	
[1]	Corrosión del acero	0.00 m <sup>2</sup>	37.36 m <sup>2</sup>	0.00 %	88.24 %	<b>M</b>	[1]	Corrosión del acero	0.00 m <sup>2</sup>	0.68 m <sup>2</sup>	0.00 %	75.56 %	<b>M</b>	42.34 m <sup>2</sup>
[2]	Erosión física	0.00 m <sup>2</sup>		0.00 %			[2]	Erosión física	0.00 m <sup>2</sup>		0.00 %			
[3]	Desprendimiento	4.85 m <sup>2</sup>		11.45 %			[3]	Desprendimiento	0.22 m <sup>2</sup>		24.44 %			
[4]	Humedad	0.00 m <sup>2</sup>		0.00 %			[4]	Humedad	0.00 m <sup>2</sup>		0.00 %			
[5]	Eflorescencia	0.00 m <sup>2</sup>		0.00 %			[5]	Eflorescencia	0.00 m <sup>2</sup>		0.00 %			
[6]	Grietas	0.13 m <sup>2</sup>		0.31 %			[6]	Grietas	0.00 m <sup>2</sup>		0.00 %			
[7]	Fisuras	0.00 m <sup>2</sup>		0.00 %			[7]	Fisuras	0.00 m <sup>2</sup>		0.00 %

ELEMENTO DE EVALUACIÓN	ÁREA DE EVALUADA	ÁREA AFECTADA	ÁREA NO AFECTADA	% ÁREA AFECTADA	% ÁREA NO AFECTADA	NIVEL DE SEVERIDAD
MURO	42.34 m <sup>2</sup>	4.98 m <sup>2</sup>	37.36 m <sup>2</sup>	11.76 %	88.24 %	SEVERO
COLUMNA	0.90 m <sup>2</sup>	0.22 m <sup>2</sup>	0.68 m <sup>2</sup>	24.44 %	75.56 %	MODERADO
<b>TOTAL</b>	<b>43.24 m<sup>2</sup></b>	<b>5.20 m<sup>2</sup></b>	<b>38.04 m<sup>2</sup></b>	<b>12.03 %</b>	<b>87.97 %</b>	<b>SEVERO</b>

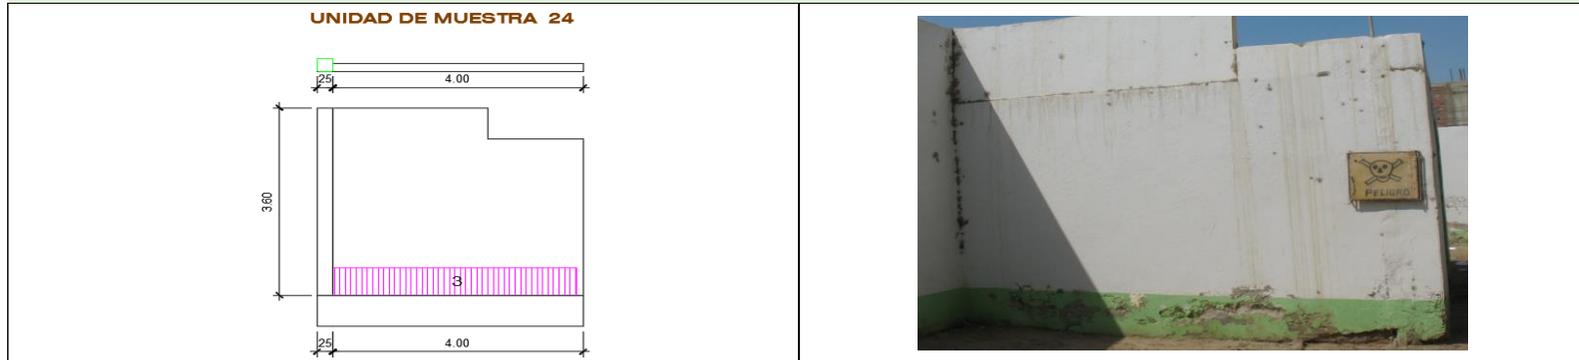
PLANO DE ELEVACIÓN E IMAGEN DE LA UNIDAD DE MUESTRA

ELEMENTO MURO						ELEMENTO COLUMNA						ÁREA DE MURO		
ITEM	PATOLIGÍA	ÁREA AFECTADA	ÁREA NO AFECTADA	% ÁREA AFECTADA	% ÁREA NO AFECTADA	SEVERIDAD	ITEM	PATOLIGÍA	ÁREA AFECTADA	ÁREA NO AFECTADA	% ÁREA AFECTADA	% ÁREA NO AFECTADA	SEVERIDAD	
[1]	Corrosión del acero	0.00 m2	12.33 m2	0.00 %	85.63 %	L	[1]	Corrosión del acero	0.00 m2	0.00 m2	0.00 %	0.00 %		14.40 m2
[2]	Erosión física	0.00 m2		0.00 %			[2]	Erosión física	0.00 m2		0.00 %			
[3]	Desprendimiento	2.07 m2		14.38 %			[3]	Desprendimiento	0.00 m2		0.00 %			
[4]	Humedad	0.00 m2		0.00 %			[4]	Humedad	0.00 m2		0.00 %			
[5]	Eflorescencia	0.00 m2		0.00 %			[5]	Eflorescencia	0.00 m2		0.00 %			
[6]	Grietas	0.00 m2		0.00 %			[6]	Grietas	0.00 m2		0.00 %			
[7]	Fisuras	0.00 m2		0.00 %			[7]	Fisuras	0.00 m2		0.00 %			
[8]	Disgregación	0.00 m2		0.00 %			[8]	Disgregación	0.00 m2		0.00 %			
<b>TOTAL</b>		<b>2.07 m2</b>		<b>14.38 %</b>			<b>TOTAL</b>	<b>0.00 m2</b>		<b>0.00 %</b>			<b>0.00 m2</b>

ELEMENTO DE EVALUACIÓN	ÁREA DE EVALUADA	ÁREA AFECTADA	ÁREA NO AFECTADA	% ÁREA AFECTADA	% ÁREA NO AFECTADA	NIVEL DE SEVERIDAD
MURO	14.40 m2	2.07 m2	12.33 m2	14.38 %	85.63 %	LEVE
COLUMNA	0.00 m2	0.00 m2	0.00 m2	0.00 %	0.00 %	0
<b>TOTAL</b>	<b>14.40 m2</b>	<b>2.07 m2</b>	<b>12.33 m2</b>	<b>14.38 %</b>	<b>85.63 %</b>	<b>LEVE</b>

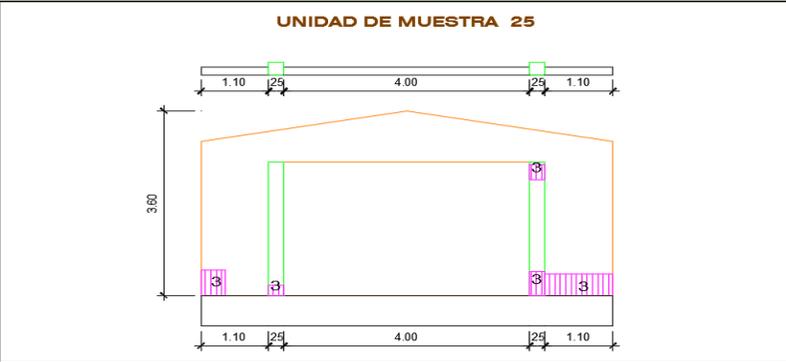
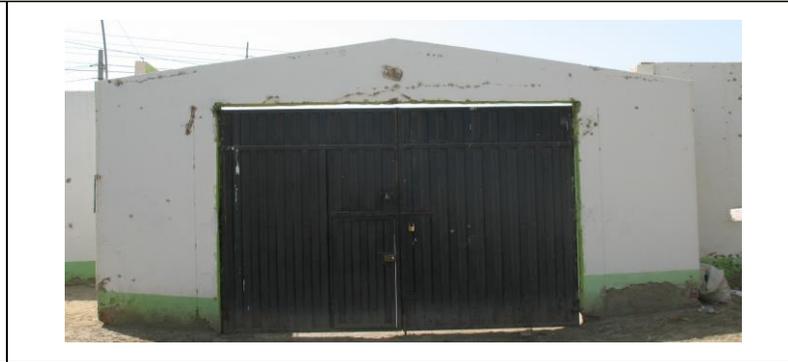
PLANO DE ELEVACIÓN E IMAGEN DE LA UNIDAD DE MUESTRA

ELEMENTO MURO						ELEMENTO COLUMNA						ÁREA DE MURO		
ITEM	PATOLIGÍA	ÁREA AFECTADA	ÁREA NO AFECTADA	% ÁREA AFECTADA	% ÁREA NO AFECTADA	SEVERIDAD	ITEM	PATOLIGÍA	ÁREA AFECTADA	ÁREA NO AFECTADA	% ÁREA AFECTADA	% ÁREA NO AFECTADA	SEVERIDAD	
[1]	Corrosión del acero	0.00 m <sup>2</sup>	7.25 m <sup>2</sup>	0.00 %	91.54 %	L	[1]	Corrosión del acero	0.00 m <sup>2</sup>	1.56 m <sup>2</sup>	0.00 %	86.67 %	L	7.92 m <sup>2</sup>
[2]	Erosión física	0.00 m <sup>2</sup>		0.00 %			[2]	Erosión física	0.00 m <sup>2</sup>		0.00 %			
[3]	Desprendimiento	0.67 m <sup>2</sup>		8.46 %			[3]	Desprendimiento	0.24 m <sup>2</sup>		13.33 %			
[4]	Humedad	0.00 m <sup>2</sup>		0.00 %			[4]	Humedad	0.00 m <sup>2</sup>		0.00 %			
[5]	Eflorescencia	0.00 m <sup>2</sup>		0.00 %			[5]	Eflorescencia	0.00 m <sup>2</sup>		0.00 %			
[6]	Grietas	0.00 m <sup>2</sup>		0.00 %			[6]	Grietas	0.00 m <sup>2</sup>		0.00 %			
[7]	Fisuras	0.00 m <sup>2</sup>		0.00 %			[7]	Fisuras	0.00 m <sup>2</sup>		0.00 %

ELEMENTO DE EVALUACIÓN	ÁREA DE EVALUADA	ÁREA AFECTADA	ÁREA NO AFECTADA	% ÁREA AFECTADA	% ÁREA NO AFECTADA	NIVEL DE SEVERIDAD
MURO	7.92 m <sup>2</sup>	0.67 m <sup>2</sup>	7.25 m <sup>2</sup>	8.46 %	91.54 %	LEVE
COLUMNA	1.80 m <sup>2</sup>	0.24 m <sup>2</sup>	1.56 m <sup>2</sup>	13.33 %	86.67 %	LEVE
<b>TOTAL</b>	<b>9.72 m<sup>2</sup></b>	<b>0.91 m<sup>2</sup></b>	<b>8.81 m<sup>2</sup></b>	<b>9.36 %</b>	<b>90.64 %</b>	<b>LEVE</b>

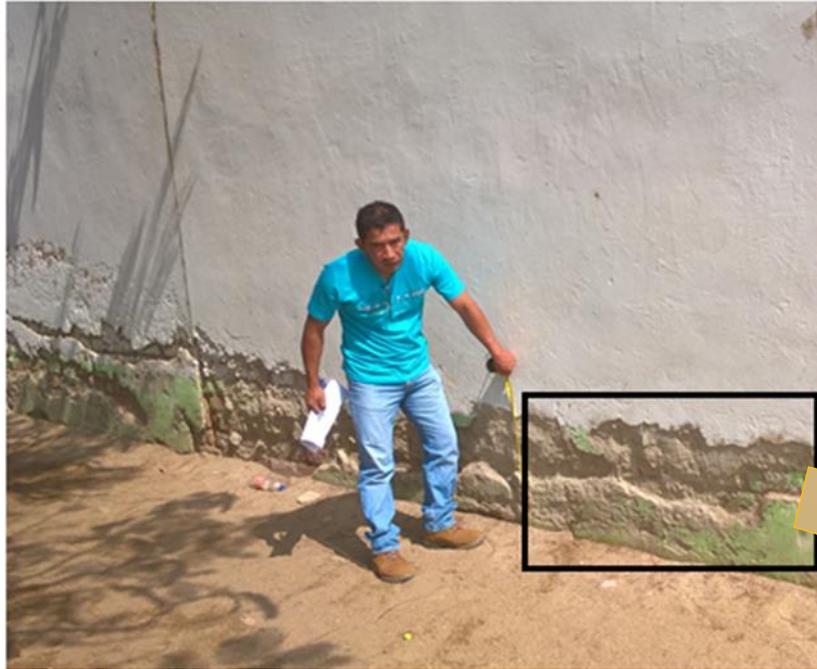
Imagen 02. Muestra 02, desprendimiento.

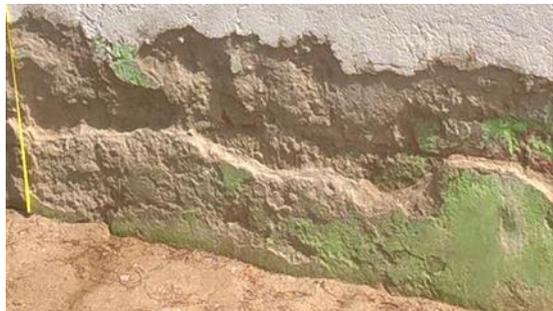
<b>DESPREDIMIENTOS</b>	
<b>Posibles causas</b>	<b>Posible solución</b>
<p>Por la mala calidad del material, su composición inadecuada o el propio proceso de ejecución.</p>	<p>Herramientas: cincel, comba, brocha, espátula, batea, carretilla, etc.            Materiales: agua, cemento, permeabilizantes.            Reparación: picar toda la parte afectada del muro, al momento de ejecutar el nuevo acabado se debe usar aditivo a la humedad y a la permeabilidad</p>

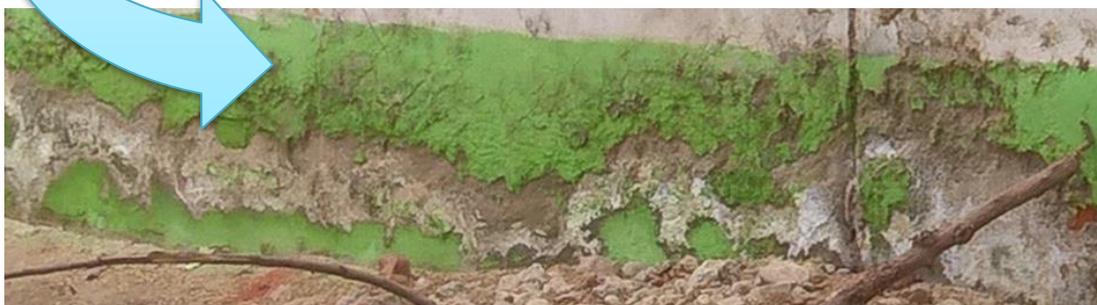
Imagen 03. Muestra 13, eflorescencia.

<b>GRIETAS Y EROCIÓN</b>	
<b>Posibles causas</b>	<b>Posible solución</b>
<p>Humedad previa antes que muestre la eflorescencia.</p> <p>Humedad por filtración.</p> <p>Humedad por capilaridad.</p> <p>Humedad por condensación.</p>	<p>Primero se debe combatir la humedad de donde provenga, ya que es la primera manifestación de lesión.</p> <p>Reparación: para eliminar la eflorescencia se debe disolver los cristales con agua a presión y usando una escobilla de púas de metal (Monjo), dejar que se evapore el agua hasta que esté totalmente seco, luego usar en el área afectada impermeabilizante aditivo para su reparación.</p>

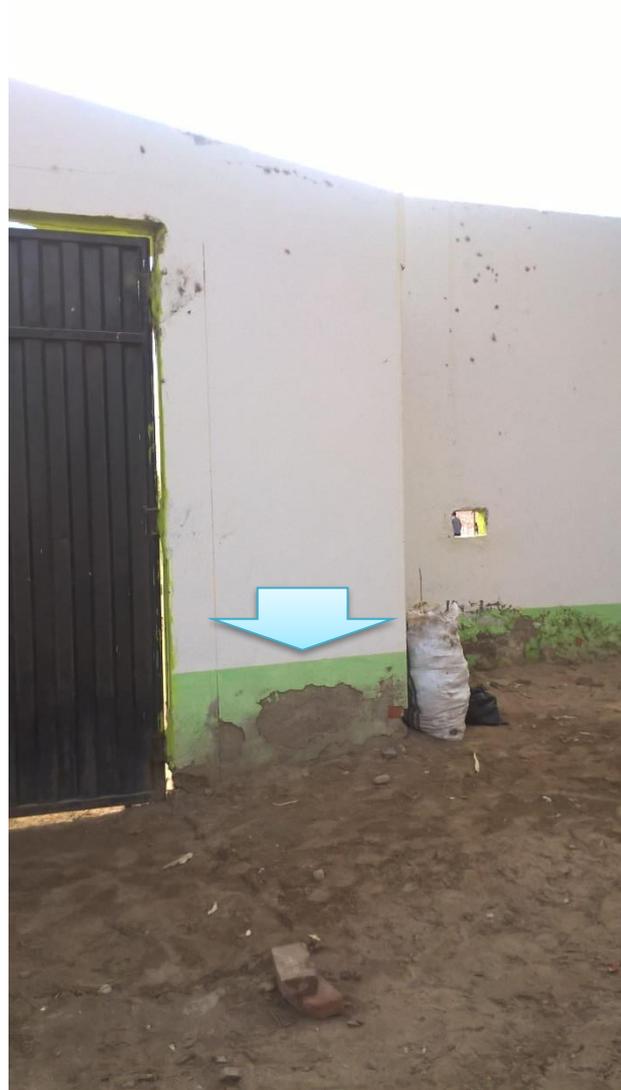
Imagen 04. Muestra 02, desprendimiento del acabado del muro.
