DETERMINACIÓN Y EVALUACIÓN DE PATOLOGÍAS
DEL CONCRETO EN COLUMNAS, SOBRECIMIENTOS Y
MUROS DE ALBAÑILERÍA CONFINADA DEL CERCO
PERIMÉTRICO DE LA INSTITUCIÓN EDUCATIVA LOS
ALGARROBOS, DEL ASENTAMIENTO HUMANO LOS
ALGARROBOS, DISTRITO PIURA, PROVINCIA PIURA,
REGIÓN PIURA, JULIO-2016

TESIS PARA OPTAR EL TÍTULO PROFESIONAL DE:
INGENIERO CIVIL

BACH. LUIS ÁNGEL SILVA VILLEGAS

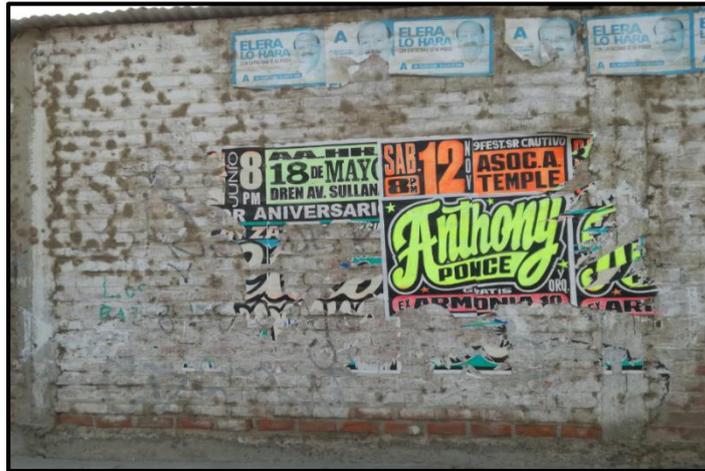
Gráfico 11: Presencia de suciedad en muro de albañilería.

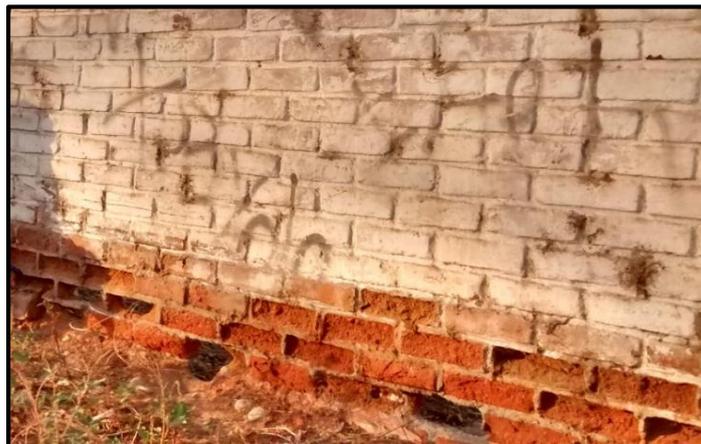
Gráfico 12: Erosión en un nivel severo en muro de albañilería.

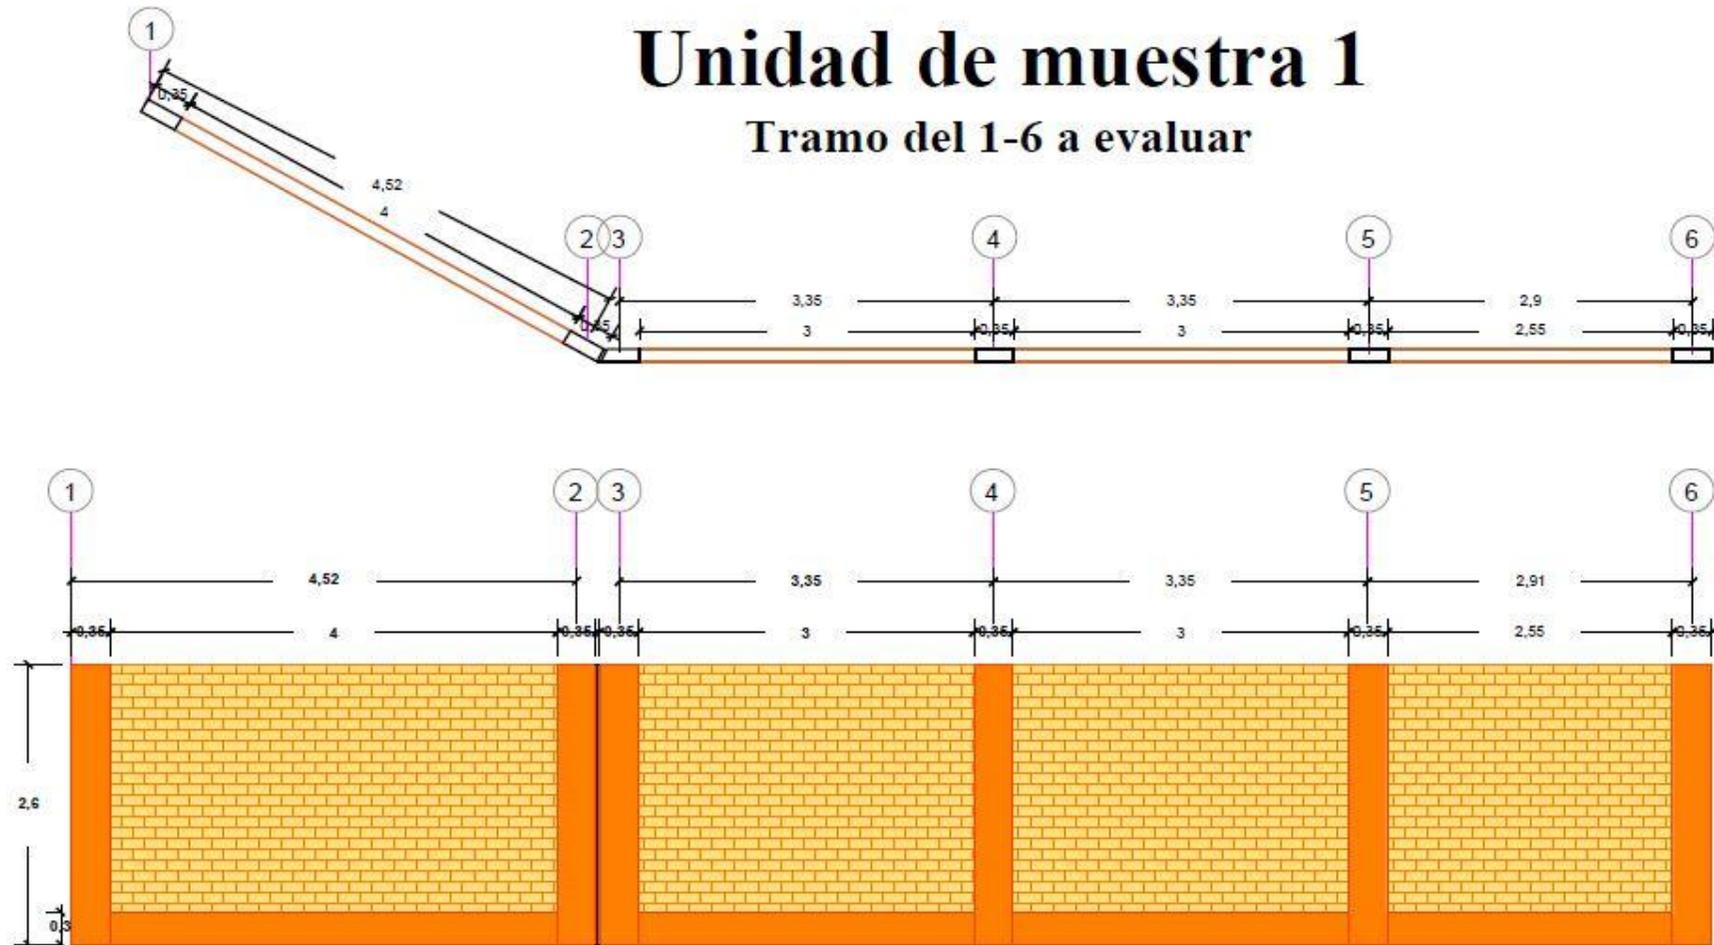
Gráfico 21: Elevación de la unidad de muestra 1.

Patologías encontradas en la unidad 1									
Área total (m ²)	Elementos	Columna		Sobrecimiento		Muro de albañilería			
37.12		Área (m ²)	4.55	Área (m ²)	3.71	Área (m ²)	28.86		
Patologías		Área afectada	% De área afectada	Área afectada	% De área afectada	Área afectada	% De área afectada		
Físicos	1) Humedad	0.00	0.00%	0.00	0.00%	0.00	0.00%		
	2) Suciedad	0.00	0.00%	0.00	0.00%	0.44	1.52%		
	3) Erosión física	0.00	0.00%	3.15	84.91%	0.00	0.00%		
Mecánicas	4) Desprendimientos	0.00	0.00%	0.00	0.00%	0.00	0.00%		
	5) Fisuras	0.47	10.33%	0.00	0.00%	0.40	1.39%		
	6) Desintegración	0.00	0.00%	0.00	0.00%	0.28	0.97%		
	7) Grietas	0.00	0.00%	0.00	0.00%	0.95	3.29%		
Químicas	8) Eflorescencia	0.25	5.49%	0.00	0.00%	0.00	0.00%		
	9) Oxidación y Corrosión	0.00	0.00%	0.00	0.00%	0.00	0.00%		
Total de patología		0.72	15.82%	3.15	84.91%	2.07	7.17%		
Nivel de severidad		3		2		3			
Plano de elevación de la patologías identificadas de la unidad 1						Patología más predominante

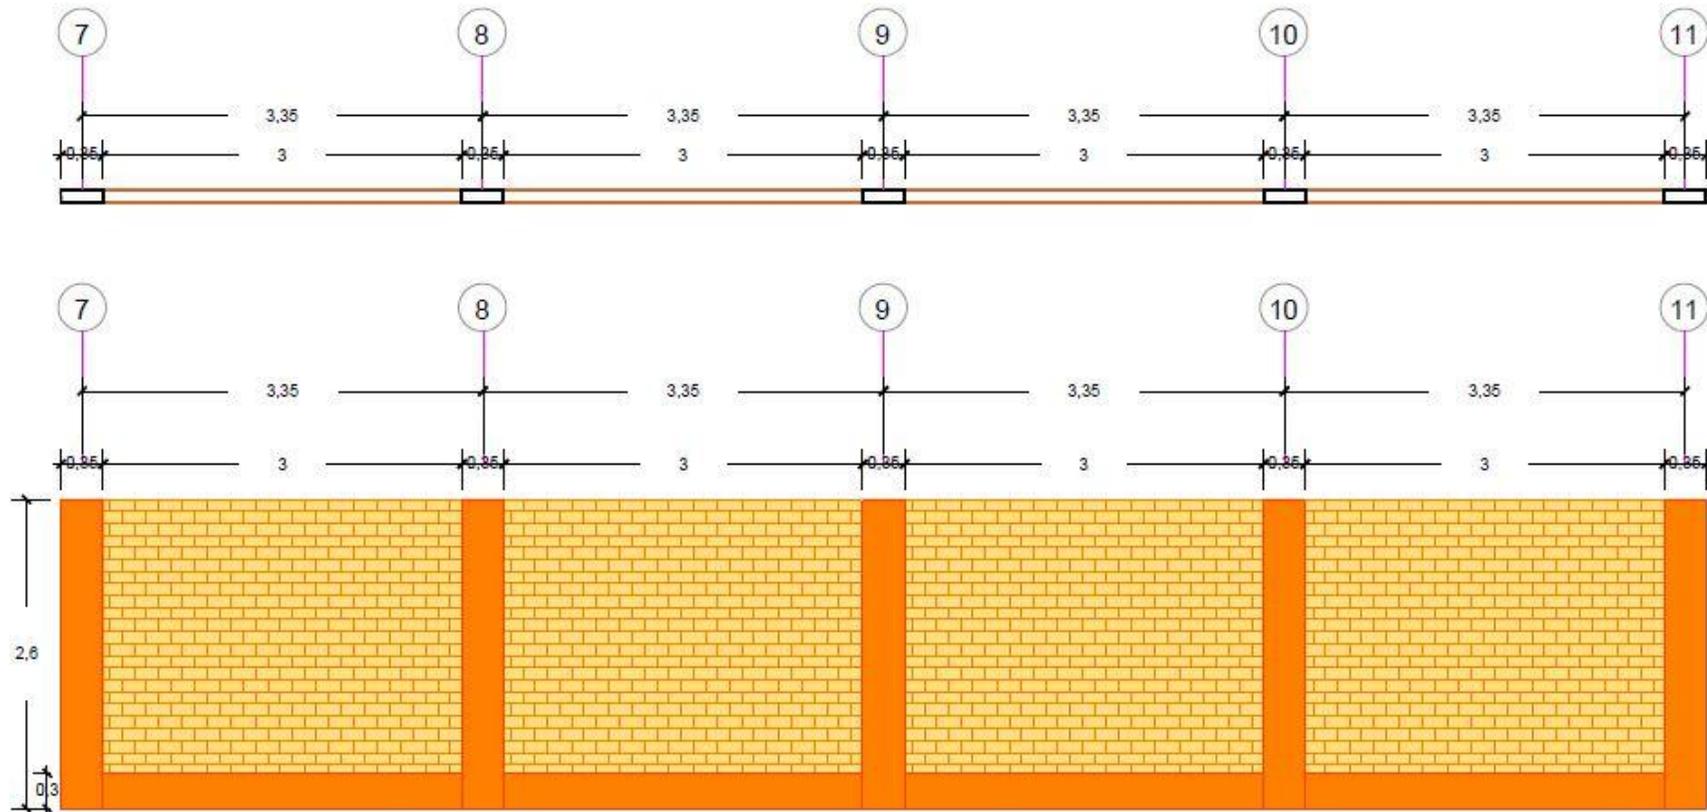
Gráfico 26: Elevación de la unidad de muestra 2.

Patologías encontradas en la unidad 2													
Área total (m ²)	Elementos	Columna		Sobrecimiento		Muro de albañilería							
35.80		Área (m ²)	4.60	Área (m ²)	3.60	Área (m ²)	27.60						
Patologías		Área afectada	% De área afectada	Área afectada	% De área afectada	Área afectada	% De área afectada						
Físicos	1) Humedad	0.00	0.00%	0.00	0.00%	0.72	2.61%						
	2) Suciedad	0.00	0.00%	0.00	0.00%	0.00	0.00%						
	3) Erosión física	0.00	0.00%	3.60	100.00%	0.51	1.85%						
Mecánicas	4) Desprendimientos	0.00	0.00%	0.00	0.00%	0.78	2.83%						
	5) Fisuras	0.41	8.91%	0.00	0.00%	0.00	0.00%						
	6) Desintegración	0.11	2.39%	0.00	0.00%	0.00	0.00%						
	7) Grietas	0.00	0.00%	0.00	0.00%	0.00	0.00%						
Químicas	8) Eflorescencia	0.00	0.00%	0.00	0.00%	0.00	0.00%						
	9) Oxidación y Corrosión	0.00	0.00%	0.00	0.00%	0.00	0.00%						
Total de patología		0.52	11.30%	3.60	100.00%	2.01	7.28%						
Nivel de severidad		1		2		2							
Plano de elevación de la patologías identificadas de la unidad 2						Patología más predominante

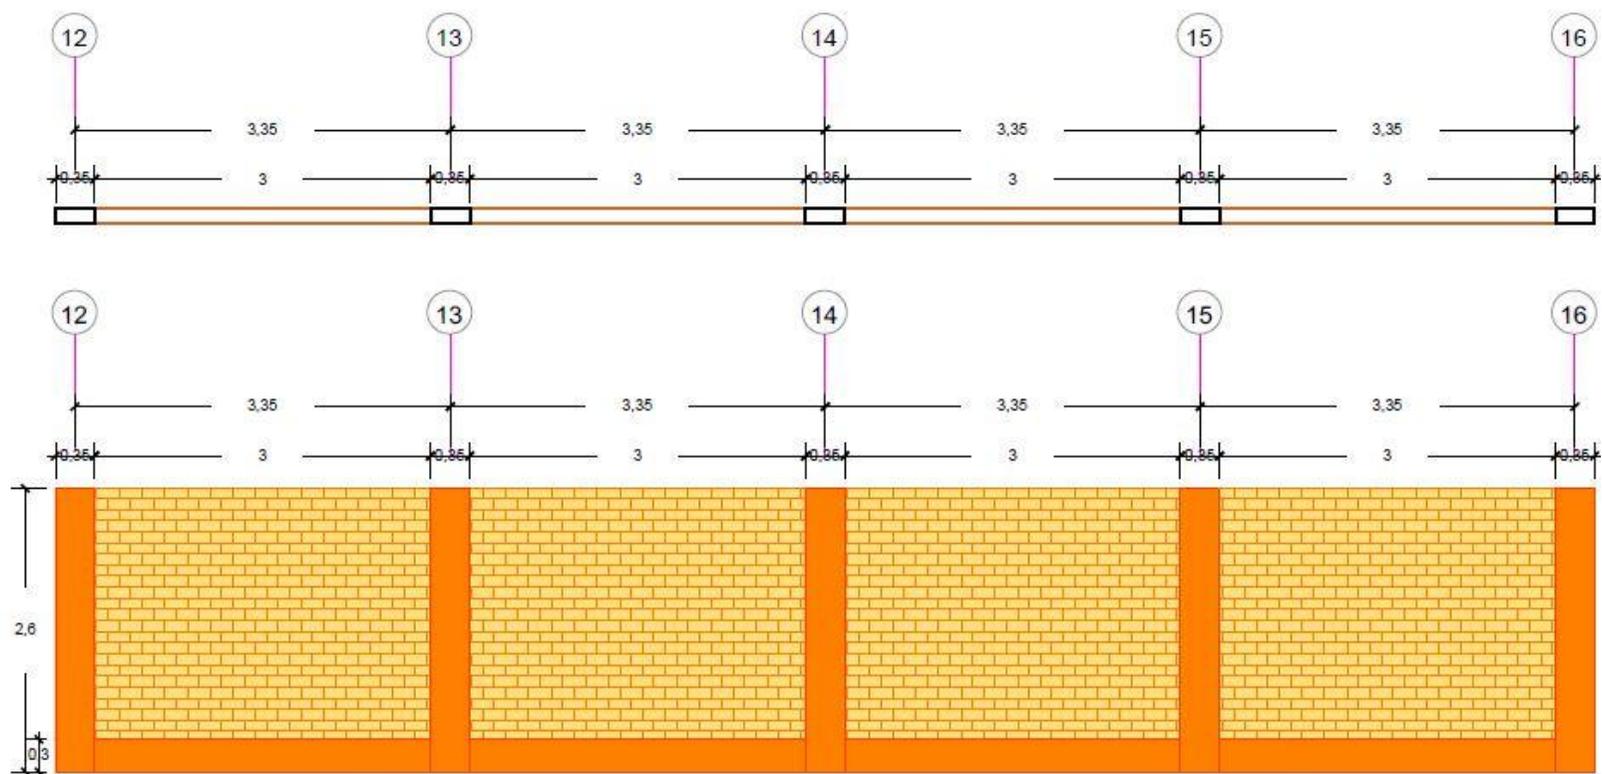
Gráfico 31: elevación de la unidad de muestra 3.

Patologías encontradas en la unidad 3								
Área total (m2)	Elementos	Columna		Sobrecimiento		Muro de albañilería		
35.80		Área (m2)	4.60	Área (m2)	3.60	Área (m2)	27.60	
Patologías		Área afectada	% De área afectada	Área afectada	% De área afectada	Área afectada	% De área afectada	
Físicos	1) Humedad	0.72	15.65%	3.60	100.00%	0.35	1.27%	
	2) Suciedad	0.00	0.00%	0.00	0.00%	0.00	0.00%	
	3) Erosión física	0.00	0.00%	0.00	0.00%	0.00	0.00%	
Mecánicas	4) Desprendimientos	0.00	0.00%	0.00	0.00%	0.00	0.00%	
	5) Fisuras	0.47	10.22%	0.00	0.00%	0.43	1.56%	
	6) Desintegración	0.00	0.00%	0.00	0.00%	0.00	0.00%	
	7) Grietas	0.00	0.00%	0.00	0.00%	0.00	0.00%	
Químicas	8) Eflorescencia	0.00	0.00%	0.00	0.00%	0.00	0.00%	
	9) Oxidación y Corrosión	0.00	0.00%	0.00	0.00%	0.00	0.00%	
Total de patología		1.19	25.87%	3.60	100.00%	0.78	2.83%	
Nivel de severidad		1		2		1		
Plano de elevación de la patologías identificadas de la unidad 3							Patología más predominante

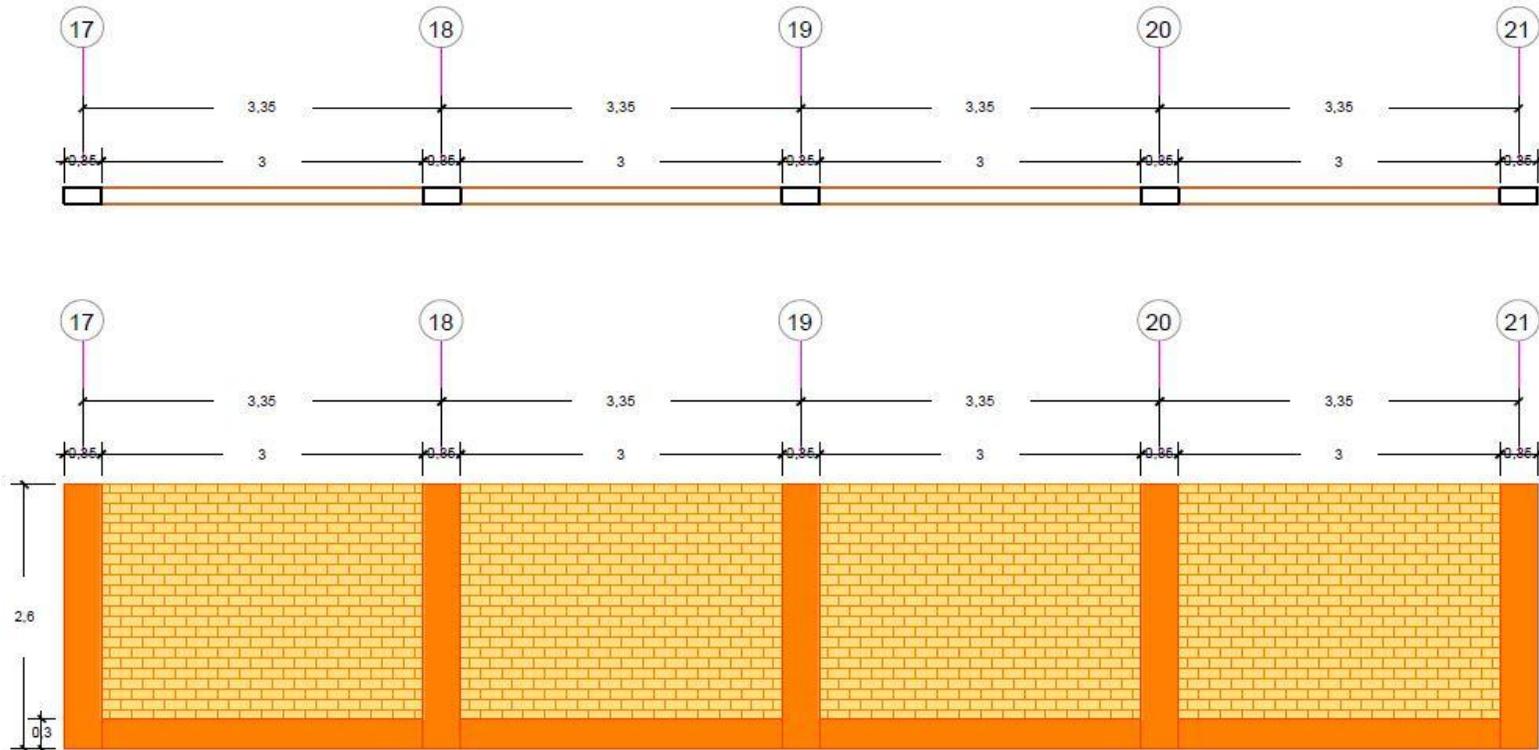
Gráfico 36: Elevación de la unidad de muestra 4.

5) Fisuras	0.31	6.74%	0.12	3.33%	0.52	1.88%
	6) Desintegración	0.00	0.00%	0.00	0.00%	0.00	0.00%
Químicas	7) Grietas	0.00	0.00%	0.00	0.00%	0.00	0.00%
	8) Eflorescencia	0.00	0.00%	0.00	0.00%	0.00	0.00%

9) Oxidación y Corrosión		0.00	0.00%	0.00	0.00%	0.00	0.00%
Total de patología		0.31	6.74%	0.12	3.33%	0.73	2.64%
Nivel de severidad		1		1		1	
Plano de elevación de la patologías identificadas de la unidad 4						Patología más predominante

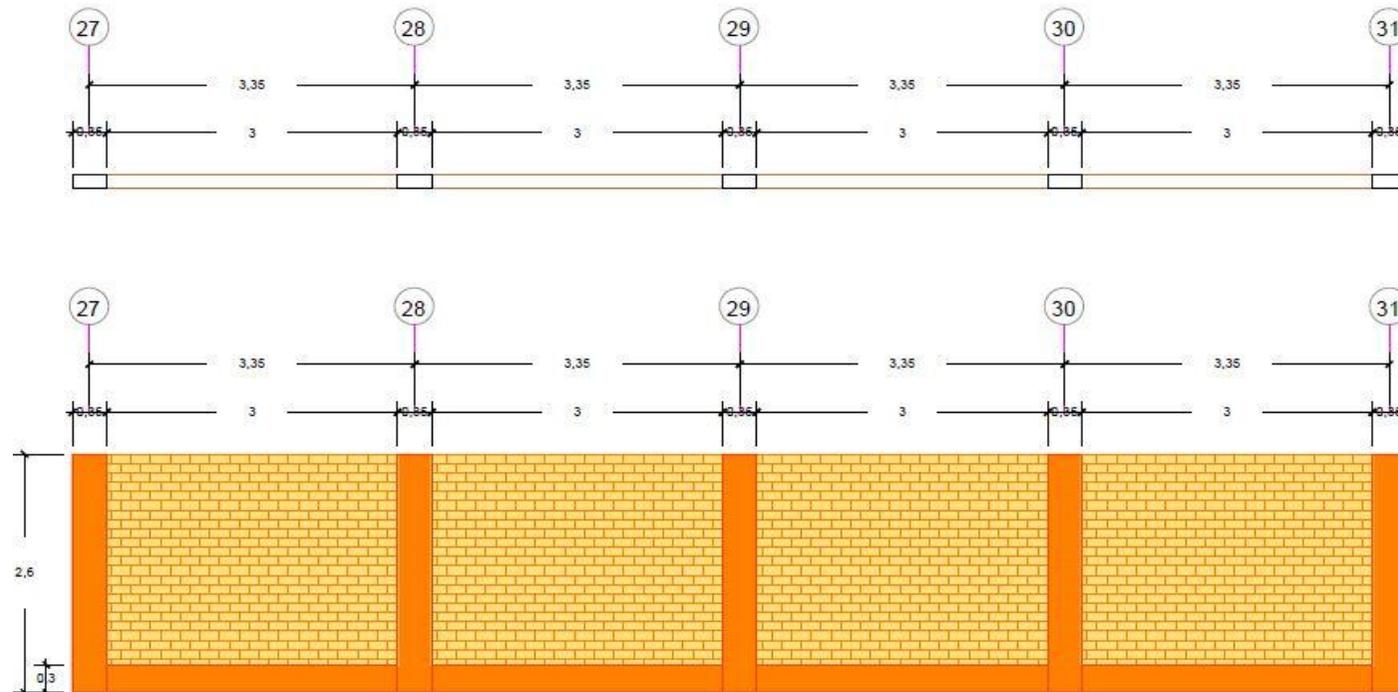
Gráfico 46: Elevación de la unidad de muestra 6.

Tramo del 27-31a evaluar

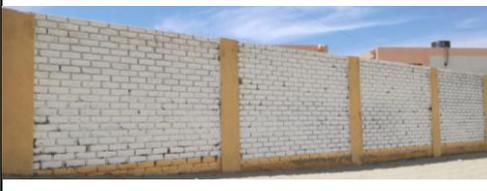
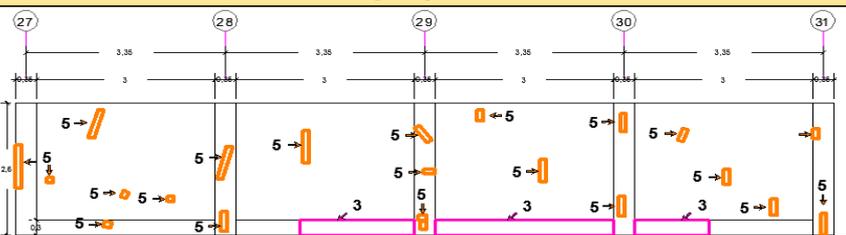
leve	1
						moderado	2
						severo	3
Plano de planta del cerco perimétrico				Fotografía de la unidad de muestra 6

5) Fisuras	0.60	13.04%	0.08	2.22%	0.45	1.63%
	6) Desintegración	0.00	0.00%	0.00	0.00%	0.00	0.00%
	7) Grietas	0.00	0.00%	0.00	0.00%	0.00	0.00%
Químicas	8) Eflorescencia	0.00	0.00%	0.00	0.00%	0.00	0.00%

9) Oxidación y Corrosión	0.00	0.00%	0.00	0.00%	0.00	0.00%
Total de patología		0.60	13.04%	2.11	58.61%	0.45	1.63%
Nivel de severidad		1		1		1	
Plano de elevación de la patologías identificadas de la unidad 6						Patología más predominante

Tabla: Patologías identificadas de la unidad de muestra 6							
Patologías		Área afectada (m ²)	% De área afectada	Porcentaje de patología de la unidad de la muestra 6		Porcentaje de área sin patología	
Físicos	1) Humedad	0.00	0.00%	8.83%	91.17%

2) Suciedad	0.00	0.00%				
	3) Erosión física	2.03	5.67%				
Mecánicas	4) Desprendimientos	0.00	0.00%				
	5) Fisuras	1.13	3.16%				
	6) Desintegración	0.00	0.00%

7) Grietas	0.00	0.00%				
Químicos	8) Eflorescencia	0.00	0.00%				
	9) Oxidación y Corrosión	0.00	0.00%				
total		3.16	8.83%

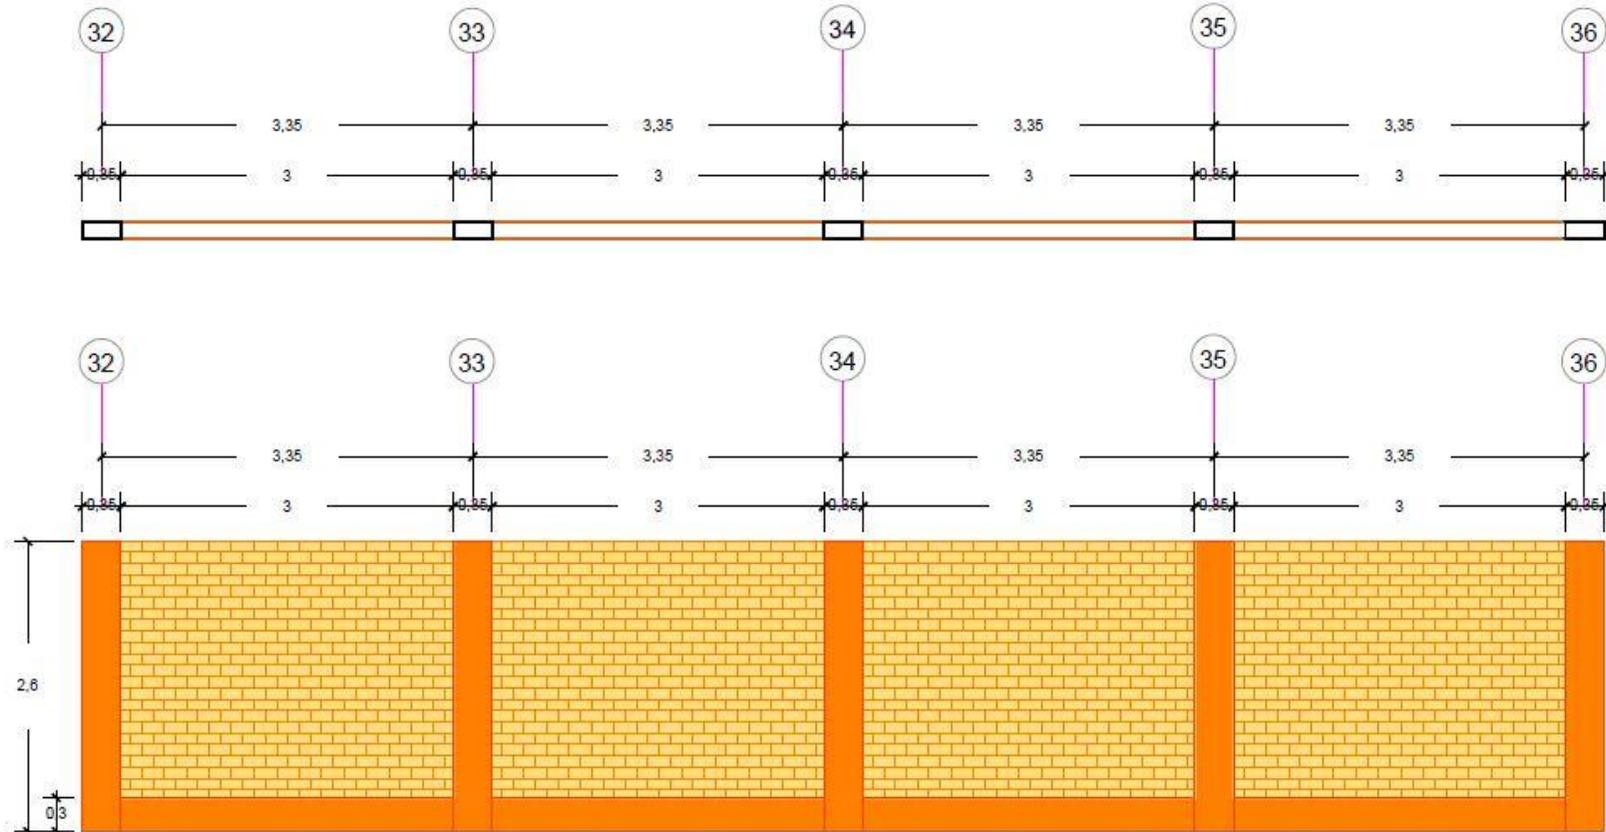
Gráfico 51: Elevación de la unidad de muestra 7.

Tramo del 32-36 a evaluar

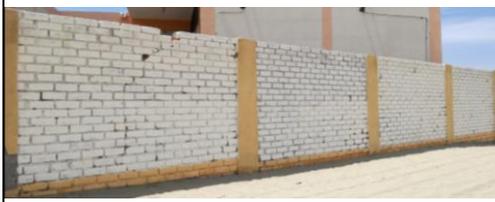
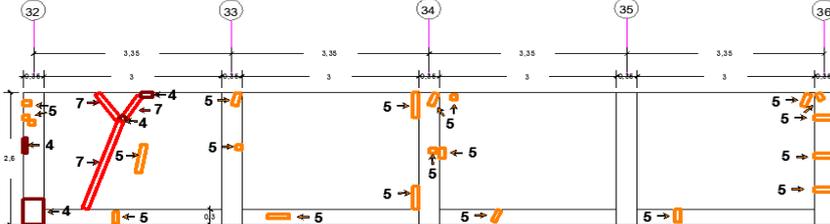
Plano de planta del cerco perimétrico				Fotografía de la unidad de muestra 7

5) Fisuras	0.31	6.74%	0.11	3.06%	0.23	0.83%
	6) Desintegración	0.00	0.00%	0.00	0.00%	0.00	0.00%
Químicas	7) Grietas	0.00	0.00%	0.00	0.00%	0.39	1.41%
	8) Eflorescencia	0.00	0.00%	0.00	0.00%	0.00	0.00%

9) Oxidación y Corrosión	0.00	0.00%	0.00	0.00%	0.00	0.00%
Total de patología		0.67	14.57%	0.11	3.06%	0.68	2.46%
Nivel de severidad		2		1		3	
Plano de elevación de las patologías identificadas de la unidad 7						Patología más predominante

Tabla: Patologías identificadas de la unidad de muestra 7						Porcentaje de patología de la unidad de la muestra 7	
Patologías		Área afectada (m2)	% De área afectada			Porcentaje de área con patología	Porcentaje de área sin patología
Físicos	1) Humedad	0.00	0.00%			4.08%	95.92%

2) Suciedad	0.00	0.00%				
	3) Erosión física	0.00	0.00%				
Mecánicas	4) Desprendimientos	0.42	1.17%				
	5) Fisuras	0.65	1.82%				
	6) Desintegración	0.00	0.00%				
Químicos	7) Grietas	0.39	1.09%

8) Eflorescencia	0.00	0.00%				
	9) Oxidación y Corrosión	0.00	0.00%				
total		1.46	4.08%

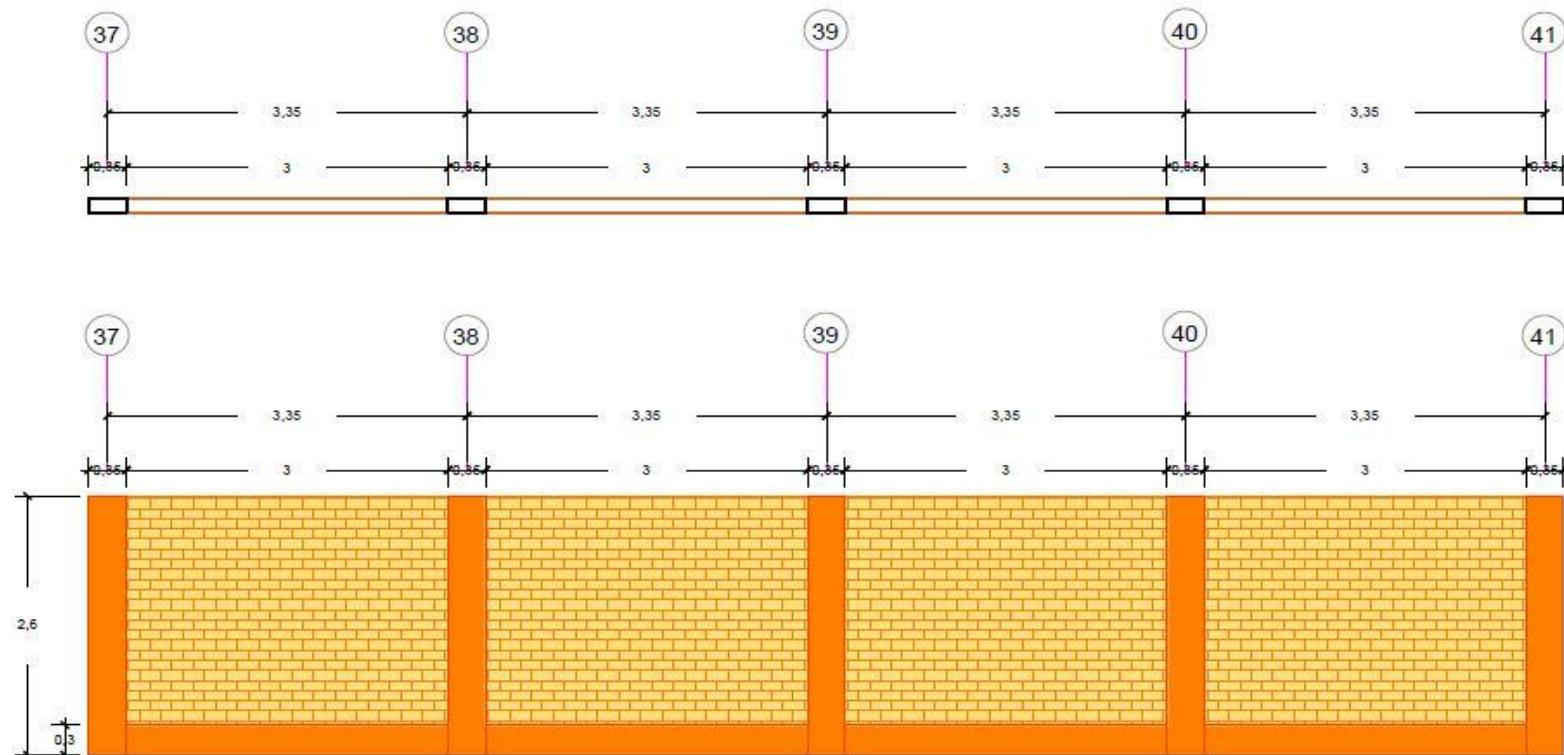
Gráfico 56: Elevación de la unidad de muestra 8.

Tramo del 37-41 a evaluar

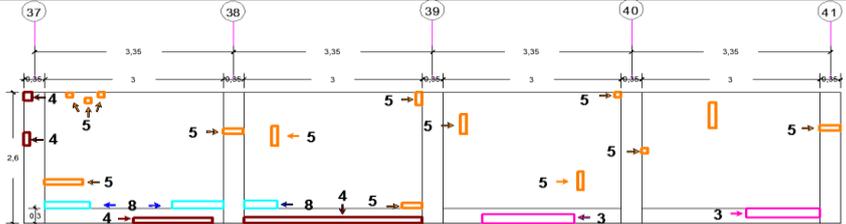
leve	1
						moderado	2
						severo	3
Plano de planta del cerco perimétrico				Fotografía de la unidad de muestra 8

5) Fisuras	0.15	3.26%	0.00	0.00%	0.45	1.63%
	6) Desintegración	0.00	0.00%	0.00	0.00%	0.00	0.00%
	7) Grietas	0.00	0.00%	0.00	0.00%	0.00	0.00%
Químicas	8) Eflorescencia	0.00	0.00%	0.00	0.00%	0.32	1.16%

9) Oxidación y Corrosión	0.00	0.00%	0.00	0.00%	0.00	0.00%
Total de patología		0.25	5.43%	1.00	27.78%	0.77	2.79%
Nivel de severidad		1		2		1	
Plano de elevación de las patologías identificadas de la unidad 8						Patología más predominante

Tabla: Patologías identificadas de la unidad de muestra 8							
Patologías		Área afectada (m2)		% De área afectada		Porcentaje de patología de la unidad de la muestra 8	
Físicos	1) Humedad	0.00		0.00%		Porcentaje de área con patología	Porcentaje de área sin patología

2) Suciedad	0.00		0.00%			
	3) Erosión física	0.50		1.40%			
Mecánicas	4) Desprendimientos	0.60		1.68%			
	5) Fisuras	0.60		1.68%			
	6) Desintegración	0.00		0.00%

7) Grietas	0.00		0.00%			
Químicos	8) Eflorescencia	0.32		0.89%			
	9) Oxidación y Corrosión	0.00		0.00%			
total		2.02		5.64%		5.64%	94.36%

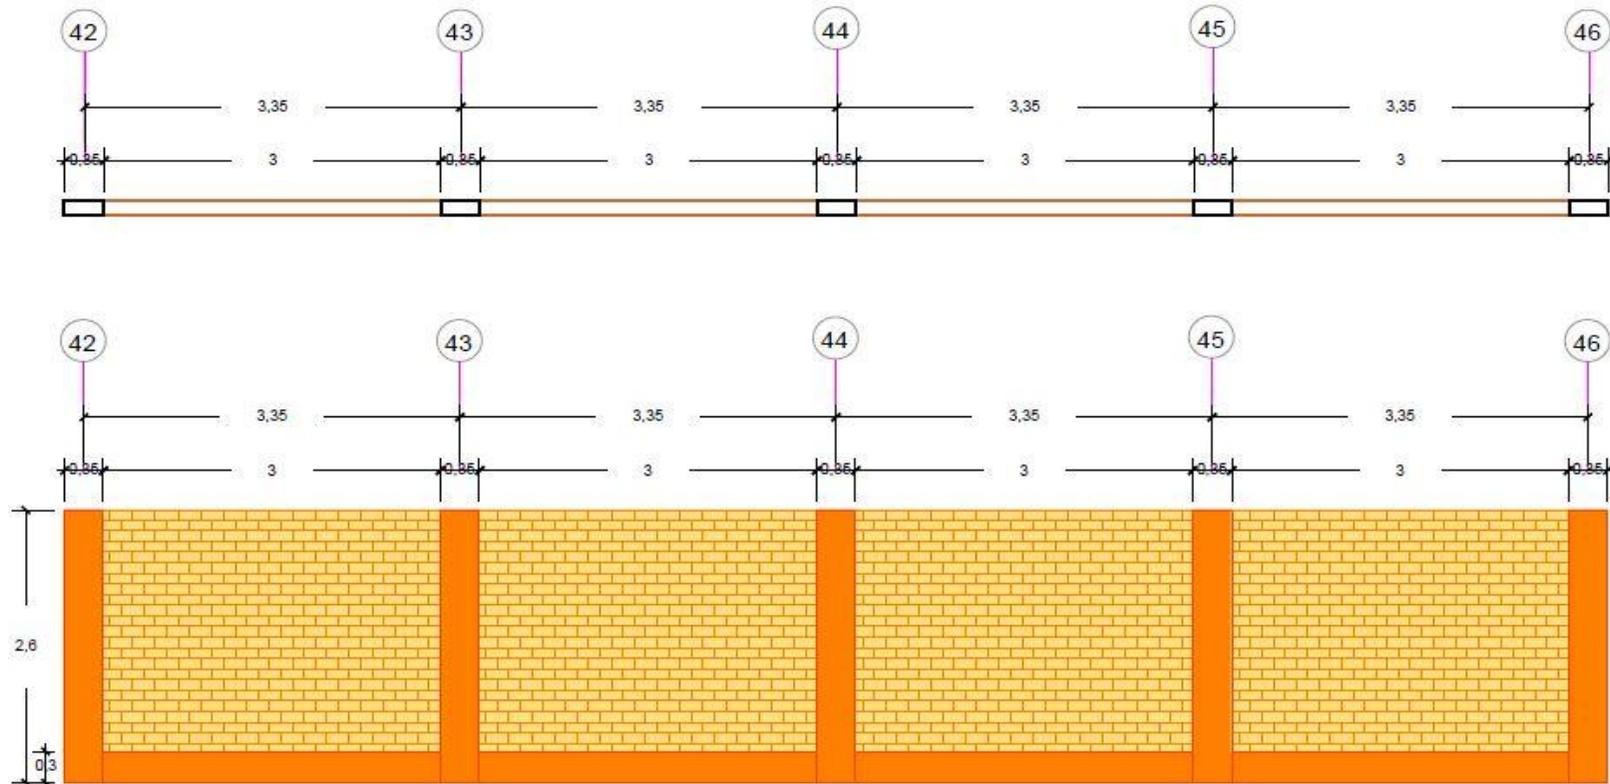
Gráfico 61: Elevación de la unidad de muestra 9.

Tramo del 42-46 a evaluar

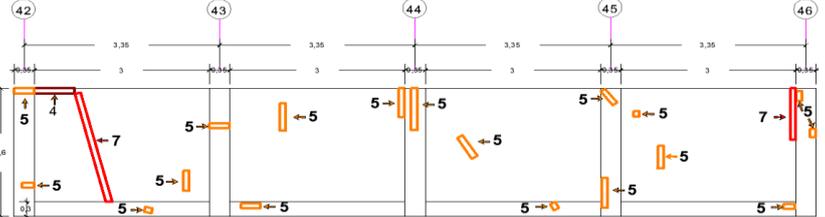
leve 1 moderado 2 severo 3			
Plano de planta del cerco perimétrico				Fotografía de la unidad de muestra 9

Patologías encontradas en la unidad 9									
Área total (m2) 35,80		Elementos		Columna		Sobrecimiento		Muro de albañilería	
				Área (m2) 4.60		Área (m2) 3.60		Área (m2) 27.60	
		Patologías		Área afectada % De área afectada		Área afectada % De área afectada		Área afectada % De área afectada	
Físicos		1) Humedad		0.00 0.00%		0.00 0.00%		0.00 0.00%

2) Suciedad		0.00 0.00%		0.00 0.00%		0.00 0.00%	
		3) Erosión física		0.00 0.00%		0.00 0.00%		0.00 0.00%	
Mecánicas		4) Desprendimientos		0.00 0.00%		0.00 0.00%		0.14 0.51%

5) Fisuras		0.41 8.91%		0.19 5.28%		0.33 1.20%	
		6) Desintegración		0.00 0.00%		0.00 0.00%		0.00 0.00%	
		7) Grietas		0.00 0.00%		0.00 0.00%		0.52 1.88%	
Químicas		8) Eflorescencia		0.00 0.00%		0.00 0.00%		0.00 0.00%

9) Oxidación y Corrosión		0.00 0.00%		0.00 0.00%		0.00 0.00%	
		Total de patología		0.41 8.91%		0.19 5.28%		0.99 3.59%	
		Nivel de severidad		1		2		3	
Plano de elevación de la patologías identificadas de la unidad 9								Patología más predominante

Tabla: Patologías identificadas de la unidad de muestra 9								Porcentaje de patología de la unidad de la muestra 9	
		Patologías		Área afectada (m2)		% De área afectada		Porcentaje de área con patología	
Físicos		1) Humedad		0.00		0.00%		4.44% 95.56%

2) Suciedad		0.00		0.00%			
		3) Erosión física		0.00		0.00%			
Mecánicas		4) Desprendimientos		0.14		0.39%			
		5) Fisuras		0.93		2.60%			
		6) Desintegración		0.00		0.00%

7) Grietas		0.52		1.45%			
Químicos		8) Eflorescencia		0.00		0.00%			
		9) Oxidación y Corrosión		0.00		0.00%			
		total		1.59		4.44%

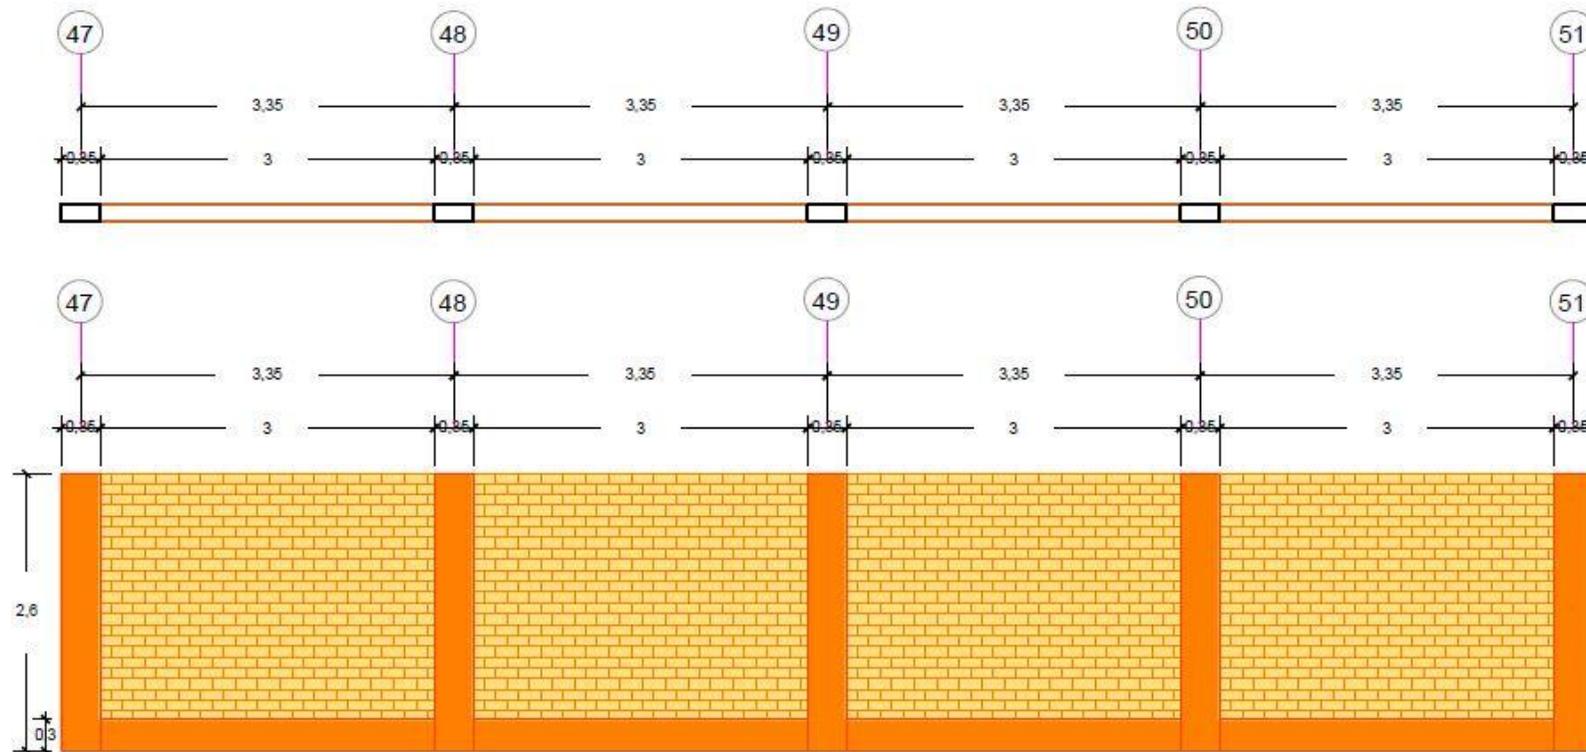
Gráfico 66: Elevación de la unidad de muestra 10.

Tramo del 47-51 a evaluar

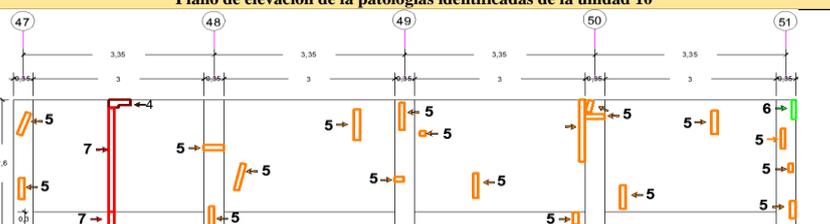
Plano de elevación de la patologías identificadas de la unidad 10						Patología más predominante

Patologías encontradas en la unidad 10									
Área total (m2) 35.80		Elementos		Columna		Sobrecimiento		Muro de albañilería	
				Área (m2) 4.60		Área (m2) 3.60		Área (m2) 27.60	
Patologías		Área afectada		% De área afectada		Área afectada		% De área afectada	
Físicos		1) Humedad 2) Suciedad 3) Erosión física		0.00 0.00% 0.00 0.00% 0.00 0.00%		0.00 0.00% 0.00 0.00% 0.00 0.00%		0.00 0.00% 0.00 0.00% 0.00 0.00%	
Mecánicas		4) Desprendimientos 5) Fisuras 6) Desintegración 7) Grietas		0.00 0.00% 1.08 23.48% 0.09 1.96% 0.00 0.00%		0.00 0.00% 0.09 2.50% 0.00 0.00% 0.08 2.22%		0.11 0.40% 0.48 1.74% 0.00 0.00% 0.00 0.00%	
Químicas		8) Eflorescencia 9) Oxidación y Corrosión		0.00 0.00% 0.00 0.00%		0.00 0.00% 0.00 0.00%		0.00 0.00% 0.00 0.00%	
Total de patología		1.17 25.43%		0.17 4.72%		0.59 2.14%			
Nivel de severidad		1		1		3

Tabla: Patologías identificadas de la unidad de muestra 10									
Patologías		Área afectada (m2)		% De área afectada		Porcentaje de área con patología		Porcentaje de área sin patología	
Físicos		1) Humedad 2) Suciedad 3) Erosión física		0.00 0.00% 0.00 0.00% 0.00 0.00%		0.00% 0.00% 0.00%			
Mecánicas		4) Desprendimientos 5) Fisuras 6) Desintegración 7) Grietas		0.11 0.31% 1.65 4.61% 0.09 0.25% 0.08 0.22%		5.39%		94.61%	
Químicos		8) Eflorescencia 9) Oxidación y Corrosión		0.00 0.00% 0.00 0.00%		0.00% 0.00%			
total		1.93		5.39%

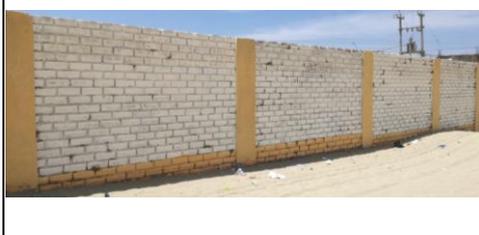
leve	1	moderado	2	severo
leve	1						
moderado	2						
severo	3						
Plano de planta del cerco perimétrico		Fotografía de la unidad de muestra 12

Patologías encontradas en la unidad 12							
Área total (m2)	Elementos	Columna		Sobrecimiento		Muro de albañilería	
35.80		Área (m2)	4.60	Área (m2)	3.60	Área (m2)	27.60
Patologías		Área afectada	% De área afectada	Área afectada	% De área afectada	Área afectada	% De área afectada
Físicos	1) Humedad	0.00	0.00%	0.00	0.00%	0.00	0.00%
	2) Suciedad	0.00	0.00%	0.00	0.00%	0.00	0.00%
	3) Erosión física	0.00	0.00%	0.00	0.00%	0.00	0.00%
Mecánicas	4) Desprendimientos	0.00	0.00%	0.00	0.00%	0.00	0.00%
	5) Fisuras	0.30	6.52%	0.25	6.94%	0.40	1.45%
	6) Desintegración	0.09	1.96%	0.00	0.00%	0.00	0.00%
	7) Grietas	0.00	0.00%	0.00	0.00%	0.00	0.00%
Químicas	8) Eflorescencia	0.00	0.00%	0.00	0.00%	0.00	0.00%
	9) Oxidación y Corrosión	0.00	0.00%	0.00	0.00%	0.00	0.00%
Total de patología		0.39	8.48%	0.25	6.94%	0.40	1.45%
Nivel de severidad		1		1		1	
Plano de elevación de las patologías identificadas de la unidad 12						Patología más predominante

Tabla: Patologías identificadas de la unidad de muestra 12							
Patologías		Área afectada (m2)	% De área afectada	Porcentaje de patología de la unidad de la muestra 12			
Físicos	1) Humedad	0.00	0.00%	2.91%	97.09%		
	2) Suciedad	0.00	0.00%				
	3) Erosión física	0.00	0.00%				
Mecánicas	4) Desprendimientos	0.00	0.00%				
	5) Fisuras	0.95	2.65%				
	6) Desintegración	0.09	0.25%				
	7) Grietas	0.00	0.00%				
Químicos	8) Eflorescencia	0.00	0.00%				
	9) Erosión química	0.00	0.00%				
total		1.04	2.91%

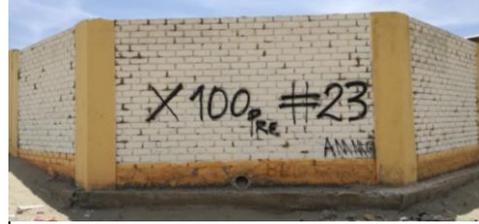
Tipo de patologías:							
Plano de planta del cerco perimétrico				Fotografía de la unidad de muestra 13

9) Oxidación y Corrosión	0.00	0.00%	0.00	0.00%	0.00	0.00%
Total de patología		1.79	32.78%	1.93	82.48%	0.06	0.33%
Nivel de severidad		2		2		1	
Plano de elevación de las patologías identificadas de la unidad 13						Patología más predominante

Tabla: Patologías identificadas de la unidad de muestra 13						Porcentaje de patología de la unidad de la muestra 13	
Patologías		Área afectada (m ²)	% De área afectada	Porcentaje de área con patología		Porcentaje de área sin patología	
Físicos	1) Humedad	0.00	0.00%	14.69%	85.31%

2) Suciedad	0.00	0.00%				
	3) Erosión física	1.93	7.50%				
Mecánicas	4) Desprendimientos	0.07	0.27%				
	5) Fisuras	1.78	6.92%				
	6) Desintegración	0.00	0.00%

7) Grietas	0.00	0.00%				
Químicos	8) Eflorescencia	0.00	0.00%				
	9) Oxidación y Corrosión	0.00	0.00%				
total		3.78	14.69%

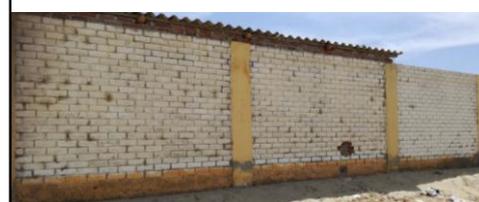
leve	1	moderado	2	severo	3
leve	1						
moderado	2						
severo	3						
Plano de planta del cerco perimétrico		Fotografía de la unidad de muestra 14

Patologías encontradas en la unidad 14							
Área total (m2) 27.31	Elementos	Columna		Sobrecimiento		Muro de albañilería	
		Área (m2) 3.64	% De área afectada	Área (m2) 2.73	% De área afectada	Área (m2) 20.94	% De área afectada
Patologías		Área afectada	% De área afectada	Área afectada	% De área afectada	Área afectada	% De área afectada
Físicos	1) Humedad	0.95	26.10%	2.56	93.77%	0.00	0.00%
	2) Suciedad	0.00	0.00%	0.00	0.00%	0.00	0.00%
	3) Erosión física	0.00	0.00%	0.00	0.00%	0.00	0.00%
Mecánicas	4) Desprendimientos	0.00	0.00%	0.00	0.00%	0.00	0.00%
	5) Fisuras	0.25	6.87%	0.00	0.00%	0.23	1.10%
	6) Desintegración	0.00	0.00%	0.17	6.23%	0.12	0.57%
	7) Grietas	0.00	0.00%	0.00	0.00%	0.00	0.00%
Químicas	8) Eflorescencia	0.00	0.00%	0.00	0.00%	0.00	0.00%
	9) Oxidación y Corrosión	0.00	0.00%	0.00	0.00%	0.00	0.00%
Total de patología		1.20	32.97%	2.73	100.00%	0.35	1.67%
Nivel de severidad		1		2		1	
Plano de elevación de las patologías identificadas de la unidad 14						Patología más predominante

Tabla: Patologías identificadas de la unidad de muestra 14							
Patologías		Área afectada (m2)		% De área afectada		Porcentaje de patología de la unidad de la muestra 14	
Físicos	1) Humedad	3.51		12.85%		Porcentaje de área con patología	Porcentaje de área sin patología
	2) Suciedad	0.00		0.00%			
	3) Erosión física	0.00		0.00%			
Mecánicas	4) Desprendimientos	0.00		0.00%			
	5) Fisuras	0.48		1.76%			
	6) Desintegración	0.29		1.06%			
	7) Grietas	0.00		0.00%			
Químicos	8) Eflorescencia	0.00		0.00%			
	9) Oxidación y Corrosión	0.00		0.00%			
total		4.28		15.67%		15.67%	84.33%

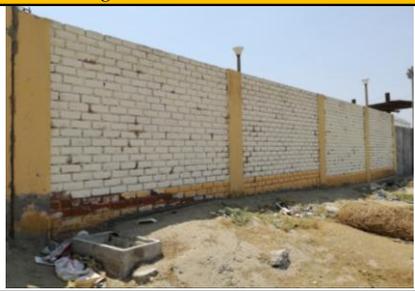
Plano de planta del cerco perimétrico				Fotografía de la unidad de muestra 15

37.05		4.55		3.75		28.75	
Patologías		Área afectada	% De área afectada	Área afectada	% De área afectada	Área afectada	% De área afectada
Físicos	1) Humedad	0.56	12.31%	3.01	80.27%	0.00	0.00%

5) Fisuras	0.33	7.25%	0.00	0.00%	0.00	0.00%
	6) Desintegración	0.00	0.00%	0.00	0.00%	0.00	0.00%
Químicas	7) Grietas	0.10	2.20%	0.00	0.00%	0.00	0.00%
	8) Eflorescencia	0.00	0.00%	0.00	0.00%	0.00	0.00%

9) Oxidación y Corrosión	0.00	0.00%	0.00	0.00%	0.00	0.00%
Total de patología		1.22	26.81%	3.87	103.20%	0.34	1.18%
Nivel de severidad		2		2		1	
Plano de elevación de las patologías identificadas de la unidad 15						Patología más predominante

Tabla: Patologías identificadas de la unidad de muestra 15				Porcentaje de patología de la unidad de la muestra 15			
Patologías		Área afectada (m ²)	% De área afectada	14.66%	85.34%		
Físicos	1) Humedad	3.57	9.64%

2) Suciedad	0.00	0.00%				
	3) Erosión física	1.00	2.70%				
Mecánicas	4) Desprendimientos	0.43	1.16%				
	5) Fisuras	0.33	0.89%				
	6) Desintegración	0.00	0.00%				
Químicas	7) Grietas	0.10	0.27%

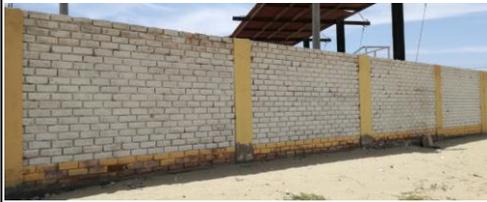
Patologías encontradas en la unidad 16									
Área total (m ²)	Elementos	Columna		Sobrecimiento		Muro de albañilería			
36.67		Área (m ²)	4.55	Área (m ²)	3.71	Área (m ²)	28.41		
Patologías		Área afectada	% De área afectada	Área afectada	% De área afectada	Área afectada	% De área afectada		
Físicos	1) Humedad	0.00	0.00%	0.00	0.00%	2.16	7.60%		
	2) Suciedad	0.00	0.00%	0.00	0.00%	1.66	5.84%		
	3) Erosión física	1.03	22.64%	3.71	100.00%	0.00	0.00%		
Mecánicas	4) Desprendimientos	0.02	0.44%	0.00	0.00%	0.00	0.00%		
	5) Fisuras	0.35	7.69%	0.00	0.00%	0.31	1.09%		
	6) Desintegración	0.00	0.00%	0.00	0.00%	0.00	0.00%		
Químicas	7) Grietas	0.00	0.00%	0.00	0.00%	0.00	0.00%		
	8) Eflorescencia	0.00	0.00%	0.00	0.00%	0.00	0.00%		
	9) Oxidación y Corrosión	0.00	0.00%	0.00	0.00%	0.00	0.00%		
Total de patología		1.40	30.77%	3.71	100.00%	4.13	14.54%		
Nivel de severidad		1		2		1			
Plano de elevación de las patologías identificadas de la unidad 16						Patología más predominante

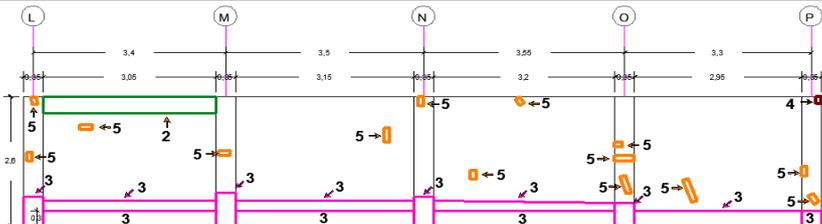
Tabla: Patologías identificadas de la unidad de muestra 16						Porcentaje de patología de la unidad de la muestra 16			
Patologías		Área afectada (m ²)	% De área afectada	Porcentaje de área con patología		Porcentaje de área sin patología			
Físicos	1) Humedad	2.16	5.89%	25.20%	74.80%				
	2) Suciedad	1.66	4.53%						
	3) Erosión física	4.74	12.93%						
Mecánicas	4) Desprendimientos	0.02	0.05%						
	5) Fisuras	0.66	1.80%						
	6) Desintegración	0.00	0.00%						
Químicos	7) Grietas	0.00	0.00%						
	8) Eflorescencia	0.00	0.00%						
total		9.24	25.20%

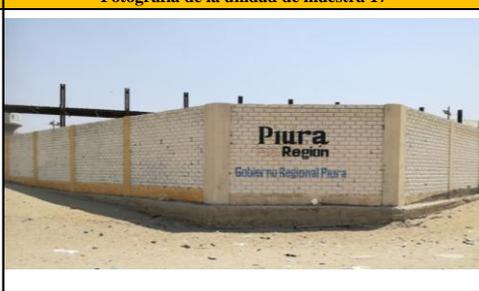
9) Oxidación y Corrosión	0.00	0.00%	0.00	0.00%	0.00	0.00%
Total de patología		0.76	16.70%	1.31	35.31%	0.24	0.84%
Nivel de severidad		1		2		1	
Plano de elevación de la patologías identificadas de la unidad 17						Patología más predominante

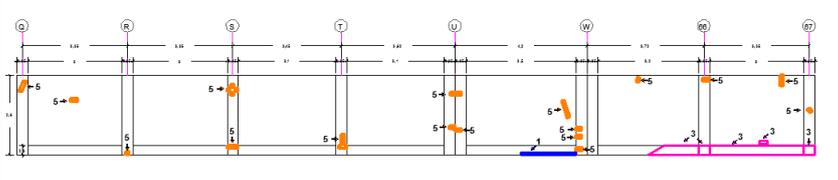
Tabla: Patologías identificadas de la unidad de muestra 17							
Patologías		Área afectada (m2)		% De área afectada		Porcentaje de patología de la unidad de la muestra 17	
Físicos	1) Humedad	0.35		0.95%		Porcentaje de área con patología	Porcentaje de área sin patología

2) Suciedad	0.00		0.00%			
	3) Erosión física	1.31		3.57%			
Mecánicas	4) Desprendimientos	0.00		0.00%		6.30%	93.70%
	5) Fisuras	0.65		1.77%			
	6) Desintegración	0.00		0.00%

7) Grietas	0.00		0.00%			
Químicos	8) Eflorescencia	0.00		0.00%			
	9) Oxidación y Corrosión	0.00		0.00%			
total		2.31		6.30%

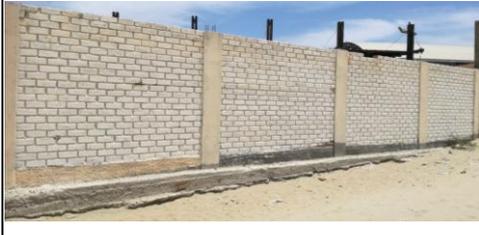
Patologías encontradas en la unidad 18							
Área total (m2) 31.79	Elementos	Columna Área (m2) 4.55		Sobrecimiento Área (m2) 3.66		Muro de albañilería Área (m2) 23.58	
Patologías		Área afectada	% De área afectada	Área afectada	% De área afectada	Área afectada	% De área afectada
Físicos	1) Humedad	0.00	0.00%	0.00	0.00%	0.00	0.00%
	2) Suciedad	0.00	0.00%	0.00	0.00%	0.00	0.00%
	3) Erosión física	0.47	10.33%	1.95	53.28%	0.00	0.00%
Mecánicas	4) Desprendimientos	0.00	0.00%	0.00	0.00%	0.00	0.00%
	5) Fisuras	0.28	6.15%	0.09	2.46%	0.11	0.47%
	6) Desintegración	0.00	0.00%	0.00	0.00%	0.02	0.08%
	7) Grietas	0.00	0.00%	0.00	0.00%	0.00	0.00%
Químicas	8) Eflorescencia	0.00	0.00%	0.00	0.00%	0.00	0.00%
	9) Oxidación y Corrosión	0.00	0.00%	0.00	0.00%	0.00	0.00%
Total de patología		0.75	16.48%	2.04	55.74%	0.13	0.55%
Nivel de severidad		1		2		1	
Plano de elevación de las patologías identificadas de la unidad 18						Patología más predominante

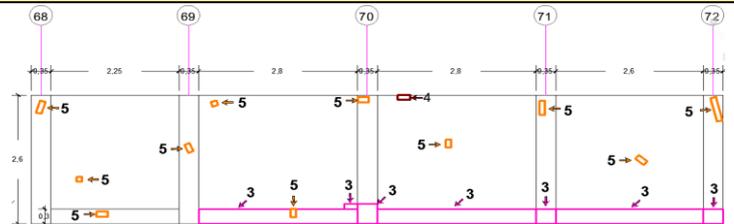
Tabla: Patologías identificadas de la unidad de muestra 18						Porcentaje de patología de la unidad de la muestra 18	
Patologías		Área afectada (m2)	% De área afectada	Porcentaje de área con patología		Porcentaje de área sin patología	
Físicos	1) Humedad	0.00	0.00%	9.19%	90.81%		
	2) Suciedad	0.00	0.00%				
	3) Erosión física	2.42	7.61%				
Mecánicas	4) Desprendimientos	0.00	0.00%				
	5) Fisuras	0.48	1.51%				
	6) Desintegración	0.02	0.06%				
	7) Grietas	0.00	0.00%				
Químicos	8) Eflorescencia	0.00	0.00%				
	9) Oxidación y Corrosión	0.00	0.00%				
total		2.92	9.19%

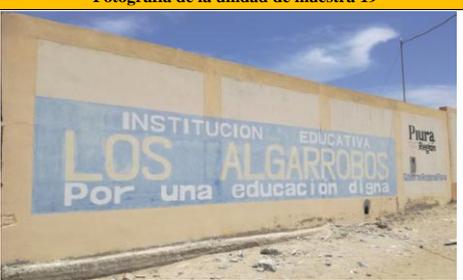
9) Oxidación y Corrosión	0.00	0.00%	0.00	0.00%	0.00	0.00%
Total de patología		1.23	15.61%	1.43	20.03%	0.37	0.88%
Nivel de severidad		1		1		1	
Plano de elevación de las patologías identificadas de la unidad 19						Patología más predominante

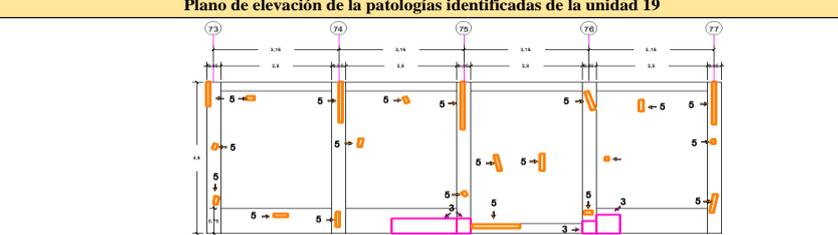
5) Fisuras	0.85	10.79%	0.22	3.08%	0.37	0.88%
	6) Desintegración	0.00	0.00%	0.00	0.00%	0.00	0.00%
	7) Grietas	0.00	0.00%	0.00	0.00%	0.00	0.00%
Químicas	8) Eflorescencia	0.00	0.00%	0.00	0.00%	0.00	0.00%

Tabla: Patologías identificadas de la unidad de muestra 19							
Patologías		Área afectada (m ²)	% De área afectada	Porcentaje de patología de la unidad de la muestra 19			
Físicos	1) Humedad	0.00	0.00%	5.31%	94.69%

2) Suciedad	0.00	0.00%				
	3) Erosión física	1.59	2.79%				
Mecánicas	4) Desprendimientos	0.00	0.00%				
	5) Fisuras	1.44	2.53%				
	6) Desintegración	0.00	0.00%

7) Grietas	0.00	0.00%				
Químicos	8) Eflorescencia	0.00	0.00%				
	9) Oxidación y Corrosión	0.00	0.00%				
total		3.03	5.31%

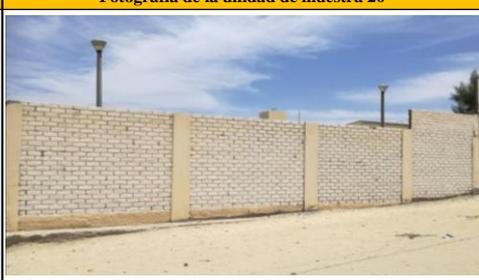
Fotografía de la unidad de muestra 20

Patologías encontradas en la unidad 20																																																																																																																																																																																	
<table border="1"> <thead> <tr> <th rowspan="2">Área total (m2)</th> <th rowspan="2">Elementos</th> <th colspan="2">Columna</th> <th colspan="2">Sobrecimiento</th> <th colspan="2">Muro de albañilería</th> </tr> <tr> <th>Área (m2)</th> <th>4.97</th> <th>Área (m2)</th> <th>2.31</th> <th>Área (m2)</th> <th>26.24</th> </tr> </thead> <tbody> <tr> <td>33.52</td> <td></td> <td></td> <td></td> <td></td> <td></td> <td></td> <td></td> </tr> <tr> <td colspan="2" style="text-align: center;">Patologías</td> <td>Área afectada</td> <td>% De área afectada</td> <td>Área afectada</td> <td>% De área afectada</td> <td>Área afectada</td> <td>% De área afectada</td> </tr> <tr> <td rowspan="3">Físicos</td> <td>1) Humedad</td> <td>0.17</td> <td>3.42%</td> <td>1.25</td> <td>54.11%</td> <td>0.26</td> <td>0.99%</td> </tr> <tr> <td>2) Suciedad</td> <td>0.00</td> <td>0.00%</td> <td>0.00</td> <td>0.00%</td> <td>0.00</td> <td>0.00%</td> </tr> <tr> <td>3) Erosión física</td> <td>0.00</td> <td>0.00%</td> <td>0.00</td> <td>0.00%</td> <td>0.00</td> <td>0.00%</td> </tr> <tr> <td rowspan="4">Mecánicas</td> <td>4) Desprendimientos</td> <td>0.00</td> <td>0.00%</td> <td>0.00</td> <td>0.00%</td> <td>0.00</td> <td>0.00%</td> </tr> <tr> <td>5) Fisuras</td> <td>0.18</td> <td>3.62%</td> <td>0.00</td> <td>0.00%</td> <td>0.28</td> <td>1.07%</td> </tr> <tr> <td>6) Desintegración</td> <td>0.00</td> <td>0.00%</td> <td>0.00</td> <td>0.00%</td> <td>0.00</td> <td>0.00%</td> </tr> <tr> <td>7) Grietas</td> <td>0.00</td> <td>0.00%</td> <td>0.00</td> <td>0.00%</td> <td>0.00</td> <td>0.00%</td> </tr> <tr> <td rowspan="2">Químicas</td> <td>8) Eflorescencia</td> <td>0.00</td> <td>0.00%</td> <td>0.00</td> <td>0.00%</td> <td>0.00</td> <td>0.00%</td> </tr> <tr> <td>9) Oxidación y Corrosión</td> <td>0.00</td> <td>0.00%</td> <td>0.00</td> <td>0.00%</td> <td>0.00</td> <td>0.00%</td> </tr> <tr> <td colspan="2" style="text-align: center;">Total de patología</td> <td>0.35</td> <td>7.04%</td> <td>1.25</td> <td>54.11%</td> <td>0.54</td> <td>2.06%</td> </tr> <tr> <td colspan="2" style="text-align: center;">Nivel de severidad</td> <td colspan="2" style="text-align: center;">1</td> <td colspan="2" style="text-align: center;">1</td> <td colspan="2" style="text-align: center;">1</td> </tr> <tr> <td colspan="2" style="text-align: center;"> Plano de elevación de la patologías identificadas de la unidad 20 </td> <td colspan="2" style="text-align: center;"> Patología más predominante </td> </tr> <tr> <td colspan="2">
