DETERMINACIÓN Y EVALUACIÓN DE PATOLOGÍAS
DEL CONCRETO EN COLUMNAS, SOBRECIMIENTOS Y
MUROS DE ALBAÑILERÍA CONFINADA DEL CERCO
PERIMÉTRICO DE LA INSTITUCIÓN EDUCATIVA LOS
ALGARROBOS, DEL ASENTAMIENTO HUMANO LOS
ALGARROBOS, DISTRITO PIURA, PROVINCIA PIURA,
REGIÓN PIURA, JULIO-2016

TESIS PARA OPTAR EL TÍTULO PROFESIONAL DE:
INGENIERO CIVIL

BACH. LUIS ÁNGEL SILVA VILLEGAS

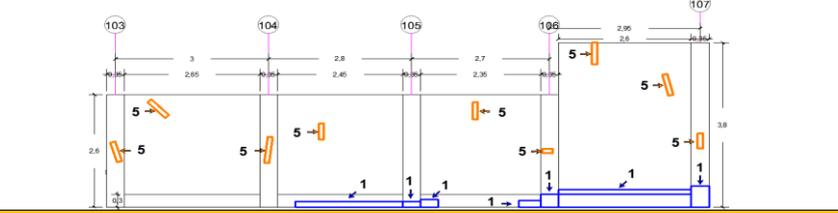
Patologías encontradas en la unidad 20																																																																																																																																																																																	
<table border="1"> <thead> <tr> <th rowspan="2">Área total (m2)</th> <th rowspan="2">Elementos</th> <th colspan="2">Columna</th> <th colspan="2">Sobrecimiento</th> <th colspan="2">Muro de albañilería</th> </tr> <tr> <th>Área (m2)</th> <th>4.97</th> <th>Área (m2)</th> <th>2.31</th> <th>Área (m2)</th> <th>26.24</th> </tr> </thead> <tbody> <tr> <td>33.52</td> <td></td> <td></td> <td></td> <td></td> <td></td> <td></td> <td></td> </tr> <tr> <td colspan="2" style="text-align: center;">Patologías</td> <td>Área afectada</td> <td>% De área afectada</td> <td>Área afectada</td> <td>% De área afectada</td> <td>Área afectada</td> <td>% De área afectada</td> </tr> <tr> <td rowspan="3">Físicos</td> <td>1) Humedad</td> <td>0.17</td> <td>3.42%</td> <td>1.25</td> <td>54.11%</td> <td>0.26</td> <td>0.99%</td> </tr> <tr> <td>2) Suciedad</td> <td>0.00</td> <td>0.00%</td> <td>0.00</td> <td>0.00%</td> <td>0.00</td> <td>0.00%</td> </tr> <tr> <td>3) Erosión física</td> <td>0.00</td> <td>0.00%</td> <td>0.00</td> <td>0.00%</td> <td>0.00</td> <td>0.00%</td> </tr> <tr> <td rowspan="4">Mecánicas</td> <td>4) Desprendimientos</td> <td>0.00</td> <td>0.00%</td> <td>0.00</td> <td>0.00%</td> <td>0.00</td> <td>0.00%</td> </tr> <tr> <td>5) Fisuras</td> <td>0.18</td> <td>3.62%</td> <td>0.00</td> <td>0.00%</td> <td>0.28</td> <td>1.07%</td> </tr> <tr> <td>6) Desintegración</td> <td>0.00</td> <td>0.00%</td> <td>0.00</td> <td>0.00%</td> <td>0.00</td> <td>0.00%</td> </tr> <tr> <td>7) Grietas</td> <td>0.00</td> <td>0.00%</td> <td>0.00</td> <td>0.00%</td> <td>0.00</td> <td>0.00%</td> </tr> <tr> <td rowspan="2">Químicas</td> <td>8) Eflorescencia</td> <td>0.00</td> <td>0.00%</td> <td>0.00</td> <td>0.00%</td> <td>0.00</td> <td>0.00%</td> </tr> <tr> <td>9) Oxidación y Corrosión</td> <td>0.00</td> <td>0.00%</td> <td>0.00</td> <td>0.00%</td> <td>0.00</td> <td>0.00%</td> </tr> <tr> <td colspan="2" style="text-align: center;">Total de patología</td> <td>0.35</td> <td>7.04%</td> <td>1.25</td> <td>54.11%</td> <td>0.54</td> <td>2.06%</td> </tr> <tr> <td colspan="2" style="text-align: center;">Nivel de severidad</td> <td colspan="2" style="text-align: center;">1</td> <td colspan="2" style="text-align: center;">1</td> <td colspan="2" style="text-align: center;">1</td> </tr> <tr> <td colspan="2" style="text-align: center;"> Plano de elevación de la patologías identificadas de la unidad 20 </td> <td colspan="2" style="text-align: center;"> Patología más predominante </td> </tr> <tr> <td colspan="2">

Tabla: Patologías identificadas de la unidad de muestra 20		Porcentaje de patología de la unidad de la muestra 20						Patologías		Área afectada (m2)		% De área afectada		Porcentaje de área con patología		Físicos	1) Humedad	1.68	5.01%	2) Suciedad	0.00	0.00%	3) Erosión física	0.00	0.00%	Mecánicas	4) Desprendimientos	0.00	0.00%	5) Fisuras	0.46	1.37%	6) Desintegración	0.00	0.00%	7) Grietas	0.00	0.00%	Químicos	8) Eflorescencia	0.00	0.00%	9) Oxidación y Corrosión	0.00	0.00%	total		2.14	6.38%			<table border="1"> <tr> <td>6.38%</td> <td>93.62%</td> </tr> </table>		6.38%	93.62%

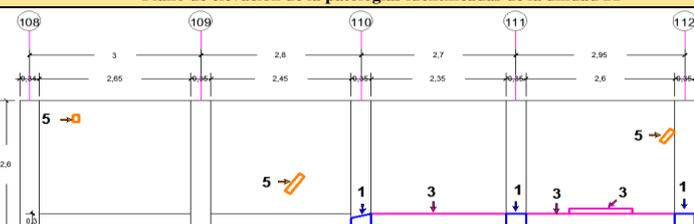
9) Oxidación y Corrosión		0.00	0.00%	0.00	0.00%	0.00	0.00%
Total de patología		0.46	10.11%	1.77	58.61%	0.42	1.82%
Nivel de severidad		1		1		1	
Plano de elevación de la patologías identificadas de la unidad 21						Patología más predominante

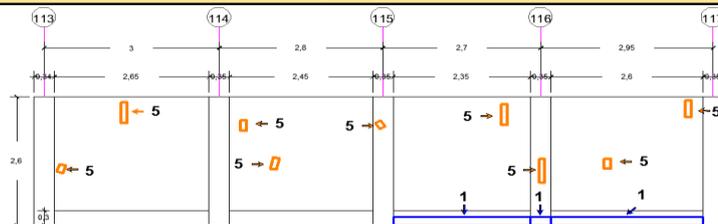
9) Oxidación y Corrosión	0.00	0.00%	0.00	0.00%	0.00	0.00%
Total de patología		0.13	2.86%	1.02	33.77%	0.26	1.12%
Nivel de severidad		1		1		1	
Plano de elevación de las patologías identificadas de la unidad 22						Patología más predominante

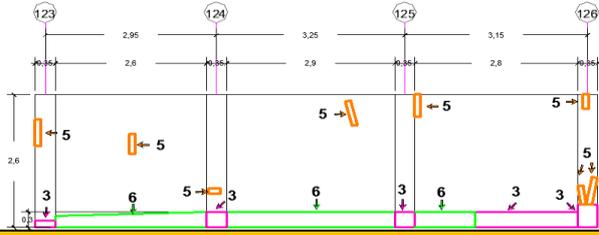
Patologías encontradas en la unidad 24									
Área total (m2)	Elementos	Columna		Sobrecimiento		Muro de albañilería			
		Área (m2)	3.64	Área (m2)	2.49	Área (m2)	19.09		
25.22									
Patologías		Área afectada	% De área afectada	Área afectada	% De área afectada	Área afectada	% De área afectada		
Físicos	1) Humedad	0.00	0.00%	0.00	0.00%	0.00	0.00%		
	2) Suciedad	0.00	0.00%	0.00	0.00%	0.00	0.00%		
	3) Erosión física	0.64	17.58%	0.62	24.90%	0.00	0.00%		
Mecánicas	4) Desprendimientos	0.00	0.00%	0.00	0.00%	0.00	0.00%		
	5) Fisuras	0.37	10.16%	0.00	0.00%	0.21	1.10%		
	6) Desintegración	0.00	0.00%	1.86	74.70%	0.00	0.00%		
Químicas	7) Grietas	0.00	0.00%	0.00	0.00%	0.00	0.00%		
	8) Eflorescencia	0.00	0.00%	0.00	0.00%	0.00	0.00%		
	9) Oxidación y Corrosión	0.00	0.00%	0.00	0.00%	0.00	0.00%		
Total de patología		1.01	27.75%	2.48	99.60%	0.21	1.10%		
Nivel de severidad		1		2		1			
Plano de elevación de la patologías identificadas de la unidad 24							Patología más predominante

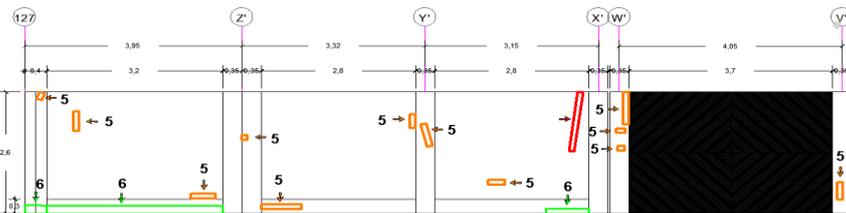
9) Oxidación y Corrosión	0.00	0.00%	0.00	0.00%	0.00	0.00%
Total de patología		0.54	8.31%	0.99	37.50%	0.45	2.22%
Nivel de severidad		2		1		2	
Plano de elevación de la patologías identificadas de la unidad 25						Patología más predominante

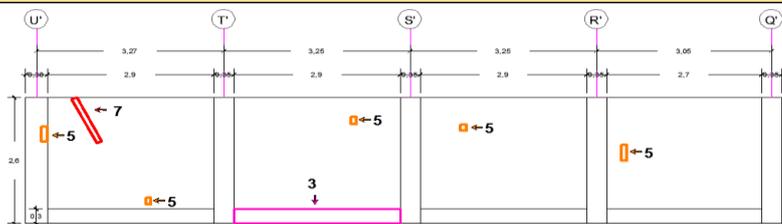
9) Oxidación y Corrosión	0.00	0.00%	0.00	0.00%	0.00	0.00%
Total de patología		0.09	1.38%	1.01	38.26%	0.19	0.94%
Nivel de severidad		1		1		2	
Plano de elevación de las patologías identificadas de la unidad 26						Patología más predominante

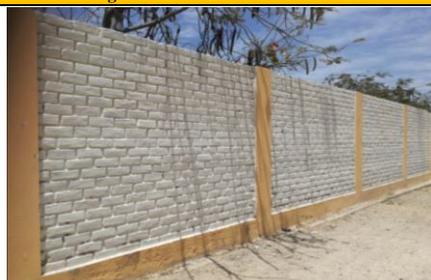
- ❖ La unidad de muestra 27 tiene un área total de 34.19 m², de los cuales se obtuvo un área de patología de 0.92 m² correspondiente al 2.69%, y un área sin patología de 33.27 m² con un 97.31%, se identificaron los siguientes tipos: Fisura (0.58%) y grieta (0.37%); en el cual presenta un nivel de severidad leve, con un 100.00%.

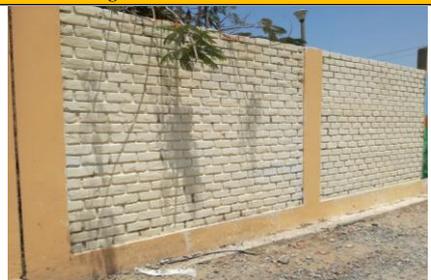
- ❖ La unidad de muestra 28 tiene un área total de 17.16 m², de los cuales se obtuvo un área de patología de 0.53 m² correspondiente al 3.09%, y un área sin patología de 16.63 m² con un 96.91%, se identificaron los siguientes tipos: Grietas (1.81%), fisura (0.58%) y grieta (1.28%); en el cual presenta un nivel de severidad leve, con un 57.61%.

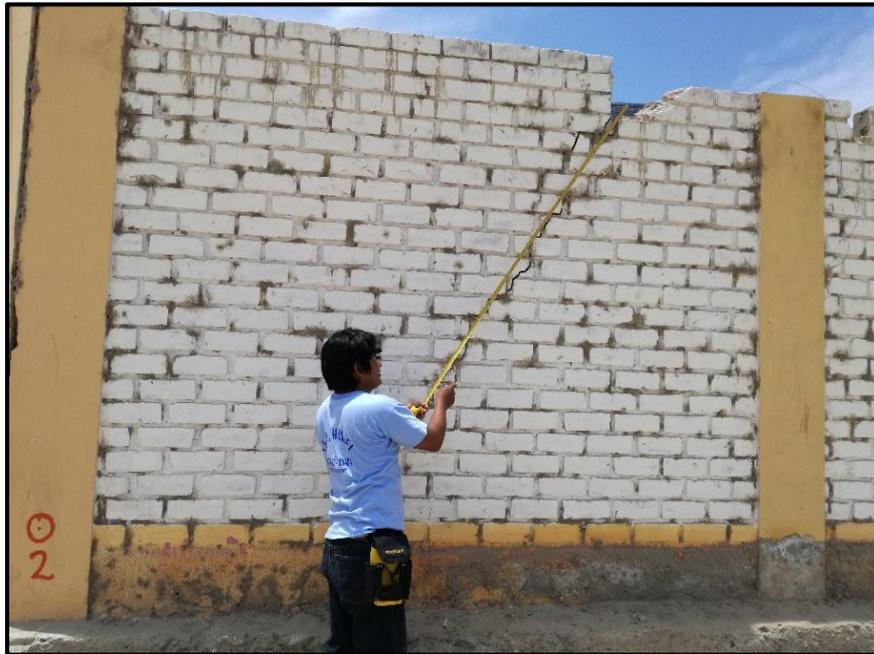
Gráfico 173: Grieta encontrada en la unidad de muestra 1 entre el eje 3-4.

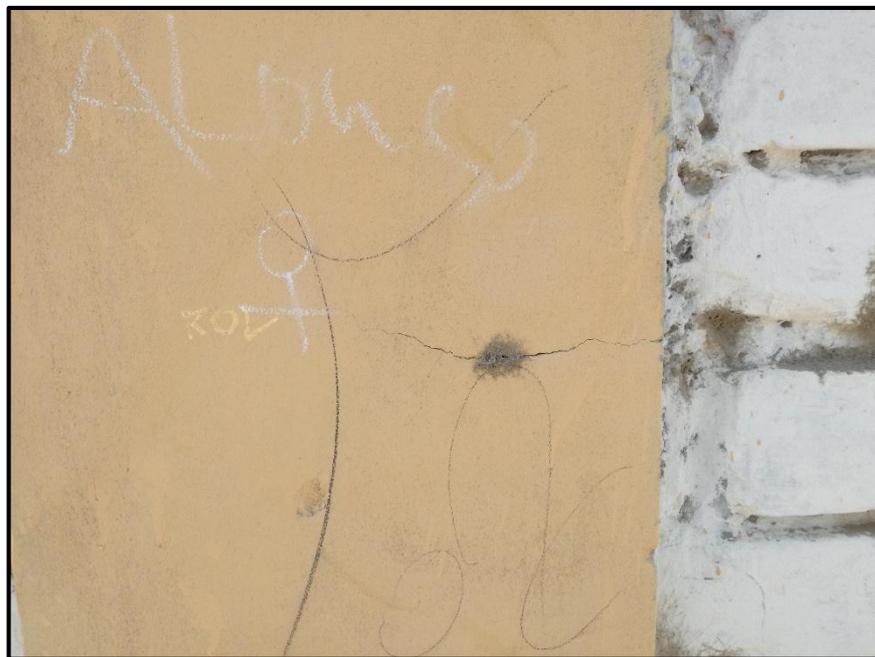
Gráfico 174: Fisura afectando la columna de la unidad de muestra 6 en el eje 29.

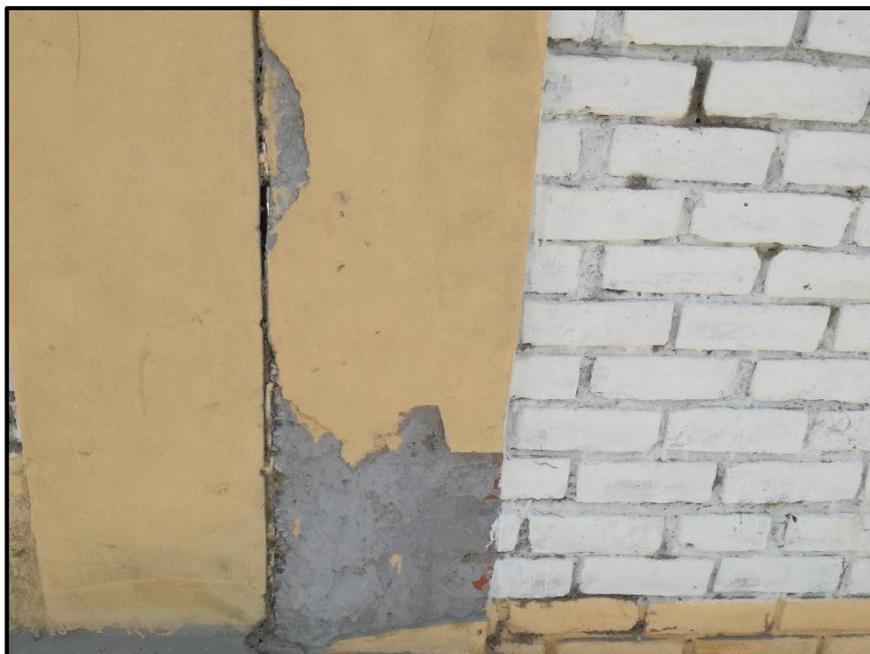
Gráfico 175: Desprendimiento en la columna de la unidad de muestra 7 en el eje 32.

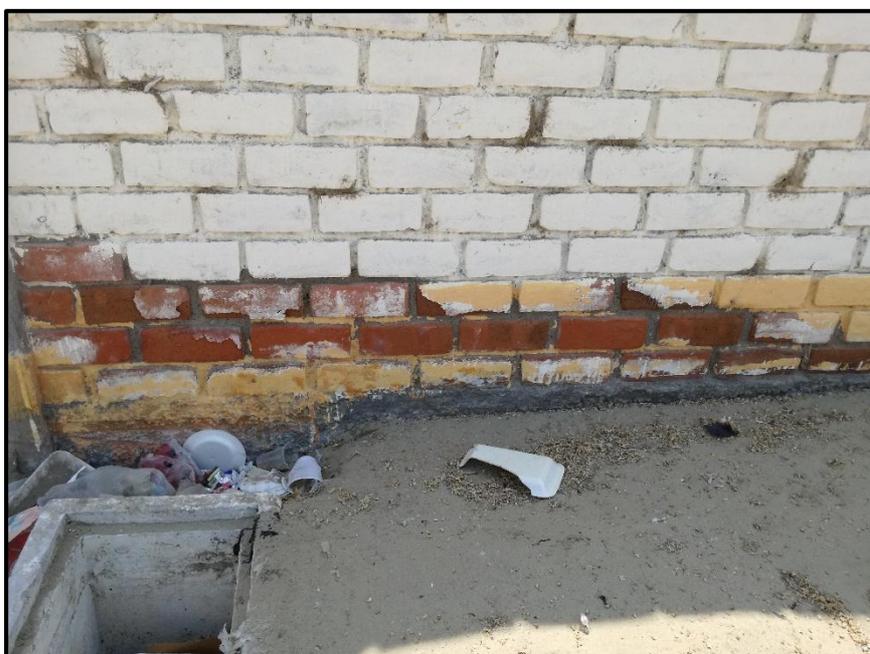
Gráfico 176: Humedad afectando en la unidad de muestra 24 entre el eje G-H.

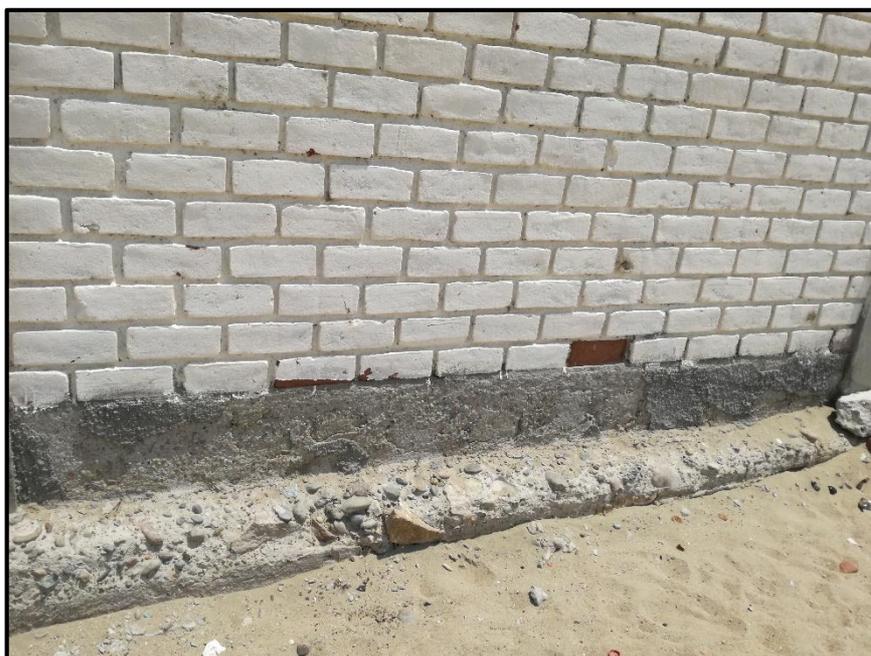
Gráfico 177: Erosión encontrado en la unidad de muestra 24 entre el eje 125-126.

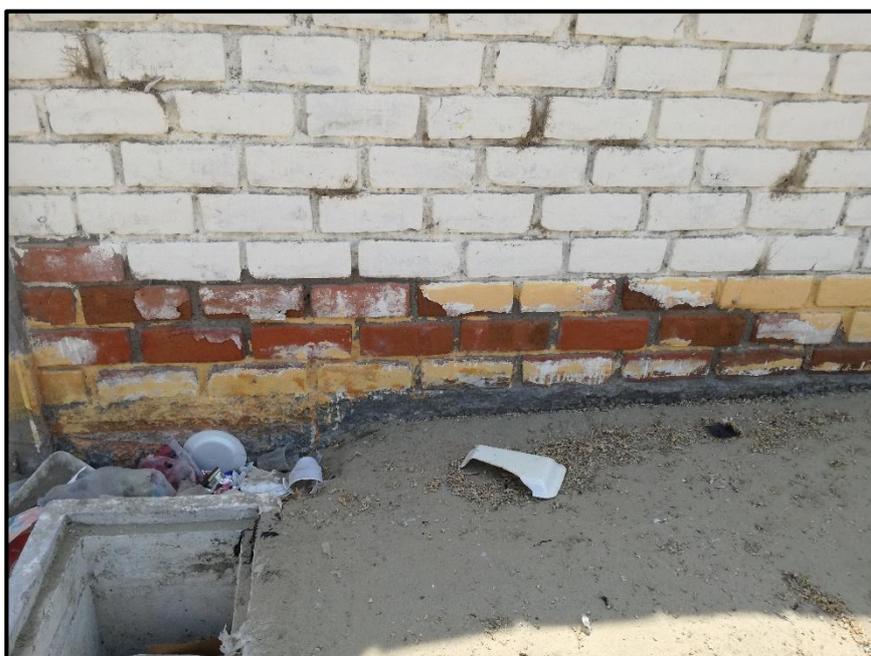
Gráfico 178: Eflorescencia afectando en la unidad de muestra 15 en el eje G-H.

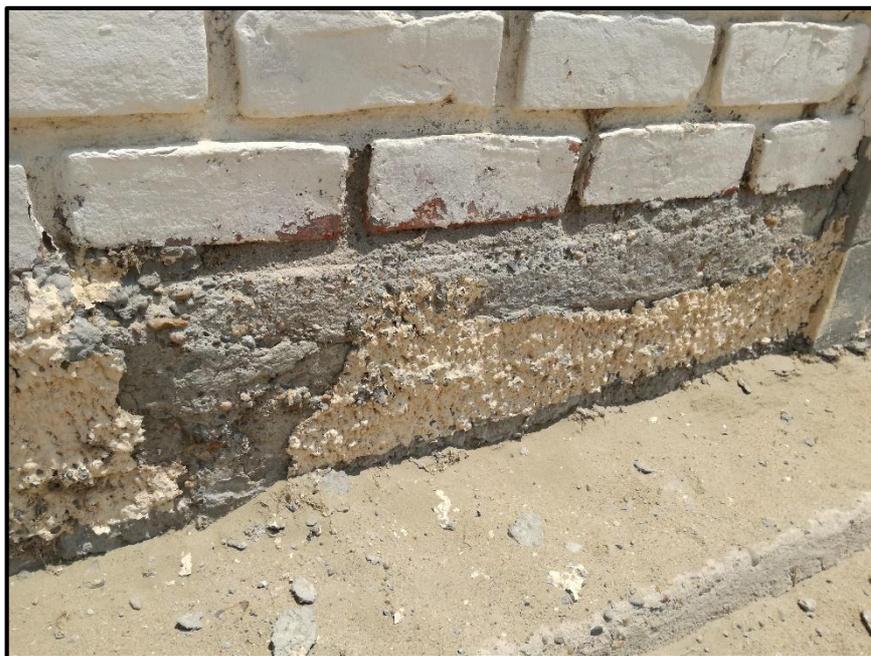
Gráfico 179: Desintegración encontrado en la unidad de muestra 24 del eje 123-126.

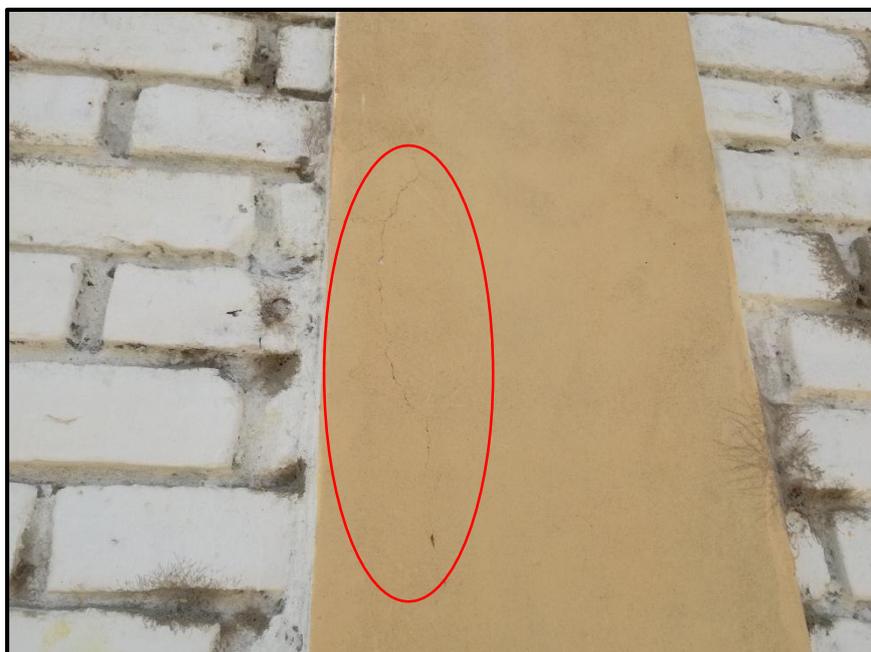
Gráfico 180: Suciedad en muro de albañilería de la unidad de muestra 4 del eje 17-18.
