DETERMINACIÓN Y EVALUACIÓN DE LAS
PATOLOGÍAS DEL CONCRETO EN COLUMNAS, VIGAS,
MUROS Y SOBRECIMIENTOS DE ALBAÑILERÍA
CONFINADA DEL CERCO PERIMÉTRICO DEL POZO
SAN BERNARDO, UBICADO EN LA URBANIZACIÓN
SAN BERNARDO DEL DISTRITO DE CASTILLA,
PROVINCIA DE PIURA, REGIÓN PIURA, JULIO - 2016

TESIS PARA OPTAR EL TÍTULO PROFESIONAL DE
INGENIERO CIVIL

BACH. MERCEDES DEL MILAGRO VIVANCO CASTRO

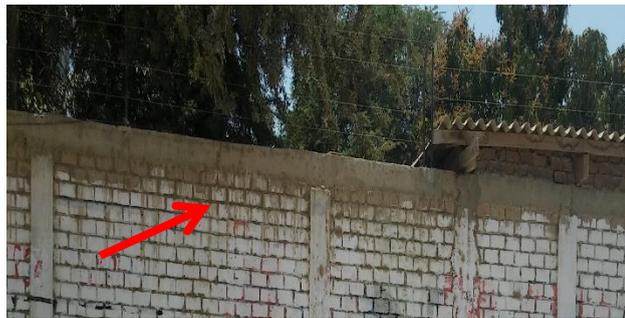
Figura 4 –Suciedad en muros-Fuente: Elaboración Propia

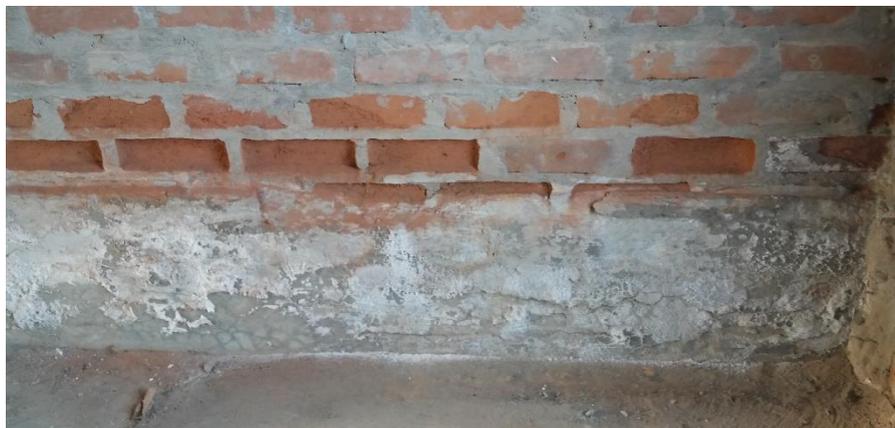
Figura 8 –Eflorescencia -Fuente: Elaboración Propia

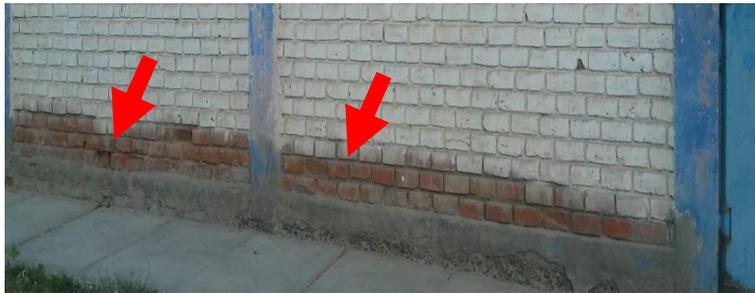
Figura 9 –Erosión Química -Fuente: Elaboración Propia.

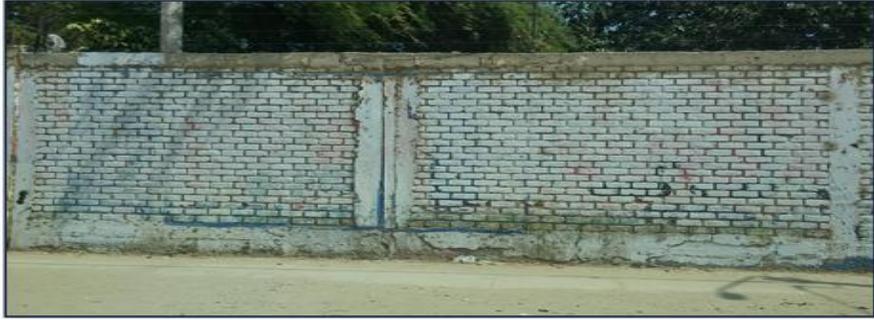
EVALUACIÓN DE LA MUESTRA 1													
TIPO DE PATOLOGÍA		ELEMENTOS DE EVALUACIÓN								RESUMEN DE LA MUESTRA			
		COLUMNA		VIGA		MURO		SOBRECIMIENTO		Area de la Muestra		24.56	
		Area (m²)	3.02	Area (m²)	1.61	Area (m²)	16.26	Area (m²)	3.67	Area Afectada (m²)	6.61	% Area Afectada	26.91%
		ÁREA CON PATOLOGÍA (m²)	% DE ÁREA CON PATOLOGÍA	ÁREA CON PATOLOGÍA (m²)	% DE ÁREA CON PATOLOGÍA	ÁREA CON PATOLOGÍA (m²)	% DE ÁREA CON PATOLOGÍA	ÁREA CON PATOLOGÍA (m²)	% DE ÁREA CON PATOLOGÍA	Area Afectada en columna (m²)	0.79	%Area Afectada en columna	26.16%
FISICAS	(A) Humedad	0.00	0.00%	0.00	0.00%	1.62	9.96%	0.00	0.00%	Area Afectada en Viga (m²)	0.71	%Area Afectada en Viga	44.10%

(E) DESPRENDIMIENTOS	0.36	11.92%	0.71	44.10%	0.00	0.00%	1.40	38.15%	Columna	2		
	(F) GRIETAS	0.00	0.00%	0.00	0.00%	0.00	0.00%	0.00	0.00%	Viga	2		
	(G) EROSIÓN.	0.00	0.00%	0.00	0.00%	0.00	0.00%	0.00	0.00%	Muro	1		
QUIMICAS	(H) Eflorescencia	0.00	0.00%	0.00	0.00%	0.00	0.00%	0.00	0.00%	Sobrecimiento	3

(K) Corrosión	0.00	0.00%	0.00	0.00%	0.00	0.00%	0.00	0.00%	Moderado	2		
TOTAL		0.79	26.16%	0.71	44.10%	1.62	9.96%	3.49	95.10%	Severo	1		
PLANO DE PATOLOGÍA													
<p style="text-align: center;">MUESTRA N°1 ESCALA : 1/50</p>

Patología	Area Afectada (m ²)	% Area Afectada
(A) Humedad	1.62	6.60%
(B) Suciedad	0.00	0.00%
(C) Erosión.	2.52	10.26%
(D) Fisuras	0.00	0.00%
(E) DESPRENDIMIEMTOS	2.47	10.06%
(F) GRIETAS	0.00	0.00%
(G) EROSIÓN.	0.00	0.00%
(H) Eflorescencia	0.00	0.00%
(I) Erosión	0.00	0.00%
(J) Oxidación	0.00	0.00%
(K) Corrosión	0.00	0.00%

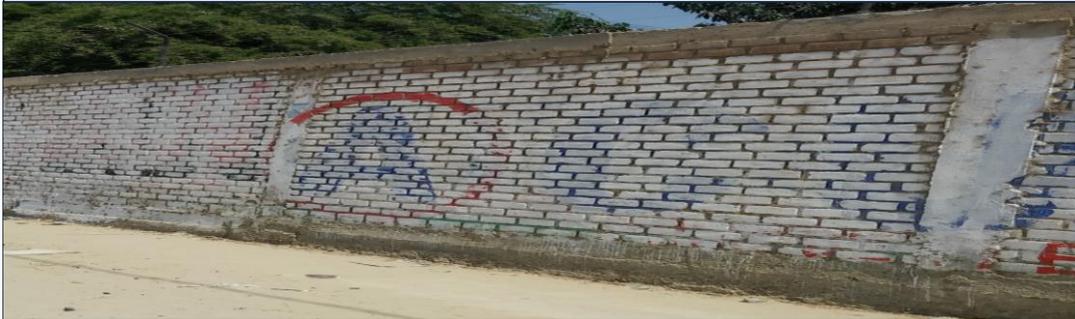
EVALUACIÓN DE LA MUESTRA 2													
TIPO DE PATOLOGÍA		ELEMENTOS DE EVALUACIÓN								RESUMEN DE LA MUESTRA			
		COLUMNA		VIGA		MURO		SOBRECIMIENTO		Área de la Muestra		23.73	
		Área (m²)	1.45	Área (m²)	1.48	Área (m²)	16.97	Área (m²)	3.83	Área Afectada (m²)	6.09	% Área Afectada	25.66%
		ÁREA CON PATOLOGÍA (m²)	% DE ÁREA CON PATOLOGÍA	ÁREA CON PATOLOGÍA (m²)	% DE ÁREA CON PATOLOGÍA	ÁREA CON PATOLOGÍA (m²)	% DE ÁREA CON PATOLOGÍA	ÁREA CON PATOLOGÍA (m²)	% DE ÁREA CON PATOLOGÍA	Área Afectada en columna (m²)	0.47	% Área Afectada en columna	32.41%
FISICAS	(A) Humedad	0.00	0.00%	0.00	0.00%	2.66	15.67%	0.00	0.00%	Área Afectada en Viga (m²)	0.00	% Área Afectada en Viga	0.00%

(E) DESPRENDIMIEMTOS	0.23	15.86%	0.00	0.00%	0.00	0.00%	0.00	0.00%	Columna	2		
	(F) GRIETAS	0.00	0.00%	0.00	0.00%	0.00	0.00%	0.00	0.00%	Viga	-		
	(G) EROSIÓN.	0.00	0.00%	0.00	0.00%	0.00	0.00%	0.00	0.00%	Muro	1		
QUIMICAS	(H) Eflorescencia	0.00	0.00%	0.00	0.00%	0.00	0.00%	0.00	0.00%	Sobrecimiento	3

(K) Corrosión	0.00	0.00%	0.00	0.00%	0.00	0.00%	0.00	0.00%	Moderado	1		
TOTAL		0.47	32.41%	0.00	0.00%	2.66	15.67%	2.96	77.28%	Severo	1		
PLANO DE PATOLOGÍA													
<p style="text-align: center;">MUESTRA N°2 ESCALA : 1/50</p>

Patología	Area Afectada (m ²)	% Area Afectada
(A) Humedad	2.66	11.21%
(B) Suciedad	0.00	0.00%
(C) Erosión.	3.20	13.49%
(D) Fisuras	0.00	0.00%
(E) DESPRENDIMIEMTOS	0.23	0.97%
(F) GRIETAS	0.00	0.00%
(G) EROSIÓN.	0.00	0.00%
(H) Eflorescencia	0.00	0.00%
(I) Erosión	0.00	0.00%
(J) Oxidación	0.00	0.00%
(K) Corrosión	0.00	0.00%

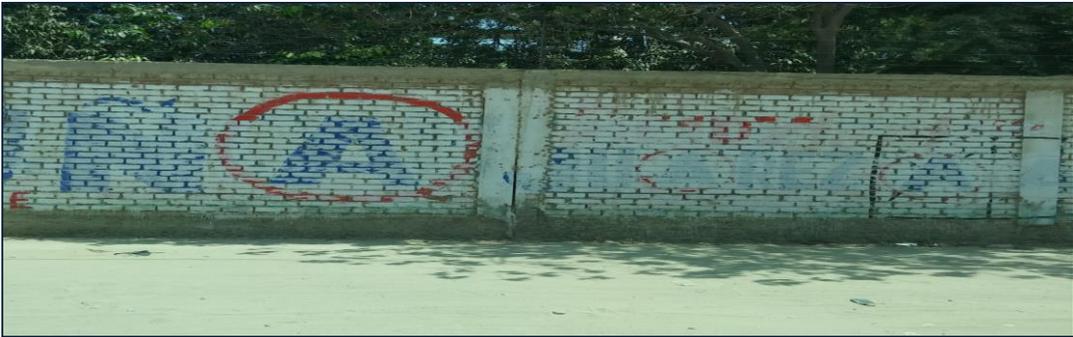
EVALUACIÓN DE LA MUESTRA 3													
TIPO DE PATOLOGÍA		ELEMENTOS DE EVALUACIÓN								RESUMEN DE LA MUESTRA			
		COLUMNA		VIGA		MURO		SOBRECIMIENTO		Area de la Muestra		24.61	
		Area (m ²)	2.36	Area (m ²)	1.47	Area (m ²)	16.95	Area (m ²)	3.83	Area Afectada (m ²)	4.46	% Area Afectada	18.12%
		ÁREA CON PATOLOGÍA (m ²)	% DE ÁREA CON PATOLOGÍA	ÁREA CON PATOLOGÍA (m ²)	% DE ÁREA CON PATOLOGÍA	ÁREA CON PATOLOGÍA (m ²)	% DE ÁREA CON PATOLOGÍA	ÁREA CON PATOLOGÍA (m ²)	% DE ÁREA CON PATOLOGÍA	Area Afectada en columna (m ²)	0.68	% Area Afectada en columna	28.81%
FISICAS	(A) Humedad	0.00	0.00%	0.00	0.00%	0.00	0.00%	0.00	0.00%	Area Afectada en Viga (m ²)	0.78	%Area Afectada en Viga	53.06%

(E) DESPRENDIMIENTOS	0.27	11.44%	0.12	8.16%	0.00	0.00%	0.00	0.00%	Columna	2		
	(F) GRIETAS	0.00	0.00%	0.00	0.00%	0.00	0.00%	0.00	0.00%	Viga	2		
	(G) EROSIÓN.	0.00	0.00%	0.00	0.00%	0.00	0.00%	0.00	0.00%	Muro	-		
QUIMICAS	(H) Eflorescencia	0.00	0.00%	0.00	0.00%	0.00	0.00%	0.00	0.00%	Sobrecimiento	3

(K) Corrosión	0.00	0.00%	0.00	0.00%	0.00	0.00%	0.00	0.00%	Moderado	2		
TOTAL		0.68	28.81%	0.78	53.06%	0.00	0.00%	3.00	78.33%	Severo	1		
PLANO DE PATOLOGÍA													
<p style="text-align: center;">MUESTRA N°3 ESCALA : 1/50</p>

Patología	Area Afectada (m ²)	% Area Afectada
(A) Humedad	0.00	0.00%
(B) Suciedad	0.66	2.68%
(C) Erosión.	3.41	13.86%
(D) Fisuras	0.00	0.00%
(E) DESPRENDIMIEMTOS	0.39	1.58%
(F) GRIETAS	0.00	0.00%
(G) EROSIÓN.	0.00	0.00%
(H) Eflorescencia	0.00	0.00%
(I) Erosión	0.00	0.00%
(J) Oxidación	0.00	0.00%
(K) Corrosión	0.00	0.00%

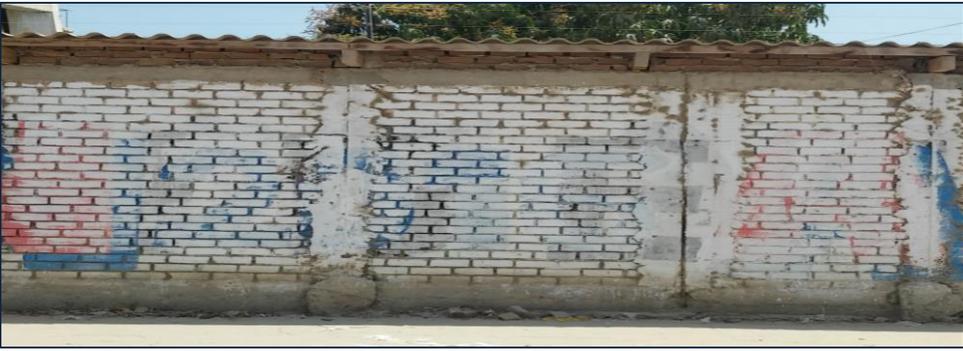
EVALUACIÓN DE LA MUESTRA 5													
TIPO DE PATOLOGÍA		ELEMENTOS DE EVALUACIÓN								RESUMEN DE LA MUESTRA			
		COLUMNA		VIGA		MURO		SOBRECIMIENTO		Area de la Muestra		17.96	
		Area (m²)	4.08	Area (m²)	0.86	Area (m²)	10.78	Area (m²)	2.24	Area Afectada (m²)	3.18	% Area Afectada	17.71%
		ÁREA CON PATOLOGÍA (m²)	% DE ÁREA CON PATOLOGÍA	ÁREA CON PATOLOGÍA (m²)	% DE ÁREA CON PATOLOGÍA	ÁREA CON PATOLOGÍA (m²)	% DE ÁREA CON PATOLOGÍA	ÁREA CON PATOLOGÍA (m²)	% DE ÁREA CON PATOLOGÍA	Area Afectada en columna (m²)	1.17	% Area Afectada en columna	28.68%
FISICAS	(A) Humedad	0.00	0.00%	0.00	0.00%	0.19	1.76%	0.00	0.00%	Area Afectada en Viga (m²)	0.10	%Area Afectada en Viga	11.63%

Patología	Area Afectada (m ²)	% Area Afectada
(A) Humedad	0.19	1.06%
(B) Suciedad	0.00	0.00%
(C) Erosión.	2.53	14.09%
(D) Fisuras	0.00	0.00%
(E) DESPRENDIMIEMTOS	0.29	1.61%
(F) GRIETAS	0.17	0.95%
(G) EROSIÓN.	0.00	0.00%
(H) Eflorescencia	0.00	0.00%
(I) Erosión	0.00	0.00%
(J) Oxidación	0.00	0.00%
(K) Corrosión	0.00	0.00%

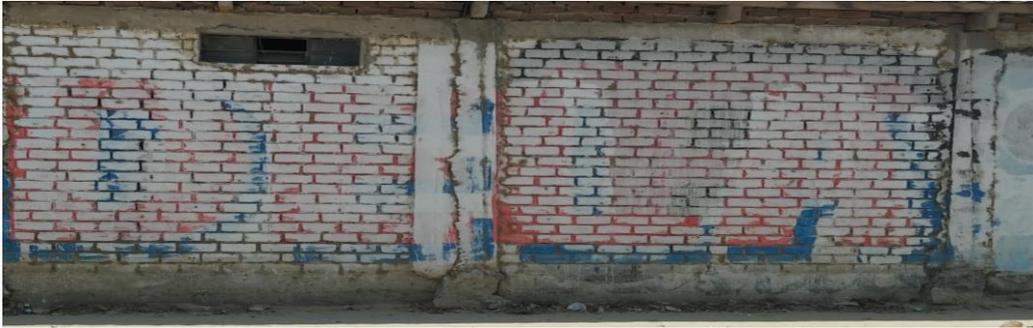
EVALUACIÓN DE LA MUESTRA 6													
TIPO DE PATOLOGÍA		ELEMENTOS DE EVALUACIÓN								RESUMEN DE LA MUESTRA			
		COLUMNA		VIGA		MURO		SOBRECIMIENTO		Area de la Muestra		21.11	
		Area (m²)	3.38	Area (m²)	1.11	Area (m²)	13.74	Area (m²)	2.88	Area Afectada (m²)	3.85	% Area Afectada	18.24%
		ÁREA CON PATOLOGÍA (m²)	% DE ÁREA CON PATOLOGÍA	ÁREA CON PATOLOGÍA (m²)	% DE ÁREA CON PATOLOGÍA	ÁREA CON PATOLOGÍA (m²)	% DE ÁREA CON PATOLOGÍA	ÁREA CON PATOLOGÍA (m²)	% DE ÁREA CON PATOLOGÍA	Area Afectada en columna (m²)	0.90	% Area Afectada en columna	26.63%
FISICAS	(A) Humedad	0.00	0.00%	0.00	0.00%	0.00	0.00%	0.00	0.00%	Area Afectada en Viga (m²)	0.25	%Area Afectada en Viga	22.52%

Patología	Area Afectada (m²)	% Area Afectada
(A) Humedad	0.00	0.00%
(B) Suciedad	0.00	0.00%
(C) Erosión.	3.37	15.96%
(D) Fisuras	0.00	0.00%
(E) DESPRENDIMIEMTOS	0.48	2.27%
(F) GRIETAS	0.00	0.00%
(G) EROSIÓN.	0.00	0.00%
(H) Eflorescencia	0.00	0.00%
(I) Erosión	0.00	0.00%
(J) Oxidación	0.00	0.00%
(K) Corrosión	0.00	0.00%

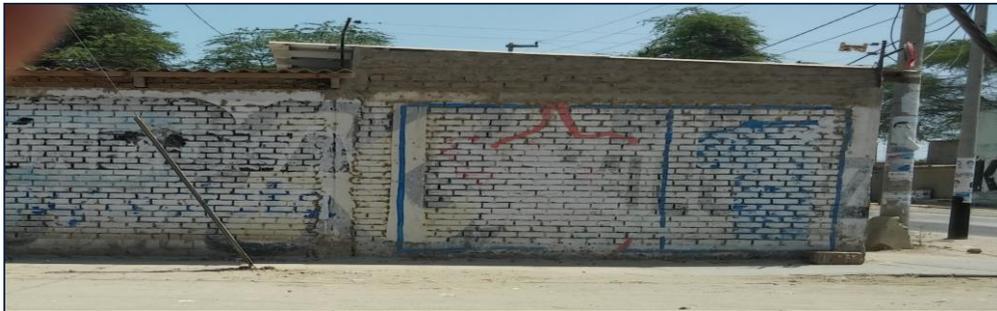
EVALUACIÓN DE LA MUESTRA 7													
TIPO DE PATOLOGÍA		ELEMENTOS DE EVALUACIÓN								RESUMEN DE LA MUESTRA			
		COLUMNA		VIGA		MURO		SOBRECIMIENTO		Área de la Muestra		23.55	
		Área (m²)	2.48	Área (m²)	1.39	Área (m²)	16.05	Área (m²)	3.63	Área Afectada (m²)	4.54	% Área Afectada	19.28%
		ÁREA CON PATOLOGÍA (m²)	% DE ÁREA CON PATOLOGÍA	ÁREA CON PATOLOGÍA (m²)	% DE ÁREA CON PATOLOGÍA	ÁREA CON PATOLOGÍA (m²)	% DE ÁREA CON PATOLOGÍA	ÁREA CON PATOLOGÍA (m²)	% DE ÁREA CON PATOLOGÍA	Área Afectada en columna (m²)	0.41	% Área Afectada en columna	16.53%
FÍSICAS	(A) Humedad	0.00	0.00%	0.00	0.00%	0.00	0.00%	0.00	0.00%	Área Afectada en Viga (m²)	0.73	% Área Afectada en Viga	52.52%

(B) Suciedad	0.00	0.00%	0.73	52.52%	0.00	0.00%	0.00	0.00%	Área Afectada en Muro (m²)	0.00	% Área Afectada en Muro	0.00%
	(C) Erosión.	0.41	16.53%	0.00	0.00%	0.00	0.00%	3.40	93.66%	Área Afectada en Sobrecimiento (m²)	3.40	% Área Afectada en Sobrecimiento	93.66%
MECÁNICAS	(D) Fisuras	0.00	0.00%	0.00	0.00%	0.00	0.00%	0.00	0.00%	NIVEL DE SEVERIDAD

(E) DESPRENDIMIENOS	0.00	0.00%	0.00	0.00%	0.00	0.00%	0.00	0.00%	Columna	1		
	(F) GRIETAS	0.00	0.00%	0.00	0.00%	0.00	0.00%	0.00	0.00%	Viga	2		
	(G) EROSIÓN.	0.00	0.00%	0.00	0.00%	0.00	0.00%	0.00	0.00%	Muro	-		
QUÍMICAS	(H) Eflorescencia	0.00	0.00%	0.00	0.00%	0.00	0.00%	0.00	0.00%	Sobrecimiento	3

(K) Corrosión	0.00	0.00%	0.00	0.00%	0.00	0.00%	0.00	0.00%	Moderado	1		
TOTAL		0.41	16.53%	0.73	52.52%	0.00	0.00%	3.40	93.66%	Severo	1		
PLANO DE PATOLOGÍA													
<p style="text-align: center;">MUESTRA N°7 ESCALA: 1/50</p>

Patología	Area Afectada (m ²)	% Area Afectada
(A) Humedad	0.00	0.00%
(B) Suciedad	0.73	3.10%
(C) Erosión.	3.81	16.18%
(D) Fisuras	0.00	0.00%
(E) DESPRENDIMIENTOS	0.00	0.00%
(F) GRIETAS	0.00	0.00%
(G) EROSIÓN.	0.00	0.00%
(H) Eflorescencia	0.00	0.00%
(I) Erosión	0.00	0.00%
(J) Oxidación	0.00	0.00%
(K) Corrosión	0.00	0.00%

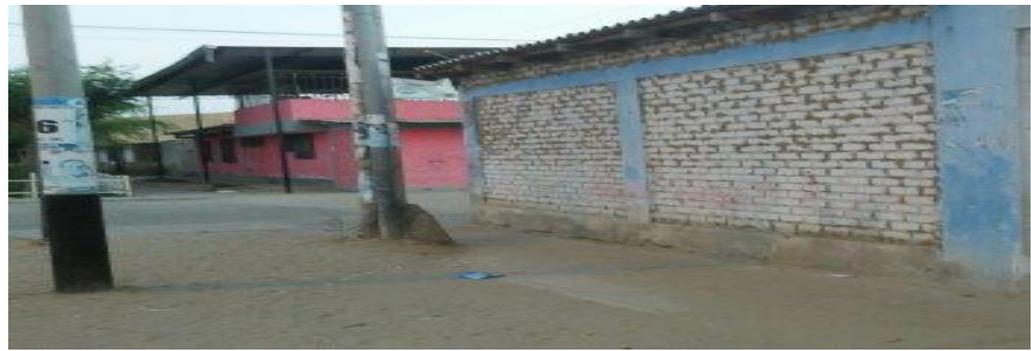
EVALUACIÓN DE LA MUESTRA 8													
TIPO DE PATOLOGÍA		ELEMENTOS DE EVALUACIÓN								RESUMEN DE LA MUESTRA			
		COLUMNA		VIGA		MURO		SOBRECIMIENTO		Area de la Muestra		18.23	
		Area (m ²)	2.66	Area (m ²)	0.96	Area (m ²)	12.12	Area (m ²)	2.49	Area Afectada (m ²)	1.52	% Area Afectada	8.34%
		ÁREA CON PATOLOGÍA (m ²)	% DE ÁREA CON PATOLOGÍA	ÁREA CON PATOLOGÍA (m ²)	% DE ÁREA CON PATOLOGÍA	ÁREA CON PATOLOGÍA (m ²)	% DE ÁREA CON PATOLOGÍA	ÁREA CON PATOLOGÍA (m ²)	% DE ÁREA CON PATOLOGÍA	Area Afectada en columna (m ²)	0.18	% Area Afectada en columna	6.77%
FISICAS	(A) Humedad	0.00	0.00%	0.00	0.00%	0.86	7.10%	0.00	0.00%	Area Afectada en Viga (m ²)	0.00	%Area Afectada en Viga	0.00%

(E) DESPRENDIMIENTOS	0.00	0.00%	0.00	0.00%	0.00	0.00%	0.00	0.00%	Columna	1		
	(F) GRIETAS	0.00	0.00%	0.00	0.00%	0.00	0.00%	0.00	0.00%	Viga	-		
	(G) EROSIÓN.	0.00	0.00%	0.00	0.00%	0.00	0.00%	0.00	0.00%	Muro	1		
QUIMICAS	(H) Eflorescencia	0.00	0.00%	0.00	0.00%	0.00	0.00%	0.00	0.00%	Sobrecimiento	1

(K) Corrosión	0.00	0.00%	0.00	0.00%	0.00	0.00%	0.00	0.00%	Moderado	0		
TOTAL		0.18	6.77%	0.00	0.00%	0.86	7.10%	0.48	19.28%	Severo	0

Patología	Area Afectada (m ²)	% Area Afectada
(A) Humedad	0.86	4.72%
(B) Suciedad	0.00	0.00%
(C) Erosión.	0.66	3.62%
(D) Fisuras	0.00	0.00%
(E) DESPRENDIMIEMTOS	0.00	0.00%
(F) GRIETAS	0.00	0.00%
(G) EROSIÓN.	0.00	0.00%
(H) Eflorescencia	0.00	0.00%
(I) Erosión	0.00	0.00%
(J) Oxidación	0.00	0.00%
(K) Corrosión	0.00	0.00%

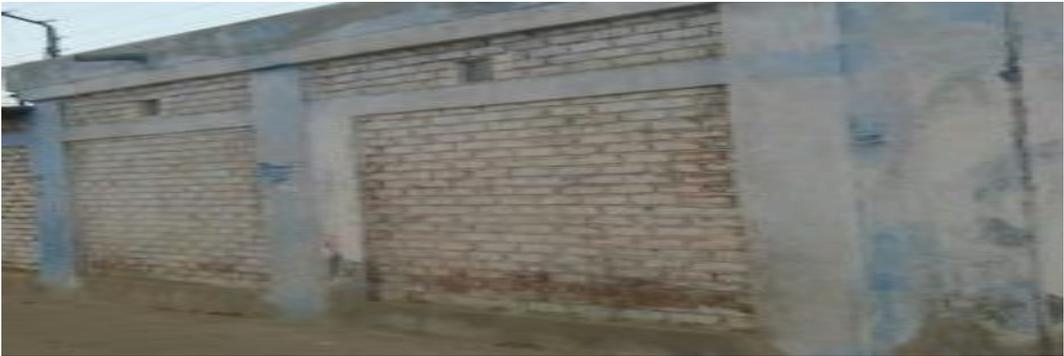
EVALUACIÓN DE LA MUESTRA 9													
TIPO DE PATOLOGÍA		ELEMENTOS DE EVALUACIÓN								RESUMEN DE LA MUESTRA			
		COLUMNA		VIGA		MURO		SOBRECIMIENTO		Área de la Muestra		25.25	
		Área (m²)	3.60	Área (m²)	1.26	Área (m²)	17.11	Área (m²)	3.28	Área Afectada (m²)	5.33	% Área Afectada	21.11%
		ÁREA CON PATOLOGÍA (m²)	% DE ÁREA CON PATOLOGÍA	ÁREA CON PATOLOGÍA (m²)	% DE ÁREA CON PATOLOGÍA	ÁREA CON PATOLOGÍA (m²)	% DE ÁREA CON PATOLOGÍA	ÁREA CON PATOLOGÍA (m²)	% DE ÁREA CON PATOLOGÍA	Área Afectada en columna (m²)	0.04	% Área Afectada en columna	1.11%
FISICAS	(A) Humedad	0.00	0.00%	0.00	0.00%	2.27	13.27%	2.70	82.32%	Área Afectada en Viga (m²)	0.00	%Área Afectada en Viga	0.00%

(E) DESPRENDIMIEMTOS	0.00	0.00%	0.00	0.00%	0.00	0.00%	0.00	0.00%	Columna	1		
	(F) GRIETAS	0.00	0.00%	0.00	0.00%	0.00	0.00%	0.00	0.00%	Viga	-		
	(G) EROSIÓN.	0.00	0.00%	0.00	0.00%	0.00	0.00%	0.00	0.00%	Muro	1		
QUIMICAS	(H) Eflorescencia	0.00	0.00%	0.00	0.00%	0.00	0.00%	0.00	0.00%	Sobrecimiento	3

(K) Corrosión	0.00	0.00%	0.00	0.00%	0.00	0.00%	0.00	0.00%	Moderado	0		
TOTAL		0.04	1.11%	0.00	0.00%	2.27	13.27%	3.02	92.07%	Severo	1

Patología	Area Afectada (m ²)	% Area Afectada
(A) Humedad	4.97	19.68%
(B) Suciedad	0.00	0.00%
(C) Erosión.	0.00	0.00%
(D) Fisuras	0.00	0.00%
(E) DESPRENDIMIEMTOS	0.00	0.00%
(F) GRIETAS	0.00	0.00%
(G) EROSIÓN.	0.00	0.00%
(H) Eflorescencia	0.00	0.00%
(I) Erosión	0.36	1.43%
(J) Oxidación	0.00	0.00%
(K) Corrosión	0.00	0.00%

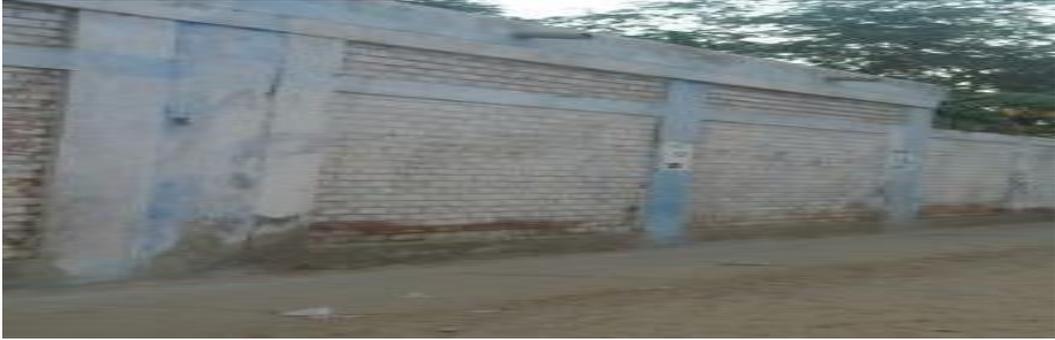
EVALUACIÓN DE LA MUESTRA 10													
TIPO DE PATOLOGÍA		ELEMENTOS DE EVALUACIÓN								RESUMEN DE LA MUESTRA			
		COLUMNA		VIGA		MURO		SOBRECIMIENTO		Area de la Muestra		25.49	
		Area (m²)	4.08	Area (m²)	2.72	Area (m²)	15.41	Area (m²)	3.28	Area Afectada (m²)	6.35	% Area Afectada	24.91%
		ÁREA CON PATOLOGÍA (m²)	% DE ÁREA CON PATOLOGÍA	ÁREA CON PATOLOGÍA (m²)	% DE ÁREA CON PATOLOGÍA	ÁREA CON PATOLOGÍA (m²)	% DE ÁREA CON PATOLOGÍA	ÁREA CON PATOLOGÍA (m²)	% DE ÁREA CON PATOLOGÍA	Area Afectada en columna (m²)	0.38	% Area Afectada en columna	9.31%
FISICAS	(A) Humedad	0.38	9.31%	0.00	0.00%	2.84	18.43%	2.50	76.22%	Area Afectada en Viga (m²)	0.00	%Area Afectada en Viga	0.00%

(E) DESPRENDIMIEMTOS	0.00	0.00%	0.00	0.00%	0.00	0.00%	0.00	0.00%	Columna	1		
	(F) GRIETAS	0.00	0.00%	0.00	0.00%	0.00	0.00%	0.00	0.00%	Viga	-		
	(G) EROSIÓN.	0.00	0.00%	0.00	0.00%	0.00	0.00%	0.00	0.00%	Muro	1		
QUIMICAS	(H) Eflorescencia	0.00	0.00%	0.00	0.00%	0.00	0.00%	0.00	0.00%	Sobrecimiento	3

(K) Corrosión	0.00	0.00%	0.00	0.00%	0.00	0.00%	0.00	0.00%	Moderado	0		
TOTAL		0.38	9.31%	0.00	0.00%	2.84	18.43%	3.13	95.43%	Severo	1

Patología	Area Afectada (m ²)	% Area Afectada
(A) Humedad	5.72	22.44%
(B) Suciedad	0.00	0.00%
(C) Erosión.	0.00	0.00%
(D) Fisuras	0.00	0.00%
(E) DESPRENDIMIEMTOS	0.00	0.00%
(F) GRIETAS	0.00	0.00%
(G) EROSIÓN.	0.00	0.00%
(H) Eflorescencia	0.00	0.00%
(I) Erosión	0.63	2.47%
(J) Oxidación	0.00	0.00%
(K) Corrosión	0.00	0.00%

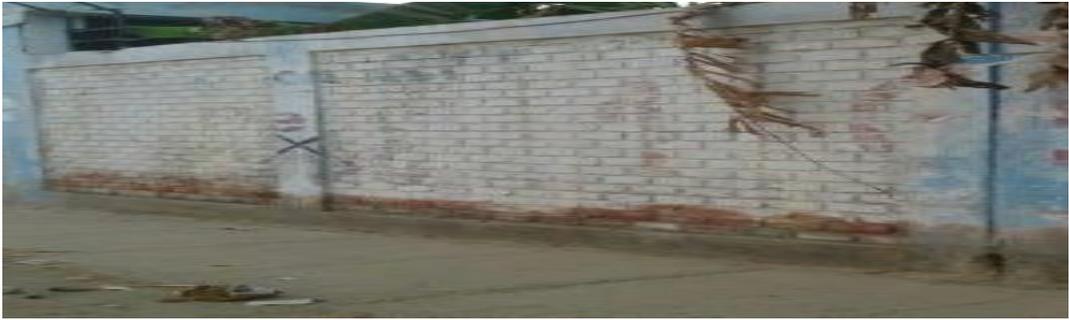
EVALUACIÓN DE LA MUESTRA 11													
TIPO DE PATOLOGÍA		ELEMENTOS DE EVALUACIÓN								RESUMEN DE LA MUESTRA			
		COLUMNA		VIGA		MURO		SOBRECIMIENTO		Área de la Muestra		23.95	
		Área (m²)	2.26	Área (m²)	1.44	Área (m²)	16.51	Área (m²)	3.74	Área Afectada (m²)	5.43	% Área Afectada	22.67%
		ÁREA CON PATOLOGÍA (m²)	% DE ÁREA CON PATOLOGÍA	ÁREA CON PATOLOGÍA (m²)	% DE ÁREA CON PATOLOGÍA	ÁREA CON PATOLOGÍA (m²)	% DE ÁREA CON PATOLOGÍA	ÁREA CON PATOLOGÍA (m²)	% DE ÁREA CON PATOLOGÍA	Área Afectada en columna (m²)	0.13	% Área Afectada en columna	5.75%
FISICAS	(A) Humedad	0.00	0.00%	0.00	0.00%	0.00	0.00%	3.00	80.21%	Área Afectada en Viga (m²)	0.00	%Área Afectada en Viga	0.00%

(E) DESPRENDIMIEMTOS	0.00	0.00%	0.00	0.00%	0.00	0.00%	0.00	0.00%	Columna	1		
	(F) GRIETAS	0.00	0.00%	0.00	0.00%	0.00	0.00%	0.00	0.00%	Viga	-		
	(G) EROSIÓN.	0.00	0.00%	0.00	0.00%	0.00	0.00%	0.00	0.00%	Muro	1		
QUIMICAS	(H) Eflorescencia	0.00	0.00%	0.00	0.00%	0.00	0.00%	0.00	0.00%	Sobrecimiento	3

(K) Corrosión	0.00	0.00%	0.00	0.00%	0.00	0.00%	0.00	0.00%	Moderado	0		
TOTAL		0.13	5.75%	0.00	0.00%	1.94	11.75%	3.36	89.84%	Severo	1

Patología	Area Afectada (m ²)	% Area Afectada
(A) Humedad	3.00	12.53%
(B) Suciedad	0.00	0.00%
(C) Erosión.	0.00	0.00%
(D) Fisuras	0.00	0.00%
(E) DESPRENDIMIEMTOS	0.00	0.00%
(F) GRIETAS	0.00	0.00%
(G) EROSIÓN.	0.00	0.00%
(H) Eflorescencia	0.00	0.00%
(I) Erosión	2.43	10.15%
(J) Oxidación	0.00	0.00%
(K) Corrosión	0.00	0.00%

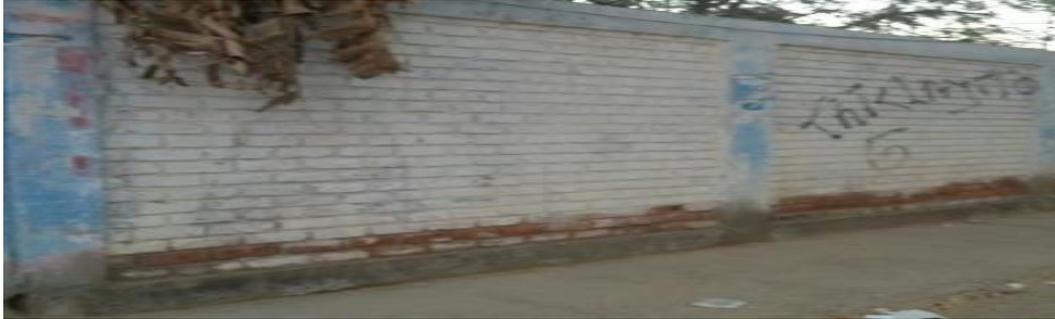
EVALUACIÓN DE LA MUESTRA 12													
TIPO DE PATOLOGÍA		ELEMENTOS DE EVALUACIÓN								RESUMEN DE LA MUESTRA			
		COLUMNA		VIGA		MURO		SOBRECIMIENTO		Area de la Muestra		23.20	
		Area (m²)	1.51	Area (m²)	1.44	Area (m²)	16.51	Area (m²)	3.74	Area Afectada (m²)	5.07	% Area Afectada	21.85%
		ÁREA CON PATOLOGÍA (m²)	% DE ÁREA CON PATOLOGÍA	ÁREA CON PATOLOGÍA (m²)	% DE ÁREA CON PATOLOGÍA	ÁREA CON PATOLOGÍA (m²)	% DE ÁREA CON PATOLOGÍA	ÁREA CON PATOLOGÍA (m²)	% DE ÁREA CON PATOLOGÍA	Area Afectada en columna (m²)	0.13	% Area Afectada en columna	8.61%
FISICAS	(A) Humedad	0.13	8.61%	0.00	0.00%	0.00	0.00%	3.00	80.21%	Area Afectada en Viga (m²)	0.00	%Area Afectada en Viga	0.00%

(E) DESPRENDIMIENTOS	0.00	0.00%	0.00	0.00%	0.00	0.00%	0.00	0.00%	Columna	1		
	(F) GRIETAS	0.00	0.00%	0.00	0.00%	0.00	0.00%	0.00	0.00%	Viga	-		
	(G) EROSIÓN.	0.00	0.00%	0.00	0.00%	0.00	0.00%	0.00	0.00%	Muro	1		
QUIMICAS	(H) Eflorescencia	0.00	0.00%	0.00	0.00%	0.00	0.00%	0.00	0.00%	Sobrecimiento	3

(K) Corrosión	0.00	0.00%	0.00	0.00%	0.00	0.00%	0.00	0.00%	Moderado	0		
TOTAL		0.13	8.61%	0.00	0.00%	1.94	11.75%	3.00	80.21%	Severo	1		
PLANO DE PATOLOGÍA													
<p style="text-align: center;">MUESTRA N°12 ESCALA : 1/50</p>

Patología	Area Afectada (m ²)	% Area Afectada
(A) Humedad	3.13	13.49%
(B) Suciedad	0.00	0.00%
(C) Erosión.	0.00	0.00%
(D) Fisuras	0.00	0.00%
(E) DESPRENDIMIEMTOS	0.00	0.00%
(F) GRIETAS	0.00	0.00%
(G) EROSIÓN.	0.00	0.00%
(H) Eflorescencia	0.00	0.00%
(I) Erosión	1.94	8.36%
(J) Oxidación	0.00	0.00%
(K) Corrosión	0.00	0.00%

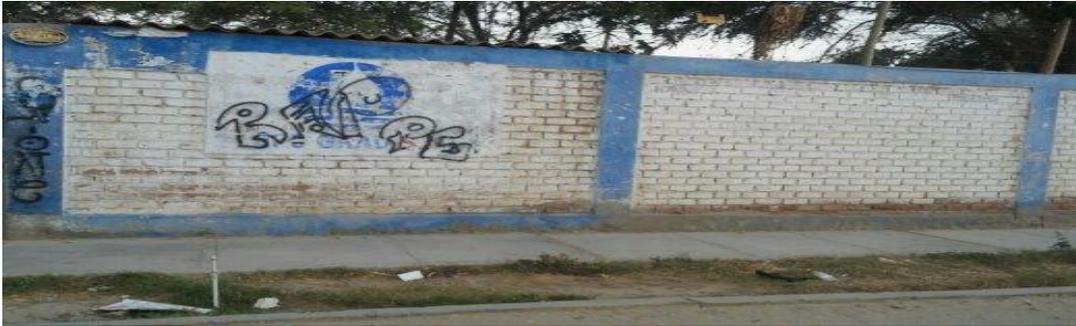
EVALUACIÓN DE LA MUESTRA 13													
TIPO DE PATOLOGÍA		ELEMENTOS DE EVALUACIÓN								RESUMEN DE LA MUESTRA			
		COLUMNA		VIGA		MURO		SOBRECIMIENTO		Area de la Muestra		23.20	
		Area (m²)	1.51	Area (m²)	1.44	Area (m²)	16.51	Area (m²)	3.74	Area Afectada (m²)	2.81	% Area Afectada	12.11%
		ÁREA CON PATOLOGÍA (m²)	% DE ÁREA CON PATOLOGÍA	ÁREA CON PATOLOGÍA (m²)	% DE ÁREA CON PATOLOGÍA	ÁREA CON PATOLOGÍA (m²)	% DE ÁREA CON PATOLOGÍA	ÁREA CON PATOLOGÍA (m²)	% DE ÁREA CON PATOLOGÍA	Area Afectada en columna (m²)	0.15	% Area Afectada en columna	9.93%
FISICAS	(A) Humedad	0.00	0.00%	0.00	0.00%	1.94	11.75%	0.00	0.00%	Area Afectada en Viga (m²)	0.00	%Area Afectada en Viga	0.00%

(E) DESPRENDIMIEMTOS	0.00	0.00%	0.00	0.00%	0.00	0.00%	0.00	0.00%	Columna	1		
	(F) GRIETAS	0.00	0.00%	0.00	0.00%	0.00	0.00%	0.00	0.00%	Viga	-		
	(G) EROSIÓN.	0.00	0.00%	0.00	0.00%	0.00	0.00%	0.00	0.00%	Muro	1		
QUIMICAS	(H) Eflorescencia	0.00	0.00%	0.00	0.00%	0.00	0.00%	0.00	0.00%	Sobrecimiento	1

(K) Corrosión	0.00	0.00%	0.00	0.00%	0.00	0.00%	0.00	0.00%	Moderado	0		
TOTAL		0.15	9.93%	0.00	0.00%	1.94	11.75%	0.72	19.25%	Severo	0		
PLANO DE PATOLOGÍA													
<p style="text-align: center;">MUESTRA N°13 ESCALA : 1/50</p>

Patología	Area Afectada (m ²)	% Area Afectada
(A) Humedad	1.94	8.36%
(B) Suciedad	0.00	0.00%
(C) Erosión.	0.00	0.00%
(D) Fisuras	0.00	0.00%
(E) DESPRENDIMIEMTOS	0.00	0.00%
(F) GRIETAS	0.00	0.00%
(G) EROSIÓN.	0.00	0.00%
(H) Eflorescencia	0.00	0.00%
(I) Erosión	0.87	3.75%
(J) Oxidación	0.00	0.00%
(K) Corrosión	0.00	0.00%

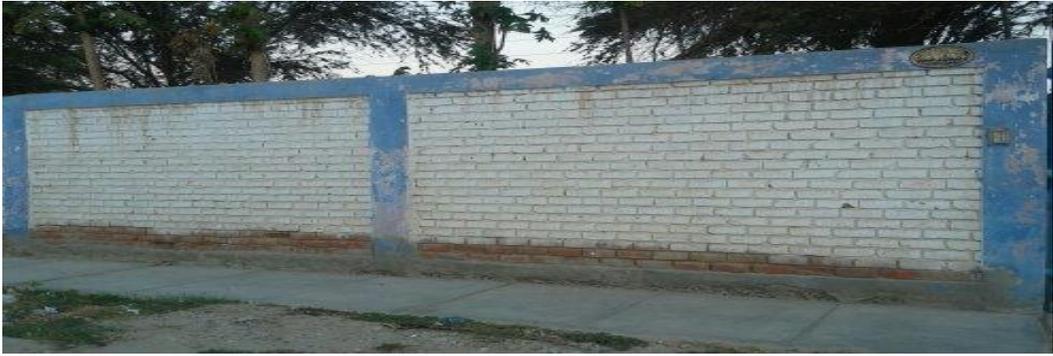
TOMA FOTOGRÁFICA DE MUESTRA 14		DATOS DE LA MUESTRA

EVALUACIÓN DE LA MUESTRA 14													
TIPO DE PATOLOGÍA		ELEMENTOS DE EVALUACIÓN								RESUMEN DE LA MUESTRA			
		COLUMNA		VIGA		MURO		SOBRECIMIENTO		Area de la Muestra		23.20	
		Area (m²)	1.51	Area (m²)	1.44	Area (m²)	16.51	Area (m²)	3.74	Area Afectada (m²)	4.80	% Area Afectada	20.69%
		ÁREA CON PATOLOGÍA (m²)	% DE ÁREA CON PATOLOGÍA	ÁREA CON PATOLOGÍA (m²)	% DE ÁREA CON PATOLOGÍA	ÁREA CON PATOLOGÍA (m²)	% DE ÁREA CON PATOLOGÍA	ÁREA CON PATOLOGÍA (m²)	% DE ÁREA CON PATOLOGÍA	Area Afectada en columna (m²)	0.00	% Area Afectada en columna	0.00%
FISICAS	(A) Humedad	0.00	0.00%	0.00	0.00%	0.00	0.00%	0.00	0.00%	Area Afectada en Viga (m²)	0.00	%Area Afectada en Viga	0.00%

(E) DESPRENDIEMIENTOS	0.00	0.00%	0.00	0.00%	0.00	0.00%	0.00	0.00%	Columna	-		
	(F) GRIETAS	0.00	0.00%	0.00	0.00%	0.00	0.00%	0.00	0.00%	Viga	-		
	(G) EROSIÓN.	0.00	0.00%	0.00	0.00%	0.00	0.00%	2.86	76.47%	Muro	1		
QUIMICAS	(H) Eflorescencia	0.00	0.00%	0.00	0.00%	0.00	0.00%	0.00	0.00%	Sobrecimiento	3

(K) Corrosión	0.00	0.00%	0.00	0.00%	0.00	0.00%	0.00	0.00%	Moderado	0		
TOTAL		0.00	0.00%	0.00	0.00%	1.94	11.75%	2.86	76.47%	Severo	1		
PLANO DE PATOLOGÍA													
<p style="text-align: center;">MUESTRA N°14 ESCALA : 1/50</p>

Patología	Area Afectada (m ²)	% Area Afectada
(A) Humedad	0.00	0.00%
(B) Suciedad	0.00	0.00%
(C) Erosión.	0.00	0.00%
(D) Fiisuras	0.00	0.00%
(E) DESPRENDIMIEMTOS	0.00	0.00%
(F) GRIETAS	0.00	0.00%
(G) EROSIÓN.	2.86	12.33%
(H) Eflorescencia	0.00	0.00%
(I) Erosión	1.94	8.36%
(J) Oxidación	0.00	0.00%
(K) Corrosión	0.00	0.00%

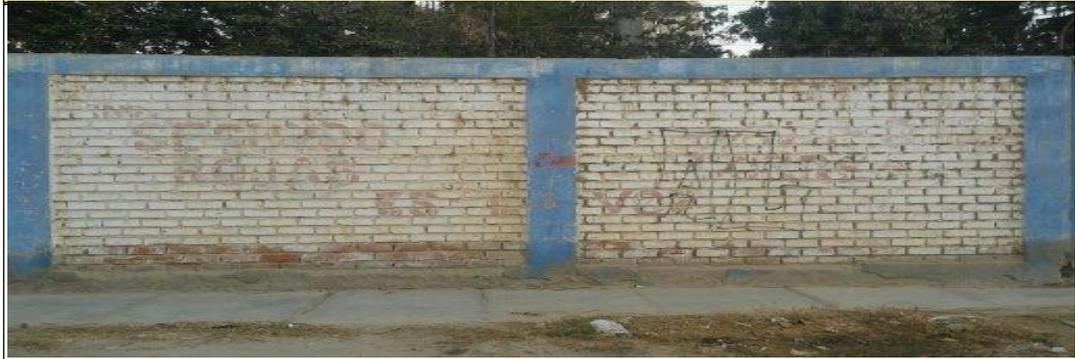
EVALUACIÓN DE LA MUESTRA 15													
TIPO DE PATOLOGÍA		ELEMENTOS DE EVALUACIÓN								RESUMEN DE LA MUESTRA			
		COLUMNA		VIGA		MURO		SOBRECIMIENTO		Area de la Muestra		23.20	
		Area (m²)	1.51	Area (m²)	1.44	Area (m²)	16.51	Area (m²)	3.74	Area Afectada (m²)	4.99	% Area Afectada	21.51%
		ÁREA CON PATOLOGÍA (m²)	% DE ÁREA CON PATOLOGÍA	ÁREA CON PATOLOGÍA (m²)	% DE ÁREA CON PATOLOGÍA	ÁREA CON PATOLOGÍA (m²)	% DE ÁREA CON PATOLOGÍA	ÁREA CON PATOLOGÍA (m²)	% DE ÁREA CON PATOLOGÍA	Area Afectada en columna (m²)	0.09	% Area Afectada en columna	5.96%
FISICAS	(A) Humedad	0.00	0.00%	0.00	0.00%	0.00	0.00%	0.00	0.00%	Area Afectada en Viga (m²)	0.00	%Area Afectada en Viga	0.00%

(E) DESPRENDIMIENTOS	0.00	0.00%	0.00	0.00%	0.00	0.00%	0.00	0.00%	Columna	1		
	(F) GRIETAS	0.00	0.00%	0.00	0.00%	0.00	0.00%	0.00	0.00%	Viga	-		
	(G) EROSIÓN.	0.00	0.00%	0.00	0.00%	0.00	0.00%	0.00	0.00%	Muro	1		
QUIMICAS	(H) Eflorescencia	0.00	0.00%	0.00	0.00%	0.00	0.00%	0.00	0.00%	Sobrecimiento	3

(K) Corrosión	0.00	0.00%	0.00	0.00%	0.00	0.00%	0.00	0.00%	Moderado	0		
TOTAL		0.09	5.96%	0.00	0.00%	1.40	8.48%	3.50	93.58%	Severo	1		
PLANO DE PATOLOGÍA													
<p style="text-align: center;">MUESTRA N°15 ESCALA : 1/50</p>

Patología	Area Afectada (m ²)	% Area Afectada
(A) Humedad	0.00	0.00%
(B) Suciedad	0.00	0.00%
(C) Erosión.	0.00	0.00%
(D) Fisuras	0.00	0.00%
(E) DESPRENDIMIEMTOS	0.00	0.00%
(F) GRIETAS	0.00	0.00%
(G) EROSIÓN.	0.00	0.00%
(H) Eflorescencia	0.00	0.00%
(I) Erosión	4.99	21.51%
(J) Oxidación	0.00	0.00%
(K) Corrosión	0.00	0.00%

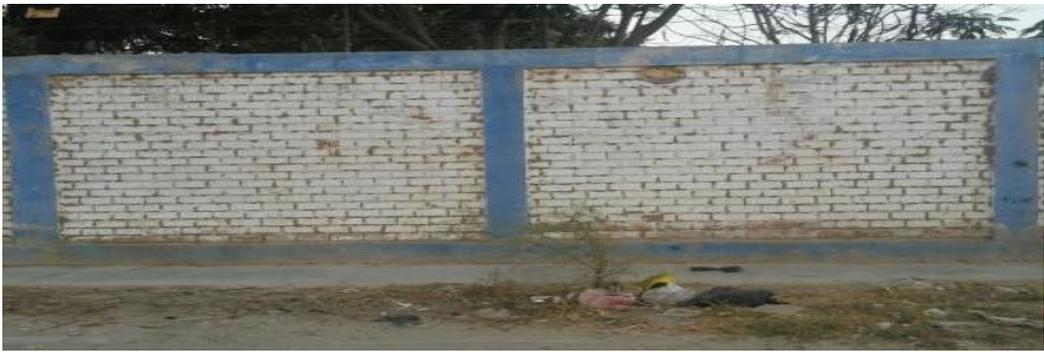
EVALUACIÓN DE LA MUESTRA 16													
TIPO DE PATOLOGÍA		ELEMENTOS DE EVALUACIÓN								RESUMEN DE LA MUESTRA			
		COLUMNA		VIGA		MURO		SOBRECIMIENTO		Area de la Muestra		23.20	
		Area (m²)	1.51	Area (m²)	1.44	Area (m²)	16.51	Area (m²)	3.74	Area Afectada (m²)	5.44	% Area Afectada	23.45%
		ÁREA CON PATOLOGÍA (m²)	% DE ÁREA CON PATOLOGÍA	ÁREA CON PATOLOGÍA (m²)	% DE ÁREA CON PATOLOGÍA	ÁREA CON PATOLOGÍA (m²)	% DE ÁREA CON PATOLOGÍA	ÁREA CON PATOLOGÍA (m²)	% DE ÁREA CON PATOLOGÍA	Area Afectada en columna (m²)	0.09	% Area Afectada en columna	5.96%
FISICAS	(A) Humedad	0.00	0.00%	0.00	0.00%	0.00	0.00%	0.00	0.00%	Area Afectada en Viga (m²)	0.00	%Area Afectada en Viga	0.00%

(E) DESPRENDIMIEMTOS	0.00	0.00%	0.00	0.00%	0.00	0.00%	0.00	0.00%	Columna	1		
	(F) GRIETAS	0.00	0.00%	0.00	0.00%	0.00	0.00%	0.00	0.00%	Viga	-		
	(G) EROSIÓN.	0.00	0.00%	0.00	0.00%	0.00	0.00%	0.00	0.00%	Muro	2		
QUIMICAS	(H) Eflorescencia	0.00	0.00%	0.00	0.00%	0.00	0.00%	0.00	0.00%	Sobrecimiento	2

(K) Corrosión	0.00	0.00%	0.00	0.00%	0.00	0.00%	0.00	0.00%	Moderado	2		
TOTAL		0.09	5.96%	0.00	0.00%	3.48	21.08%	1.87	50.00%	Severo	0		
PLANO DE PATOLOGÍA													
<p style="text-align: center;">MUESTRA N°16 ESCALA : 1/50</p>

Patología	Area Afectada (m ²)	% Area Afectada
(A) Humedad	0.00	0.00%
(B) Suciedad	0.00	0.00%
(C) Erosión.	0.00	0.00%
(D) Fisuras	0.00	0.00%
(E) DESPRENDIMIEMTOS	0.00	0.00%
(F) GRIETAS	0.00	0.00%
(G) EROSIÓN.	0.00	0.00%
(H) Eflorescencia	0.00	0.00%
(I) Erosión	5.44	23.45%
(J) Oxidación	0.00	0.00%
(K) Corrosión	0.00	0.00%

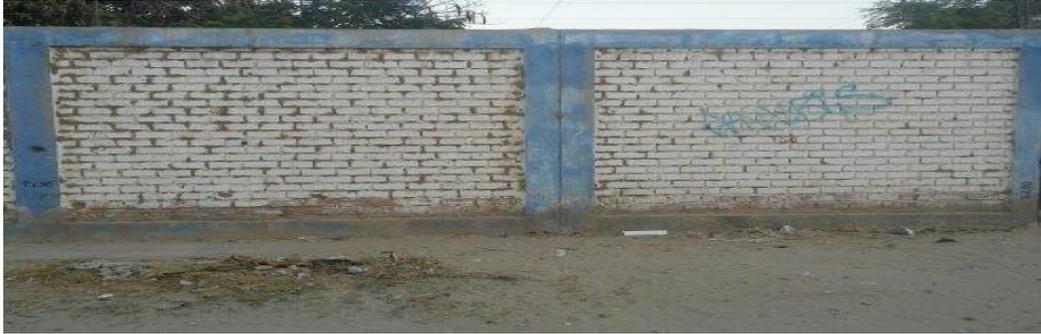
EVALUACIÓN DE LA MUESTRA 17													
TIPO DE PATOLOGÍA		ELEMENTOS DE EVALUACIÓN								RESUMEN DE LA MUESTRA			
		COLUMNA		VIGA		MURO		SOBRECIMIENTO		Area de la Muestra		23.20	
		Area (m²)	1.51	Area (m²)	1.44	Area (m²)	16.51	Area (m²)	3.74	Area Afectada (m²)	5.44	% Area Afectada	23.45%
		ÁREA CON PATOLOGÍA (m²)	% DE ÁREA CON PATOLOGÍA	ÁREA CON PATOLOGÍA (m²)	% DE ÁREA CON PATOLOGÍA	ÁREA CON PATOLOGÍA (m²)	% DE ÁREA CON PATOLOGÍA	ÁREA CON PATOLOGÍA (m²)	% DE ÁREA CON PATOLOGÍA	Area Afectada en columna (m²)	0.09	% Area Afectada en columna	5.96%
FISICAS	(A) Humedad	0.00	0.00%	0.00	0.00%	0.00	0.00%	0.00	0.00%	Area Afectada en Viga (m²)	0.00	%Area Afectada en Viga	0.00%

(E) DESPRENDIMIENTOS	0.00	0.00%	0.00	0.00%	0.00	0.00%	0.00	0.00%	Columna	1		
	(F) GRIETAS	0.00	0.00%	0.00	0.00%	0.00	0.00%	0.00	0.00%	Viga	-		
	(G) EROSIÓN.	0.00	0.00%	0.00	0.00%	0.00	0.00%	0.00	0.00%	Muro	2		
QUIMICAS	(H) Eflorescencia	0.00	0.00%	0.00	0.00%	0.00	0.00%	0.00	0.00%	Sobrecimiento	2

(K) Corrosión	0.00	0.00%	0.00	0.00%	0.00	0.00%	0.00	0.00%	Moderado	2		
TOTAL		0.09	5.96%	0.00	0.00%	3.48	21.08%	1.87	50.00%	Severo	0		
PLANO DE PATOLOGÍA													
<p style="text-align: center;">MUESTRA N°17 ESCALA : 1/50</p>

Patología	Area Afectada (m ²)	% Area Afectada
(A) Humedad	0.00	0.00%
(B) Suciedad	0.00	0.00%
(C) Erosión.	0.00	0.00%
(D) Fisuras	0.00	0.00%
(E) DESPRENDIMIEN TOS	0.00	0.00%
(F) GRIETAS	0.00	0.00%
(G) EROSIÓN.	0.00	0.00%
(H) Eflorescencia	0.00	0.00%
(I) Erosión	5.44	23.45%
(J) Oxidación	0.00	0.00%
(K) Corrosión	0.00	0.00%

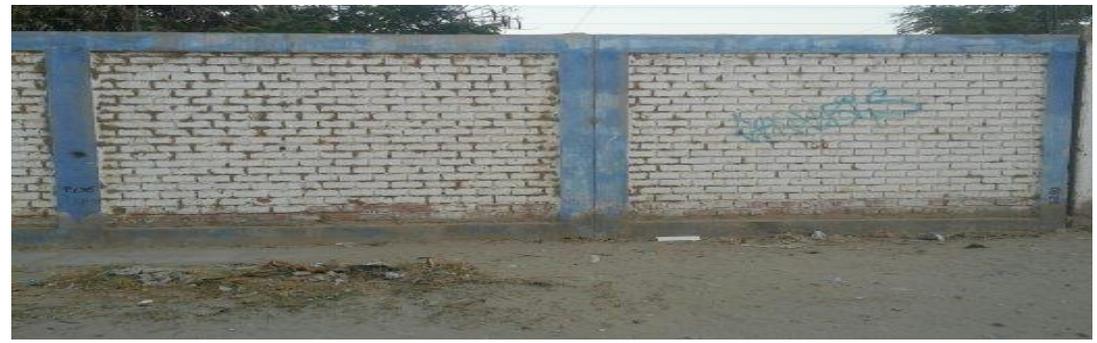
EVALUACIÓN DE LA MUESTRA 18													
TIPO DE PATOLOGÍA		ELEMENTOS DE EVALUACIÓN								RESUMEN DE LA MUESTRA			
		COLUMNA		VIGA		MURO		SOBRECIMIENTO		Area de la Muestra		23.20	
		Area (m²)	1.51	Area (m²)	1.44	Area (m²)	16.51	Area (m²)	3.74	Area Afectada (m²)	5.44	% Area Afectada	23.45%
		ÁREA CON PATOLOGÍA (m²)	% DE ÁREA CON PATOLOGÍA	ÁREA CON PATOLOGÍA (m²)	% DE ÁREA CON PATOLOGÍA	ÁREA CON PATOLOGÍA (m²)	% DE ÁREA CON PATOLOGÍA	ÁREA CON PATOLOGÍA (m²)	% DE ÁREA CON PATOLOGÍA	Area Afectada en columna (m²)	0.09	% Area Afectada en columna	5.96%
FISICAS	(A) Humedad	0.00	0.00%	0.00	0.00%	0.00	0.00%	0.00	0.00%	Area Afectada en Viga (m²)	0.00	%Area Afectada en Viga	0.00%

(E) DESPRENDIMIENTOS	0.00	0.00%	0.00	0.00%	0.00	0.00%	0.00	0.00%	Columna	1		
	(F) GRIETAS	0.00	0.00%	0.00	0.00%	0.00	0.00%	0.00	0.00%	Viga	-		
	(G) EROSIÓN.	0.00	0.00%	0.00	0.00%	0.00	0.00%	0.00	0.00%	Muro	2		
QUIMICAS	(H) Eflorescencia	0.00	0.00%	0.00	0.00%	0.00	0.00%	0.00	0.00%	Sobrecimiento	2

(K) Corrosión	0.00	0.00%	0.00	0.00%	0.00	0.00%	0.00	0.00%	Moderado	2		
TOTAL		0.09	5.96%	0.00	0.00%	3.48	21.08%	1.87	50.00%	Severo	0

Patología	Area Afectada (m ²)	% Area Afectada
(A) Humedad	0.00	0.00%
(B) Suciedad	0.00	0.00%
(C) Erosión.	0.00	0.00%
(D) Fisuras	0.00	0.00%
(E) DESPRENDIMIEMTOS	0.00	0.00%
(F) GRIETAS	0.00	0.00%
(G) EROSIÓN.	0.00	0.00%
(H) Eflorescencia	0.00	0.00%
(I) Erosión	5.44	23.45%
(J) Oxidación	0.00	0.00%
(K) Corrosión	0.00	0.00%

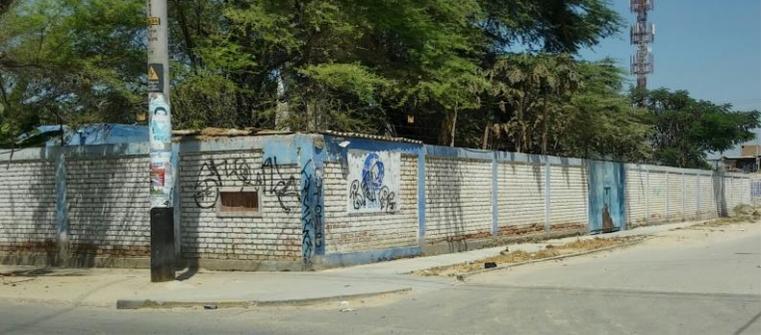
EVALUACIÓN DE RESUMEN DE PATOLOGÍAS													
TIPO DE PATOLOGÍA		ELEMENTOS DE EVALUACIÓN								RESUMEN DE LA MUESTRA			
		COLUMNA		VIGA		MURO		SOBRECIMIENTO		Área de la Muestra		414.29	
		Área (m²)	42.17	Área (m²)	25.77	Área (m²)	283.69	Área (m²)	62.66	Área Afectada (m²)	86.18	% Área Afectada	20.80%
		ÁREA CON PATOLOGÍA (m²)	% DE ÁREA CON PATOLOGÍA	ÁREA CON PATOLOGÍA (m²)	% DE ÁREA CON PATOLOGÍA	ÁREA CON PATOLOGÍA (m²)	% DE ÁREA CON PATOLOGÍA	ÁREA CON PATOLOGÍA (m²)	% DE ÁREA CON PATOLOGÍA	Área Afectada en columna (m²)	6.16	% Área Afectada en columna	14.61%
FISICAS	(A) Humedad	0.51	1.21%	0.00	0.00%	12.38	4.36%	11.20	17.87%	Área Afectada en Viga (m²)	2.71	% Área Afectada en Viga	10.52%

(E) DESPRENDIMIEMTOS	1.38	3.27%	1.20	4.66%	0.00	0.00%	1.40	2.23%	Columna	1		
	(F) GRIETAS	0.07	0.17%	0.10	0.39%	0.00	0.00%	0.00	0.00%	Viga	1		
	(G) EROSIÓN.	0.00	0.00%	0.00	0.00%	0.00	0.00%	2.86	4.56%	Muro	1		
QUIMICAS	(H) Eflorescencia	0.00	0.00%	0.00	0.00%	0.00	0.00%	0.00	0.00%	Sobrecimiento	3

(K) Corrosión	0.00	0.00%	0.00	0.00%	0.00	0.00%	0.00	0.00%	Moderado	0		
TOTAL		6.16	14.61%	2.71	10.52%	31.06	10.95%	46.25	73.81%	Severo	1

Patología	Area Afectada (m ²)	% Area Afectada
(A) Humedad	24.09	5.81%
(B) Suciedad	2.41	0.58%
(C) Erosión.	23.17	5.59%
(D) Fisuras	0.02	0.00%
(E) DESPRENDIMIENTOS	3.98	0.96%
(F) GRIETAS	0.17	0.04%
(G) EROSIÓN.	2.86	0.69%
(H) Eflorescencia	0.00	0.00%
(I) Erosión	29.48	7.12%
(J) Oxidación	0.00	0.00%
(K) Corrosión	0.00	0.00%

- Del análisis se concluye que el área total afectada es de 20.60 %, encontrándose las siguientes patologías: Humedad (5.81 %), suciedad (0.58%), Desprendimiento (0.96%), Erosión física (5.59 %), Desprendimiento (0.96%), Grietas (0.04%), Erosión mecánica (0.69%), Erosión química (7.12%).
- Para los elementos estudiados, se obtuvo lo siguiente : Porcentaje de área afectada en columna 14.61 %, Porcentaje de área afectada en viga 10.52 %, Porcentaje área afectada en muro 10.95 %, Porcentaje área afectada en sobrecimiento 73.81%.
- Finalmente se concluye infraestructura del cerco perimétrico del Pozo San Bernardo, de la Urb. San Bernardo del Distrito de Castilla, Provincia de Piura se encuentra con un nivel de severidad Moderado.

- Se recomienda realizar un mantenimiento preventivo de las áreas con un nivel de severidad leve, como son las muestras 4,5,7,8,8,10,11,12,1315, con la finalidad de que las lesiones encontradas no desarrollen un proceso patológico y tomen las acciones pertinentes para evitar posibles daños que afecten la infraestructura.

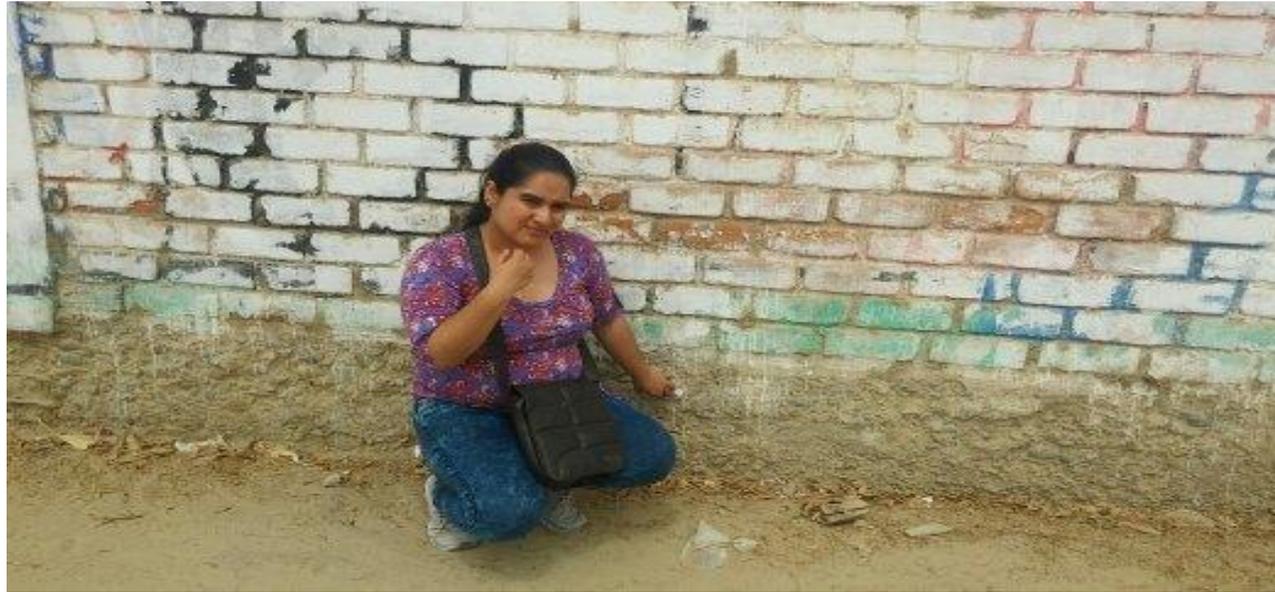
Figura 89 - Elaboración Propia (2016)

Identificación de Patologías: Erosión Física en sobrecimiento.
