UNIVERSIDAD CATÓLICA LOS ÁNGELES
CHIMBOTE

DETERMINACIÓN Y EVALUACIÓN DE LAS
PATOLOGÍAS DEL CONCRETO EN COLUMNAS Y
MUROS DE ALBAÑILERIA CONFINADA DE LA
ESTRUCTURA DEL CERCO PERIMETRICO DE LA
INSTITUCION EDUCATIVA COMPLEJO LA ALBORADA
DISTRITO DE PIURA , PROVINCIA DE PIURA , REGION
PIURA,SETIEMBRE-2016.

TESIS PARA OPTAR EL TITULO PROFESIONAL DE
INGENIERO CIVIL:

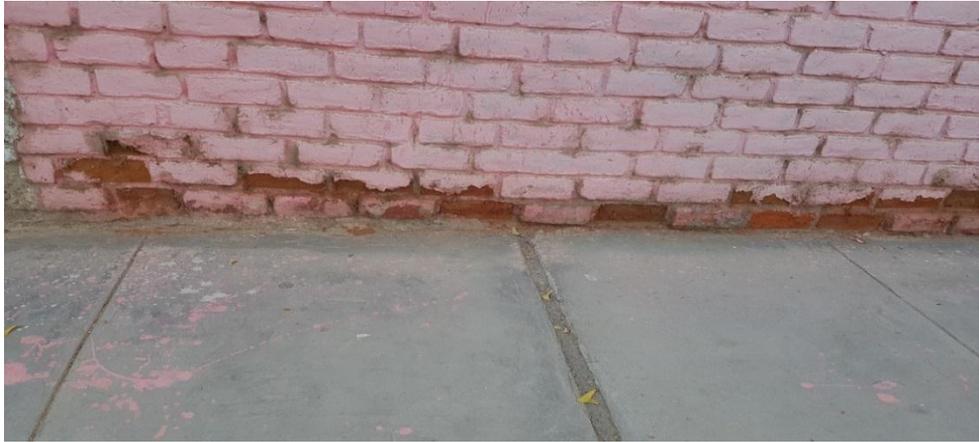
Figura 09. Erosión en muros del I.E Complejo La Alborada.

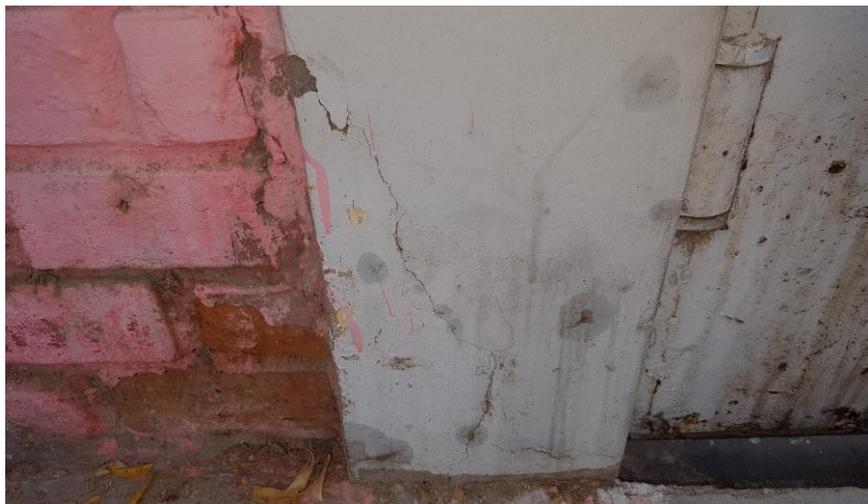
Figura 10. Fisura en columna del I.E Complejo La Alborada.

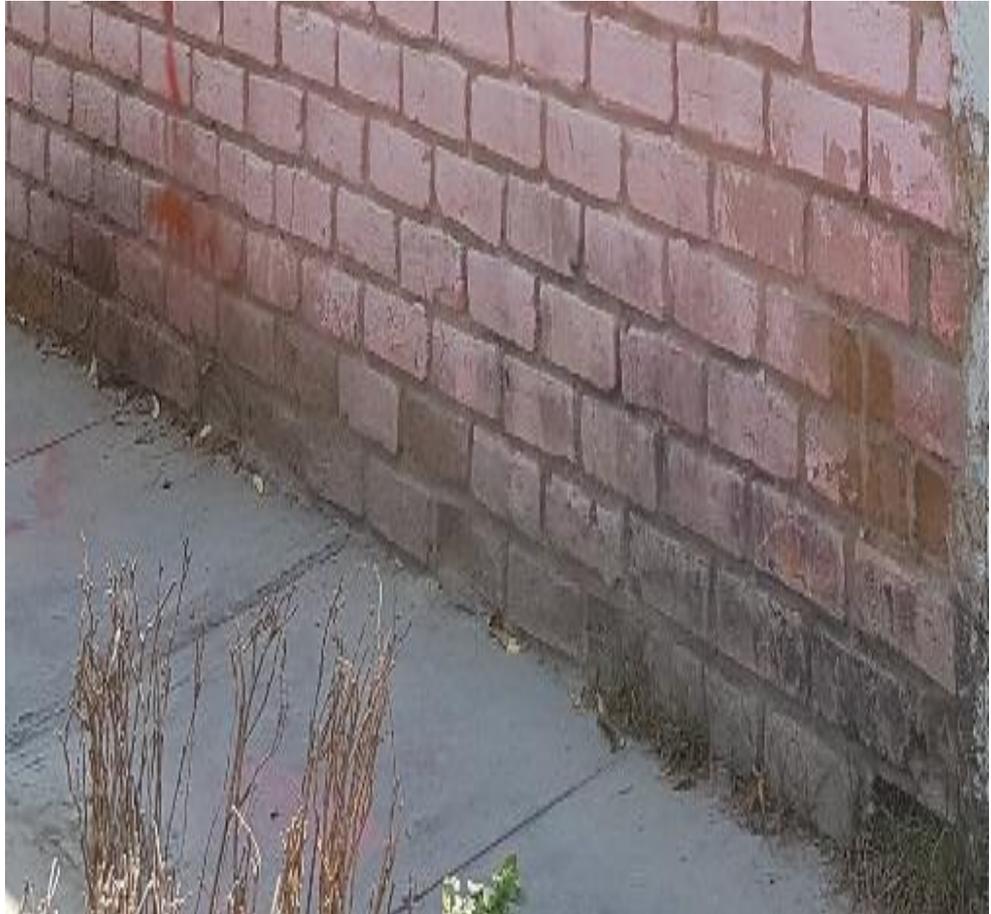
Figura 12. Organismos en muro del I.E Complejo La Alborada.

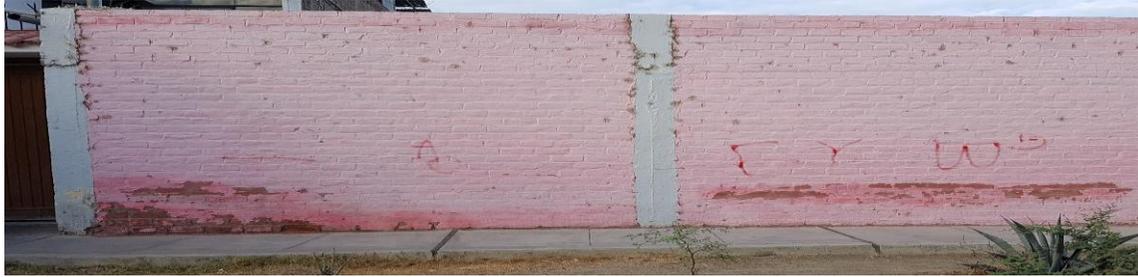
PAÑO 1	MURO	10.50
		COLUMNA	0.60
	PAÑO 2	MURO	10.50
		COLUMNA	0.60
	AREA TOTAL DE LA MUESTRA MUROS		21.00
AREA TOTAL DE LA MUESTRA COLUMNAS		1.20

NIVELES DE SEVERIDAD				
TOTAL DE AREA AFECTADA DE LA MUESTRA (m ²)	5.49	COLUMNAS		(2) MODERADO
% TOTAL DE AREA AFECTADA DE LA MUESTRA (m ²)	24.74%			
TOTAL DE AREA NO AFECTADA DE LA MUESTRA (m ²)	16.71	MURO		(1) LEVE
% TOTAL DE AREA NO AFECTADA DE LA MUESTRA (m ²)	75.26%			
PATOLOGIAS	AREA AFECTADA (m ²)	%AREA AFECTADA	AREA NO AFECTADA (m ²)	%AREA NOAFECTADA
[A] Humedad	3.06	13.78%	16.71	75.26%
[B] Erosión Físicas	2.07	9.33%		
[C] Picaduras	0.00	0.00%		
[D] Deformación	0.00	0.00%		
[E] Grietas	0.00	0.00%		
[F] Fisuras	0.36	1.62%		
[G] Desprendimiento	0.00	0.00%		
[H] Erosiones Mecánicas	0.00	0.00%		
[I] Oxidación y Corrocienes	0.00	0.00%		
[J] Eflorescencias	0.00	0.00%		
[K] Organismos	0.00	0.00%		
[L] Erosiones Químicas	0.00	0.00%		
TOTAL	5.49	24.74%

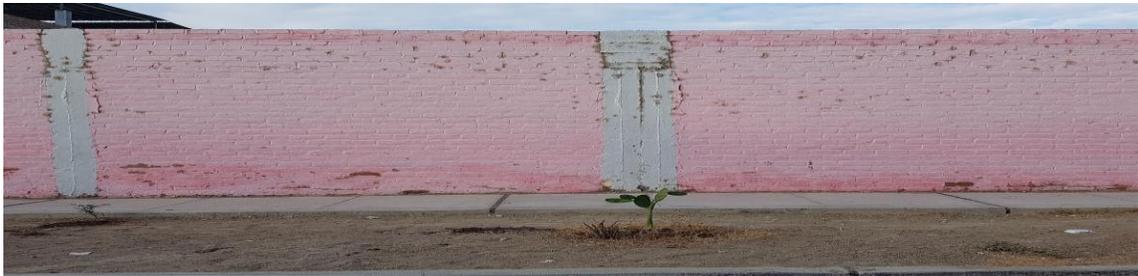
PAÑO 3	MURO	10.83
		COLUMNA	0.61
	PAÑO 4	MURO	10.65
		COLUMNA	1.20
	AREA TOTAL DE LA MUESTRA MUROS		21.48
AREA TOTAL DE LA MUESTRA COLUMNAS		1.81

NIVELES DE SEVERIDAD				
TOTAL DE AREA AFECTADA DE LA MUESTRA (m ²)	4.47	COLUMNAS		(2) MODERADO
% TOTAL DE AREA AFECTADA DE LA MUESTRA (m ²)	19.19%			
TOTAL DE AREA NO AFECTADA DE LA MUESTRA (m ²)	18.82	MURO		(1) LEVE
% TOTAL DE AREA NO AFECTADA DE LA MUESTRA (m ²)	80.81%			
PATOLOGIAS	AREA AFECTADA (m ²)	%AREA AFECTADA	AREA NO AFECTADA (m ²)	%AREA NOAFECTADA
[A] Humedad	2.21	9.47%	18.82	80.81%
[B] Erosión Físicas	2.25	9.66%		
[C] Picaduras	0.00	0.00%		
[D] Deformación	0.00	0.00%		
[E] Grietas	0.00	0.00%		
[F] Fisuras	0.00	0.00%		
[G] Desprendimiento	0.00	0.00%		
[H]Erosiones Mecánicas	0.00	0.00%		
[I] Oxidación y Corrocienes	0.01	0.06%		
[J] Eflorescencias	0.00	0.00%		
[K] Organismos	0.00	0.00%		
[L] Erosiones Químicas	0.00	0.00%		
TOTAL	4.47	19.19%

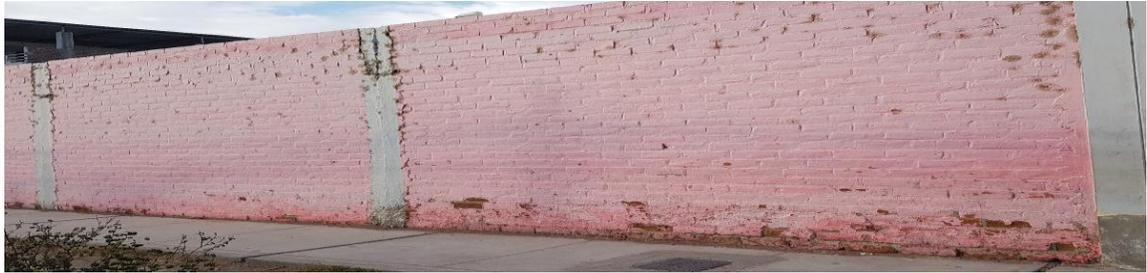
PAÑO 5	MURO	10.65	
		COLUMNA	0.60	
	PAÑO 6	MURO	10.65	
		COLUMNA	0.60	
	AREA TOTAL DE LA MUESTRA MUROS		21.30	
	AREA TOTAL DE LA MUESTRA COLUMNAS		1.20

PATOLOGIAS ENCONTRADAS EN MUESTRA N°3				
PATOLOGIAS	COLUMNAS		MURO	
	AREA AFECTADA (m ²)	%AREA AFECTADA	AREA AFECTADA (m ²)	%AREA AFECTADA
[A] Humedad			2.64	12.39%
[B] Erosión Físicas	0.09	7.50%	2.64	12.39%
[C] Picaduras				
[D] Deformación				
[E] Grietas				
[F] Fisuras				
[G] Desprendimiento				
[H] Erosiones Mecánicas				
[I] Oxidación y Corrocienes	0.04	3.33%		
[J] Eflorescencias				
[K] Organismos				
[L] Erosiones Químicas				
RESUMEN DE LA MUESTRA N°3				
AREA DE LA MUESTRA N°3	COLUMNAS		MURO	
	AREA AFECTADA (m ²)	%AREA AFECTADA	AREA AFECTADA (m ²)	%AREA AFECTADA
22.50	0.13	10.83%	5.28	24.79%

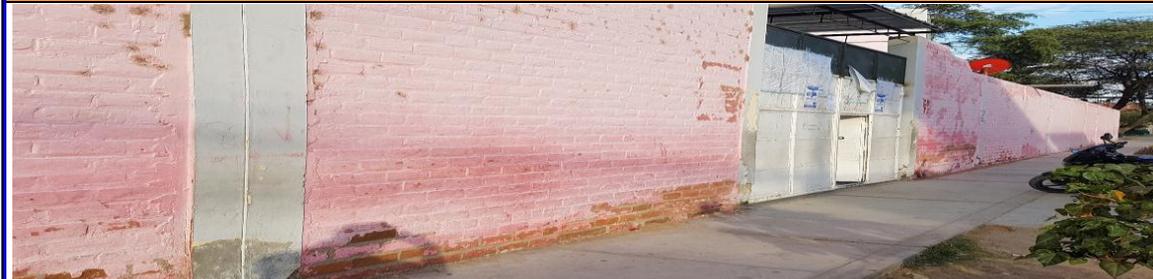
PAÑO 7	MURO	10.87	
		COLUMNA	1.21	
	PORTON	MURO	12.12	
		COLUMNA	0.88	
	AREA TOTAL DE LA MUESTRA MUROS		22.99	
	AREA TOTAL DE LA MUESTRA COLUMNAS		2.08

NIVELES DE SEVERIDAD				
TOTAL DE AREA AFECTADA DE LA MUESTRA (m ²)	0.38	COLUMNAS		(2) MODERADO
% TOTAL DE AREA AFECTADA DE LA MUESTRA (m ²)	1.52%			
TOTAL DE AREA NO AFECTADA DE LA MUESTRA (m ²)	24.70	MURO		(1) LEVE
% TOTAL DE AREA NO AFECTADA DE LA MUESTRA (m ²)	98.48%			
PATOLOGIAS	AREA AFECTADA (m ²)	%AREA AFECTADA	AREA NO AFECTADA (m ²)	%AREA NOAFECTADA
[A] Humedad	0.24	0.96%	24.70	98.48%
[B] Erosión Físicas	0.04	0.16%		
[C] Picaduras	0.00	0.00%		
[D] Deformación	0.00	0.00%		
[E] Grietas	0.00	0.00%		
[F] Fisuras	0.00	0.00%		
[G] Desprendimiento	0.00	0.00%		
[H] Erosiones Mecánicas	0.00	0.00%		
[I] Oxidación y Corrosiones	0.10	0.40%		
[J] Eflorescencias	0.00	0.00%		
[K] Organismos	0.00	0.00%		
[L] Erosiones Químicas	0.00	0.00%		
TOTAL	0.38	1.52%

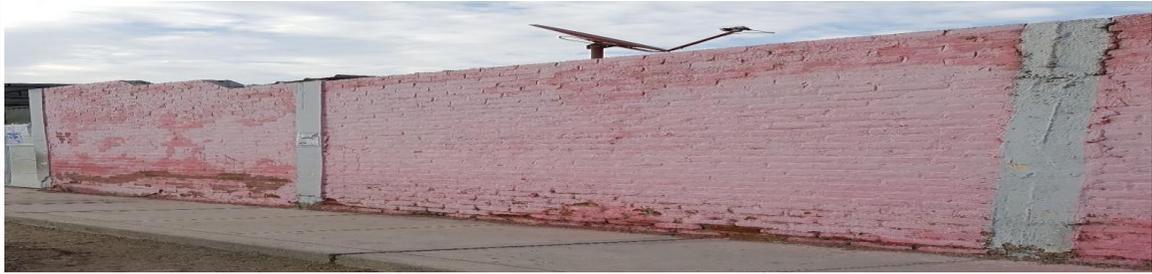
PAÑO 9	MURO	10.44
		COLUMNA	0.89
	PAÑO 10	MURO	10.77
		COLUMNA	0.60
	AREA TOTAL DE LA MUESTRA MUROS		21.21
AREA TOTAL DE LA MUESTRA COLUMNAS		1.49

NIVELES DE SEVERIDAD				
TOTAL DE AREA AFECTADA DE LA MUESTRA (m ²)	12.06	COLUMNAS		(2) MODERADO
% TOTAL DE AREA AFECTADA DE LA MUESTRA (m ²)	53.12%			
TOTAL DE AREA NO AFECTADA DE LA MUESTRA (m ²)	10.64	MURO		(1) LEVE
% TOTAL DE AREA NO AFECTADA DE LA MUESTRA (m ²)	46.88%			
PATOLOGIAS	AREA AFECTADA (m ²)	%AREA AFECTADA	AREA NO AFECTADA (m ²)	%AREA NOAFECTADA
[A] Humedad	5.89	25.95%	10.64	46.88%
[B] Erosión Físicas	5.89	25.95%		
[C] Picaduras	0.00	0.00%		
[D] Deformación	0.00	0.00%		
[E] Grietas	0.00	0.00%		
[F] Fisuras	0.18	0.78%		
[G] Desprendimiento	0.00	0.00%		
[H] Erosiones Mecánicas	0.00	0.00%		
[I] Oxidación y Corrocientes	0.10	0.44%		
[J] Eflorescencias	0.00	0.00%		
[K] Organismos	0.00	0.00%		
[L] Erosiones Químicas	0.00	0.00%		
TOTAL	12.06	53.12%

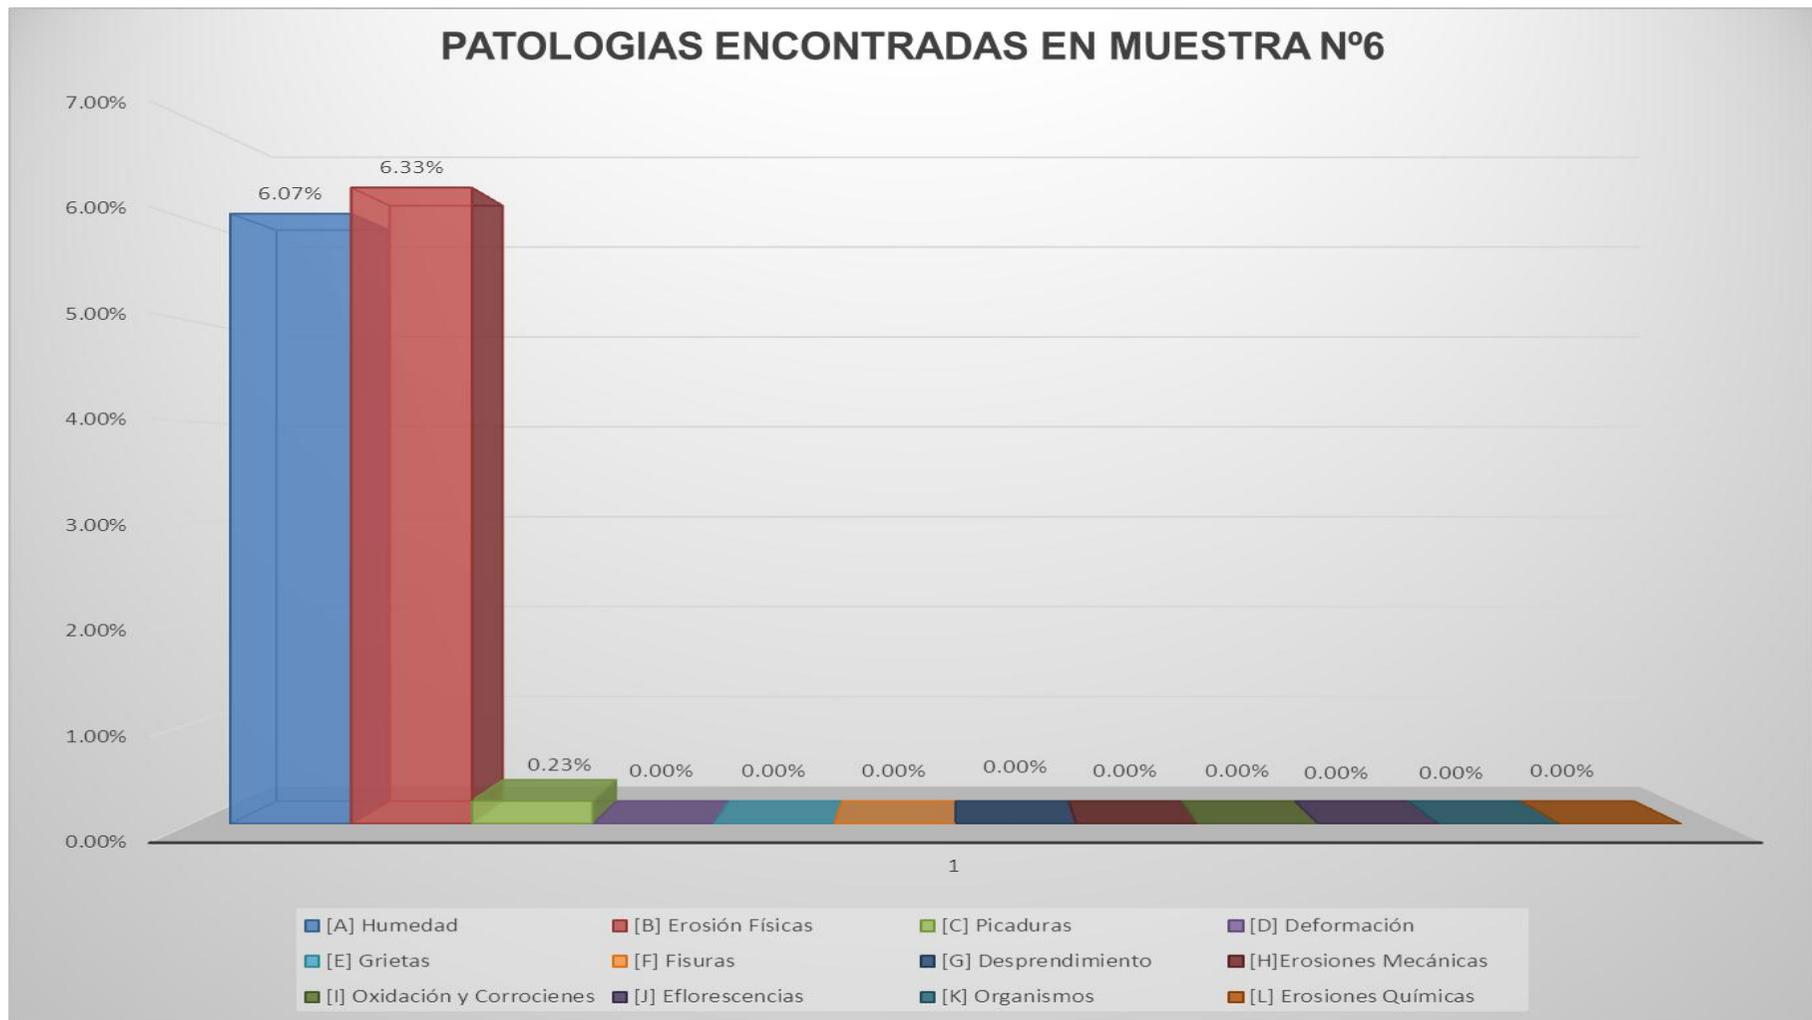
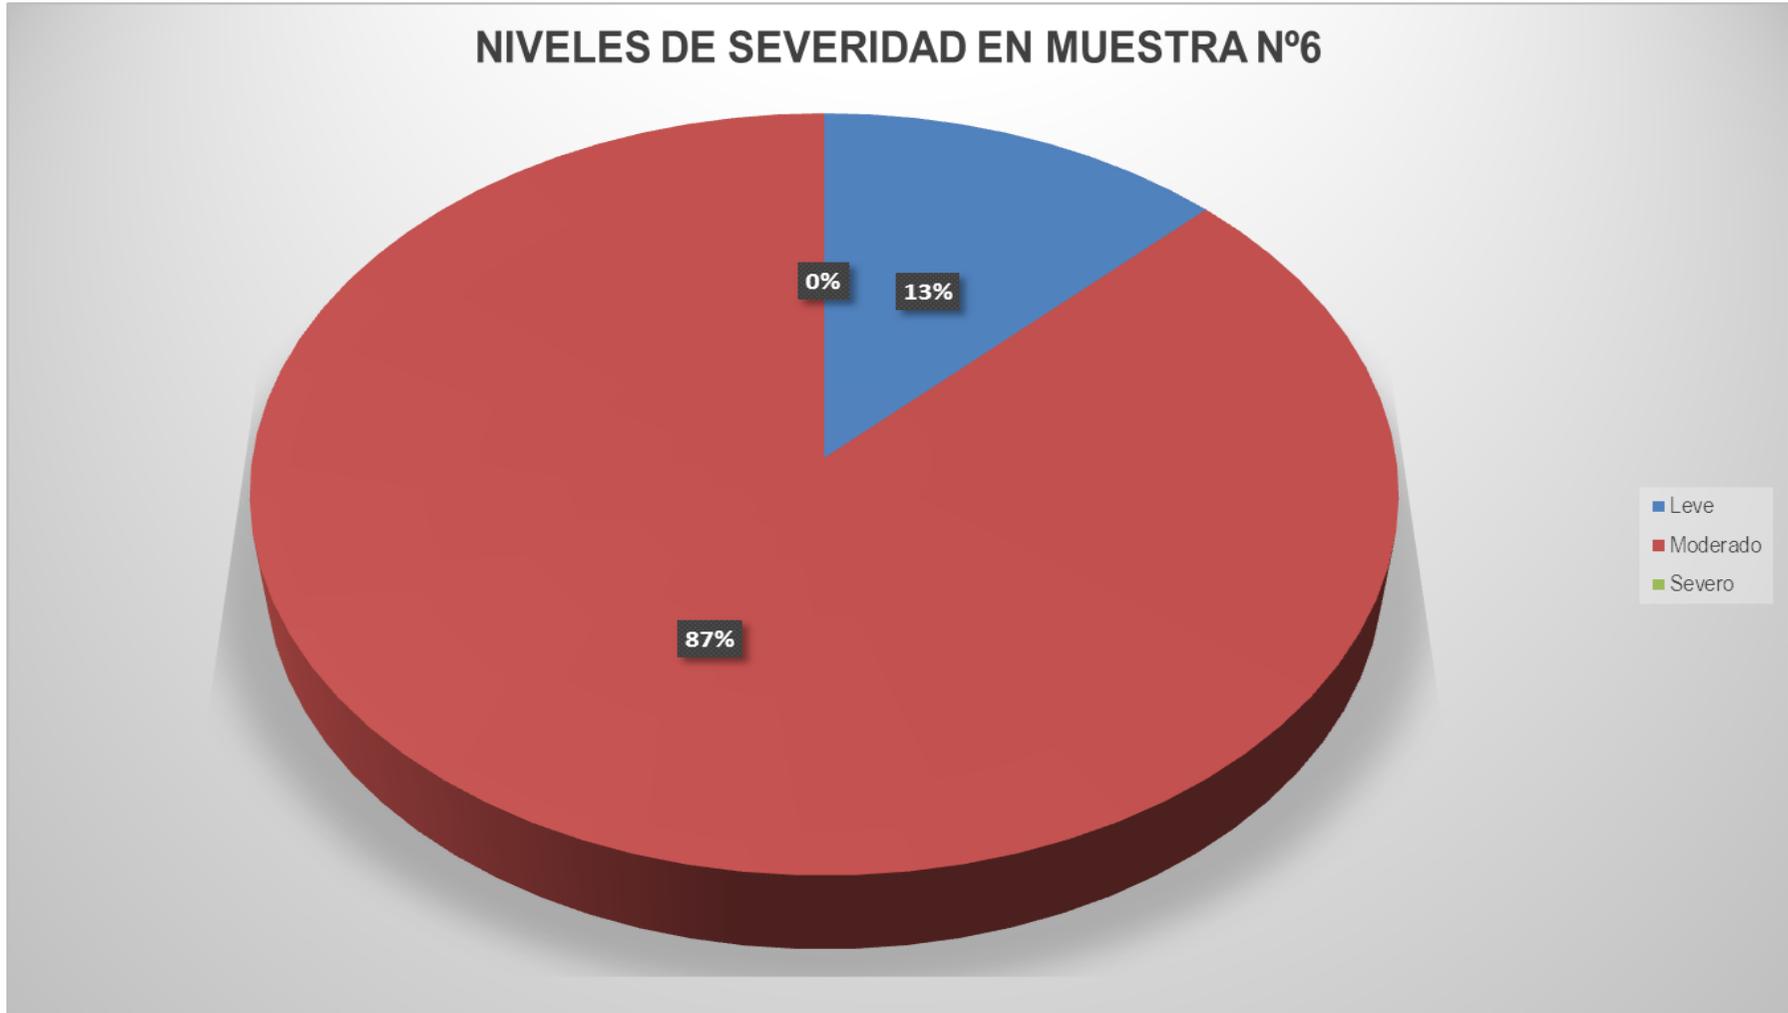
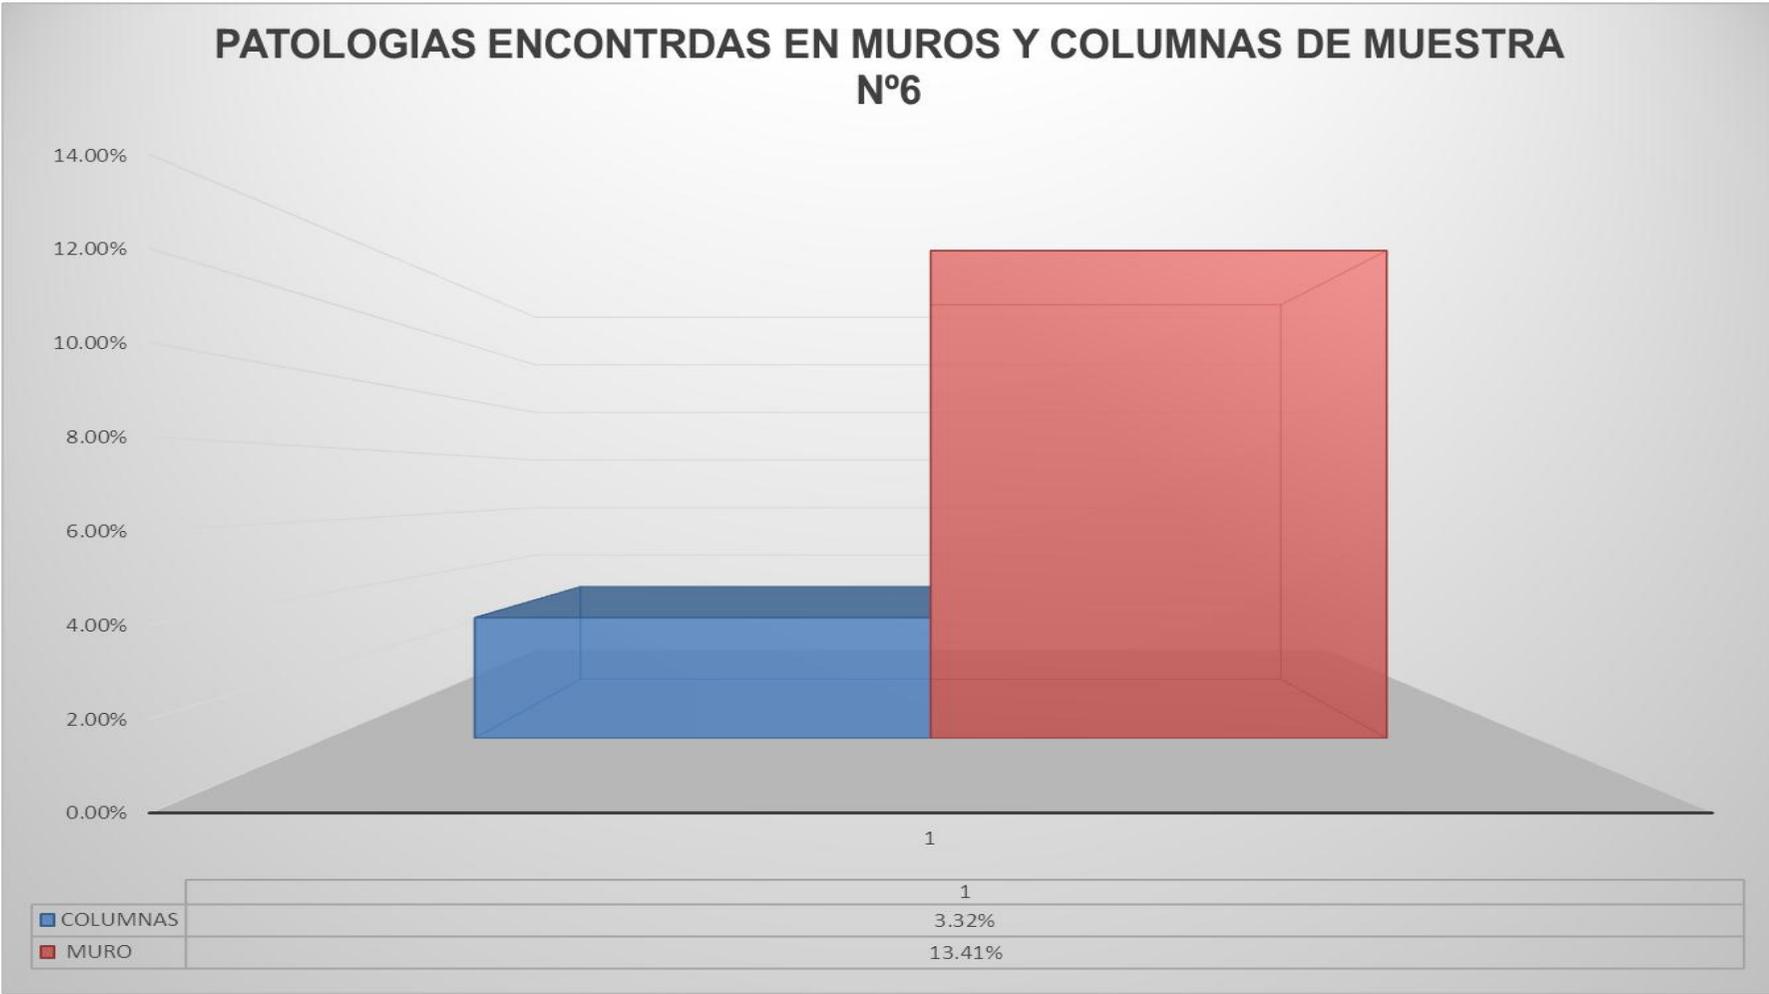
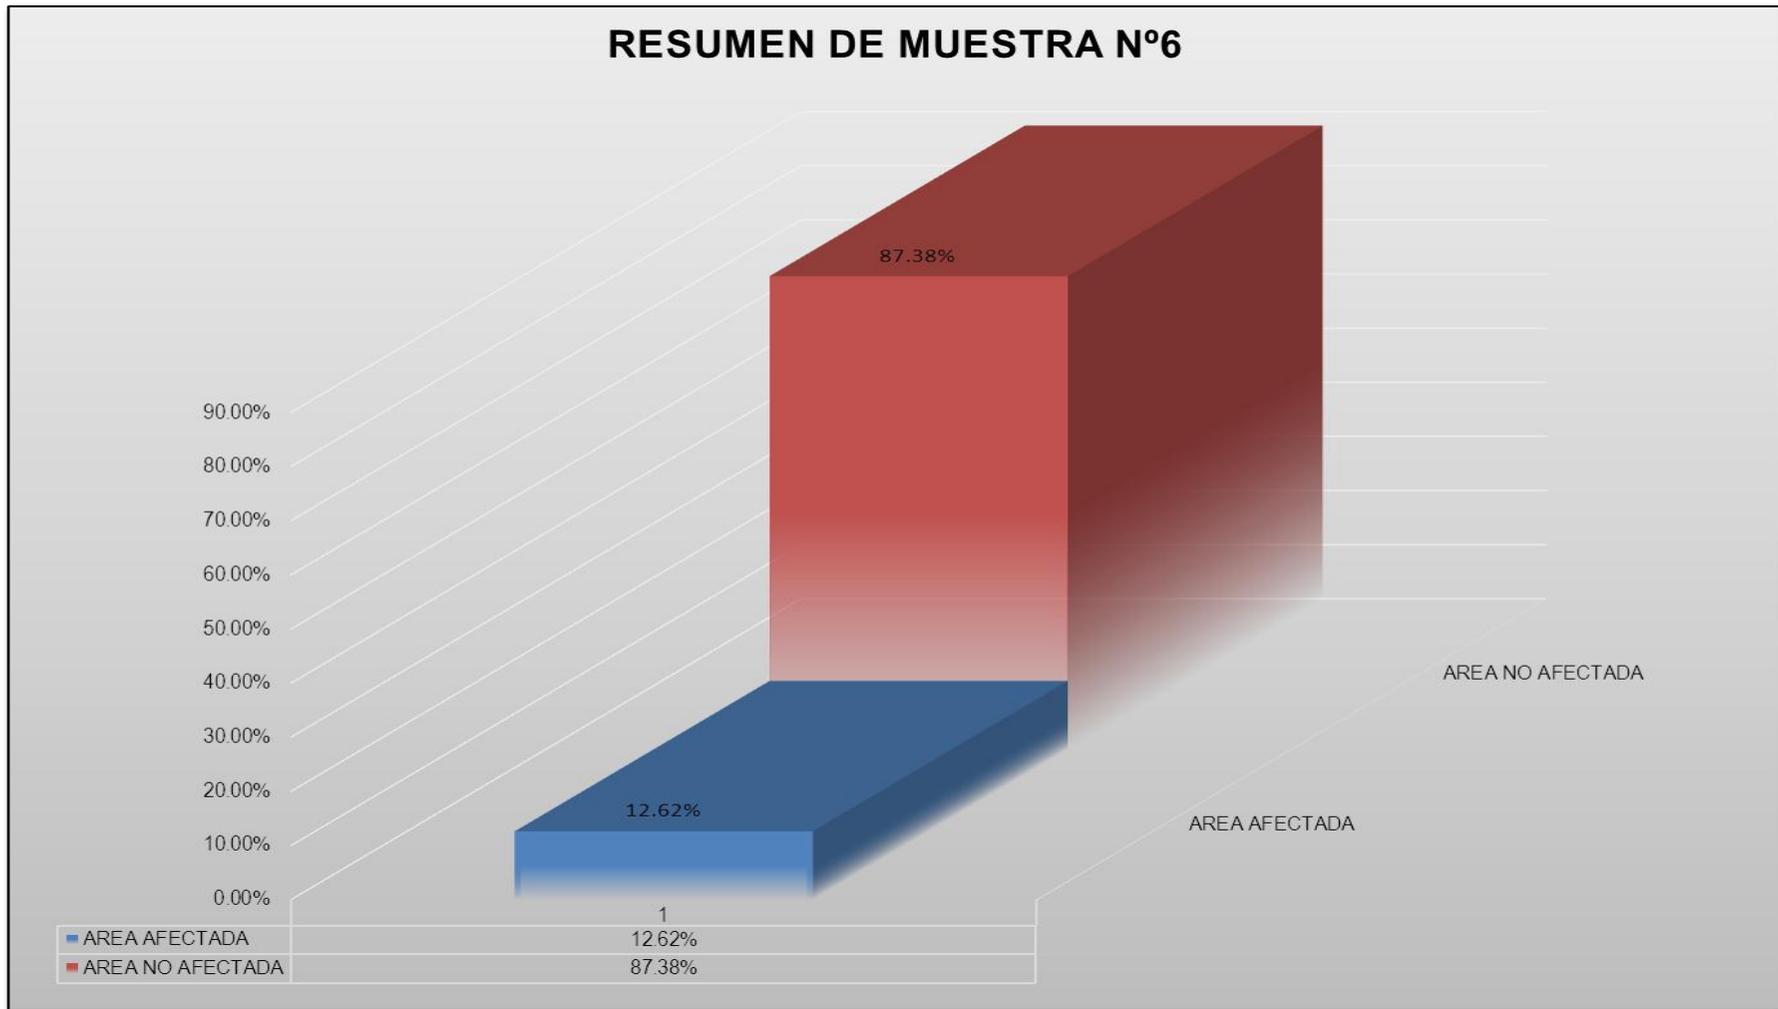
PATOLOGIAS ENCONTRADAS EN MUESTRA N°6				
PATOLOGIAS	COLUMNAS		MURO	
	AREA AFECTADA (m ²)	%AREA AFECTADA	AREA AFECTADA (m ²)	%AREA AFECTADA
[A] Humedad			1.40	6.58%
[B] Erosión Físicas	0.06	3.32%	1.40	6.58%
[C] Picaduras			0.05	0.25%
[D] Deformación				
[E] Grietas				
[F] Fisuras				
[G] Desprendimiento				
[H] Erosiones Mecánicas				
[I] Oxidación y Corrocienes				
[J] Eflorescencias				
[K] Organismos				
[L] Erosiones Químicas				
RESUMEN DE LA MUESTRA N°6				
AREA DE LA MUESTRA N°6	COLUMNAS		MURO	
	AREA AFECTADA (m ²)	%AREA AFECTADA	AREA AFECTADA (m ²)	%AREA AFECTADA
23.08	0.06	3.32%	2.85	13.41%

NIVELES DE SEVERIDAD				
TOTAL DE AREA AFECTADA DE LA MUESTRA (m ²)	2.91	COLUMNAS		(2) MODERADO
% TOTAL DE AREA AFECTADA DE LA MUESTRA (m ²)	12.62%			
TOTAL DE AREA NO AFECTADA DE LA MUESTRA (m ²)	20.17	MURO		(1) LEVE
% TOTAL DE AREA NO AFECTADA DE LA MUESTRA (m ²)	87.38%			
PATOLOGIAS	AREA AFECTADA (m ²)	%AREA AFECTADA	AREA NO AFECTADA (m ²)	%AREA NOAFECTADA
[A] Humedad	1.40	6.07%	20.17	87.38%
[B] Erosión Físicas	1.46	6.33%		
[C] Picaduras	0.05	0.23%		
[D] Deformación	0.00	0.00%		
[E] Grietas	0.00	0.00%		
[F] Fisuras	0.00	0.00%		
[G] Desprendimiento	0.00	0.00%		
[H] Erosiones Mecánicas	0.00	0.00%		
[I] Oxidación y Corrocienes	0.00	0.00%		
[J] Eflorescencias	0.00	0.00%		
[K] Organismos	0.00	0.00%		
[L] Erosiones Químicas	0.00	0.00%		
TOTAL	2.91	12.62%

Figura N° 34: Patologías encontradas en muestra N° 06

Figura N° 35: Niveles de severidad en muestra N° 06

Figura N° 36: Patologías encontradas en muros y columnas de muestra N° 06

Figura N° 37: Resumen de Muestra N° 06

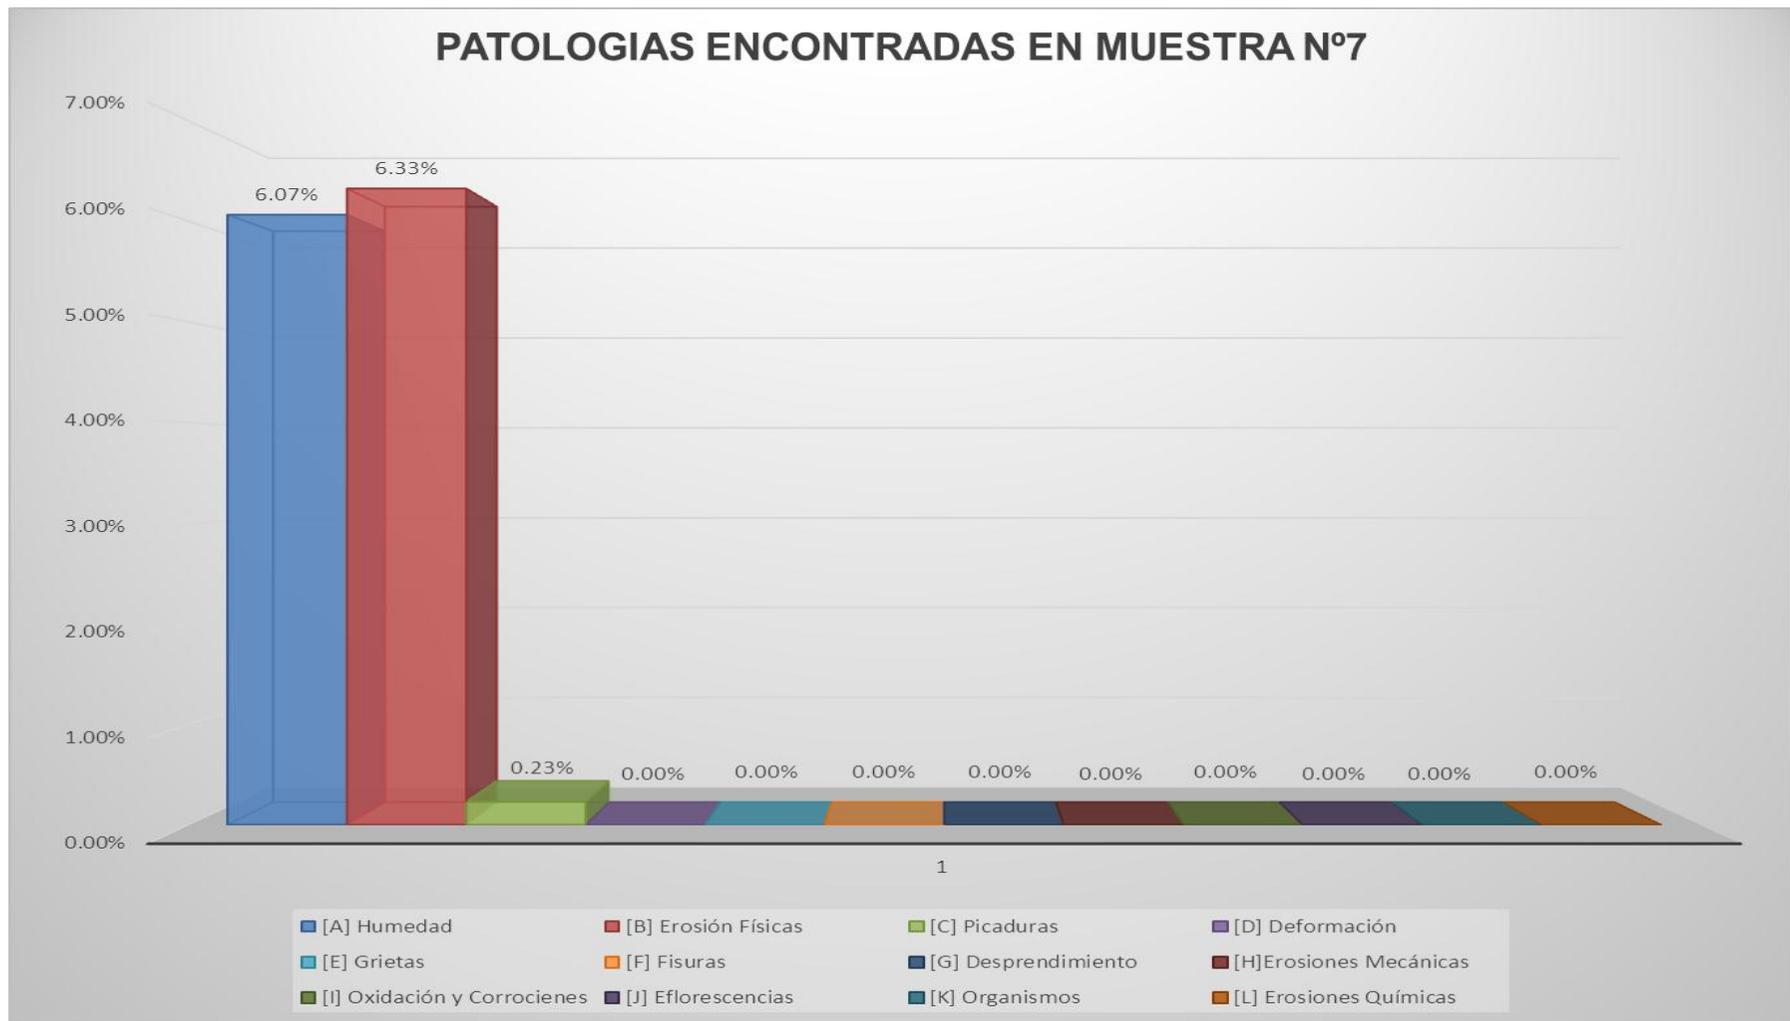
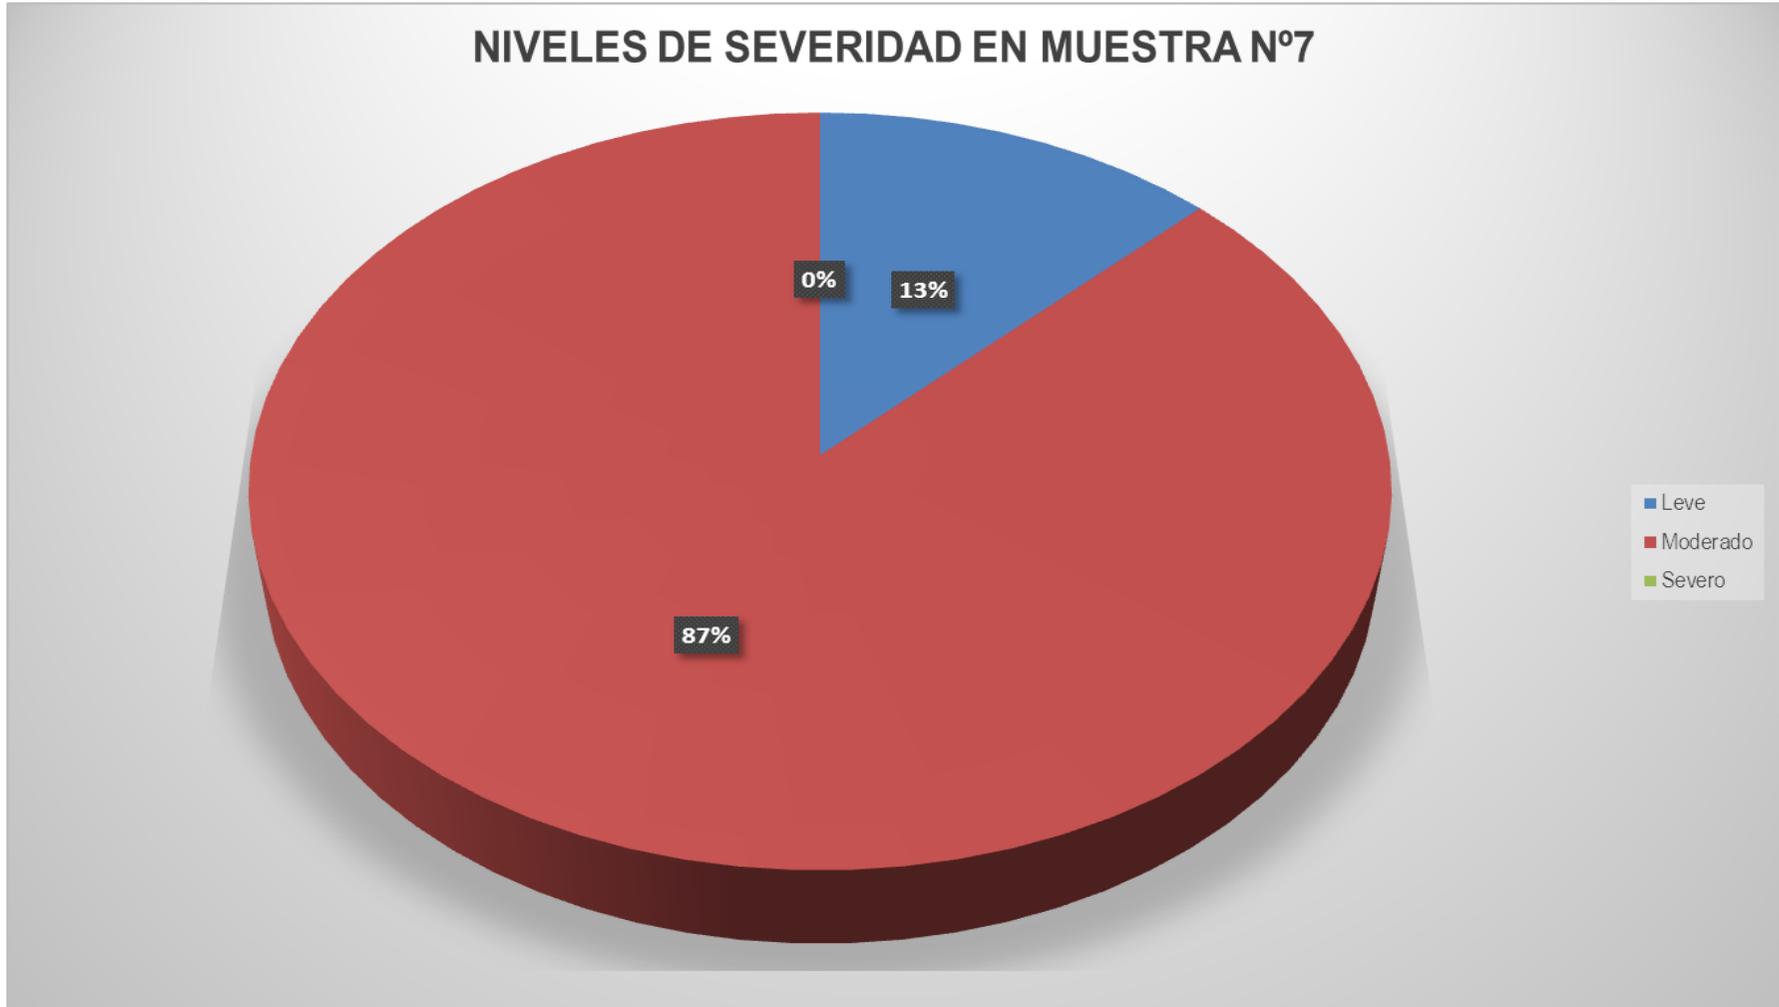
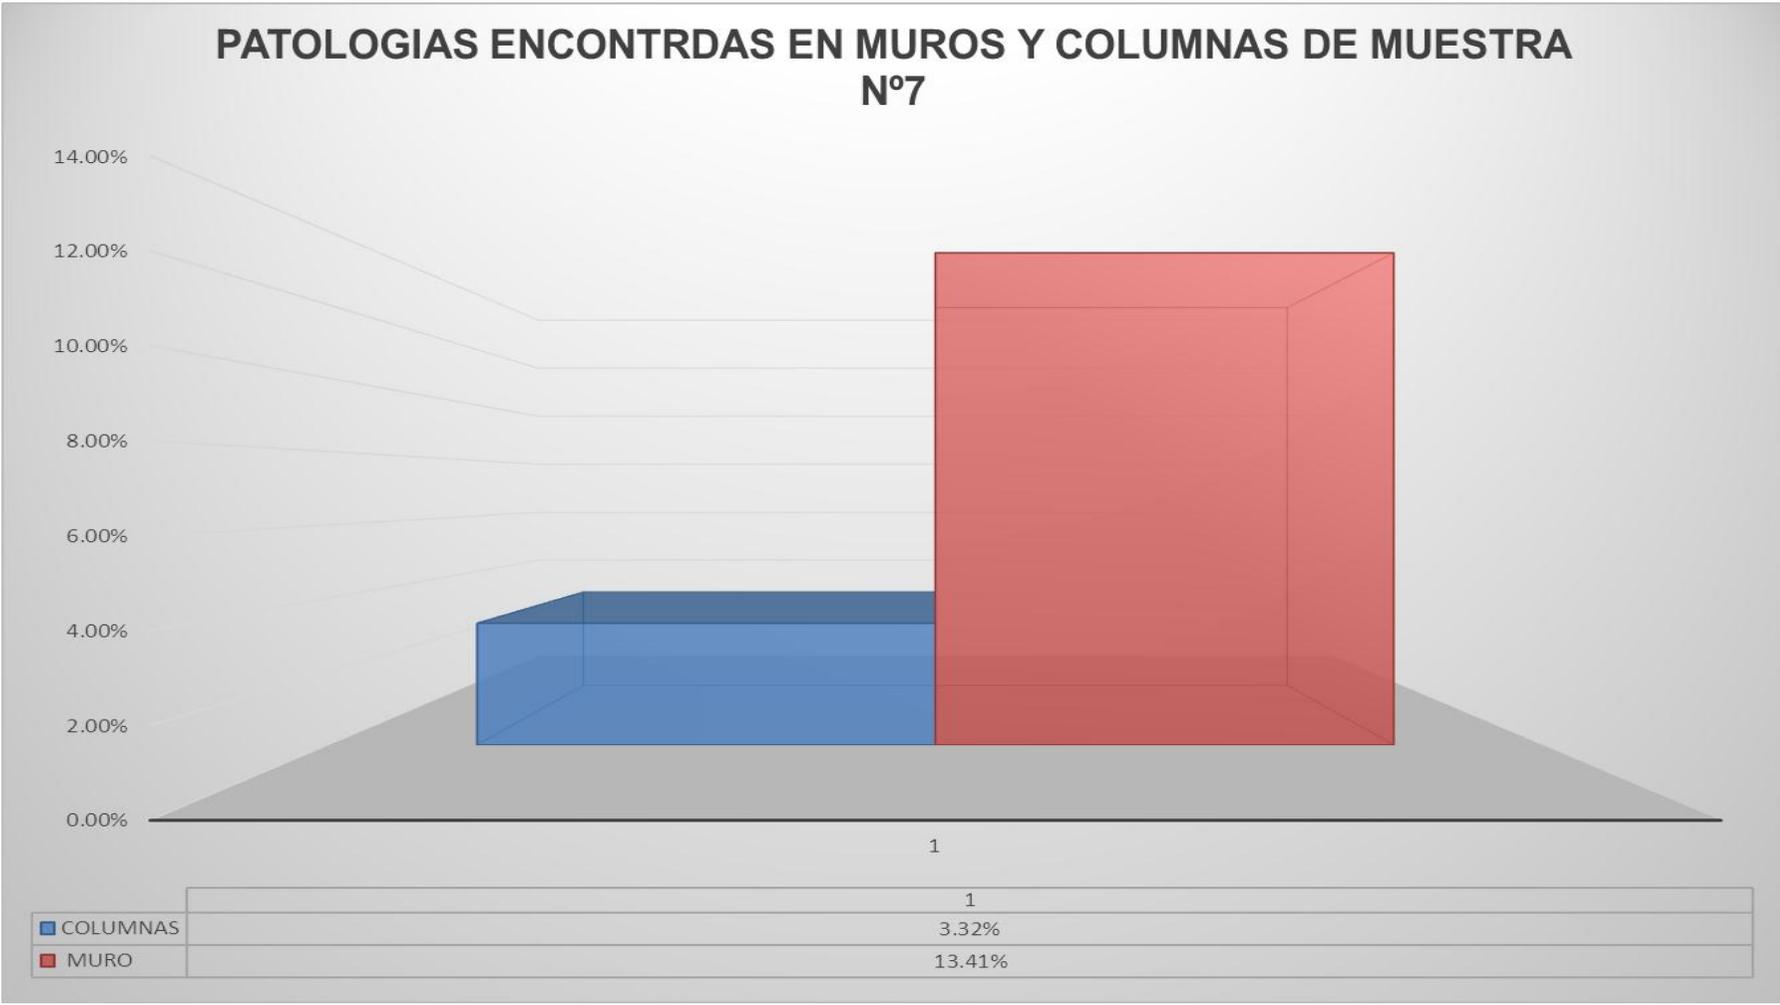
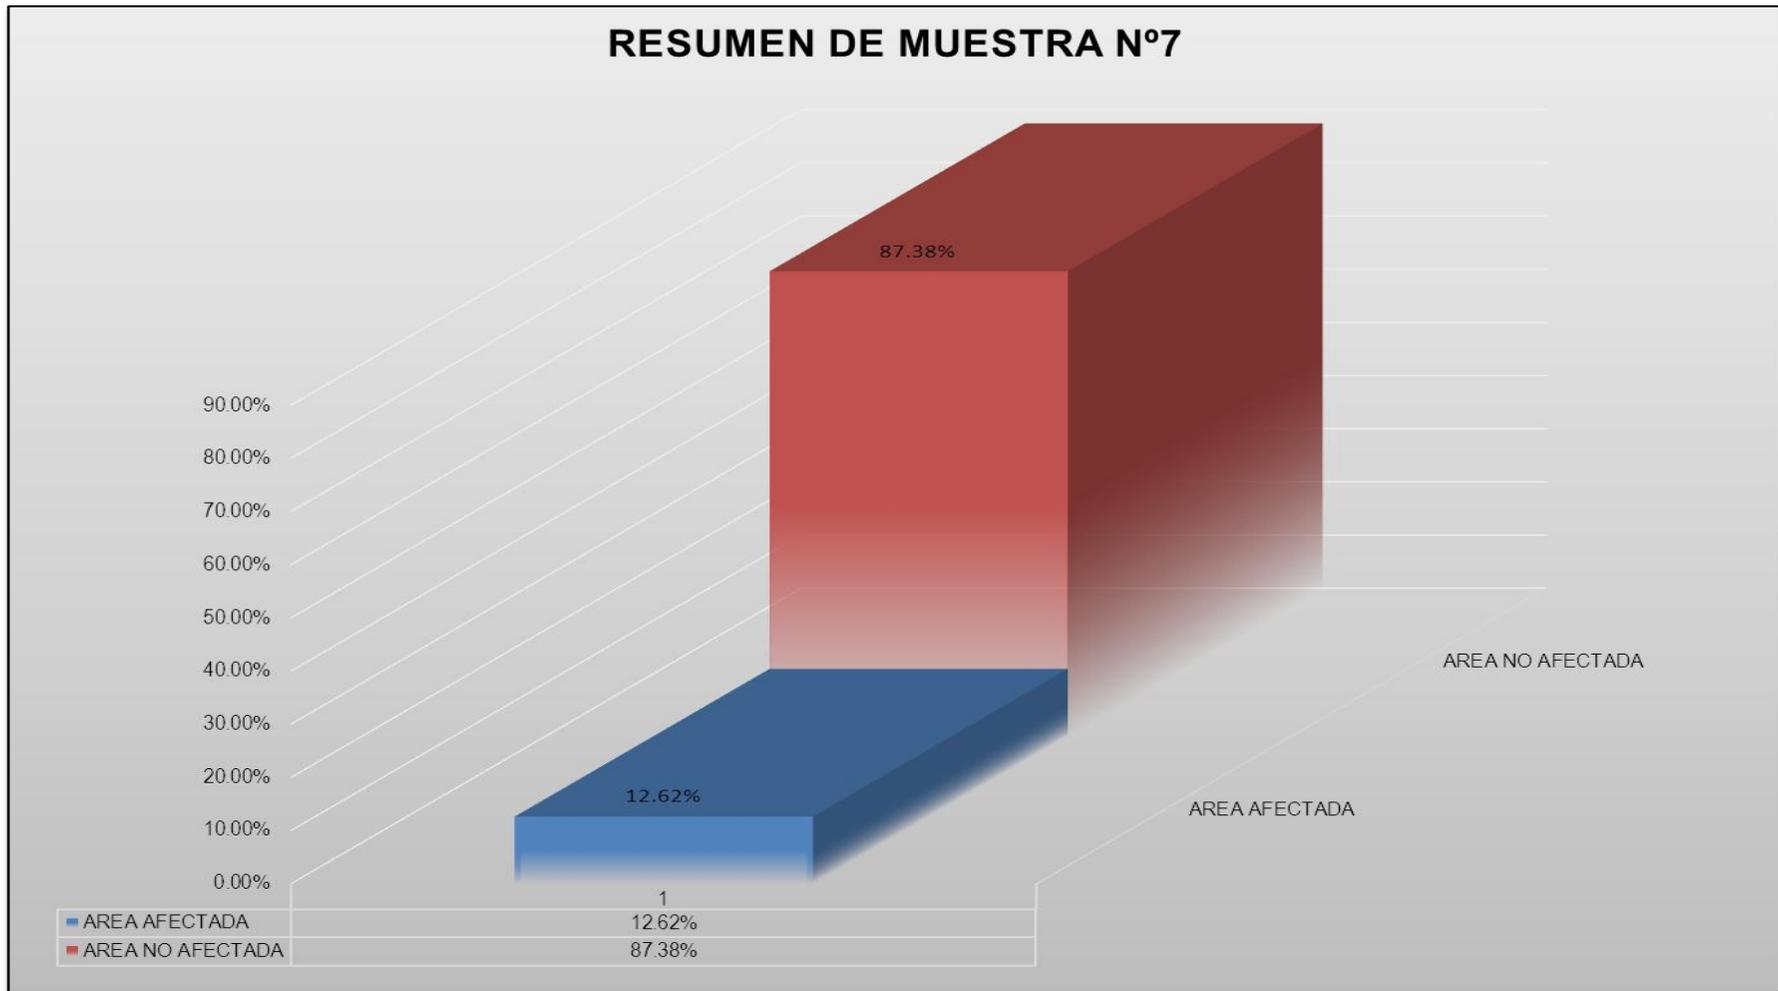
PATOLOGIAS ENCONTRADAS EN MUESTRA N°7				
PATOLOGIAS	COLUMNAS		MURO	
	AREA AFECTADA (m ²)	%AREA AFECTADA	AREA AFECTADA (m ²)	%AREA AFECTADA
[A] Humedad			1.40	6.58%
[B] Erosión Físicas	0.06	3.32%	1.40	6.58%
[C] Picaduras			0.05	0.25%
[D] Deformación				
[E] Grietas				
[F] Fisuras				
[G] Desprendimiento				
[H] Erosiones Mecánicas				
[I] Oxidación y Corrosiones				
[J] Eflorescencias				
[K] Organismos				
[L] Erosiones Químicas				
RESUMEN DE LA MUESTRA N°7				
AREA DE LA MUESTRA N°7	COLUMNAS		MURO	
	AREA AFECTADA (m ²)	%AREA AFECTADA	AREA AFECTADA (m ²)	%AREA AFECTADA
23.08	0.06	3.32%	2.85	13.41%

NIVELES DE SEVERIDAD				
TOTAL DE AREA AFECTADA DE LA MUESTRA (m ²)	2.91	COLUMNAS		(2) MODERADO
% TOTAL DE AREA AFECTADA DE LA MUESTRA (m ²)	12.62%			
TOTAL DE AREA NO AFECTADA DE LA MUESTRA (m ²)	20.17	MURO		(1) LEVE
% TOTAL DE AREA NO AFECTADA DE LA MUESTRA (m ²)	87.38%			
PATOLOGIAS	AREA AFECTADA (m ²)	%AREA AFECTADA	AREA NO AFECTADA (m ²)	%AREA NOAFECTADA
[A] Humedad	1.40	6.07%	20.17	87.38%
[B] Erosión Físicas	1.46	6.33%		
[C] Picaduras	0.05	0.23%		
[D] Deformación	0.00	0.00%		
[E] Grietas	0.00	0.00%		
[F] Fisuras	0.00	0.00%		
[G] Desprendimiento	0.00	0.00%		
[H] Erosiones Mecánicas	0.00	0.00%		
[I] Oxidación y Corrosiones	0.00	0.00%		
[J] Eflorescencias	0.00	0.00%		
[K] Organismos	0.00	0.00%		
[L] Erosiones Químicas	0.00	0.00%		
TOTAL	2.91	12.62%

Figura N° 38: Patologías encontradas en muestra N° 07

Figura N° 39: Niveles de severidad en muestra N° 07

Figura N° 40: Patologías encontradas en muros y columnas de muestra N° 07

Figura N° 41: Resumen de Muestra N° 07
