UNIVERSIDAD CATÓLICA LOS ÁNGELES
CHIMBOTE

DETERMINACIÓN Y EVALUACIÓN DE LAS
PATOLOGÍAS DEL CONCRETO EN COLUMNAS Y
MUROS DE ALBAÑILERIA CONFINADA DE LA
ESTRUCTURA DEL CERCO PERIMETRICO DE LA
INSTITUCION EDUCATIVA COMPLEJO LA ALBORADA
DISTRITO DE PIURA , PROVINCIA DE PIURA , REGION
PIURA,SETIEMBRE-2016.

TESIS PARA OPTAR EL TITULO PROFESIONAL DE
INGENIERO CIVIL:

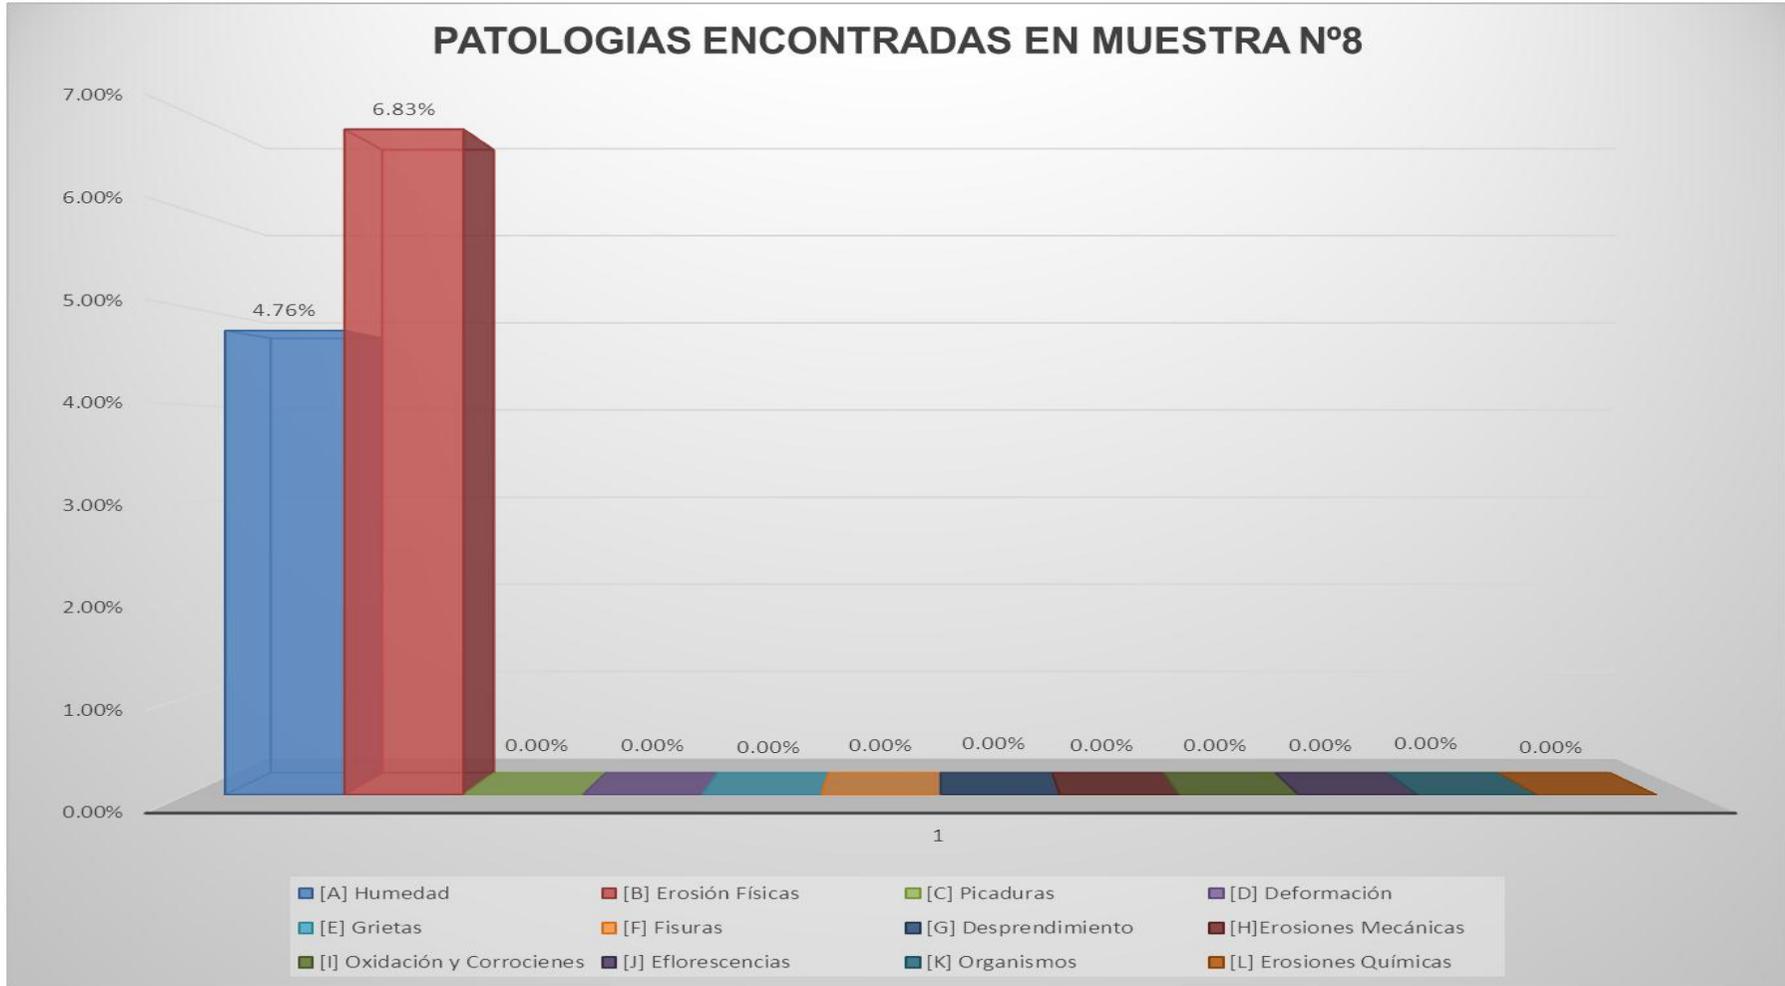
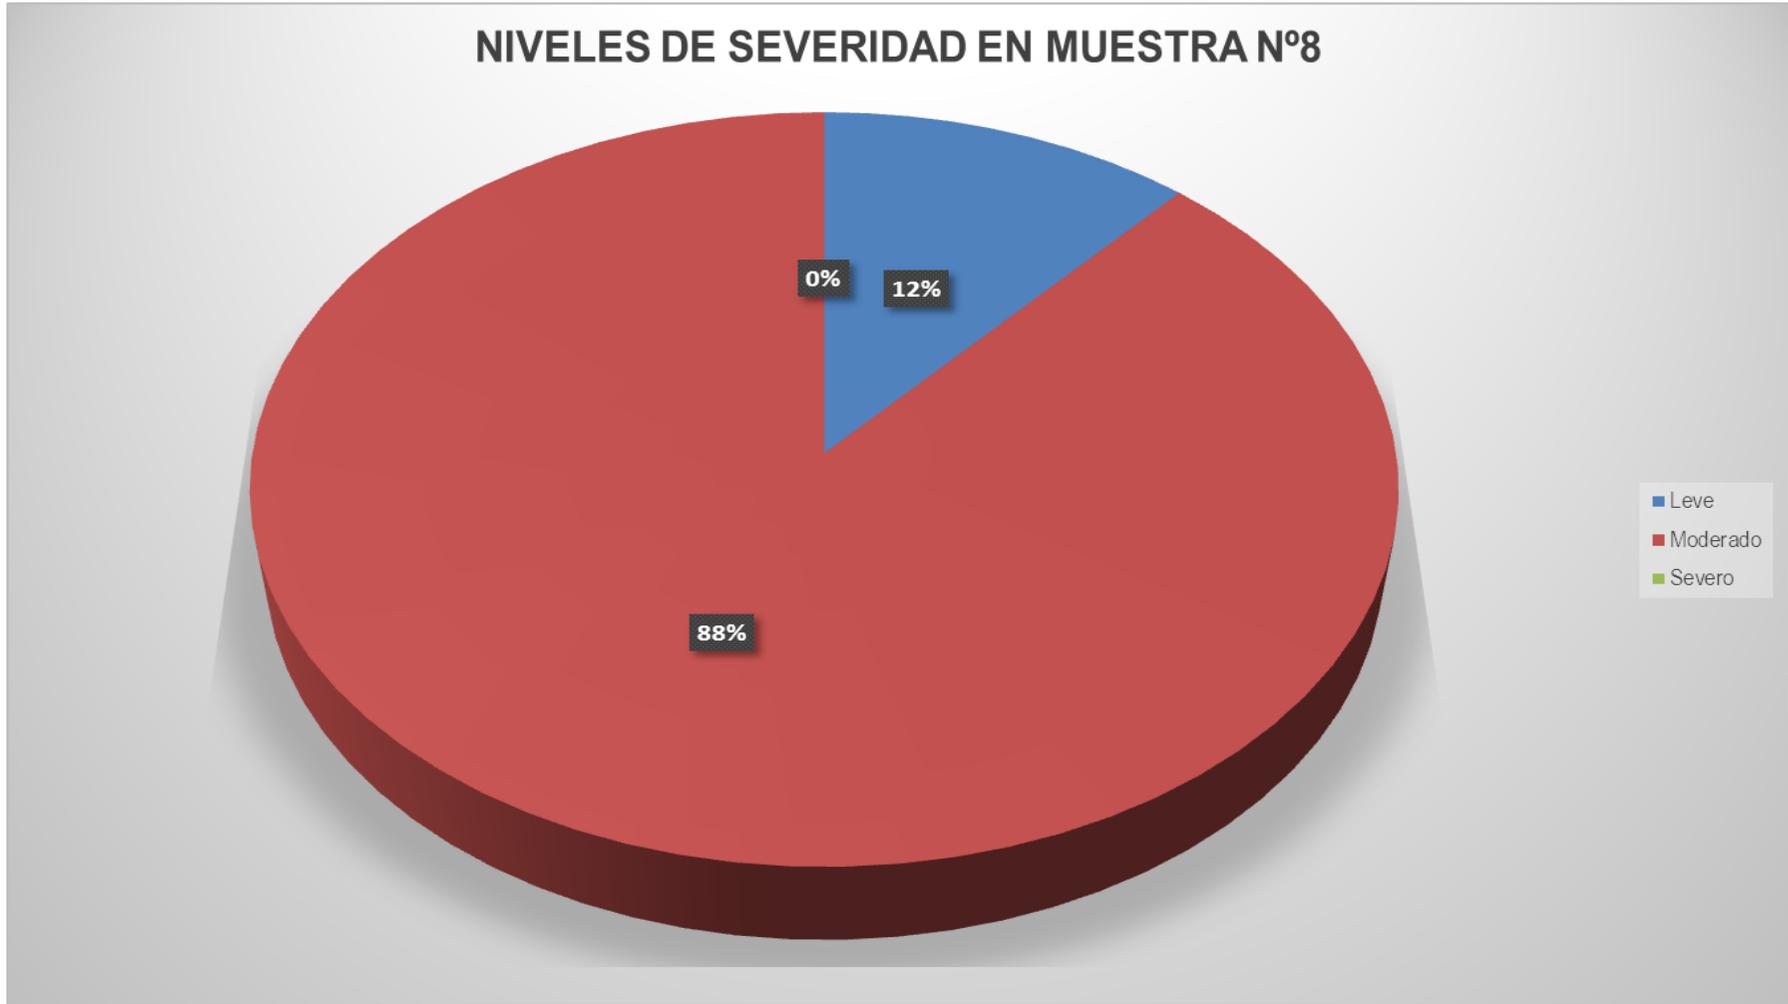
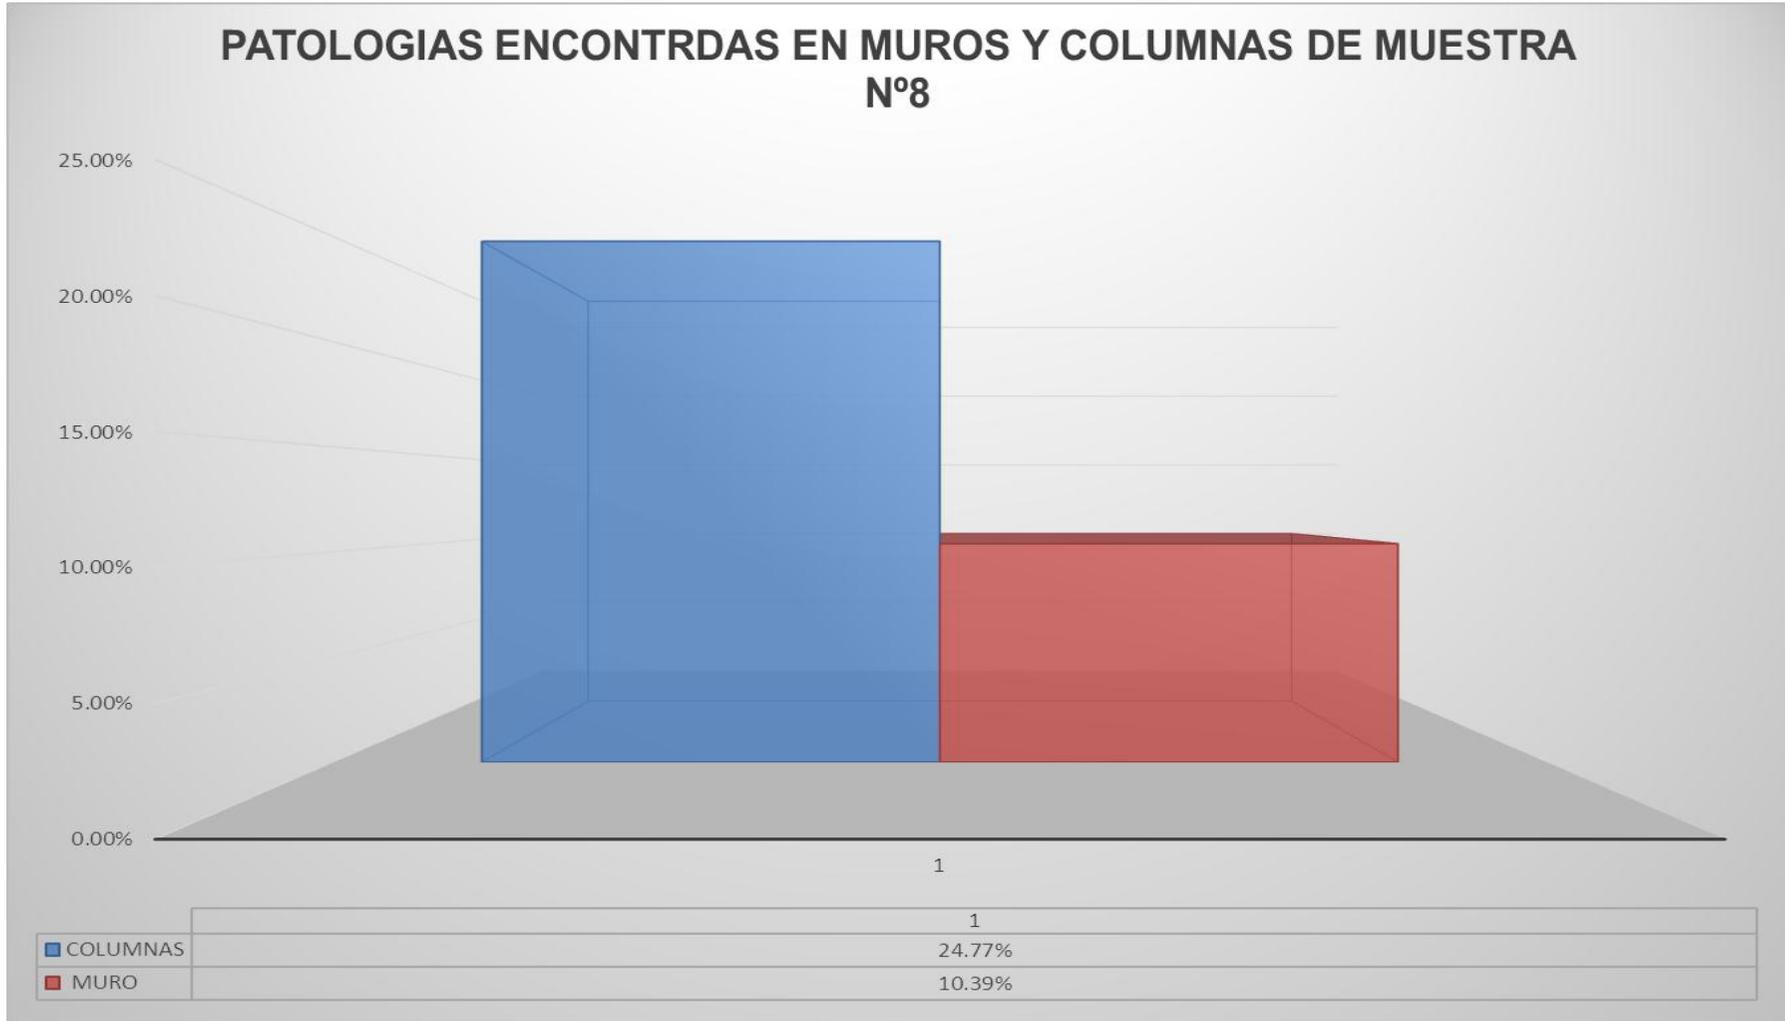
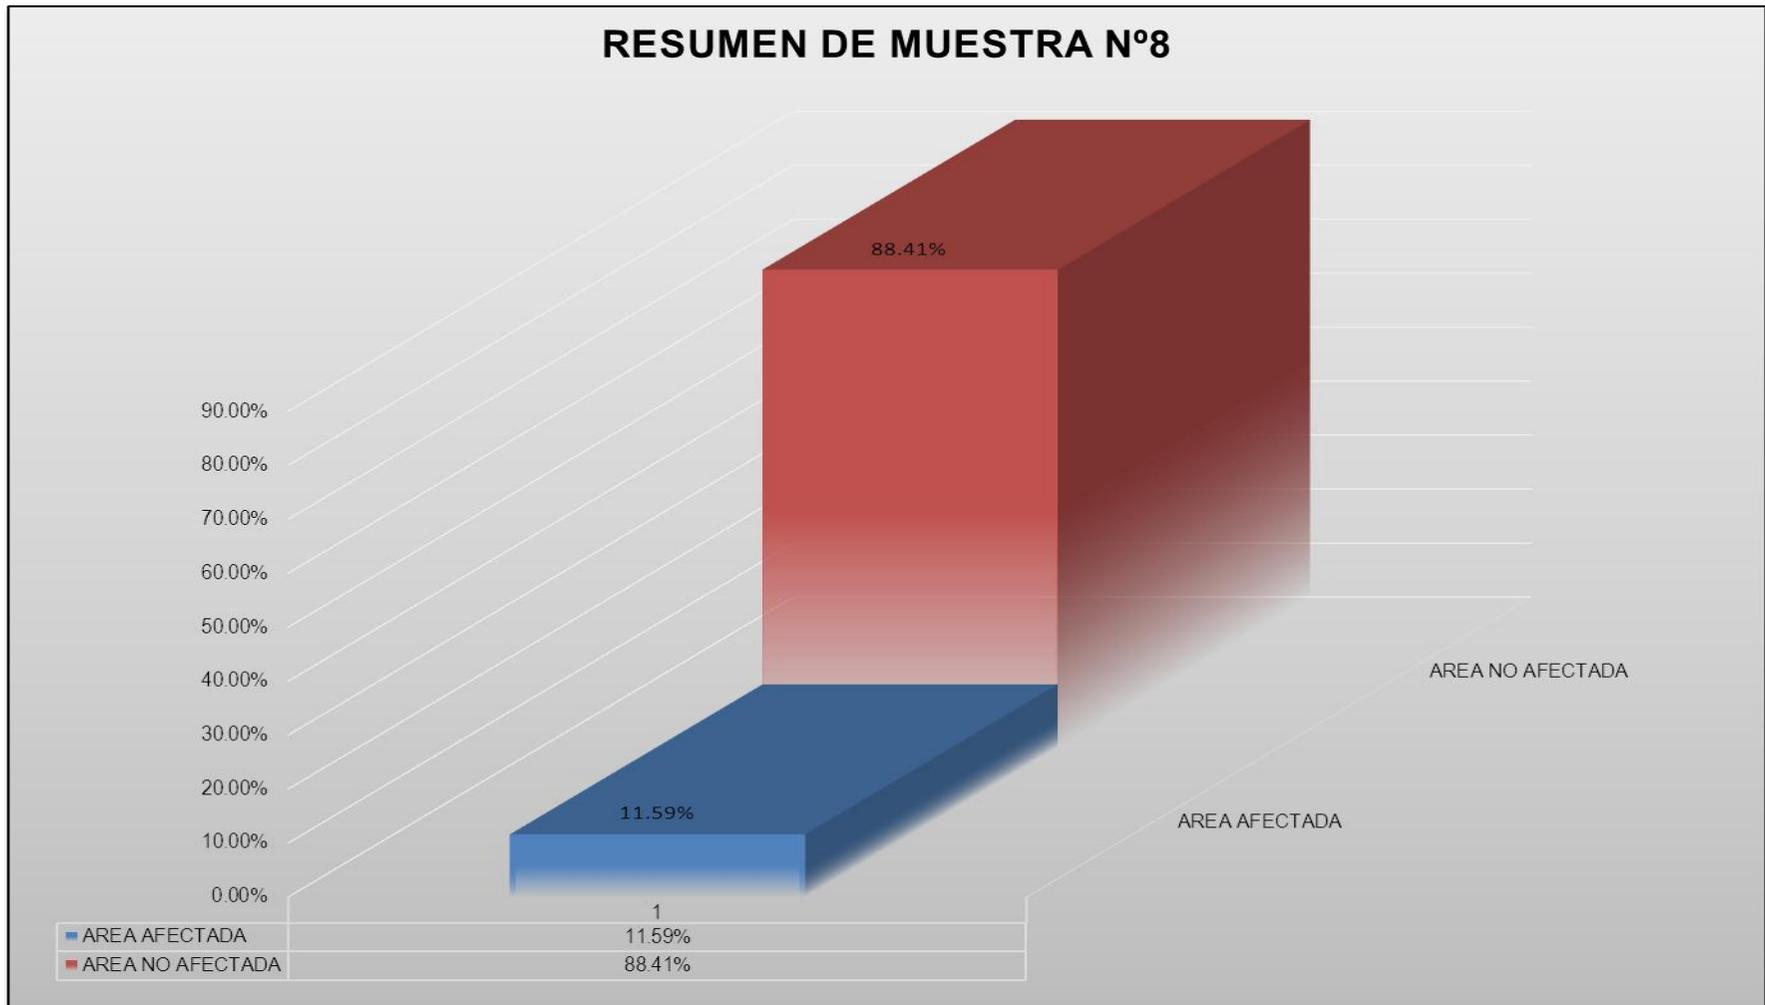
PATOLOGIAS ENCONTRADAS EN MUESTRA N°8				
PATOLOGIAS	COLUMNAS		MURO	
	AREA AFECTADA (m²)	%AREA AFECTADA	AREA AFECTADA (m²)	%AREA AFECTADA
[A] Humedad			1.02	5.20%
[B] Erosión Físicas	0.44	24.77%	1.02	5.20%
[C] Picaduras				
[D] Deformación				
[E] Grietas				
[F] Fisuras				
[G] Desprendimiento				
[H] Erosiones Mecánicas				
[I] Oxidación y Corrosiones				
[J] Eflorescencias				
[K] Organismos				
[L] Erosiones Químicas				
RESUMEN DE LA MUESTRA N°8				
AREA DE LA MUESTRA N°8	COLUMNAS		MURO	
	AREA AFECTADA (m²)	%AREA AFECTADA	AREA AFECTADA (m²)	%AREA AFECTADA
21.31	0.44	24.77%	2.03	10.39%

NIVELES DE SEVERIDAD				
TOTAL DE AREA AFECTADA DE LA MUESTRA (m ²)	2.47	COLUMNAS		(2) MODERADO
% TOTAL DE AREA AFECTADA DE LA MUESTRA (m ²)	11.59%			
TOTAL DE AREA NO AFECTADA DE LA MUESTRA (m ²)	18.84	MURO		(1) LEVE
% TOTAL DE AREA NO AFECTADA DE LA MUESTRA (m ²)	88.41%			
PATOLOGIAS	AREA AFECTADA (m ²)	%AREA AFECTADA	AREA NO AFECTADA (m ²)	%AREA NOAFECTADA
[A] Humedad	1.02	4.76%	18.84	88.41%
[B] Erosión Físicas	1.46	6.83%		
[C] Picaduras	0.00	0.00%		
[D] Deformación	0.00	0.00%		
[E] Grietas	0.00	0.00%		
[F] Fisuras	0.00	0.00%		
[G] Desprendimiento	0.00	0.00%		
[H] Erosiones Mecánicas	0.00	0.00%		
[I] Oxidación y Corrocienes	0.00	0.00%		
[J] Eflorescencias	0.00	0.00%		
[K] Organismos	0.00	0.00%		
[L] Erosiones Químicas	0.00	0.00%		
TOTAL	2.47	11.59%

Figura N° 42: Patologías encontradas en muestra N° 08

Figura N° 43: Niveles de severidad en muestra N° 08

Figura N° 44: Patologías encontradas en muros y columnas de muestra N° 08

Figura N° 45: Resumen de Muestra N° 08

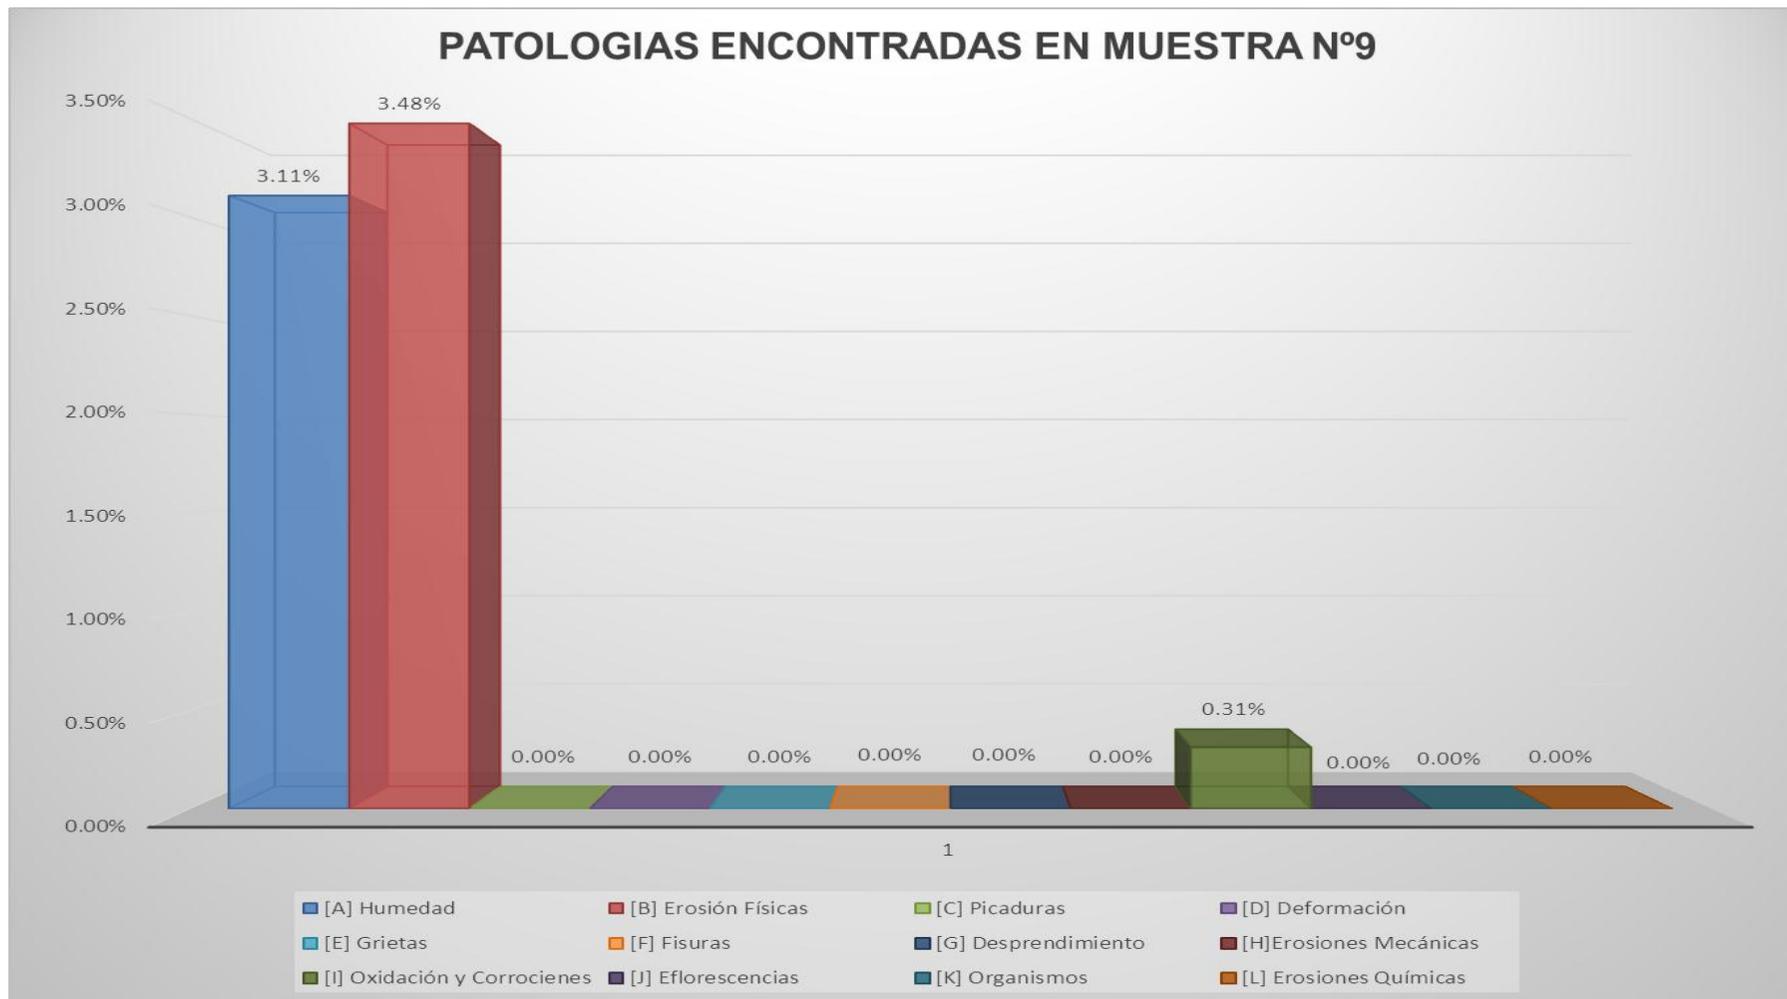
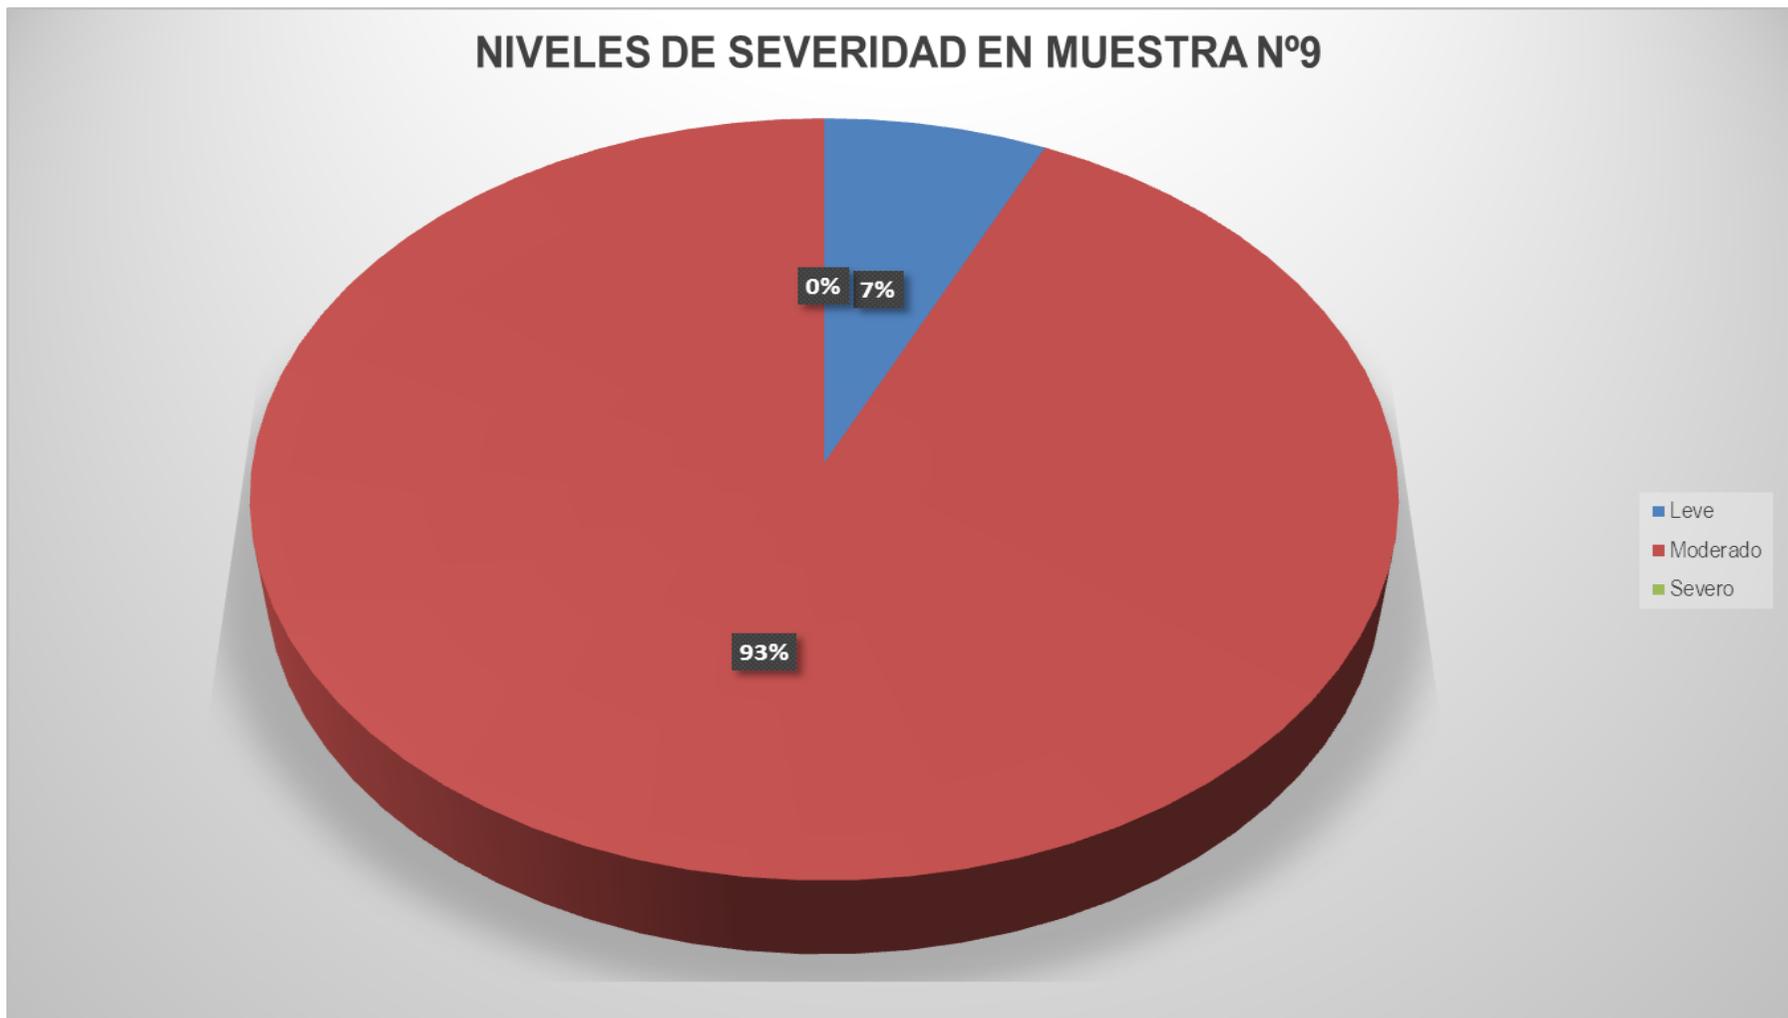
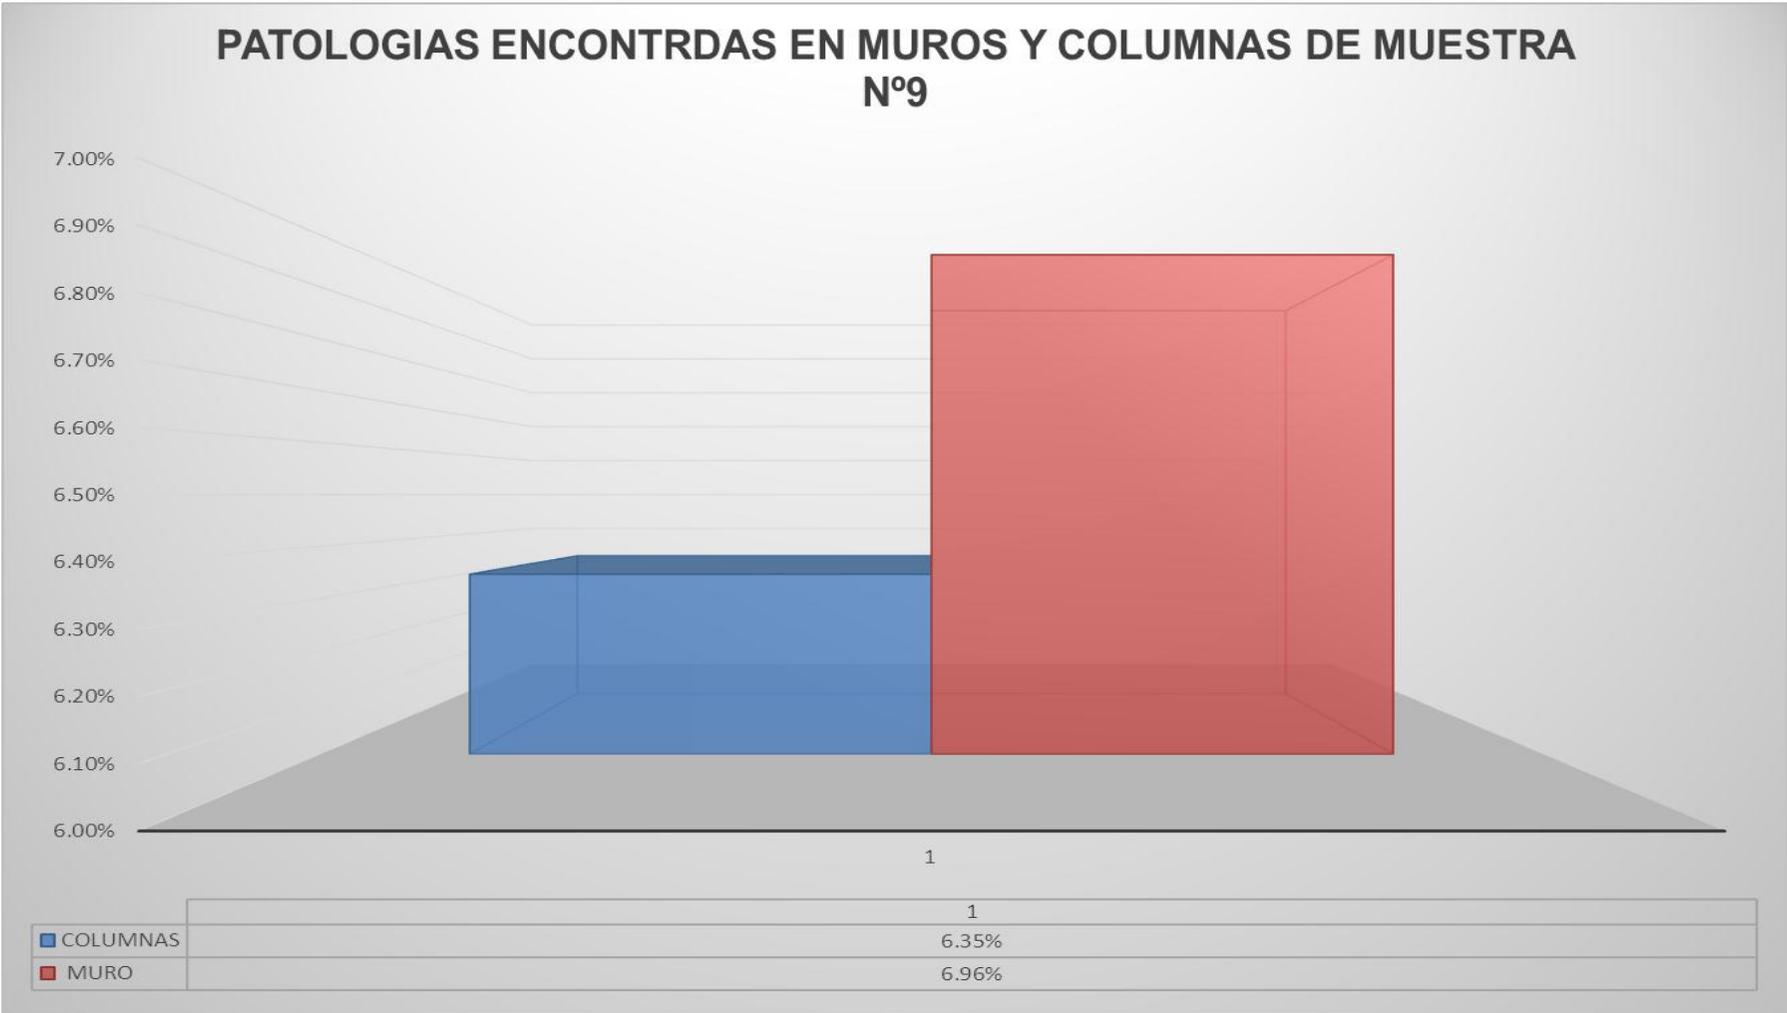
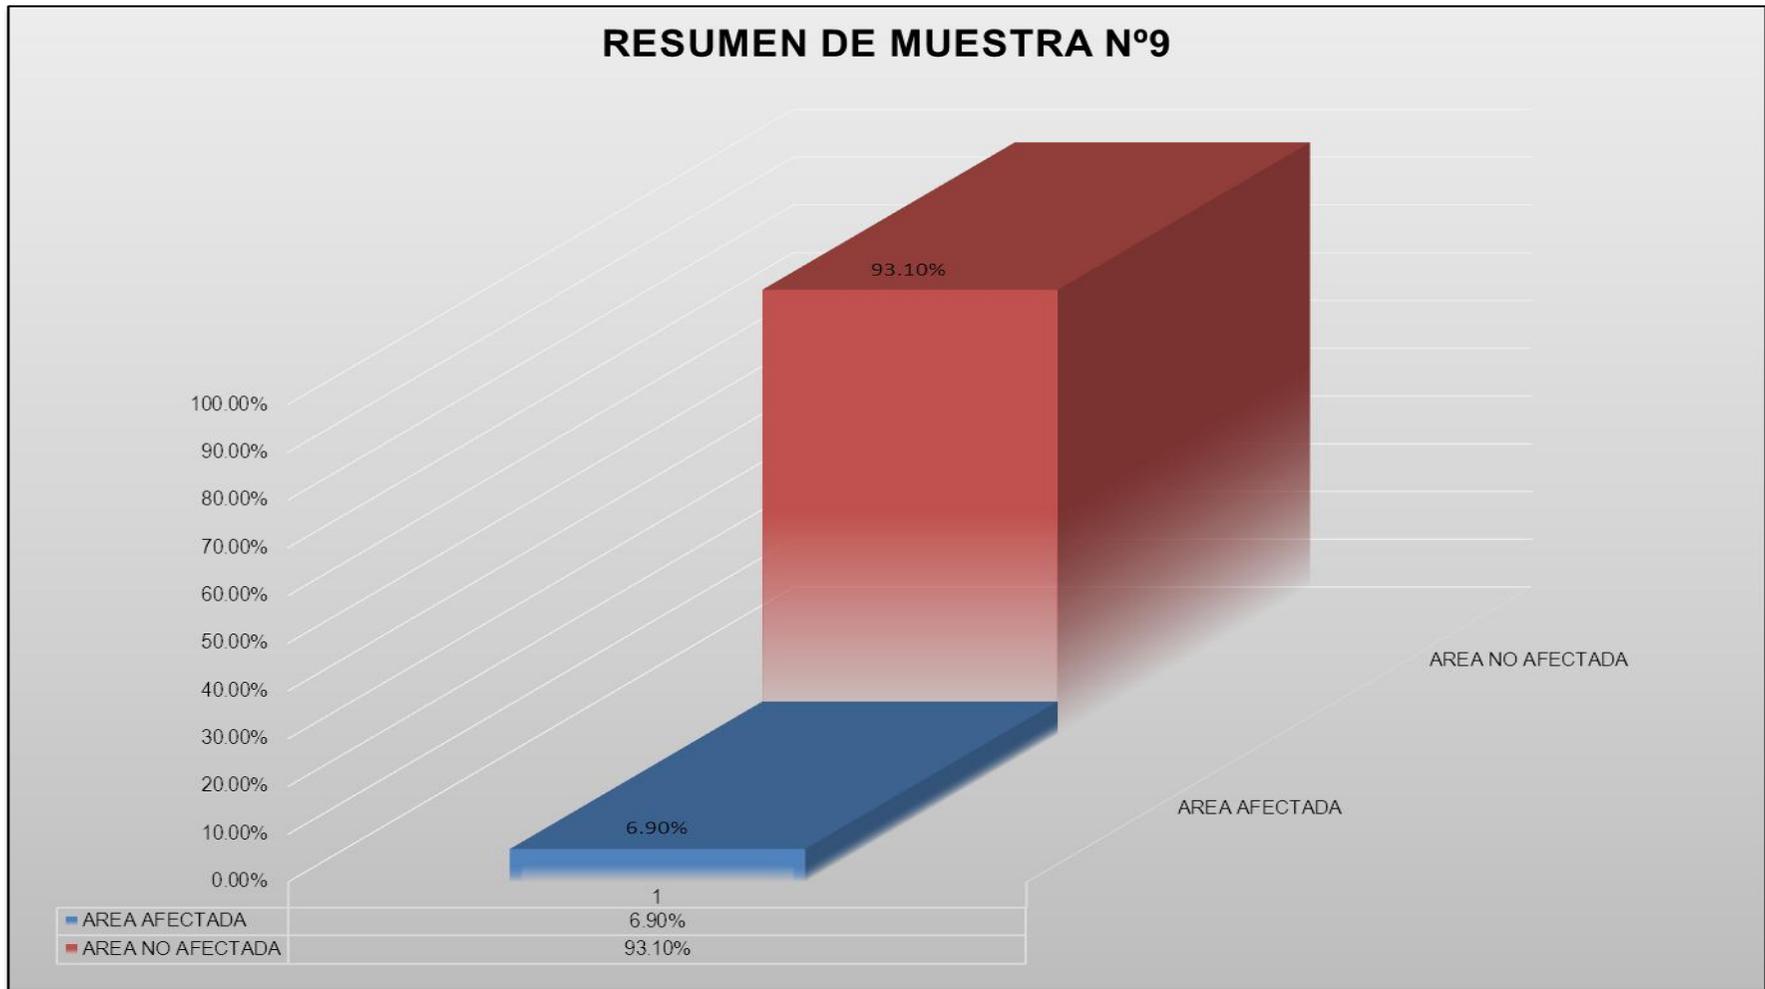
NIVELES DE SEVERIDAD				
TOTAL DE AREA AFECTADA DE LA MUESTRA (m ²)	0.75	COLUMNAS		(2) MODERADO
% TOTAL DE AREA AFECTADA DE LA MUESTRA (m ²)	6.90%			
TOTAL DE AREA NO AFECTADA DE LA MUESTRA (m ²)	10.18	MURO		(1) LEVE
% TOTAL DE AREA NO AFECTADA DE LA MUESTRA (m ²)	93.10%			
PATOLOGIAS	AREA AFECTADA (m ²)	%AREA AFECTADA	AREA NO AFECTADA (m ²)	%AREA NOAFECTADA
[A] Humedad	0.34	3.11%	10.18	93.10%
[B] Erosión Físicas	0.38	3.48%		
[C] Picaduras	0.00	0.00%		
[D] Deformación	0.00	0.00%		
[E] Grietas	0.00	0.00%		
[F] Fisuras	0.00	0.00%		
[G] Desprendimiento	0.00	0.00%		
[H] Erosiones Mecánicas	0.00	0.00%		
[I] Oxidación y Corrosiones	0.03	0.31%		
[J] Eflorescencias	0.00	0.00%		
[K] Organismos	0.00	0.00%		
[L] Erosiones Químicas	0.00	0.00%		
TOTAL	0.75	6.90%

Figura N° 46: Patologías encontradas en muestra N° 09

Figura N° 47: Niveles de severidad en muestra N° 09

Figura N° 48: Patologías encontradas en muros y columnas de muestra N° 09

Figura N° 49: Resumen de Muestra N° 09

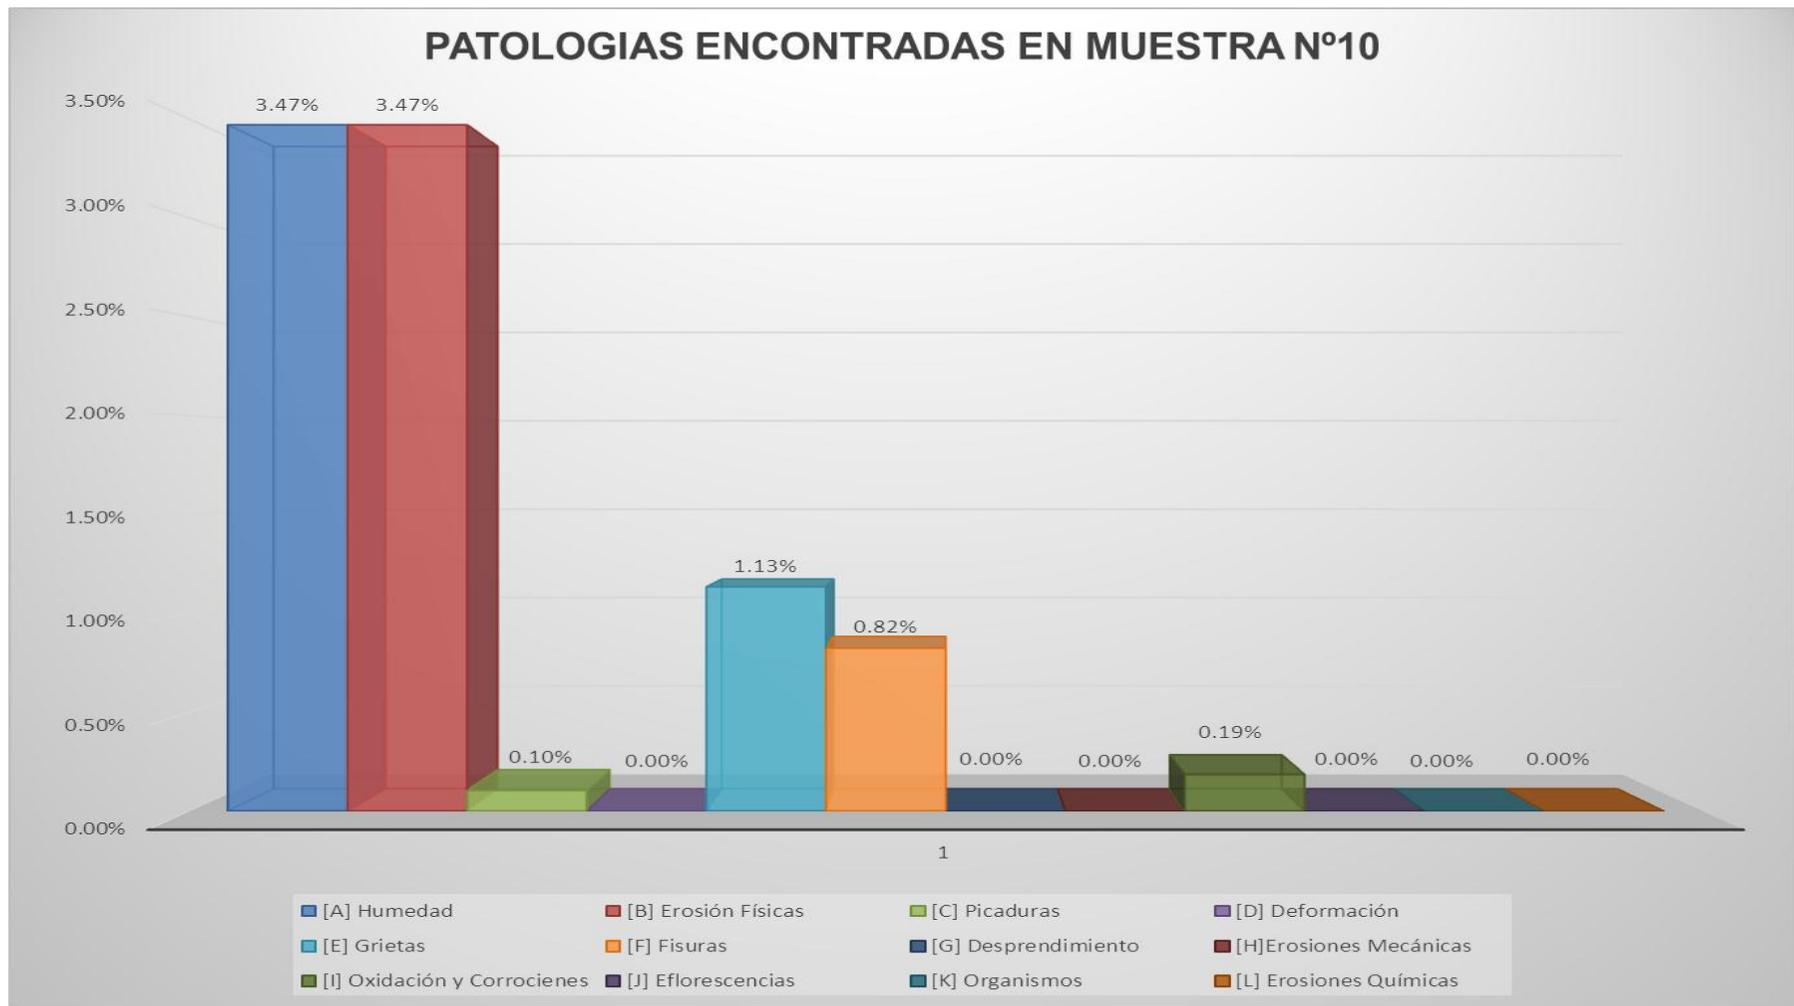
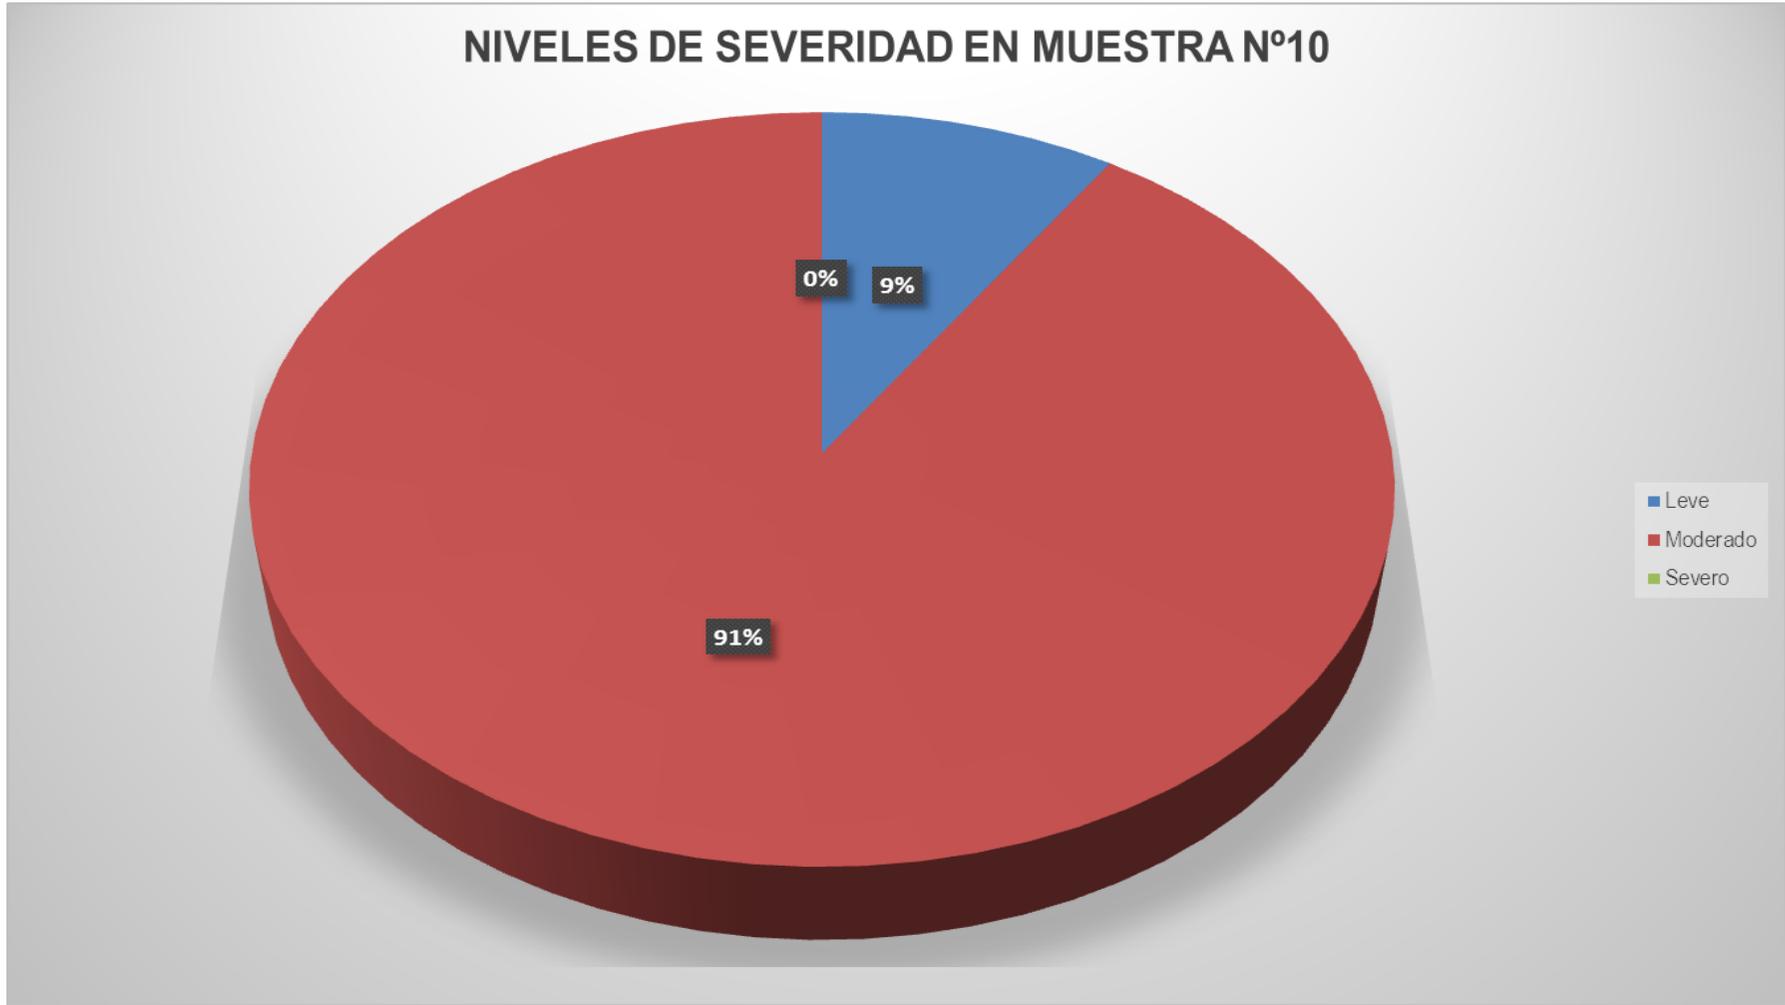
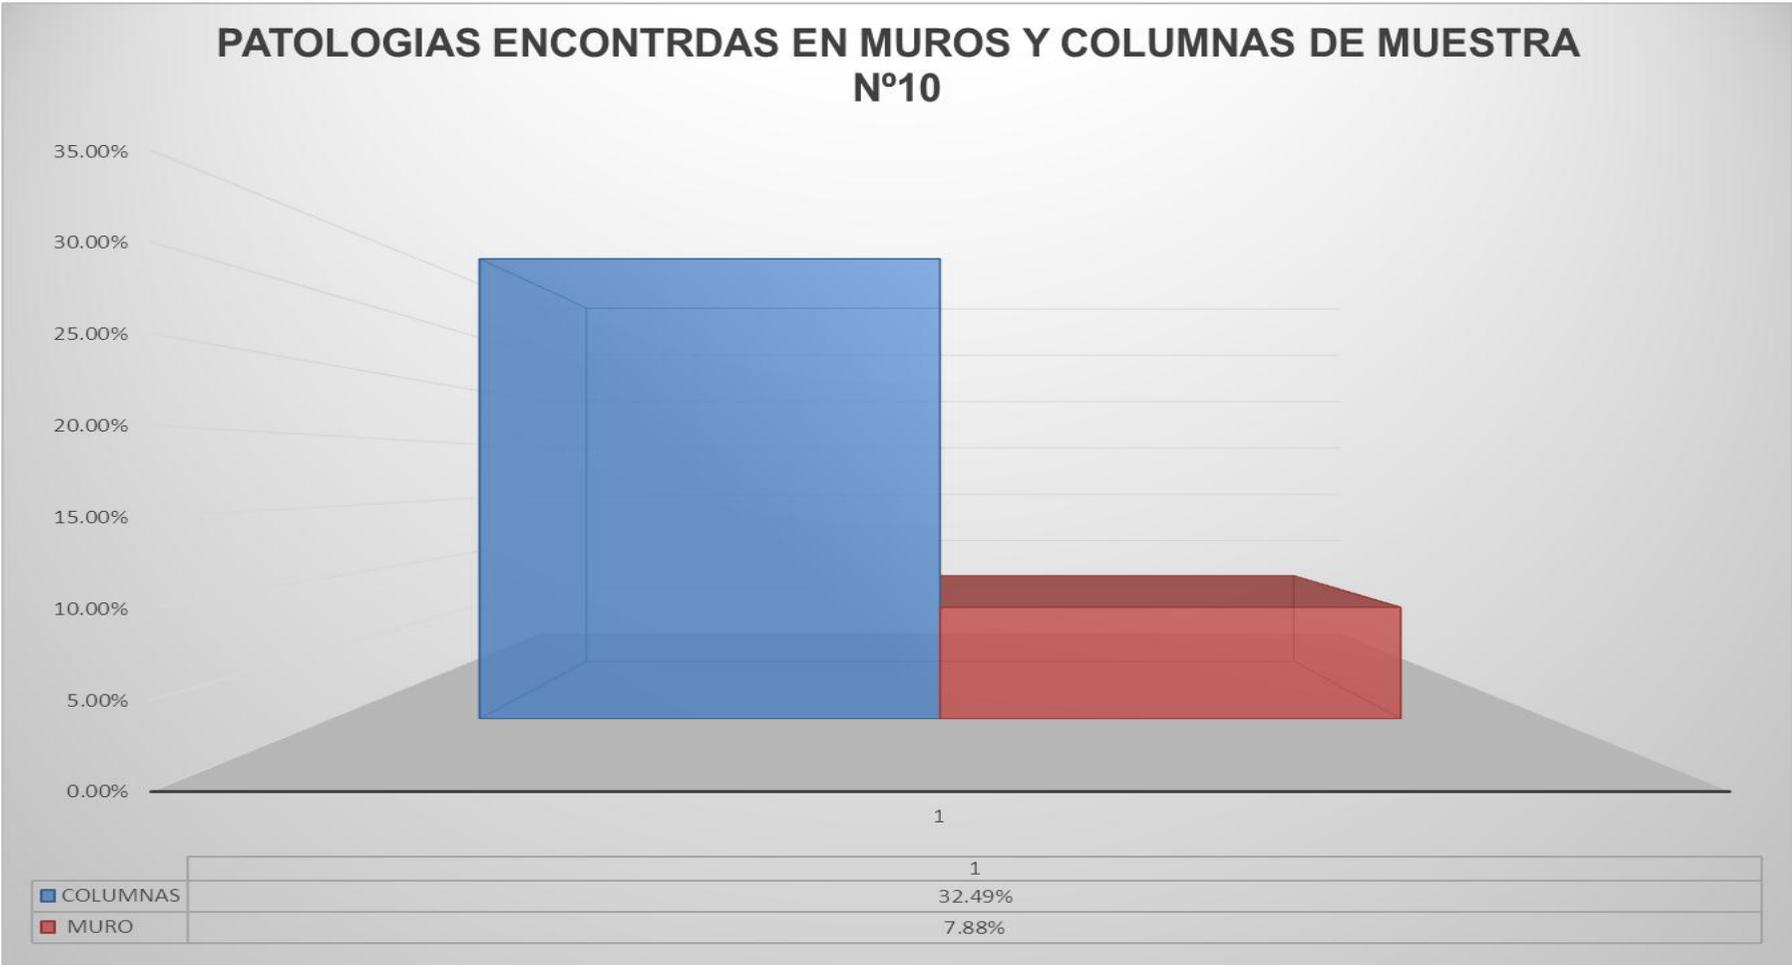
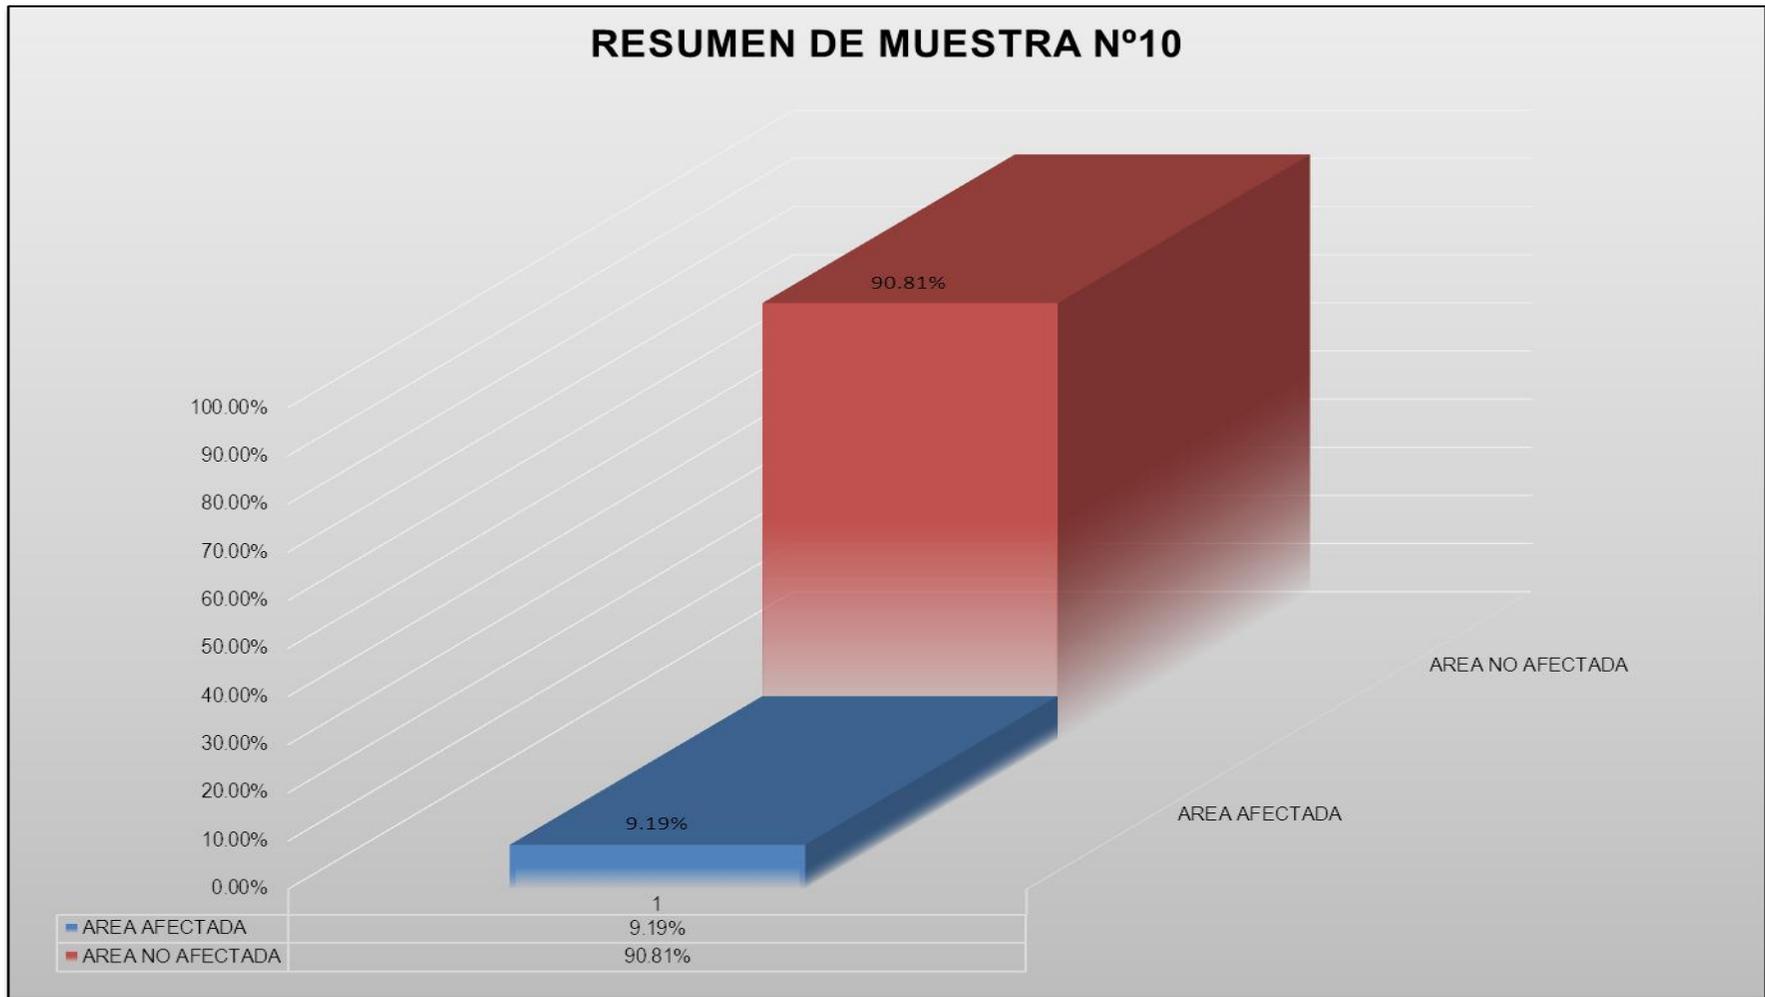
PATOLOGIAS ENCONTRADAS EN MUESTRA N°10				
PATOLOGIAS	COLUMNAS		MURO	
	AREA AFECTADA (m²)	%AREA AFECTADA	AREA AFECTADA (m²)	%AREA AFECTADA
[A] Humedad			0.75	3.67%
[B] Erosión Físicas			0.75	3.67%
[C] Picaduras			0.02	0.11%
[D] Deformación				
[E] Grietas	0.25	21.34%		
[F] Fisuras	0.09	7.67%	0.09	0.44%
[G] Desprendimiento				
[H] Erosiones Mecánicas				
[I] Oxidación y Corrocienes	0.04	3.48%		
[J] Eflorescencias				
[K] Organismos				
[L] Erosiones Químicas				
RESUMEN DE LA MUESTRA N°10				
AREA DE LA MUESTRA N°10	COLUMNAS		MURO	
	AREA AFECTADA (m²)	%AREA AFECTADA	AREA AFECTADA (m²)	%AREA AFECTADA
21.61	0.37	32.49%	1.61	7.88%

NIVELES DE SEVERIDAD				
TOTAL DE AREA AFECTADA DE LA MUESTRA (m ²)	1.99	COLUMNAS		(2) MODERADO
% TOTAL DE AREA AFECTADA DE LA MUESTRA (m ²)	9.19%			
TOTAL DE AREA NO AFECTADA DE LA MUESTRA (m ²)	19.63	MURO		(1) LEVE
% TOTAL DE AREA NO AFECTADA DE LA MUESTRA (m ²)	90.81%			
PATOLOGIAS	AREA AFECTADA (m ²)	%AREA AFECTADA	AREA NO AFECTADA (m ²)	%AREA NOAFECTADA
[A] Humedad	0.75	3.47%	19.63	90.81%
[B] Erosión Físicas	0.75	3.47%		
[C] Picaduras	0.02	0.10%		
[D] Deformación	0.00	0.00%		
[E] Grietas	0.25	1.13%		
[F] Fisuras	0.18	0.82%		
[G] Desprendimiento	0.00	0.00%		
[H] Erosiones Mecánicas	0.00	0.00%		
[I] Oxidación y Corrosiones	0.04	0.19%		
[J] Eflorescencias	0.00	0.00%		
[K] Organismos	0.00	0.00%		
[L] Erosiones Químicas	0.00	0.00%		
TOTAL	1.99	9.19%

Figura N° 50: Patologías encontradas en muestra N° 10

Figura N° 51: Niveles de severidad en muestra N° 10

Figura N° 52: Patologías encontradas en muros y columnas de muestra N° 10

Figura N° 53: Resumen de Muestra N° 10
