UNIVERSIDAD CATÓLICA LOS ÁNGELES
CHIMBOTE

DETERMINACIÓN Y EVALUACIÓN DE LAS
PATOLOGÍAS DEL CONCRETO EN COLUMNAS Y
MUROS DE ALBAÑILERIA CONFINADA DE LA
ESTRUCTURA DEL CERCO PERIMETRICO DE LA
INSTITUCION EDUCATIVA COMPLEJO LA ALBORADA
DISTRITO DE PIURA , PROVINCIA DE PIURA , REGION
PIURA,SETIEMBRE-2016.

TESIS PARA OPTAR EL TITULO PROFESIONAL DE
INGENIERO CIVIL:

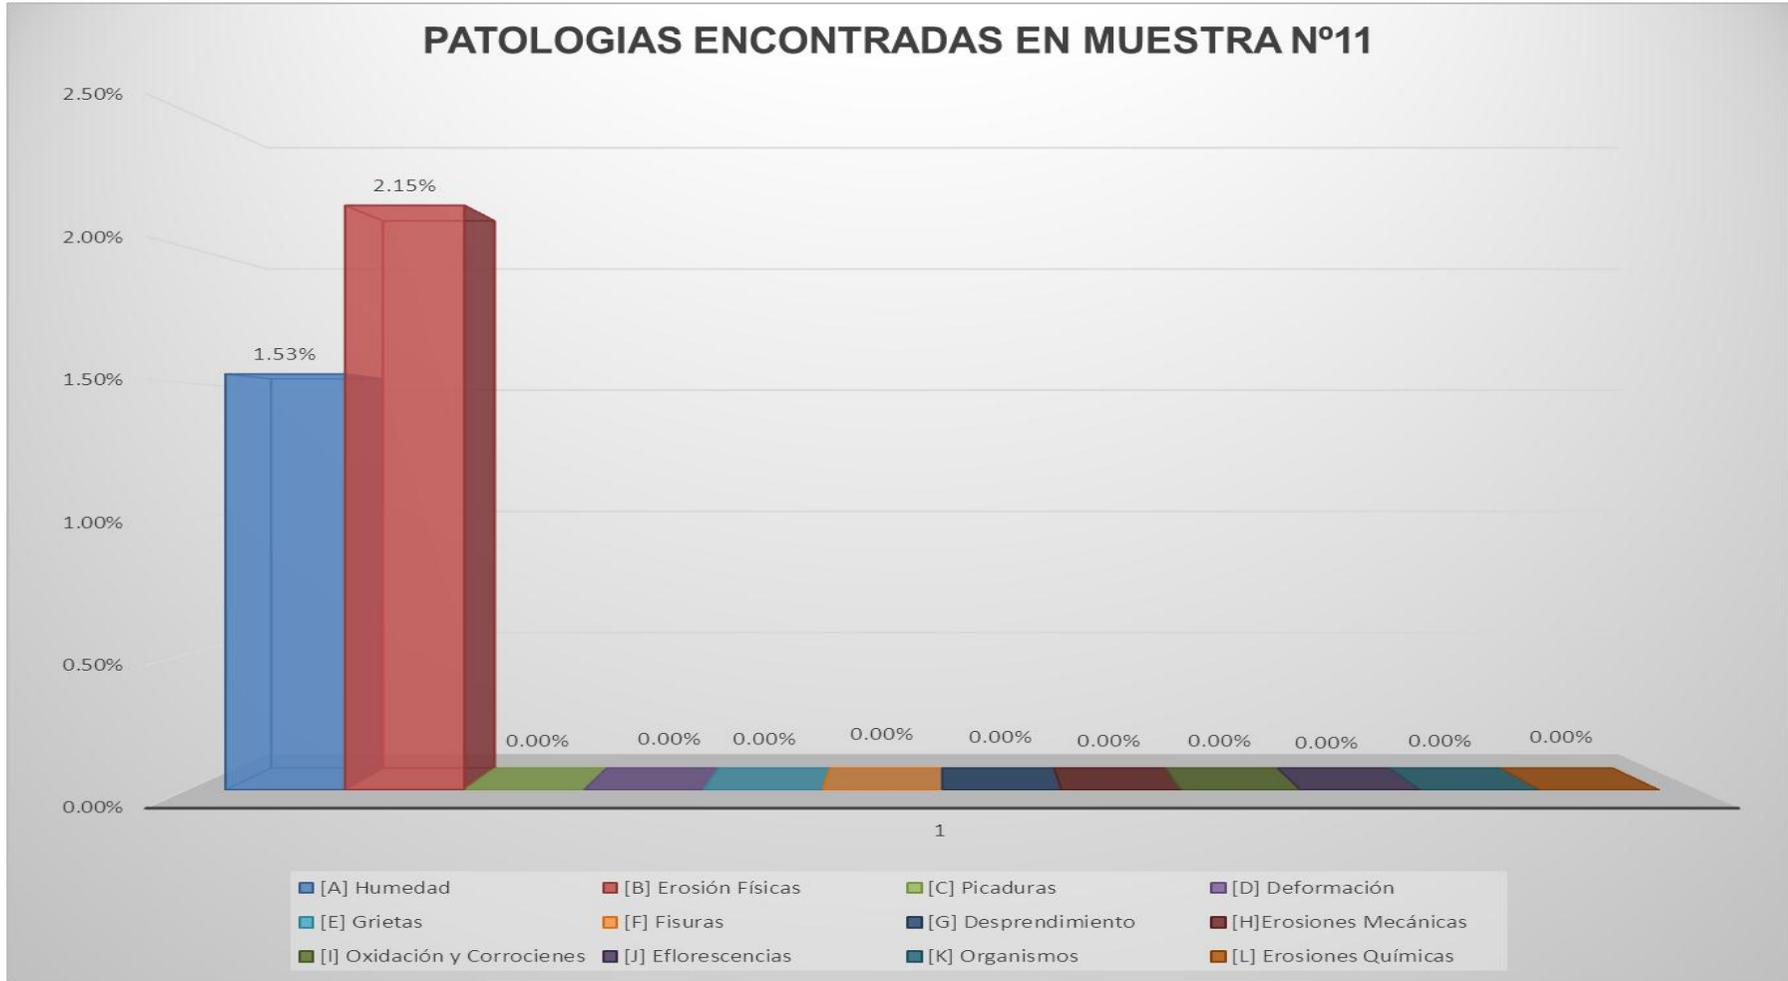
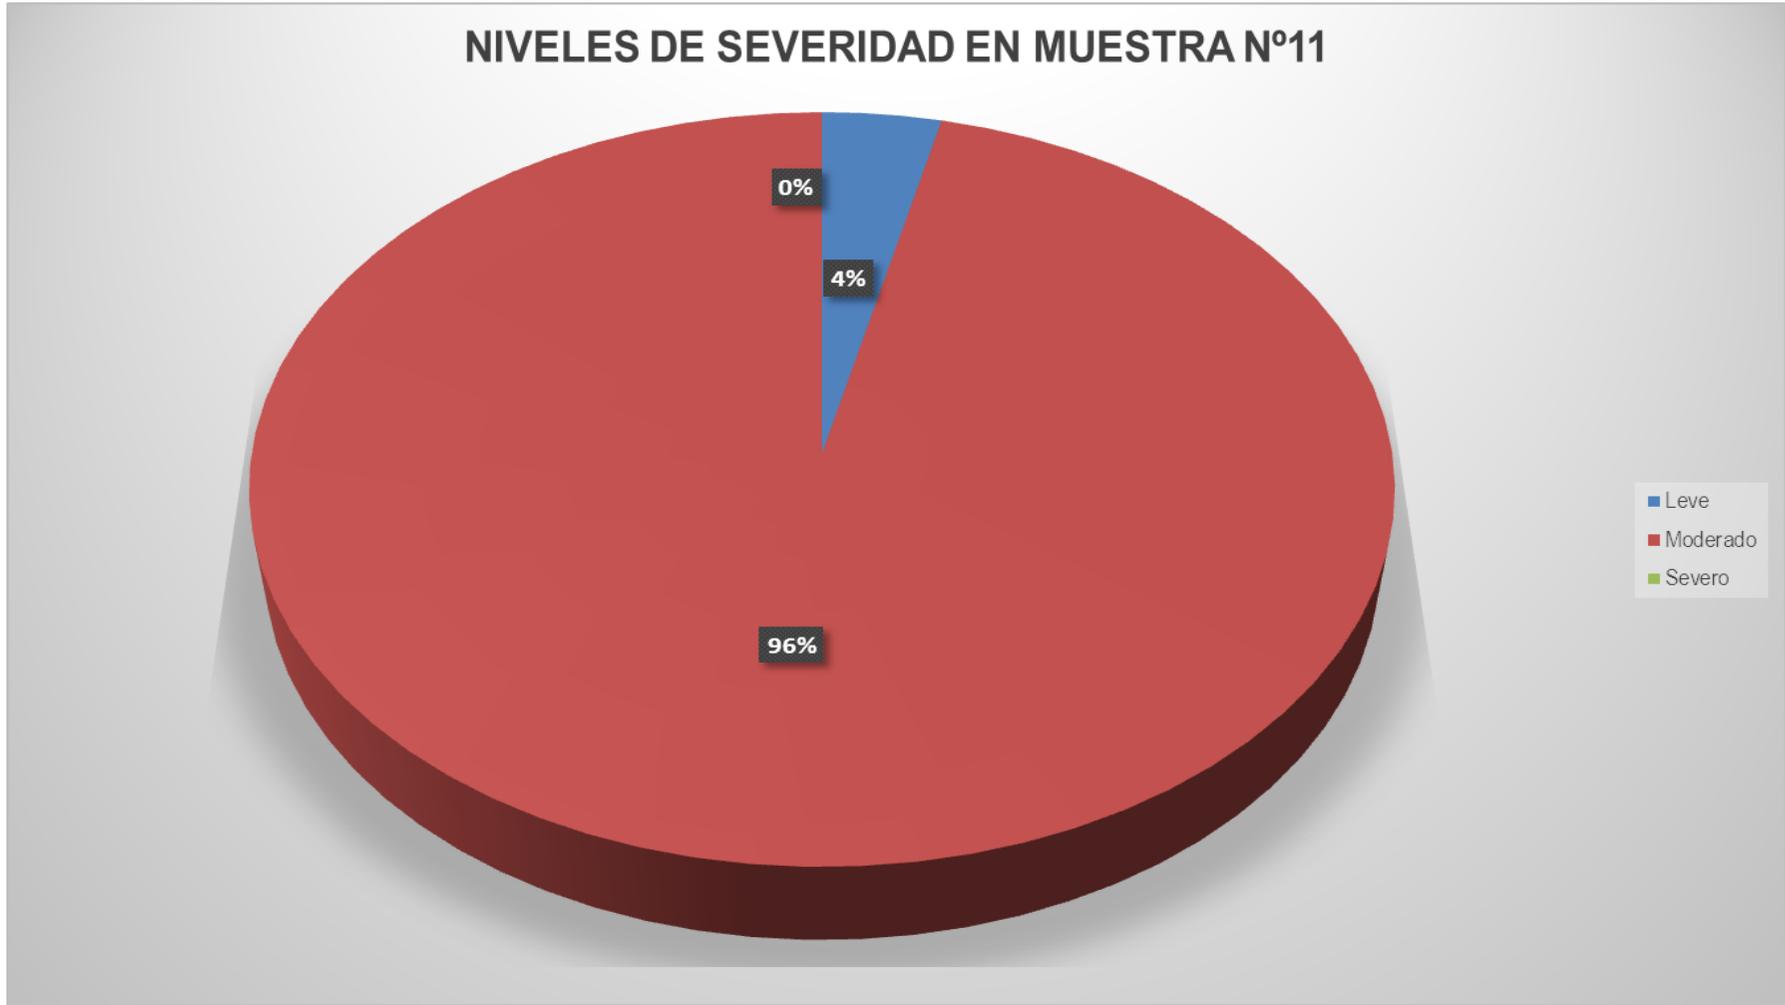
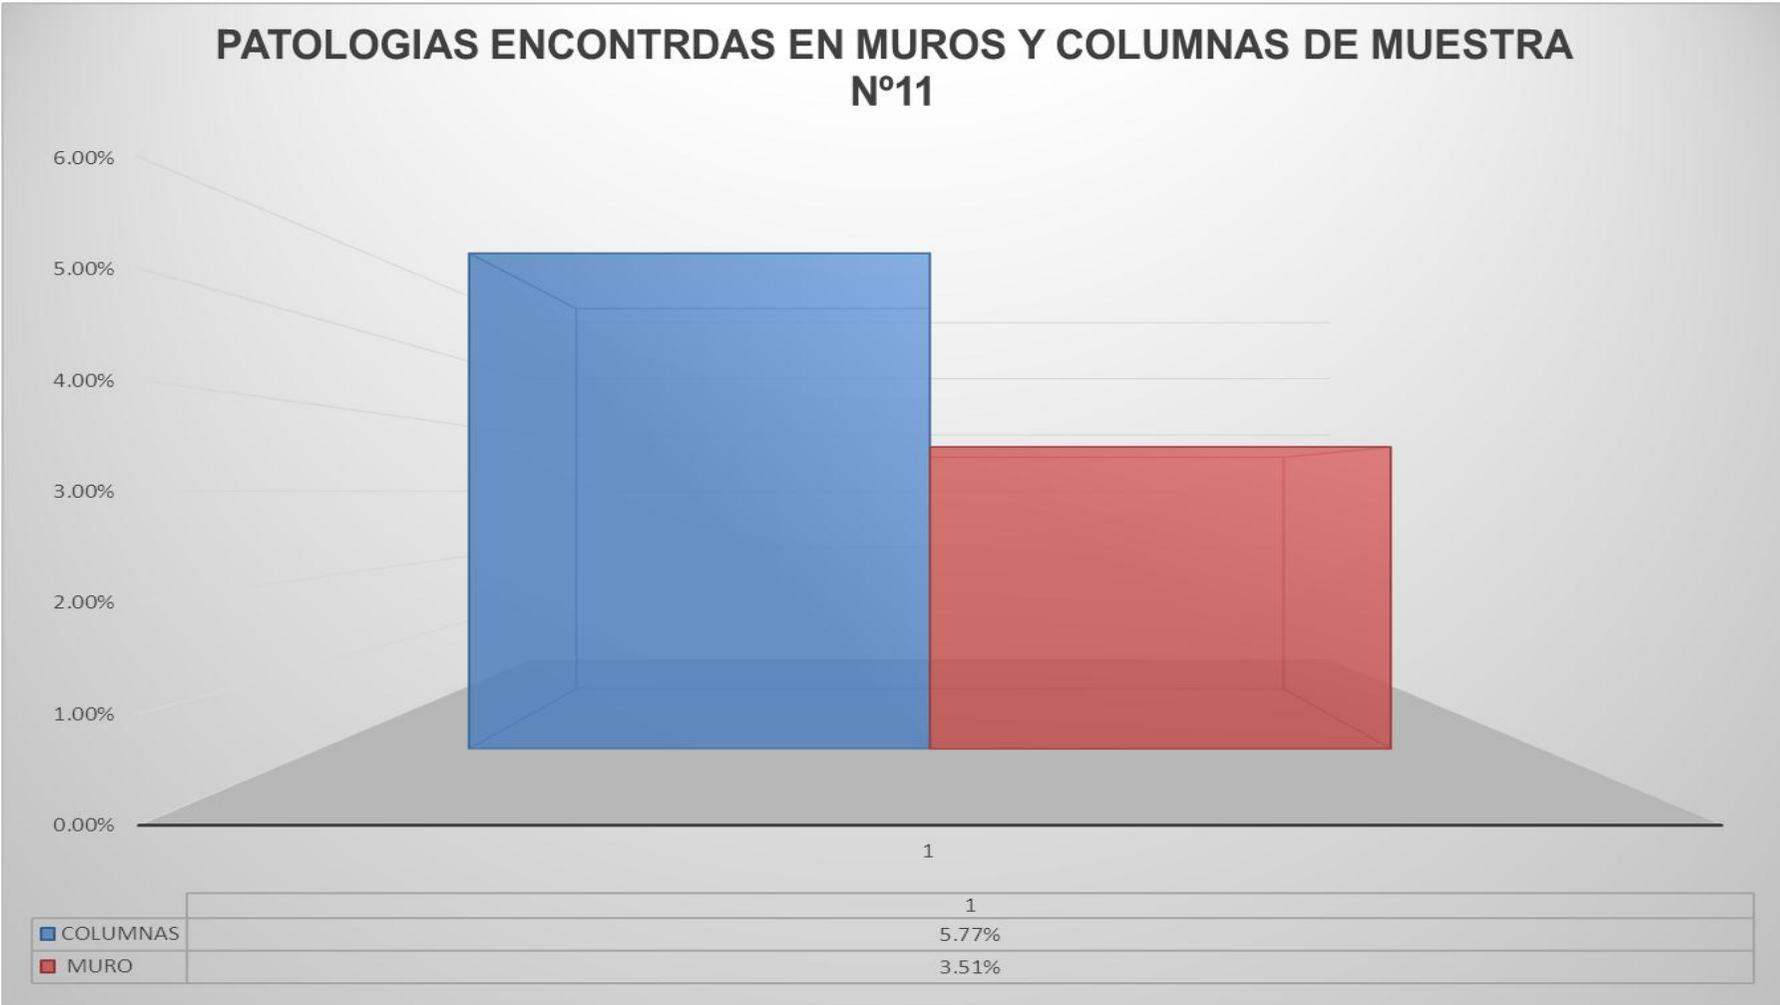
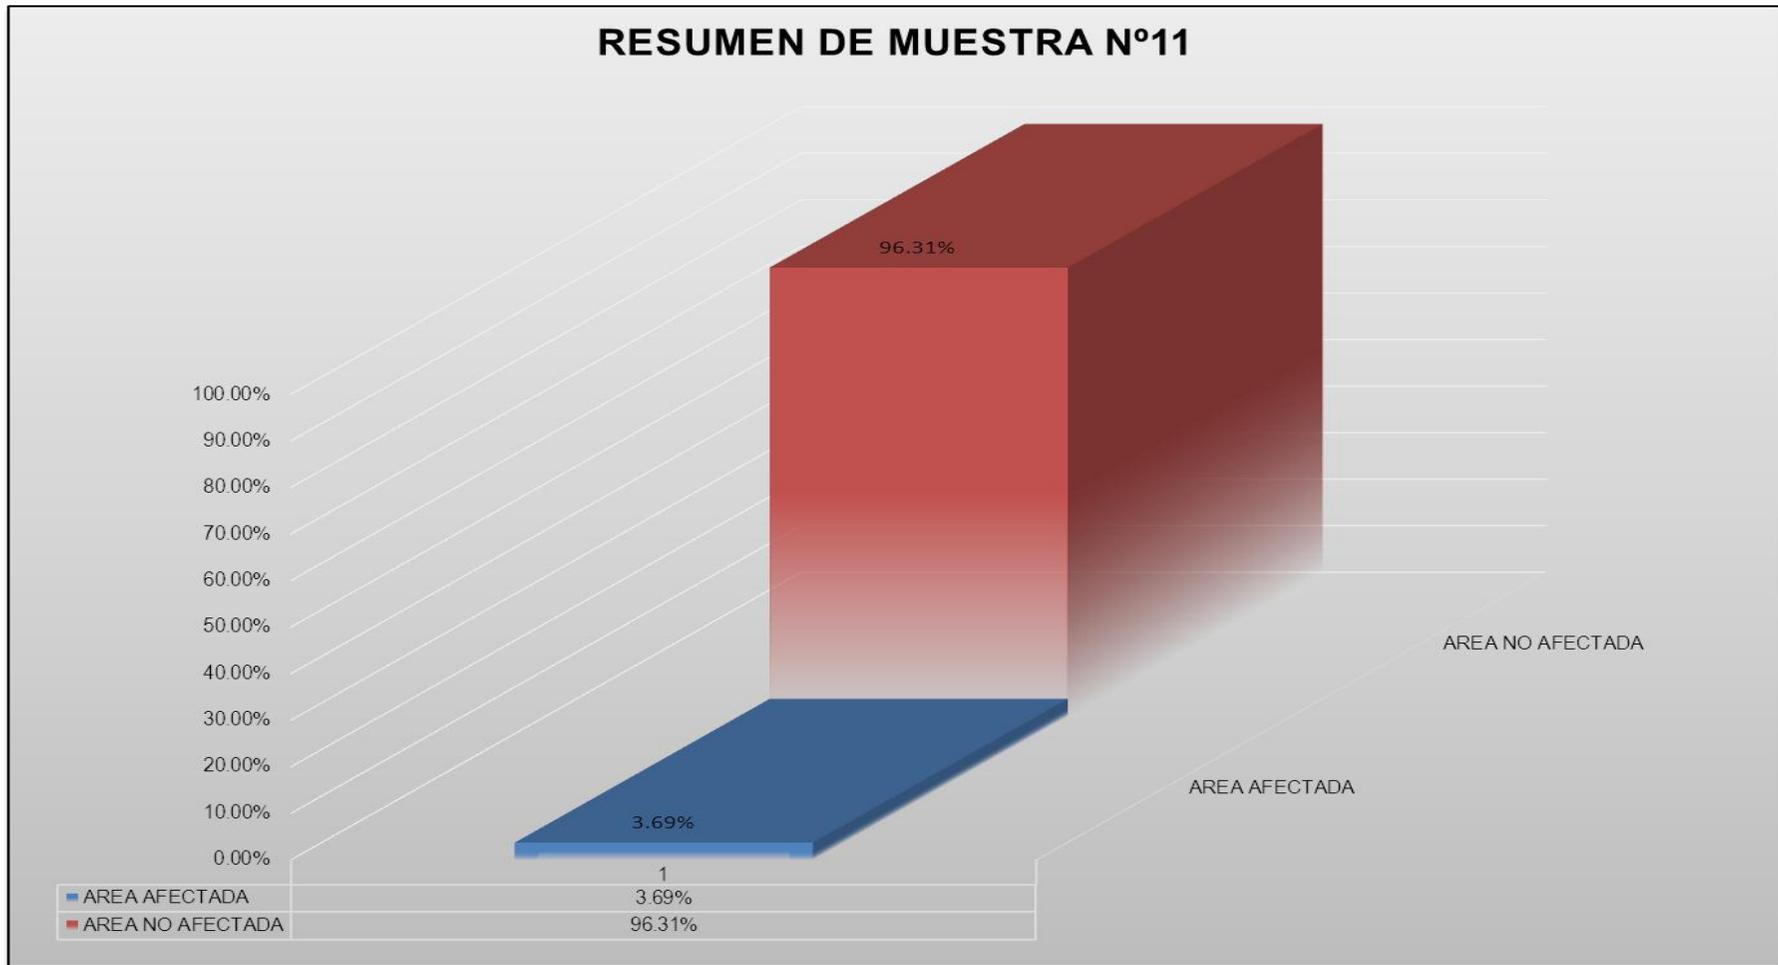
PATOLOGIAS ENCONTRADAS EN MUESTRA N°11				
PATOLOGIAS	COLUMNAS		MURO	
	AREA AFECTADA (m ²)	%AREA AFECTADA	AREA AFECTADA (m ²)	%AREA AFECTADA
[A] Humedad			0.35	1.66%
[B] Erosión Físicas	0.10	5.77%	0.39	1.85%
[C] Picaduras				
[D] Deformación				
[E] Grietas				
[F] Fisuras				
[G] Desprendimiento				
[H] Erosiones Mecánicas				
[I] Oxidación y Corrocienes				
[J] Eflorescencias				
[K] Organismos				
[L] Erosiones Químicas				
RESUMEN DE LA MUESTRA N°11				
AREA DE LA MUESTRA N°11	COLUMNAS		MURO	
	AREA AFECTADA (m ²)	%AREA AFECTADA	AREA AFECTADA (m ²)	%AREA AFECTADA
22.51	0.10	5.77%	0.73	3.51%

NIVELES DE SEVERIDAD				
TOTAL DE AREA AFECTADA DE LA MUESTRA (m ²)	0.83	COLUMNAS		(2) MODERADO
% TOTAL DE AREA AFECTADA DE LA MUESTRA (m ²)	3.69%			
TOTAL DE AREA NO AFECTADA DE LA MUESTRA (m ²)	21.68	MURO		(1) LEVE
% TOTAL DE AREA NO AFECTADA DE LA MUESTRA (m ²)	96.31%			
PATOLOGIAS	AREA AFECTADA (m ²)	%AREA AFECTADA	AREA NO AFECTADA (m ²)	%AREA NOAFECTADA
[A] Humedad	0.35	1.53%	21.68	96.31%
[B] Erosión Físicas	0.49	2.15%		
[C] Picaduras	0.00	0.00%		
[D] Deformación	0.00	0.00%		
[E] Grietas	0.00	0.00%		
[F] Fisuras	0.00	0.00%		
[G] Desprendimiento	0.00	0.00%		
[H] Erosiones Mecánicas	0.00	0.00%		
[I] Oxidación y Corrocienes	0.00	0.00%		
[J] Eflorescencias	0.00	0.00%		
[K] Organismos	0.00	0.00%		
[L] Erosiones Químicas	0.00	0.00%		
TOTAL	0.83	3.69%

Figura N° 54: Patologías encontradas en muestra N° 11

Figura N° 55: Niveles de severidad en muestra N° 11

Figura N° 56: Patologías encontradas en muros y columnas de muestra N° 11

Figura N° 57: Resumen de Muestra N° 11

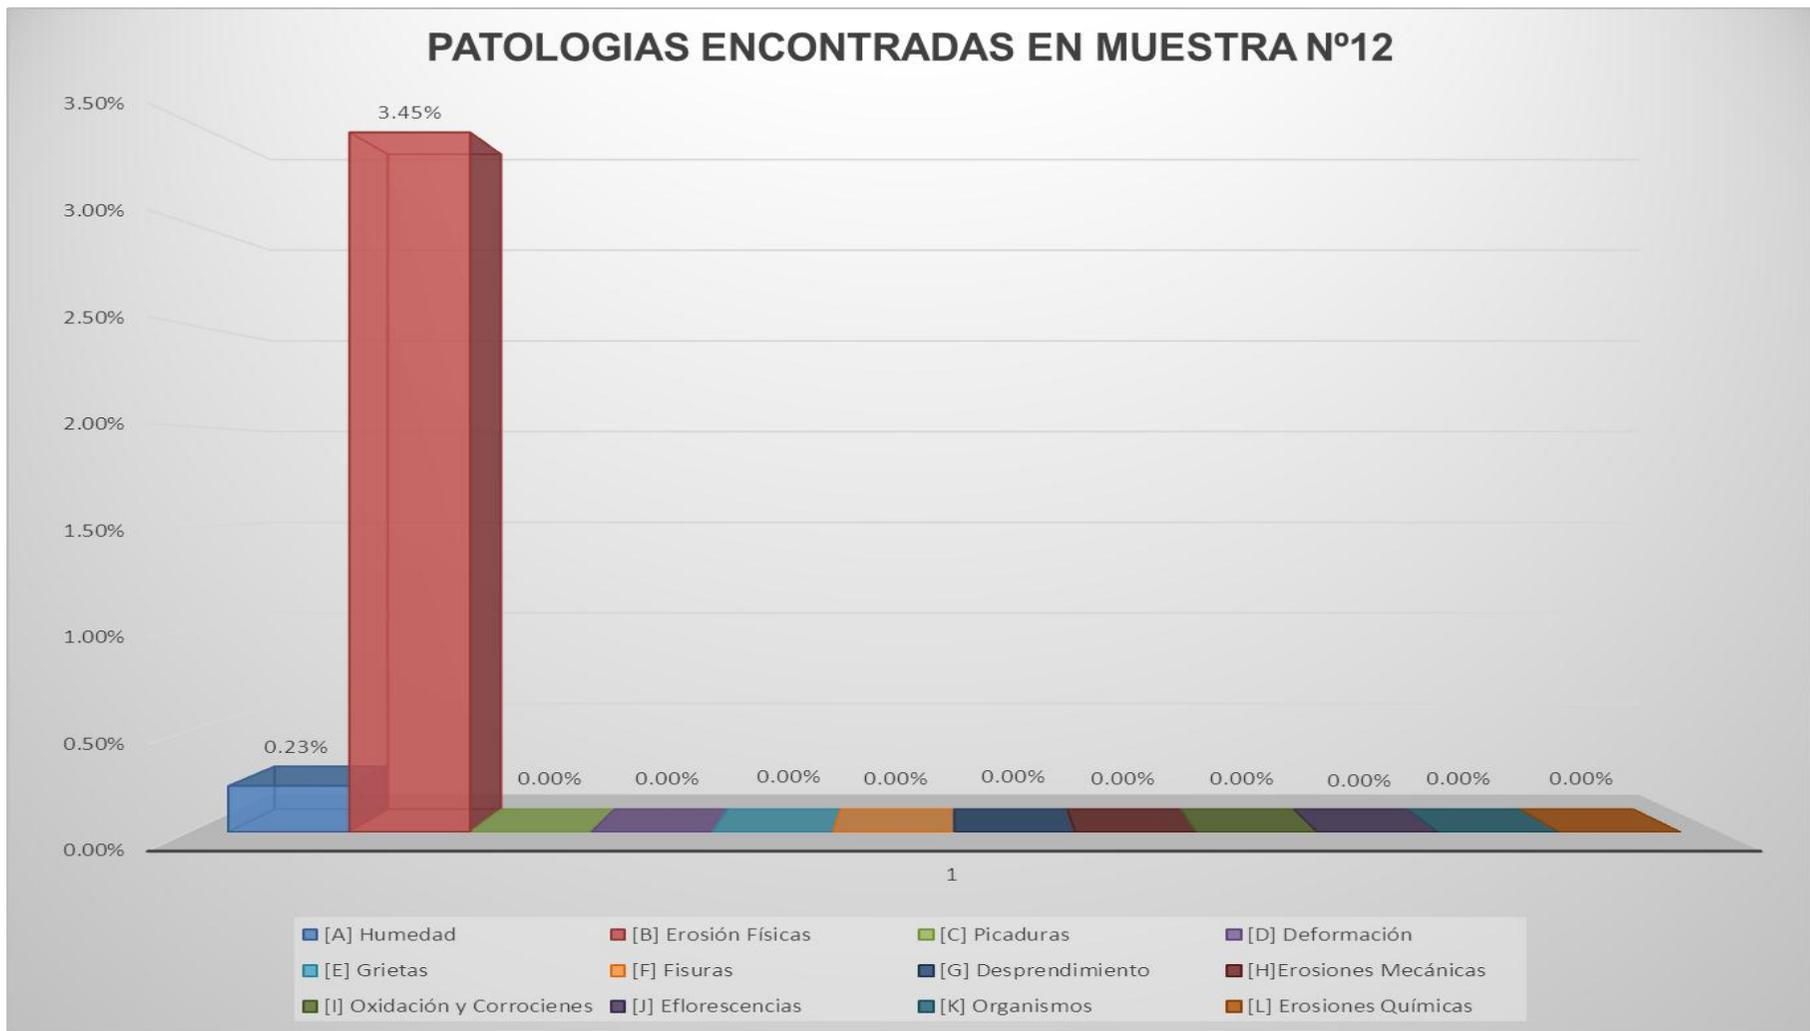
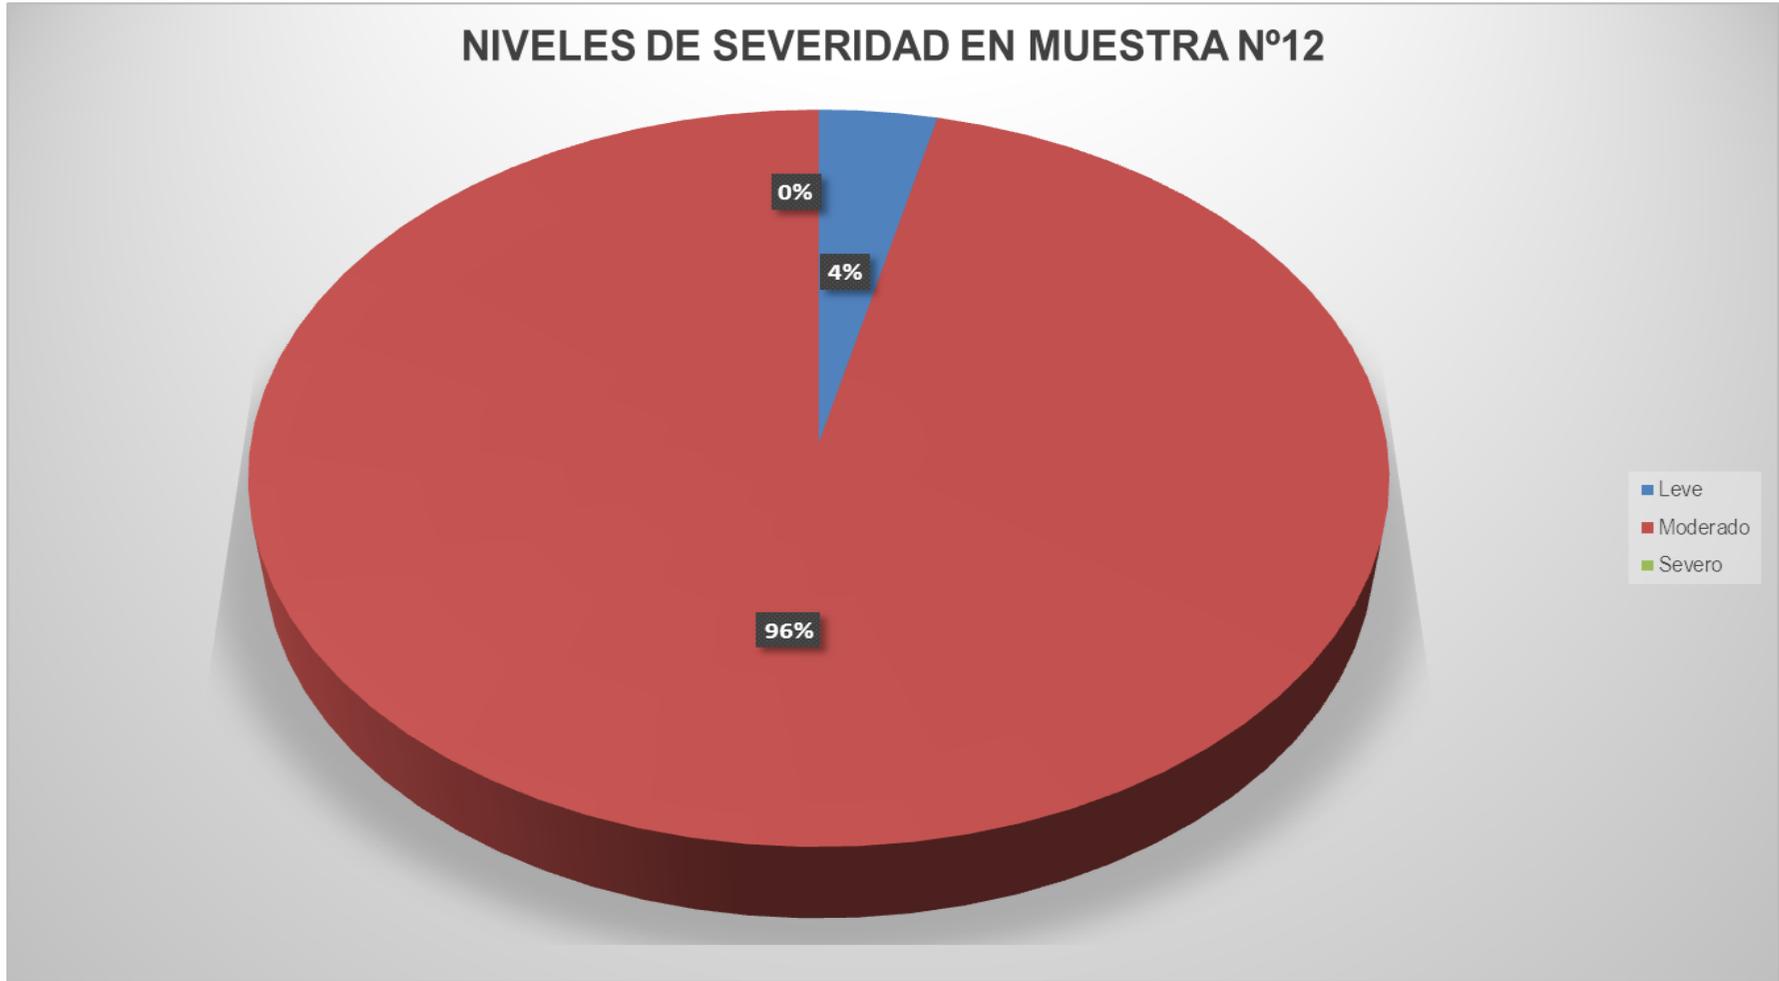
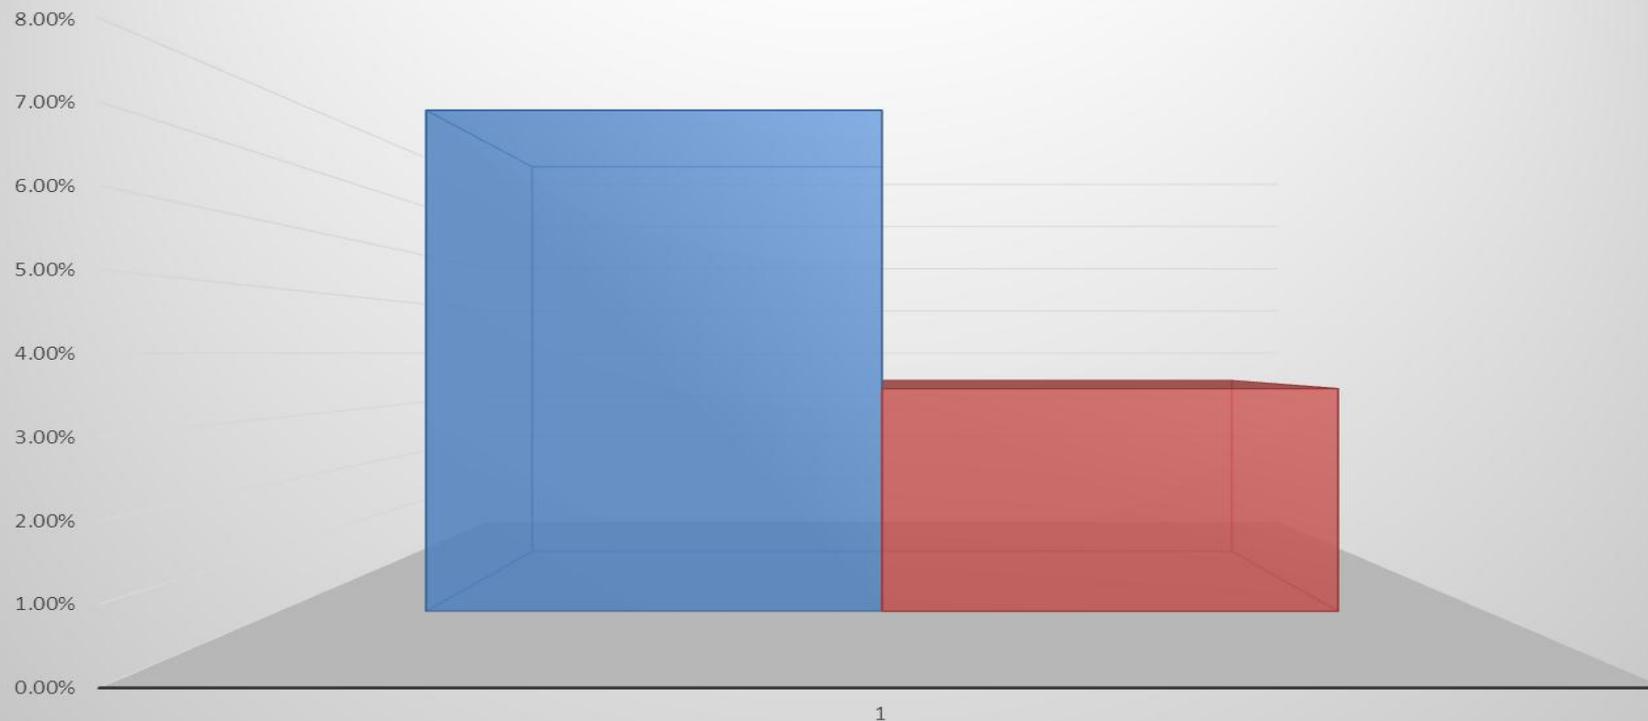
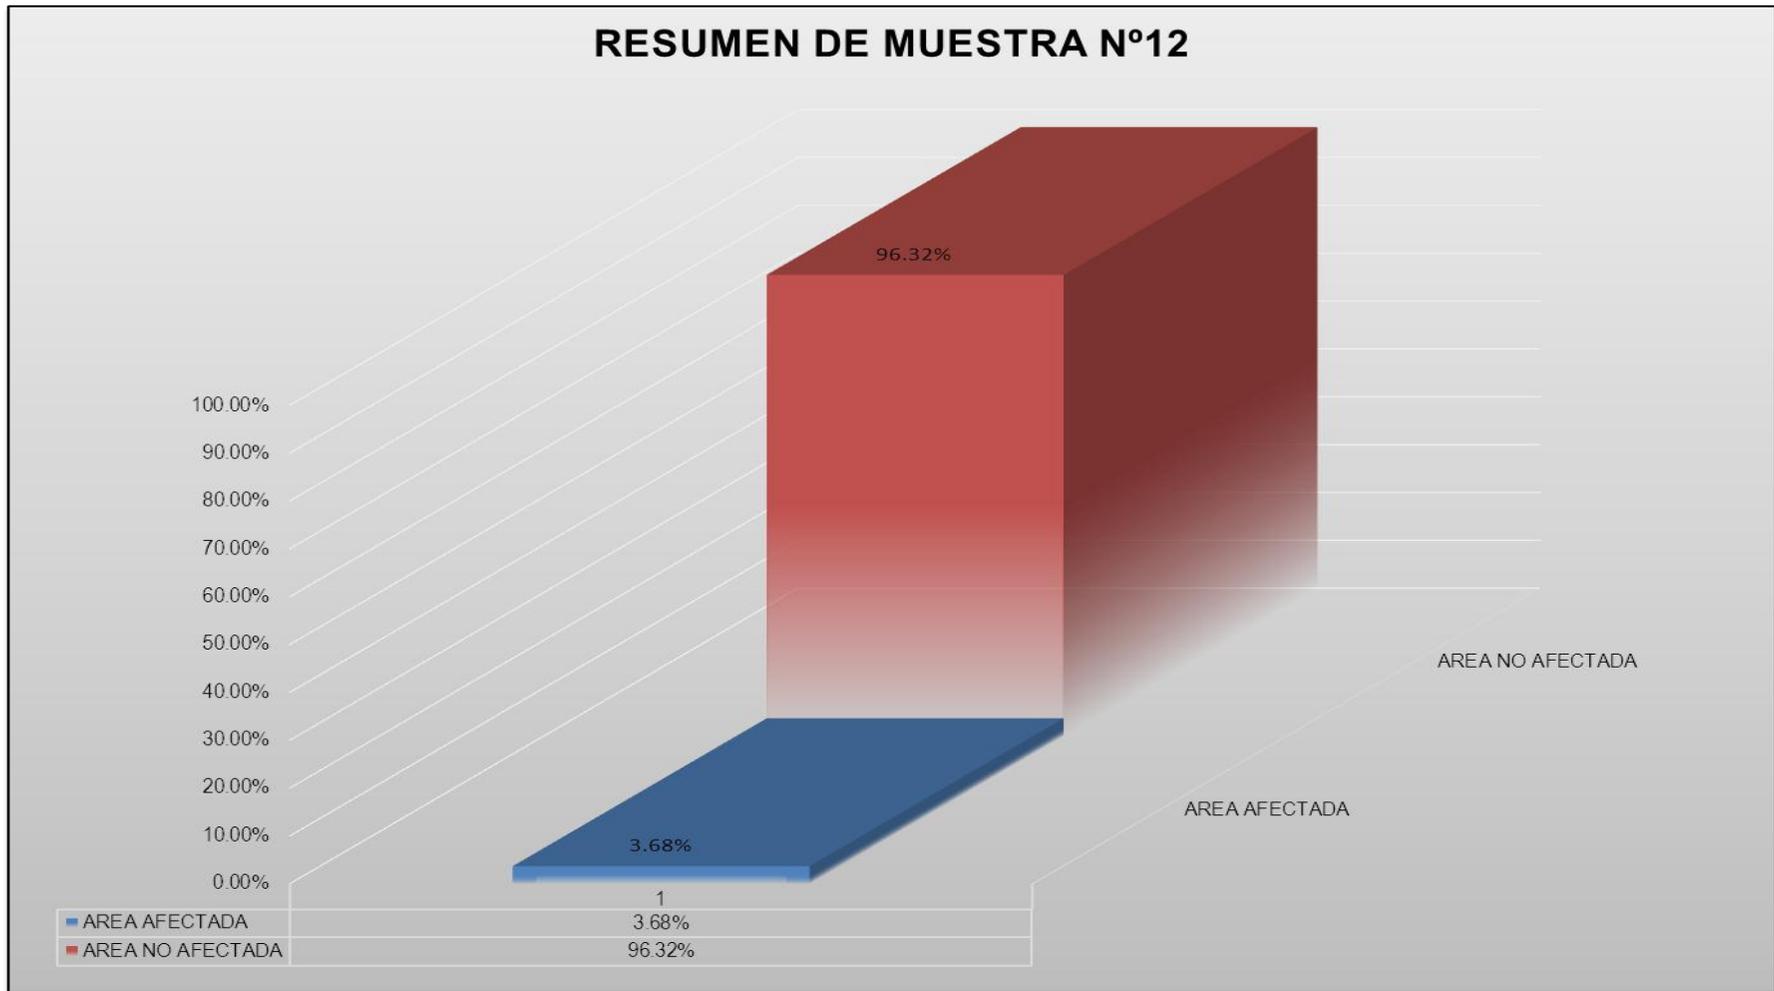
PATOLOGIAS ENCONTRADAS EN MUESTRA N°12				
PATOLOGIAS	COLUMNAS		MURO	
	AREA AFECTADA (m²)	%AREA AFECTADA	AREA AFECTADA (m²)	%AREA AFECTADA
[A] Humedad	0.05	4.31%		
[B] Erosión Físicas	0.04	3.45%	0.72	3.45%
[C] Picaduras				
[D] Deformación				
[E] Grietas				
[F] Fisuras				
[G] Desprendimiento				
[H] Erosiones Mecánicas				
[I] Oxidación y Corrocienes				
[J] Eflorescencias				
[K] Organismos				
[L] Erosiones Químicas

NIVELES DE SEVERIDAD				
TOTAL DE AREA AFECTADA DE LA MUESTRA (m ²)	0.81	COLUMNAS		(2) MODERADO
% TOTAL DE AREA AFECTADA DE LA MUESTRA (m ²)	3.68%			
TOTAL DE AREA NO AFECTADA DE LA MUESTRA (m ²)	21.23	MURO		(1) LEVE
% TOTAL DE AREA NO AFECTADA DE LA MUESTRA (m ²)	96.32%			
PATOLOGIAS	AREA AFECTADA (m ²)	%AREA AFECTADA	AREA NO AFECTADA (m ²)	%AREA NOAFECTADA
[A] Humedad	0.05	0.23%	21.23	96.32%
[B] Erosión Físicas	0.76	3.45%		
[C] Picaduras	0.00	0.00%		
[D] Deformación	0.00	0.00%		
[E] Grietas	0.00	0.00%		
[F] Fisuras	0.00	0.00%		
[G] Desprendimiento	0.00	0.00%		
[H]Erosiones Mecánicas	0.00	0.00%		
[I] Oxidación y Corrocienes	0.00	0.00%		
[J] Eflorescencias	0.00	0.00%		
[K] Organismos	0.00	0.00%		
[L] Erosiones Químicas	0.00	0.00%		
TOTAL	0.81	3.68%

Figura N° 58: Patologías encontradas en muestra N° 12

Figura N° 59: Niveles de severidad en muestra N° 12

1
COLUMNAS	7.76%
MURO	3.45%

Figura N° 60: Patologías encontradas en muros y columnas de muestra N° 12

Figura N° 61: Resumen de Muestra N° 12

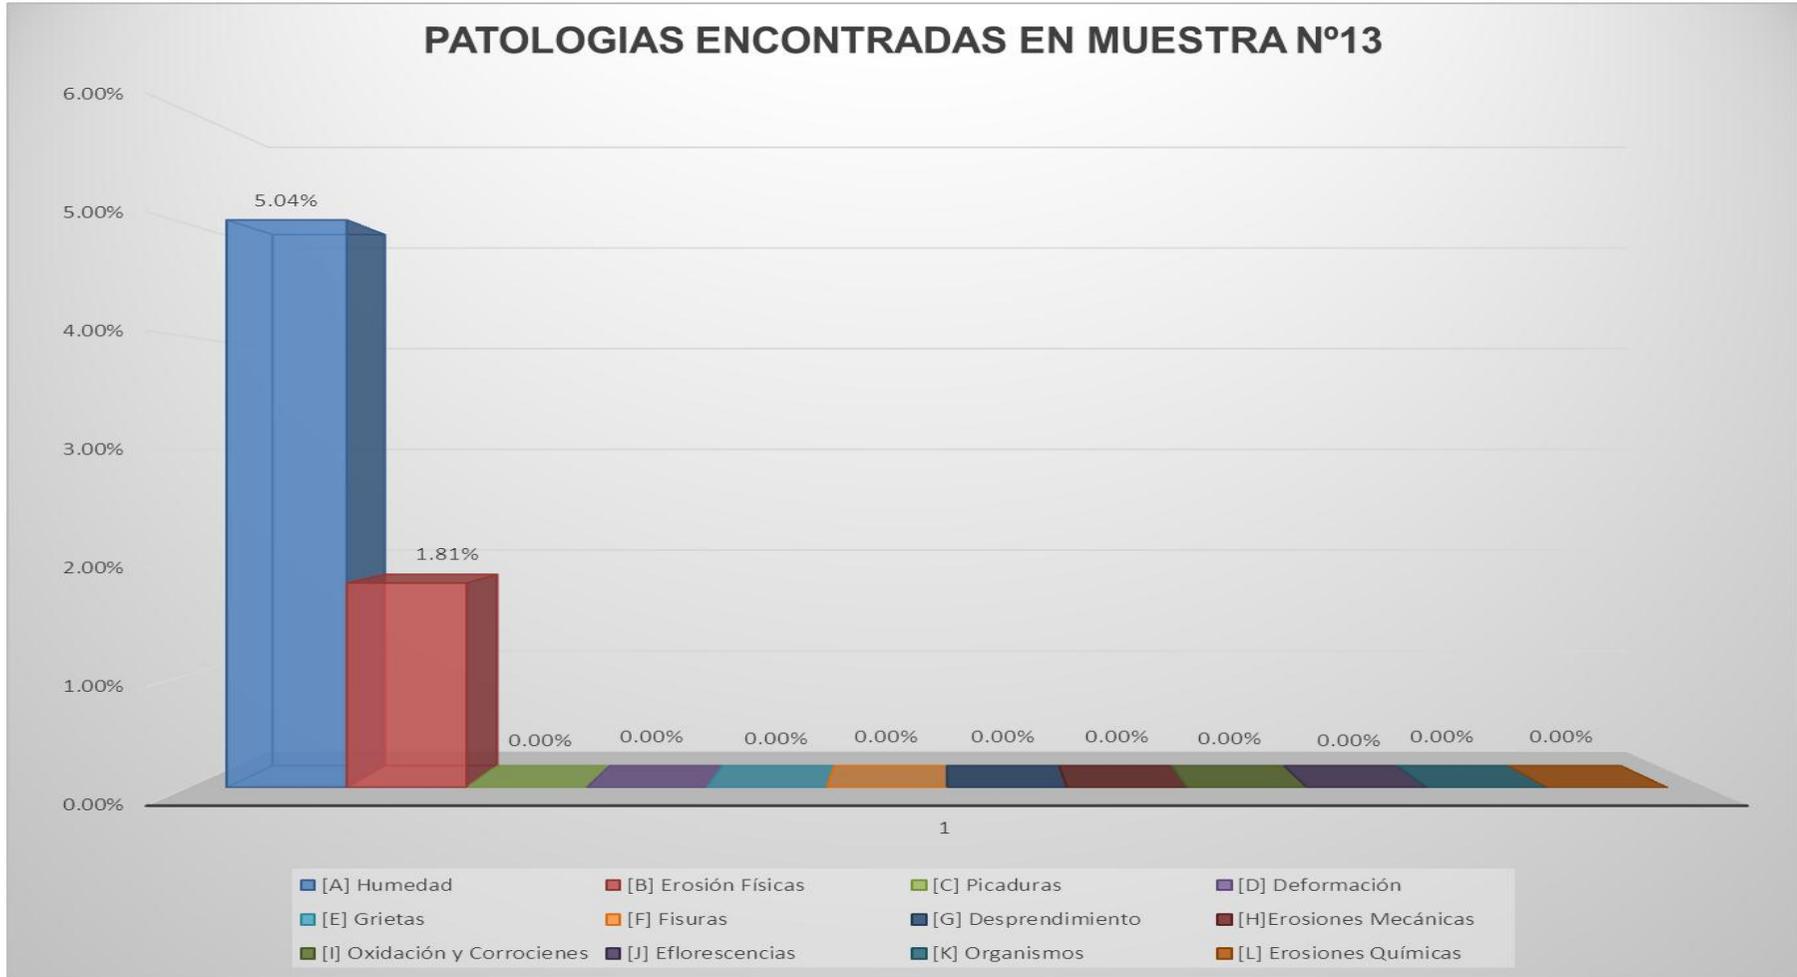
PATOLOGIAS ENCONTRADAS EN MUESTRA N°13				
PATOLOGIAS	COLUMNAS		MURO	
	AREA AFECTADA (m²)	%AREA AFECTADA	AREA AFECTADA (m²)	%AREA AFECTADA
[A] Humedad			1.11	5.32%
[B] Erosión Físicas	0.03	2.59%	0.37	1.77%
[C] Picaduras				
[D] Deformación				
[E] Grietas				
[F] Fisuras				
[G] Desprendimiento				
[H] Erosiones Mecánicas				
[I] Oxidación y Corrocienes				
[J] Eflorescencias				
[K] Organismos				
[L] Erosiones Químicas				
RESUMEN DE LA MUESTRA N°13				
AREA DE LA MUESTRA N°13	COLUMNAS		MURO	
	AREA AFECTADA (m²)	%AREA AFECTADA	AREA AFECTADA (m²)	%AREA AFECTADA
22.04	0.03	2.59%	1.48	7.09%

Figura N° 62: Patologías encontradas en muestra N° 13

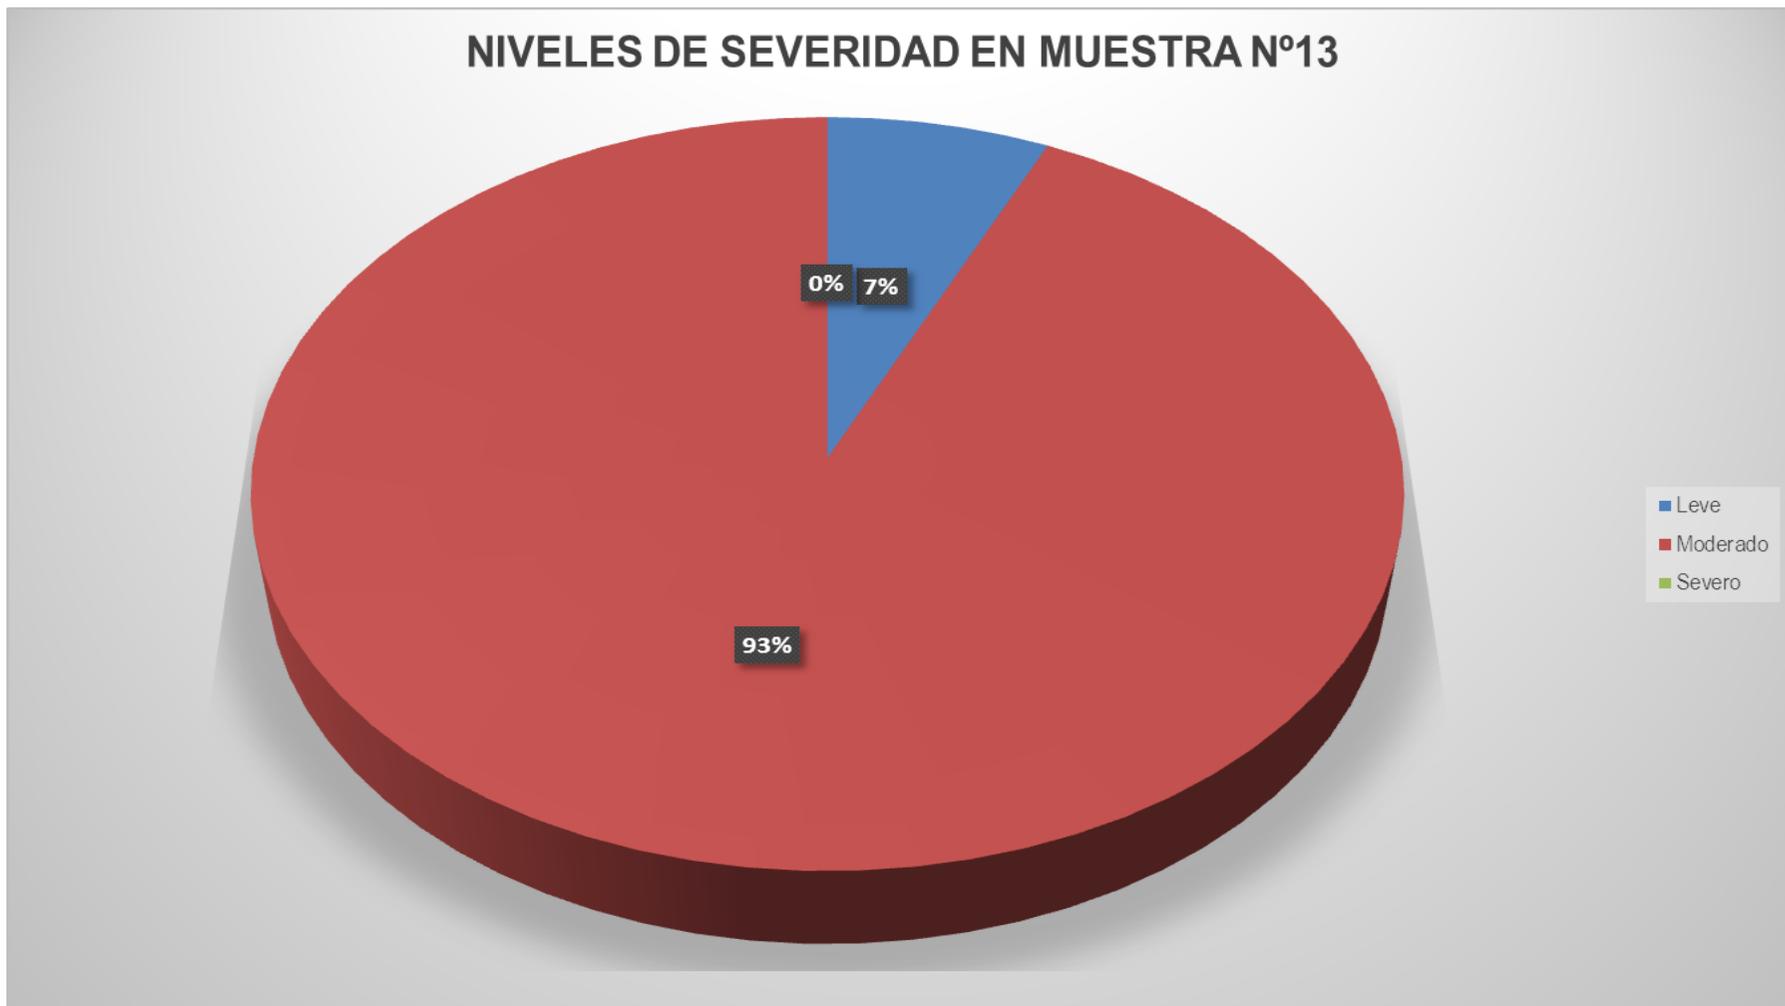
NIVELES DE SEVERIDAD				
TOTAL DE AREA AFECTADA DE LA MUESTRA (m ²)	1.51	COLUMNAS		(2) MODERADO
% TOTAL DE AREA AFECTADA DE LA MUESTRA (m ²)	6.85%			
TOTAL DE AREA NO AFECTADA DE LA MUESTRA (m ²)	20.53	MURO		(1) LEVE
% TOTAL DE AREA NO AFECTADA DE LA MUESTRA (m ²)	93.15%			
PATOLOGIAS	AREA AFECTADA (m ²)	%AREA AFECTADA	AREA NO AFECTADA (m ²)	%AREA NOAFECTADA
[A] Humedad	1.11	5.04%	20.53	93.15%
[B] Erosión Físicas	0.40	1.81%		
[C] Picaduras	0.00	0.00%		
[D] Deformación	0.00	0.00%		
[E] Grietas	0.00	0.00%		
[F] Fisuras	0.00	0.00%		
[G] Desprendimiento	0.00	0.00%		
[H] Erosiones Mecánicas	0.00	0.00%		
[I] Oxidación y Corrosiones	0.00	0.00%		
[J] Eflorescencias	0.00	0.00%		
[K] Organismos	0.00	0.00%		
[L] Erosiones Químicas	0.00	0.00%		
TOTAL	1.51	6.85%

Figura N° 63: Niveles de severidad en muestra N° 13

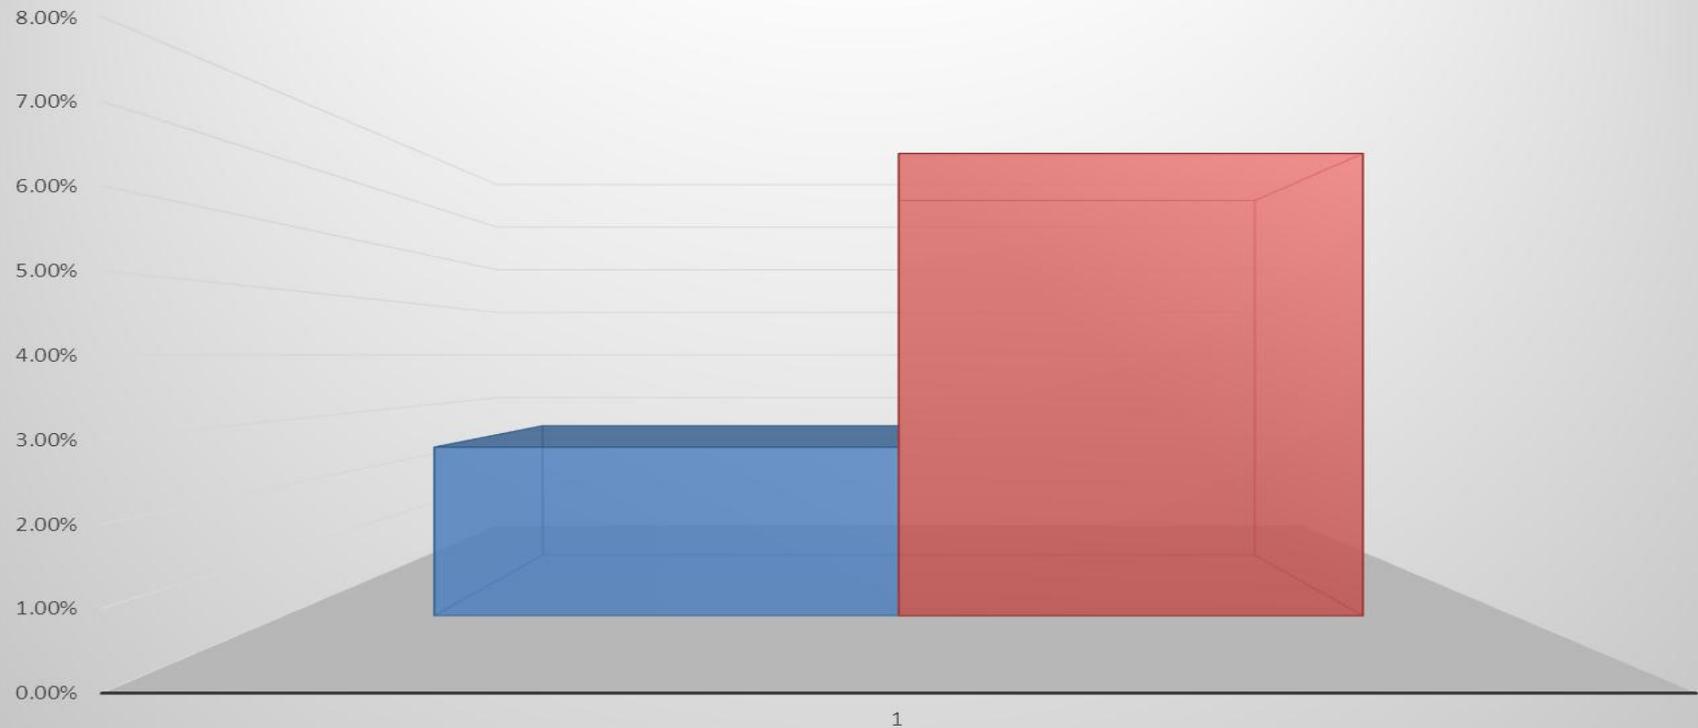
■ COLUMNAS	1	2.59%
■ MURO		7.09%

Figura N° 64: Patologías encontradas en muros y columnas de muestra N° 13

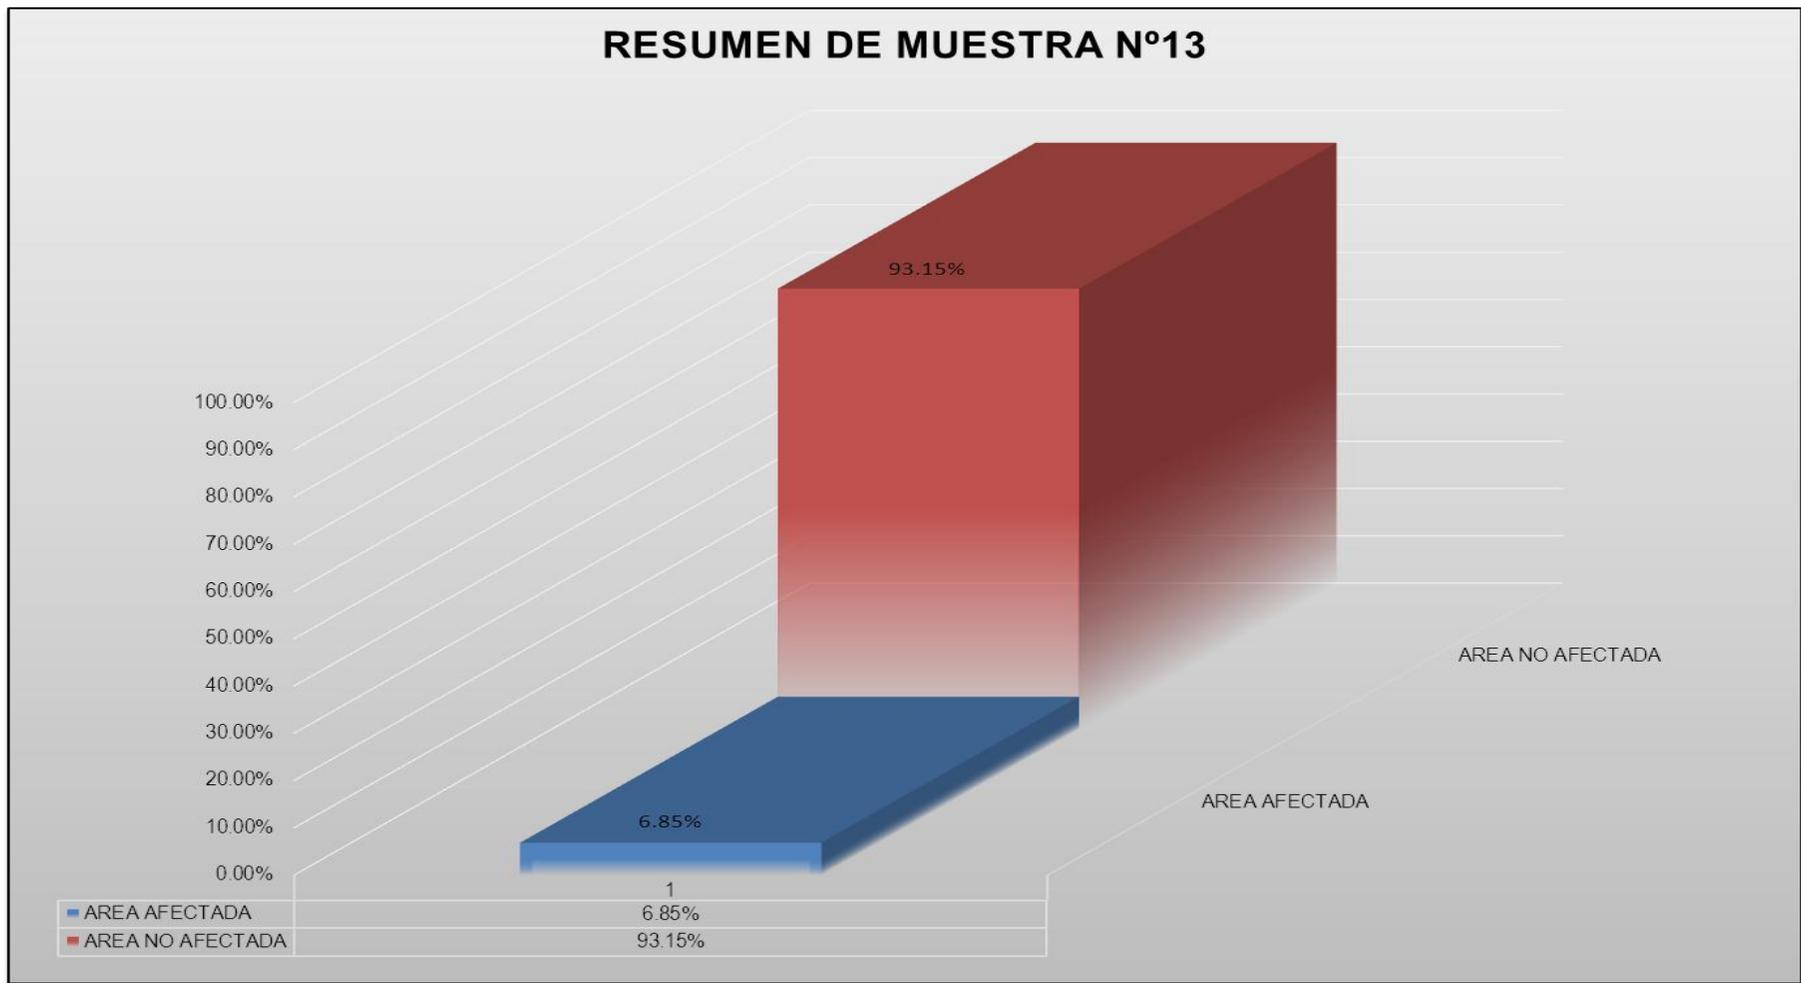
Figura N° 65: Resumen de Muestra N° 13
