UNIVERSIDAD CATÓLICA LOS ÁNGELES
CHIMBOTE

DETERMINACIÓN Y EVALUACIÓN DE LAS
PATOLOGÍAS DEL CONCRETO EN COLUMNAS Y
MUROS DE ALBAÑILERIA CONFINADA DE LA
ESTRUCTURA DEL CERCO PERIMETRICO DE LA
INSTITUCION EDUCATIVA COMPLEJO LA ALBORADA
DISTRITO DE PIURA , PROVINCIA DE PIURA , REGION
PIURA,SETIEMBRE-2016.

TESIS PARA OPTAR EL TITULO PROFESIONAL DE
INGENIERO CIVIL:

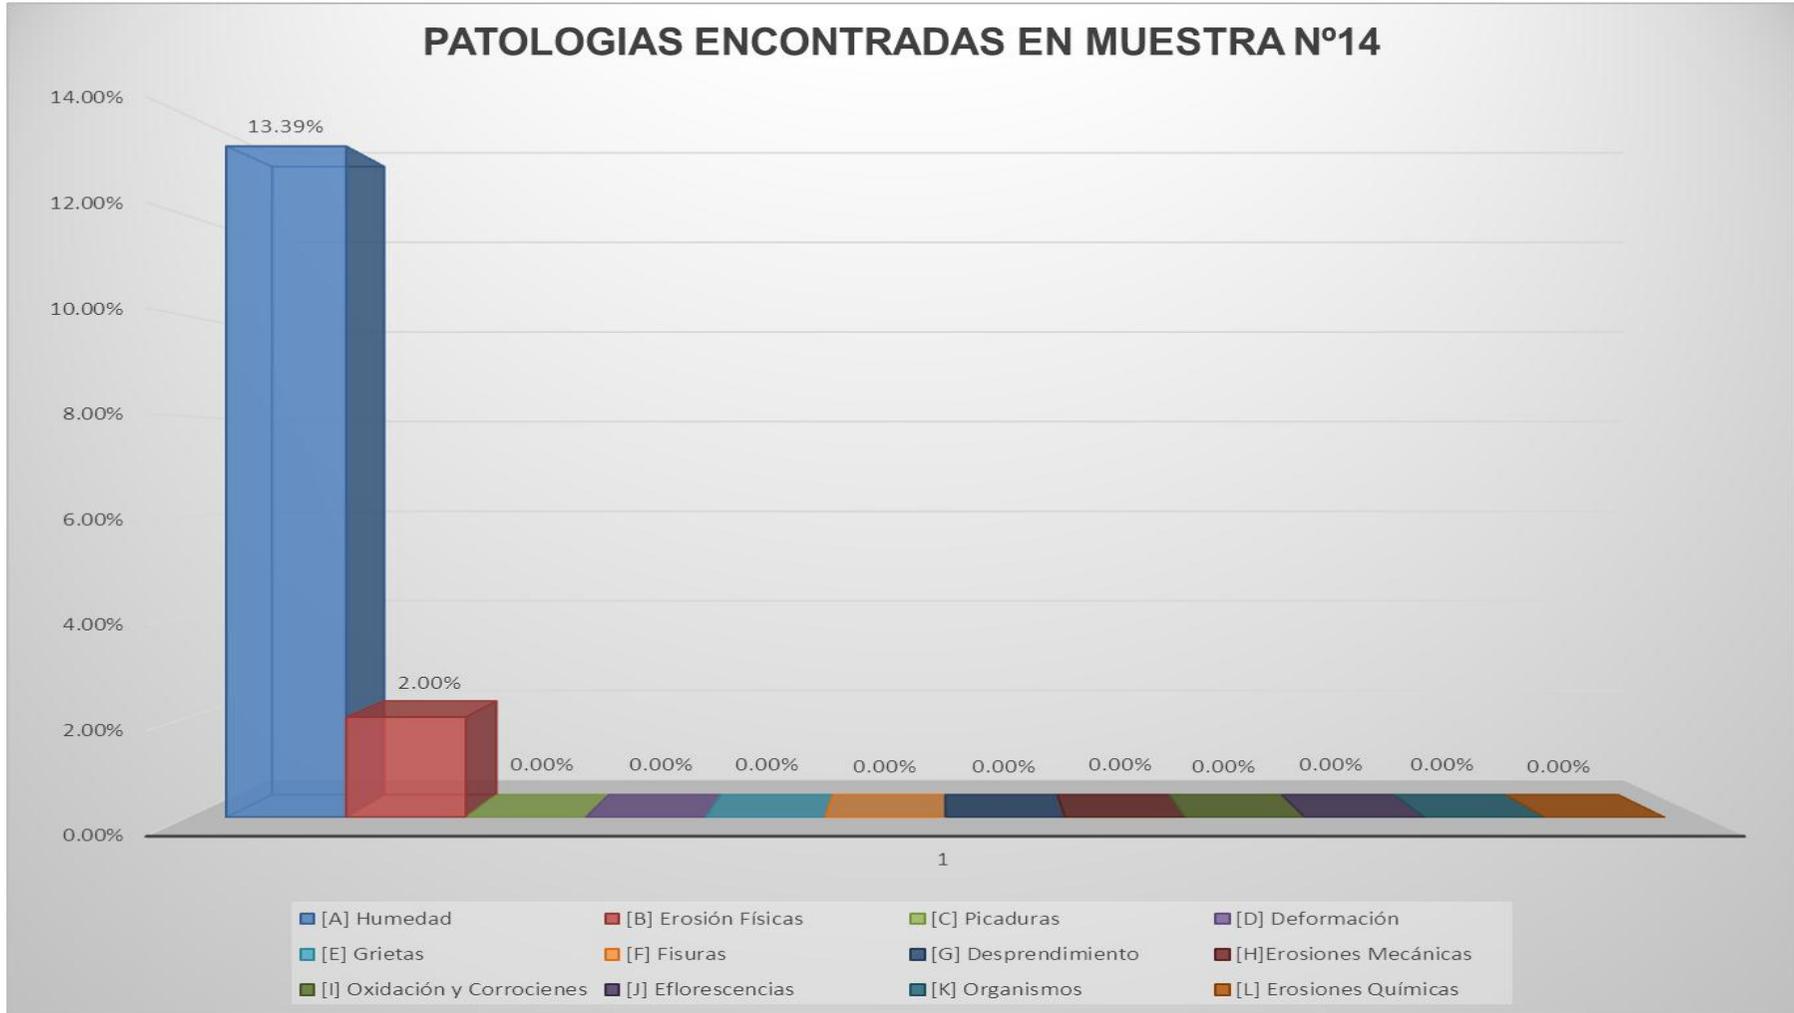
PATOLOGIAS ENCONTRADAS EN MUESTRA N°14				
PATOLOGIAS	COLUMNAS		MURO	
	AREA AFECTADA (m²)	%AREA AFECTADA	AREA AFECTADA (m²)	%AREA AFECTADA
[A] Humedad			2.97	14.52%
[B] Erosión Físicas	0.09	5.07%	0.36	1.74%
[C] Picaduras				
[D] Deformación				
[E] Grietas				
[F] Fisuras				
[G] Desprendimiento				
[H] Erosiones Mecánicas				
[I] Oxidación y Corrosiones				
[J] Eflorescencias				
[K] Organismos				
[L] Erosiones Químicas				
RESUMEN DE LA MUESTRA N°14				
AREA DE LA MUESTRA N°14	COLUMNAS		MURO	
	AREA AFECTADA (m²)	%AREA AFECTADA	AREA AFECTADA (m²)	%AREA AFECTADA
22.18	0.09	5.07%	3.33	16.27%

Figura N° 66: Patologías encontradas en muestra N° 14

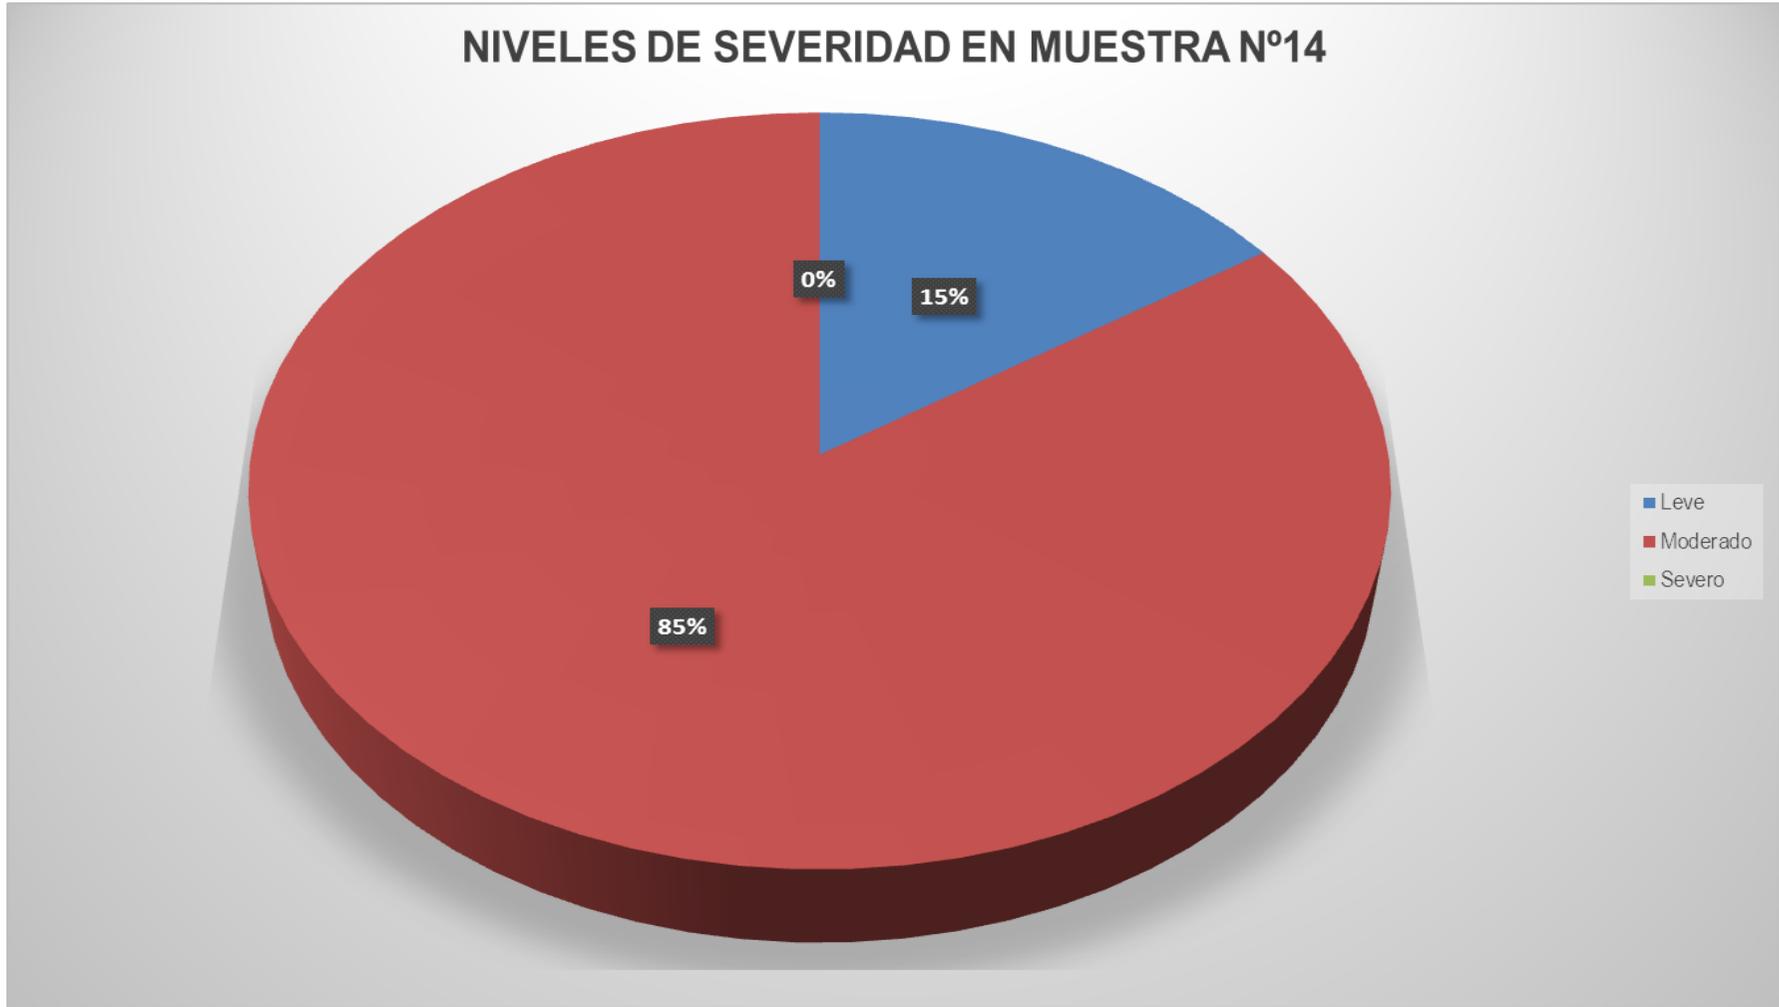
NIVELES DE SEVERIDAD				
TOTAL DE AREA AFECTADA DE LA MUESTRA (m ²)	3.41	COLUMNAS		(2) MODERADO
% TOTAL DE AREA AFECTADA DE LA MUESTRA (m ²)	15.39%			
TOTAL DE AREA NO AFECTADA DE LA MUESTRA (m ²)	18.77	MURO		(1) LEVE
% TOTAL DE AREA NO AFECTADA DE LA MUESTRA (m ²)	84.61%			
PATOLOGIAS	AREA AFECTADA (m ²)	%AREA AFECTADA	AREA NO AFECTADA (m ²)	%AREA NOAFECTADA
[A] Humedad	2.97	13.39%	18.77	84.61%
[B] Erosión Físicas	0.44	2.00%		
[C] Picaduras	0.00	0.00%		
[D] Deformación	0.00	0.00%		
[E] Grietas	0.00	0.00%		
[F] Fisuras	0.00	0.00%		
[G] Desprendimiento	0.00	0.00%		
[H] Erosiones Mecánicas	0.00	0.00%		
[I] Oxidación y Corrocienes	0.00	0.00%		
[J] Eflorescencias	0.00	0.00%		
[K] Organismos	0.00	0.00%		
[L] Erosiones Químicas	0.00	0.00%		
TOTAL	3.41	15.39%

Figura N° 67: Niveles de severidad en muestra N° 14

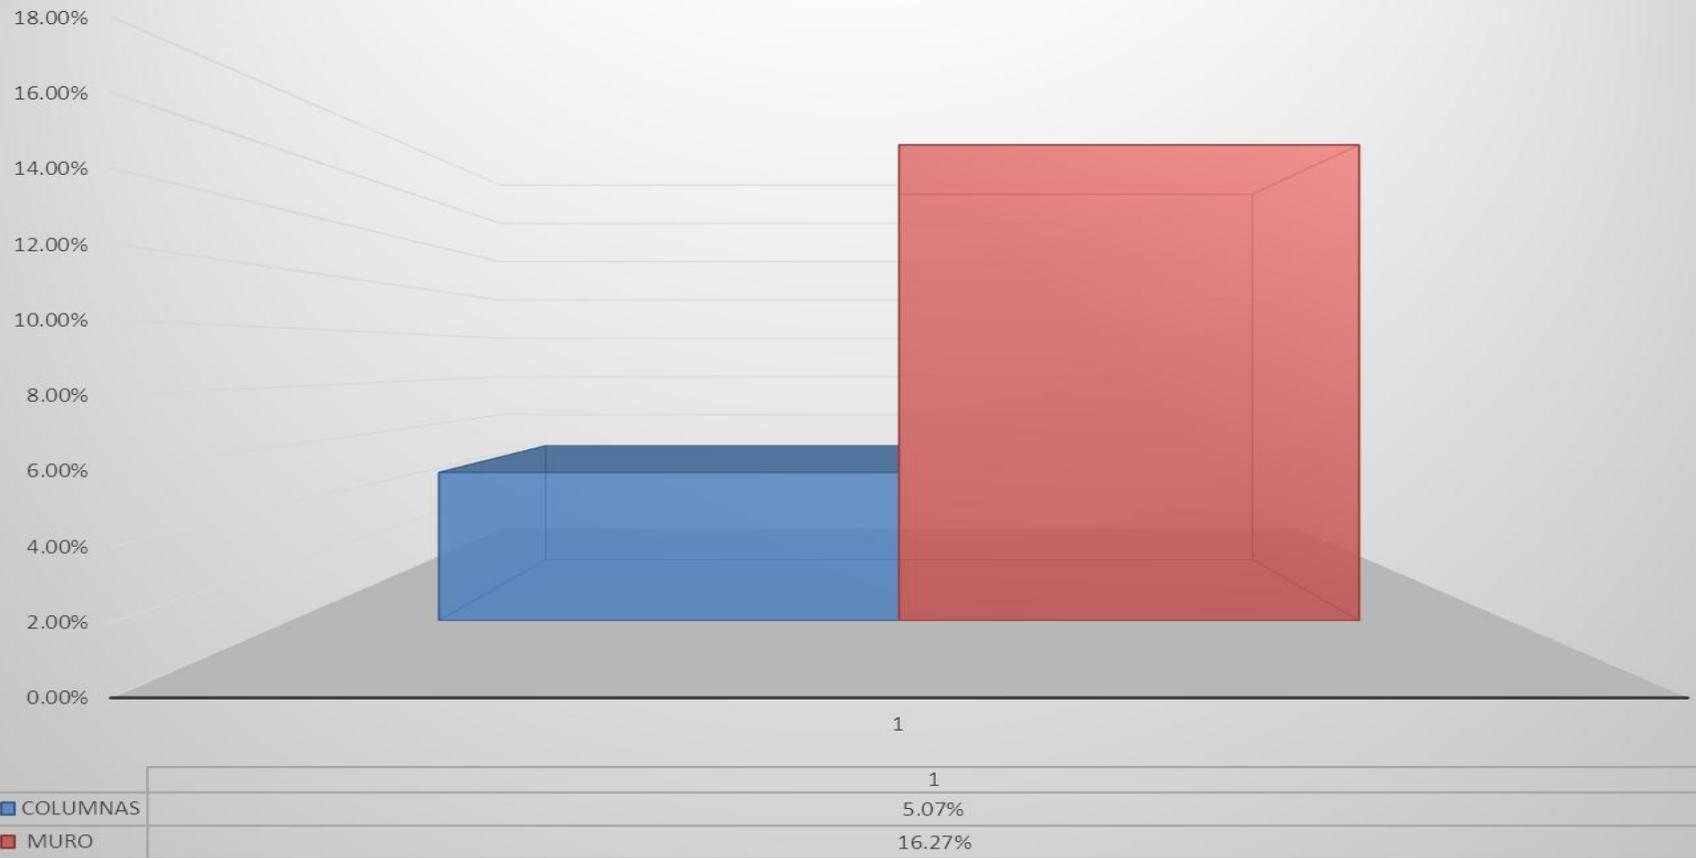
Figura N° 68: Patologías encontradas en muros y columnas de muestra N° 14

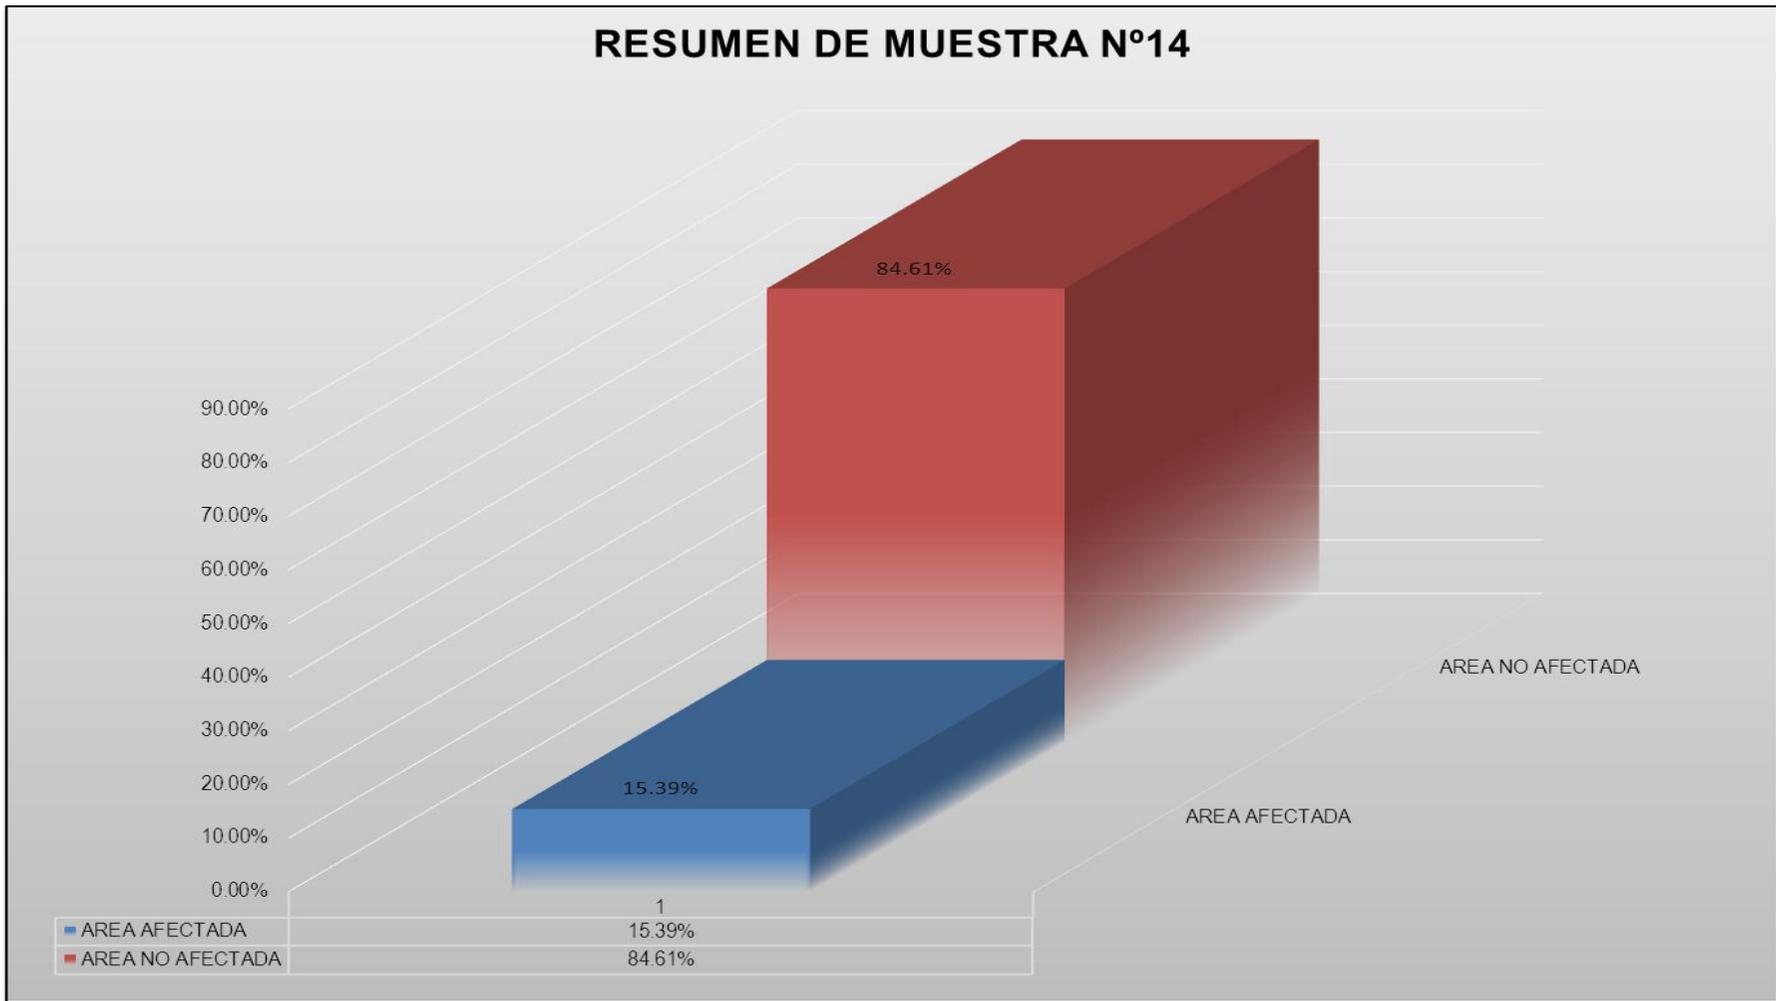
Figura N° 69: Resumen de Muestra N° 14

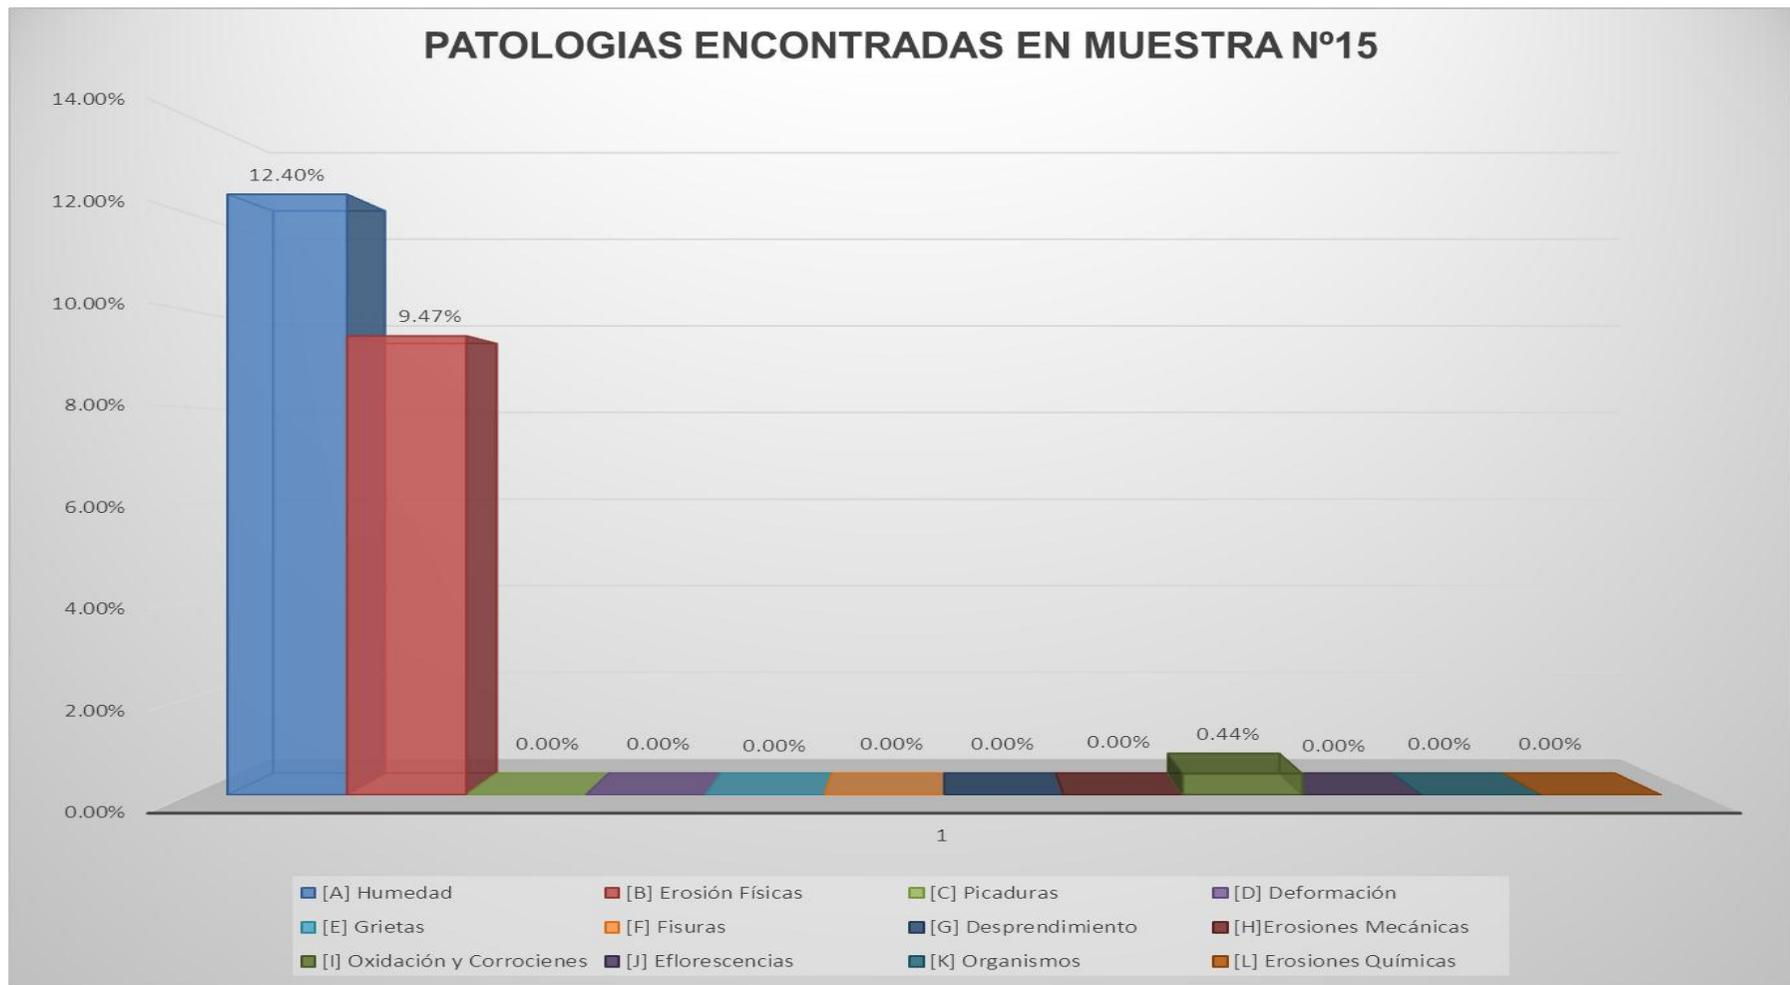
PATOLOGIAS ENCONTRADAS EN MUESTRA N°15				
PATOLOGIAS	COLUMNAS		MURO	
	AREA AFECTADA (m ²)	%AREA AFECTADA	AREA AFECTADA (m ²)	%AREA AFECTADA
[A] Humedad			1.42	13.79%
[B] Erosión Físicas	0.02	1.72%	1.07	10.34%
[C] Picaduras				
[D] Deformación				
[E] Grietas				
[F] Fisuras				
[G] Desprendimiento				
[H] Erosiones Mecánicas				
[I] Oxidación y Corrocienes	0.05	4.31%		
[J] Eflorescencias				
[K] Organismos				
[L] Erosiones Químicas				
RESUMEN DE LA MUESTRA N°15				
AREA DE LA MUESTRA N°15	COLUMNAS		MURO	
	AREA AFECTADA (m ²)	%AREA AFECTADA	AREA AFECTADA (m ²)	%AREA AFECTADA
11.48	0.07	6.03%	2.49	24.14%

Figura N° 70: Patologías encontradas en muestra N° 15

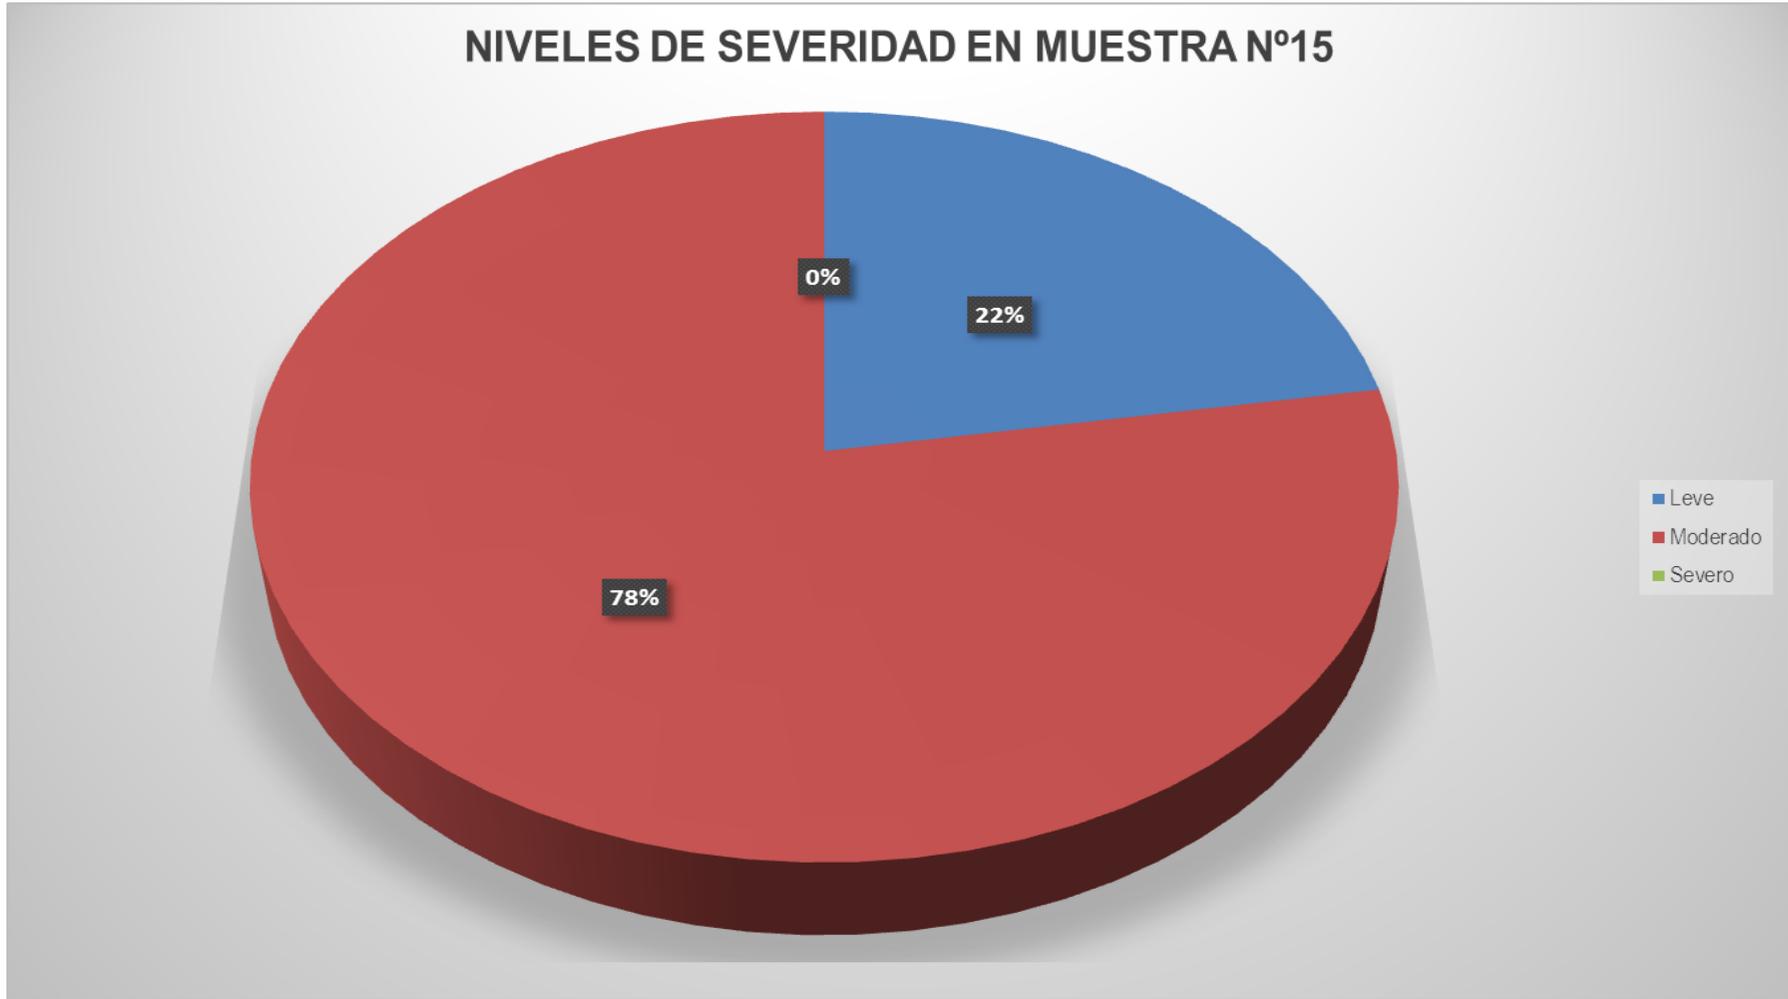
NIVELES DE SEVERIDAD				
TOTAL DE AREA AFECTADA DE LA MUESTRA (m ²)	2.56	COLUMNAS		(2) MODERADO
% TOTAL DE AREA AFECTADA DE LA MUESTRA (m ²)	22.31%			
TOTAL DE AREA NO AFECTADA DE LA MUESTRA (m ²)	8.92	MURO		(1) LEVE
% TOTAL DE AREA NO AFECTADA DE LA MUESTRA (m ²)	77.69%			
PATOLOGIAS	AREA AFECTADA (m ²)	%AREA AFECTADA	AREA NO AFECTADA (m ²)	%AREA NOAFECTADA
[A] Humedad	1.42	12.40%	8.92	77.69%
[B] Erosión Físicas	1.09	9.47%		
[C] Picaduras	0.00	0.00%		
[D] Deformación	0.00	0.00%		
[E] Grietas	0.00	0.00%		
[F] Fisuras	0.00	0.00%		
[G] Desprendimiento	0.00	0.00%		
[H] Erosiones Mecánicas	0.00	0.00%		
[I] Oxidación y Corrosiones	0.05	0.44%		
[J] Eflorescencias	0.00	0.00%		
[K] Organismos	0.00	0.00%		
[L] Erosiones Químicas	0.00	0.00%		
TOTAL	2.56	22.31%

Figura N° 71: Niveles de severidad en muestra N° 15

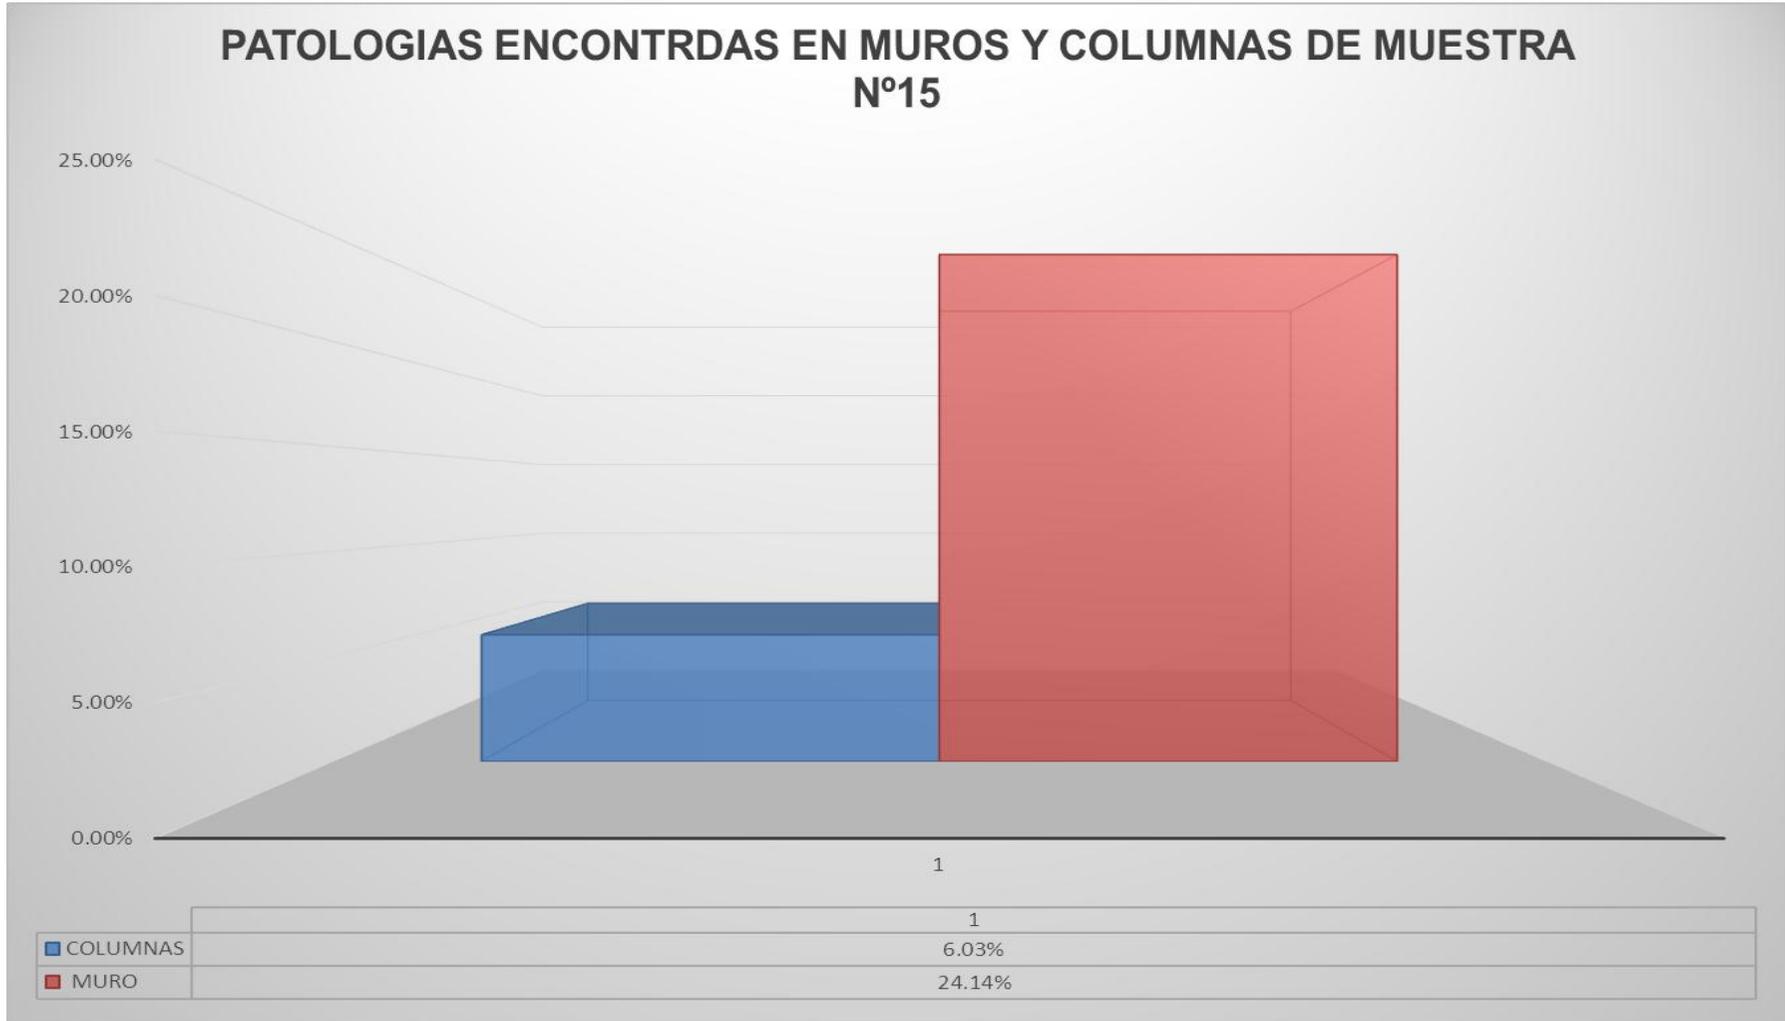
Figura N° 72: Patologías encontradas en muros y columnas de muestra N° 15

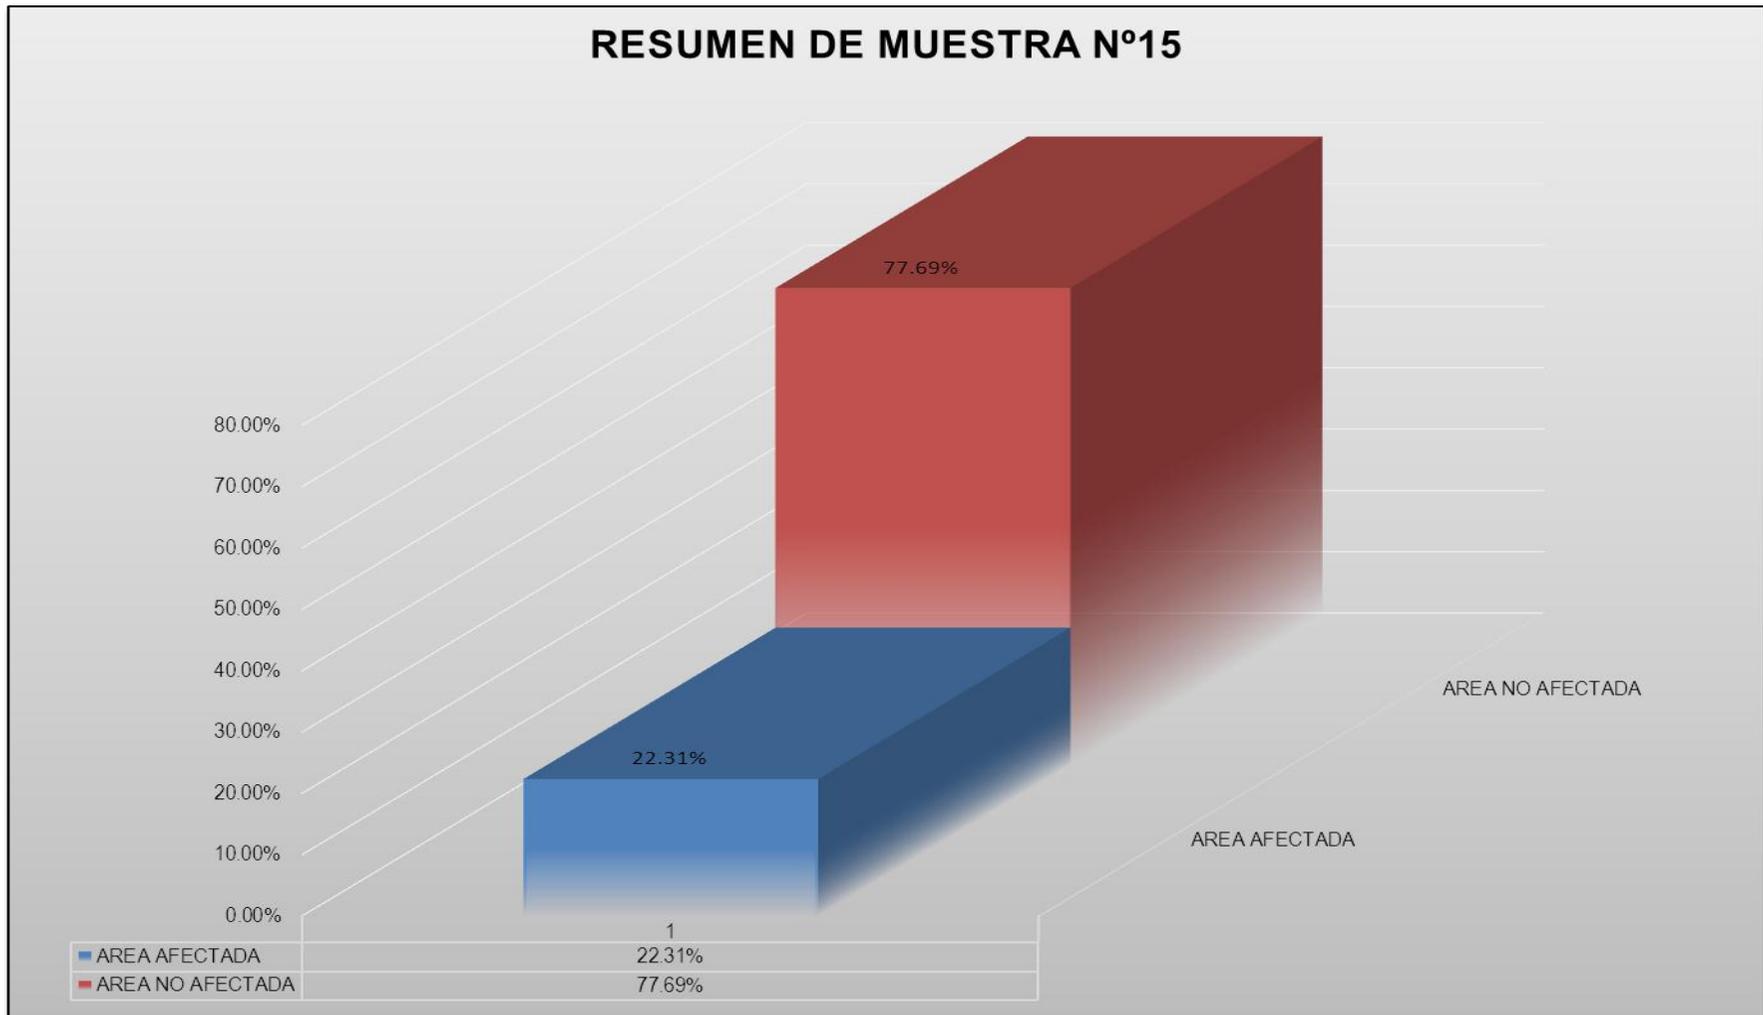
Figura N° 73: Resumen de Muestra N° 15

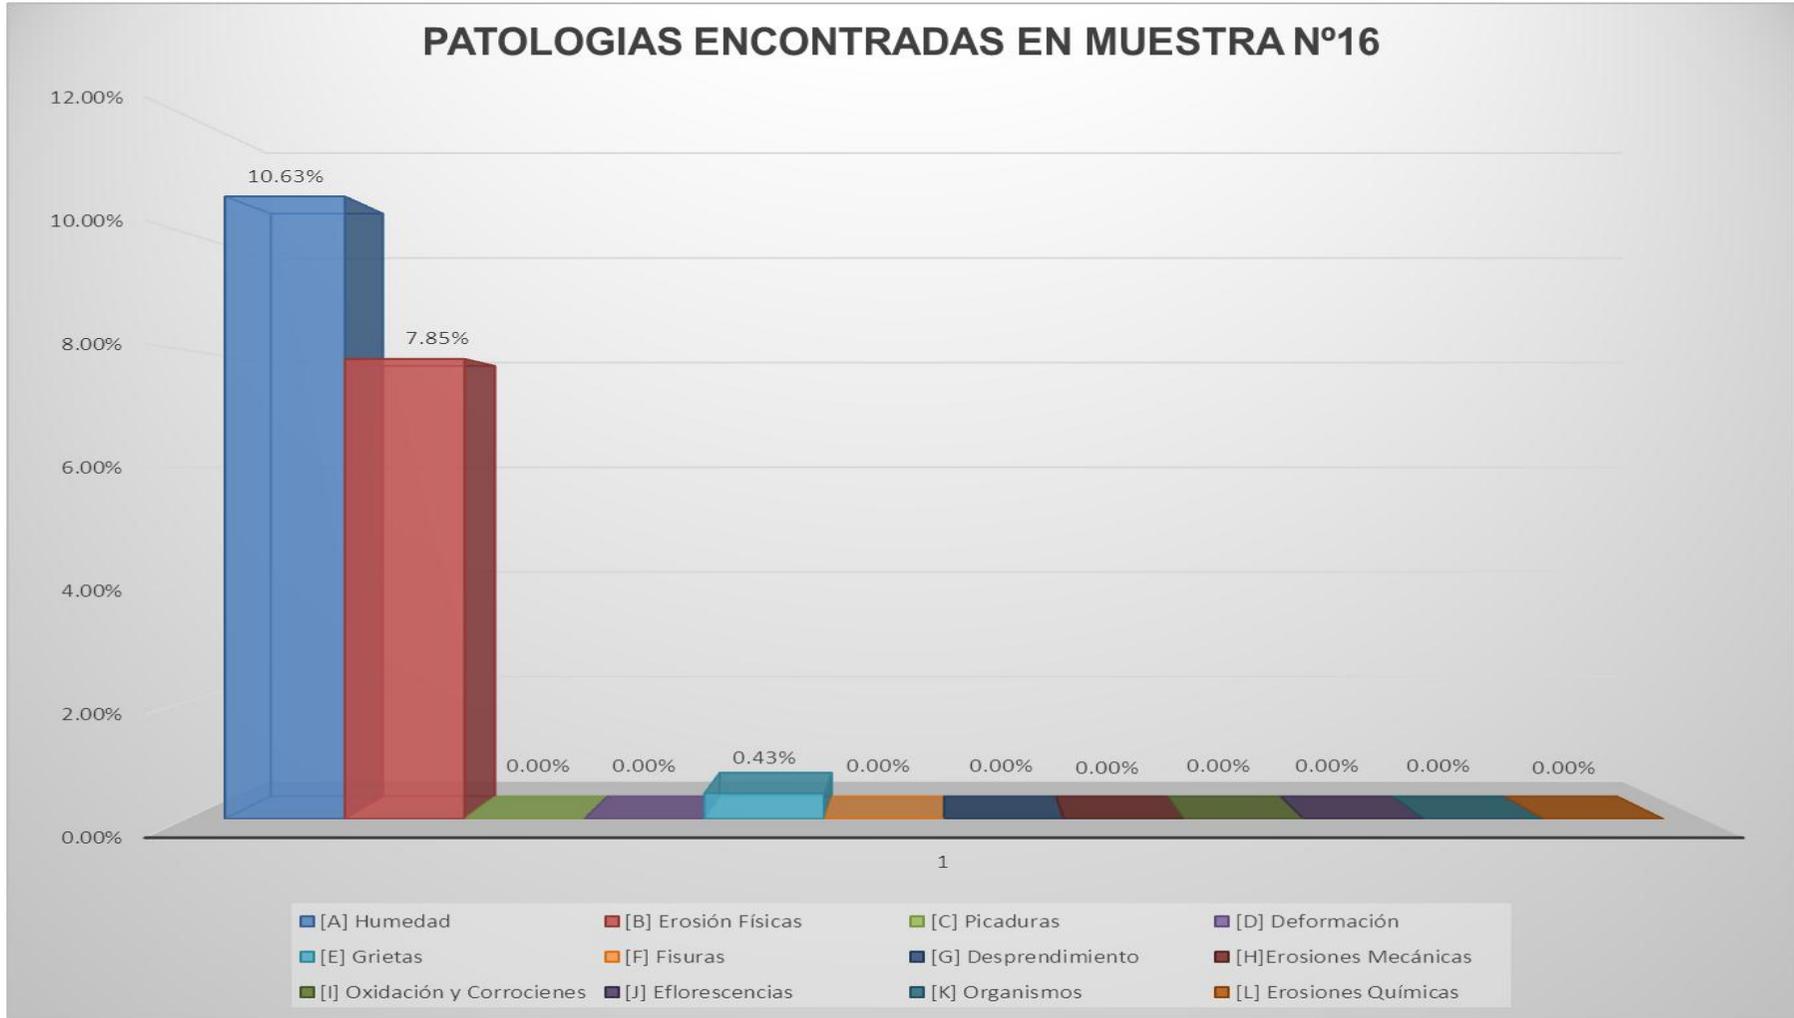
PATOLOGIAS ENCONTRADAS EN MUESTRA N°16				
PATOLOGIAS	COLUMNAS		MURO	
	AREA AFECTADA (m ²)	%AREA AFECTADA	AREA AFECTADA (m ²)	%AREA AFECTADA
[A] Humedad			2.22	11.23%
[B] Erosión Físicas	0.04	3.53%	1.60	8.10%
[C] Picaduras				
[D] Deformación				
[E] Grietas	0.09	7.94%		
[F] Fisuras				
[G] Desprendimiento				
[H] Erosiones Mecánicas				
[I] Oxidación y Corrocienes				
[J] Eflorescencias				
[K] Organismos				
[L] Erosiones Químicas				
RESUMEN DE LA MUESTRA N°16				
AREA DE LA MUESTRA N°16	COLUMNAS		MURO	
	AREA AFECTADA (m ²)	%AREA AFECTADA	AREA AFECTADA (m ²)	%AREA AFECTADA
20.89	0.13	11.46%	3.82	19.33%

Figura N° 74: Patologías encontradas en muestra N° 16

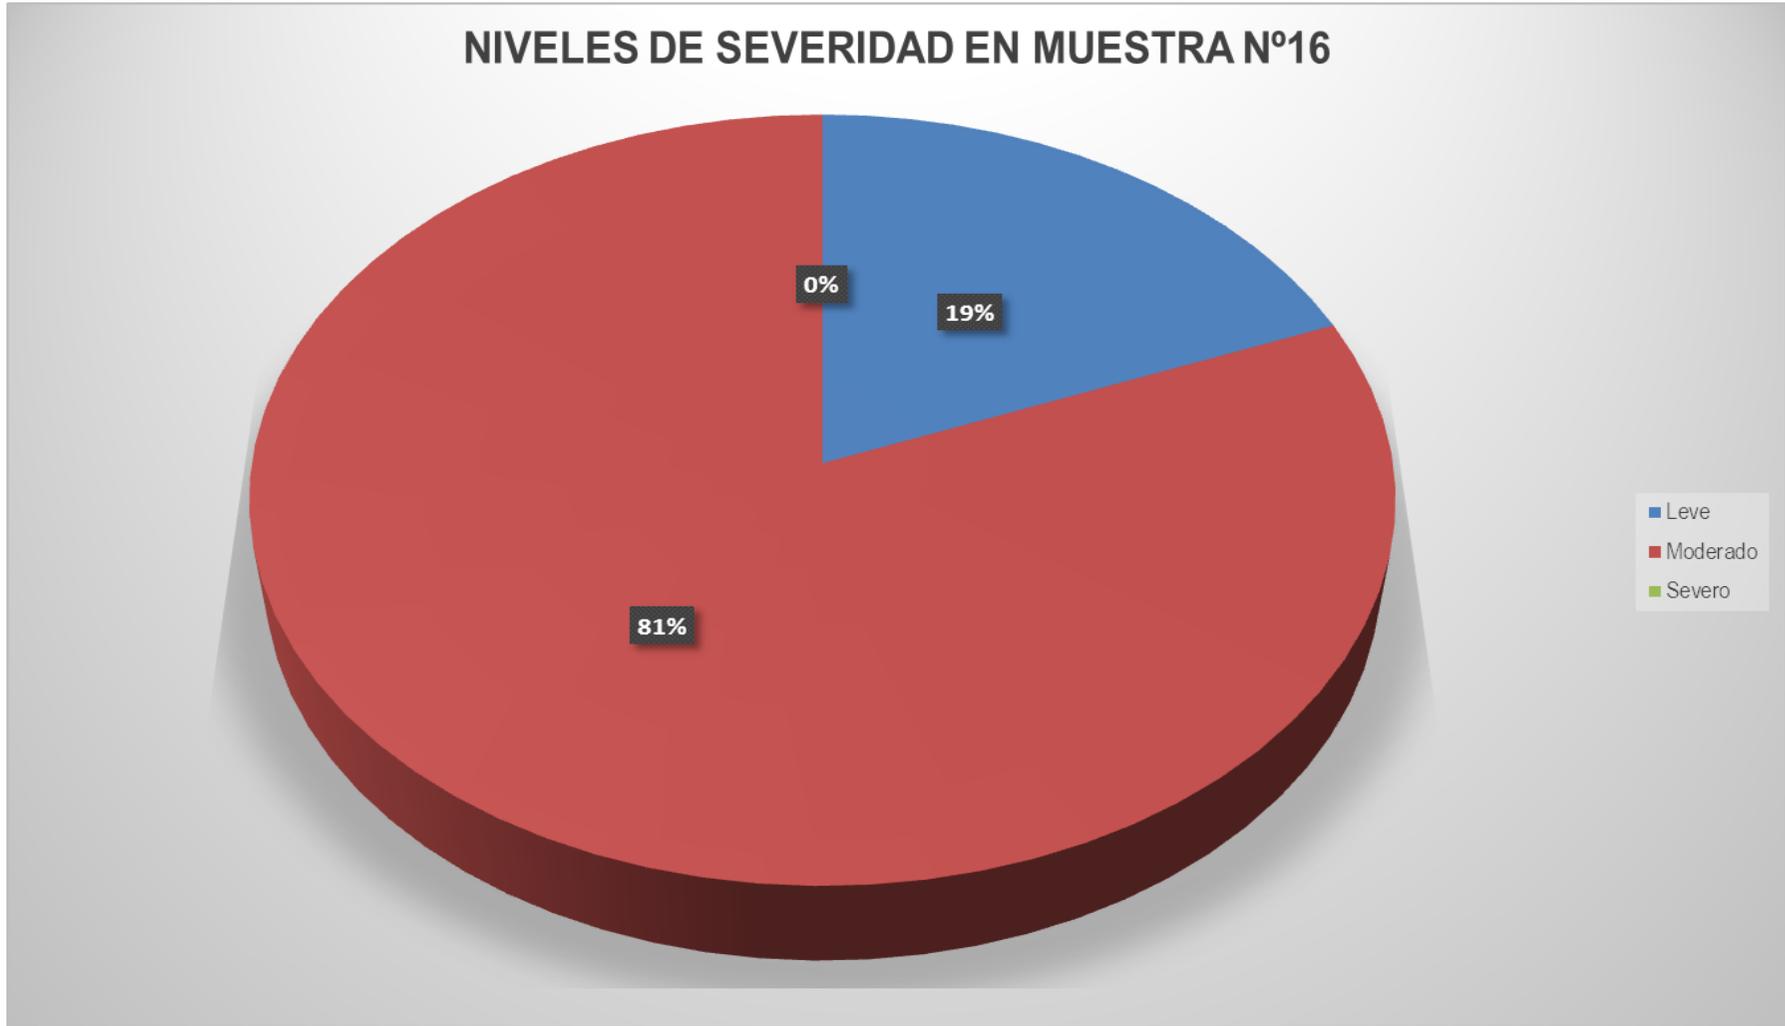
NIVELES DE SEVERIDAD				
TOTAL DE AREA AFECTADA DE LA MUESTRA (m ²)	3.95	COLUMNAS		(2) MODERADO
% TOTAL DE AREA AFECTADA DE LA MUESTRA (m ²)	18.91%			
TOTAL DE AREA NO AFECTADA DE LA MUESTRA (m ²)	16.94	MURO		(1) LEVE
% TOTAL DE AREA NO AFECTADA DE LA MUESTRA (m ²)	81.09%			
PATOLOGIAS	AREA AFECTADA (m ²)	%AREA AFECTADA	AREA NO AFECTADA (m ²)	%AREA NOAFECTADA
[A] Humedad	2.22	10.63%	16.94	81.09%
[B] Erosión Físicas	1.64	7.85%		
[C] Picaduras	0.00	0.00%		
[D] Deformación	0.00	0.00%		
[E] Grietas	0.09	0.43%		
[F] Fisuras	0.00	0.00%		
[G] Desprendimiento	0.00	0.00%		
[H] Erosiones Mecánicas	0.00	0.00%		
[I] Oxidación y Corrocienes	0.00	0.00%		
[J] Eflorescencias	0.00	0.00%		
[K] Organismos	0.00	0.00%		
[L] Erosiones Químicas	0.00	0.00%		
TOTAL	3.95	18.91%

Figura N° 75: Niveles de severidad en muestra N° 16

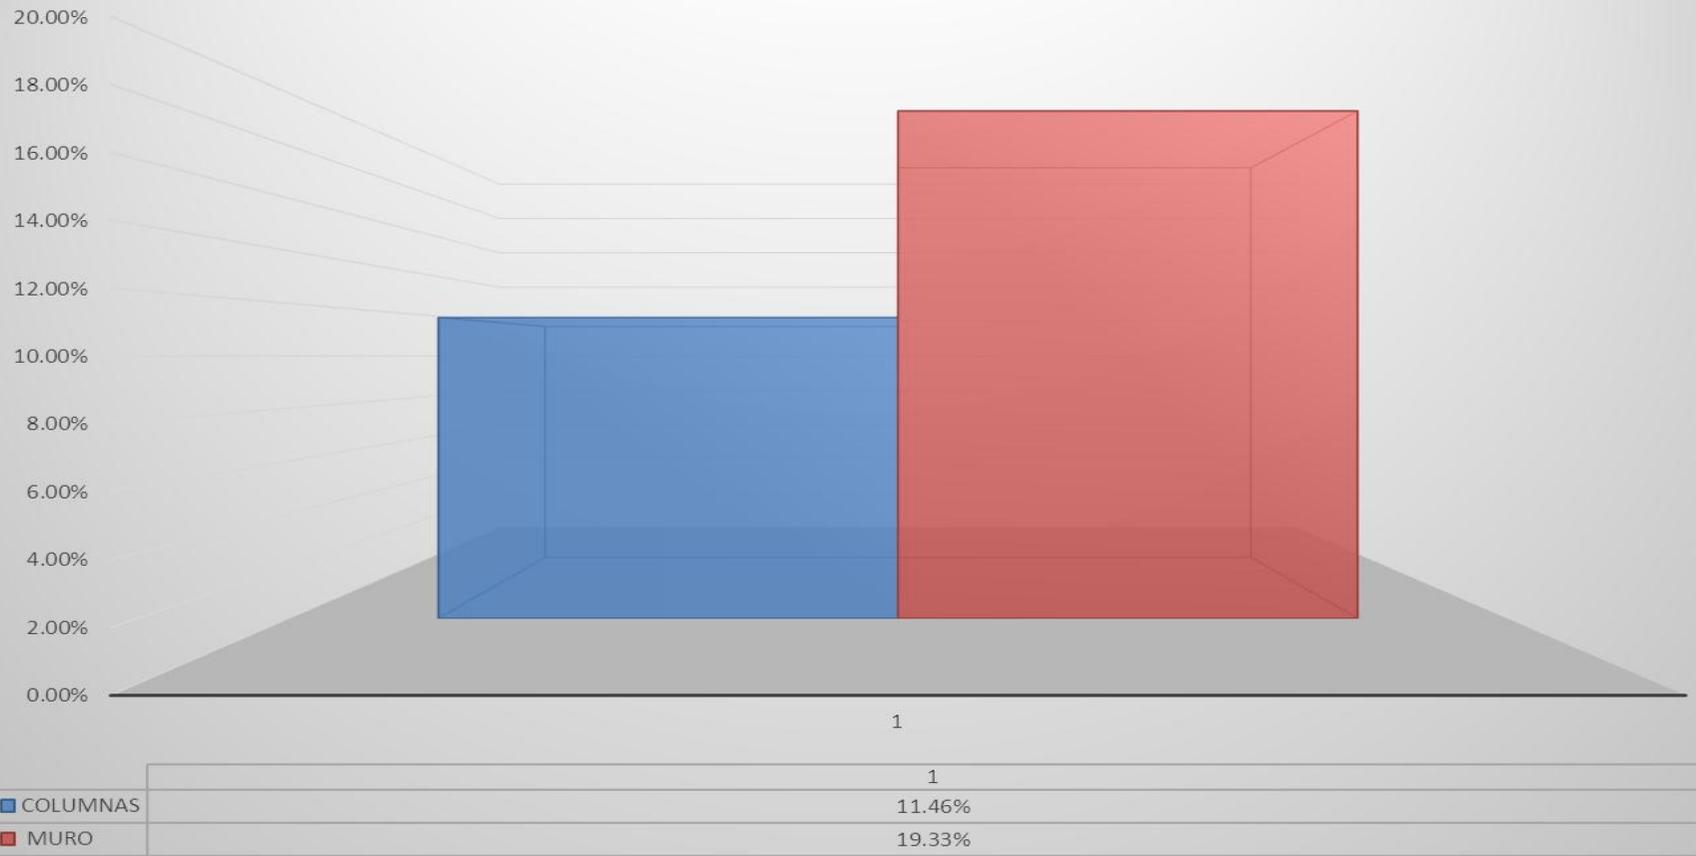
Figura N° 76: Patologías encontradas en muros y columnas de muestra N° 16

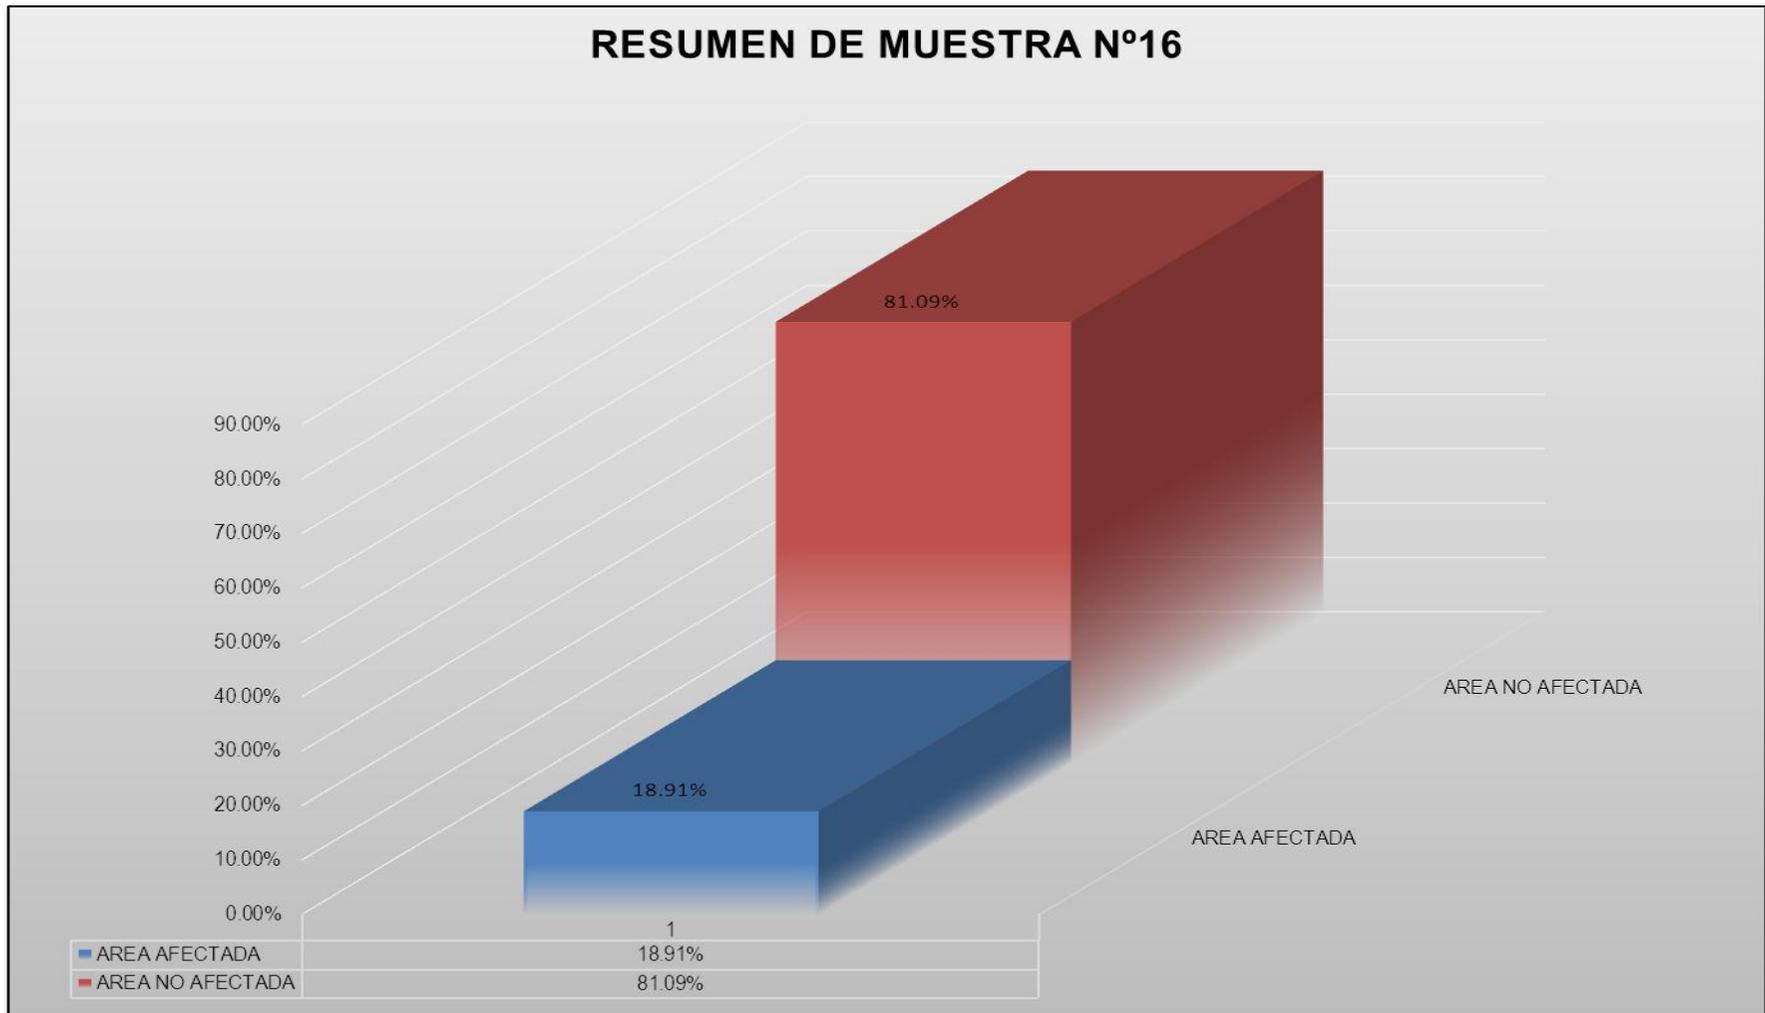
Figura N° 77: Resumen de Muestra N° 16
