UNIVERSIDAD CATÓLICA LOS ÁNGELES
CHIMBOTE

DETERMINACIÓN Y EVALUACIÓN DE LAS
PATOLOGÍAS DEL CONCRETO EN COLUMNAS Y
MUROS DE ALBAÑILERIA CONFINADA DE LA
ESTRUCTURA DEL CERCO PERIMETRICO DE LA
INSTITUCION EDUCATIVA COMPLEJO LA ALBORADA
DISTRITO DE PIURA , PROVINCIA DE PIURA , REGION
PIURA,SETIEMBRE-2016.

TESIS PARA OPTAR EL TITULO PROFESIONAL DE
INGENIERO CIVIL:

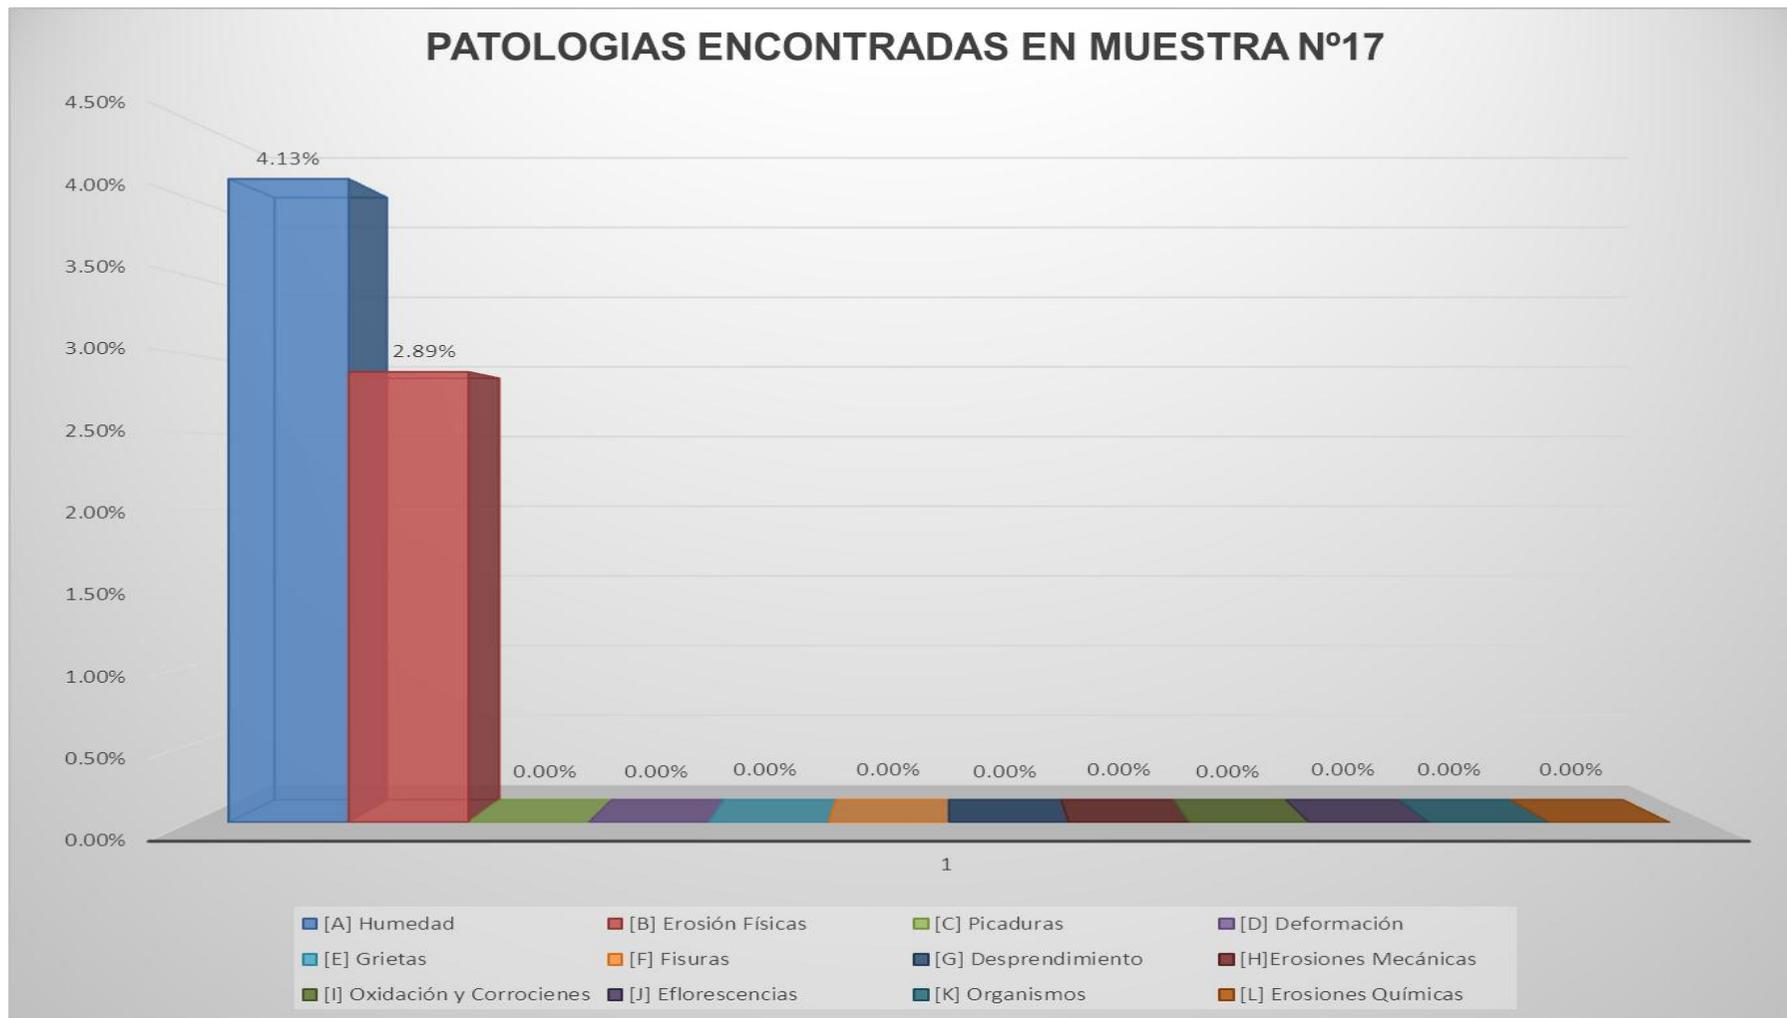
PATOLOGIAS ENCONTRADAS EN MUESTRA N°17				
PATOLOGIAS	COLUMNAS		MURO	
	AREA AFECTADA (m ²)	%AREA AFECTADA	AREA AFECTADA (m ²)	%AREA AFECTADA
[A] Humedad			0.92	4.47%
[B] Erosión Físicas	0.04	2.32%	0.60	2.94%
[C] Picaduras				
[D] Deformación				
[E] Grietas				
[F] Fisuras				
[G] Desprendimiento				
[H] Erosiones Mecánicas				
[I] Oxidación y Corrocienes				
[J] Eflorescencias				
[K] Organismos				
[L] Erosiones Químicas				
RESUMEN DE LA MUESTRA N°17				
AREA DE LA MUESTRA N°17	COLUMNAS		MURO	
	AREA AFECTADA (m ²)	%AREA AFECTADA	AREA AFECTADA (m ²)	%AREA AFECTADA
22.30	0.04	2.32%	1.52	7.41%

Figura N° 78: Patologías encontradas en muestra N° 17

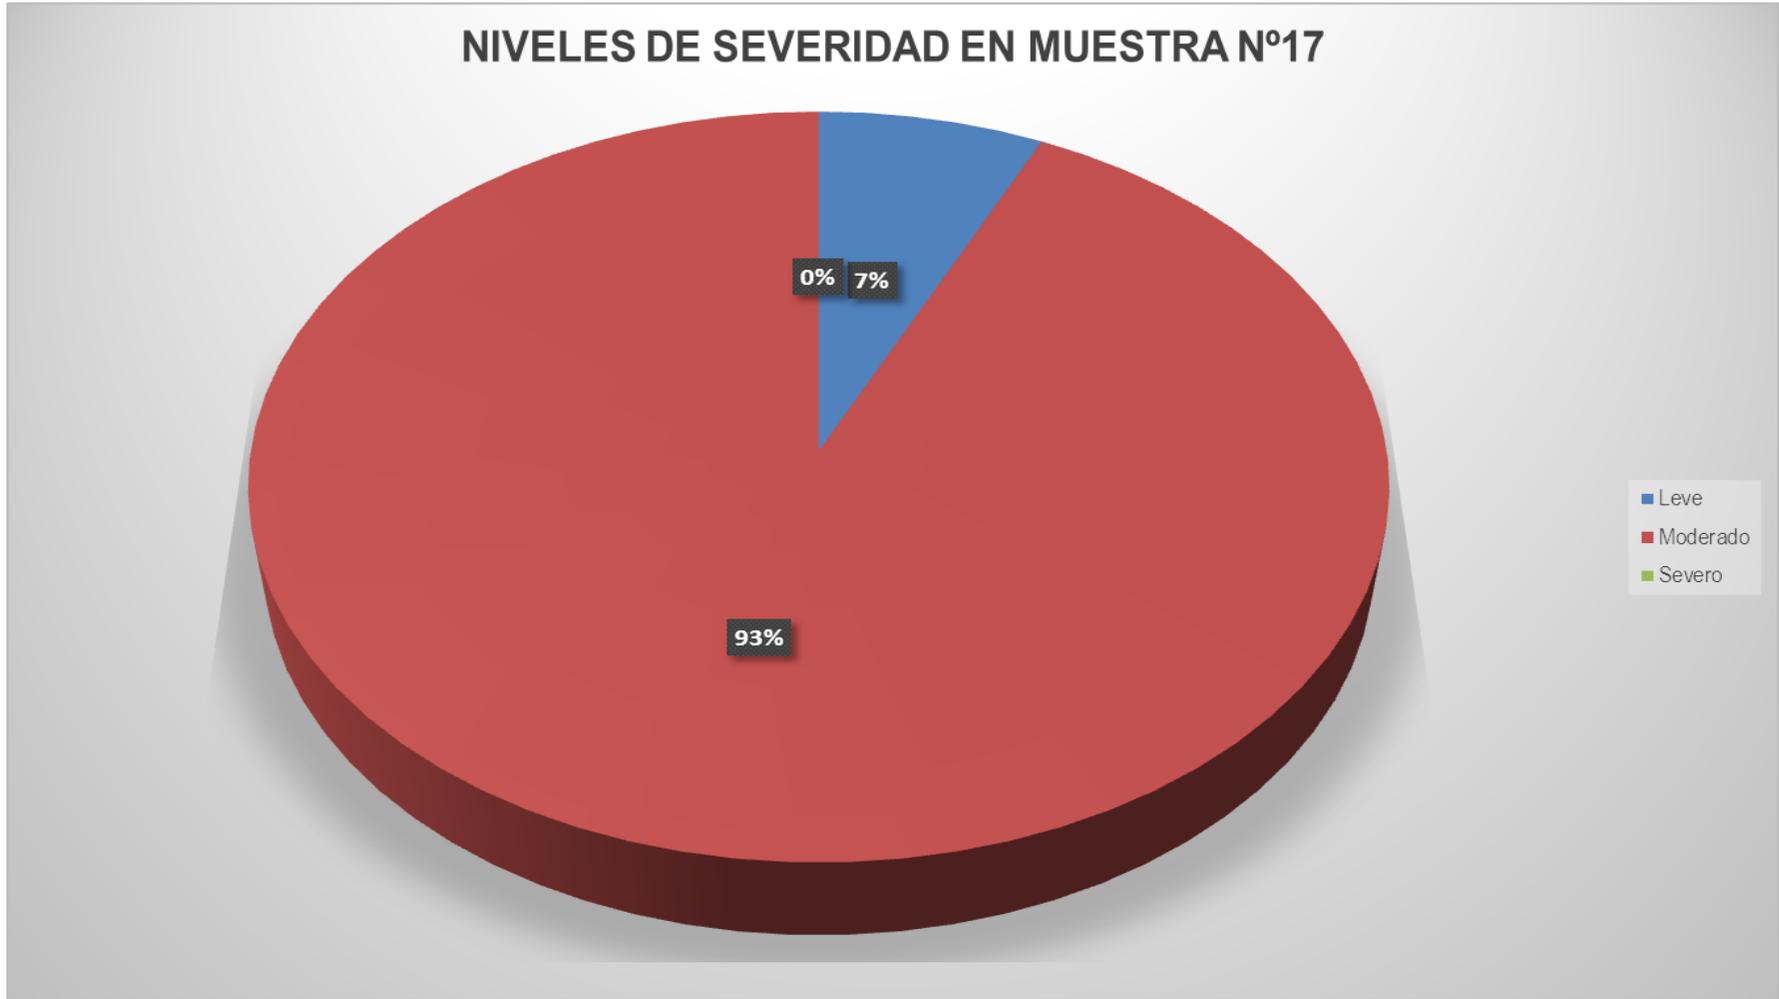
NIVELES DE SEVERIDAD				
TOTAL DE AREA AFECTADA DE LA MUESTRA (m ²)	1.56	COLUMNAS		(2) MODERADO
% TOTAL DE AREA AFECTADA DE LA MUESTRA (m ²)	7.01%			
TOTAL DE AREA NO AFECTADA DE LA MUESTRA (m ²)	20.74	MURO		(1) LEVE
% TOTAL DE AREA NO AFECTADA DE LA MUESTRA (m ²)	92.99%			
PATOLOGIAS	AREA AFECTADA (m ²)	%AREA AFECTADA	AREA NO AFECTADA (m ²)	%AREA NOAFECTADA
[A] Humedad	0.92	4.13%	20.74	92.99%
[B] Erosión Físicas	0.64	2.89%		
[C] Picaduras	0.00	0.00%		
[D] Deformación	0.00	0.00%		
[E] Grietas	0.00	0.00%		
[F] Fisuras	0.00	0.00%		
[G] Desprendimiento	0.00	0.00%		
[H] Erosiones Mecánicas	0.00	0.00%		
[I] Oxidación y Corrosiones	0.00	0.00%		
[J] Eflorescencias	0.00	0.00%		
[K] Organismos	0.00	0.00%		
[L] Erosiones Químicas	0.00	0.00%		
TOTAL	1.56	7.01%

Figura N° 79: Niveles de severidad en muestra N° 17

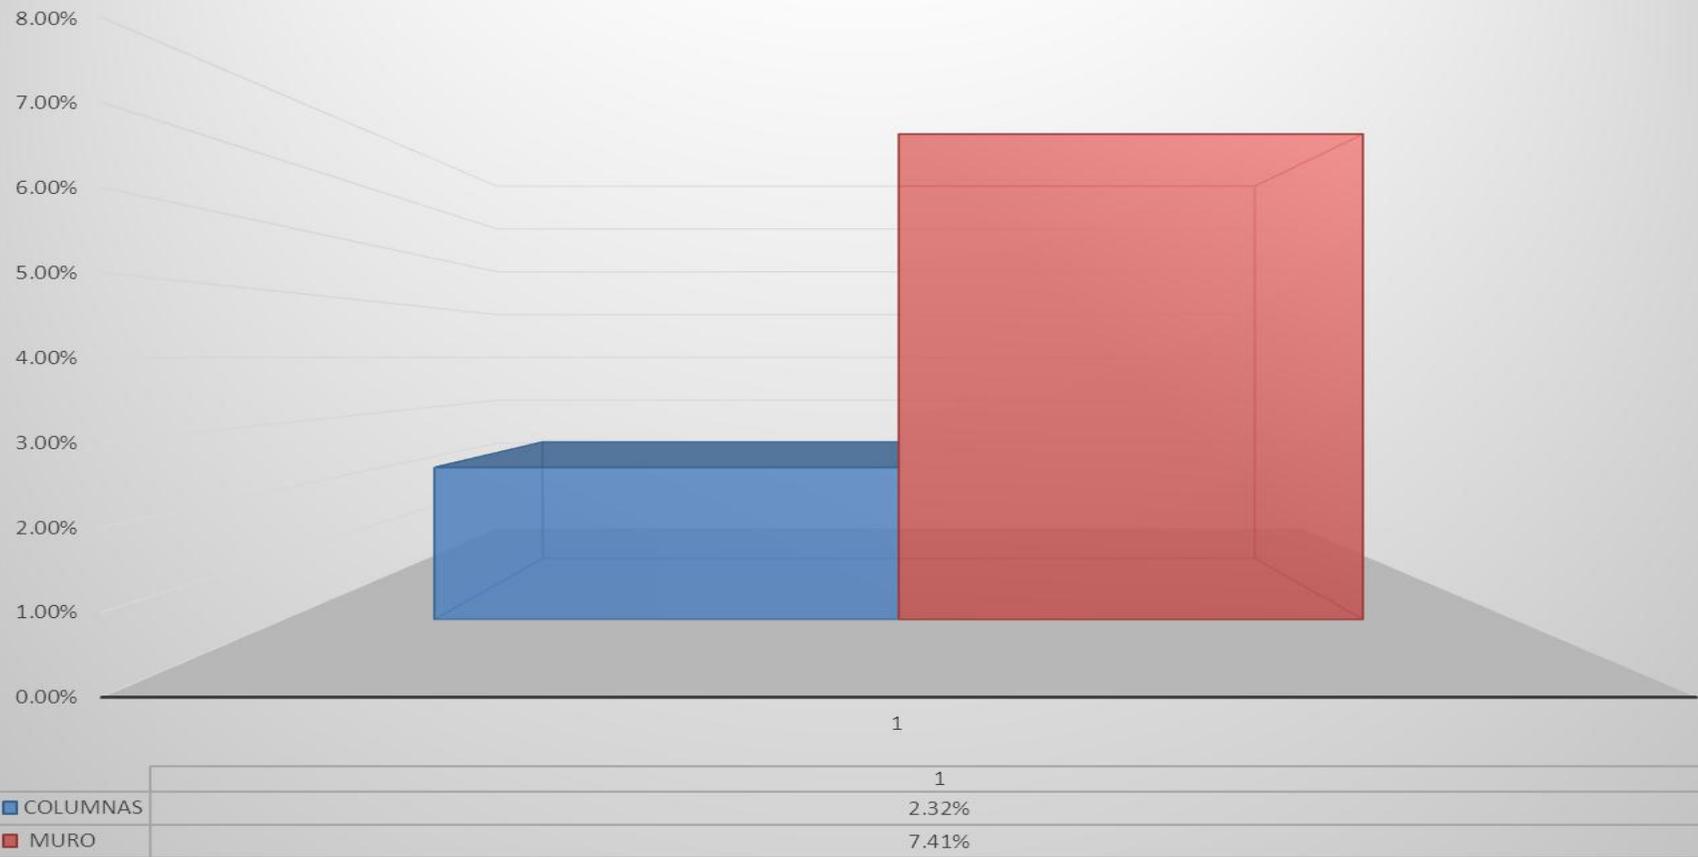
Figura N° 80: Patologías encontradas en muros y columnas de muestra N° 17

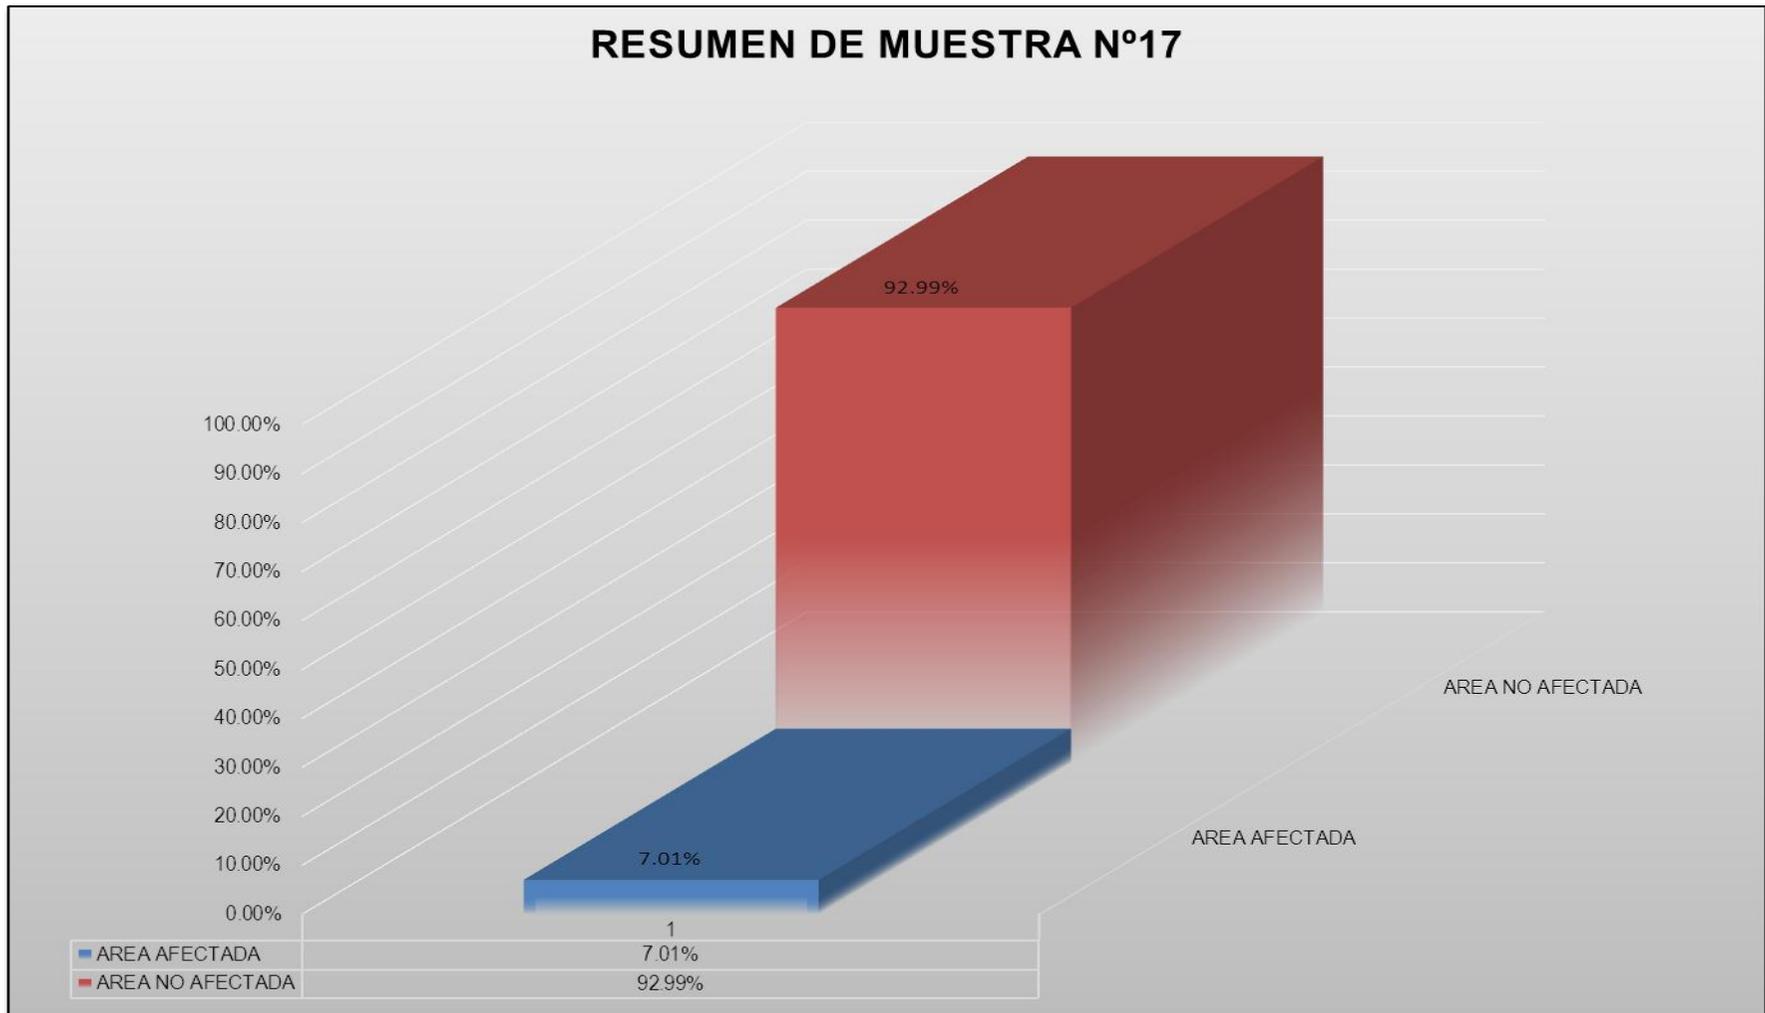
Figura N° 81: Resumen de Muestra N° 17

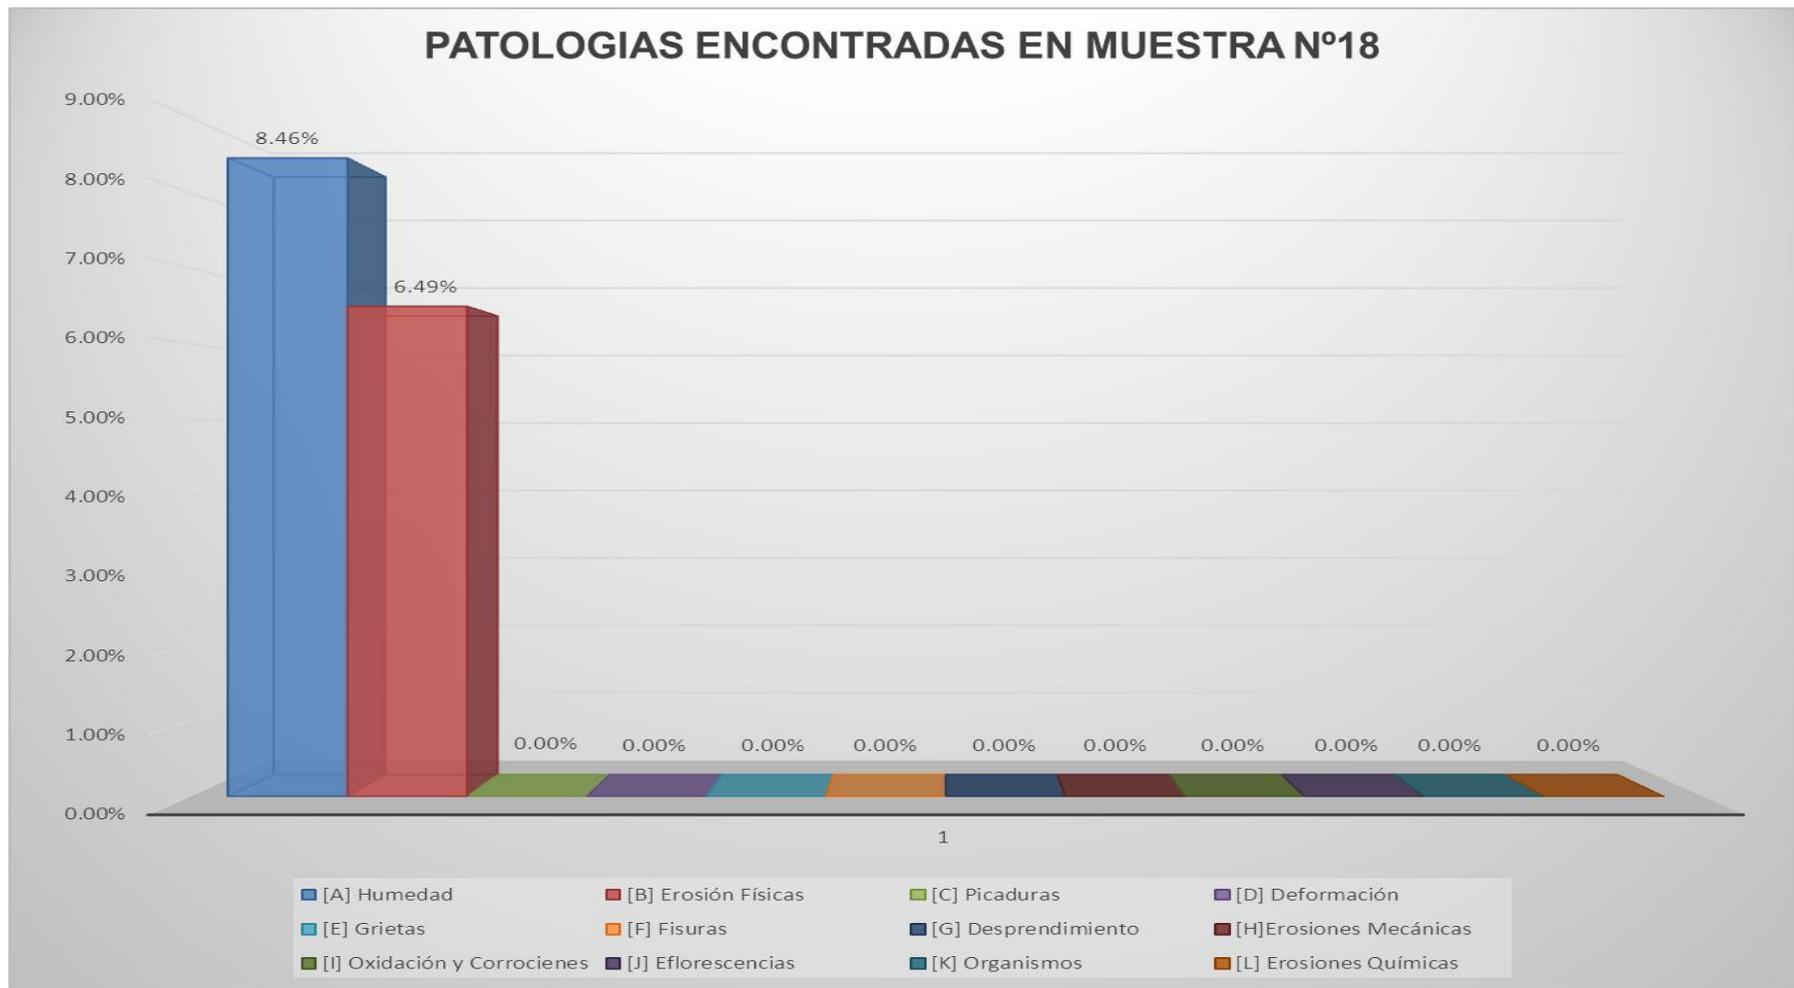
PATOLOGIAS ENCONTRADAS EN MUESTRA N°18				
PATOLOGIAS	COLUMNAS		MURO	
	AREA AFECTADA (m ²)	%AREA AFECTADA	AREA AFECTADA (m ²)	%AREA AFECTADA
[A] Humedad			1.82	8.93%
[B] Erosión Físicas	0.05	4.53%	1.35	6.60%
[C] Picaduras				
[D] Deformación				
[E] Grietas				
[F] Fisuras				
[G] Desprendimiento				
[H] Erosiones Mecánicas				
[I] Oxidación y Corrocienes				
[J] Eflorescencias				
[K] Organismos				
[L] Erosiones Químicas				
RESUMEN DE LA MUESTRA N°18				
AREA DE LA MUESTRA N°18	COLUMNAS		MURO	
	AREA AFECTADA (m ²)	%AREA AFECTADA	AREA AFECTADA (m ²)	%AREA AFECTADA
21.53	0.05	4.53%	3.17	15.53%

Figura N° 82: Patologías encontradas en muestra N° 18

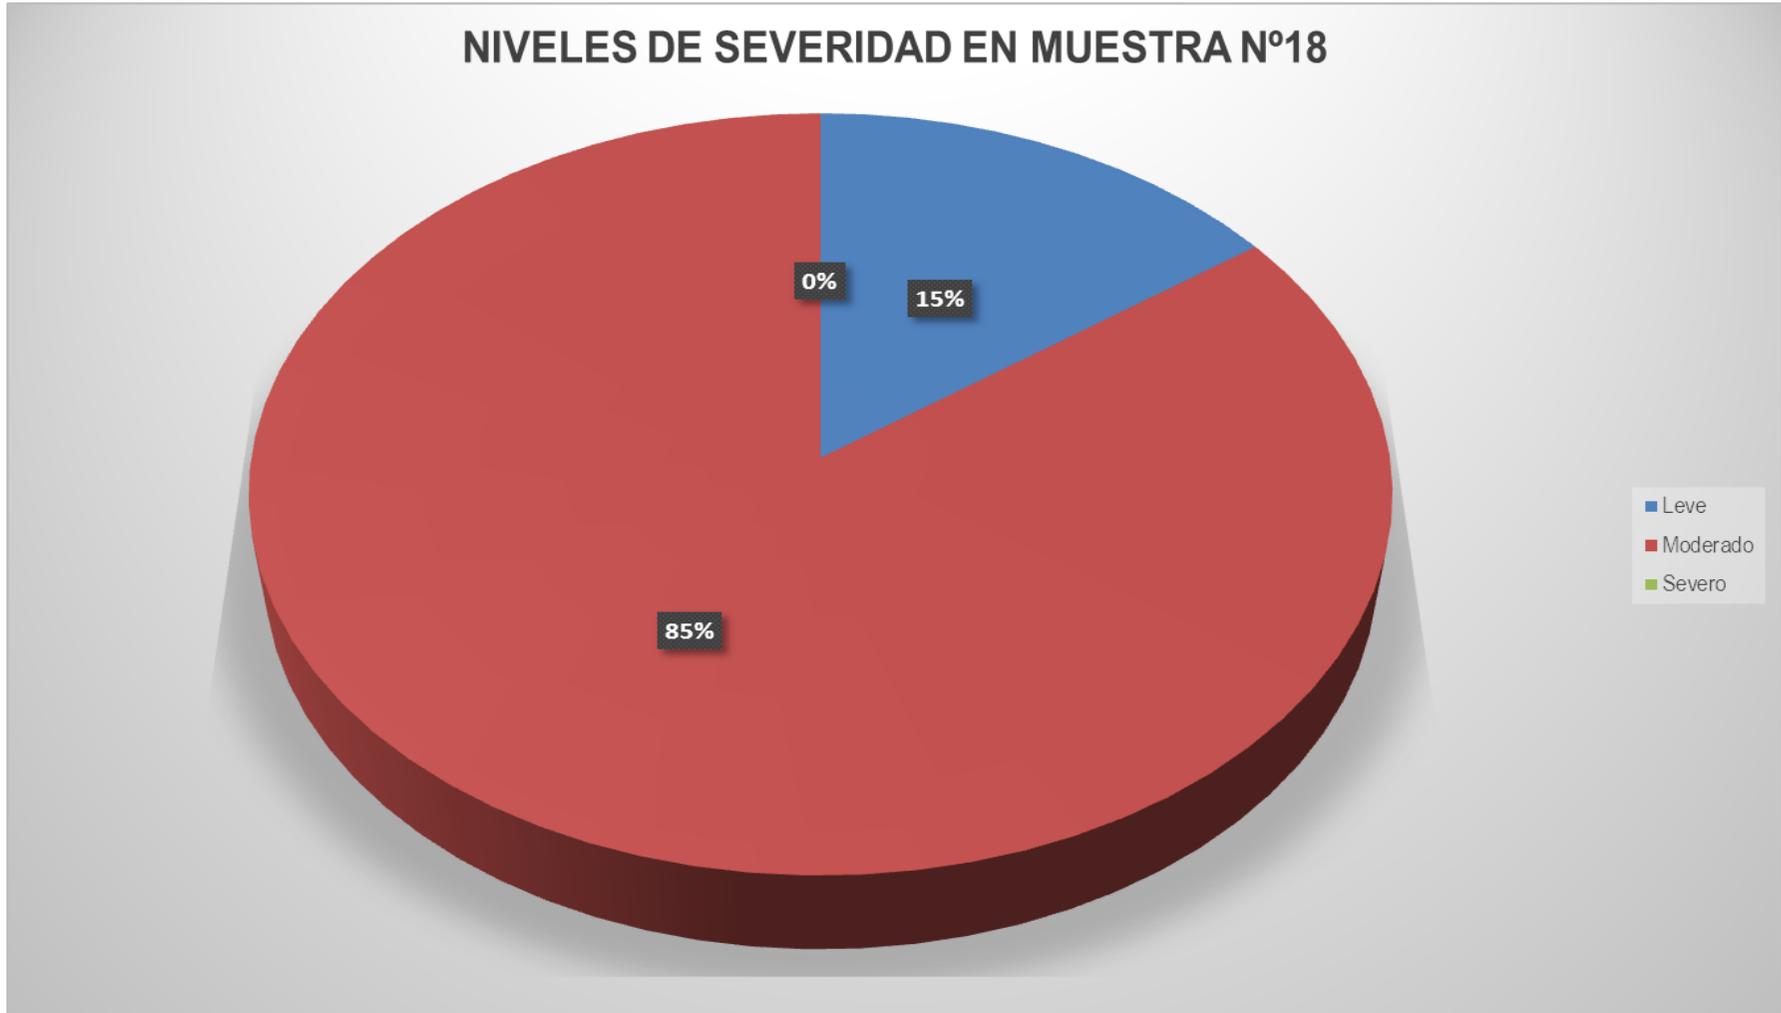
NIVELES DE SEVERIDAD				
TOTAL DE AREA AFECTADA DE LA MUESTRA (m ²)	3.22	COLUMNAS		(2) MODERADO
% TOTAL DE AREA AFECTADA DE LA MUESTRA (m ²)	14.95%			
TOTAL DE AREA NO AFECTADA DE LA MUESTRA (m ²)	18.31	MURO		(1) LEVE
% TOTAL DE AREA NO AFECTADA DE LA MUESTRA (m ²)	85.05%			
PATOLOGIAS	AREA AFECTADA (m ²)	%AREA AFECTADA	AREA NO AFECTADA (m ²)	%AREA NOAFECTADA
[A] Humedad	1.82	8.46%	18.31	85.05%
[B] Erosión Físicas	1.40	6.49%		
[C] Picaduras	0.00	0.00%		
[D] Deformación	0.00	0.00%		
[E] Grietas	0.00	0.00%		
[F] Fisuras	0.00	0.00%		
[G] Desprendimiento	0.00	0.00%		
[H] Erosiones Mecánicas	0.00	0.00%		
[I] Oxidación y Corrocienes	0.00	0.00%		
[J] Eflorescencias	0.00	0.00%		
[K] Organismos	0.00	0.00%		
[L] Erosiones Químicas	0.00	0.00%		
TOTAL	3.22	14.95%

Figura N° 83: Niveles de severidad en muestra N° 18

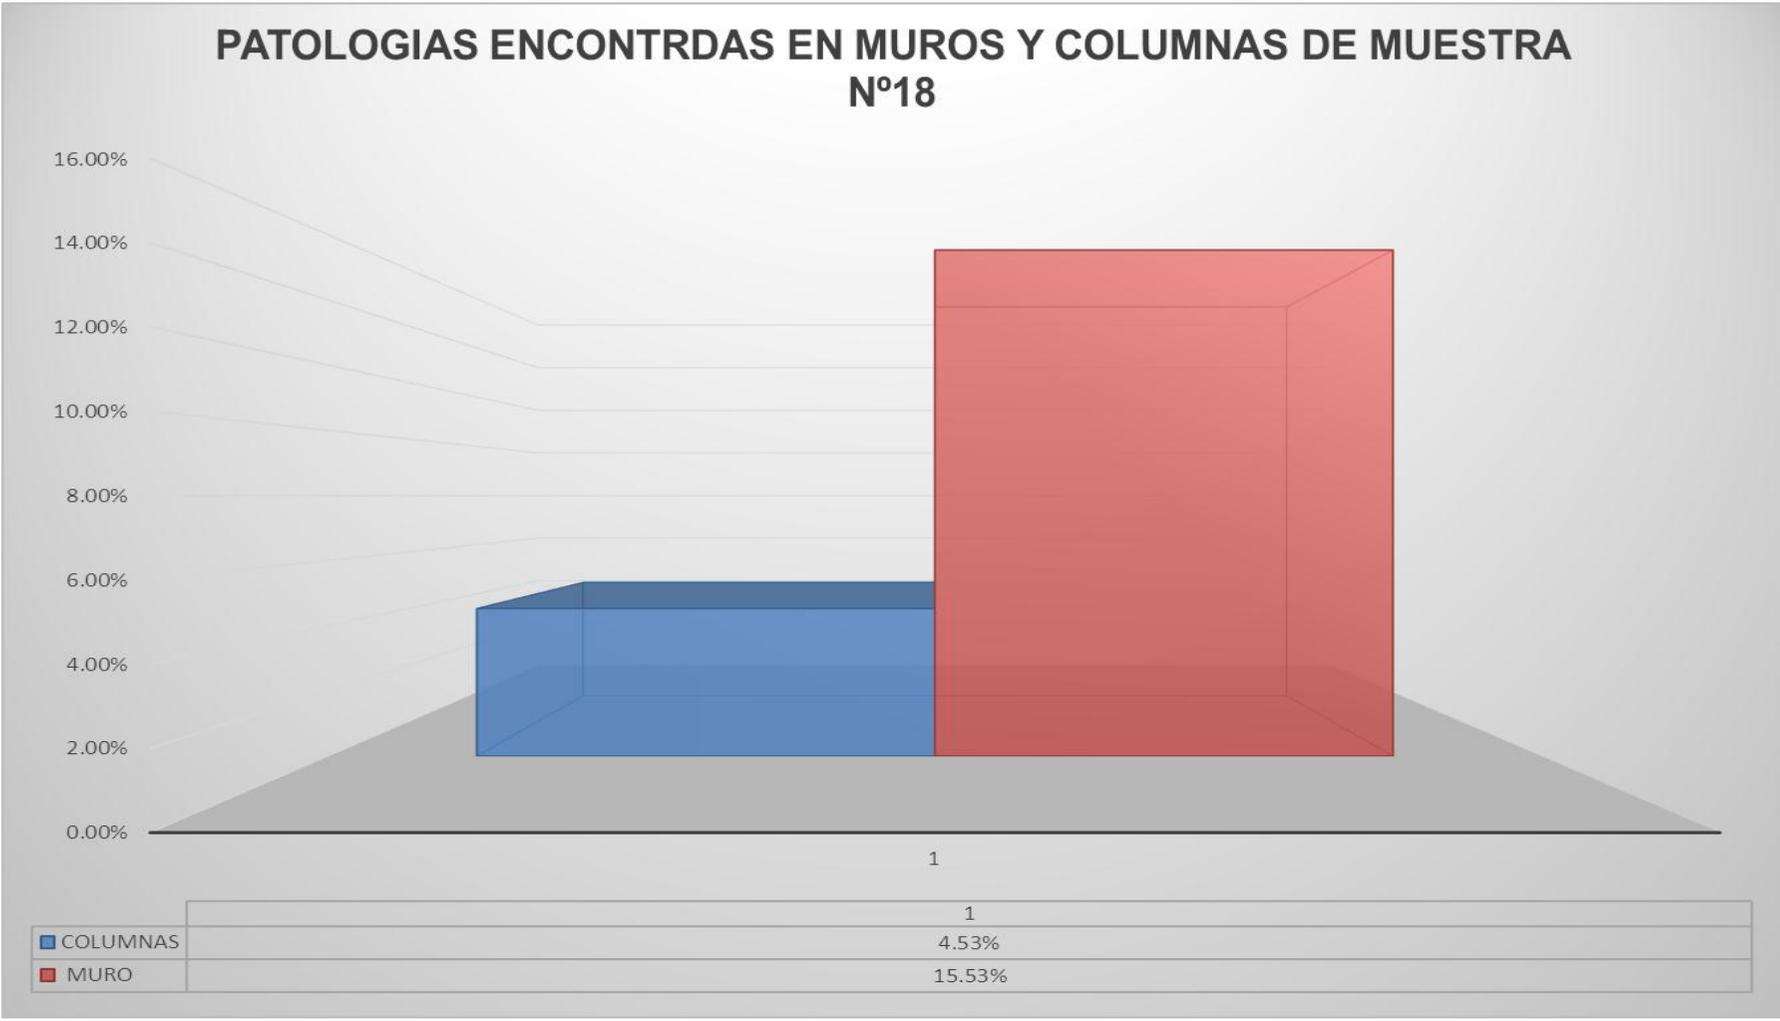
Figura N° 84: Patologías encontradas en muros y columnas de muestra N° 18

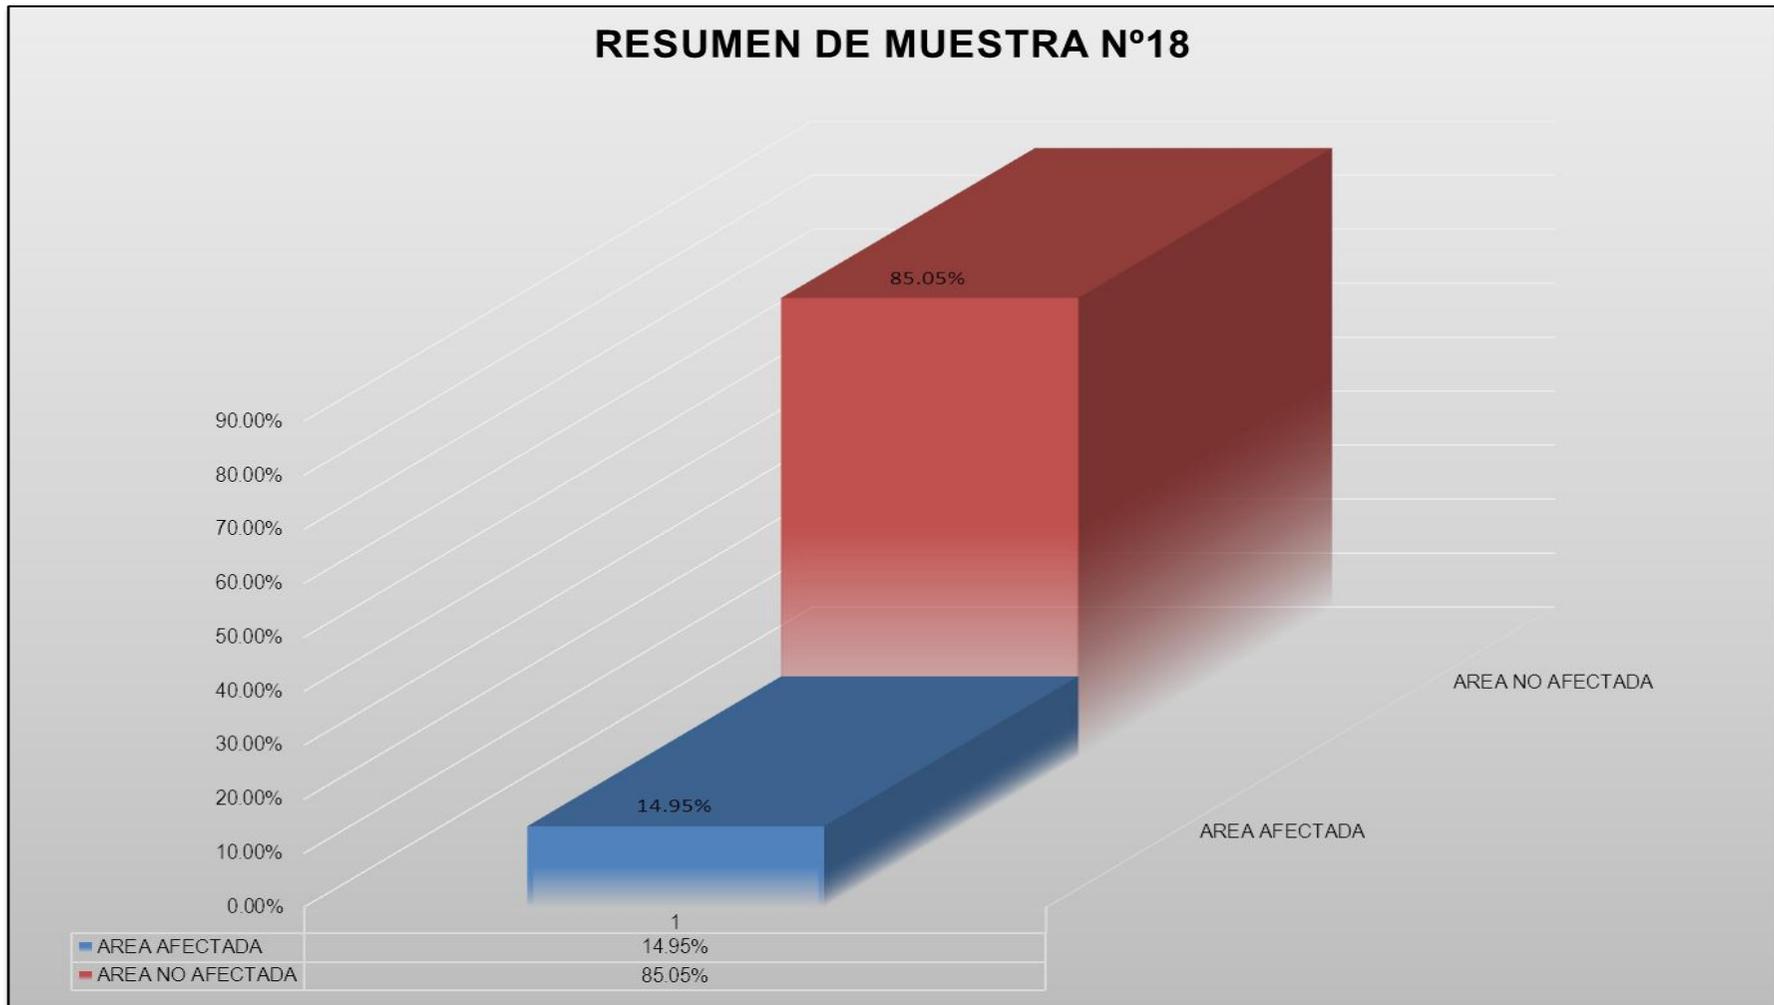
Figura N° 85: Resumen de Muestra N° 18

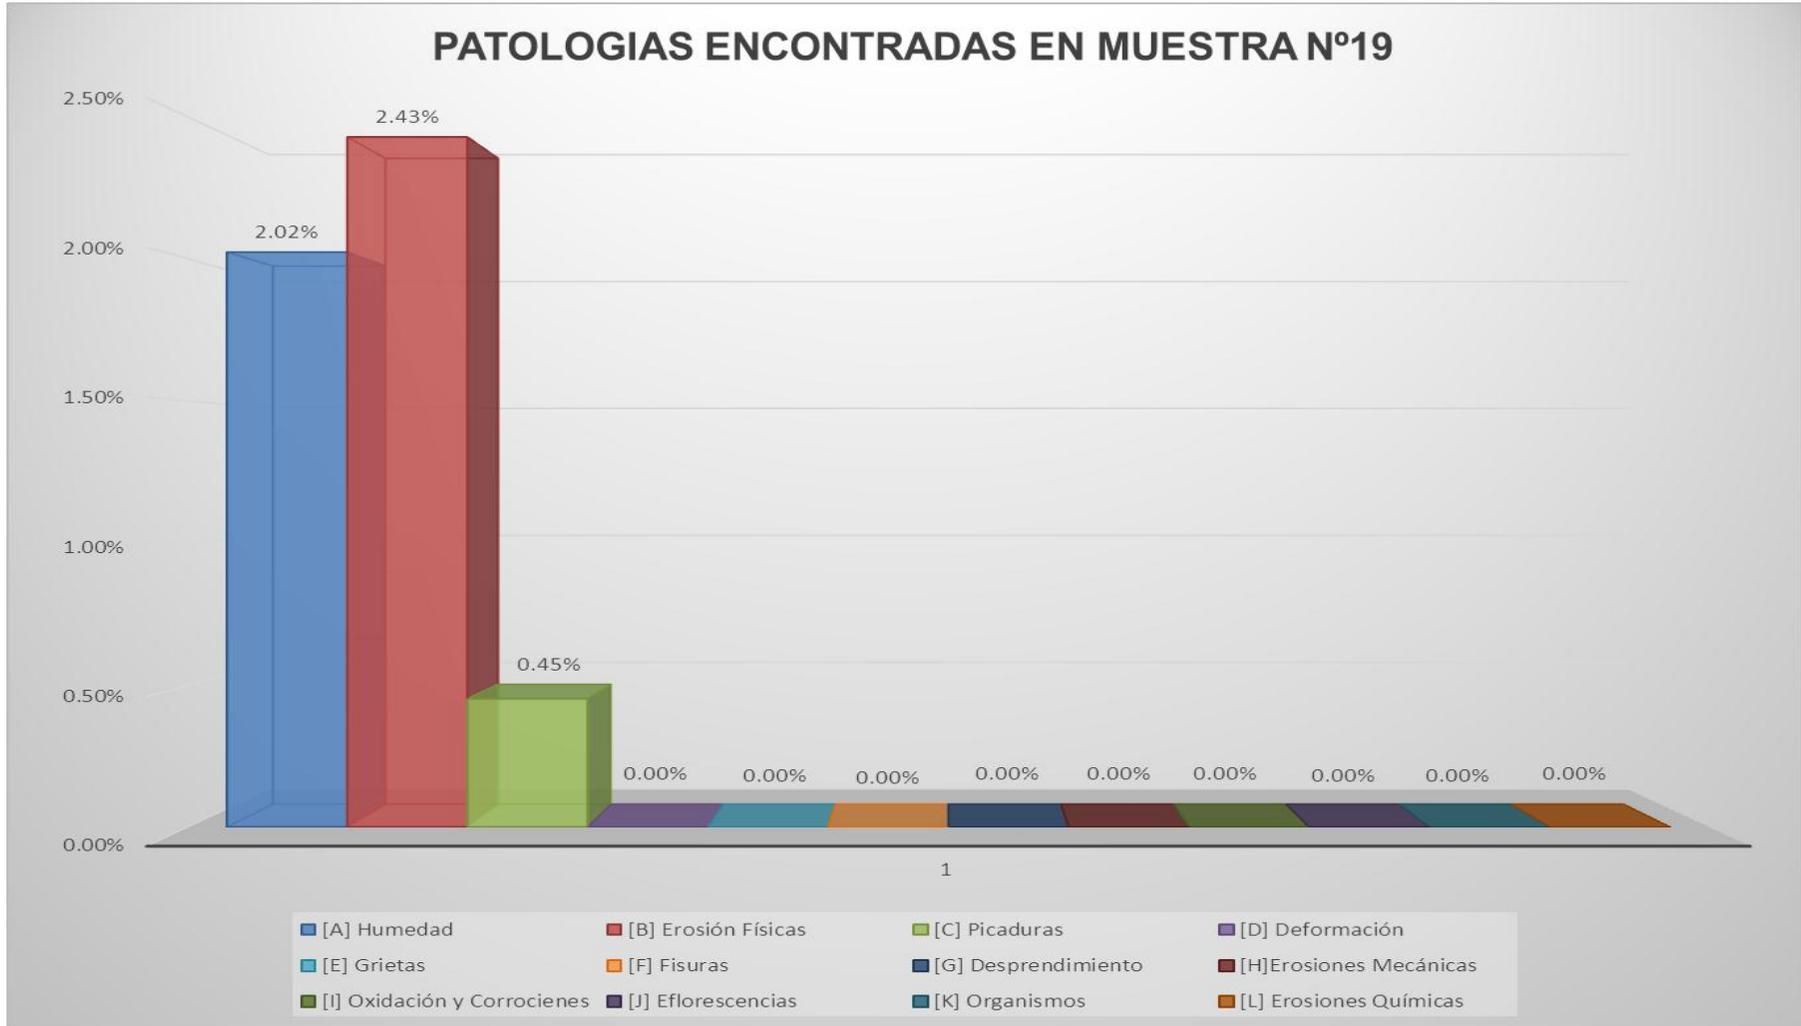
PATOLOGIAS ENCONTRADAS EN MUESTRA N°19				
PATOLOGIAS	COLUMNAS		MURO	
	AREA AFECTADA (m²)	%AREA AFECTADA	AREA AFECTADA (m²)	%AREA AFECTADA
[A] Humedad			0.42	2.21%
[B] Erosión Físicas	0.14	8.36%	0.36	1.89%
[C] Picaduras			0.09	0.49%
[D] Deformación				
[E] Grietas				
[F] Fisuras				
[G] Desprendimiento				
[H] Erosiones Mecánicas				
[I] Oxidación y Corrocienes				
[J] Eflorescencias				
[K] Organismos				
[L] Erosiones Químicas				
RESUMEN DE LA MUESTRA N°19				
AREA DE LA MUESTRA N°19	COLUMNAS		MURO	
	AREA AFECTADA (m²)	%AREA AFECTADA	AREA AFECTADA (m²)	%AREA AFECTADA
20.75	0.14	8.36%	0.87	4.59%

Figura N° 86: Patologías encontradas en muestra N° 19

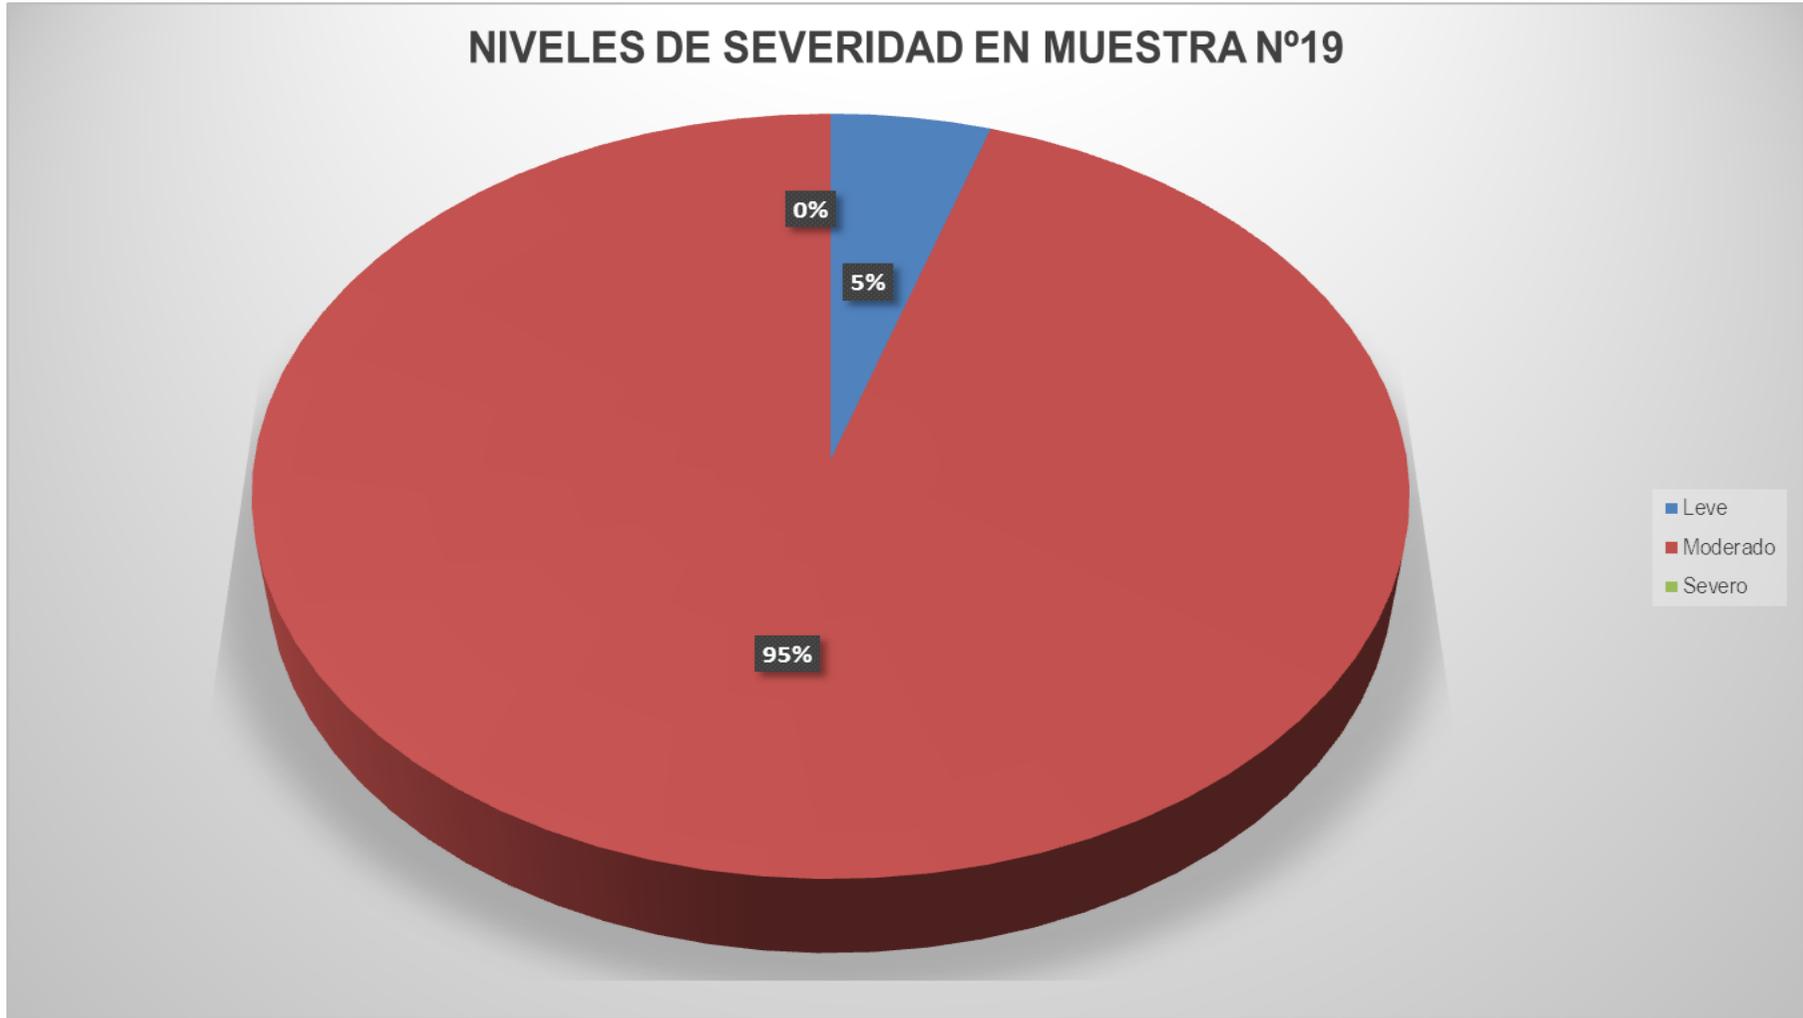
NIVELES DE SEVERIDAD				
TOTAL DE AREA AFECTADA DE LA MUESTRA (m ²)	1.02	COLUMNAS		(2) MODERADO
% TOTAL DE AREA AFECTADA DE LA MUESTRA (m ²)	4.90%			
TOTAL DE AREA NO AFECTADA DE LA MUESTRA (m ²)	19.73	MURO		(1) LEVE
% TOTAL DE AREA NO AFECTADA DE LA MUESTRA (m ²)	95.10%			
PATOLOGIAS	AREA AFECTADA (m ²)	%AREA AFECTADA	AREA NO AFECTADA (m ²)	%AREA NOAFECTADA
[A] Humedad	0.42	2.02%	19.73	95.10%
[B] Erosión Físicas	0.50	2.43%		
[C] Picaduras	0.09	0.45%		
[D] Deformación	0.00	0.00%		
[E] Grietas	0.00	0.00%		
[F] Fisuras	0.00	0.00%		
[G] Desprendimiento	0.00	0.00%		
[H] Erosiones Mecánicas	0.00	0.00%		
[I] Oxidación y Corrosiones	0.00	0.00%		
[J] Eflorescencias	0.00	0.00%		
[K] Organismos	0.00	0.00%		
[L] Erosiones Químicas	0.00	0.00%		
TOTAL	1.02	4.90%

Figura N° 87: Niveles de severidad en muestra N° 19

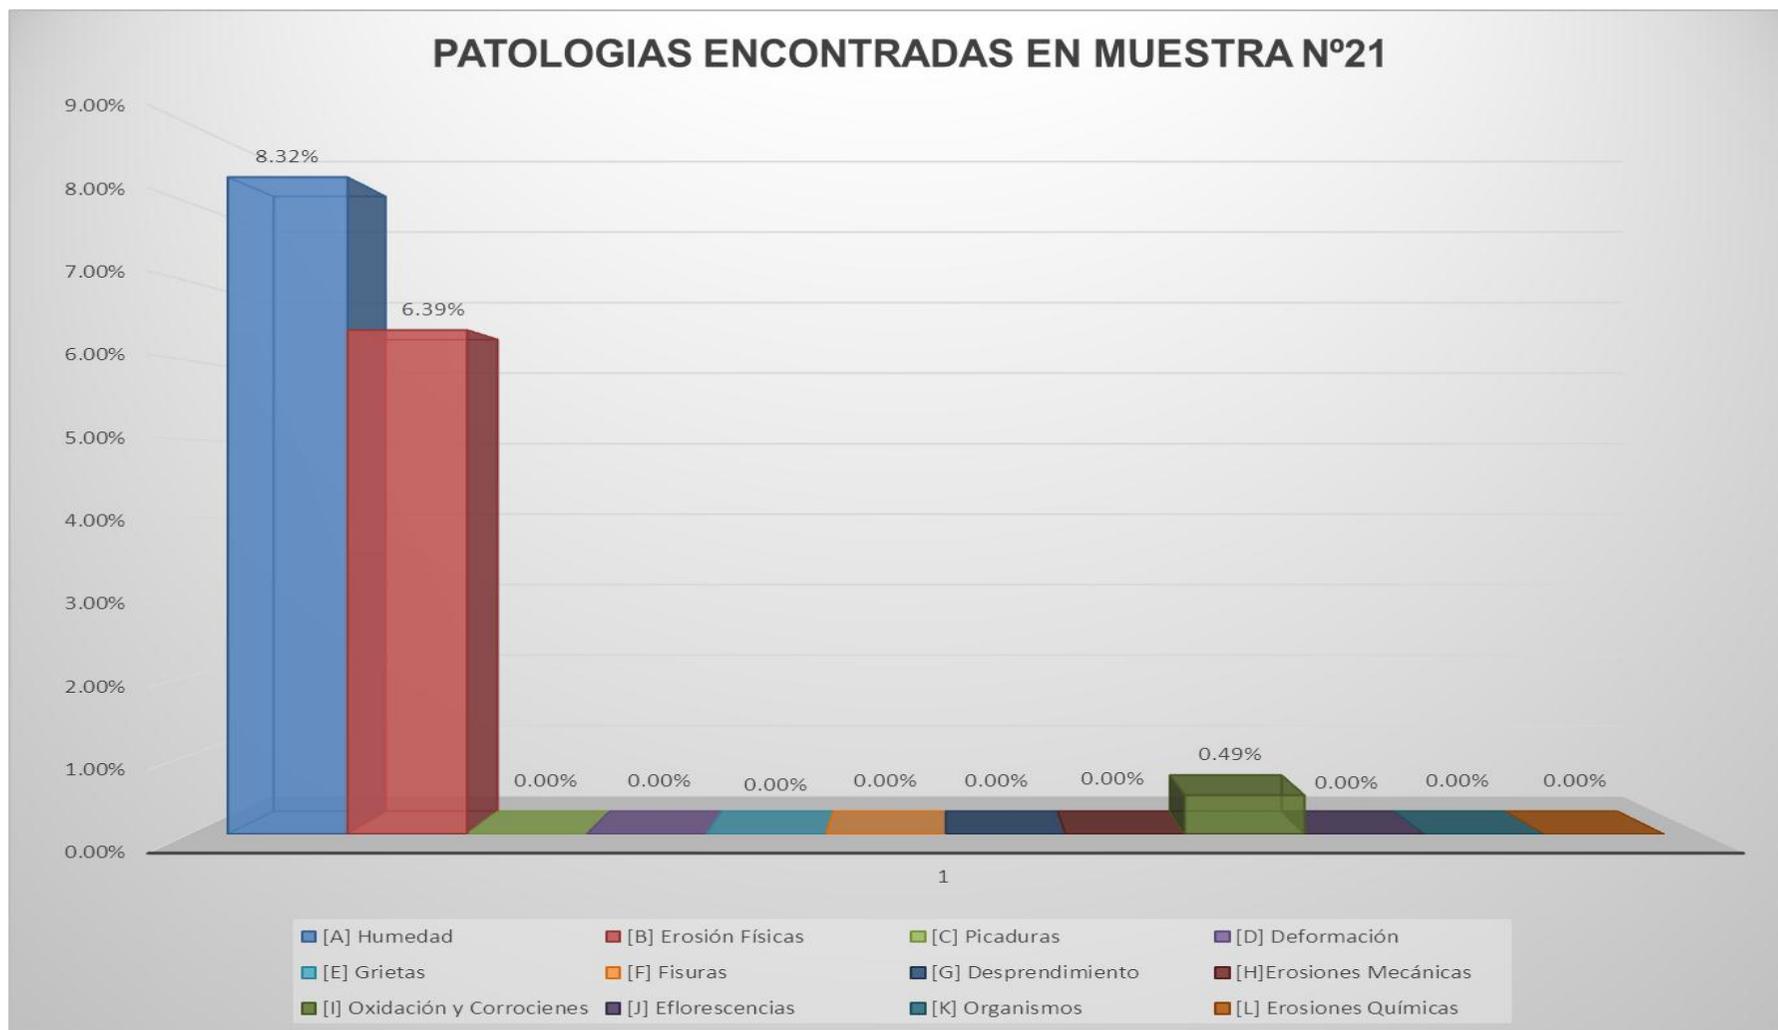
Figura N° 94: Patologías encontradas en muestra N° 21

- La unidad de la muestra 21 posee un área total de 20.90 m² que tiene un área de 3.18 m² con patología que le corresponde al 15.20% y un área sin patología que tiene 17.72 m² correspondiente al 84.80% lo cual se identificaron las siguientes patologías: humedad (8.32%), Erosión física (6.39%) y oxidación y corrosión (0.49%) en la cual se ve el nivel de severidad que es Moderado.

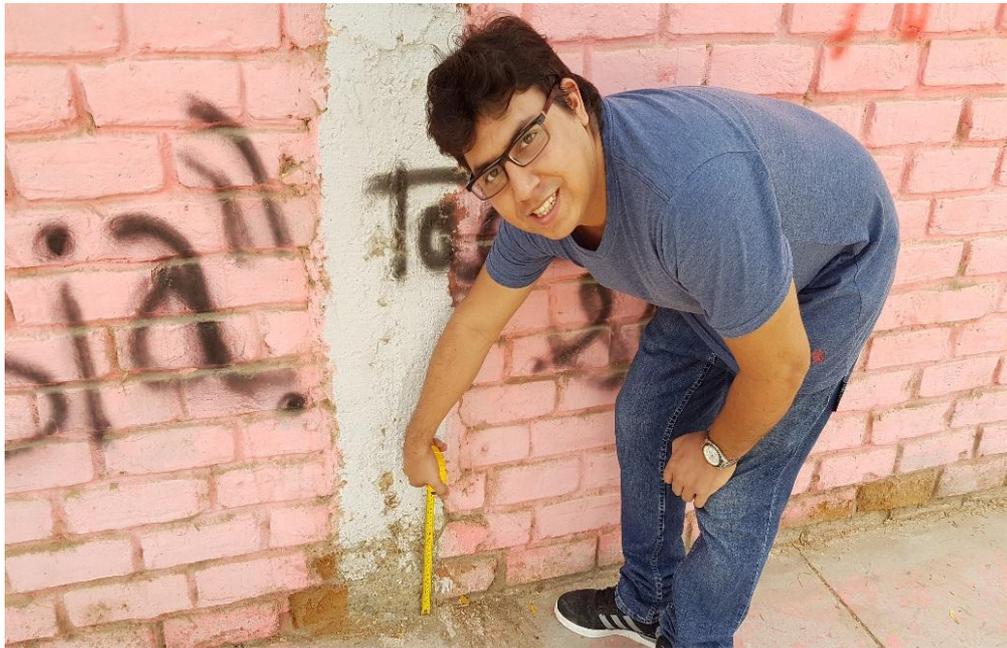
Patología de humedad en muro

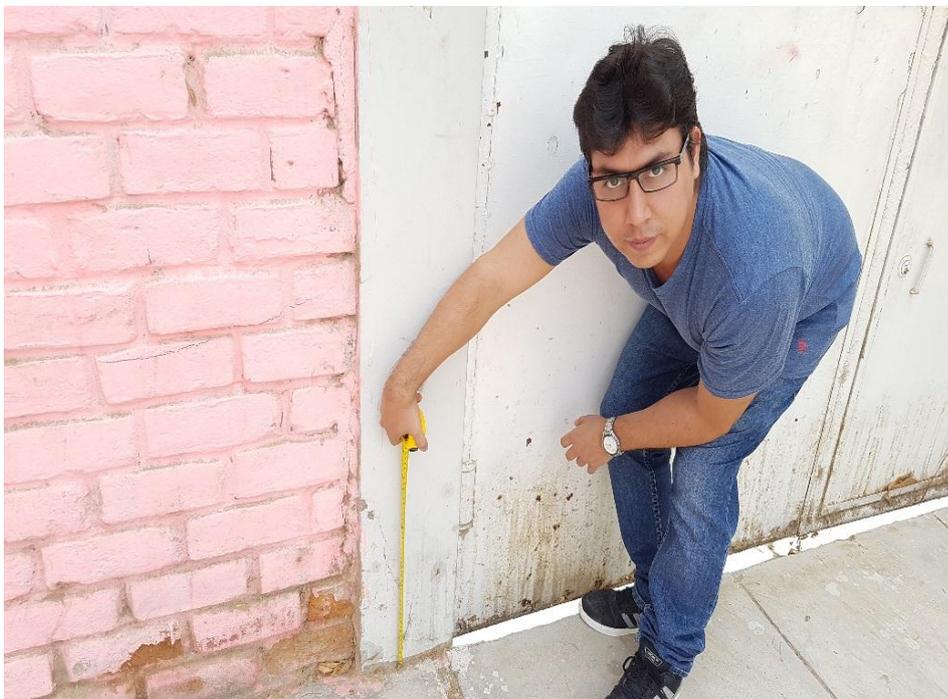
Patología de Erosión de columnas

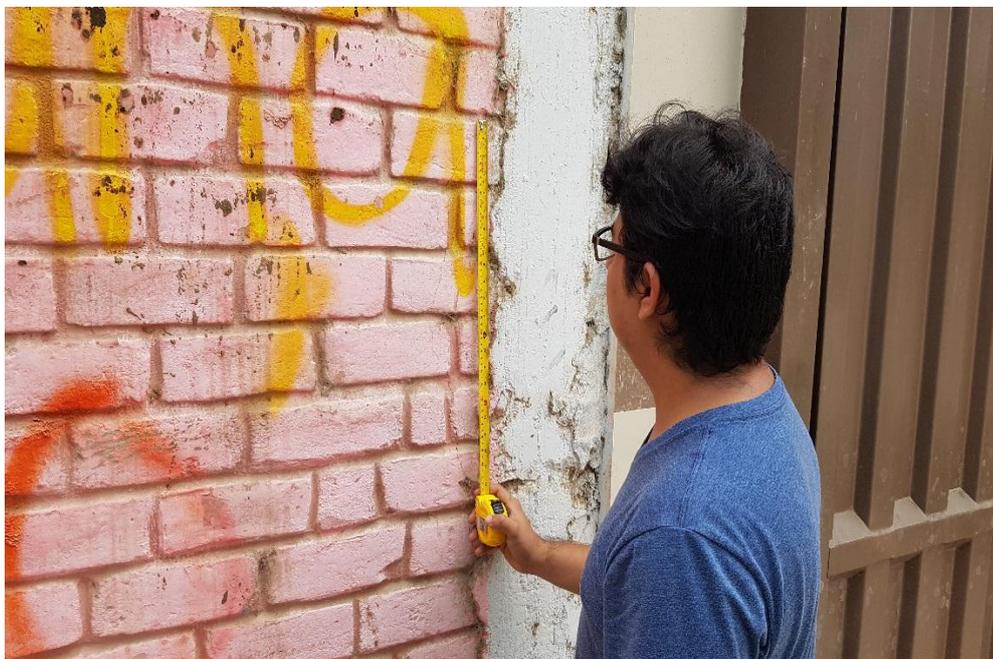
Patología de organismos en muro
