**DETERMINACIÓN Y EVALUACIÓN DE LAS PATOLOGÍAS DEL
PAVIMENTO FLEXIBLE, PARA OBTENER EL ÍNDICE DE INTEGRIDAD
ESTRUCTURAL DEL PAVIMENTO FLEXIBLE Y CONDICIÓN
OPERACIONAL DE LA SUPERFICIE DE RODADURA DE LA AVENIDA
CARLOS LA TORRE CORTÉZ, DISTRITO DE HUANTA, PROVINCIA DE
HUANTA, REGIÓN AYACUCHO – AGOSTO 2016**

**TESIS PARA OPTAR EL TÍTULO PROFESIONAL DE
INGENIERO CIVIL**

Bach. JUAN RUBÉN CÁRDENAS RIVEROS

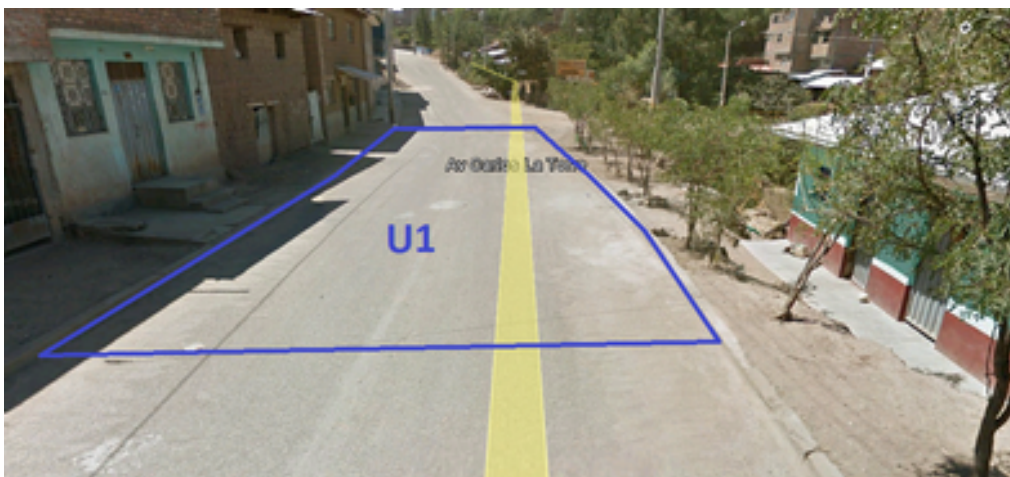
Foto N° 25 Vista fotográfica Inicio de la Av. Carlos la Torre Cortéz. Primer tramo.

- La longitud seleccionada del pavimento flexible es de 500 metros lineales, con una sección constante de 7.30 m. de vía. Ver foto N° 25.
- La carpeta de rodadura es un pavimento asfáltico de 2" de espesor en pleno deterioro con presencia de desgaste de manera homogénea en toda su extensión superficial.
- La presencia de plantas ornamentales determina la existencia de jardinería ó espacios de áreas verdes en los laterales de dicha vía, el cual generará en el tiempo un medio ambiente adecuado.
- Presencia de cuneta a un solo lado de la vía.
- La existencia de obras de arte como alcantarillas para el cruce de agua de riego, derivación de aguas pluviales, permiten generar la derivación adecuada a cauces naturales no erosionables.

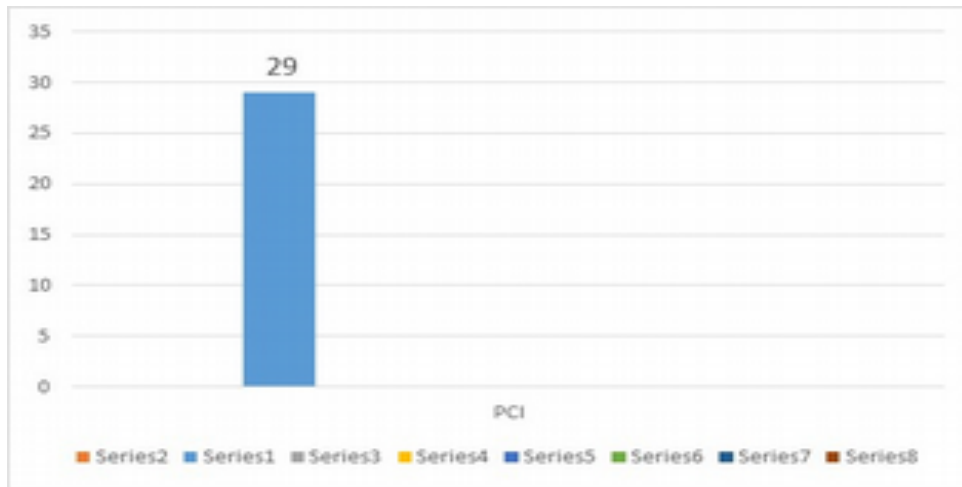
Gráfico N° 0 2 Valor promedio del PCI en la U1

- ✓ La unidad de muestra U1 está ubicada en el primer tramo muestreado y es parte de las 16 muestras seleccionadas de 31.50 m lineales de 7.30 m de sección de vía, cuyo área es de 230 m², que pertenece a la Av. Carlos la Torre Cortéz, de la provincia de Huanta, región Ayacucho.
- ✓ Las fallas en dicha unidad muestral U1, son de nivel de severidad alto, preponderantemente notorio a simple vista se observa la pérdida de áridos, seguido de los bacheos y huecos.

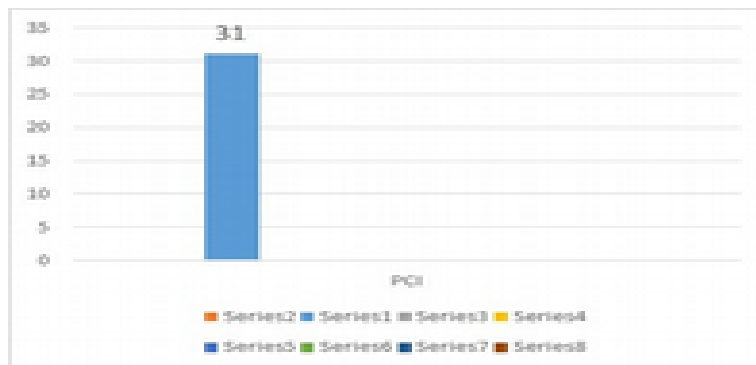
Gráfico N° 0 5 Valor promedio del PCI en la U2

- ✓ La unidad de muestra U2 está ubicada luego del primer tramo muestreado y es parte de las 16 muestras seleccionadas de 31.50 m lineales de 7.30 m de sección de vía, cuyo área es de 230 m², que pertenece a la Av. Carlos la Torre Cortéz, de la provincia de Huanta, región Ayacucho.
- ✓ Las fallas en dicha unidad muestral U2, son de nivel de severidad alto, notorio a simple vista se observa la fisura de bloques, huecos, pérdida de áridos e hinchamiento ó Abultamiento en el borde distal de la vía.
- ✓ Según la tabla de muestreo se registra 4 valores reducidos: 36, 30, 2, 35.
- ✓ Seguidamente se obtuvo el valor corregido del valor reducido total de 69, que disminuido del total del PCI, nos reporta un valor de 31 cuyo rango de clasificación resulta ser un Pavimento MALO.

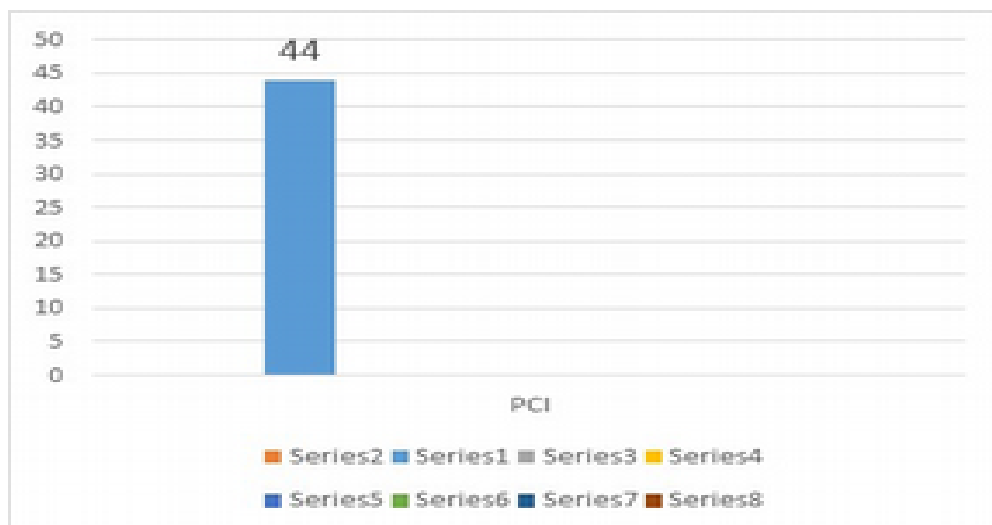
Gráfico N° 0 8 Valor promedio del PCI en la U3

- ✓ La unidad de muestra U3 está ubicada en forma correlativa de su antecesor y es parte de las 16 muestras seleccionadas de 31.50 m lineales de 7.30 m de sección de vía, cuyo área es de 230 m², que pertenece a la Av. Carlos la Torre Cortéz, de la provincia de Huanta, región Ayacucho.
- ✓ Las fallas en dicha unidad muestral U3, son de nivel de severidad medio, preponderantemente notorio a simple vista se observa los bacheos, pérdida de áridos y ahuellamiento.
- ✓ Según la tabla de muestreo se registra 3 valores reducidos: 15, 1 y 12.
- ✓ Seguidamente se obtuvo el valor corregido del valor reducido total de 56, que disminuido del total del PCI, nos reporta un valor de 44 cuyo rango de

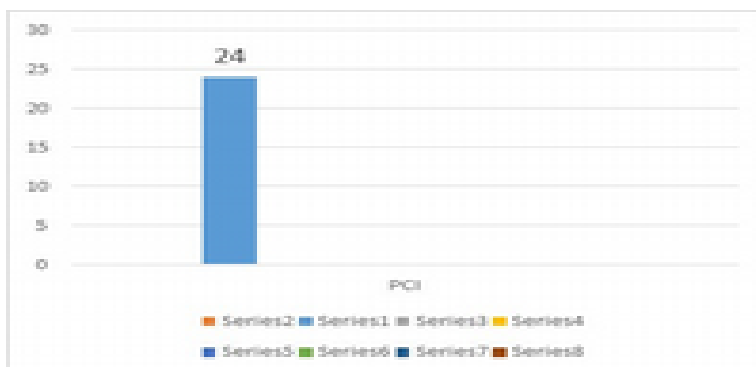
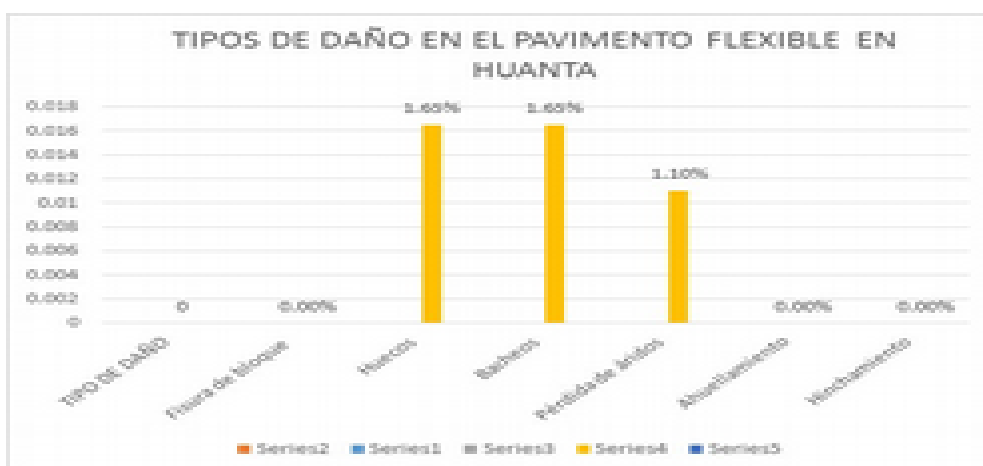
- ✓ La unidad de muestra U4 está ubicada en forma correlativa de su antecesor y es parte de las 16 muestras seleccionadas, que pertenece a la Av. Carlos la Torre Cortéz, de la provincia de Huanta, región Ayacucho.
- ✓ Las fallas en dicha unidad muestral U4, es de nivel de severidad media a alto, notorio a simple vista se observa los huecos, bacheos, y pérdida de áridos.
- ✓ Según la tabla de muestreo se registra 3 valores reducidos: 48, 15, 0.
- ✓ Seguidamente se obtuvo el valor corregido del valor reducido total de 76, que disminuido del total del PCI, nos reporta un valor de 24 cuyo rango de

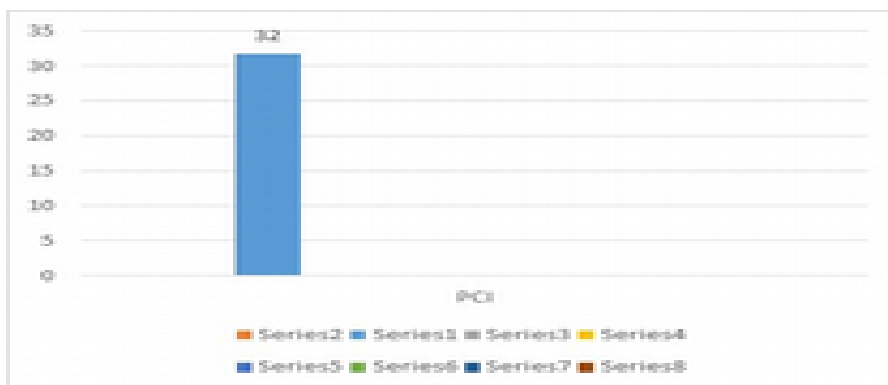
Gráfico N° 40 Valor promedio del PCI en la U14

- ✓ La unidad de muestra U14 está ubicada en forma correlativa de su antecesor y es parte de las 16 muestras seleccionadas de 31.50 m lineales de 7.30 m de sección de vía, cuyo área es de 230 m², que pertenece a la Av. Carlos la Torre Cortéz, de la provincia de Huanta, región Ayacucho.
- ✓ Las fallas en dicha unidad muestral U14, son de nivel de severidad media a alto, preponderantemente notorio a simple vista se observa los fisura, bacheos, pérdida de áridos e hinchamiento.
- ✓ Según la tabla de muestreo se registra 4 valores reducidos: 28, 32, 1, 3.
- ✓ Seguidamente se obtuvo el valor corregido del valor reducido total de 68,

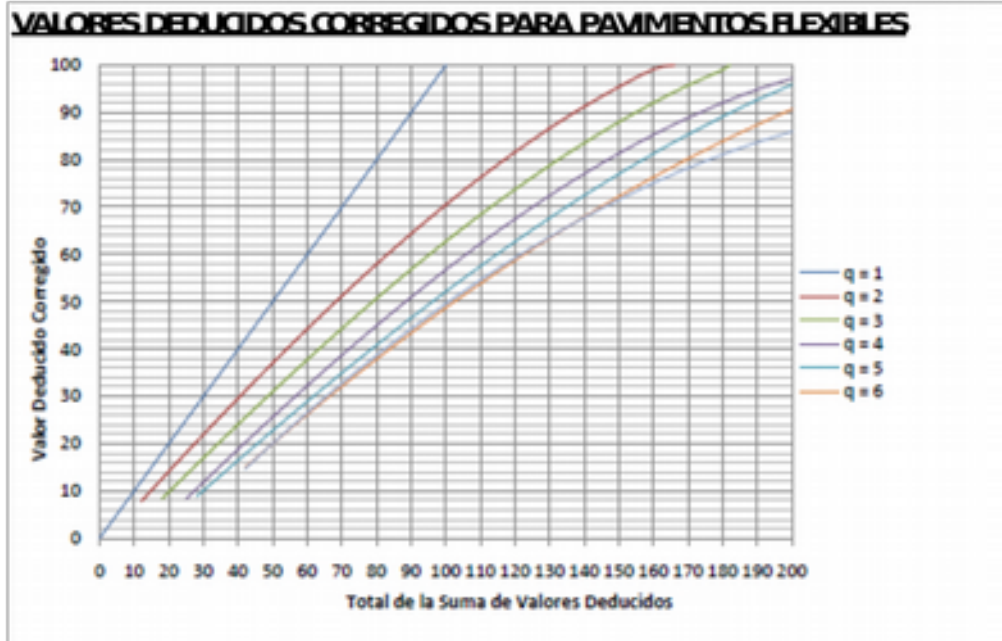
Gráfico N° 42 Interpolación del Valor Deducido Corregido para U15

TIPO DE FALLA	SEVERIDAD	HDV	m
Fisura de bloque		0	48
Huecos	B	48	48
Bacheos	M	15	48
Pérdida de áridos	A	2	48
Ahuellamiento	M	12	48
Hinchamiento		0	48

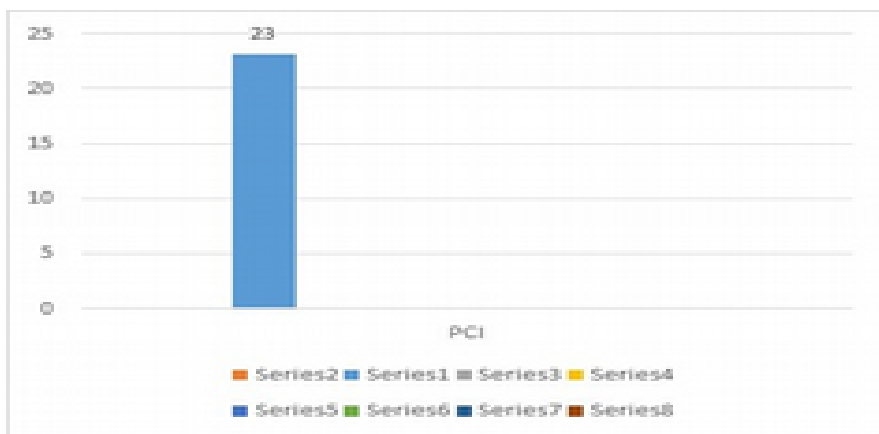
Gráfico N° 43 Valor promedio del PCI en la U15

- ✓ La unidad de muestra U15 pertenece a la Av. Carlos la Torre Cortéz, de la provincia de Huanta, región Ayacucho.
- ✓ Las fallas en dicha unidad muestral U15, son de nivel de severidad media a alto, notorio a simple vista donde se observa los huecos, bacheos, pérdida de áridos y ahuellamiento.
- ✓ Según la tabla de muestreo se registra 4 valores reducidos: 48, 15, 2, 12.
- ✓ Seguidamente se obtuvo el valor corregido del valor reducido total de 77, que disminuido del total del PCI, nos reporta un valor de 23 cuyo rango de clasificación resulta ser un Pavimento MUY MALO.

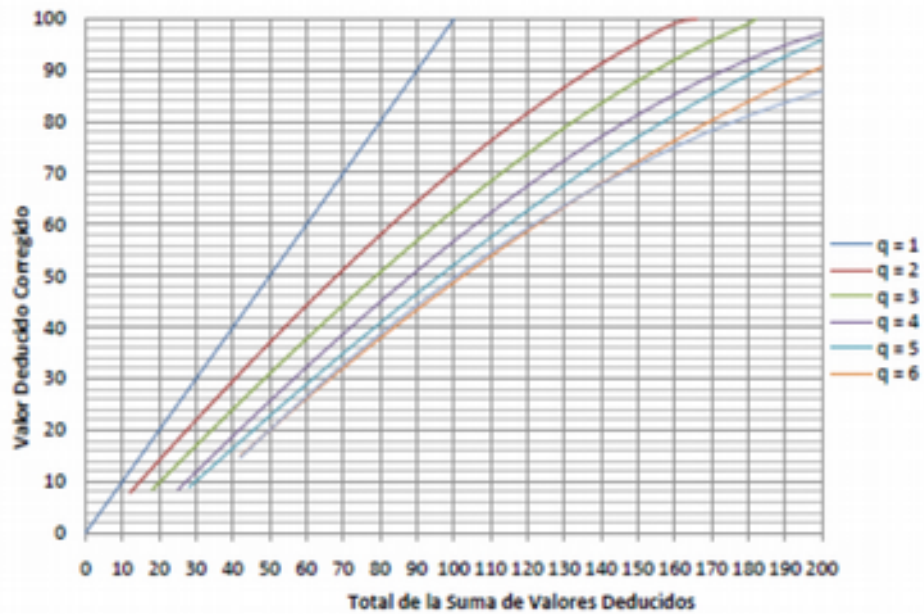
Gráfico N° 45 Interpolación del Valor Deducido Corregido para U16

TIPO DE FALLA	SEVERIDAD	VR	HDV	m
Fisura de bloque	M	28	35	7
Huecos	B	30	35	7
Bacheos	M	12	35	7
Pérdida de áridos	A	2	35	7
Ahuellamiento	M	9	35	7
Hinchamiento	A	35	35	7

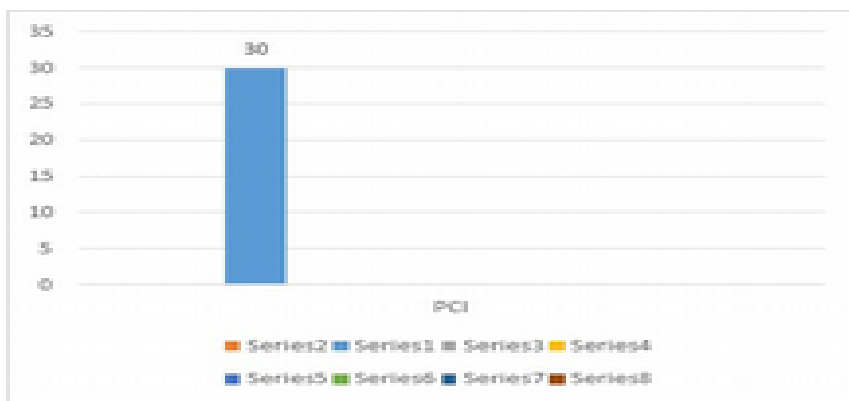
Gráfico N° 46 Valor promedio del PCI en la U16

- ✓ La unidad de muestra U16, está ubicada en forma correlativa respecto de su antecesor y es parte de las 16 muestras seleccionadas de 31.50 m lineales de 7.30 m de sección de vía, cuyo área es de 230 m², que pertenece a la Av. Carlos la Torre Cortéz, de la provincia de Huanta, región Ayacucho.
- ✓ Las fallas en dicha unidad muestral U16, son de nivel de severidad media a alto, preponderantemente notorio a simple vista se observa los fisura de

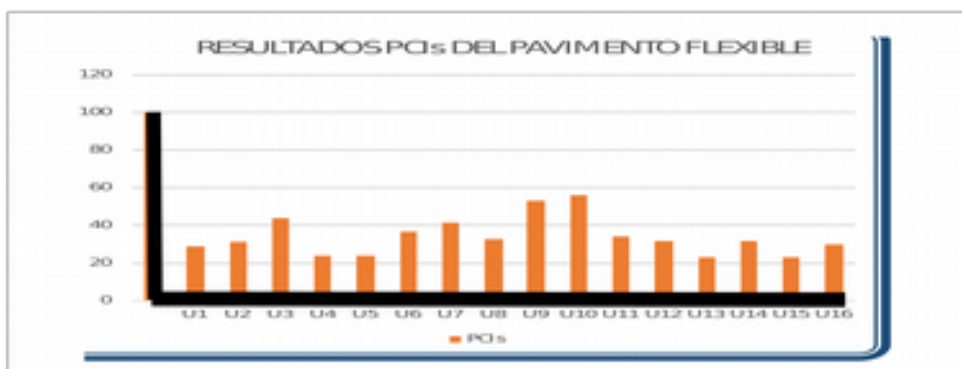
Gráfico N° 48 Reporte estadístico de la evaluación global final

Los resultados nos dan un dato referencial del estado situacional de la condición funcional que tiene cada unidad muestral y que influyen en la necesidad de generar un resultado global, para ello se adjunta el cuadro de valores resultantes de las 16 unidades muestrales, luego de la evaluación final, cuya severidad de fallas están en la clasificación de incidencias medio a alto y cuyo rango promedio final del PCI es de 34, resultando en su clasificación como un **Pavimento Malo**.

PATOLOGÍA	SEVERIDAD DE FALLA	REPORTE DE RESULTADOS DEL PCI POR CADA UNIDAD DE MUESTRA																TOTAL	PCI PROMEDIO	CONDICIÓN GLOBAL
		U1	U2	U3	U4	U5	U6	U7	U8	U9	U10	U11	U12	U13	U14	U15	U16			
3, 5, 10, 12, 13 y 16	Bajo, Medio, Alto	29	31	44	24	24	37	42	33	53	56	34	32	23	32	23	30	546	34	MALO
		Malo	Malo	Regular	Muy malo	Muy malo	Malo	Regular	Malo	Regular	Bueno	Malo	Malo	Muy malo	Malo	Muy malo	Malo
