DETERMINACIÓN Y EVALUACIÓN DE LAS
PATOLOGÍAS DEL CONCRETO EN COLUMNAS,
VIGAS, SOBRECIMIENTO Y MUROS DE
ALBAÑILERÍA CONFINADA DE LA ESTRUCTURA
DEL CERCO PERIMÉTRICO DE LA INSTITUCIÓN
EDUCATIVA IGNACIO MERINO, UBICADO EN LA
URBANIZACIÓN IGNACIO MERINO, DISTRITO DE
PIURA, PROVINCIA DE PIURA, REGIÓN PIURA,
JULIO - 2016

TESIS PARA OPTAR EL TÍTULO PROFESIONAL DE:
INGENIERO CIVIL

BACH. DAVIS ANDERSON NUNURA PAIVA

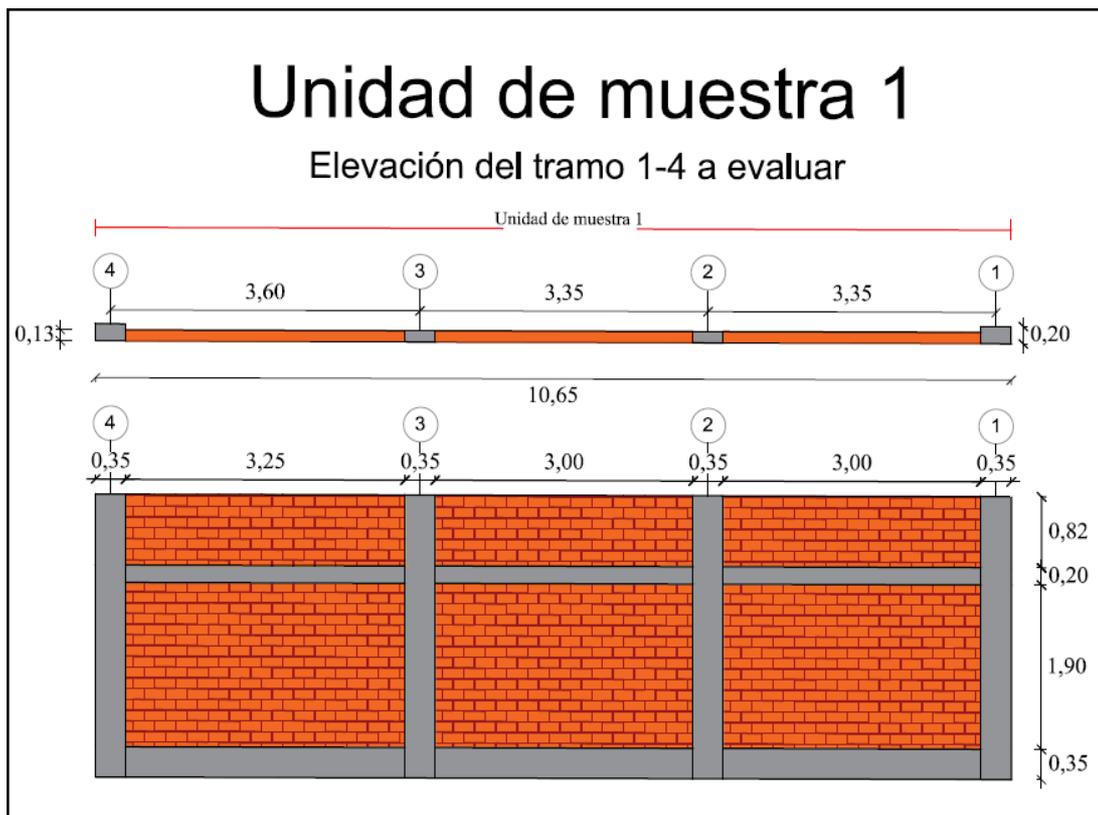
Gráfico 19: Elevación de la unidad de muestra 1.

Análisis de patologías identificadas por elemento											
Elementos		Columna			Sobrecimiento		Muro		Viga		
		Área:	4.58	m2	Área:	3.24	m2	Área:	25.16	m2	Área
Tipos de patología		Área con patología (m2)	% Área con patología	Área con patología (m2)	% Área con patología	Área con patología (m2)	% Área con patología	Área con patología (m2)	% Área con patología		
Lesión	Símbolo	Patología									
Físicas	1	Humedad	0.00	0.00%	0.00	0.00%	0.00	0.00%	0.00	0.00%	
	2	Erosión	0.32	6.99%	2.80	86.42%	0.00	0.00%	0.00	0.00%	
	3	Suciedad	0.00	0.00%	0.00	0.00%	0.00	0.00%	0.00	0.00%	
Mecánicas	4	Grietas	0.00	0.00%	0.00	0.00%	0.00	0.00%	0.00	0.00%	
	5	Fisuras	0.16	3.49%	0.10	3.09%	0.00	0.00%	0.61	32.97%	
Químicas	6	Desprendimiento	0.04	0.87%	0.00	0.00%	0.00	0.00%	0.03	1.62%	
	7	Eflorescencia	0.00	0.00%	0.00	0.00%	0.00	0.00%	0.00	0.00%

8	Oxidación y Corrosión	0.00	0.00%	0.00	0.00%	0.00	0.00%	0.00	0.00%	
Total		0.52	11.35%	2.90	89.51%	0.00	0.00%	0.64	34.59%		
Nivel de severidad		1		2		1		1			
Análisis general de la unidad de muestra 1											
Área total de la unidad de muestra 1 (m2)		Columna		Sobrecimiento		Muro		Viga			
		Área afectada (m2)	% Área afectada	Área afectada (m2)	% Área afectada	Área afectada(m2)	% Área afectada	Área afectada (m2)	% Área afectada

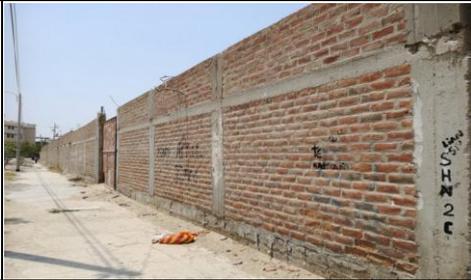
Plano de planta de cerco perimétrico						Fotografía de la unidad de muestra 1 (Um-1)

Análisis de patologías identificadas en la unidad de muestra 1					
Patologías		Área afectada (m2)	% Área afectada	Área no afectada (m2)	% Área no afectada
1	Humedad	0.00	0.00%	30.77	88.34%
2	Erosión	3.12	8.96%		
3	Suciedad	0.00	0.00%		
4	Grietas	0.00	0.00%		
5	Fisuras	0.87	2.50%		
6	Desprendimiento	0.07	0.20%		
7	Eflorescencia	0.00	0.00%		
8	Oxidación y Corrosión	0.00	0.00%		
Total		4.06	11.66%

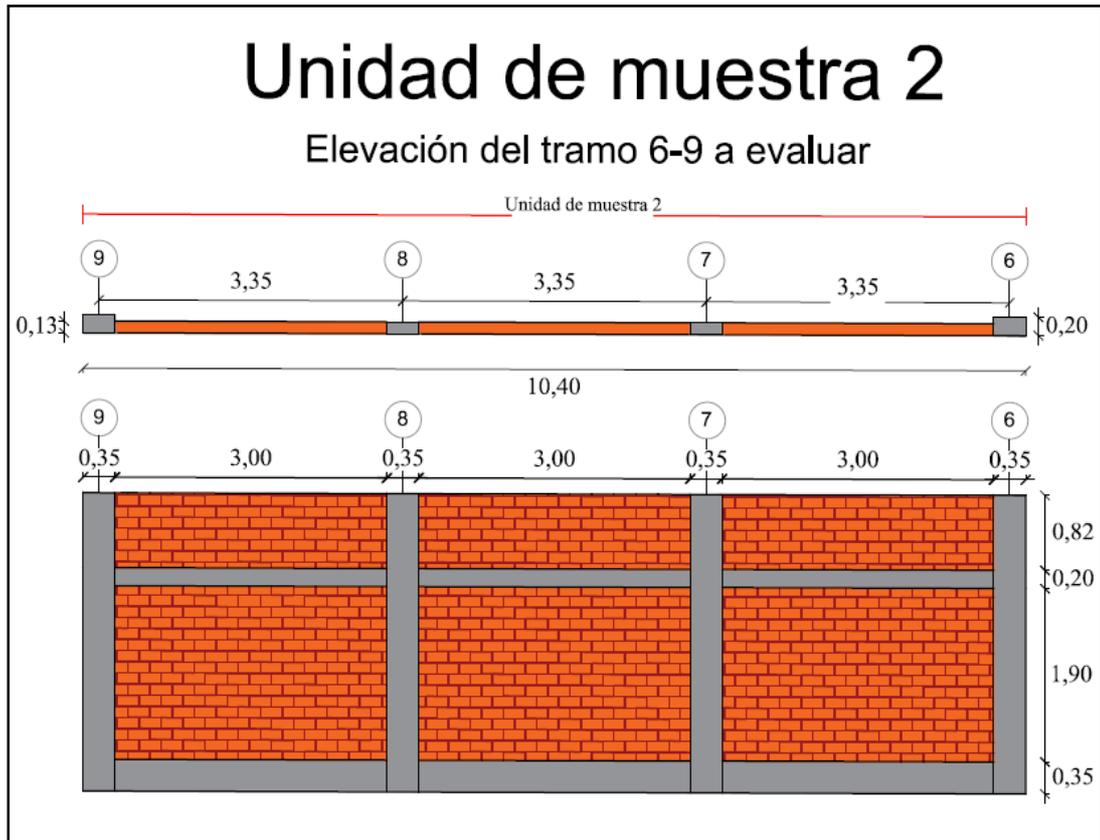
Gráfico 24: Elevación de la unidad de muestra 2.

Análisis de patologías identificadas por elemento											
Elementos		Columna			Sobrecimiento		Muro		Viga		
		Área:	4.58	m2	Área:	3.15	m2	Área:	24.48	m2	Área
Tipos de patología		Área con patología (m2)	% Área con patología	Área con patología (m2)	% Área con patología	Área con patología (m2)	% Área con patología	Área con patología (m2)	% Área con patología		
Lesión	Símbolo	Patología									
Físicas	1	Humedad	0.00	0.00%	0.00	0.00%	0.00	0.00%	0.00	0.00%	
	2	Erosión	0.13	2.84%	0.70	22.22%	0.00	0.00%	0.00	0.00%	
	3	Suciedad	0.00	0.00%	0.00	0.00%	0.00	0.00%	0.00	0.00%	
Mecánicas	4	Grietas	0.00	0.00%	0.00	0.00%	0.00	0.00%	0.00	0.00%	
	5	Fisuras	0.19	4.15%	0.00	0.00%	0.04	0.16%	0.44	24.44%	
	6	Desprendimiento	0.09	1.97%	0.00	0.00%	0.00	0.00%	0.00	0.00%	
Químicas	7	Eflorescencia	0.00	0.00%	0.00	0.00%	0.00	0.00%	0.00	0.00%

8	Oxidación y Corrosión	0.00	0.00%	0.00	0.00%	0.00	0.00%	0.00	0.00%	
Total		0.41	8.95%	0.70	22.22%	0.04	0.16%	0.44	24.44%		
Nivel de severidad		1		1		1		2			
Análisis general de la unidad de muestra 2											
Área total de la unidad de muestra 2 (m2)		Columna		Sobrecimiento		Muro		Viga			
		Área afectada (m2)	% Área afectada	Área afectada (m2)	% Área afectada	Área afectada (m2)	% Área afectada	Área afectada (m2)	% Área afectada

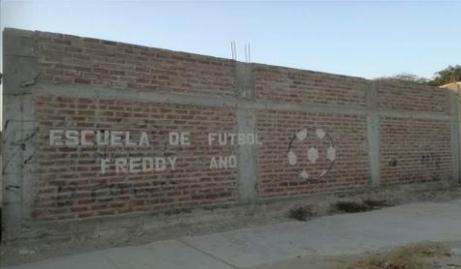
Plano de planta de cerco perimétrico						Fotografía de la unidad de muestra 2 (Um-2)

Análisis de patologías identificadas en la unidad de muestra 2					
Patologías		Área afectada (m2)	% Área afectada	Área no afectada (m2)	% Área no afectada
1	Humedad	0.00	0.00%	32.42	95.32%
2	Erosión	0.83	2.44%		
3	Suciedad	0.00	0.00%		
4	Grietas	0.00	0.00%		
5	Fisuras	0.67	1.97%		
6	Desprendimiento	0.09	0.26%		
7	Eflorescencia	0.00	0.00%		
8	Oxidación y Corrosión	0.00	0.00%		
Total		1.59	4.68%

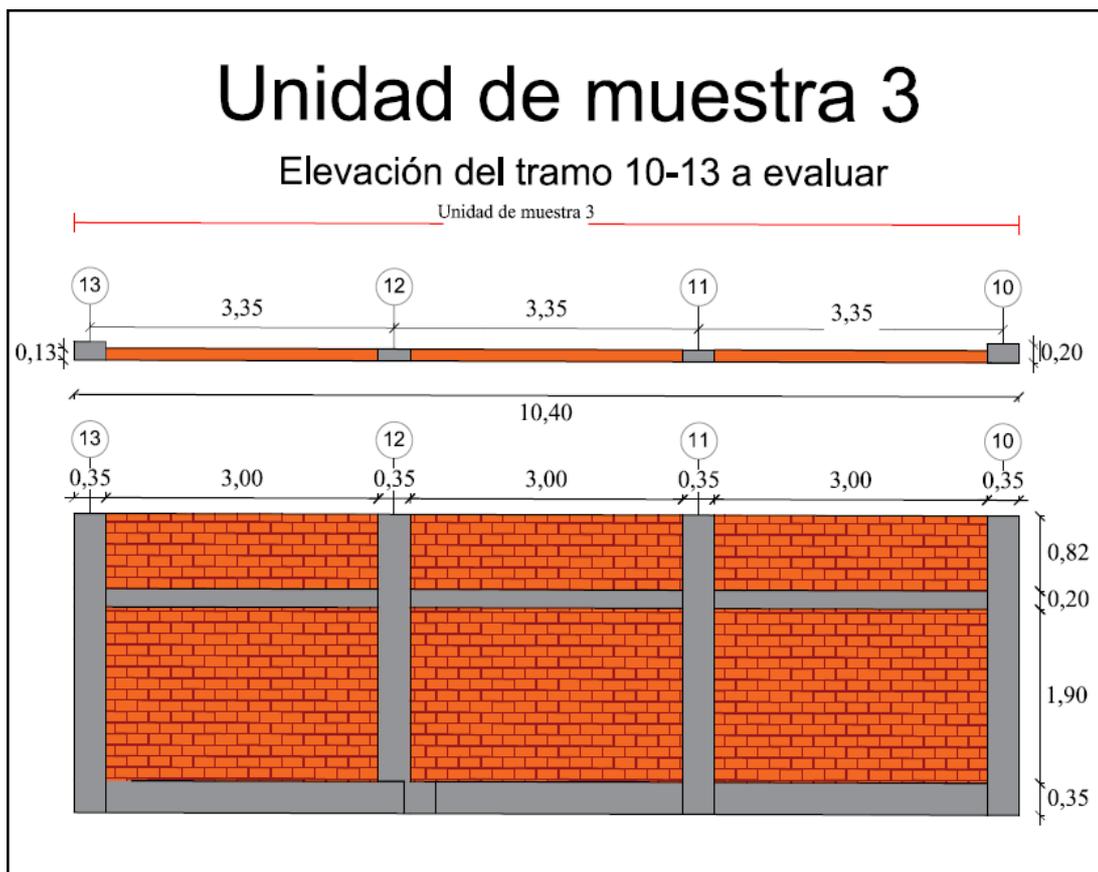
Gráfico 29: Elevación de la unidad de muestra 3.

Análisis de patologías identificadas por elemento											
Elementos			Columna		Sobrecimiento		Muro		Viga		
			Área:	4.58	m2	Área:	3.15	m2	Área:	24.48	m2
Tipos de patología			Área con patología (m2)	% Área con patología	Área con patología (m2)	% Área con patología	Área con patología (m2)	% Área con patología	Área con patología (m2)	% Área con patología	
Físicas	1	Humedad	0.00	0.00%	0.00	0.00%	0.00	0.00%	0.00	0.00%	
	2	Erosión	0.13	2.84%	1.51	47.94%	0.47	1.92%	0.00	0.00%	
	3	Suciedad	0.00	0.00%	0.00	0.00%	0.00	0.00%	0.00	0.00%	
Mecánicas	4	Grietas	0.00	0.00%	0.00	0.00%	0.00	0.00%	0.00	0.00%	
	5	Fisuras	0.15	3.28%	0.00	0.00%	0.04	0.16%	0.13	7.22%	
Químicas	6	Desprendimiento	0.41	8.95%	1.64	52.06%	0.00	0.00%	0.00	0.00%	
	7	Eflorescencia	0.00	0.00%	0.00	0.00%	0.00	0.00%	0.00	0.00%	
	8	Oxidación y Corrosión	0.00	0.00%	0.00	0.00%	0.00	0.00%	0.00	0.00%

Total			0.69	15.07%	3.15	100.00%	0.51	2.08%	0.13	7.22%	
Nivel de severidad			1		2		1		1		
Análisis general de la unidad de muestra 3											
Área total de la unidad de muestra 3 (m2)			Columna		Sobrecimiento		Muro		Viga		
			Área afectada (m2)	% Área afectada	Área afectada (m2)	% Área afectada	Área afectada(m2)	%Área afectada	Área afectada (m2)	% Área afectada

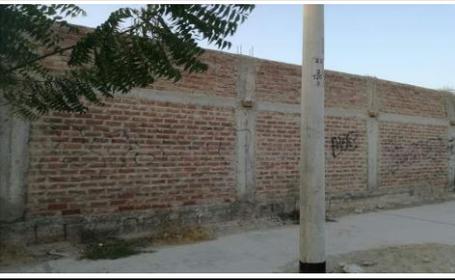
Plano de planta de cerco perimétrico						Fotografía de la unidad de muestra 3 (Um-3)

Análisis de patologías identificadas en la unidad de muestra 3					
Patologías		Área afectada (m2)	% Área afectada	Área no afectada (m2)	% Área no afectada
1	Humedad	0.00	0.00%	29.53	86.83%
2	Erosión	2.11	6.20%		
3	Suciedad	0.00	0.00%		
4	Grietas	0.00	0.00%		
5	Fisuras	0.32	0.94%		
6	Desprendimiento	2.05	6.03%		
7	Eflorescencia	0.00	0.00%		
8	Oxidación y Corrosión	0.00	0.00%		
Total		4.48	13.17%

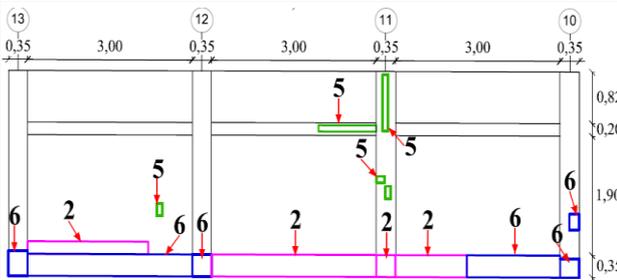
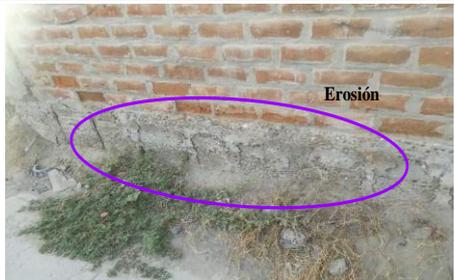
34.01			0.69	2.03%	3.15	9.26%	0.51	1.50%	0.13	0.38%	
Elevación de la unidad de muestra 3						Fotografía de patología

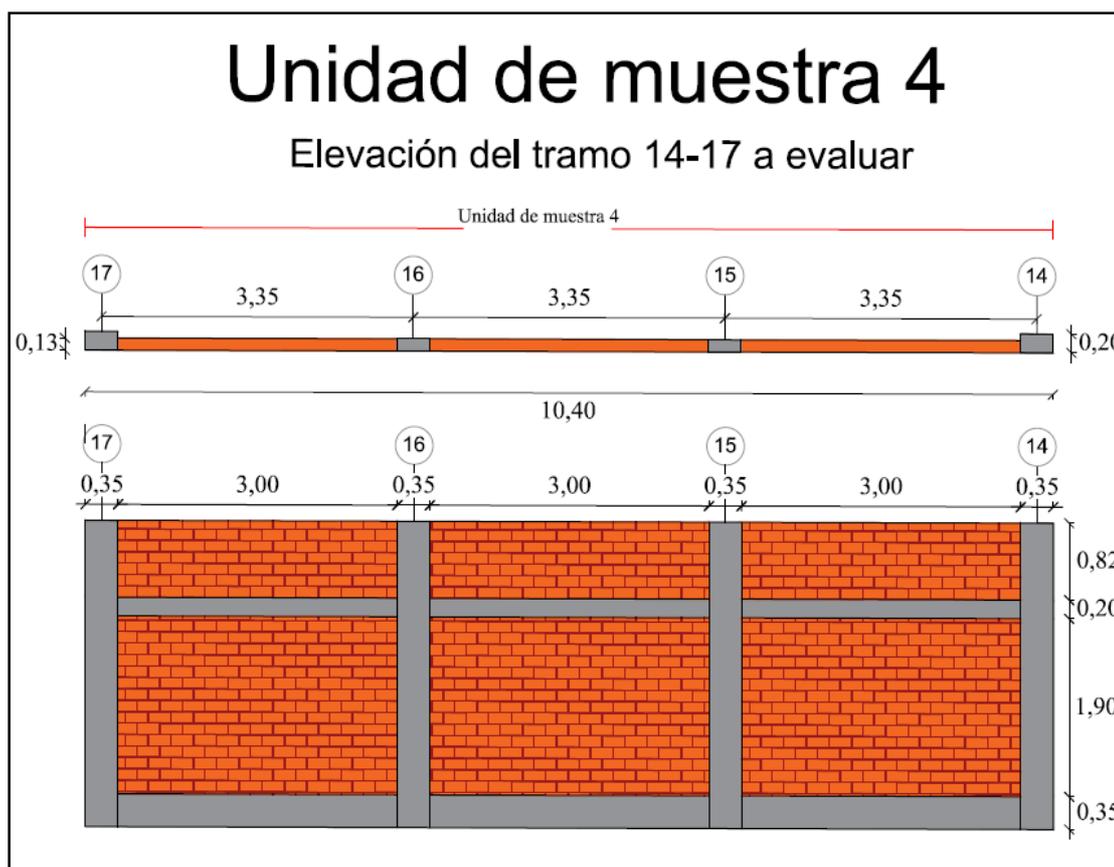
Gráfico 34: Elevación de la unidad de muestra 4.

Análisis de patologías identificadas por elemento											
Elementos			Columna		Sobrecimiento		Muro		Viga		
			Área:	4.58 m2	Área:	3.15 m2	Área:	24.48 m2	Área:	1.80 m2	
Tipos de patología			Área con patología (m2)	% Área con patología	Área con patología (m2)	% Área con patología	Área con patología (m2)	% Área con patología	Área con patología (m2)	% Área con patología	
Físicas	1	Humedad	0.00	0.00%	0.00	0.00%	0.00	0.00%	0.00	0.00%	
	2	Erosión	0.34	7.42%	3.15	100.00%	0.93	3.80%	0.00	0.00%	
	3	Suciedad	0.00	0.00%	0.00	0.00%	0.00	0.00%	0.00	0.00%	
Mecánicas	4	Grietas	0.00	0.00%	0.00	0.00%	0.00	0.00%	0.00	0.00%	
	5	Fisuras	0.05	1.09%	0.00	0.00%	0.00	0.00%	0.00	0.00%	
Químicas	6	Desprendimiento	0.36	7.86%	0.00	0.00%	0.00	0.00%	0.00	0.00%	
	7	Eflorescencia	0.00	0.00%	0.00	0.00%	0.00	0.00%	0.00	0.00%

8	Oxidación y Corrosión	0.00	0.00%	0.00	0.00%	0.00	0.00%	0.00	0.00%	
Total			0.75	16.38%	3.15	100.00%	0.93	3.80%	0.00	0.00%	
Nivel de severidad			1		2		1		1		
Análisis general de la unidad de muestra 4											
Área total de la unidad de muestra 4 (m2)			Columna		Sobrecimiento		Muro		Viga		
			Área afectada (m2)	% Área afectada	Área afectada (m2)	% Área afectada	Área afectada(m2)	% Área afectada	Área afectada (m2)	% Área afectada

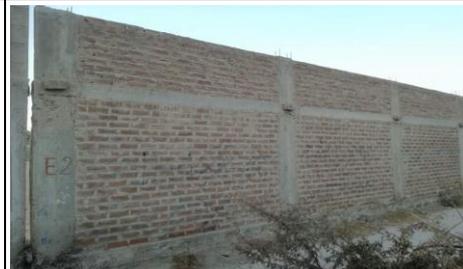
Plano de planta de cerco perimétrico						Fotografía de la unidad de muestra 4 (Um-4)

Análisis de patologías identificadas en la unidad de muestra 4					
Patologías		Área afectada (m2)	% Área afectada	Área no afectada (m2)	% Área no afectada
1	Humedad	0.00	0.00%	29.18	85.80%
2	Erosión	4.42	13.00%		
3	Suciedad	0.00	0.00%		
4	Grietas	0.00	0.00%		
5	Fisuras	0.05	0.15%		
6	Desprendimiento	0.36	1.06%		
7	Eflorescencia	0.00	0.00%		
8	Oxidación y Corrosión	0.00	0.00%		
Total		4.83	14.20%

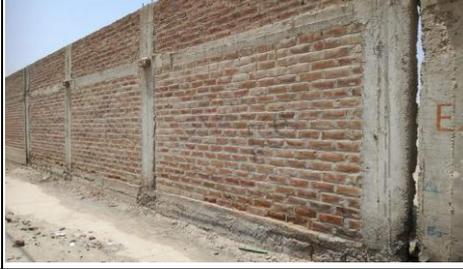
Plano de planta de cerco perimétrico						Fotografía de la Unidad de muestra 5 (Um-5)

Análisis de patologías identificadas por elemento											
Elementos			Columna		Sobrecimiento		Muro		Viga		
			Área:	4.58	m ²	Área:	3.15	m ²	Área:	24.48	m ²
Tipos de patología			Área con patología (m²)	% Área con patología	Área con patología (m²)	% Área con patología	Área con patología (m²)	% Área con patología	Área con patología (m²)	% Área con patología	
Lesión	Símbolo	Patología									
Físicas	1	Humedad	0.00	0.00%	0.00	0.00%	0.00	0.00%	0.00	0.00%	
	2	Erosión	0.00	0.00%	0.97	30.79%	1.77	7.23%	0.00	0.00%	
	3	Suciedad	0.00	0.00%	0.00	0.00%	0.00	0.00%	0.00	0.00%	
Mecánicas	4	Grietas	0.00	0.00%	0.00	0.00%	0.00	0.00%	0.00	0.00%	
	5	Fisuras	0.04	0.87%	0.00	0.00%	0.00	0.00%	0.00	0.00%	
	6	Desprendimiento	0.28	6.11%	0.88	27.94%	0.00	0.00%	0.00	0.00%	
Químicas	7	Eflorescencia	0.00	0.00%	0.00	0.00%	0.00	0.00%	0.00	0.00%

8	Oxidación y Corrosión	0.09	1.97%	0.46	14.60%	0.00	0.00%	0.00	0.00%	
Total			0.41	8.95%	2.31	73.33%	1.77	7.23%	0.00	0.00%	
Nivel de severidad			1		2		1		1		
Análisis general de la unidad de muestra 5											
Área total de la unidad de muestra 5 (m²)			Columna		Sobrecimiento		Muro		Viga		
			Área afectada (m²)	% Área afectada	Área afectada (m²)	% Área afectada	Área afectada(m²)	% Área afectada	Área afectada (m²)	% Área afectada

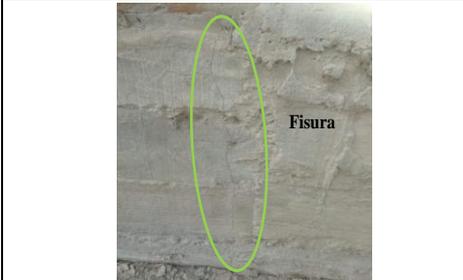
Análisis de patologías identificadas por elemento										
Elementos			Columna		Sobrecimiento		Muro		Viga	
			Área:	4.58 m ²	Área:	6.30 m ²	Área:	21.33 m ²	Área:	1.80 m ²
Lesión	Símbolo	Patología	Área con patología (m ²)	% Área con patología	Área con patología (m ²)	% Área con patología	Área con patología (m ²)	% Área con patología	Área con patología (m ²)	% Área con patología
Físicas	1	Humedad	0.00	0.00%	0.00	0.00%	0.00	0.00%	0.00	0.00%
	2	Erosión	0.00	0.00%	0.00	0.00%	0.00	0.00%	0.00	0.00%
	3	Suciedad	0.00	0.00%	0.00	0.00%	0.00	0.00%	0.00	0.00%
Mecánicas	4	Grietas	0.00	0.00%	0.00	0.00%	0.00	0.00%	0.00	0.00%
	5	Fisuras	0.00	0.00%	0.38	6.03%	0.00	0.00%	0.00	0.00%
Químicas	6	Desprendimiento	0.00	0.00%	0.00	0.00%	0.00	0.00%	0.00	0.00%
	7	Eflorescencia	0.00	0.00%	0.00	0.00%	0.00	0.00%	0.00	0.00%

Químicas	8	Oxidación y Corrosión	0.00	0.00%	0.00	0.00%	0.00	0.00%	0.00	0.00%
	Total			0.00	0.00%	0.38	6.03%	0.00	0.00%	0.00
Nivel de severidad			1		1		1		1	
Análisis general de la unidad de muestra 6										
Área total de la unidad de muestra 6 (m²)			Columna		Sobrecimiento		Muro		Viga	
			Área afectada (m ²)	% Área afectada	Área afectada (m ²)	% Área afectada	Área afectada (m ²)	% Área afectada	Área afectada (m ²)	% Área afectada

34.01			0.00	0.00%	0.38	1.12%	0.00	0.00%	0.00	0.00%
Elevación de la unidad de muestra 6						Fotografía de patología

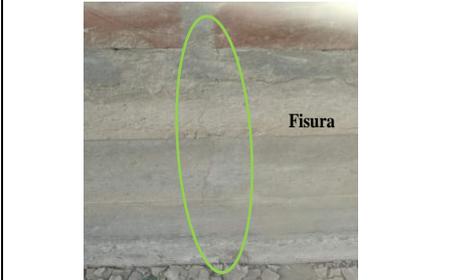
Análisis de patologías identificadas por elemento											
Elementos		Columna			Sobrecimiento		Muro		Viga		
		Área:	4.58	m2	Área:	6.30	m2	Área:	21.33	m2	Área
Tipos de patología		Área con patología (m2)	% Área con patología	Área con patología (m2)	% Área con patología	Área con patología (m2)	% Área con patología	Área con patología (m2)	% Área con patología		
Lesión	Símbolo	Patología									
Físicas	1	Humedad	0.00	0.00%	0.00	0.00%	0.00	0.00%	0.00	0.00%	
	2	Erosión	0.00	0.00%	0.00	0.00%	0.00	0.00%	0.00	0.00%	
	3	Suciedad	0.00	0.00%	0.00	0.00%	0.00	0.00%	0.00	0.00%	
Mecánicas	4	Grietas	0.00	0.00%	0.00	0.00%	0.00	0.00%	0.00	0.00%	
	5	Fisuras	0.00	0.00%	0.47	7.46%	0.06	0.28%	0.00	0.00%	
	6	Desprendimiento	0.00	0.00%	0.00	0.00%	0.00	0.00%	0.00	0.00%	
Químicas	7	Eflorescencia	0.00	0.00%	0.00	0.00%	0.00	0.00%	0.00	0.00%

8	Oxidación y Corrosión	0.00	0.00%	0.00	0.00%	0.00	0.00%	0.00	0.00%	
Total		0.00	0.00%	0.47	7.46%	0.06	0.28%	0.00	0.00%		
Nivel de severidad		1		1		1		1			
Análisis general de la unidad de muestra 7											
Área total de la unidad de muestra 7 (m2)		Columna		Sobrecimiento		Muro		Viga			
		Área afectada (m2)	% Área afectada	Área afectada (m2)	% Área afectada	Área afectada(m2)	%Área afectada	Área afectada (m2)	% Área afectada

34.01		0.00	0.00%	0.47	1.38%	0.06	0.18%	0.00	0.00%		
Elevación de la unidad de muestra 7						Fotografía de patología

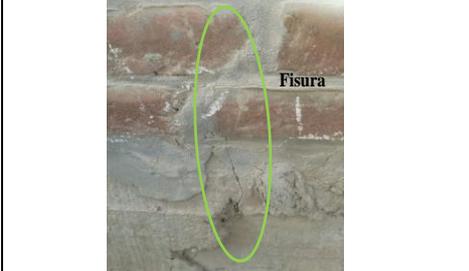
Análisis de patologías identificadas por elemento													
Elementos		Columna			Sobrecimiento			Muro		Viga			
		Área:	4.11	m2	Área:	6.30	m2	Área:	19.32	m2	Área	1.80	m2
Tipos de patología		Área con patología (m2)		% Área con patología		Área con patología (m2)		% Área con patología		Área con patología (m2)		% Área con patología	
Lesión	Símbolo	Patología											
Físicas	1	Humedad	0.00	0.00%	0.00	0.00%	0.00	0.00%	0.00	0.00%	0.00	0.00%	
	2	Erosión	0.00	0.00%	0.00	0.00%	0.00	0.00%	0.00	0.00%	0.00	0.00%	
	3	Suciedad	0.00	0.00%	0.00	0.00%	0.00	0.00%	0.00	0.00%	0.00	0.00%	
Mecánicas	4	Grietas	0.00	0.00%	0.00	0.00%	0.00	0.00%	0.00	0.00%	0.00	0.00%	
	5	Fisuras	0.04	0.97%	0.23	3.65%	0.20	1.04%	0.00	0.00%	0.00	0.00%	
Químicas	6	Desprendimiento	0.00	0.00%	0.00	0.00%	0.00	0.00%	0.00	0.00%	0.00	0.00%

7	Eflorescencia	0.00	0.00%	0.00	0.00%	0.00	0.00%	0.00	0.00%	0.00	0.00%	
		8	Oxidación y Corrosión	0.00	0.00%	0.00	0.00%	0.00	0.00%	0.00	0.00%		
Total			0.04	0.97%	0.23	3.65%	0.20	1.04%	0.00	0.00%			
Nivel de severidad			1		1		1		1				
Análisis general de la unidad de muestra 8													
Área total de la unidad de muestra 8 (m2)		Columna			Sobrecimiento			Muro		Viga			
		Área afectada (m2)	% Área afectada	Área afectada (m2)	% Área afectada	Área afectada(m2)	%Área afectada	Área afectada (m2)	% Área afectada (m2)

31.53		0.04	0.13%	0.23	0.73%	0.20	0.63%	0.00	0.00%				
Elevación de la unidad de muestra 8						Fotografía de patología

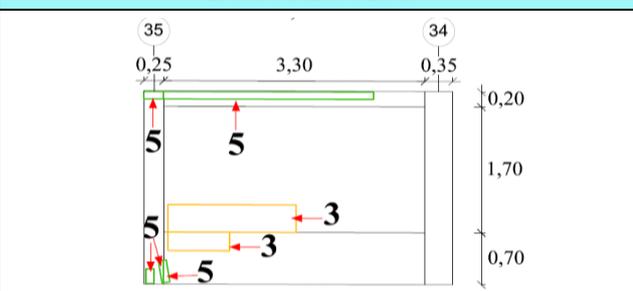
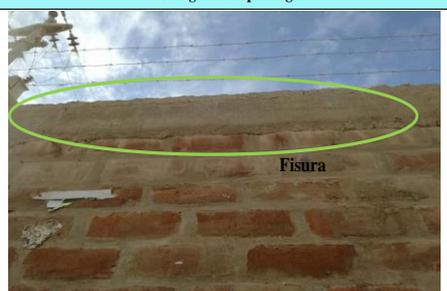
10.14			0.08	0.79%	0.24	2.37%	0.60	5.92%	0.29	2.86%
Elevación de la unidad de muestra 9						Fotografía de patología

Análisis de patologías identificadas por elemento										
Elementos			Columna		Sobrecimiento		Muro		Viga	
			Área:	1.56 m2	Área:	2.31 m2	Área:	5.61 m2	Área:	0.66 m2
Lesión	Símbolo	Patología	Área con patología (m2)	% Área con patología	Área con patología (m2)	% Área con patología	Área con patología (m2)	% Área con patología	Área con patología (m2)	% Área con patología
Físicas	1	Humedad	0.00	0.00%	0.00	0.00%	0.00	0.00%	0.00	0.00%
	2	Erosión	0.00	0.00%	0.00	0.00%	0.00	0.00%	0.00	0.00%
	3	Suciedad	0.00	0.00%	0.20	8.66%	0.60	10.70%	0.00	0.00%
Mecánicas	4	Grietas	0.00	0.00%	0.00	0.00%	0.00	0.00%	0.00	0.00%
	5	Fisuras	0.08	5.13%	0.04	1.73%	0.00	0.00%	0.29	43.94%
Químicas	6	Desprendimiento	0.00	0.00%	0.00	0.00%	0.00	0.00%	0.00	0.00%
	7	Eflorescencia	0.00	0.00%	0.00	0.00%	0.00	0.00%	0.00	0.00%
	8	Oxidación y Corrosión	0.00	0.00%	0.00	0.00%	0.00	0.00%	0.00	0.00%
Total			0.08	5.13%	0.24	10.39%	0.60	10.70%	0.29	43.94%

Nivel de severidad			1		1		1		1	
Análisis general de la unidad de muestra 9										
Área total de la unidad de muestra 9 (m2)			Columna		Sobrecimiento		Muro		Viga	
			Área afectada (m2)	% Área afectada	Área afectada (m2)	% Área afectada	Área afectada(m2)	% Área afectada	Área afectada (m2)	% Área afectada

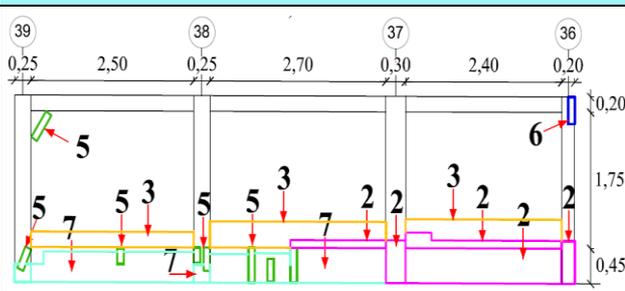
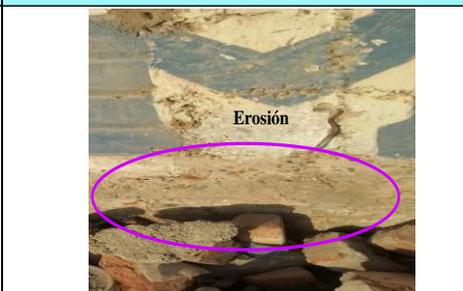
20.64			1.66	8.04%	3.37	16.33%	2.64	12.79%	0.00	0.00%
Elevación de la unidad de muestra 10						Fotografía de patología

Análisis de patologías identificadas por elemento										
Elementos			Columna		Sobrecimiento		Muro		Viga	
			Área: 2.40	m2	Área: 3.42	m2	Área: 13.30	m2	Área: 1.52	m2
Tipos de patología			Área con patología (m2)	% Área con patología	Área con patología (m2)	% Área con patología	Área con patología (m2)	% Área con patología	Área con patología (m2)	% Área con patología
Físicas	1	Humedad	0.00	0.00%	0.00	0.00%	0.00	0.00%	0.00	0.00%
	2	Erosión	0.38	15.83%	1.56	45.61%	0.69	5.19%	0.00	0.00%
	3	Suciedad	0.00	0.00%	0.00	0.00%	1.86	13.98%	0.00	0.00%
Mecánicas	4	Grietas	0.00	0.00%	0.00	0.00%	0.00	0.00%	0.00	0.00%
	5	Fisuras	1.04	43.33%	0.17	4.97%	0.09	0.68%	0.00	0.00%
	6	Desprendimiento	0.09	3.75%	0.00	0.00%	0.00	0.00%	0.00	0.00%
Químicas	7	Eflorescencia	0.15	6.25%	1.64	47.95%	0.00	0.00%	0.00	0.00%
	8	Oxidación y Corrosión	0.00	0.00%	0.00	0.00%	0.00	0.00%	0.00	0.00%
Total			1.66	69.17%	3.37	98.54%	2.64	19.85%	0.00	0.00%

Nivel de severidad			1		2		1		1	
Análisis general de la unidad de muestra 10										
Área total de la unidad de muestra 10 (m2)			Columna		Sobrecimiento		Muro		Viga	
			Área afectada (m2)	% Área afectada	Área afectada (m2)	% Área afectada	Área afectada (m2)	% Área afectada	Área afectada (m2)	% Área afectada

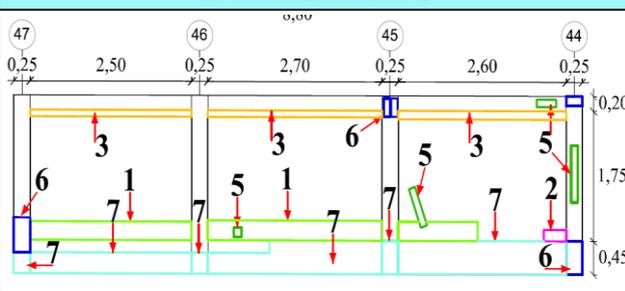
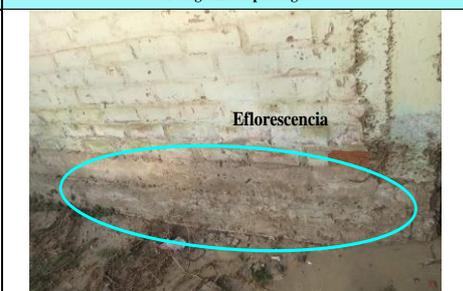
21.12			0.76	3.60%	3.13	14.82%	3.35	15.86%	0.05	0.24%
Elevación de la unidad de muestra 12						Fotografía de patología

Análisis de patologías identificadas por elemento										
Elementos			Columna		Sobrecimiento		Muro		Viga	
			Área:	2.40 m2	Área:	3.51 m2	Área:	13.65 m2	Área:	1.56 m2
Tipos de patología			Área con patología (m2)	% Área con patología	Área con patología (m2)	% Área con patología	Área con patología (m2)	% Área con patología	Área con patología (m2)	% Área con patología
Físicas	1	Humedad	0.00	0.00%	0.00	0.00%	2.47	18.10%	0.00	0.00%
	2	Erosión	0.00	0.00%	0.00	0.00%	0.05	0.37%	0.00	0.00%
	3	Suciedad	0.00	0.00%	0.00	0.00%	0.76	5.57%	0.00	0.00%
Mecánicas	4	Grietas	0.00	0.00%	0.00	0.00%	0.00	0.00%	0.00	0.00%
	5	Fisuras	0.12	5.00%	0.00	0.00%	0.07	0.51%	0.05	3.21%
Químicas	6	Desprendimiento	0.38	15.83%	0.00	0.00%	0.00	0.00%	0.00	0.00%
	7	Eflorescencia	0.26	10.83%	3.13	89.17%	0.00	0.00%	0.00	0.00%
Total			0.76	31.67%	3.13	89.17%	3.35	24.54%	0.05	3.21%
Nivel de severidad			1		2		1		1	
Análisis general de la unidad de muestra 12

Área total de la unidad de muestra 12 (m2)			Columna		Sobrecimiento		Muro		Viga	
			Área afectada (m2)	% Área afectada	Área afectada (m2)	% Área afectada	Área afectada(m2)	% Área afectada	Área afectada (m2)	% Área afectada

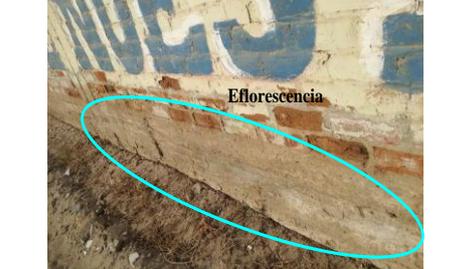
21.12			0.83	3.93%	2.79	13.21%	3.88	18.37%	0.53	2.51%	
Elevación de la unidad de muestra 13						Fotografía de patología

Análisis de patologías identificadas por elemento											
Elementos			Columna		Sobrecimiento		Muro		Viga		
			Área: 2.40	m2	Área: 3.51	m2	Área: 13.65	m2	Área: 1.56	m2	
Lesión	Símbolo	Patología	Área con patología (m2)	% Área con patología	Área con patología (m2)	% Área con patología	Área con patología (m2)	% Área con patología	Área con patología (m2)	% Área con patología	
Físicas	1	Humedad	0.00	0.00%	0.00	0.00%	0.00	0.00%	0.00	0.00%	
	2	Erosión	0.00	0.00%	0.00	0.00%	2.90	21.25%	0.00	0.00%	
	3	Suciedad	0.00	0.00%	0.00	0.00%	0.70	5.13%	0.00	0.00%	
Mecánicas	4	Grietas	0.00	0.00%	0.00	0.00%	0.00	0.00%	0.00	0.00%	
	5	Fisuras	0.28	11.67%	0.00	0.00%	0.28	2.05%	0.53	33.97%	
	6	Desprendimiento	0.20	8.33%	0.00	0.00%	0.00	0.00%	0.00	0.00%	
Químicas	7	Eflorescencia	0.35	14.58%	2.79	79.49%	0.00	0.00%	0.00	0.00%

8	Oxidación y Corrosión	0.00	0.00%	0.00	0.00%	0.00	0.00%	0.00	0.00%	
Total			0.83	34.58%	2.79	79.49%	3.88	28.42%	0.53	33.97%	
Nivel de severidad			1		2		2		1		
Análisis general de la unidad de muestra 13											
Área total de la unidad de muestra 13 (m2)			Columna		Sobrecimiento		Muro		Viga		
			Área afectada (m2)	% Área afectada	Área afectada (m2)	% Área afectada	Área afectada (m2)	% Área afectada	Área afectada (m2)	% Área afectada

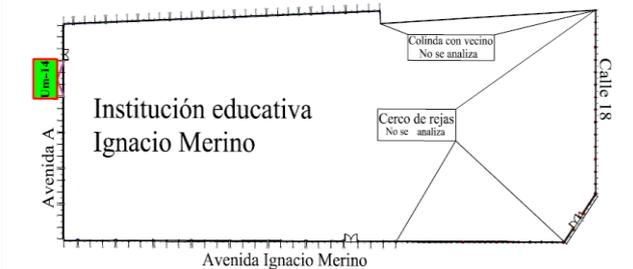
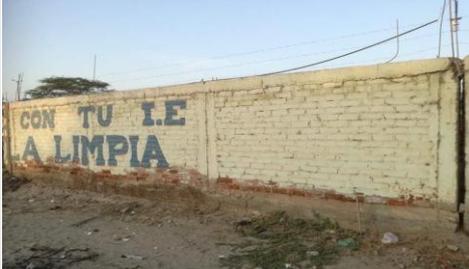
Título: Determinación y evaluación de las patologías del concreto en columnas, vigas, sobrecimientos y muros de albañilería confinada de la estructura del cerco perimétrico de la institución educativa Ignacio Merino, ubicado en la urbanización Ignacio Merino, distrito de Piura, provincia de Piura, región Piura, julio 2016								
Autor:	Bach. Davis Anderson Nunura Paiva			Asesor:	Mgr. Gonzalo Miguel León de los Ríos			Lado:	Exterior	
Fecha:	Agosto 2016			Antigüedad:	Quince años			Área total (m²):	21.12	
Unidad de muestra 14										
Tipos de patología										Nivel de severidad
Lesión	Símbolo	Patología	Lesión	Símbolo	Patología	Lesión	Símbolo	Patología		
Físicas	1	Humedad	Mecánicas	4	Grietas	Químicas	7	Eflorescencia	Leve	1
	2	Erosión		5	Fisuras		8	Oxidación y Corrosión	Moderado	2
	3	Suciedad		6	Desprendimiento				Severo	3
Plano de planta de cerco perimétrico						Fotografía de la unidad de muestra 14 (Um-14)

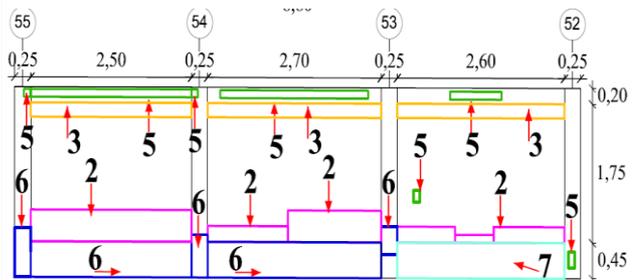
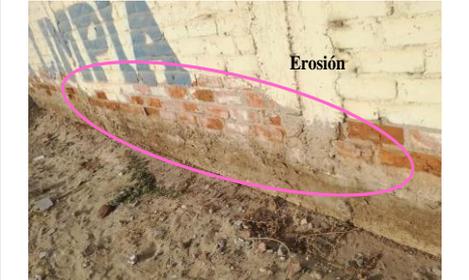
Análisis de patologías identificadas por elemento										
Elementos			Columna		Sobrecimiento		Muro		Viga	
			Área: 2.40	m ²	Área: 3.51	m ²	Área: 13.65	m ²	Área: 1.56	m ²
Tipos de patología			Área con patología (m ²)	% Área con patología	Área con patología (m ²)	% Área con patología	Área con patología (m ²)	% Área con patología	Área con patología (m ²)	% Área con patología
Físicas	1	Humedad	0.00	0.00%	0.00	0.00%	0.00	0.00%	0.00	0.00%
	2	Erosión	0.00	0.00%	0.00	0.00%	3.87	28.35%	0.00	0.00%
	3	Suciedad	0.00	0.00%	0.00	0.00%	1.41	10.33%	0.00	0.00%
Mecánicas	4	Grietas	0.00	0.00%	0.00	0.00%	0.00	0.00%	0.00	0.00%
	5	Fisuras	0.04	1.67%	0.00	0.00%	0.03	0.22%	0.78	50.00%
Químicas	6	Desprendimiento	0.44	18.33%	2.32	66.10%	0.00	0.00%	0.00	0.00%
	7	Eflorescencia	0.00	0.00%	1.19	33.90%	0.00	0.00%	0.00	0.00%
	8	Oxidación y Corrosión	0.00	0.00%	0.00	0.00%	0.00	0.00%	0.00	0.00%
Total			0.48	20.00%	3.51	100.00%	5.31	38.90%	0.78	50.00%

Nivel de severidad			1		2		2		1	
Análisis general de la unidad de muestra 14										
Área total de la unidad de muestra 14 (m²)			Columna		Sobrecimiento		Muro		Viga	
			Área afectada (m ²)	% Área afectada	Área afectada (m ²)	% Área afectada	Área afectada (m ²)	% Área afectada	Área afectada (m ²)	% Área afectada

21.12			0.48	2.27%	3.51	16.62%	5.31	25.14%	0.78	3.69%
Elevación de la unidad de muestra 14						Fotografía de patología

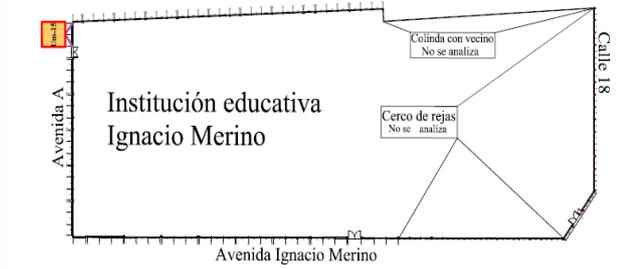
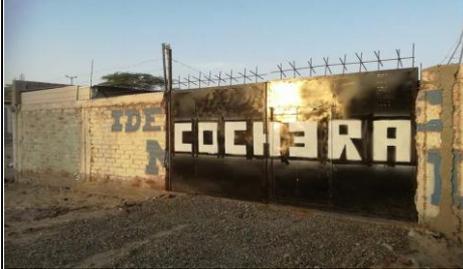
Plano de planta de cerco perimétrico						Fotografía de la unidad de muestra 15 (Um-15)

Título: Determinación y evaluación de las patologías del concreto en columnas, vigas, sobrecimientos y muros de albañilería confinada de la estructura del cerco perimétrico de la institución educativa Ignacio Merino, ubicado en la urbanización Ignacio Merino, distrito de Piura, provincia de Piura, región Piura, julio 2016									
Autor:	Bach. Davis Anderson Nunura Paiva			Asesor:	Mgr. Gonzalo Miguel León de los Ríos			Lado:	Exterior		
Fecha:	Agosto 2016			Antigüedad:	Quince años			Área total (m²):	13.68		
Unidad de muestra 15											
Tipos de patología										Nivel de severidad	
Lesión	Símbolo	Patología	Lesión	Símbolo	Patología	Lesión	Símbolo	Patología			
Físicas	1	Humedad	Mecánicas	4	Grietas	Químicas	7	Eflorescencia	Leve		1
	2	Erosión		5	Fisuras		8	Oxidación y Corrosión	Moderado		2
	3	Suciedad		6	Desprendimiento				Severo	3

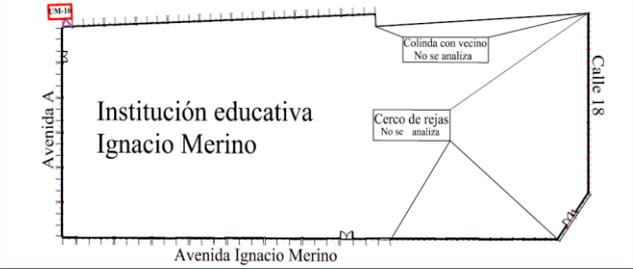
Título: Determinación y evaluación de las patologías del concreto en columnas, vigas, sobrecimientos y muros de albañilería confinada de la estructura del cerco perimétrico de la institución educativa Ignacio Merino, ubicado en la urbanización Ignacio Merino, distrito de Piura, provincia de Piura, región Piura, julio 2016								
Autor:	Bach. Davis Anderson Nunura Paiva			Asesor:	Mgr. Gonzalo Miguel León de los Ríos			Lado:	Exterior	
Fecha:	Agosto 2016			Antigüedad:	Quince años			Área total (m2)	8.68	
Unidad de muestra 16										
Tipos de patología										
Lesión	Símbolo	Patología	Lesión	Símbolo	Patología	Lesión	Símbolo	Patología	Nivel de severidad	
Físicas	1	Humedad	Mecánicas	4	Grietas	Químicas	7	Eflorescencia	Leve	1
	2	Erosión		5	Fisuras		8	Oxidación y Corrosión	Moderado	2
	3	Suciedad		6	Desprendimiento				Severo	3
Plano de planta de cerco perimétrico						Fotografía de la unidad de muestra 16 (Um-16)

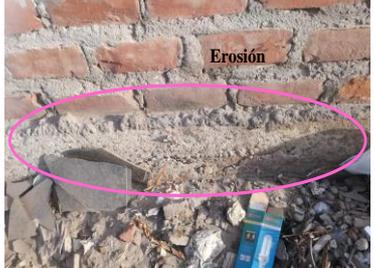
Análisis de patologías identificadas por elemento										
Elementos			Columna		Sobrecimiento		Muro		Viga	
			Área:	1.55 m2	Área:	0.92 m2	Área:	5.75 m2	Área:	0.46 m2
Tipos de patología			Área con patología (m2)	% Área con patología	Área con patología (m2)	% Área con patología	Área con patología (m2)	% Área con patología	Área con patología (m2)	% Área con patología
Lesión	Símbolo	Patología								
Físicas	1	Humedad	0.00	0.00%	0.00	0.00%	0.00	0.00%	0.00	0.00%
	2	Erosión	0.15	9.68%	0.72	78.26%	0.00	0.00%	0.00	0.00%
	3	Suciedad	0.00	0.00%	0.08	8.70%	0.33	5.74%	0.00	0.00%
Mecánicas	4	Grietas	0.00	0.00%	0.00	0.00%	0.00	0.00%	0.00	0.00%
	5	Fisuras	0.03	1.94%	0.05	5.43%	0.00	0.00%	0.05	10.87%
	6	Desprendimiento	0.00	0.00%	0.00	0.00%	0.00	0.00%	0.00	0.00%
Químicas	7	Eflorescencia	0.00	0.00%	0.00	0.00%	0.00	0.00%	0.00	0.00%
	8	Oxidación y Corrosión	0.00	0.00%	0.00	0.00%	0.00	0.00%	0.00	0.00%

Total			0.18	11.61%	0.85	92.39%	0.33	5.74%	0.05	10.87%
Nivel de severidad			1		2		1		1	
Análisis general de la unidad de muestra 16										
Área total de la unidad de muestra 16 (m2)			Columna		Sobrecimiento		Muro		Viga	
			Área afectada (m2)	% Área afectada	Área afectada (m2)	% Área afectada	Área afectada(m2)	% Área afectada	Área afectada (m2)	% Área afectada

8.68			0.18	2.07%	0.85	9.79%	0.33	3.80%	0.05	0.58%
Elevación de la unidad de muestra 16						Fotografía de patología

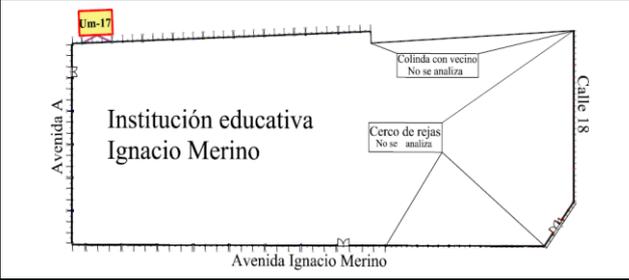
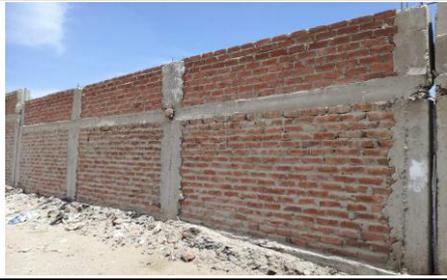
Plano de planta de cerco perimétrico						Fotografía de la unidad de muestra 17 (Um-17)

Título: Determinación y evaluación de las patologías del concreto en columnas, vigas, sobrecimientos y muros de albañilería confinada de la estructura del cerco perimétrico de la institución educativa Ignacio Merino, ubicado en la urbanización Ignacio Merino, distrito de Piura, provincia de Piura, región Piura, julio 2016									
Autor:	Bach. Davis Anderson Nunura Paiva			Asesor:	Mgtr. Gonzalo Miguel León de los Ríos			Lado:	Exterior		
Fecha:	Agosto 2016			Antigüedad:	Quince años			Área total (m ²):	27.28		
Unidad de muestra 17											
Tipos de patología										Nivel de severidad	
Lesión	Símbolo	Patología	Lesión	Símbolo	Patología	Lesión	Símbolo	Patología			
Físicas	1	Humedad	Mecánicas	4	Grietas	Químicas	7	Eflorescencia	Leve		1
	2	Erosión		5	Fisuras		8	Oxidación y Corrosión	Moderado		2
	3	Suciedad		6	Desprendimiento				Severo	3

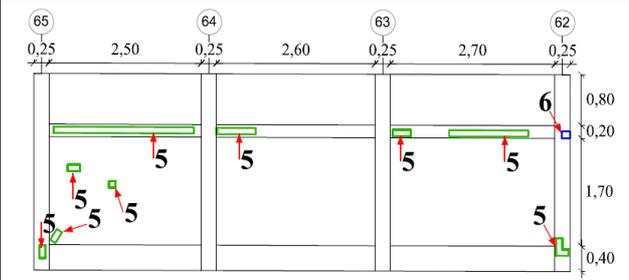
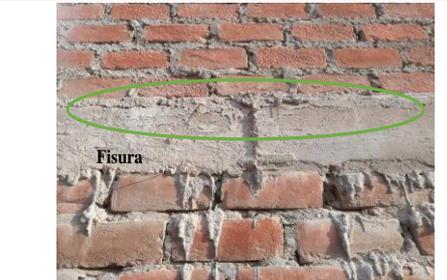
Análisis de patologías identificadas por elemento											
Elementos			Columna		Sobrecimiento		Muro		Viga		
			Área:	3,10 m ²	Área:	3,12 m ²	Área:	19,50 m ²	Área:	1,56 m ²	
Tipos de patología			Área con patología (m ²)	% Área con patología	Área con patología (m ²)	% Área con patología	Área con patología (m ²)	% Área con patología	Área con patología (m ²)	% Área con patología	
Lesión	Símbolo	Patología									
Físicas	1	Humedad	0.00	0.00%	0.00	0.00%	0.00	0.00%	0.00	0.00%	
	2	Erosión	0.00	0.00%	0.00	0.00%	0.00	0.00%	0.00	0.00%	
	3	Suciedad	0.00	0.00%	0.00	0.00%	0.00	0.00%	0.00	0.00%	
Mecánicas	4	Grietas	0.00	0.00%	0.00	0.00%	0.00	0.00%	0.00	0.00%	
	5	Fisuras	0.09	2.90%	0.00	0.00%	0.09	0.46%	0.65	41.67%	
	6	Desprendimiento	0.05	1.61%	0.00	0.00%	0.00	0.00%	0.00	0.00%	
Químicas	7	Eflorescencia	0.00	0.00%	0.00	0.00%	0.00	0.00%	0.00	0.00%

8	Oxidación y Corrosión	0.00	0.00%	0.00	0.00%	0.00	0.00%	0.00	0.00%	
Total			0.14	4.52%	0.00	0.00%	0.09	0.46%	0.65	41.67%	
Nivel de severidad			1		1		1		1		
Análisis general de la unidad de muestra 17											
Área total de la unidad de muestra 17 (m ²)			Columna		Sobrecimiento		Muro		Viga		
			Área afectada (m ²)	% Área afectada	Área afectada (m ²)	% Área afectada	Área afectada (m ²)	% Área afectada	Área afectada (m ²)	% Área afectada

27.28			0.14	0.51%	0.00	0.00%	0.09	0.33%	0.65	2.38%	
Elevación de la unidad de muestra 17						Fotografía de patología

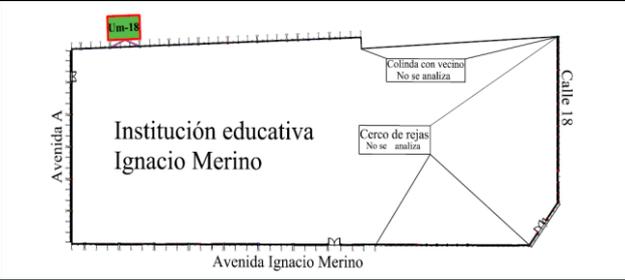
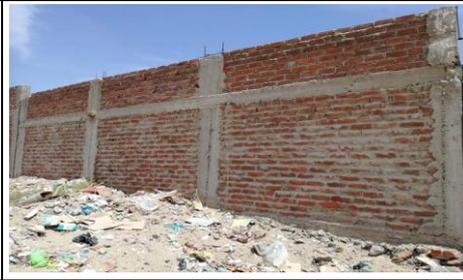
Título: Determinación y evaluación de las patologías del concreto en columnas, vigas, sobrecimientos y muros de albañilería confinada de la estructura del cerco perimétrico de la institución educativa Ignacio Merino, ubicado en la urbanización Ignacio Merino, distrito de Piura, provincia de Piura, región Piura, julio 2016								
Autor:	Bach. Davis Anderson Nunura Paiva			Asesor:	Mgr. Gonzalo Miguel León de los Ríos			Lado:	Exterior	
Fecha:	Agosto 2016			Antigüedad:	Quince años			Área total (m2)	27.28	
Unidad de muestra 18										
Tipos de patología										
Lesión	Símbolo	Patología	Lesión	Símbolo	Patología	Lesión	Símbolo	Patología	Nivel de severidad	
Físicas	1	Humedad	Mecánicas	4	Grietas	Químicas	7	Eflorescencia	Leve	1
	2	Erosión		5	Fisuras		8	Oxidación y Corrosión	Moderado	2
	3	Suciedad		6	Desprendimiento				Severo	3
Plano de planta de cerco perimétrico						Fotografía de la unidad de muestra 18 (Um-18)

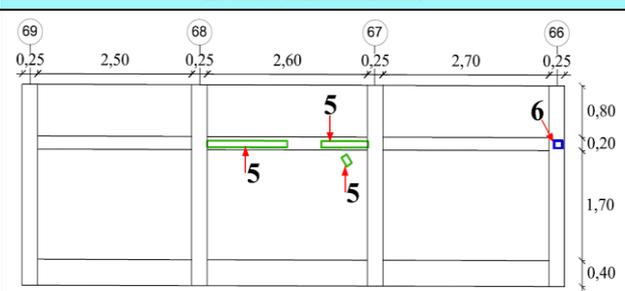
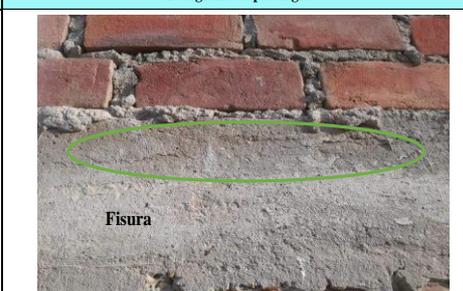
Análisis de patologías identificadas por elemento										
Elementos			Columna		Sobrecimiento		Muro		Viga	
			Área:	3.10 m2	Área:	3.12 m2	Área:	19.50 m2	Área:	1.56 m2
Lesión	Símbolo	Patología	Área con patología (m2)	% Área con patología	Área con patología (m2)	% Área con patología	Área con patología (m2)	% Área con patología	Área con patología (m2)	% Área con patología
Físicas	1	Humedad	0.00	0.00%	0.00	0.00%	0.00	0.00%	0.00	0.00%
	2	Erosión	0.00	0.00%	0.00	0.00%	0.00	0.00%	0.00	0.00%
	3	Suciedad	0.00	0.00%	0.00	0.00%	0.00	0.00%	0.00	0.00%
Mecánicas	4	Grieta	0.00	0.00%	0.00	0.00%	0.00	0.00%	0.00	0.00%
	5	Fisura	0.00	0.00%	0.00	0.00%	0.04	0.21%	0.36	23.08%
Químicas	6	Desprendimiento	0.04	1.29%	0.00	0.00%	0.00	0.00%	0.00	0.00%
	7	Eflorescencia	0.00	0.00%	0.00	0.00%	0.00	0.00%	0.00	0.00%
		8	Oxidación y Corrosión	0.00	0.00%	0.00	0.00%	0.00	0.00%	0.00%
Total			0.04	1.29%	0.00	0.00%	0.04	0.21%	0.36	23.08%

Nivel de severidad			1		1		1		1	
Análisis general de la unidad de muestra 18										
Área total de la unidad de muestra 18(m2)			Columna		Sobrecimiento		Muro		Viga	
			Área afectada (m2)	% Área afectada	Área afectada (m2)	% Área afectada	Área afectada(m2)	% Área afectada	Área afectada (m2)	% Área afectada

27.28			0.04	0.15%	0.00	0.00%	0.04	0.15%	0.36	1.32%
Elevación de la unidad de muestra 18						Fotografía de patología

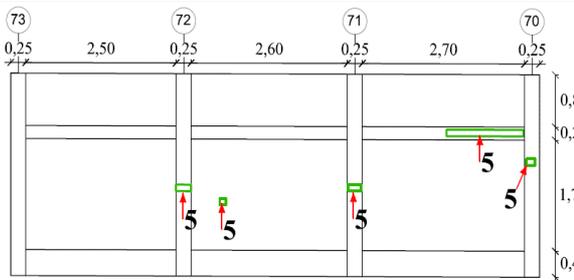
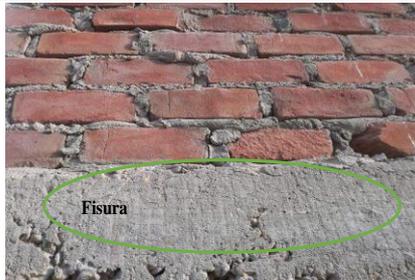
8	Oxidación y Corrosión	0.00	0.00%	0.00	0.00%	0.00	0.00%	0.00	0.00%	
Total			0.10	3.23%	0.00	0.00%	0.03	0.15%	0.19	12.18%	
Nivel de severidad			1		1		1		1		
Análisis general de la unidad de muestra 19											
Área total de la unidad de muestra 19(m²)			Columna		Sobrecimiento		Muro		Viga		
			Área afectada (m²)	% Área afectada	Área afectada (m²)	% Área afectada	Área afectada(m²)	% Área afectada	Área afectada (m²)	% Área afectada

27.28			0.10	0.37%	0.00	0.00%	0.03	0.11%	0.19	0.70%	
Elevación de la unidad de muestra 19					Fotografía de patología

Análisis de patologías identificadas en la unidad de muestra 19					
Patologías		Área afectada (m2)	% Área afectada	Área no afectada (m2)	% Área no afectada
1	Humedad	0.00	0.00%	26.96	98.83%
2	Erosión	0.00	0.00%		
3	Suciedad	0.00	0.00%		
4	Grietas	0.00	0.00%		
5	Fisuras	0.32	1.17%		
6	Desprendimiento	0.00	0.00%		
7	Eflorescencia	0.00	0.00%		
8	Oxidación y Corrosión	0.00	0.00%		
Total		0.32	1.17%

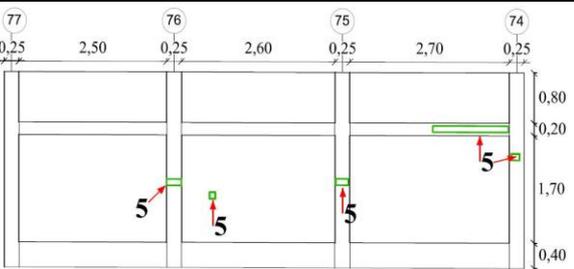
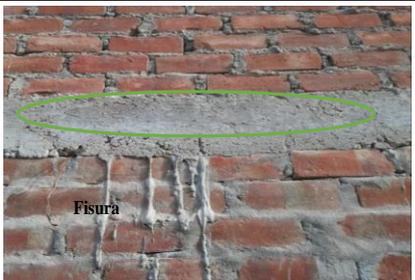
8	Oxidación y Corrosión	0.00	0.00%	0.00	0.00%	0.00	0.00%	0.00	0.00%	
Total			0.10	3.23%	0.00	0.00%	0.03	0.15%	0.20	12.82%	
Nivel de severidad			1		1			1		1	
Análisis general de la unidad de muestra 20											
Área total de la unidad de muestra 20(m2)			Columna		Sobrecimiento		Muro		Viga		
			Área afectada (m2)	% Área afectada	Área afectada (m2)	% Área afectada	Área afectada(m2)	%Área afectada	Área afectada (m2)	% Área afectada

27.28			0.10	0.37%	0.00	0.00%	0.03	0.11%	0.20	0.73%	
Elevación de la unidad de muestra 20						Fotografía de patología

Análisis de patologías identificadas en la unidad de muestra 20					
Patologías		Área afectada (m2)	% Área afectada	Área no afectada (m2)	% Área no afectada
1	Humedad	0.00	0.00%	26.95	98.79%
2	Erosión	0.00	0.00%		
3	Suciedad	0.00	0.00%		
4	Grietas	0.00	0.00%		
5	Fisuras	0.33	1.21%		
6	Desprendimiento	0.00	0.00%		
7	Eflorescencia	0.00	0.00%		
8	Oxidación y Corrosión	0.00	0.00%		
Total		0.33	1.21%

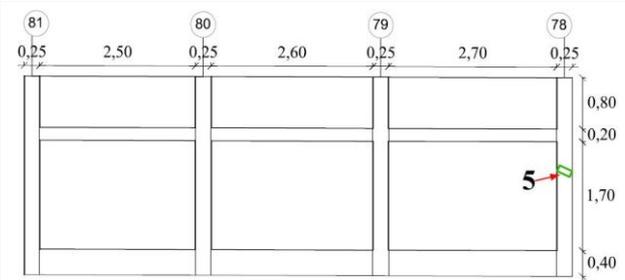
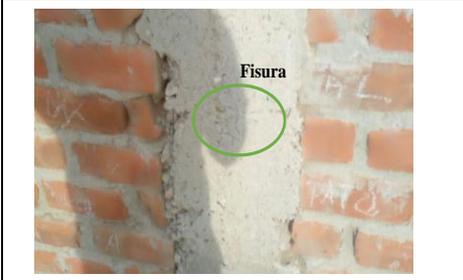
Análisis de patologías identificadas por elemento										
Elementos			Columna		Sobrecimiento		Muro		Viga	
			Área:	3.10 m2	Área:	3.12 m2	Área:	19.50 m2	Área:	1.56 m2
Lesión	Símbolo	Patología	Área con patología (m2)	% Área con patología	Área con patología (m2)	% Área con patología	Área con patología (m2)	% Área con patología	Área con patología (m2)	% Área con patología
Físicas	1	Humedad	0.00	0.00%	0.00	0.00%	0.00	0.00%	0.00	0.00%
	2	Erosión	0.00	0.00%	0.00	0.00%	0.00	0.00%	0.00	0.00%
	3	Suciedad	0.00	0.00%	0.00	0.00%	0.00	0.00%	0.00	0.00%
Mecánicas	4	Grieta	0.00	0.00%	0.00	0.00%	0.00	0.00%	0.00	0.00%
	5	Fisura	0.05	1.61%	0.00	0.00%	0.00	0.00%	0.00	0.00%
Químicas	6	Desprendimiento	0.00	0.00%	0.00	0.00%	0.00	0.00%	0.00	0.00%
	7	Eflorescencia	0.00	0.00%	0.00	0.00%	0.00	0.00%	0.00	0.00%
		8	Oxidación y Corrosión	0.00	0.00%	0.00	0.00%	0.00	0.00%	0.00%
Total			0.05	1.61%	0.00	0.00%	0.00	0.00%	0.00	0.00%

Nivel de severidad			1		1		1		1	
Análisis general de la unidad de muestra 21										
Área total de la unidad de muestra 21(m2)			Columna		Sobrecimiento		Muro		Viga	
			Área afectada (m2)	% Área afectada	Área afectada (m2)	% Área afectada	Área afectada(m2)	% Área afectada	Área afectada (m2)	% Área afectada

27.28			0.05	0.18%	0.00	0.00%	0.00	0.00%	0.00	0.00%
Elevación de la unidad de muestra 21						Fotografía de patología

Análisis de patologías identificadas en la unidad de muestra 21					
Patologías		Área afectada (m2)	% Área afectada	Área no afectada (m2)	% Área no afectada
1	Humedad	0.00	0.00%	27.23	99.82%
2	Erosión	0.00	0.00%		
3	Suciedad	0.00	0.00%		
4	Grietas	0.00	0.00%		
5	Fisuras	0.05	0.18%		
6	Desprendimiento	0.00	0.00%		
7	Eflorescencia	0.00	0.00%		
8	Oxidación y Corrosión	0.00	0.00%		
Total		0.05	0.18%

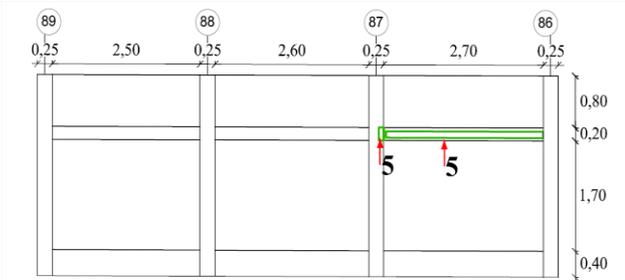
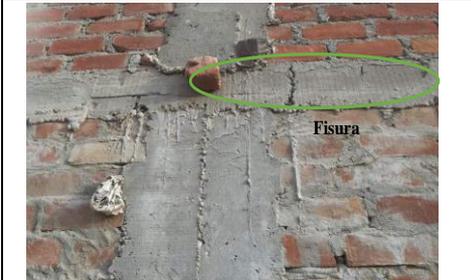
Análisis de patologías identificadas por elemento										
Elementos			Columna		Sobrecimiento		Muro		Viga	
			Área:	3.10 m2	Área:	3.12 m2	Área:	19.50 m2	Área:	1.56 m2
Lesión	Símbolo	Patología	Área con patología (m2)	% Área con patología	Área con patología (m2)	% Área con patología	Área con patología (m2)	% Área con patología	Área con patología (m2)	% Área con patología
Físicas	1	Humedad	0.00	0.00%	0.00	0.00%	0.00	0.00%	0.00	0.00%
	2	Erosión	0.00	0.00%	0.00	0.00%	0.00	0.00%	0.00	0.00%
	3	Suciedad	0.00	0.00%	0.00	0.00%	0.00	0.00%	0.00	0.00%
Mecánicas	4	Grieta	0.00	0.00%	0.00	0.00%	0.00	0.00%	0.00	0.00%
	5	Fisura	0.05	1.61%	0.00	0.00%	0.00	0.00%	0.39	25.00%
Químicas	6	Desprendimiento	0.00	0.00%	0.00	0.00%	0.00	0.00%	0.00	0.00%
	7	Eflorescencia	0.00	0.00%	0.00	0.00%	0.00	0.00%	0.00	0.00%
	8	Oxidación y Corrosión	0.00	0.00%	0.00	0.00%	0.00	0.00%	0.00	0.00%
Total			0.05	1.61%	0.00	0.00%	0.00	0.00%	0.39	25.00%

Nivel de severidad			1		1		1		1	
Análisis general de la unidad de muestra 23										
Área total de la unidad de muestra 23(m2)			Columna		Sobrecimiento		Muro		Viga	
			Área afectada (m2)	% Área afectada	Área afectada (m2)	% Área afectada	Área afectada(m2)	% Área afectada	Área afectada (m2)	% Área afectada

27.28			0.05	0.18%	0.00	0.00%	0.00	0.00%	0.39	1.43%
Elevación de la unidad de muestra 23						Fotografía de patología

Análisis de patologías identificadas en la unidad de muestra 23					
Patologías		Área afectada (m2)	% Área afectada	Área no afectada (m2)	% Área no afectada
1	Humedad	0.00	0.00%	26.84	98.39%
2	Erosión	0.00	0.00%		
3	Suciedad	0.00	0.00%		
4	Grietas	0.00	0.00%		
5	Fisuras	0.44	1.61%		
6	Desprendimiento	0.00	0.00%		
7	Eflorescencia	0.00	0.00%		
8	Oxidación y Corrosión	0.00	0.00%		
Total		0.44	1.61%

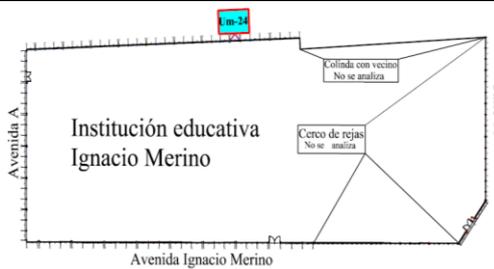
Análisis de patologías identificadas por elemento										
Elementos			Columna		Sobrecimiento		Muro		Viga	
			Área:	1.55 m ²	Área:	1.12 m ²	Área:	7.56 m ²	Área:	0.00 m ²
Tipos de patología			Área con patología (m ²)	% Área con patología	Área con patología (m ²)	% Área con patología	Área con patología (m ²)	% Área con patología	Área con patología (m ²)	% Área con patología
Físicas	1	Humedad	0.00	0.00%	0.00	0.00%	0.00	0.00%	0.00	0.00%
	2	Erosión	0.00	0.00%	0.76	67.86%	0.00	0.00%	0.00	0.00%
	3	Suciedad	0.00	0.00%	0.00	0.00%	0.00	0.00%	0.00	0.00%
Mecánicas	4	Grieta	0.00	0.00%	0.00	0.00%	0.00	0.00%	0.00	0.00%
	5	Fisura	0.00	0.00%	0.00	0.00%	0.00	0.00%	0.00	0.00%
Químicas	7	Eflorescencia	0.00	0.00%	0.00	0.00%	0.00	0.00%	0.00	0.00%
	8	Oxidación y Corrosión	0.00	0.00%	0.00	0.00%	0.00	0.00%	0.00	0.00%
Total			0.19	12.26%	0.76	67.86%	0.00	0.00%	0.00	0.00%
Nivel de severidad			1		1		1		1	
Análisis general de la unidad de muestra 24

Análisis de patologías identificadas en la unidad de muestra 24					
Patologías		Área afectada (m2)	% Área afectada	Área no afectada (m2)	% Área no afectada
1	Humedad	0.00	0.00%	9.28	90.71%
2	Erosión	0.76	7.43%		
3	Suciedad	0.00	0.00%		
4	Grietas	0.00	0.00%		
5	Fisuras	0.00	0.00%		
6	Desprendimiento	0.19	1.86%		
7	Eflorescencia	0.00	0.00%		
8	Oxidación y Corrosión	0.00	0.00%		
Total		0.95	9.29%

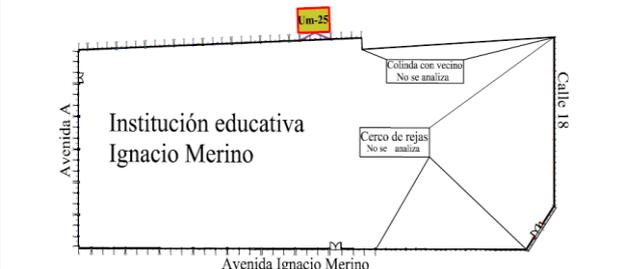
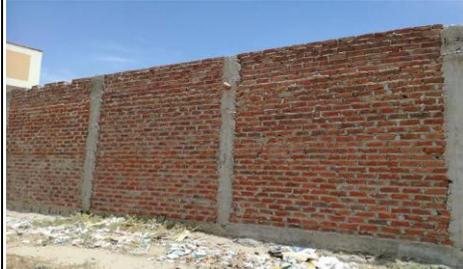
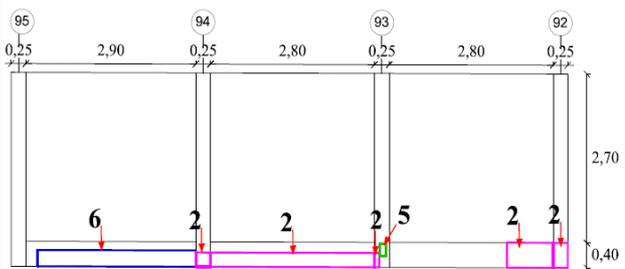
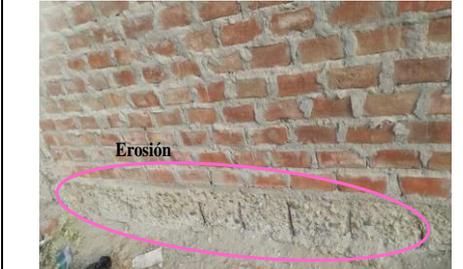
Nivel de severidad			1		2		1		1	
Análisis general de la unidad de muestra 25										
Área total de la unidad de muestra 25 (m²)			Columna		Sobrecimiento		Muro		Viga	
			Área afectada (m ²)	% Área afectada	Área afectada (m ²)	% Área afectada	Área afectada (m ²)	% Área afectada	Área afectada (m ²)	% Área afectada

29.45			0.26	0.88%	2.26	7.67%	0.00	0.00%	0.00	0.00%
Elevación de la unidad de muestra 25						Fotografía de patología

Análisis de patologías identificadas en la unidad de muestra 25					
Patologías		Área afectada (m2)	% Área afectada	Área no afectada (m2)	% Área no afectada
1	Humedad	0.00	0.00%	26.93	91.44%
2	Erosión	1.49	5.06%		
3	Suciedad	0.00	0.00%		
4	Grietas	0.00	0.00%		
5	Fisuras	0.04	0.14%		
6	Desprendimiento	0.99	3.36%		
7	Eflorescencia	0.00	0.00%		
8	Oxidación y Corrosión	0.00	0.00%		
Total		2.52	8.56%

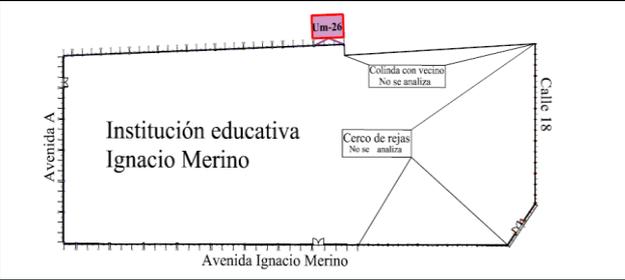
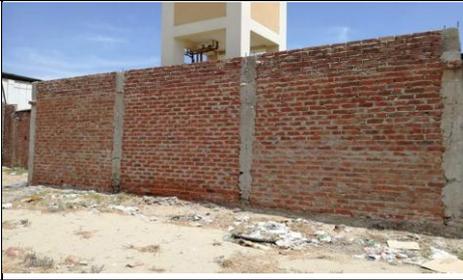
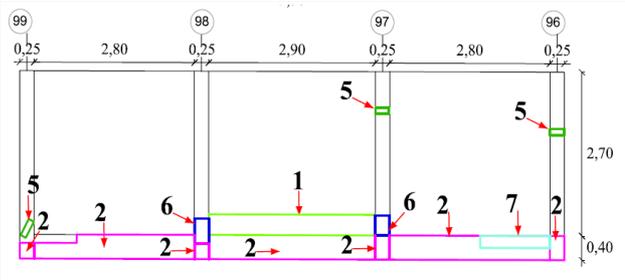
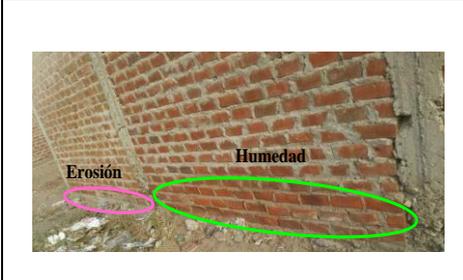
8	Oxidación y Corrosión	0.00	0.00%	0.00	0.00%	0.00	0.00%	0.00	0.00%	
Total			0.75	24.19%	3.35	98.53%	1.15	5.01%	0.00	0.00%	
Nivel de severidad			1		2		1		1		
Análisis general de la unidad de muestra 26											
Área total de la unidad de muestra 26 (m²)			Columna		Sobrecimiento		Muro		Viga		
			Área afectada (m²)	% Área afectada	Área afectada (m²)	% Área afectada	Área afectada (m²)	% Área afectada	Área afectada (m²)	% Área afectada

29.45			0.75	2.55%	3.35	11.38%	1.15	3.90%	0.00	0.00%	
Elevación de la unidad de muestra 26						Fotografía de patología

Análisis de patologías identificadas en la unidad de muestra 26					
Patologías		Área afectada (m2)	% Área afectada	Área no afectada (m2)	% Área no afectada
1	Humedad	1.15	3.90%	24.20	82.17%
2	Erosión	3.54	12.02%		
3	Suciedad	0.00	0.00%		
4	Grietas	0.00	0.00%		
5	Fisuras	0.10	0.34%		
6	Desprendimiento	0.26	0.88%		
7	Eflorescencia	0.20	0.68%		
8	Oxidación y Corrosión	0.00	0.00%		
Total		5.25	17.83%

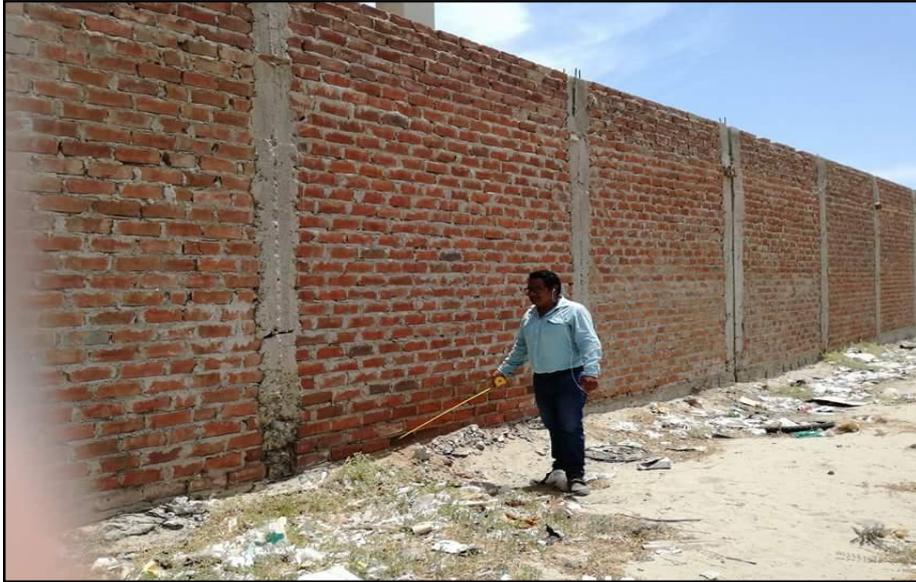
Gráfico 153: Presencia de humedad en el paño comprendido entre los ejes 97 y 98 perteneciente a la unidad de muestra 26.
