DETERMINACIÓN Y EVALUACIÓN DE LAS
PATOLOGÍAS DEL CONCRETO EN COLUMNAS,
VIGAS, SOBRECIMIENTO Y MUROS DE
ALBAÑILERÍA CONFINADA DE LA ESTRUCTURA
DEL CERCO PERIMÉTRICO DE LA INSTITUCIÓN
EDUCATIVA IGNACIO MERINO, UBICADO EN LA
URBANIZACIÓN IGNACIO MERINO, DISTRITO DE
PIURA, PROVINCIA DE PIURA, REGIÓN PIURA,
JULIO - 2016

TESIS PARA OPTAR EL TÍTULO PROFESIONAL DE:
INGENIERO CIVIL

BACH. DAVIS ANDERSON NUNURA PAIVA

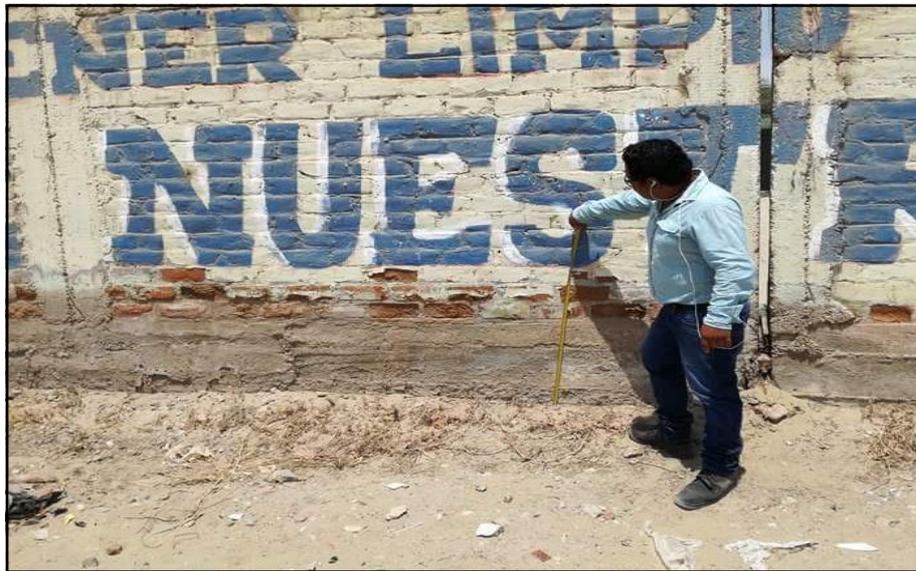
Gráfico 154: Presencia de erosión en el sobrecimiento y parte inferior del muro en la unidad de muestra 13.

- En mi investigación la patología más predominante es la erosión se recomienda realizar una reparación especificada con una alternativa dada a continuación: picar lo deteriorado hasta encontrar concreto sano, este concreto debe encontrarse limpio, libre de polvo, partes sueltas o mal adheridas; luego se debe proceder a la colocación del mortero con una dosificación de 1:3 y adicionar un aditivo de impermeabilización que ayuda también contra la humedad y agentes del medio ambiente.

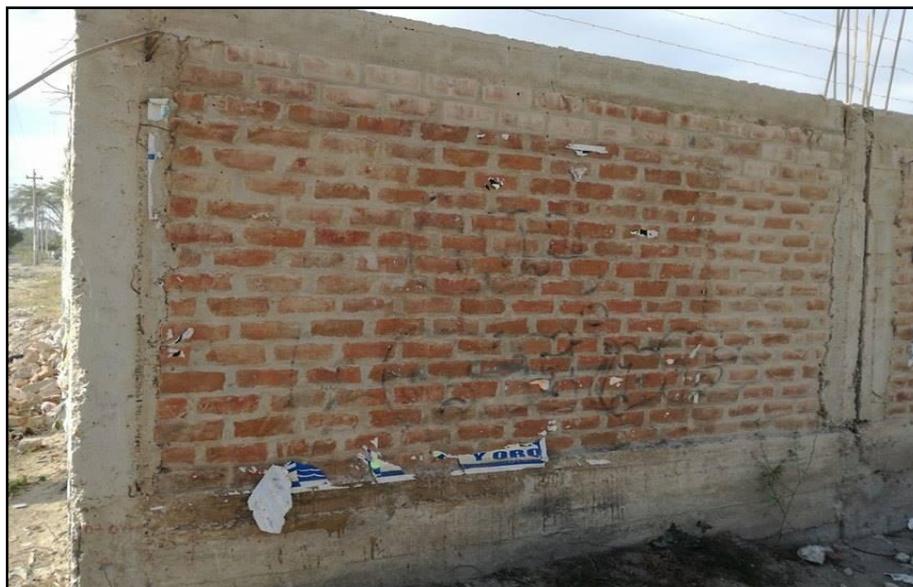
Gráfico 155: Presencia de suciedad en el muro de albañilería confinada perteneciente a la unidad de muestra 9

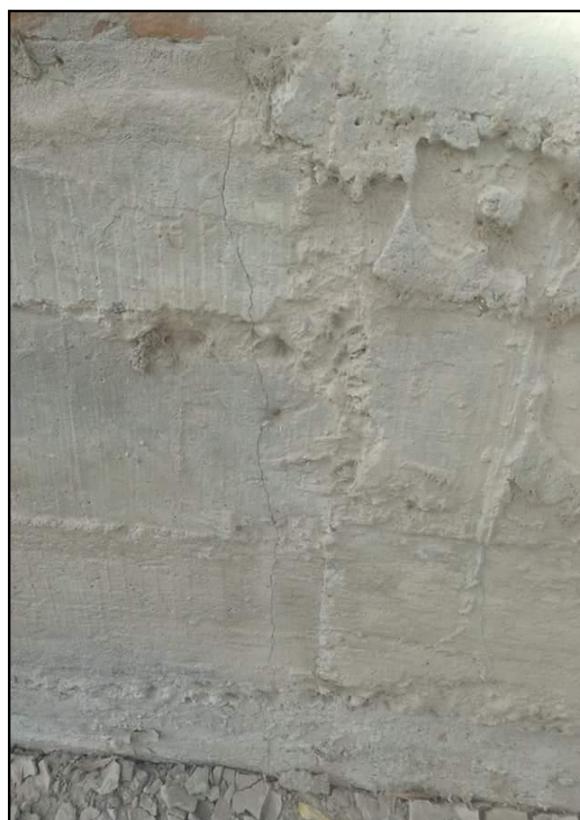
Gráfico 156: Fisura en el sobrecimiento en la unidad de muestra 13.

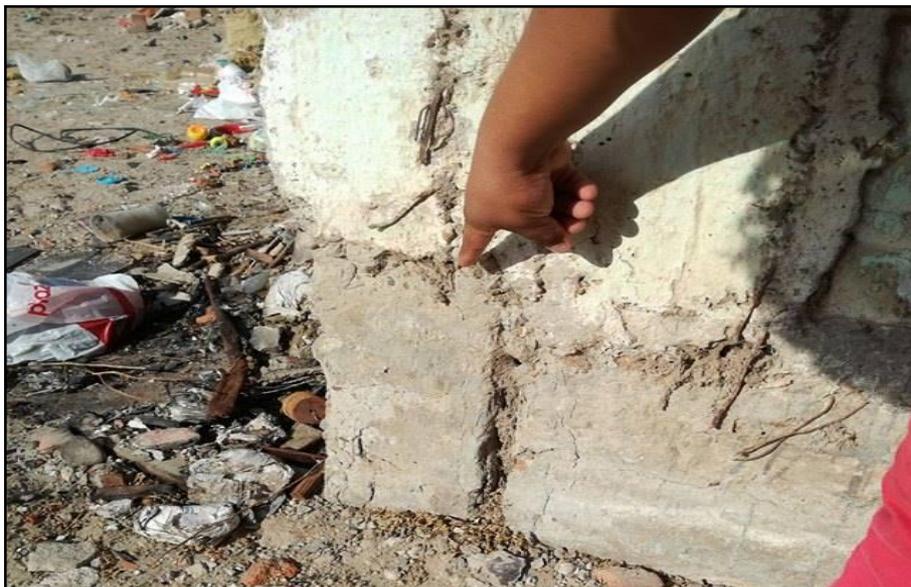
Gráfico 157: Desprendimiento en parte inferior de columna del eje 59 perteneciente a la unidad de muestra 15

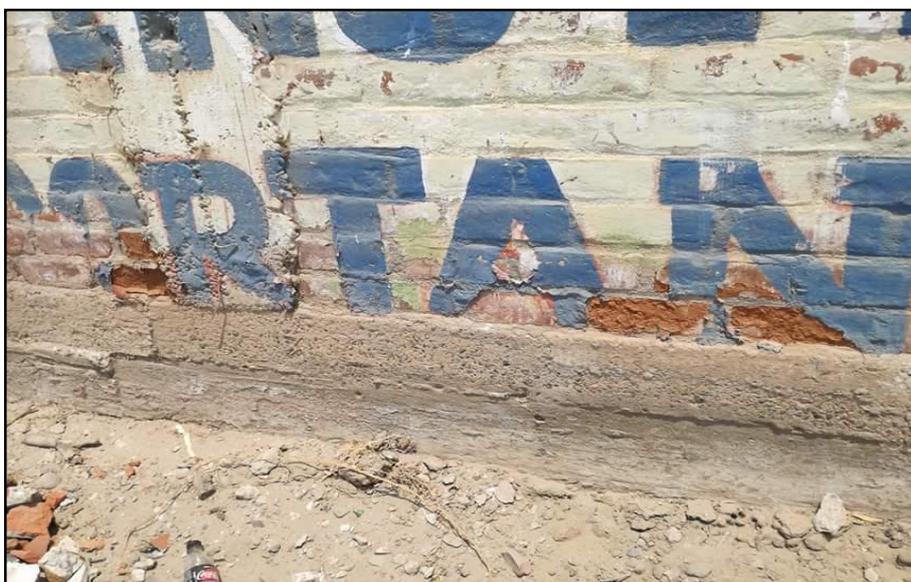
Gráfico 158: Presencia de eflorescencia en el sobrecimiento perteneciente a la unidad de muestra 11.

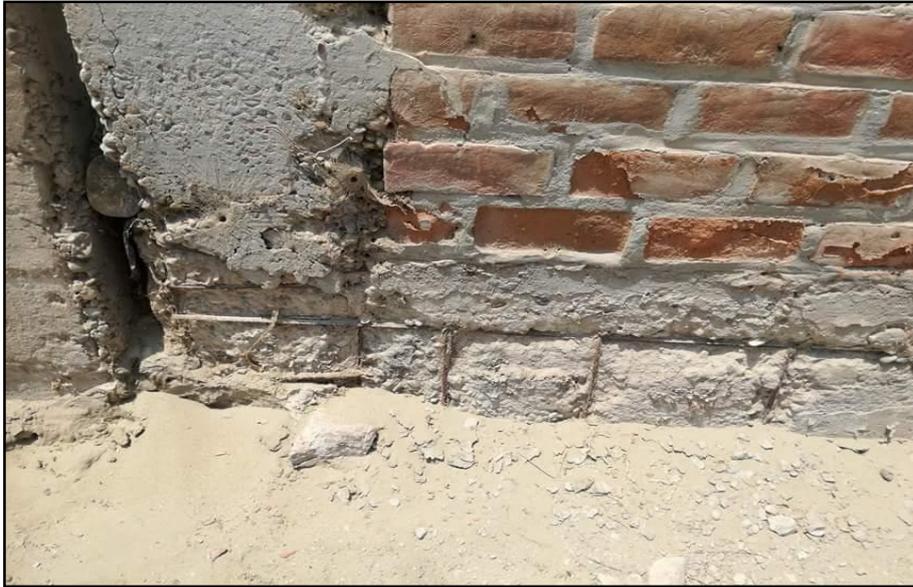
- La unidad de muestra 5 tiene un área total de 34.01 m², de los cuales se obtuvo un área de patología de 4.49 m² correspondiente al 13.20%, y un área sin patología de 29.52 m² con un 86.80%, se identificaron los siguientes tipos: Erosión (8.06%) fisura (0.12%), desprendimiento (3.41%) y oxidación y corrosión (1.62%); en el cual presenta un nivel de severidad leve con un 48.55%.

Gráfico 159: Corrosión en el acero del sobrecimiento en el paño comprendido entre el eje 20 y 21 perteneciente a la unidad de muestra 5.

- 6) Oxidación y corrosión: En casos menores y reparables se recomienda echar al acero un aditivo removedor de óxido dejándola limpia, para después cubrir el acero con una pintura adherente (pintura especial para acero corrugado), luego se coloca un aditivo para unir el concreto antiguo concreto antiguo con el concreto nuevo después se encofra la parte a separar para finalmente colocar el concreto con su respectivo vibrado para evitar cangrejas.
